汚染水対策スケジュール (1/2)

タンク建設進捗状況

サブドレン水位遠隔監視不可事象について

サブドレン他水処理施設の運用状況

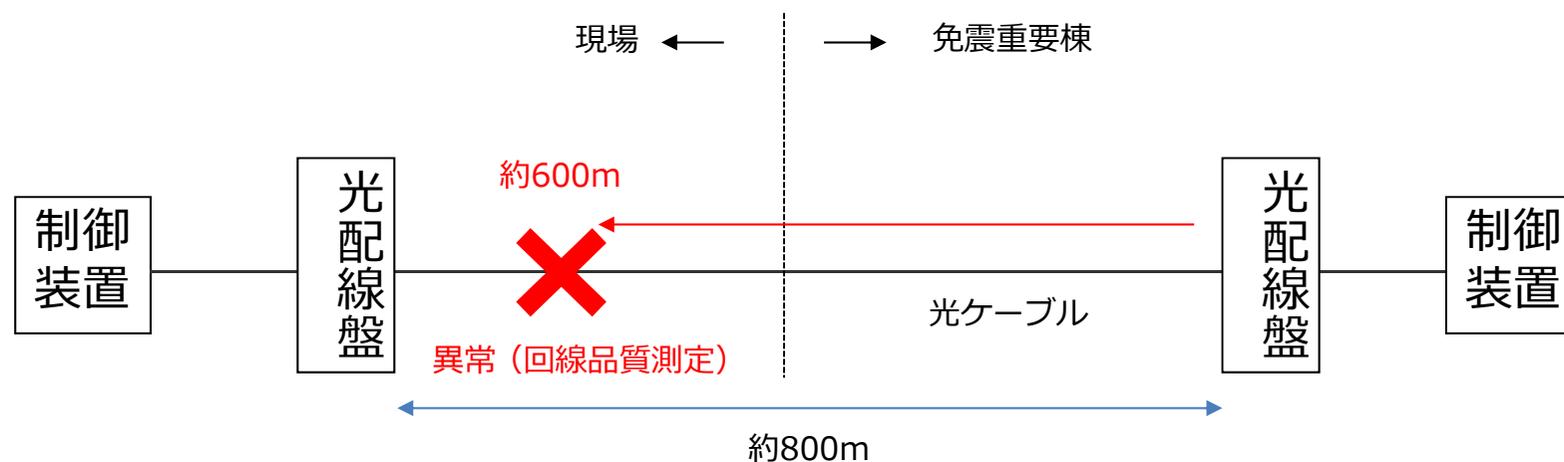
- 集中監視室に設置している監視・制御装置（P L C）の異常、および、集中監視室 P L C と現場 P L C 間の通信異常を示す警報が発生していることを確認
- 集中監視室 P L C のハードスイッチによるリセット操作を実施したが事象復旧せず
- 集中監視室 P L C に保守ツールを接続し、エラー状態の確認をしたが異常なし
- 信号伝送に係る機器の状態を確認するため、通信ケーブル（光ケーブル）を回線品質測定したところ免震重要棟から約600mの箇所に異常が確認された
- 光ケーブルについて予備心に接続替えを実施したところ、正常に信号伝送がなされ、事象が復旧した

- 今回の事象を受け現場確認を実施したところ、サブドレンの水位監視信号を伝送している光ケーブルについて、異常が想定される箇所の状況確認が困難であることが確認されたため、状況確認が可能なルートで布設している別なルートへ変更する予定
- サブドレンの水位監視信号以外についても、重要度等に応じ同様の変更を実施する
- 今後、サブドレン水位監視機能二重化等の信頼性向上対策を検討・実施する

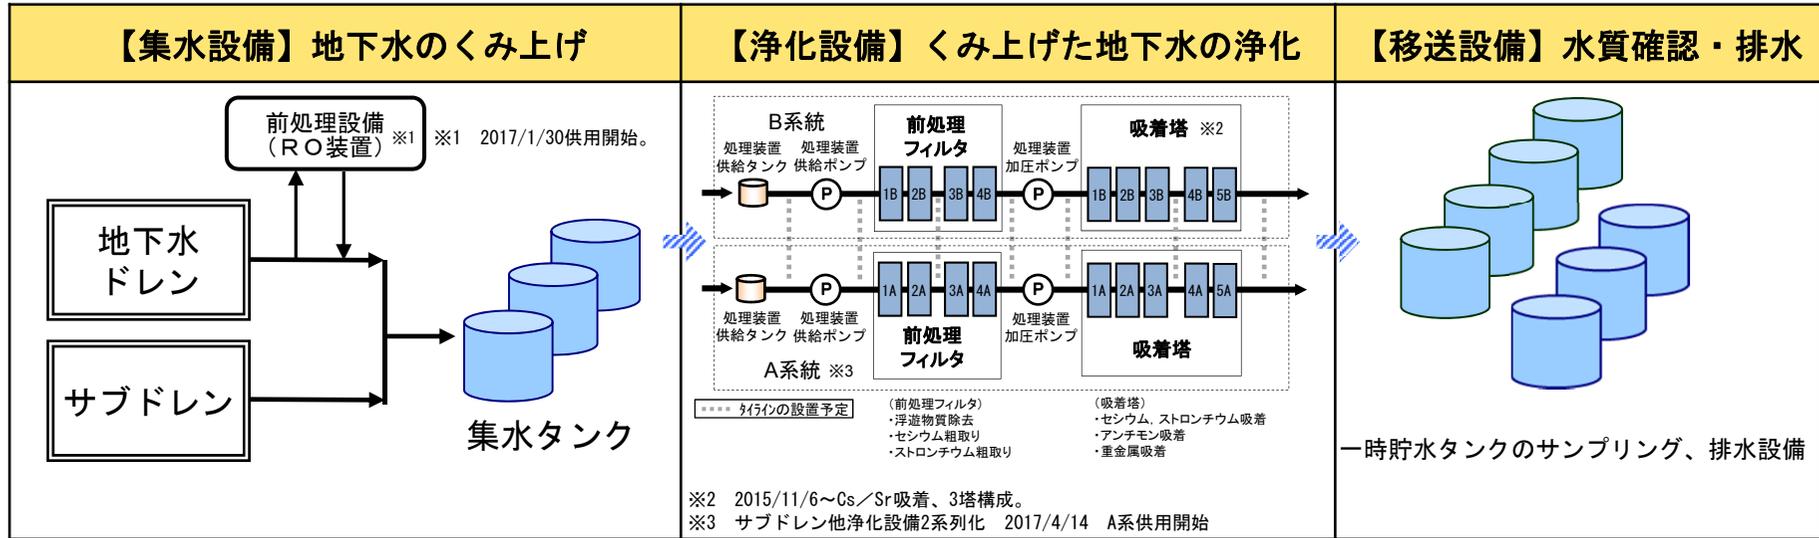
・設備構成

1-1. サブドレン他水処理施設の概要

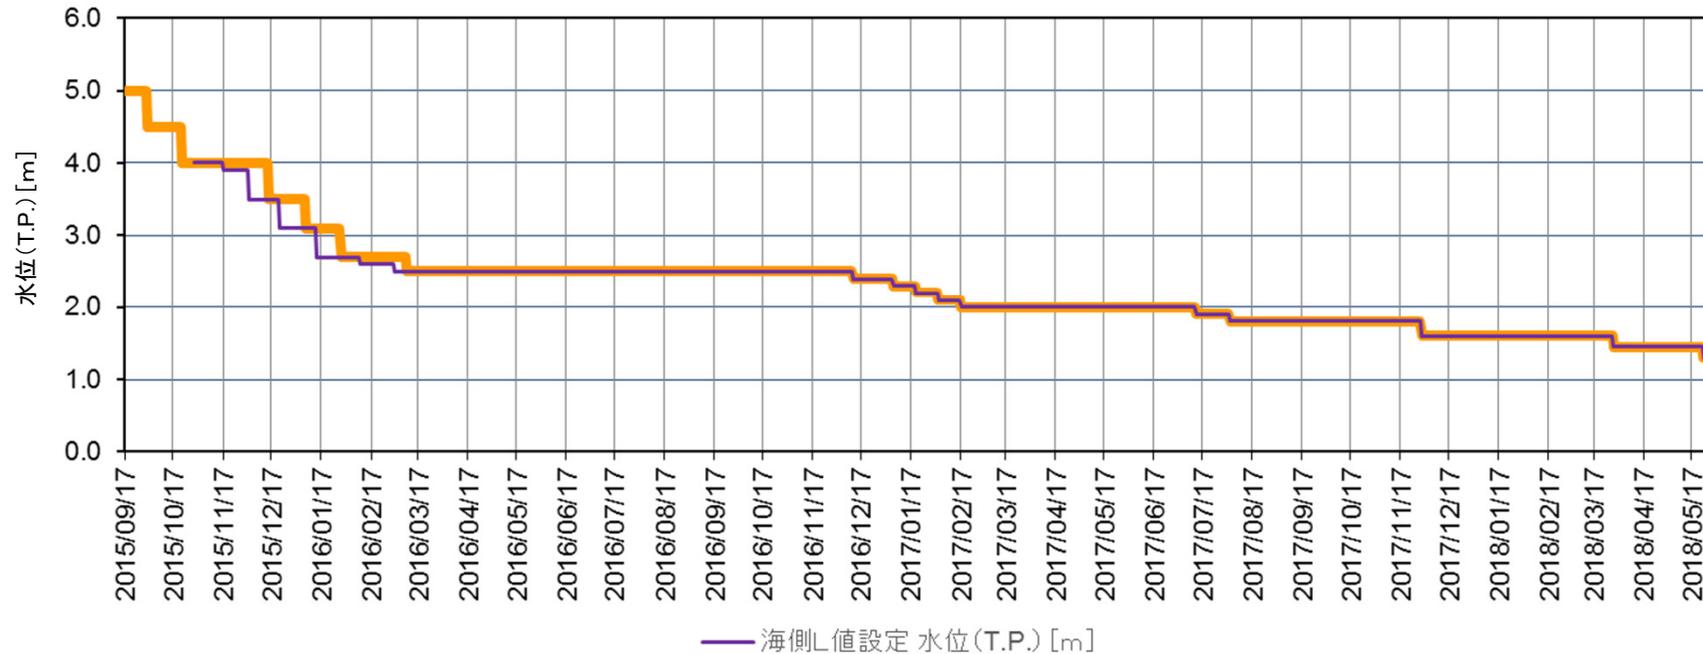
山側・海側サブドレン(L値設定)

- 山側サブドレンL値をT.P.5,064 から稼働し、段階的にL値の低下を実施。
実施期間：2015年9月17日～
L値設定：2018年5月24日～ T.P.1,300 で稼働中。
- 海側サブドレンL値をT.P. 4,064 から稼働し、段階的にL値の低下を実施。
実施期間：2015年10月30日～
L値設定：2018年5月24日～ T.P.1,300で稼働中。
- 至近一カ月あたりの平均汲み上げ量：約395m³（2018年04月30日15時～2018年05月29日15時）
※2018年5月8日～ No.205～208について稼働率向上検討、調査のため、L値をT.P.2,000に変更。

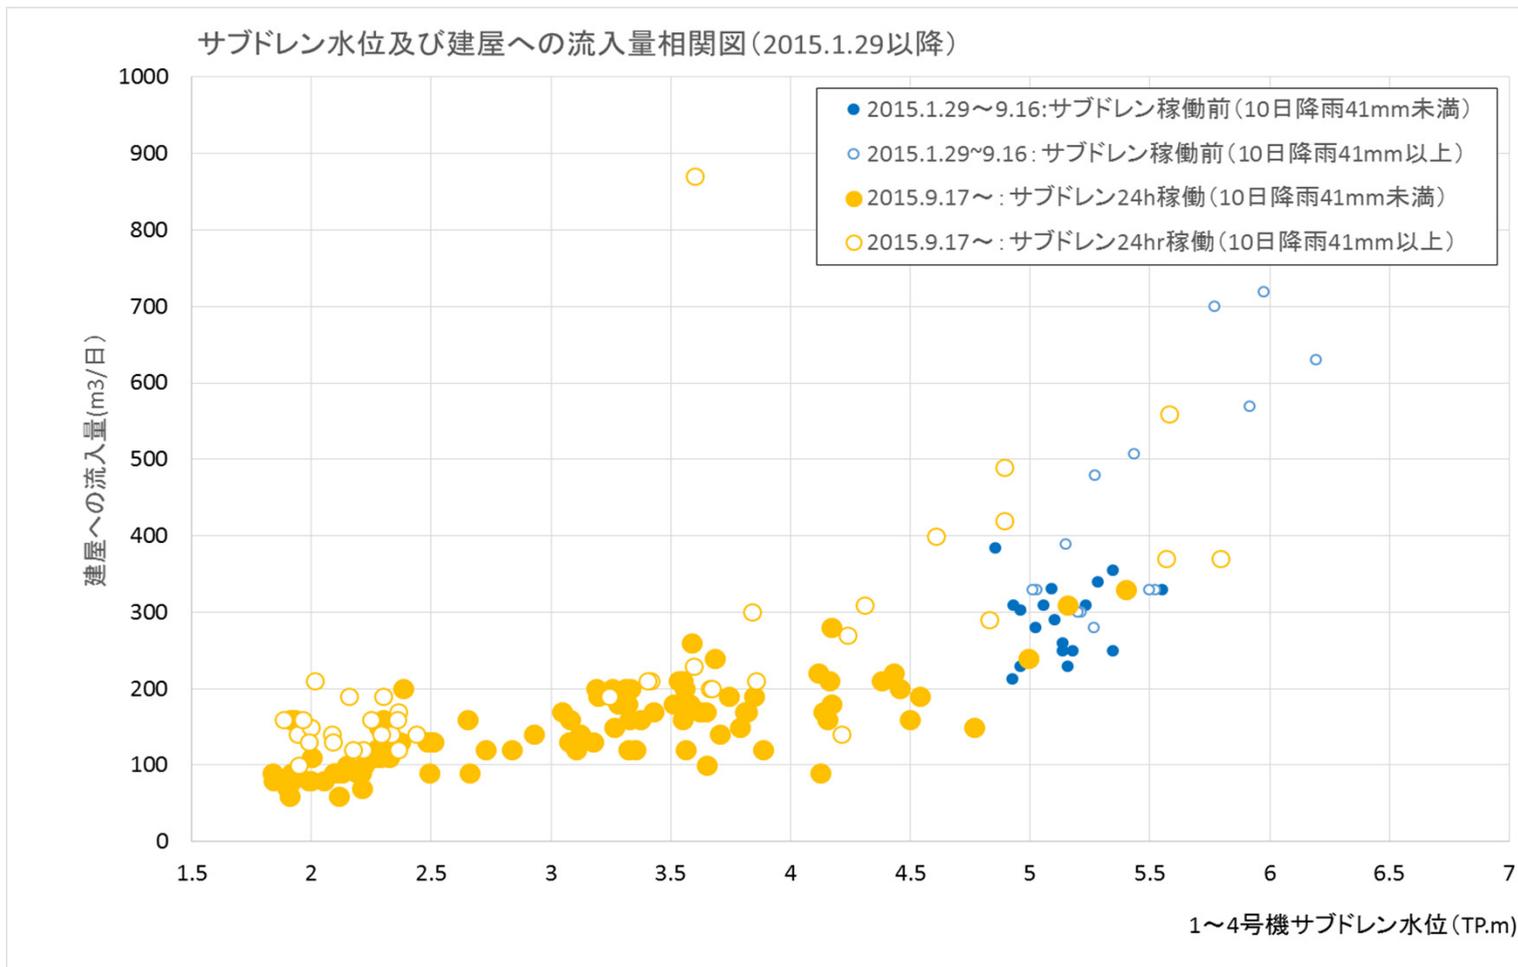
- 建屋への地下水流入量はサブドレンの水位と相関が高いことから、サブドレンの水位(全孔平均)でサブドレン稼働の影響を評価した。
- サブドレン稼働によりサブドレン水位がT.P. 3.0mを下回ると、建屋への流入量も150m³/日を下回ることが多くなっているが、降雨による流入量の増加も認められる。特に台風時には流入量が大きく増加したが、以降はこれまでの傾向に戻っている。

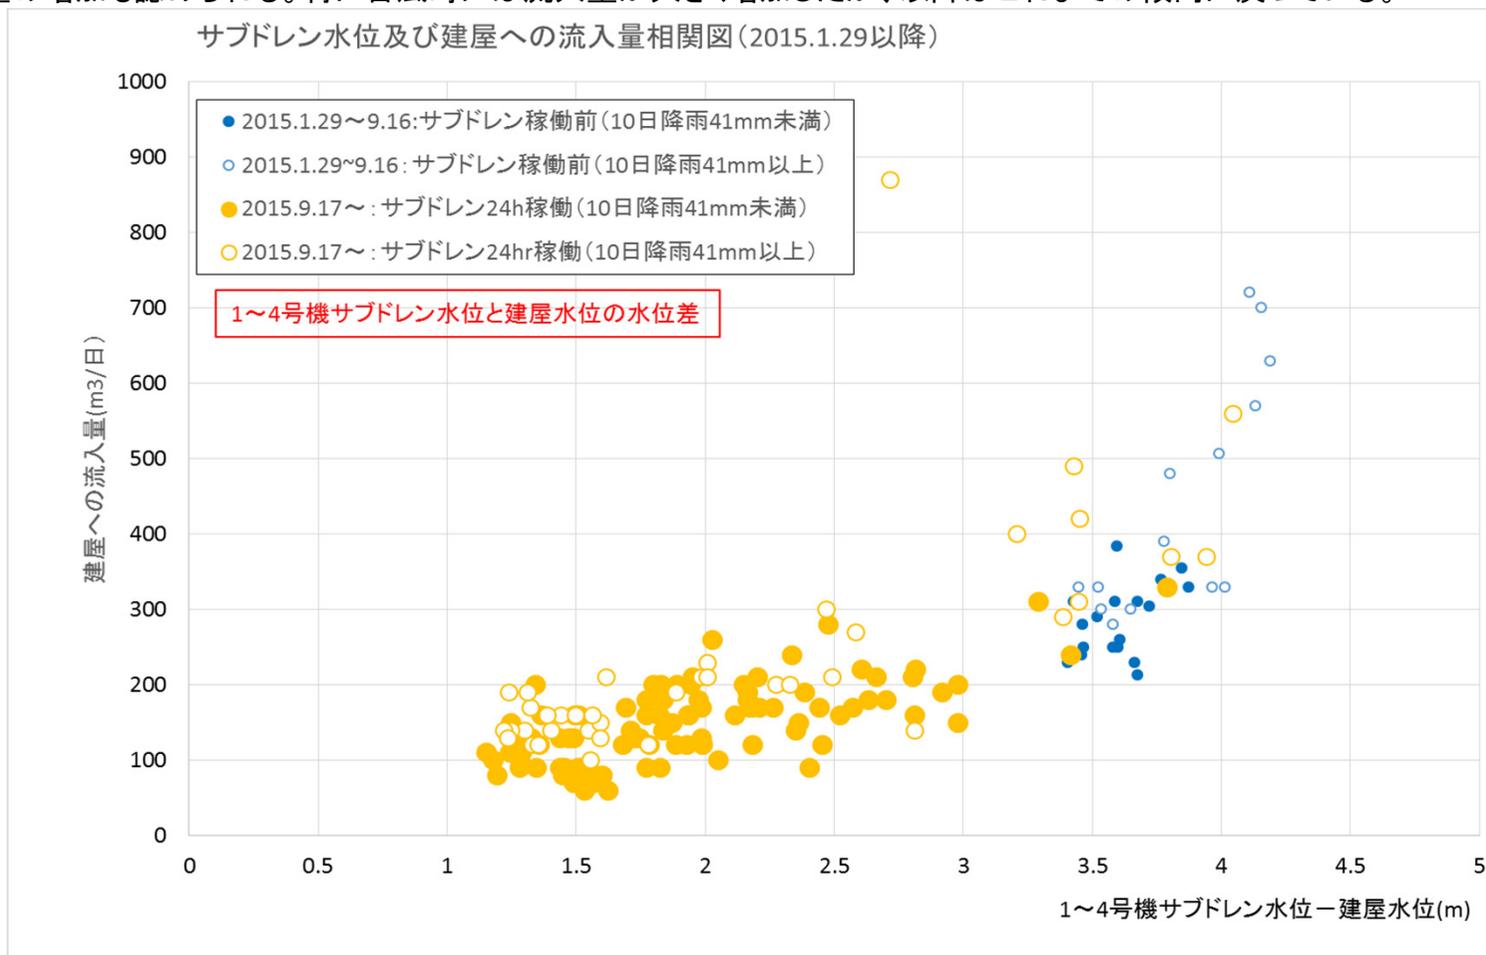
- 建屋への地下水流入量はサブドレンの水位－建屋水位とも相関が高いことから、サブドレンの水位（全孔平均）－建屋水位でサブドレン稼働の影響を評価した。
- サブドレン稼働により水位差が1.5mを下回ると、建屋への流入量も150m³/日を下回ることが多くなっているが、降雨による地下水の流入量の増加も認められる。特に台風時には流入量が大きく増加したが、以降はこれまでの傾向に戻っている。

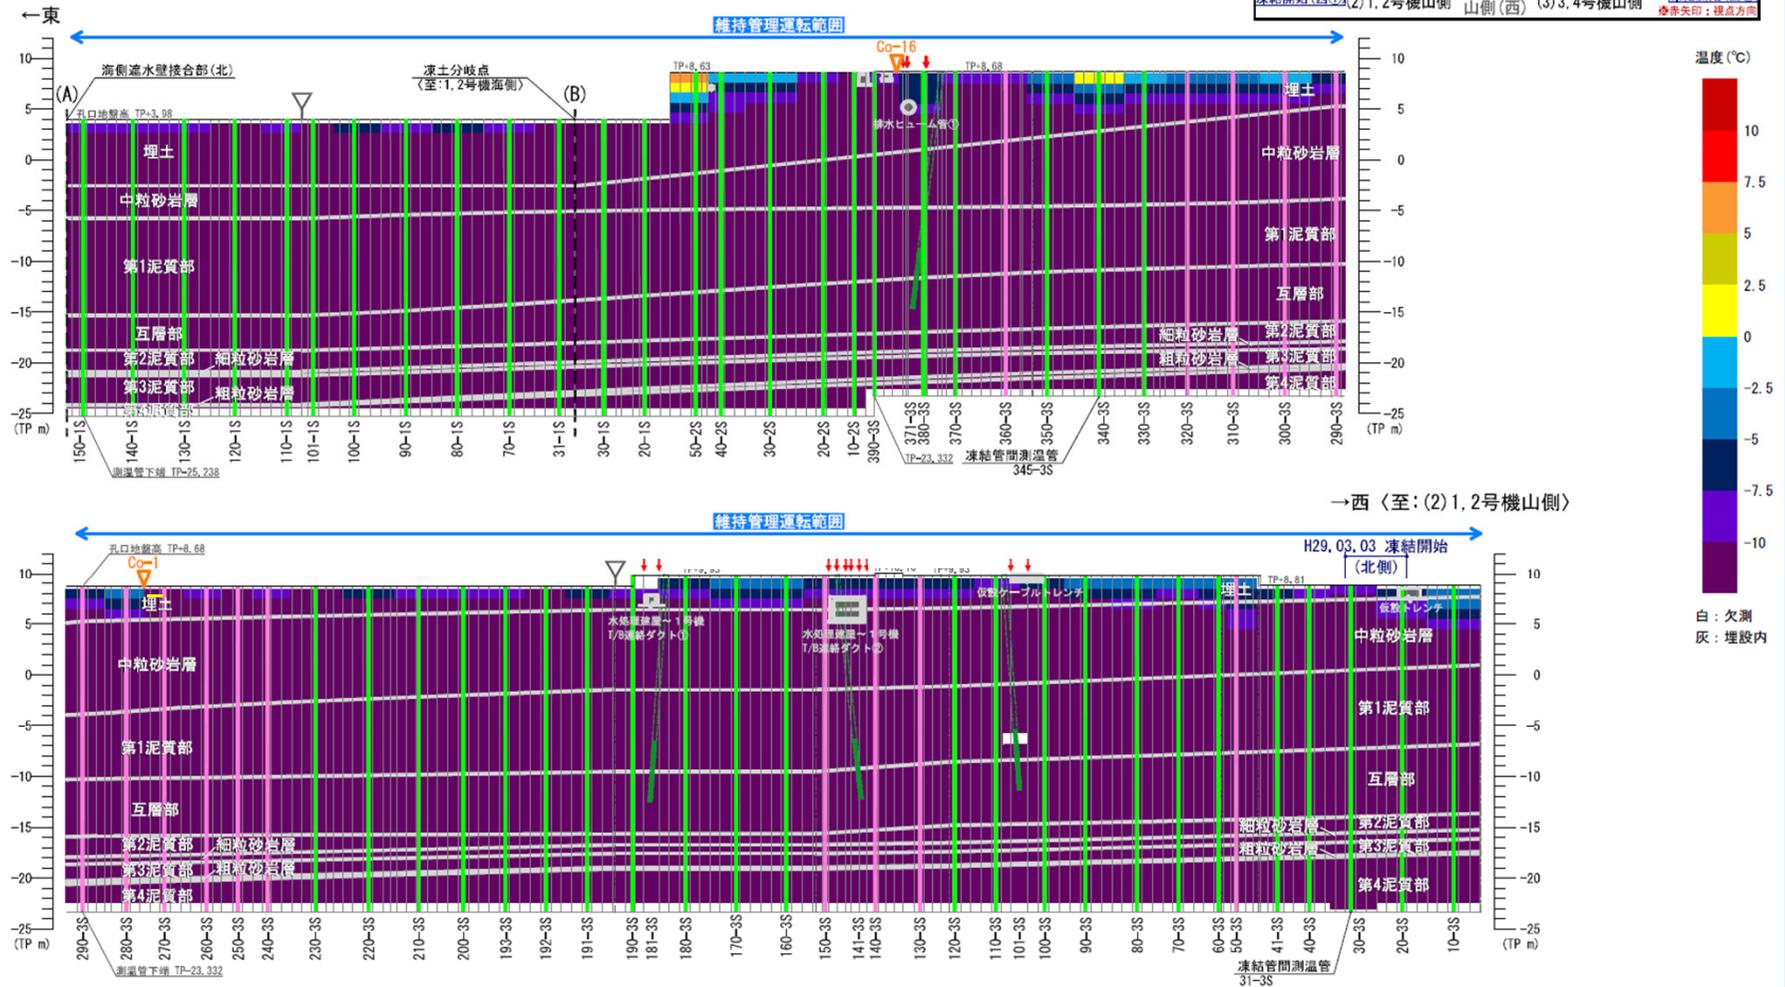
(1) 1号機北側 (北側から望む)

1-1 地中温度分布図 (1号機北側)

(温度は5/28 7:00時点のデータ)

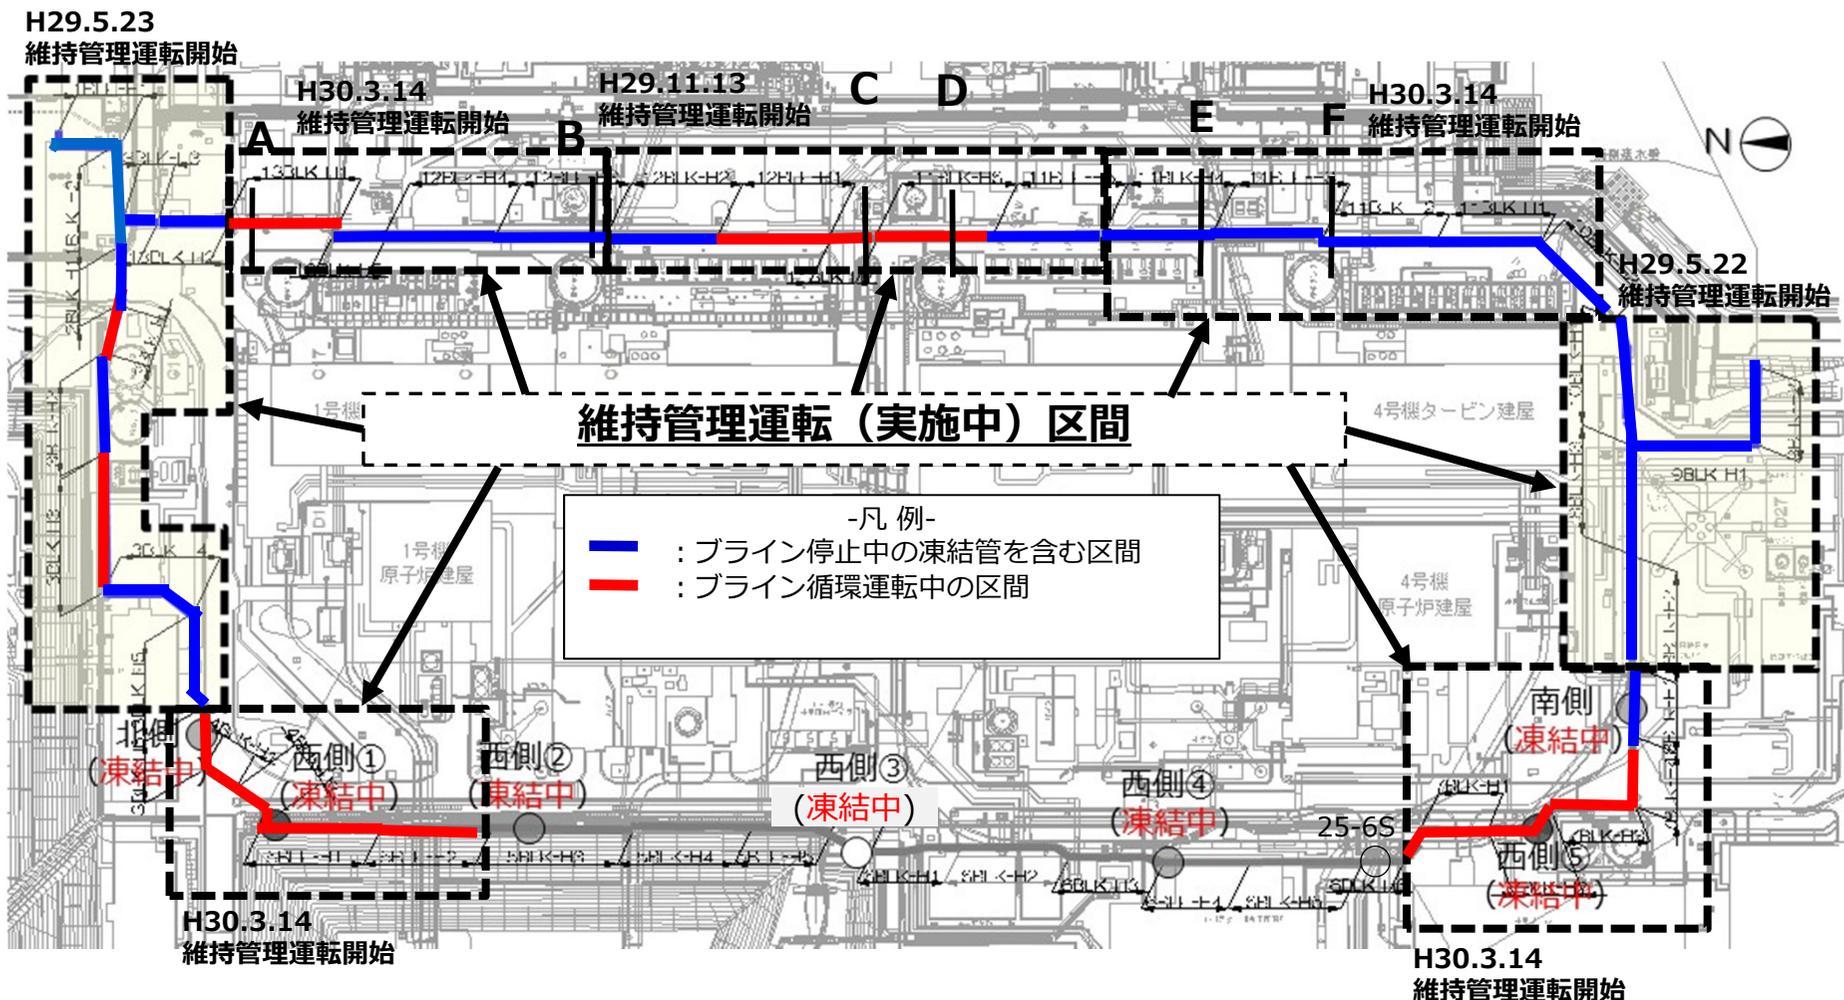
- 維持管理運転対象ヘッダー管39 (北側11, 南側8, 東側15, 西側5) のうち、24ヘッダー管 (北側6, 南側7, 東側11, 西側0) にてブライン停止中。
【全体 24/39ヘッダー ブライン停止中】
- 維持管理運転範囲については、3/30に拡大作業完了。【39/49ヘッダーで維持管理運転】

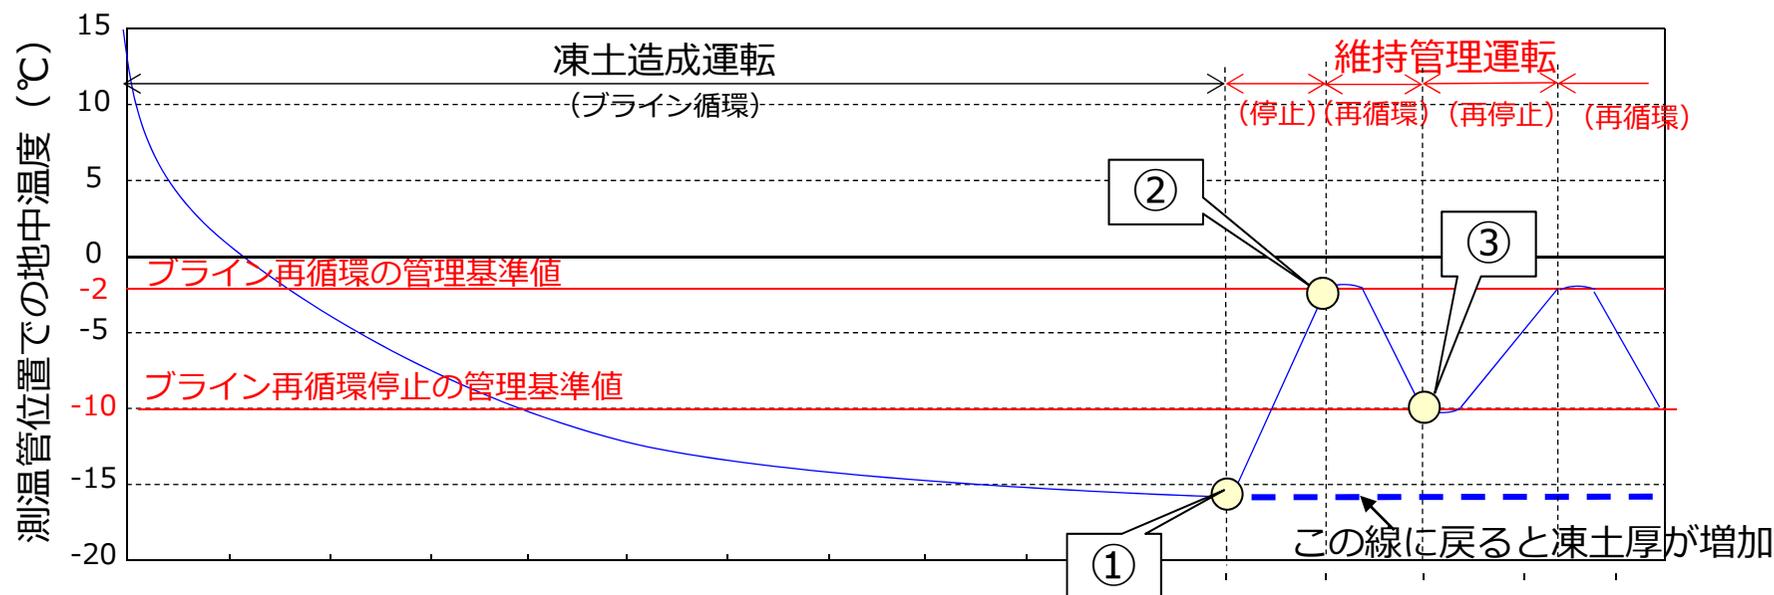
■ 維持管理運転時の地中温度イメージ

- ・維持管理運転に移行後 (①), ブライン再循環の管理基準値 (②) とブライン再循環停止の管理基準値 (③) を設定し, 地中温度をこの範囲で管理する。

- ① : 維持管理運転へ移行
- ② : ブライン再循環 ……測温点のうちいずれか1点で地中温度-2℃以上*
- ③ : ブライン循環再停止 ……全測温点-5℃以下*, かつ全測温点平均で地中温度-10℃*以下

* ブライン停止および再循環の管理基準値は, データを蓄積して見直しを行っていく。
 * 急激な温度上昇や局所的な温度上昇が確認された場合には, 個別に評価を行い維持管理運転の運用方法を再検討する。

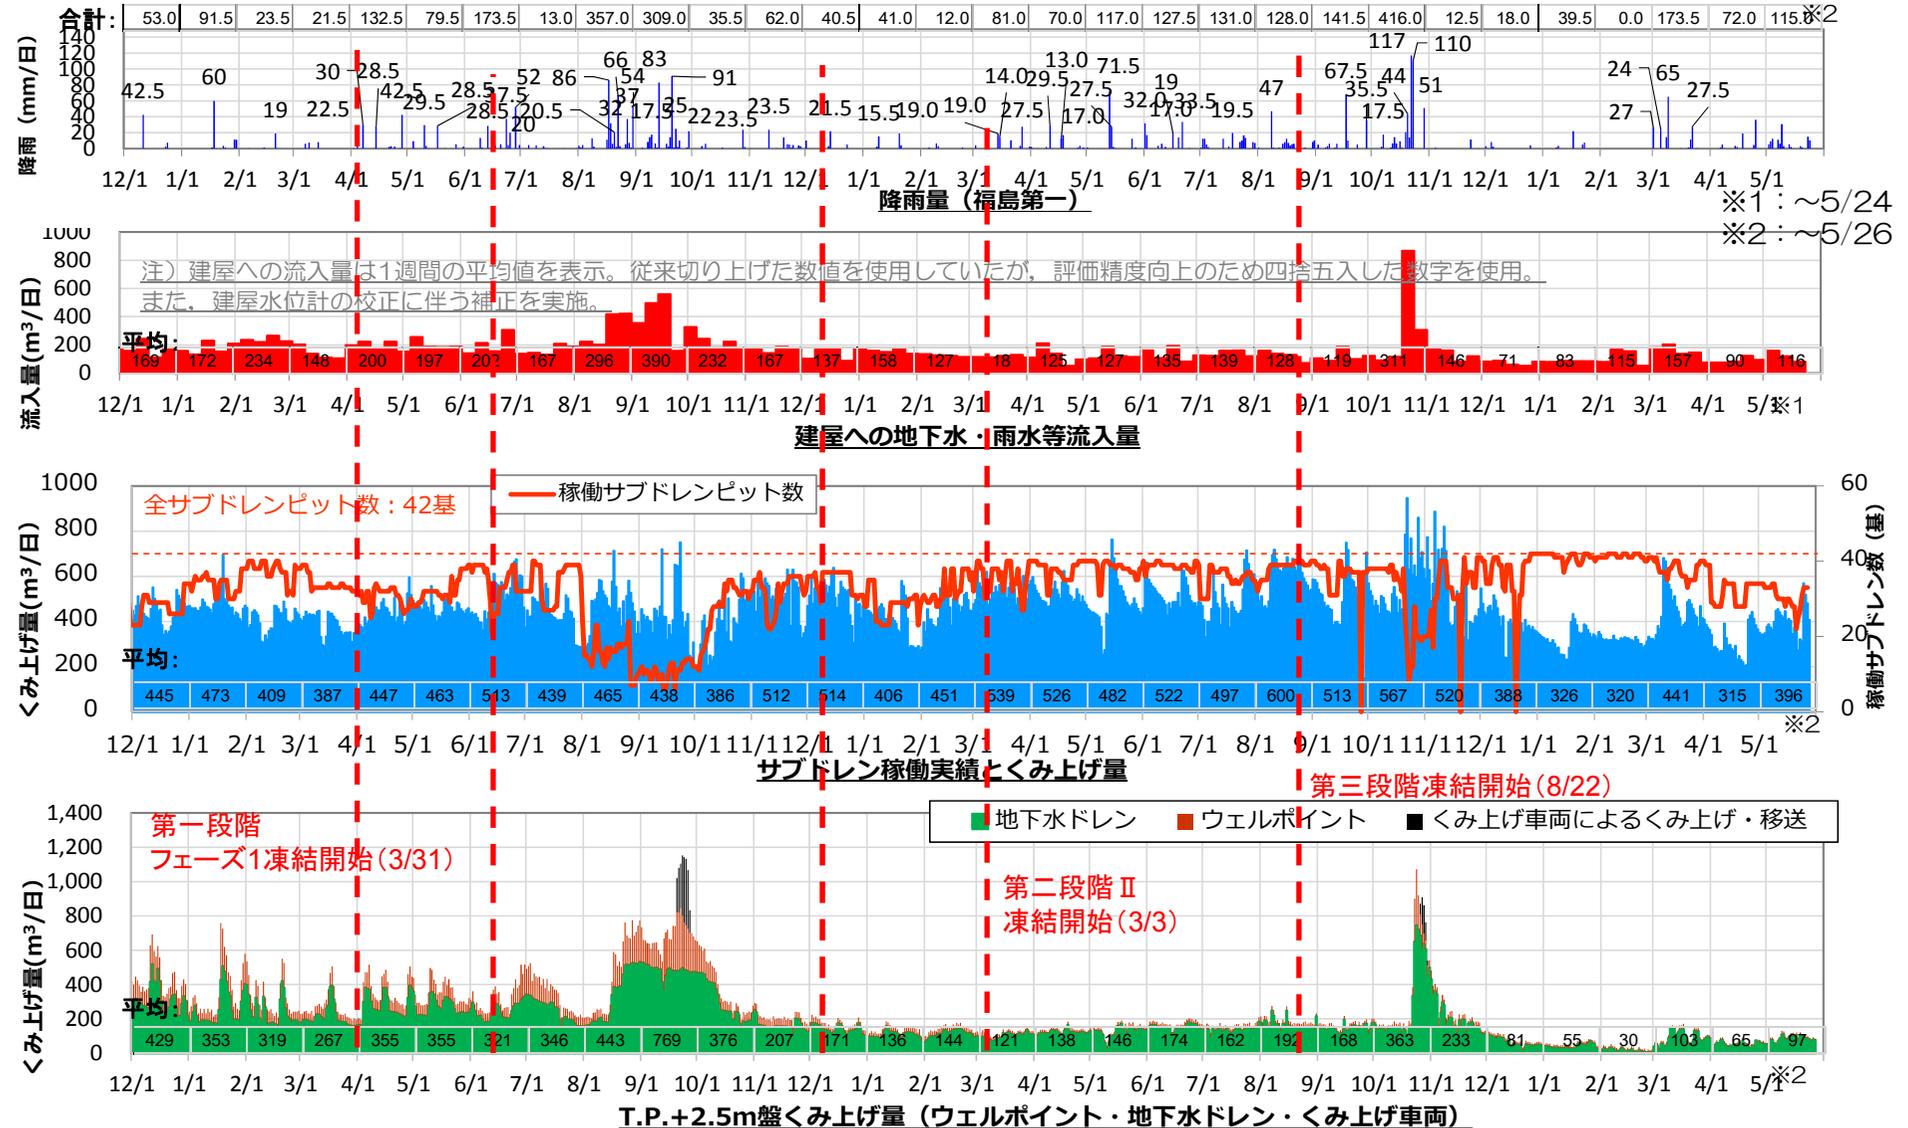
- 建屋流入量（建屋への地下水・雨水流入量）およびサブドレンくみ上げ量は、陸側遮水壁（山側）の閉合進展に伴い減少しており、建屋流入量は2017年12月に既往最小値約71m³/日、サブドレンくみ上げ量は2018年2月25日にサブドレン全基稼働状態での既往最小値約300m³/日となった。
- T.P.+2.5m盤くみ上げ量は、陸側遮水壁（海側および山側）の閉合進展に伴い減少してきており、2月25日に既往最小値約14m³/日となった。

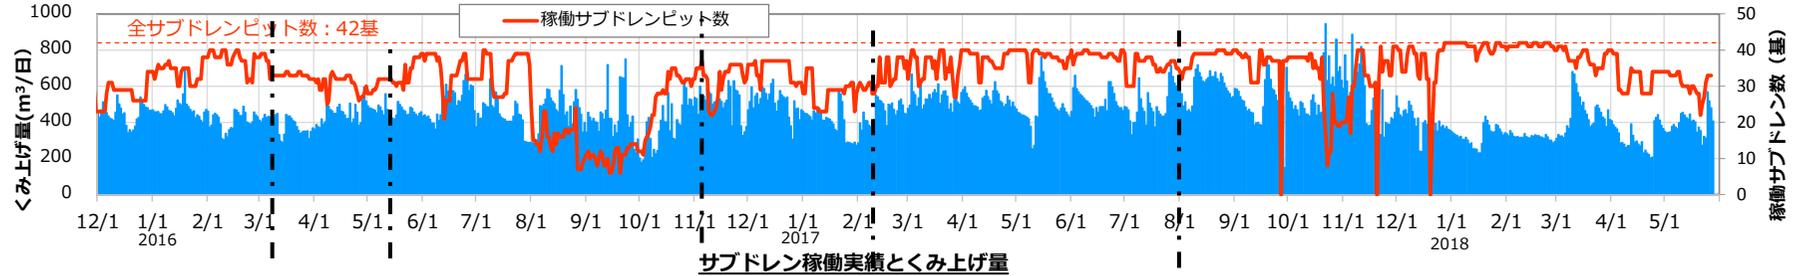
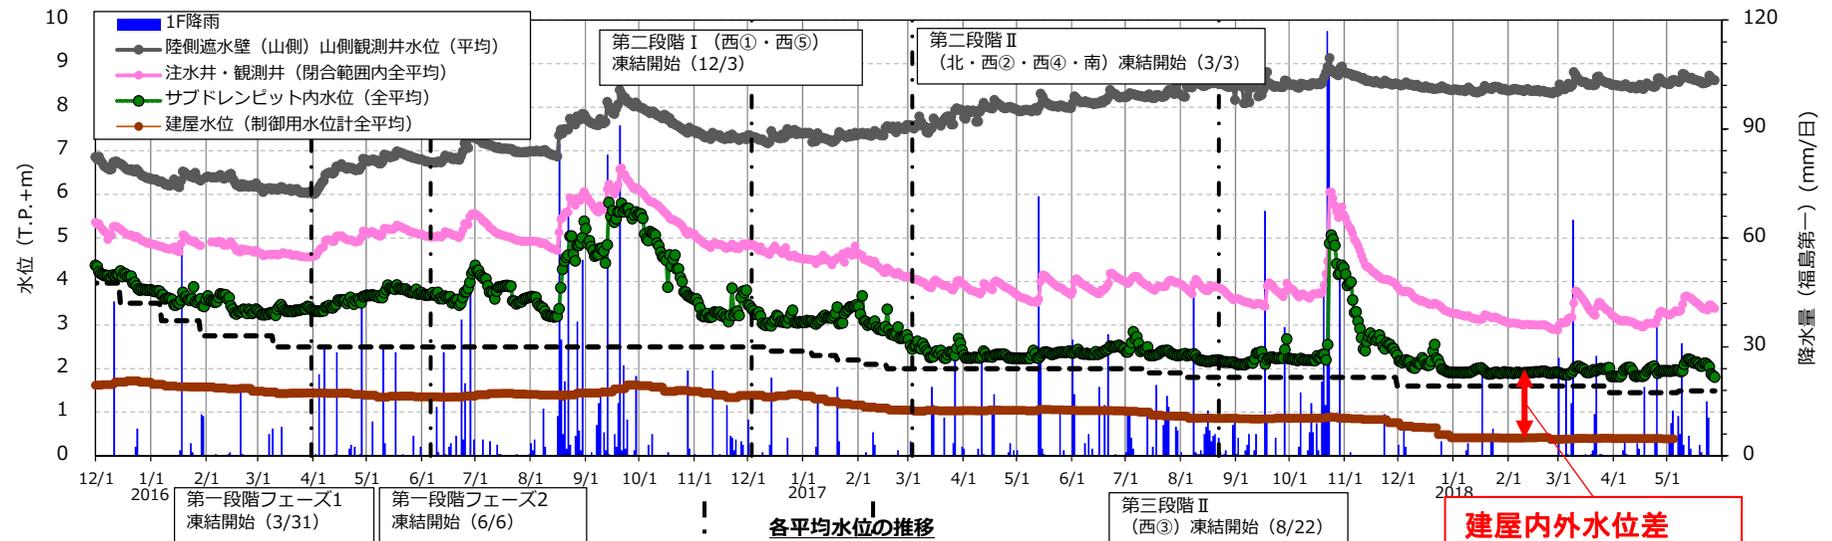
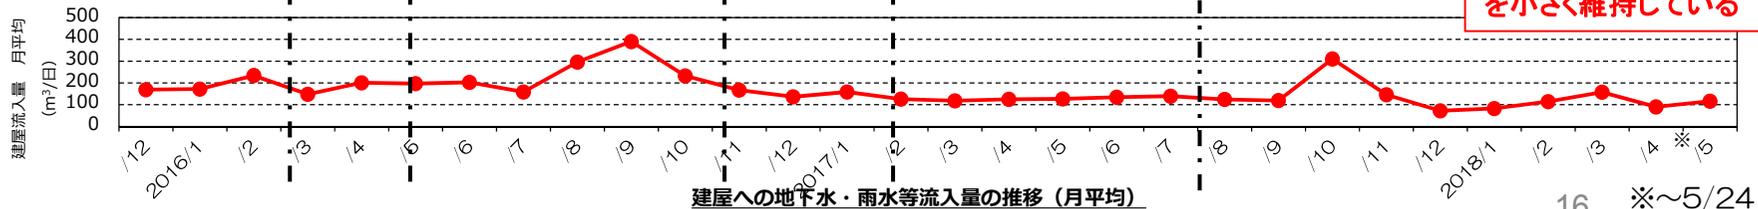
- サブドレン信頼性向上対策の一部実施完了(配管単独化等)により、サブドレンによる建屋周辺地下水位の制御性が向上し、ピット内水位をポンプ稼働設定水位の範囲内にほぼ制御出来ている。
- また、通常の降雨時において、サブドレンの停止時を除きピット内水位がほとんど上昇しておらず、サブドレン本来の動的な機能である「建屋内外水位差を拡大させない制御」が可能となっている。
- 昨年10月の台風21号の際には、短期的大雨による建屋周辺地下水位の上昇、および建屋屋根破損部から雨水が直接流入したことなどにより、一時的に建屋への地下水・雨水等流入量が増加したと考えられるものの、降雨後比較的早期に元の状態に戻った。

建屋内外水位差を小さく維持している

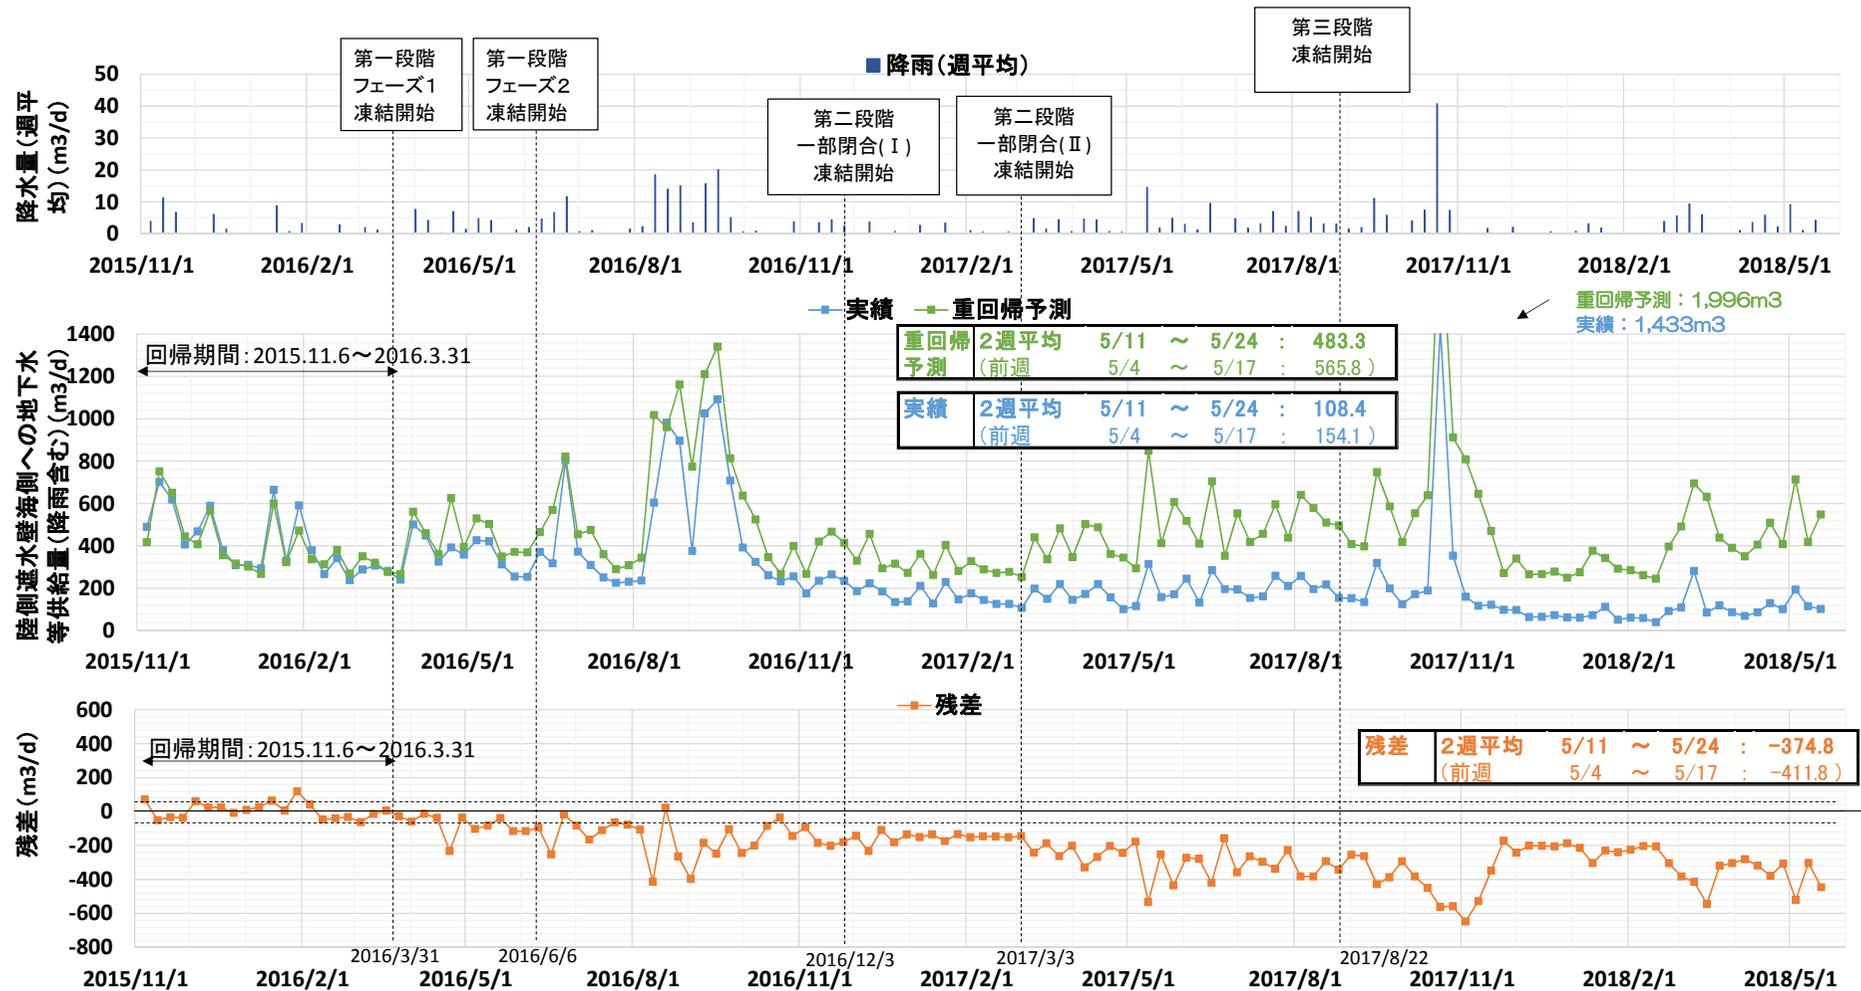
- 陸側遮水壁海側エリアへの水供給量※を目的変数、降雨の影響が大きいと思われる35日前までの週間平均降雨量を説明変数として、陸側遮水壁（海側）の凍結開始以前のデータに基づく重回帰分析を行い、実測値と予測値の比較を行った。（※：地下水等移動量C+降雨涵養量(1)（水収支計算上の支出量である(2),(3),(4),(5)の合算により算定））
- 「陸側遮水壁海側エリアへの水供給量（C+(1)）」について、陸側遮水壁（海側）の凍結開始前の水供給量をもとに重回帰分析による予測値と実績値を比較すると、陸側遮水壁海側エリアへの水供給量が370m³/日程度減少している。

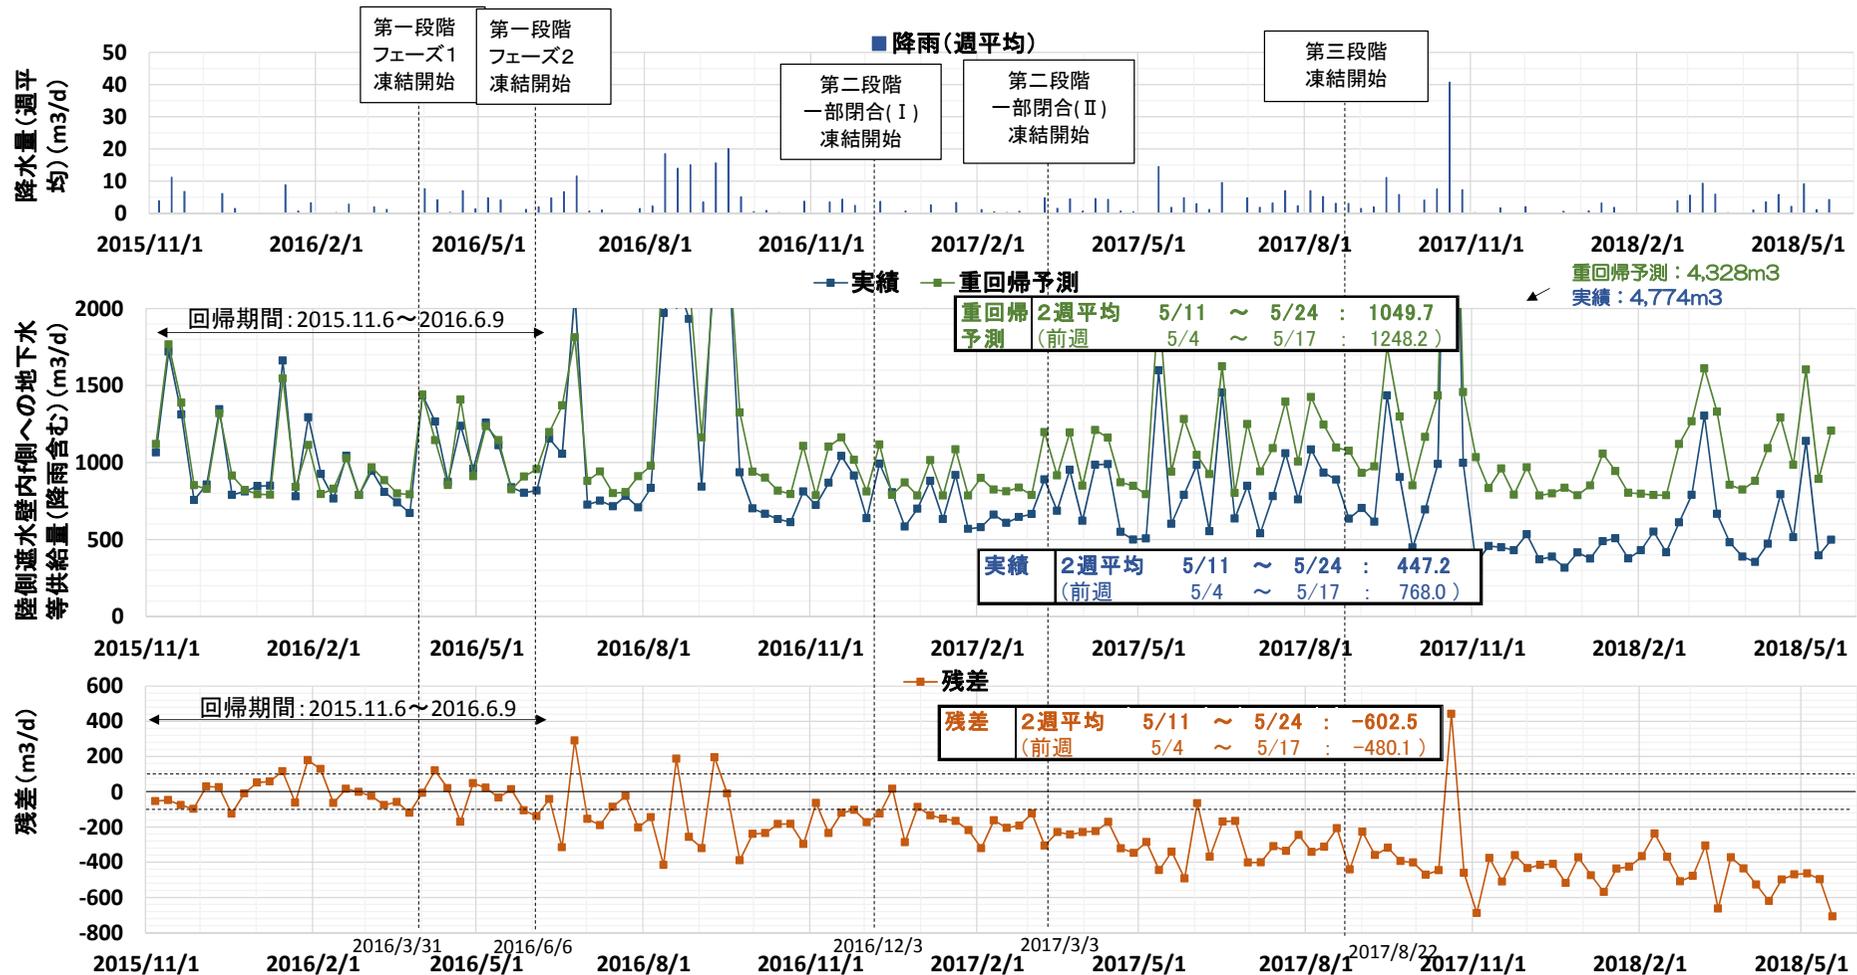
- 陸側遮水壁内側エリアへの水供給量※を目的変数，降雨の影響が大きいと思われる35日前までの週間平均降雨量を説明変数として，陸側遮水壁（山側）の凍結開始以前のデータに基づく重回帰分析を行い，実測値と予測値の比較を行った。（※：地下水等供給量F+降雨涵養量(E1+E1r)（水収支計算上の支出量であるA,B,C,D,E2の合算により算定））
- 「陸側遮水壁内側エリアへの水供給量（F+E1+E1r）」について，陸側遮水壁（山側）の凍結開始前の水供給量をもとに重回帰分析による予測値と実績値を比較すると，陸側遮水壁内側エリアへの水供給量が600m³/日程度減少している。

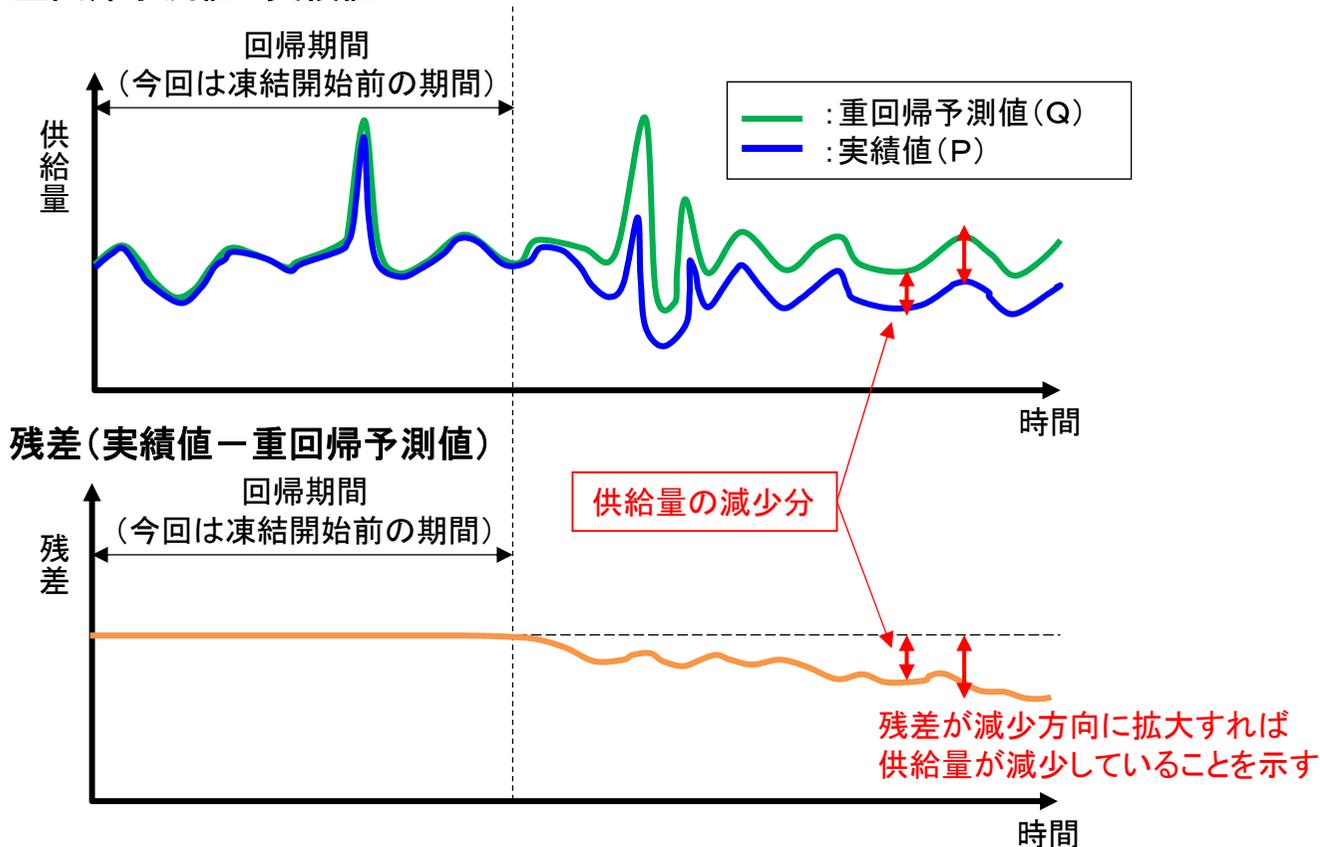
重回帰予測値と実績値

- ① 凍結運転開始前の期間を回帰期間として前頁における式を設定し、陸側遮水壁がない状態における2.5m盤への水の供給量の予測値(重回帰予測)を算出する。
- ② 2.5m盤への水の供給量の実績値を算出する(17頁参照)。
- ③ 残差(実績値-重回帰予測値)の推移から供給量の減少傾向を確認する。
⇒ ③において、残差がマイナス方向に拡大すれば供給量が減少していることを示す。

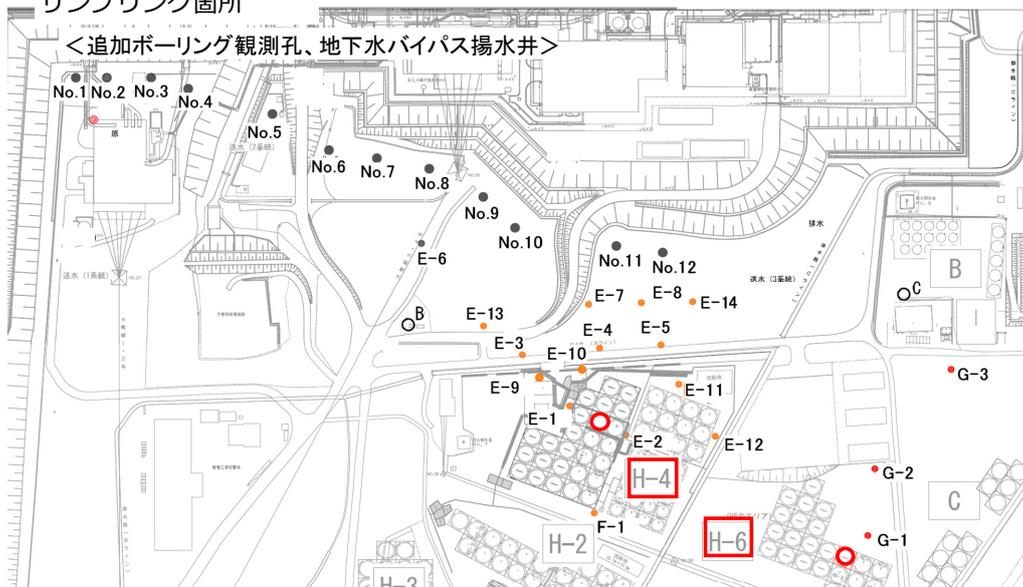
<追加ボーリング観測孔、地下水バイパス揚水井>

サンプリング箇所

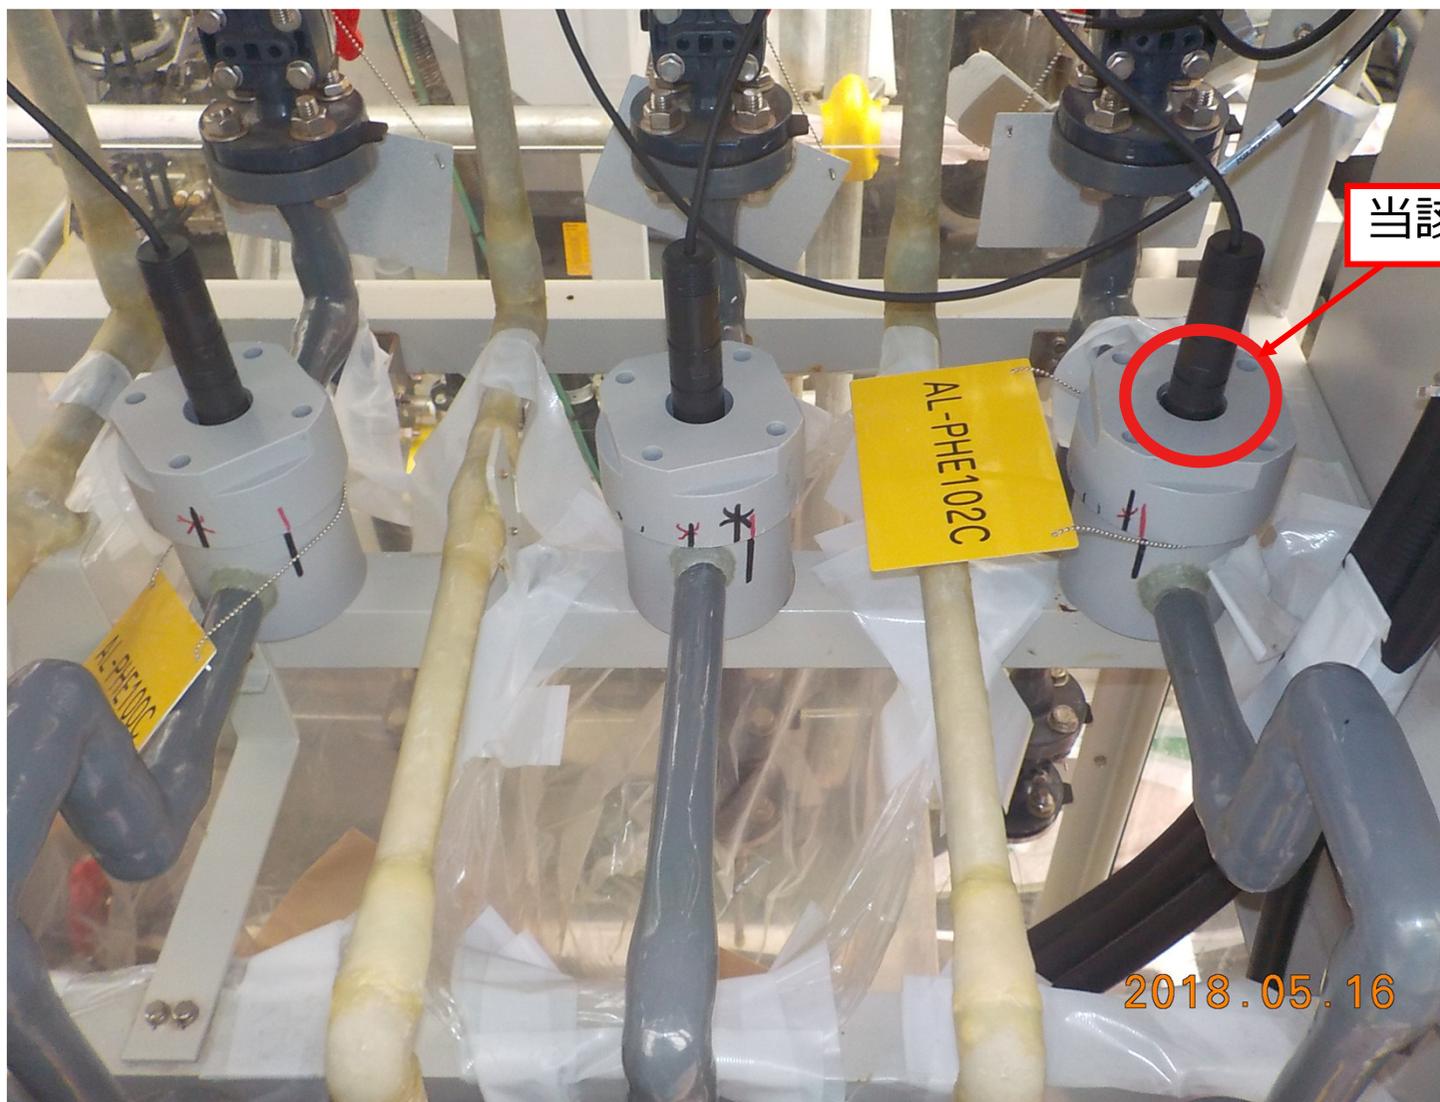
4. 現場写真

5月16日、委託運転員のパトロールにて、pH計を養生している袋から水が滴下しているとの連絡があった。(滴下量：1 cm×2 cm)

- 締め付け不足、若しくは、Oリングの噛み込み等が想定される。
- 作業員は手順書およびチェックシートに基づき、pH計の前後弁を開とし、サンプルポンプが停止中のため、漏えい確認はポンプ起動後に実施することとした。
- 共沈タンクの水頭圧が当該pH計に加わり漏えいに至ったものと推定。

- pH計の分解確認（Oリングの異常有無、異物有無確認）を不良のサンプルポンプ交換時期にあわせて実施予定。
- 手順書、チェックシートの見直し検討。
