汚染水対策スケジュール (1/2)

タンク建設進捗状況

サブドレン水位遠隔監視不可事象について

サブドレン他水処理施設の運用状況

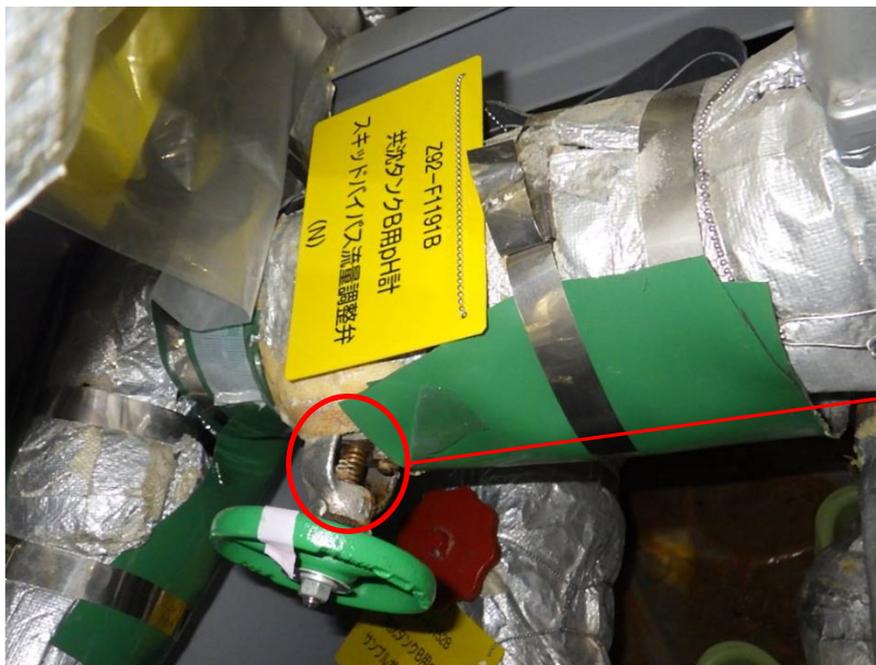
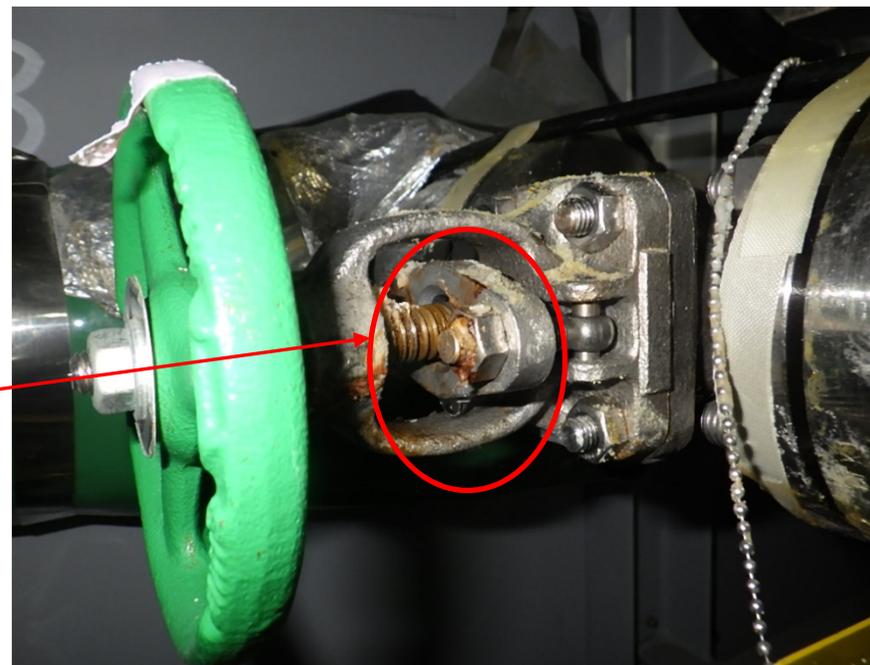
- 平成30年5月17日，増設多核種除去設備（増設ALPS）建屋内の共沈タンク周り（共沈タンク（B） pHスキッドのドレンライン）で水溜りを確認。
- 水溜りは増設多核種除去装置建屋の共沈タンク pHスキッド（B）内に留まっており建屋外への流出はない。
- 平成30年5月18日，バイパス流量調整弁のグランド部からの滲みを確認。
- グランド部の締付を行い，滲みが停止したことを確認した。

滴下箇所（共沈タンクB用pH計スキッドバイパス流量調整弁 グランド部）

- 当該弁についてはこれまで未点検となっていたため、類似箇所の調査およびグランド部締付を実施
- 巡視にて確認し難くなっていたグランド部の見える化を実施（グランド部の保温撤去）必要に応じて定期的にグランドの増締を行う。

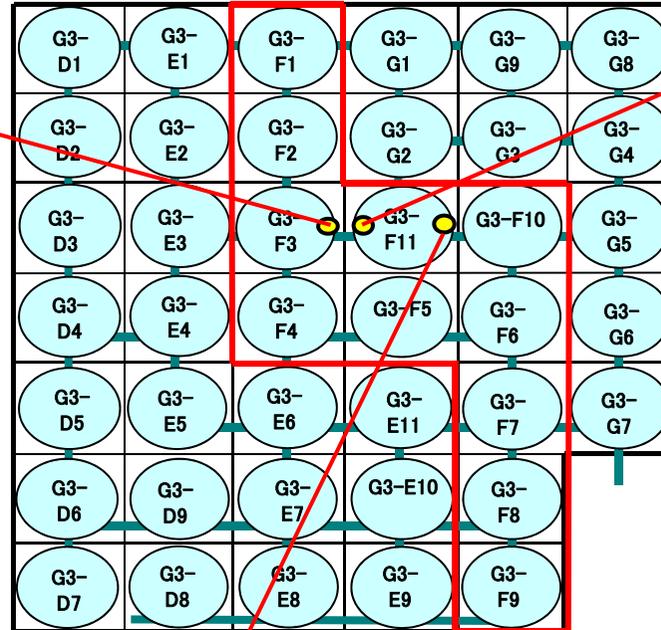
【G3エリア】西

平成30年5月21日 11時20分頃 ストロンチウム処理水を貯留するG3西タンクエリアにおいて、タンク間の連結弁グランド部に「にじみ」が発生していることを協力企業のタンク巡視委託員が発見した。

5月19日にALPSで処理するため、当該弁を含む22個を「全閉」から「全開」にしたことにより弁状態が変化したためと推定。

- ・グラント部の増し締め実施。
- ・二回目の巡視にて状況確認を実施し、異常が無いことを確認した。
