「廃炉」の主な作業項目と作業ステップ

廃止措置等に向けた進捗状況:使用済み燃料プールからの燃料取り出し作業

廃止措置等に向けた進捗状況: プラントの状況把握と燃料デブリ取り出しに向けた作業

廃止措置等に向けた進捗状況:敷地内の環境改善等の作業

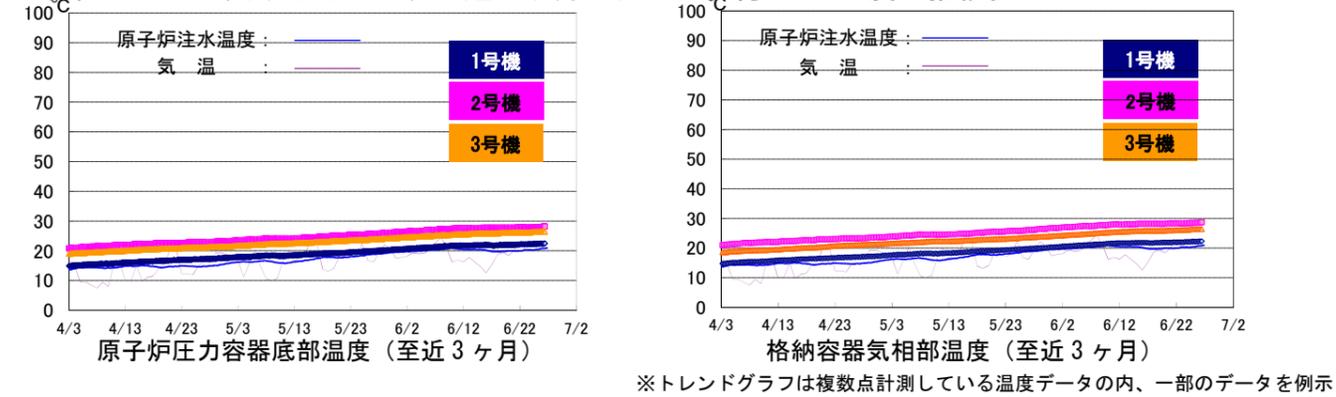
1. 原子炉内の温度

注水冷却を継続することにより、原子炉圧力容器底部温度、格納容器気相部温度は、号機や温度計の位置によって異なるものの、至近1ヶ月において、約20～30度で推移。

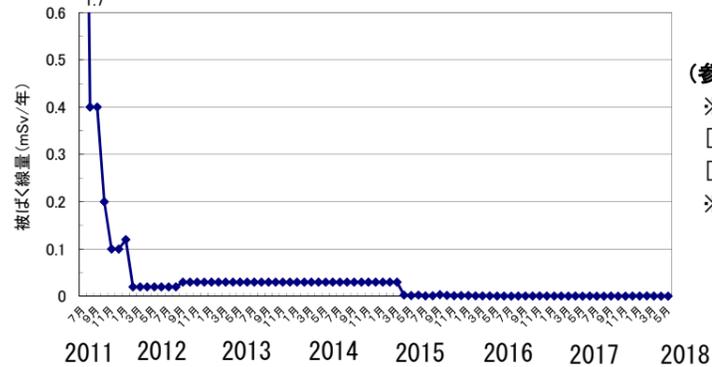
1～4号機原子炉建屋からの放射性物質（セシウム）による敷地境界における年間被ばく線量評価

2018年5月において、1～4号機原子炉建屋から新たに放出される放射性物質による、敷地境界における空气中放射性物質濃度は、Cs-134 約 1.7×10^{-12} ベクレル/cm³ 及び Cs-137 約 9.2×10^{-12} ベクレル/cm³ と評価。放出された放射性物質による敷地境界上の被ばく線量は 0.00025mSv/年未満と評価。

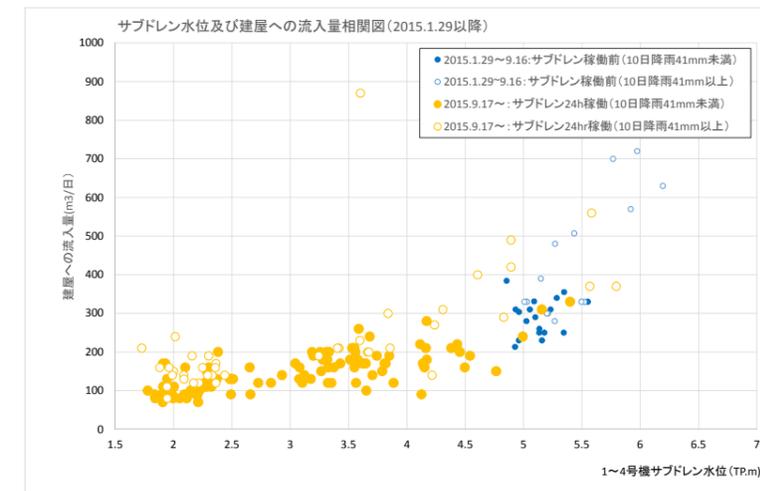
図1：建屋への地下水・雨水等流入量と1～4号機サブドレン水位の相関

- 建屋へ流れ込む地下水の量を減らすため、建屋周辺の井戸（サブドレン）からの地下水の汲み上げを2015/9/3より開始。汲み上げた地下水は専用の設備により浄化し、2015/9/14より排水を開始。2018/6/26までに550,803m³を排水。浄化した地下水は水質が運用目標未満であることを東京電力及び第三者機関にて確認した上で排水。
- 海側遮水壁の閉合以降、地下水ドレンポンド水位が上昇したことから2015/11/5より汲み上げを開始。2018/6/26までに約180,878m³を汲み上げ。地下水ドレンからタービン建屋へ約10m³/日未満移送（2018/5/24～2018/6/20の平均）。
- 重層的な汚染水対策の一つとして、降雨の土壌浸透を抑える敷地舗装（フェーシング）等と併せてサブドレン処理システムを強化するための設備の設置を行っており、2018年4月より供用を開始。これにより、処理容量を1500m³に増加させ信頼性を向上。
- サブドレンの安定した汲み上げ量確保を目的とし、サブドレンピットの増強・復旧工事を実施中。なお、工事が完了したピットより運用開始（運用開始数：増強ピット12/14、復旧ピット0/3）。
- サブドレン移送配管清掃時の汲み上げ停止の解消を目的とし、移送配管を二重化するため、配管・付帯設備設置中。
- サブドレン稼働によりサブドレン水位がT.P. 3.0mを下回ると、建屋への流入量も150m³/日を下回ることが多くなっているが、降雨による流入量の増加も認められる。

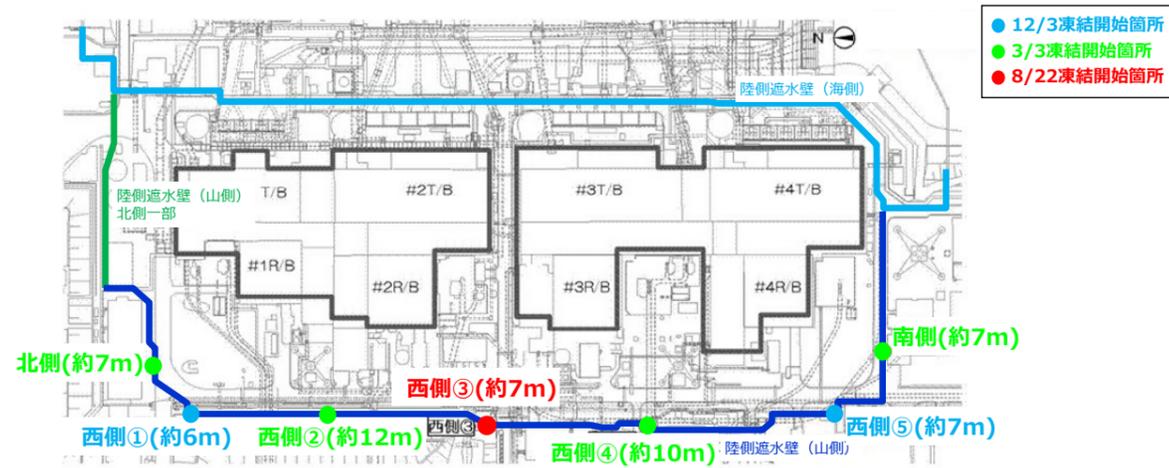
図2：陸側遮水壁(山側)の閉合箇所

- 陸側遮水壁は、北側と南側で凍土の成長を制御する維持管理運転を、2017年5月より実施中。また、凍土が十分に造成されたことから、東側についても2017年11月に維持管理運転を開始。2018年3月に維持管理運転範囲を拡大。
- 2018年3月、陸側遮水壁はほぼ全ての範囲で地中温度が0℃を下回ると共に、山側では4～5mの内外水位差が形成され、深部の一部除き完成し、サブドレン・フェーシング等との重層的な汚染水対策により地下水位を安定的に制御し、建屋に地下水を近づけない水位管理システムが構築されたと判断。また、3月7日に開催された汚染水処理対策委員会にて、陸側遮水壁の地下水遮水効果が明確に認められ、汚染水の発生を大幅に抑制することが可能となったとの評価が得られた。

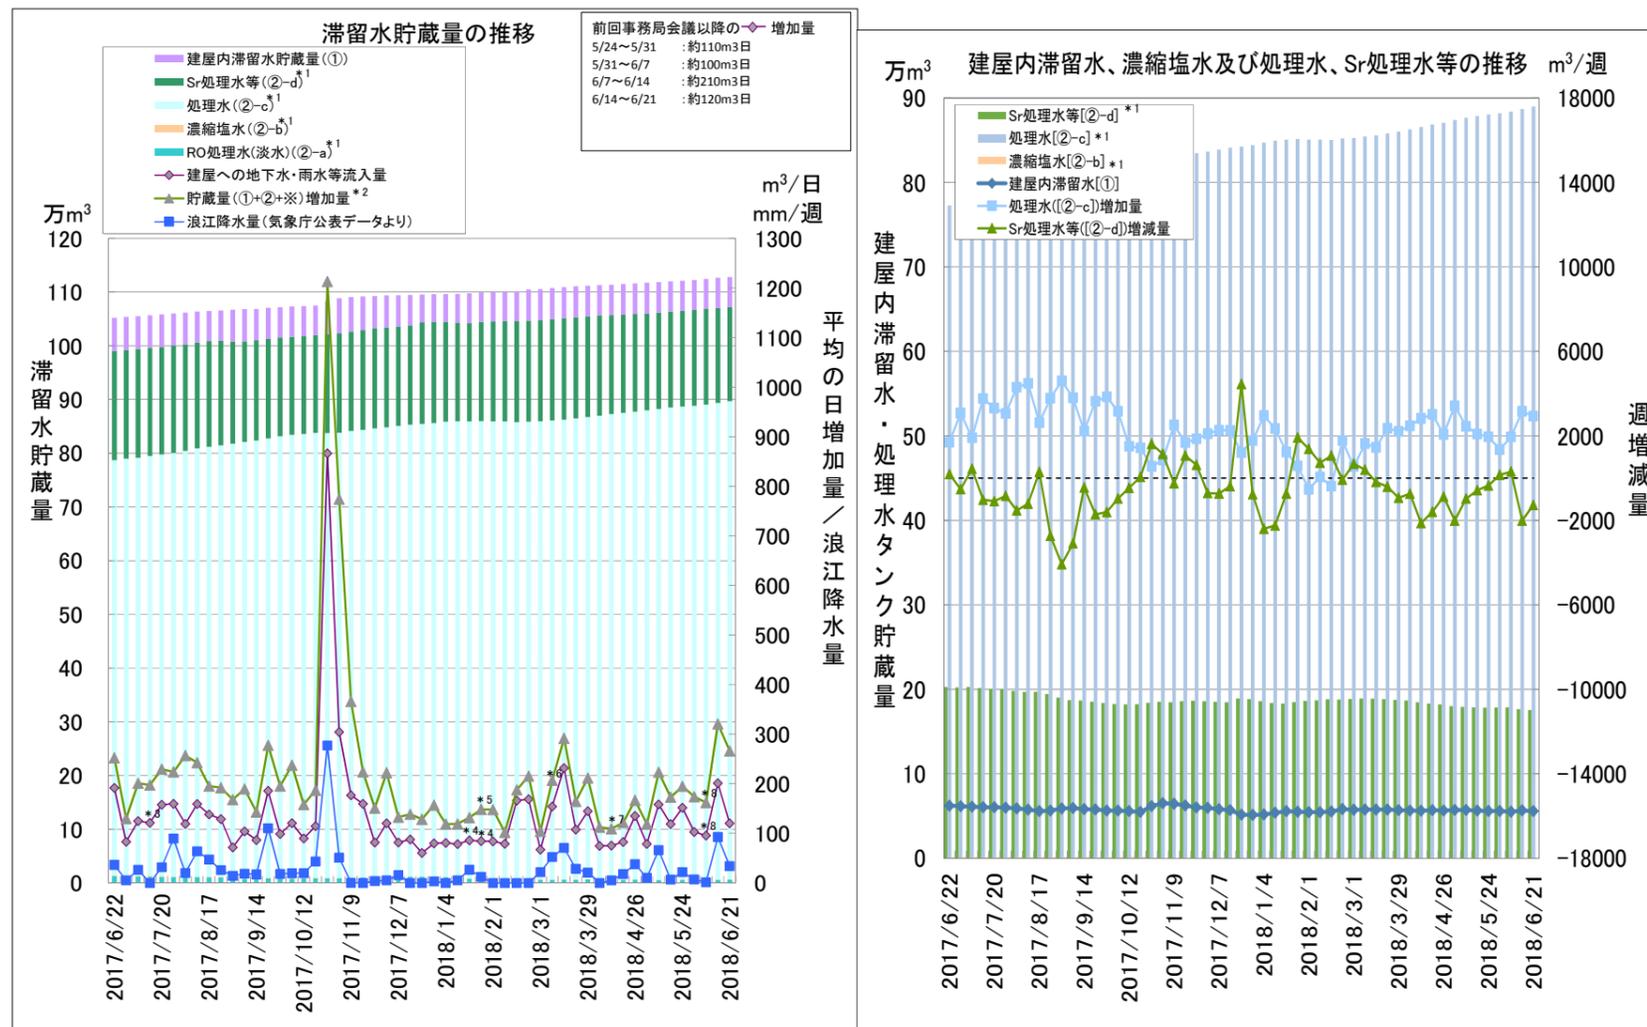
図3：滞留水の貯蔵状況

- *1：水位計 0%以上の水量
- *2：貯蔵量増加量の精度向上として、2017/2/9より算出方法を以下の通り見直し。(2018/3/1見直し実施)
[(建屋への地下水・雨水等流入量) + (その他移送量) + (ALPS 薬液注入量)]
- *3：2017/7/5に実施した調査結果から、1号機 T/B 未調査エリアの水量が想定水量よりも少ないことが判明したため補正
- *4：残水エリアへ流入した地下水・雨水等流入量を加味して再評価(2018/1/18, 1/25)。
- *5：SARRY 逆洗水を「貯蔵量増加量」に加味していたことから見直し。(2018/1/25)
- *6：右記評価期間は、建屋水位計の校正の影響を含む。(2018/3/1～3/8：3号機タービン建屋)
- *7：ALPS 薬液注入量の算出方法を以下の通り見直し。(増設 ALPS：2018/4/12より見直し実施)
[(出口積算流量) - (入口積算流量) - (炭酸ソーダ注入量)]
- *8：2～4号機タービン建屋海水系配管等トレンチの滞留水貯蔵量の計算式見直しを踏まえ、再評価を実施。
(再評価期間：2017/12/28～2018/6/7)

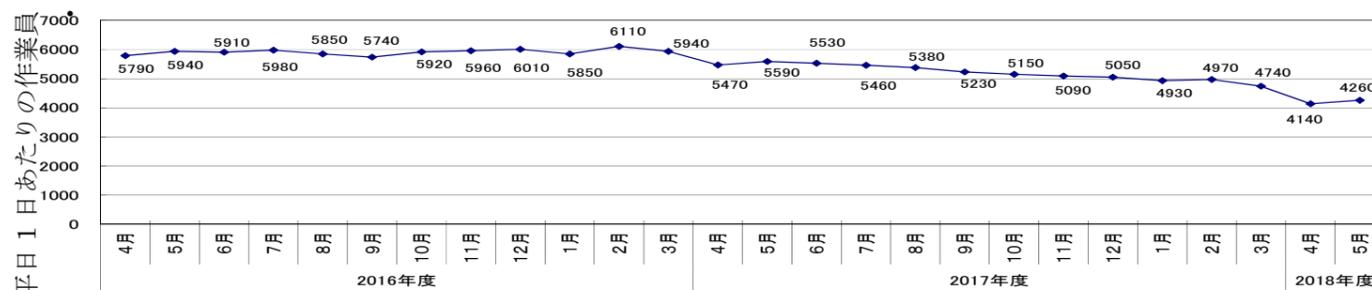
図6：2016年度以降各月の平日1日あたりの平均作業員数（実績値）の推移

- 1ヶ月間のうち1日でも従事者登録されている人数（協力企業作業員及び東電社員）は、2018年2月～2018年4月の1ヶ月あたりの平均が約10,600人。実際に業務に従事した人数は1ヶ月あたりの平均で約7,900人であり、ある程度余裕のある範囲で従事登録者が確保されている。
- 2018年7月の作業に想定される人数（協力企業作業員及び東電社員）は、平日1日あたり4,270人程度と想定され、現時点で要員の不足が生じていないことを主要元請企業に確認。なお、2016年度以降の各月の平日1日あたりの平均作業員数（実績値）は約4,100～6,200人規模で推移（図6参照）。
- 福島県内・県外の作業員数が共に減少。5月時点における地元雇用率（協力企業作業員及び東電社員）は横ばいで約60%。
- 2015年度の月平均線量は約0.59mSv、2016年度の月平均線量は約0.39mSv、2017年度の月平均線量は約0.36mSvである。（参考：年間被ばく線量目安20mSv/年≒1.7mSv/月）
- 大半の作業員の被ばく線量は線量限度に対し大きく余裕のある状況である。

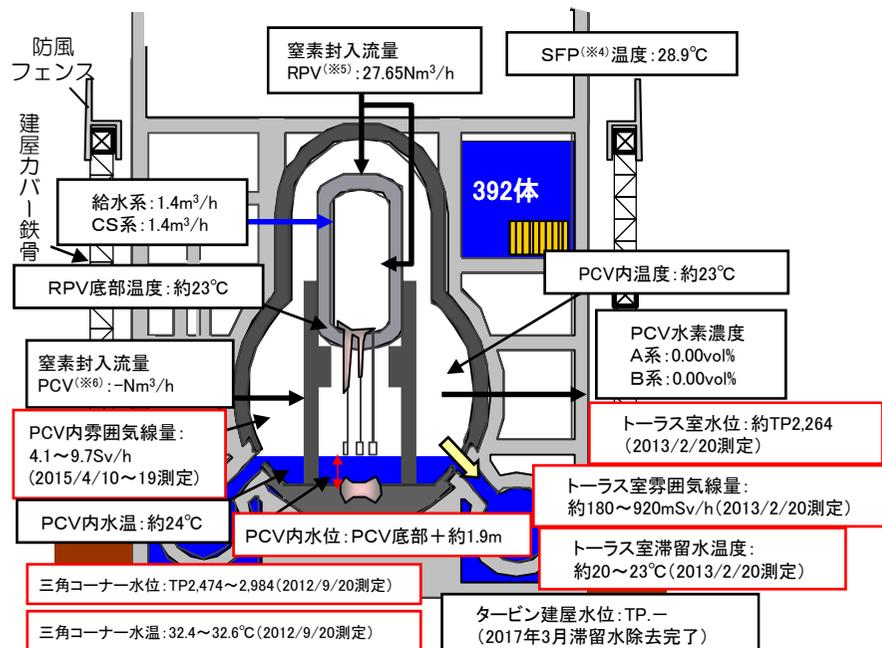
1号機

原子炉建屋内雰囲気線量:
 最大5.150mSv/h(1階南東エリア)(2012/7/4測定)

PCV内部調査実績	1回目 (2012/10)	<ul style="list-style-type: none"> 映像取得 雰囲気温度、線量測定 水位、水温測定 滞留水の採取 常設監視計器設置
	2回目 (2015/4)	<ul style="list-style-type: none"> PCV1階の状況確認 映像取得 雰囲気温度、線量測定 常設監視計器交換
	3回目 (2017/3)	<ul style="list-style-type: none"> PCV地下1階の状況確認 映像取得 線量測定 堆積物の採取 常設監視計器交換
PCVからの漏えい箇所	<ul style="list-style-type: none"> PCVバント管真空破壊ラインベローズ部(2014/5確認) サンドクッションドレンライン (2013/11確認)

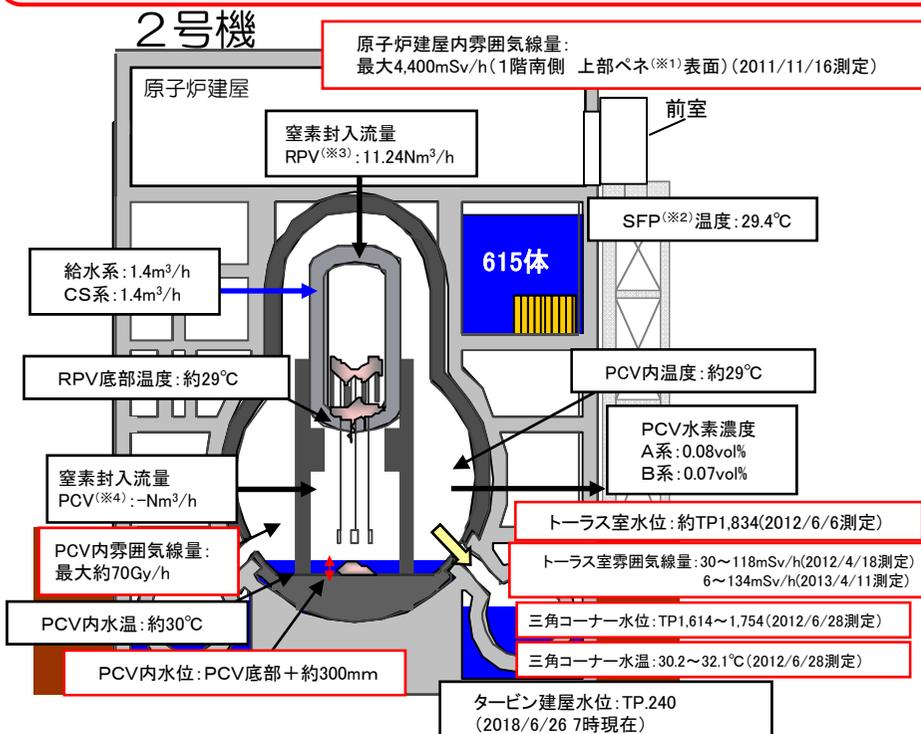
- ①原子炉圧力容器温度計再設置
 - 震災後に2号機に設置したRPV底部温度計が2014年2月に破損したことから監視温度計より除外。
 - 2014年4月に温度計の引き抜き作業を行ったが、引き抜けなかったため作業を中断。錆除去剤を注入し、2015年1月に引抜完了。3月に温度計の再設置完了。4月より監視対象計器として使用。
- ②原子炉格納容器温度計・水位計再設置
 - 格納容器常設監視計器の設置を試みたが、既設グレーチングとの干渉により、計画の位置に設置することが出来なかった(2013年8月)。2014年5月に当該計器を引き抜き、2014年6月に再設置を実施。1ヶ月程度推移を確認し妥当性を確認。
 - 再設置時に格納容器内の水位を測定し、底部より約300mmの高さまで水があることを確認。

調査実績	回数	実施内容
PCV内部調査実績	1回目 (2012/1)	映像取得、雰囲気温度測定
	2回目 (2012/3)	水面確認、水温測定、雰囲気線量測定
	3回目 (2013/2~2014/6)	映像取得、水位測定、滞留水の採取、常設監視計器設置
	4回目 (2017/1~2)	映像取得、雰囲気線量測定、雰囲気温度測定
PCVからの漏えい箇所	・トラス室上部漏えい無 ・S/C内側・外側全周漏えい無

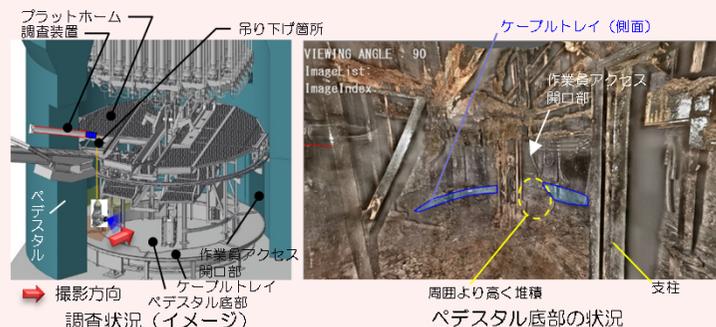
- 燃料デブリ取り出しに先立ち、燃料デブリの位置等格納容器内の状況把握のため、内部調査を実施。
- 【調査概要】
 - 2号機X-6ベネ（※1）貫通口からロボット等の調査装置を投入し、CRDレールを利用してベデスタル内へアクセスして調査。
 - 【進捗状況】
 - 2017/1/26, 30に格納容器貫通部からカメラを挿入し、ロボットが走行するCRD交換用レールの状況を確認。2/9に自走式調査装置アクセスルート上の堆積物除去を実施し、2/16に自走式調査装置を用いた格納容器内部調査を実施。
 - 一連の調査で、ベデスタル内のグレーチングの脱落や変形、ベデスタル内に多くの堆積物があることを確認。
 - 2018/1/19に、吊りおろし機構を有する調査装置を用い、ベデスタル内プラットフォーム下の調査を実施し、取得した画像の分析を実施。画像分析の結果、燃料デブリを含むと思われる堆積物がベデスタル底部に堆積している状況を確認。堆積物が周囲より高く堆積している箇所が複数あることから、燃料デブリの落下経路が複数存在していると推定。

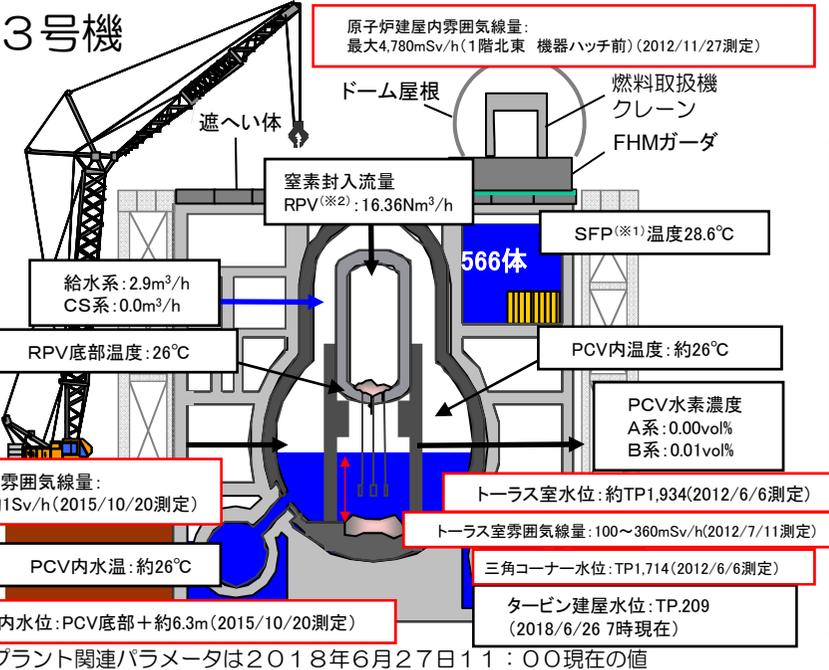
主蒸気隔離弁※室からの流水確認
 3号機原子炉建屋1階北東エリアの主蒸気隔離弁室の扉付近から、近隣の床ドレンファンネル（排水口）に向かって水が流れていることを2014/1/18に確認。排水口は原子炉建屋地下階につながっており、建屋外への漏えいはない。
 2014/4/23より、原子炉建屋2階の空調機械室から1階の主蒸気隔離弁室につながっている計器用配管から、カメラによる映像取得、線量測定を実施。2014/5/15に主蒸気配管のうち1本の伸縮継手周辺から水が流れていることを確認した。
 3号機で、格納容器からの漏えい箇所が判明したのは初めてであり、今回の映像から、漏えい量の評価を行うとともに、追加調査の可否を検討する。また、本調査結果をPCV止水・補修方法の検討に活用する。
※主蒸気隔離弁：原子炉から発生した蒸気を緊急時に止める弁

PCV内部調査実績	1回目 (2015/10~2015/12)	<ul style="list-style-type: none"> 映像取得 水気、水温度測定 常設監視計器設置 (2015/12) 雰囲気温度、線量測定 滞留水の採取
	2回目 (2017/7)	<ul style="list-style-type: none"> 映像取得 常設監視計器交換 (2017/8)
PCVからの漏えい箇所	<ul style="list-style-type: none"> 主蒸気配管ペローズ部 (2014/5確認)

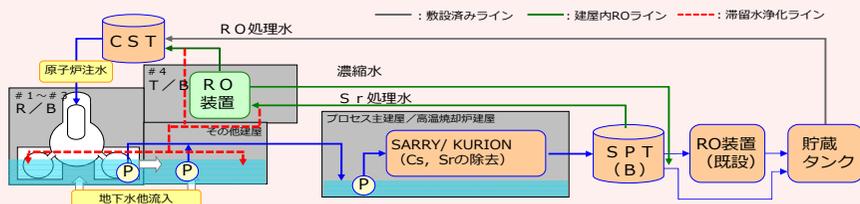
循環注水冷却設備・滞留水移送配管の信頼性向上

- 3号機復水貯蔵タンク（CST）を水源とする原子炉注水系の運用を開始（2013/7/5～）。従来に比べて、水源の保有水量の増加、耐震性向上等、原子炉注水系の信頼性が向上。
- 汚染水の漏えいリスクを低減するため、淡水化（RO）装置を4号機タービン建屋に設置。汚染水の移送、水処理、原子炉注水を行う循環ループを縮小する。新設したRO装置は10/7運転開始し、10/20より24時間運転。RO装置を建屋内に新設することにより、循環ループは約3kmから約0.8km*に縮小。
- 建屋滞留水中の放射性物質の低減を加速させるため、2月22日に3・4号機側、4月11日に1・2号機側の建屋滞留水の循環浄化を開始。
- 循環浄化では、水処理装置出口ラインから分岐する配管（滞留水浄化ライン）を新たに設置し、水処理設備で浄化した処理水を1号機原子炉建屋及び2～4号機タービン建屋へ移送。
*：汚染水移送配管全体は、余剰水の高台へのライン（約1.3km）を含め、約2.1km
- 引き続き、建屋滞留水の貯蔵量低減と併せて建屋滞留水のリスク低減に努める
