使用済燃料プール対策 スケジュール

福島第一原子力発電所 1号機 オペレーティングフロア調査の実施について

福島第一原子力発電所 3号機原子炉建屋 燃料取り出し用カバー等設置工事の進捗状況について

福島第一原子力発電所1/2号機排気筒解体について

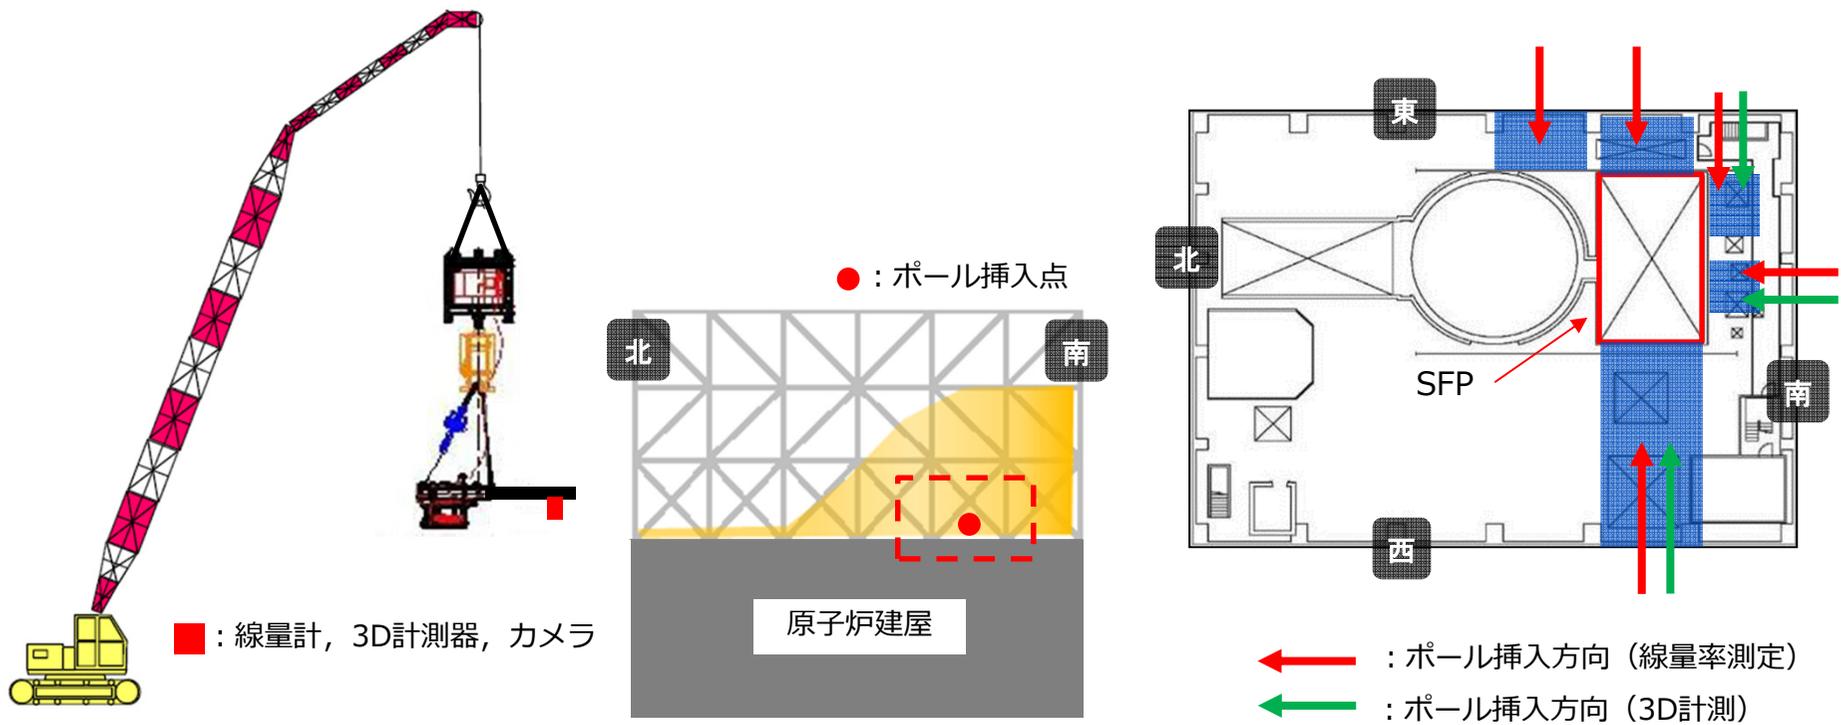
- 各測定エリアで3ポイント測定
- 測定高さはオペフロ床面近傍
- ガレキとの干渉を回避するため、ポール挿入方向・挿入点及び測定箇所を調整する。

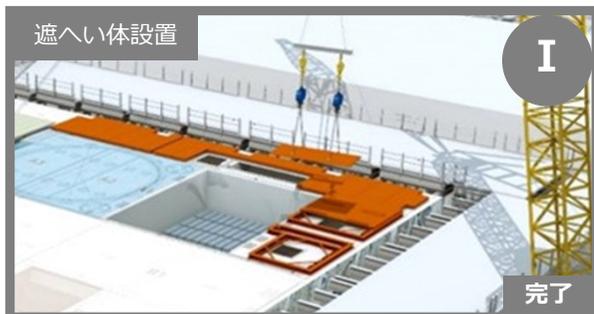
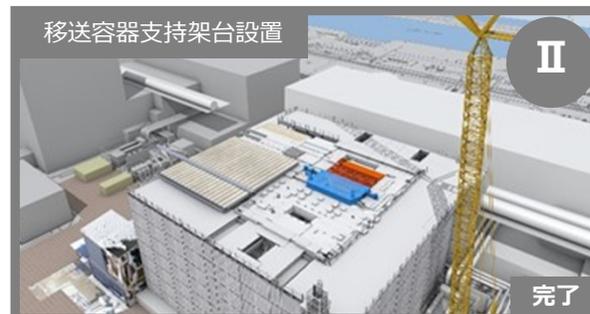
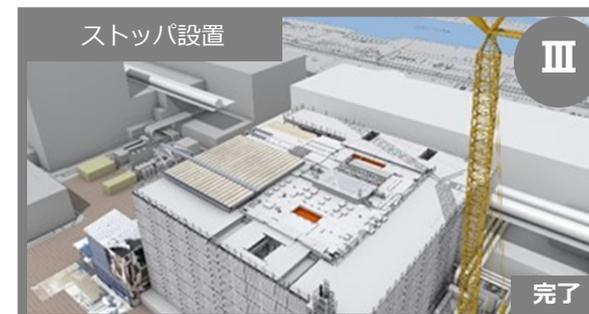
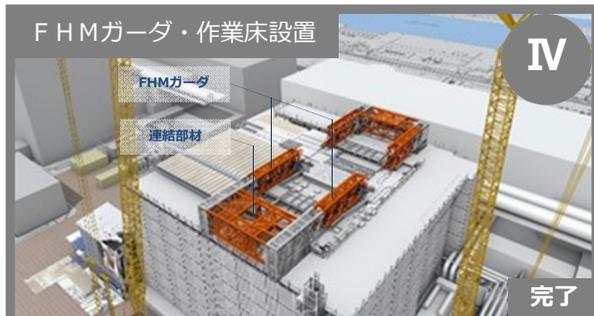
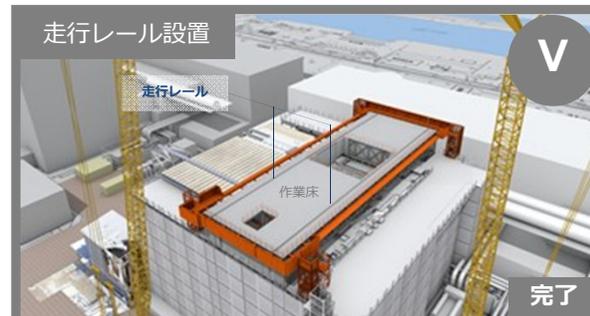
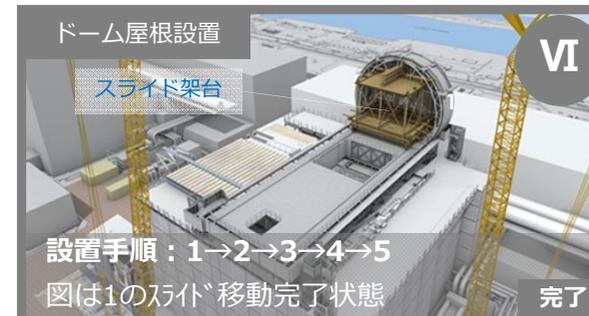
2-1 燃料取り出し用カバー等設置の作業ステップ

- ステップⅢ～Ⅳ：門型架構の設置
- ステップⅤ：走行レールの設置
- ステップⅥ～Ⅸ：ドーム屋根部材および燃料取扱設備等の設置

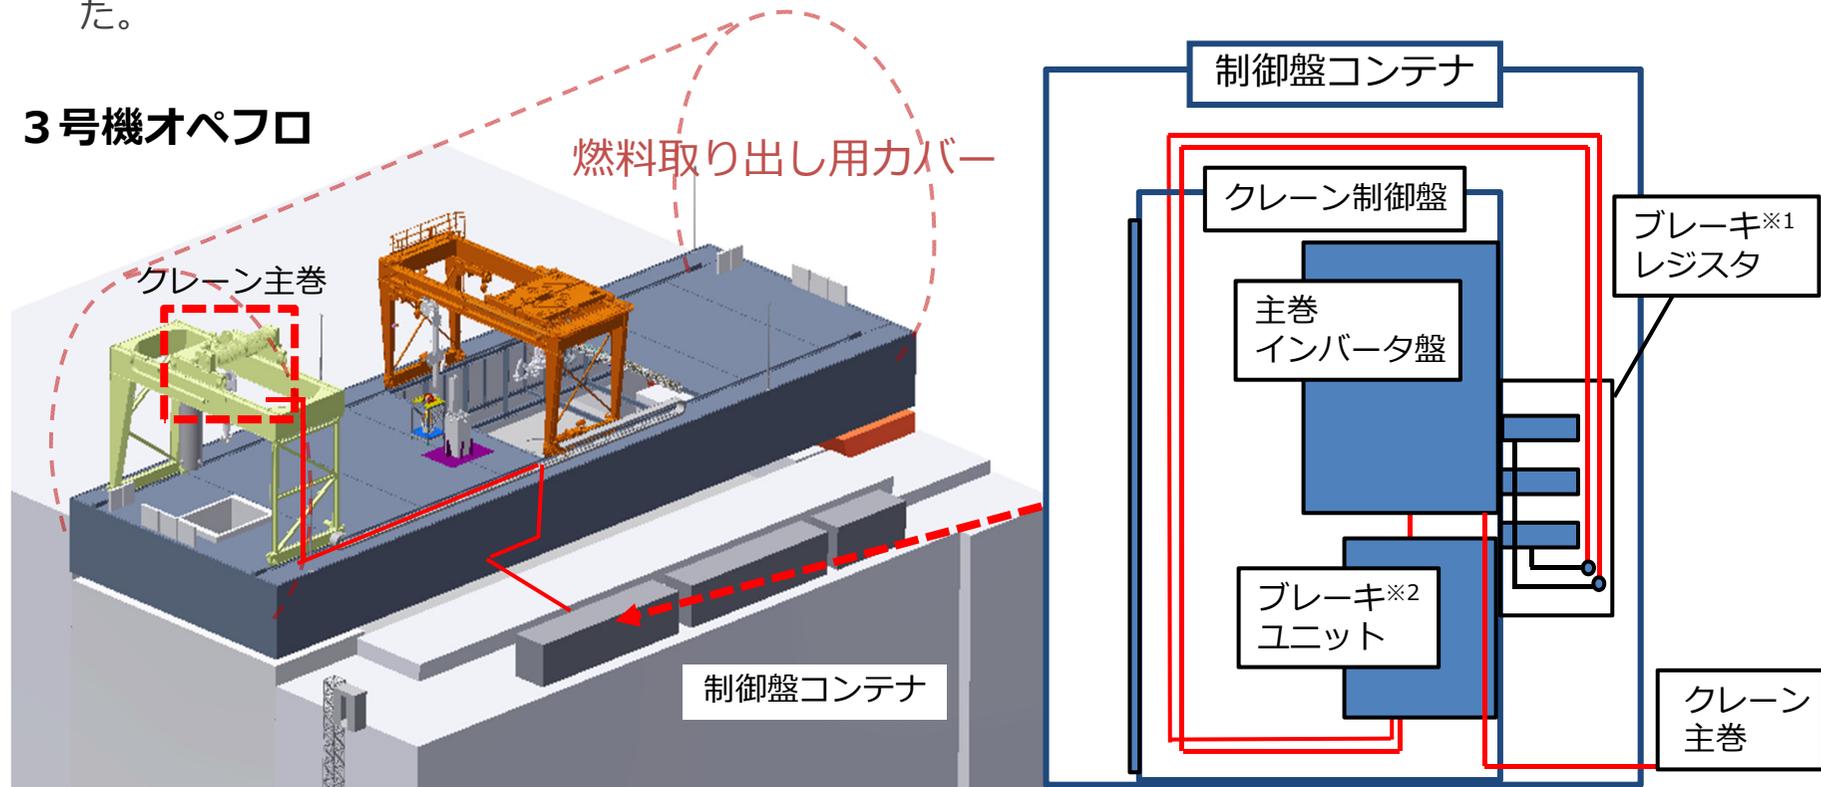
3号機オペフロ

2018年5月11日 クレーンの試運転において、主巻の巻き下げ停止操作をしていたところ、R/Bオペフロに設置してある制御盤コンテナ内のクレーン主巻インバータから異音が発生し、クレーンが停止した。クレーン主巻インバータの内部を確認した結果内部にすすが付着していた。（消防署より非火災と判断）

2018年5月12日 クレーン主巻インバータ異常の調査の為、R/Bオペフロに設置してある制御盤コンテナ内機器の外観確認を行っていたところ、クレーン制御盤背面にあるブレーキレジスタ^{※1}に損傷を確認した。

※1 ブレーキレジスタ：ブレーキユニットから回生電流を受けて熱に変換し、インバータの電圧上昇を抑える素子

※2 ブレーキユニット：クレーン主巻動作により発生する回生電流が一定値を超えたとき、ブレーキレジスタ側に逃がす回路

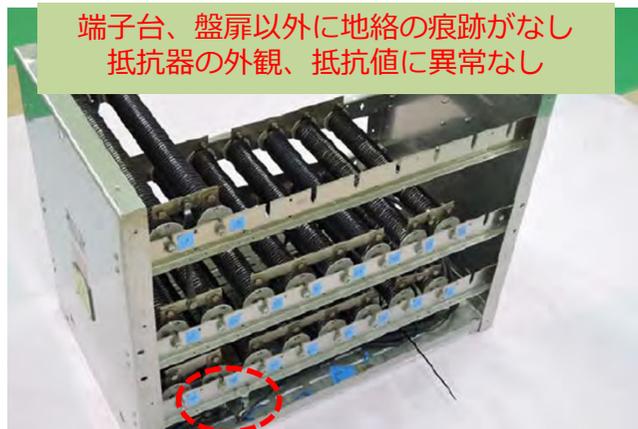
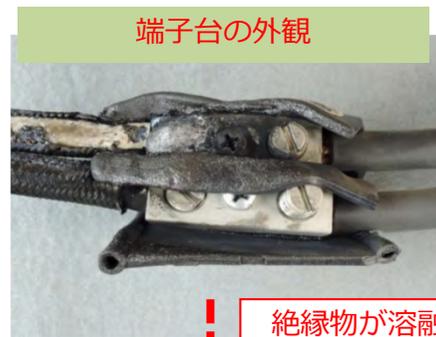
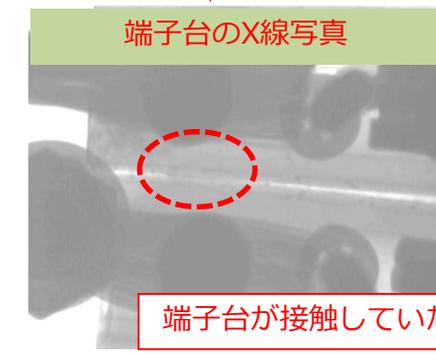
- ブレーキレジスタの外観確認において、端子台の絶縁物が溶けていること、ボルト頭部も溶融していることを確認。盤扉の溶融と盤内配線の被覆が溶けている状況を確認。
- ブレーキレジスタの分解調査を実施し、端子台、盤扉以外に地絡の痕跡がないことを確認。レジスタ本体（抵抗器）の外観、抵抗値に異常の無いことを確認。端子台と盤扉の機械的な接触が無いことを確認。
- 端子台をX線撮影で確認した結果、端子が接近していることを確認。

⇒絶縁物の溶融により端子部が接触したことで短絡が発生。端子台と盤扉の機械的な接触が無いことから、短絡時の放電によって盤扉と端子台間で地絡が発生したと考えられる。

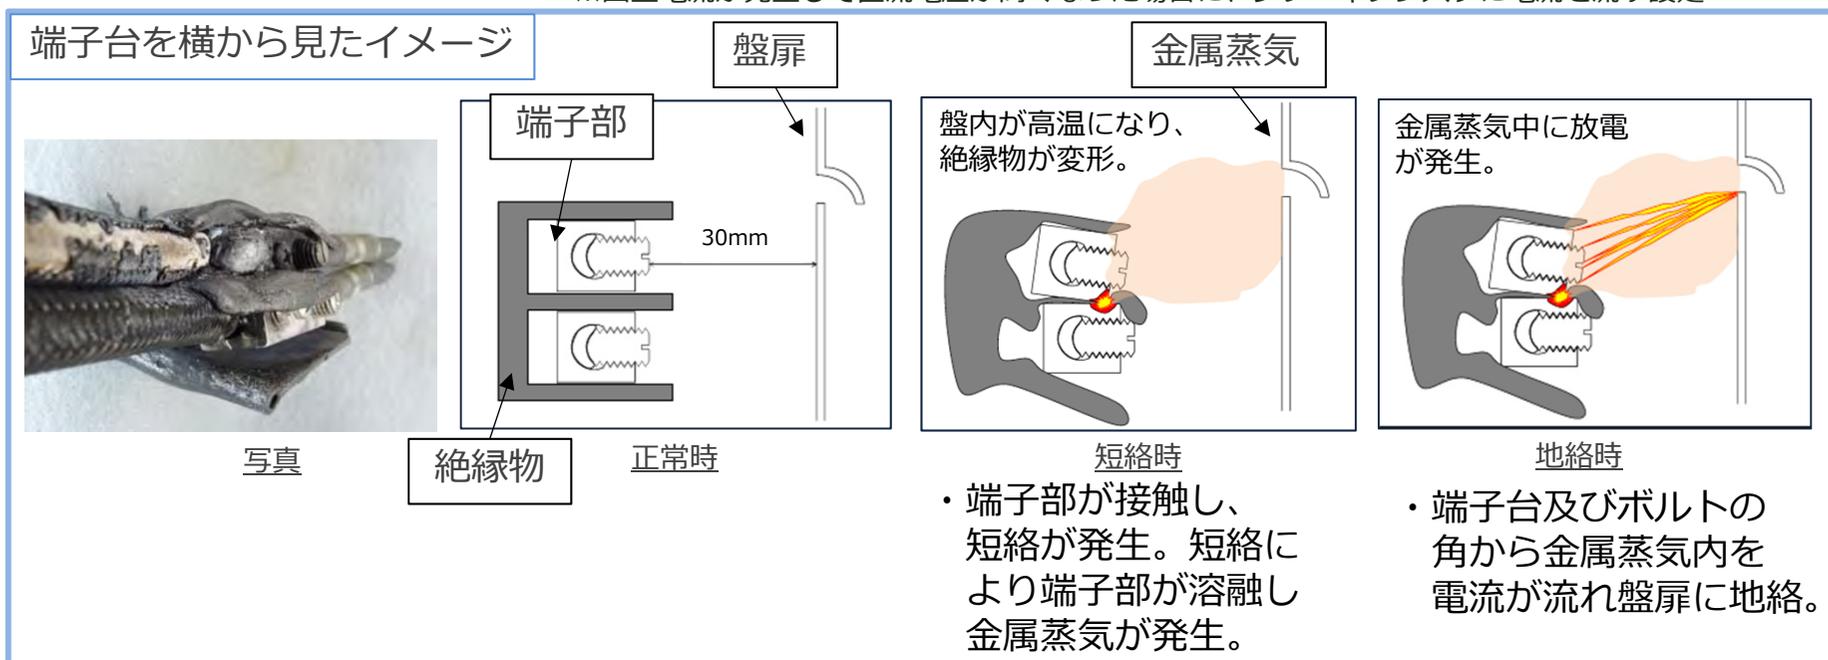
- 調査結果より不具合原因を以下と推定。
 - ブレーキユニットのパラメータ設定※が、米国出荷時の低い設定のままとなっていたことから、電源投入時よりブレーキレジスタに連続して電流が流れる状態となった。
 - ブレーキレジスタ盤内が高温になり、端子台の絶縁物が変形し、端子部で短絡が発生。
 - 短絡時の放電により、ブレーキレジスタ盤扉と端子台間で地絡が発生。
 - ブレーキレジスタから主巻インバータへ短絡・地絡電流が流れ、インバータが損傷した。

※回生電流が発生して直流電圧が高くなった場合に、ブレーキレジスタに電流を流す設定

- 以下の対策を実施しクレーンを復旧する。
 - 発電所の電源電圧をブレーキユニットのパラメータ設定に反映。
 - 損傷した部品の交換。
 - ブレーキレジスタ端子台の接続部の改良。

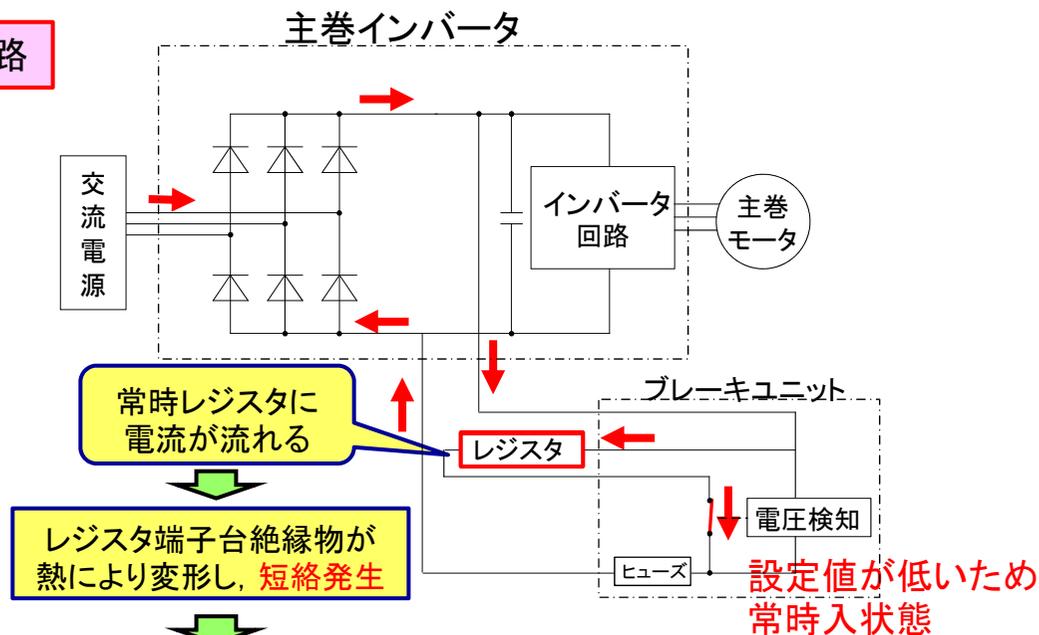
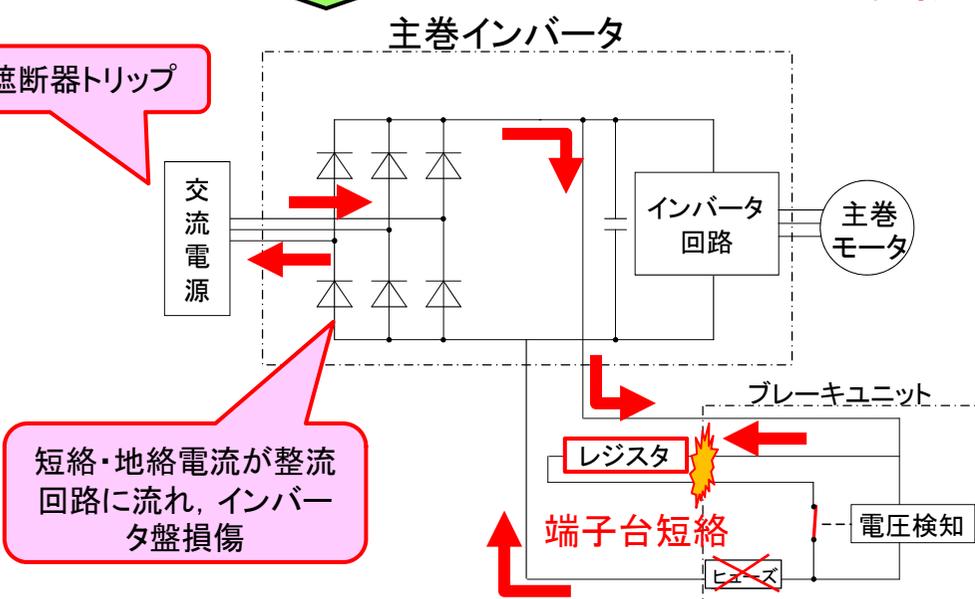
3 / 16

当該事象発生時回路

上流電源遮断器トリップ

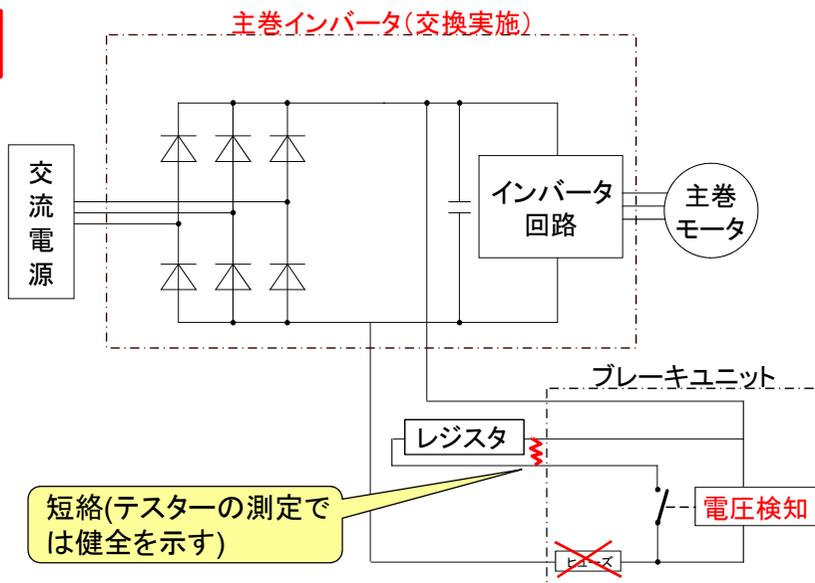
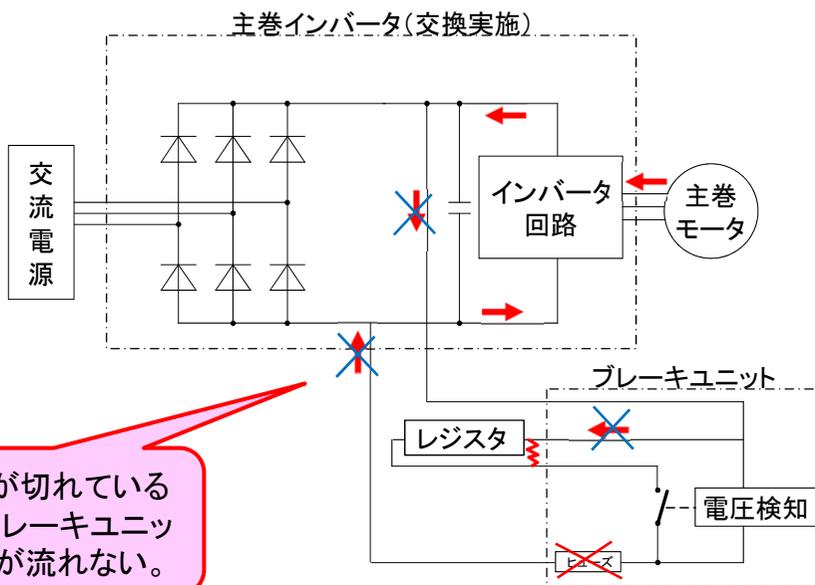
4/21

- 【対応処置】
- ・主巻インバータの交換
 - ・ブレーキユニットの電圧設定見直し

- 【故障継続箇所】
- ・レジスターの短絡
 - ・ヒューズ断

ヒューズが切れていることで、ブレーキユニットへ電流が流れない。

回生電流の抑制回路が形成出来ず、内部の電圧が上昇してインバータトリップとなった。

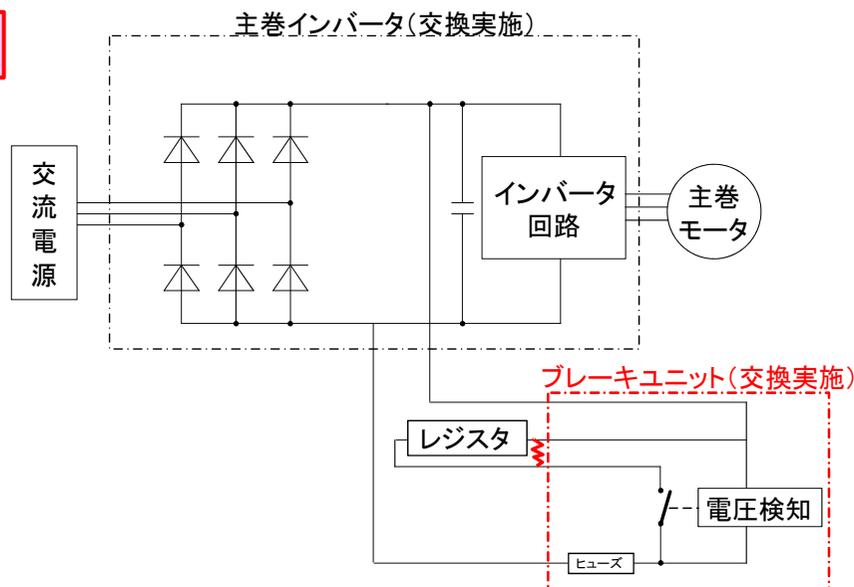
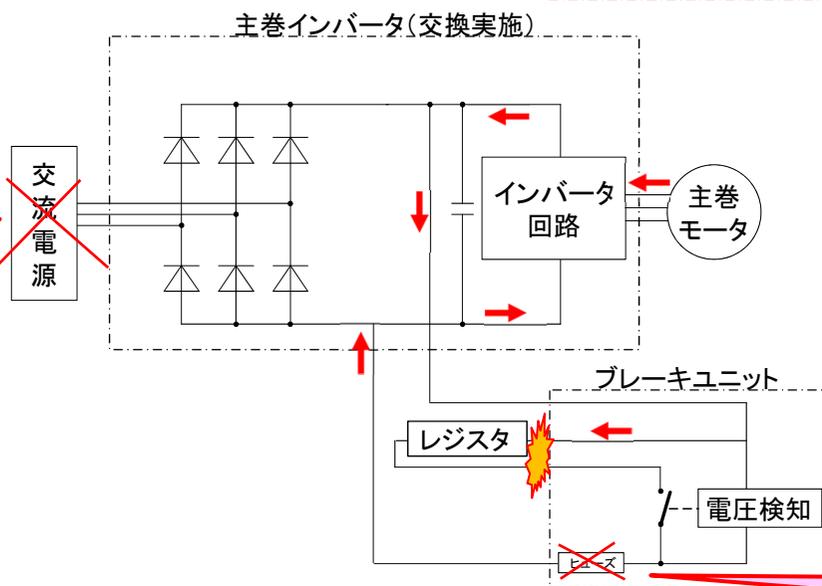
5/11

【対応処置】
・ブレーキユニット交換

【故障継続箇所】
・レジスターの短絡

回生電流がレジスタへ流れて再短絡。その後、短絡電流にてヒューズ断及び上流電源トリップした。

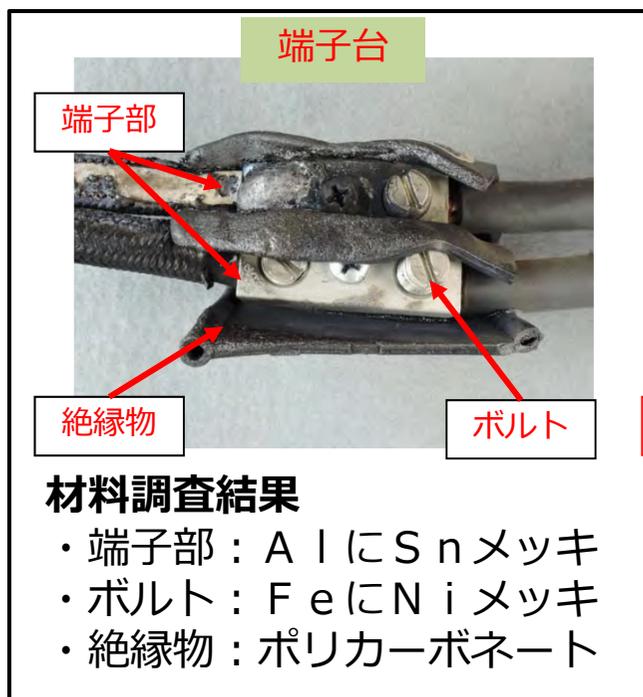
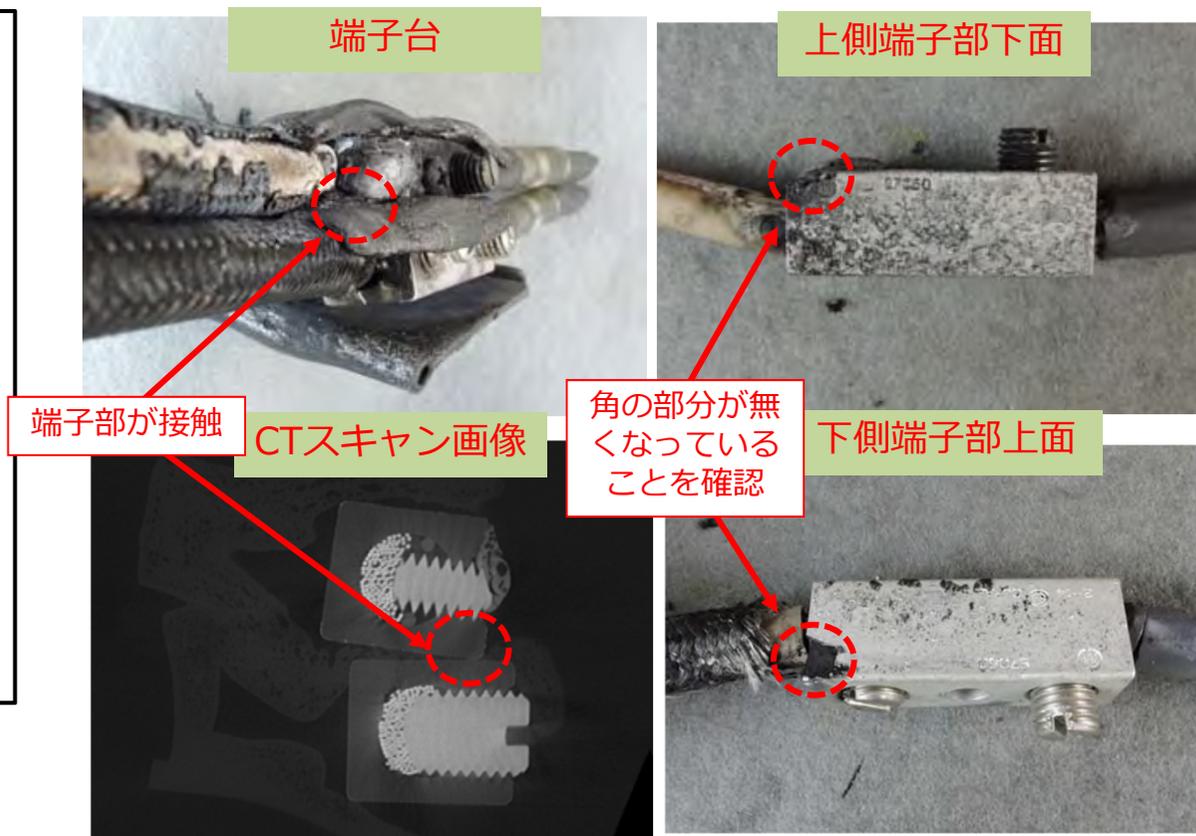
- 端子台の絶縁物はポリカーボネートであり、250～320℃で柔軟性が高くなり変形しやすい性質を持つ。
⇒熱により絶縁物が変形。
- 外観確認、CTスキャンの結果から、端子部の接触及び端子部の角が無くなっていることを確認。
⇒端子部が接触し短絡が発生。短絡が発生した部分が溶融し、金属蒸気が発生したと推定。

- ブレーキレジスタ盤扉の付着物から端子部とボルトの材料を検出。
- 端子部及びボルトの損傷を確認。
⇒端子台及びボルトの角から金属蒸気内を電流が流れ盤扉に地絡。

- ・ 盤扉の付着物： Al と Fe (端子部とボルトの材料)

Detailed description: The composite image illustrates the investigation of a brake resistor terminal assembly. It includes: 1) A photograph of the inner side of the brake resistor terminal cover with a blue circle highlighting a specific area. 2) A close-up photograph of the terminal block with a blue dashed circle around a bolt head, labeled 'ボルトに損傷を確認' (Check for bolt damage). 3) A photograph of the top surface of the upper terminal part with a blue dashed circle around a terminal, labeled '端子部に損傷を確認' (Check for terminal damage). 4) Two CT scan images showing the internal structure of the terminal assembly, with blue dashed circles highlighting areas of interest, labeled 'CTスキャン画像' (CT scan image). 5) A legend box at the bottom left showing a blue dashed circle and the text '地絡箇所' (Grounding point).

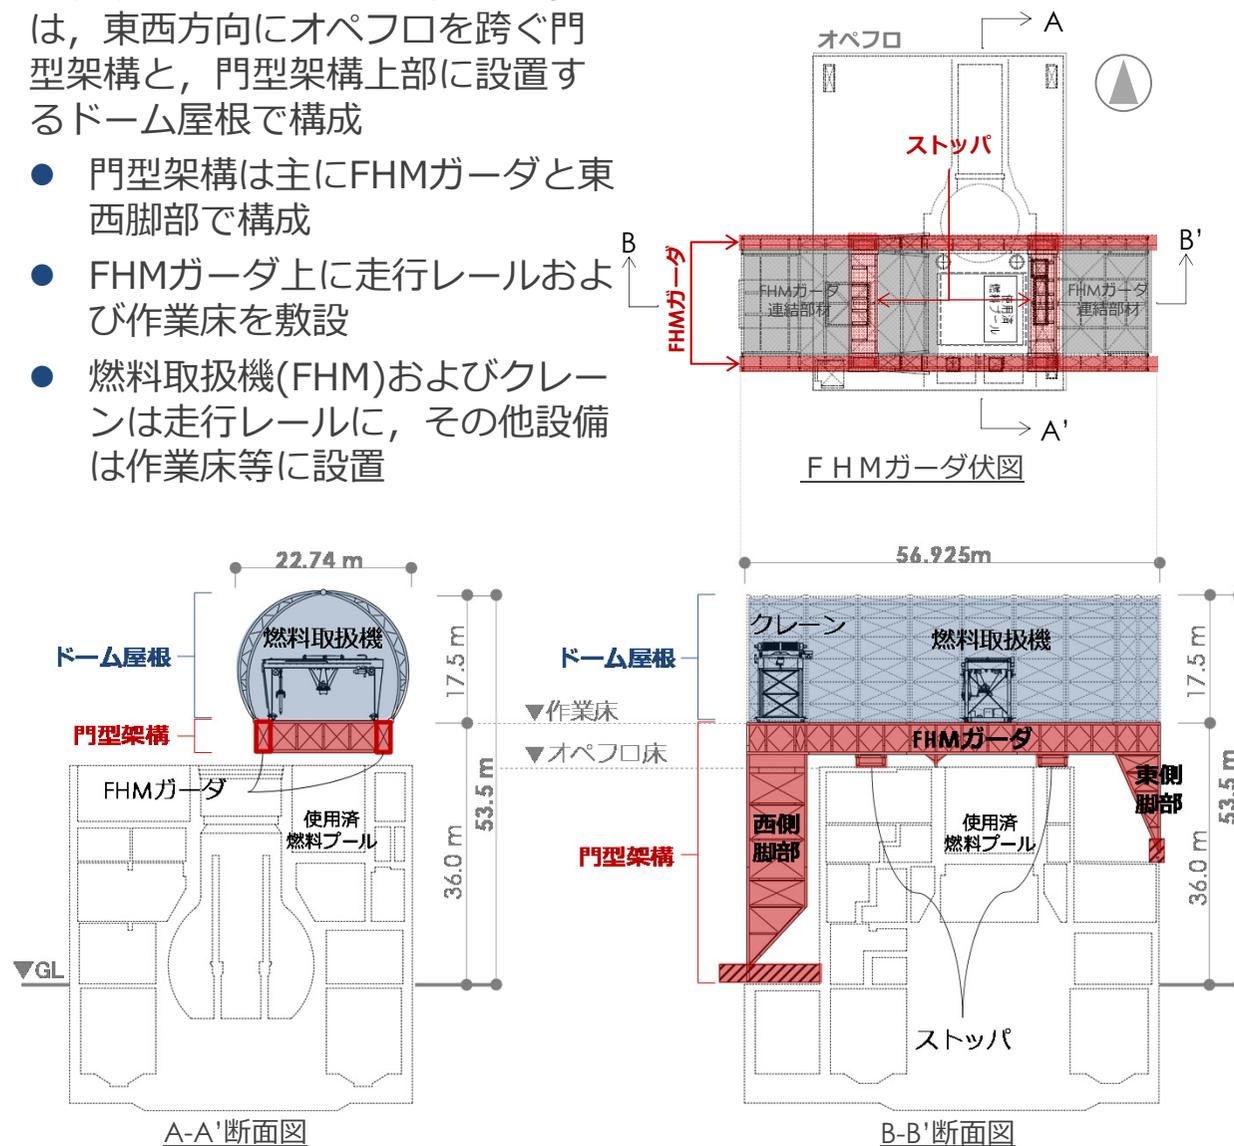
3号機燃料取り出し用カバーイメージ

- 燃料取り出し用カバー（鉄骨造）は、東西方向にオペフロを跨ぐ門型架構と、門型架構上部に設置するドーム屋根で構成

- 門型架構は主にFHMガーダと東西脚部で構成
- FHMガーダ上に走行レールおよび作業床を敷設
- 燃料取扱機(FHM)およびクレーンは走行レールに、その他設備は作業床等に設置

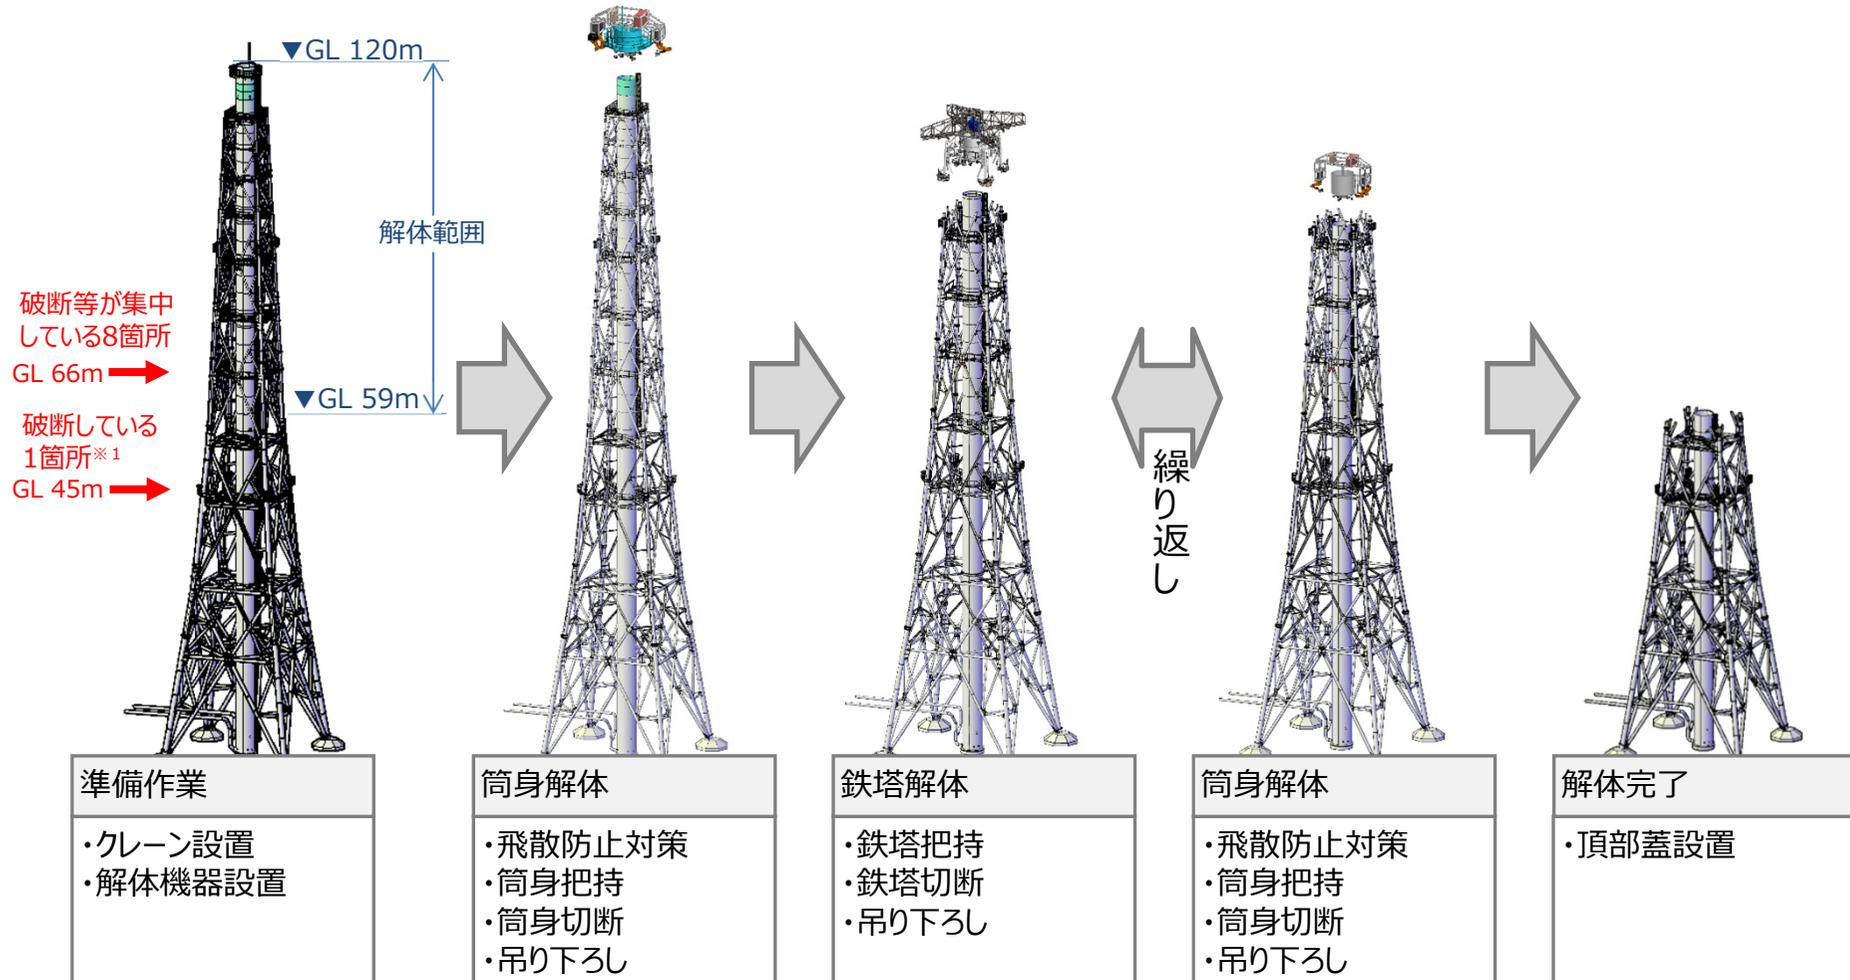
- 燃料取り出し工事で使用する大型クレーンを使用し、筒身や鉄塔をブロック単位で解体する。
- 筒身と鉄塔のそれぞれについて、切断や把持機能を有する解体装置を使用し、省人化をはかる。
- 初めに突き出ている筒身を解体した後は、鉄塔・筒身の順に解体を繰り返す。

※1 GL45m付近の破断斜材については、取り除く予定

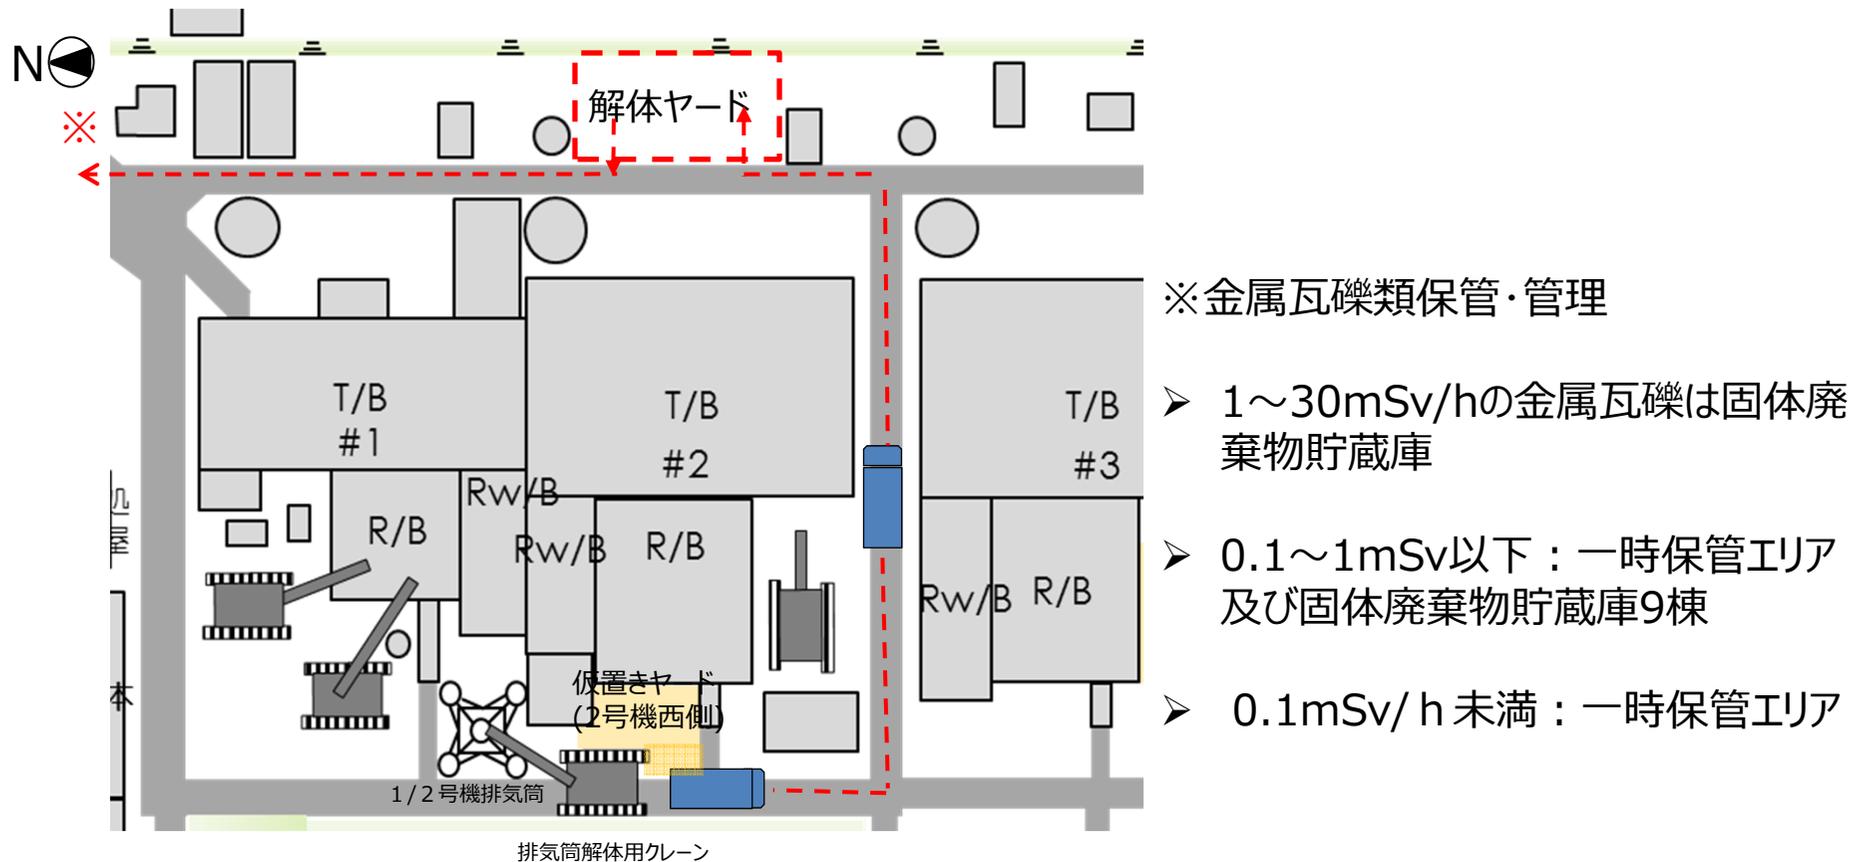
- 解体した部材は、2号機西側の仮置きヤードに吊り降ろし、解体ヤードへ運搬し小割解体する。
- 小割した部材は、表面線量率に応じて構内の固体廃棄物貯蔵庫・一時保管エリアに保管・管理を行う計画である。

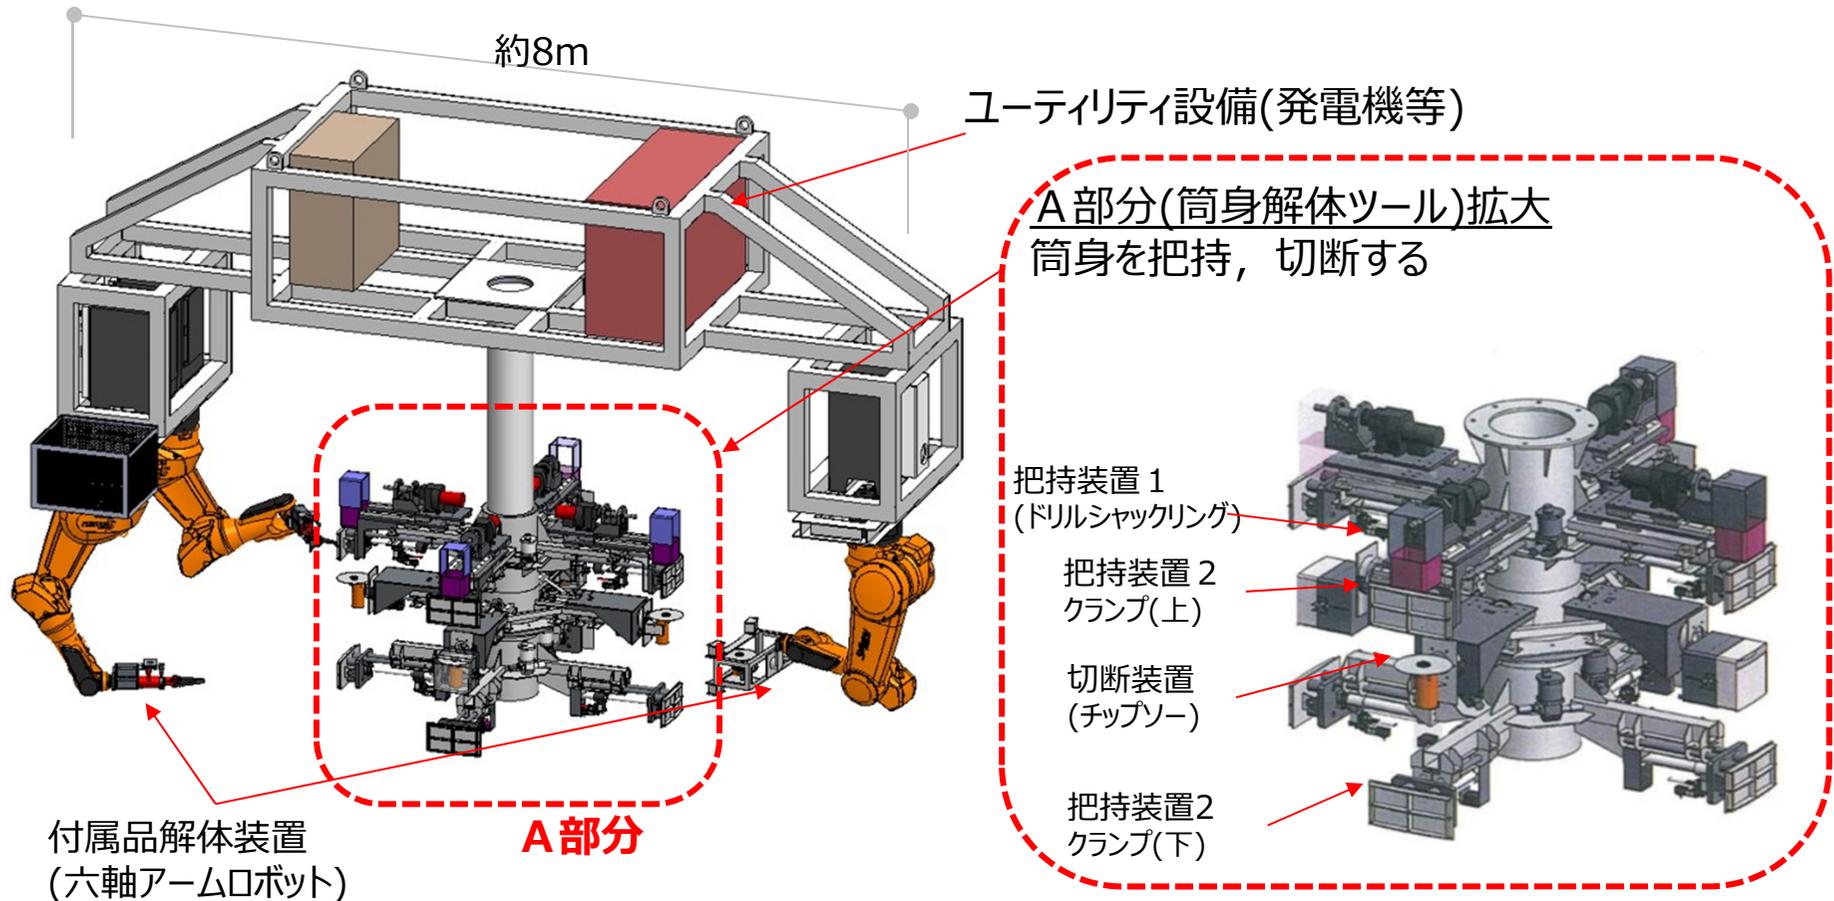
- 筒身解体装置は、筒身解体ツール(下図のA部分)を筒身内に差し込んで、2種類の把持装置により把持・固定する。
- 筒身は、筒身内部よりチップソーにて切断する。
- 筒身切断時に干渉する筒身外部の付属品(梯子など)は、六軸アームロボットにより撤去する。
- 飛散防止剤は別装置にて散布する。

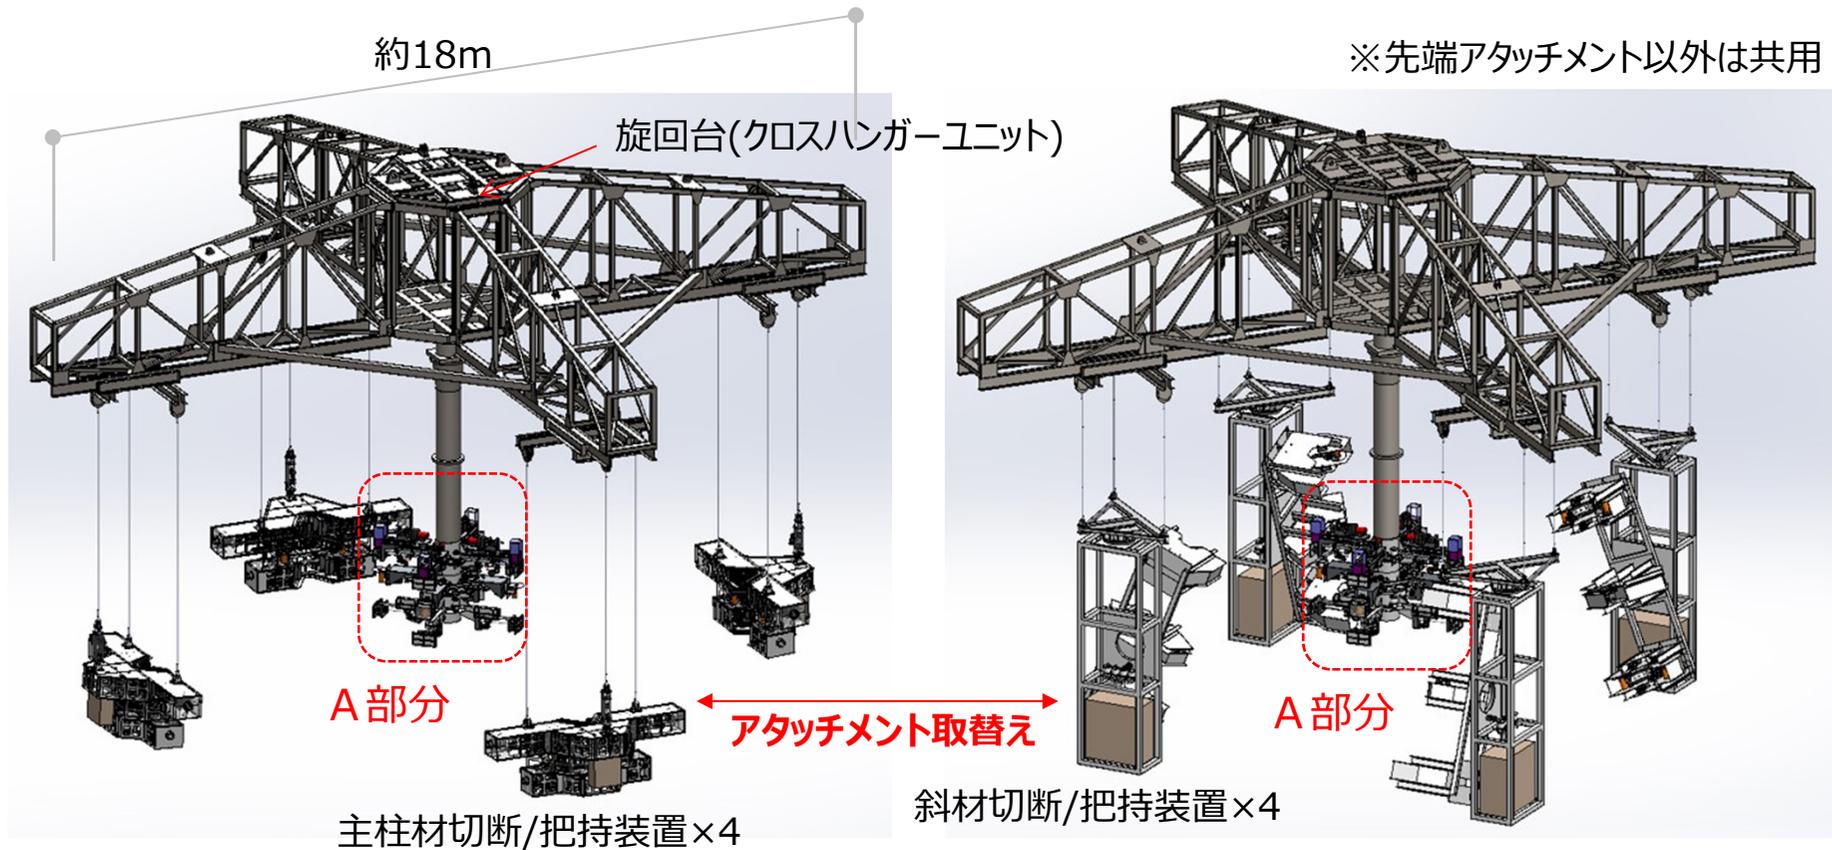
- 鉄塔解体装置は、筒身解体ツール(A部分：筒身解体装置と同じ)を筒身内に差し込んで、2種類の把持装置により把持・固定する。
- 旋回台(クロスハンガーユニット)の四隅から吊り下げた切断/把持装置により、支柱材および斜材を把持して切断する。
- 鉄塔解体装置は、対象部材(支柱材, 斜材)に応じ、先端アタッチメントを取り替える。

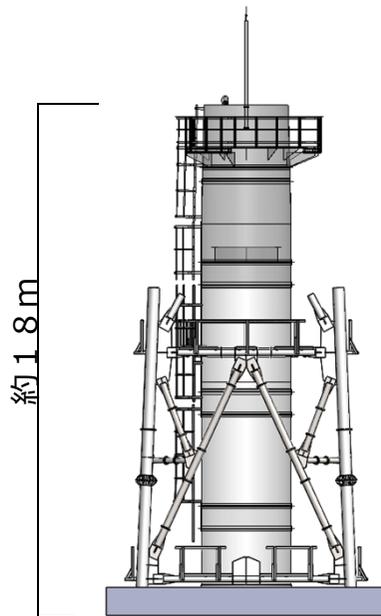
試験体 概要図

- 鉄塔及び筒身の解体装置と試験体を使用し、下記3項目について実証試験を行う。
 - ① 解体装置の性能検証（設計要求事項の検証）
 - ② 解体施工計画の検証（作業手順書の作成）
 - ③ 作業手順の確認
- 2018年3月より試験体設置工事に着手し、8月からの実証試験開始に向けて作業中。

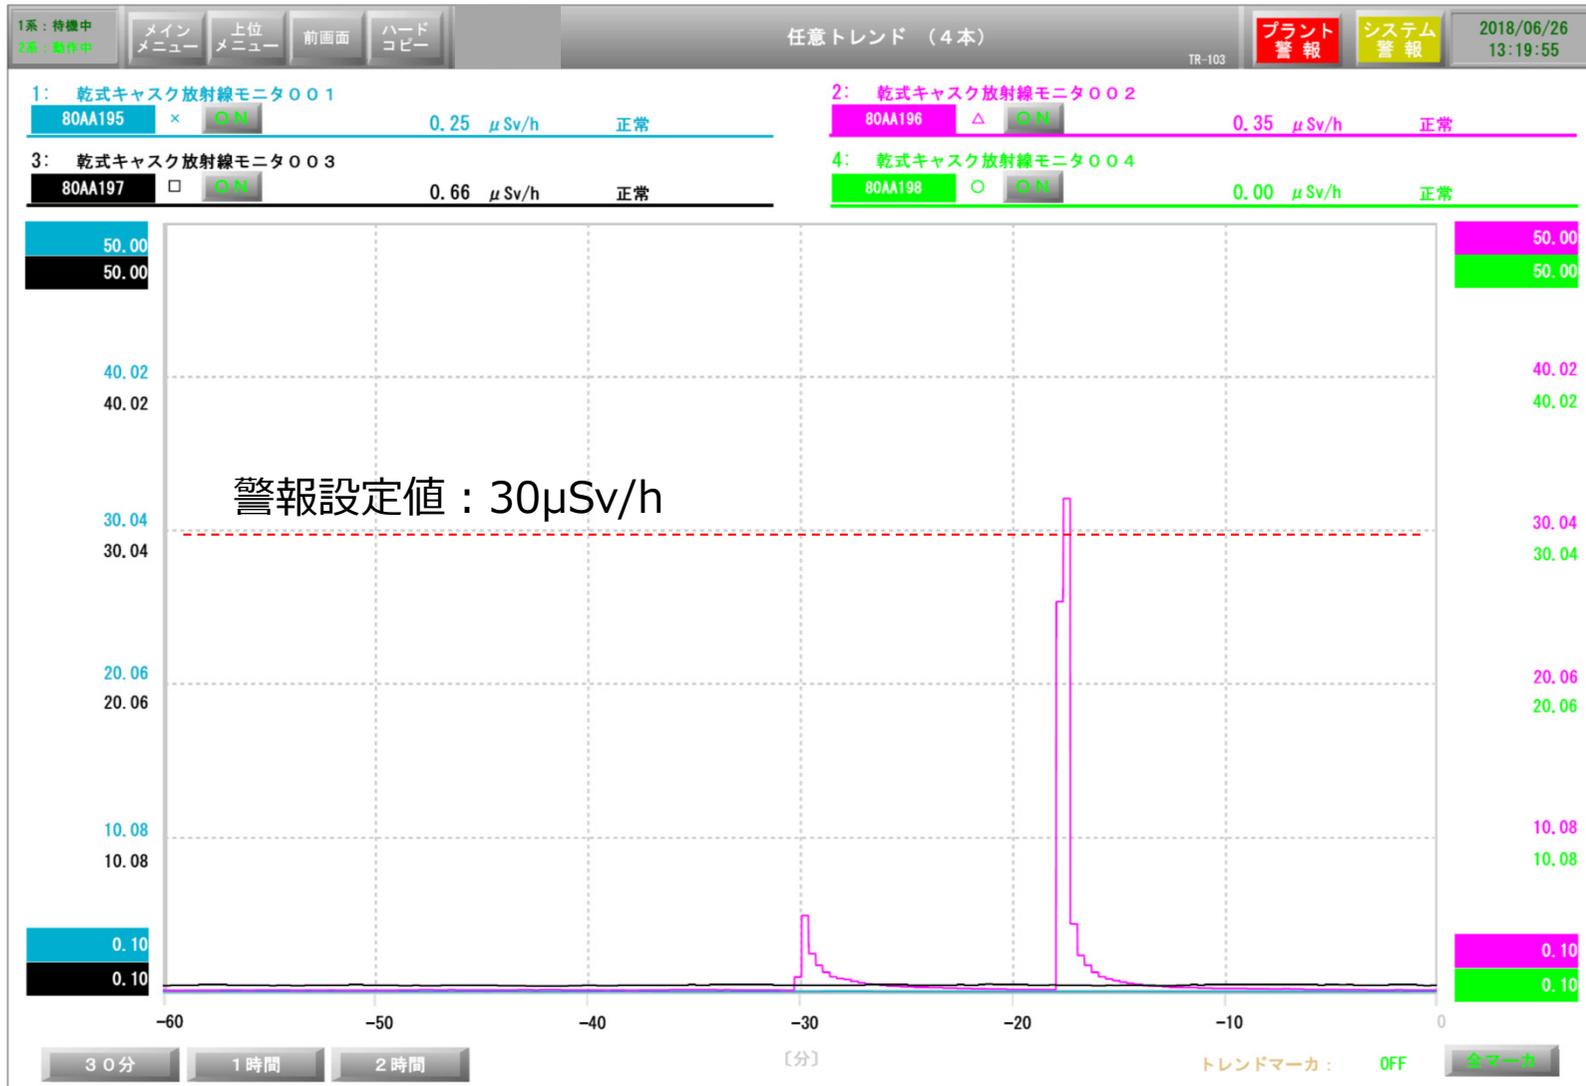
2. トレンドデータ

- 2018年6月26日12時59分に乾式キャスク監視装置において「ARM 高」警報が発生
- 13時00分に警報復帰
- トレンドデータの確認
 - エリア放射線モニタ1～3のうち、モニタ2（以後、当該モニタ）の指示が一時的に上昇（32.21 μ Sv/h）し、その後通常値（0.3～0.4 μ Sv/h程度）に復帰
 - モニタ1およびモニタ3の指示は変動無し
 - 乾式キャスク表面温度および蓋間圧力の指示変動無し
- 14時00分 当該モニタ周辺のサーベイ実施（0.36 μ Sv/h）
- 現場作業の確認
 - エリア放射線モニタ付近で、乾式キャスクを含め高線量物の移動作業無し
- エリア放射線モニタの過去トレンドデータ確認
 - 複数回の一時的な指示変動（約1～5 μ Sv/h）有り

温度・圧力を含め当該モニタ以外に指示変動がないこと、周辺で高線量移動作業がなかったこと、複数回の一時的な変動があることから、16時34分に機器故障と判断
