廃炉・汚染水対策現地調整会議 進捗状況管理表

資料 1 - 1 汚染水対策に関わる対応状況について

## 陸側遮水壁工事の進捗状況について

2018年4月6日

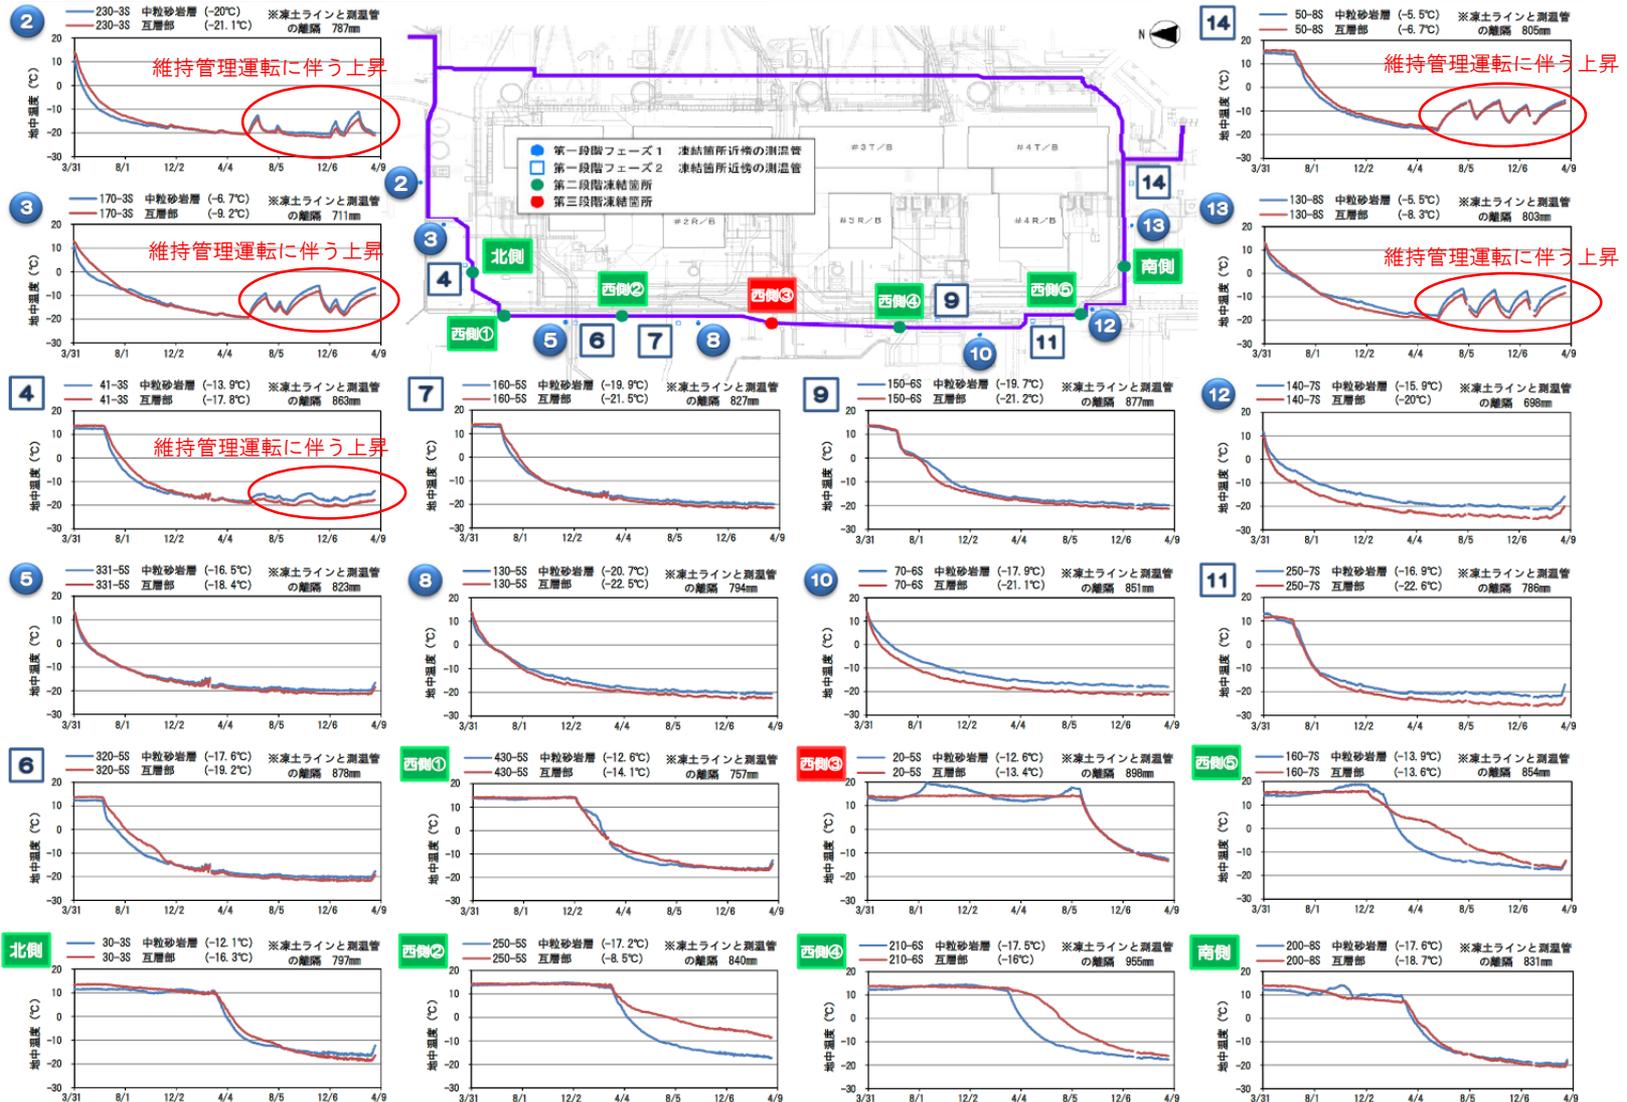
# 1. 地中温度経時変化

注1) 中粒砂岩層の平均地中温度(青線)：  
 地表～GL-2mと第1泥質部境界付近を除く1mピッチで計測されている測温管温度の平均値  
 注2) 互層部の平均地中温度(赤線)：  
 互層部上下の層境界付近を除く、1mピッチで計測されている測温管温度の平均値

地中温度(測温管温度)

※: ①～④、西⑤、及び南側については、2017年8月の計器点検に伴うデータ検証のため、一部データを除いています。  
 ※: ④～⑦および北側、西側①、西側②については、2017年2月の中継器交換に伴うデータ検証のため、一部データを除いています。  
 ※: ⑧～⑭および西側③～⑤、南側については、機器不具合のため、2018年1月の一部データが欠測しています。

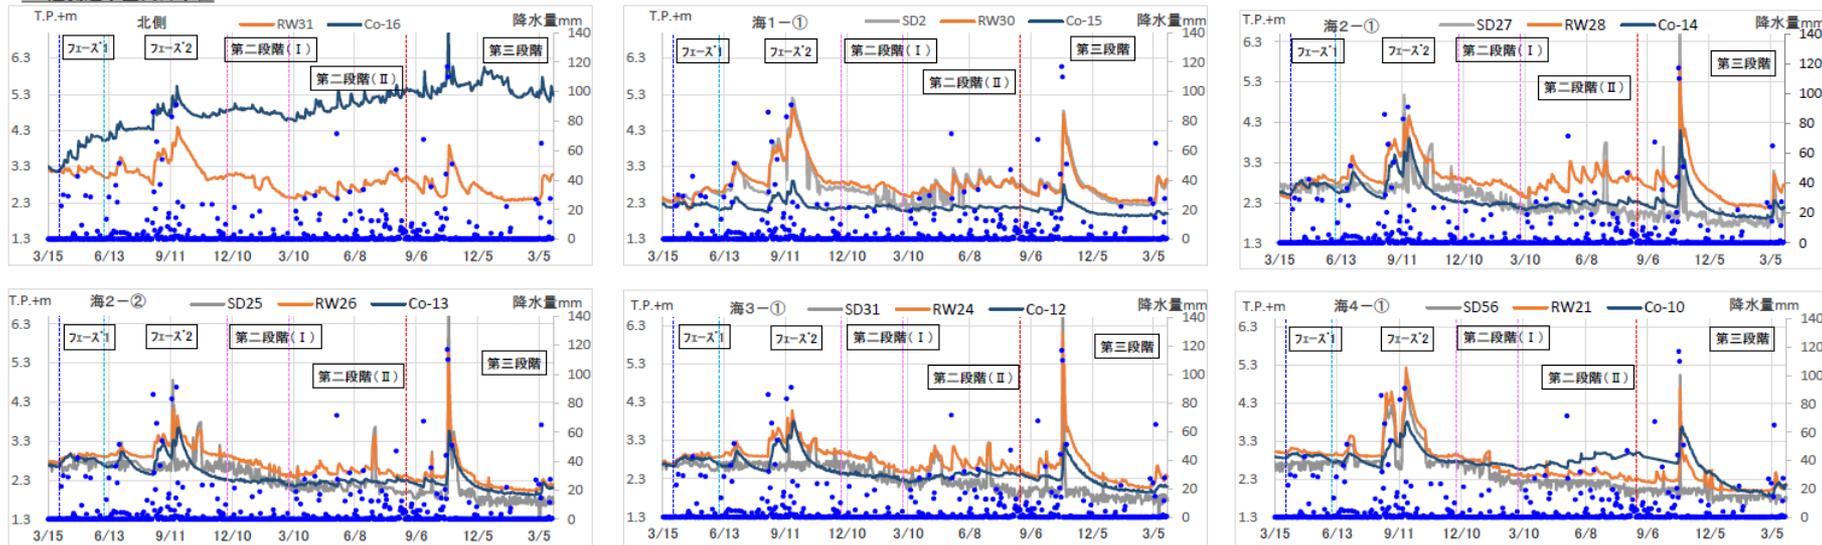
# 2-1. 地下水位・水頭状況 (中粒砂岩層① 海側)

### 2. 陸側遮水壁内外水位

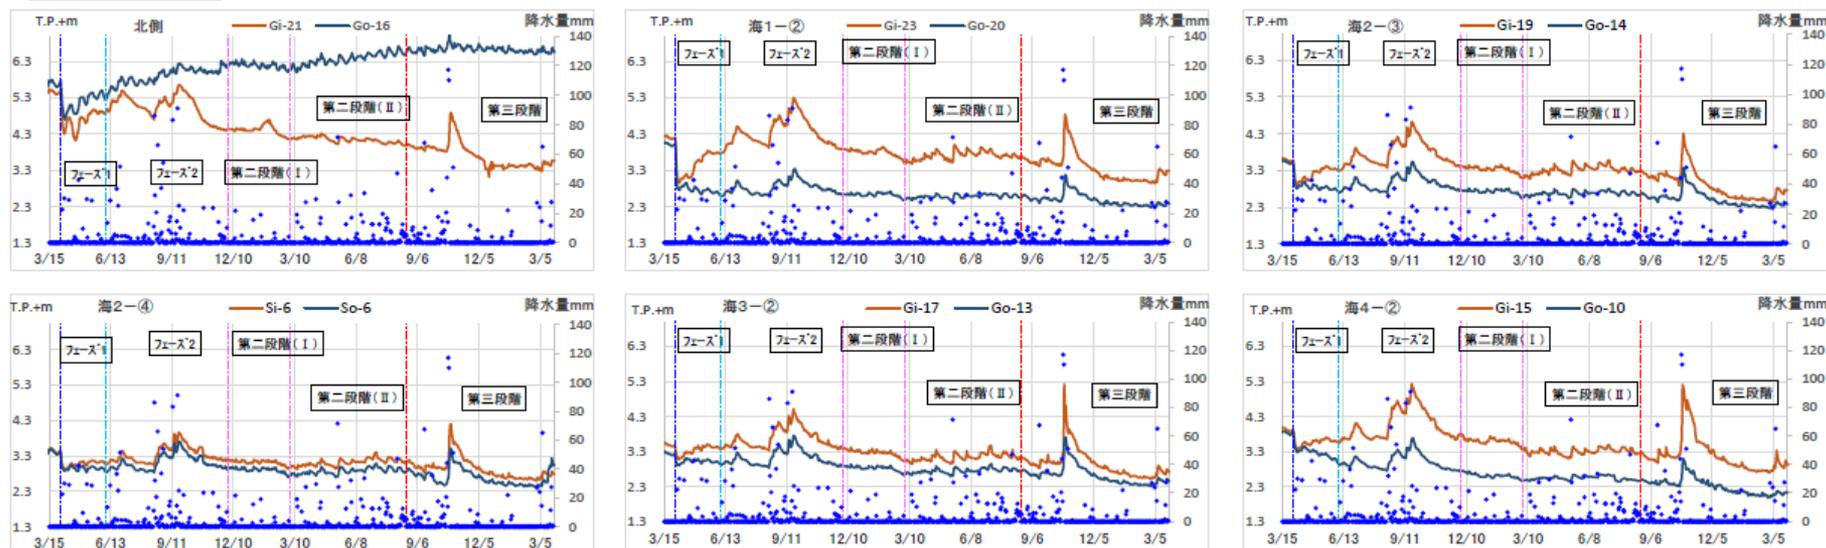
## 2-2. 地下水位・水頭状況 (互層、細粒・粗粒砂岩層水頭① 海側)

### 6. 陸側遮水壁内外水位

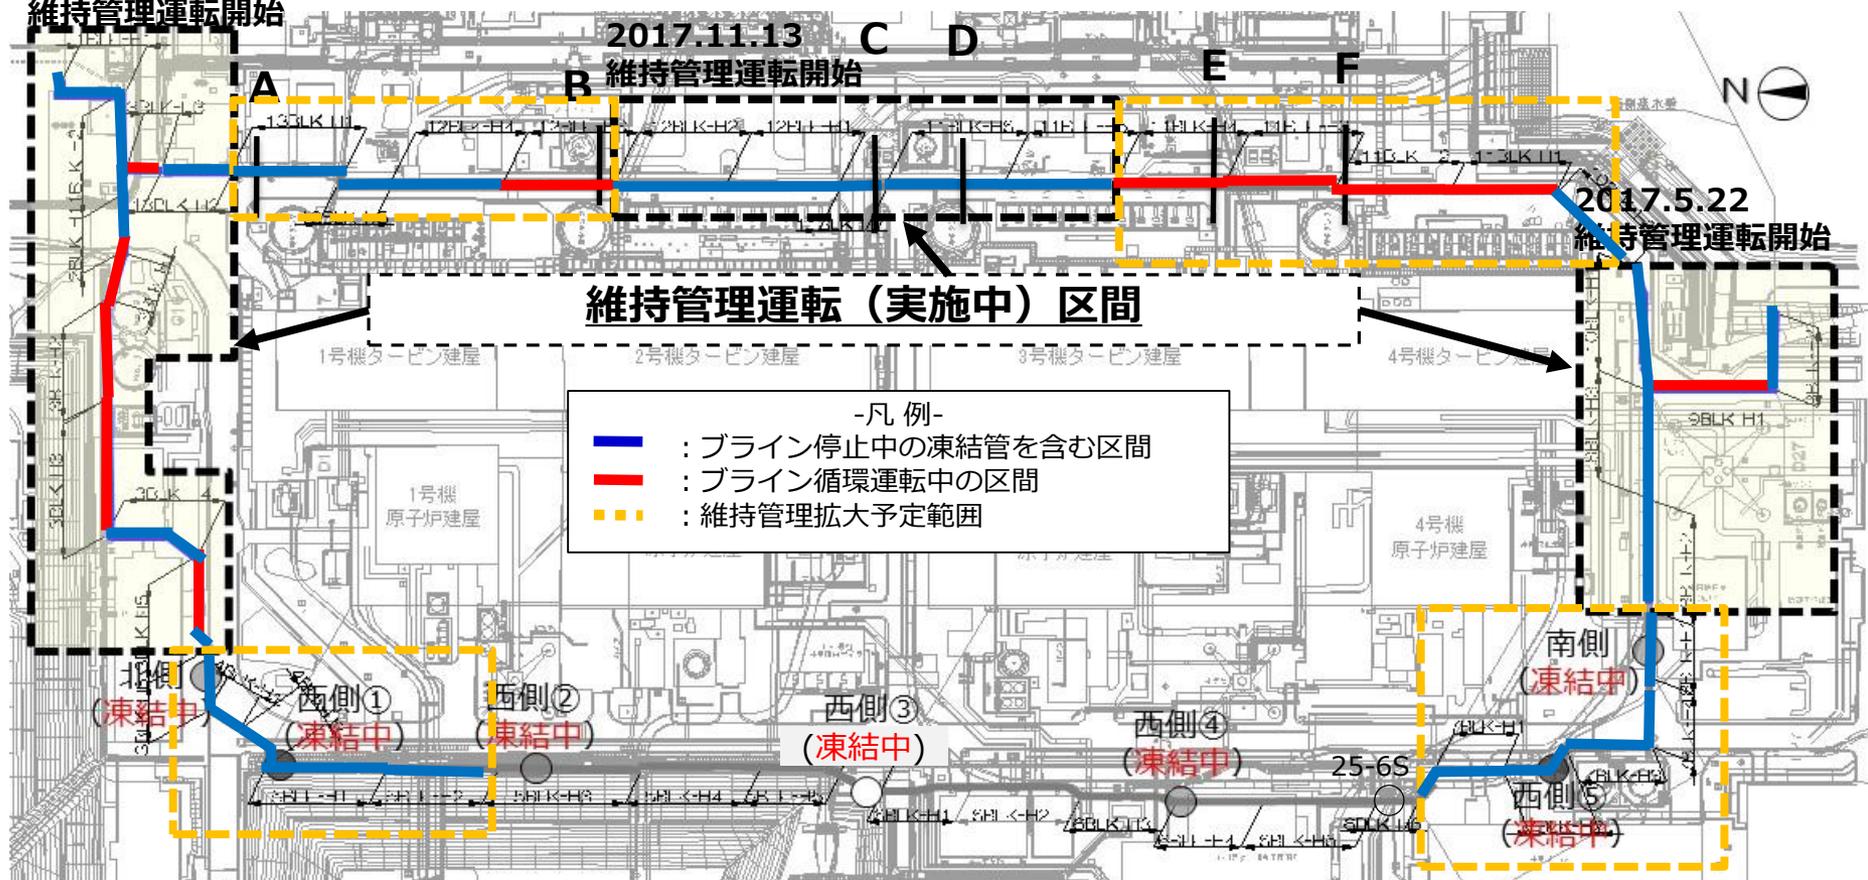
## 4. 維持管理運転の状況 (3/26 7:00現在)

- ・陸側遮水壁（凍土壁）は凍結を継続している箇所では十分な凍土厚が造成されており、遮水壁内外の水位差が拡大していることから、十分な遮水性が確認されている。維持管理運転では、現在、十分に造成された箇所の成長を制御することを目的とし、地盤への冷熱の供給量を調整する。
- 維持管理運転対象ヘッダー管39（北側11，南側8，東側15，西側5）のうち、28ヘッダー管（北側7，南側7，東側9，西側5）にて  
 ブライン停止中。 【全体 28/39ヘッダー ブライン停止中】
- 維持管理運転範囲の拡大については、3月中を目途に3/14より順次拡大中。 【39/49ヘッダーで維持管理運転】

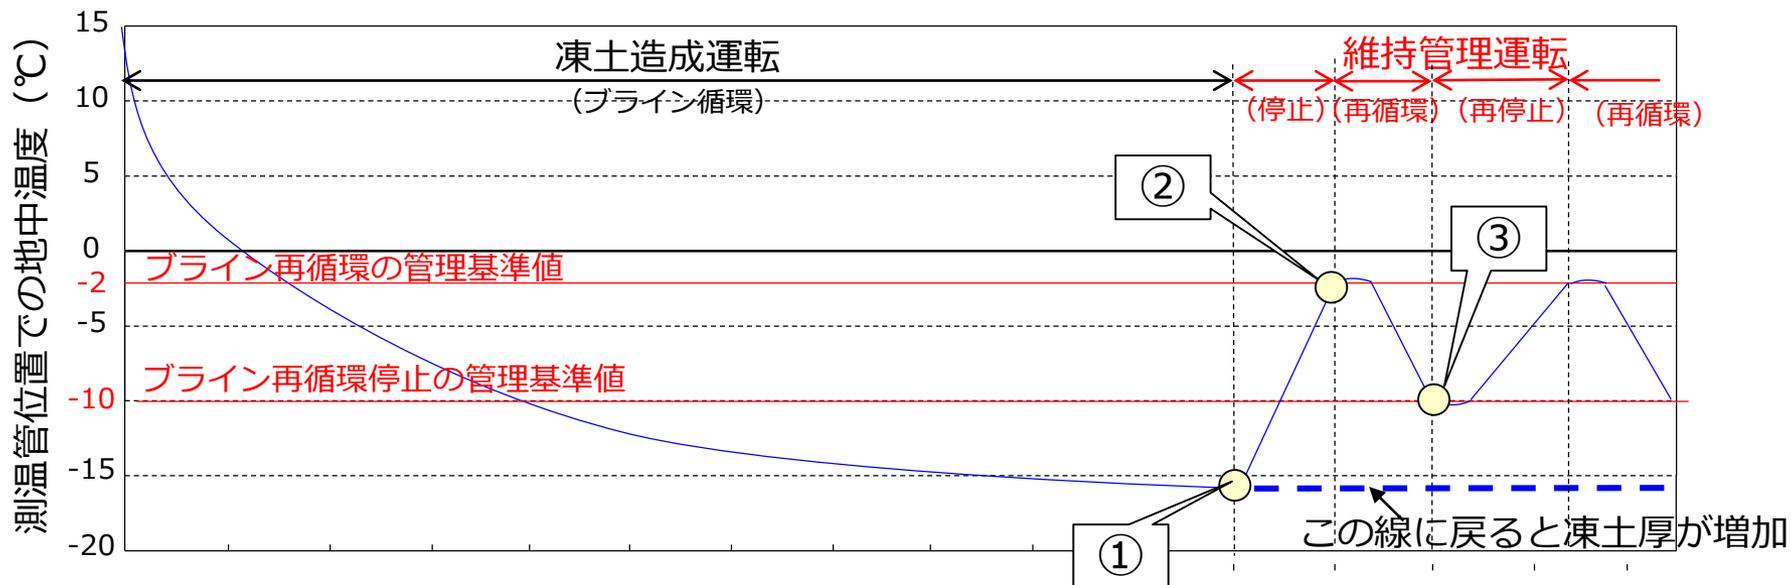
## ■ 維持管理運転時の地中温度イメージ

- ・維持管理運転に移行後 (①), ブライン再循環の管理基準値 (②) とブライン再循環停止の管理基準値 (③) を設定し, 地中温度をこの範囲で管理する。

- ① : 維持管理運転へ移行
- ② : ブライン再循環 ……測温点のうちいずれか1点で地中温度 $-2^{\circ}\text{C}$ 以上\*
- ③ : ブライン循環再停止……全測温点 $-5^{\circ}\text{C}$ 以下\*, かつ全測温点平均で地中温度 $-10^{\circ}\text{C}$ \*以下

- \* ブライン停止および再循環の管理基準値は, データを蓄積して見直しを行っていく。
- \* 急激な温度上昇や局所的な温度上昇が確認された場合には, 個別に評価を行い維持管理運転の運用方法を再検討する。

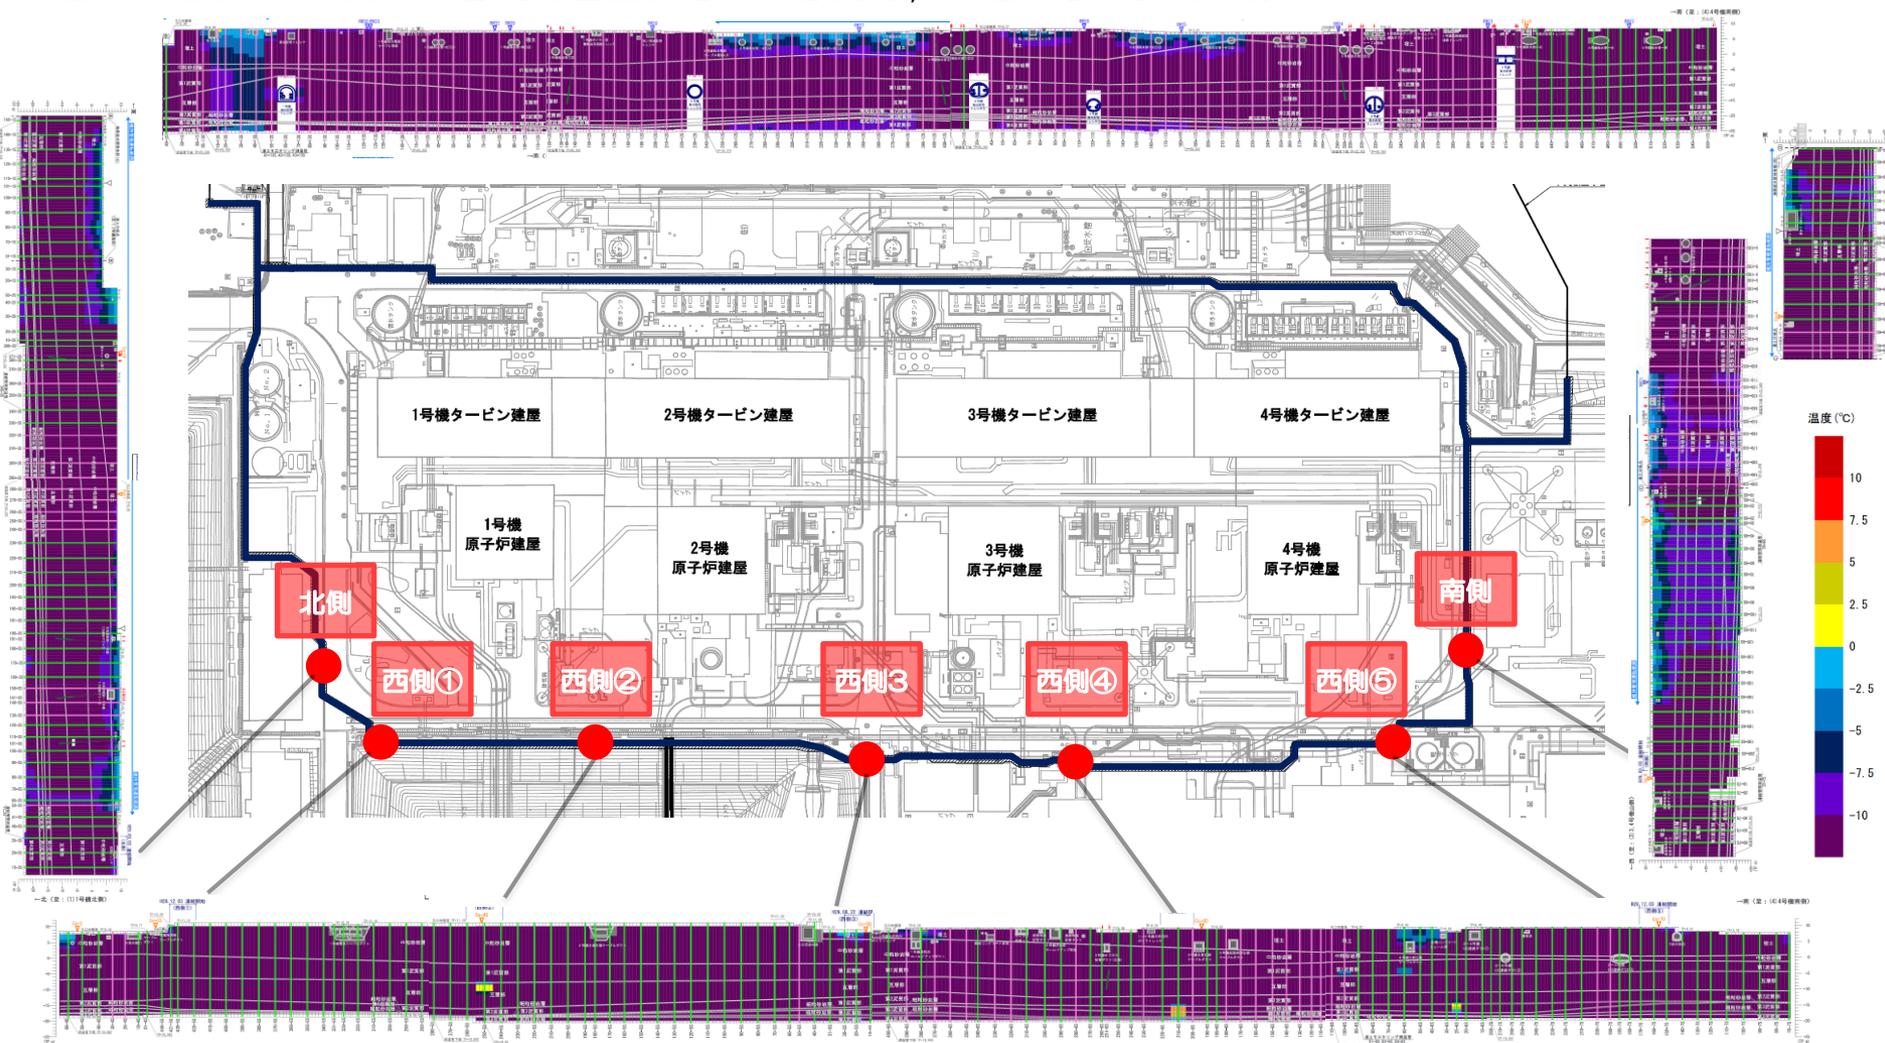
# 凍結状況

- 最終閉合箇所（西③）凍結開始（2017.8.22）後、約6ヶ月が経過。
- 地下水位より上の表層浅部や、深部の互層部、粗粒細粒砂岩層の一部を除き、凍土ラインから85cm離れた測温管での測定値は0°C以下となっている。（※測温管は全範囲・全深度での不凍結箇所の存在による温度変化を検知できるよう、5m離隔で配置されている）

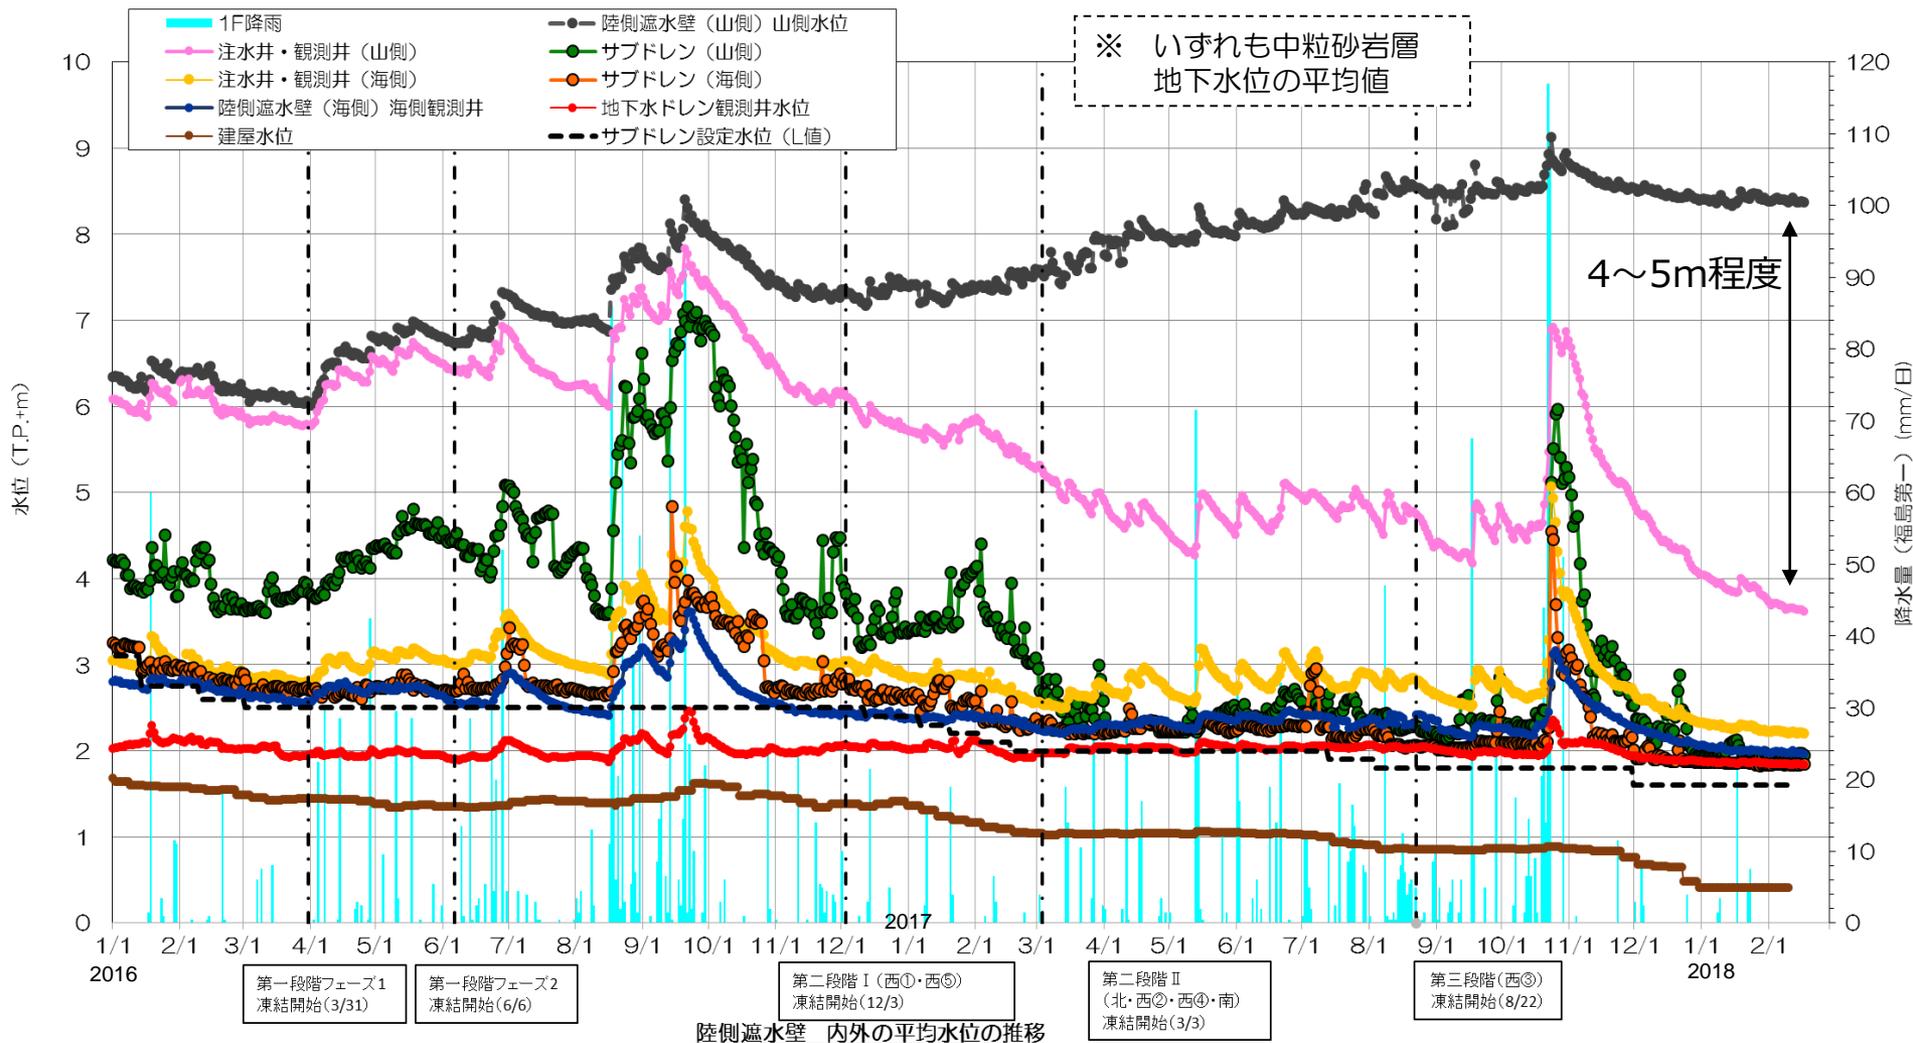
# 陸側遮水壁内外の地下水位の経時変化

- 陸側遮水壁の段階的な凍結閉合とサブドレンの安定的な稼働により、大雨時を除いて、陸側遮水壁内側エリアの地下水位は低下傾向にあるとともに、陸側遮水壁の内外水位差は4~5m程度となっている。
- 2017年10月の台風以降、降雨が少ないことや、11月30日にサブドレン設定水位を下げた (T.P.+1.8m→1.6m) ことに伴い、陸側遮水壁内側エリアの平均地下水位は、既往最低レベルを更新している。

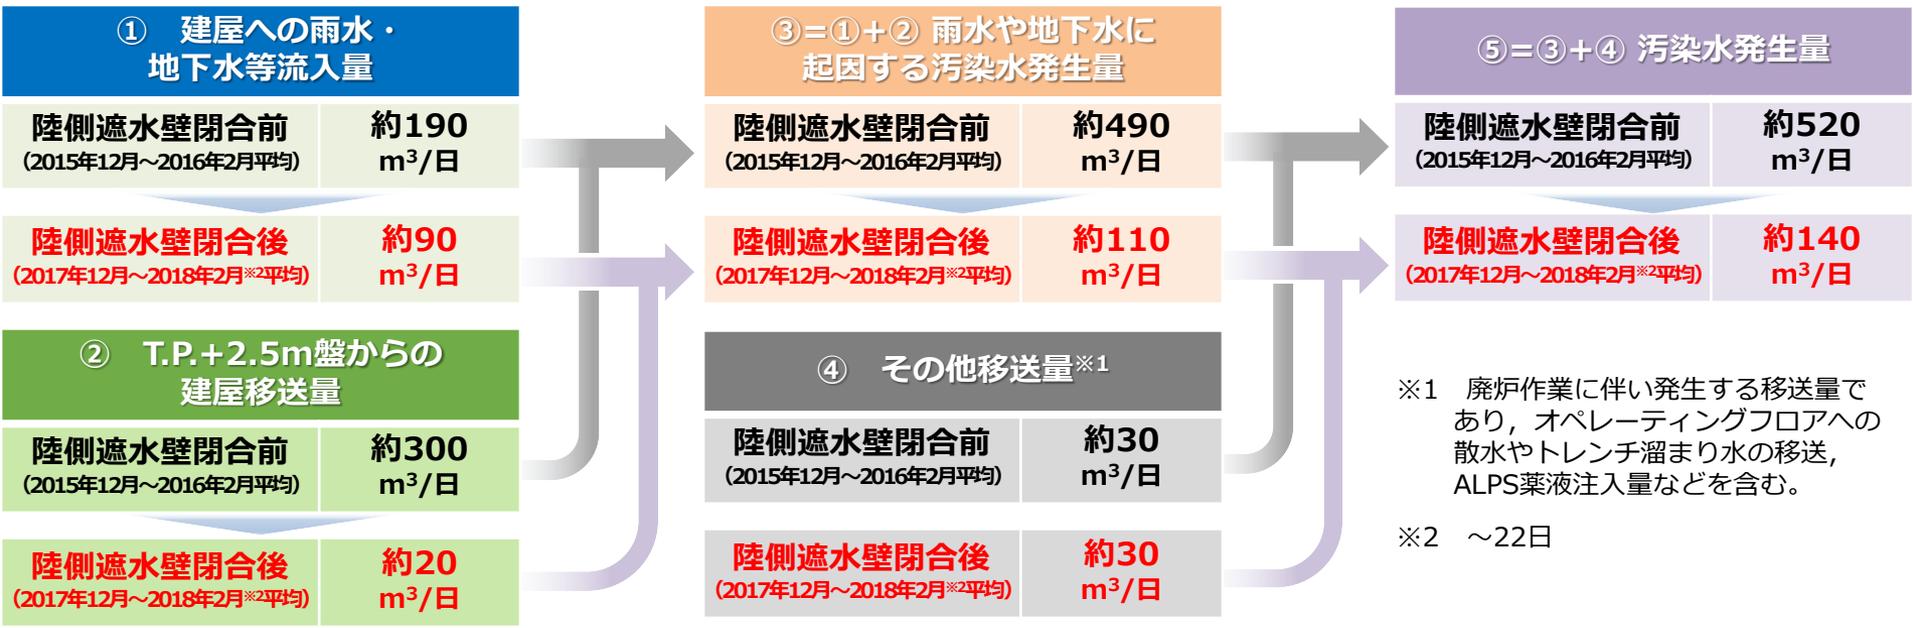
# 重層的な汚染水対策に伴う汚染水発生量の低減状況

汚染水発生量（雨水や地下水に起因する汚染水発生量にその他移送量※1を加えたもの）は、2017年12月～2018年2月※2の平均で約140m<sup>3</sup>/日まで減少しており、渇水期の参考データではあるものの、中長期ロードマップにおける2020年内の目標である150m<sup>3</sup>/日を下回っている。

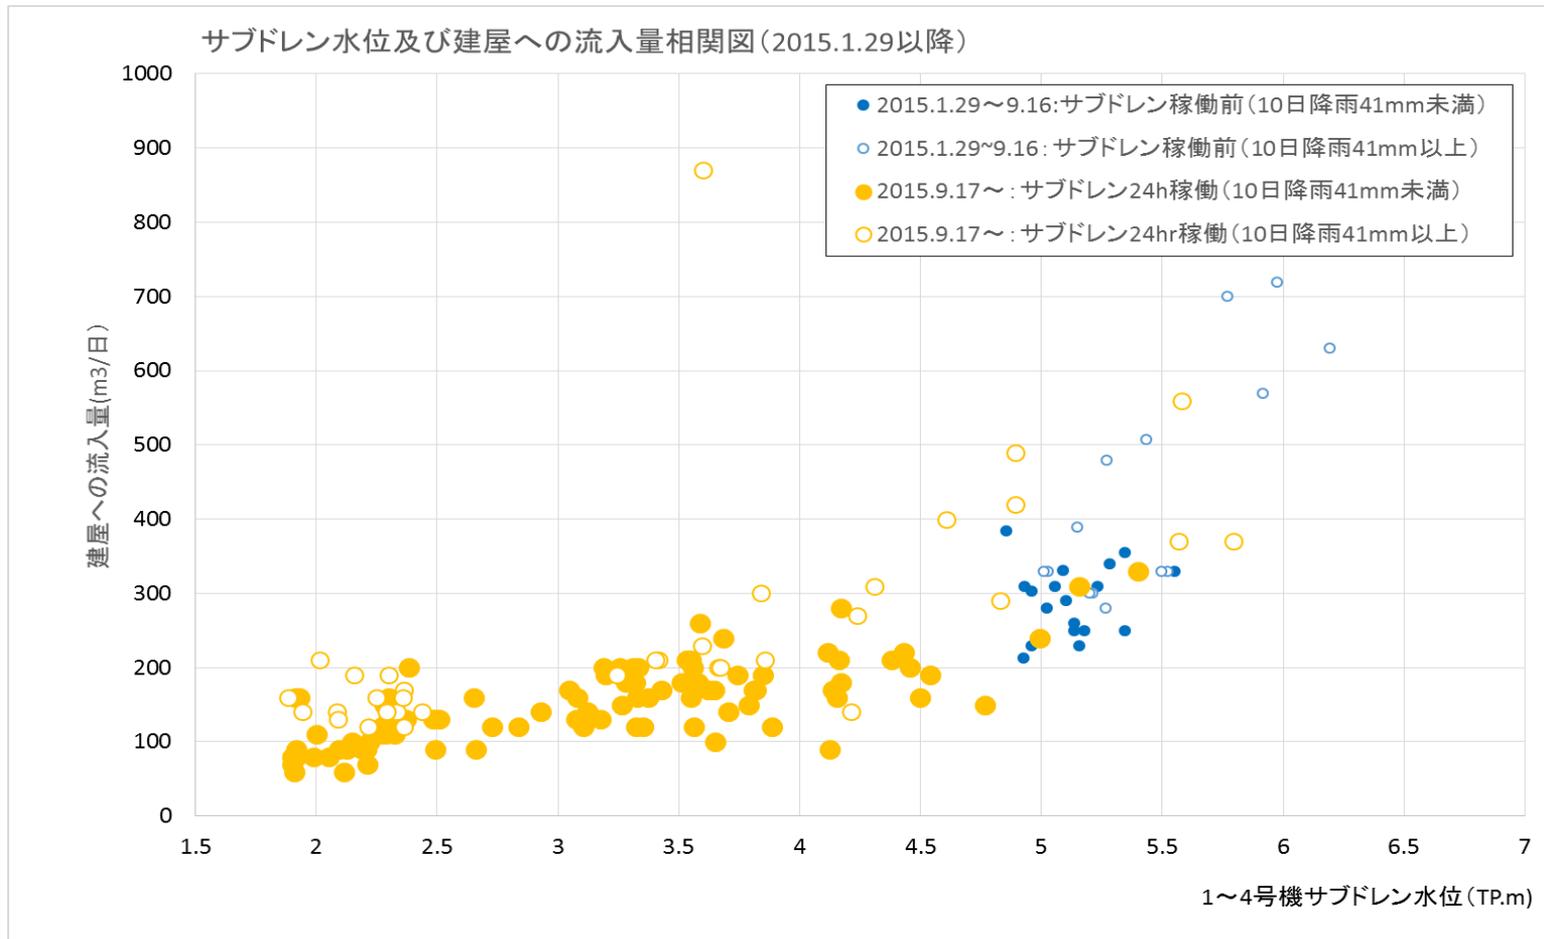
- 建屋への地下水流入量はサブドレンの水位と相関が高いことから、サブドレンの水位（全孔平均）でサブドレン稼働の影響を評価した。
- サブドレン稼働によりサブドレン水位がT.P. 3.0mを下回ると、建屋への流入量も150m<sup>3</sup>/日を下回ることが多くなっているが、降雨による流入量の増加も認められる。特に台風時には流入量が大きく増加したが、以降はこれまでの傾向に戻っている。

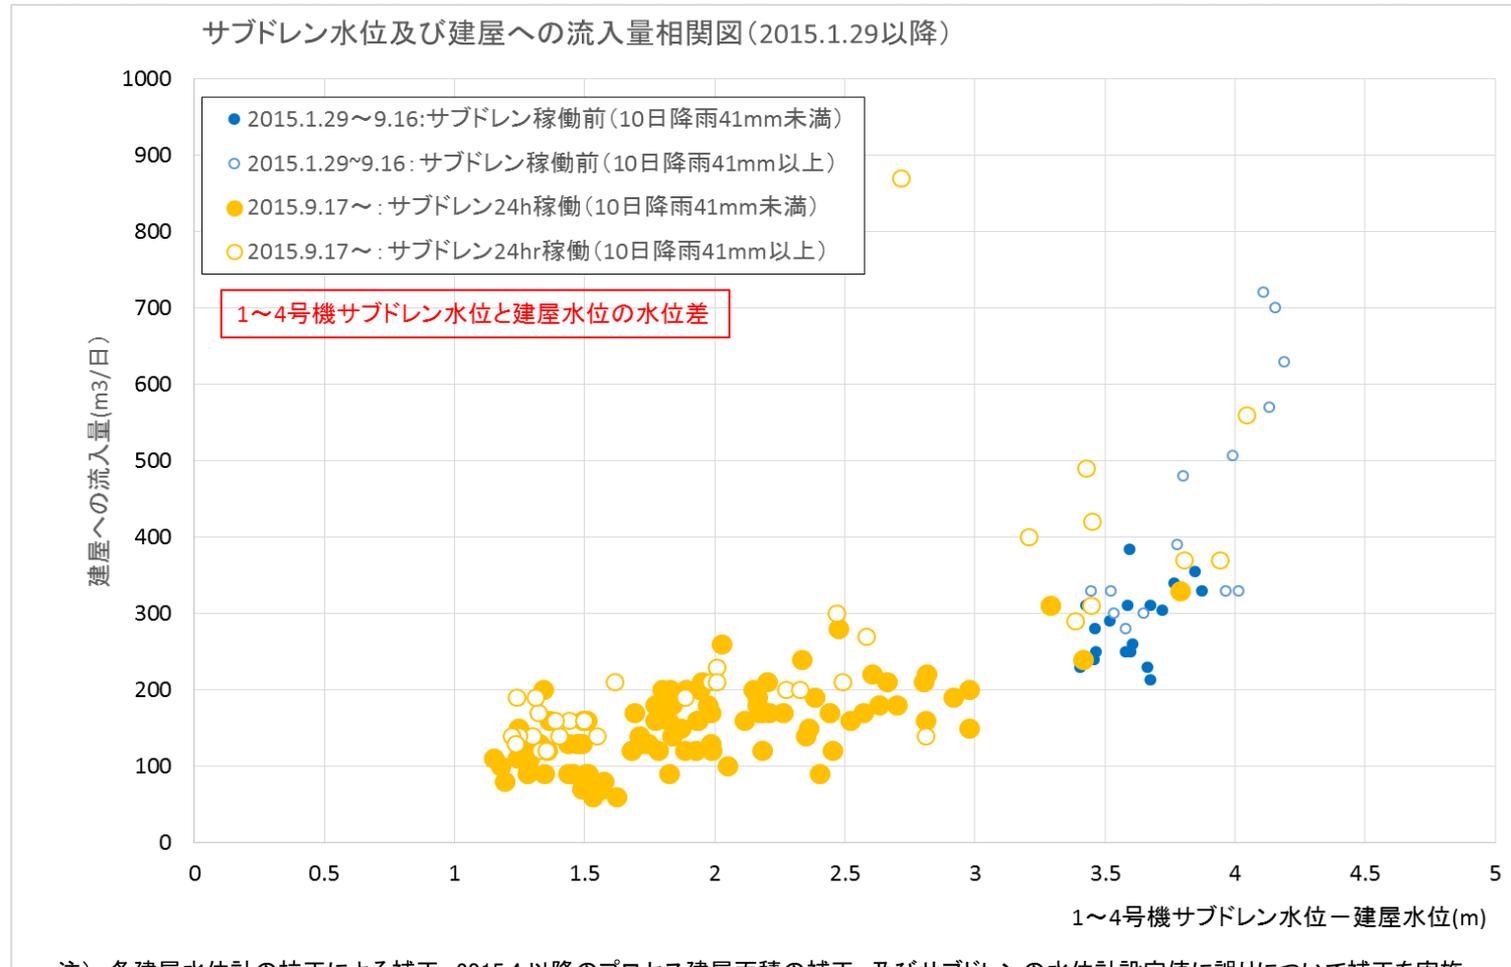
- 建屋への地下水流入量はサブドレンの水位－建屋水位とも相関が高いことから、サブドレンの水位（全孔平均）-建屋水位でサブドレン稼働の影響を評価した。
- サブドレン稼働により水位差が1.5mを下回ると、建屋への流入量も150m<sup>3</sup>/日を下回ることが多くなっているが、降雨による地下水の流入量の増加も認められる。特に台風時には流入量が大きく増加したが、以降はこれまでの傾向に戻っている。

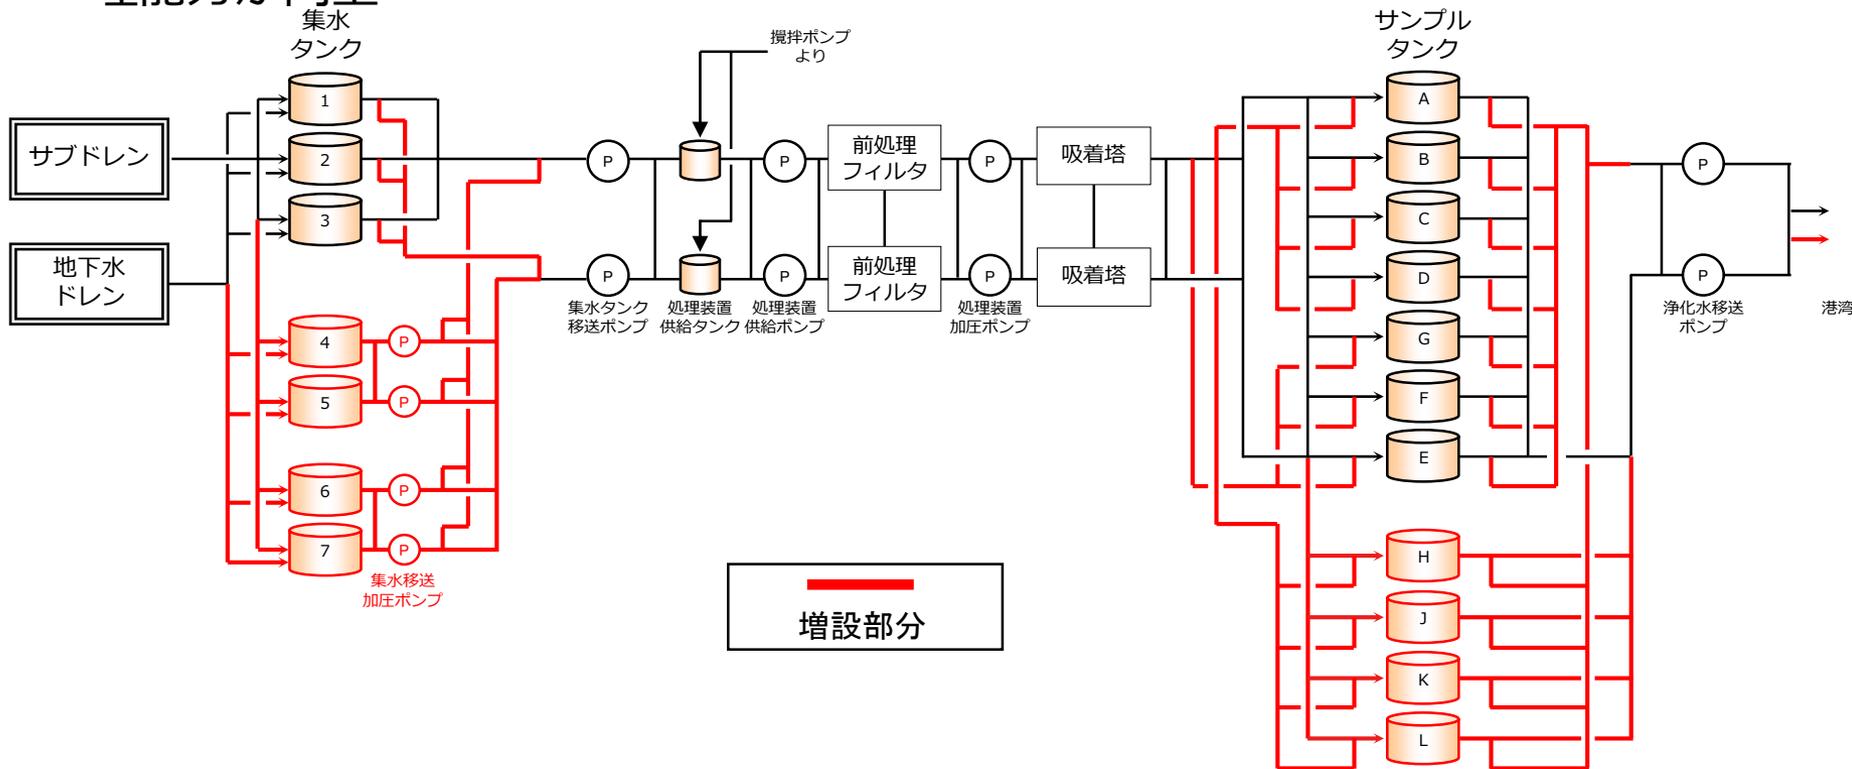
### 3-1. サブドレン強化対策（集水・一時貯水タンク増設の概要）

- 既設タンクと同一設計・仕様の集水タンク：4基，一時貯水タンク：4基を増設
- タンク周りの系統（配管）構成について，ポンプをA系／B系毎に単独で運転可能とするために改造を実施
  - 集水タンクは，2基のタンクが各々に汲上水の浄化を可能
  - 一時貯水タンクは，2基のタンクが各々に浄化水の受入・攪拌・排水を可能
- 実施済であるサブドレン他浄化設備2系列化と合わせてサブドレン系統全体の処理能力が向上

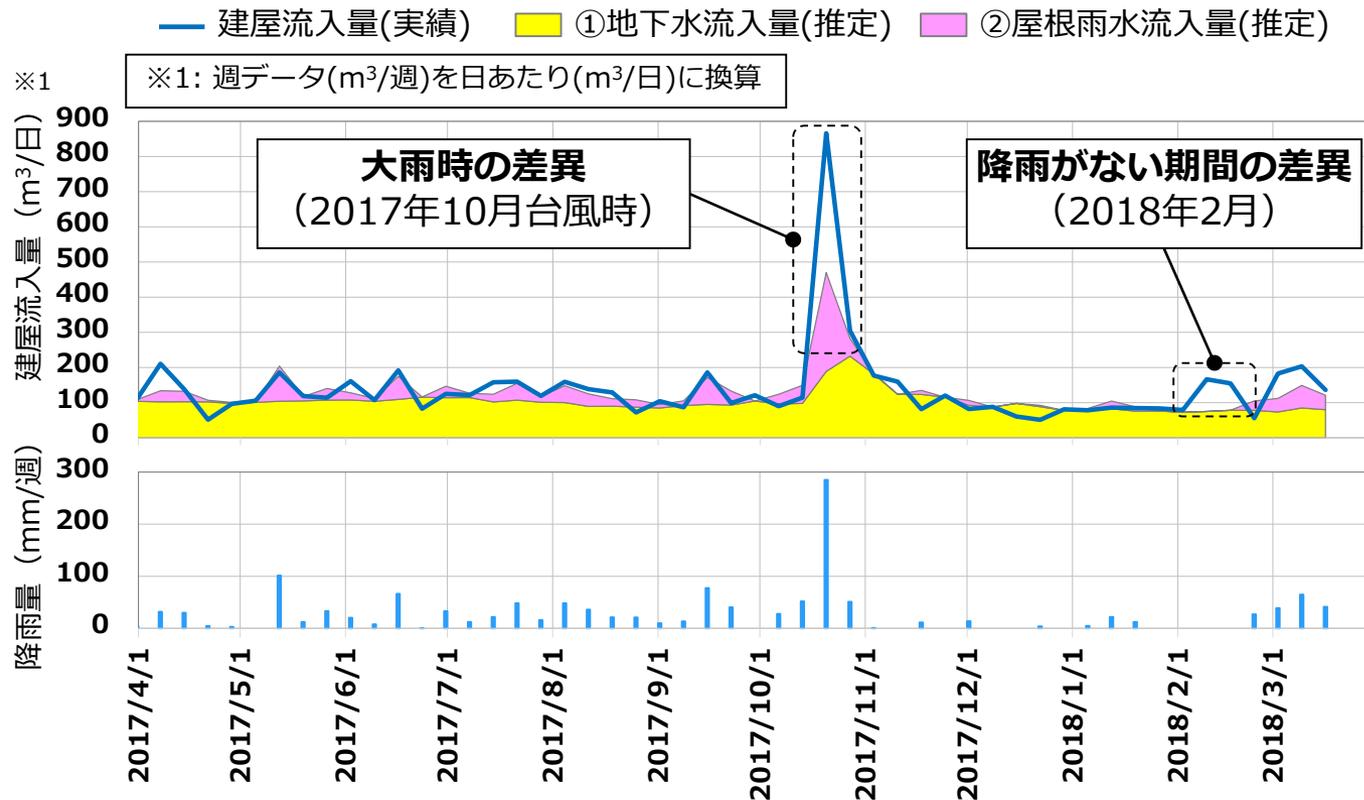
2017年度 1～4号機建屋 流入量(実績)と経路別推定流入量

## 4-1. 一時的な建屋流入量の増加について

- 2017年度の建屋流入量について、「実績値」と「推定値(①地下水流入量+②屋根雨水流入量)」との比較を行った。これらは概ね合致しているが、一時的に差異が生じている時期がある。
- 差異は降雨の有無によらず発生していることから、代表として、大雨時(2017年10月台風時)と降雨がない期間(2018年2月)を選定し、その要因と対策について検討した。

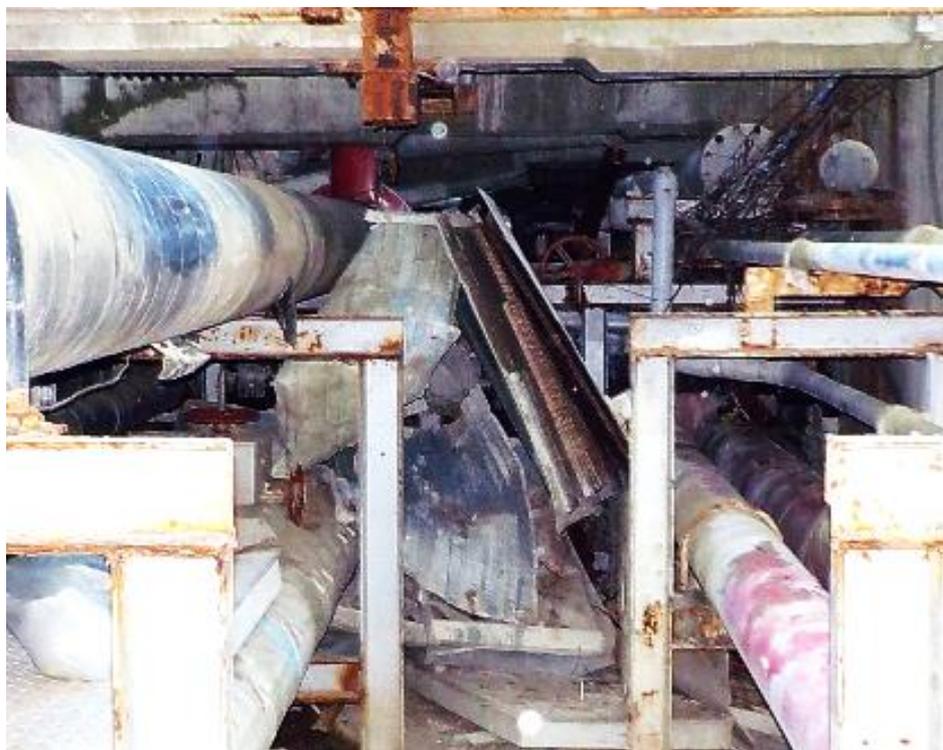
- 建屋貫通箇所を把握するため、共通配管トレンチ内部のガレキを撤去し、取水電源ケーブルトレンチ内部の調査を実施中（～2018年4月予定）。
- 上記調査結果を踏まえ、建屋貫通箇所から建屋への流入防止に必要な対策を実施する予定（～2018年8月予定）。

2号機共通配管トレンチ内部のガレキの状況（2018年2月）

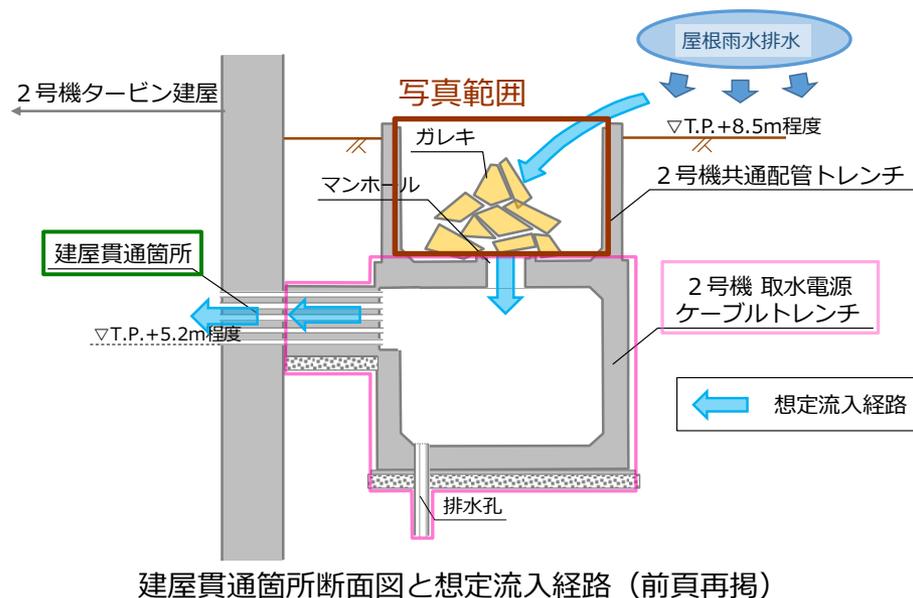
- 2号機タービン建屋東側において1,2号機タービン建屋の屋根雨水を排水しており、近傍に上部に開口を有する共通配管トレンチ、その下部に取水電源ケーブルトレンチ（建屋貫通箇所）がある。
- 2017年10月台風時は、屋根雨水排水等の一部が近傍のトレンチ内に流入し、底部の排水孔からの排水が間に合わず、建屋貫通箇所から2号機タービン建屋に流入した可能性が考えられる。
- 1,2号機タービン建屋の屋根雨水排水箇所には、約8,800m<sup>2</sup> 相当の降雨が排水されたと考えられ、前述の1,2号機の建屋流入量の実績値と推定値との差異（約6,000m<sup>2</sup> 相当の降雨）とオーダーは概ね合う。また、トレンチ内に溜まった雨水が時間遅れをもって建屋に流入した可能性も考えられる。

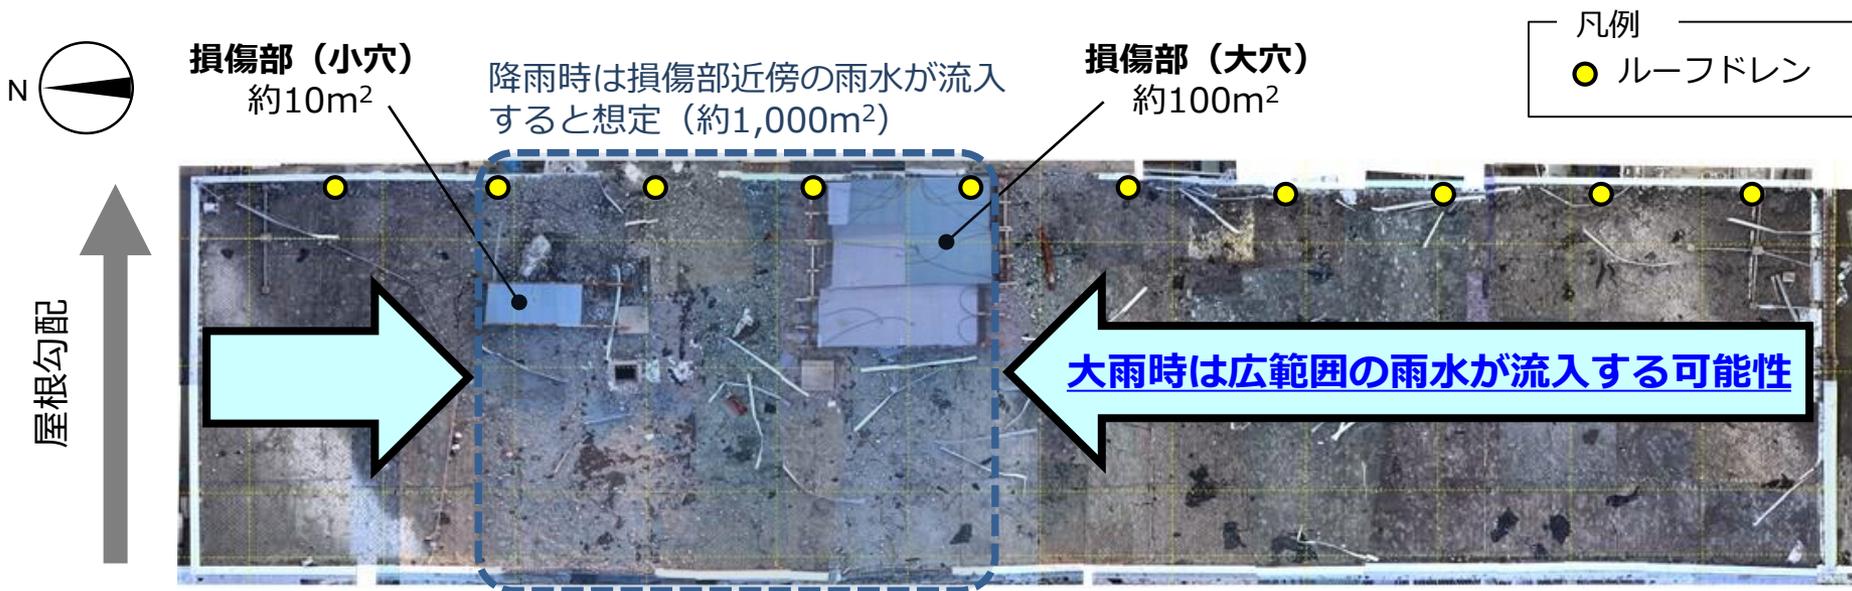
3号機タービン建屋上屋の状況

- 3号機タービン建屋の屋根面は東側に傾斜しており、屋根雨水は東端に設置されたルーフトレンから排水される構造となっている。
- 屋根損傷部近傍の降雨は損傷部から建屋内に流入すると想定している (想定面積:約1,000m<sup>2</sup>)。
- 2017年10月台風時は短期間に非常に多くの降雨があったため、ルーフトレンからの排水が間に合わず、屋根損傷部にこれまで想定してきた範囲より広い範囲の雨水が流入した可能性があると考えられる。
- 上記の場合、想定面積に対して最大で+約3,000m<sup>2</sup>相当の降雨が流入する計算となる。前述の3,4号機の建屋流入量の実績値と推定値の差異 (約4,000m<sup>2</sup>相当の降雨) とオーダーは概ね合っている。

※ 大雨時の雨水の流れ (矢印) は想定

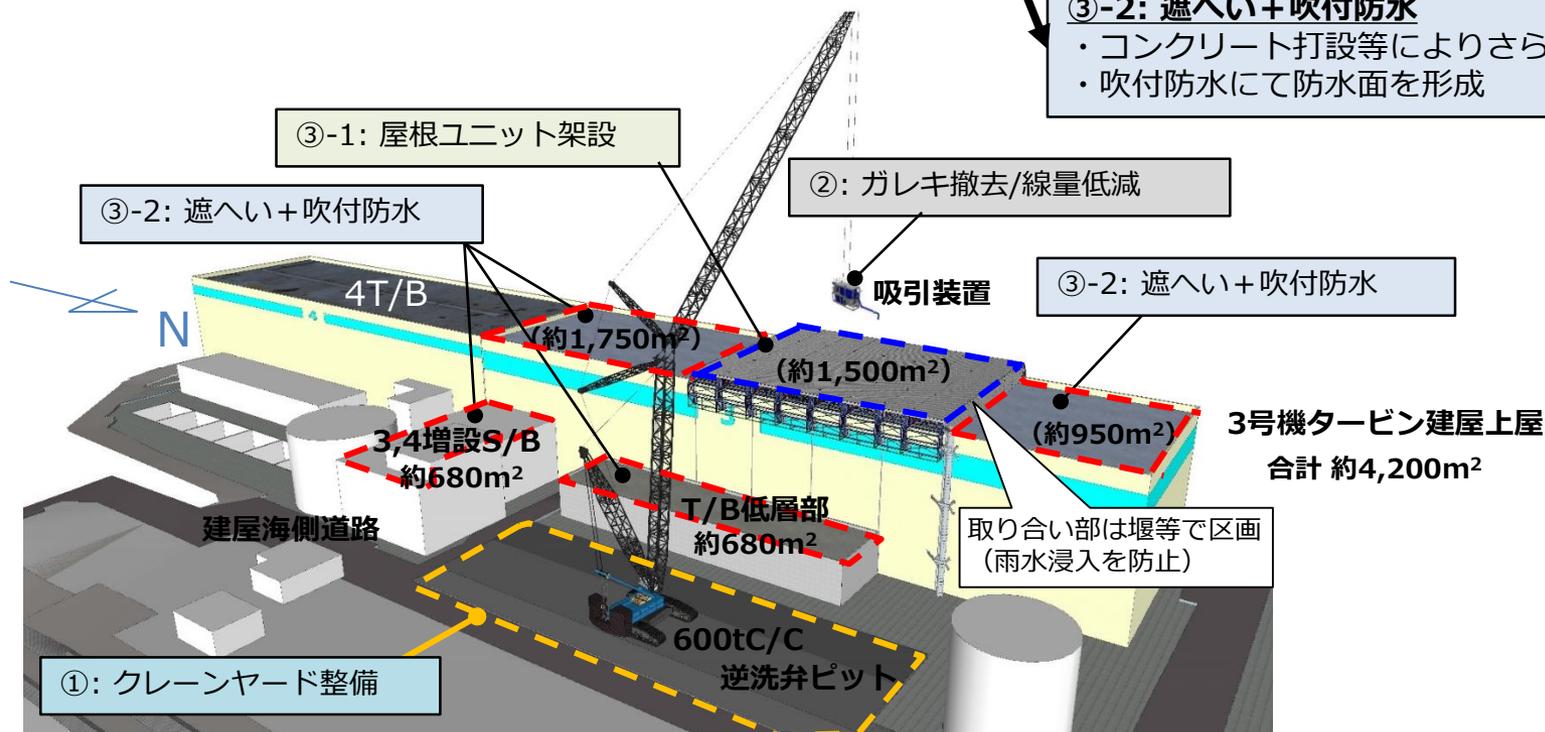
3号機タービン建屋屋根対策イメージ

・コンクリート打設等によりさらに線量低減  
・吹付防水にて防水面を形成

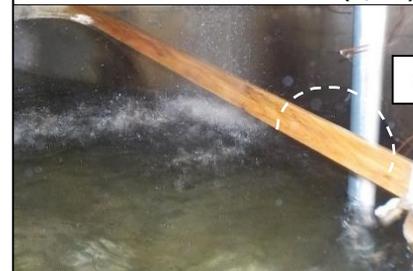
ポンプ稼働前の集水枡の状況(2/20)

- K排水路集水枡にはφ700ヒューム管が接続している。
- 当該ヒューム管は1号機タービン建屋（下屋）屋根等の雨水をK排水路に排水する経路となっている。
- K排水路の補修作業に伴い集水枡の水位を上昇させたため、K排水路を流れる水（約1,500m<sup>3</sup>/日）の一部が当該ヒューム管を逆流したことにより、建屋流入量が増加した可能性が考えられる。

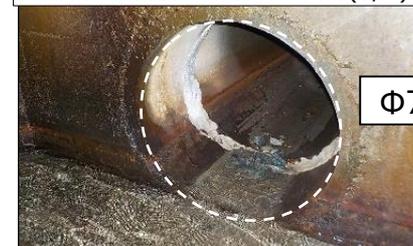
ポンプ稼働後の集水枡の状況(3/2)
