廃炉・汚染水対策現地調整会議 進捗状況管理表

資料 1 - 1 汚染水対策に関わる対応状況について

## 陸側遮水壁工事の進捗状況について

2018年4月6日

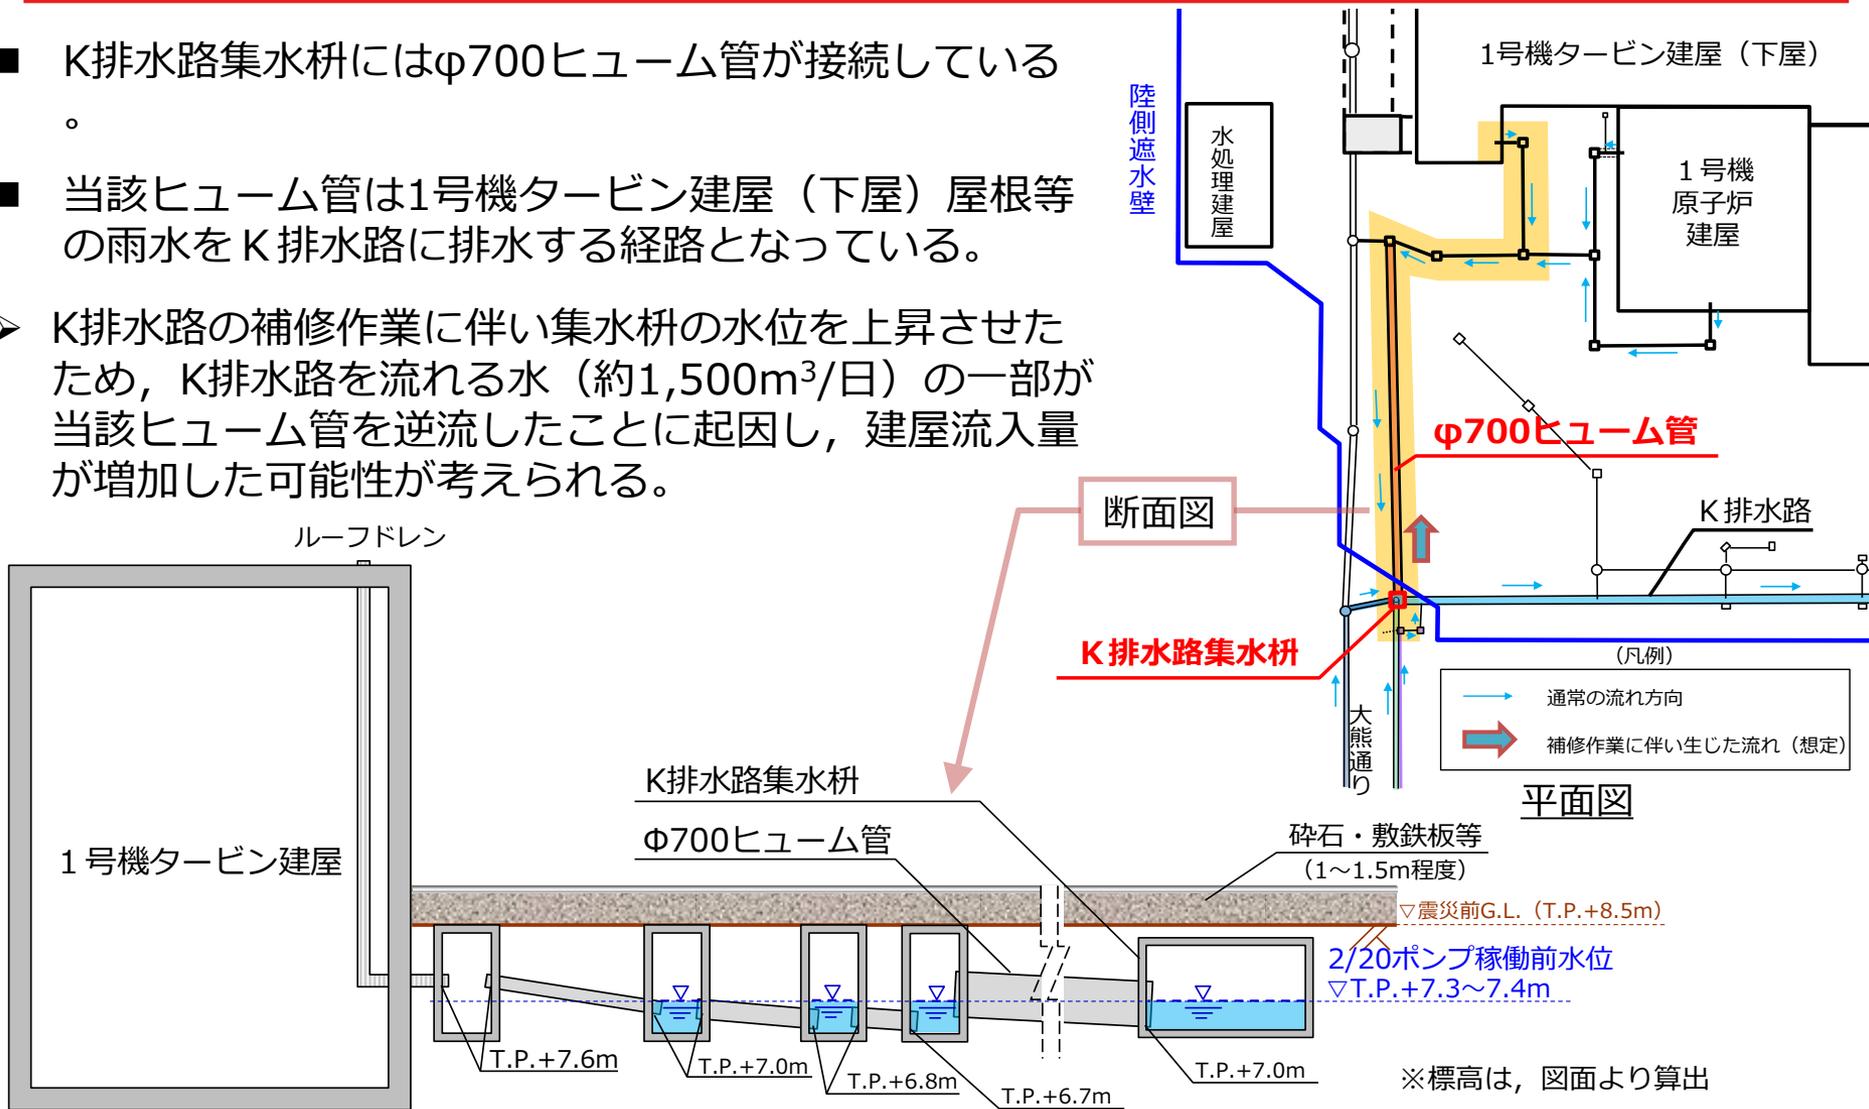
1号機北西側雨水排水設備の概念図 (黄色網掛け部)

- K排水路集水枡にはφ700ヒューム管が接続している。
- 当該ヒューム管は1号機タービン建屋（下屋）屋根等の雨水をK排水路に排水する経路となっている。
- K排水路の補修作業に伴い集水枡の水位を上昇させたため、K排水路を流れる水（約1,500m<sup>3</sup>/日）の一部が当該ヒューム管を逆流したことにより、建屋流入量が増加した可能性が考えられる。

※ 1号機原子炉建屋についても、ルーフドレンの最上流集水枡取付標高は同じ

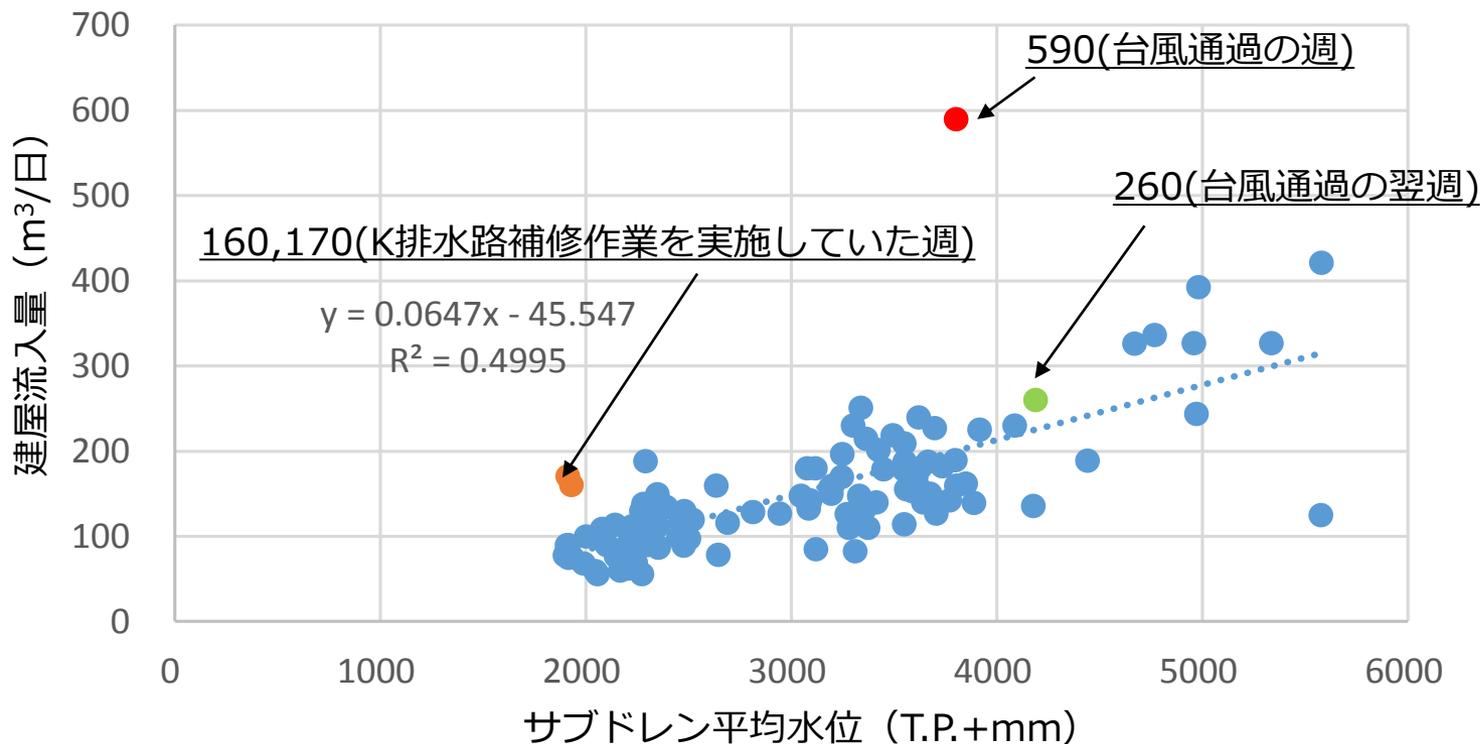
サブドレン平均水位と建屋流入量（雨水流入量(推定)を除く）

(※ 評価期間：2016年1月～2018年2月)

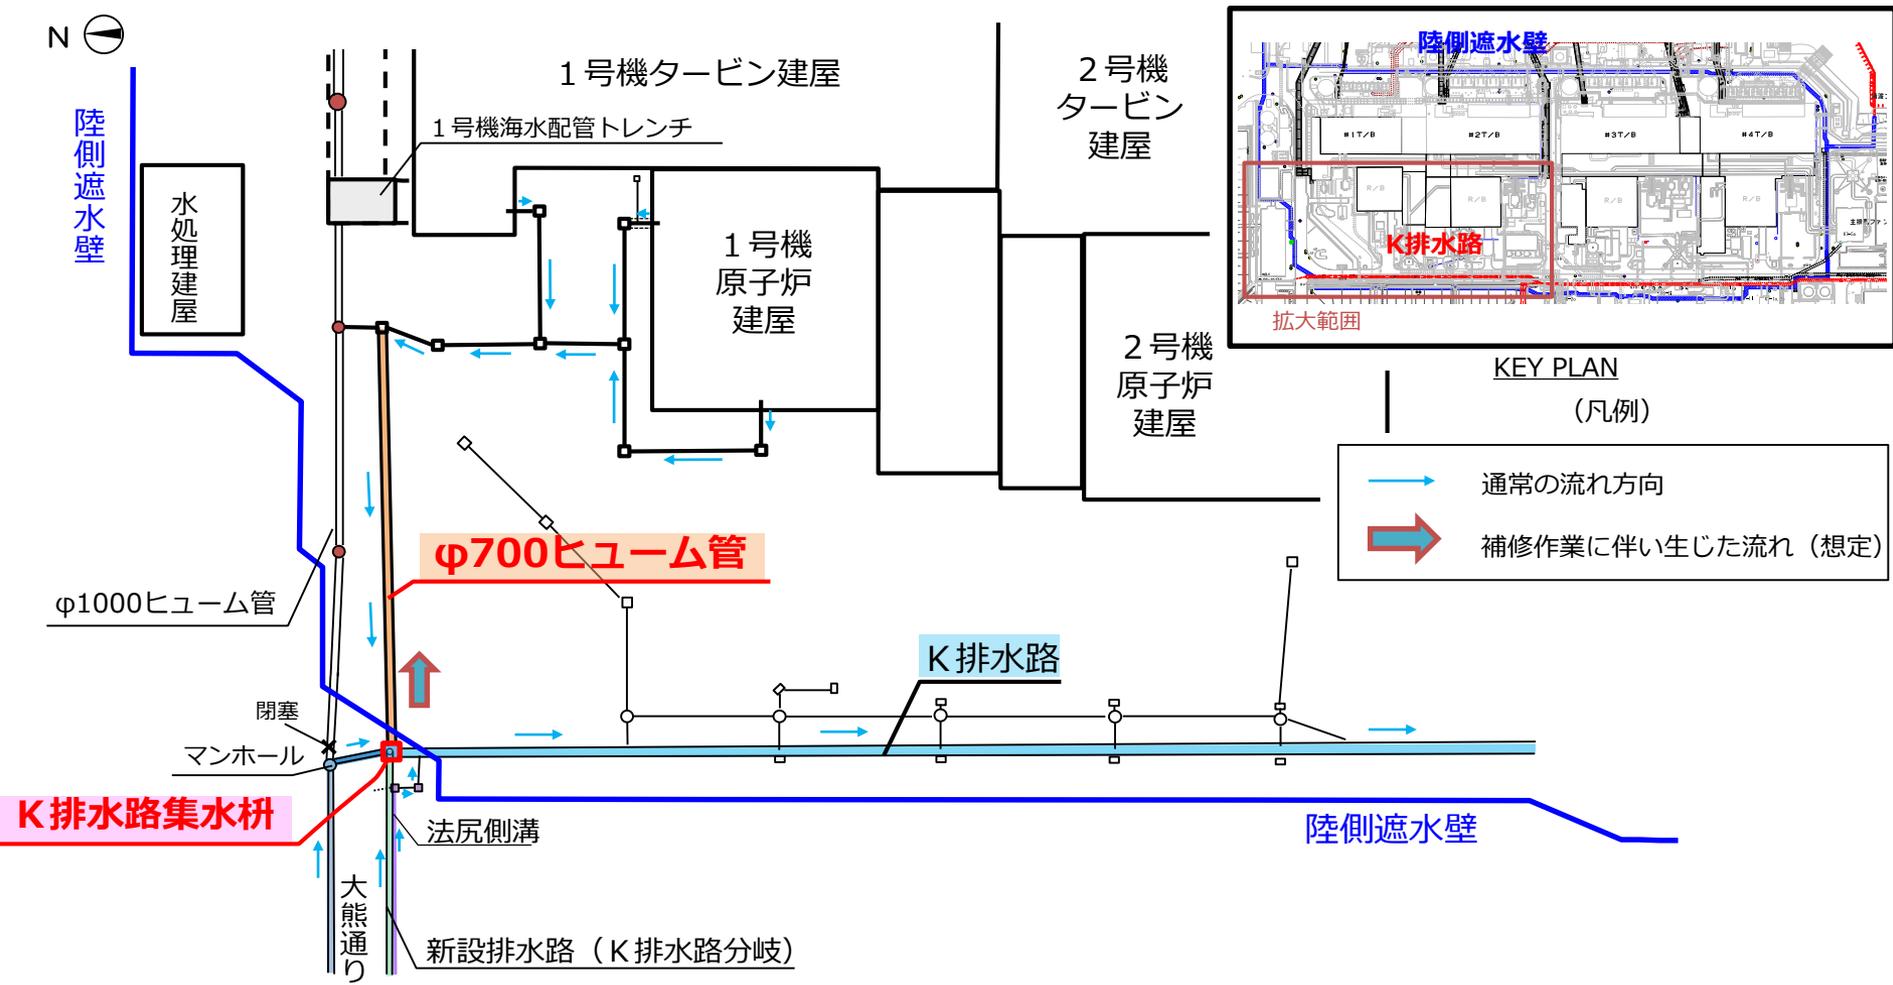
K排水路集水枘周辺平面図

# 【参考】 K排水路集水枘とその周辺の雨水排水経路

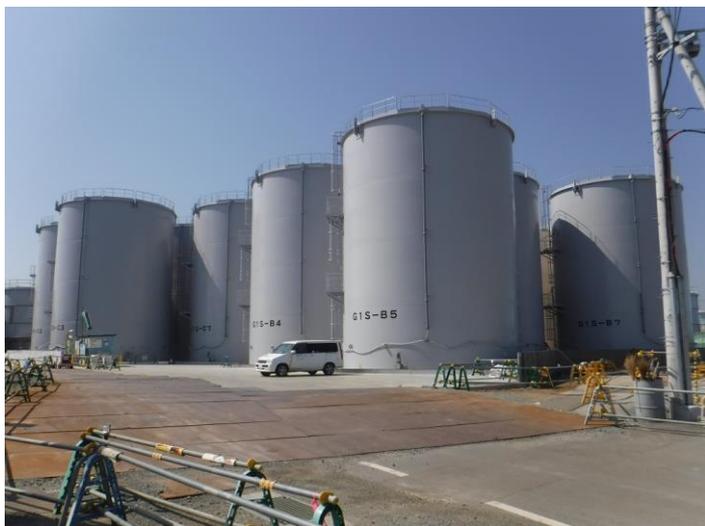
G1南エリア タンク建設状況 2018.3.28 撮影

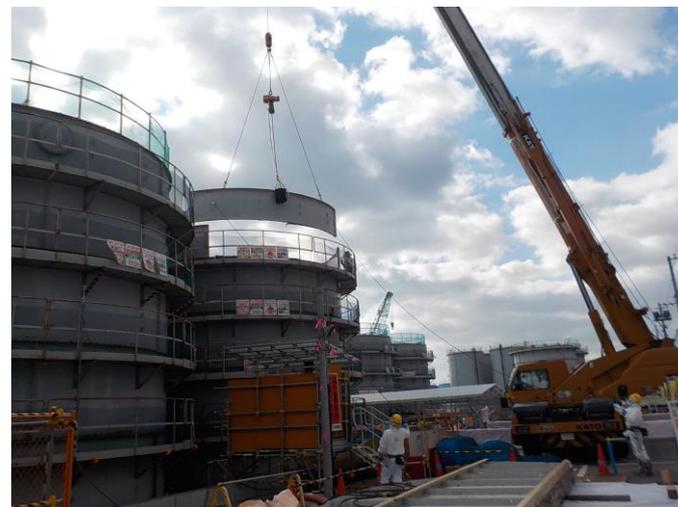
G6エリア タンク解体状況 2018.3.12 撮影

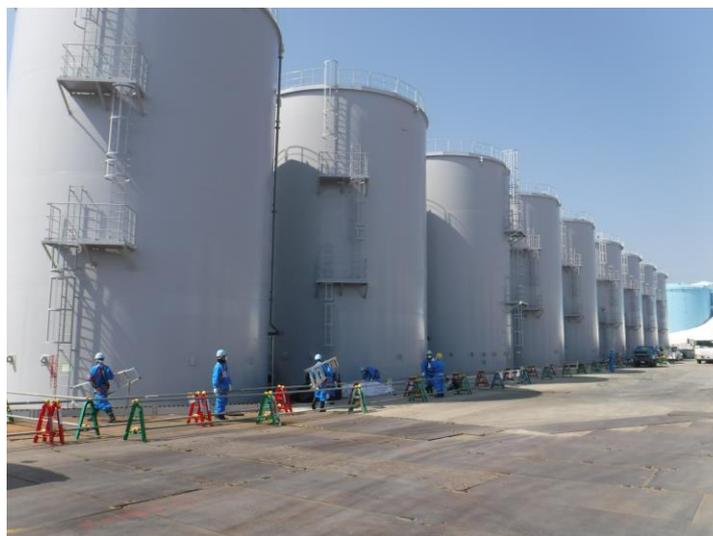
H4南エリア タンク建設状況 2018.3.28 撮影

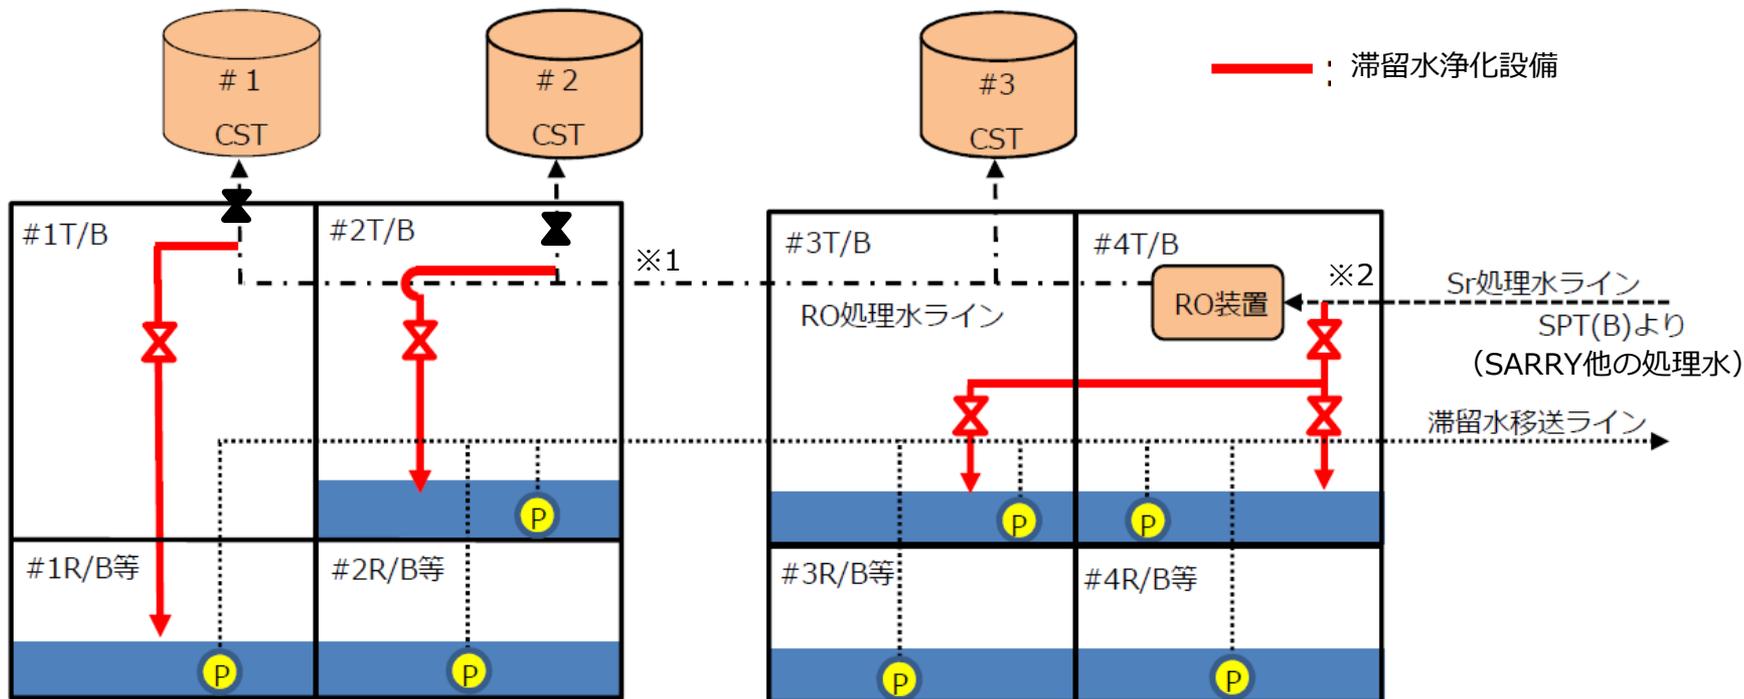
- 滞留水浄化設備は、建屋内ROのSr処理水移送ラインから分岐し3,4号機のタービン建屋（T/B）へ、またRO処理水ラインから分岐し1号機原子炉建屋（R/B）および2号機T/Bへ、それぞれSARRY他の処理水を直接注水できる設備構成とする。

※1 1,2号最大流量20m<sup>3</sup>/h

※2 3,4号最大流量30m<sup>3</sup>/h

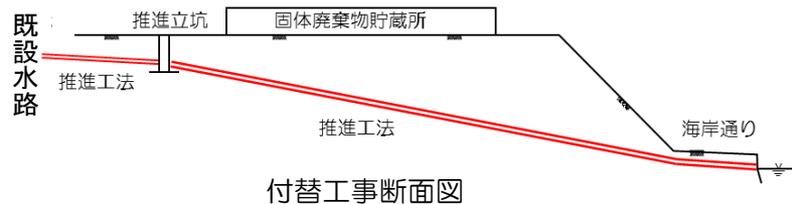
付替工事断面図

- A排水路については、上流側に設置されている多核種除去設備等の汚染水漏洩リスクを考慮し、多核種除去設備エリアの流末部から港湾内への付替え工事を実施。
- 付替部の延長は約265m。2016年11月21日から工事を開始し、3月26日に通水を開始。

A排水路については、上流側に設置されている多核種除去設備等の汚染水漏洩リスクを考慮し、多核種除去設備エリアの流末部から港湾内への付替え工事を実施。2018年3月26日通水開始。

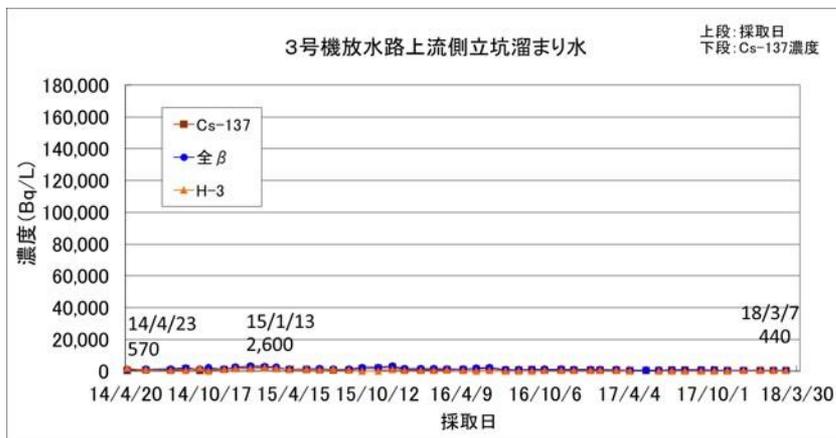
- 3号機放水路上流側立坑溜まり水のセシウム濃度は、降雨により若干の上昇は見られるものの、現在は1,000Bq/Lを下回る濃度で推移。
- 引き続きモニタリングを継続する。

**3号機上流側立坑流入水**  
(3号S/B1-7トイ・T/B東側地表)

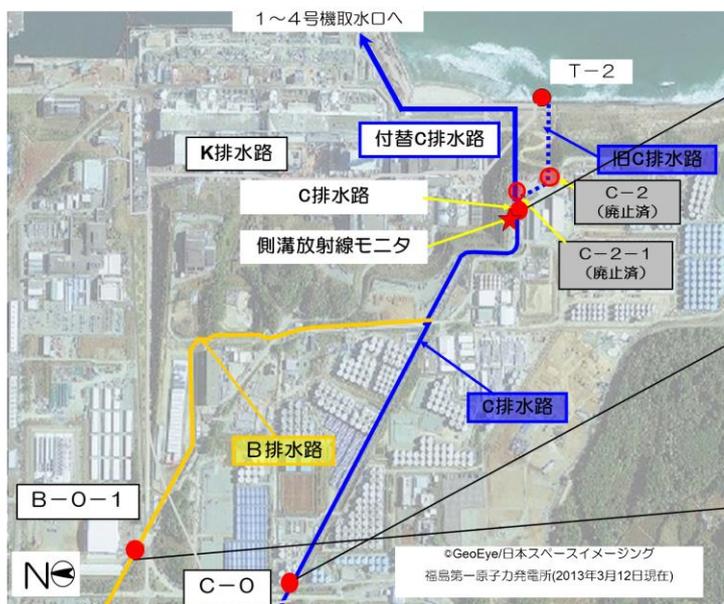
# (1)3-1.排水路の放射能濃度推移 (その1 BC排水路)

- BC排水路のモニタリングは、2013年8月のH4タンクエリアからの漏えいによる影響の確認のため開始し、現在は排水中の放射性物質による外部影響を確認するために継続中。
- C排水路では、降雨時に全β濃度の上昇が見られる場合がある。
- 上流側のC排水路正門近傍並びにB排水路ふれあい交差点近傍については、H4エリアタンク漏えい対応でタンクエリアの上流から流れ込む雨水等の汚染を確認するために実施して来たが、汚染が検出されることがほぼ無くなったことから、3月末を持って定期的な採取を終了した。

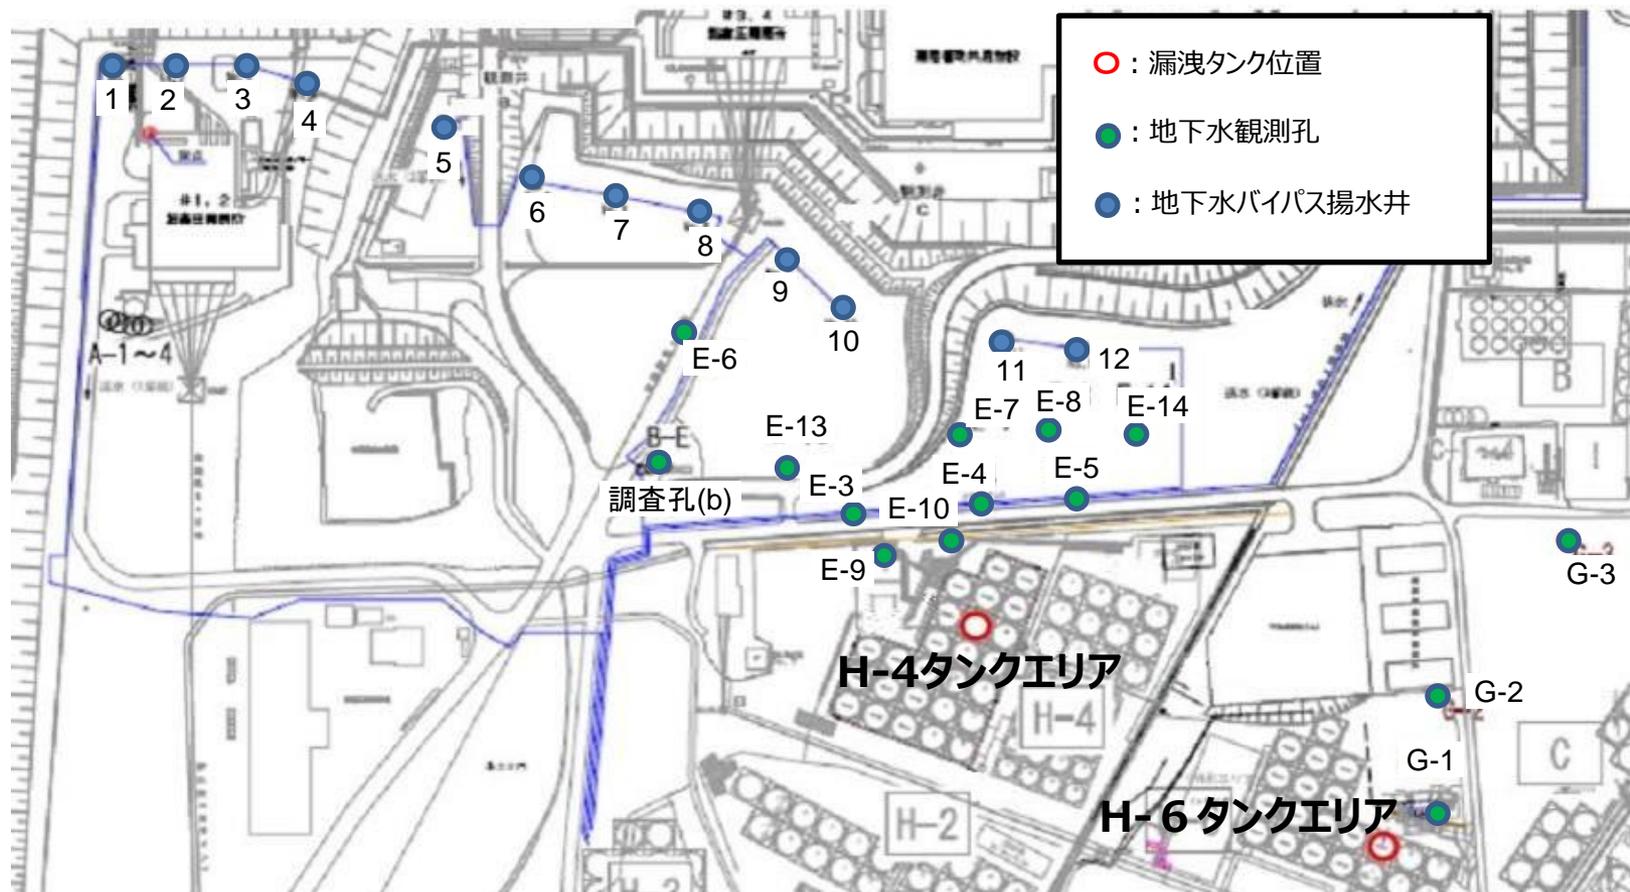
タンクエリア周辺のモニタリング位置図

- タンクエリアの地下水モニタリングは、2013年8月のH4エリアタンク漏えい及び2014年2月のH6エリアタンク漏えいによる地下水汚染の状況を確認するために実施。
- 全体的に濃度が低下し、変動も緩やかになっていることから、濃度が高い観測孔の頻度を高めに残しつつ、4月よりサンプリング頻度の見直しを行った。

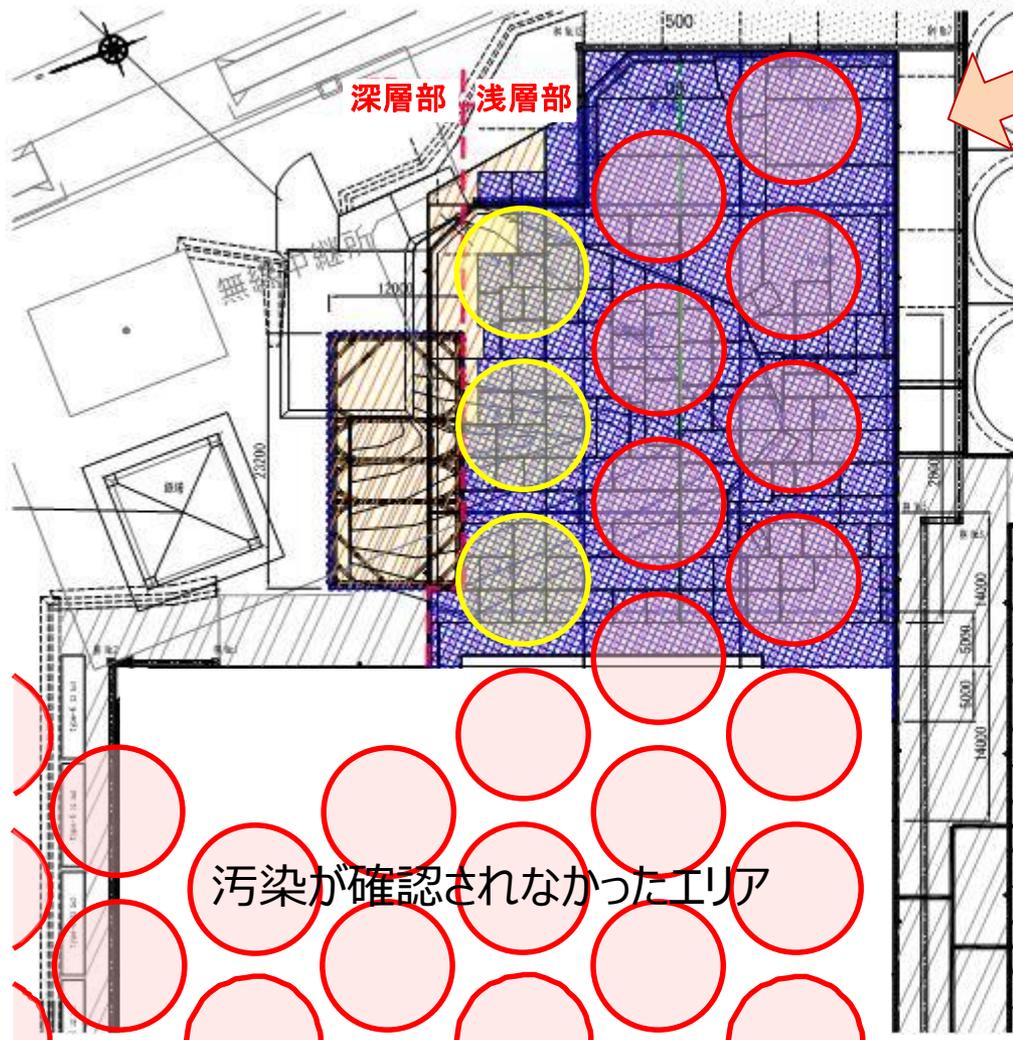
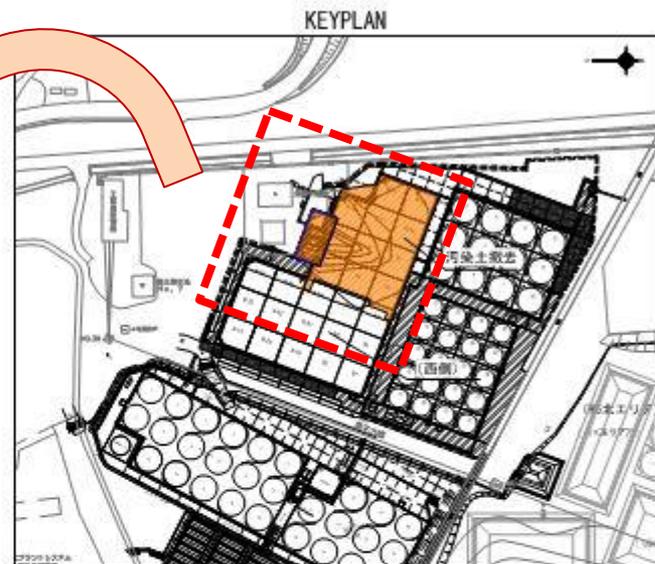
H4北エリア 汚染土撤去進捗図

- 2013年に漏えいがあったH4タンクエリア北側のうち、浅層部の土壤回収作業を2017年3月6日より開始。
- 浅層部の土壤回収の進捗率は96%で、2017年10月2日より一時中断中。回収再開は深層部回収完了後に予定。

凡例 :撤去予定範囲 :撤去完了範囲

範囲	掘削土量		進捗率
	計画	実績	
浅層部	2,174m <sup>2</sup>	2,090m <sup>2</sup>	96%

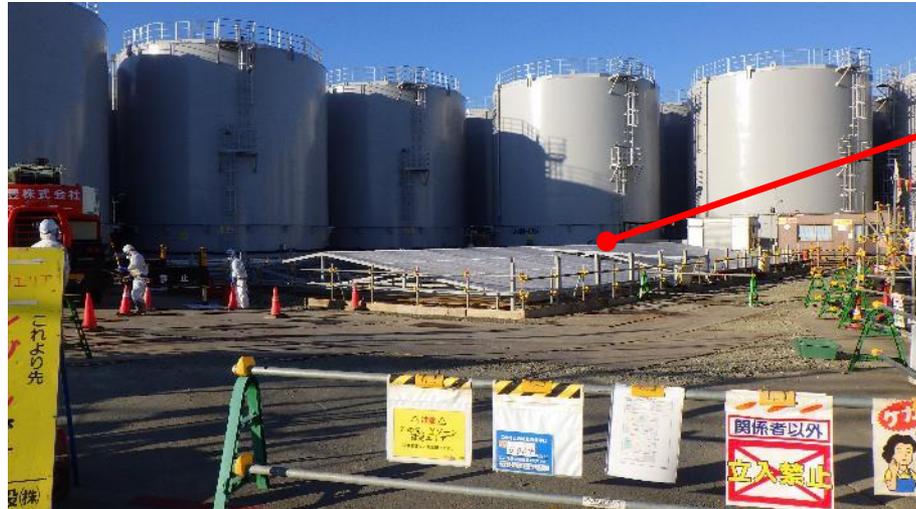
- 深層部土壌回収の一次掘削が完了し支保工設置中の状況写真

作業終了時に雨カバーを設置し  
雨水流入を防止

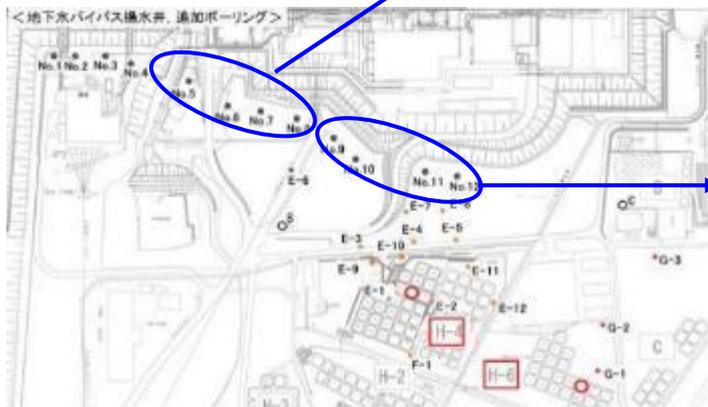
# (1)5-5.地下水バイパス揚水井の放射能濃度推移

- 揚水井No.10のトリチウム濃度は、1月下旬に1,500Bq/L前後まで低下して横這い状態。
- その他の揚水井のトリチウム濃度は、1,000Bq/L以下で推移。
- 全βには特に変化はみられていない。
- 引き続きモニタリングを継続する。

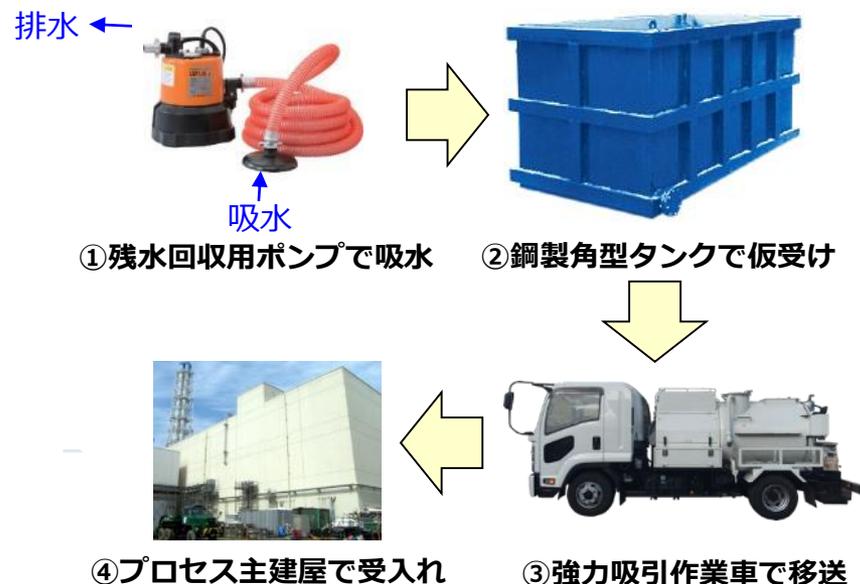
図-地下貯水槽断面における残水水位イメージ

**目的・概要**：新たな汚染水漏えいのリスクを低減するため、残水回収用ポンプを使用し、全6基を対象に残水を可能な限り回収する。

**進捗状況**：回収準備作業（鋼製角形タンク設置等）実施中。

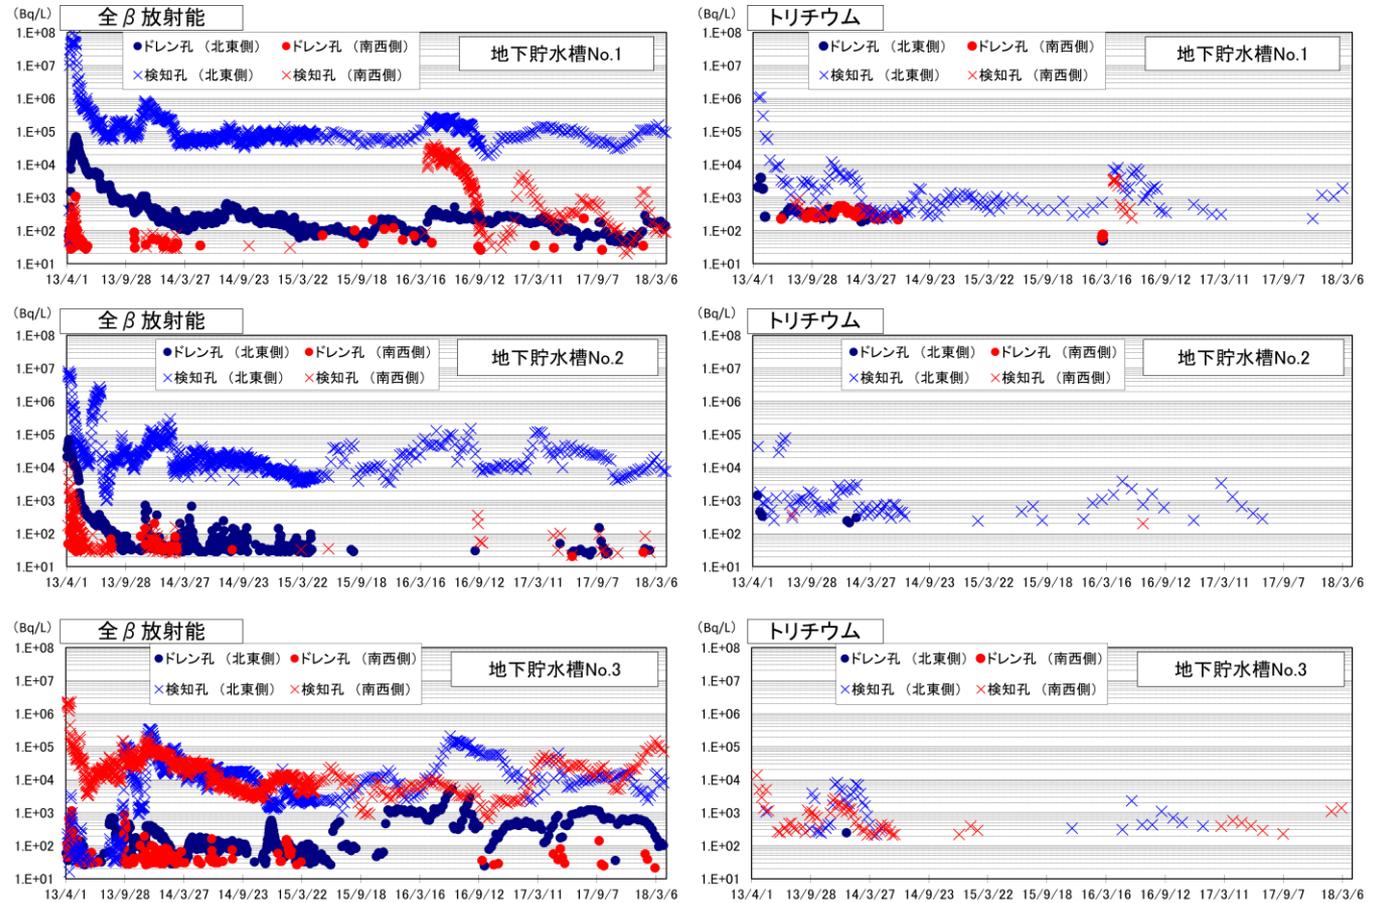
図 地下貯水槽No.1～3のドレン孔、検知孔の放射性物質濃度 (2013年4月～)

- 2016年4月6日に、地下貯水槽No. 1 の南西側検知孔において全ベータ、トリチウム濃度が上昇したものの、その後もドレン孔の濃度に大きな変化は見られていない。
- 地下貯水槽No. 2 では、北東側検知孔のみ変動がみられるが、ドレン孔に変化は見られない。
- 地下貯水槽No. 3 でも、検知孔の全ベータ濃度に変動が見られたが、ドレン孔の濃度には大きな変化は見られない。

注 検出された場合のみプロット

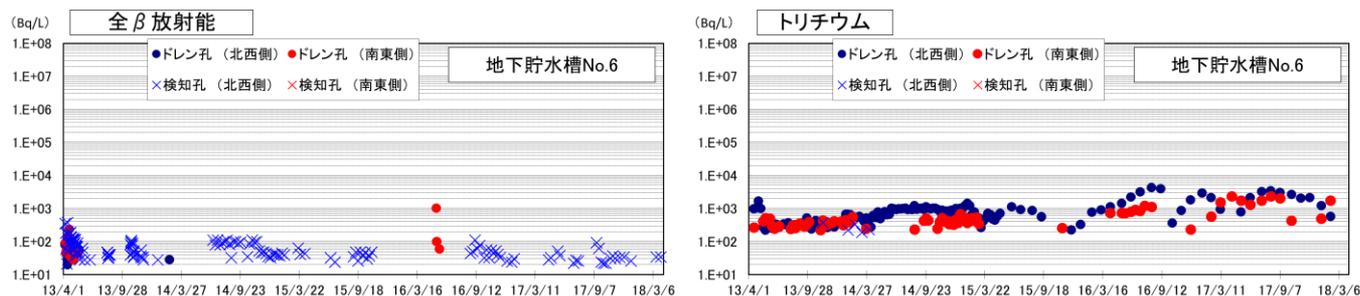
図 地下貯水槽No.6ドレン孔、検知孔の放射性物質濃度（2013年4月～） 注 検出された場合のみプロット

- 地下貯水槽No.6は、これまでに漏えいは確認されていないが、2013年の地下貯水槽No.1～3の漏えい時に一時的に汚染水を貯蔵したことから、周辺観測孔3箇所においてモニタリングを継続中。
- 2017年4月に全β濃度の上昇が見られたが、翌日以降低下を確認。その後は検出は見られるものの大きな上昇は見られていない。
