資料1-4 廃棄物対策に関わる対応状況について

大型機器除染設備の運用開始及び今後の作業計画

東京電力ホールディングス株式会社

福島第一原子力発電所 増設雑固体廃棄物焼却設備の進捗状況

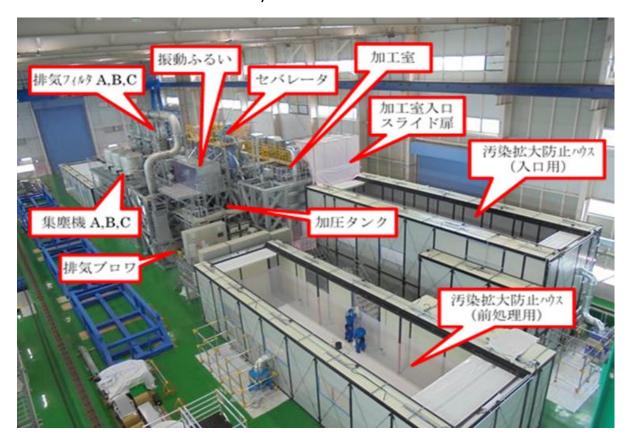
《大型機器除染設備》

福島第一の廃炉作業にて発生した汚染金属は、瓦礫等として表面線量率に応じて一時保管している。これら汚染金属(主に汚染タンク片)については今後、減容処理、保管時における敷地境界線量の低減及び保管管理上のリスクを低減する目的で、除染を行うため、汚染金属を除染する大型機器除染設備を設置し、5月14日より運用を開始した。

除染対象物を専用の治具に固定し、加工室内でブラスト除染を行う。加工室は負圧管理しており、 除染にて発生した放射性物質を含む粉じんは集塵機にて捕集し、容器に回収する。

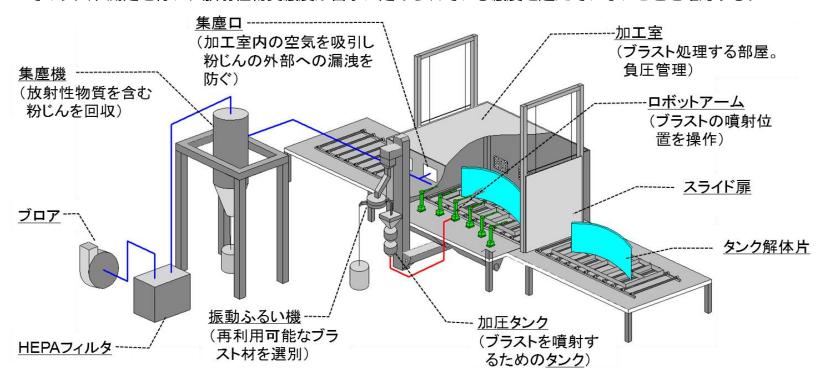
【設備概要】

また、除染で使用した研掃材は回収し、汚染物と分離した後、研掃材は再利用し、汚染物は容器に回収する。なお、除染設備は既設建屋(大型機器点検建屋)内に配備し、設備排気口(ブロア出口)でのダスト測定を行い、放射性物質濃度が告示に定められている濃度を超えていないことを確認する。

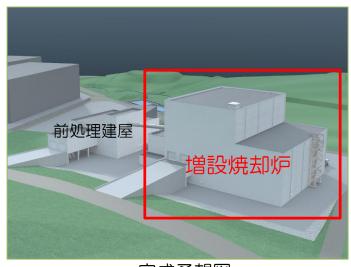
完成予想図

構内の廃炉作業に伴い発生した伐採木等の焼却処理を目的として、増設雑固体廃棄物焼却炉建屋を新設する。 現在、1,2階の躯体工事として、鉄筋コンクリート工事・鉄骨工事を実施中。

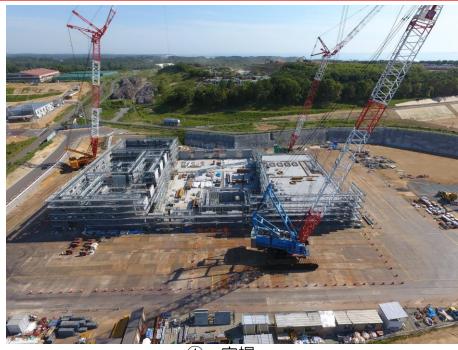
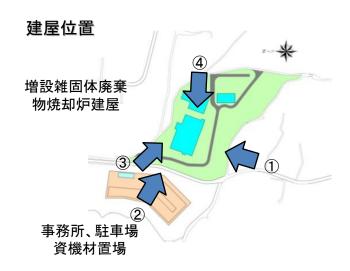
1. 工事状況写真

工事進捗率:2018年5月末: 29%

1 空撮

② 全景

③ 2階プレキャストコンクリート壁設置

4 焼却炉架台構築
