「廃炉」の主な作業項目と作業ステップ

廃止措置等に向けた進捗状況:使用済み燃料プールからの燃料取り出し作業

廃止措置等に向けた進捗状況: プラントの状況把握と燃料デブリ取り出しに向けた作業

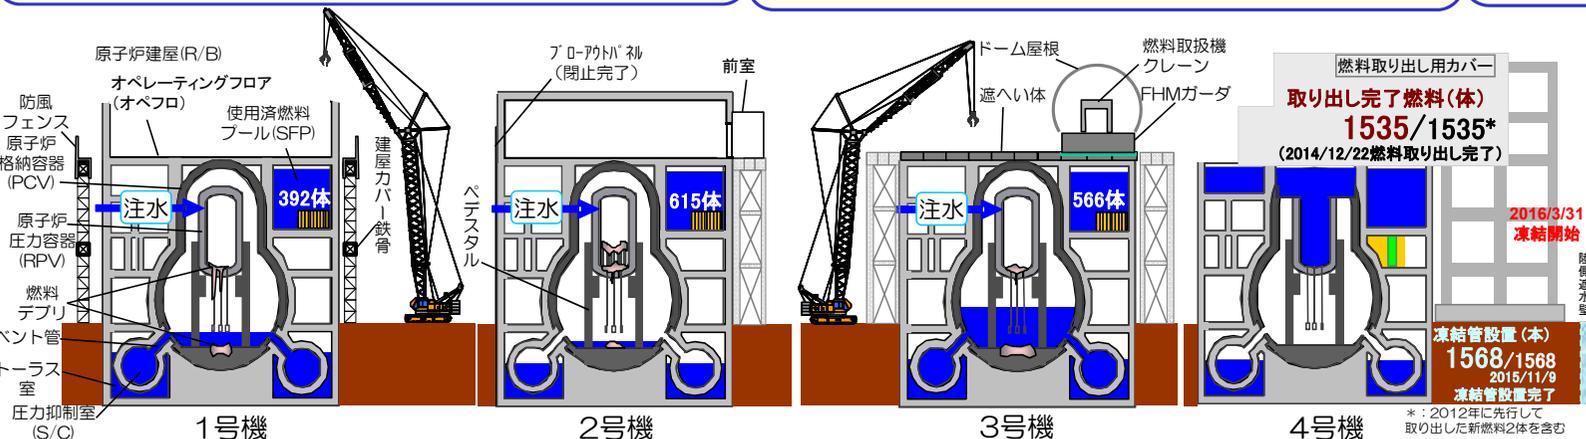
ガレキ撤去作業のイメージ

クレーンの試運転中に制御盤で確認された不具合については、故障した機器を交換し、7月14日の試運転にて正常に動作することを確認しました。

今後、燃料取り出しに向けて、プール内のガレキ撤去作業及び作業員の技能向上のための実機訓練を行った上で、2018年11月中の燃料取り出し開始を目指し、安全最優先で準備作業を進めます。

- 3号機燃料取り出しに向けた主要工程
 - ・クレーンの試運転中に制御盤で確認された不具合については、故障した機器を交換し、7月14日の試運転にて正常に動作することを確認。
 - ・今後、燃料取り出しに向けて、プール内のガレキ撤去作業及び作業員の技能向上のための実機訓練を行った上で、2018年11月中の燃料取り出し開始を目指し、安全最優先で準備作業を進める。
- 1/2号機排気筒解体に向けた対応状況
 - ・1/2号機排気筒は、リスクをより低減するという観点から、上部を解体し耐震上の裕度を確保する計画。
 - ・解体作業は作業員の被ばく低減を重視し、上部での作業を無人化した解体工事を計画しており、作業を円滑に実施するため、8月からモックアップ試験を実施する予定。
 - ・12月からの福島第一構内での作業開始(資機材搬入等の準備作業)に向けて、安全最優先で進める。

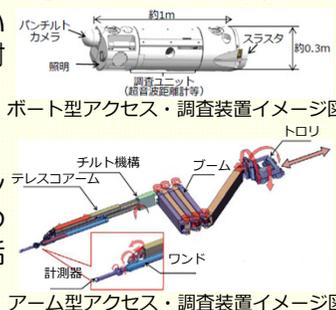
※3号機については、前回調査で使用した水中遊泳式調査装置を活用した更なる調査の必要性を検討中。
今後の内部調査の予定

燃料デブリ取り出しに向けて、各号機において新たな知見を得るために、更なる調査を検討中ですが、2019年度には1/2号機のPCV内部調査を行い、PCV底部の堆積物の少量サンプリングを行う計画です。2020年度には2号機において、燃料デブリ取得量を増やしたサンプリングを検討しています。また、3号機については、前回使用した水中遊泳式調査装置を活用した更なる調査の必要性を検討しています。

PCV内部調査予定時期	調査装置
1号機	2019年度上期 (少量サンプリング)	潜水機能付ポート型 アクセス・調査装置
	2018年度下期	ガイドパイプ
2号機	2019年度下期 (少量サンプリング)	アーム型 アクセス・調査装置
	2020年度内目途に検討中 (取得量を増やしたサンプリング)	検討中

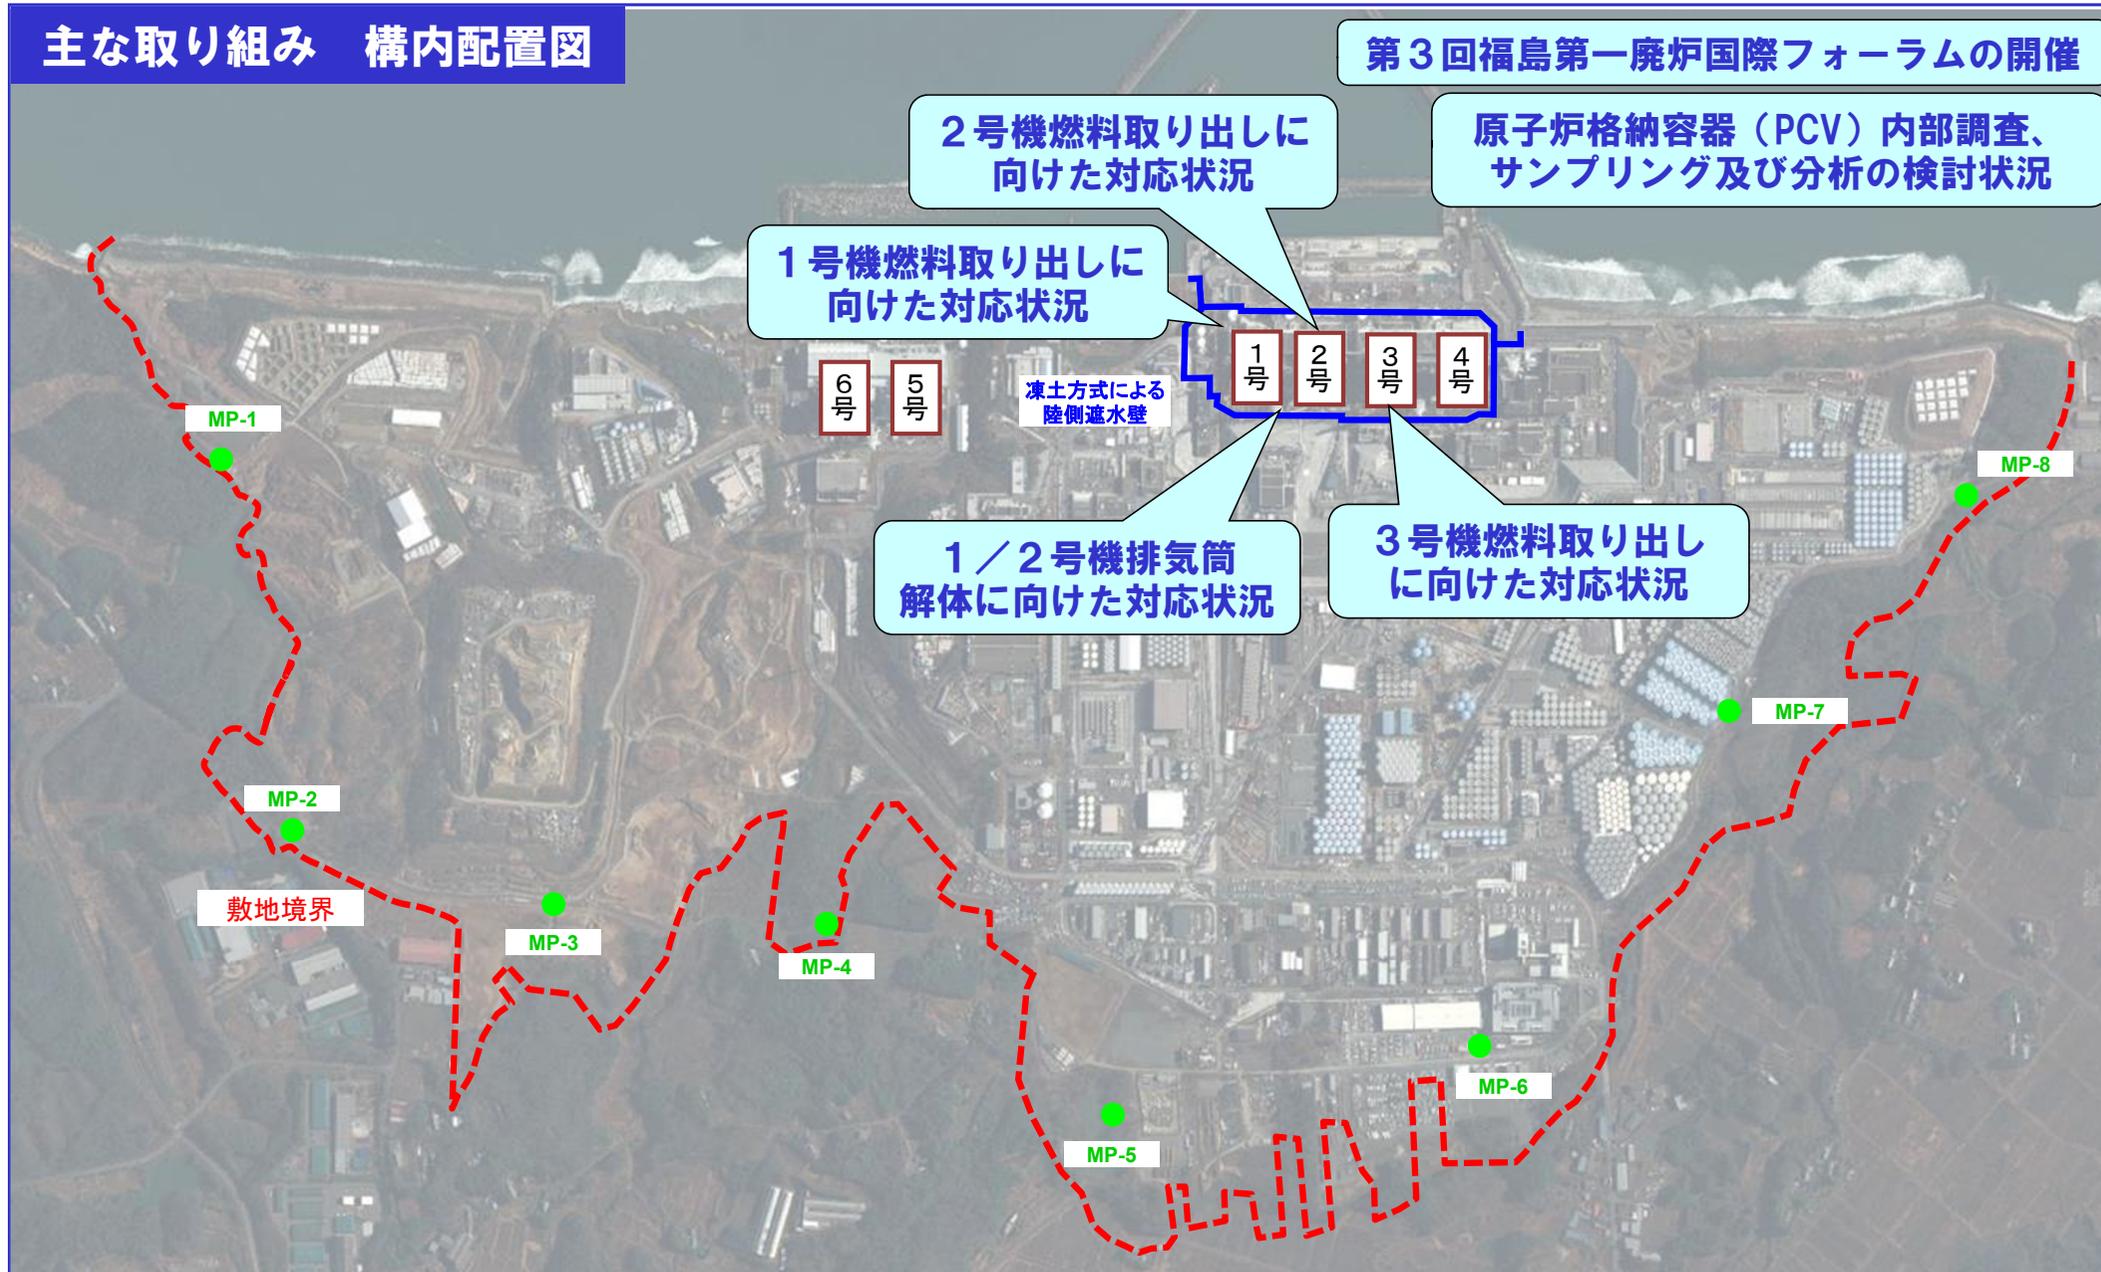
主な取り組み 構内配置図

※モニタリングポスト (MP-1~MP-8) のデータ

敷地境界周辺の空間線量率を測定しているモニタリングポスト(MP)のデータ(10分値)は $0.456\mu\text{Sv/h}\sim 1.641\mu\text{Sv/h}$ (2018/6/27~2018/7/24)。
 MP-2~MP-8については、空間線量率の変動をより正確に測定することを目的に、2012/2/10~4/18に、環境改善(森林の伐採、表土の除去、遮へい壁の設置)の工事を実施しました。
 環境改善工事により、発電所敷地内と比較して、MP周辺の空間線量率だけが低くなっています。
 MP-6については、さらなる森林伐採等を実施した結果、遮へい壁外側の空間線量率が大幅に低減したことから、2013/7/10~7/11にかけて遮へい壁を撤去しました。

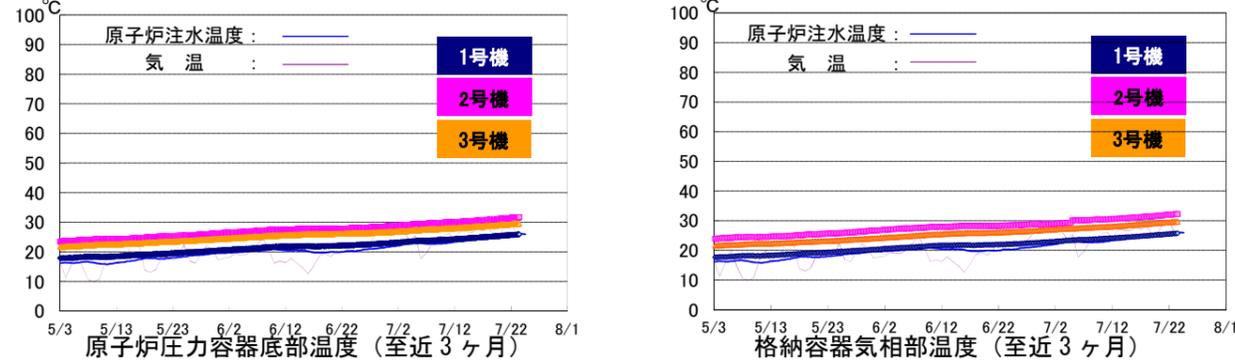
注水冷却を継続することにより、原子炉圧力容器底部温度、格納容器気相部温度は、号機や温度計の位置によって異なるものの、至近1ヶ月において、約25～35度で推移。

※トレンドグラフは複数点計測している温度データの内、一部のデータを例示

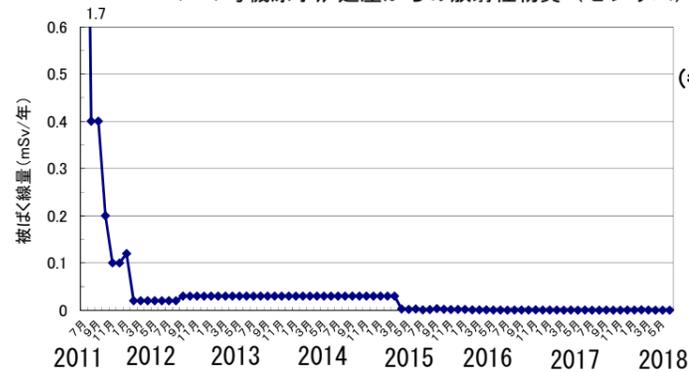
1～4号機原子炉建屋からの放射性物質（セシウム）による敷地境界における年間被ばく線量評価

2018年6月において、1～4号機原子炉建屋から新たに放出される放射性物質による、敷地境界における空气中放射性物質濃度は、Cs-134 約 1.3×10^{-12} ベクレル/cm³ 及び Cs-137 約 5.1×10^{-12} ベクレル/cm³ と評価。放出された放射性物質による敷地境界上の被ばく線量は 0.00022mSv/年未満と評価。

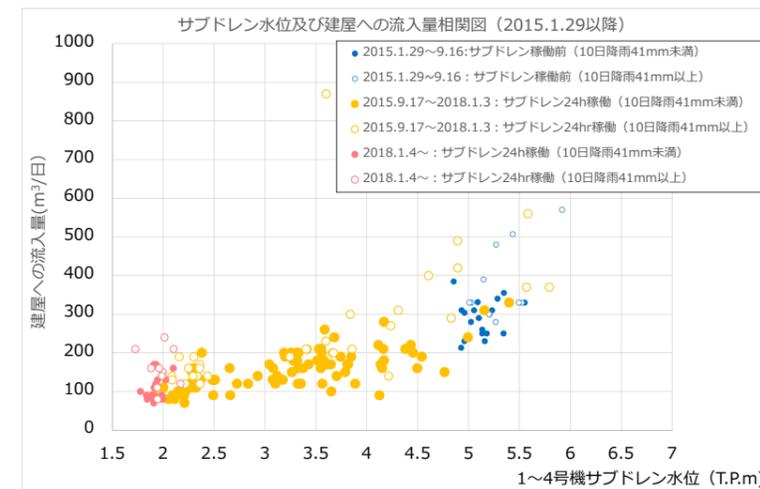
図1：建屋への地下水・雨水等流入量と1～4号機サブドレン水位の相関

- 建屋へ流れ込む地下水の量を減らすため、建屋周辺の井戸（サブドレン）からの地下水の汲み上げを 2015/9/3 より開始。汲み上げた地下水は専用の設備により浄化し、2015/9/14 より排水を開始。2018/7/24 までに 568,763m³ を排水。浄化した地下水は水質が運用目標未満であることを東京電力及び第三者機関にて確認した上で排水。
- 海側遮水壁の閉合以降、地下水ドレンポンド水位が上昇したことから 2015/11/5 より汲み上げを開始。2018/7/25 までに約 184,000m³ を汲み上げ。地下水ドレンからタービン建屋へ約 10m³/日未満移送 (2018/6/21～2018/7/18 の平均)。
- 重層的な汚染水対策の一つとして、降雨の土壌浸透を抑える敷地舗装（フェーシング）等と併せてサブドレン処理システムを強化するための設備の設置を行っており、2018年4月より供用を開始。これにより、処理容量を 1500m³ に増加させ信頼性を向上。
- サブドレンの安定した汲み上げ量確保を目的とし、サブドレンピットの増強・復旧工事を実施中。なお、工事が完了したピットより運用開始 (運用開始数：増強ピット 12/14、復旧ピット 0/3)。
- サブドレン移送配管清掃時の汲み上げ停止の解消を目的とし、移送配管を二重化するため、配管・付帯設備設置中。
- サブドレン稼働によりサブドレン水位が T.P. 3.0m を下回ると、建屋への流入量も 150m³/日を下回ることが多くなっているが、降雨による流入量の増加も認められる。

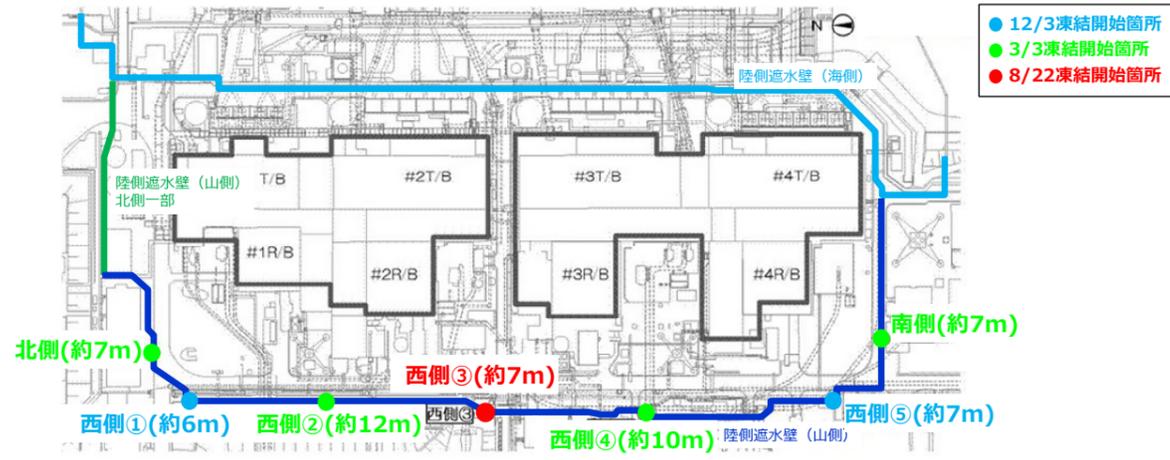
図2：陸側遮水壁(山側)の閉合箇所

- 2018年3月、陸側遮水壁はほぼ全ての範囲で地中温度が0°Cを下回ると共に、山側では4~5mの内外水位差が形成され、深部の一部除き完成し、サブドレン・フェーシング等との重層的な汚染水対策により地下水位を安定的に制御し、建屋に地下水を近づけない水位管理システムが構築されたと判断。また、3月7日に開催された汚染水処理対策委員会にて、陸側遮水壁の地下水遮水効果が明確に認められ、汚染水の発生を大幅に抑制することが可能となったとの評価が得られた。

- ・建屋を陸側遮水壁で囲み、建屋への地下水流入を抑制します。
- ・2016年3月より海側及び山側の一部、2016年6月より山側の95%の範囲の凍結を開始しました。残りの箇所についても段階的に凍結を進め、2017年8月に全ての箇所の凍結を開始しました。
- ・2018年3月、陸側遮水壁はほぼ全ての範囲で地中温度が0℃を下回ると共に、山側では4～5mの内外水位差が形成され、深部の一部を除き完成し、サブドレン・フェーシング等との重層的な汚染水対策により地下水位を安定的に制御し、建屋に地下水を近づけない水位管理システムが構築されたと考えています。また、3月7日に開催された汚染水処理対策委員会にて、陸側遮水壁の地下水遮水効果が明確に認められ、汚染水の発生を大幅に抑制することが可能になったとの評価が得られました。

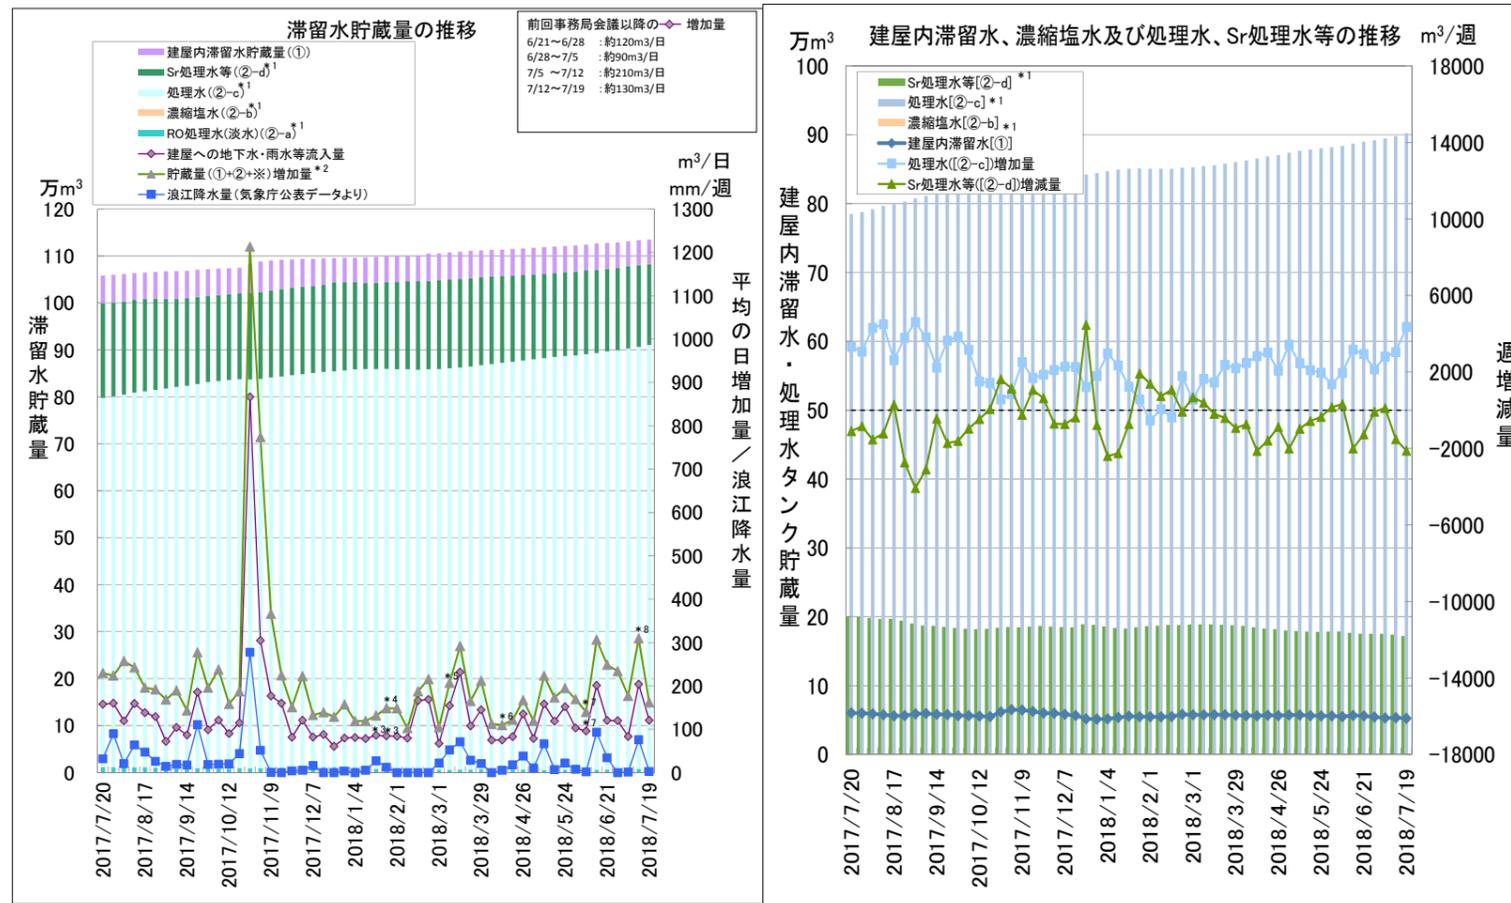
図3：滞留水の貯蔵状況

2018/7/19 現在

- *1: 水位計0%以上の水量
- *2: 貯蔵量増加量の精度向上として、2017/2/9より算出方法を以下の通り見直し。(2018/3/1見直し実施)
[(建屋への地下水・雨水等流入量) + (その他移送量) + (ALPS薬液注入量)]
- *3: 残水エリアへ流入した地下水・雨水等流入量を加味して再評価(2018/1/18, 1/25)。
- *4: SARRY逆洗水を「貯蔵量増加量」に加味していたことから見直し。(2018/1/25)
- *5: 右記評価期間は、建屋水位計の校正の影響を含む。(2018/3/1~3/8: 3号機タービン建屋)
- *6: ALPS薬液注入量の算出方法を以下の通り見直し。(増設ALPS: 2018/4/12より見直し実施)
[(出口積算流量) - (入口積算流量) - (炭酸ソーダ注入量)]
- *7: 2~4号機タービン建屋海水系配管等トレンチの滞留水貯蔵量の計算式見直しを踏まえ、再評価を実施。(再評価期間: 2017/12/28~2018/6/7)
- *8: 1号機海水配管トレンチからの移送量の管理方法見直しを踏まえ、再評価を実施。(再評価期間: 2018/5/31~2018/6/28)

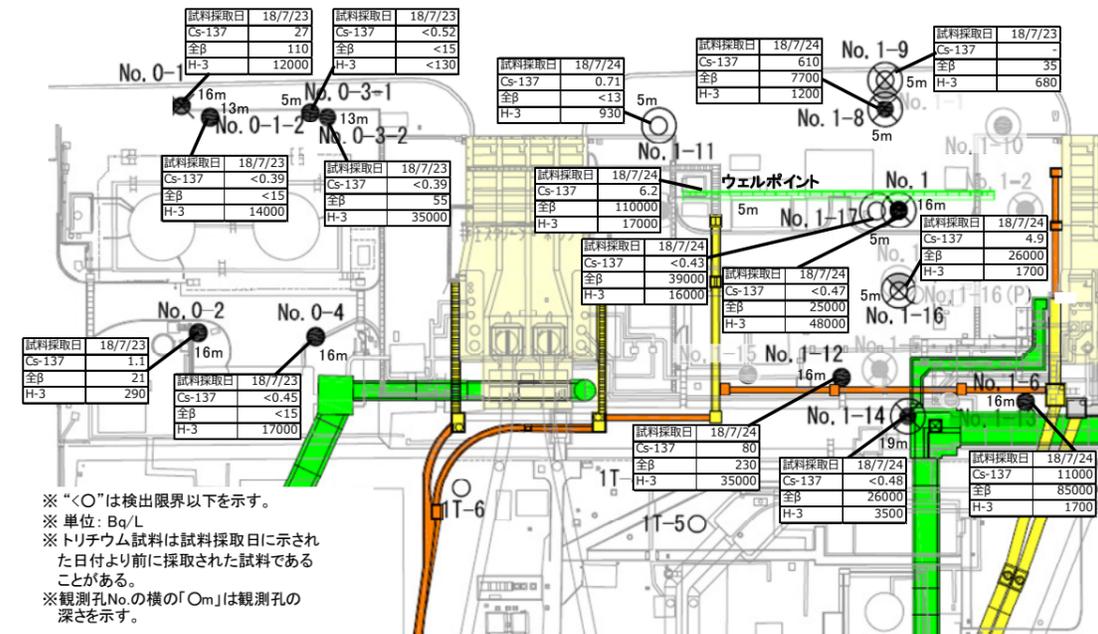
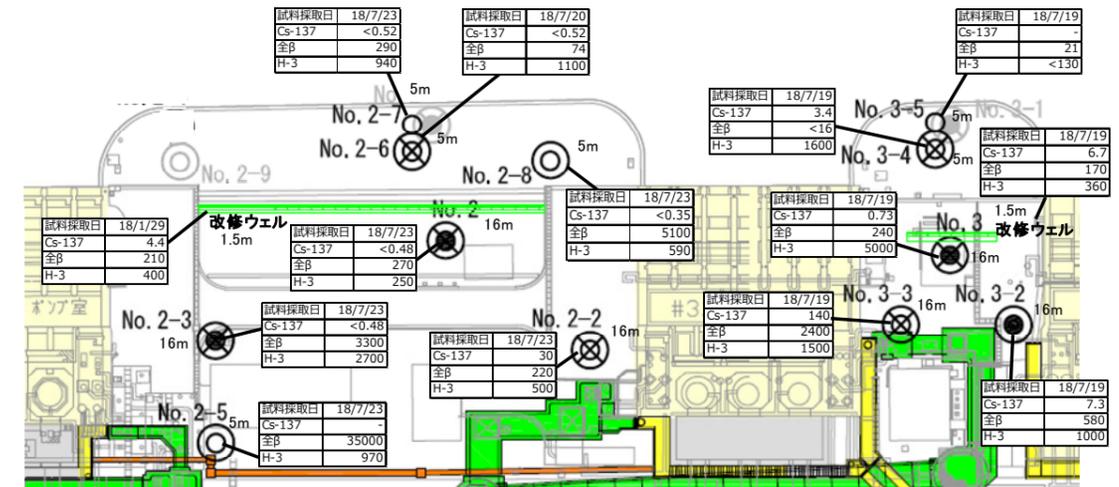
図4: タービン建屋東側の地下水濃度

- ・ No. 1-6 で H-3 濃度は 2017. 11 より 2, 000Bq/L 程度から 15, 000Bq/L 程度まで上昇したが、2018. 3 以降低下上昇を繰り返し、現在 2, 000Bq/L 程度となっている。全β濃度は 2018. 3 より 17 万 Bq/L 程度から低下傾向にあり、現在 90, 000Bq/L 程度となっている。

- ・ No. 1-8 で H-3 濃度は 2018. 3 より 3, 000Bq/L 程度から低下傾向にあり、現在 1, 200Bq/L 程度となっている。
- ・ No. 1-12 で全β濃度は 2018. 1 より 2, 000Bq/L 程度から低下傾向にあり、現在 300Bq/L 程度となっている。

- ・ No. 1-17 で H-3 濃度は 2017. 12 より 30, 000Bq/L 程度から低下し、現在 16, 000Bq/L 程度となっている。2013/8/15 より地下水汲み上げを継続 (1、2号機取水口間ウェルポイント: 2013/8/15～2015/10/13, 10/24～、改修ウェル: 2015/10/14～23)。

- ・ No. 2-3 で H-3 濃度は 2017. 11 より 1, 000Bq/L 程度から上昇傾向にあり、現在 3, 000Bq/L 程度となっている。全β濃度は 2017. 12 より 600Bq/L 程度から上昇傾向にあり、現在 3, 000Bq/L 程度となっている。
- ・ No. 2-5 で H-3 濃度は 2017. 11 より 700Bq/L 程度から 1, 800Bq/L 程度まで上昇後低下し、現在 1, 000Bq/L 程度となっている。全β濃度は 2018. 3 より 30, 000Bq/L 程度から 70, 000Bq/L 程度まで上昇後低下し、現在 30, 000Bq/L 程度となっている。2013/12/18 より地下水汲み上げを継続 (2、3号機取水口間ウェルポイント: 2013/12/18～2015/10/13、改修ウェル: 2015/10/14～)。

- ・ No. 3-4 で H-3 濃度は 2018. 1 より 2, 000Bq/L 程度から 900Bq/L 程度まで低下後上昇傾向にあり、現在 1, 500Bq/L 程度となっている。2015/4/1 より地下水汲み上げを継続 (3、4号機取水口間ウェルポイント: 2015/4/1～9/16、改修ウェル: 2015/9/17～)。

<1号機取水口北側、1、2号機取水口間>

<2、3号機取水口間、3、4号機取水口間>

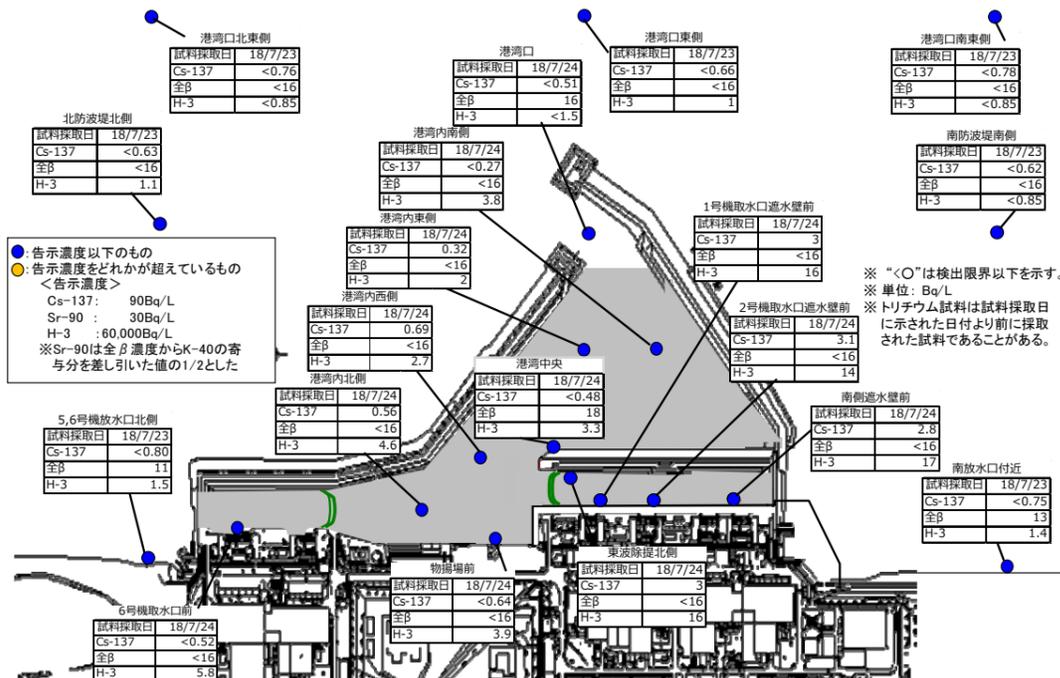
図5：港湾周辺の海水濃度

- ・ 1～4号機取水路開渠内エリアの海水放射性物質濃度は、告示濃度未満で推移しているが、大雨時にセシウム 137 濃度、ストロンチウム 90 濃度の上昇が見られる。海側遮水壁鋼管矢板打設・継手処理の完了後、濃度の低下が見られる。位置変更のために新しいシルトフェンスを設置した 2017/1/25 以降セシウム 137 濃度の上昇が見られる。

- ・ 港湾内エリアの海水放射性物質濃度は、告示濃度未満で推移しているが、大雨時にセシウム 137 濃度、ストロンチウム 90 濃度の上昇が見られる。海側遮水壁鋼管矢板打設・継手処理の完了後、濃度低下が見られる。

- ・ 港湾外エリアの海水放射性物質濃度は、海側遮水壁鋼管矢板打設・継手処理の完了後、セシウム 137 濃度、ストロンチウム 90 濃度の低下が見られ、告示濃度未満で推移して変化は見られない。

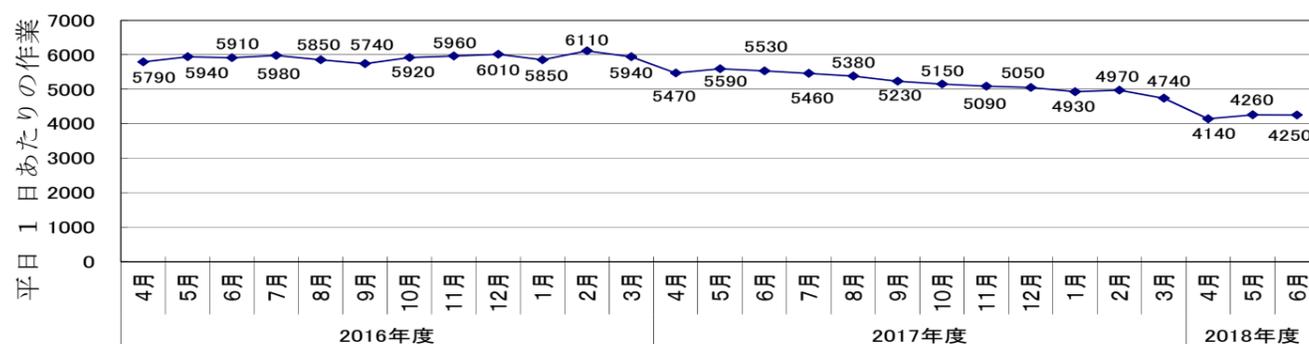
図6：2016年度以降各月の平日1日あたりの平均作業員数（実績値）の推移

- 1ヶ月間のうち1日でも従事者登録されている人数（協力企業作業員及び東電社員）は、2018年3月～2018年5月の1ヶ月あたりの平均が約10,300人。実際に業務に従事した人数は1ヶ月あたりの平均で約7,600人であり、ある程度余裕のある範囲で従事登録者が確保されている。
- 2018年8月の作業に想定される人数（協力企業作業員及び東電社員）は、平日1日あたり4,240人程度と想定され、現時点で要員の不足が生じていないことを主要元請企業に確認。なお、2016年度以降の各月の平日1日あたりの平均作業員数（実績値）は約4,100～6,200人規模で推移（図6参照）。
- 福島県内の作業員が増加、県外の作業員が減少。6月時点における地元雇用率（協力企業作業員及び東電社員）は横ばいで約60%。
- 2015年度の月平均線量は約0.59mSv、2016年度の月平均線量は約0.39mSv、2017年度の月平均線量は約0.36mSvである。（参考：年間被ばく線量目安20mSv/年 \div 1.7mSv/月）
- 大半の作業員の被ばく線量は線量限度に対し大きく余裕のある状況である。

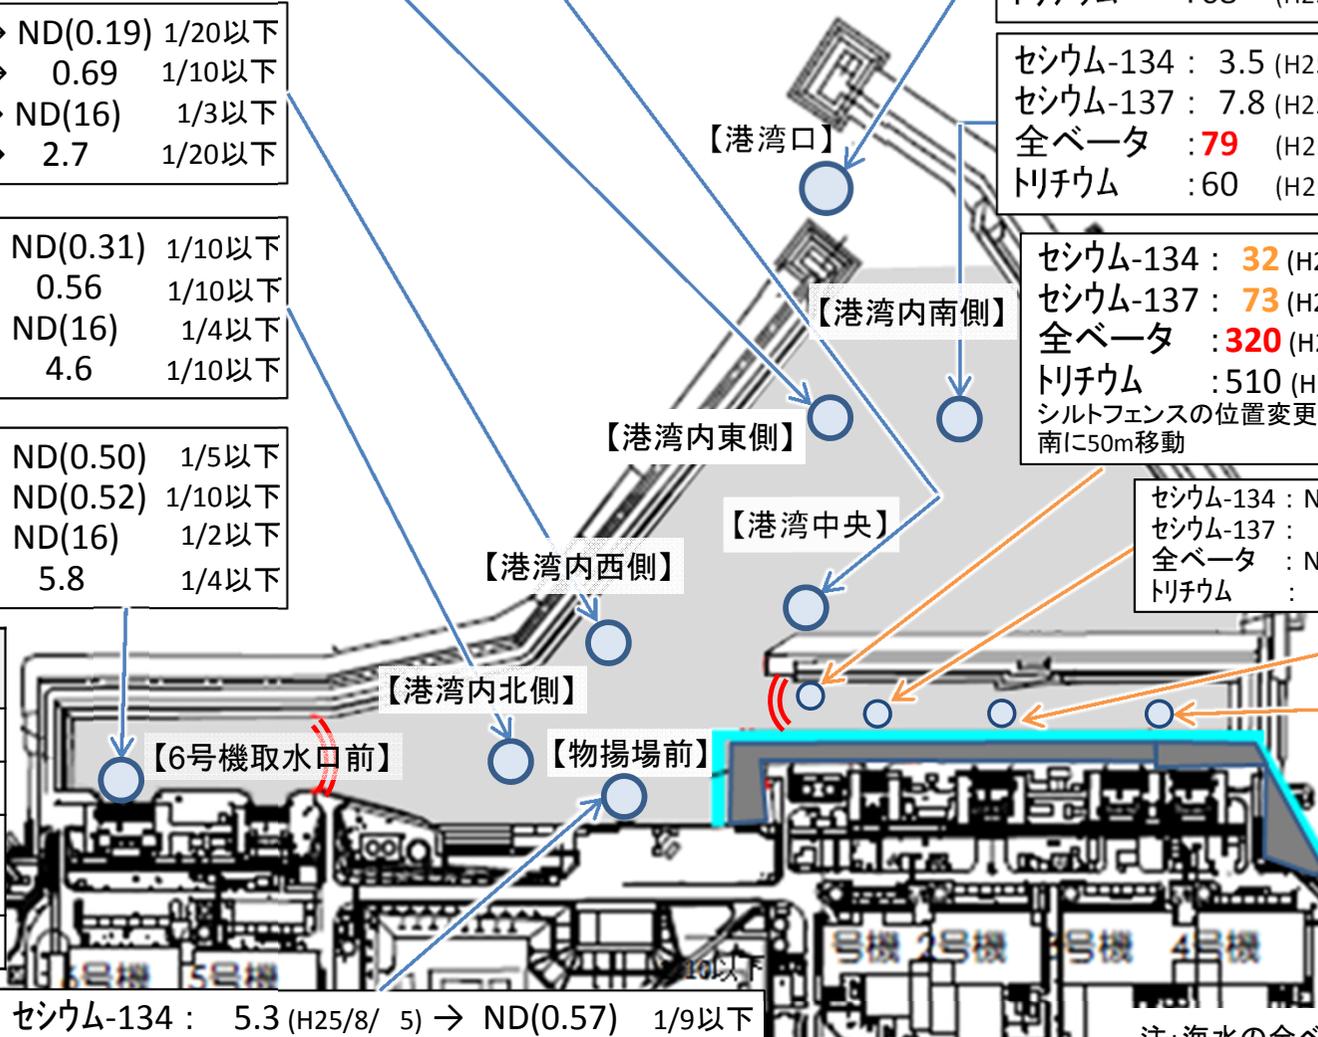
セシウム-134 : ND(0.53)
 セシウム-137 : 3.1
 全ベータ : ND(16)
 トリチウム : 14 ※

法定濃度	WHO飲料水ガイドライン
セシウム134	60	10
セシウム137	90	10
ストロンチウム90 (全ベータ値と強い相関)	30	10
トリチウム	6万	1万

セシウム-134 : 5.3 (H25/8/ 5) → ND(0.57) 1/9以下
 セシウム-137 : 8.6 (H25/8/ 5) → ND(0.64) 1/10以下
 全ベータ : **40** (H25/7/ 3) → ND(16) 1/2以下
 トリチウム : 340 (H25/6/26) → 3.9 1/80以下

セシウム-134 : ND(0.40)
 セシウム-137 : 2.8
 全ベータ : ND(16)
 トリチウム : 17 ※

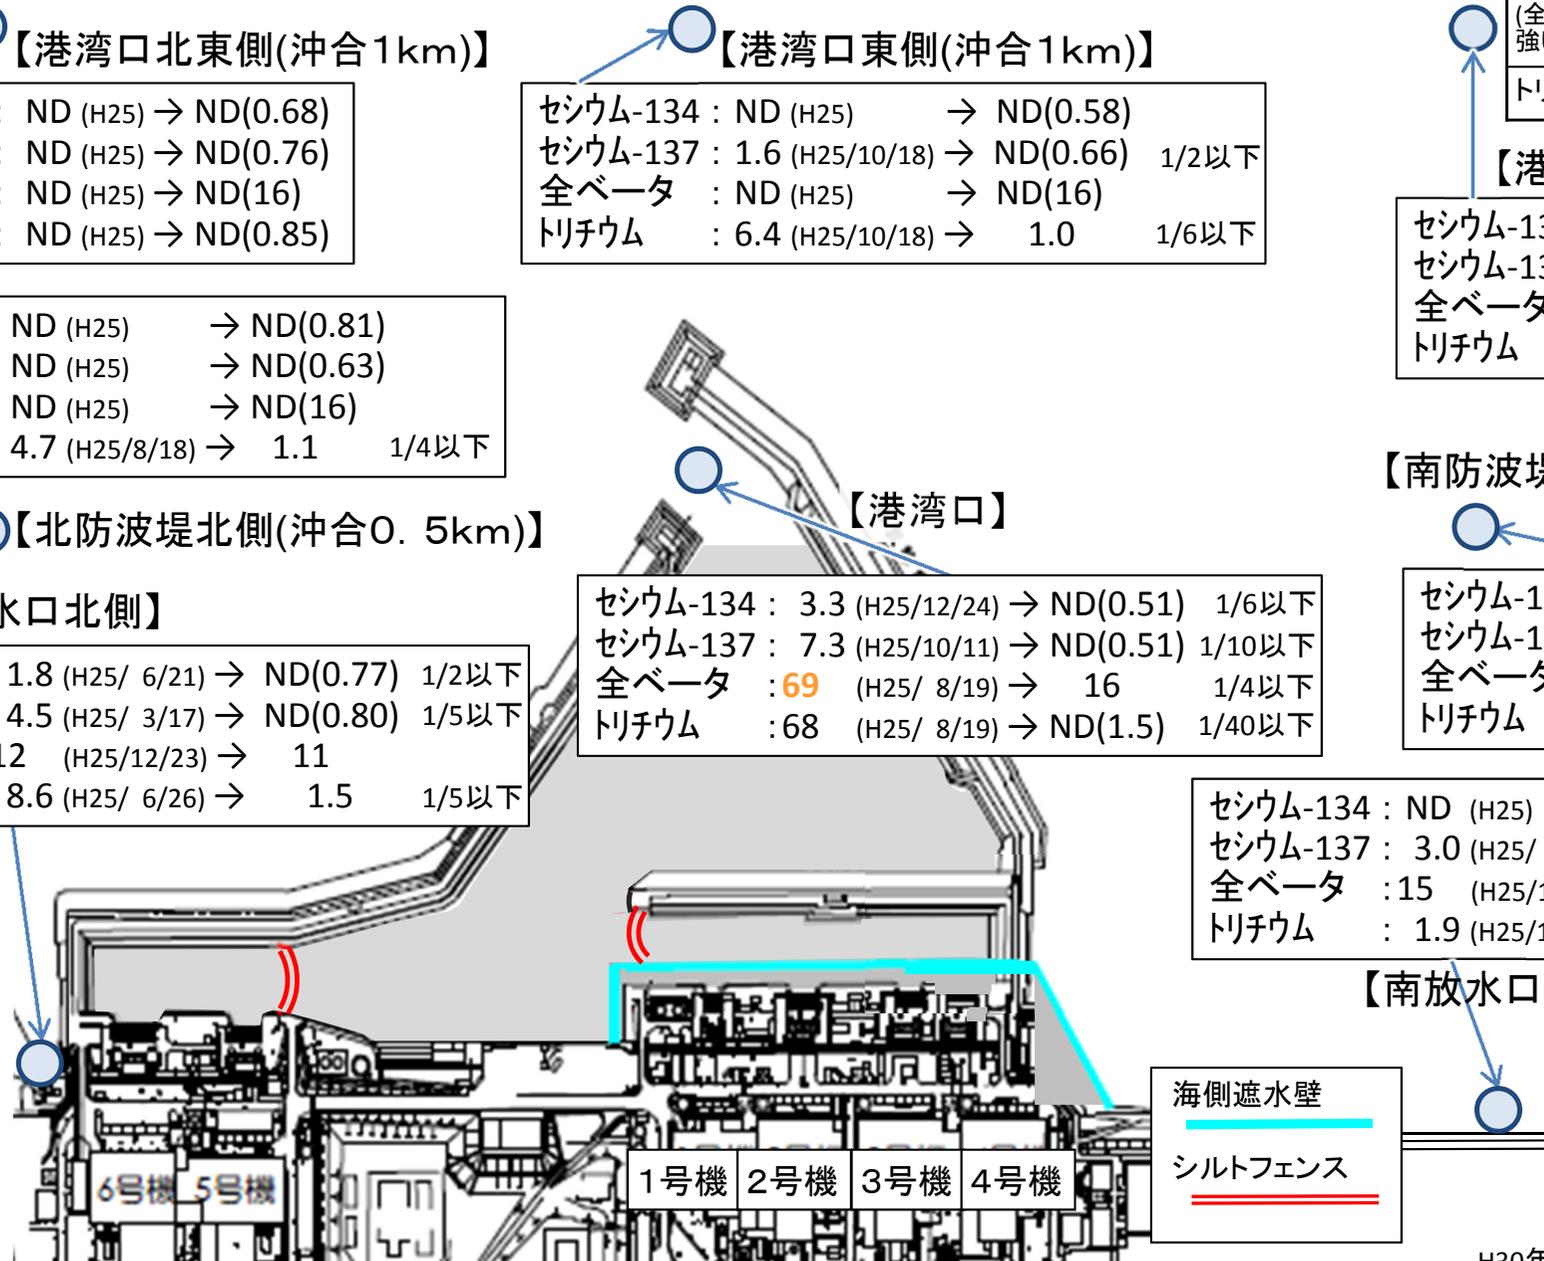
- 瓦礫保管エリア
- ⊗ 瓦礫保管エリア（設置予定）
- 伐採木保管エリア
- 中低レベルタンク等（既設）
- 中低レベルタンク等（設置予定）
- 高レベルタンク等（既設）
- ⊗ 高レベルタンク等（設置予定）
- 水処理二次廃棄物等（既設）
- ⊗ 水処理二次廃棄物等（設置予定）
- 多核種除去設備
- ⊗ サブドレン他浄化設備等
- 乾式キャスク仮保管設備
- 使用済保護衣等

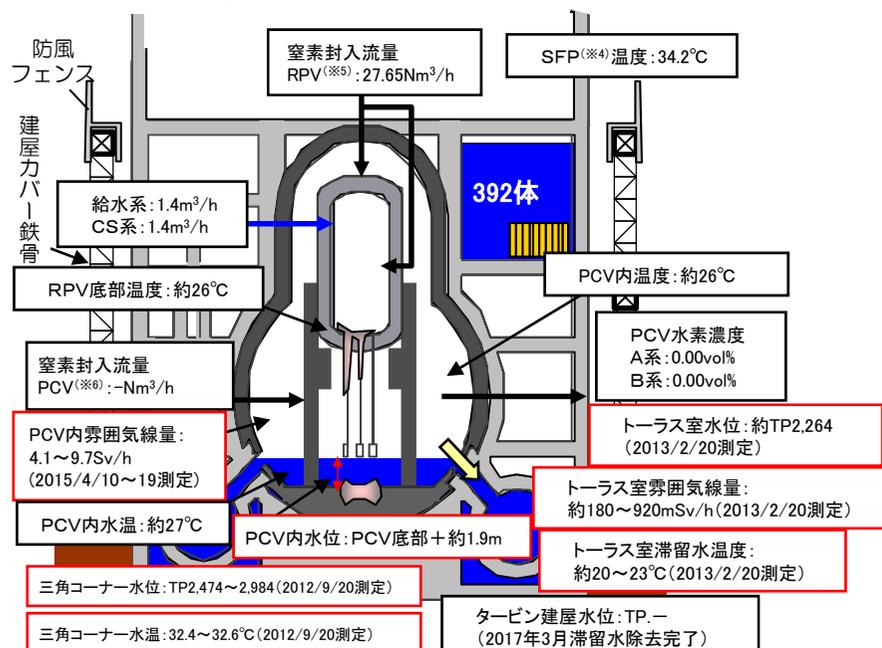
原子炉建屋

原子炉建屋内雰囲気線量:
 最大5.150mSv/h(1階南東エリア)(2012/7/4測定)

PCV内部調査実績	1回目 (2012/10)	<ul style="list-style-type: none"> 映像取得 雰囲気温度、線量測定 水位、水温測定 滞留水の採取 常設監視計器設置
	2回目 (2015/4)	<ul style="list-style-type: none"> PCV1階の状況確認 映像取得 雰囲気温度、線量測定 常設監視計器交換
	3回目 (2017/3)	<ul style="list-style-type: none"> PCV地下1階の状況確認 映像取得 線量測定 堆積物の採取 常設監視計器交換
PCVからの漏えい箇所	<ul style="list-style-type: none"> PCVバント管真空破壊ラインベローズ部(2014/5確認) サンドクッションドレンライン (2013/11確認)

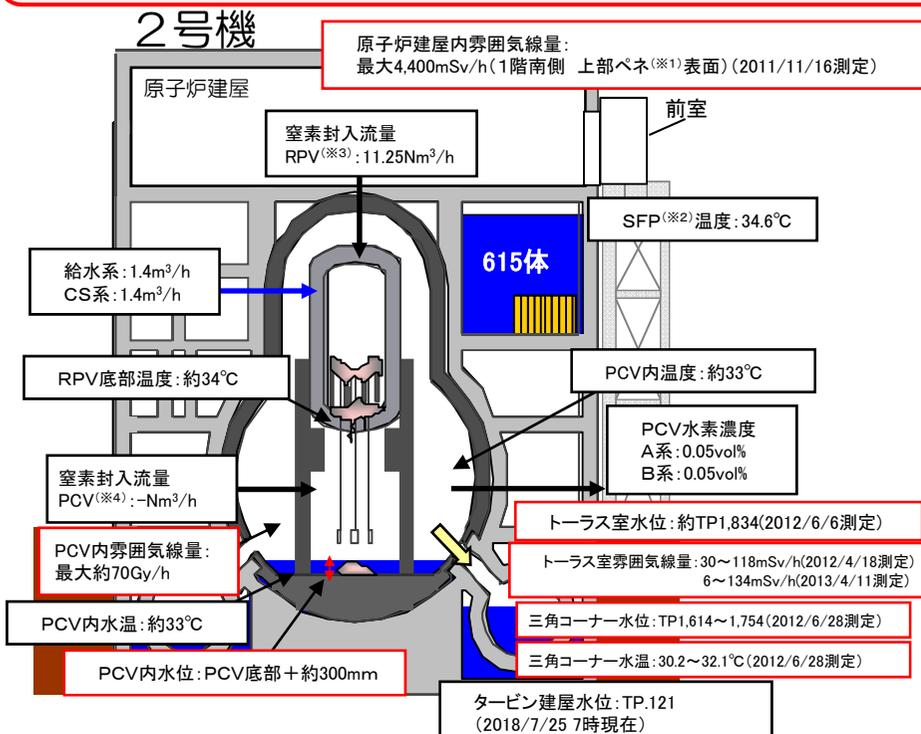
トラス室壁面調査結果

- トラス室壁面調査装置(水中遊泳ロボット、床面走行ロボット)を用いて、トラス室壁面の(東壁面北側)を対象に調査。
- 東側壁面配管貫通部(5箇所)の「状況確認」と「流れの有無」を確認する。
- 水中壁面調査装置(水中遊泳ロボット及び床面走行ロボット)により貫通部の状況確認ができることを実証。
- 貫通部①～⑤について、カメラにより、散布したトレーサ(※5)を確認した結果、貫通部周辺での流れは確認されず。(水中遊泳ロボット)
- 貫通部③について、ソナーによる確認の結果、貫通部周辺での流れは確認されず。(床面走行ロボット)

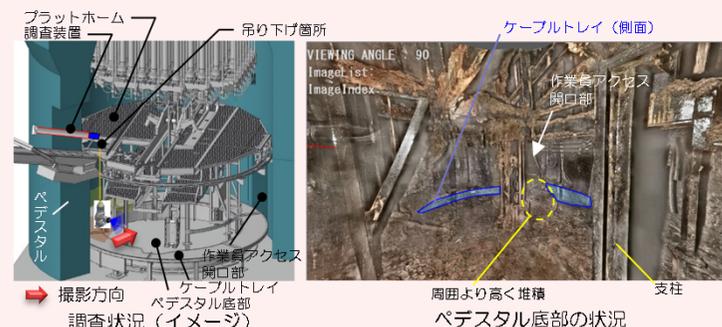
格納容器内部調査の状況

- 燃料デブリ取り出しに先立ち、燃料デブリの位置等格納容器内の状況把握のため、内部調査を実施。
- 【調査概要】
 - 2号機X-6ベネ(※1)貫通口からロボット等の調査装置を投入し、CRDレールを利用してベデスタル内へアクセスして調査。
 - 【進捗状況】
 - 2017/1/26,30に格納容器貫通部からカメラを挿入し、ロボットが走行するCRD交換用レールの状況を確認。2/9に自走式調査装置アクセスルート上の堆積物除去を実施し、2/16に自走式調査装置を用いた格納容器内部調査を実施。
 - 一連の調査で、ベデスタル内のグレーチングの脱落や変形、ベデスタル内に多くの堆積物があることを確認。
 - 2018/1/19に、吊りおろし機構を有する調査装置を用い、ベデスタル内プラットフォーム下の調査を実施し、取得した画像の分析を実施。画像分析の結果、燃料デブリを含むと思われる堆積物がベデスタル底部に堆積している状況を確認。堆積物が周囲より高く堆積している箇所が複数あることから、燃料デブリの落下経路が複数存在していると推定。

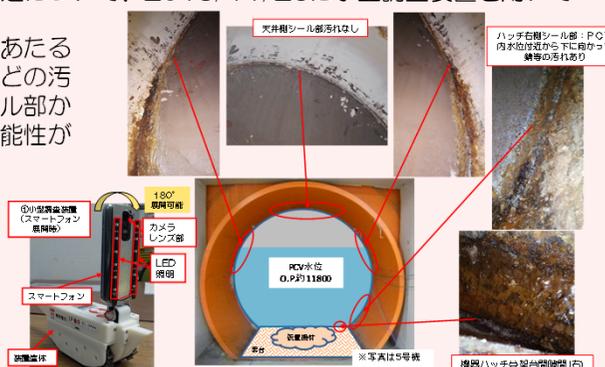
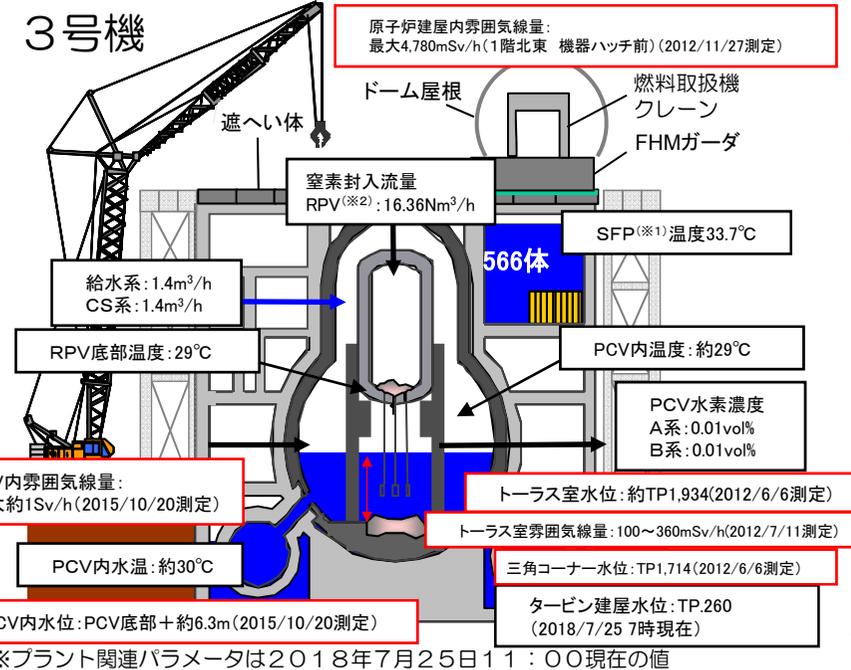
- 燃料デブリ取り出しに向けた原子炉格納容器調査の一環として、3号機原子炉格納容器(PCV)機器ハッチの周辺について、2015/11/26に小型調査装置を用いて詳細調査を実施。
- 格納容器内水位より下部にあたる機器ハッチ周辺にて、錆などの汚れが確認されたため、シール部からにじみ程度の漏えいの可能性が考えられる。

同様のシール構造である他の格納容器貫通部も含め、調査・補修方法を検討する。

格納容器内部調査の実施
 燃料デブリ取り出しに先立ち、燃料デブリの位置等格納容器内の状況把握のため、内部調査を実施。

- PCV内部調査用に予定しているX-53ベネ(※4)の水没確認を遠隔超音波探傷装置を用いて調査を実施し、水没していないことを確認(2014/10/22~24)。
- PCV内を確認するため、2015/10/20、22にX-53ベネから格納容器内部へ調査装置を入れ、映像、線量、温度の情報を取得、内部の滞留水を採取。格納容器内の構造物・壁面に損傷は確認されず、水位は推定値と一致しており、内部の線量は他の号機に比べて低いことを確認。
- 2017年7月に、水中ROV(水中遊泳式遠隔調査装置)を用いて、ベデスタル内の調査を実施。
- 調査で得られた画像データの分析を行い、複数の構造物の損傷や炉内構造物と推定される構造物を確認。
- また、調査で得られた映像による3次元復元を実施。復元により、旋回式のプラットフォームがレール上から外れ一部が堆積物に埋まっている状況等、構造物の相対的な位置を視覚的に把握することが出来た。

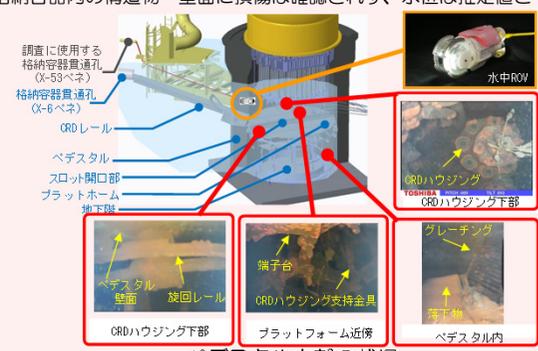
調査に使用する
 格納容器貫通孔
 (X-53ベネ)

格納容器貫通孔
 (X-53ベネ)

CRDレール

ベデスタル
