# 原子炉格納容器内部調査, サンプリング及び分析の検討状況について

2018年7月26日

東京電力ホールディングス株式会社

# 1～3号機原子炉格納容器内部調査関連サンプル等の 分析結果

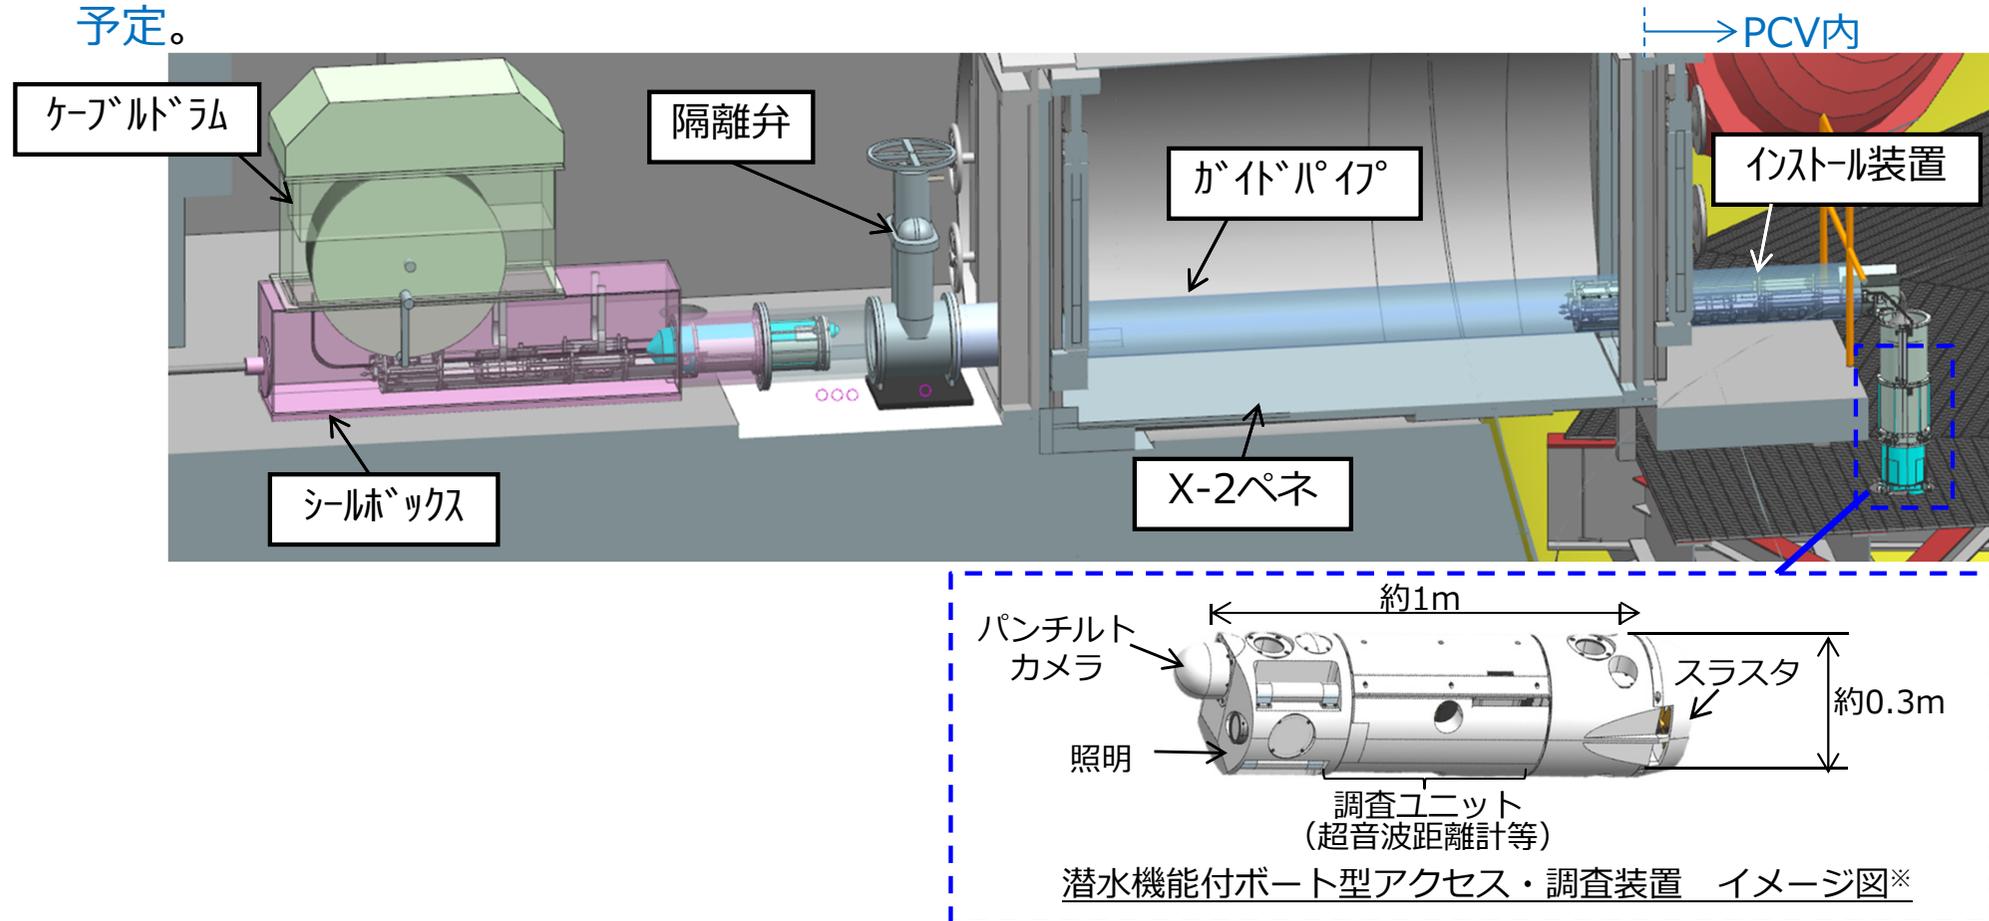
1号機X-2ペネからのPCV内部調査のイメージ図

- 1号機PCV内部調査においては、主にペDESTAL外における構造物や堆積物の分布等を把握するためのアクセス・調査装置を開発中。
- 2017年3月の調査で確認された堆積物は水中にあるため、アクセス・調査装置は潜水機能付ボートを開発中。X-2ペネを穿孔して構築したアクセスルートから、調査を実施する計画。
- 従来のPCV内部調査と同様に、PCV内の気体が外部に漏れ出て周辺環境へ影響を与えていないことを確認するため、作業中はダストモニタによるダスト測定を行い、作業中のダスト濃度を監視する予定。

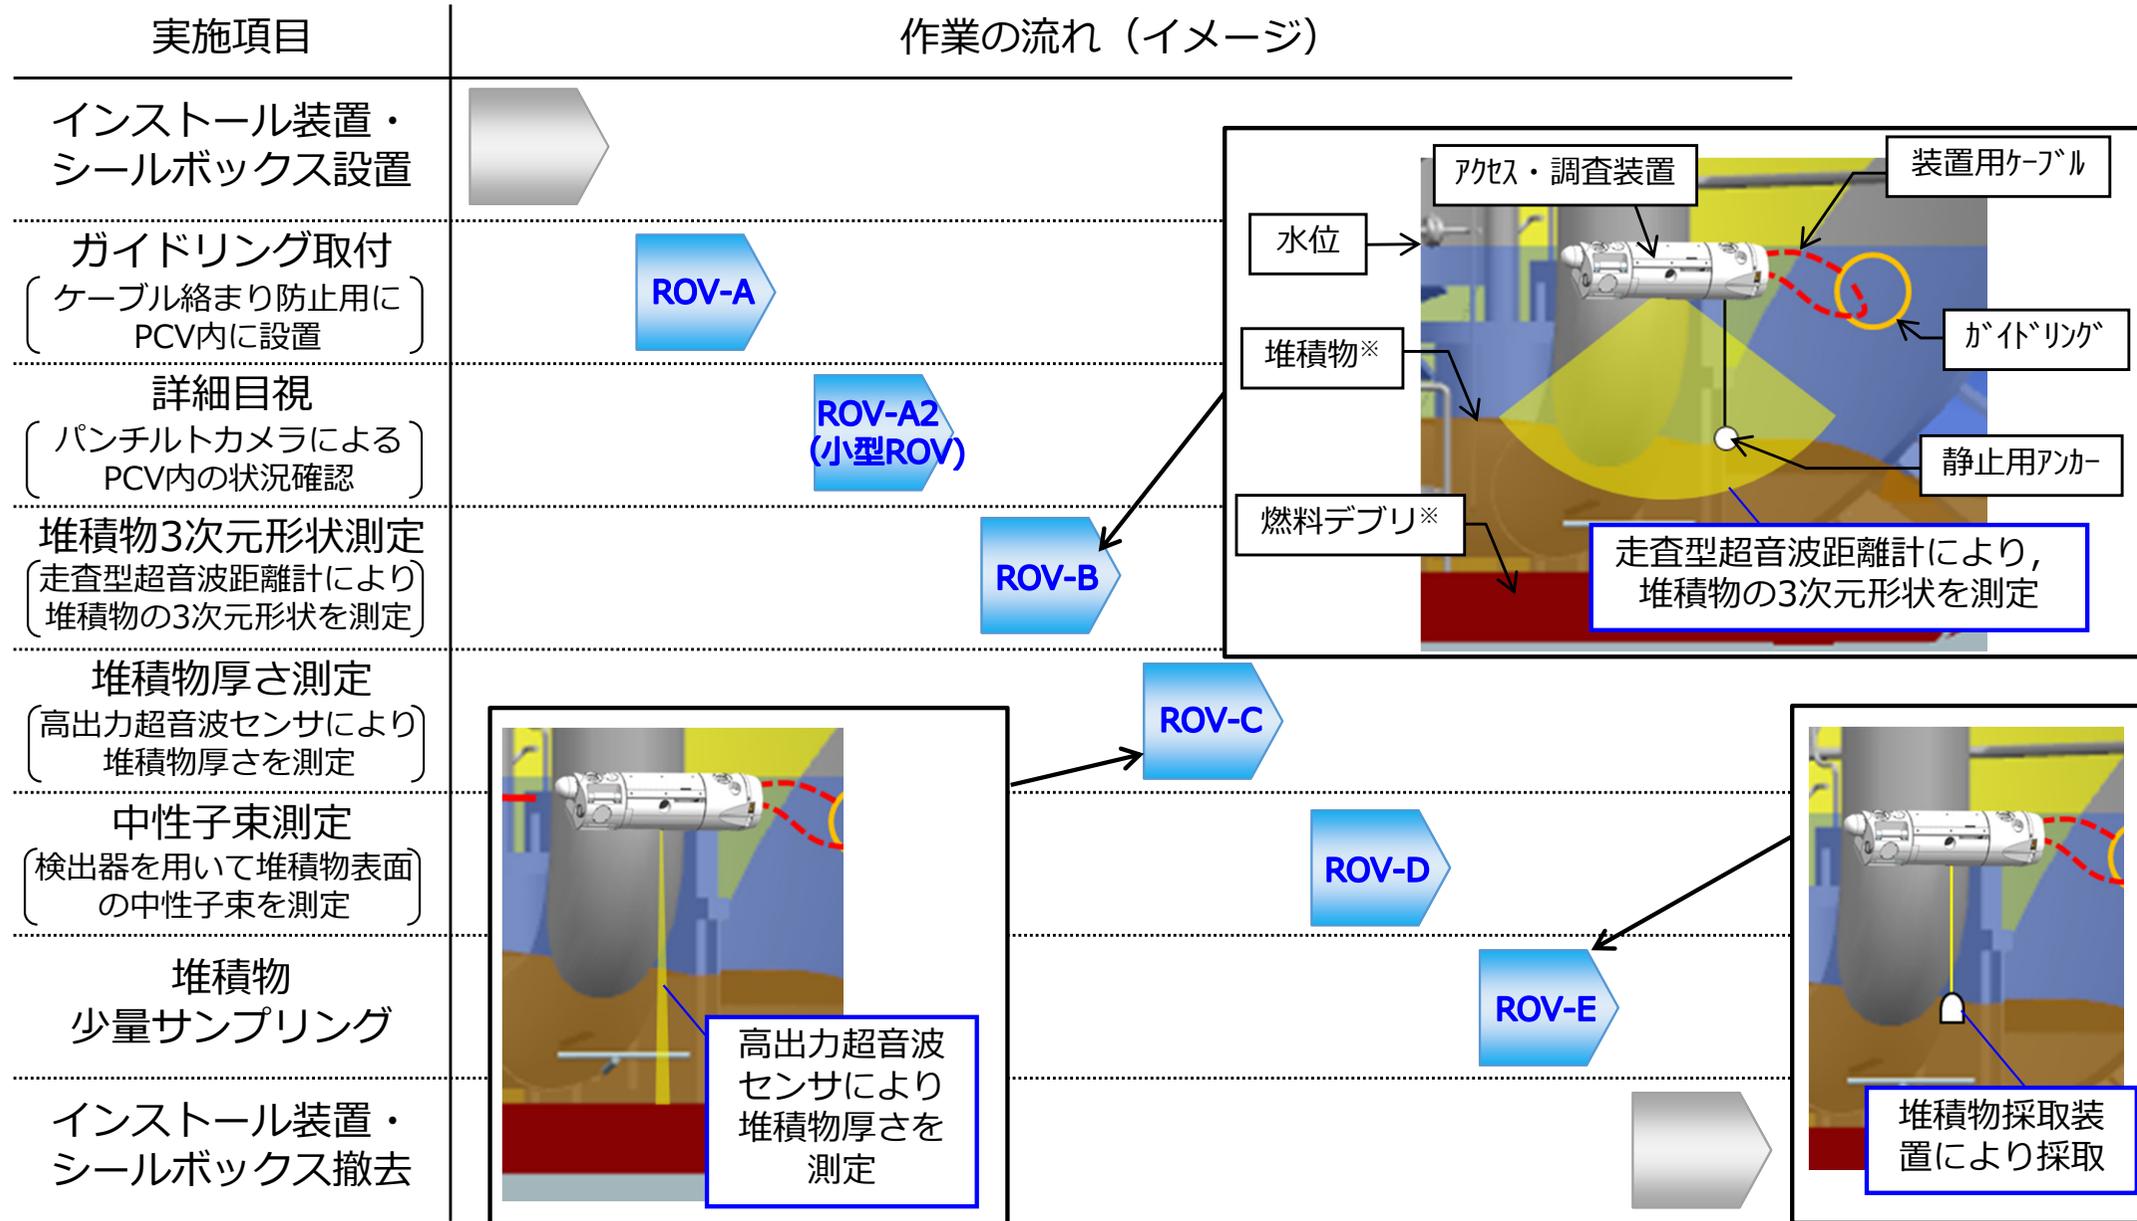
- 潜水機能付ポート型アクセス・調査装置については、機能毎に6種類準備する予定。

※：堆積物の厚さや燃料デブリの有無及び厚さは未知だが、説明のためイメージとして記載

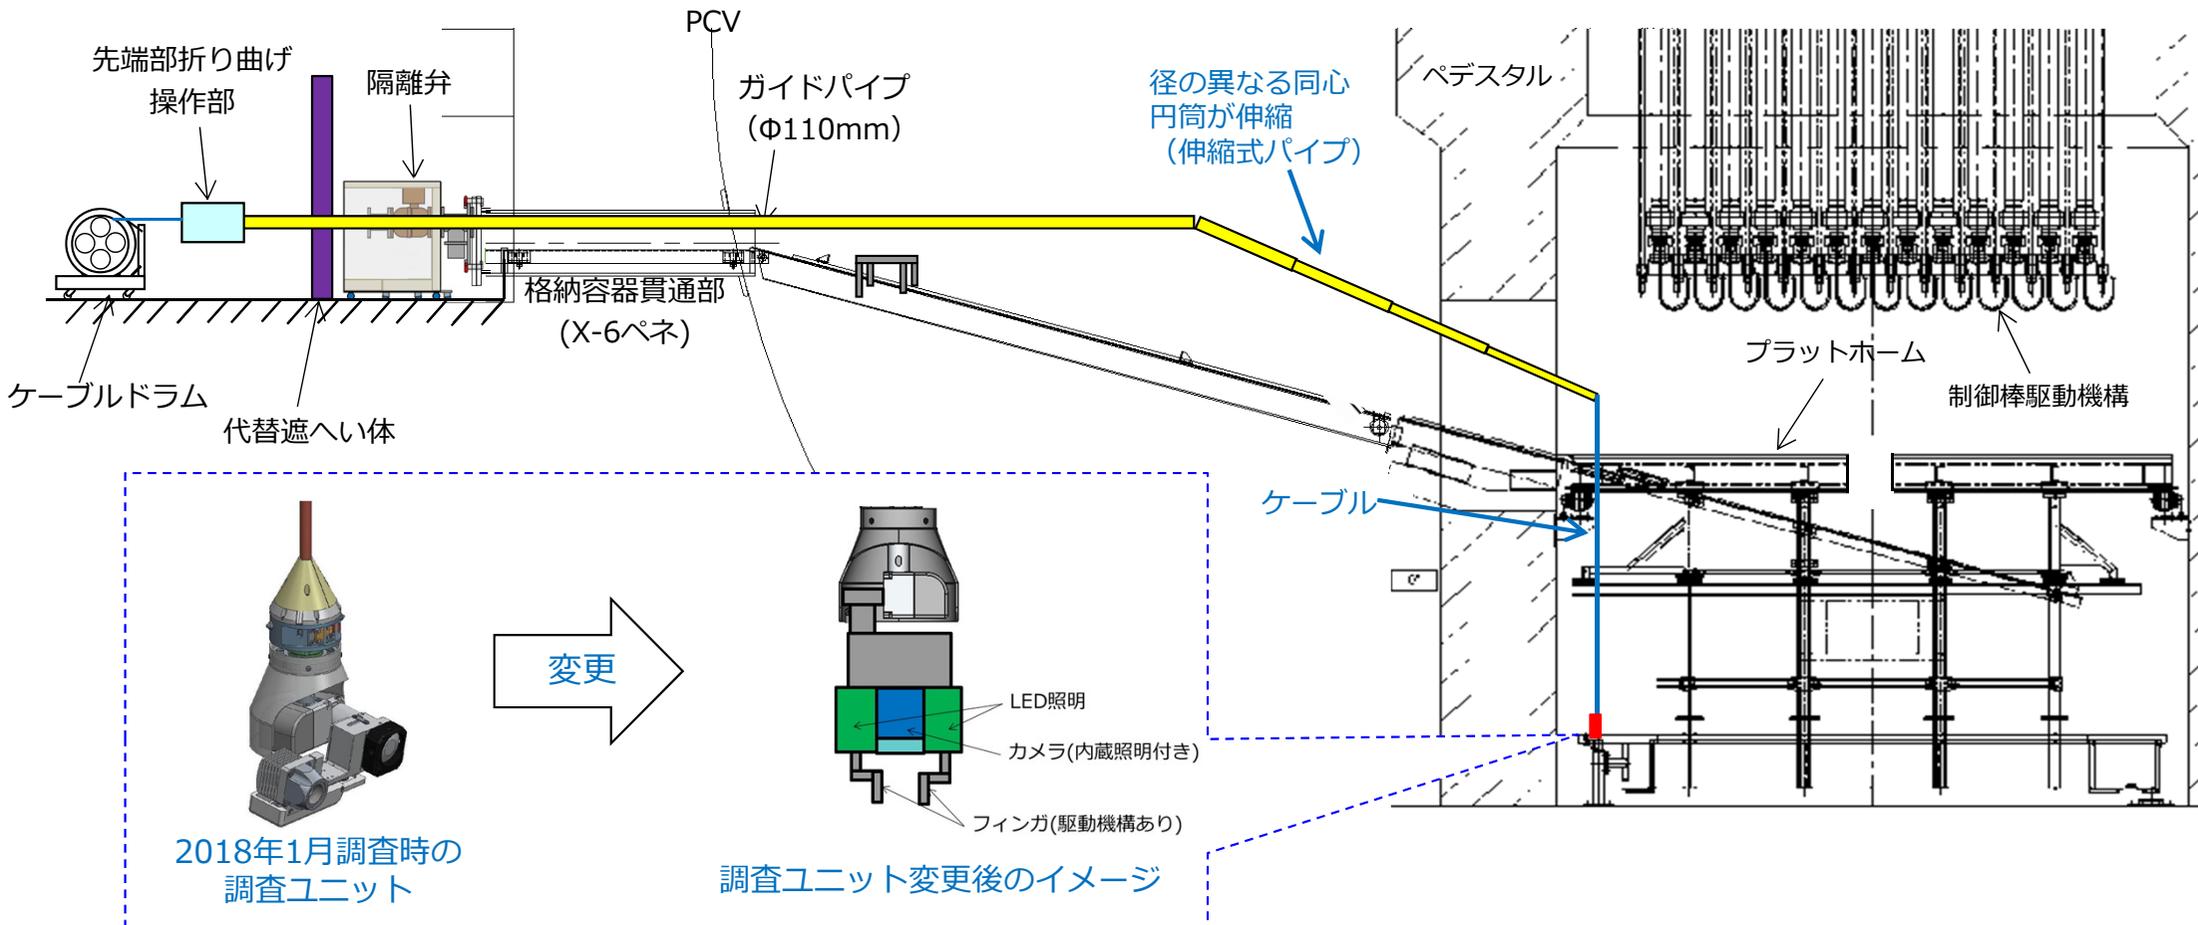
2号機ガイドパイプを用いたPCV内部調査のイメージ図

- 2号機ペDESTAL底部に確認された堆積物の性状（硬さや脆さなど）は未知であるため、事前に可動性を把握することが重要。
- 2018年1月に使用した調査装置の先端を変更し、堆積物に機械的な力を加え、その際の挙動を確認することを検討中。
- 従来のPCV内部調査と同様に、PCV内の気体が外部に漏れ出て周辺環境へ影響を与えていないことを確認するため、作業中はダストモニタによるダスト測定を行い、作業中のダスト濃度を監視する予定。

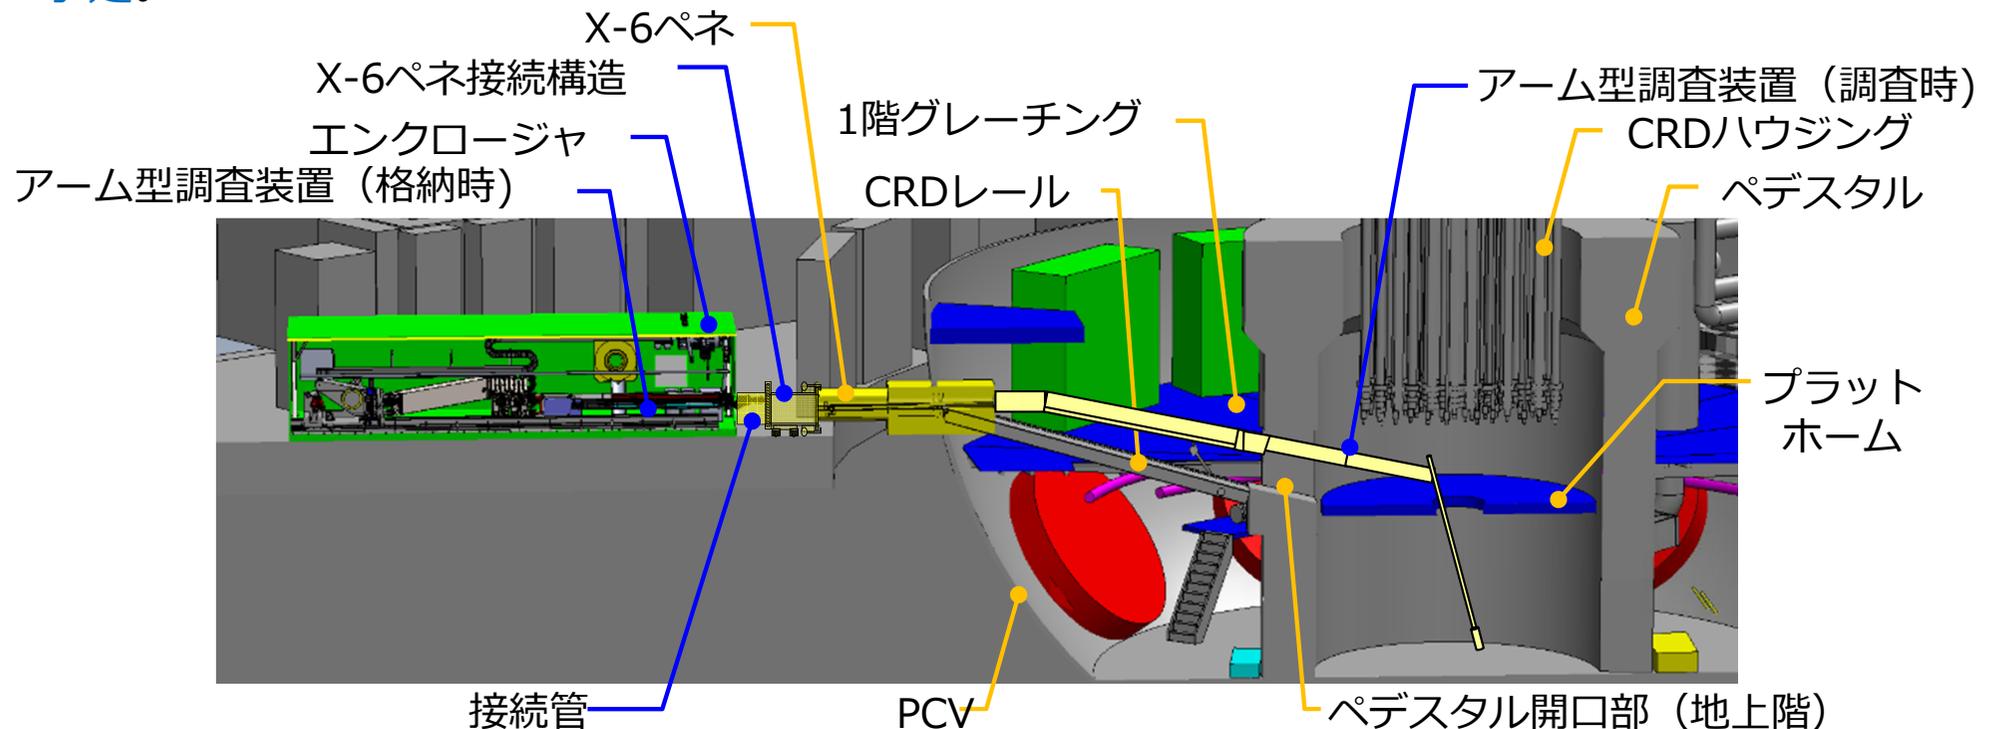
2号機X-6ペネからのPCV内部調査のイメージ図

- 2号機PCV内部調査においては、主にペDESTAL内における構造物や堆積物の分布等を把握するためのアクセス・調査装置を開発中。
- 2号機PCV内は水位が低く、またX-6ペネが使用できる状況であることから、アクセス性の向上、ペイロード増加を考慮し、アーム型のアクセス・調査装置を開発中。X-6ペネを開放して構築したアクセスルートから、調査を実施する計画。
- 従来のPCV内部調査と同様に、PCV内の気体が外部に漏れ出て周辺環境へ影響を与えていないことを確認するため、作業中はダストモニタによるダスト測定を行い、作業中のダスト濃度を監視する予定。

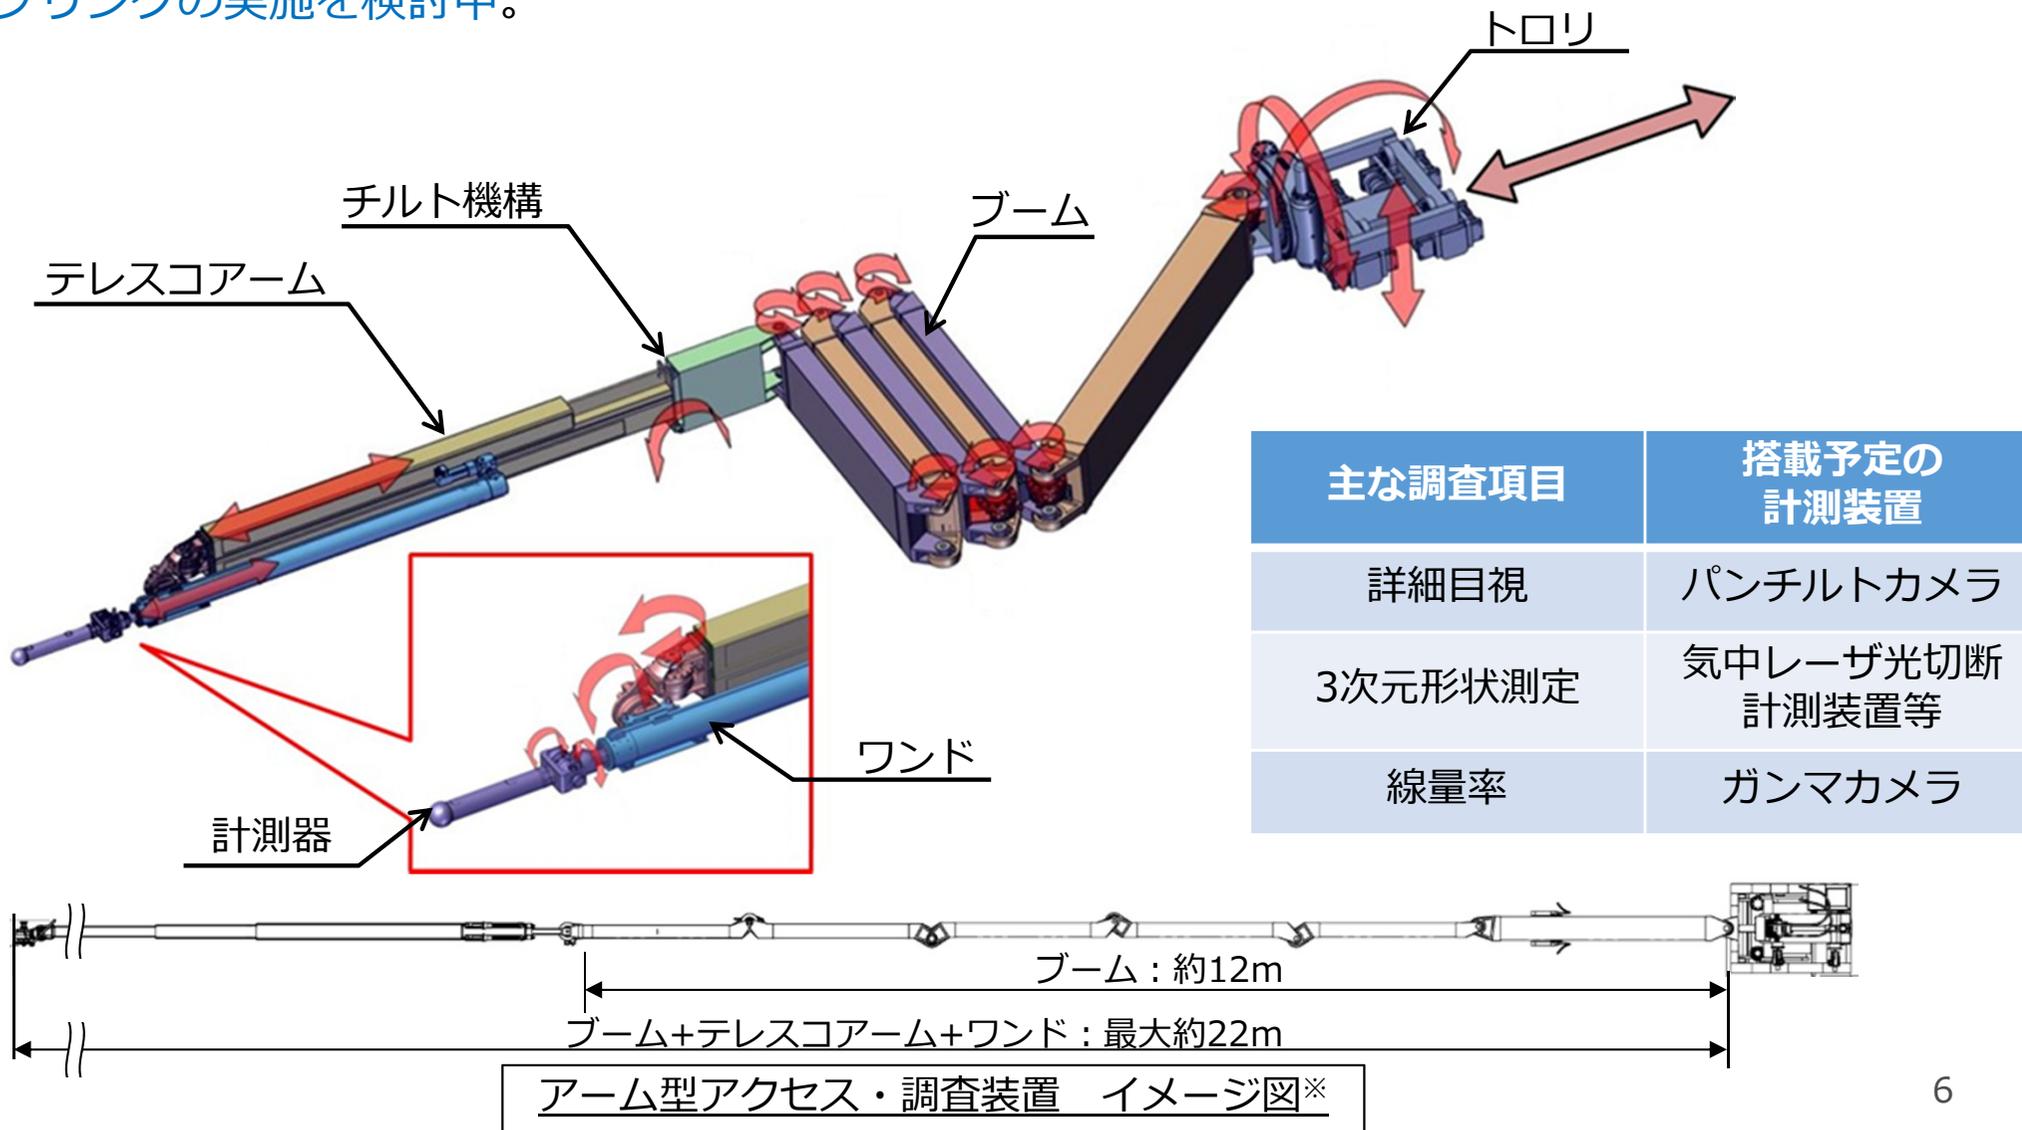
- アクセス・調査装置の先端には計測器等を取り付けるワンドを設けており、調査内容に応じて、必要な計器等を付け替える予定。
- またワンドに少量サンプリング用の工具を取り付けることにより、ペデスタル内の堆積物を少量サンプリングの実施を検討中。

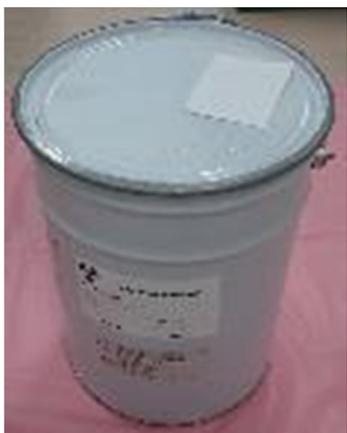
A型輸送容器  
(遮へい無し) の例

- 輸送については、法令に従いサンプルの放射エネルギーに応じた方法で輸送する。今後1~2年の輸送については、サンプル量も少量に限られることからA型輸送レベル（数g以下程度）と考えており、A型輸送の準備を進めていく。
- その後のサンプリングにおいては、B型輸送レベル（数十~数百g程度）まで取得量が増加する可能性があるため、容器や取り扱い環境を整備し、B型輸送の準備を進めていく。

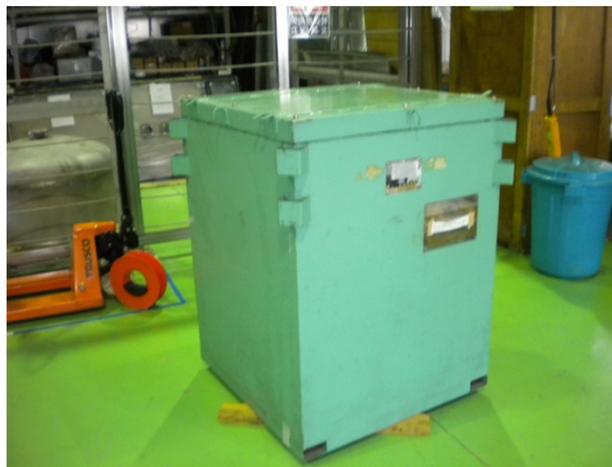
A型輸送容器  
(遮へい有り) の例

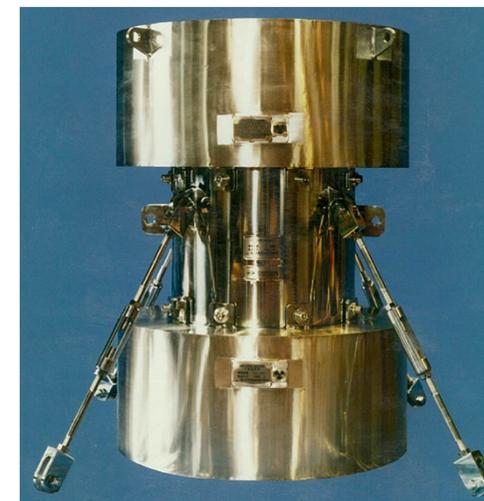
B型輸送容器の例

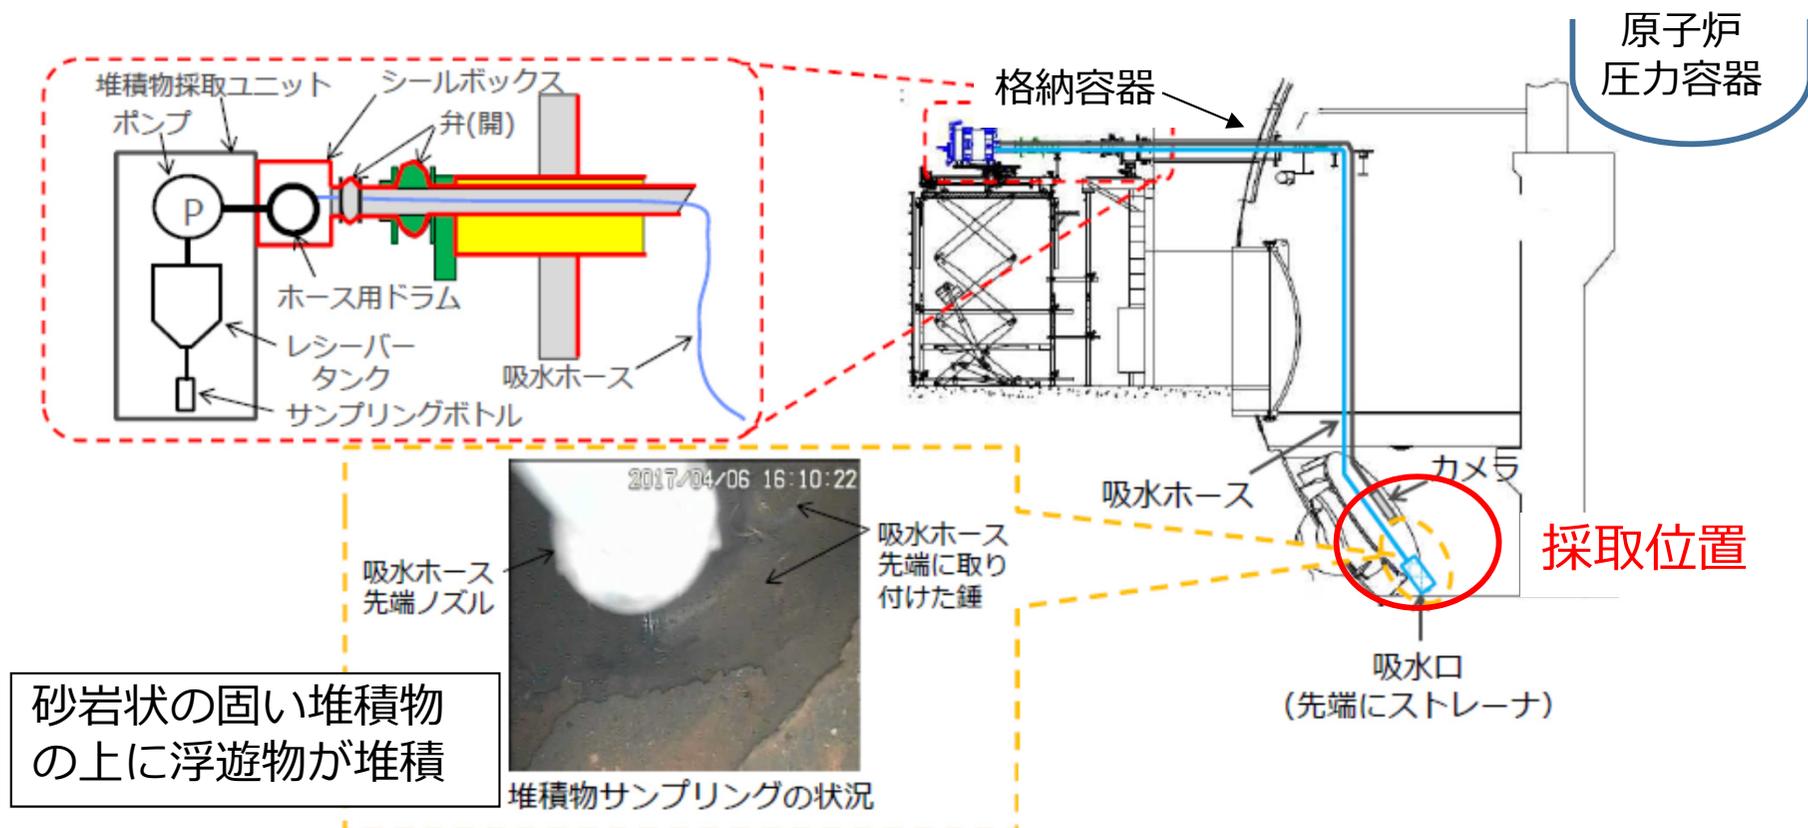
- 1号機格納容器内部調査の一環として、原子炉格納容器底部の堆積物（浮遊物）を採取したもの（2017年4月採取）。サンプリング時の映像から、堆積物は固い層の上に浮遊物があることを確認。主に浮遊物の部分が回収されていると考えられる。
- 発電所内で簡易蛍光X線分析とγ核種分析を実施。
- 簡易蛍光X線分析では、構造材料等のほかにUを検出、Puは確認されていない。
- ガンマ核種分析では、Cs-134、Cs-137、Co-60、Sb-125を確認。

- サンプル全体の観察結果

- SEM-EDS分析では、鉄さび上にU含有粒子が混在していることが確認された。
- 300 $\mu\text{m}$ ×200 $\mu\text{m}$ 程度領域の観察でU含有粒子を確認。（左下図黄色丸）  
ただし、領域平均で見るとU濃度は低く検出されない程度。
- ICP-MSの分析結果では、Feが多く次いでAl、Cu、Zn、Pb、Uなどを確認。

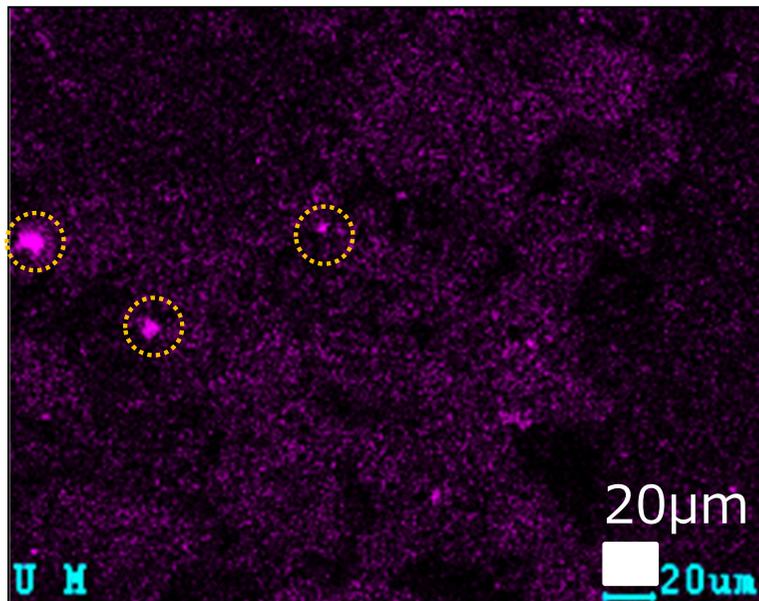
SEM分析結果  
(U分布)

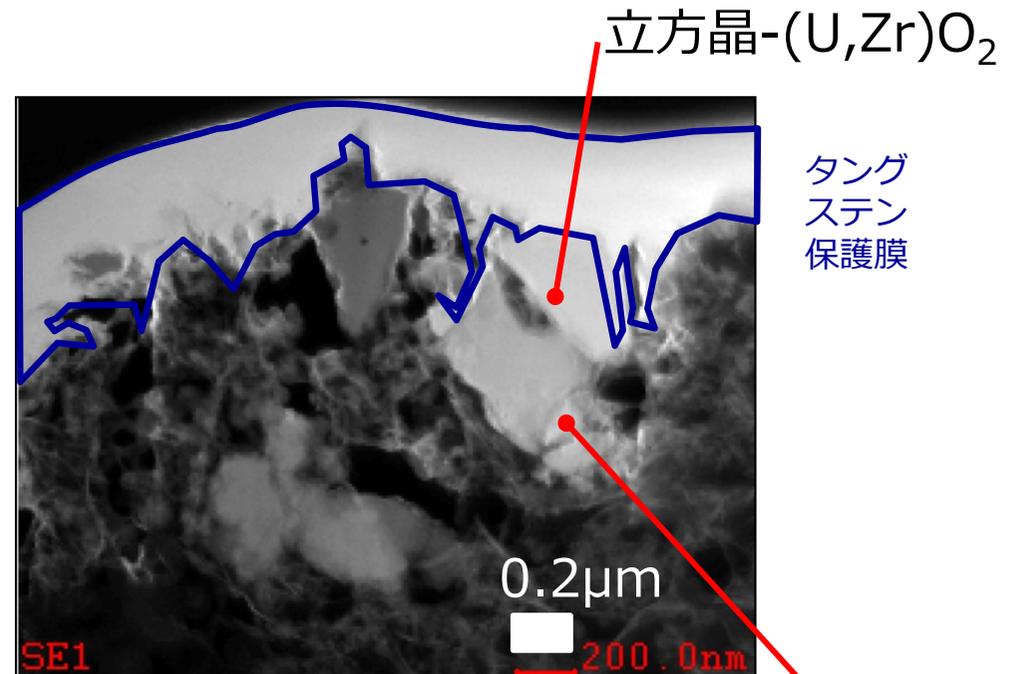
- U含有粒子はUリッチな立方晶(U,Zr)O<sub>2</sub>、Zrリッチな正方晶(Zr,U)O<sub>2</sub>

TEM分析結果  
立方晶-(U,Zr)O<sub>2</sub>  
正方晶-(Zr,U)O<sub>2</sub>  
タングステン保護膜

- 東京電力HDでは、廃炉・汚染水対策事業「総合的な炉内状況把握の高度化」と協働して福島第一原子力発電所のサンプル分析を実施した。
- SEM-EDS分析の結果、TIP配管内閉塞物を除く各サンプル（①、②、③、⑤）から、U含有粒子が確認された。ただし、サンプルの平均的な濃度としては低いものであった。
- 1号機格納容器底部堆積物（①）、2号機オペレーティングフロア養生シート（②）について、TEM-EDS分析でU含有粒子の近傍を観察したところ、組成や結晶構造から熔融燃料のUリッチ相(U,Zr)O<sub>2</sub>、Zrリッチ相(Zr,U)O<sub>2</sub>を多く含んでいることがわかった。これらはスリーマイルアイランド2号機（TMI-2）の経験や、U-Zr系の状態図の知見から、存在が推定されていたもの。
- 2号機原子炉建屋西側壁開口後のオペレーティングフロア調査では、床面にα線放射核種による汚染が確認されている。α汚染源は、2号機オペレーティングフロア養生シート（②）で確認されたU含有粒子と同様な形状や性状を持った粒子である可能性がある。

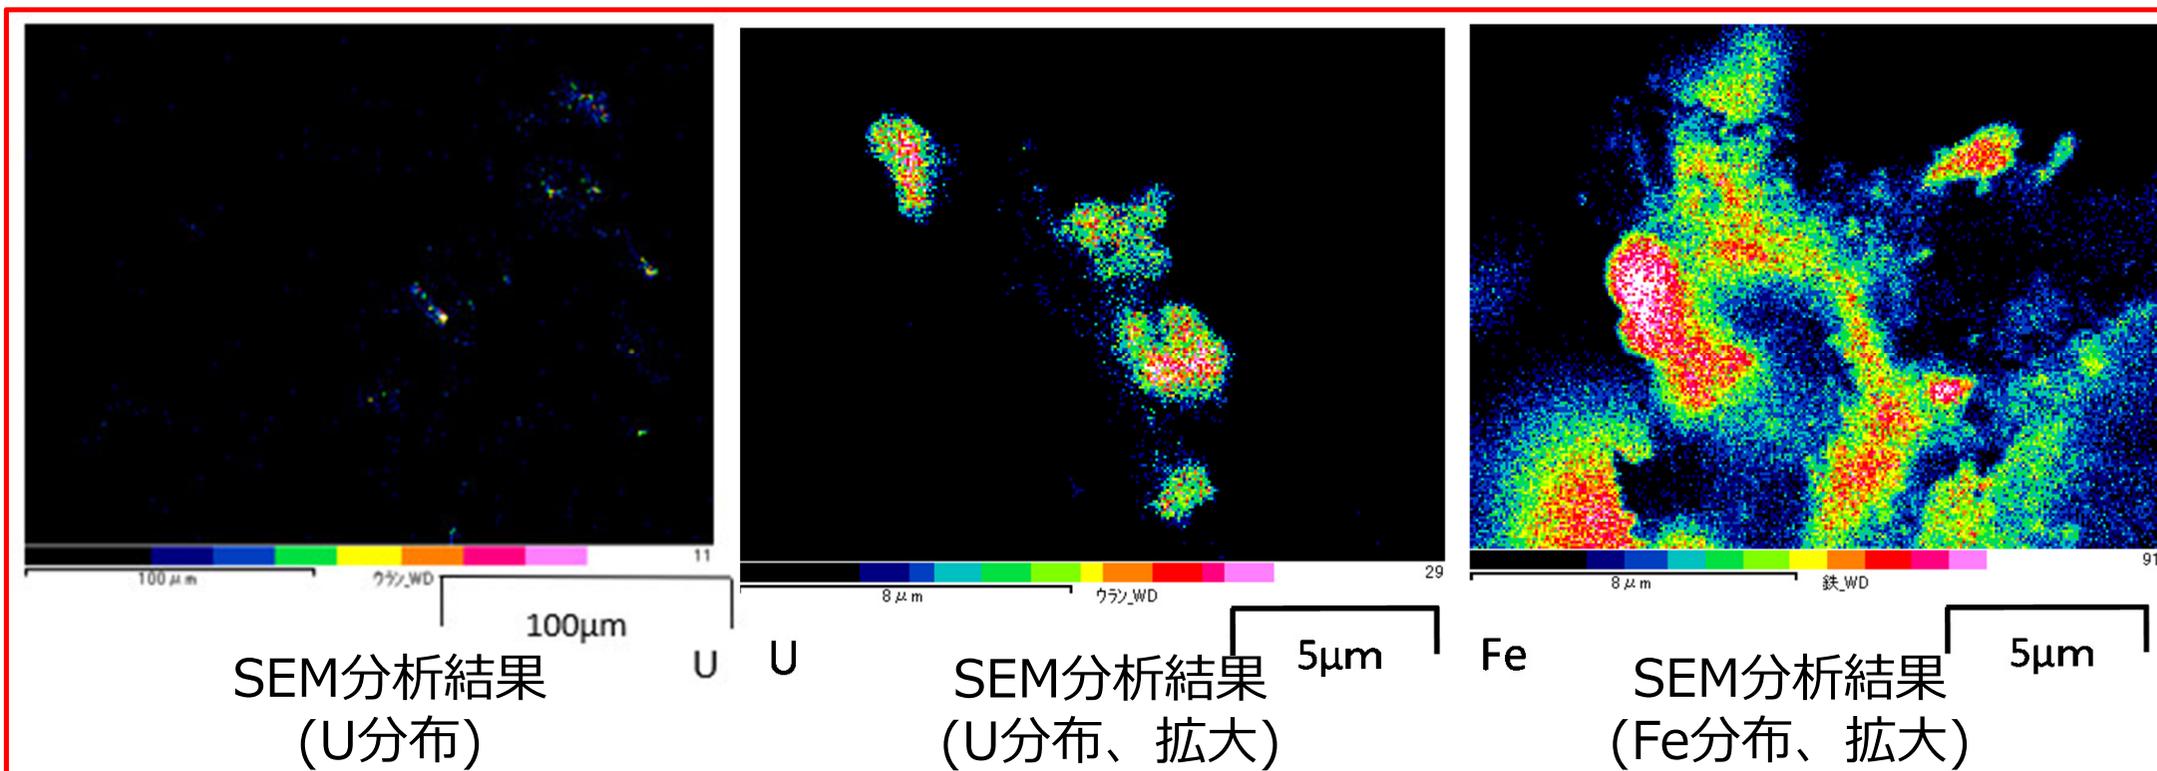
- 2017年2月に実施の2号機格納容器内部調査の際、使用した堆積物除去装置が通過した配管（ガイドパイプ）内下部から採取したサンプル。
- サンプル全体の観察結果
  - SEM-EDS分析の結果、鉄さび上にU含有粒子が混在していることが確認された。
  - 約300 $\mu\text{m}$ ×約200 $\mu\text{m}$ の領域平均で見るとU濃度は低く検出されない程度。
- U含有粒子の観察結果
  - Uと同位置にZr、近傍にはFe、Cr、Niなどが見られた。

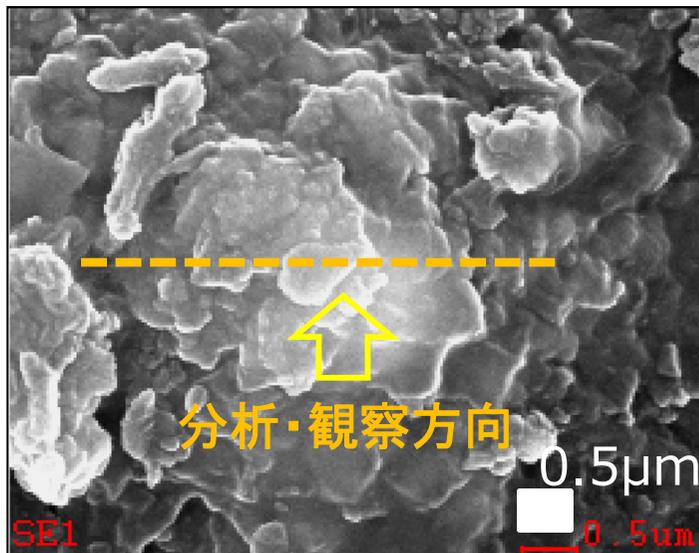
- 2014年3月に2号機建屋最上階の床面に敷かれていた養生シートを採取
- サンプル全体の観察結果
  - SEM-EDSで養生シートに埋没したU含有粒子を確認。単離しTEM分析を実施。
  - ICP-MSの結果、海水成分（Na、Mg）の他、Fe、Alが多く検出された。
- U含有粒子の観察結果
  - U含有粒子はUリッチな立方晶(U,Zr)O<sub>2</sub>、立方晶UO<sub>2</sub>を確認。
  - U含有粒子の近傍に、養生シートに埋没した、ガラス質のSiO<sub>2</sub>を主成分とした微粒子を確認。

SEM分析結果  
(点線の断面をTEM分析)

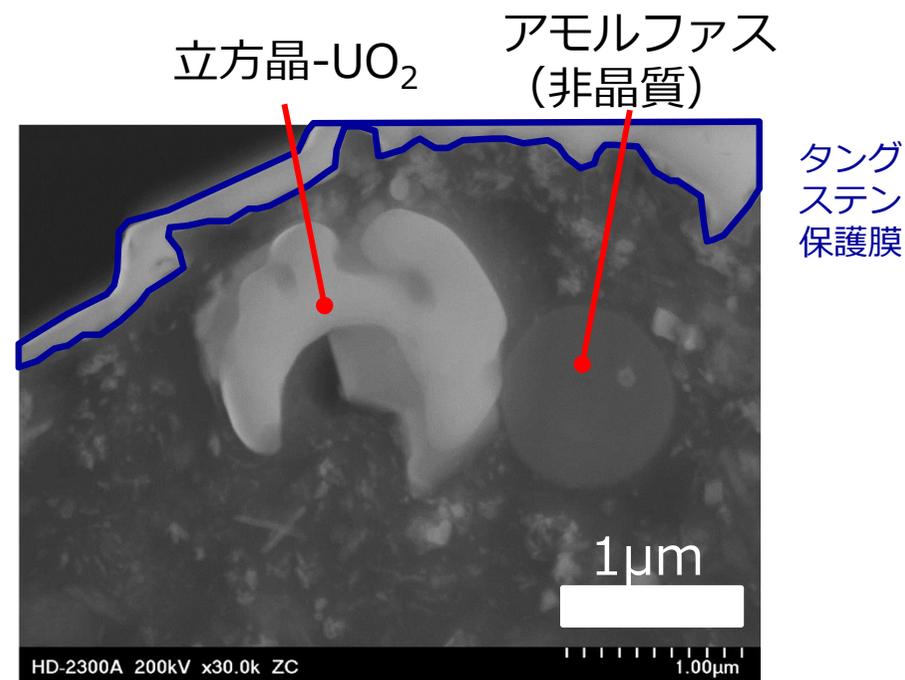
TEM分析結果  
(Zコントラスト (原子番号コントラスト) )

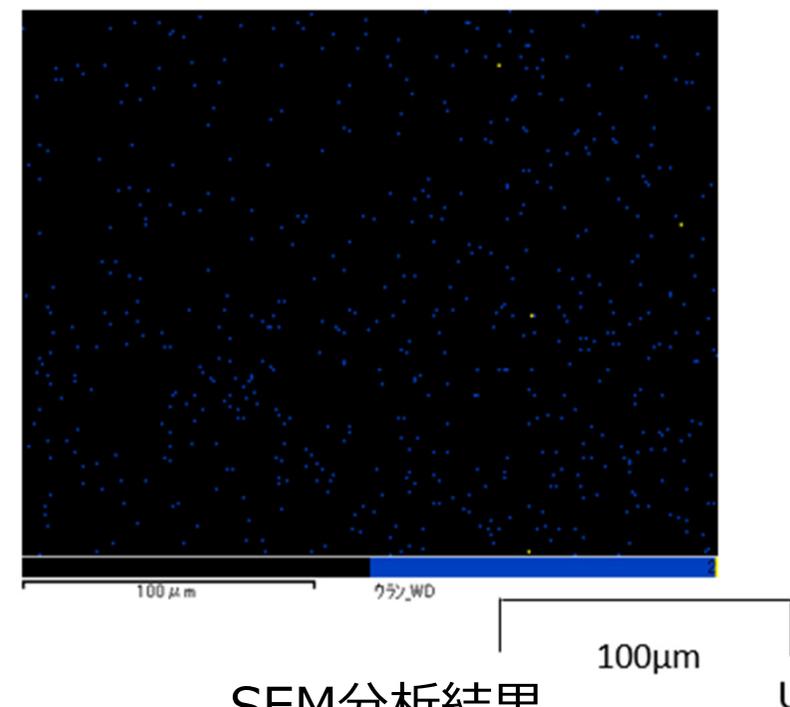
付着物採取時の状況

- 2013年に原子炉温度計設置のため原子炉の炉心部に直接繋がっている配管であるTIP配管内をファイバースコープで観察し、配管に閉塞があることを確認した。追加調査で、ダミーケーブルを用い閉塞を貫通・除去することを試みた際に、その先端に付着したものを回収。輸送時の分析では、 $\gamma$ 線がCo-60支配であることを確認。
- 発電所内で簡易蛍光X線分析を実施し、構造材料等のほかにMo、Cl等を検出。
- サンプル全体の観察結果
  - SEM-EDS分析の結果、U粒子は確認されていない。

対象	写真	状況
Bライン (7/8)		ダミーTIPケーブル先端部に付着物を確認。ダミーTIPケーブル先端部が広範囲に汚れていた。 $\gamma$ 線: 5mSv/h、 $\gamma + \beta$ 線: 200mSv/h
Dライン (7/9)		ダミーTIPケーブル先端部に付着物を確認。ダミーTIPケーブル先端部が一部だけ汚れていた。 $\gamma$ 線: 14mSv/h、 $\gamma + \beta$ 線: 30mSv/h
Cライン (7/10)		ダミーTIPケーブル先端部に付着物を確認。ダミーTIPケーブル先端部が広範囲に汚れていた。 $\gamma$ 線: 50mSv/h、 $\gamma + \beta$ 線: 200mSv/h
Aライン (7/11)		ダミーTIPケーブル先端部に付着物を確認。ダミーTIPケーブル先端部が一部だけ汚れていた。 $\gamma$ 線: 17mSv/h、 $\gamma + \beta$ 線: 45mSv/h
Dライン (7/19) 追加作業		ダミーTIPケーブルを引き抜き後、全体的に付着物を確認。 $\gamma$ 線: 95.0mSv/h、 $\gamma + \beta$ 線: 120.0mSv/h

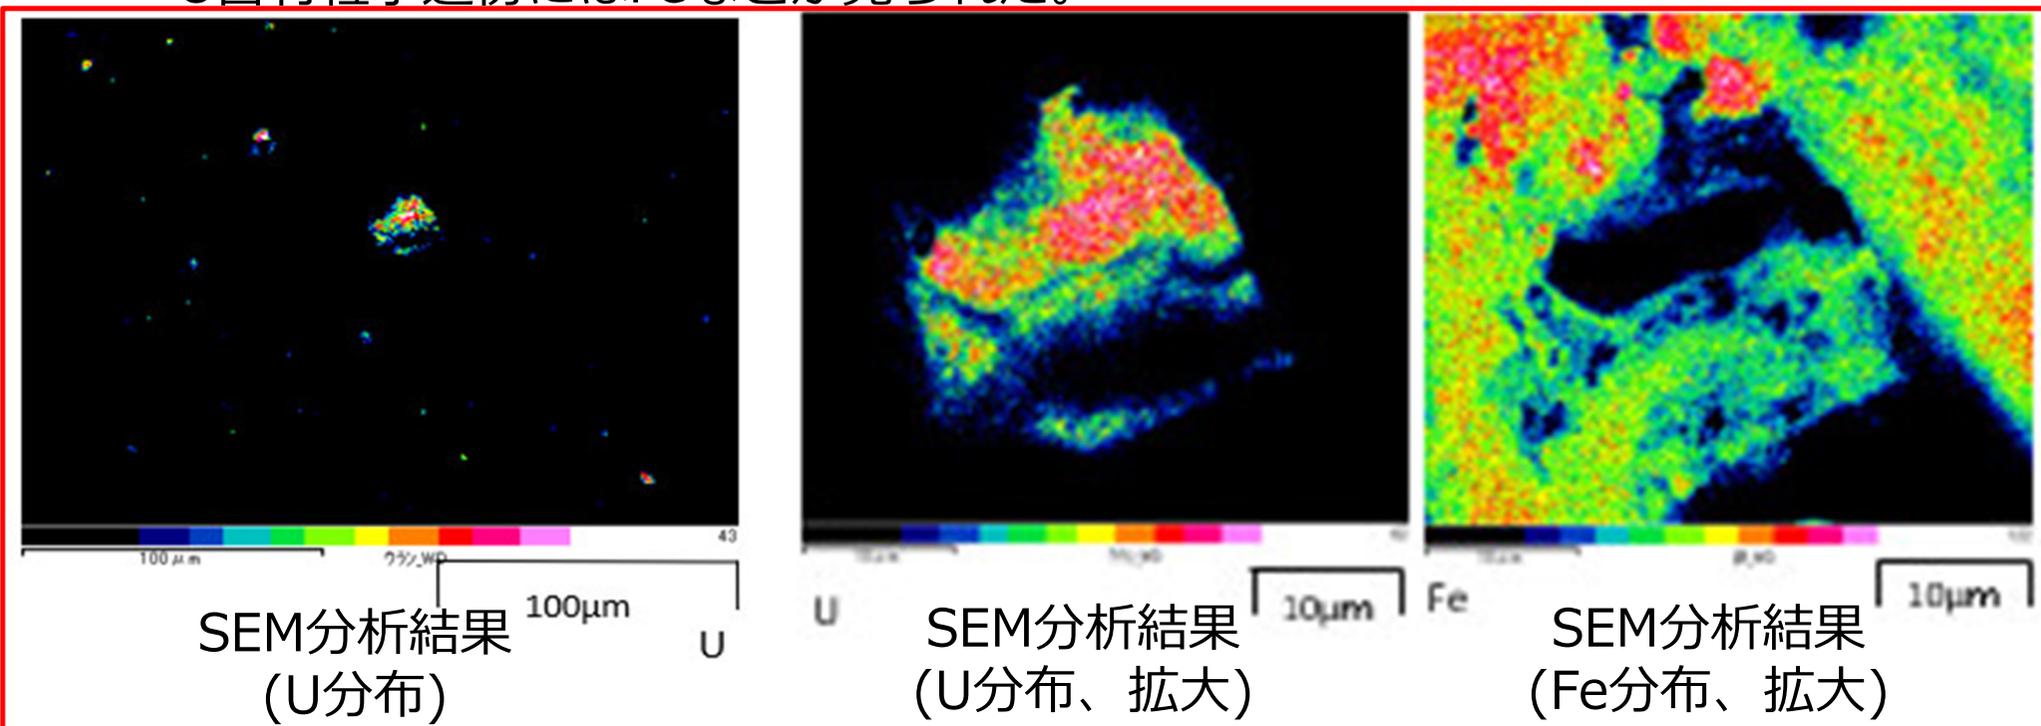
- 2017年7月に実施した3号機格納容器内部調査に使用した水中ロボットの表面を拭き取ったもの。調査中にロボットのスラスタースの水流の影響で舞い上がった、ペDESTAL下方の堆積物等が付着。
- サンプル全体の観察結果
  - SEM-EDS分析の結果、鉄さび上にU粒子が混在していることが確認された。
  - 約300 $\mu\text{m}$ ×約200 $\mu\text{m}$ の領域平均で見るとU濃度は低く検出されない程度。
- U含有粒子の観察結果
  - U含有粒子近傍にはFeなどが見られた。
