汚染水対策の進捗状況 及びリスクマップ

2015年3月17日
東京電力株式会社

御説明内容

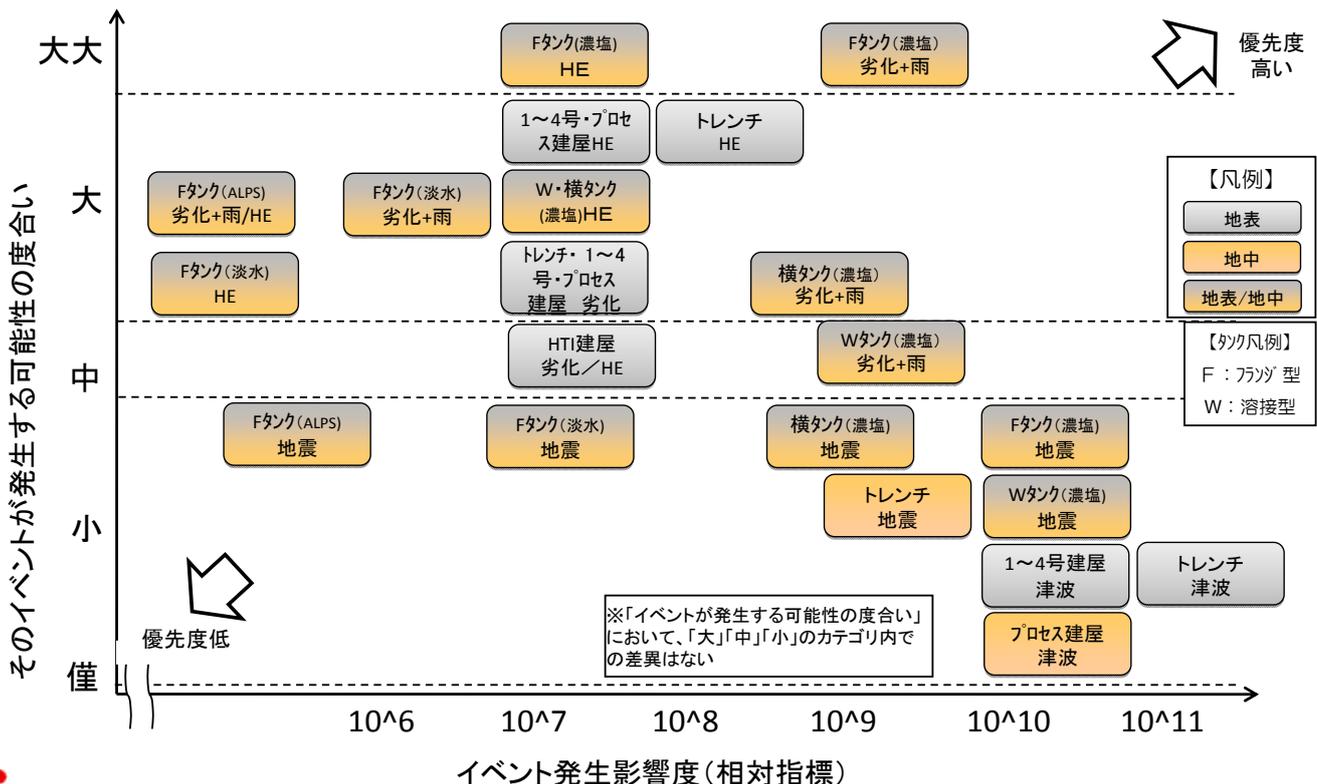
汚染水イベント発生リスクマップ【H25.12時点】

(1) 汚染水リスクマップ／汚染水処理対策委員会でのH25.12当時の整理

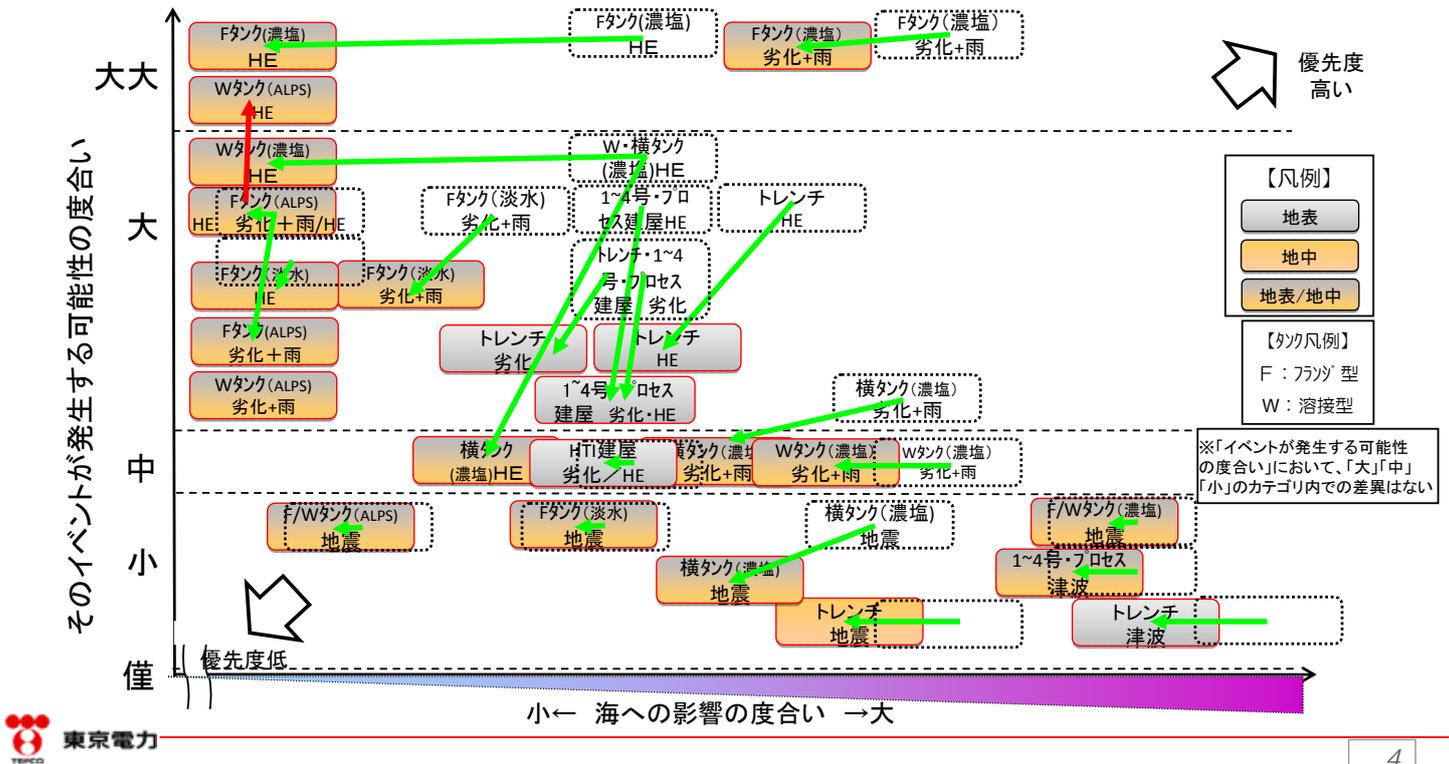
汚染水イベント発生リスクマップ【H25.12→H26.11の変遷】

(2) 汚染水リスクマップ／汚染水処理対策委員会でのH26.11当時の整理

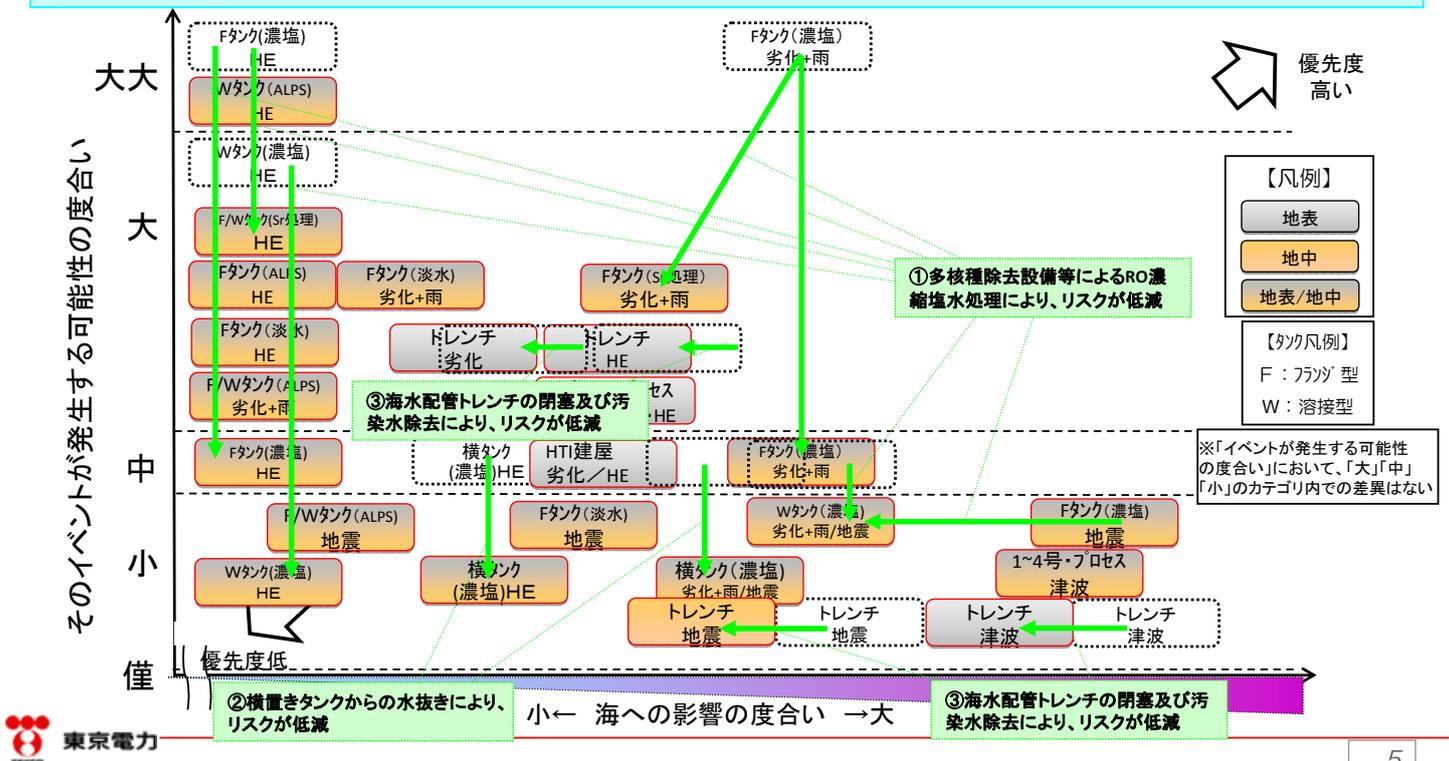
(3) 汚染水リスクマップ 【H26.11→H27.5の想定】

- ALPS等によるRO濃縮塩水の処理により、RO濃縮塩水がALPS処理水、Sr処理水に置換。
- 横置きタンクよりポンプで汲み上げ可能な汚染水を除去。
- 海水配管トレンチ閉塞及び汚染水除去(3号立坑部を除き完了)。

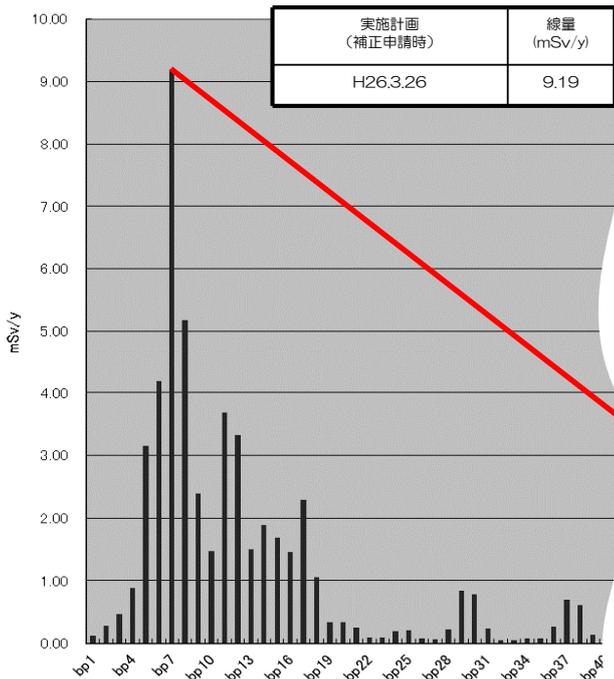
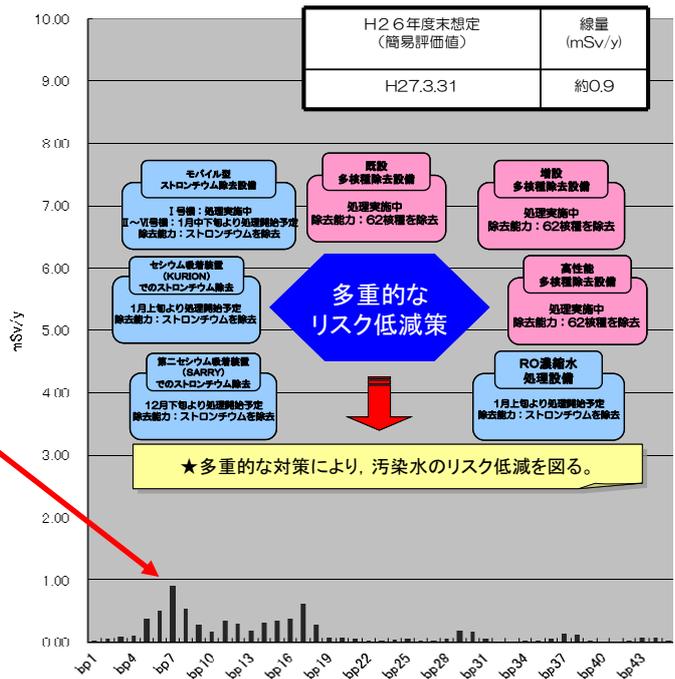
(4) RO濃縮水貯槽に起因する実効線量(敷地境界の実効線量の評価結果)

■ H26年度末の想定値は、約0.9mSv/年

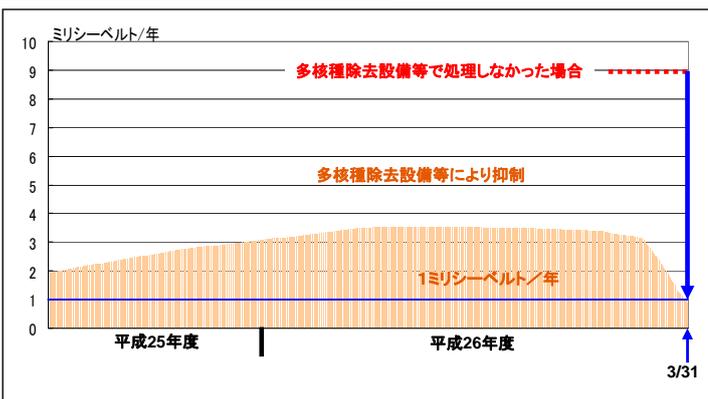
タンクに起因する敷地境界実効線量の推移

○タンクに起因する敷地境界実効線量(評価値)は、今年度末に「1mSv/年未満」を達成の見通し (RO濃縮塩水の処理は3月末時点で約8割)。

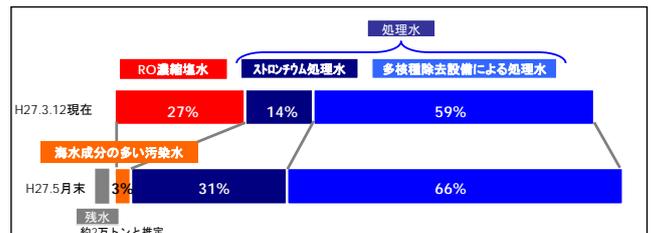
汚染水の処理状況

○RO濃縮塩水の処理は、事故後、早い段階で発生した海水成分の多い汚染水約3% (約2万トン) を除き、5月末までに完了する予定。

- ・海水成分の多い汚染水の処理は、カルシウム・マグネシウムの影響で定格流量運転ができず、時間を要することが判明。
- ・処理には、さらに数ヶ月を要する見込み。

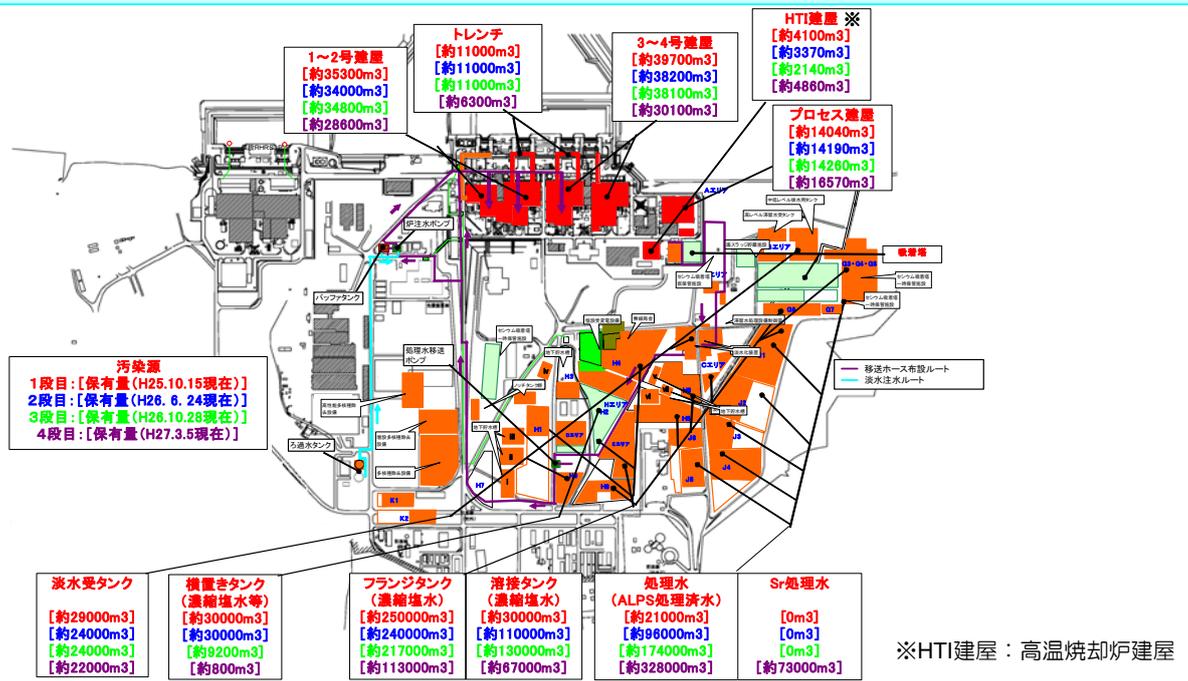
- 建屋貯蔵量: 水位調整の変動範囲内であり、前回(H26.11)と比べて貯蔵量の大きな変化はない。
- トレンチ貯蔵量: トンネル部の閉塞作業の進捗により、貯蔵量が減少している。
- タンク貯蔵量: 横置きタンクの貯蔵量が、リプレースの為の水抜きにより減少。多核種除去設備、モバイル型ストロンチウム除去装置等による浄化により、フランジタンク(濃縮塩水)の貯蔵量が減少している。新たにSr処理水の貯蔵が開始された。

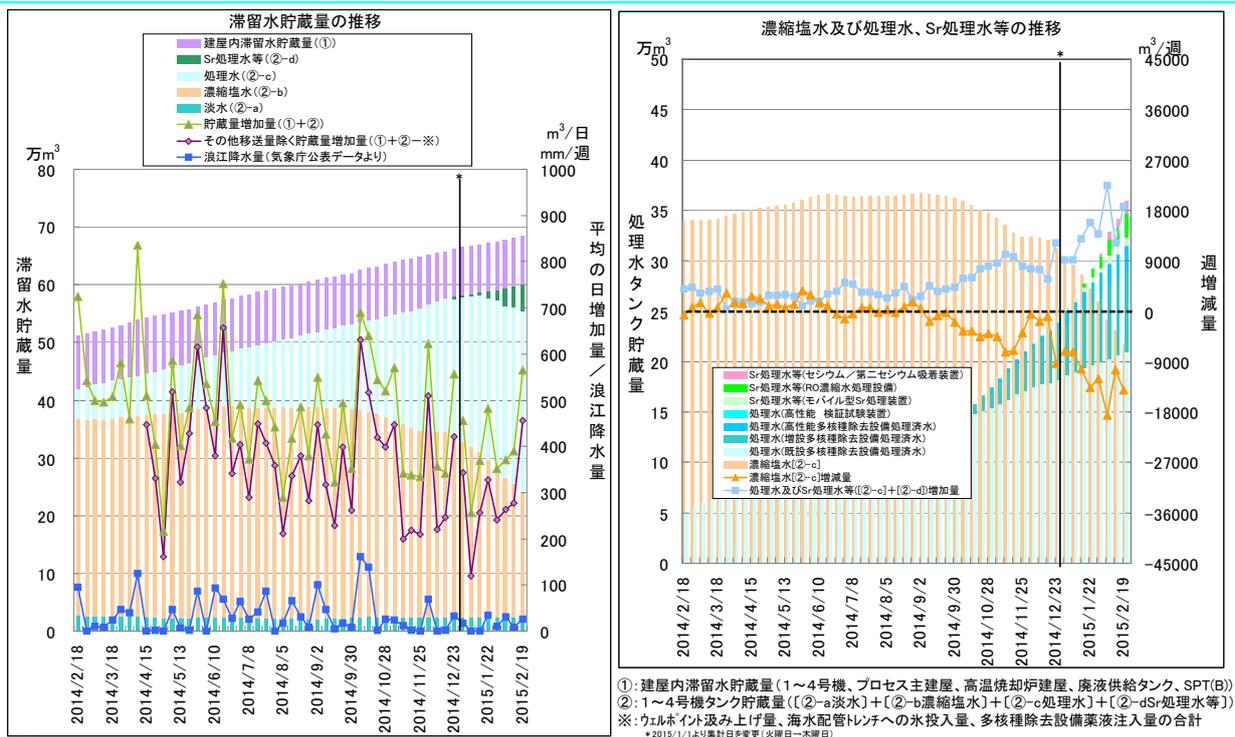
- タンク貯蔵量: 汚染水の貯蔵量は増加しているが、多核種除去設備等による汚染水の浄化が進み、濃縮塩水の貯蔵量が減少し、処理水の貯蔵量が増加している。モバイル型ストロンチウム除去装置等により浄化された水はストロンチウム処理水として貯蔵している。

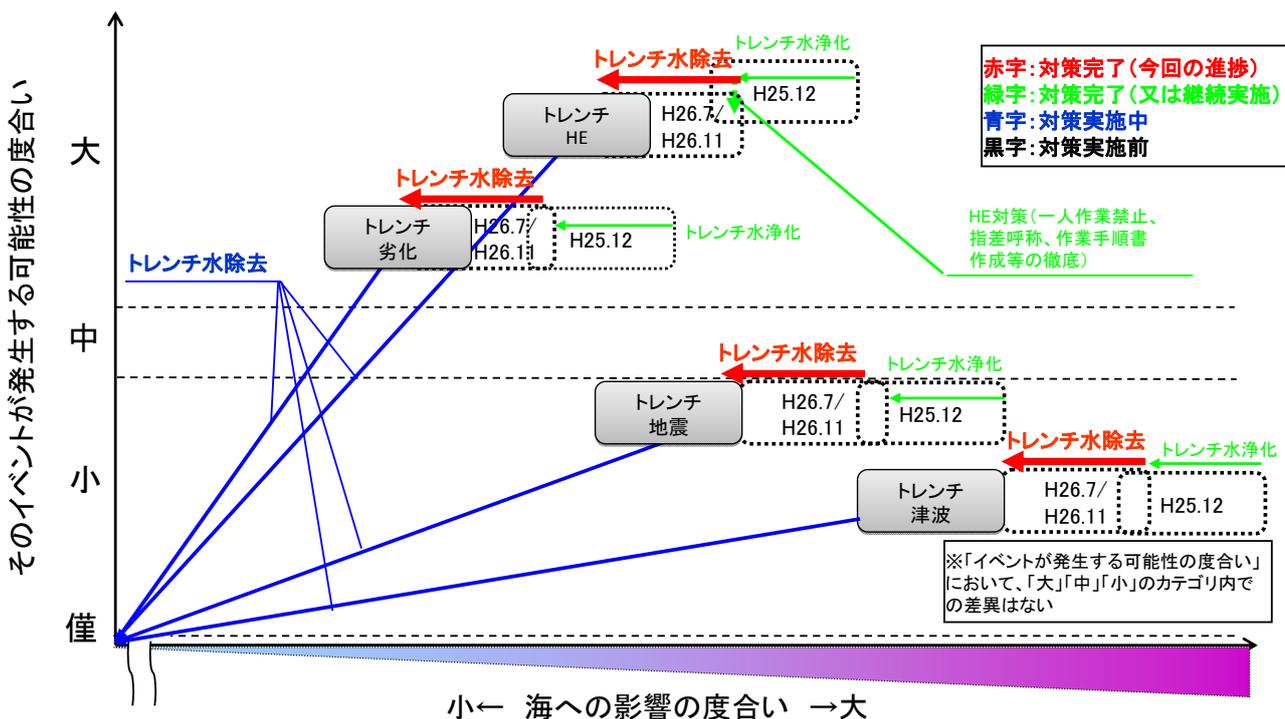
汚染水イベント発生リスクマップ(H27.5頃)【①トレンチ】

- 海水配管トレンチ閉塞(3号立坑部を除き完了)により、汚染水を除去。

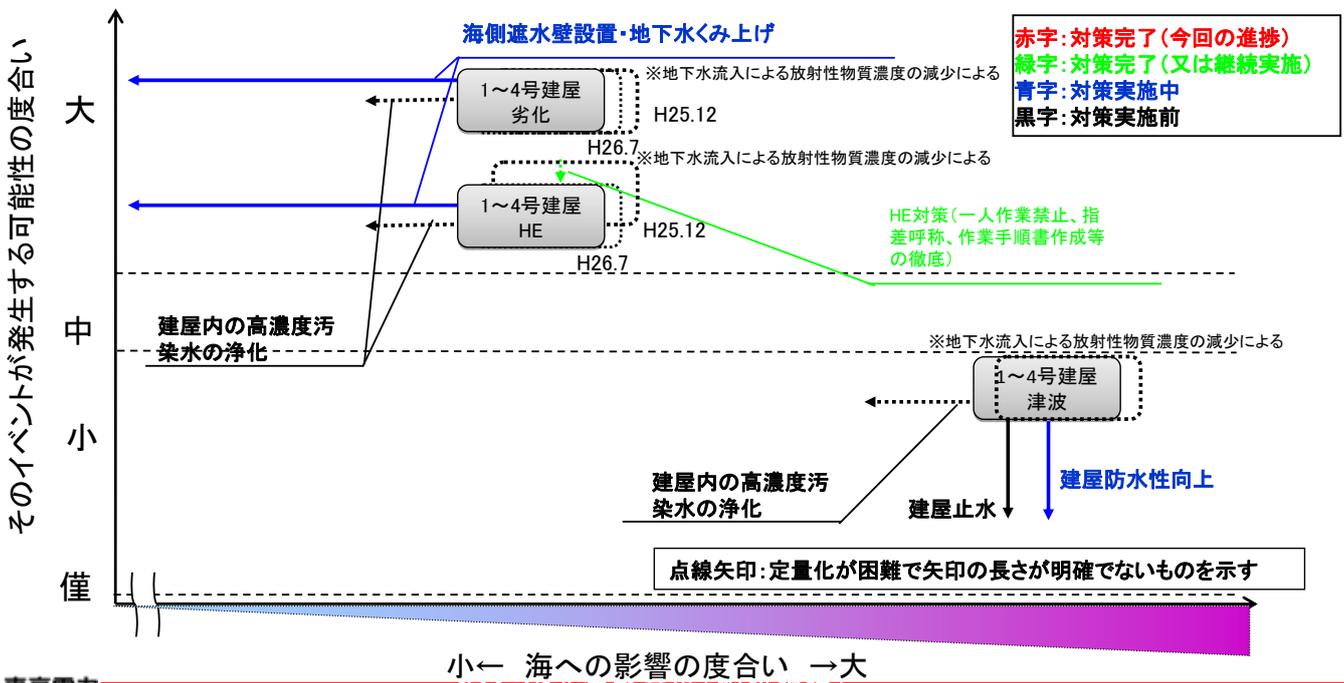
汚染水イベント発生リスクマップ(H27. 5頃)【②建屋】

■海側遮水壁の設置は9割以上の工事が進捗している。サブドレン他設備においてくみ上げた地下水を安定的に浄化・移送できることが確認できた後、海側遮水壁を閉合する計画。

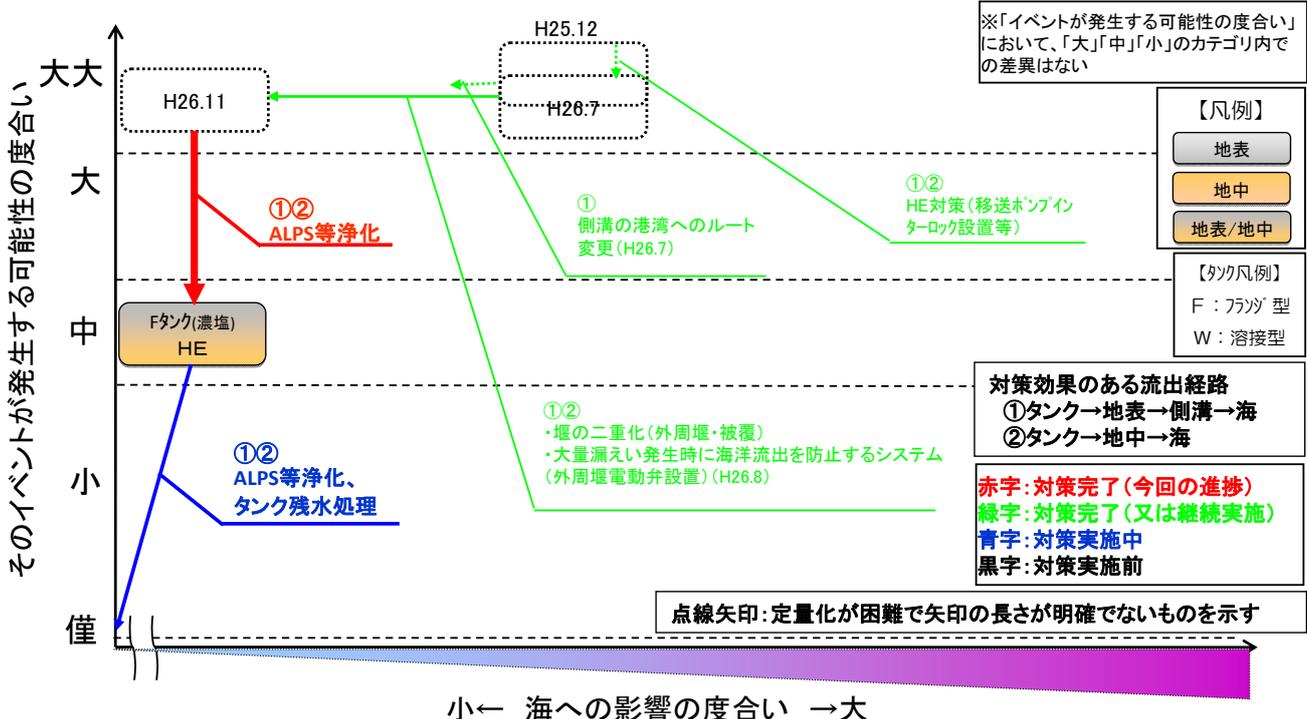
汚染水イベント発生リスクマップ(H27. 5頃)【③-1フランジタンク(濃縮塩水)/ヒューマンエラー】

■ALPS等により、事故後、早い段階で発生した海水成分の多い汚染水を除き処理が完了。
■残水処理にあたっては、安全を最優先に考え、ダストの飛散防止・被ばく防止対策等を十分に施しながら、タンク解体時に順次処理。

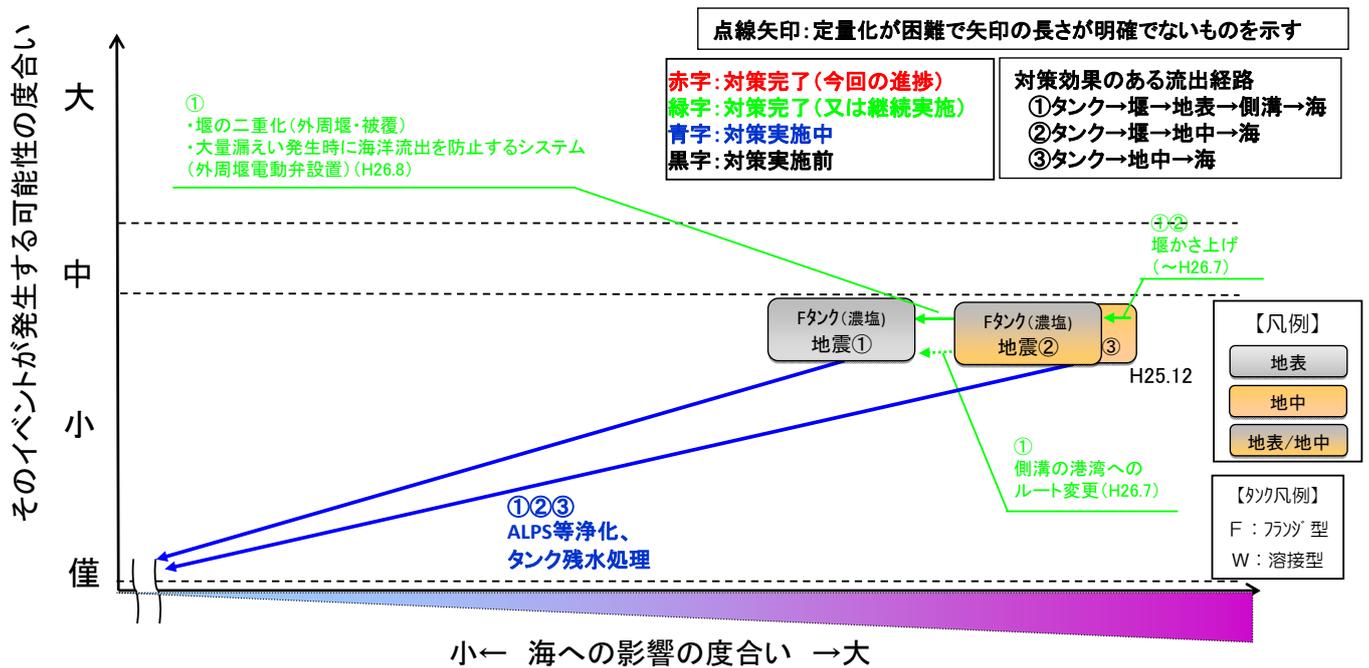
汚染水イベント発生リスクマップ(H27.5頃)【③-2フランジタンク(濃縮塩水)/地震】

- ALPS等により、事故後、早い段階で発生した海水成分の多い汚染水を除き処理が完了。
- 残水処理にあたっては、安全を最優先に考え、ダストの飛散防止・被ばく防止対策等を十分に施しながら、タンク解体時に順次処理。

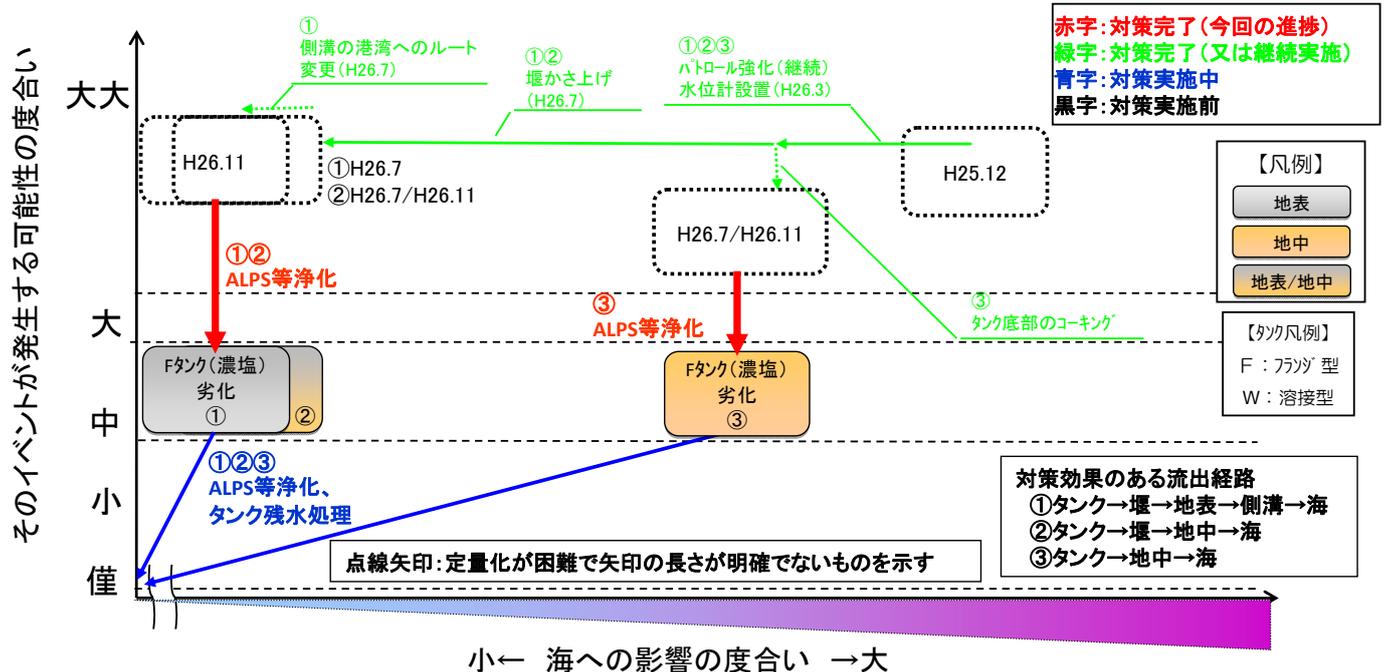
汚染水イベント発生リスクマップ(H27.5頃)【③-3フランジタンク(濃縮塩水)/経年劣化】

- ALPS等により、事故後、早い段階で発生した海水成分の多い汚染水を除き処理が完了。
- 残水処理にあたっては、安全を最優先に考え、ダストの飛散防止・被ばく防止対策等を十分に施しながら、タンク解体時に順次処理。

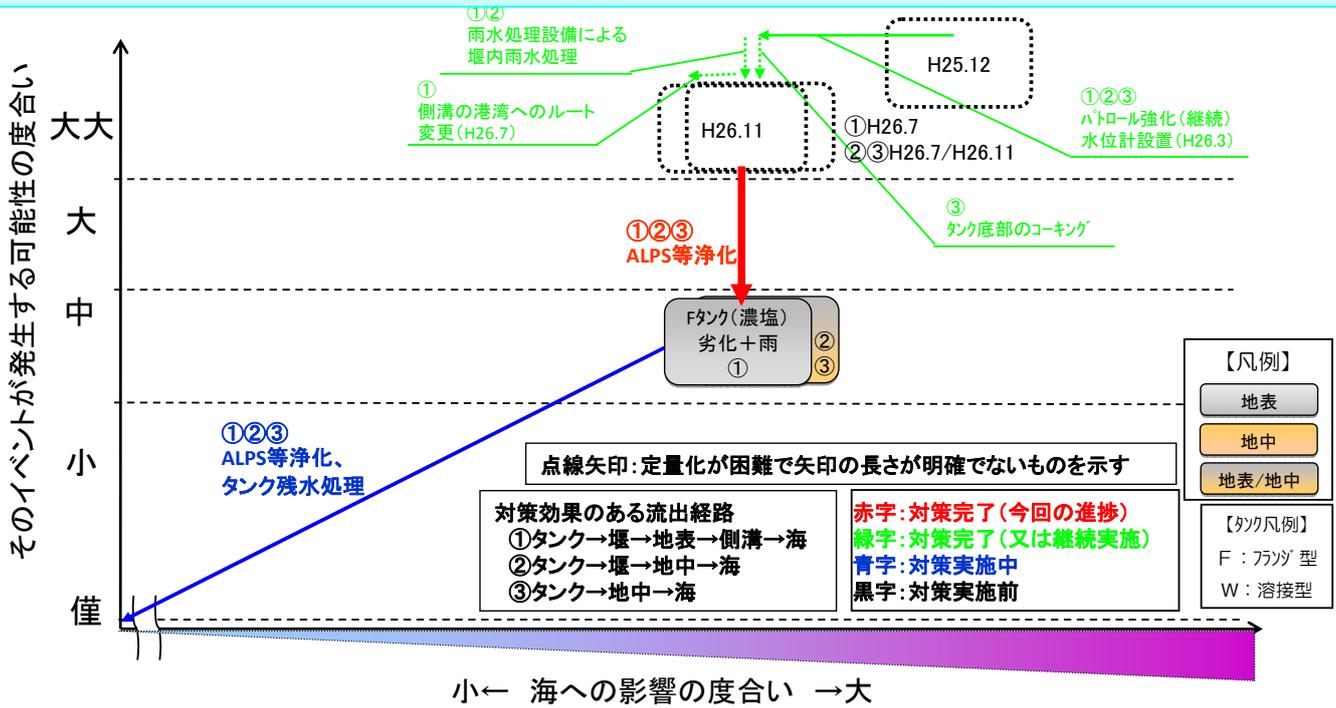
汚染水イベント発生リスクマップ(H27.5頃)【③-4フランジタンク(濃縮塩水)/経年劣化+雨】

- ALPS等により、事故後、早い段階で発生した海水成分の多い汚染水を除き処理が完了。
- 残水処理にあたっては、安全を最優先に考え、ダストの飛散防止・被ばく防止対策等を十分に施しながら、タンク解体時に順次処理。

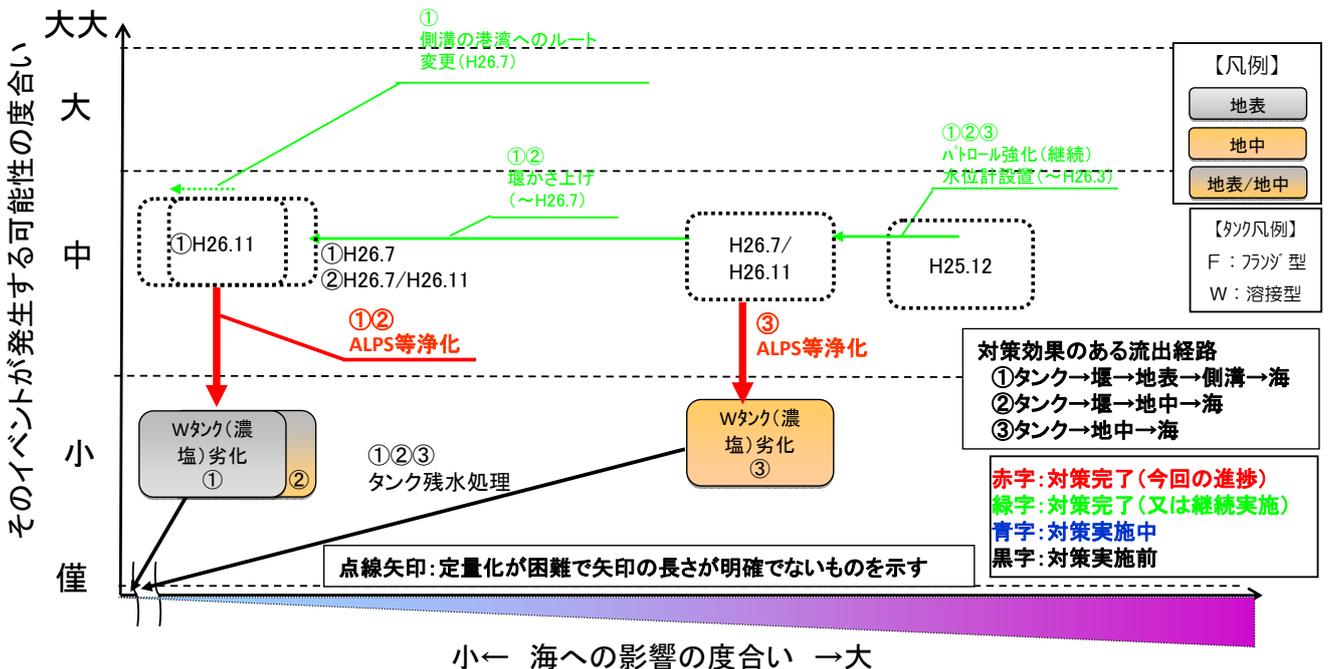
汚染水イベント発生リスクマップ(H27.5頃)【④-1溶接タンク(濃縮塩水)/経年劣化】

- ALPS等により、設備上くみ上げ切れない残水を除き、処理が完了。
- 残水処理にあたっては、安全を最優先に考え、ダストの飛散防止・被ばく防止対策等を十分に施しながら、タンク解体時に順次処理。

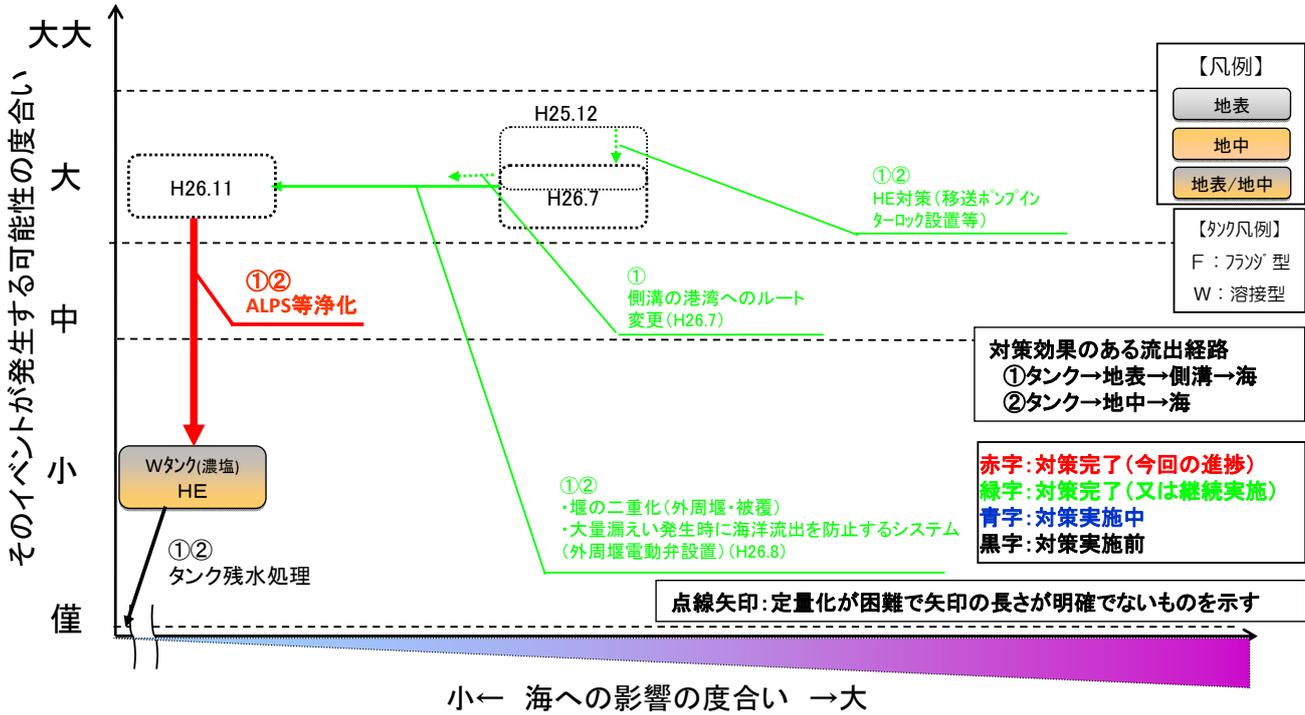
汚染水イベント発生リスクマップ(H27.5頃)【④-2溶接タンク(濃縮塩水)／ヒューマンエラー】

- ALPS等により、設備上くみ上げ切れない残水を除き、処理が完了。
- 残水処理にあたっては、安全を最優先に考え、ダストの飛散防止・被ばく防止対策等を十分に施しながら、タンク解体時に順次処理。

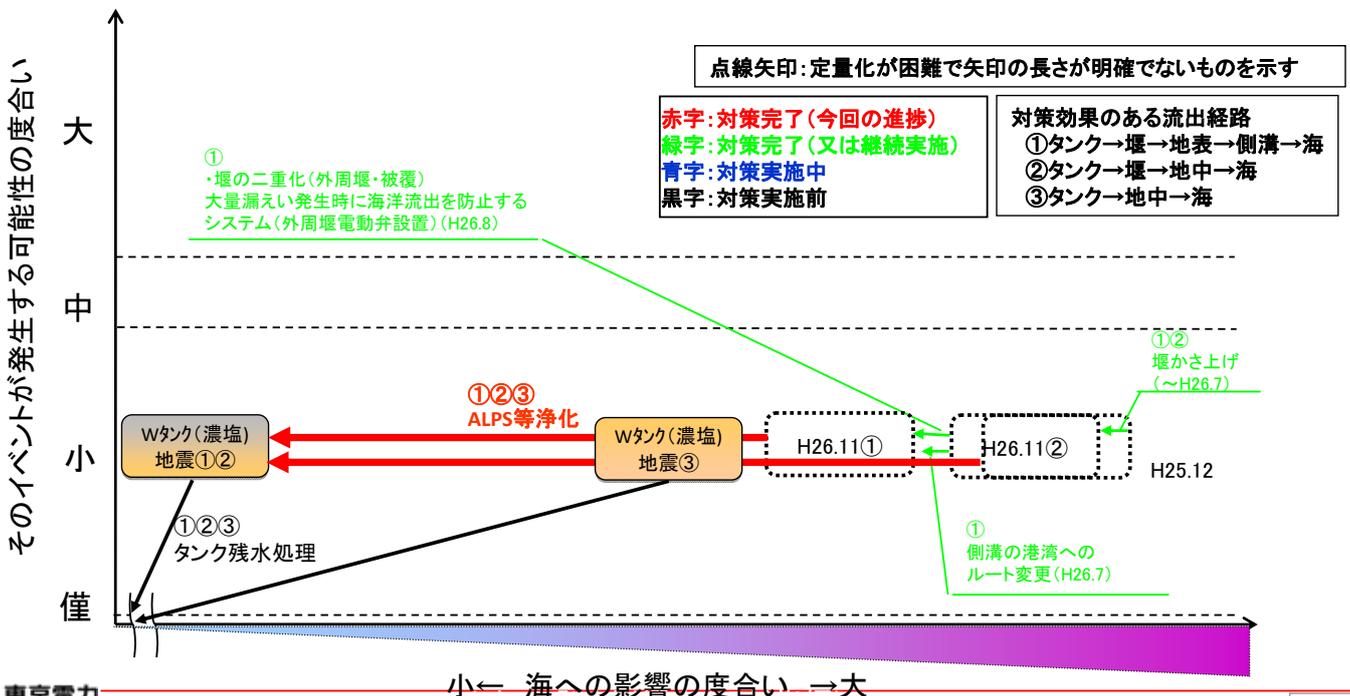
汚染水イベント発生リスクマップ(H27.5頃)【④-3溶接タンク(濃縮塩水)／地震】

- ALPS等により、設備上くみ上げ切れない残水を除き、処理が完了。
- 残水処理にあたっては、安全を最優先に考え、ダストの飛散防止・被ばく防止対策等を十分に施しながら、タンク解体時に順次処理。

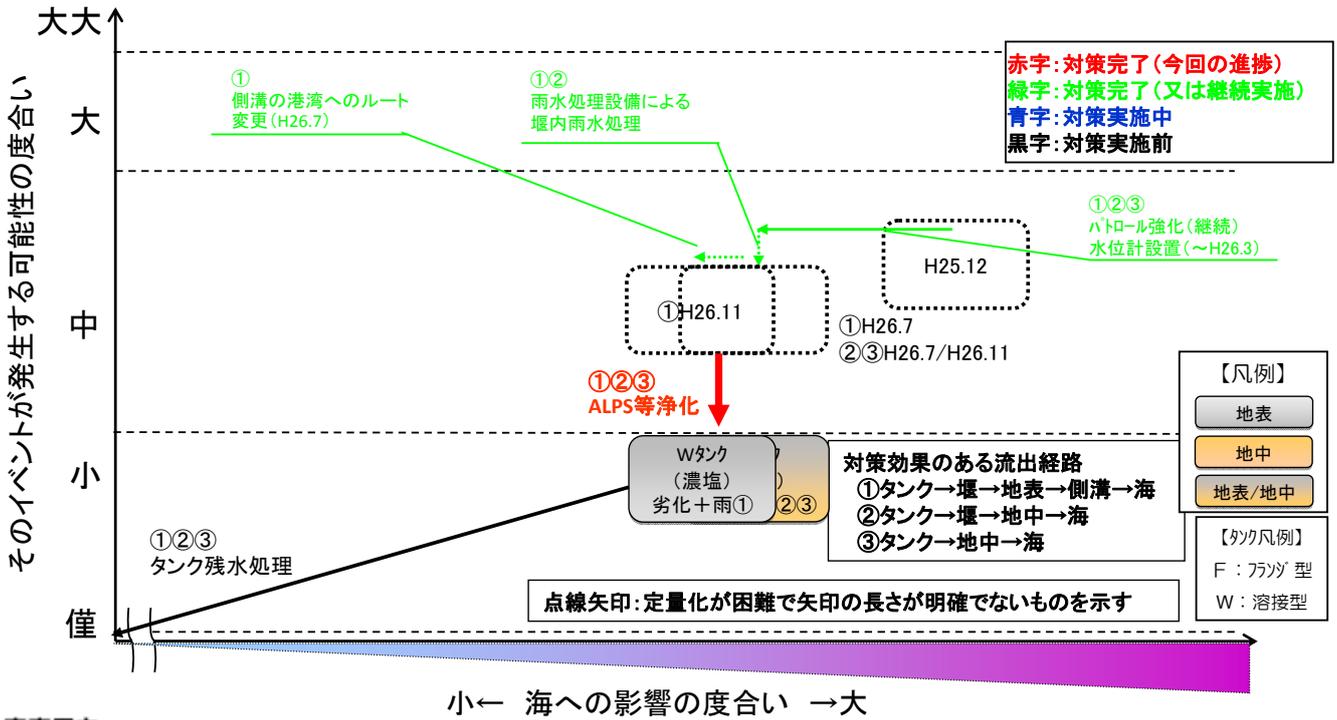
汚染水イベント発生リスクマップ(H27.5頃)【④-4溶接タンク(濃縮塩水)／経年劣化+雨】

- ALPS等により、設備上くみ上げ切れない残水を除き、処理が完了。
- 残水処理にあたっては、安全を最優先に考え、ダストの飛散防止・被ばく防止対策等を十分に施しながら、タンク解体時に順次処理中。

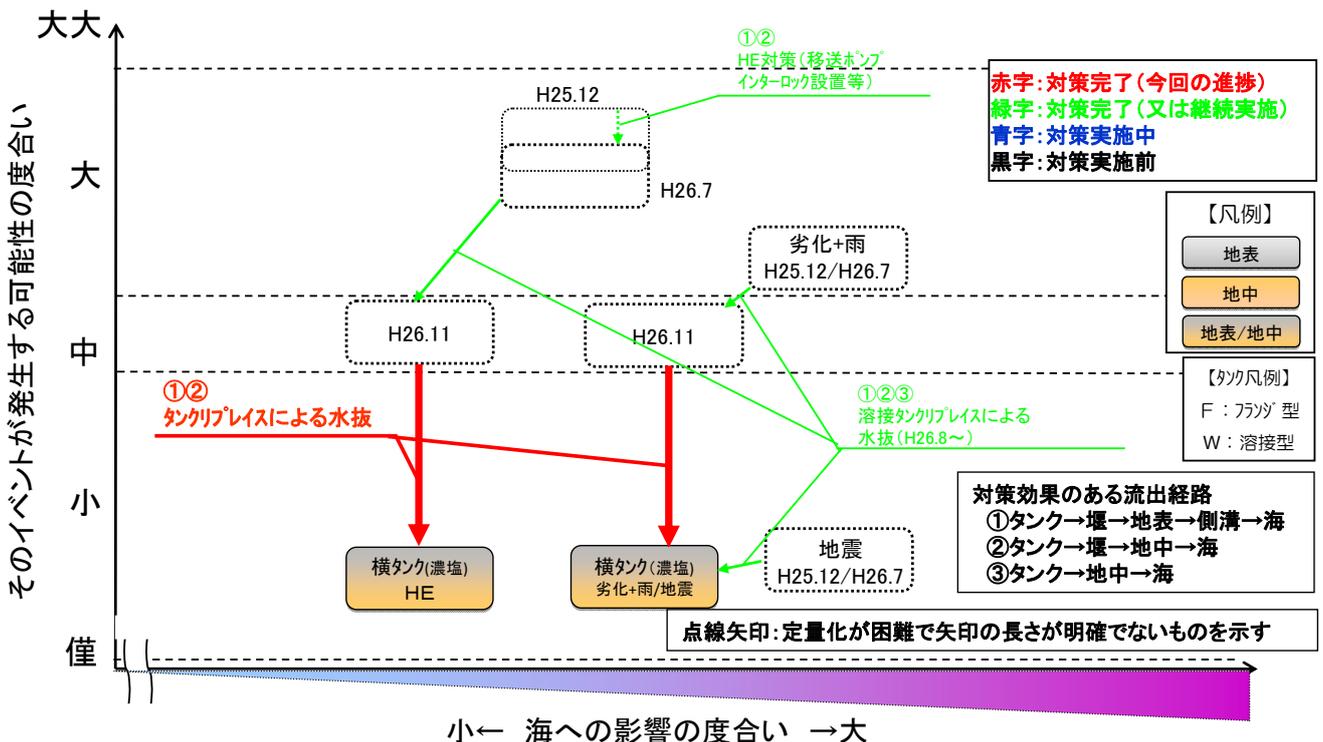
汚染水イベント発生リスクマップ(H27.5頃)【⑤横置きタンク(濃縮塩水等)】

- 横置きタンクよりポンプでくみ上げ可能な汚染水を除去。
- 残留するスラッジ分は、水処理二次廃棄物と同等の管理とする。

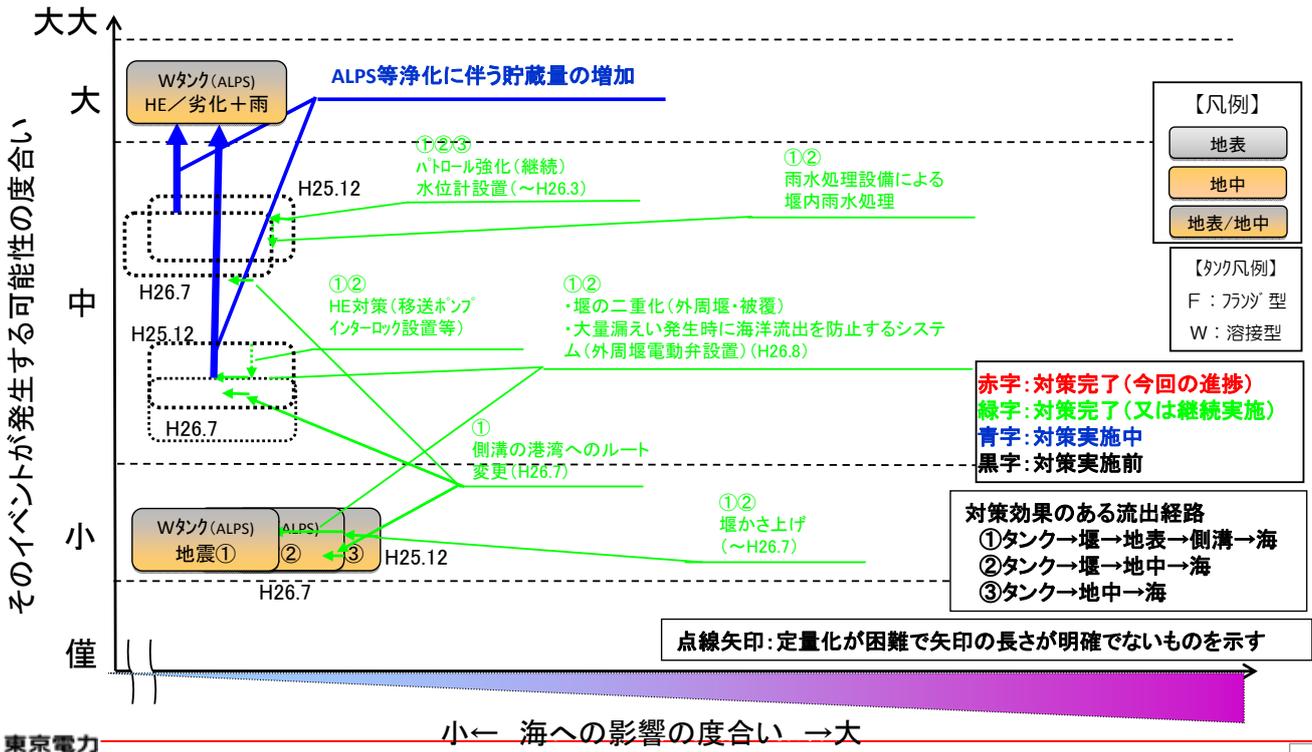
汚染水イベント発生リスクマップ(H27.5頃)【⑦溶接タンク(ALPS処理水)】

■汚染水の浄化に伴い、継続的に処理水貯蔵量が増加中(イベント発生可能性の度合いが増大)。

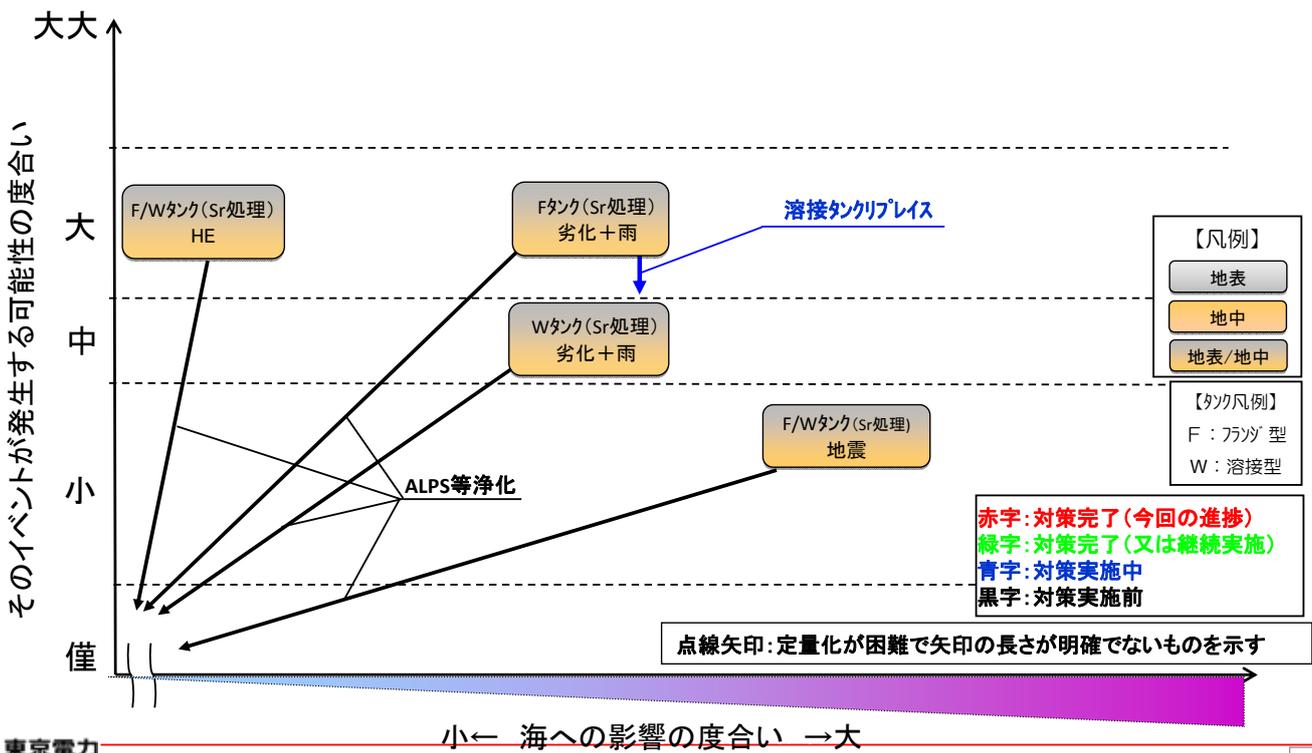
汚染水イベント発生リスクマップ(H27.5頃)【⑧Sr処理水】

■汚染水の浄化に伴い、Sr処理水を貯蔵。
 ■Sr処理水については、今後ALPSで再度浄化し、更なるリスク低減を図る。

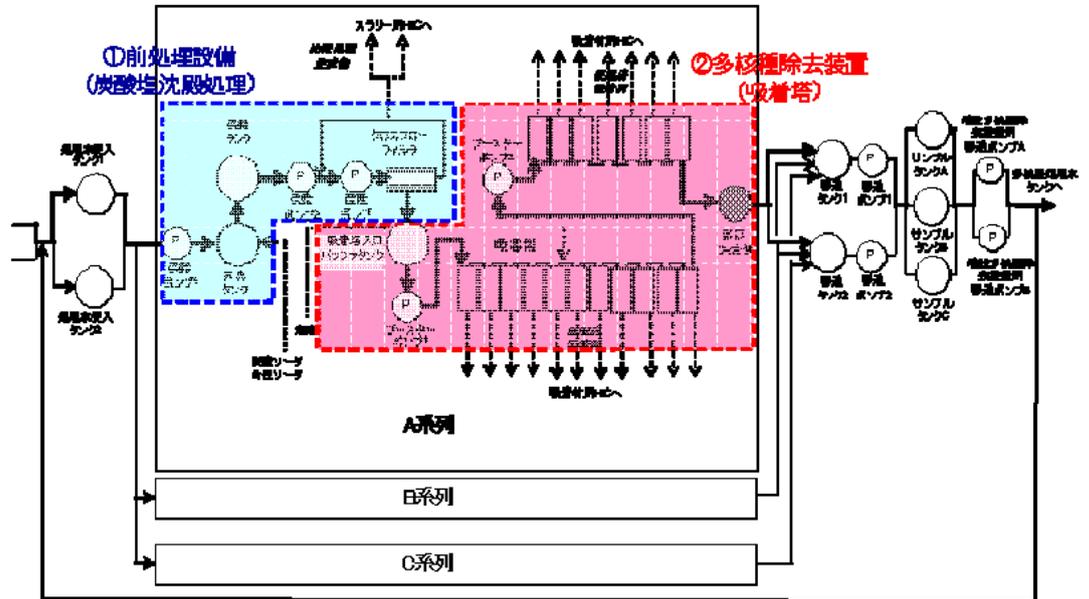
2-2. 汚染水処理設備について（増設多核種除去設備）

- ホット試験開始日
A系統：H26.9.17 B系統：H26.9.27 C系統：H26.10.9
- 定格処理量：750m³/日
- 処理実績（H27.3.5現在）：約89,000m³

クロスフローフィルタ・
H/C取扱エリア

吸着塔

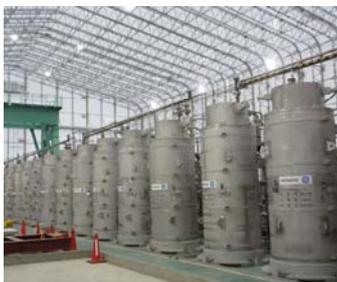
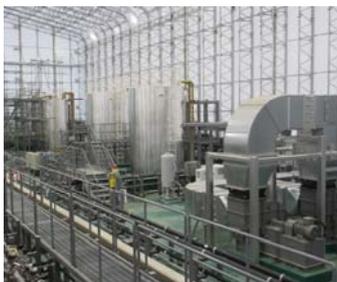
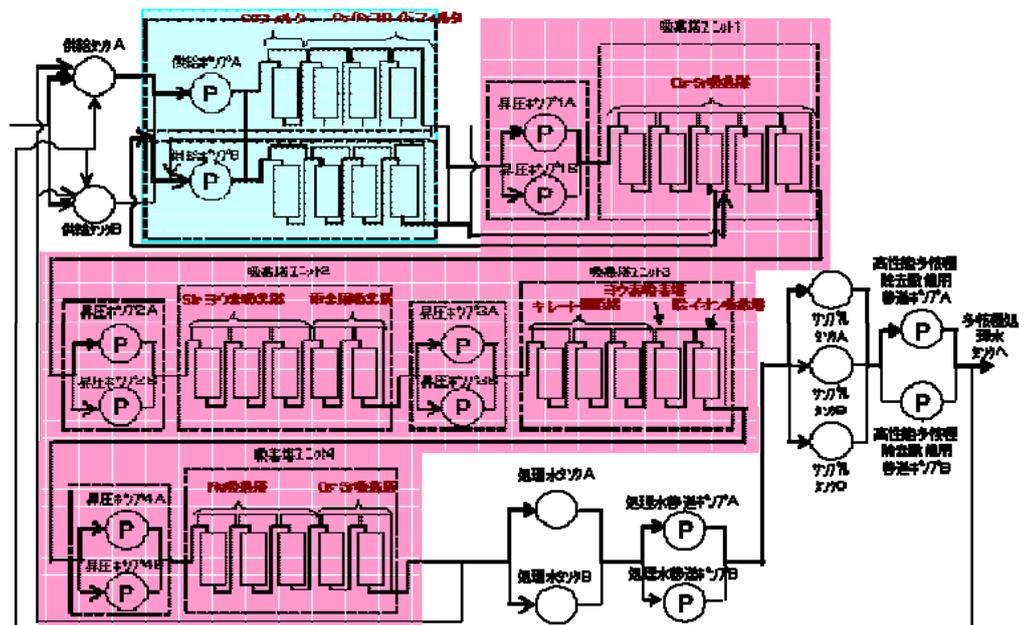
2-3. 汚染水処理設備について（高性能多核種除去設備）

- ホット試験開始日：H26.10.18
- 定格処理量：500m³/日
- 処理実績（H27.3.5現在）：約29,000m³

吸着塔

処理水タンク・
供給タンクエリア

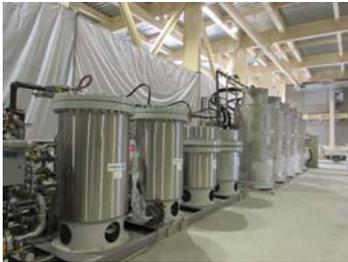
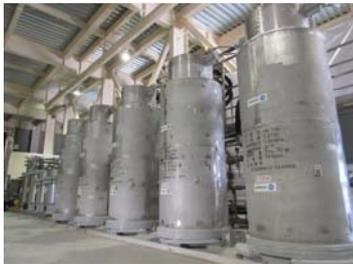
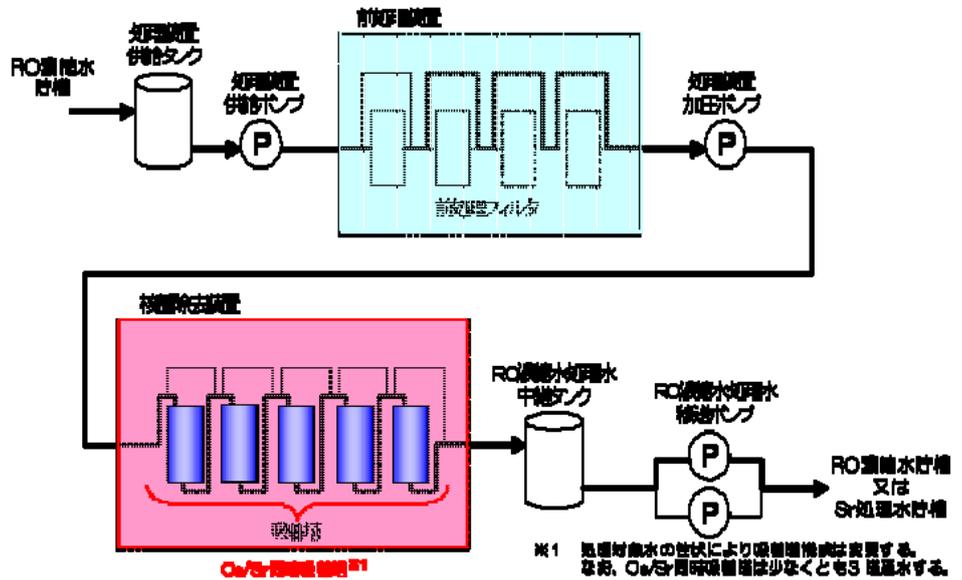
2-4. 汚染水処理設備について（RO濃縮水処理設備）

- 処理開始日：H27.1.10
- 処理能力：500~900m³/日
- 除去能力：Srを100~1,000分1へ低減（目標）
- 処理実績（H27.3.10現在）：約36,000m³

前処理装置

セシウム・
ストロンチウム同時吸着塔

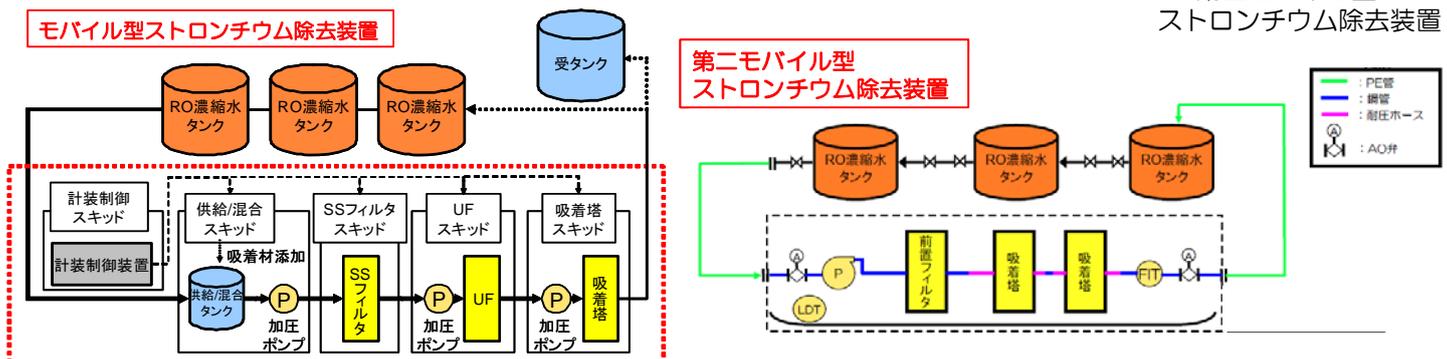
2-5. 汚染水処理設備について（モバイル型ストロンチウム除去装置）

- モバイル型ストロンチウム除去装置 設備概要
 - 処理能力：300m³/日（2系列設置）
 - 除去能力：Srを10~1,000分の1へ低減（目標）
 - 処理運転：A系統H26.10.2~、B系統H27.2.10~
- 第二モバイル型ストロンチウム除去装置 設備概要
 - 処理能力：480m³/日（4ユニット設置）
 - 除去能力：Srを10~1,000分の1へ低減（目標）
 - 処理運転：2ユニットH27.2.20~、1ユニットH27.2.27~、1ユニットH27.3.2~

モバイル型
ストロンチウム除去装置

第二モバイル型
ストロンチウム除去装置

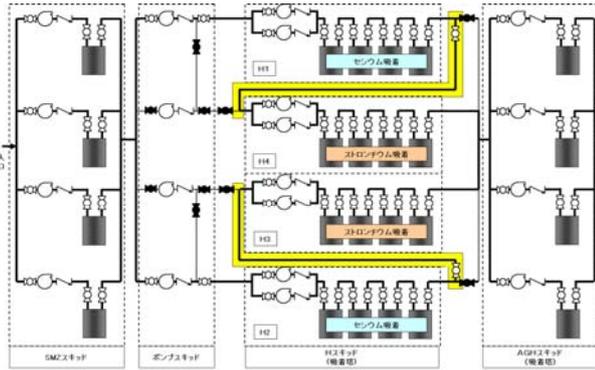
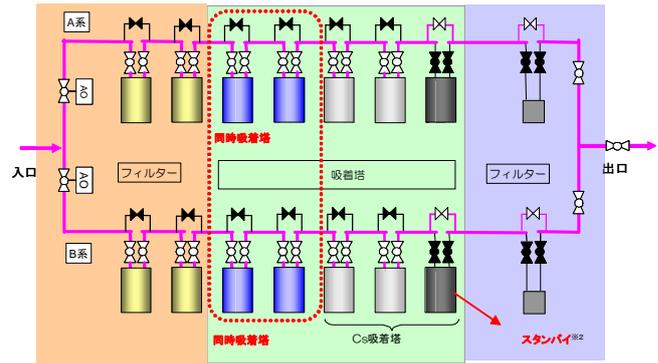
2-6. 汚染水処理設備について（セシウム吸着装置でのストロンチウム除去）

- 新たにSr吸着塔を装荷し、CsとともにSrを除去する。
- 処理能力: 600m³/日
- 除去能力: Srを100~1,000分の1へ低減(目標)

- 第二セシウム吸着装置のCs吸着塔に変えてCs/Sr同時吸着塔を装荷し、CsとともにSrを除去する。
- 処理能力: 1,200m³/日
- 除去能力: Srを100~1,000分の1へ低減(目標)

セシウム吸着装置 ■: Cs/Sr同時吸着用配管

セシウム吸着装置吸着塔

第二セシウム吸着装置吸着塔

※2 水質の変動に備えてCs吸着塔1塔をスタンバイとする。
第二セシウム吸着装置
