汚染水対策の進捗状況 及びリスクマップ

2015年3月17日
東京電力株式会社

御説明内容

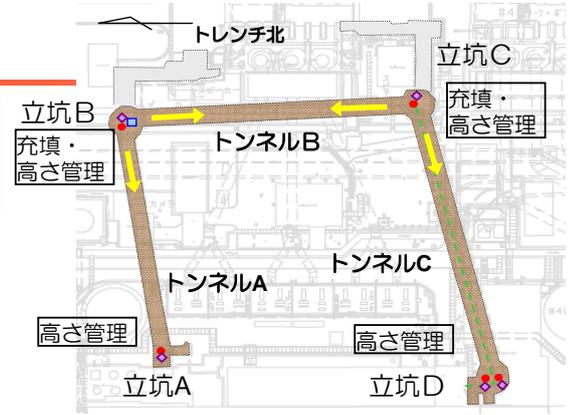
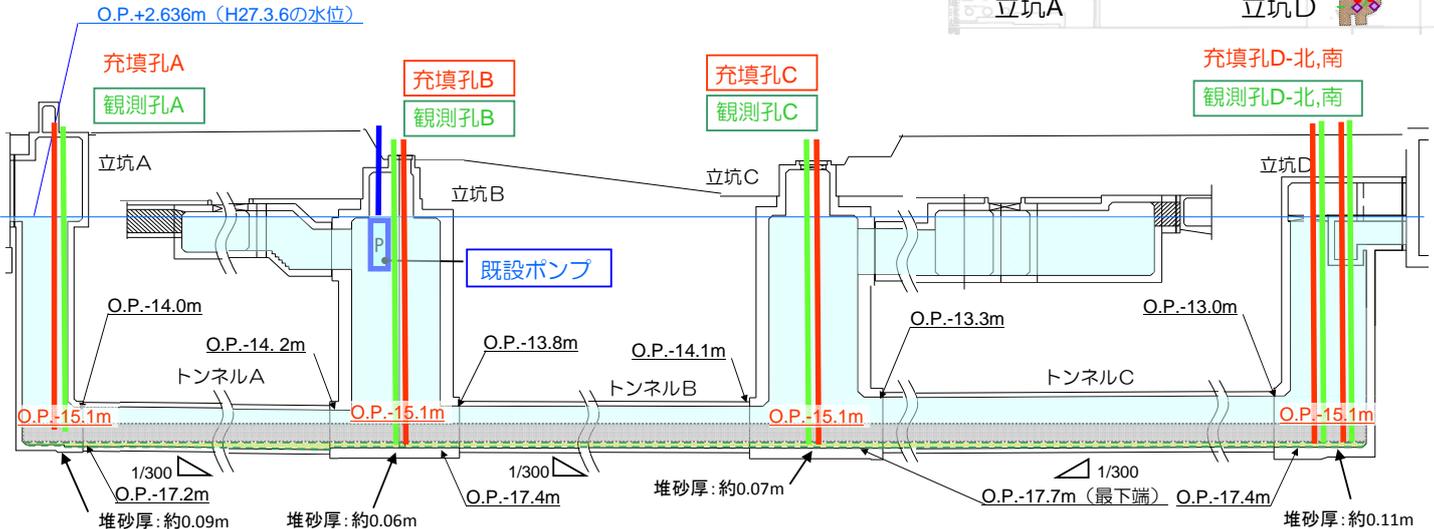
3. 3号機:トンネル充填の進捗状況

- 3号機海水配管トレンチのトンネル部充填を2月5日より開始。
- 3月11日現在、約1,900m³打設完了しており、同量の滞留水を除去。
- 水位については管理水位 (O.P.+3.25m) 以下で推移。

※ 図中の各充填孔・観測孔・ポンプにおいて枠で囲まれているものは、現状使用中のもの。
 ※ 赤字は打設高さ(3月12日計測)

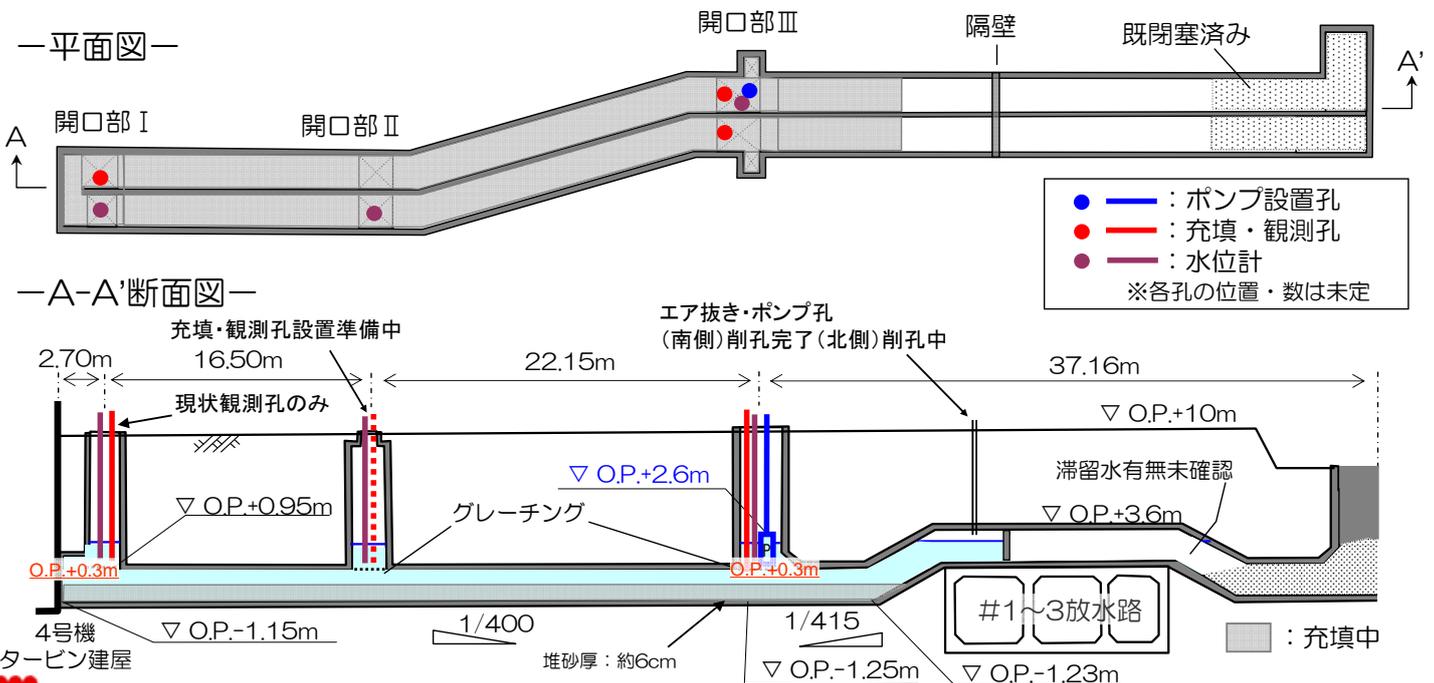
4. 4号機:海水配管トレンチ・トンネル充填の進捗状況

- 2月14日より充填を開始し、2月14日及び28日で計290m³を打設し、同量の汚染水を除去。
- 充填高さについては、開口部ⅠおよびⅢの観測孔を用いて管理。3月2日に計測を行い、O.P.+0.3mの打設高さを確認。
- 3月下旬にトンネル・天井部を充填後、揚水試験を実施予定。

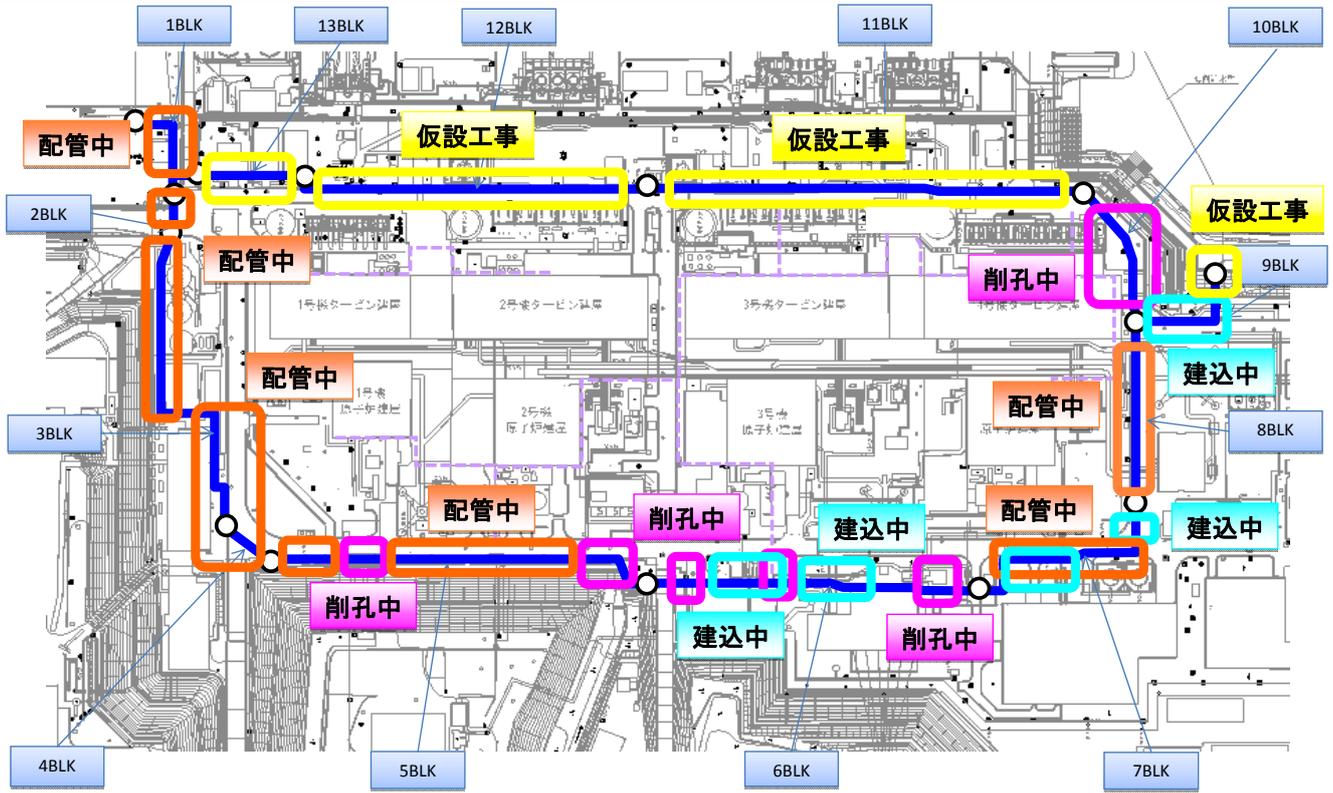
1. 陸側遮水壁工事の進捗状況(ブロック別作業状況)

: 仮設工事
 : 削孔中
 : 建込中
 : 配管中

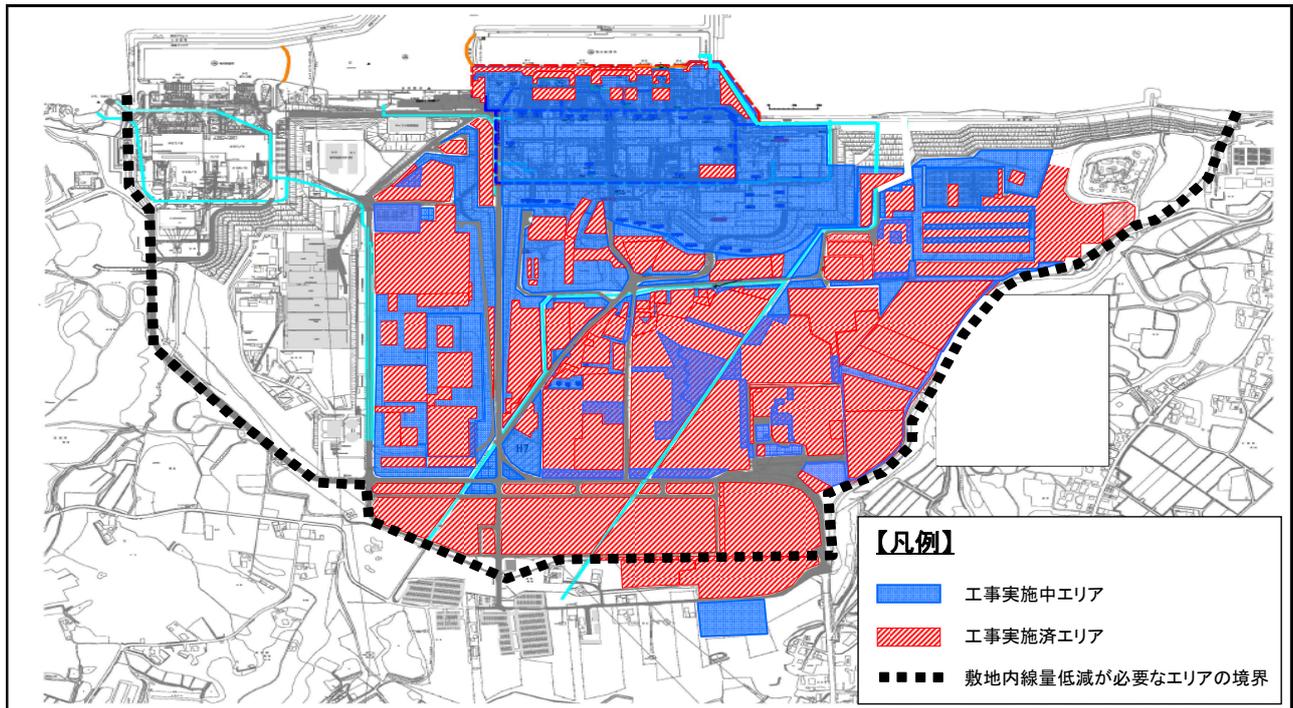
2. フェーシング全体進捗状況(平成27年3月)

エリア面積 145万m² 進捗率 約66% (平成27年3月13日現在)

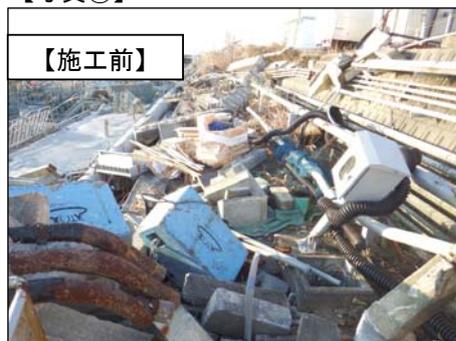
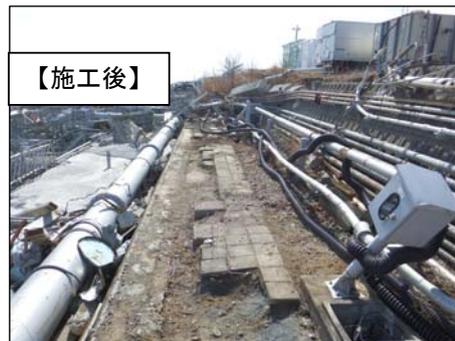
【写真①】

3号機海側7m盤
法面ガレキ撤去実施
