# 汚染水対策の進捗状況 及びリスクマップ

2015年7月29日  
東京電力株式会社

## 2-1 リスクマップ

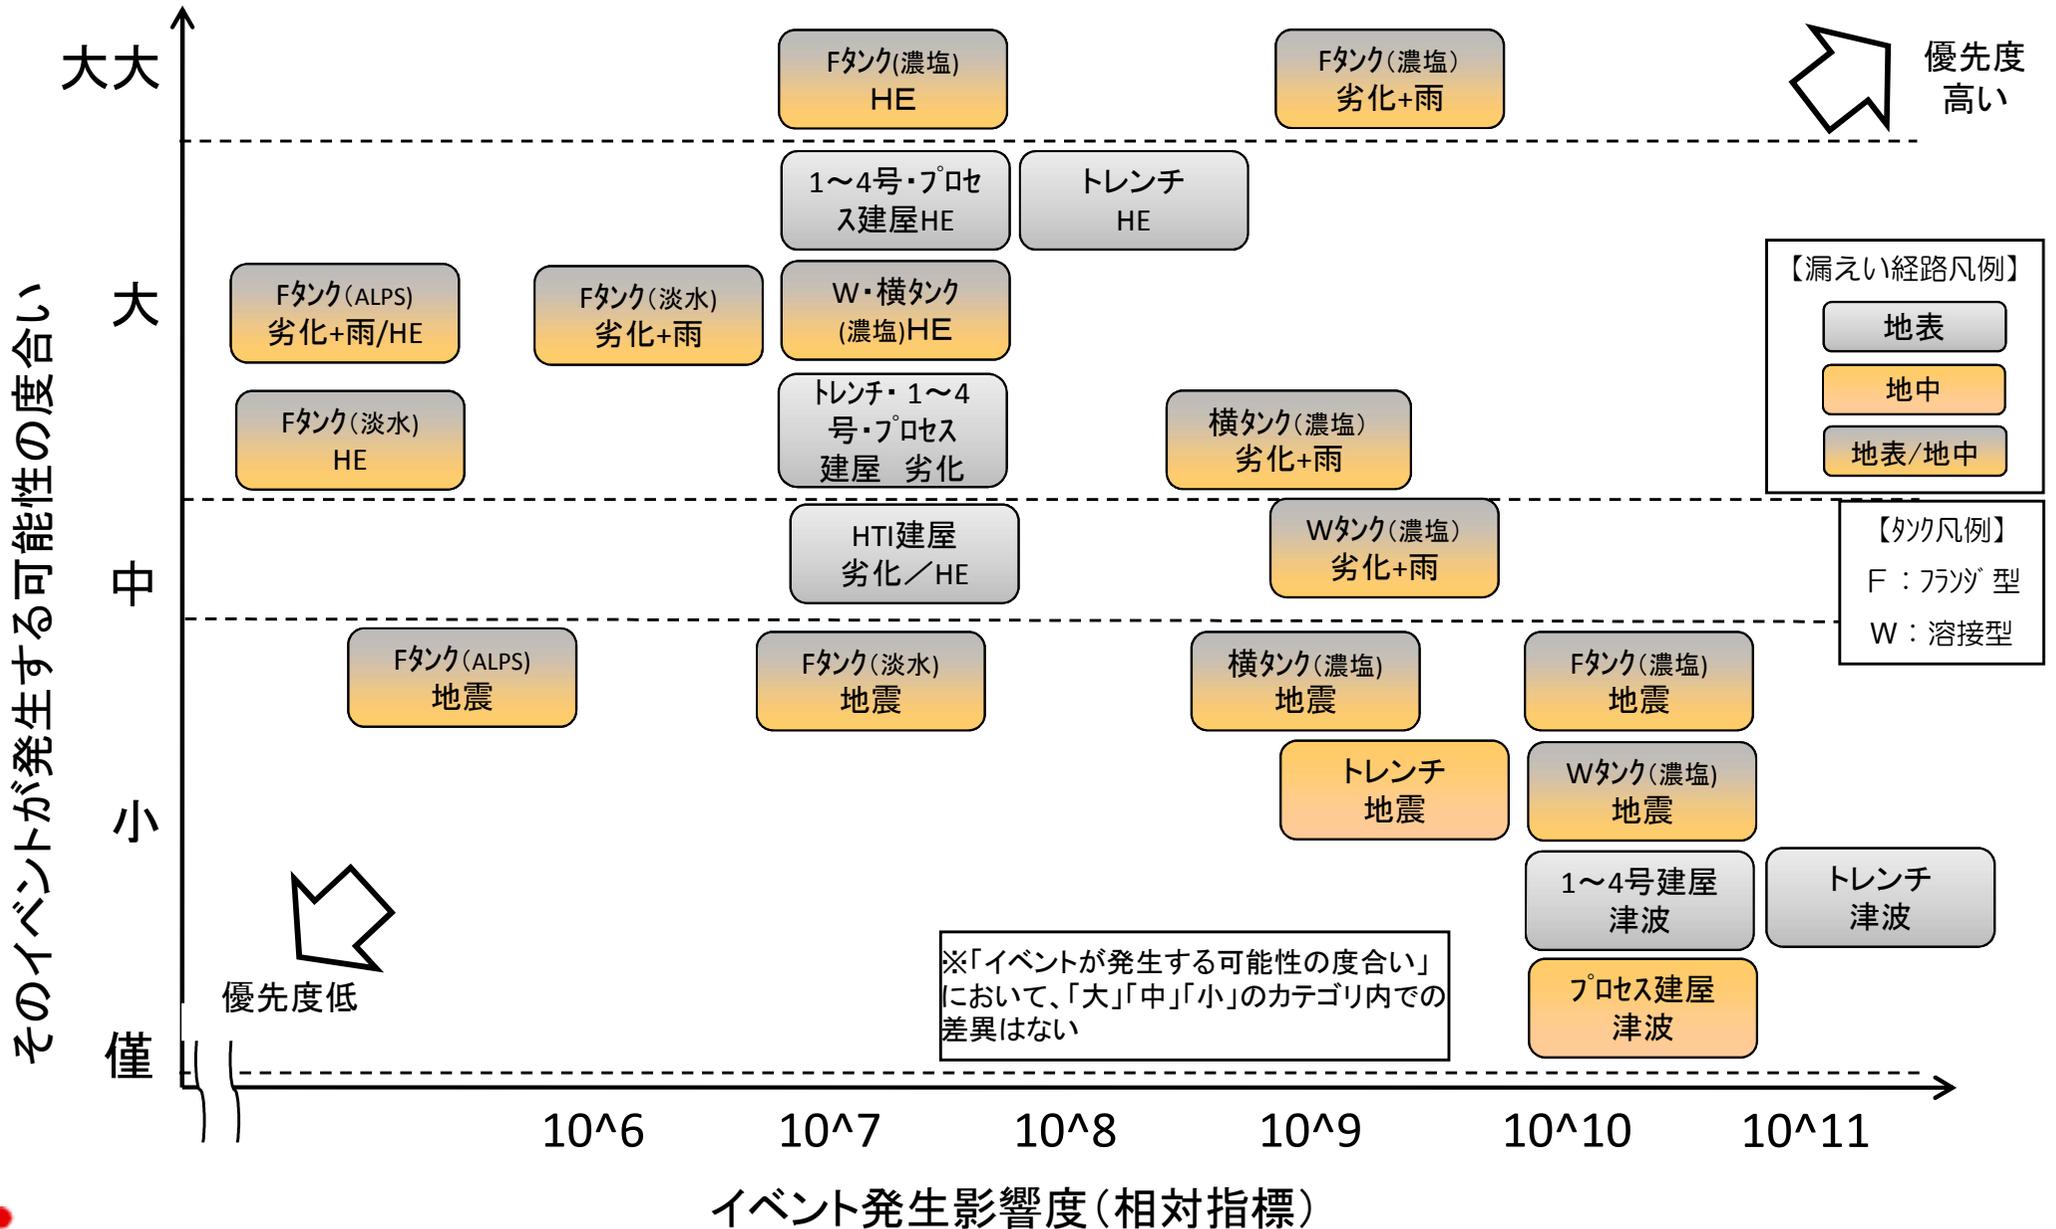
## 汚染水イベント発生リスクマップ【2013.12時点】

# (1) 汚染水リスクマップ／汚染水処理対策委員会での2013.12当時の整理

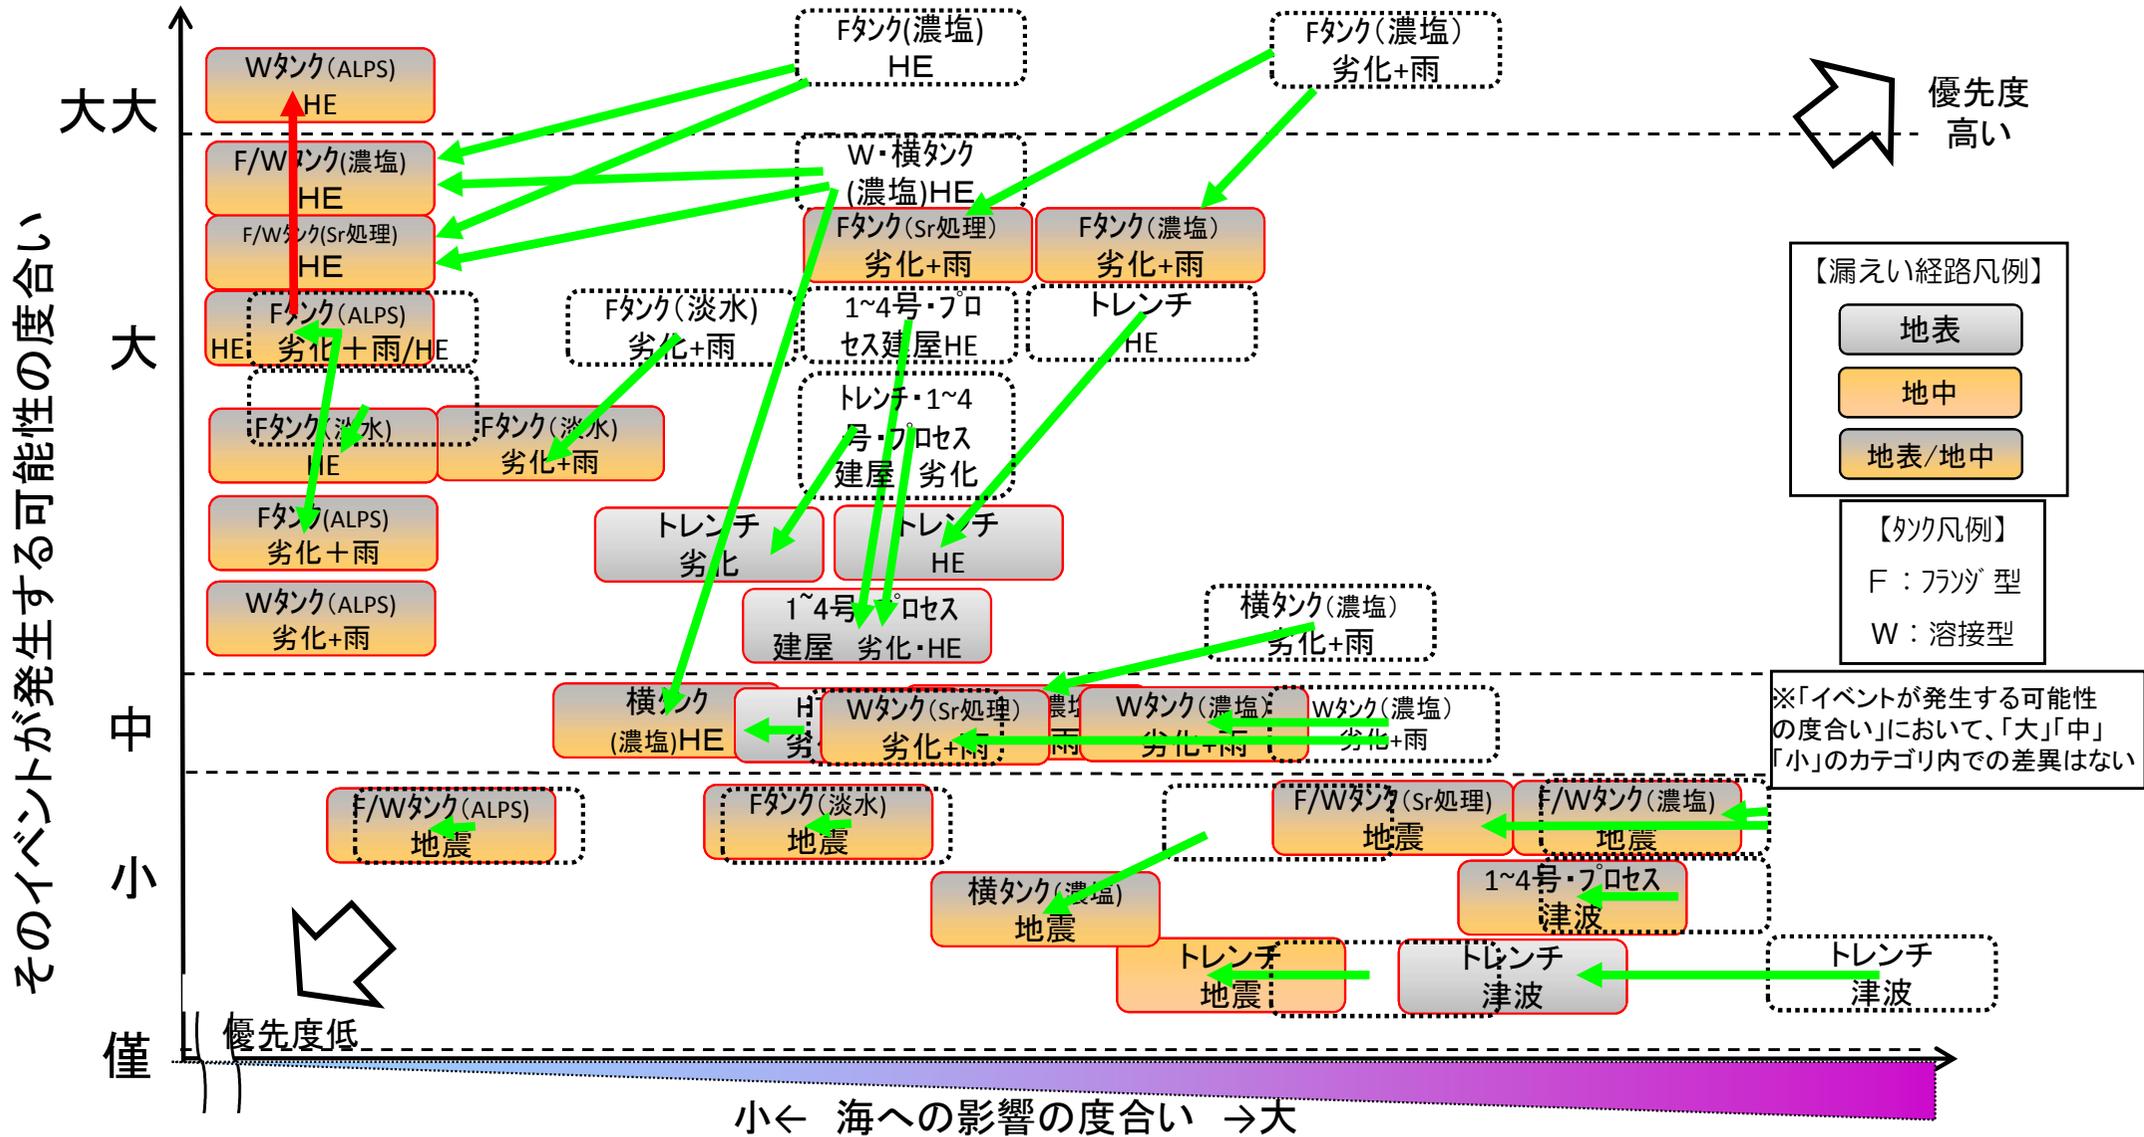
## 汚染水イベント発生リスクマップ【2013.12→2015.3の変遷】

# (2) 汚染水リスクマップ/汚染水処理対策委員会での2015.3時点の整理

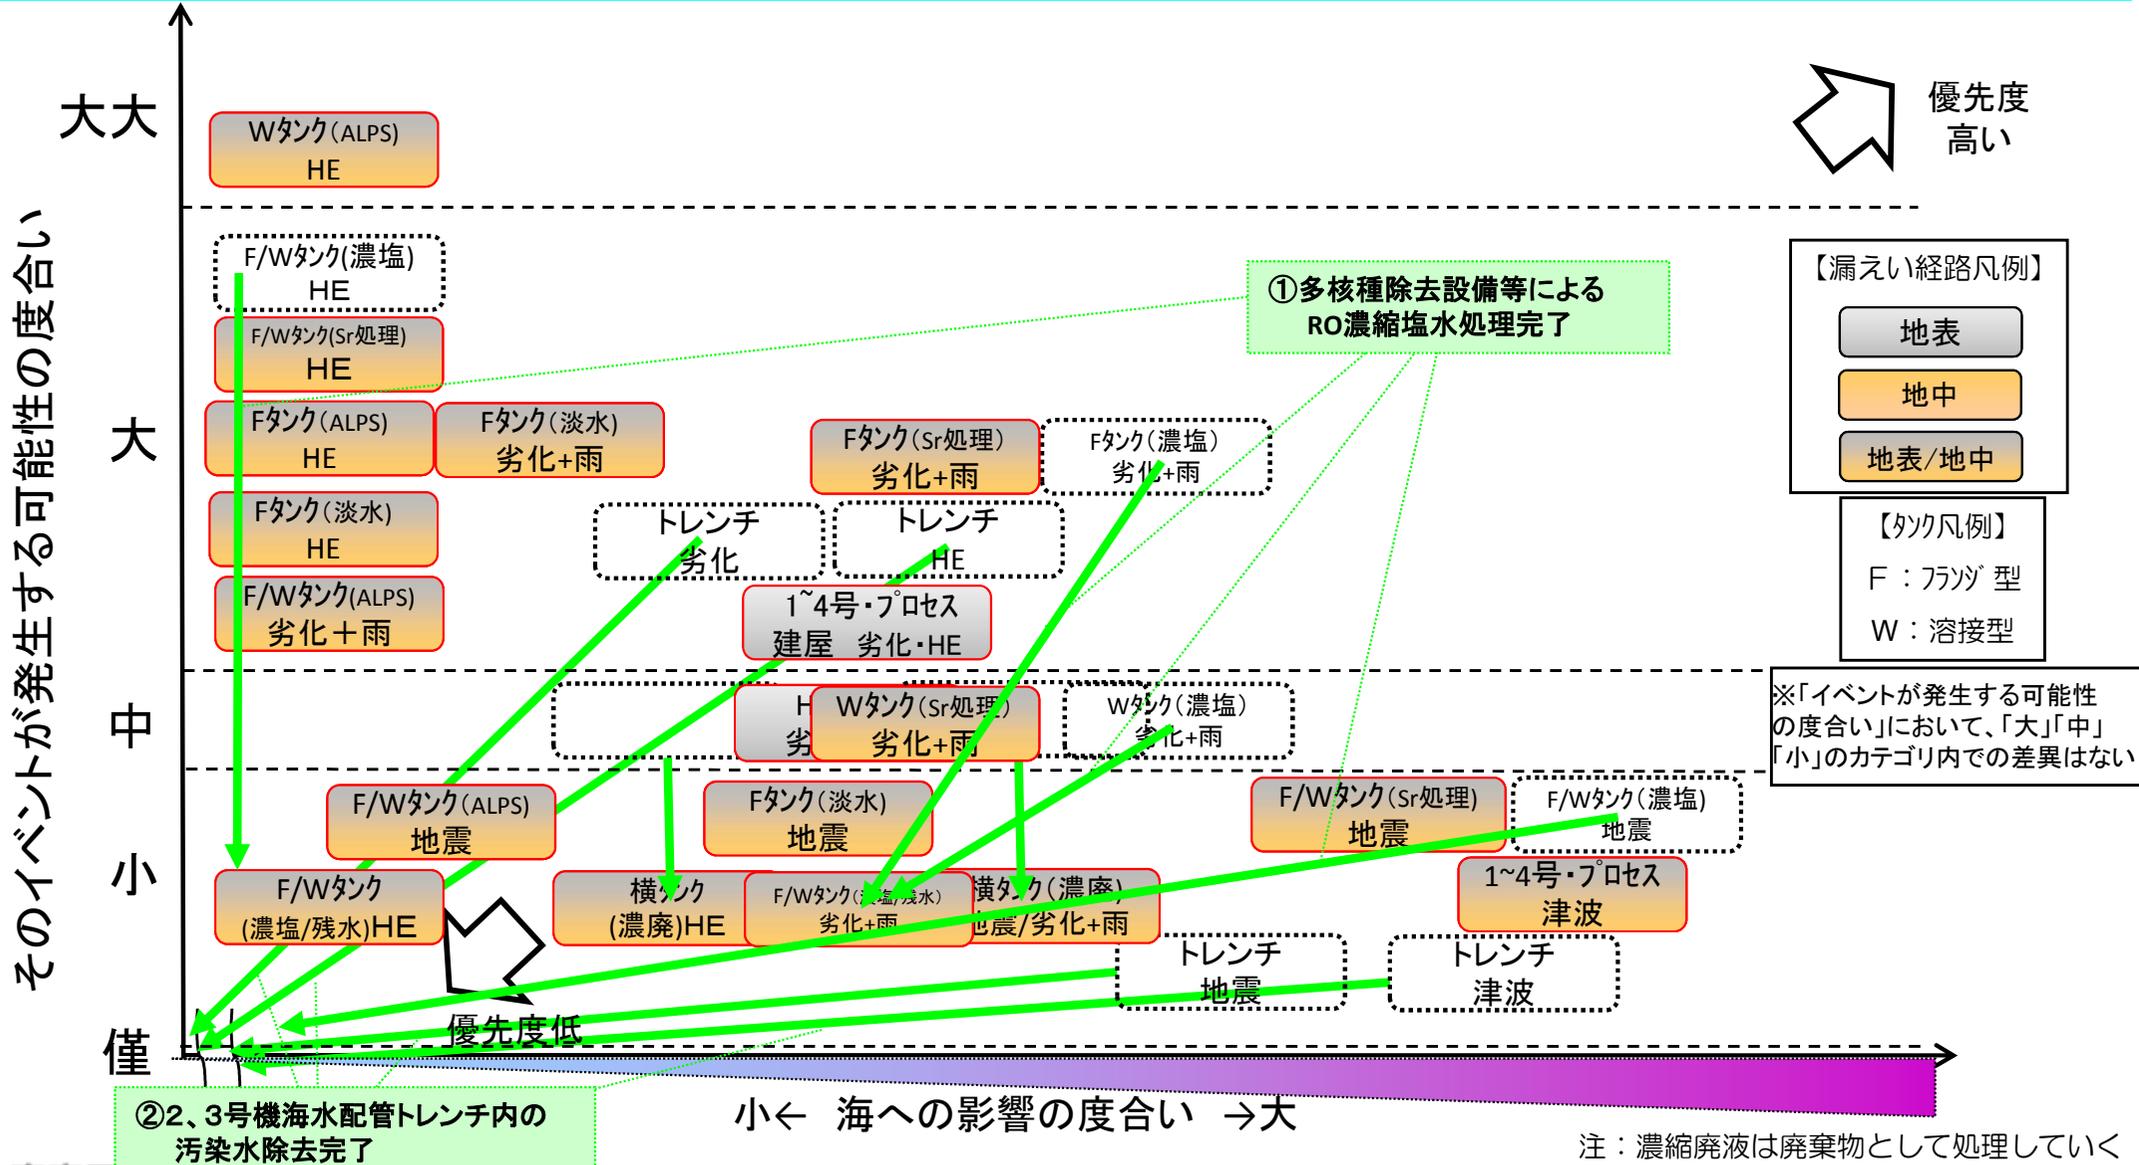
【2015.3→2015.7の変遷】

- ①多核種除去設備(ALPS)等により、タンク底部の残水を除き、5月にRO濃縮塩水の処理が完了。  
Sr処理水の処理を実施中。
- ②2号機海水配管トレンチ内の汚染水除去が6月に完了。 3号機海水配管トレンチは7月末に汚染水除去完了見込み。

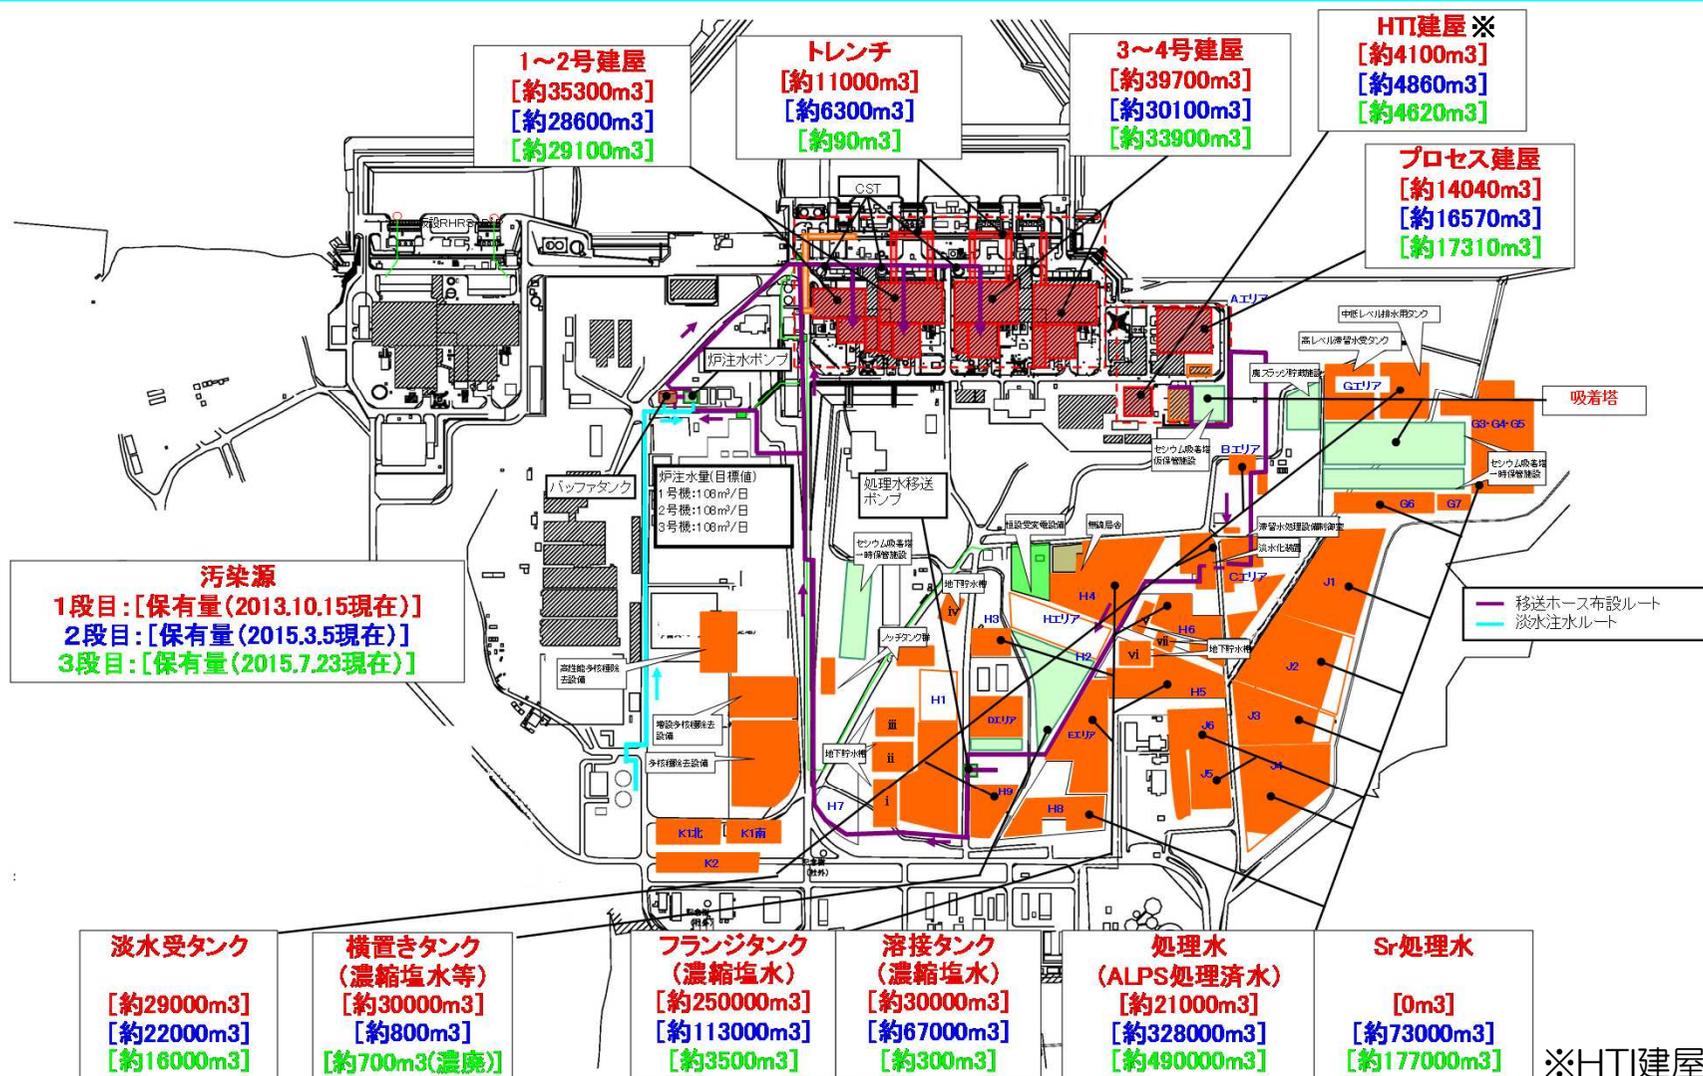
- 建屋貯蔵量：水位調整の変動範囲内であり、前回（2015.3）と比べて貯蔵量の**大きな変化はない**。
- トレンチ貯蔵量：2号機及び3号機海水配管トレンチの閉塞により、貯蔵量が**減少**している。
- タンク貯蔵量：多核種除去設備、モバイル型ストロンチウム除去装置等による浄化により、タンク底部の残水を**除き、濃縮塩水の処理が完了。Sr処理水の処理を進めている**。

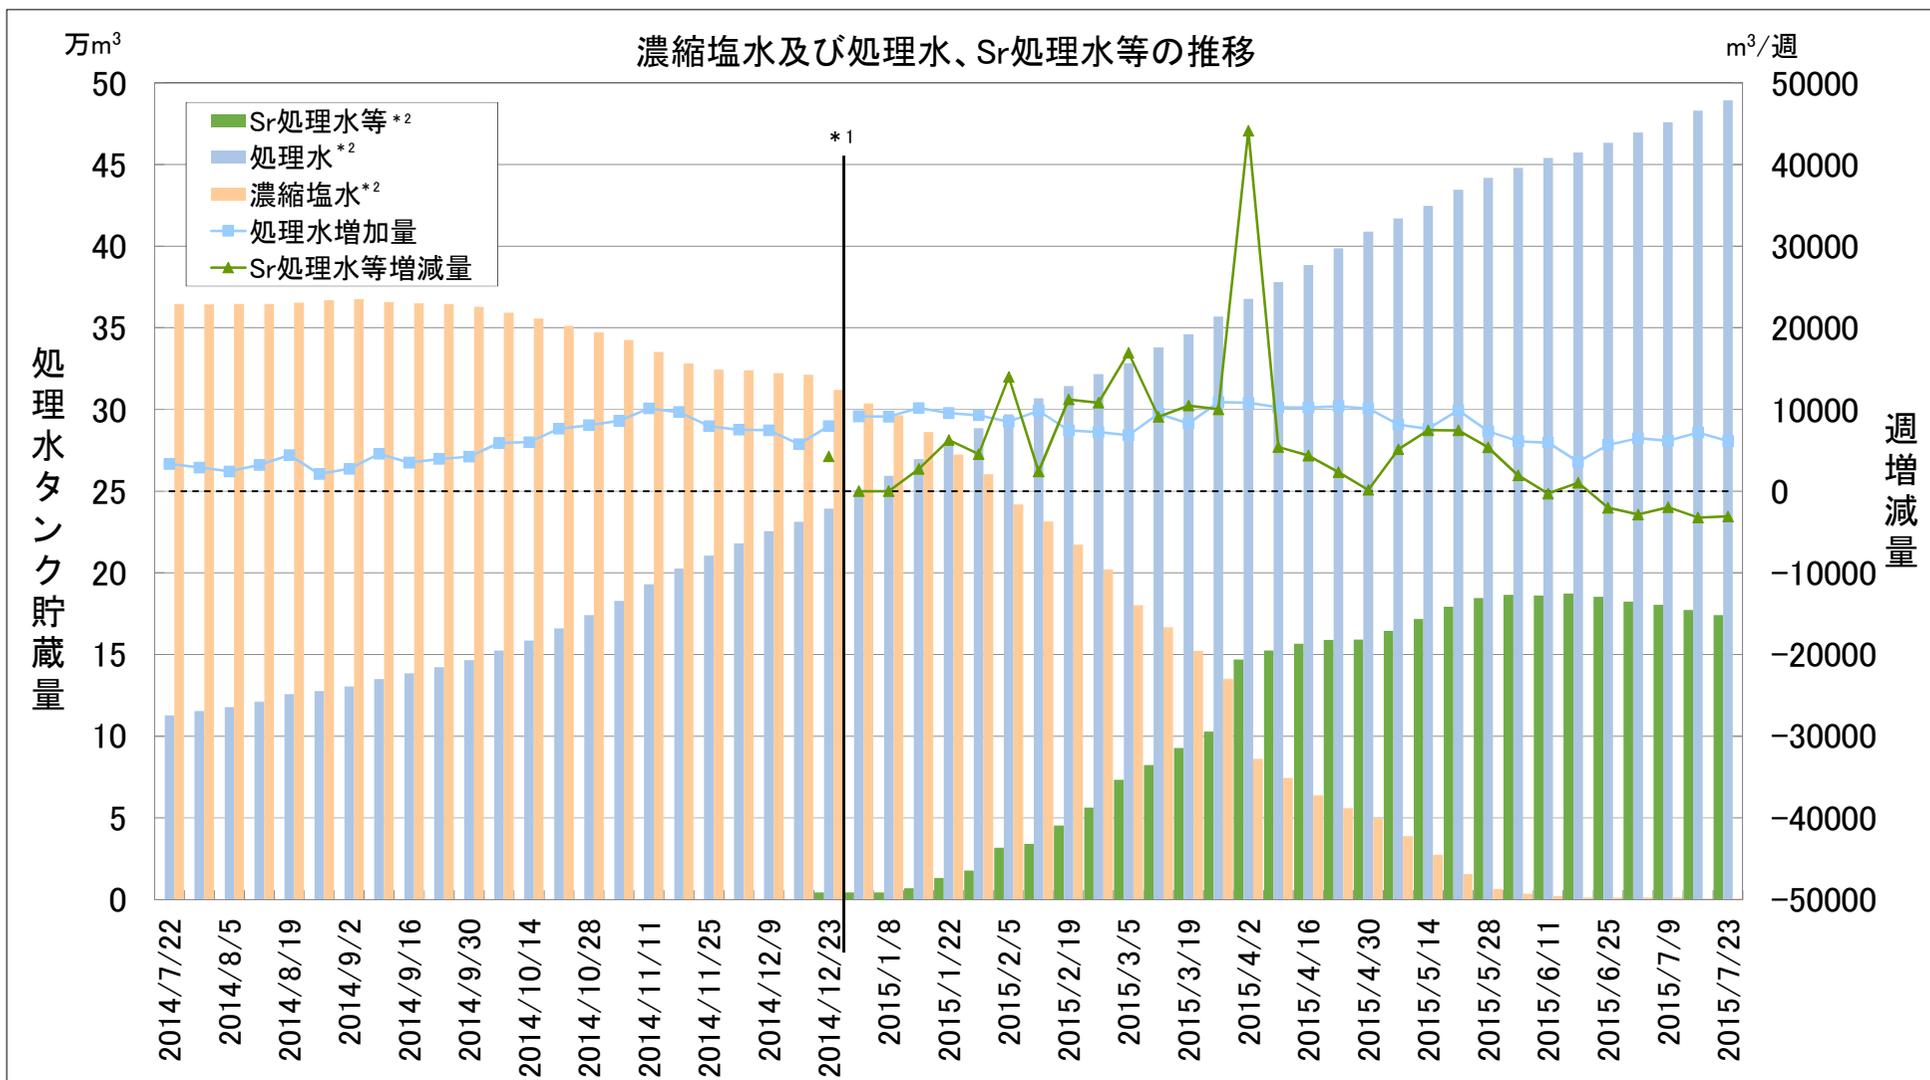
■タンク貯蔵量：汚染水の貯蔵量は増加しているが、多核種除去設備等による汚染水の浄化が進み、タンク底部の残水を除き、濃縮塩水の処理が完了（2015年5月）。ストロンチウム処理水の処理を進めている。

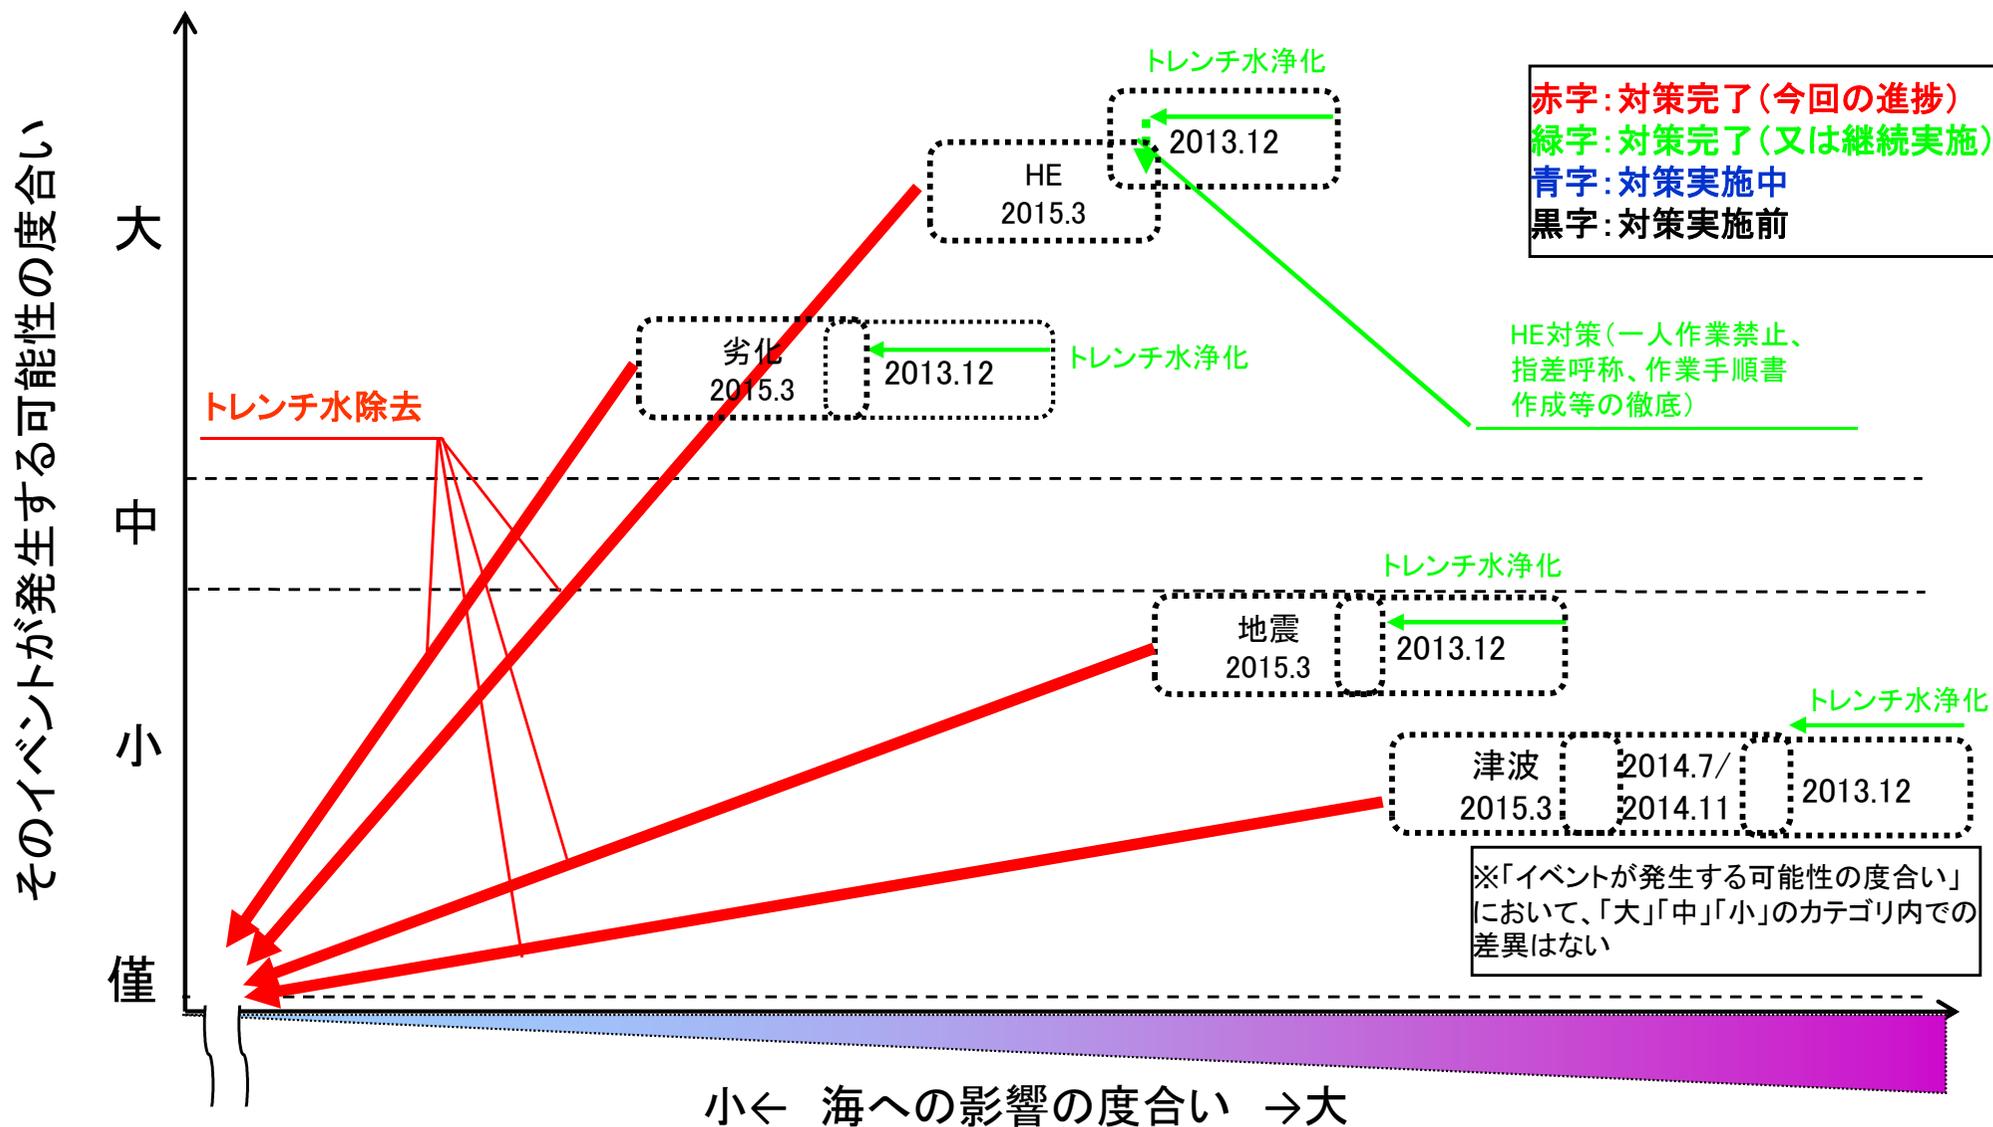
# 汚染水イベント発生リスクマップ (2015.7) 【①トレンチ】

- 2015年6月に2号機海水配管トレンチ内の汚染水除去完了
- 2015年7月末に3号機海水配管トレンチからの汚染水の除去が完了する見込み。

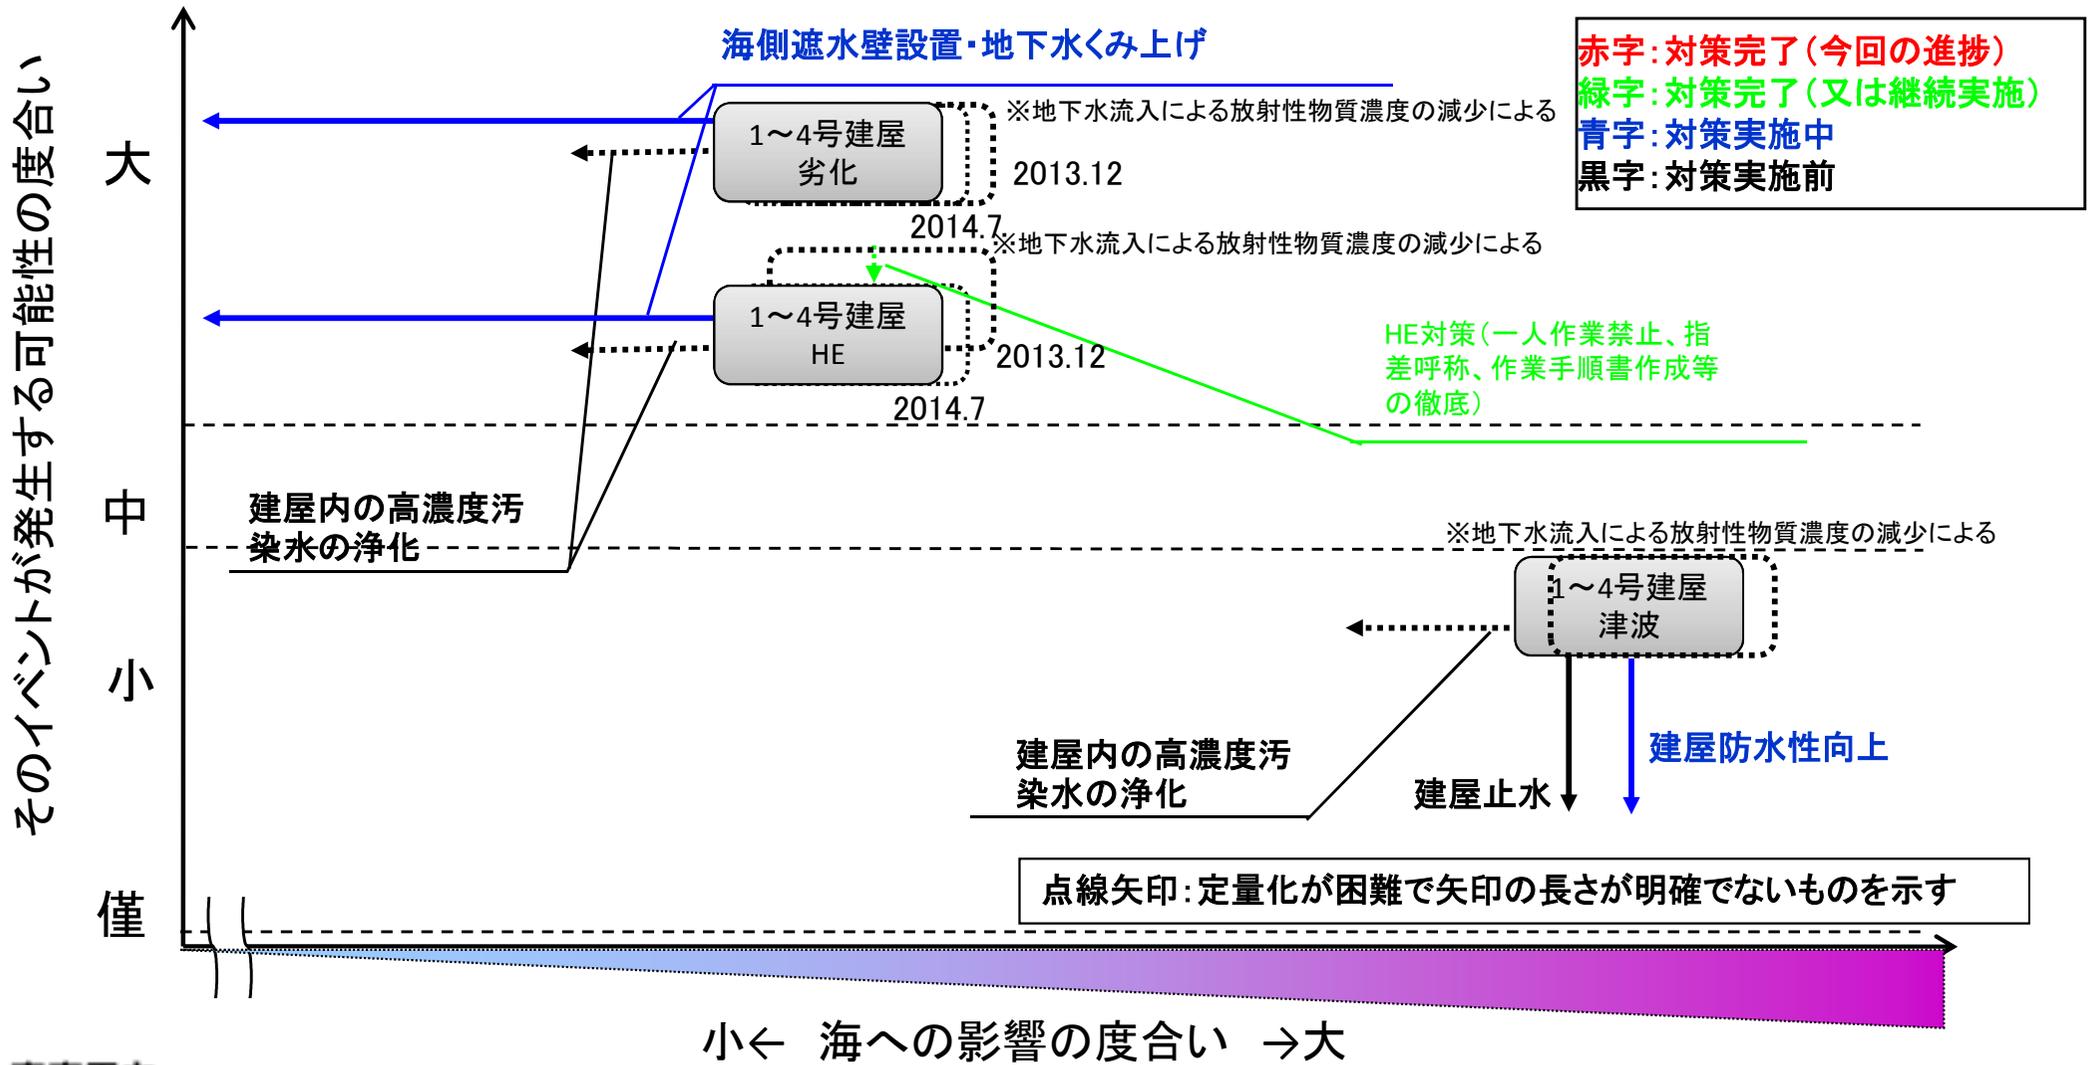
# 汚染水イベント発生リスクマップ (2015.7) 【②建屋】

■海側遮水壁の設置は9割以上の工事が進捗している。サブドレン他設備においてくみ上げた地下水を安定的に浄化・移送できることが確認できた後、海側遮水壁を閉合する計画。

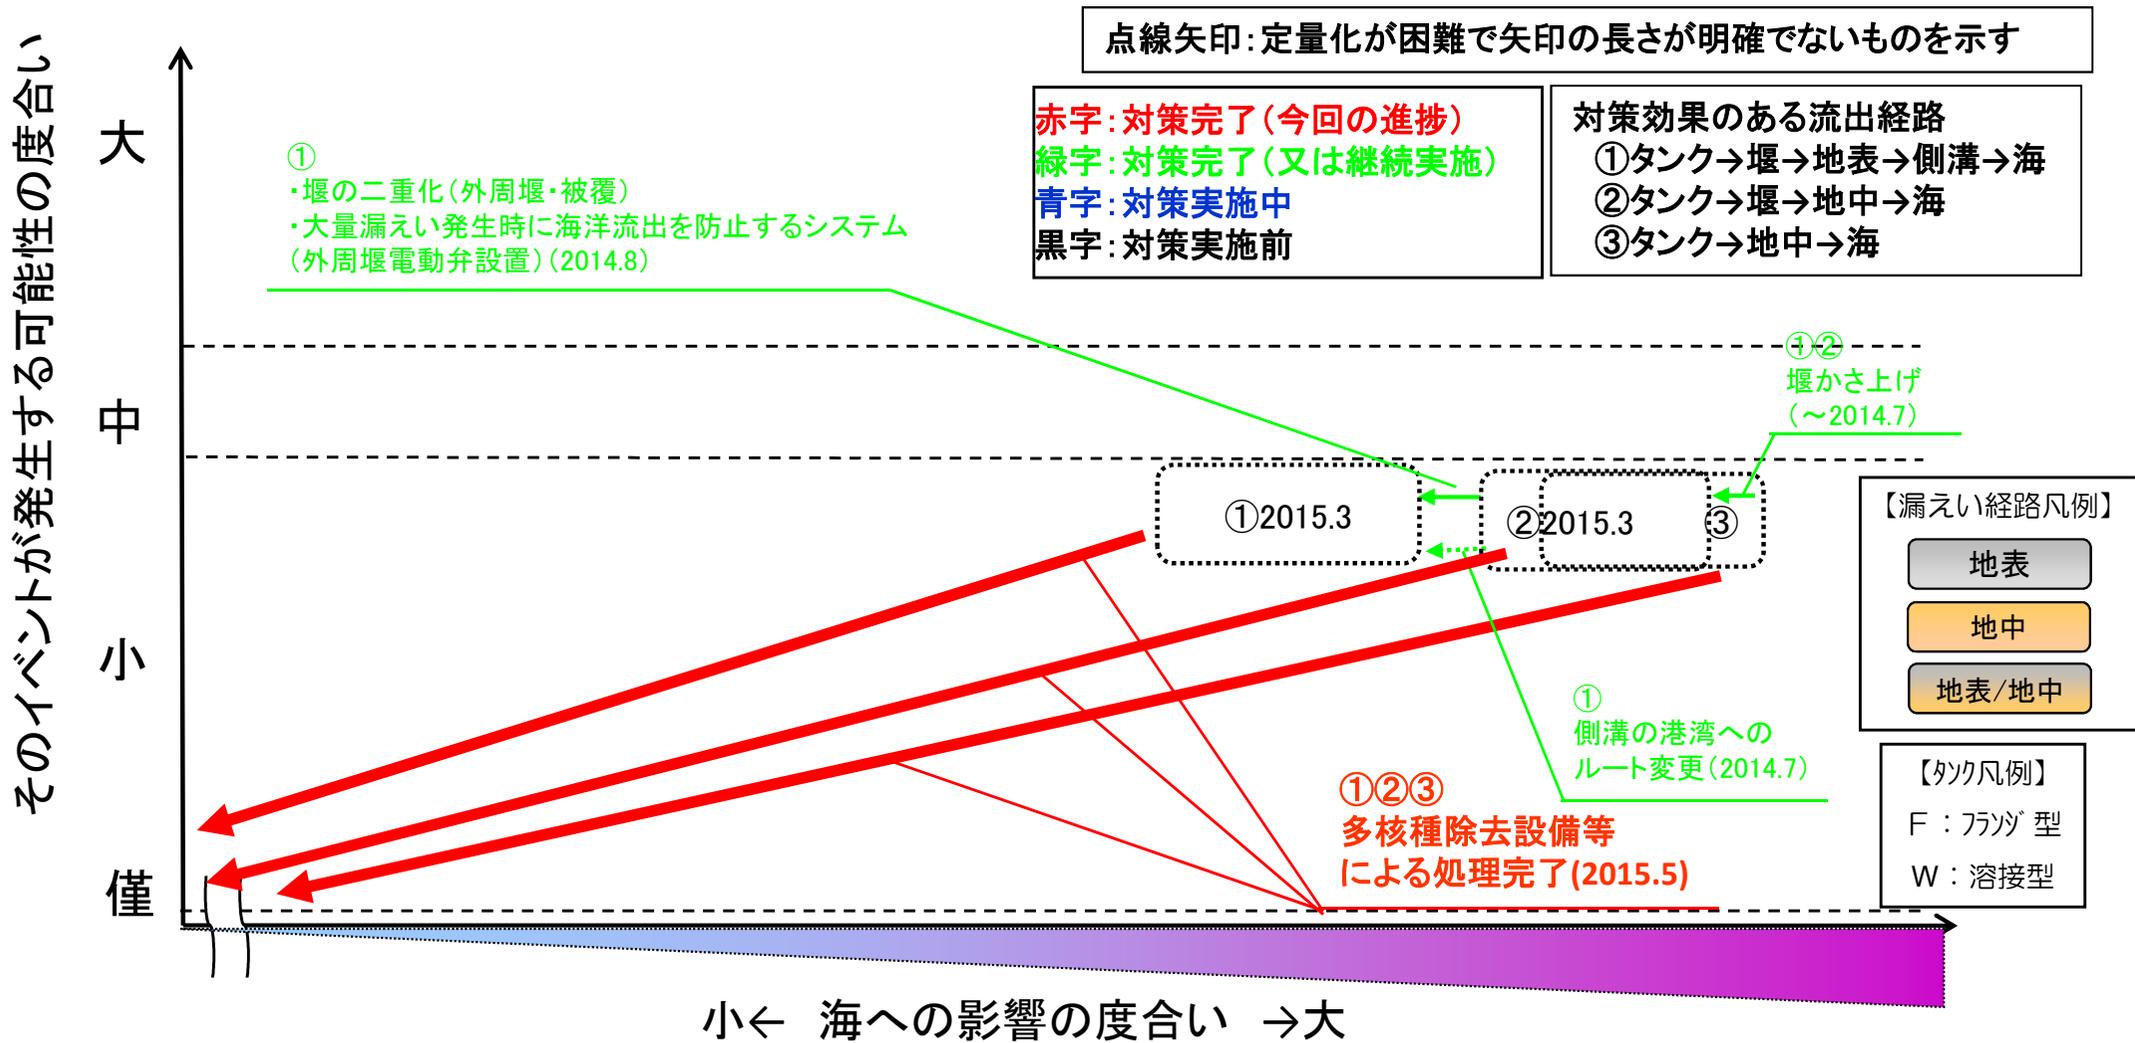
# 汚染水イベント発生リスクマップ (2015.7) 【③-2フランジタンク (濃縮塩水) /地震】

- 多核種除去設備やその他の浄化設備により、タンク底部の残水を除き、2015年5月に濃縮塩水の処理が完了
- 残水処理にあたっては、安全を最優先に考え、ダストの飛散防止・被ばく防止対策等を十分に施しながら、タンク解体時に順次処理。

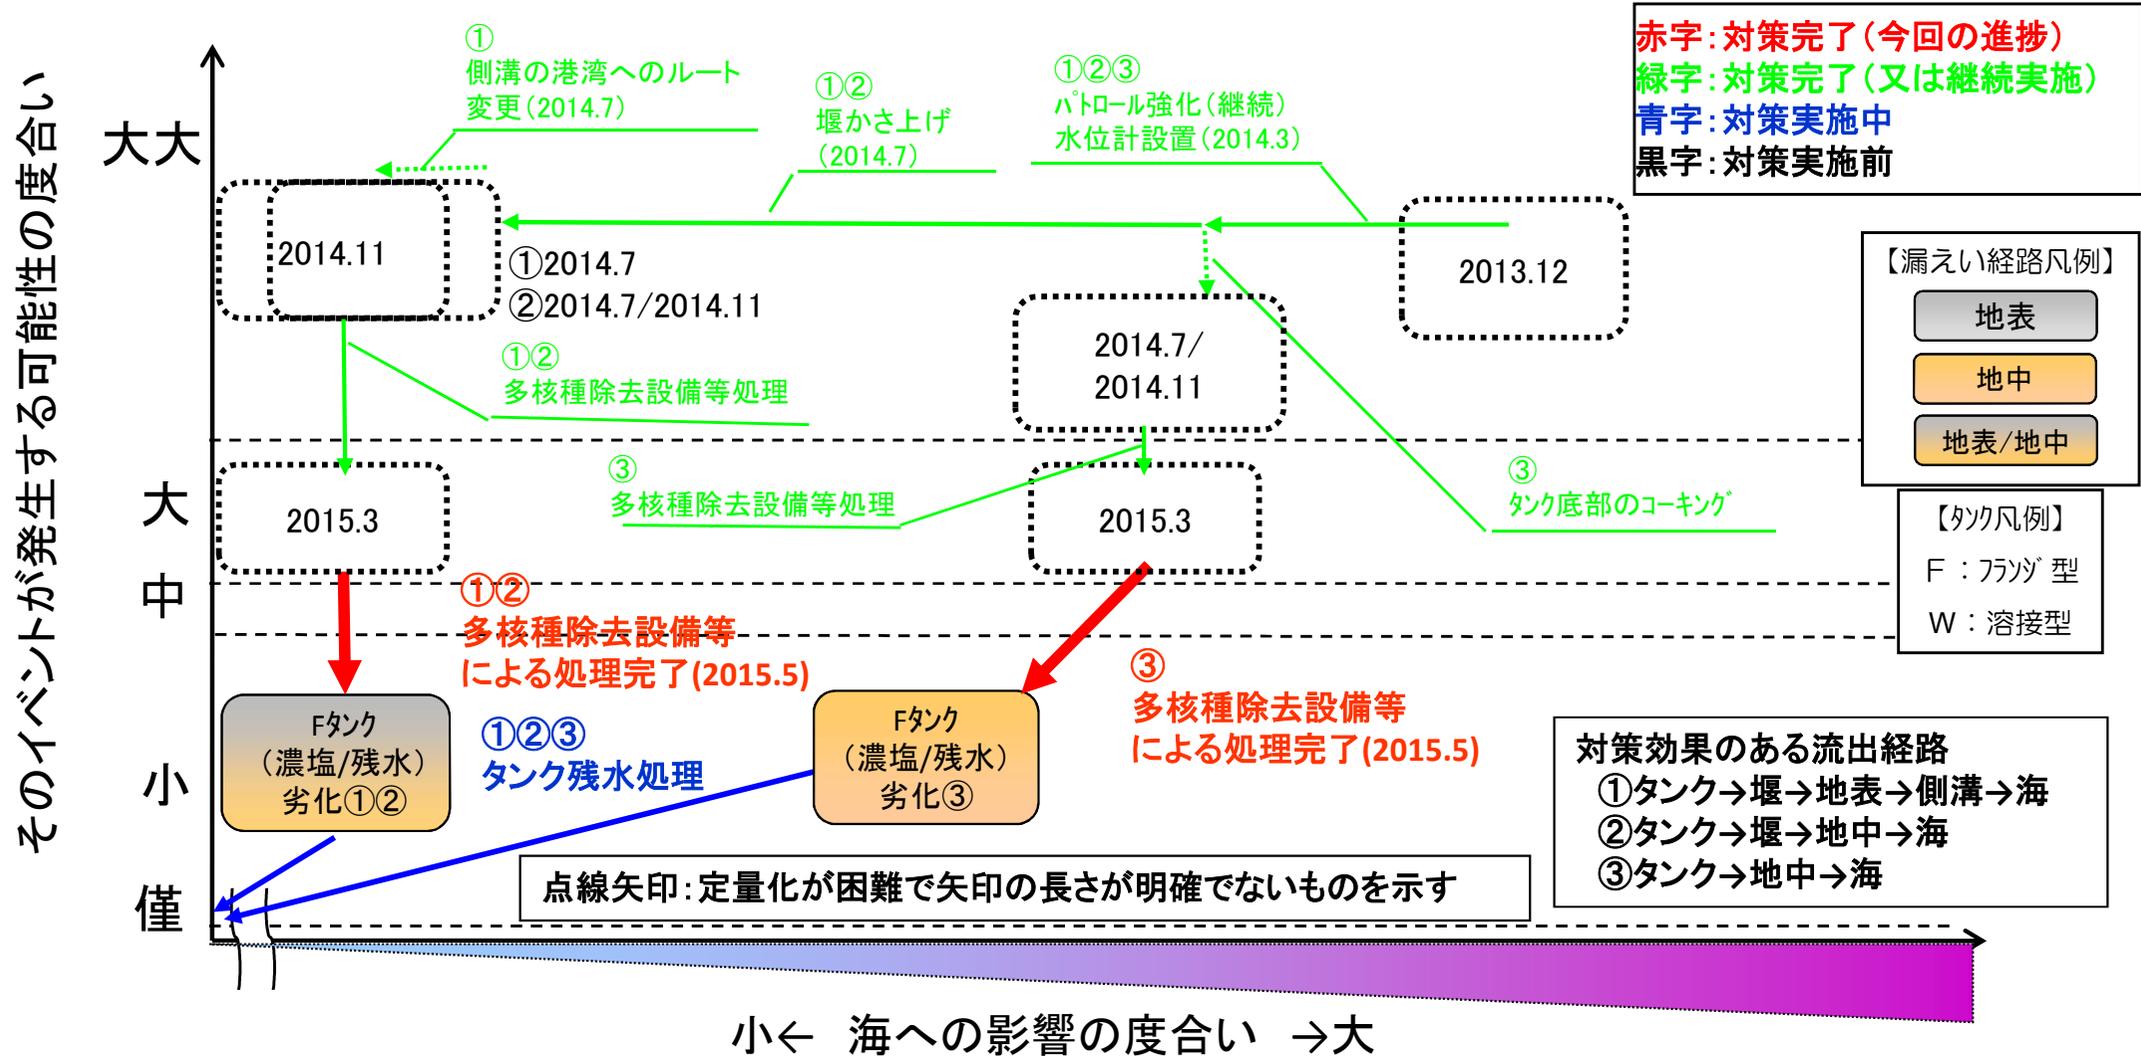
# 汚染水イベント発生リスクマップ (2015.7) 【③-3フランジタンク (濃縮塩水) / 経年劣化】

- 多核種除去設備やその他の浄化設備により、タンク底部の残水を除き、2015年5月に濃縮塩水の処理が完了
- 残水処理にあたっては、安全を最優先に考え、ダストの飛散防止・被ばく防止対策等を十分に施しながら、タンク解体時に順次処理。

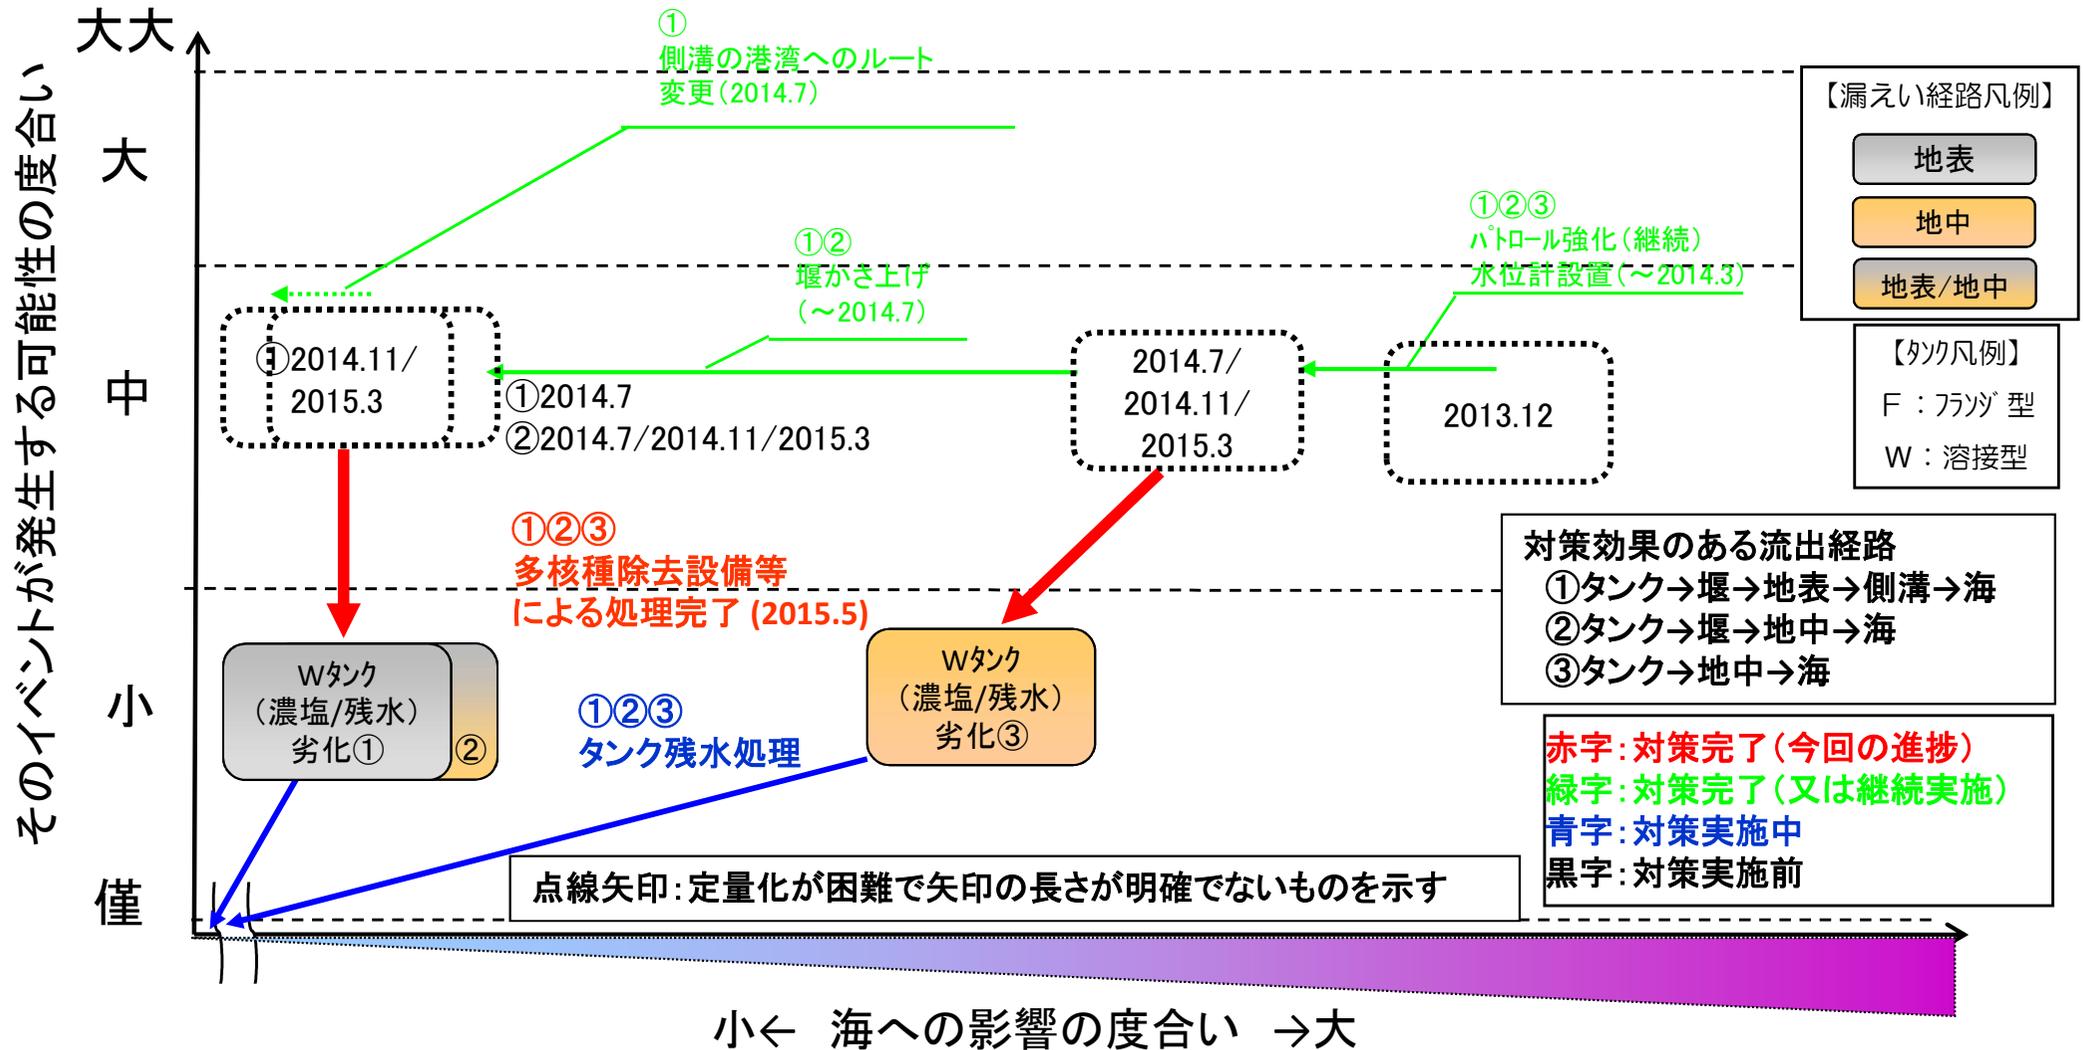
# 汚染水イベント発生リスクマップ (2015.7) 【④-1溶接タンク (濃縮塩水) / 経年劣化】

- 多核種除去設備やその他の浄化設備により、タンク底部の残水を除き、2015年5月に濃縮塩水の処理が完了
- 残水処理にあたっては、安全を最優先に考え、ダストの飛散防止・被ばく防止対策等を十分に施しながら、タンク解体時に順次処理。
