# 汚染水対策の進捗状況 及びリスクマップ

2015年7月29日  
東京電力株式会社

## 2-1 リスクマップ

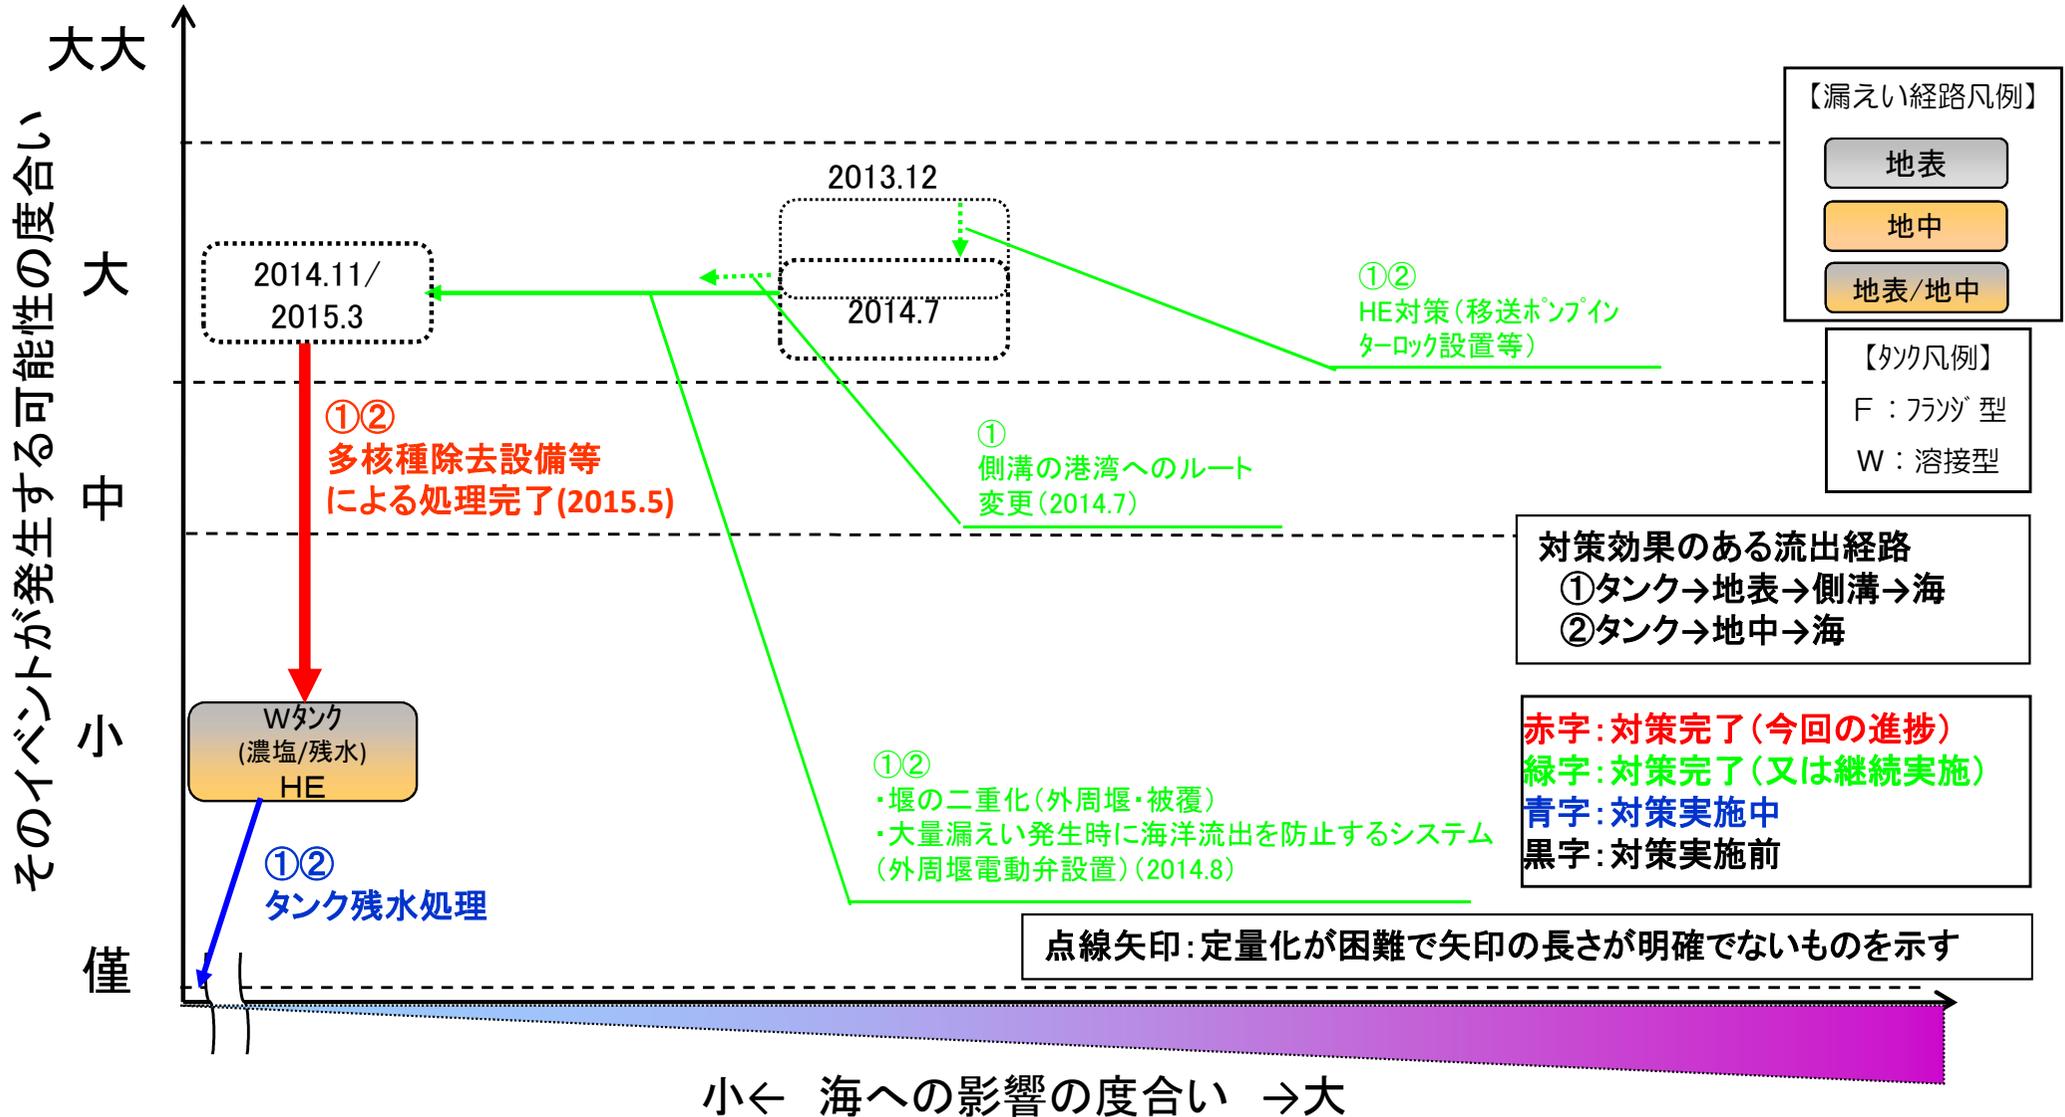
# 汚染水イベント発生リスクマップ (2015.7) 【④-2溶接タンク (濃縮塩水) / ヒューマンエラー】

- 多核種除去設備やその他の浄化設備により、タンク底部の残水を除き、2015年5月に濃縮塩水の処理が完了
- 残水処理にあたっては、安全を最優先に考え、ダストの飛散防止・被ばく防止対策等を十分に施しながら、タンク解体時に順次処理。

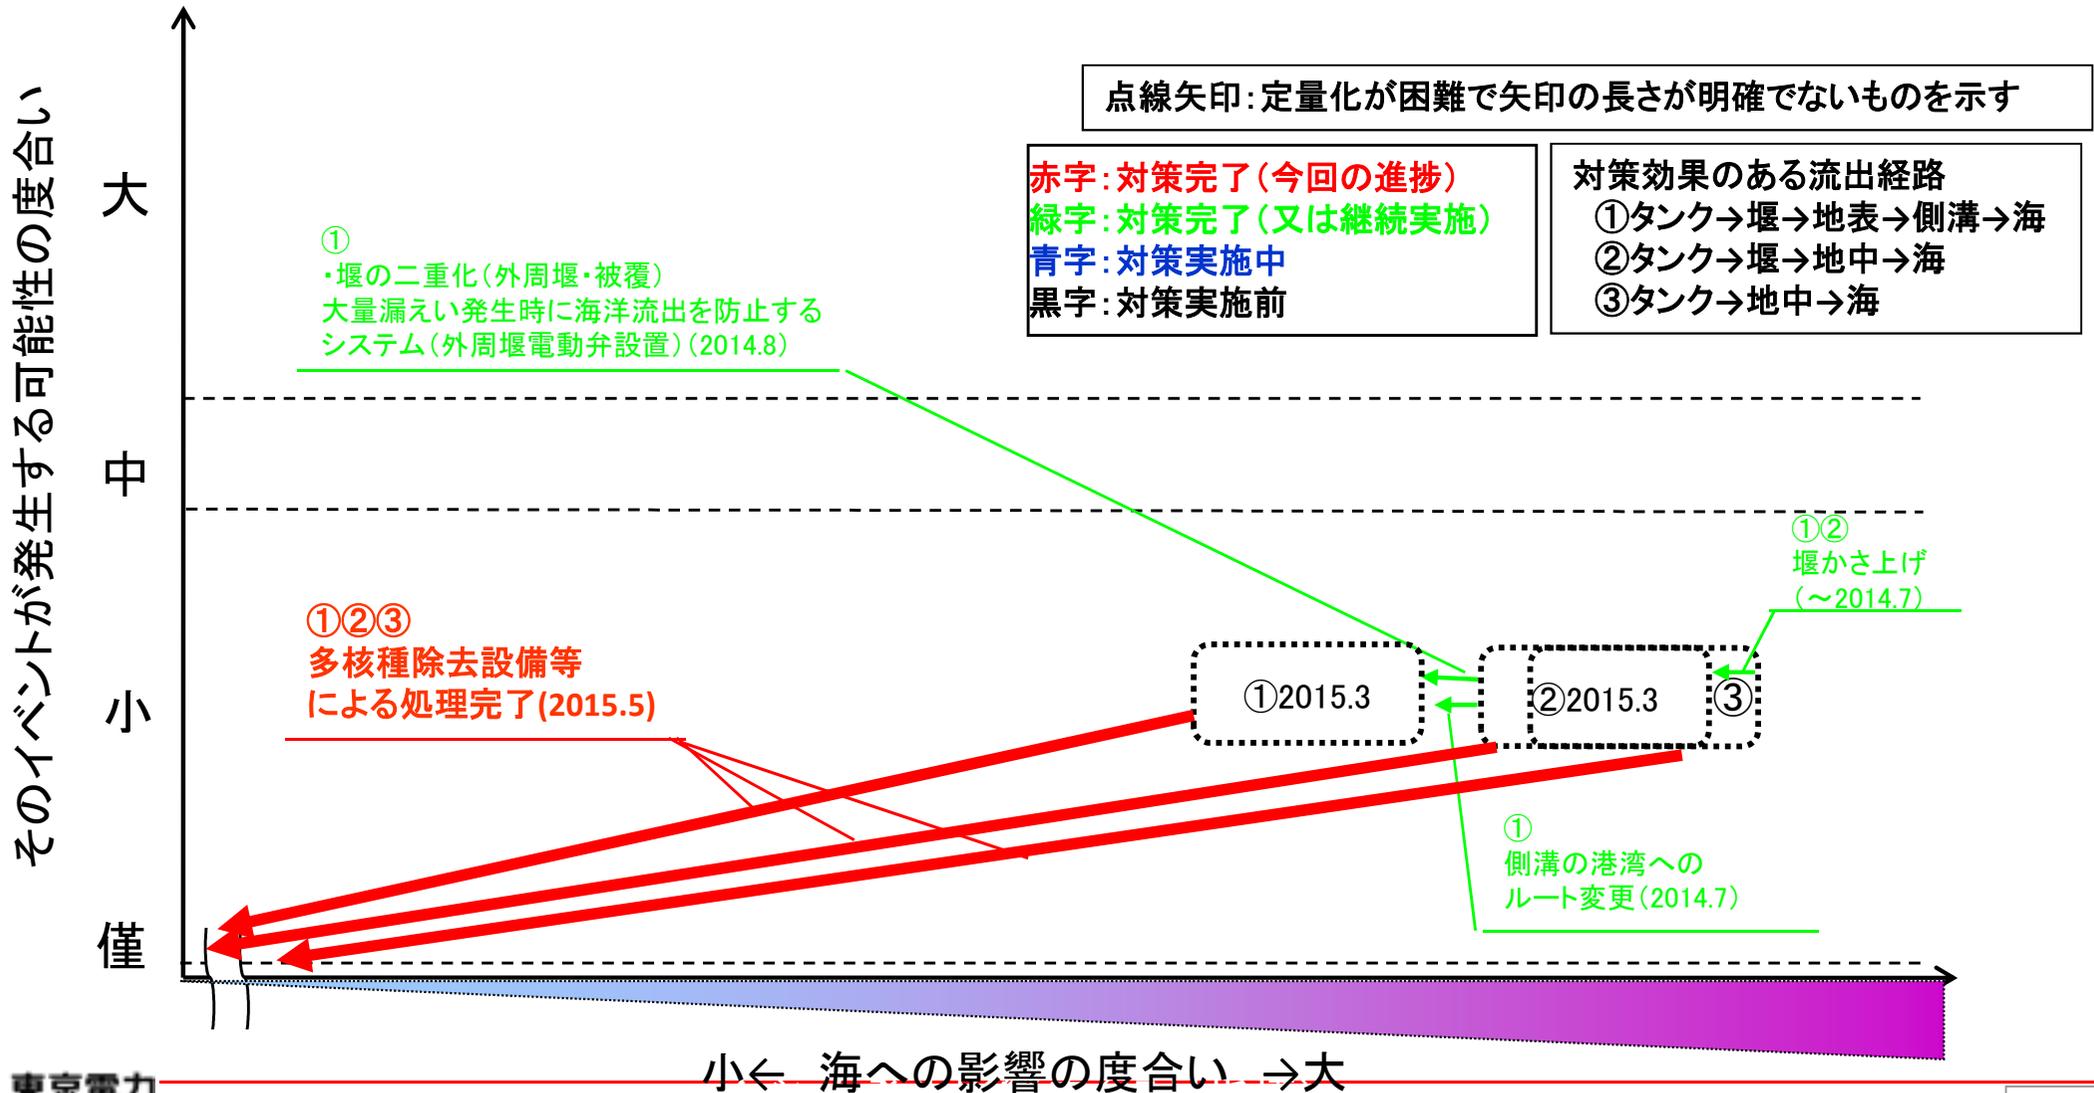
# 汚染水イベント発生リスクマップ (2015.7) 【④-3溶接タンク (濃縮塩水) / 地震】

- 多核種除去設備やその他の浄化設備により、タンク底部の残水を除き、2015年5月に濃縮塩水の処理が完了
- 残水処理にあたっては、安全を最優先に考え、ダストの飛散防止・被ばく防止対策等を十分に施しながら、タンク解体時に順次処理。

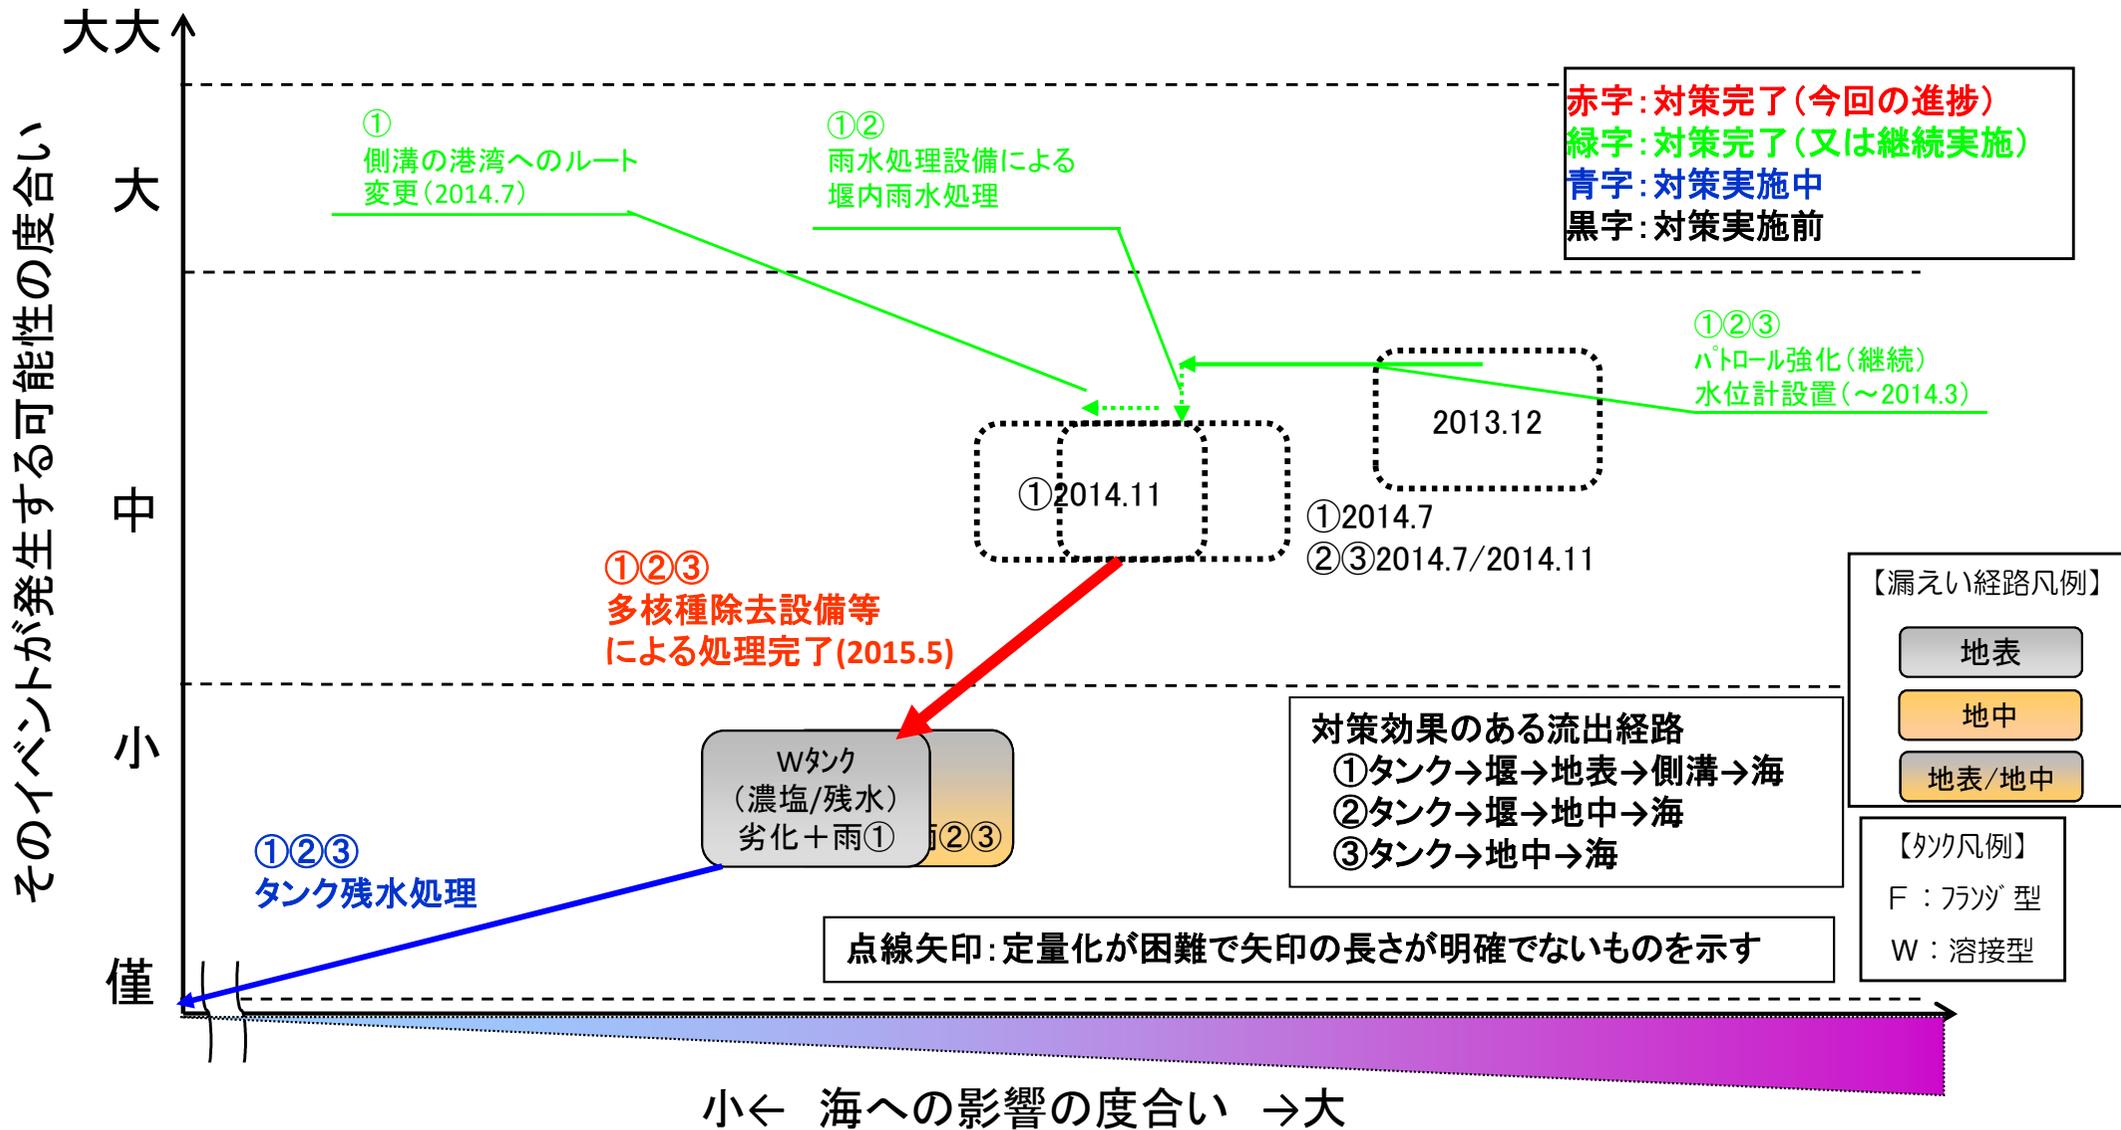
# 汚染水イベント発生リスクマップ (2015.7) 【④-4溶接タンク (濃縮塩水) / 経年劣化+雨】

- 多核種除去設備やその他の浄化設備により、タンク底部の残水を除き、2015年5月に濃縮塩水の処理が完了
- 残水処理にあたっては、安全を最優先に考え、ダストの飛散防止・被ばく防止対策等を十分に施しながら、タンク解体時に順次処理。

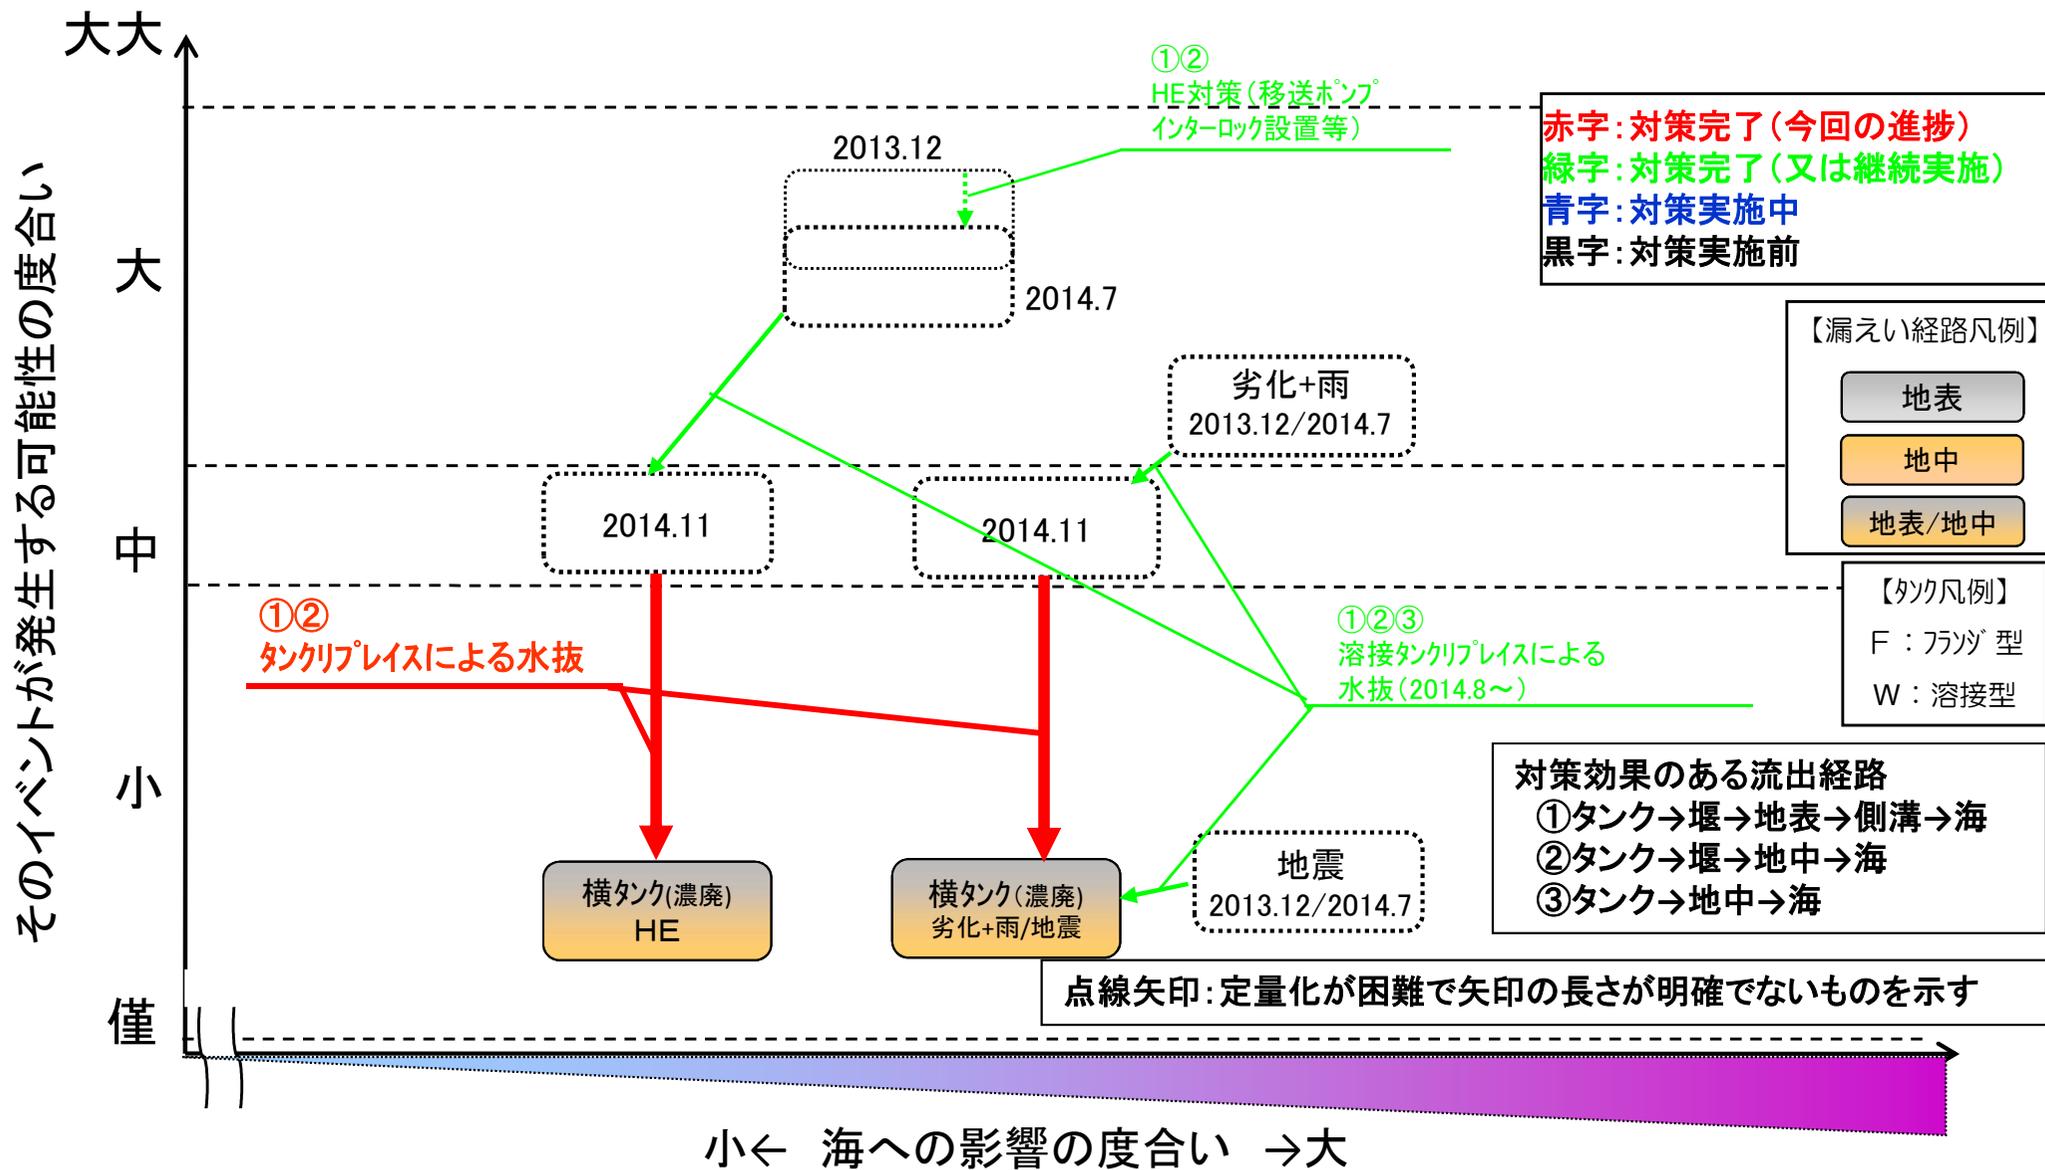
# 汚染水イベント発生リスクマップ (2015.7) 【⑤横置きタンク (濃縮廃液)】

- 横置きタンクよりポンプでくみ上げ可能な汚染水を除去。
- 残留するスラッジ分は、水処理二次廃棄物と同等の管理とする。

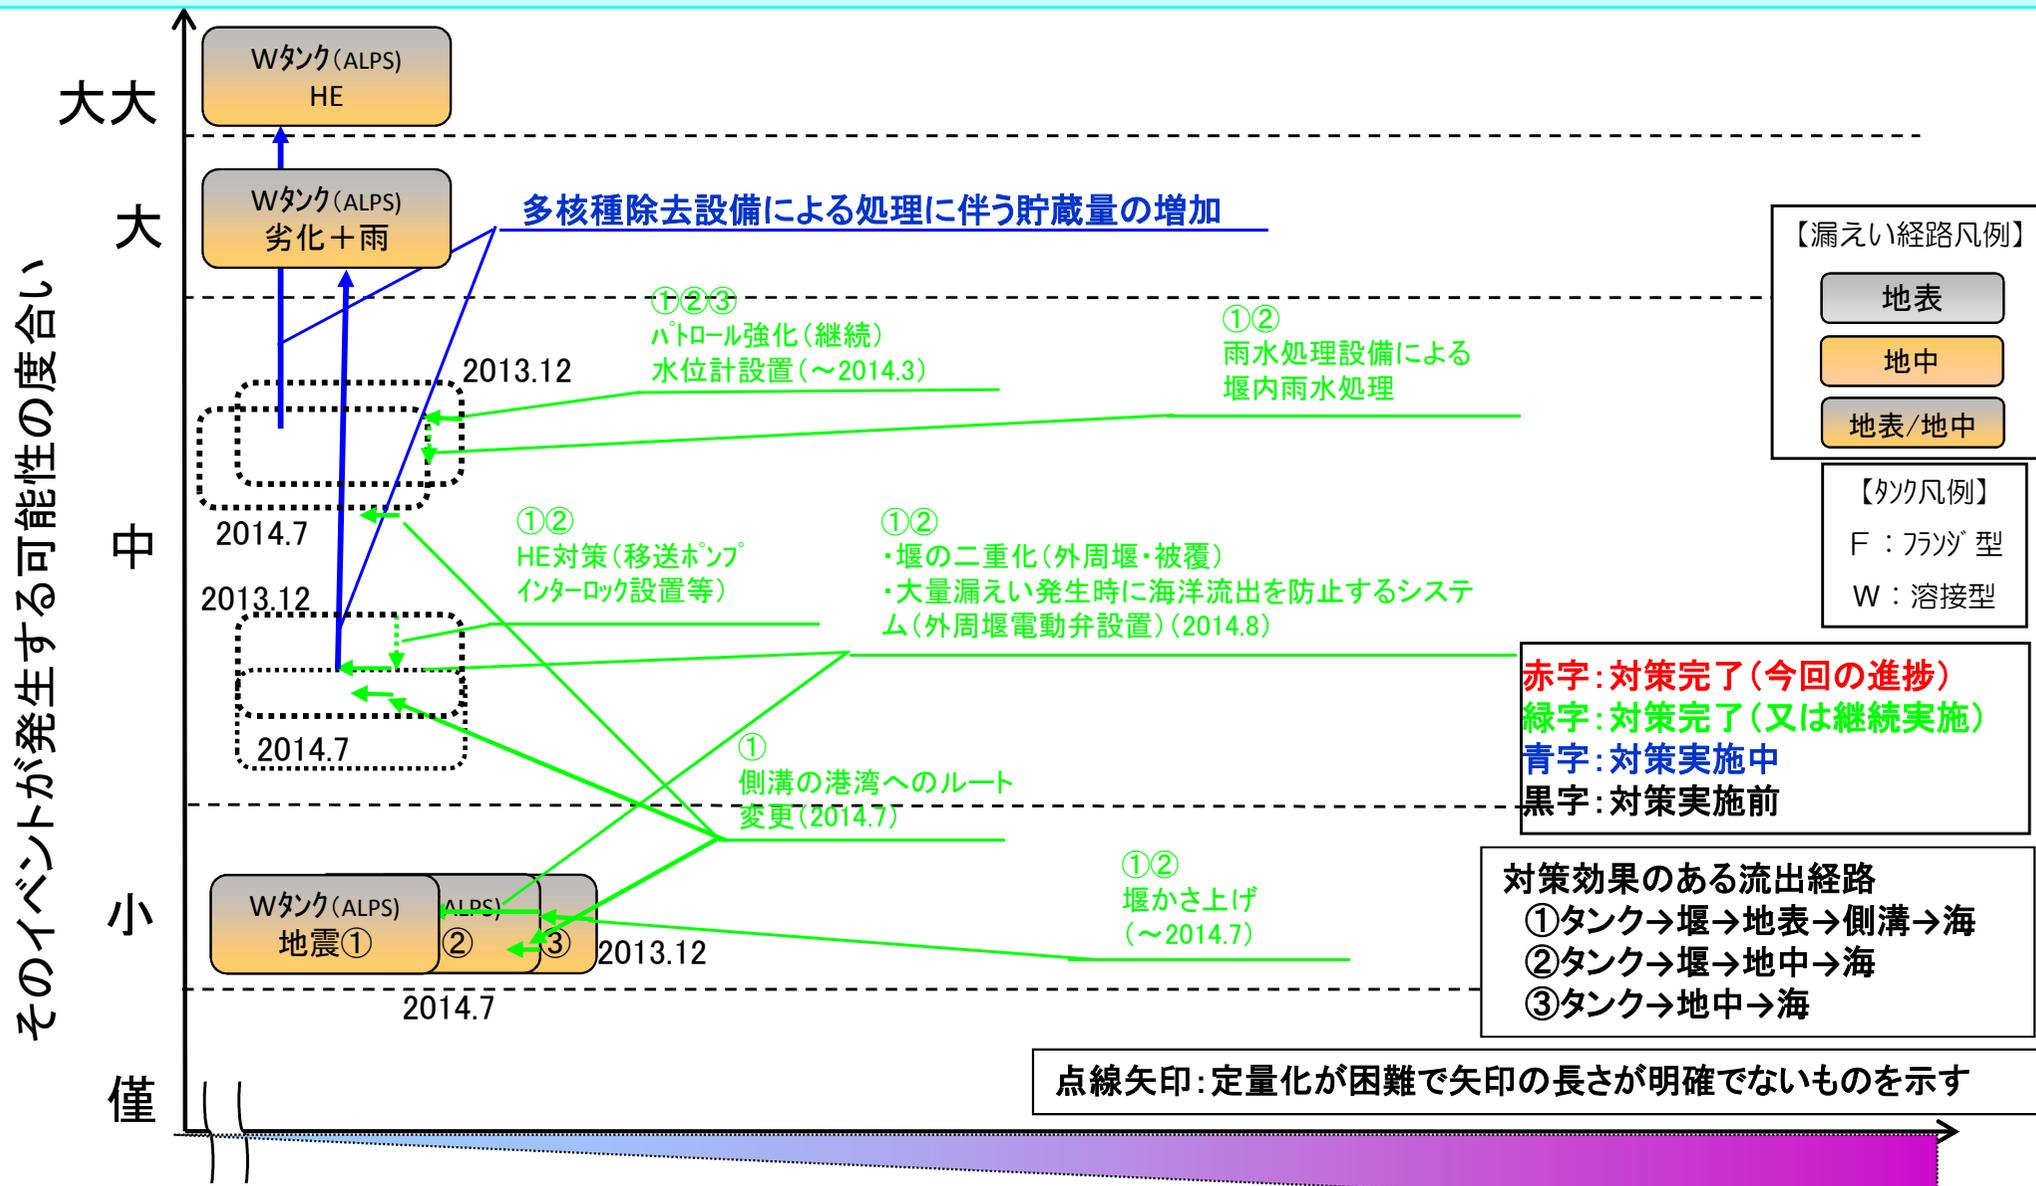
# 汚染水イベント発生リスクマップ (2015.7) 【⑦溶接タンク (ALPS処理水)】

■濃縮塩水、ストロンチウム処理水の処理に伴い、継続的に処理水貯蔵量が増加中 (イベント発生可能性の度合いが増大)。

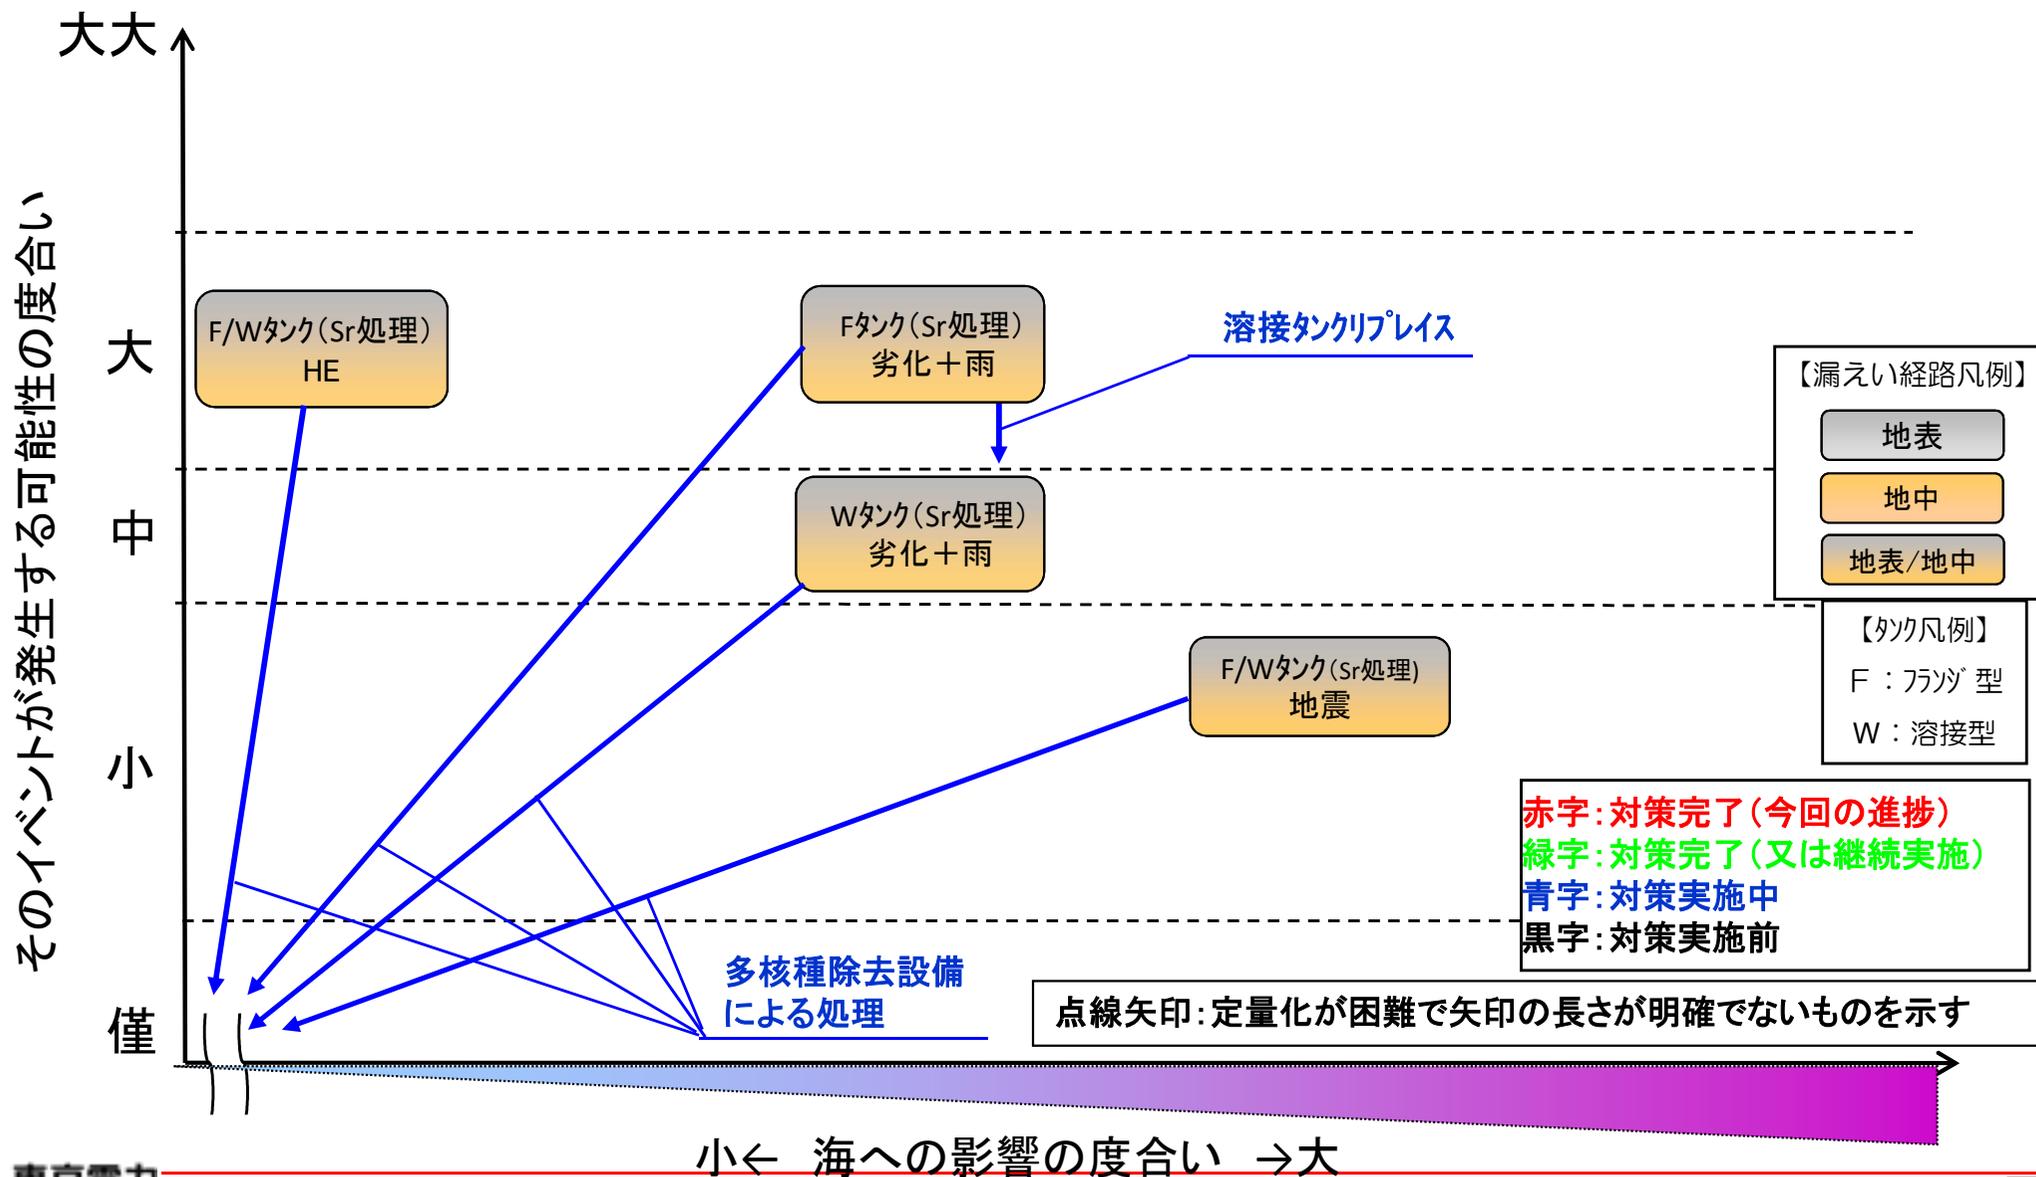
# 汚染水イベント発生リスクマップ (2015.7) 【⑧Sr処理水】

- 濃縮塩水の処理に伴い、ストロンチウム処理水が増加。
- ストロンチウム処理水については、**多核種除去設備**で再度処理を実施中。

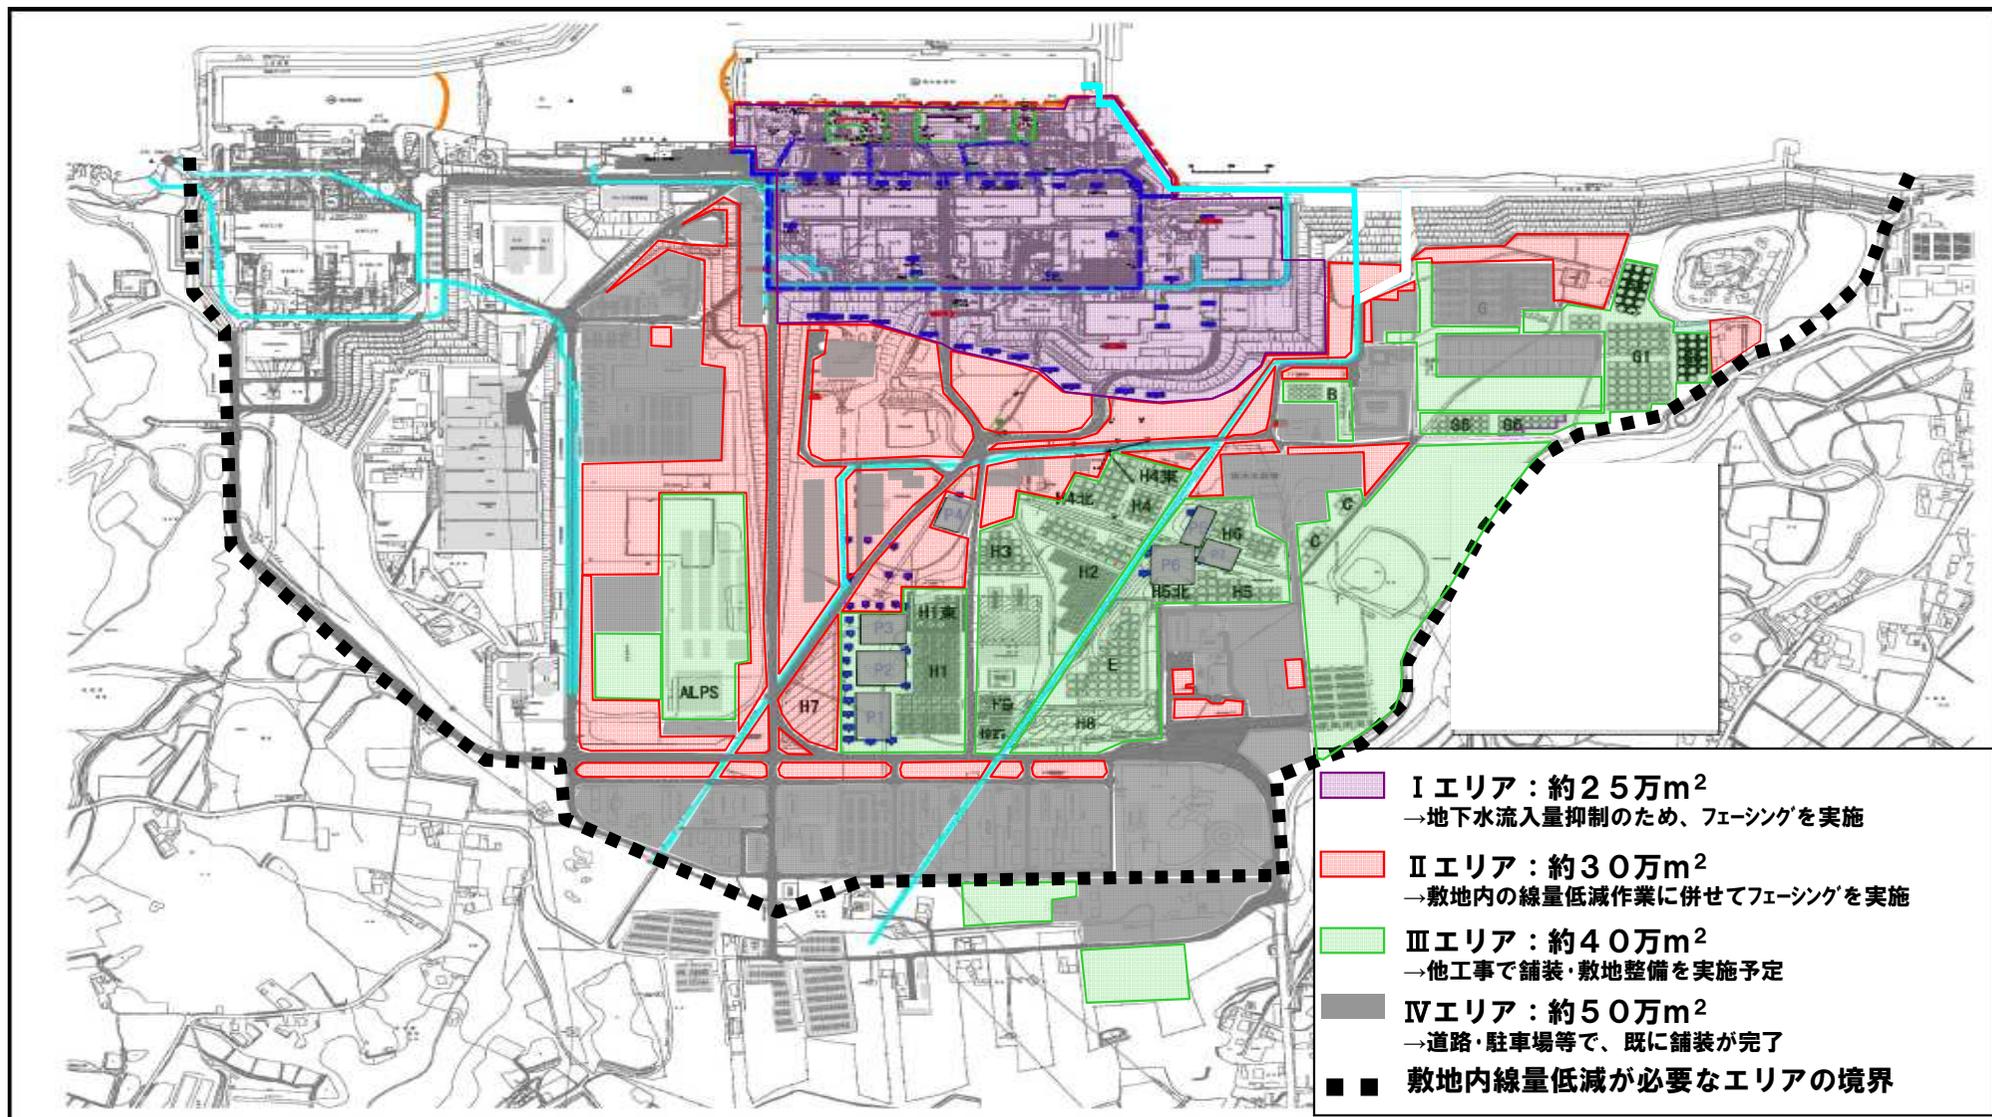
# 1. フェーシングの目的と範囲

- 構内の地表面をアスファルト等で覆い、線量低減並びに雨水の地下浸透を抑制し建屋への地下水流入量の低減を図る。

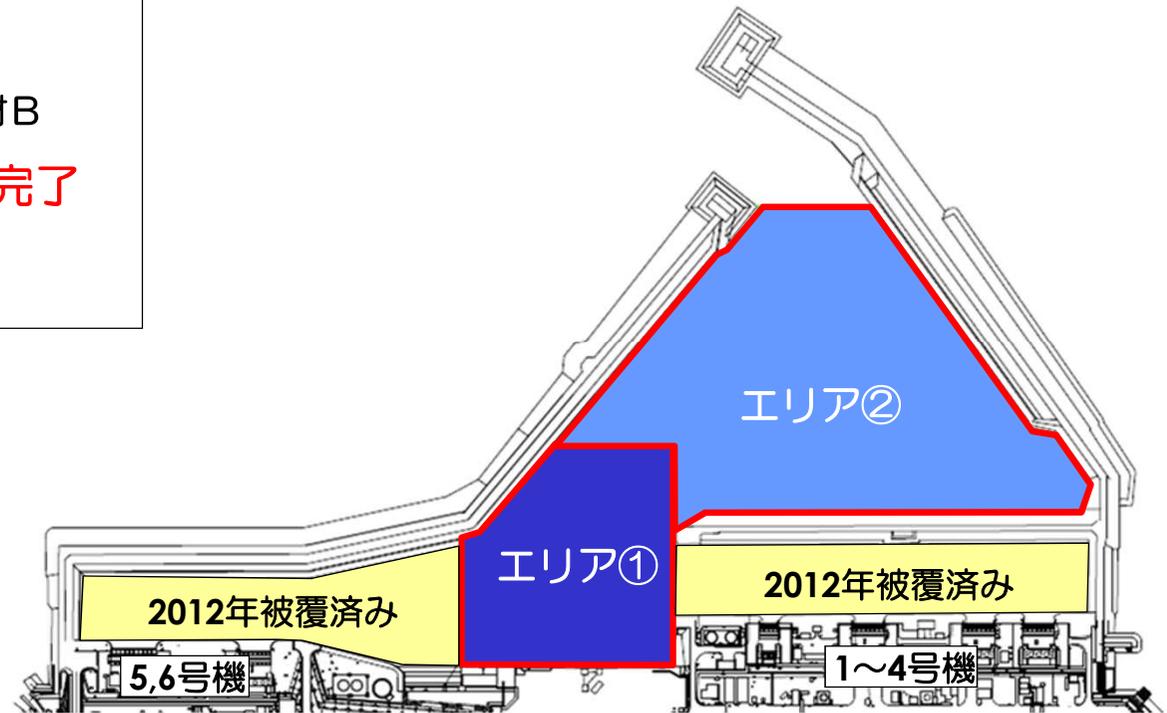
## 2. 港湾の状況（港湾内海底土被覆工事の進捗）

- 4月23日に港湾内全域の被覆（拡散防止）が完了
- 6月1日から、耐久性向上のための2層目の追加被覆について、試験施工を実施（～6月18日）
- 試験施工の結果を踏まえ、2層目の施工方法・作業手順を立案し、6月23日から2層目の追加被覆を開始
- 追加被覆完了時期は、現時点では2015年度末の予定（他工事との干渉等により変更となる可能性あり）

施工エリア	施工面積 (m <sup>2</sup> )	開始日	完了日
エリア①	50,900	2014.07.17	2014.10.03
エリア②	129,700	2014.12.14	2015.04.23
合計	180,600	2014.07.17	2015.04.23
