福島第一・1~3号機 汚染水対策を踏まえた 原子炉注水量の低減について

平成25年11月28日東京電力株式会社

2号機TIP案内管付着物の 簡易金属分析結果について

多核種除去設備 C系統腐食対策有効性確認結果について

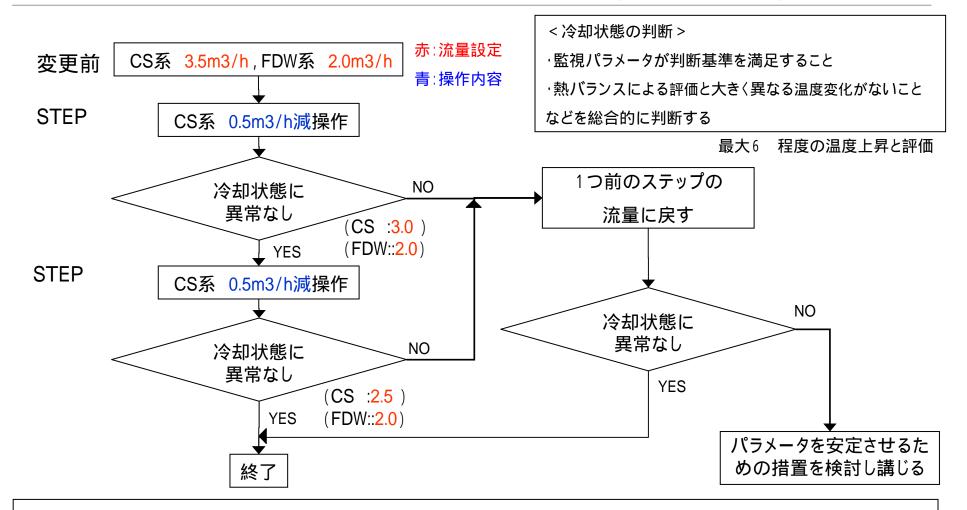
対応方針をふまえた注水変更フロー(2,3号機)

- ●注水変更操作後は温度等のパラメータを重点監視
- ●放射性物質の異常な放出量増加がないことを確認するため,ガス管理設備(ダストモニタ)を重点監視
- ●急な状態変化を避けるため, 0.5m³/hずつ段階的に操作
- ●原子炉の冷却状態に異常を確認した場合には,直ちに流量を戻す
- ●熱バランス評価と大き〈異なる挙動を示すなど,炉内の冷却状態が悪化したと考えられる場合も流量を戻す

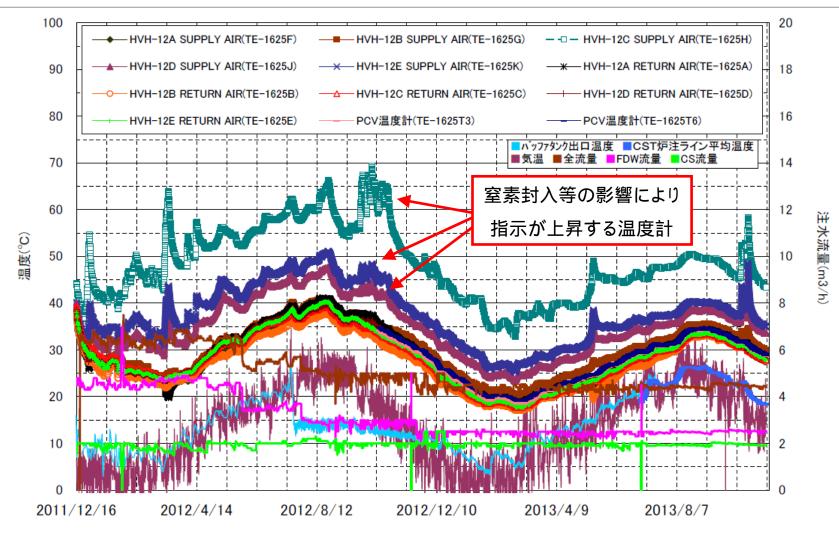
【参考】1号PCV温度の変化について

■1号では,注水によらず,窒素封入等の影響によって,一部の PCV温度計の指示の上昇が観測されている

ただし、1号機は窒素封入量の変化等に伴うPCV温度計の指示上昇等を踏まえ、今回の 注水量変更対象からは除外。

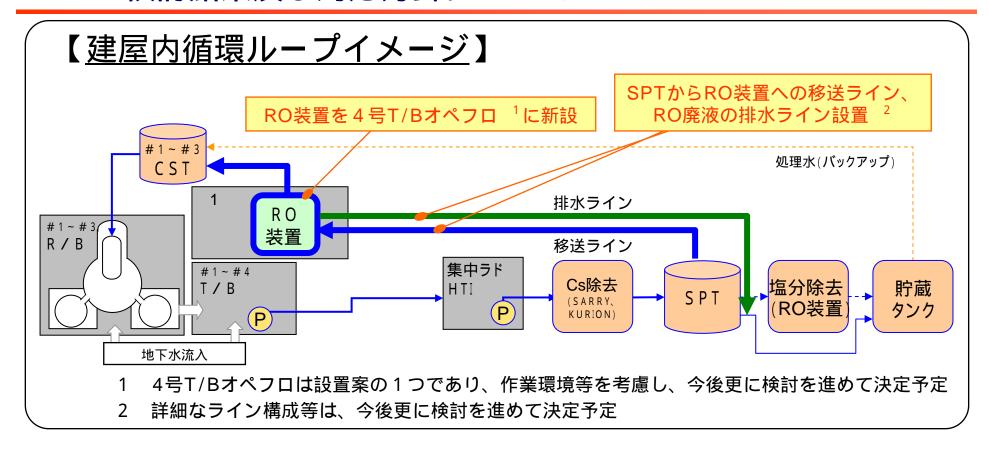
- ■現状の循環ループは、35M盤に設置されているRO装置、貯蔵タンクを介した構成であり、当該機能を建屋周辺に移動することで縮小が可能。
- 本対応で、炉注水のループ(循環ループ)は<u>約3kmから約0.8km に縮小</u> 汚染水移送配管全体は、地下水流入分を移送ライン(約1.3km)を含め、約2.1kmとなる

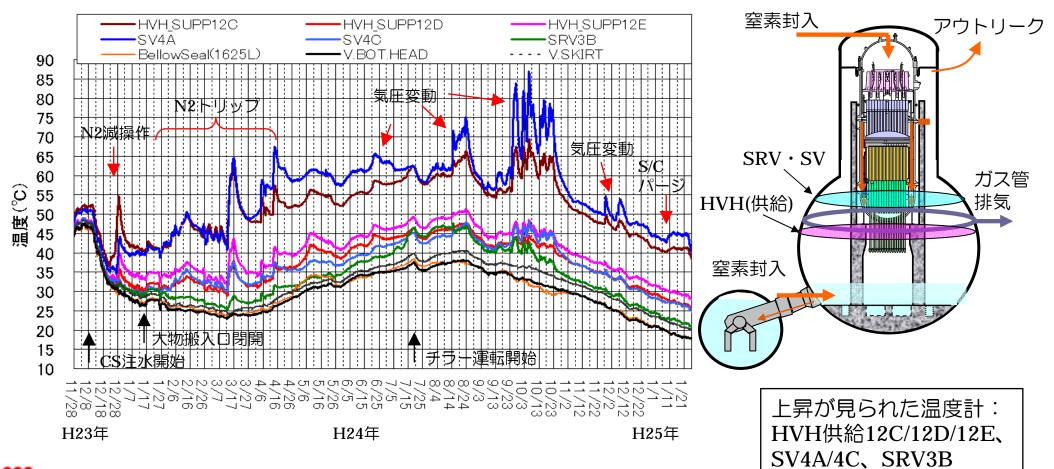
HVH温度上昇について〜観測データ①AC系窒素封入〜

- ■PCVへの窒素封入量が少ない状態で、当該温度計指示値が上昇する傾向。
 - ●窒素封入量減操作や窒素トリップ後に一部のD/W内温度計指示値が上昇。
 - ●窒素封入量が少ない状態では、気圧が上昇に転じたタイミングで当該温度が上昇。

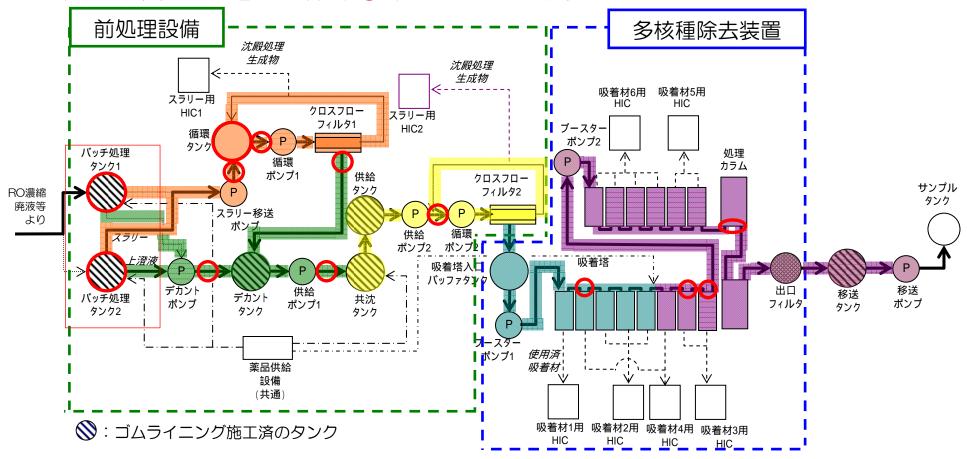
C系統腐食対策有効性確認箇所

■ 腐食対策有効性確認箇所(〇) を下記に示す。

- ■主な確認項目
 - ●バッチ処理タンク・・・ ライニングへの有意な傷、剥がれ等の有無
 - ●溶接線、フランジ面・・・ 犠牲陽極の浸食度、有意な腐食の有無

点検箇所			結果		
1	バッチ処理タンク (1C、2C)	・ゴムライニング (内面点検)	異常なし ・ライニングに傷、剥がれ等の有意な損傷なし		
2	スラリー移送ポンプ 出口配管	・フランジ面 ・配管溶接線	異常なし ・フランジ面に腐食なし ・ガスケット型犠牲陽極の著しい消耗なし		
3	循環タンク	・タンク溶接線 (U T 確認)	異常なし ・有意なエコーが確認されず		
4	循環ポンプ1 入口配管	・フランジ面・配管溶接線	異常なし ・フランジ面に腐食なし ・ガスケット型犠牲陽極の著しい消耗なし		
5	デカントポンプ 出口配管	・フランジ面 ・配管溶接線	異常なし ・フランジ面に腐食なし ・ガスケット型犠牲陽極の著しい消耗なし		
6	バックパルスポット1 出口配管	・フランジ面 ・配管溶接線	異常なし ・フランジ面に腐食なし ・ガスケット型犠牲陽極の著しい消耗なし

点検箇所			結果		
7	供給ポンプ1 出口配管	・フランジ面 ・配管溶接線	異常なし(所見あり、詳細後述) ・フランジ面に腐食と思われる微小な凹部あり ・ガスケット型犠牲陽極の著しい消耗なし		
8	供給ポンプ2 出口配管	・フランジ面 ・配管溶接線	異常なし ・フランジ面に腐食なし ・ガスケット型犠牲陽極の著しい消耗なし		
9	吸着塔2	・点検口 (閉止フランジ) ・吸着塔内部溶接線	異常なし ・フランジ面に腐食なし ・ガスケット型犠牲陽極の著しい消耗なし		
10	吸着塔7	・点検口 (閉止フランジ) ・吸着塔内部溶接線	異常なし ・フランジ面に腐食なし ・ガスケット型犠牲陽極の著しい消耗なし		
11)	吸着塔8	・点検口 (閉止フランジ) ・吸着塔内部溶接線	異常なし ・フランジ面に腐食なし ・ガスケット型犠牲陽極の著しい消耗なし		
12	処理カラム1	・ベント配管フランジ	異常なし ・フランジ面に腐食なし ・ガスケット型犠牲陽極の著しい消耗なし

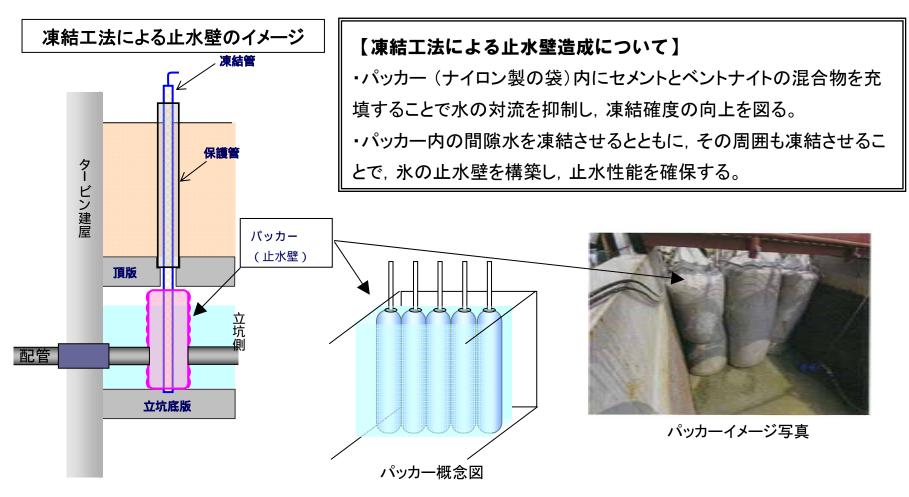
凍結止水の概要

凍結工法による止水壁は、トレンチ頂版に開けた穴から冷却管とパッカーを挿入し、 パッカーに冷媒を充填して凍結することで造成する

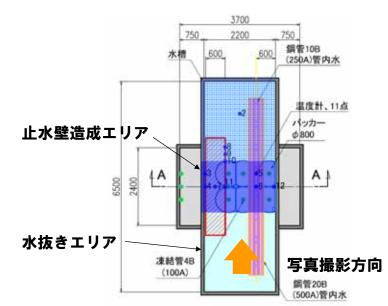
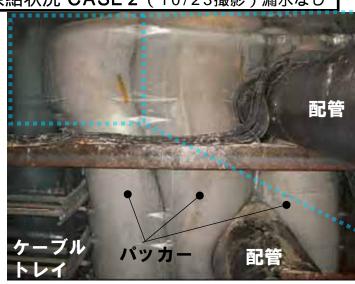
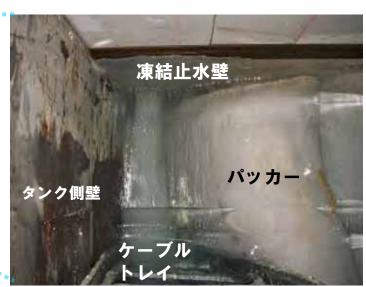
凍結状況 CASE 2 (10/23撮影) 漏水なし

- ◆止水壁造成エリアを挟み片側から排水を 行い、止水性の確認を実施した
- ◆背面には2mの水圧が作用しているが漏水は見られず確実に止水されていることを確認した

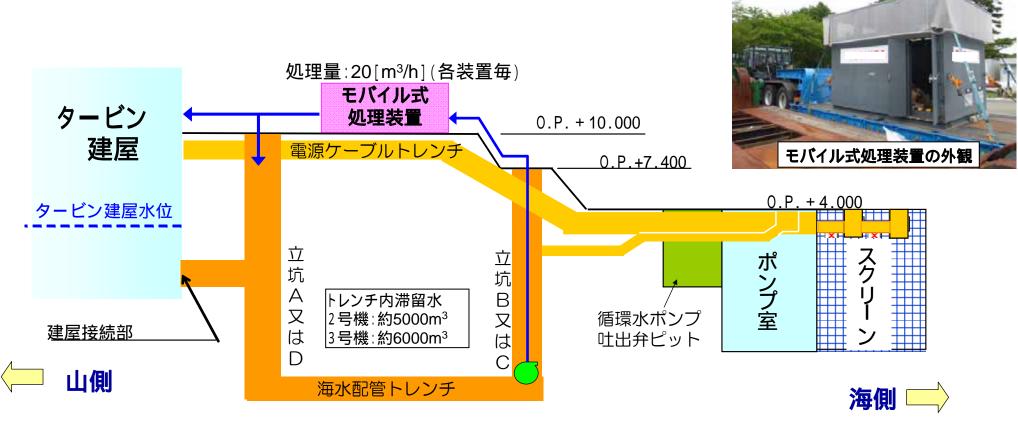
- 2・3号機主トレンチ(海水配管トレンチ)の海側の立坑に水中ポンプを設置し、トレンチンの海側の立坑に水中ポンプを設置し、トレンチンの海留水を汲み上げ、モバイル式の処理装置の処理済水を山側の立坑等へ移送。
- モバイル式の処理装置(吸着塔ユニット・弁ユニット)は、各号機毎に一式設置。
- 2号機 H25.11.14より処理運転開始 3号機 H25.11.15より処理運転開始

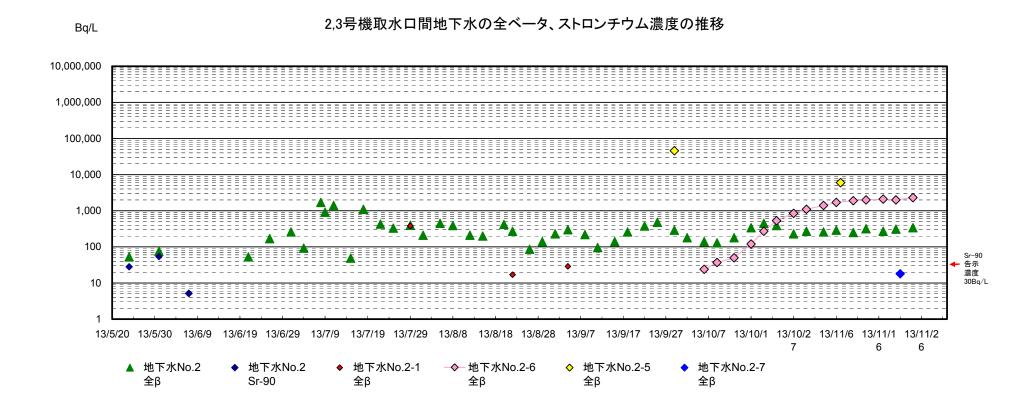
地下水の全ベータ、ストロンチウム濃度推移(3/4)

- No.2-6の全ベータの上昇は緩やかになってきている。
- No.2-7は地盤改良体を挟んでNo.2-6の海側に設置。全ベータはNo.2-6の約1/100。

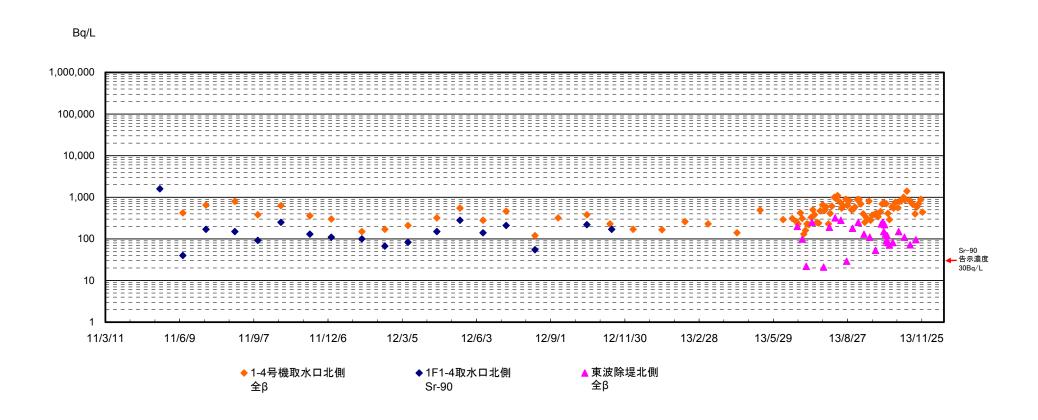
海水の全ベータ、ストロンチウム濃度推移

○ 海水中の全ベータ濃度は変化が小さく、ストロンチウムも同様の傾向であると推測される。

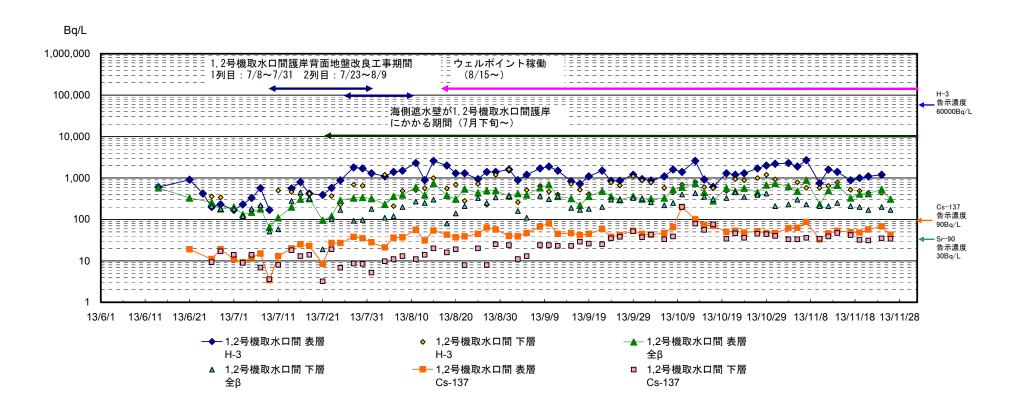
1,2号機取水口間の海水の濃度推移

- 7月下旬以降、表層、下層の差が大きくなり、表層が上回る傾向が継続 していたが、9月下旬以降は差が小さくなってきている。
- ○8月上旬は上昇傾向にあったが、中旬以降は横ばい傾向。
- 10/10,13に表層、下層ともCs-137の上昇が見られる。

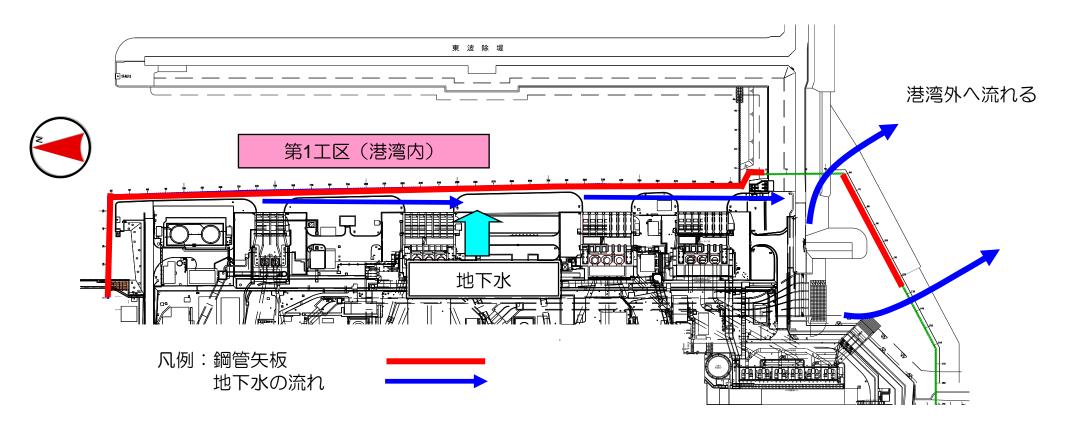
港湾内の鋼管矢板を先に閉塞してしまうと、汚染した地下水が 港湾外に流出するリスクあり

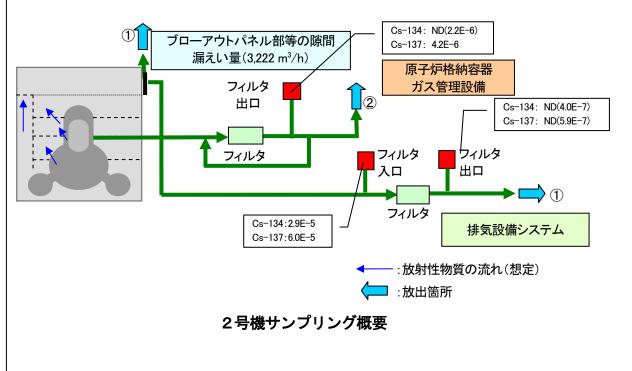
排気設備フィルタ出口のダスト濃度に排気設備流量を乗じたものと、排気設備フィルタ入口のダスト 濃度にブローアウトパネル等からの漏えい量を乗じたものを積算して放出量を算出。

②原子炉格納容器ガス管理設備からの放出量 ガス管理設備フィルタ出口のダスト濃度に設備流量を乗じて、放出量を算出。

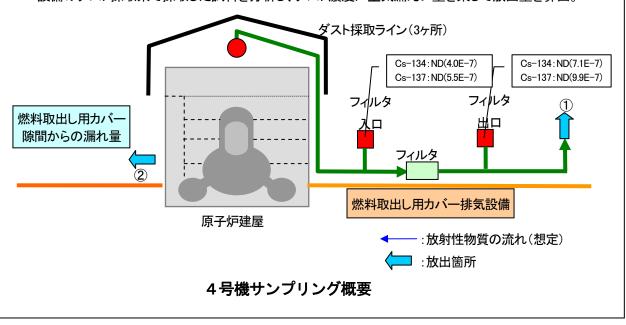
- ①燃料取出し用カバー排気設備からの放出量 カバー排気設備のフィルタ出口のダスト濃度に設備流量を乗じて、放出量を算出。
- ②燃料取出し用カバー隙間からの漏れ量

空気漏えい量を外部風速、建屋内外差圧、カバー隙間面積等から算出。ダスト濃度は、カバー排気 設備のダスト採取系で採取した試料を分析し、ダスト濃度に空気漏えい量を乗じて放出量を算出。

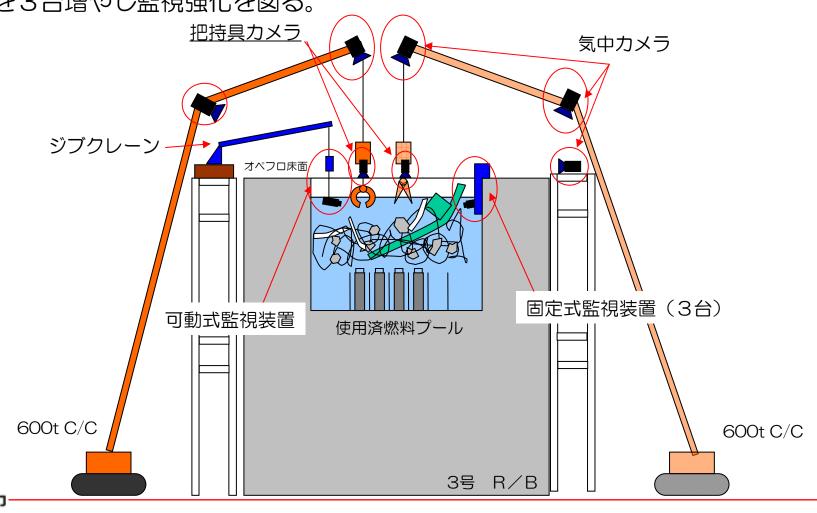
5. 撤去時の落下防止対策④

■落下リスクが高いものを吊り上げる場合には、クローラークレーンを2台使用して確実な把持(2重化)を図る。この状態で作業を行う場合は、監視カメラを3台増やし監視強化を図る。

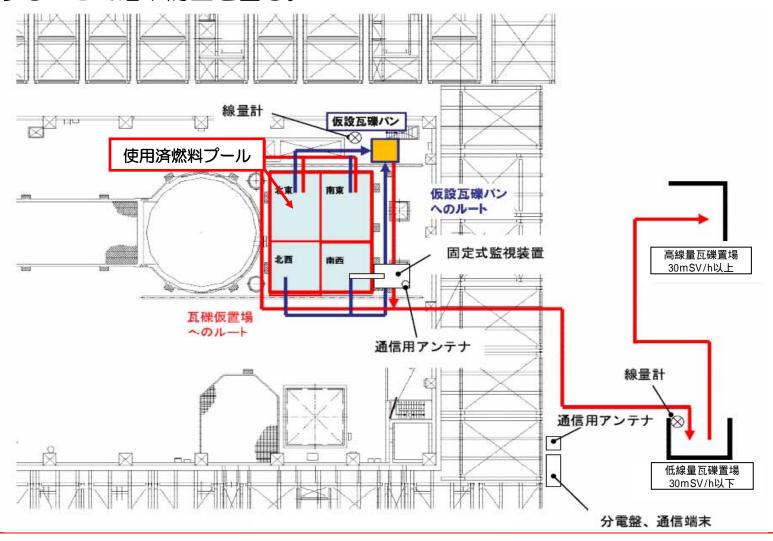
5. 撤去時の落下防止対策⑤

■使用済燃料プール内から取扱具にて回収された瓦礫は, 即座に使用済燃料プール上を回避することで落下防止を図る。

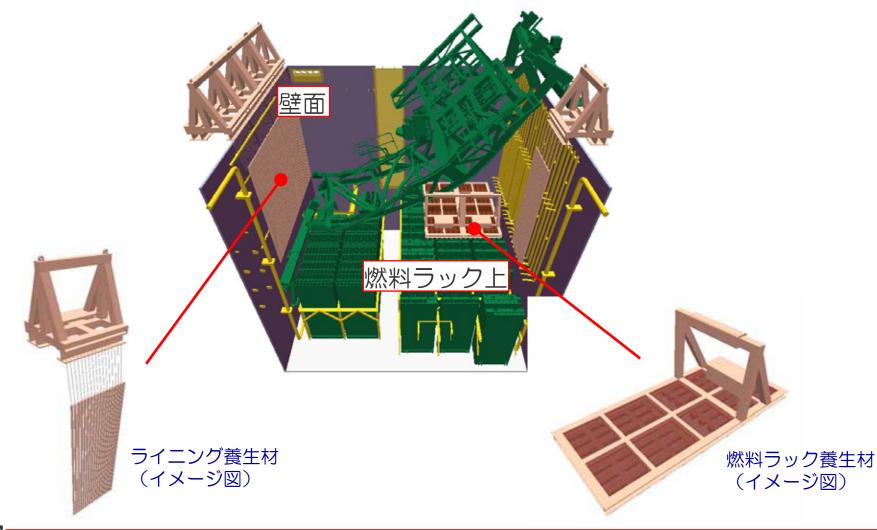
6. 撤去時の干渉防止対策

■落下影響のある部材に対応するためライナー養生・ラック養生治具の設置を行う。

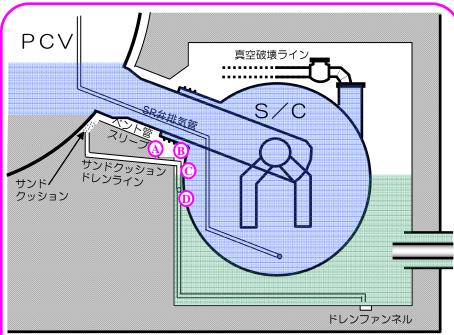
…下図 (B) の調査を実施

- (4) ···ベント管スリーブ端部からの流水の有無
- B···ベント管やS/C気中部からの流水の有無
- (C)・・・サンドクッションドレン管の状態の確認
- **(D)** …サンドクッションリングヘッダの状態の確認。
