「廃炉」の主な作業項目と作業ステップ

～4号機使用済燃料プールからの燃料取り出しが完了しました。1～3号機の燃料取り出し、燃料デブリ(注1)取り出しの開始に向け順次作業を進めています～

取り組みの状況

廃止措置等に向けた進捗状況:使用済み燃料プールからの燃料取り出し作業

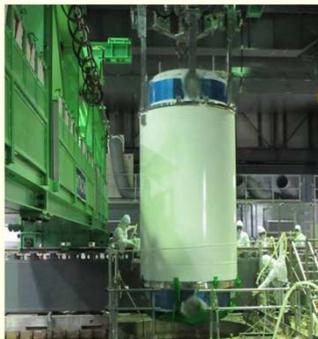
<最後の燃料輸送容器の搬出作業状況>

4号機使用済燃料プールからの燃料取り出し完了

2013年11月18日より4号機使用済燃料プールからの燃料取り出し作業を開始し、作業開始から1年以内となる11月5日に、プール内の使用済燃料の共用プールへの移送が完了しています。

新燃料についても、12月22日に6号機使用済燃料プールへの移送が完了しました。

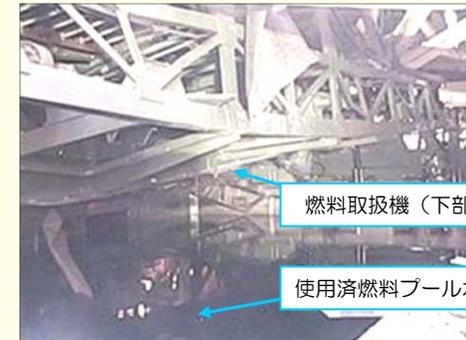
<1号機使用済燃料プール上部のガレキの状況>

1号機 原子炉建屋最上階のガレキ・ダスト状況調査

1号機の原子炉建屋カバーの屋根パネル2枚を取り外し、原子炉建屋最上階（オペレーティングフロア）のガレキ状況調査やダスト濃度調査を行い、12月4日に屋根パネルを戻しました。飛散防止剤散布用の孔を10月に拡大させた部分についても、あわせて塞ぎました。

調査の結果、ダスト飛散や使用済燃料プール内燃料に直ちに損傷を与えるような状況は確認されませんでした。3月以降、再度屋根パネルを取り外し、慎重に建屋カバー解体を進めていく予定です。

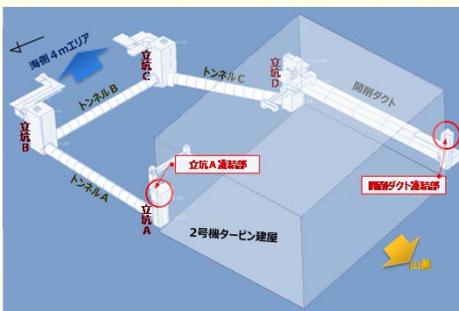
<2号機海水配管トレンチ イメージ図>

2号機海水配管トレンチトンネル部の充填完了

2号機のタービン建屋から海側に伸びる海水配管トレンチ注を、11月25日からセメント系材料により充填しており、12月18日にトンネル部の充填を完了しました。

立坑から水をくみ上げ、トンネル部の充填状況を確認した上で、立坑部の充填に向けて準備を進めます。

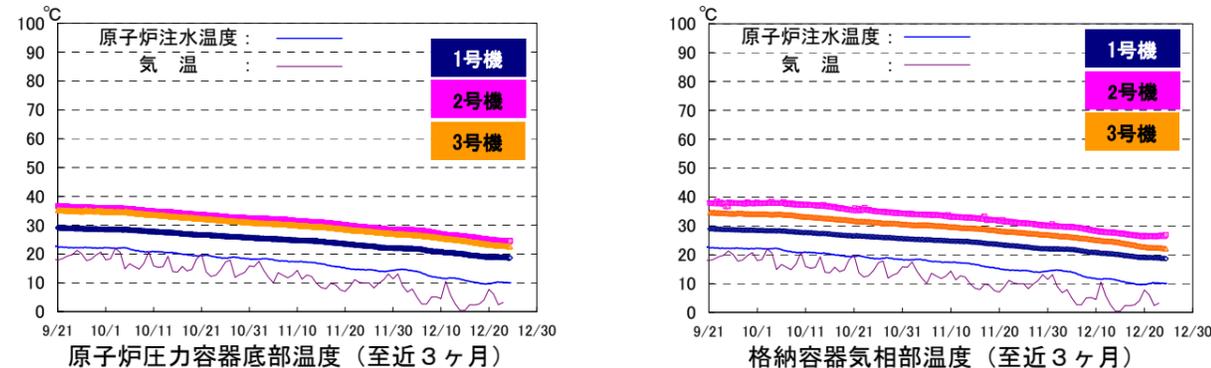
注水冷却を継続することにより、原子炉圧力容器底部温度、格納容器気相部温度は、号機や温度計の位置によって異なるものの、至近1ヶ月において、約15～45度で推移。

※トレンドグラフは複数点計測している温度データの内、一部のデータを例示

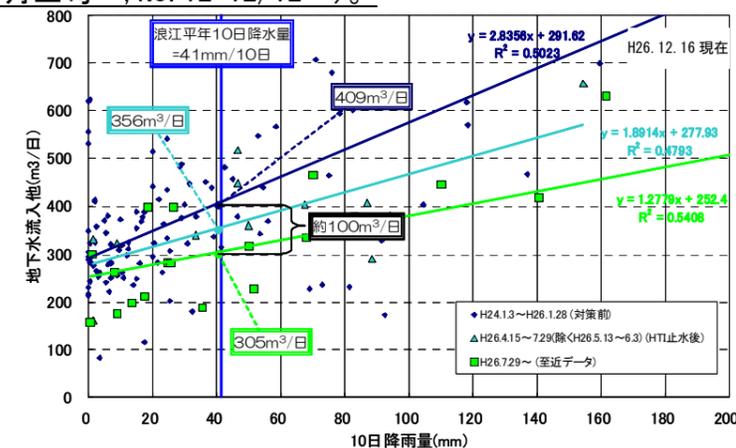
図1：建屋への流入量評価結果

- 4/9より12本ある地下水バイパス揚水井の各ポンプを順次稼働し、地下水の汲み上げを開始。5/21より内閣府廃炉・汚染水対策現地事務所職員の立ち会いの下、排水を開始。12/24までに64,048m³を排水。汲み上げた地下水は、一時貯留タンクに貯留し、水質が運用目標を満足していることを東京電力及び第三者機関（日本分析センター）で確認した上で排水。
- 地下水バイパスや高温焼却炉建屋の止水対策等により、これまでのデータから評価した場合、建屋への地下水流入量が約100m³/日減少していることを確認（図1参照）。
- 観測孔の地下水位が、地下水バイパスの汲み上げ開始前と比較し約10～15cm程度低下していることを確認。
- 揚水井No.11の流量が9月中旬頃より低下したため、10/15に揚水を停止し、状況を確認した結果、細菌類（鉄酸化細菌等）の浮遊・付着を確認。細菌類を滅菌する薬剤を投入し12/9より揚水を再開。同様に流量の低下が確認されている揚水井No.10,12についても清掃を実施（No.10:H27年1月上旬～、No.12:12/12～）。

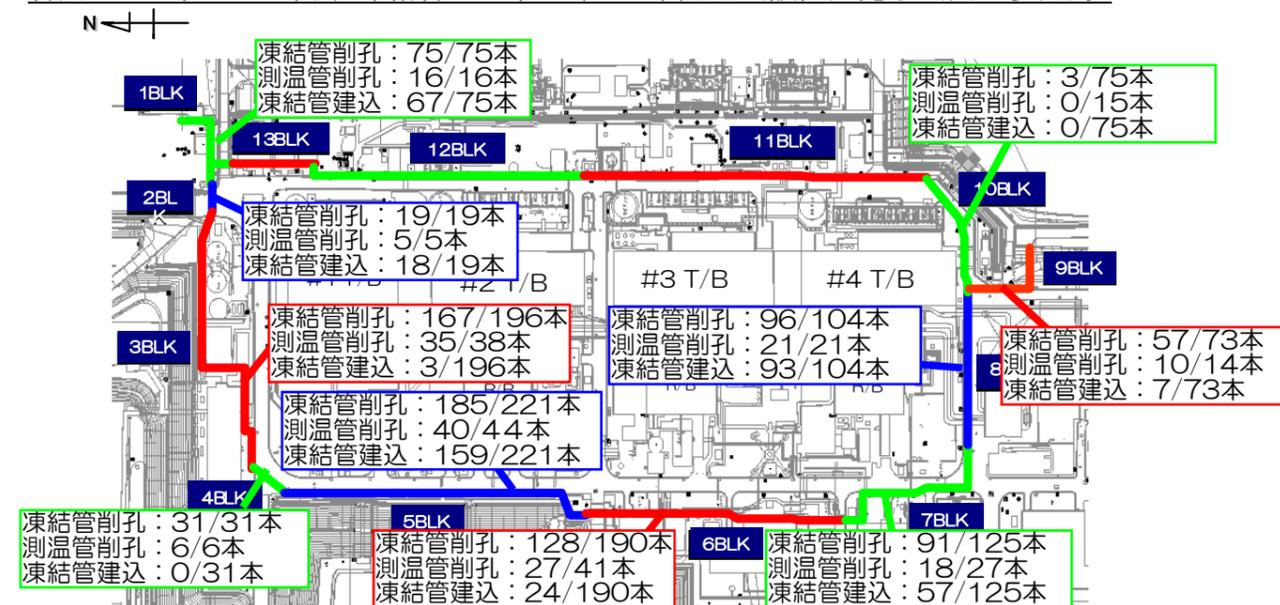
図2：凍土遮水壁削孔工事・凍結管設置工事の状況

- 1～4号機を取り囲む凍土遮水壁（経済産業省の補助事業）の造成に向け、凍結管設置のための削孔工事を開始（6/2～）。12/24時点で1,030本削孔完了（凍結管用：852本/1,549本、測温管用：178本/317本）、凍結管428本/1,549本建込（設置）完了（図2参照）。

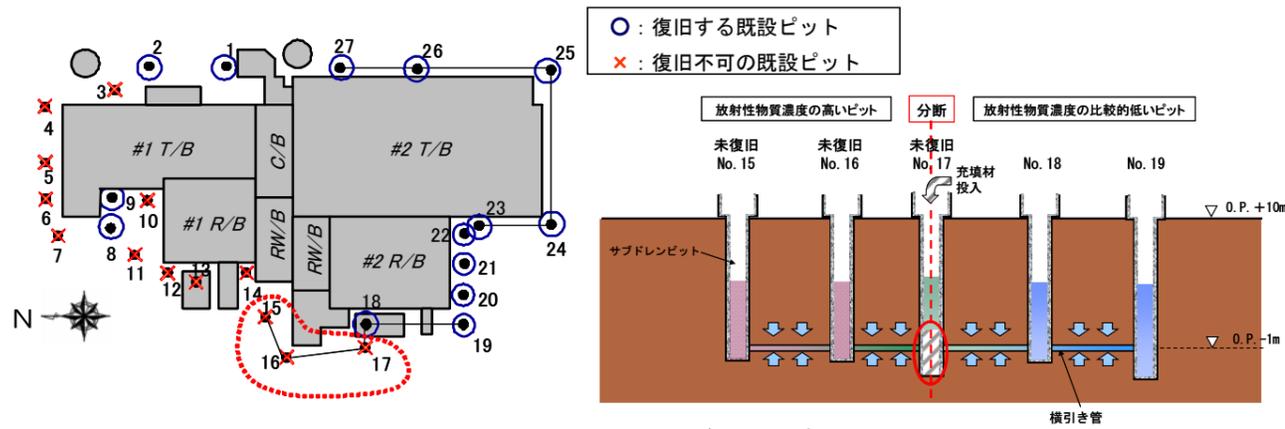
図3：1、2号機周辺 既設サブドレンピット状況

- サブドレンピット No. 18、19 ピットにおいて放射性物質濃度の上昇を確認（10/22）したが、その後、放射性物質濃度は大きく低下。当該ピットは、高線量等により復旧が困難であった No. 15～17 ピットと横引き管で連結しており、ポンプ稼働により放射性物質を徐々に引き込んだと推定。11/14～21 に No. 17 ピットを充填材により閉塞し、未復旧の No. 15、16 ピットと復旧した No. 18、19 ピットを分断した。No. 17 ピット閉塞後、No. 18、19 ピットからの地下水汲み上げを実施しても、No. 17 ピットの水位低下がないこと、No. 18、19 ピットの放射能濃度に有意な変動がないことから、分断できていることを確認。

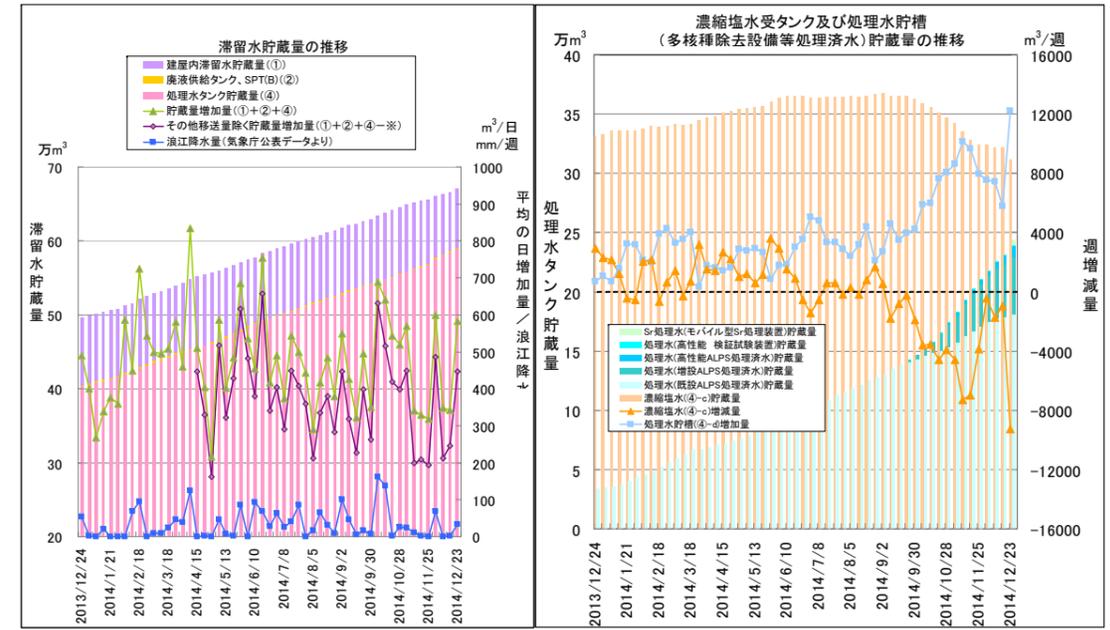
図4：滞留水の貯蔵状況

- タンクに貯留しているR0濃縮塩水を浄化するため、G4南エリアにてモバイル型ストロンチウム除去装置の処理運転を実施中（10/2～）。12/22までに最初のタンク群（約4,000m³）の汚染水の処理を実施。
- モバイル型ストロンチウム除去装置を増設し（12/12に実施計画が認可）、H5北エリアタンクのR0濃縮塩水を浄化する計画（1月中旬開始予定）。また、第二モバイル型ストロンチウム除去装置を設置し、Cエリア及びG6エリアタンクのR0濃縮塩水を浄化する計画（1月下旬開始予定）。
- 多核種除去設備（既設・増設・高性能）、モバイル型ストロンチウム除去装置に加え、セシウム吸着装置（KURION）でのストロンチウム除去、第二セシウム吸着装置（SARRY）でのストロンチウム除去（12/10に実施計画が認可）については、12月末より処理を開始する予定。さらに、R0濃縮水処理設備（12/22に実施計画が認可）による汚染水処理（1月開始予定）も含め、これらの対策により多重的に汚染水のリスク低減を図る。

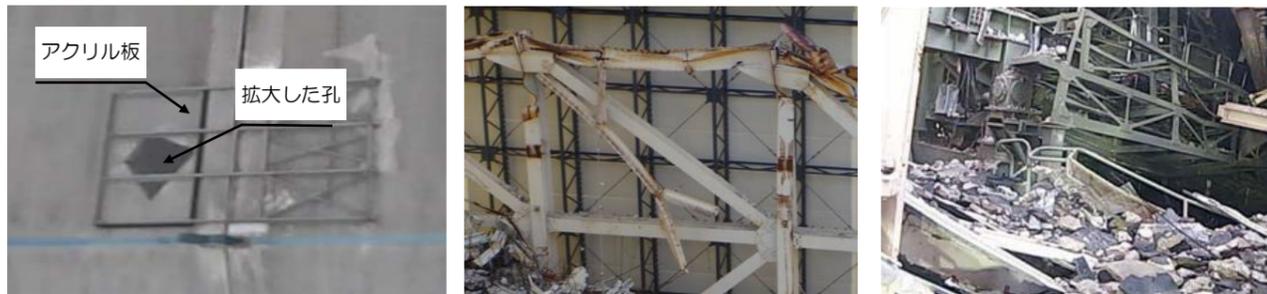
図9：1号機原子炉建屋上部 屋根パネル孔塞ぎ状況およびガレキ調査状況

- ・ 原子炉建屋最上階への飛散防止剤散布、ガレキ状況調査やダスト濃度調査を実施し、取り外していた原子炉建屋カバーの屋根パネルを12/4に戻した。あわせて、取り外した屋根パネルにはね出し部材を取り付け飛散防止材散布用の孔を拡大させた部分を上面から覆った。
 - ・ 空気中の放射性物質濃度については屋根パネル2枚取り外した後、ダストの状況を傾向監視した結果、風の影響によりダスト濃度が上昇しないことを確認した。

- ・ ガレキ調査では、バルーン調査等これまでの調査と比較して、より詳細な確認ができた。原子炉建屋上部については、先行して撤去するガレキを確認できたため、ガレキ撤去計画を検討する。崩落した屋根の裏側については、使用済燃料プール及び使用済燃料プール内燃料に損傷を与えるような、燃料取扱設備の落下及び鉄骨材が水面から突き出ている様子は確認されなかった。今後、建屋カバー解体後にさらに調査を行う。

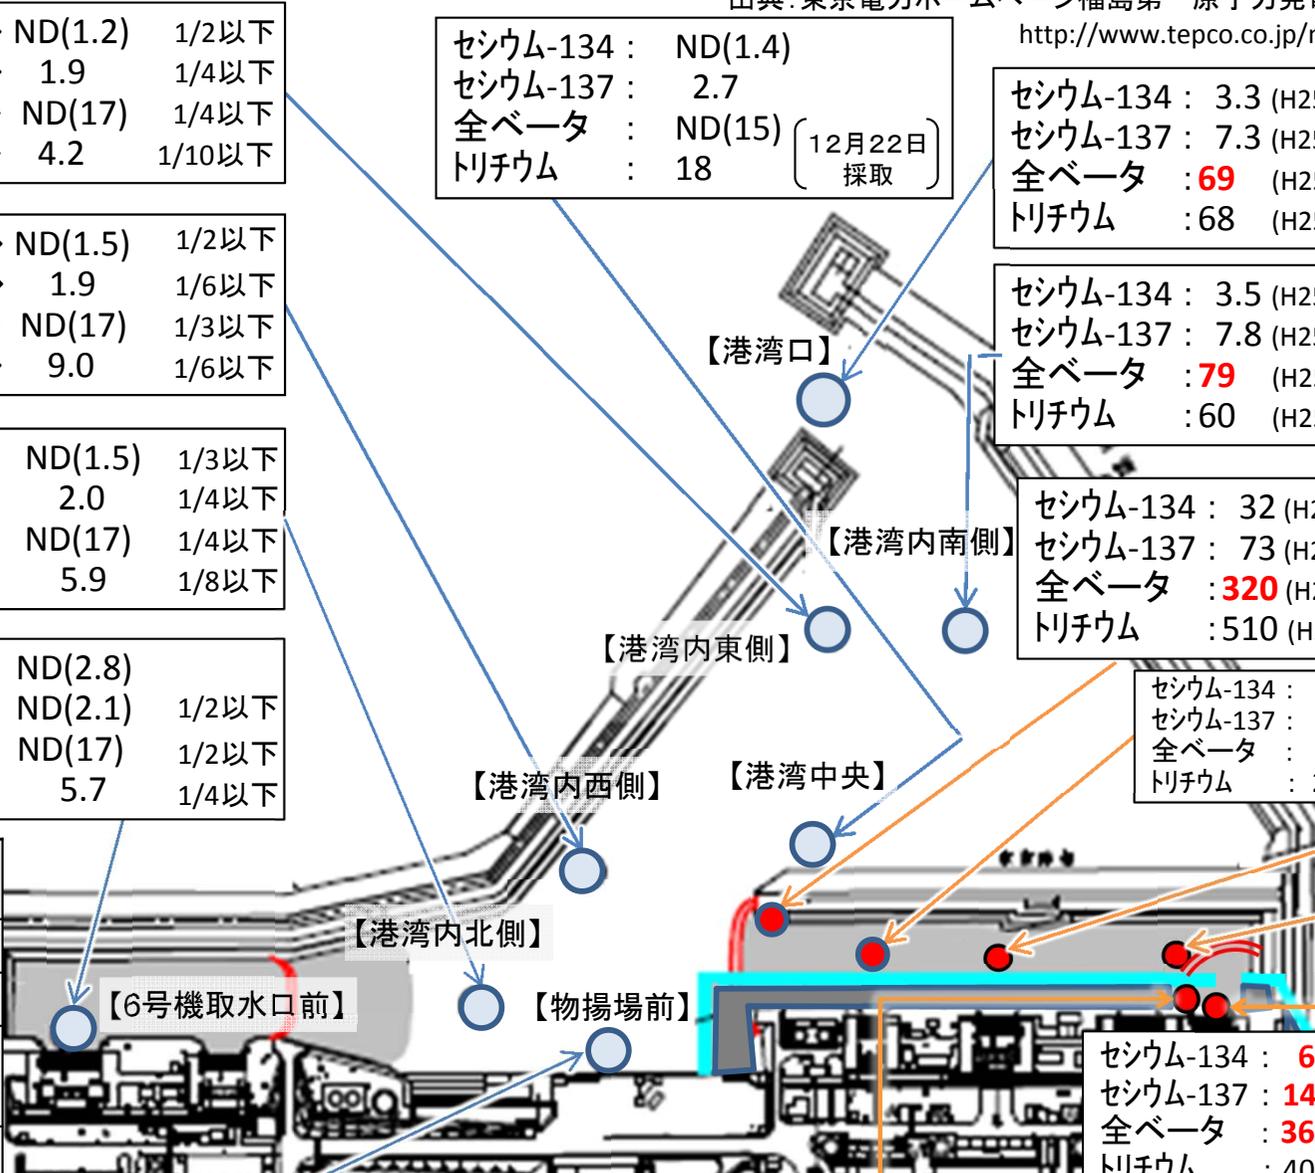
港湾内における海水モニタリングの状況 (H25年の最高値と直近の比較)

『最高値』→『直近(12/15-12/22採取)』の順、単位(ベクレル/リットル)、検出限界値未満以下の場合はND(検出限界値)と標記

注: 海水の全ベータ測定値には、天然のカリウム40 (12ベクレル/リットル程度) によるものが含まれている。

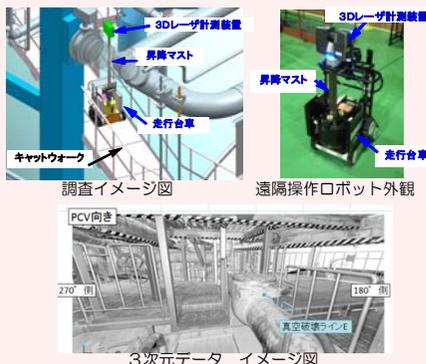
原子炉建屋地下階3Dスキャン

原子炉建屋の地下階（トラス室）上部を遠隔操作ロボットを用いて、レーザースキャンで調査し、地下階の3次元データを得た。

3次元データは、実測に基づく検討ができるため、より詳細な装置のアクセス性や配置検討に利用できる。

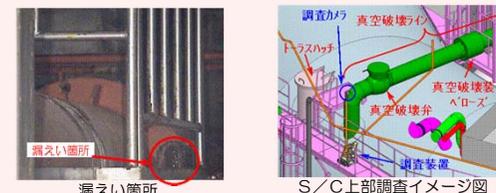
圧力抑制室（S/C※¹）上部調査による漏えい箇所確認

1号機S/C上部の漏えい箇所を5/27より調査し、上部にある配管の内1本の伸縮継手カバーより漏えいを確認。他の箇所からの漏えいは確認されず。今後、格納容器の止水・補修に向けて、具体的な方法を検討していく。

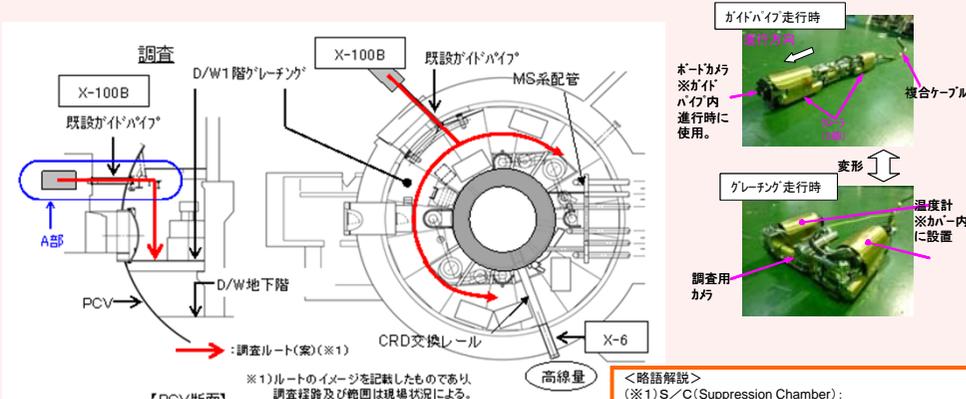
格納容器内調査ルート（計画案）

- 1号機X-100Bペネ※⁵から装置を投入し、時計回りと反時計回りに調査を行う。

- 狭隘なアクセスロ（内径φ100mm）から格納容器内へ進入し、グレーティング上を安定走行可能な形状変形機構を有するクローラ型装置を開発中であり、2014年度下期に現場での実証を計画。

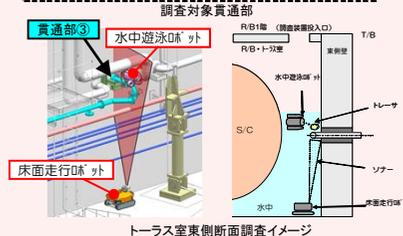
トーラス室東側断面調査イメージ

- トーラス室壁面調査装置(水中遊泳ロボット、床面走行ロボット)を用いて、トーラス室壁面の(東壁面北側)を対象に調査。
- 東側壁面配管貫通部(5箇所)の「状況確認」と「流れの有無」を確認する。
- 水中壁面調査装置(水中遊泳ロボット及び床面走行ロボット)により貫通部の状況確認ができることを実証。
- 貫通部①～⑤について、カメラにより、散布したトレーサ※5を確認した結果、貫通部周辺での流れは確認されず。(水中遊泳ロボット)
- 貫通部③について、ソナーによる確認の結果、貫通部周辺での流れは確認されず。(床面走行ロボット)

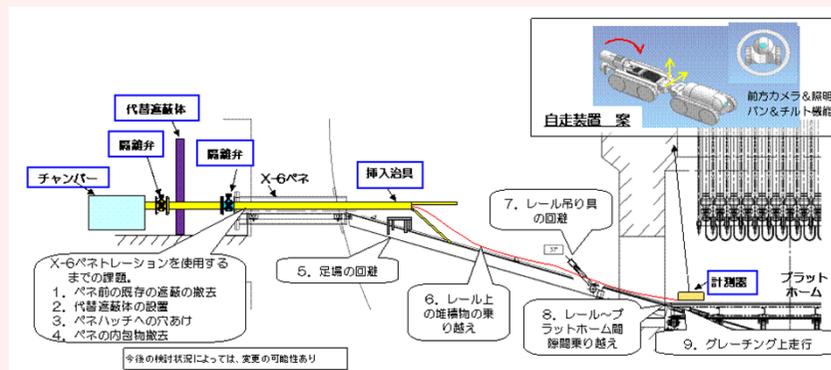
格納容器内調査の課題および装置構成(計画案)

- 2号機X-6ペネ※1貫通口から調査装置を投入し、CRDレールを利用しペDESTAL内にアクセスして調査。

- 2013年8月に実施したCRDレール状況調査で確認された課題を踏まえ、調査工法および装置設計を進めており2014年度下期に現場実証を計画。

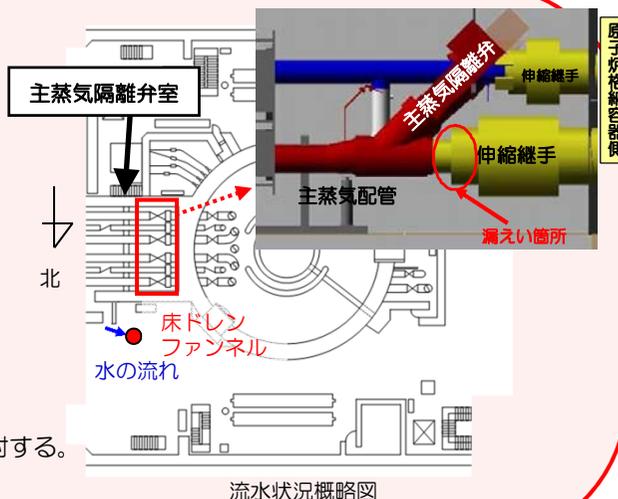
3号機原子炉建屋1階北東エリアの主蒸気隔離弁室の扉付近から、近隣の床ドレンファンネル（排水口）に向かって水が流れていることを1/18に確認。排水口は原子炉建屋地下階につながっており、建屋外への漏えいはない。

4/23より、原子炉建屋2階の空調機械室から1階の主蒸気隔離弁室につながっている計器用配管から、カメラによる映像取得、線量測定を実施。5/15に主蒸気配管のうち1本の伸縮継手周辺から水が流れていることを確認した。

流水状況概略図
 ※主蒸気隔離弁：原子炉から発生した蒸気を緊急時に止める弁

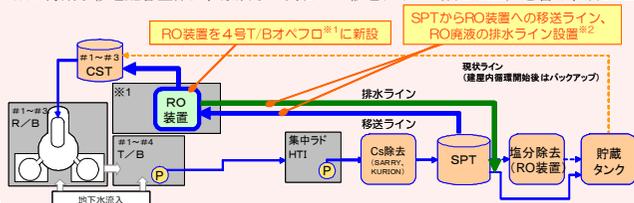
- 3号機CSTを水源とする原子炉注水系の運用を開始し(2013/7/5~)、従来に比べて、屋外に敷設しているライン長が縮小されることに加え、水源の保有水量の増加、耐震性向上等、原子炉注水系の信頼性が向上した。
- 2015年度上期までにRO装置を建屋内に新設することにより、炉注水のループ(循環ループ)は約3kmから約0.8km*に縮小

※：汚染水移送配管全体は、余剰水の高台への移送ライン(約1.3km)を含め、約2.1km

※1 4号T/Bオベフロは設置案の1つであり、作業環境等を考慮し、今後更に検討を進めて決定予定
 ※2 詳細なライン構成等は、今後更に検討を進めて決定予定
