原子炉建屋内3Dレーザスキャンの 遠隔化とデータ活用について

2015年2月26日
東京電力株式会社

原子炉内燃料デブリ検知技術の開発 設置作業の完了報告

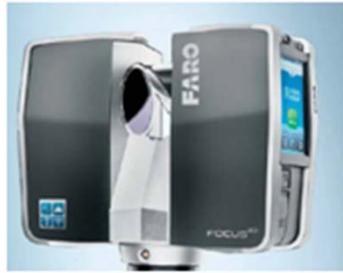
3Dレーザ計測装置

3Dレーザースキャン装置概要

- 1測定あたり10分で約4千万点のカラー計測情報を取得
- 測定後は任意点間の距離計測が可能
- 重量約5kg
- 幅24.0cm×奥行き10.0cm×高さ24.0cm

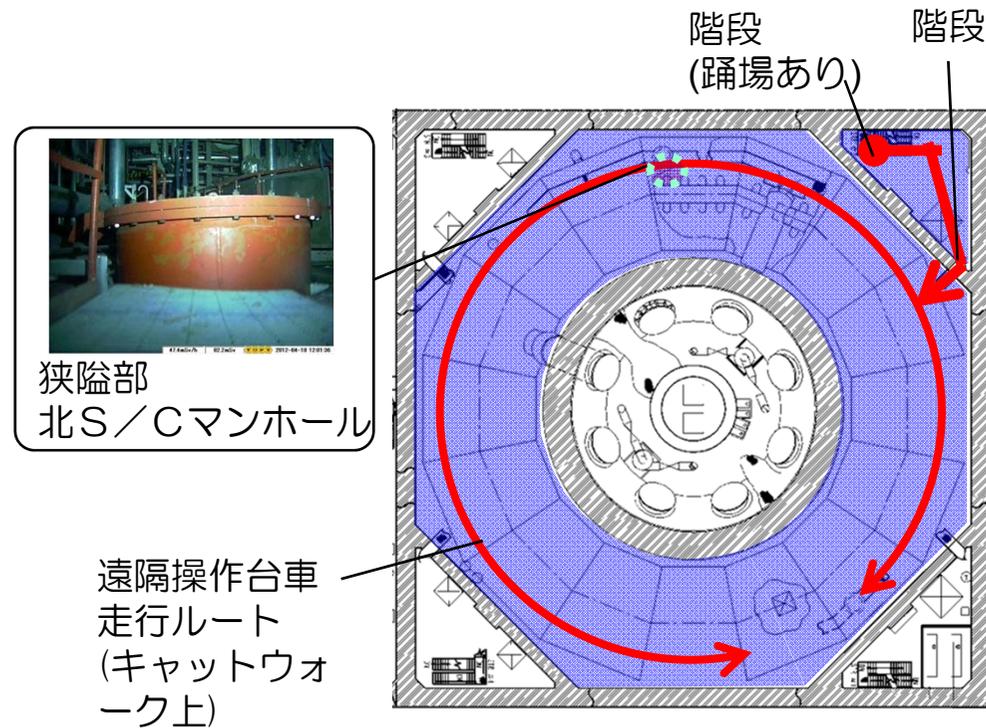
測定エリア例：2号機トールラス室

エリアの特徴：

- 建屋内に構造物があるため、無線通信困難
→通信は有線ケーブル
- 高線量で人の立入困難
→単独走行する必要有
- 階段あり
→階段走行する必要有
- 狭隘部あり
→装置幅は狭い必要有
- 暗所（照明なし）
→照明要

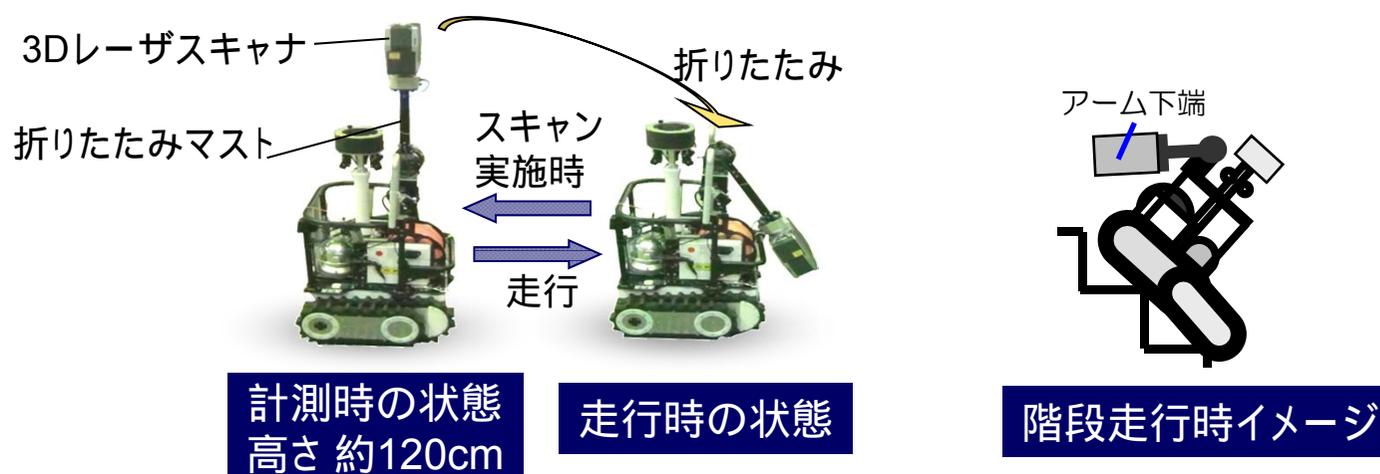
- 遠隔操作台車に3Dレーザースキャナを搭載することで生じる走行上の課題解消と、3Dレーザースキャン実施条件成立の両立を検討
 - 装置積載による主な影響：
 - ・ 積載部による視野制限
 - ・ 重量バランス変化による走行性能低下（特に階段走行性能）
 - レーザースキャン実施条件
 - ・ 装置高さ要求
例：トラス室 1m程度（キャットウォーク手すり映込み防止）
 - 遠隔操作の測定装置積載例（2，3号機トラス室用）
装置積載重量を考慮し、Survey Runner IIを選定。折りたたみマストの採用により、測定高さと同様の重量バランス確保の両立を達成

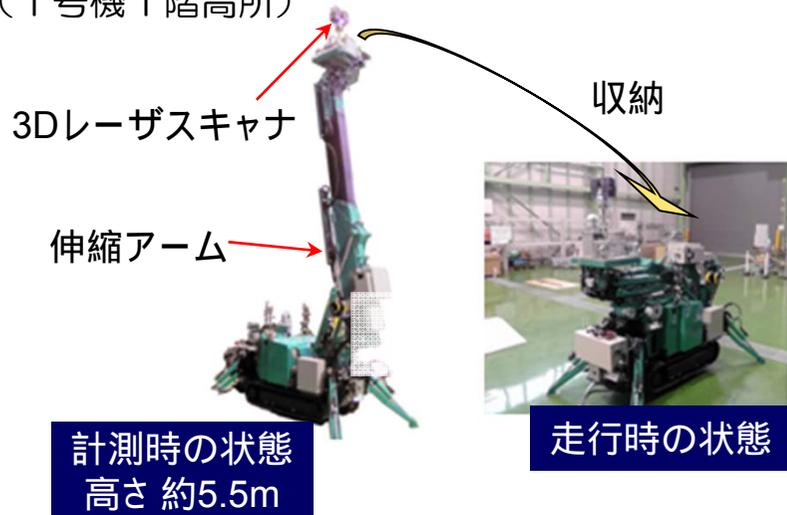
(1号機1階高所)

●かにクレーン

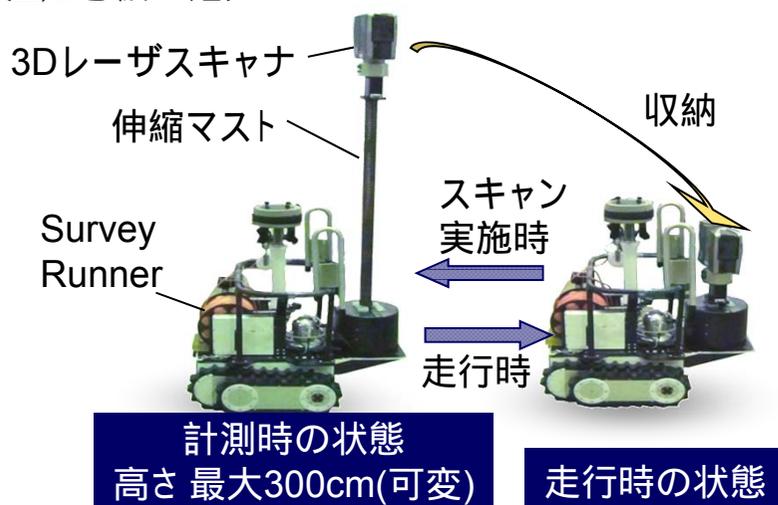
(2,3号機1階)

●Survey Runner II

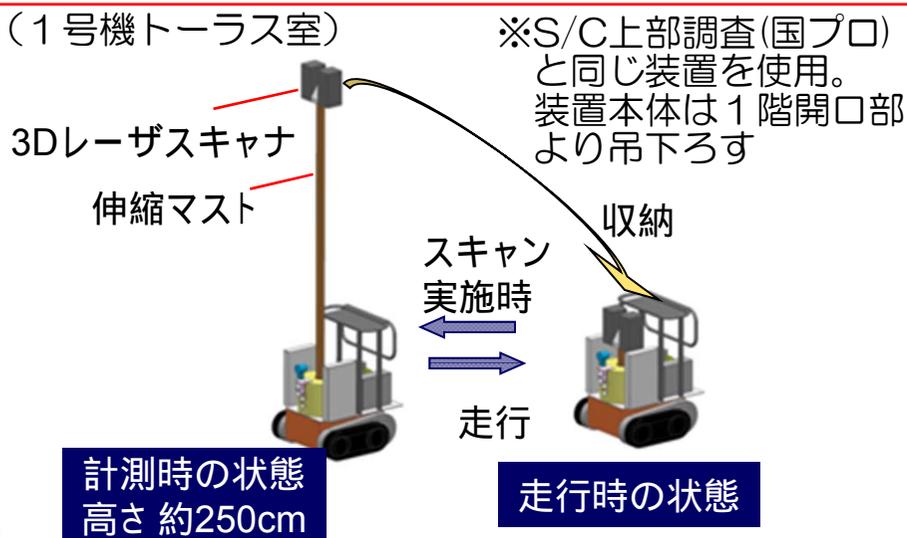
(1号機トラス室)

●テレランナー

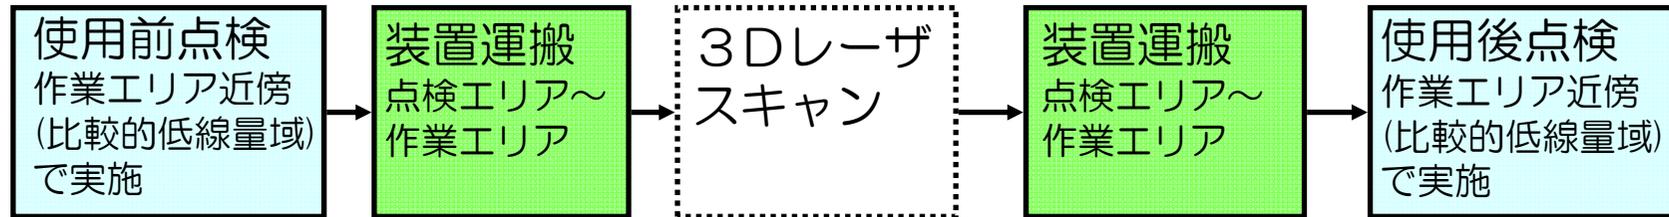
● 遠隔操作台車補助作業の流れ

- 高線量エリア近傍で作業員が補助作業を実施するため、点検等の作業性向上も被ばく低減のために重要

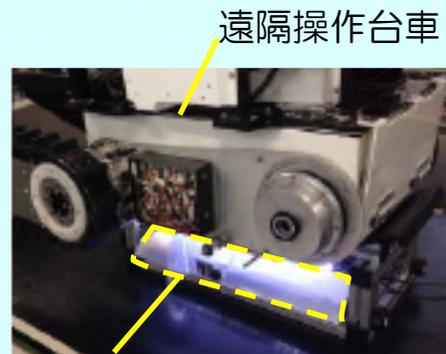
● 使用前後の点検作業性向上 (例)

使用前後の点検は、防護装備（全面マスク・ゴム手袋）着用状態で行う。メンテナンス台を製作し、見下ろして台車底部を確認可能とした。

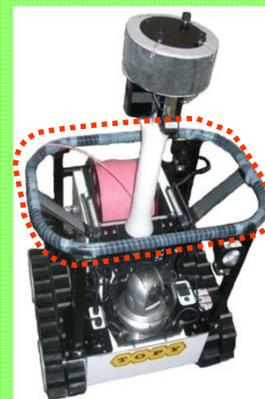
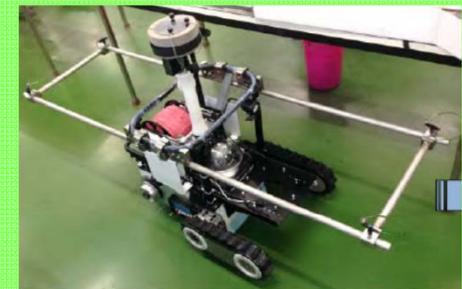
● 装置運搬の作業性向上 (例)

装置運搬は複数名で行う。運搬治具を作成し、転倒防止と運搬性を向上した。

ケーブルガイド
(運搬用サポートに利用) 運搬用治具取付状態

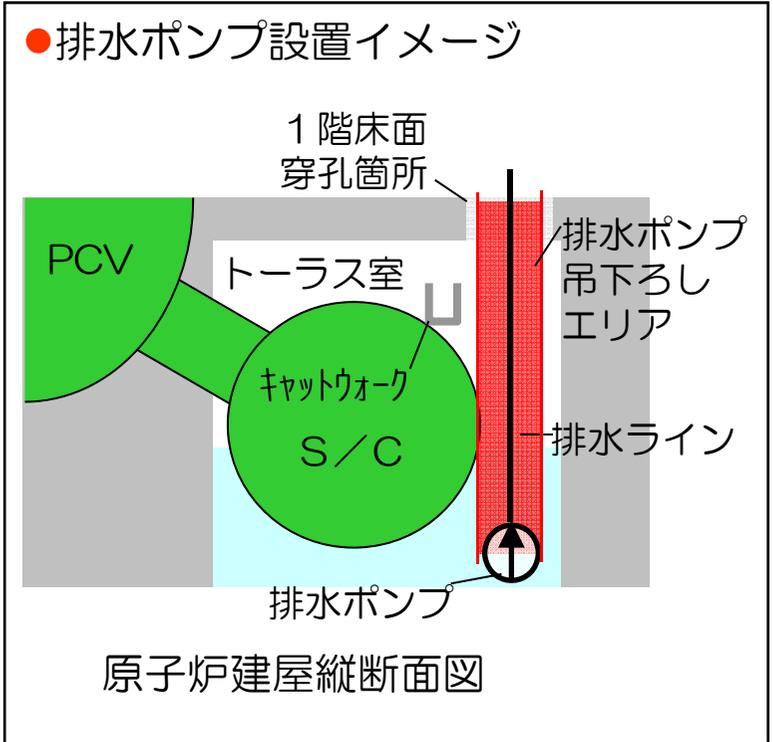
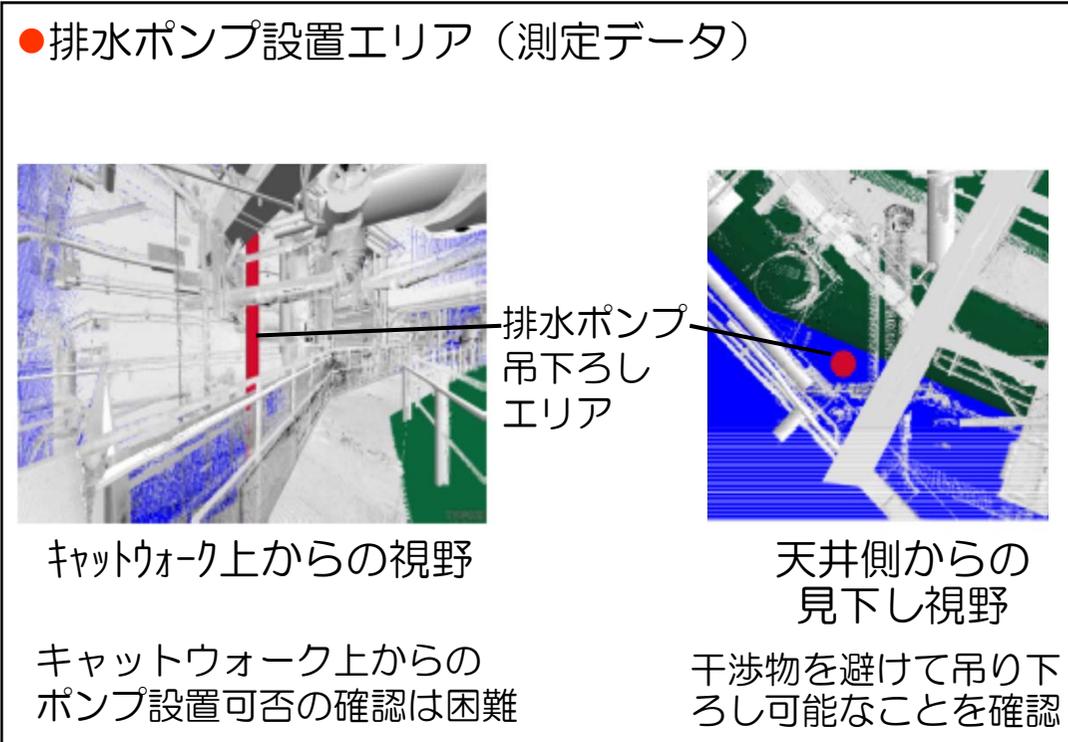
2-1. レーザースキャン活用例（1）

- 滞留水排水設備設置のうち、トーラス室への排水ポンプ設置
作業概要：床面を穿孔し、排水ポンプを吊下ろす。
→ トーラス室の干渉物を回避できる場所の選定が必要

レーザースキャン測定データで干渉物の位置を確認し
排水ポンプの吊り下ろしが可能な場所を選定した

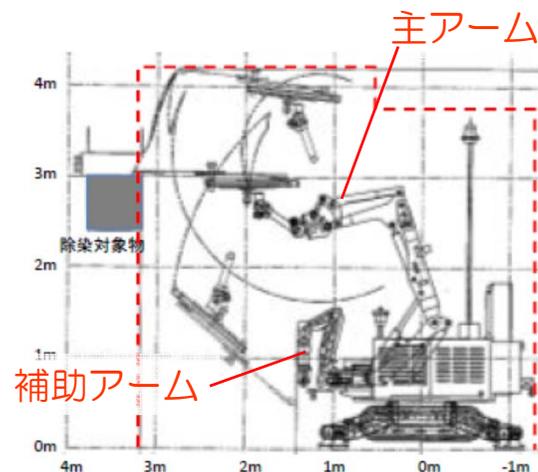
● 主アーム展開時の動き(例)

3m高さへのアプローチの過程で4mより高い位置にアーム先端がくる

測定データと中所除染装置の主アーム展開寸法を重ね合わせ、周辺機器と干渉せずアプローチ可能な範囲を過不足なく確認した

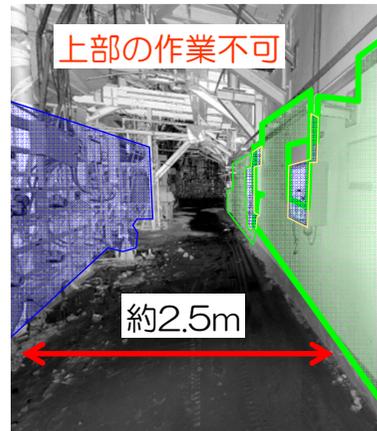
● 中所除染装置アプローチ範囲（測定データに着色）

- 緑色： 補助アームで接触作業可(吸引等)
- 黄色： 主アームで接触作業可(吸引・切断等)
- 青色： 補助アームで非接触作業可(散水等)
- 紫色： 主アームで非接触作業可(散水等)

3号機R/B西側通路
上部のサポートと干渉するため主アームでの作業不可

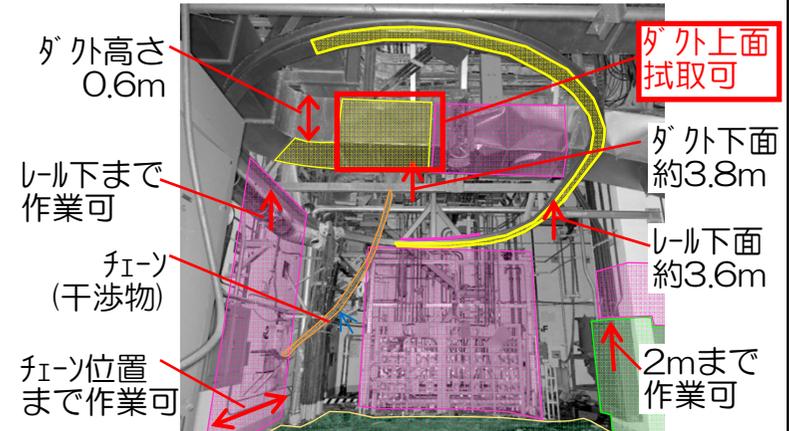
3号機R/B北西エリア
上部ダクトは一見アプローチが困難だが、レールを回避可能なことを確認

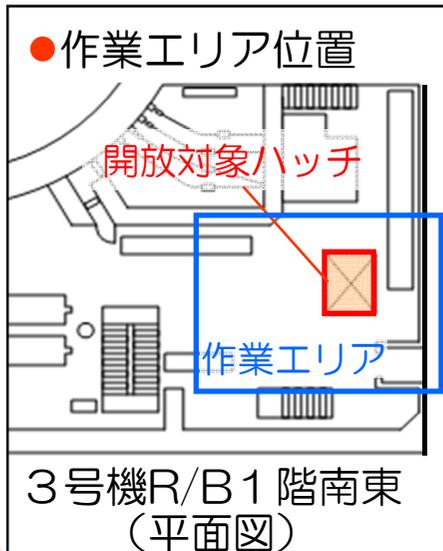
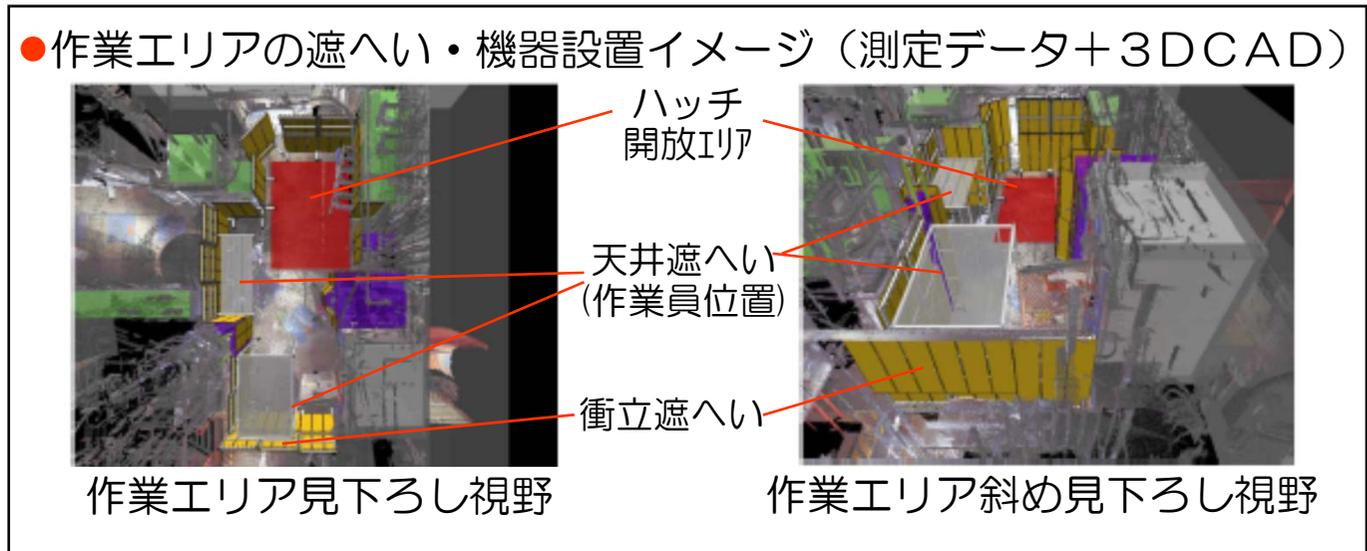
2-3. レーザースキャン活用イメージ

- 建屋間調査(原子炉建屋地下)のための遮へい設置
作業概要：雰囲気線量が高いため、建屋間調査のための遮へいを設置する。
建屋間調査は1階床ハッチ開放後、調査装置を吊りおろして実施。
→周辺の設備、ハッチ移動用のレール、調査装置との干渉を回避して、必要な厚さの遮へいを設置する必要がある。

測定データ上に、調査用機器と遮へいの形状データを重ね、周辺設備と干渉しない遮へい構造と設置場所を決定する。必要に応じて、既設機器の撤去も検討する（測定データ上で撤去可能）。
設置・撤去状況の再現データに空間線量情報を記載し、作業用のマップとしての共有も可能。

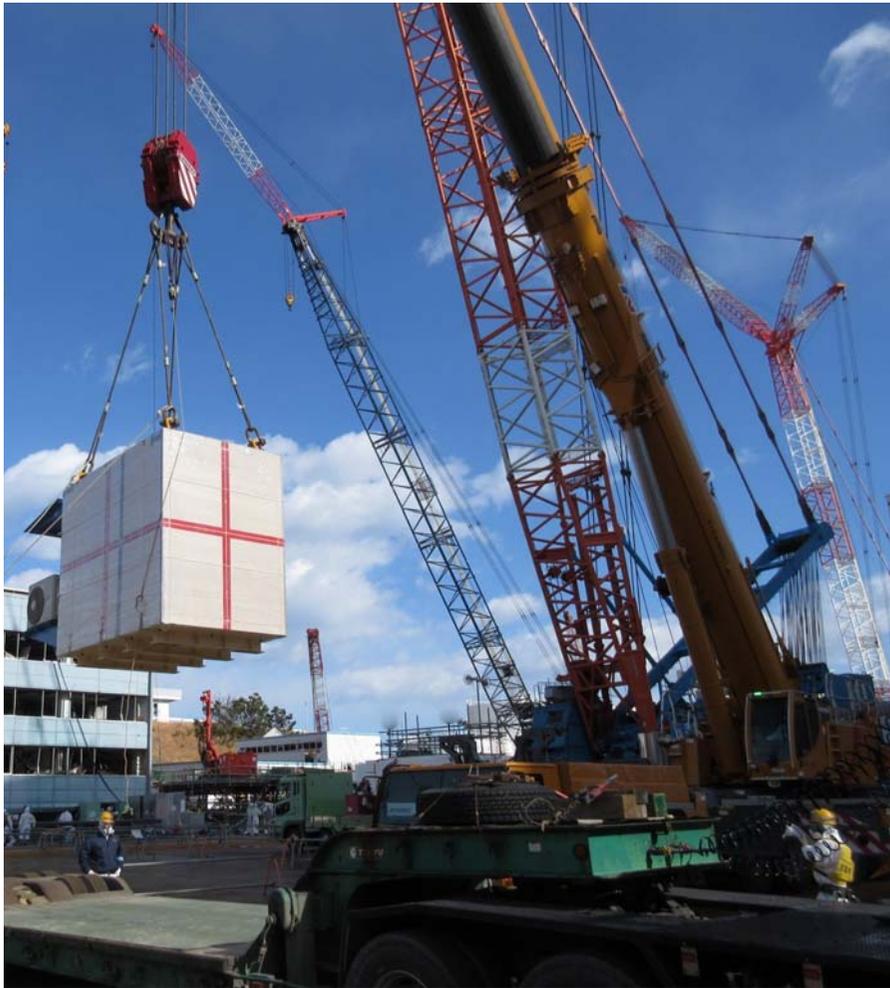
写真1 クレーンによる荷下ろし作業

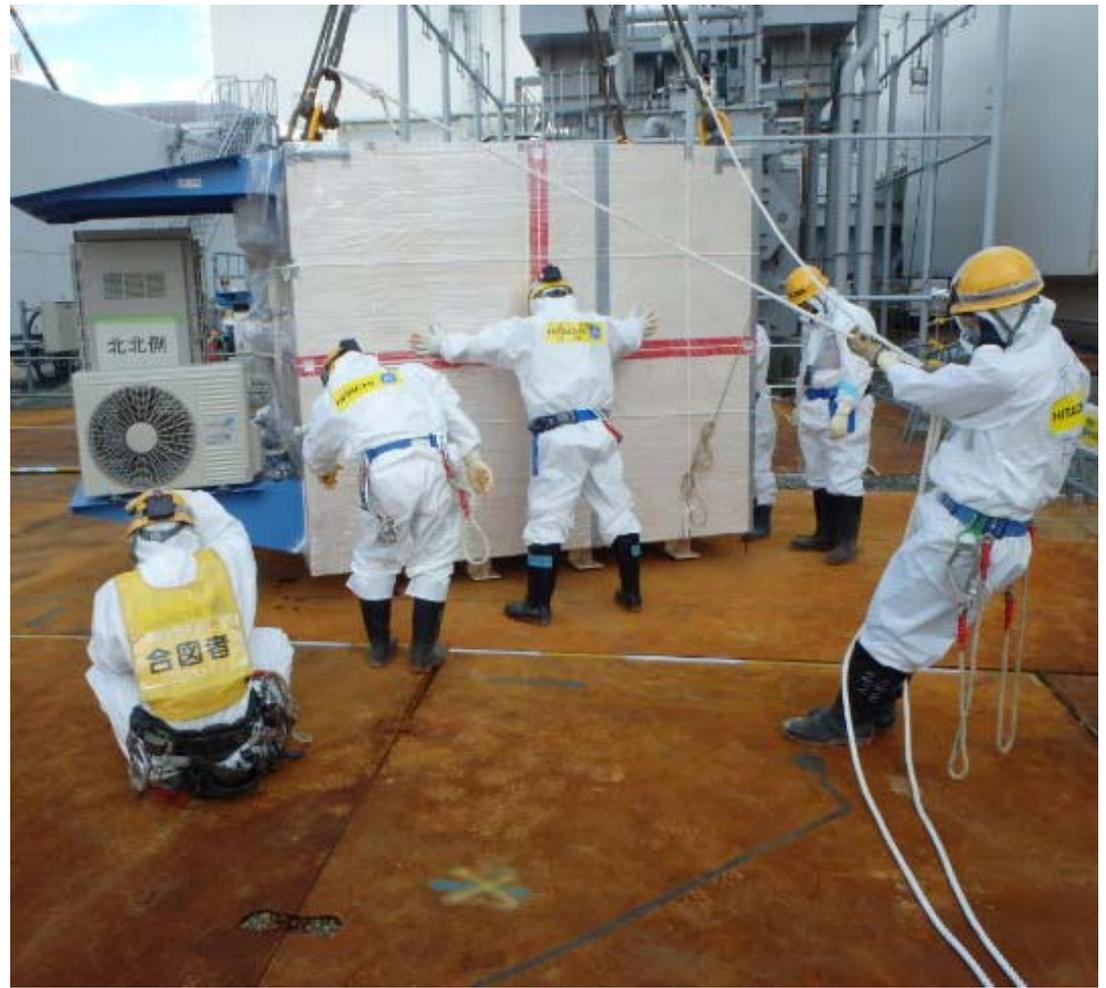
写真2 測定装置2(北側)の設置作業

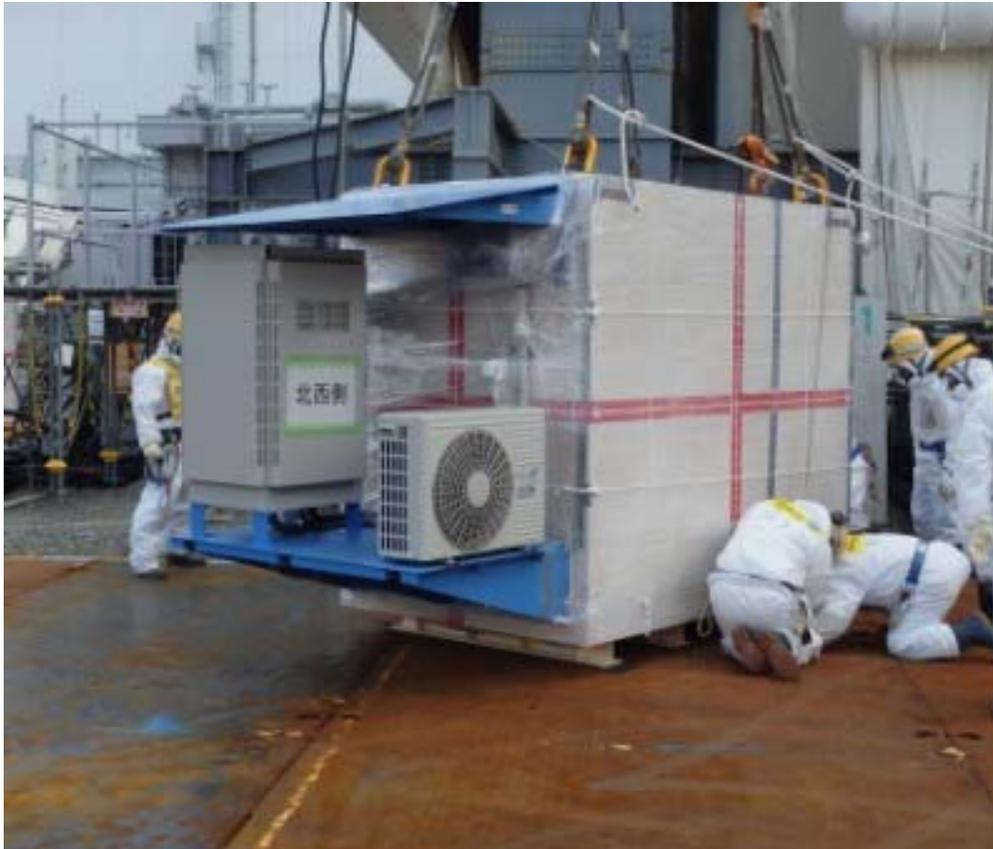
写真3 測定装置1(北西側)の設置作業

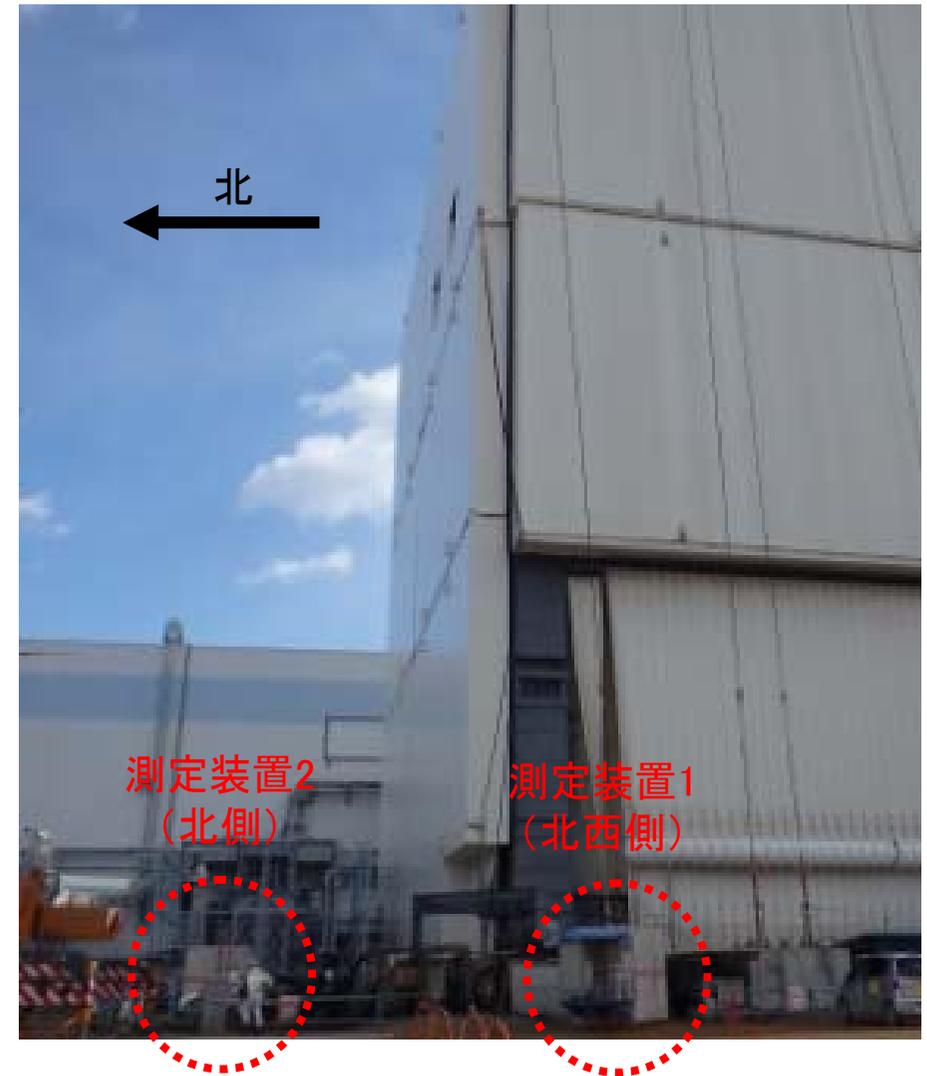
写真4 測定装置設置後の状態

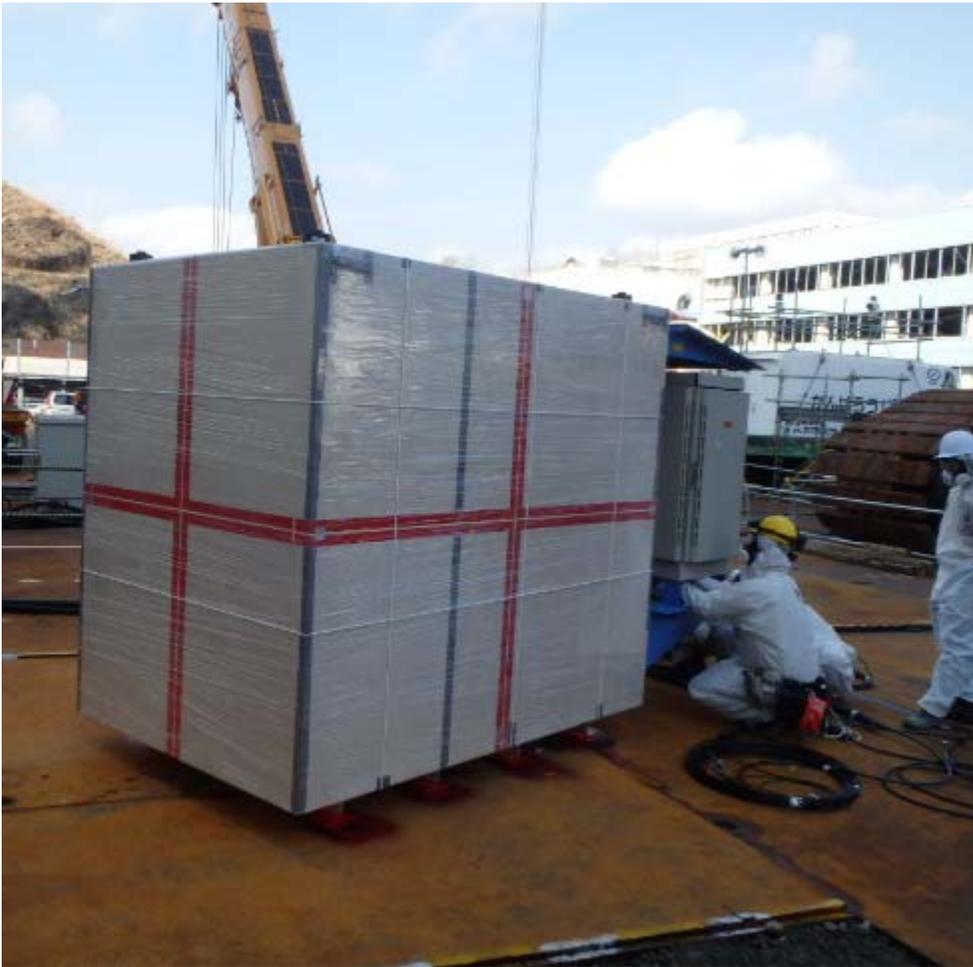
写真5 測定装置1(北西側)でのケーブル接続作業

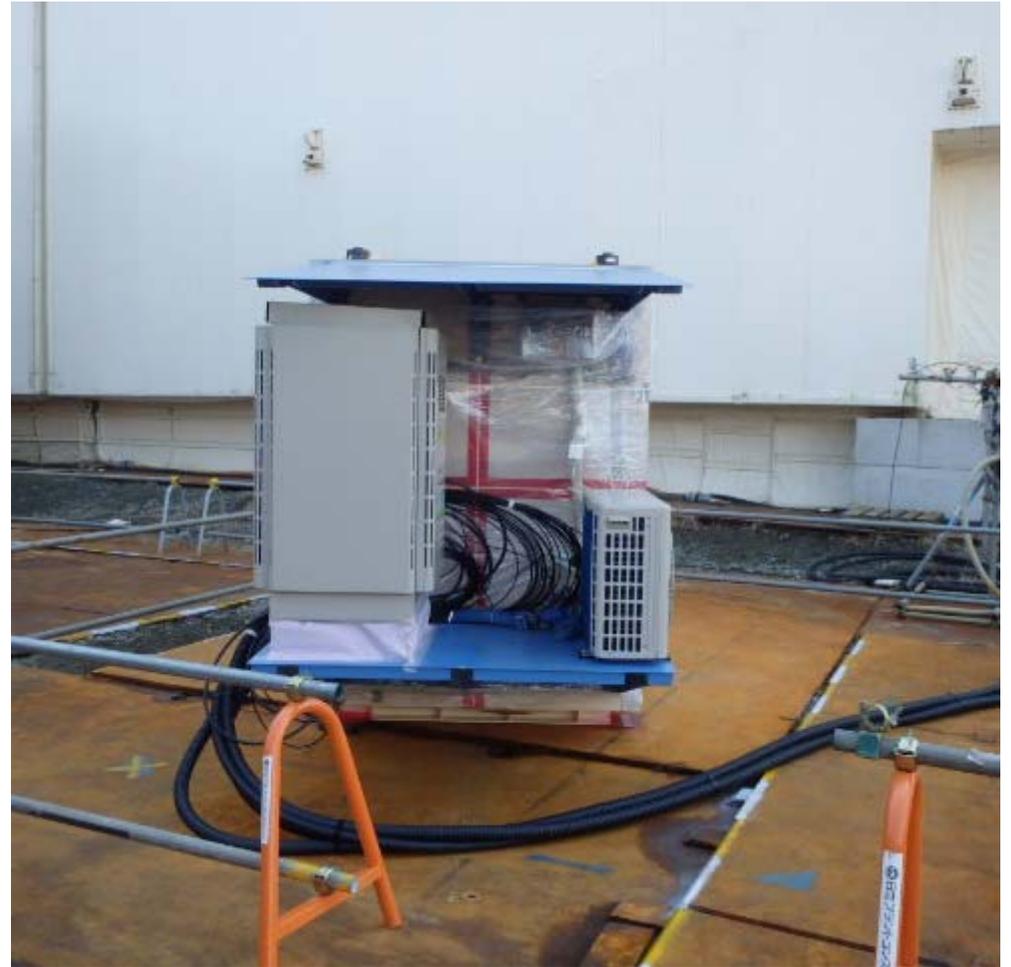
写真6 設置完了後の測定装置2(北側)

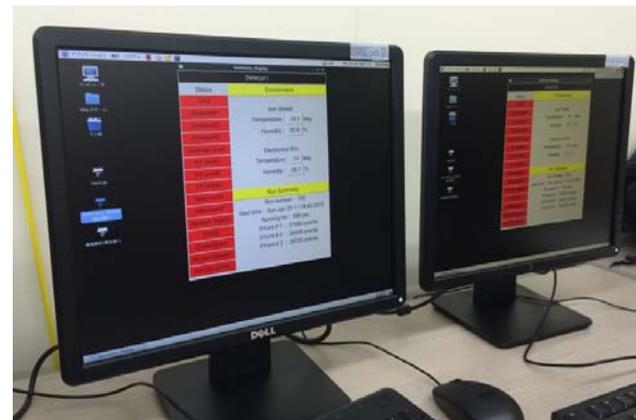
(参考 ケーブル接続前の状態(警報全点灯))

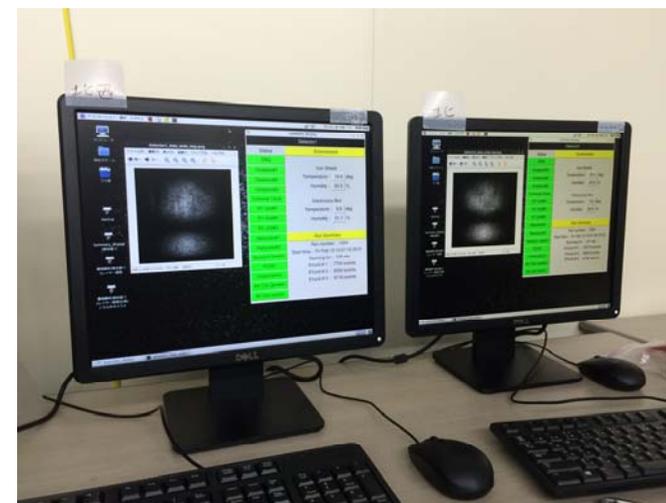
写真8 測定システムの稼働状態(警報無し)
