「廃炉」の主な作業項目と作業ステップ

～4号機使用済燃料プールからの燃料取り出しが完了しました。1～3号機の燃料取り出し、燃料デブリ(注1)取り出しの開始に向け順次作業を進めています～

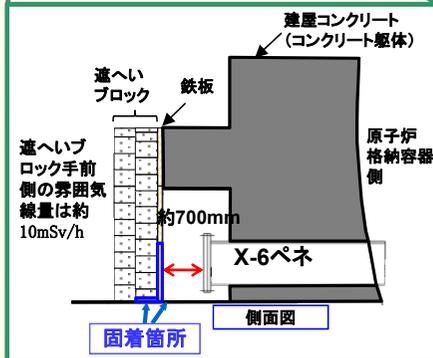
<遮蔽ブロック固着状況>

2号機原子炉格納容器内部調査の事前準備として、調査装置を導入する格納容器貫通部(X-6ペネ)の前に設置された遮へいブロックを、遠隔操作にて6/11より撤去したところ、固着し撤去できないブロックが7個残存しています。

今後、固着したブロックを撤去するため、遠隔小型重機の活用やブロック撤去装置の改造等を含めて検討し、対応の準備が整い次第ブロックの撤去を再開する予定です。

- 2号機原子炉格納容器ペDESTAL内プラットフォーム状況調査 (A2 調査) の事前準備として、調査装置を導入する格納容器貫通部 (X-6 ペネ) の前に設置された遮へいブロックを、遠隔操作にて6/11 より撤去開始。7/8 までに135個中128個を撤去したが、残り7個が固着して撤去できなかった。
- 今後、固着したブロックを撤去するための方法について、遠隔小型重機の適用、加振等による固着除去、化学的な固着除去等を検討し、早期にブロック撤去が可能と評価された工法を実施していくとともに、ブロック撤去装置の改造にも着手する。また、対応の準備が整い次第ブロック撤去を行う。
- X-6 ペネの孔開け作業、A2 調査の工程については、上記の検討状況を踏まえて変更する。
- 測定装置の設置が容易で、迅速に測定が可能なミュオン透過法を先行して実施し、原子炉圧力容器内の燃料の有無について評価を実施する。
- 7/14、2号機及び3号機格納容器内部調査に関する実施計画が認可。

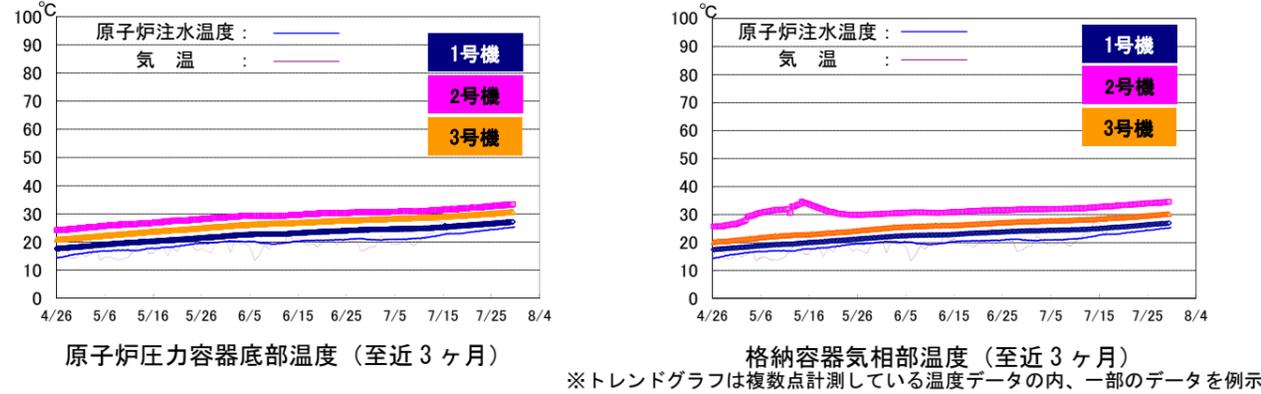
注水冷却を継続することにより、原子炉圧力容器底部温度、格納容器気相部温度は、号機や温度計の位置によって異なるものの、至近1ヶ月において、約20～45度で推移。

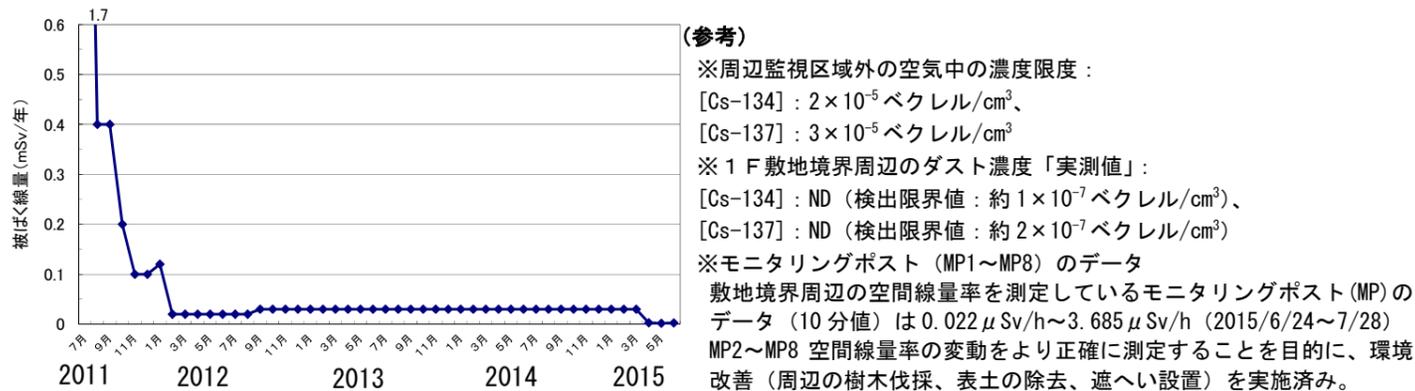
1～4号機原子炉建屋からの放射性物質（セシウム）による敷地境界における年間被ばく線量評価

2015年6月において、1～4号機原子炉建屋から新たに放出される放射性物質による、敷地境界における空气中放射性物質濃度は、Cs-134 約 8.8×10^{-11} ベクレル/cm³ 及び Cs-137 約 1.6×10^{-10} ベクレル/cm³ と評価。放出された放射性物質による敷地境界上の被ばく線量は 0.0025mSv/年未満と評価。

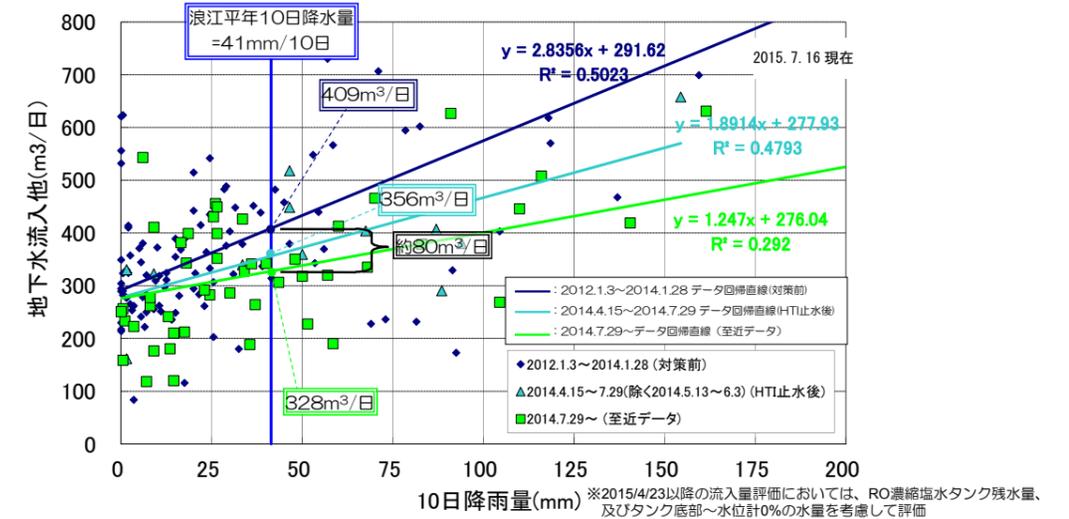
図1：建屋への流入量評価結果

- 地下水バイパスや高温焼却炉建屋の止水対策等により、これまでのデータから評価した場合、建屋への地下水流入量が約80m³/日減少していることを確認（図1参照）。
- 観測孔の地下水位が、地下水バイパスの汲み上げ開始前と比較し約5～20cm程度低下していることを確認。
- 揚水井 No. 10 について、6/29に採取した水の分析結果において、トリチウム濃度が運用目標値の1,500Bq/Lであることを確認したため、地下水汲み上げを6/30に停止。揚水井 No. 10の2週間のサンプリング結果から地下水バイパス一時貯留タンクへの影響がないことを確認できたことから7/18より汲み上げを再開。
- 揚水井 No. 4, 5, 6, 7, 9, 11, 12 について清掃のため地下水汲み上げを停止 (No. 4:7/8～, No. 5:5/22～7/17, No. 6:7/14～, No. 7:6/10～7/1, No. 9:6/22～7/9, No. 11:6/29～7/22, No. 12:5/25～6/24)。

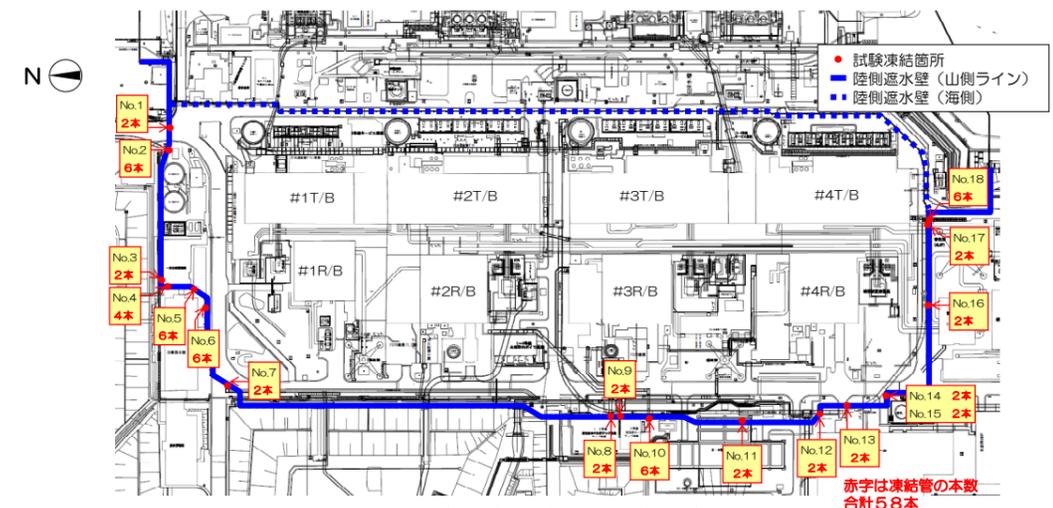
図2：陸側遮水壁の試験凍結箇所

- 1～4号機を取り囲む陸側遮水壁（経済産業省の補助事業）の造成に向け、凍結管設置のための削孔工事を開始（2014/6/2～）。先行して凍結する山側部分について、2015/7/28時点で1,036本（100%）削孔完了（凍結管用：1,036本/1,036本、测温管用：228本/228本）、凍結管1,036本/1,036本（100%）建込（設置）完了（図3参照）。山側埋設部の貫通施工が7/3に認可されたことから、7/6より山側部分の残りの箇所の施工を開始し、7/28に凍結管の設置が完了。
- 4/30より、18箇所（凍結管58本、山側の約6%）において、試験凍結を実施中。試験凍結において、設備全体の稼働状況に問題がないことや地中温度が低下していることを確認。試験凍結箇所 No. 7 近傍の観測井と凍結影響範囲外の複数の観測井との水位変化量の差が4日間連続で基準値を超過したことから、6/3より試験凍結箇所 No. 7 へのブラインの供給を休止中。

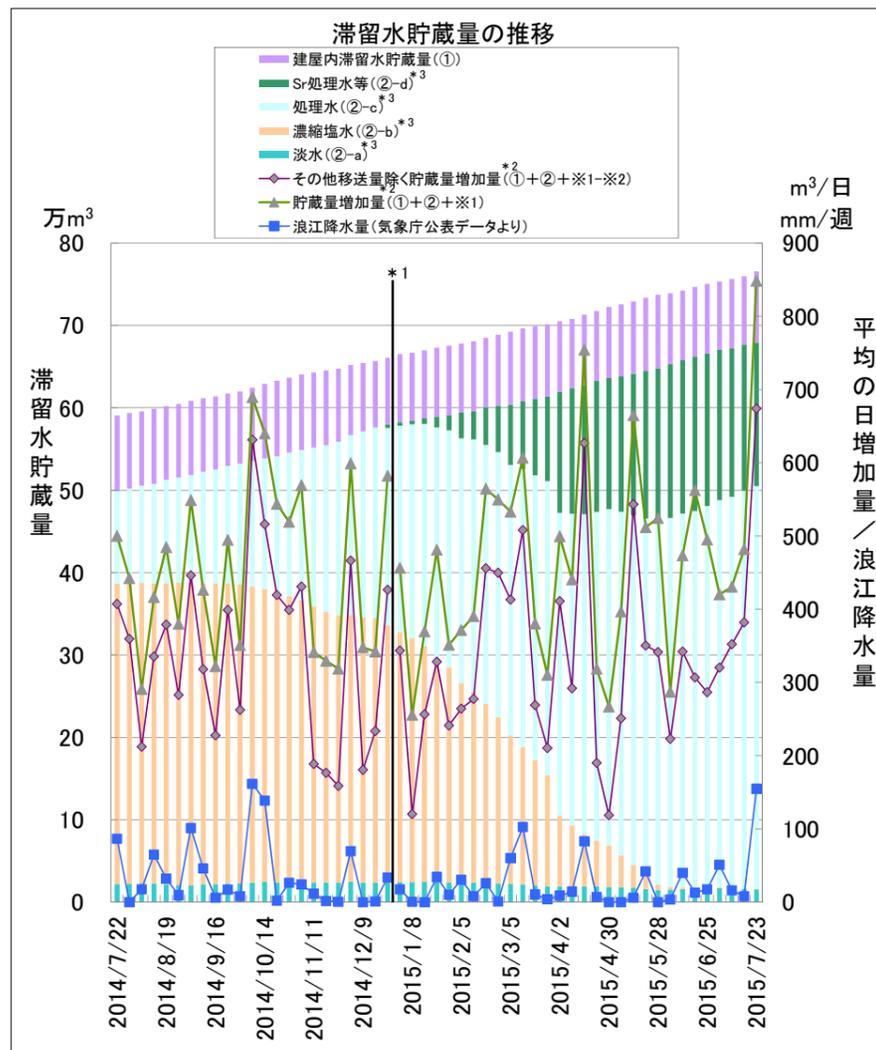
図4：滞留水の貯蔵状況

- これまでに多核種除去設備で約 264,000m³、増設多核種除去設備で約 167,000m³、高性能多核種除去設備で約 74,000m³ を処理（7/23 時点、放射性物質濃度が高い既設 B 系出口水が貯蔵された J1 (D) タンク貯蔵分約 9,500m³ を含む）。
- 既設多核種除去設備 A 系及び C 系は、設備点検及び性能向上のための吸着塔増塔工事を実施中（5/24～）。B 系は点検に伴い発生する排水や R0 濃縮塩水の残水等の処理を行うため適宜運転し、A・C 系の点検終了後に点検を行う。
- Sr 処理水のリスクを低減するため、増設多核種除去設備、高性能多核種除去設備にて処理を実施中（増設：5/27～、高性能：4/15～）。これまでに約 55,000m³ を処理（7/23 時点）。
- 6/11 に発生した、増設多核種除去設備における地絡による循環待機運転の自動停止事象について、原因調査を実施。地絡発生とほぼ同時刻に実施していたジャンパー作業にて近傍の金属体にジャンパー線を接触させ地絡に至ったものと推測。地絡の可能性のある箇所へ養生を徹底するよう注意喚起する。
- タンク内にある汚染水のリスク低減に向けて
 - セシウム吸着装置（KURION）でのストロンチウム除去（1/6～）、第二セシウム吸着装置（SARRY）でのストロンチウム除去（2014/12/26～）を実施中。7/23 時点で約 84,000m³ を処理。
 - タンクエリアにおける対策
 - 汚染水タンクエリアに降雨し堰内に溜まった雨水のうち、基準を満たさない雨水について、2014/5/21 より雨水処理装置を用い放射性物質を除去し敷地内に散水（2015/7/27 時点で累計 28,710m³）。

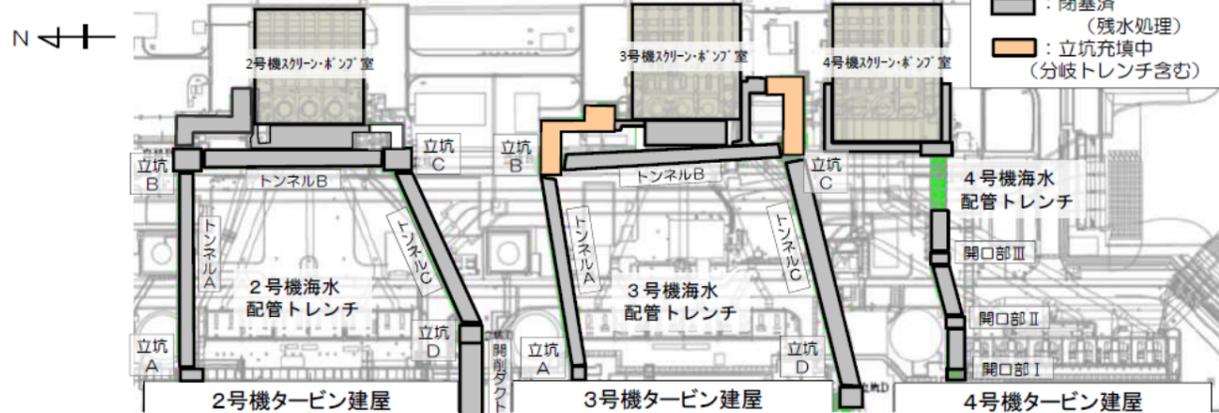
図5: 海水配管トレンチ汚染水対策工事の進捗状況

- 2号機海水配管トレンチは、2014/12/18 にトンネル部の充填を完了。2015/6/30 にトレンチ内の滞留水移送、7/10 に立坑部の充填を完了。
- 3号機海水配管トレンチは、4/8 にトンネル部、6/6 に立坑 A、6/30 に立坑 D の充填を完了。6/13 より立坑 B、6/17 より立坑 C の充填中。7 月末までに汚染水の除去が完了する予定。
- 4号機海水配管トレンチは、3/21 にトンネル部、4/28 に開口部Ⅱ・Ⅲの充填を完了。放水路上越部の充填に際しては、周辺工事との作業調整のうえ実施予定。開口部Ⅰについては、建屋滞留水の水位低下と合わせて充填を行う方針。
- 海水配管トレンチ全体の汚染水除去全体の進捗は約 99%完了 (7/28 時点)。

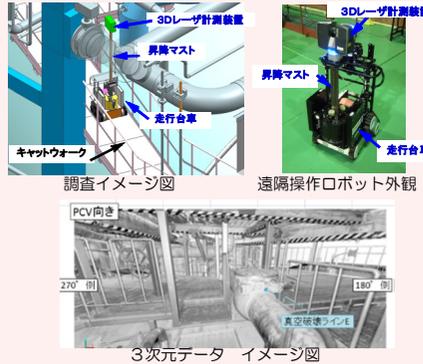
原子炉建屋の地下階（トラス室）上部を遠隔操作ロボットを用いて、レーザースキャンで調査し、地下階の3次元データを得た。

3次元データは、実測に基づく検討ができるため、より詳細な装置のアクセス性や配置検討に利用できる。

原子炉建屋1階の3次元データと組み合わせて、1階と地下階の干渉物を一度に確認することで原子炉格納容器/真空破壊ライン補修装置の設置位置等の検討を効率的に実施可能。

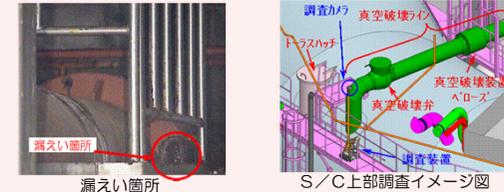
1号機S/C上部の漏えい箇所を2014/5/27より調査し、上部にある配管の内1本の伸縮継手カバーより漏えいを確認。他の箇所からの漏えいは確認されず。

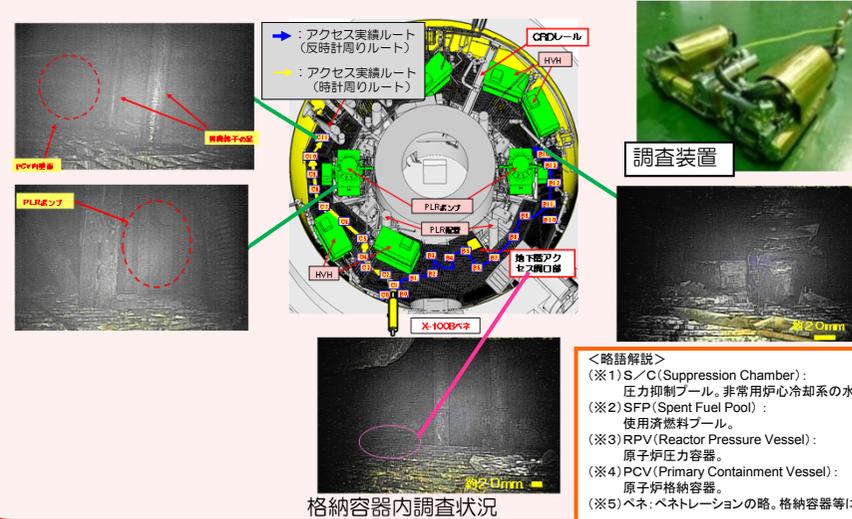
- 1号機X-100Bペネ^(※5)から装置を投入し、時計回りと反時計回りに調査を行う。

- 狭隘なアクセス口（内径φ100mm）から格納容器内に入り、グレーチング上を安定走行可能な形状変形機構を有するクローラ型装置を用いて、2015/4/10~20に現場での実証を実施。
- 格納容器1階内部の映像、空間線量等の情報を取得。次の調査で用いる予定の地下階アクセス開口部周辺に干渉物がないことを確認。調査結果を踏まえ、今後格納容器地下階の調査を実施する計画。

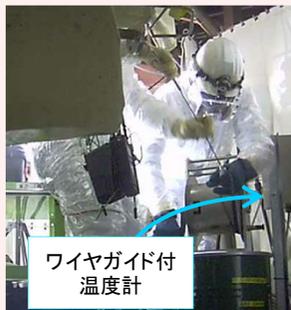
2号機原子炉圧力容器故障温度計 引抜作業状況

- 震災後に2号機に設置した原子炉圧力容器底部温度計が破損したことから監視温度計より除外(2014/2/19)。
- 2014/4/17に温度計の引き抜き作業を行ったが、引き抜けなかったため作業を中断。錆除去剤を注入し、2015/1/19に引抜完了。2015/3/13に温度計の再設置完了。4/23より監視対象計器として使用。

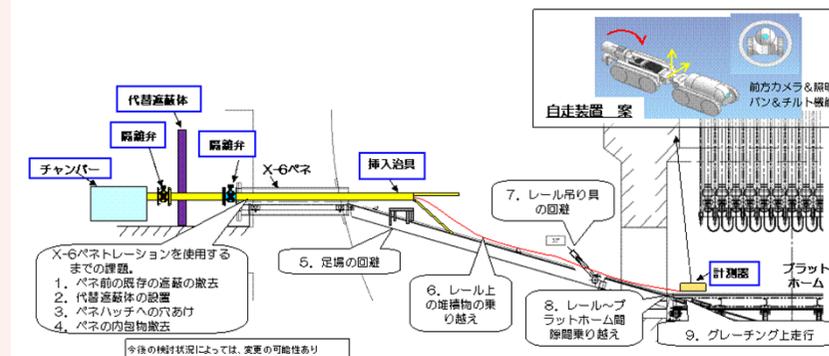
格納容器内調査の課題および装置構成(計画案)

- 2号機X-6ペネ(※1)貫通口から調査装置を投入し、CRDレールを利用しペDESTAL内にアクセスして調査。

- 2013/8に実施したCRDレール状況調査で確認された課題を踏まえ、調査工法および装置設計を進めている。
- X-6ペネ前に設置された遮へいブロックの一部が撤去できないことから対応を検討中。準備が整い次第ブロックの撤去を再開する予定。

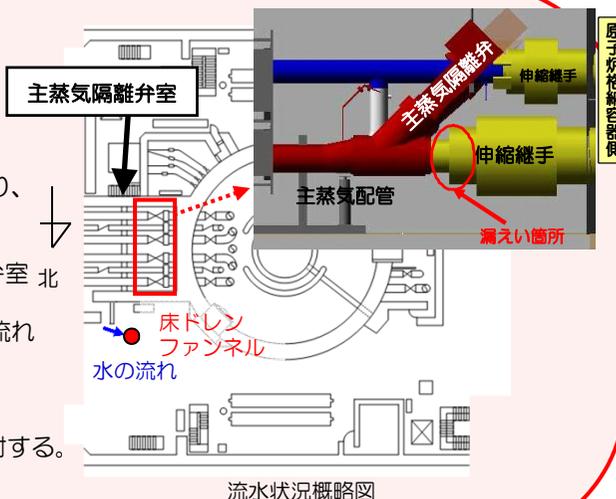
流水状況概略図
 ※主蒸気隔離弁：原子炉から発生した蒸気を緊急時に止める弁

3号機原子炉建屋1階北東エリアの主蒸気隔離弁室の扉付近から、近隣の床ドレンファンネル（排水口）に向かって水が流れていることを2014/1/18に確認。排水口は原子炉建屋地下階につながっており、建屋外への漏えいはない。

2014/4/23より、原子炉建屋2階の空調機械室から1階の主蒸気隔離弁室北につながっている計器用配管から、カメラによる映像取得、線量測定を実施。2014/5/15に主蒸気配管のうち1本の伸縮継手周辺から水が流れていることを確認した。

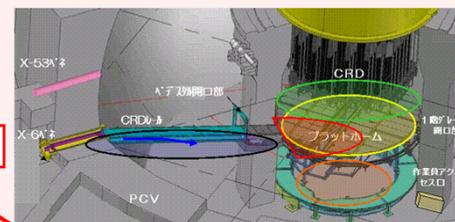
- (1) X-53ベネ(※4)からの調査
 - PCV内部調査用に予定しているX-53ベネの水没確認を遠隔超音波探傷装置を用いて調査を実施し、水没していないことを確認(2014/10/22～24)。
 - 2015年度上期目途にPCV内部調査を計画する。なお、ベネ周辺は高線量であることから、除染及び遮へい実施の状況を踏まえ、遠隔装置の導入も検討する。
- (2) X-53ベネからの調査後の調査計画
 - X-6ベネは格納容器内水頭圧測定値より推定すると水没の可能性がありアクセスが困難と想定。
 - 他のベネからアクセスする場合、「装置の更なる小型化」、「水中を移動してベデスタルにアクセス」等の対応が必要であり検討を行う。

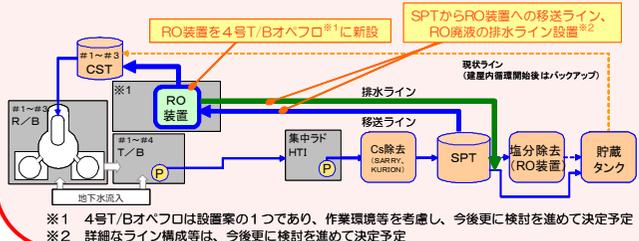
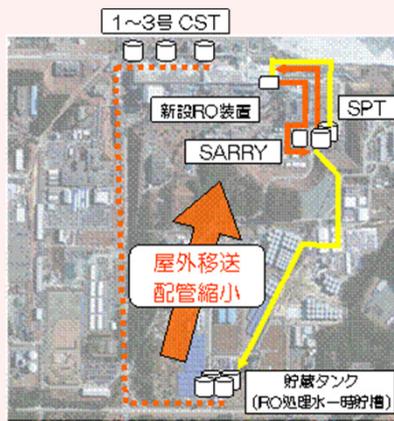
- 3号機CSTを水源とする原子炉注水系の運用を開始し(2013/7/5~)、従来に比べて、屋外に敷設しているライン長が縮小されることに加え、水源の保有水量の増加、耐震性向上等、原子炉注水系の信頼性が向上した。
 - 2015年度上期までにRO装置を建屋内に新設することにより、炉注水のループ(循環ループ)は約3kmから約0.8km*に縮小
- ※：汚染水移送配管全体は、余剰水の高台への移送ライン(約1.3km)を含め、約2.1km

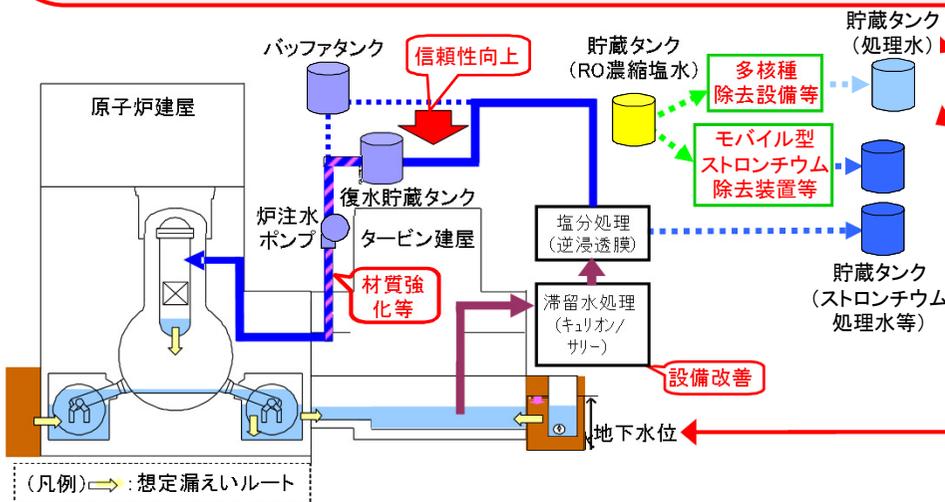
多核種除去設備 (ALPS) 等7種類の設備を使い、汚染水 (RO濃縮塩水) の処理を進め、タンク底部の残水を除き、5/27に汚染水の処理が完了。なお、タンク底部の残水については、タンク解体に向けて順次処理を進める。また、多核種除去設備以外で処理したストロンチウム処理水については、多核種除去設備で再度浄化し、更なるリスク低減を図る。

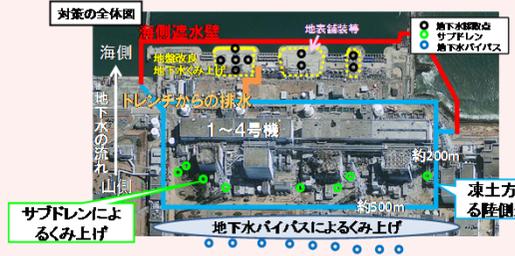
- ・建屋東側(海側)の地下水の濃度、水位等のデータの分析結果から、汚染された地下水が海水に漏えいしていることが明らかになった。
- ・港湾内の海水は至近1ヶ月で有意な変動はなく、沖合での測定結果については引き続き有意な変動は見られていない。
- ・海洋への汚染拡大防止対策として下記の取り組みを実施している。
 - ①汚染水を漏らさない
 - ・護岸背面に地盤改良を実施し、放射性物質の拡散を抑制
 - (1~2号機間: 2013/8/9完了、2~3号機間: 2013/8/29~12/12、3~4号機間: 2013/8/23~2014/1/23完了)
 - ・汚染エリアの地下水くみ上げ (2013/8/9~順次開始)
 - ②汚染源に地下水を近づけない
 - ・山側地盤改良による囲い込み
 - (1~2号機間: 2013/8/13~2014/3/25完了、2~3号機間: 2013/10/1~2014/2/6完了、3~4号機間: 2013/10/19~2014/3/5完了)
 - ・雨水等の侵入防止のため、コンクリート等の地表舗装を実施 (2013/11/25~2014/5/2完了)
 - ③汚染源を取り除く
 - ・分岐トレンチ等の汚染水を除去し、閉塞 (2013/9/19完了)
 - ・海水配管トレンチの汚染水の水抜き
 - 2号機: 2014/11/25~12/18 トンネル部を充填。2015/2/24~7/10 立坑部を充填。6/30汚染水除去完了。
 - 3号機: 2015/2/5~4/8 トンネル部を充填。2015/5/2より、立坑部充填中。7月中に汚染水除去完了予定。
 - 4号機: 2015/2/14~3/21 トンネル部を充填。2015/4/15~4/28 開口部Ⅱ、Ⅲを充填。
