# 現場の状況と技術的知見へのニーズ

東京電力(株)福島第一原子力発電所1～4号機の廃止措置等に向けた  
研究開発計画に係る国際シンポジウム

2012年3月14日

東京電力株式会社

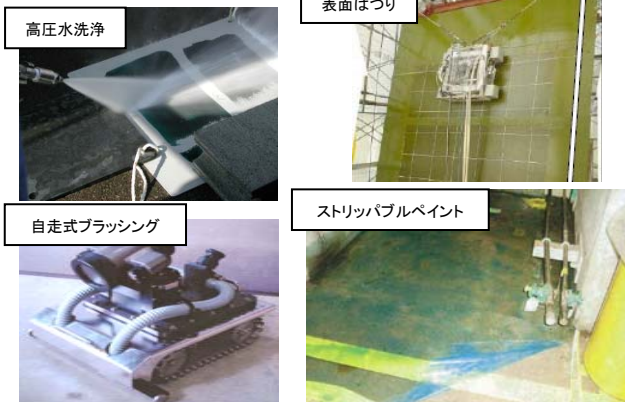
### 除染技術(例)

漏えい箇所調査、補修等の作業環境改善のため、現場の汚染状況に合った遠隔除染装置を開発する。

- ・汚染形態に応じた有効な除染技術の整理、開発
- ・高線量、狭隘等の過酷環境下における遠隔除染装置の開発

- 除染対象が様々（床／壁／天井）
- 建物だけでなく、内部の雰囲気や溜まり水も対象になると想定
- 高圧水洗浄、表面はつり等の“汚染の除去”に加え、コーティング、遮へい体の設置等の“線源の遮へい”技術も必要

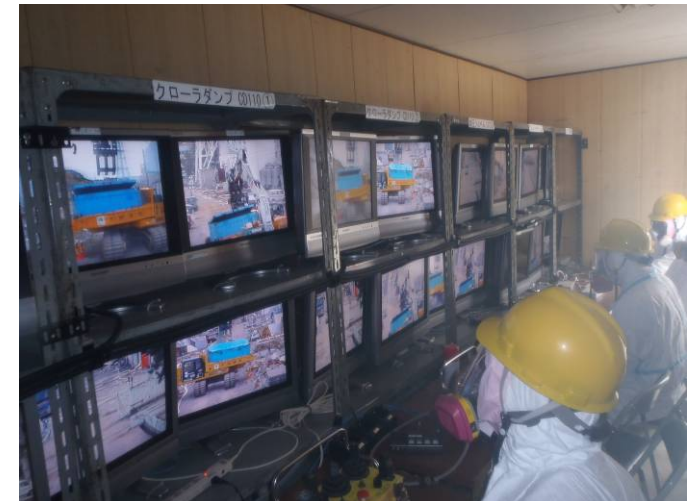
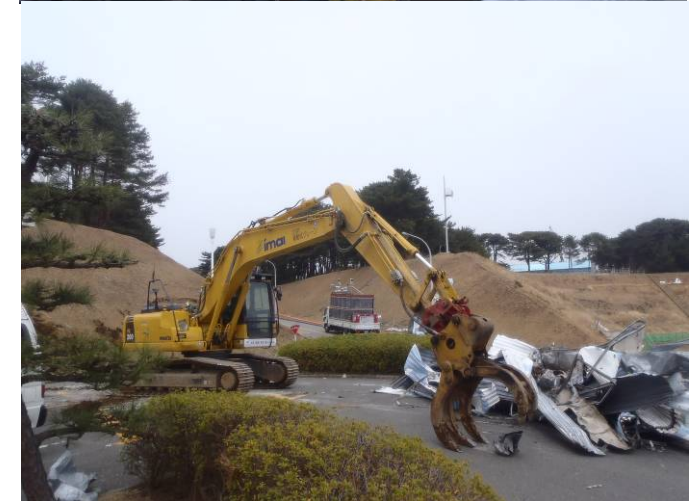
# 遠隔自動化による構内のガレキ撤去の様子

3号機におけるガレキの撤去

地面でのガレキ撤去

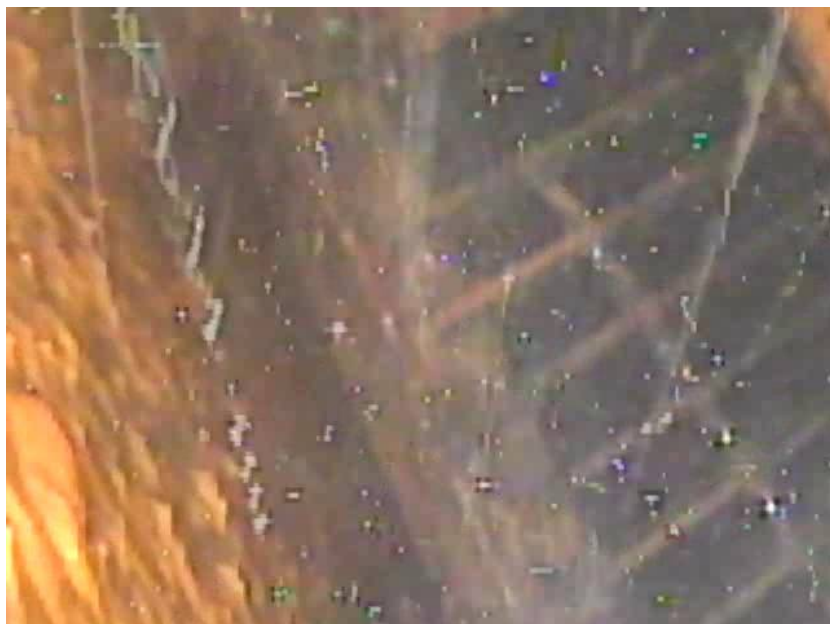
## 【動画】原子炉格納容器内部の状況(2号機)

单位:mSv/h

- 当初目的である格納容器内部温度測定は達成された
- 内視鏡の届く範囲では、格納容器内水位の確認はできなかった

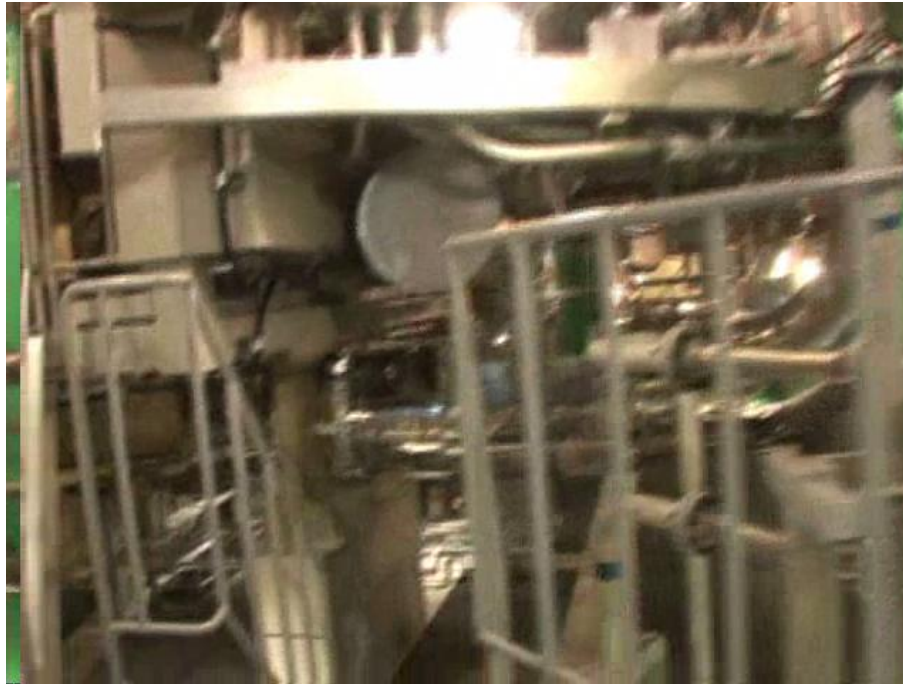
## 【動画(参考)】 柏崎刈羽4号機(BWR-5) 原子炉格納容器の内部

- 原子炉格納容器内部には機器が密集し、また配管ルートなども複雑で、非常に狭隘である
- 平坦ではなく、アップ・ダウンが多い
- 福島第一1～4号機(BWR-3または-4)ではさらに狭く、またほとんどが階段ではなく垂直ハシゴとなっている
