2号機原子炉格納容器内部調査の準備状況について

2015年10月30日
東京電力株式会社

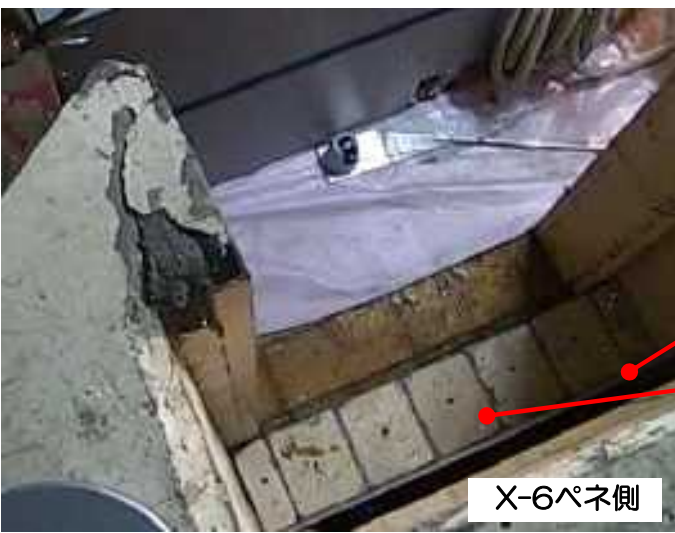
(1)-1. X-6ペネ前遮へいブロック撤去状況（再開前）

- 本年8月に実施予定であった2号機PCV内部調査(ペDESTアル内調査)に向け、X-6ペネ（格納容器内外の貫通口）前のブロック撤去を6月11日より開始。
- 6月26日、135個中128個のブロックが撤去できた時点で、ブロック後列の最下段の一行(計7個)が撤去できない事象が発生。その後、ブロック撤去装置で実施可能な手段を講じたが撤去できなかったことから、7月8日に作業を一時中断。
- 早期のブロック撤去に向け、小型重機を使用したブロック撤去作業を9月28日より実施。

上面からの写真

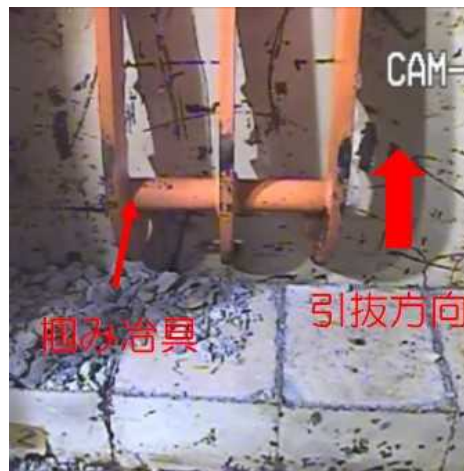
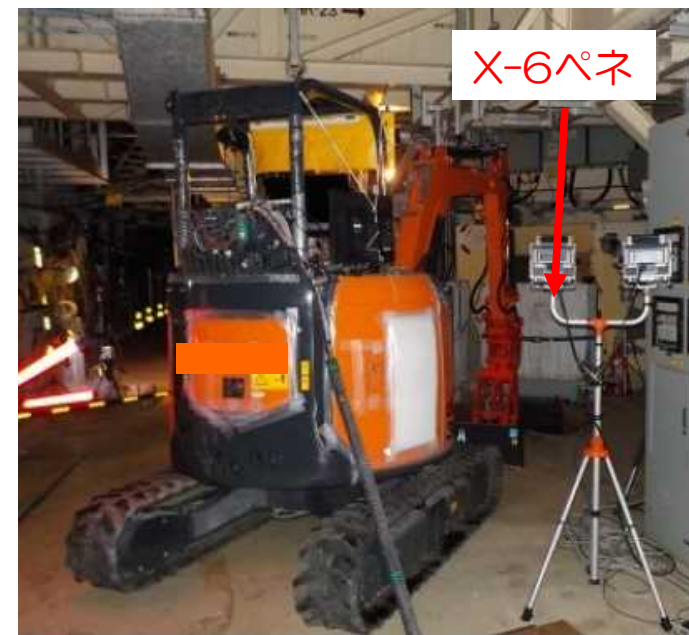
背面鉄板引抜状況

掴み冶具により背面鉄板をゆすり、取り外しを行う。

⇒掴み冶具の滑りにより取外不可

X-6ペネ前現場状況

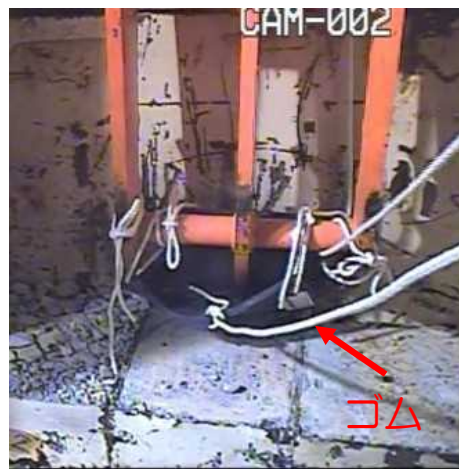
背面鉄板引抜状況

掴み冶具にゴム状の滑り止めを取り付けて、背面鉄板の取外しを行う。

⇒掴み冶具の滑りにより取外不可

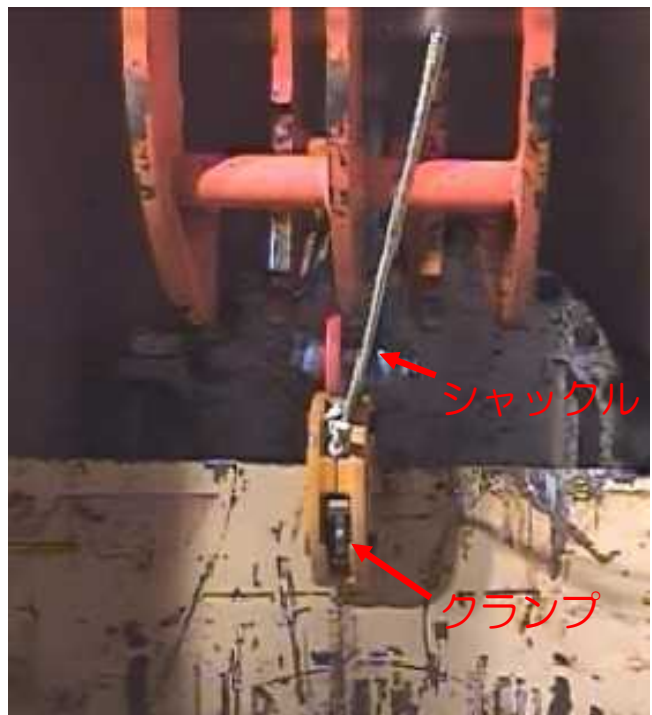
背面鉄板引抜状況

掴み冶具にクランプを取り付けて、背面鉄板の取外しを行う⇒取外成功

※：背面鉄板引抜時にブロックが全体的に浮き上がるのを確認

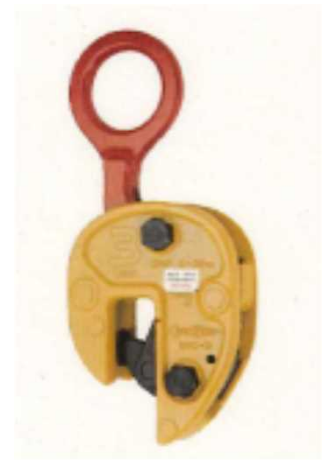
クランプ外観

クランプ取付イメージ

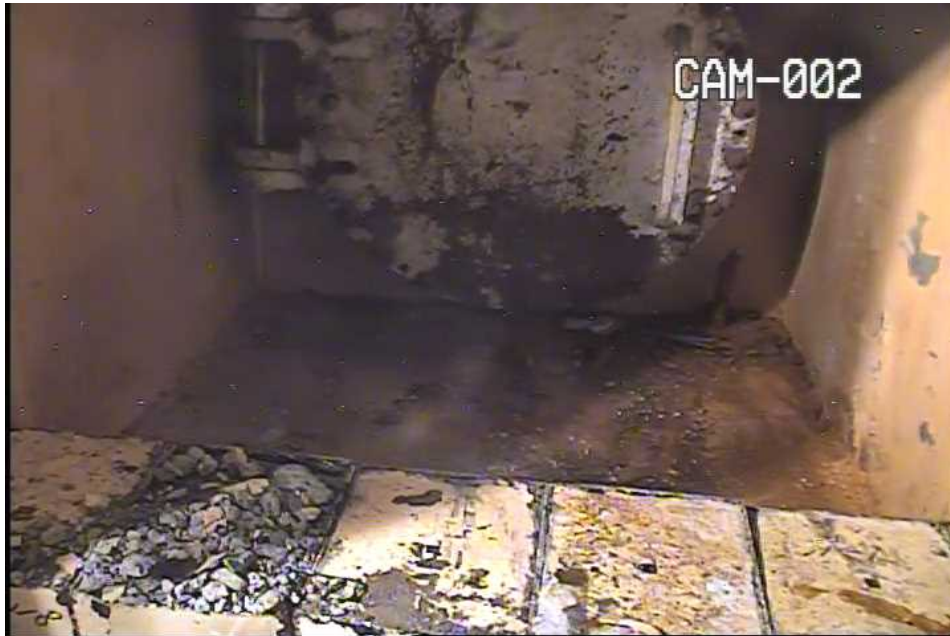
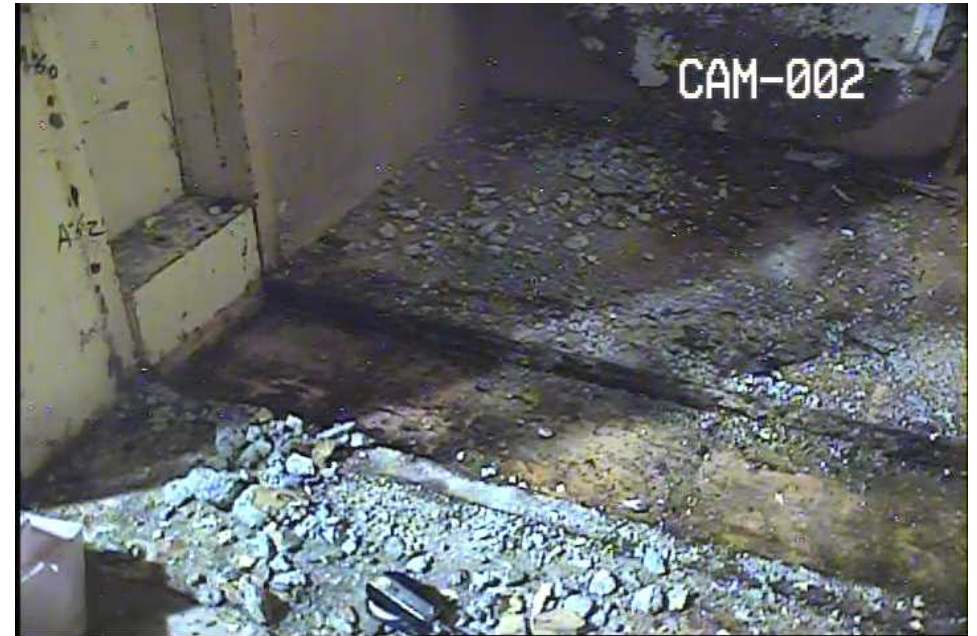
掘み冶具によりブロックの撤去を行う⇒取外成功

ブロック撤去前の状況

ブロック撤去後の状況

※ブロック列の左右両端のブロックについては、今後の内部調査に対して影響がないことから撤去は行わない。

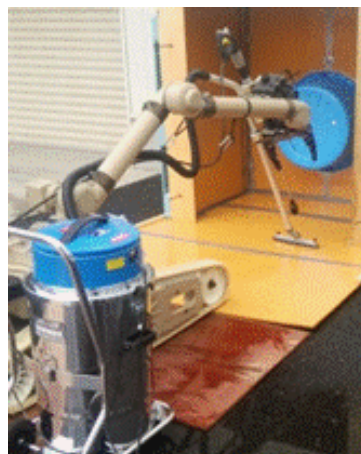
②溶出物吸引回収

Warrior+業務用掃除機

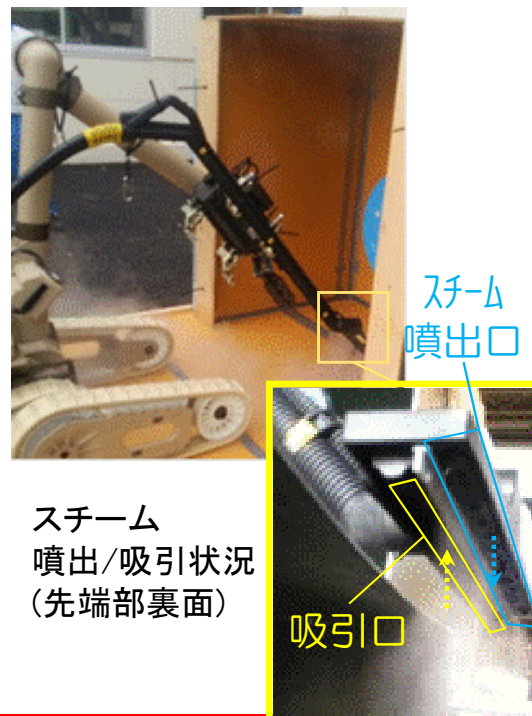
③スチーム洗浄

Warrior+業務用スチームクリーナー

スチーム
噴出/吸引状況
(先端部裏面)

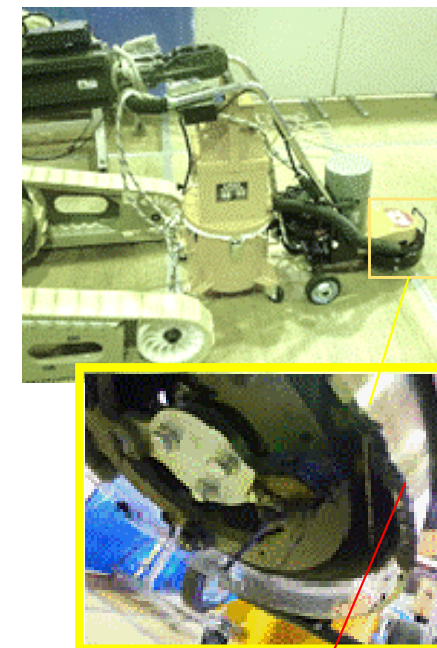
⑤表面研削

Warrior+床面研磨機

回転刃(治具裏面)

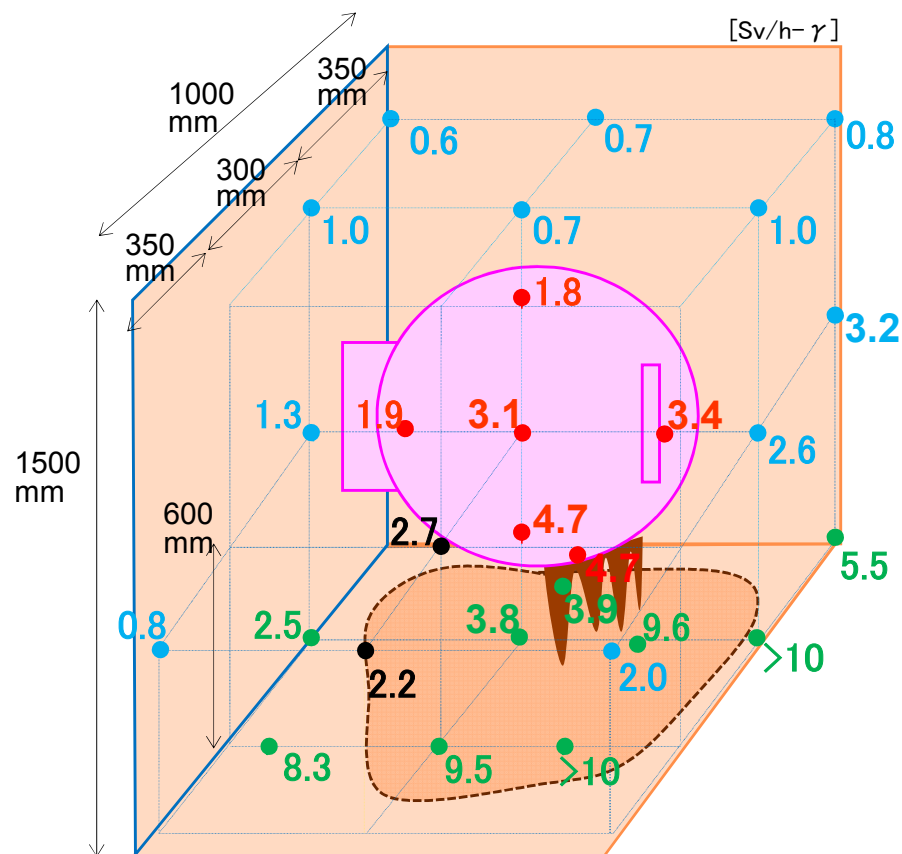
● γ 線 空間線量率測定結果※2

※2: 1cm線量当量率

- 赤字: ペネ表面の表面線量率
- 青字: 天井・壁表面の表面線量率
- 緑字: 床および溶出物表面の表面線量率
- 黒字: ペネ中心軸上の線量率
