# PCVガス管理システムの運用について

平成24年2月27日  
東京電力株式会社

# 汚染水処理設備の信頼性向上工事について

# 多核種除去設備について

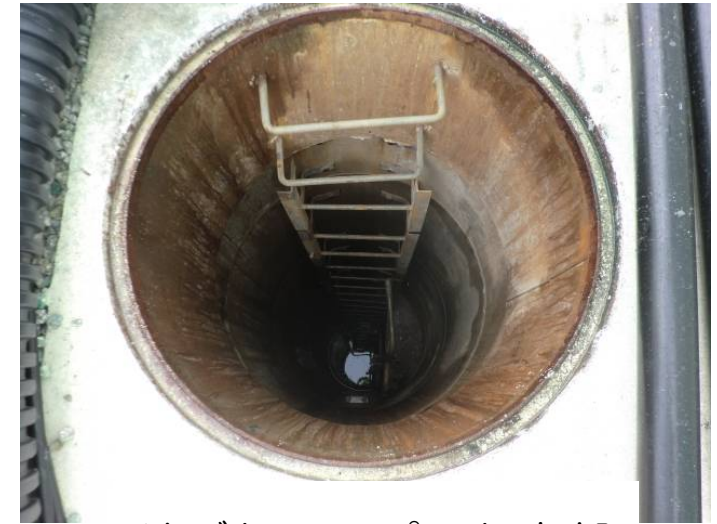
サブドレンピット内部

- サブドレン装置は、建物周囲の地下水が建物内へ侵入しないようサブドレンピット内に設置してあるポンプにより地下水を汲み上げ、地下水位のバランスをとるために設置している。
- 地下水の建屋への流入抑制対策としては、サブドレン水を汲み上げ、地下水位を低下させる策が有力。

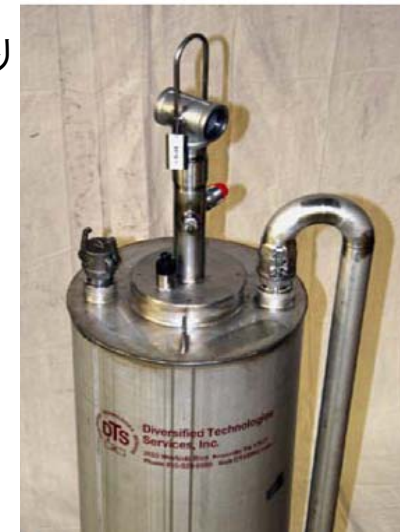
浄化装置概略仕様

- ・外径：457mm (18 inch)
- ・高さ：1829mm
- ・水密時重量：422kg
- ・吸着剤：活性炭、樹脂

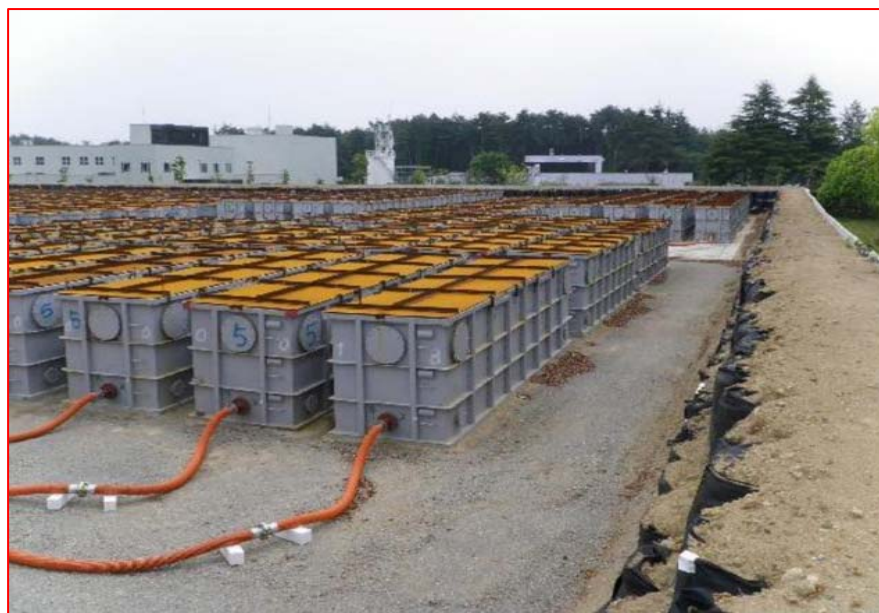
既設のEエリアタンク

RO濃縮水貯蔵に使用している鋼製角形タンク(小型)はEエリアの敷地利用率が悪いことから、大型鋼製丸形タンクにリプレースを行い貯蔵量の増加・確保を行う(約22,000トンの増量)

〔16トン～42トンの鋼製角形タンク×295基〕  
合計容量：8,000トン

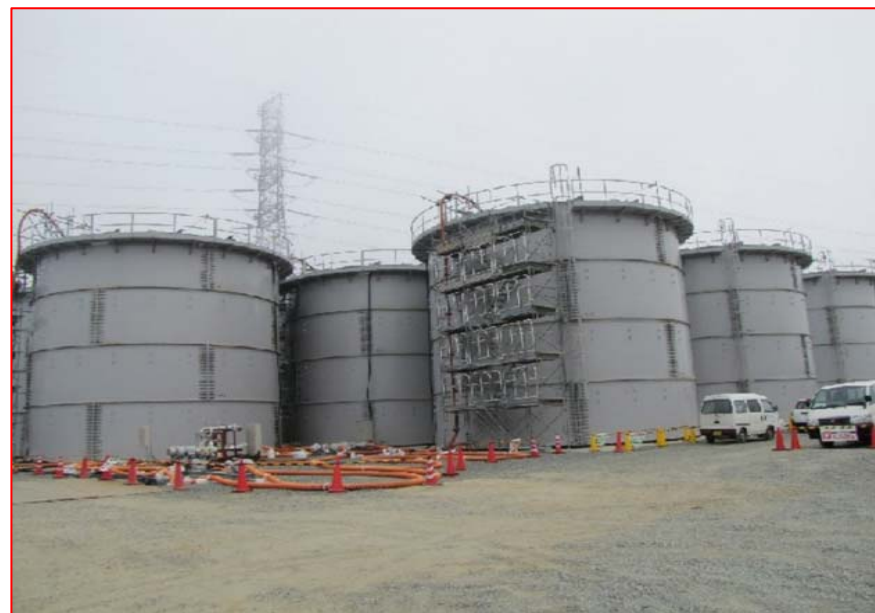
リプレース後(イメージ)

〔1,000トンの地上大型鋼製丸形タンク×30基〕  
合計容量：30,000トン
