# 2号機 代替温度計設置のための 現場調査結果について

2012年3月28日

東京電力株式会社

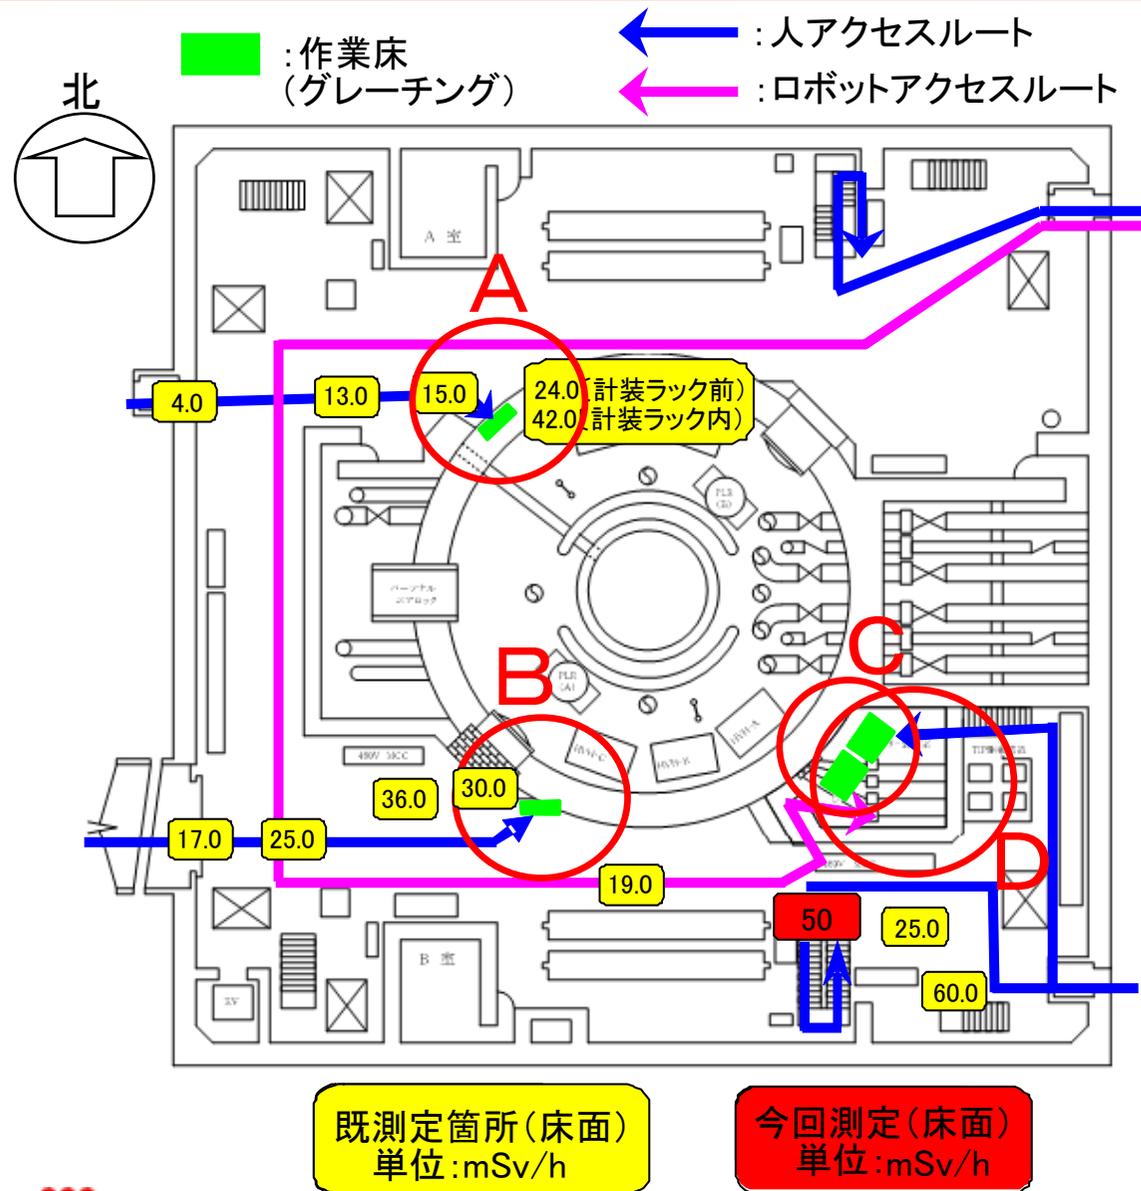
# 4. 調査結果(原子炉建屋1階)

【調査実施日】3月15日、16日、21日(TIP室)、22日  
 【計画線量】(東芝)5mSv (東電)7mSv  
 【被ばく線量(最大)】(東芝)2.93mSv (東電)3.47mSv

調査 エリア (手段)	調査系統 (PCVペネ番号)	測定結果(mSv/h)	
		作業床上 (最大)	ペネ近傍 (最大)
A (人)	JP計装A系、 SLC差圧検出 (X-40A/B,X-27)	70.0	100.0
B (人)	JP計装B系 (X-40C/D)	60.0	40.0
C (人)	SLC差圧検出 (X-51)	18.0	35.0
D (ロボット)	TIP (X-35A/C/D/E)	3.0* *床面	2.2

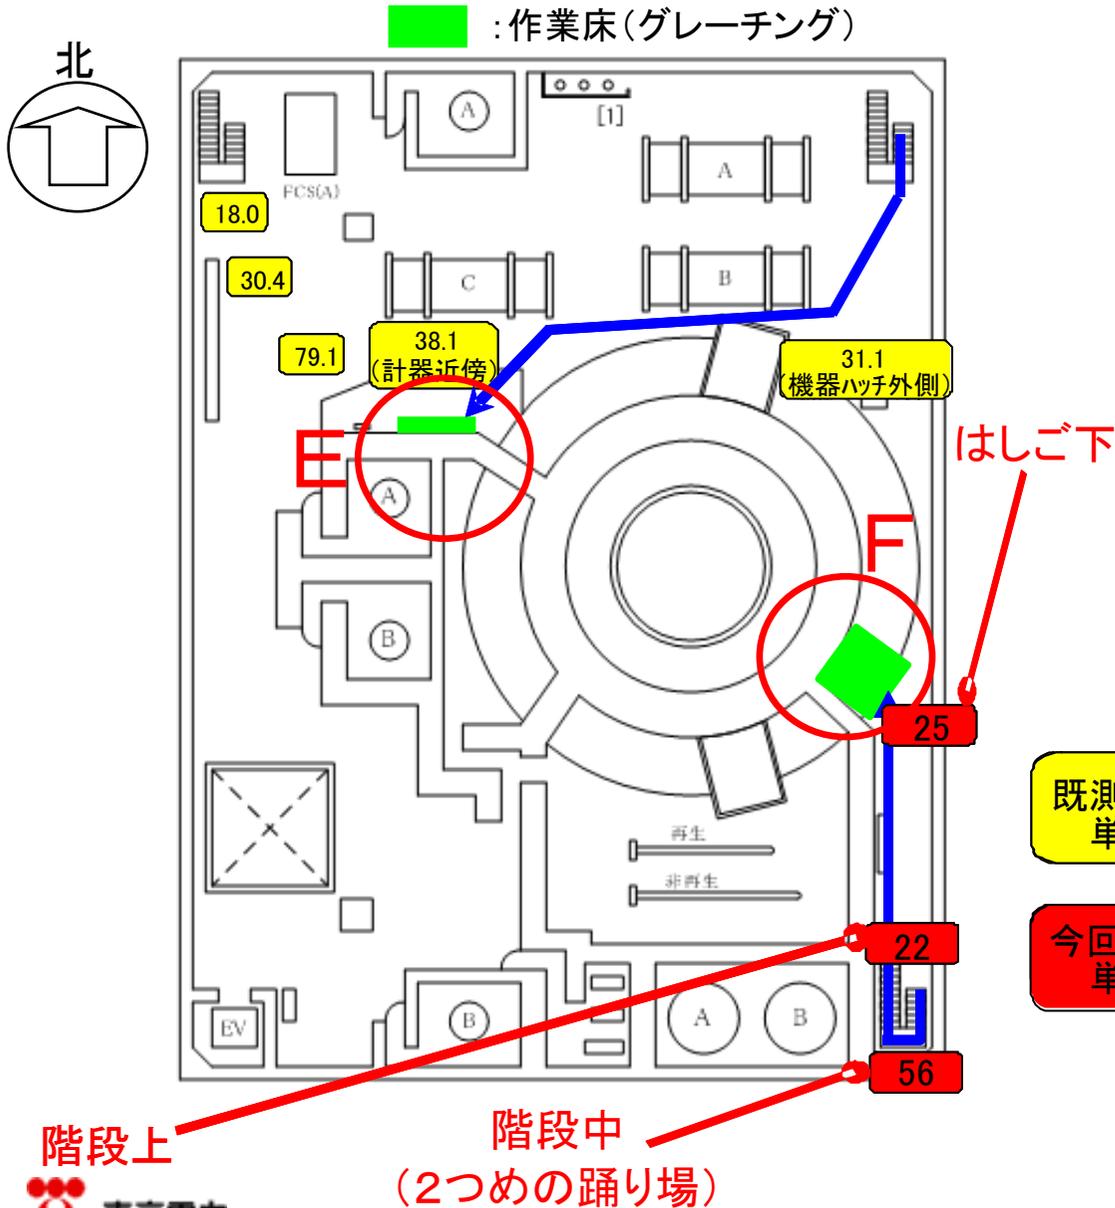
# 4. 調査結果(原子炉建屋2階)

調査 エリア (手段)	調査系統 (PCVペネ番号)	測定結果(mSv/h)	
		作業床上 (最大)	ペネ近傍 (最大)
E (人)	水位計装 (X-28B/C)	33.0	100.0
F (人)	水位計装 (X-29B/C)	100.0	1640.0

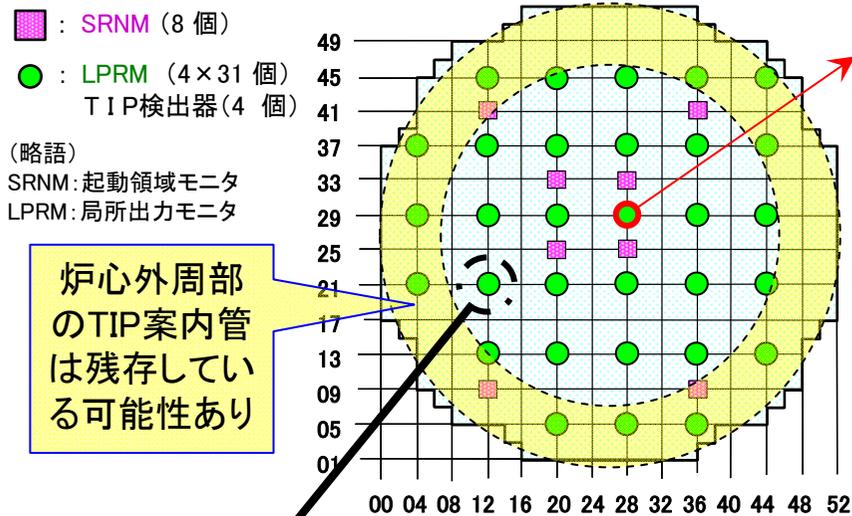
検出器配置(半径方向)

- ※1: 出力領域 での 局所的な中性子束 を 連続的に測定。
- ※2: 炉心の中性子束を計測し、LPRMの校正を行う。
- ※3: モータを駆動して可動案内管を回転させ10本の固定案内管を1個ずつ割り出す装置(PCV内に4個設置)。

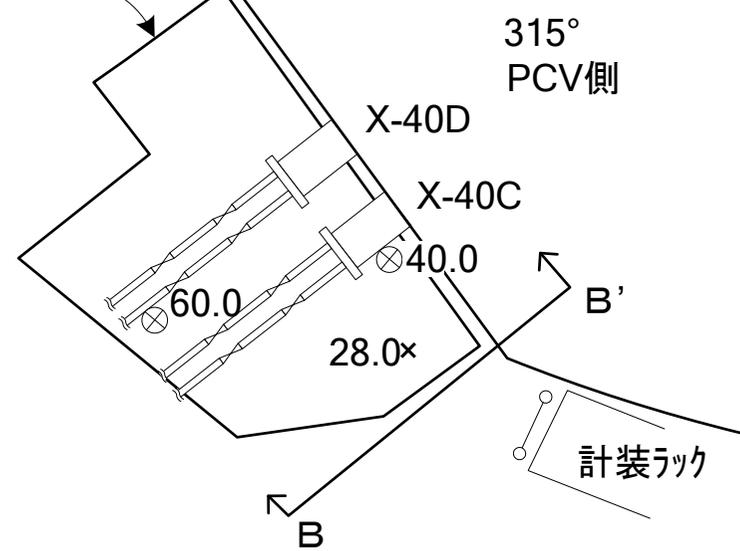
X-40C/D線量当量率測定結果 (mSv/h)

管No	⊗ a	⊗ b	× c	× d
X-40C	20.0	35.0	25.0	40.0
X-40D	30.0	35.0	25.0	40.0

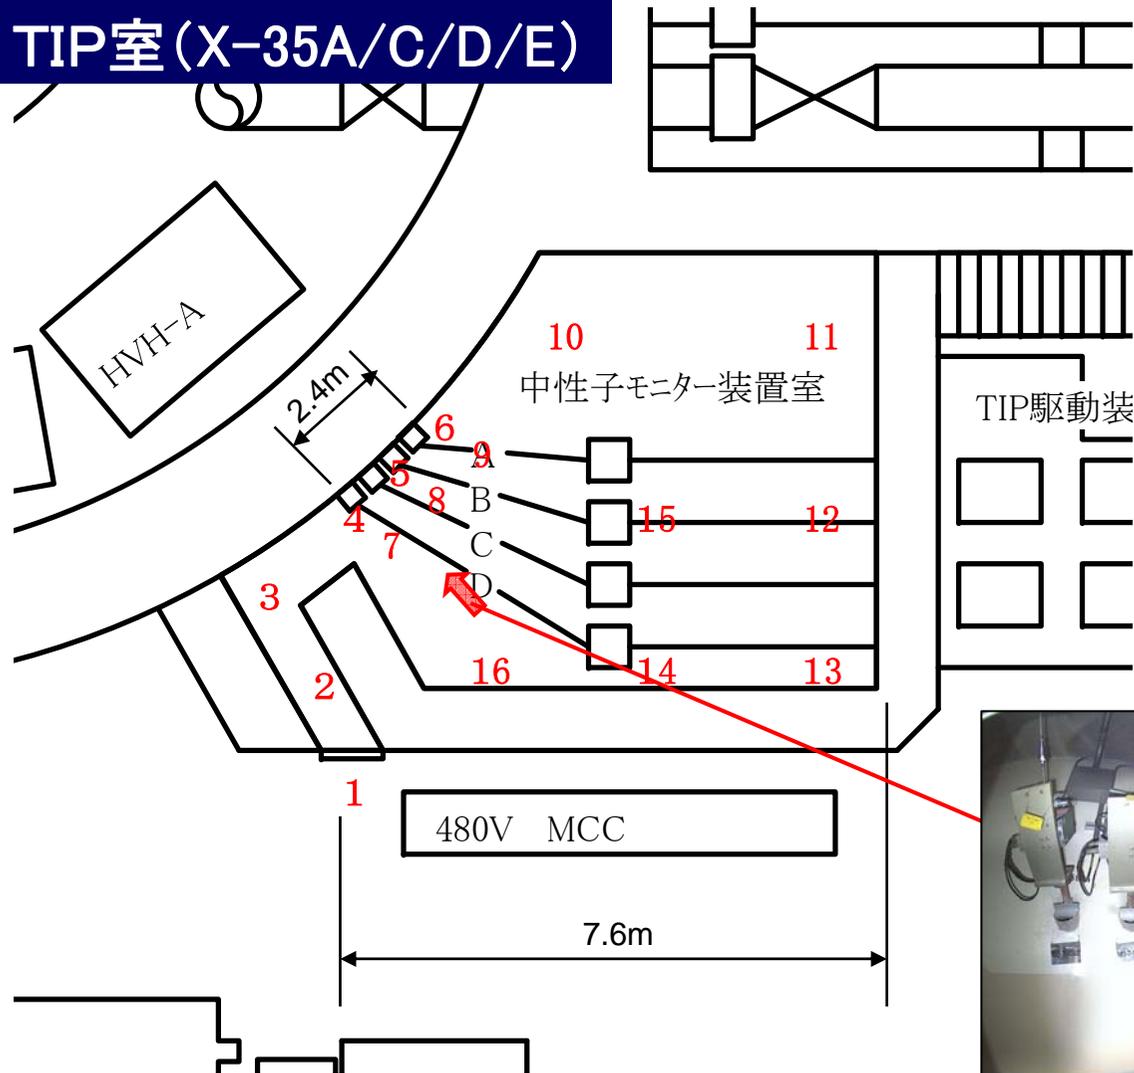
## TIP室(X-35A/C/D/E)

測定点	線量率[mSv/h]
1	11
2	3
3	1.5
4	1.0
5	2.2
6	1.8
7	2.0
8	1.8
9	1.8
10	1.7
11	1.8
12	1.8
13	1.8
14	1.8
15	1.8
16	2.0

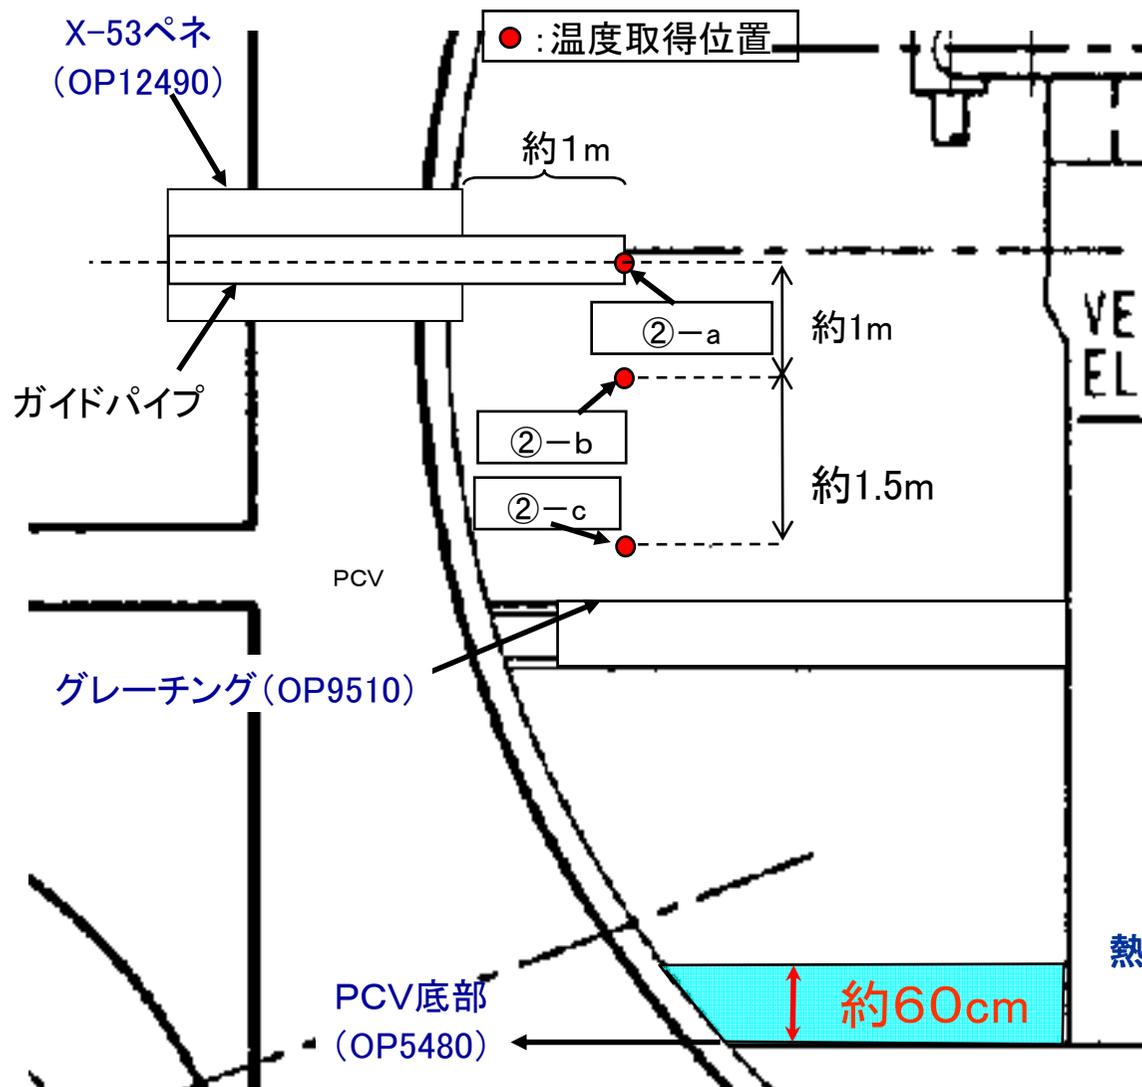
## 2. 調査結果 (PCV中心方向(X-53ペネより約1m)の雰囲気温度)

②-a	44.9℃
②-b	44.6℃
②-c	44.5℃

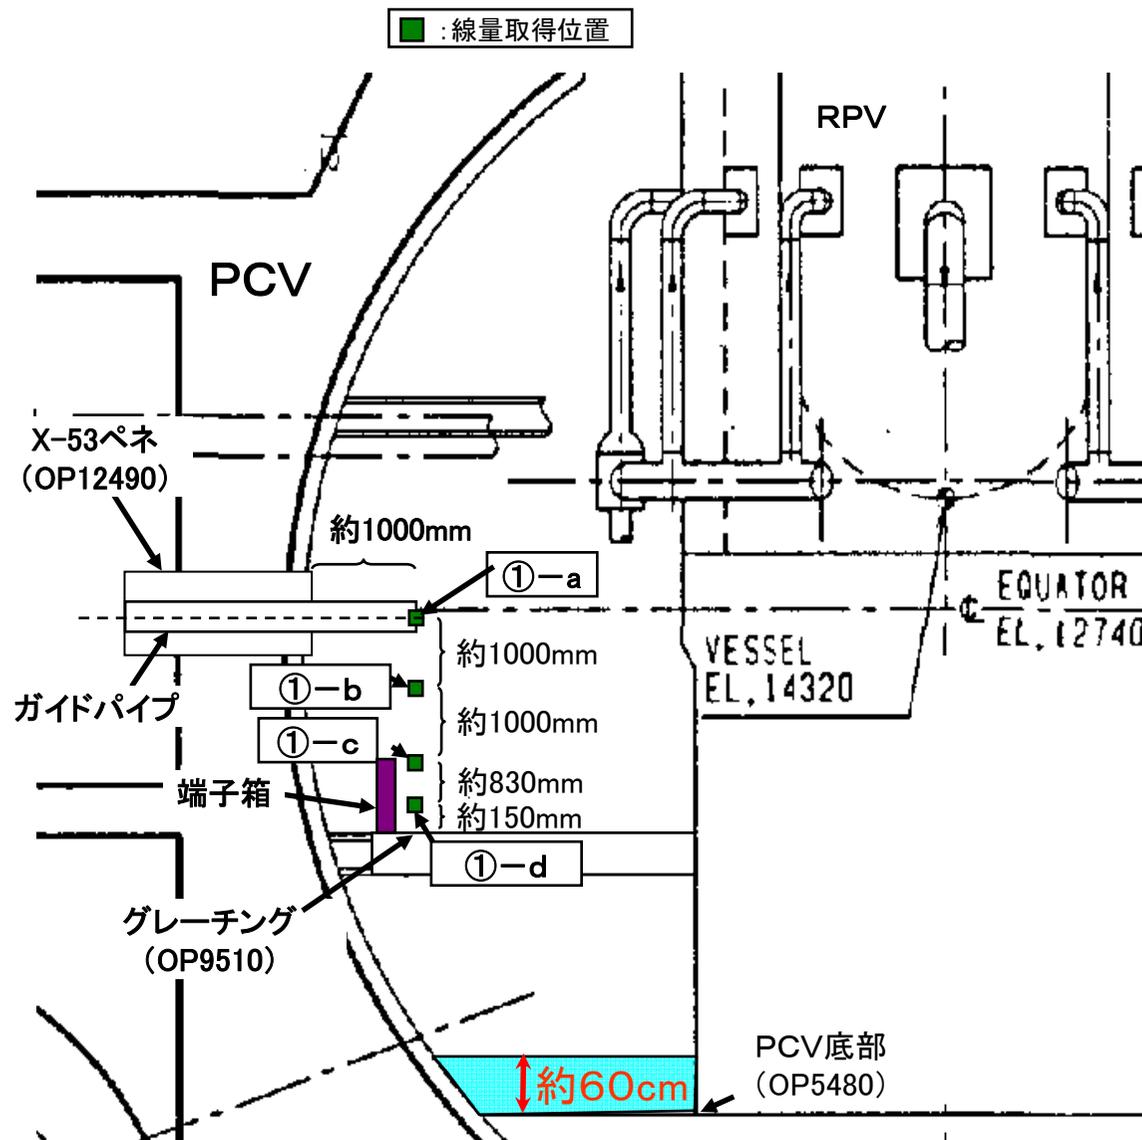
## 2. 調査結果（雰囲気線量（内壁から約1000mm））

線量測定結果

①-a	39.0	Sv/h
①-b	54.1	Sv/h
①-c	57.4	Sv/h
①-d	72.9	Sv/h

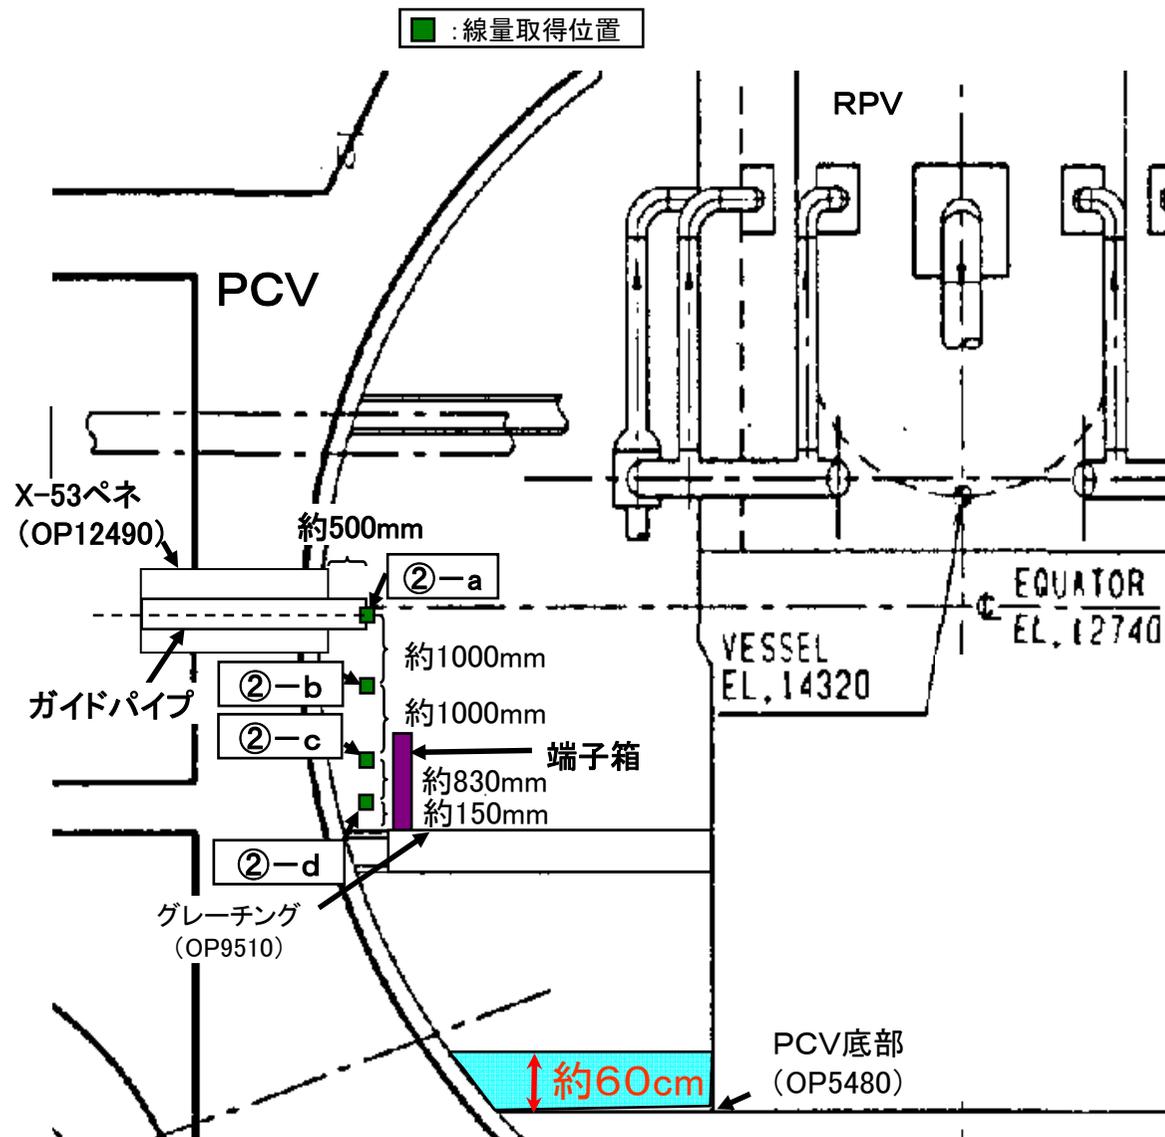
## 2. 調査結果（雰囲気線量（内壁から約500mm））

線量測定結果

②-a	31.1	Sv/h
②-b	48.0	Sv/h
②-c	41.4	Sv/h
②-d	37.3	Sv/h

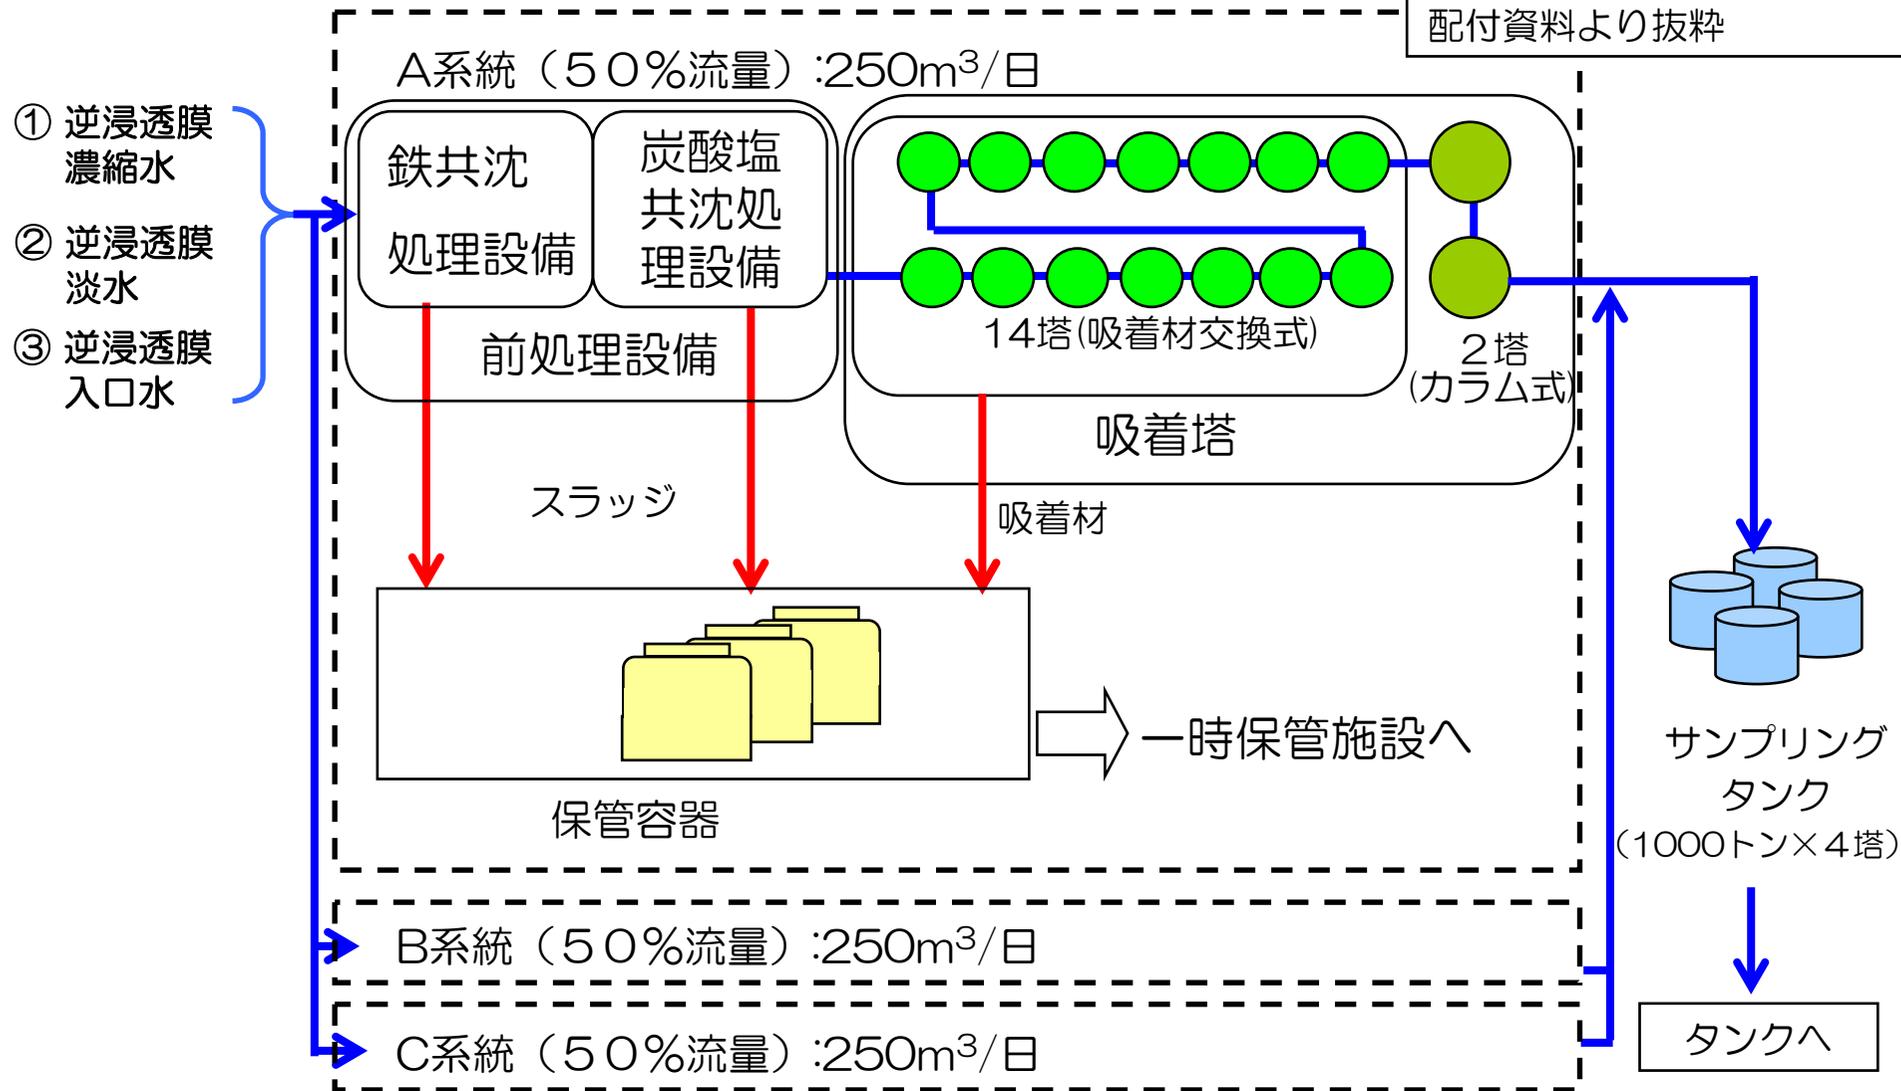
## 2. 多核種除去設備（ALPS）の概略機器構成

### ■ 系統構成

- 50% 2系列運転（500m<sup>3</sup>/日）
- 1系統は吸着材交換時停止、または、後備設備として待機

- ◆ 鉄共沈処理設備
  - ✓  $\alpha$ 核種の除去、Co-60、Mn-54等の除去
- ◆ 炭酸塩共沈処理設備
  - ✓ 吸着阻害イオン（Mg、Ca等）の除去

- ✓ 吸着塔（吸着材交換式、カラム式）：除去する放射性物質に応じた吸着材（活性炭、人工鉱物、キレート樹脂等）により、放射性物質を除去する。

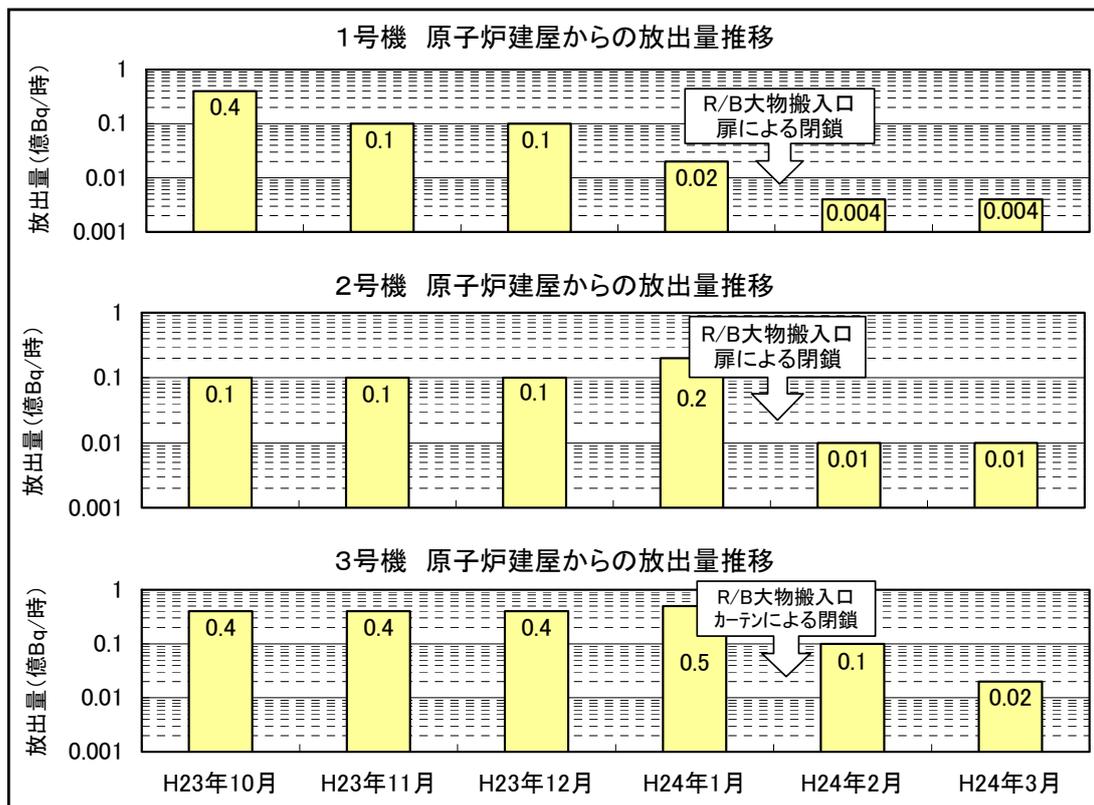
○号機毎の推移については下記のグラフの通り低下傾向にある。

※ 放出量についてはCs134とCs137の合計値である

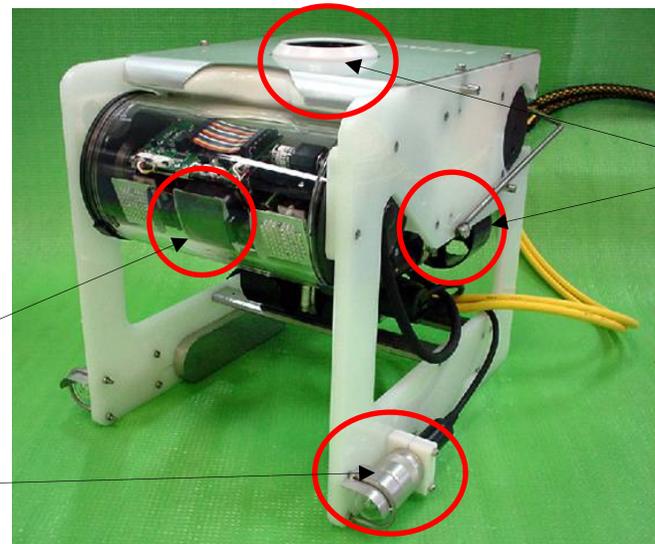
使用済燃料プール内のガレキ分布状況調査にあたっては、遠隔操作が可能であり、かつ水中カメラ自身が駆動力を持つ自走可能なROV\*を用いる。

プロペラ

カメラ

照明

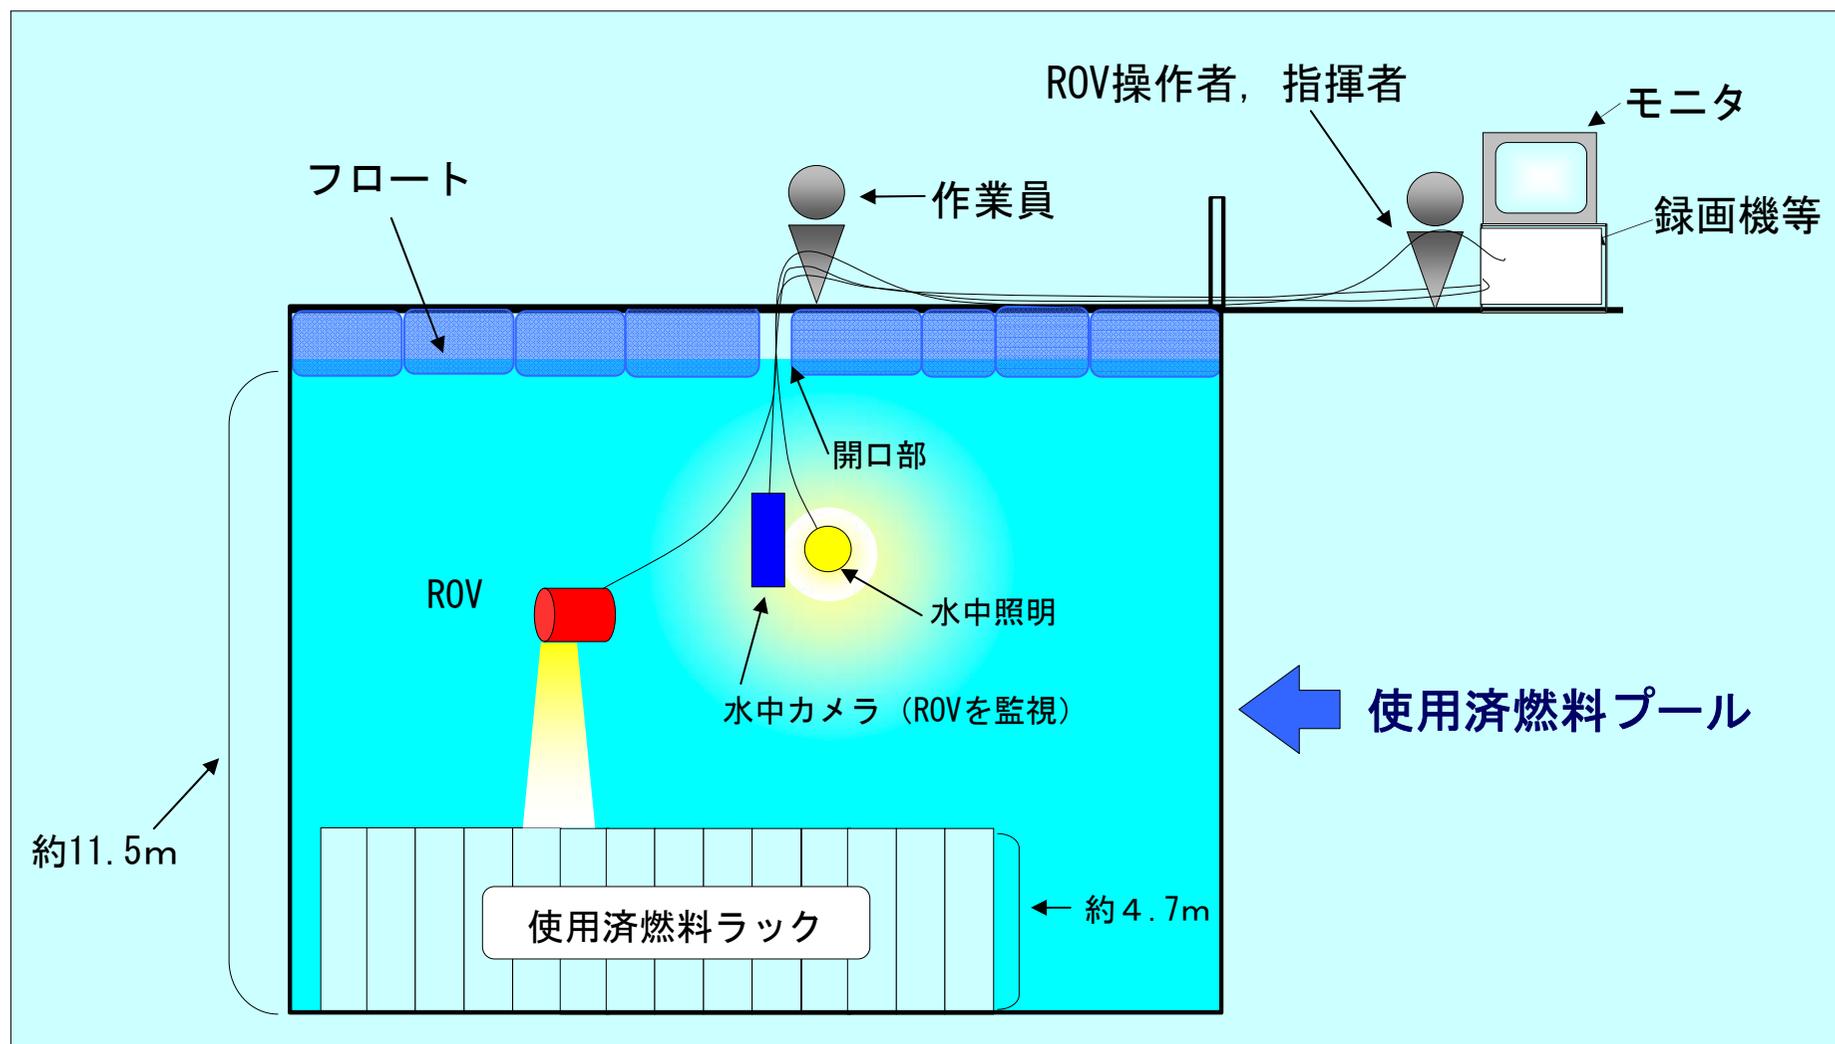
## 2. 4号機使用済燃料プール内ガレキ分布状況の調査の概要について

使用済燃料プール上を覆っているフロート養生の開口部からROVを使用済燃料プール内に投入し、オペレーティングフロア上で操作を実施。

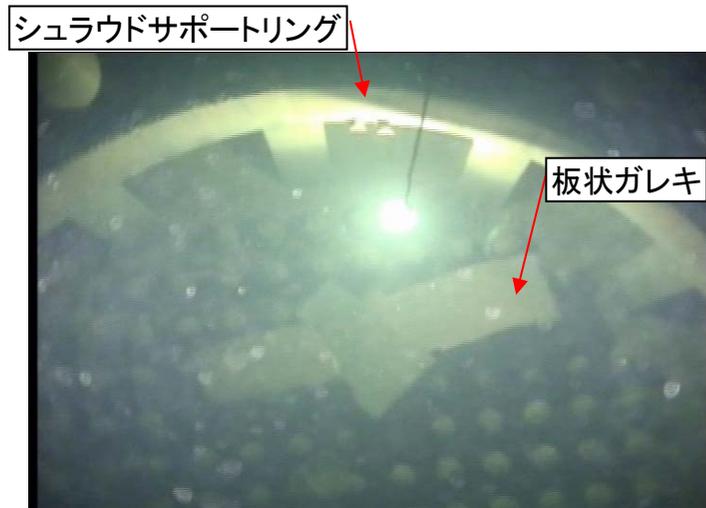
② 制御棒駆動機構 (CRD) ハウジング上部

シュラウドサポートリング  
CRDハウジング

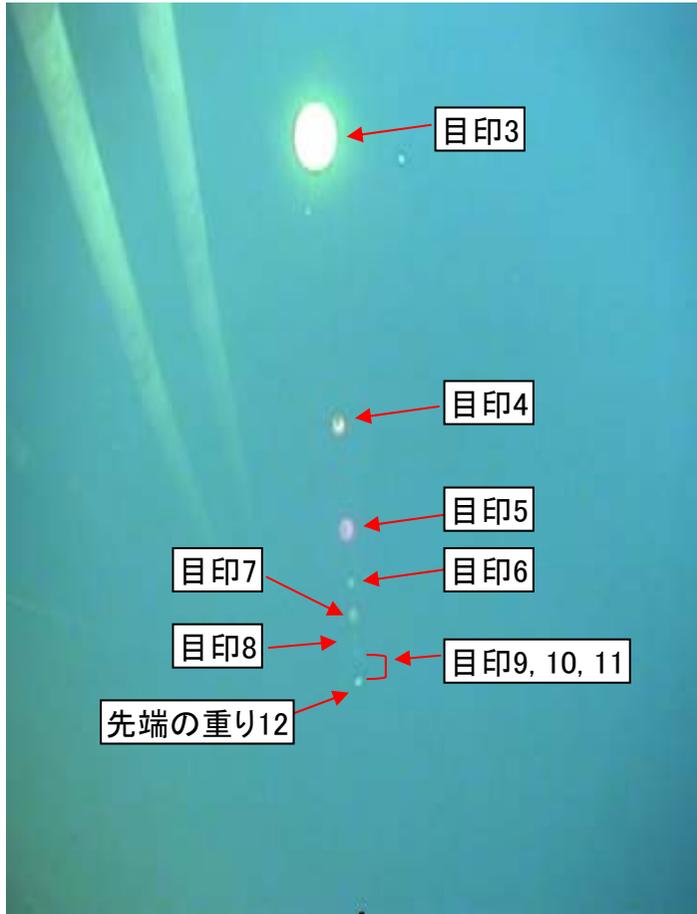
透明度確認画像  
(撮影日:2012.02.09)

前回(2/9)とほぼ同じ位置、同じカメラ、同じワイヤと目印を使用して、視認距離を測定

視認距離は前回同様5m程度あり、透明度は前回と同等と判断

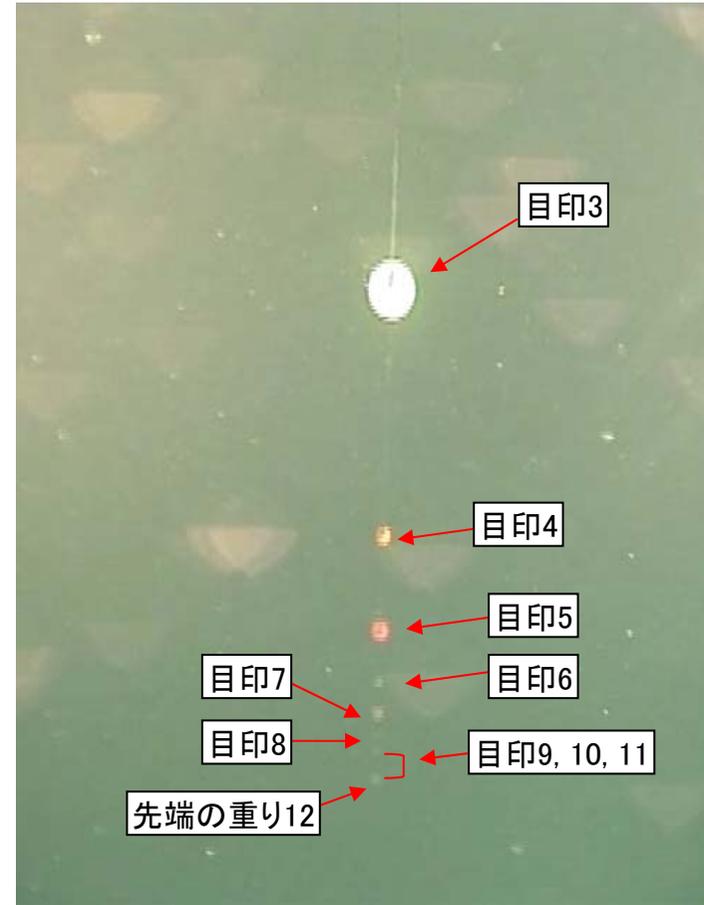
透明度確認画像  
(撮影日:2012.03.20)

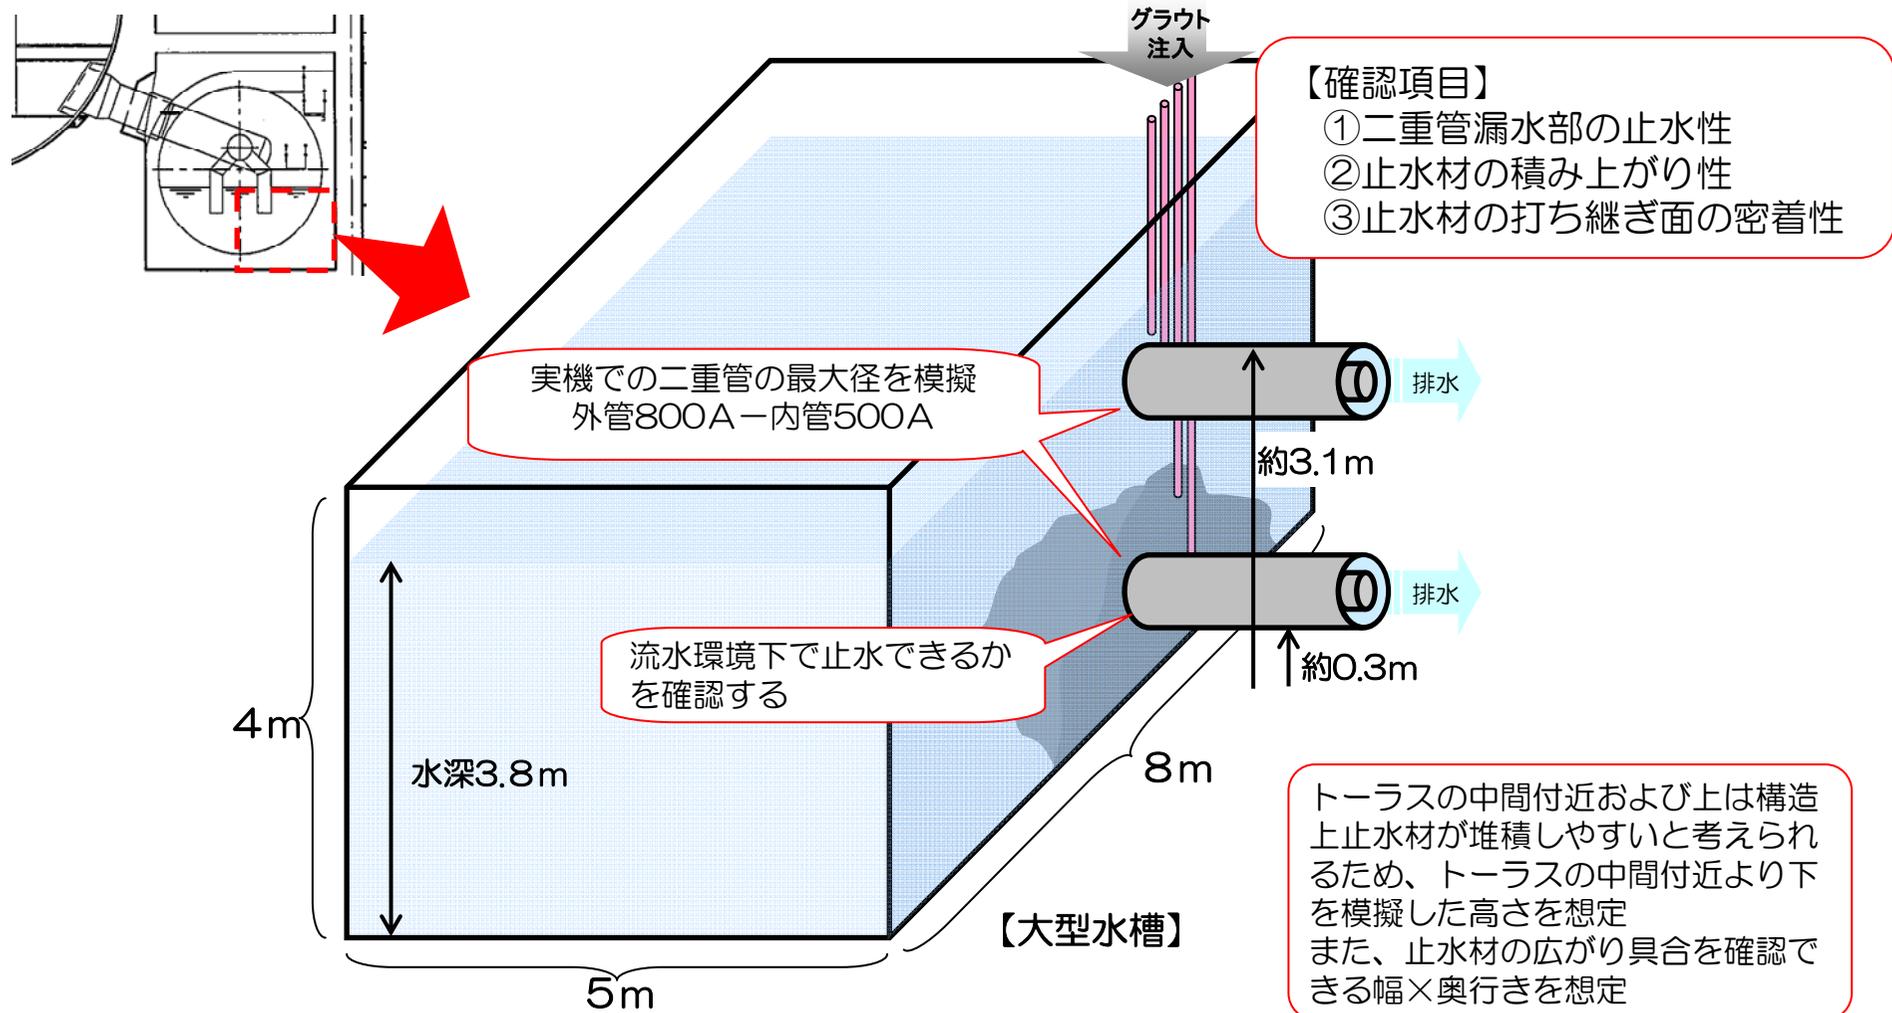
### 3. 大型水槽試験<概要>

可塑性グラウトを注入し、漏水を模擬した二重管の止水が出来るか等を確認

可塑性・・・粘土のように力を加えると変形し、力を除いても元の形に戻らない性質  
(流動性のある主材と可塑材を別々に圧送して、充填と同時に混合・可塑化させ固化する)

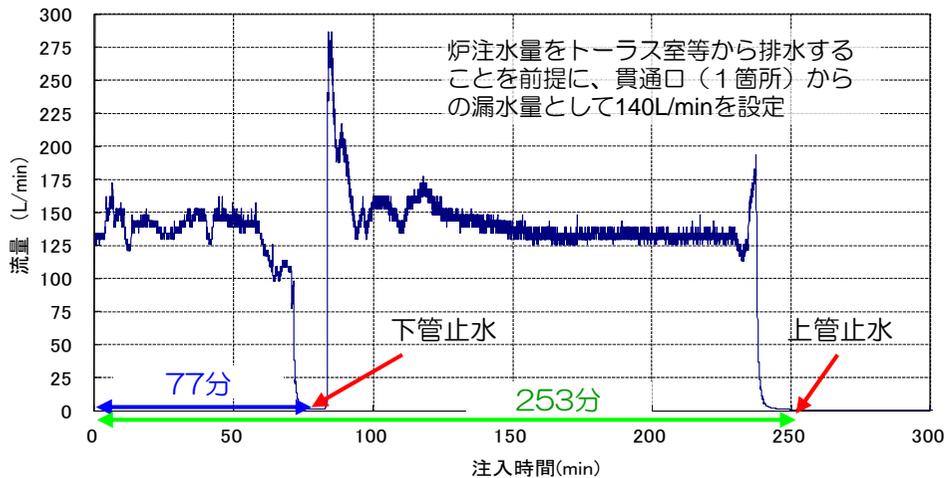
【グラフ】 流量変化

止水時間253分  
 流出距離  
 上端 約0.5m  
 下端 約3m  
 (下流側への流出量小)

止水時間77分  
 流出距離  
 上端 約2m  
 下端 約3m  
 (下流側への流出量大)

上下2つの二重管ともに、流水環境下で止水することができた

実機において最大径の配管貫通部を模擬した流水環境下での試験を行い、可塑性グラウトにて止水出来ることを確認した

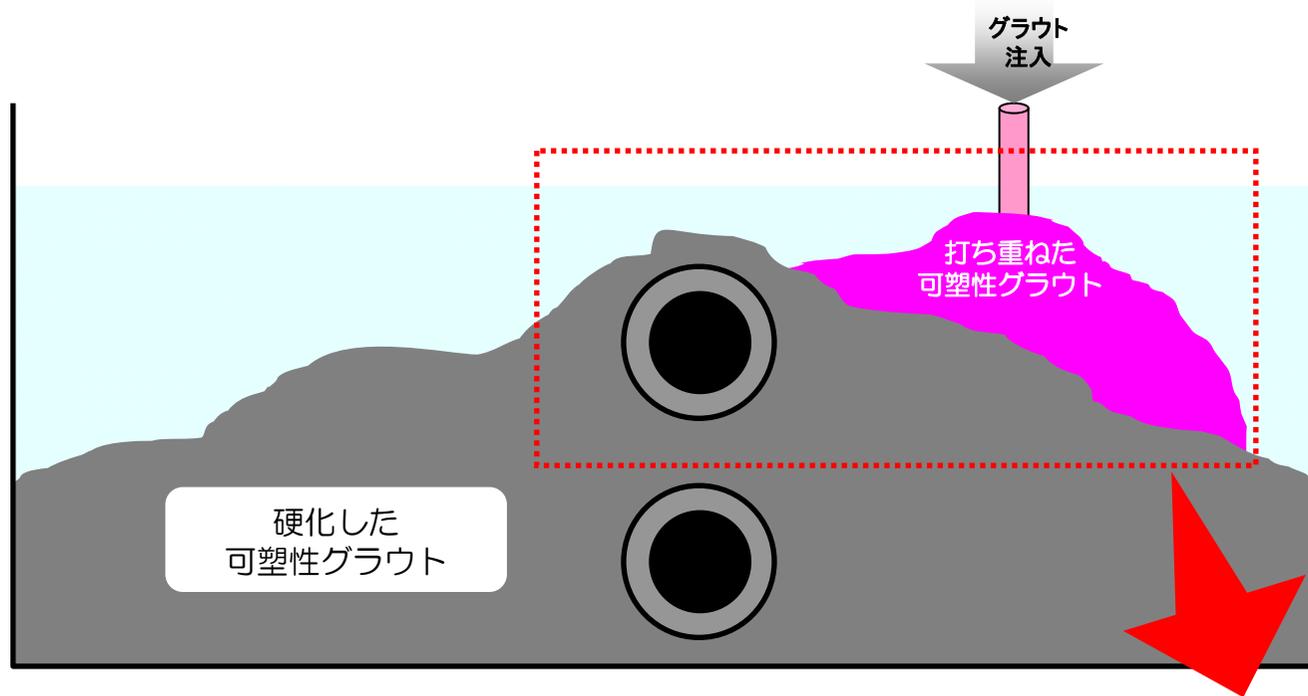
施工法として、硬化した可塑性グラウトに新たに可塑性グラウトを打ち重ねることも想定  
打ち重ねた境界面に空隙等が発生しないかを確認した

打ち継ぎ境界面は空隙等もなく密着性は良好であった

打ち継ぎ境界面は空隙もなく密着性は良好であった

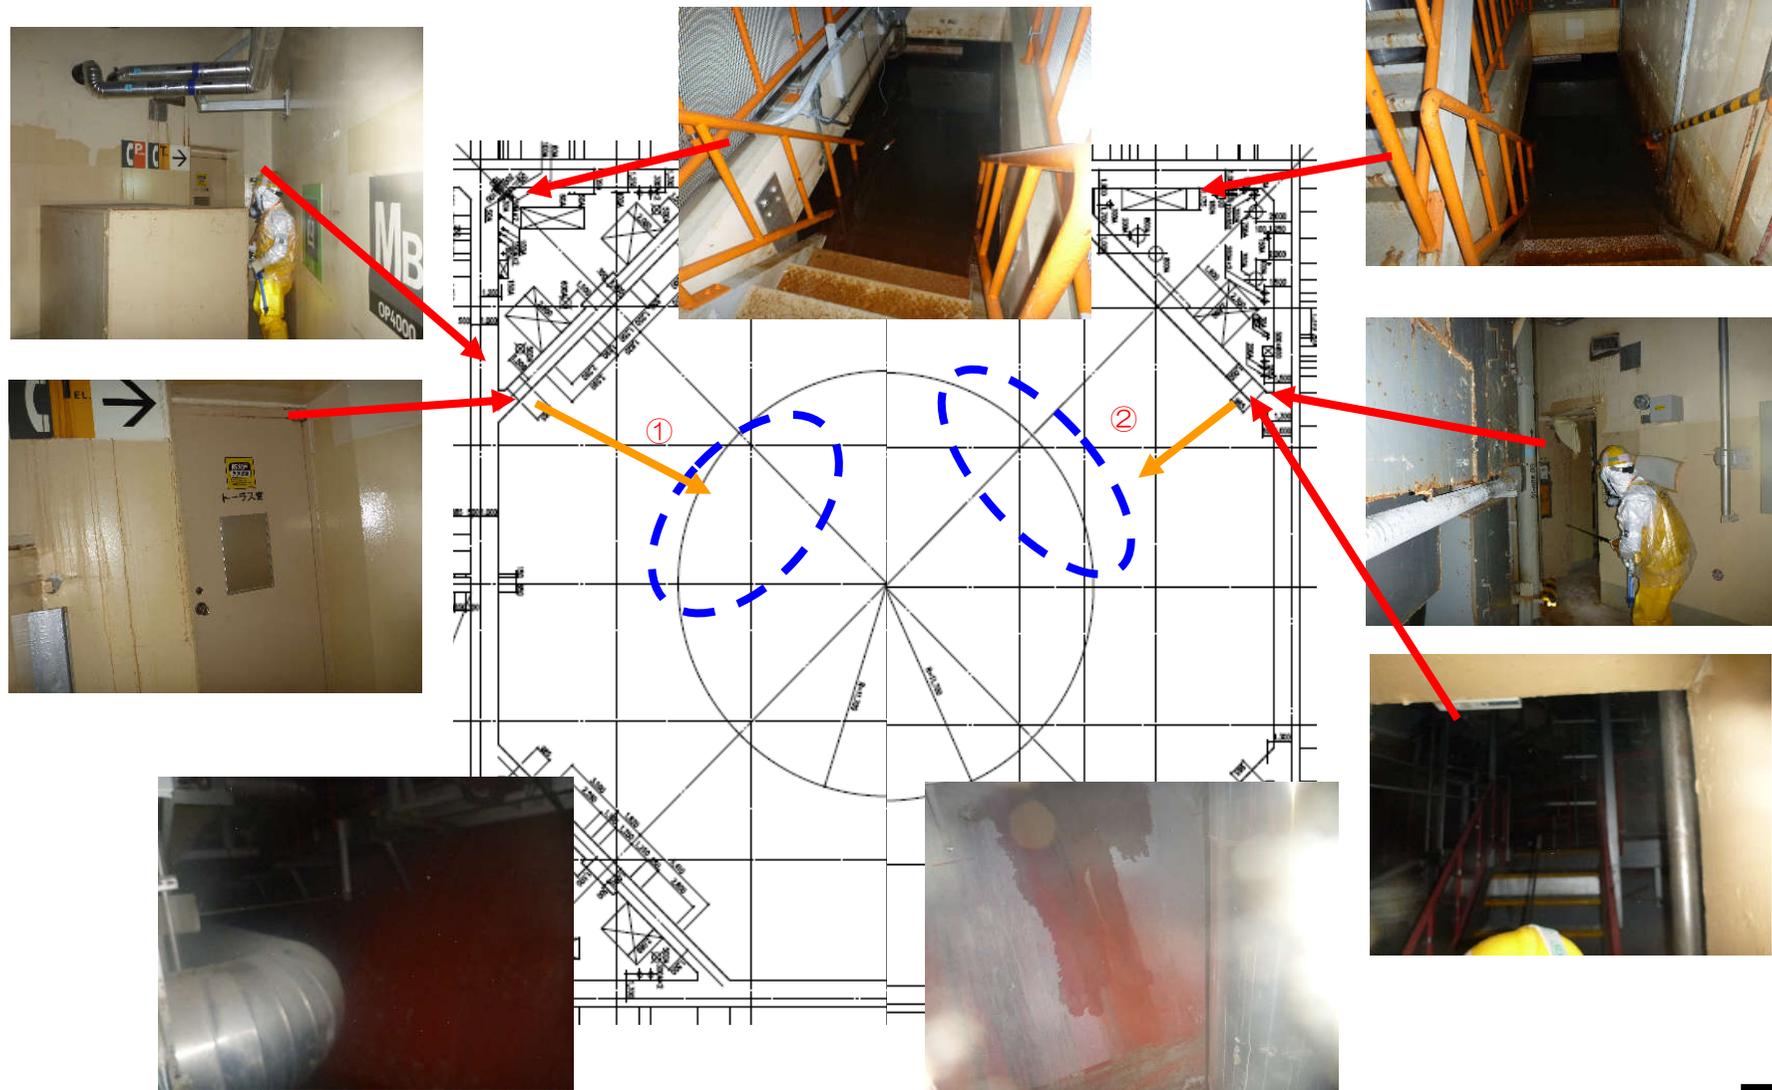
## 2号機トールラス調査箇所

①の方向から見たトールラス(北西側)

②の方向から見たトールラス(北東側)

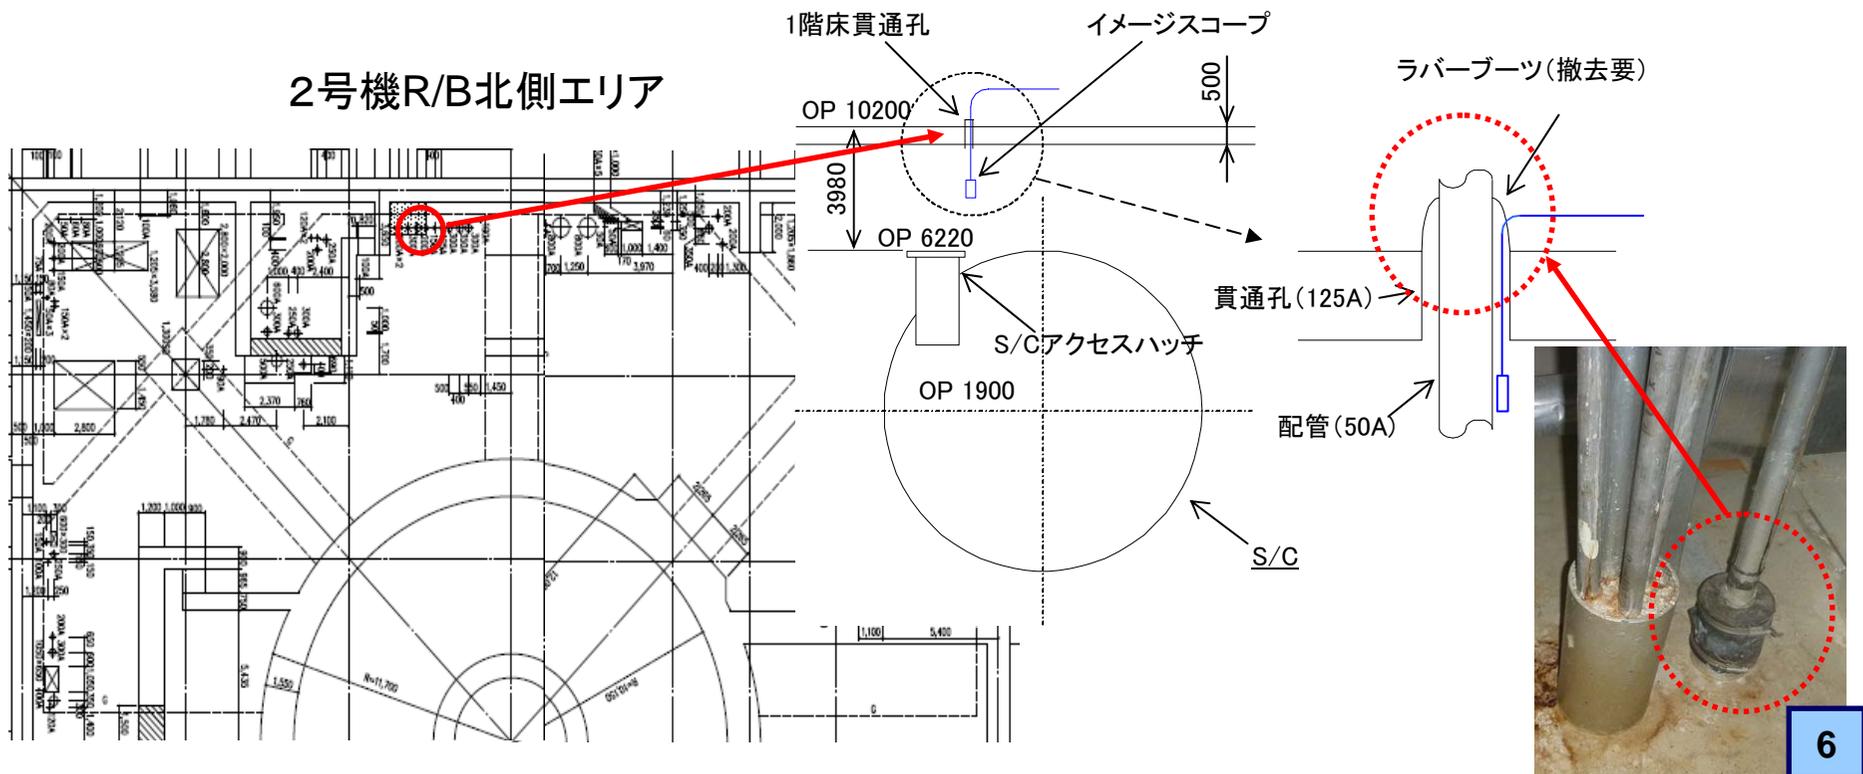
- ラバーブーツを撤去後に縦貫通口からイメージスコープ、温度計等をトーラス室に挿入し、トーラス室の線量・温度・水素濃度・照明状況等を確認(リスク:縦貫通部に詰め物があった場合、実施出来ない可能性有り。)
