# 2号機 代替温度計設置のための 現場調査結果について

2012年3月28日

東京電力株式会社

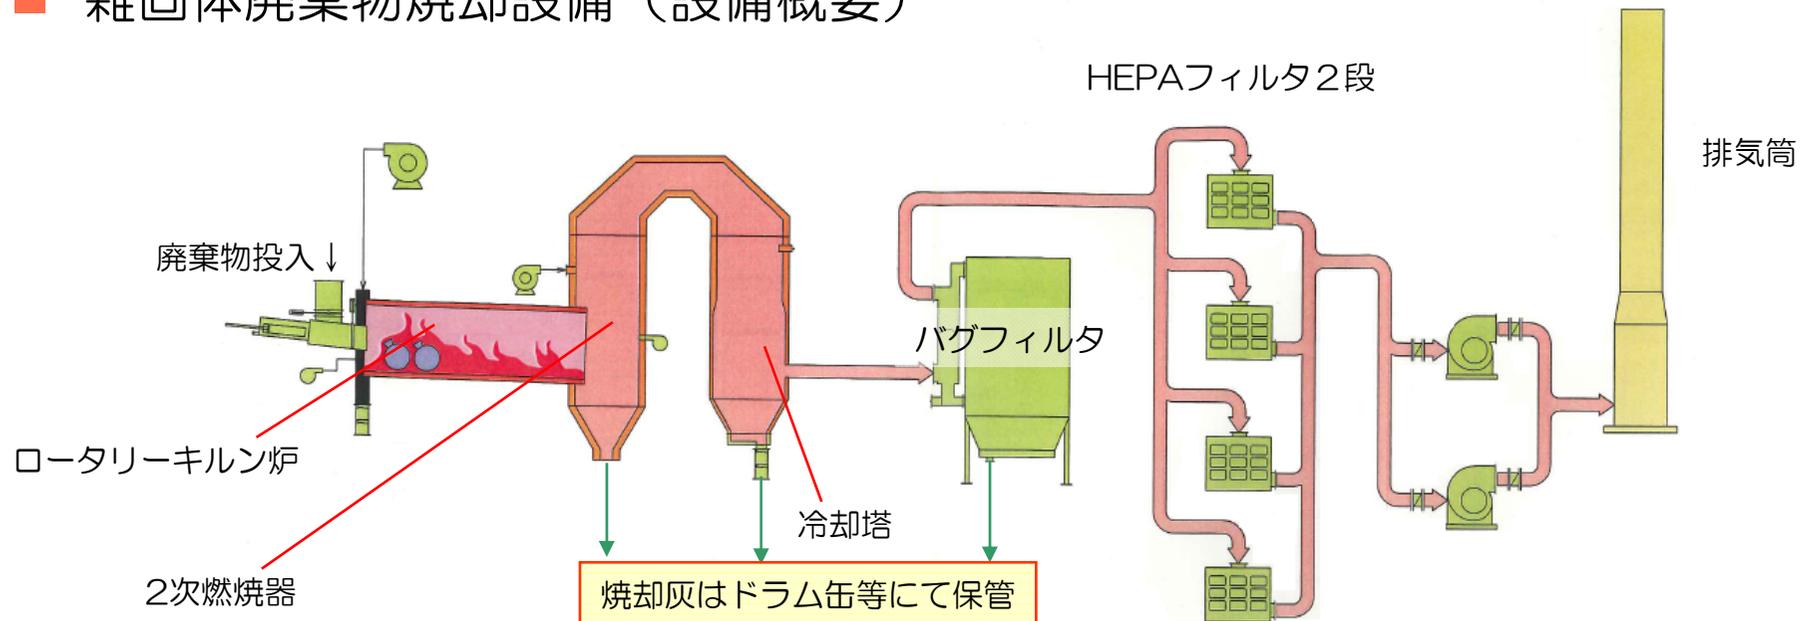
### ■ 雑固体廃棄物焼却設備（設備概要）

炉型	ロータリーキルン式
処理容量	300kg/h 2基
焼却対象物	雑固体廃棄物 ・ 装備品（タイベック・下着類・ゴム手等） ・ 工事廃材（ウエス・木・梱包材・紙等） 廃油 使用済樹脂
稼動開始予定	H26年度（工期約3年）
設置予定地	1F 5/6u北側ヤード
