RPV代替温度計設置のための モックアップ試験結果の報告について

2012年4月23日

東京電力株式会社

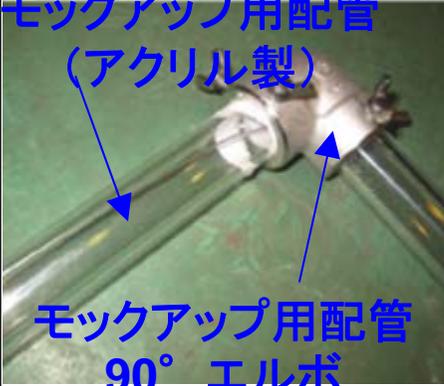
<p>モックアップ用配管（アクリル製）</p> <p>モックアップ用配管 90° エルボ</p>

<p>凍結治具</p> <p>モックアップ用配管</p> <p>※写真は凍結工法の例</p>
<p>熱電対や通線治具（熱電対の挿入を補助する治具）が系統構成要素（エルボ等）を通過可能かどうか、確認する。</p>	<p>配管改造（既設配管切断、新規配管・止め弁スプール接続）に必要な凍結工法、接続方法を確認する。</p>

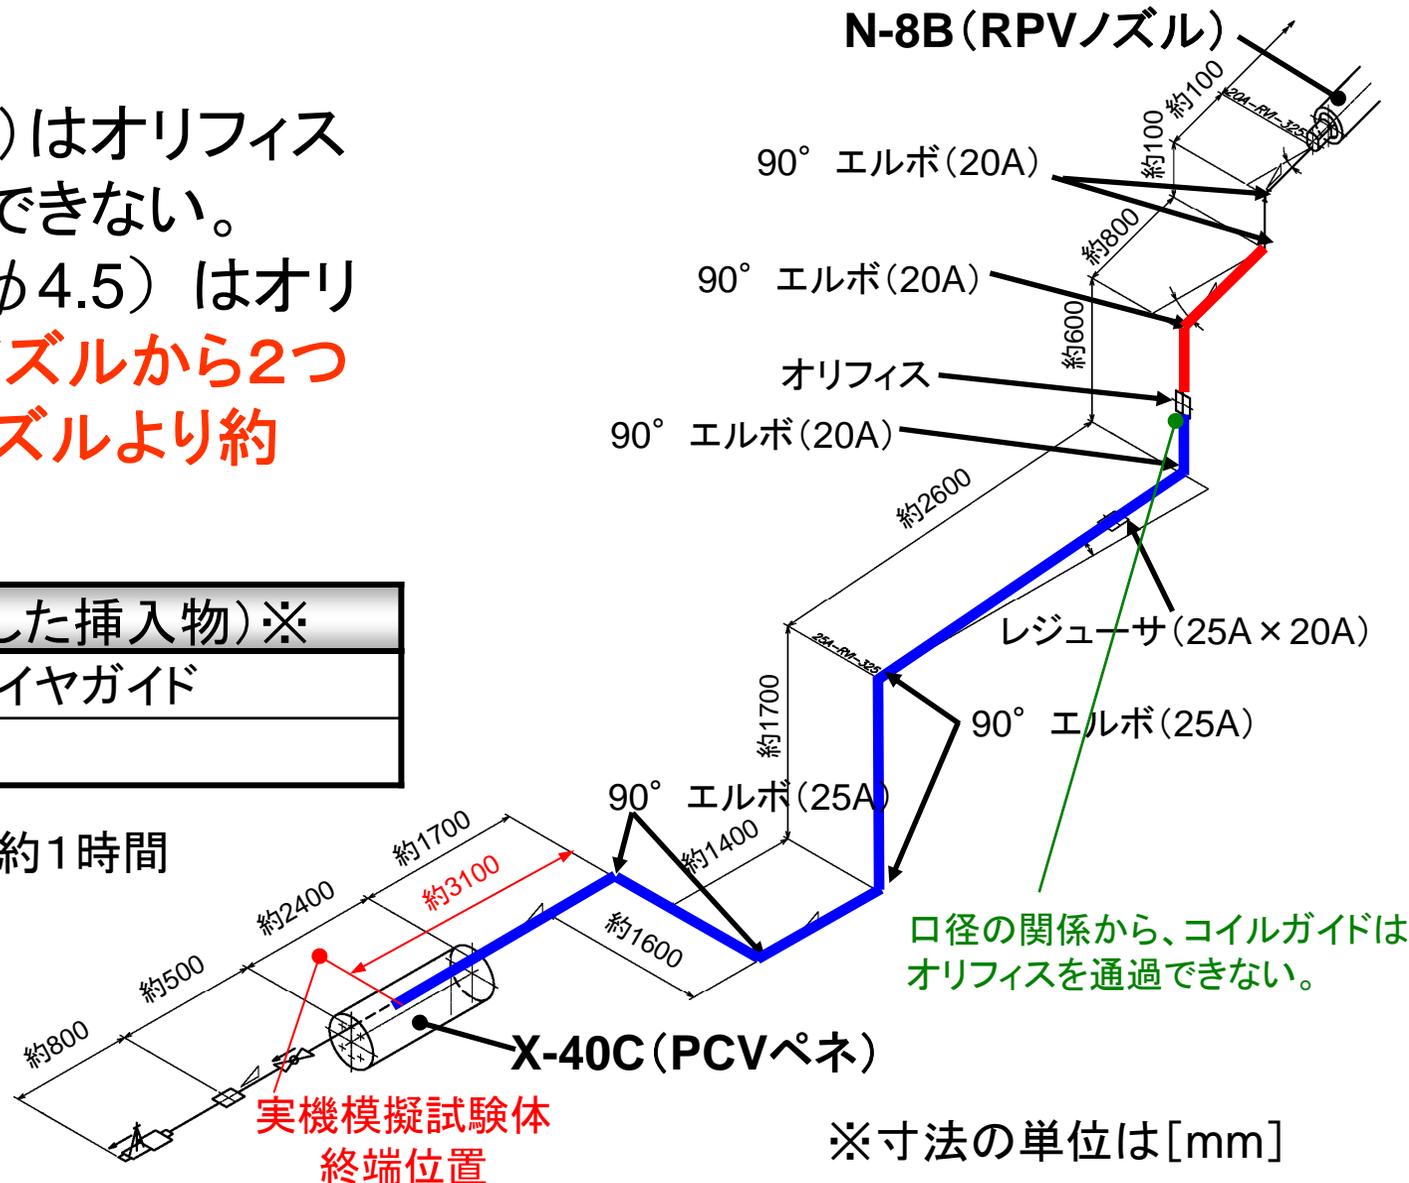
- コイルガイド(φ13.8)はオリフィス(約φ6)より先を通過できない。
- 溶接ワイヤガイド(φ4.5)はオリフィスを通過し、RPVノズルから2つ手前のエルボ(RPVノズルより約20cm手前)まで到達。

表示	試験結果(通過した挿入物)※

コイルガイド+溶接ワイヤガイド

溶接ワイヤガイド

※モックアップに要した時間は約1時間

【参考】配管挿入試験対象①(JP計装配管)

JP計装(RVI-325)

※RVI-321は、配管ルーティングがほぼ同じであるため、RVI-325で代表

距離 (X-40C~N-8B)	エルボ数	T分岐	オリフィス
約13m	8	0	1

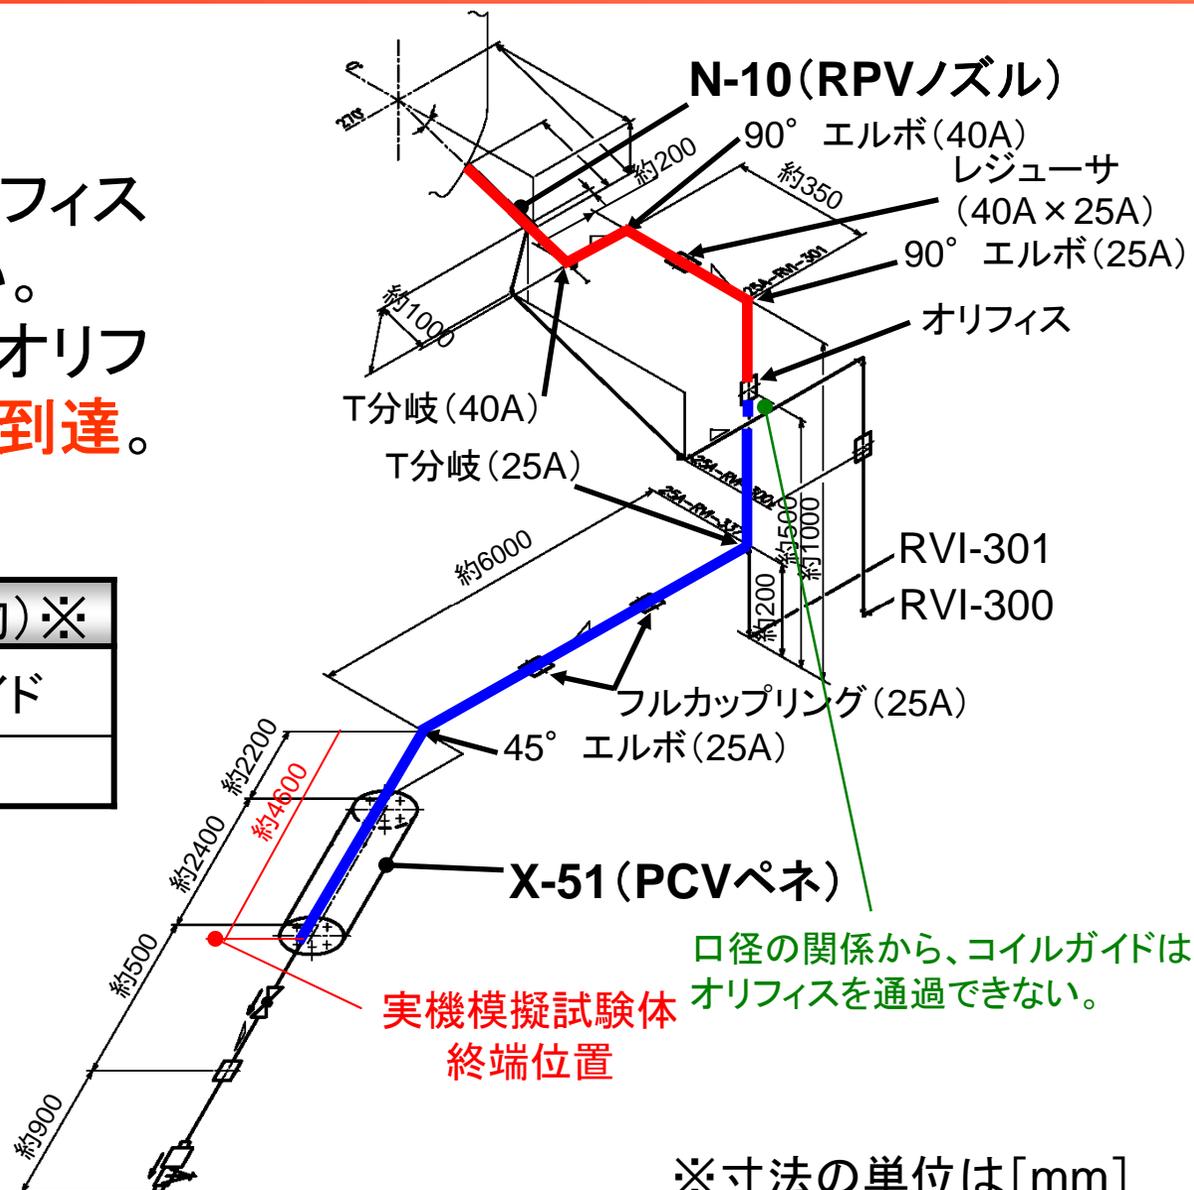
SLC差圧検出(RVI-337)

- コイルガイド(φ13.8)はオリフィス(約φ6)より先を通過できない。
- 溶接ワイヤガイド(φ4.5)はオリフィスを通過し、**RPVノズルまで到達**。

表示	試験結果(通過した挿入物)※

コイルガイド+溶接ワイヤガイド

溶接ワイヤガイド

※モックアップに要した時間は約20分

- 溶接ワイヤガイドを使うことで、SLC差圧検出配管についてはRPVノズルまで到達可能。
- ボルト締付式管継手、特殊フランジについては、簡易な接続方法であるが、バウンダリ確保ができることを耐圧試験により確認した。
- 凍結工法については、凍結治具を用いることで狭いクリアランスでも実施できる可能性があることを確認した。

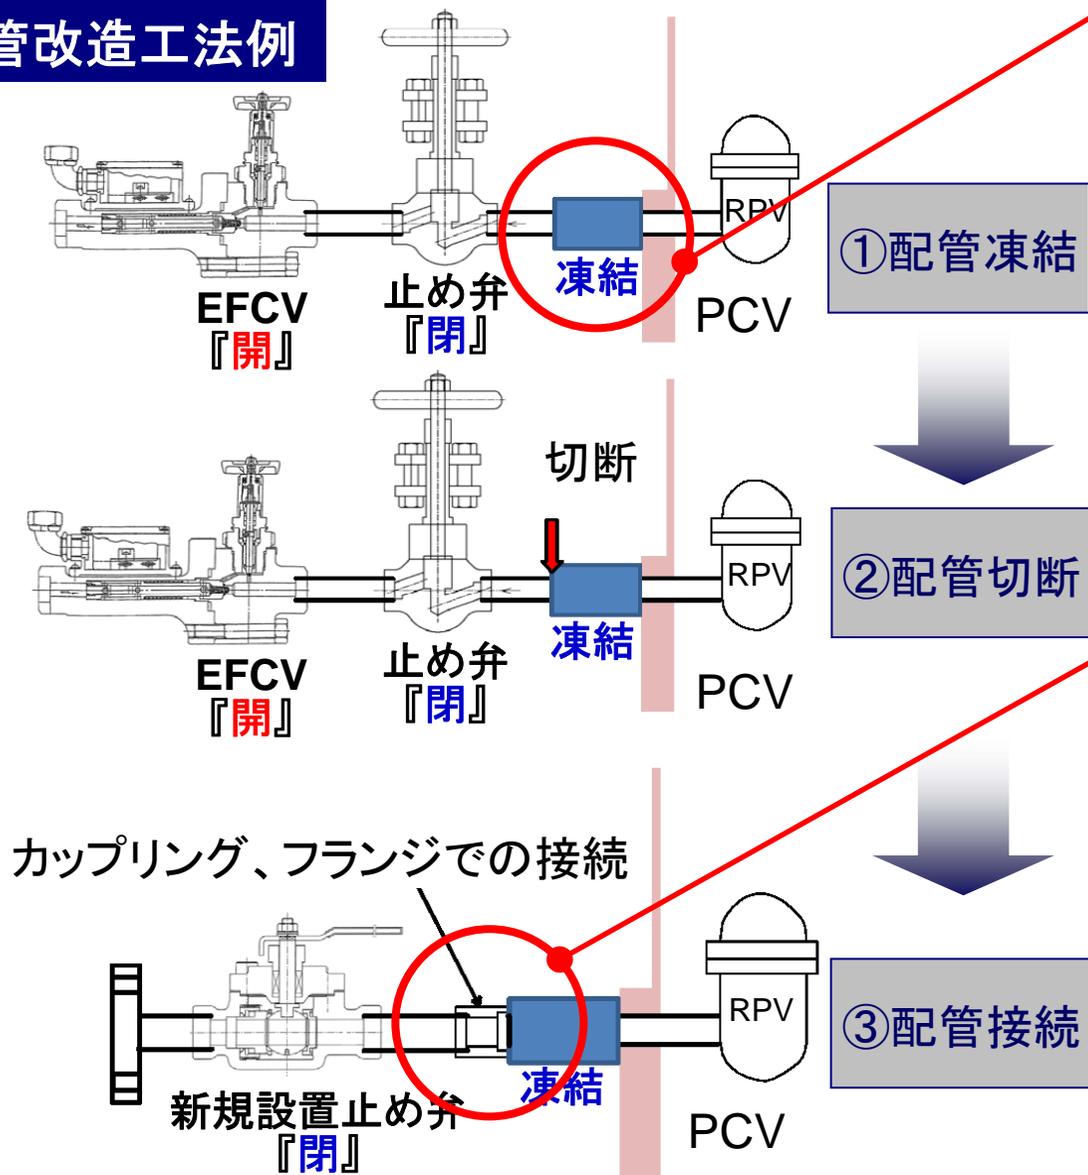
配管改造工法例

■凍結モックアップ試験

ペネ(貫通部)端板と止め弁の間の狭いクリアランスにおいて、配管の凍結方法の実現性を試験により確認する。

- 凍結治具の選定
- 凍結後の耐圧試験
(100KPa、10分保持※)

■接続モックアップ試験

配管試験体切断部に接続治具を取り付けて、バウンダリの確保を試験により確認する。

- 水張り後の耐圧試験(100KPa)
- 漏えい確認
(100KPa、10分保持※)

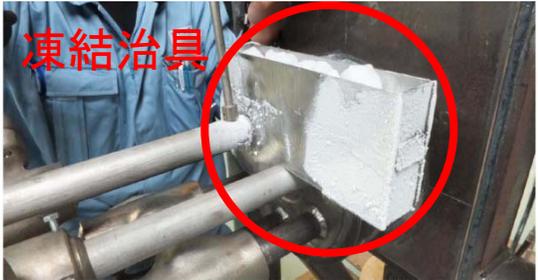
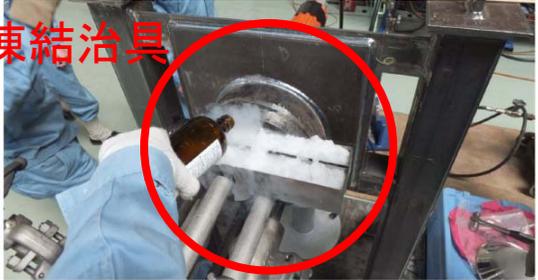
凍結モックアップ試験

凍結工具(市販品)	凍結治具※(幅50mm)1個	凍結治具※(幅50mm)2個
幅200mm位あり、止め弁と干渉するため適用不可

<p>凍結治具</p>

<p>凍結治具</p>
	○ 耐圧試験問題なし	○ 耐圧試験問題なし

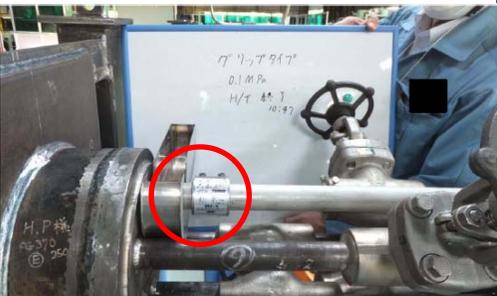
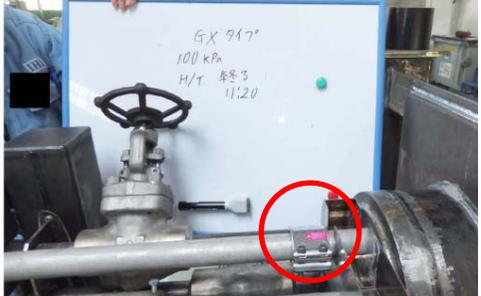
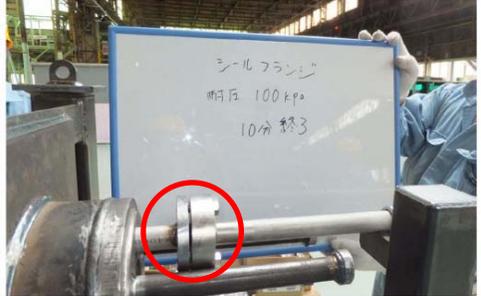
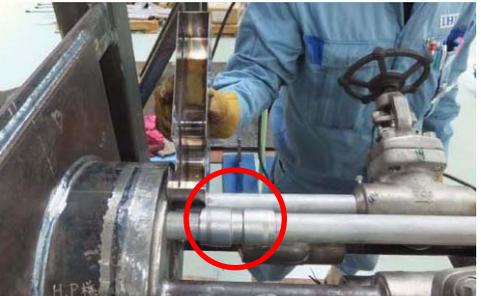
接続モックアップ試験

ボルト締付式管継手 (トルク管理要)	ボルト締付式管継手 (メタルタッチ式: トルク管理不要)	特殊フランジ(配管外側 からフランジで締付)	差し込み式管継ぎ手

○ 漏えい無し	○ 漏えい無し	○ 漏えい無し	△ 凍結治具と干渉

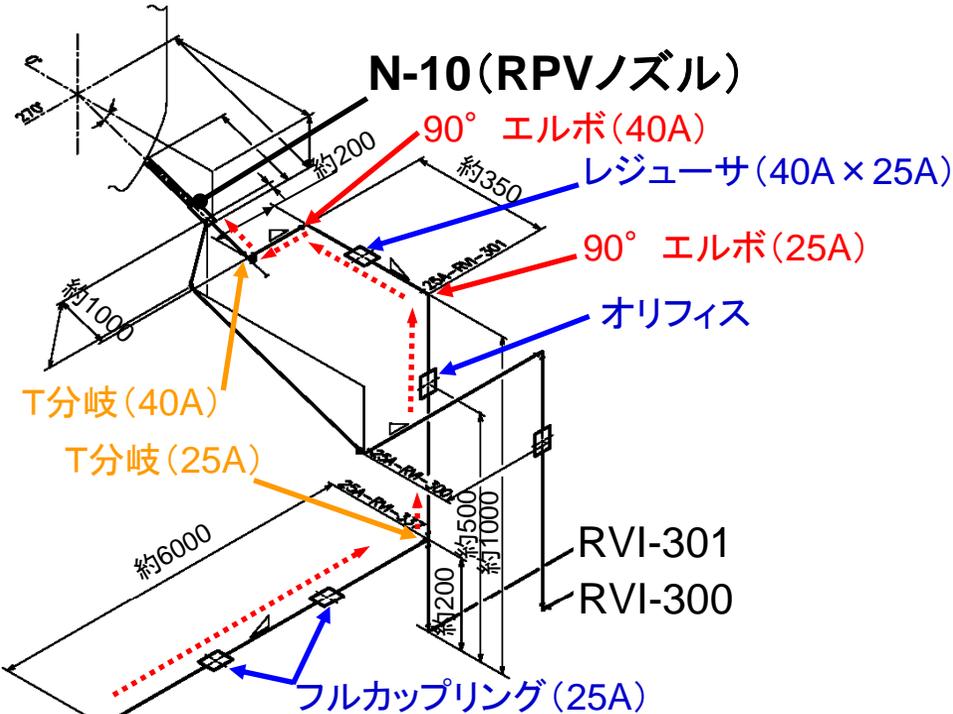
SLC差圧検出(RVI-337)

距離 (X-51~N-10)	エルボ数	T分岐	オリフィス
約13m	3	2	1

※寸法の単位は[mm]

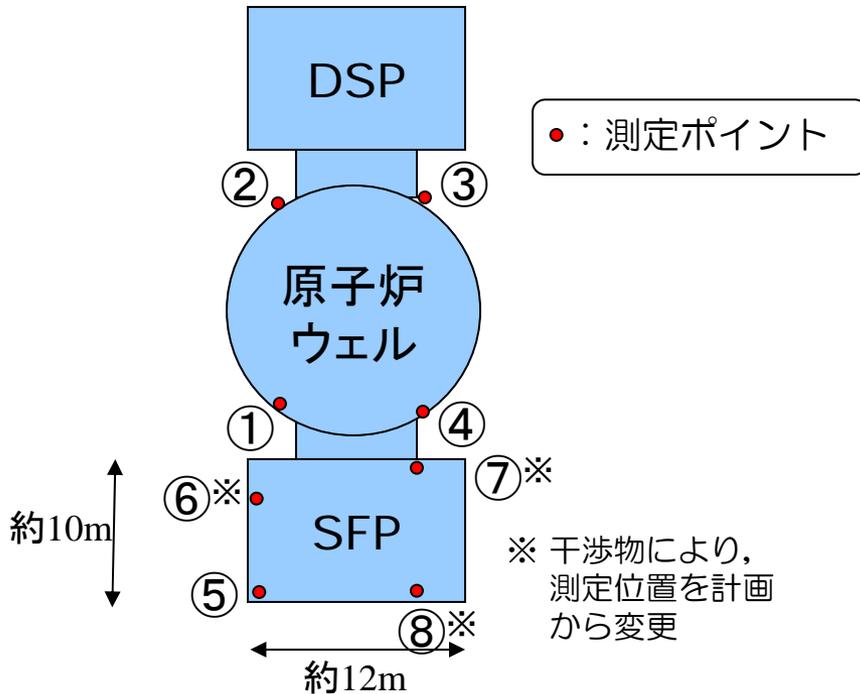
<測定位置>

□ 原子炉建屋オペレーティングフロアと使用済燃料プール(SFP)、原子炉ウエル水面間の距離を測定する。

※ 干渉物により、測定位置を計画から変更

原子炉 ウェル	前回 測定値 (H24.2.7)	今回※ 測定値 (H24.4.12)	S F P	今回※ 測定値 (H24.4.12)
①	462	476	⑤	468
②	463	475	⑥	468
③	462	475	⑦	468
④	464	475	⑧	468

□ 前回測定結果(H24.2.7)と同様に、測定位置付近のガレキの影響およびカーブライナー形状による多少の測定誤差は存在すると考えられるが、カーブライナー上端から測定した水位レベルに有意な差は確認されなかった。

➡ 原子炉建屋5階において、床面と使用済燃料プール、原子炉ウェルの水位は水平であった。

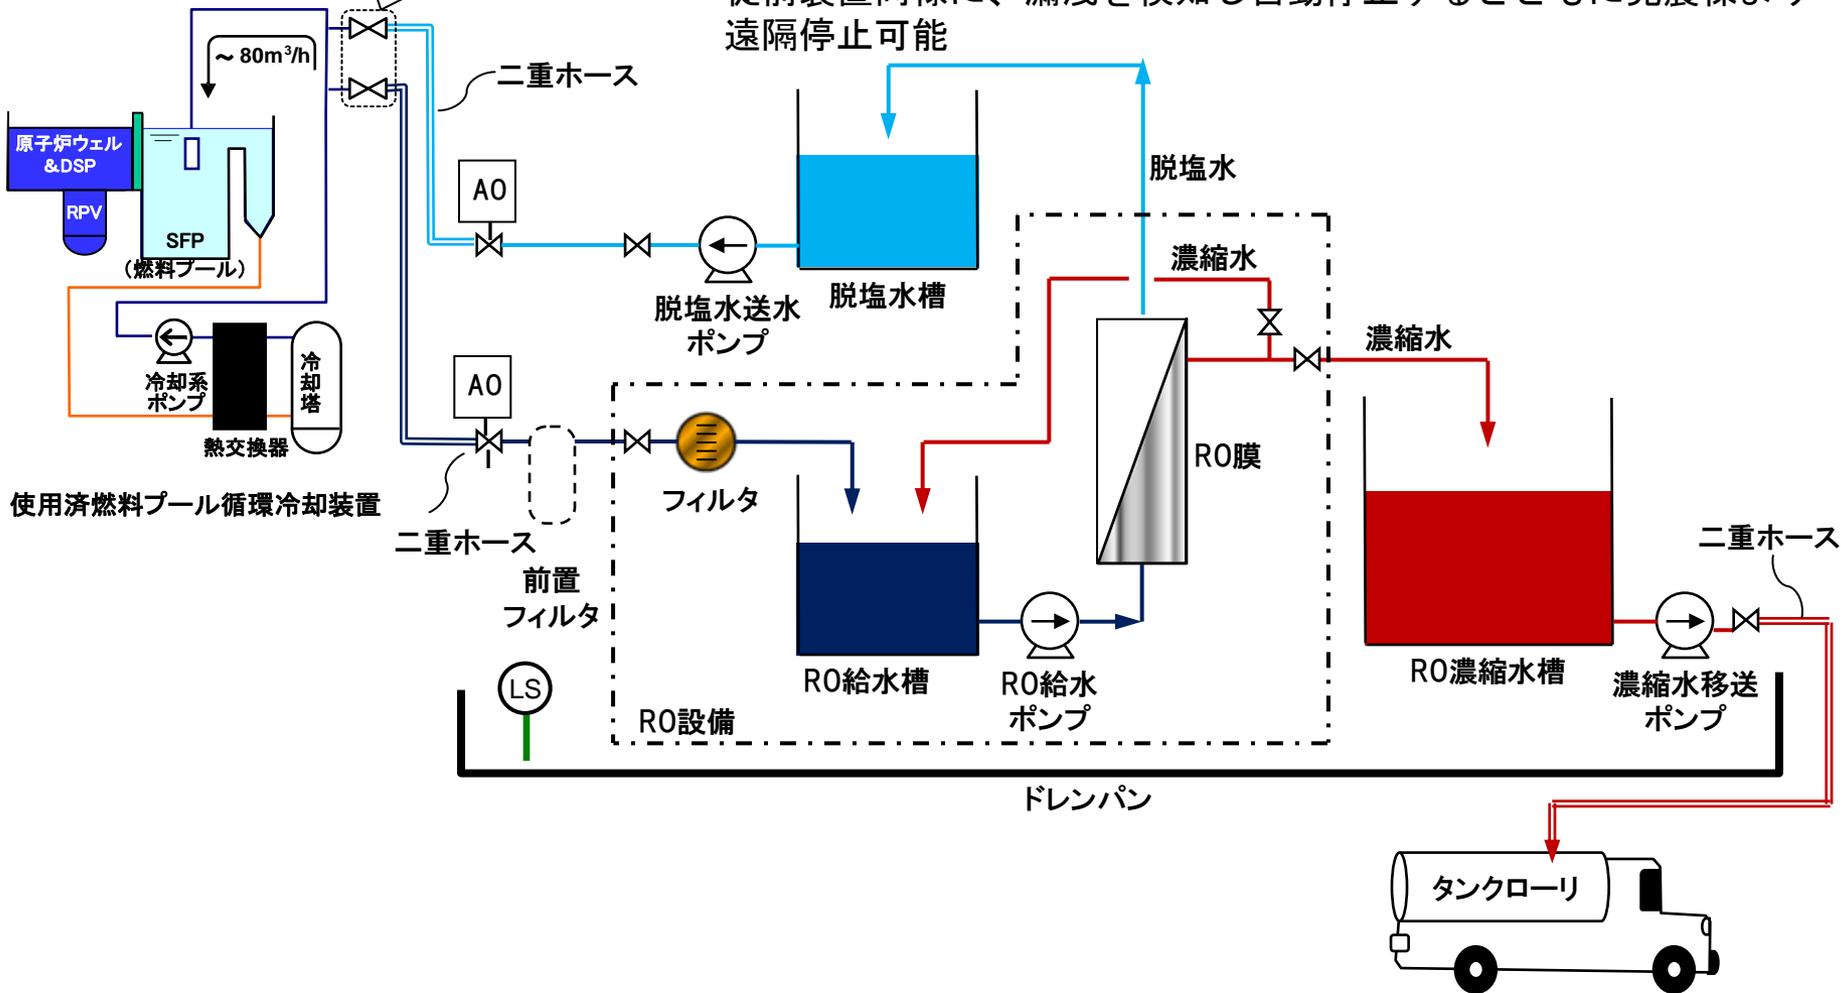
○ 新規塩分除去装置（モバイルRO装置）概略

従前のRO-ED装置で利用した循環冷却ラインの
同じ取合口に接続して、プール水の浄化を先行
して実施。
原子炉ウェル側の浄化接続箇所については、引
き続き検討中。

- ・ 従前の逆浸透膜（RO膜）を使用
（予備品、消耗品等の共有化）
- ・ 移動/切替を重点において装置を簡素化（車両5台→1台）
（高濃縮を行う電気透析（ED）等を無くし、簡素化）
- ・ 従前装置同様に、漏洩を検知し自動停止するとともに免震棟より
遠隔停止可能

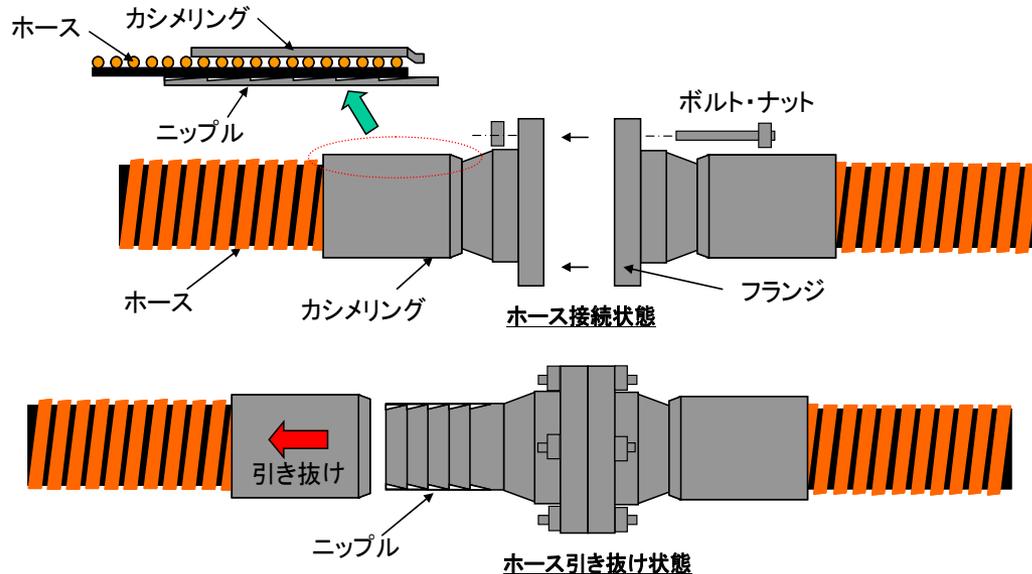
耐圧ホース(現在主に使用中の配管)

<特徴>

- 材料:塩化ビニルを硬質リングで補強
- 最高使用圧力:0.98MPa
- 工場成型品(ホースとフランジをカシメ接合)。現地ボルト接続で取回しや現場施工性良。
- 接続部の漏えい、植物の芽等のピンホール、カシメ接続部の抜けあり

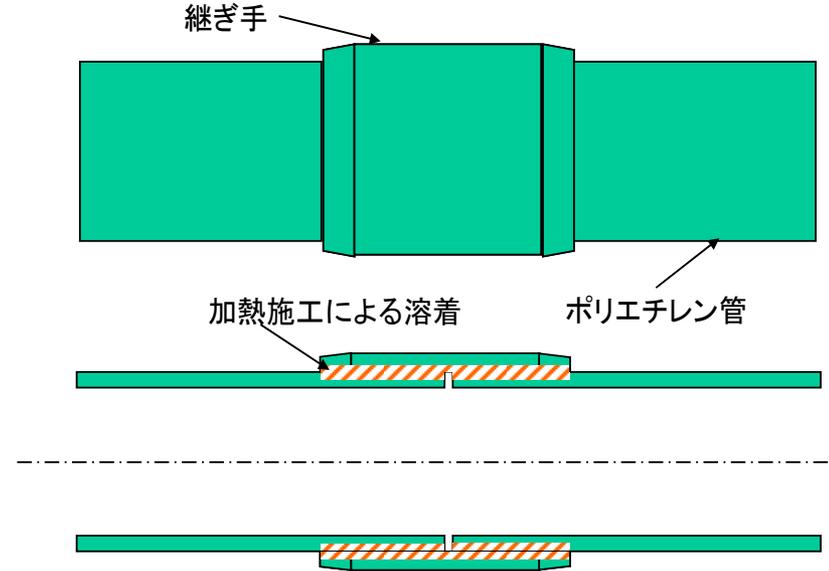
ポリエチレン管(PE管)

<特徴>

- 材料:ポリエチレン(内部にアラミド繊維の補強有り)
- 最高使用圧力:1.0~2.0MPa
- 現地施工(単管を専用器具で溶着接合)。接続部の漏えいリスク小

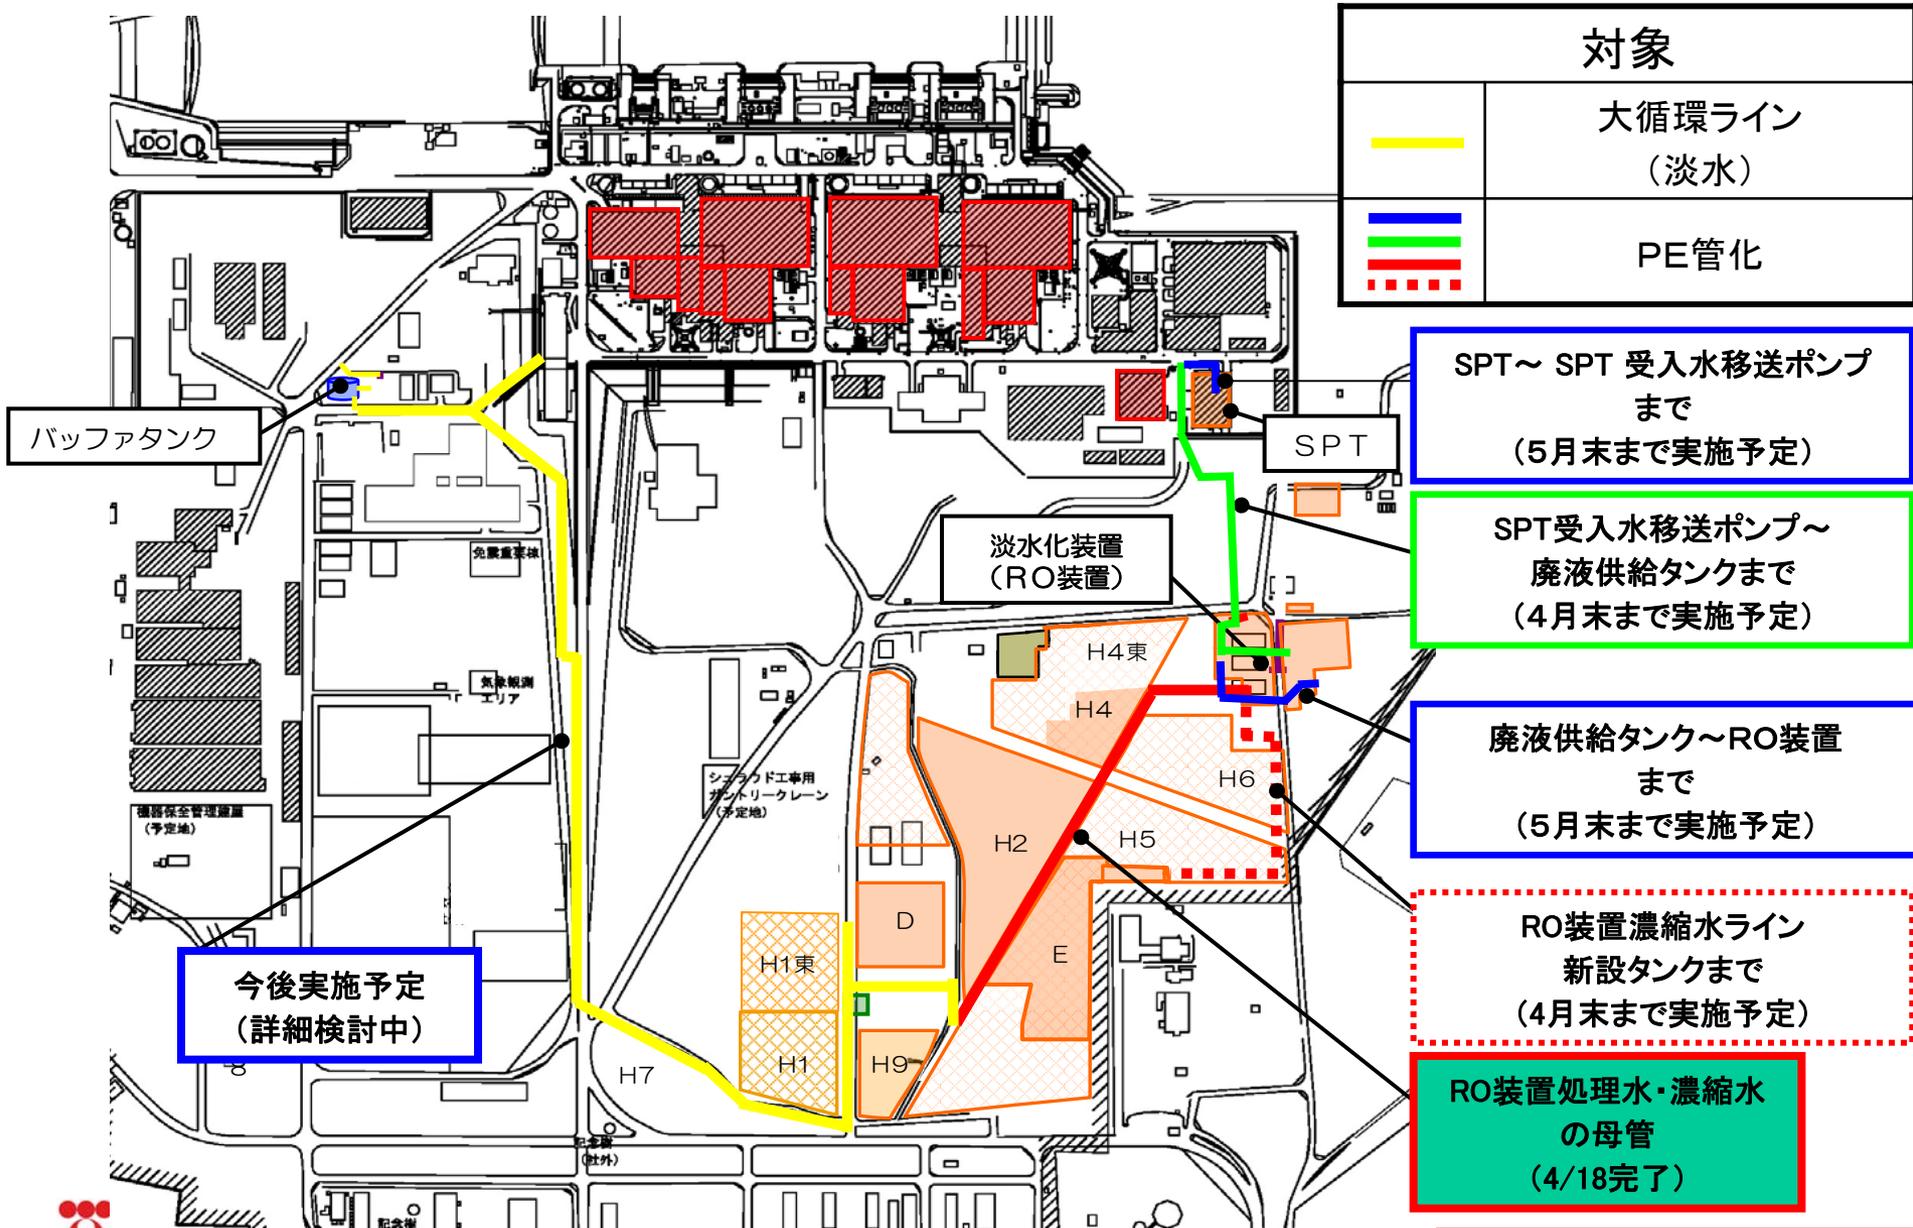
ポリエチレン管敷設計画

対象	
	大循環ライン (淡水)
	PE管化

SPT～ SPT 受入水移送ポンプ
まで
(5月末まで実施予定)

SPT受入水移送ポンプ～
廃液供給タンクまで
(4月末まで実施予定)

廃液供給タンク～RO装置
まで
(5月末まで実施予定)

RO装置濃縮水ライン
新設タンクまで
(4月末まで実施予定)

RO装置処理水・濃縮水
の母管
(4/18完了)

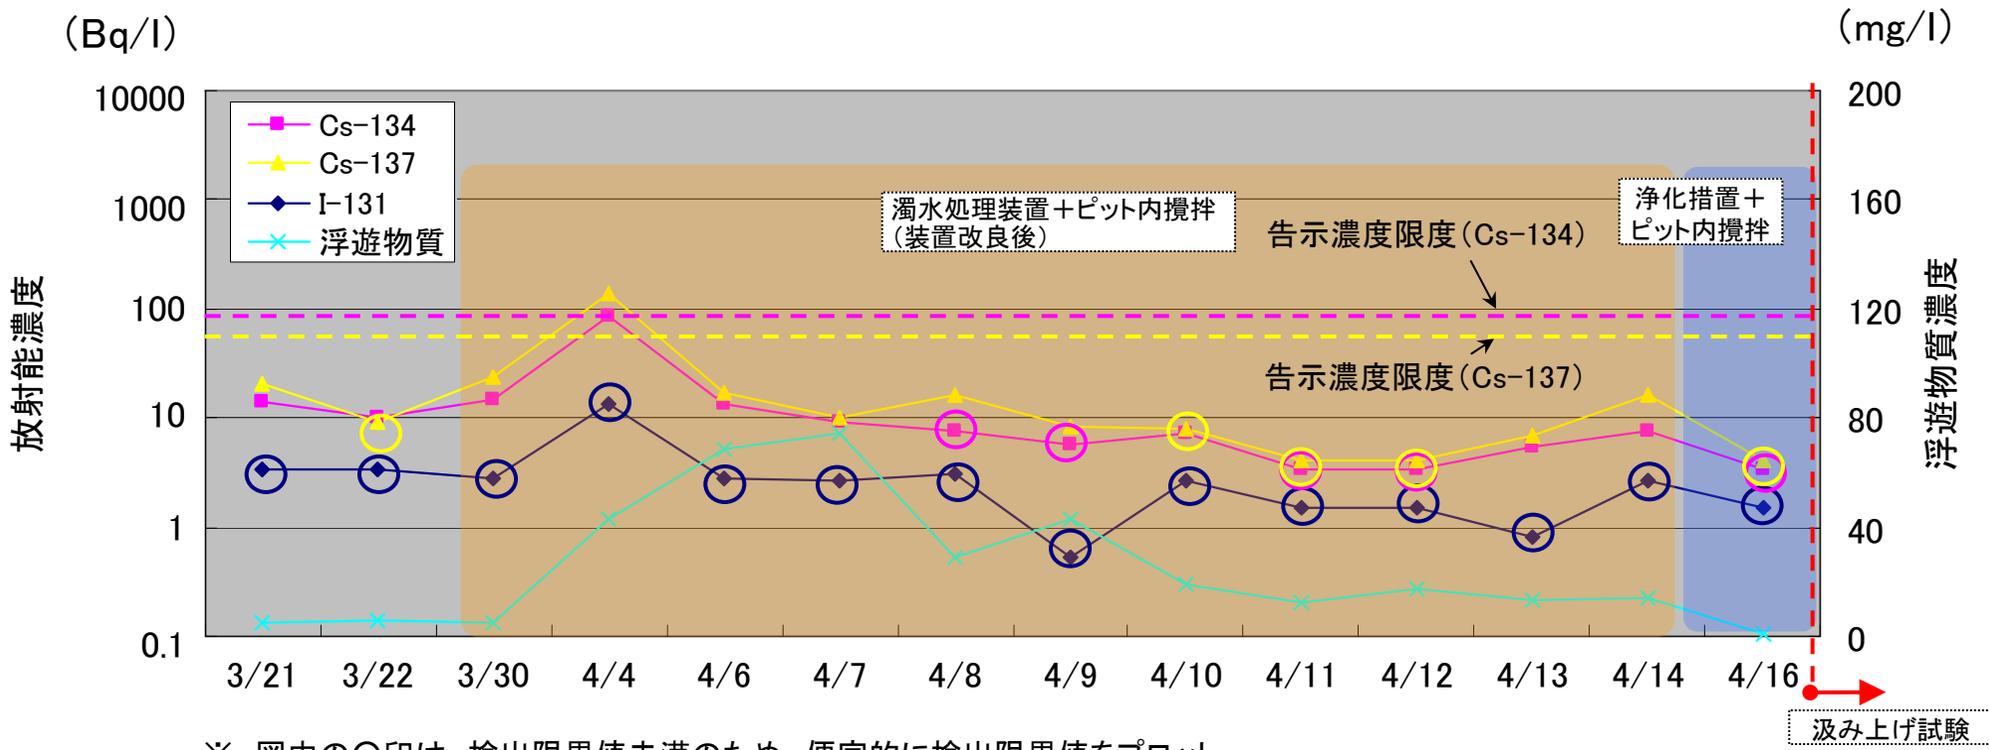
4号サブドレン水 放射能濃度・浮遊物量の推移 (No.56ピット)

- 濁水処理設備の改良により浮遊物・沈殿物除去作業を実施した結果、浮遊物量・放射能濃度は一時的に上昇したものの徐々に低下。
- 浄化装置の稼動により、ピット内を攪拌させた状況においても告示濃度限度に対し十分余裕をもった放射能濃度となることを確認。
- 4/18より、汲み上げ試験に移行。

※ 図中の○印は、検出限界値未満のため、便宜的に検出限界値をプロット。

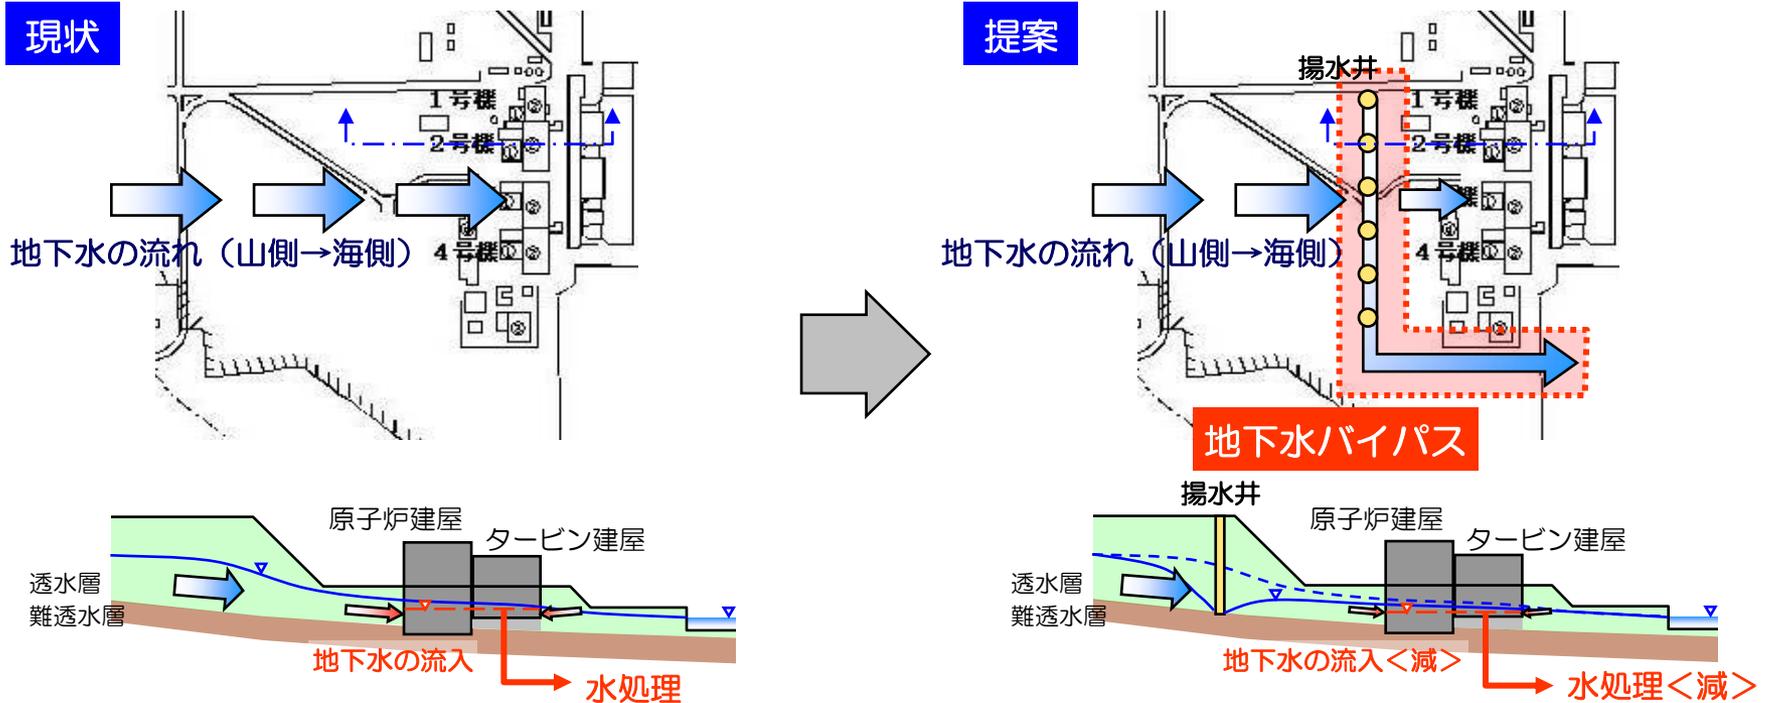
コンセプト

- 地下水は主に透水層を山側から海側に向かって流れている。
- 海に向かう過程で地下水の一部が建屋内に流入している。
→ 建屋内滞留水の増加
- 建屋内への地下水流入量抑制のため、サブドレン復旧中。

- 山側から流れてきた地下水を、建屋の上流で揚水し、地下水の流路を変更する。
（地下水バイパス）
- 地下水バイパスにより建屋周辺（主に山側）の地下水位を低下させ、建屋内への流入量を抑制する。
- 引き続き、サブドレン復旧を継続する。

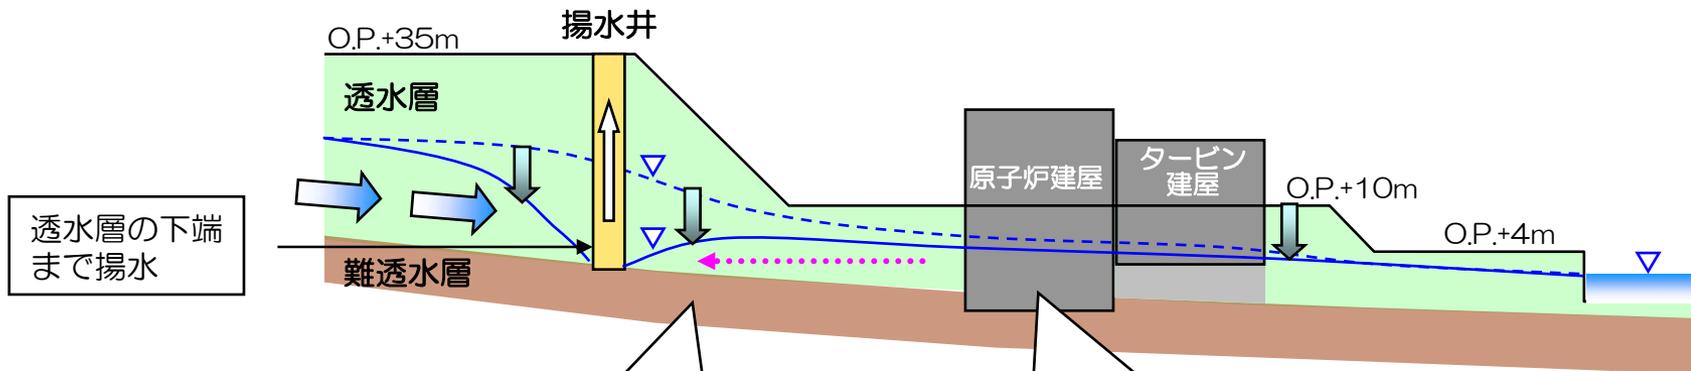
透水層の下端
まで揚水

揚水井の汚染防止

確認事項③
地下水バイパスに建屋内滞留水が吸い込まれないこと

確認事項②
地下水バイパスにより建屋周辺（特に山側）の地下水位が低下すること

建屋内滞留水が流出した場合でも、揚水井には流入しない

建屋周辺の地下水位は、山側で3m程度、海側で1m程度低下する

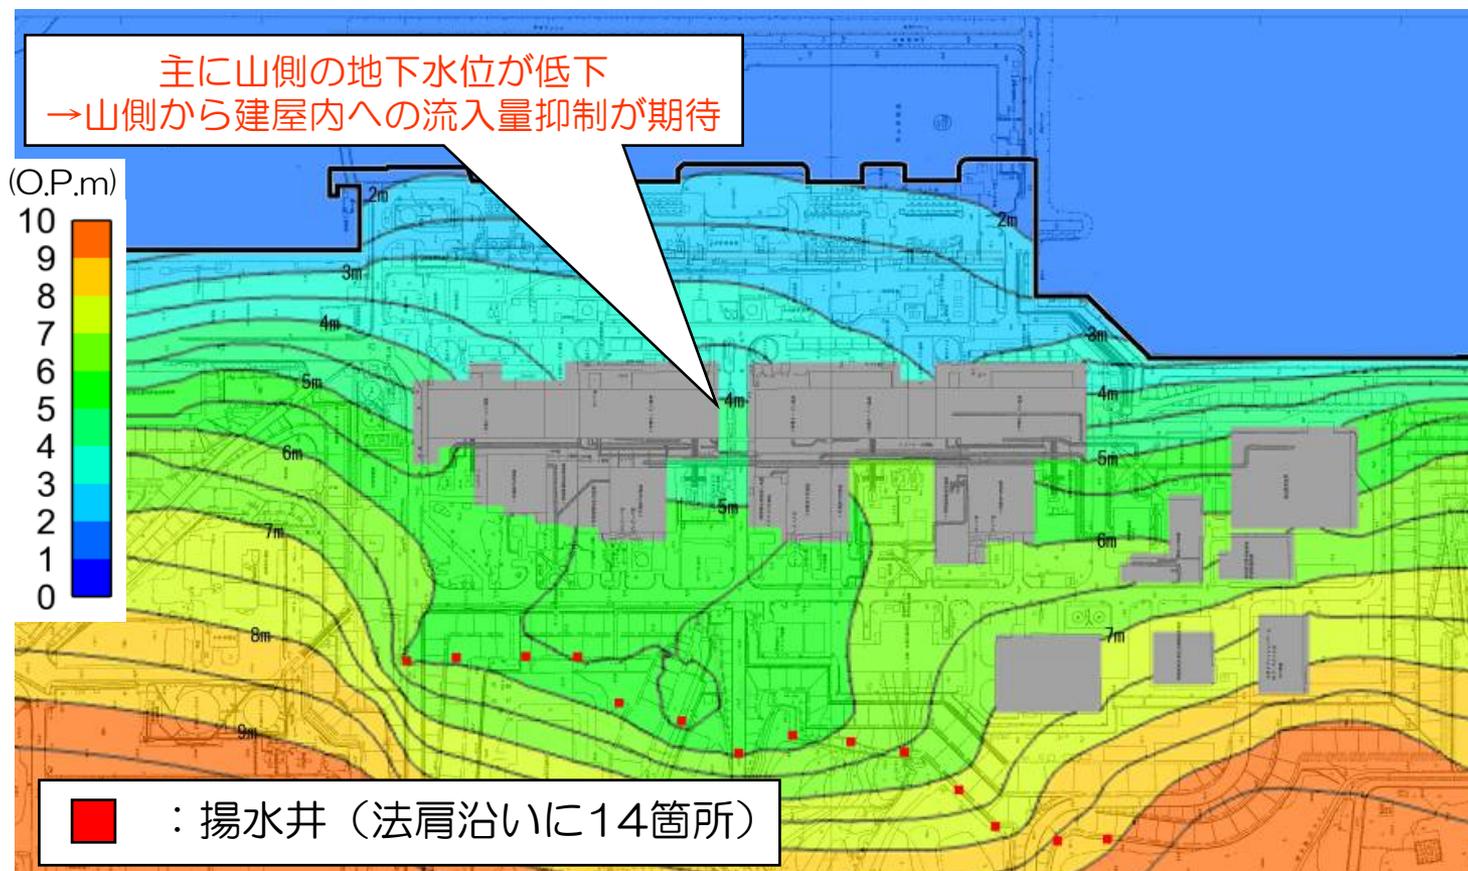
■ 地下水位と流速ベクトル（サブドレン停止、地下水バイパス稼働）

- ・ 建屋周辺の地下水位はO.P.+3~6m程度に低下
（主に山側の地下水位が低下→山側から建屋内への流入量抑制が期待される）
- ・ 揚水量：定常状態で約1,000m³/日

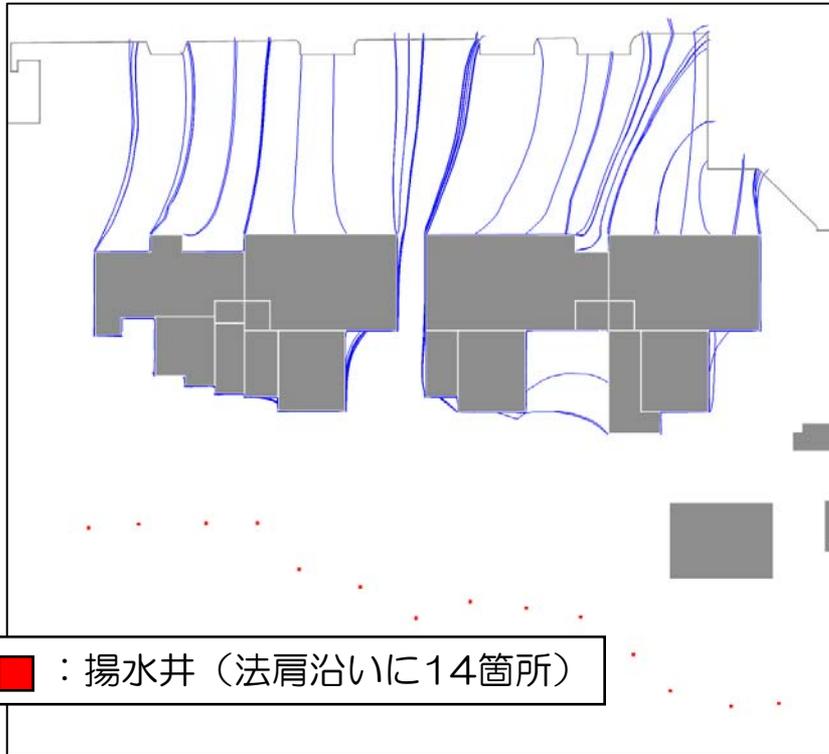
■ 流跡線の確認

（地下水バイパス稼働による建屋近傍地下水の流出方向の確認）

建屋側面（全てのコーナー及び約50mピッチ）に粒子●を配置し、その流跡線を確認

建屋内水位を建屋周辺地下水位より低く維持して建屋内の滞留水が流出しないように管理するが、万が一、滞留水が流出した場合でも、滞留水が揚水井に流入しないことを確認→**条件③を満足**

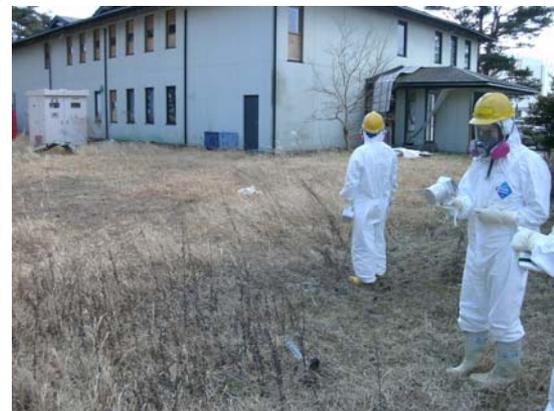
1～4号機を中心から500m近傍に5個の飛散瓦礫と思われる資材を発見。

- 今回の構内における調査結果
中心より半径500m付近で小さい物のみ5個発見
(回収済み、保管中)
- 飛散範囲の推定
構内半径500m内の飛散瓦礫の確認・回収の結果
→ 500mより遠くへ飛散することは考え難い。

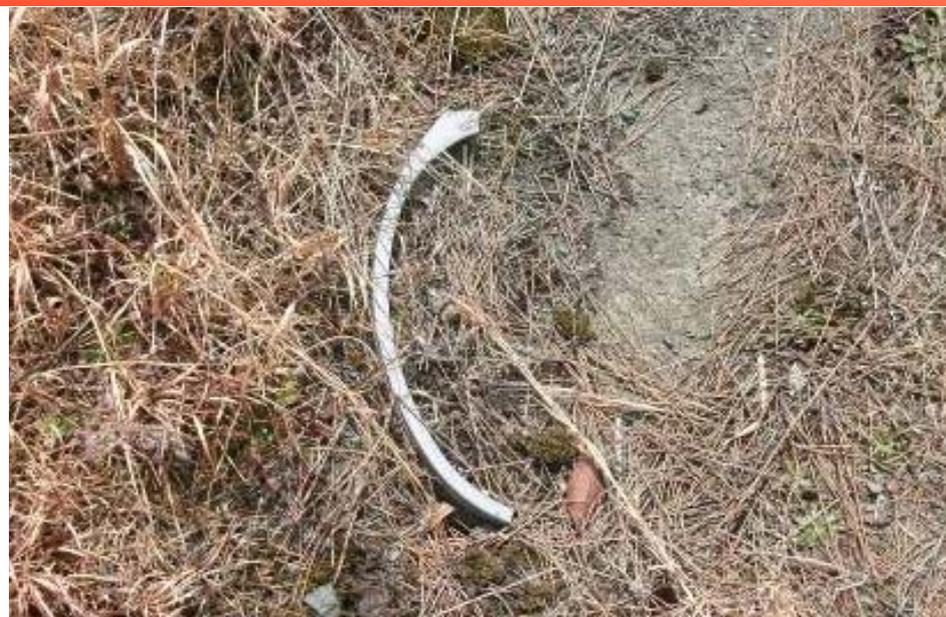
- 種類 金属片(リング状)
- 飛散方向 北北西
- 飛散距離 約531m
- 表面線量 $860 \mu \text{ Sv/h}$
- BG $420 \mu \text{ Sv/h}$
- 大きさ $300\text{mm} \times 20\text{mm} \times 5\text{mm}$

※リング状の金属。
両端はちぎれた様な形状

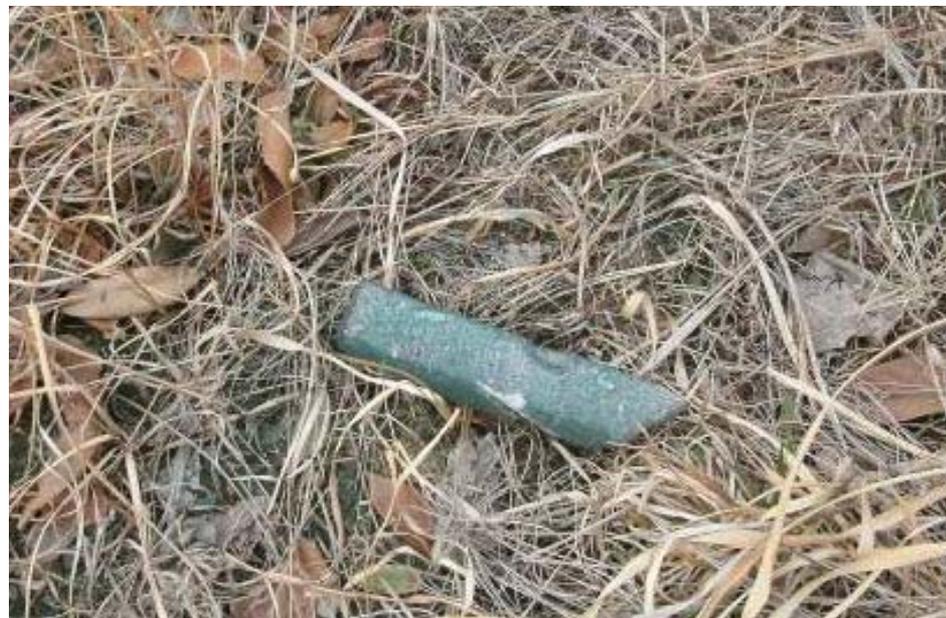
- 種類 発泡スチロール
- 飛散方向 北北西
- 飛散距離 約528m
- 表面線量 $2500 \mu \text{ Sv/h}$
- BG $1000 \mu \text{ Sv/h}$
- 大きさ $300\text{mm} \times 40\text{mm} \times 40\text{mm}$

※飛散防止剤が付着している(周辺の状況から飛散後に散布されたと思われる)。断熱材で使用されている素材に類似している。

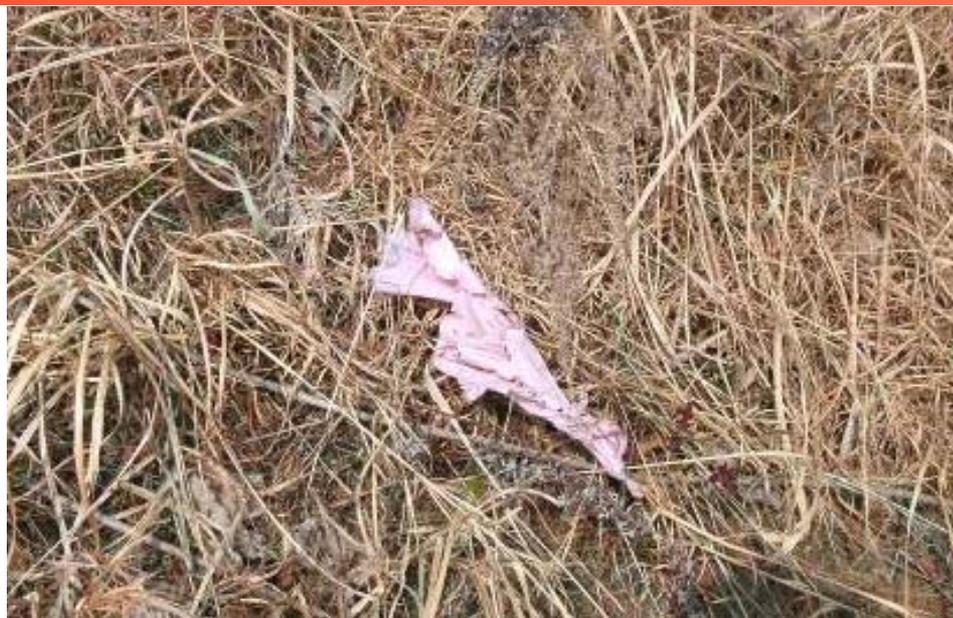
- 種類 難燃シート
- 飛散方向 北北西
- 飛散距離 約604m
- 表面線量 1360 μ Sv/h
- BG 400 μ Sv/h
- 大きさ 300mm \times 150mm

※干切れた難燃シート。表面線量が高い。人が持ち込む場所ではない所(建物裏の茂み)に発見。

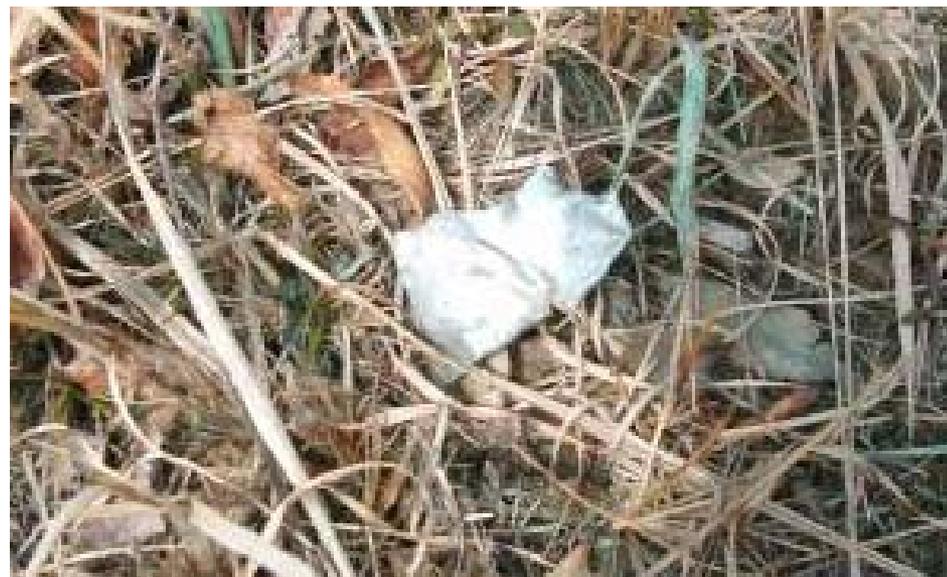
- 種類 金属片(アルミ片)
- 飛散方向 北北西
- 飛散距離 約569m
- 表面線量 850 μ Sv/h
- BG 350 μ Sv/h
- 大きさ 40mm \times 70mm \times 1mm

※明らかに鉄ではない。
アルミの板に見える。

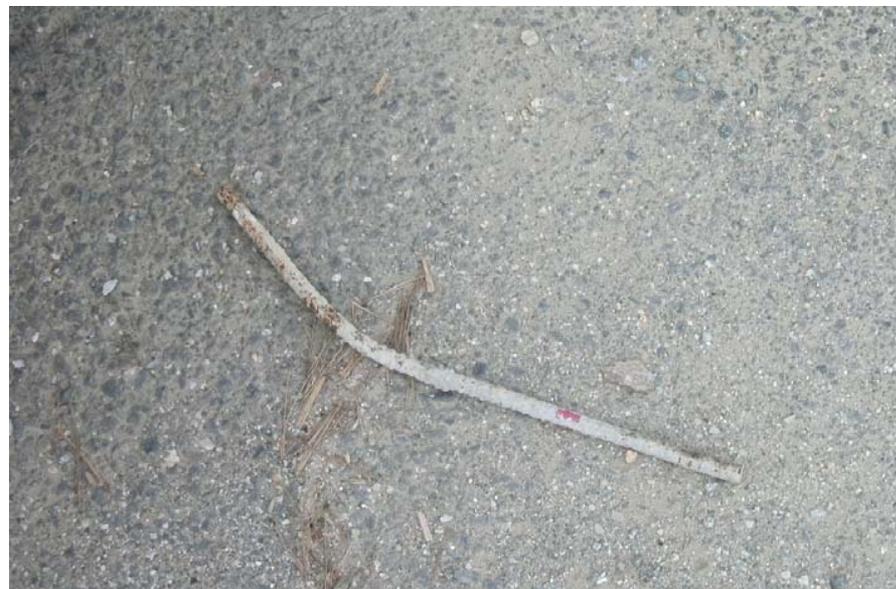
- 種類 鉄の棒
- 飛散方向 南南西
- 飛散距離 約572m
- 表面線量 $123 \mu\text{Sv/h}$
- BG $64 \mu\text{Sv/h}$
- 大きさ $600\text{mm} \times 20\text{mm} \times 20\text{mm}$

※表面がボコボコしている。
コンクリート内部にある鉄筋に類似。

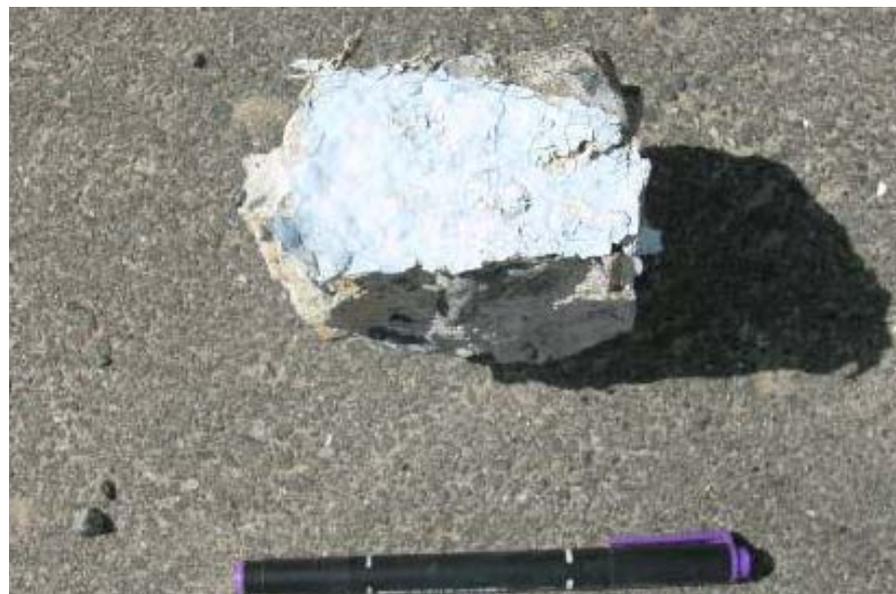
- 種類 コンクリート片
- 飛散方向 北北西
- 飛散距離 約1007m
- 表面線量 $85 \mu\text{Sv/h}$
- BG $115 \mu\text{Sv/h}$
- 大きさ $100\text{mm} \times 100\text{mm} \times 100\text{mm}$

※平面が建屋外壁の様に青く塗装されているが、表面線量がBGより低く、他の調査エリアで同様な物が発見されていないことから、飛散瓦礫ではないと判断。

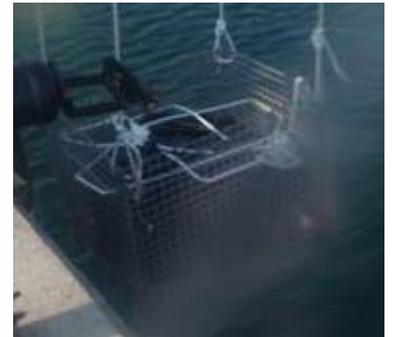
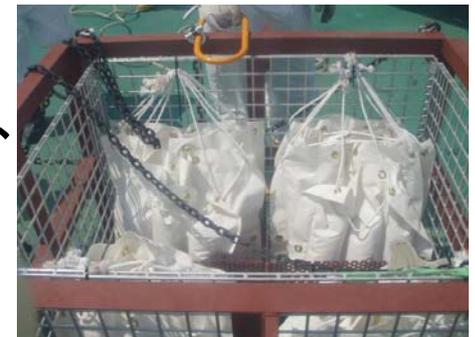
図2. ゼオライト充填カゴ
(4月投入 (上)、5月投入 (下))

- 投入日: 平成23年4月15日、17日
ゼオライト: シーキュラス、ゼオフィル
投入形態: ゼオライト10 kg入り土嚢袋7～10袋をトンパックに入れ、カゴに充填した状態で浸漬
線量測定日: 平成23年6月29日

- 投入日: 平成23年5月19日
ゼオライト: ゼオフィル
投入形態: ゼオライト6 kg入りメッシュ袋、5袋を1組に束ね、4組 (総計20袋) を1つのカゴに充填
線量測定日: 平成24年3月26日

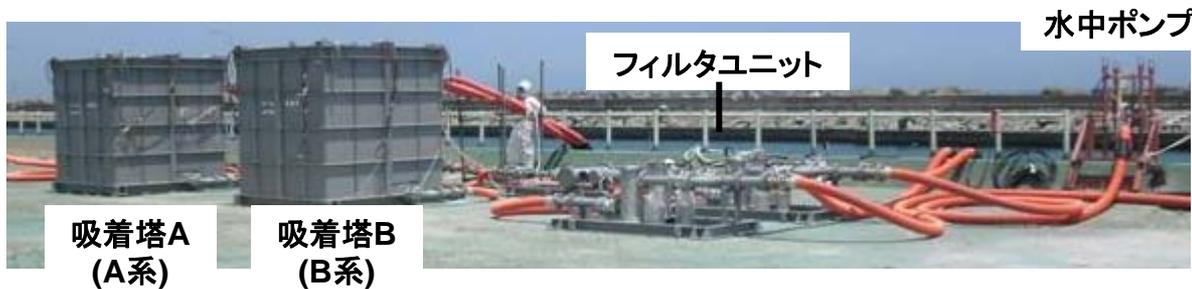
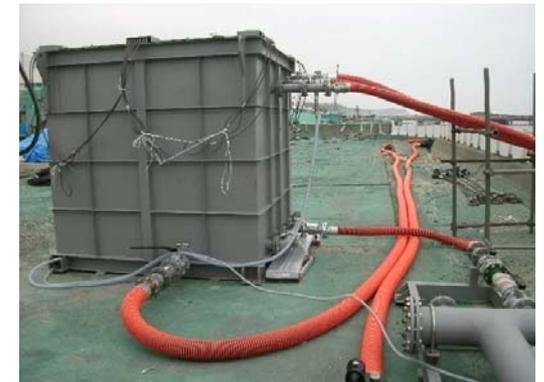
図1. 装置全体外観 (上) と 吸着塔 (左)

- ・ 吸着塔の大きさ: 2.3 m × 2.3 m × 2.1 m、約 8 m³
- ・ 吸着塔台数: 2 基
- ・ Cs吸着剤 (ゼオライト) 装荷量: 約 1.8 トン / 基
- ・ 装置処理流量: 30 m³/h (実運用では、10 ~ 20 m³/h 設定)

開渠内の海水を水中ポンプで汲み上げ、Cs吸着剤を充填した吸着塔へ通水し、処理した海水は再び開渠内に戻すシステム
