RPV代替温度計設置のための モックアップ試験結果の報告について

2012年4月23日

東京電力株式会社

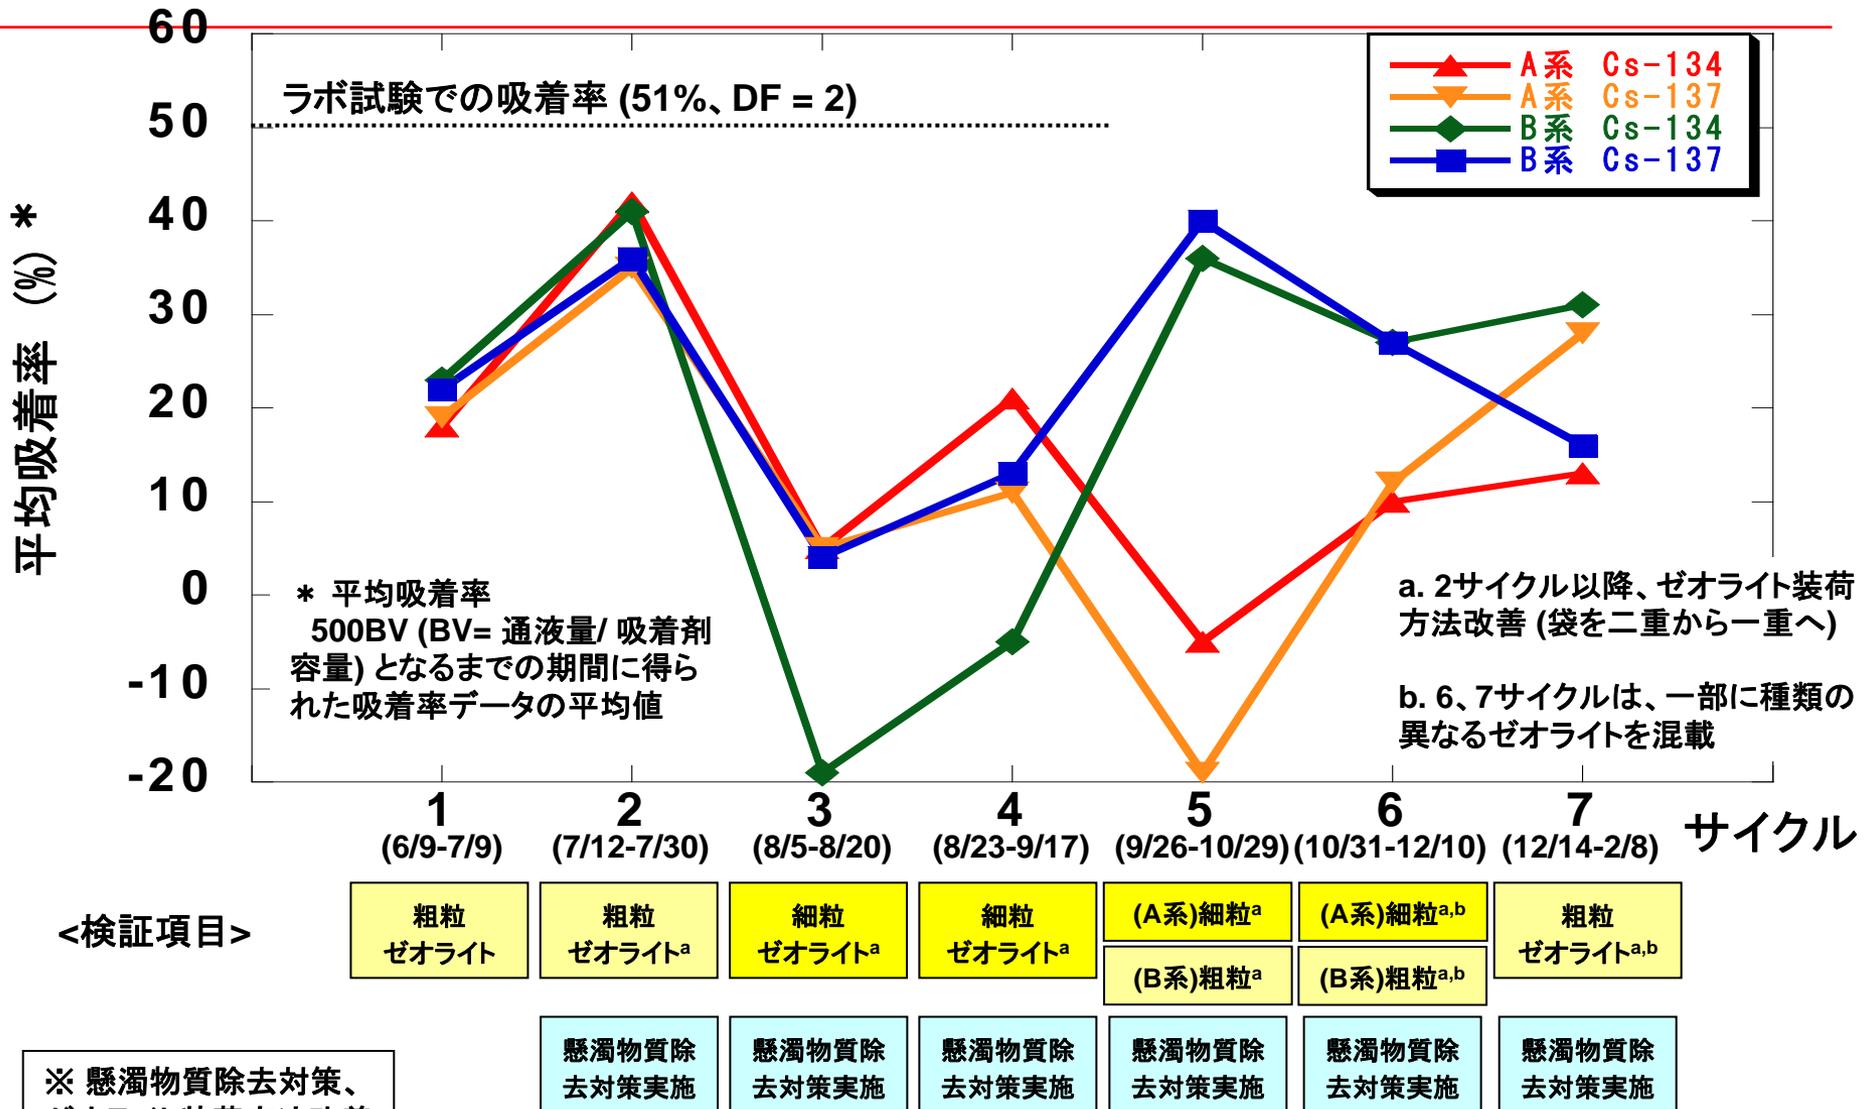
図2. 各サイクルにおける平均吸着率の推移

開渠内の海水を水中ポンプで汲み上げ、Cs吸着剤を充填した吸着塔へ通水し、処理した海水は再び開渠内に戻すシステム

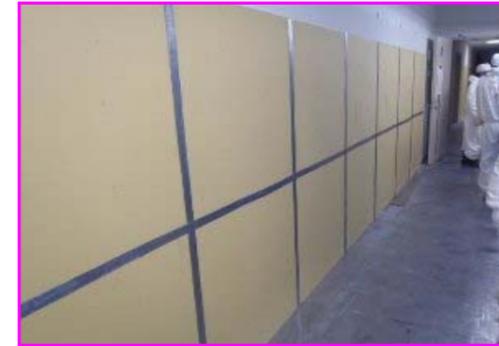
①内壁への鉛ボード張り

対策後：平均 $0.7 \mu\text{Sv/h}$
鉛材による窓部遮へい ③	
空調設備・フィルター更新, ダクト撤去 ④	
屋上コンクリート撤去, 除 染, 遮へい ⑤	
ゲートモニタ*3 等設置 ⑥

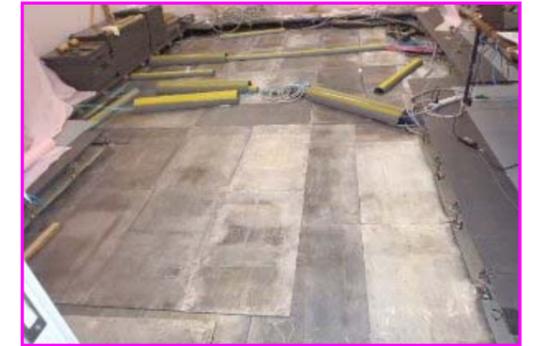
②床遮へい

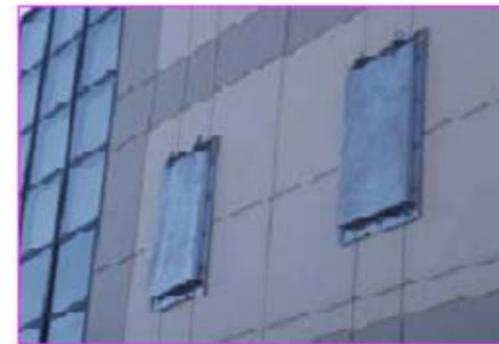
③窓遮へい

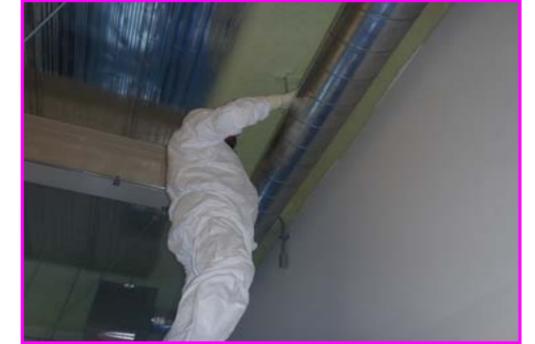
④ダクト撤去

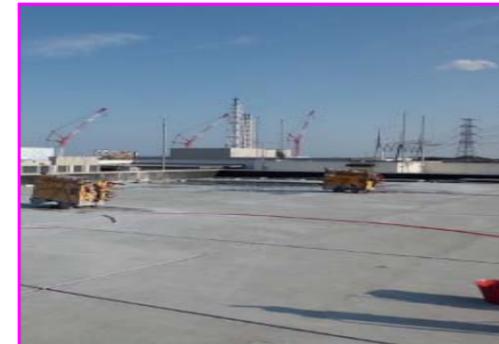
⑤屋上コンクリート撤去

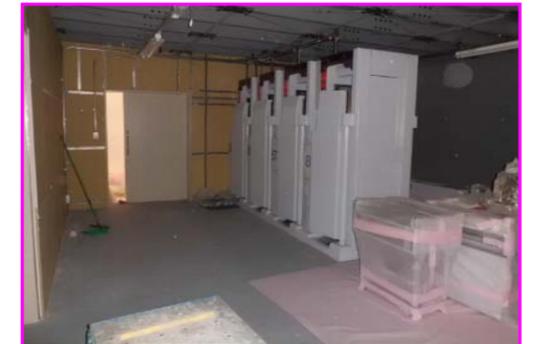
⑥ゲートモニタ設置

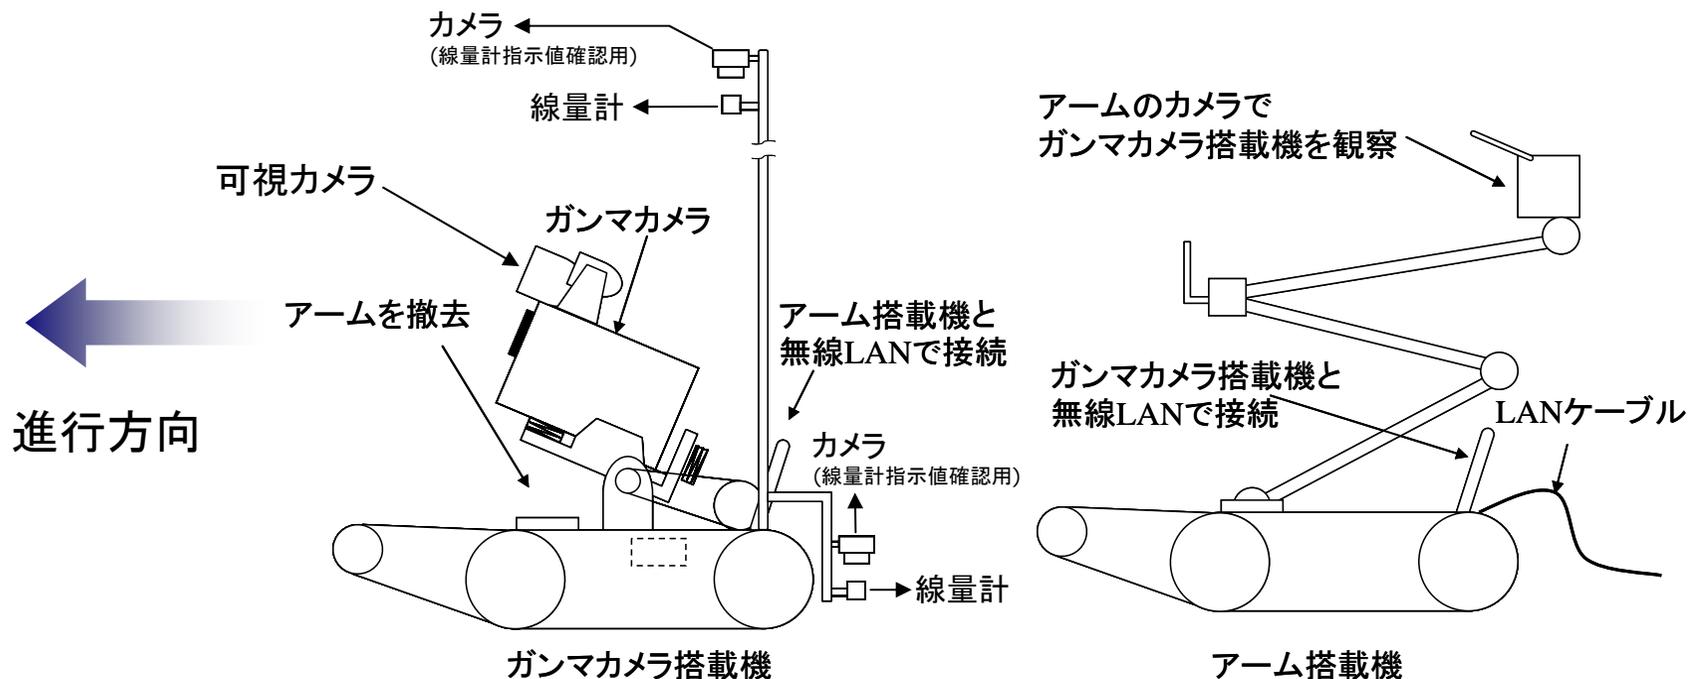
ロボット調査イメージ

- ✓ PackBotを2台1組で運用し、1号機から3号機の原子炉建屋1階の線量率、線源調査を行う。測定方法は、床面約2m～3m間隔、高さ0.05m、1.5mで測定を行う(床や壁・機器の外観・表面状態についても、可視カメラにより確認する)。
- ✓ 前方のγカメラ搭載機により、線量率・線源(γカメラ撮影)の情報収集を実施。
- ✓ 後方のアーム搭載機により、γカメラ搭載機観察、表面観察、LAN中継等の支援実施。

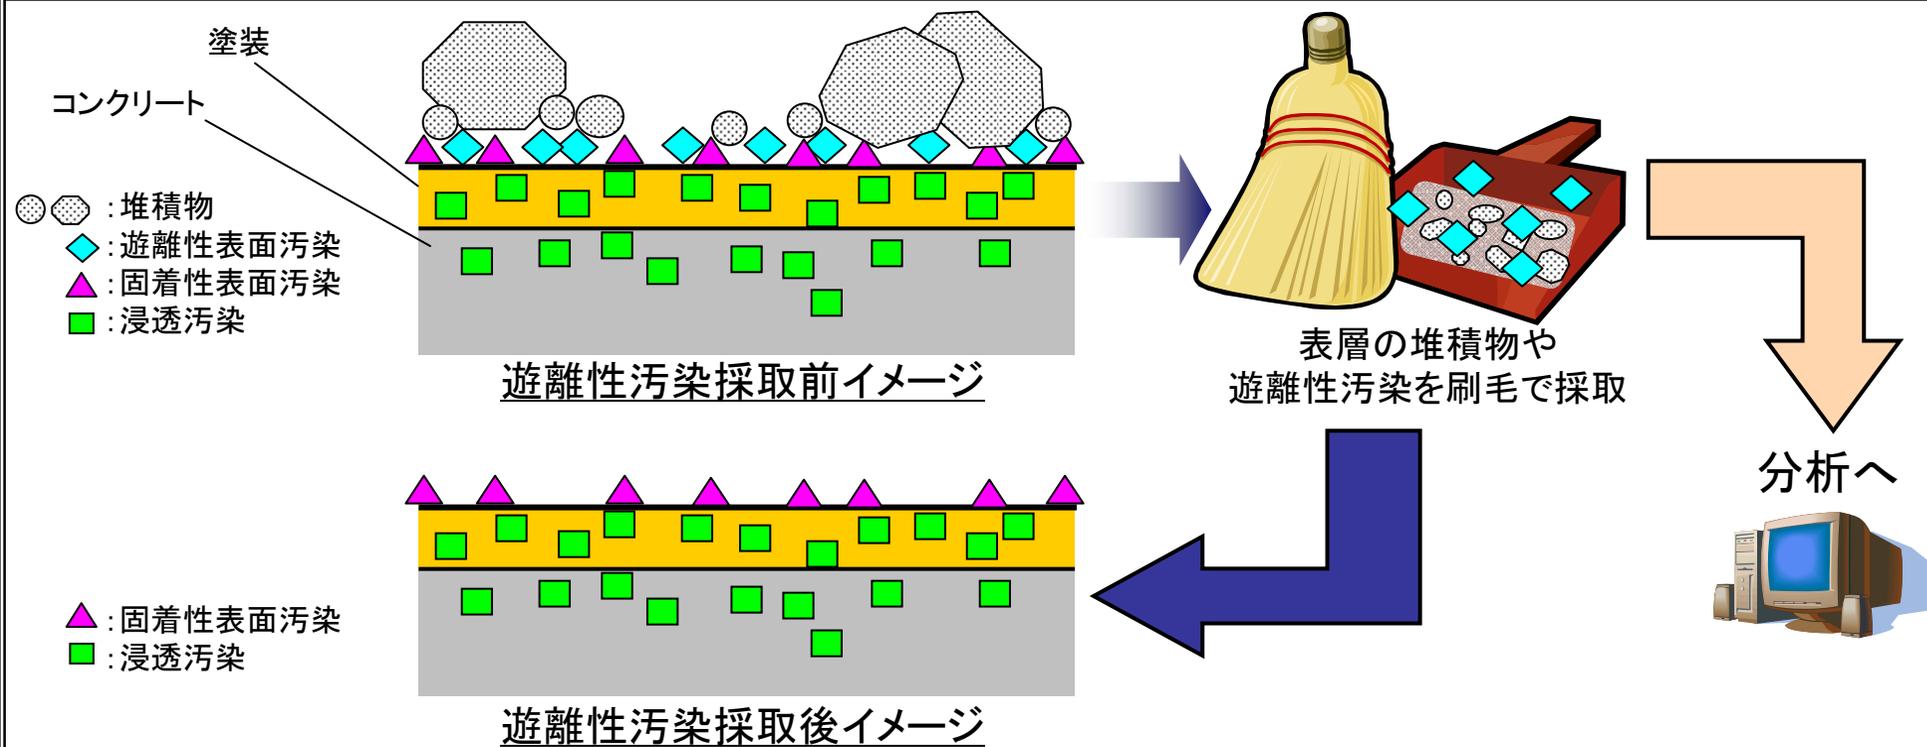
- ✓ 試料採取前に、採取箇所の累積 β 線量※を蓄積型素子(TLD等)を用いて取得する。
- ✓ 表層にある小さなコンクリート片や、砂塵等の遊離性汚染を刷毛で採取する。
- ✓ 採取した試料の線量率測定、核種分析を行う。

※ β 線は透過力が弱く、簡易な遮へいで周辺 β 線の影響を回避できるため、床壁表面の汚染状況や除染効果判定が可能である。

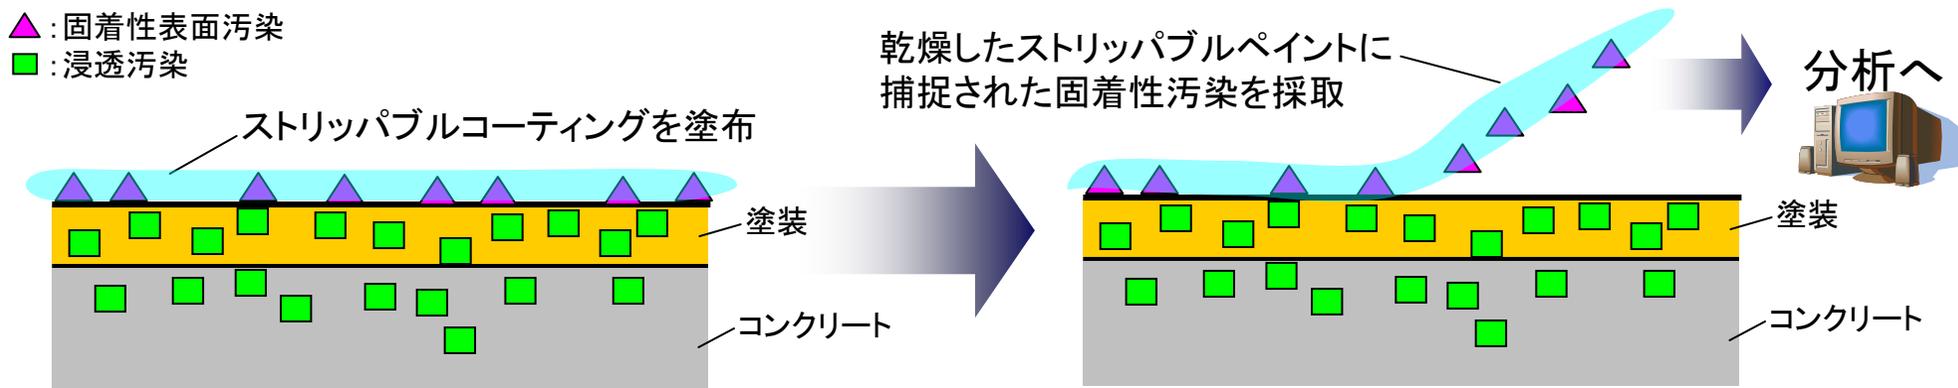
ストリッパブルペイントイメージ

- ✓ 床壁表面に固着している固着汚染をストリッパブルペイントを用いて採取し放射性物質の汚染性状(核種、線量率、組成等)を分析する。
- ✓ 試料採取後に、採取箇所の下積β線量を蓄積型素子(TLD等)を用いて取得する。
- ✓ 遊離性汚染採取前に取得した累積β線量と、固着性汚染採取後に取得した累積β線量から、表面汚染(遊離性汚染+固着性汚染)除去後の放射能低減率評価を行う。

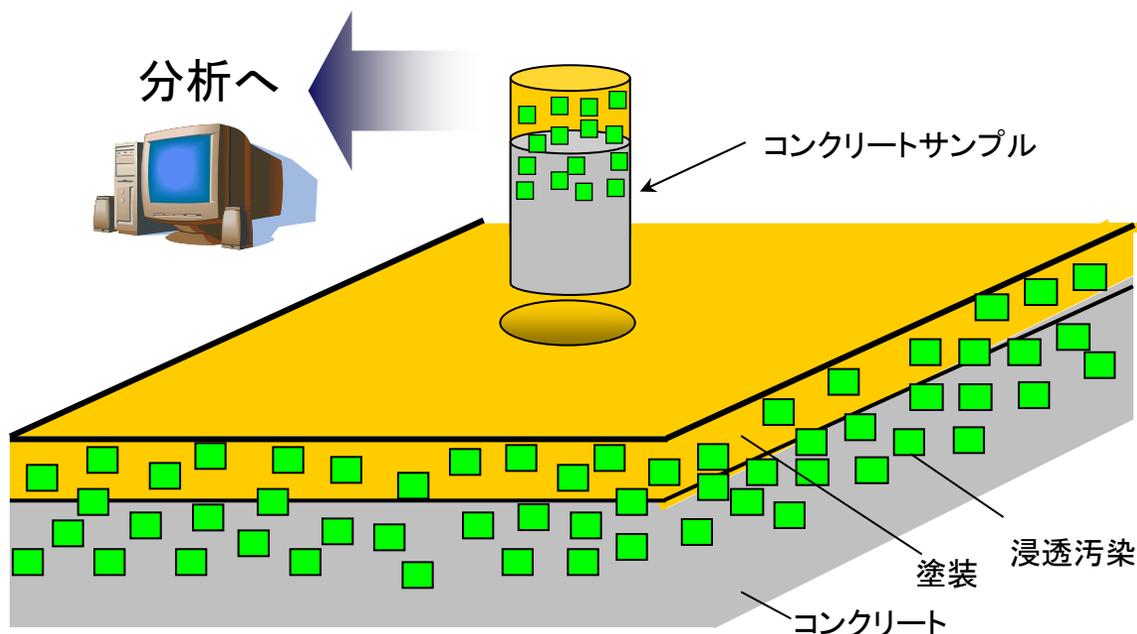
コアボーリングイメージ

- ✓ 原子炉建屋1階の床壁のコアボーリング(コンクリートサンプリング)を実施し、サンプルを分析することで放射性物質の浸透深さ、核種、汚染の化学形態等を把握する。
