## 東京電力（株）福島第一原子力発電所 1～4 号機の廃止措置等に向けた中長期ロードマップ進捗状況（概要版）

# 東京電力(株)福島第一原子力発電所・中期スケジュール

# 廃止措置等に向けた進捗状況：使用済み燃料プールからの燃料取出し作業

# 廃止措置等に向けた進捗状況: プラントの状況把握と燃料デブリ取り出しに向けた作業

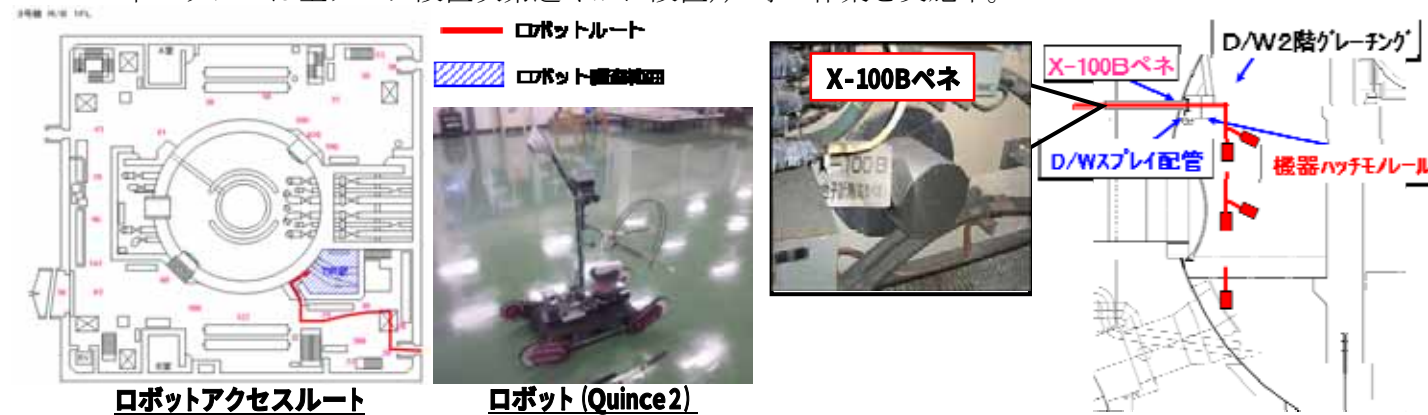
- 2 号機圧力容器代替温度計の設置  
2 号機温度計の故障等を受け、代替温度計の設置を検討中。温度計挿入候補箇所である S L C 差圧検出配管貫通部までの、アクセスルートの除染・遮蔽設置作業を実施（5 / 1 4 ～ 5 / 2 4）。7 月から温度計設置工事開始予定。
- 3 号機移動式炉内計装系（T I P）室内環境調査  
3 号機格納容器内部調査に向けて、ロボットを利用して原子炉建屋 1 階 T I P 室内の作業環境調査を実施（5 / 2 3：図 1 参照）。吹き飛んだ T I P 室扉が障害となりロボットは奥まで進入できなかったが、目の届く範囲で T I P 案内管を含め機器に目立った損傷は確認されなかった。

- 1 号機原子炉格納容器内部調査  
格納容器内部の画像取得やデータ直接採取（雰囲気温度、滞留水温度・水位）等を目的に、調査装置を挿入し格納容器内部の調査を実施する（図 2 参照）。現在、8 月末から 9 月中旬の間での調査を予定している。
- 原子炉建屋等への地下水流入抑制
  - ・ サブドレン水汲み上げによる地下水位低下に向け、1～4 号機の一部のサブドレンピットについて浄化試験を実施（5 / 3 1 完了予定）。4 号機では浄化試験が完了しサブドレン水の汚染レベルは代表核種で数ベクレル/ℓまで浄化できたことを確認。今後、1、2 号機も合わせて、詳細核種分析を実施し、サブドレン復旧計画を具体化していく。

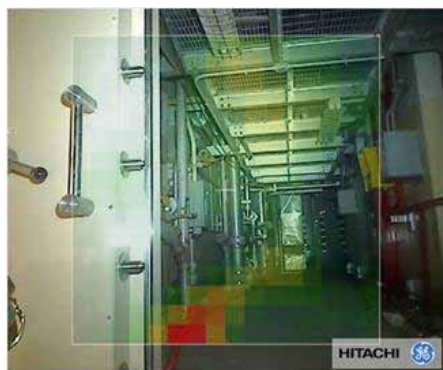
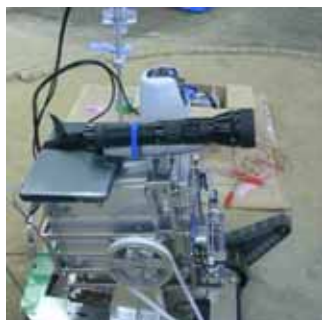
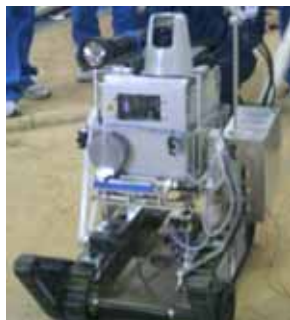
図6：ロボットによる汚染状況調査

ガンマカメラによる撮影結果

正面左側

正面

正面右側

ロボット (PackBot: ガンマカメラ搭載)

- 建屋内の除染
  - ・ ロボットを使用し原子炉建屋内の汚染状況調査を実施中。1号機調査を5／14～18に実施済み（図6参照）。今後2号機調査を5／28から、3号機調査を6／11から実施する予定。
  - ・ 3種類の汚染形態（浸透、固着性、遊離性）、2種類の表面状態（エポキシ塗装の有無）の組合せに対して最適な除染方法を選定するため、安定セシウムを用いた模擬汚染除染試験を実施予定（7月中旬）。
- 格納容器漏えい箇所の調査・補修
  - ・ 既存技術の調査、漏えい箇所の想定、想定した漏えい箇所の調査工法及び補修（止水）工法についての検討を実施中。
  - ・ 格納容器からの漏えい箇所および原子炉建屋からタービン建屋への漏えい箇所の調査・止水対策を行うにあたり、ロボットにより3号機トラス室内を可能な範囲で調査（6月下旬）。
- 炉心状況把握解析  
ワシントンにてEPRIワークショップが開催（5／8～9）され、福島事故の解析に関する米国の民間および国双方の活動状況について、実際に解析に携わっている研究者からの報告がなされた。各者の所有する解析コードによる1号機から3号機までの一連の解析結果が成果として報告され、測定結果と解析結果の乖離が解消出来ていないプラント挙動に対して、今後解決すべき課題が提示された。

ロボットを使用し、原子炉建屋内の汚染状況調査を実施中。1号機調査を実施(2012/5/14~18、2号機調査2012/5/28~、3号機調査2012/6/11~予定)。

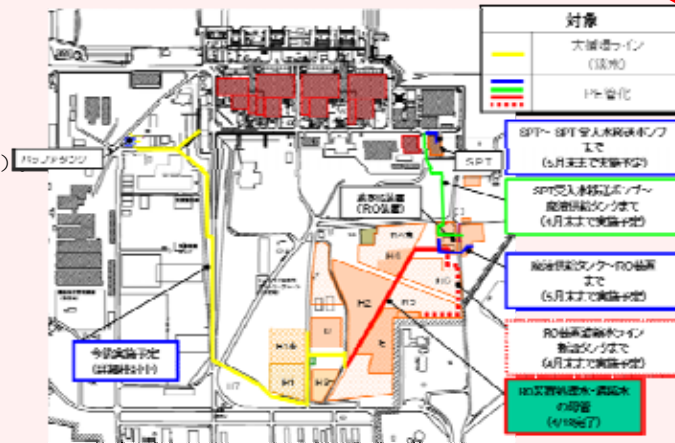
- 原子炉注水ラインのポリエチレン管化を実施。
- 将来的な循環ループ縮小を視野に入れつつ、3号機CSTタンクを原子炉注水の追加水源として使用できるよう点検を実施（2012/1/5～21）
- 滞留水移送配管のポリエチレン管化、セシウム吸着装置（KURION）ポンプ外付け化、漏えい拡大防止対策（土壌堤の設置等（全タンク設置済エリアへ土壌堤設置済、タンク設置中エリアへは全タンク設置次第速やかに設置）等の作業を実施中。

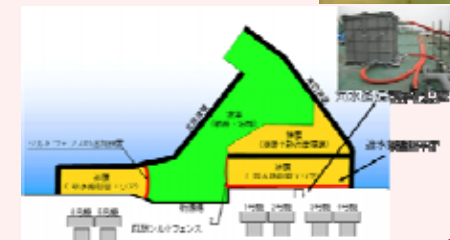
取水路前面エリアの海底土を固化土により被覆し、放射性物質の拡散を防止。1～4号機取水路前面の被覆を完了し、今後はその効果をモニタリング等により確認。5、6号機側にはシルトフェンスを追加設置し、現在5、6号機取水路前面の被覆工事を実施中。

4～5 / 1 1），今後はその効果をモニタリング等により確認していく。5，6 号機側にはシルトフエンスを追加設置（5 / 1 5～1 6）し、現在 5，6 号機取水路前面の被覆工事を実施中（5 / 1 7～6 月末予定）。
