# 2号機代替温度計設置の進捗状況について

2012年6月25日

東京電力株式会社

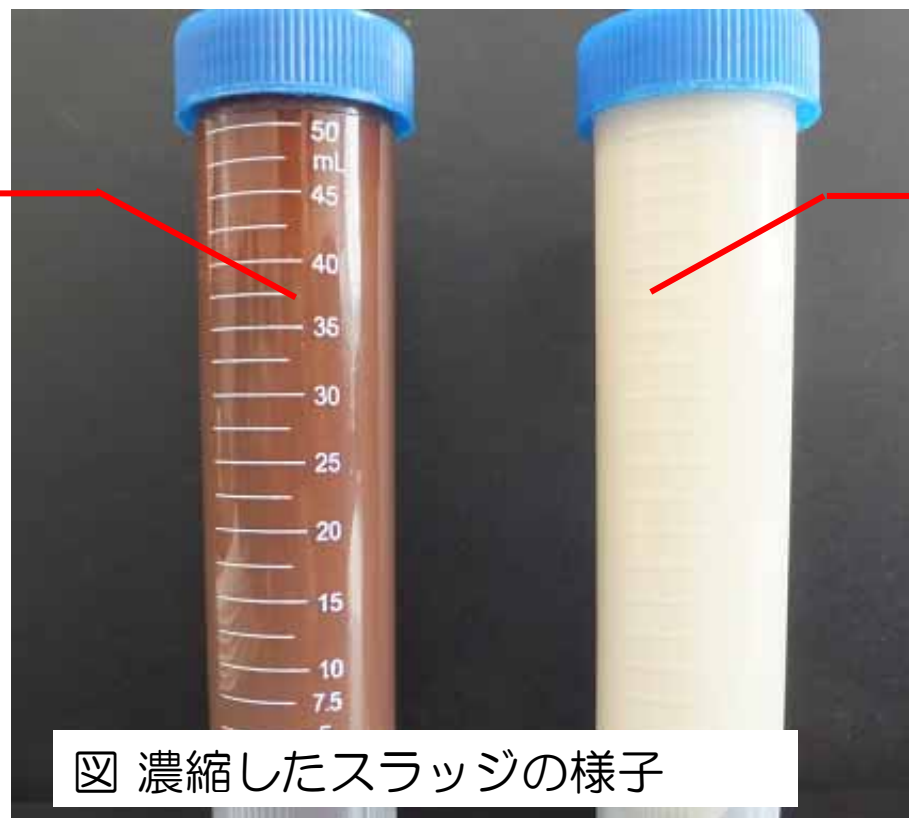
- スラッジは吸着材よりも粒子が小さく、H I C内での脱水は困難である。水分量を下げるために前処理プロセス内でスラッジを濃縮し、H I Cに充填する。

図 濃縮したスラッジの様子

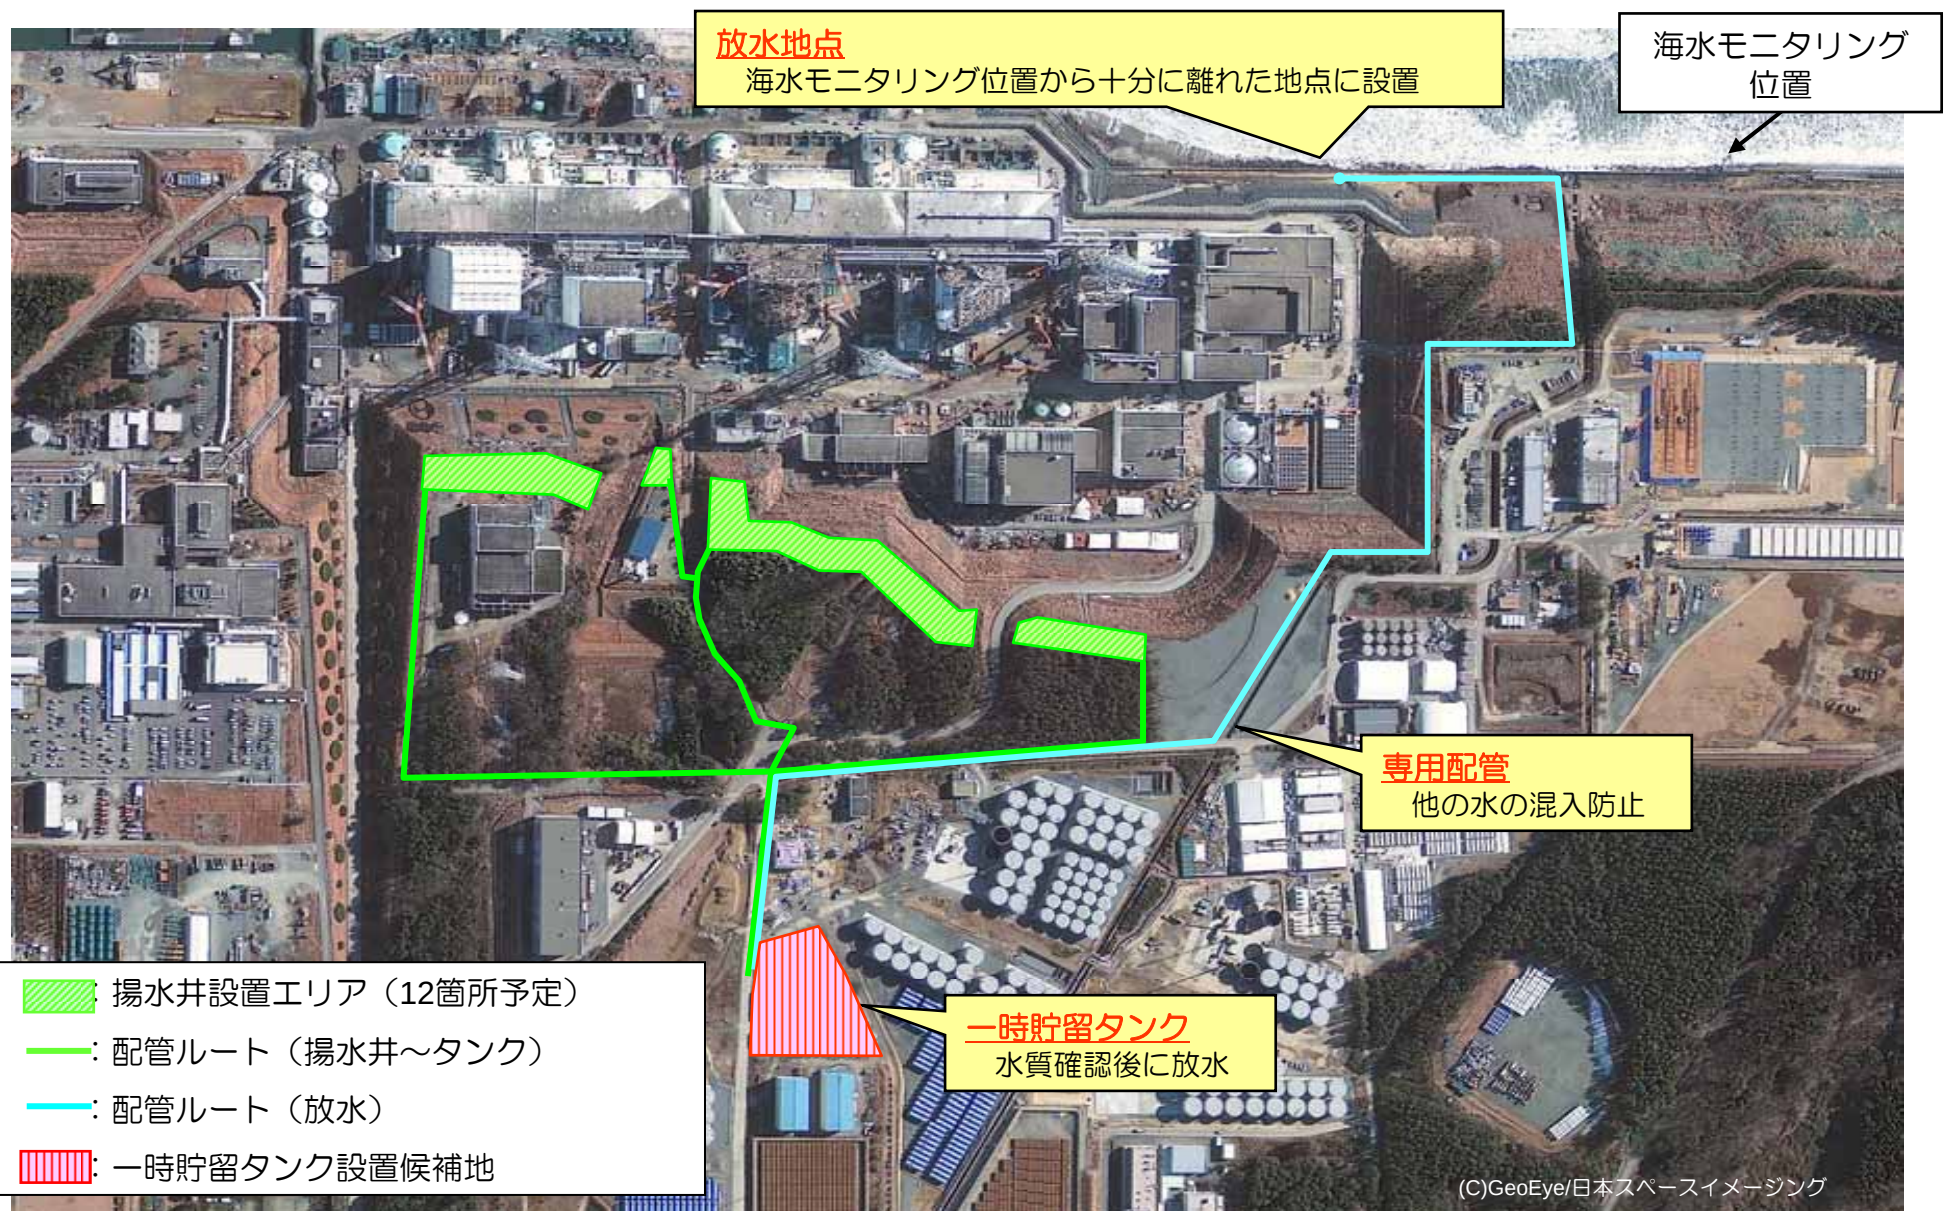
## 2. 設備概要

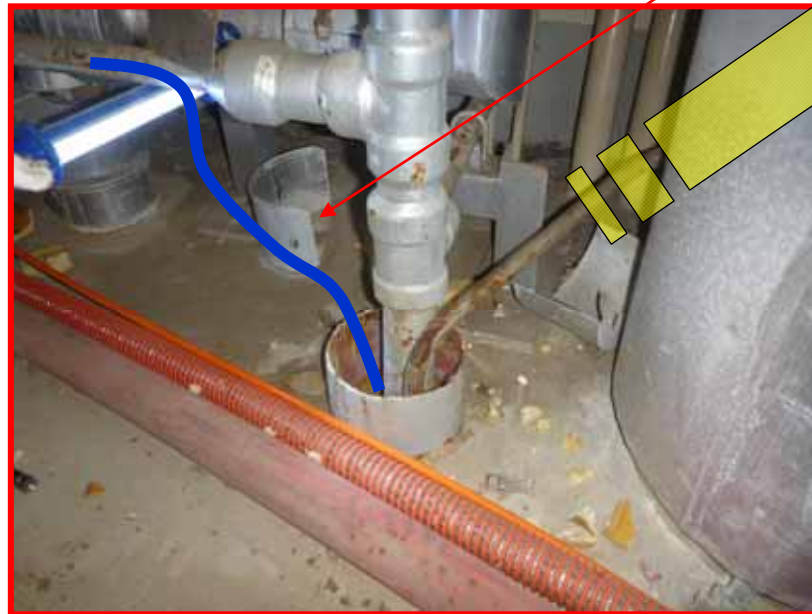
配管貫通口よりCCDカメラ、  
温度計、線量計を挿入。

※配管と床貫通スリーブの隙間 約50mm
