# 2号機代替温度計設置の進捗状況について

2012年7月30日

東京電力株式会社

# 循環ラインの信頼性向上について

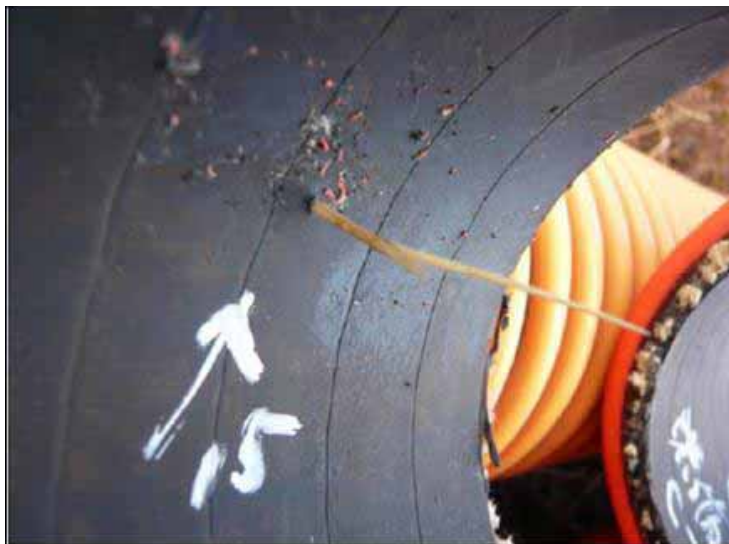
植物（チガヤ）の貫通

## (2) 植物（チガヤ）の貫通による損傷

**対策:** アスファルト上へのホース移設  
チガヤ対策シート（市販）のホース下部敷設  
U字溝（コンクリート）等へのホース移設（敷設）

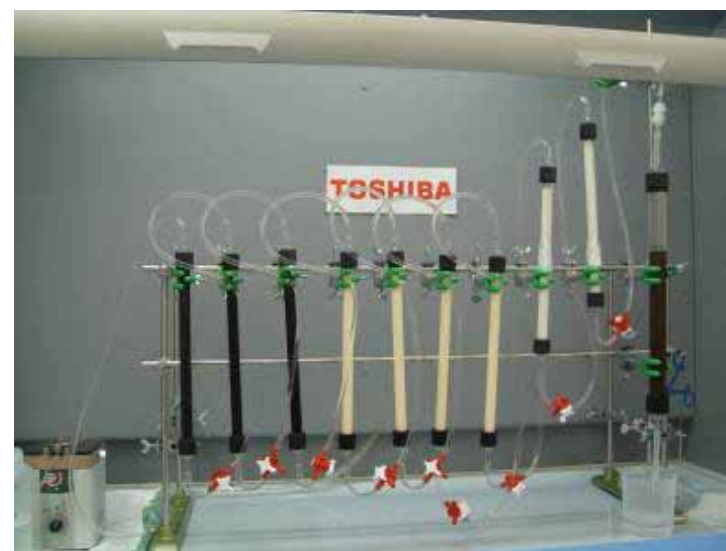
図 試験装置（吸着材充填済）

確証試験に用いる試験装置は、前処理工程で発生したスラッジを除去するフィルタを孔サイズ $0.45\mu\text{m}$ のものから孔サイズ $0.02\mu\text{m}$ のフィルタに変更したことにより、コロイド等の形態となっていると想定されるSr-89, Sr-90, Y-90を除去性能の向上を図っている。
