# 1号機原子炉格納容器(PCV)内部調査の 実施について

平成24年8月27日東京電力株式会社

## 2号機 PCV内雰囲気温度計の設置について

# 1号機 S/Cへの窒素封入の実施について

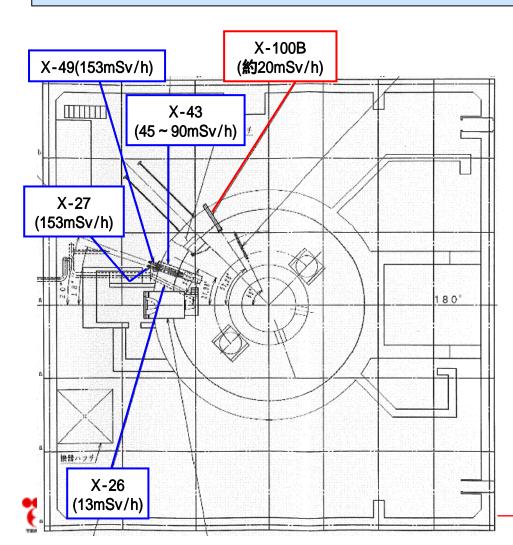
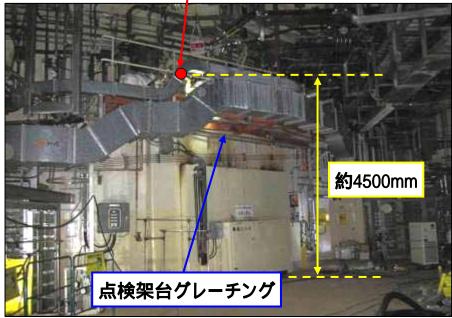
- ・作業性・アクセス性を考慮し1階に設置されていること
- ・PCV貫通部まわりの線量が低いこと

X-100B(概略) グレーチングの上方で ダクトの奥側となる。

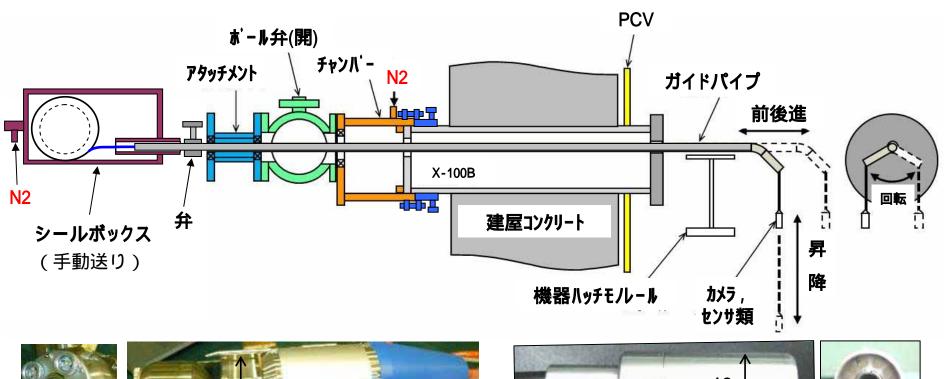
ボール弁を開き,ガイドパイプ(外径: 110mm,内径: 100mm)を挿入ガイドパイプ内にカメラ,センサー類を挿入し,PCVの内部確認 グレーチングの上下でカメラを使い分ける(グレーチング開口:約90×25mm)

パン·チルトカメラ (D/W1階グレーチング上側用)

CCDカメラ (D/W1階グレーチング下側用)

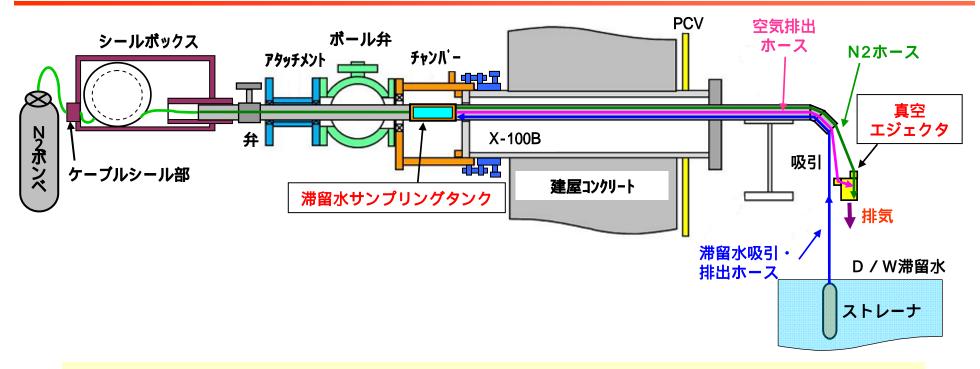
#### 滞留水サンプリング方法

・真空エジェクタにN2を供給することで,滞留水サンプリングタンク内を 真空にし,ストレーナを通してPCV内滞留水をタンク内へ採水する。

・サンプリングタンクの線量をチャンバー部で測定し100mSv/h以下である ことを確認する。

100mSv/h以上の場合はN2加圧しタンク内から滞留水を排出

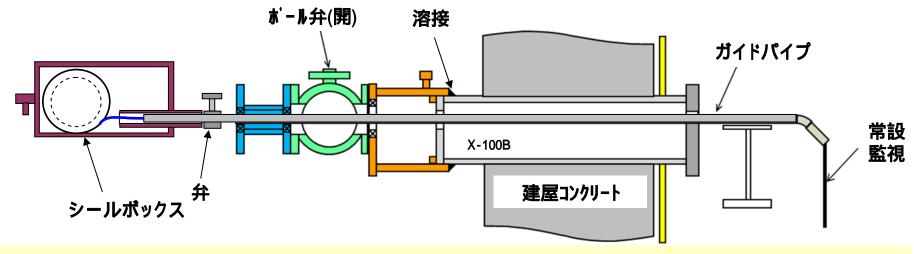
センサー類をPCV内部に挿入した状態にして,雰囲気温度・滞留水温度・滞留水水位を常設監視

- 1. 穴あけ工事時および内部調査時 バウンダリ部は, Oリング・ガスケット・オイルシールでシールされ, かつ N2を封入することでPCV雰囲気ガスの流出を防止する。
- 2. 常設監視計設置後 **Oリング・ガスケットでシールし, 0.3MPa程度の耐圧性を持つ設計とする。** 【バウンダリの詳細図はP15・16参照】

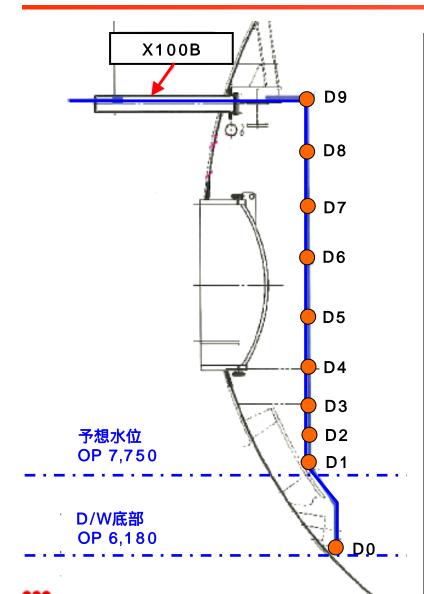
# 9.線量測定ポイント(予定)

線量計測定位置の高さ(mm)				
	D/W底部 からの距離	O P	測定点間隔	
D9	8,595	14,775	-	
D8	7,595	13,775	1,000	
D7	6,595	12,775	1,000	
D6	5,595	11,775	1,000	
D5	4,595	10,775	1,000	
D4	3,595	9,775	1,000	
D3	2,795	8,975	800	
D2	2,195	8,375	600	
D1	15,95	7,775	600	
D0	0	6,180	1,595

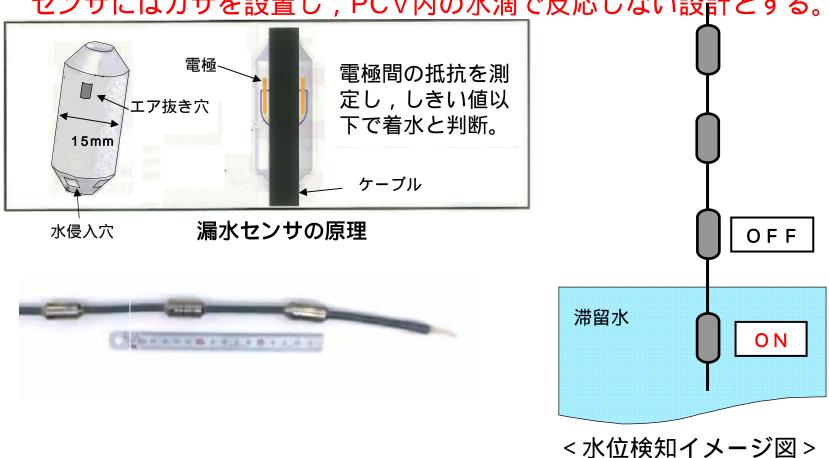
漏水センサのON・OFF信号により、漏水センサが水中にあるか気中に あるかを確認する。

センサにはカサを設置し,PCV内の水滴で反応しない設計とする。

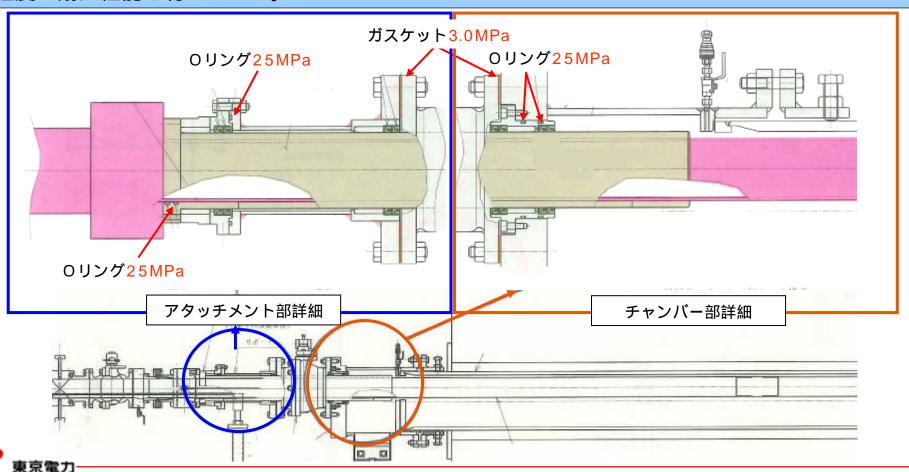
### (参考)継続監視中のPCVバウンダリ詳細(1/2)

PCV内圧力に対し十分なシール機能を確保すること。

PCV内圧力は現在まで5~60kPaで推移している。継続監視中のバウンダリ部は300kPa程度の耐圧性能を有している。

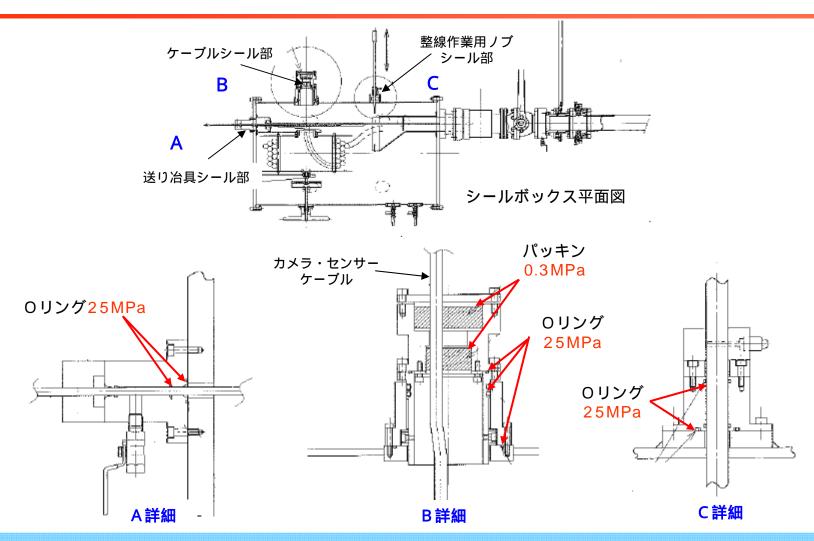
### (参考)継続監視中のPCVバウンダリ詳細(2/2)

シール部材については,従前のプラントでも,長期間の使用実績があること,また,使用環境が駆動部や高温部でもないことから,短期間に性能が損なわれるものではないと考える。

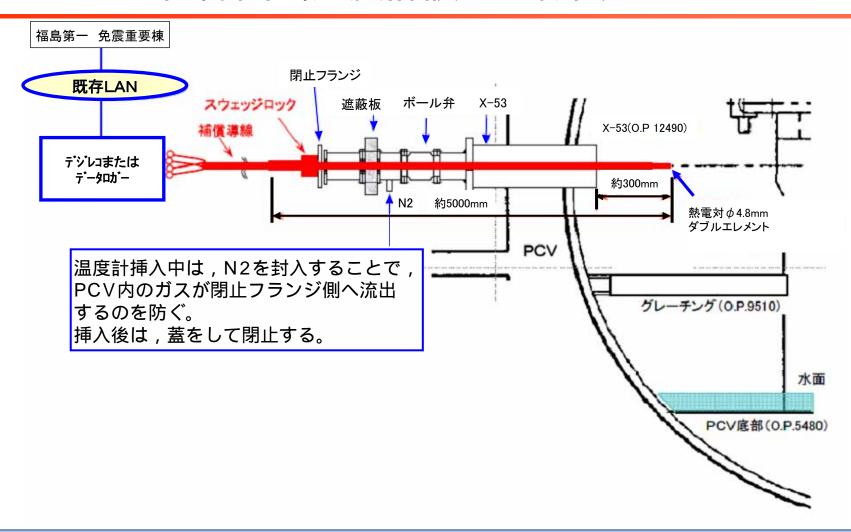
### 2.PCV内雰囲気温度計設置の概要

今後,PCV内部調査等で貫通部(X-53)を使用する必要がある場合は, PCV内雰囲気温度計が干渉するため,一時的に取外す運用とする。

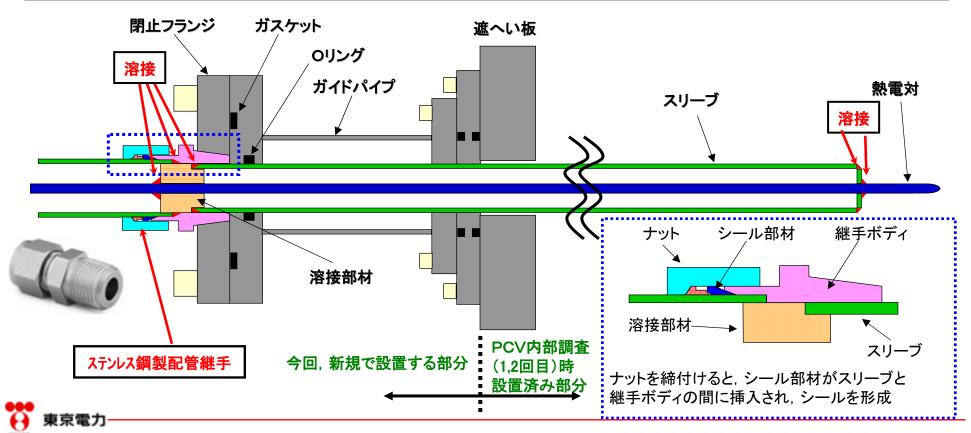
### (参考) PC V内雰囲気温度計のバウンダリ

PCV内圧力は現在まで3~38kPaで推移している。PCV内雰囲気温度計のバウンダリ部は300kPa程度の耐圧性能を持つ設計とする。

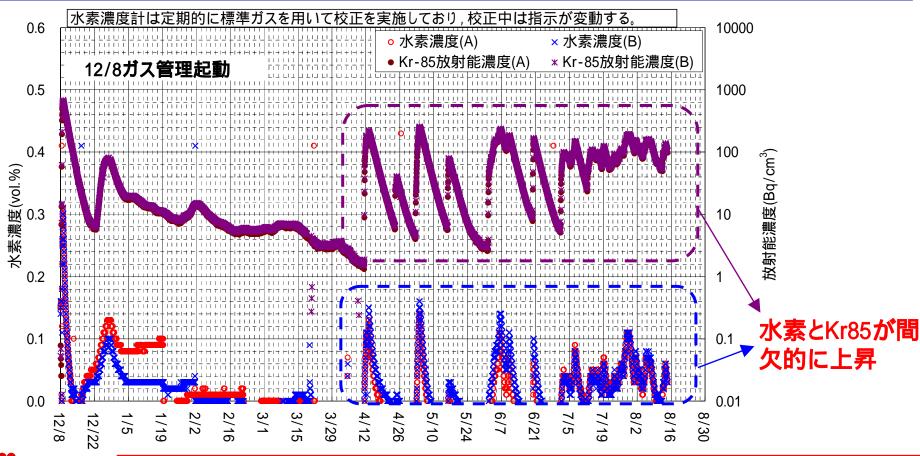
■4月以降、PCV窒素封入量やPCVガス管理設備排気流量の変更操作をしていないにもかかわらず、水素濃度及び希ガス(Kr85)濃度が間欠的に上昇

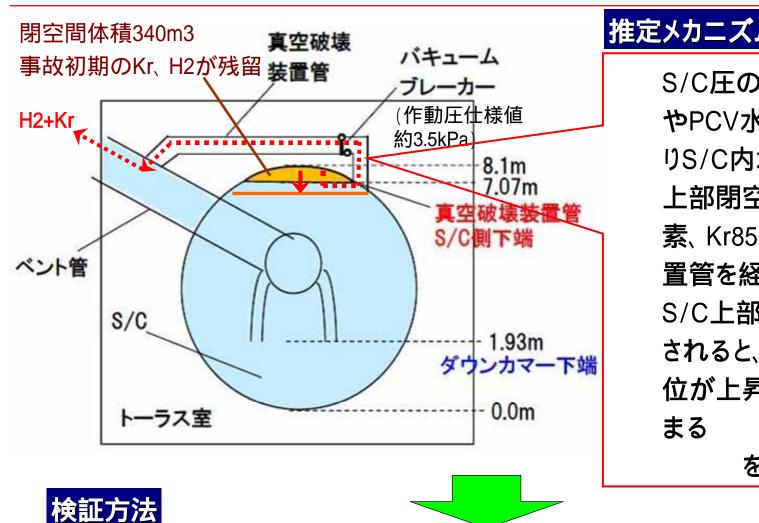
S/C**圧の低**下( D/W圧 やPCV水位の低下)によ リS/C内水位が低下し、 上部閉空間内ガス(水 素、Kr85)が真空破壊装 置管を経てD/Wへ排出 S/C上部のガスが排出 されると、再びS/C内水 位が上昇し、流出が止

を繰り返す

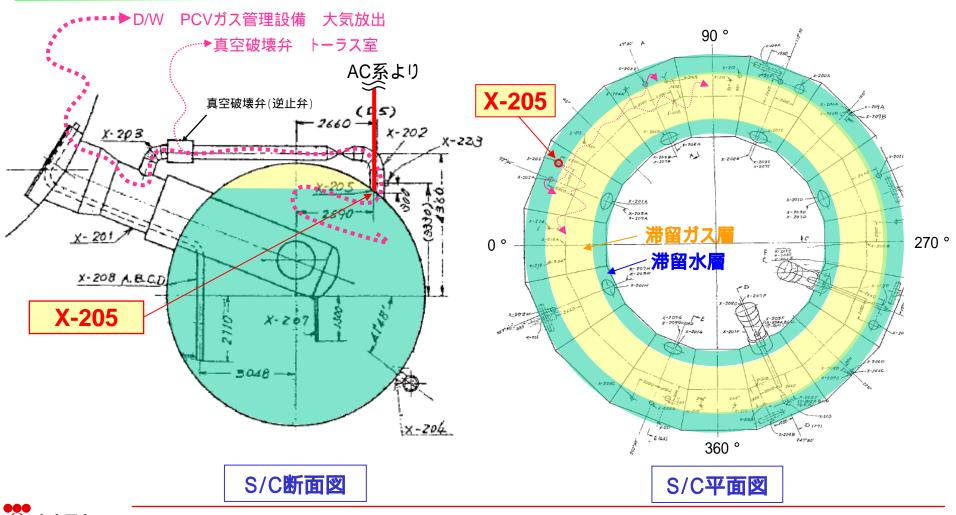
■O2サンプリングラック(原子炉建屋1階)に敷設済みの窒素封入ラインからS/C(X-205ペネ)へ封入

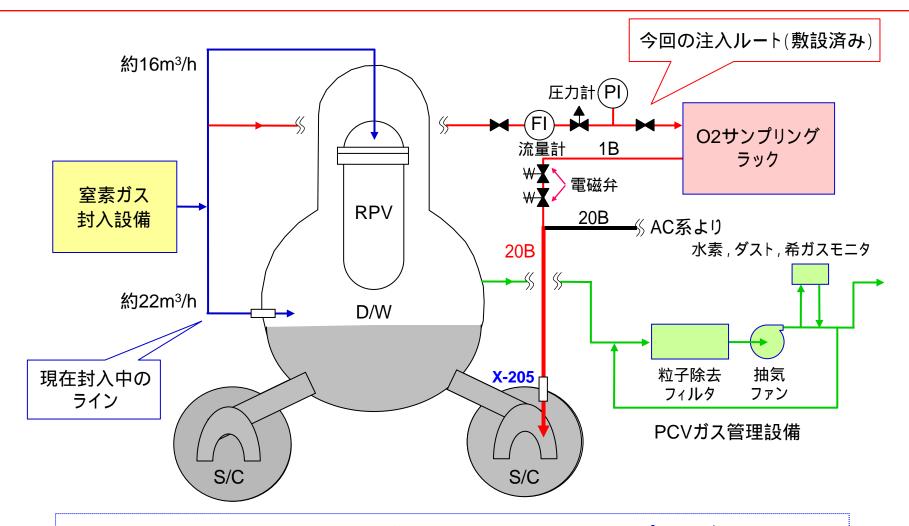
・S/Cへの窒素封入は,窒素ガス封入設備からO2サンプリングラックへの 敷設済みラインにより実施可能(電磁弁の開操作が必要)

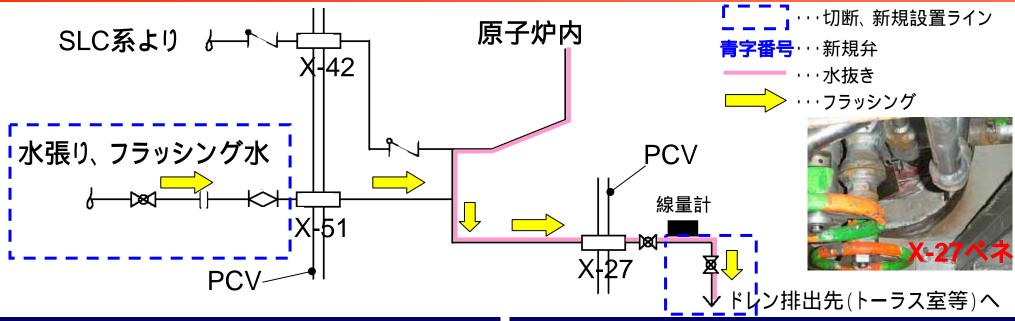
## 2. ケースA: X-27ペネ側からの水抜き

- 1. 弁 閉、弁 開で水抜き[──]実施 (線量計で遠隔モニタリング)
- 2. 弁 、 を開にしてフラッシング[ → トート]
   実施(X-51ペネ側 X-27ペネ側)
- 3. 弁 を閉にして、再度水抜き実施
- 4. X-27ペネ側の線量が高い場合は1.~ 3.を繰り返す

- 1.現場(X-27ペネ側)が狭隘、高線量(ペ ネ近傍100mSv/h、作業床上70mSv/h)
  - →·現場調査、工事工法簡素化
    - ·複数配管をフラッシング(対象:X-27
      - ペネ、近接するX-40A/Bペネ)
- 2. 温度計挿入時に、配管内の残水がX-51
  - ペネ側に落下する
  - **▶残水に対する防護措置の実施**

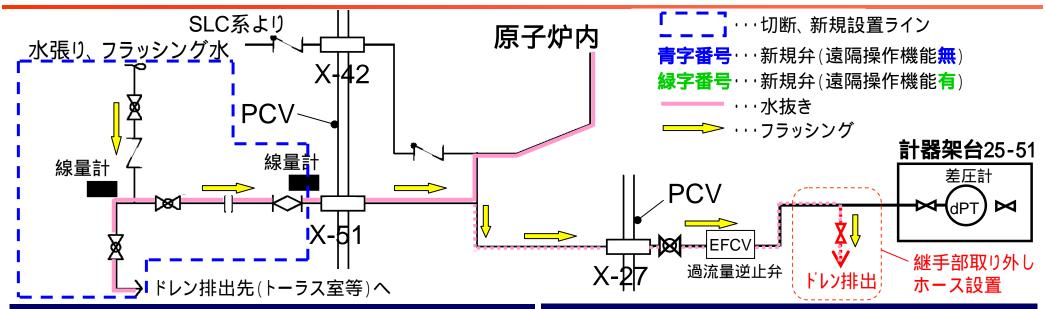
## 3. ケースB: X-51ペネ側からの水抜き

- 1. 弁 閉、弁 、 、 開で水抜き[ ——] 実施(線量計で遠隔モニタリング)
- 2. 線量上昇時には、弁 閉、弁 開でドレン排出ラインのフラッシング実施
- 3. X-51ペネ側の線量が高い場合、弁 閉、 弁 開でX-51ペネ側のフラッシング実施
- 4. 線量が低減した場合、弁 閉、弁 、 開で再度水抜き実施
- 5. 線量が高い場合は2.~4.を繰り返す。

- 1.X-51ペネ側のフラッシングだけでは配 管内の水の入替が完全にできない
  - ·X-27ペネ側からもドレン(少量)が できるように計器架台25-51手前 に排出ラインを設置
    - ·X-51ペネ側 X-27ペネ側へのフラッシング(少量)[→→]を実施
- 2.ケースAと同様

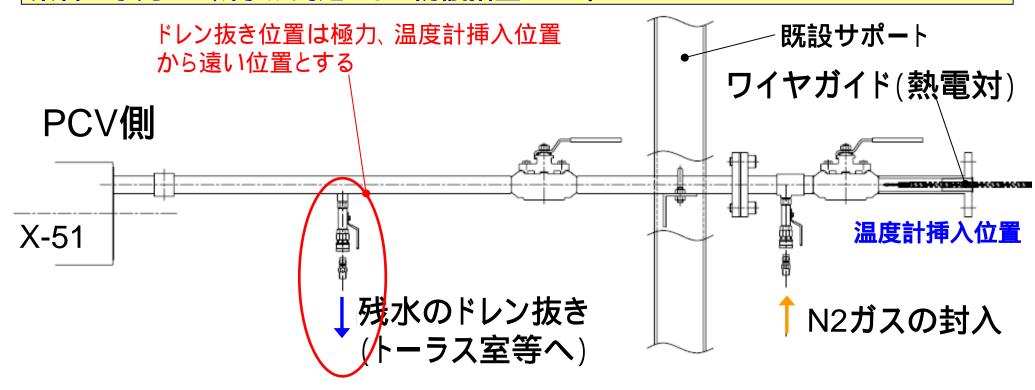
残水に対する防護措置(案)

- ■配管に閉塞があるため、水抜き作業実施後も配管内に残水があるリスクが残る。
- ■温度計挿入作業時には、RPV側とのバウンダリが無い(仕切り弁が全て開)状態となるため、残水処理ドレンラインを温度計挿入位置(N2封入位置)よりもPCV側に設け、作業者の手元まで残水が到達しない防護措置をとる。

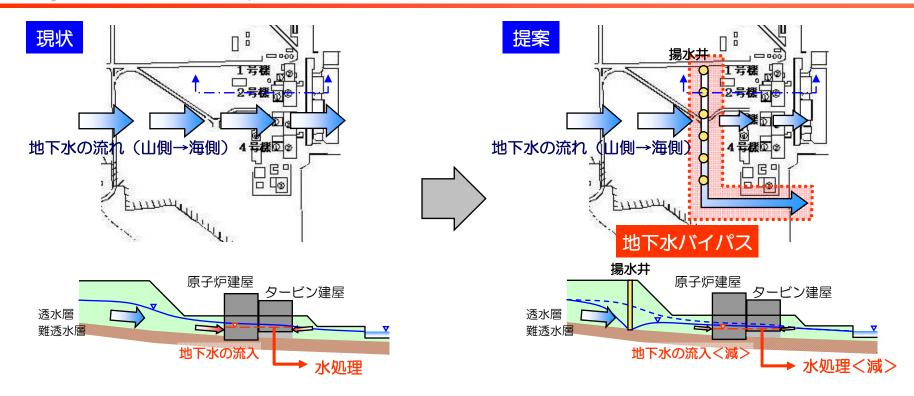
- ■地下水は主に透水層を山側から海側に向かって流れている。
- ■海に向かう過程で地下水の一部が建屋内に 流入している。
  - →建屋内滞留水の増加
- ■建屋内への地下水流入量抑制のため、サブ ドレン復旧中。

■山側から流れてきた地下水を、建屋の上流で揚水し、地下水の流路を変更する。

- ■地下水バイパスにより建屋周辺(主に山側)の地下水位を低下させ、建屋内への流入量を抑制する。
- ■引き続き、サブドレン復旧を継続する。

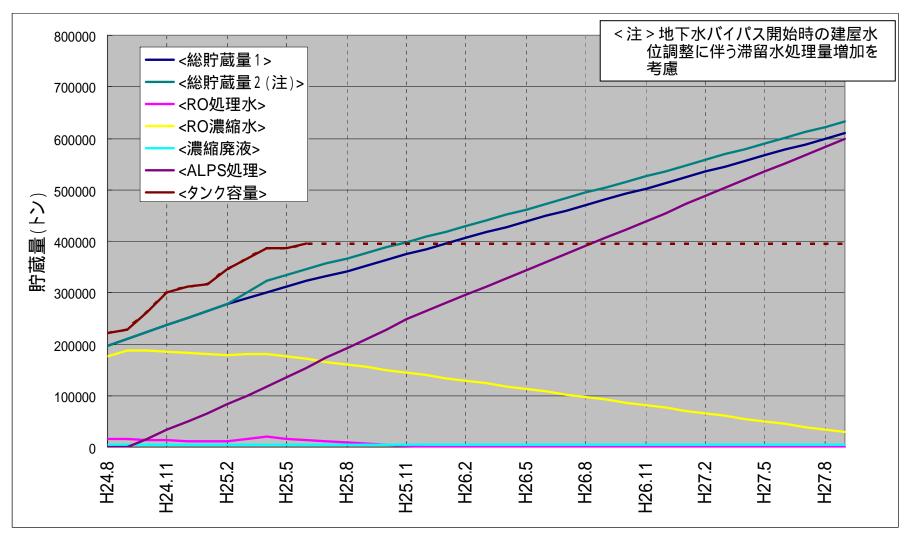
# ケース1 (地下水BP効果あり)

地下水流入量: H24/6~H25/3 400m³/日、H25/4~ 300m³/日 ALPS処理量: H24/9~H25/3 500m³/日、H25/4~ 560m³/日

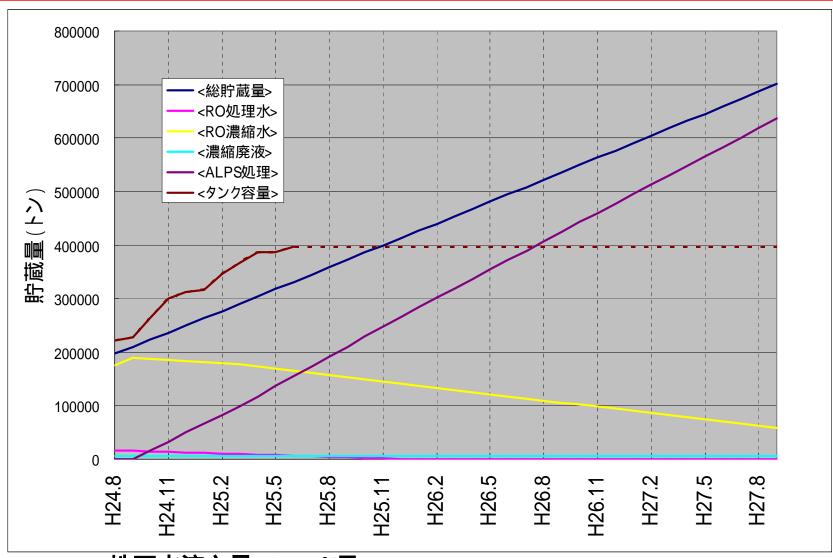
# ケース2 (地下水BP効果なし)

地下水流入量:400m³/日

ALPS処理量: H24/9~H25/3 500m³/日、H25/4~ 560m³/日

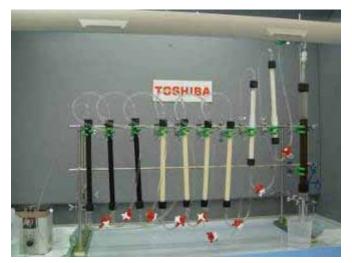
図 試験装置(吸着材充填済)

確証試験に用いる試験装置は、前処理工程で発生したスラッジを除去するフィルタを孔サイズ $0.45\,\mu$ mのものから孔サイズ $0.02\,\mu$ mのフィルタに変更したことにより、コロイド等の形態となっていると想定されるSr-89, Sr-90, Y-90を除去性能の向上を図っている。

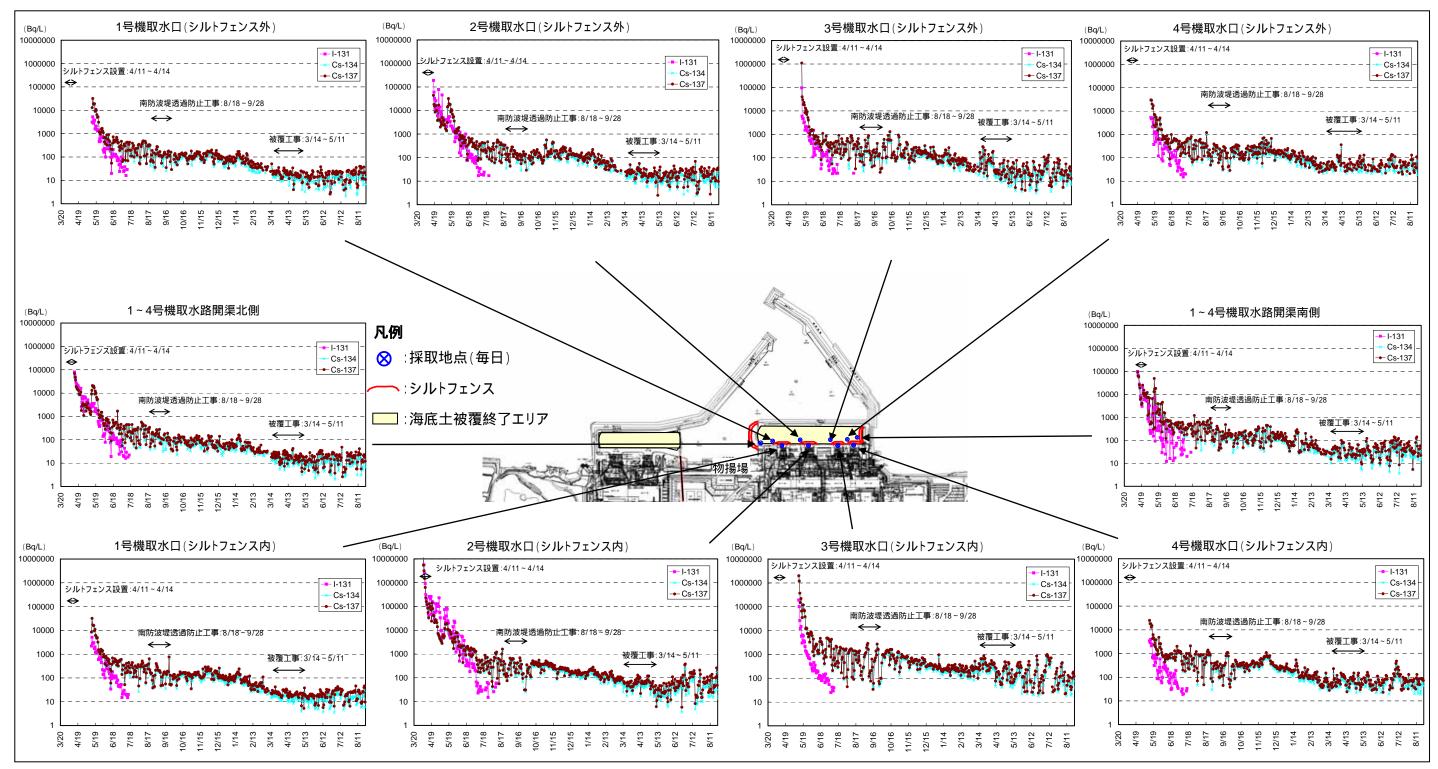
図 1~4号機取水路開渠部の被覆工事期間と海水中放射能濃度の推移

5月11日に1~4号機取水路開渠部分の海底土被覆工事が終了。 7月5日に5、6号機側の海底土被覆工事が終了。 水質の改善を図るため、海水循環装置を3号機側に移動し、7月30日より浄化作業を再開。 引き続き、海水中放射能濃度を監視。9月に目標達成、追加対策要否の判断を予定。

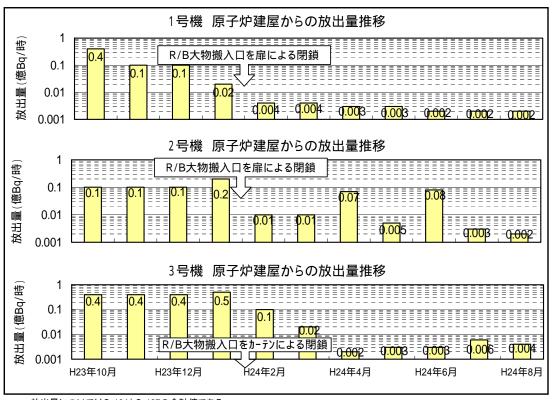
このため、  $1 \sim 3$  号機の放出量の合計は、先月公表時の約 0.1 億ベクレル/時から変化なしと評価。これによる敷地境界における被ばく線量は 0.02mSv/年と評価。

放出量についてはCs134とCs137の合計値である

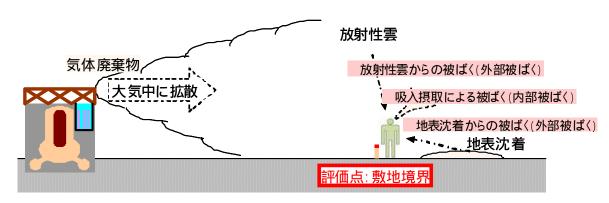
図 - 1 被ば〈経路(概念図)

原子炉建屋から大気中へ放出された放射性物質による線量評価は、図 - 1に示す三つの被ば〈経路について、放出された放射性物質の量(放出量)と福島第一における年間の気象観測結果に基づき、放出量(Bq/時)から敷地境界における被ば〈線量(mSv/年)を算出する計算式により計算される。
