## 東京電力（株）福島第一原子力発電所 1～4号機の廃止措置等に向けた中長期ロードマップ進捗状況（概要版）

# 廃止措置等に向けた進捗状況:使用済み燃料プールからの燃料取出し作業

# 廃止措置等に向けた進捗状況：プラントの状況把握と燃料デブリ取り出しに向けた作業

# 廃止措置等に向けた進捗状況：循環冷却と滞留水処理ライン等の作業

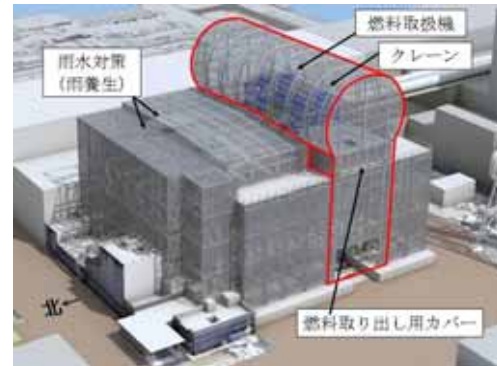
図 5：3号機燃料取出し用カバースタイルイメージ

- 3、4号機使用済燃料取出しに向けた主要工事
  - ・ 3号機において、構台設置作業および原子炉建屋上部ガレキ撤去作業を継続実施中（～平成 25 年 3 月頃完了予定）。燃料取出し用カバーの構造強度、耐震性および放射性物質の飛散・拡散を防止するための機能等の設計を取りまとめ原子力規制庁へ報告（11/14）（図 5 参照）。
  - ・ 4号機において、オペレーティングフロアの大型機器撤去に続き、瓦礫片付け作業を実施中（10/3～12/中旬完了予定）。燃料取出し用カバー工事（～平成 25 年度中頃完了予定）は継続実施。
  - ・ 4号機の燃料取出し開始時期について、平成 25 年 12 月からの 1 ヶ月前倒しを目指す（平成 25 年 11 月開始目標）。また、4号機の燃料取出し完了時期について 1 年以上前倒しを目指す（平成 26 年末頃）。
- 3号機使用済燃料プールへの滑落鉄骨ガレキの撤去  
3号機原子炉建屋上部ガレキ撤去作業を実施していた際、不安定な状態になっている鉄骨ガレキを確認。作業を一時中断し、当該鉄骨ガレキを撤去しようとしたが燃料プール内に滑り落ちて水没した（9/22）。当該鉄骨ガレキの撤去方法として、油圧カッターにてガレキを掴み上げる方法が最適と判断（図 6 参照）。撤去作業の確実性向上のため、使用済燃料プールの視認性を確認すると共に、モックアップ試験を実施中。今後、準備が整い次第、当該鉄骨ガレキの撤去を開始予定（12 月下旬開始予定）。
- 4号機原子炉建屋の健全性確認  
建屋及び使用済燃料プールに対して、第 3 回目の定期点検を実施（11/19～28）。建物の傾きの確認（原子炉ウェル・使用済燃料プールの水位測定、外壁定点測定）、壁・床面の目視点検、コンクリートの強度確認を実施し、前回点検時と比べて大きな変化はなく安全に使用済み燃料を貯蔵できる状態にあることを確認した。
- 1号機オペレーティングフロア（以下、オペフロ）の再調査  
使用済燃料プールからの燃料取り出し等の検討に資するため、カメラ等を取り付けたバルーンを用

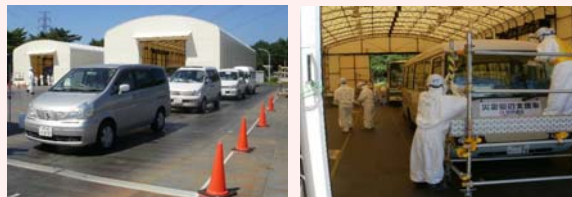
4/24より、福島第一原子力発電所構内に設置した車両用スクリーニング・除染場の試験運用を行ってきたが、楢葉町の警戒区域解除を受け、8/10より本格運用を開始。

車両用スクリーニング・除染場の様子
