2号機TIP案内管の活用に向けた 検討状況について

2012年12月25日

東京電力株式会社

2号機 S/Cへの窒素封入の実施について

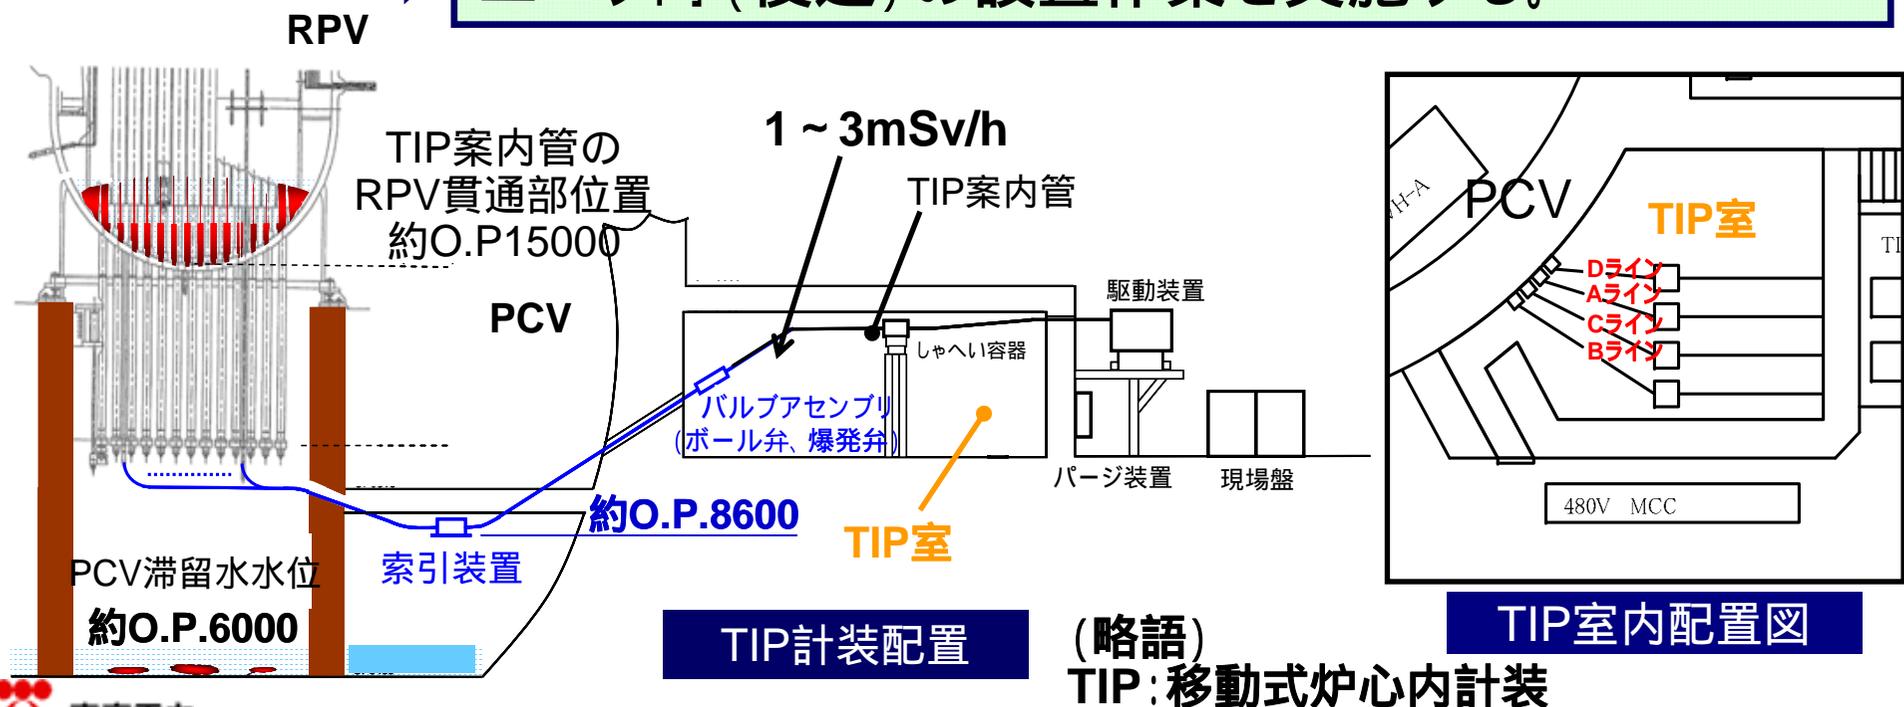
- 2号機RPV底部に設置された健全な監視温度計の数が少なくなりつつあったことから、今年2月、原子力安全・保安院(当時)から、原子炉内温度監視の代替手段(RPV代替温度計)の検討及び実施の指示を受けた。
- その後、実現可能性の検討を進め、SLC配管への温度計挿入と並行して、第二候補(バックアップ)としてTIP案内管からの温度計設置を検討。
- SLC配管へは今年10月にRPV代替温度計を設置完了。

TIP案内管の健全性を確認するため、「新規隔離弁ユニット」(後述)の設置作業を実施する。

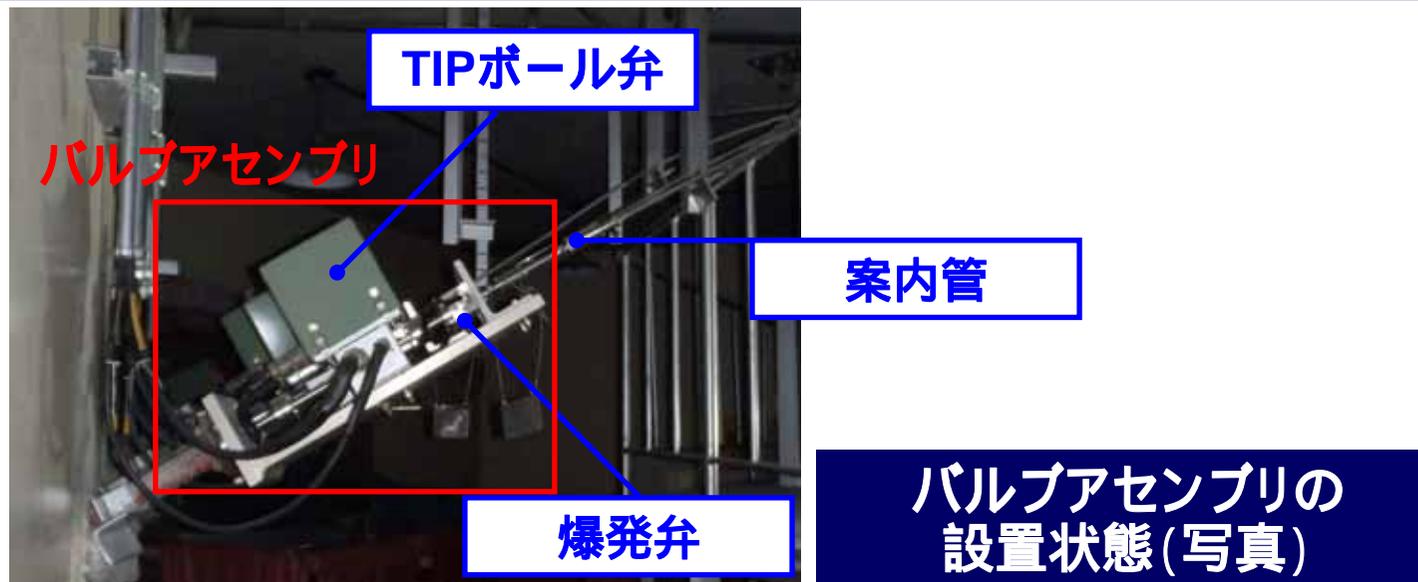
2. 新規隔離弁ユニット設置作業の目的

- TIP案内管の健全性確認のためのカメラ挿入作業やTIP案内管への温度計挿入作業を実施するためには、TIPボール弁を開ける必要がある。
- TIPボール弁を開ける場合、RPV側との隔離が無い状態となる。このため、作業安全上、炉水やRPVガスの逆流、これらによる線量率の上昇が懸念される。
- カメラや温度計の挿入作業を安全に実施できるように、**隔離弁やフラッシングライン、ドレンラインを設けた新規隔離弁ユニットを取り付けて、TIPボール弁を開けた際の炉水逆流の有無等を確認する**(TIP案内管4系統全て)。

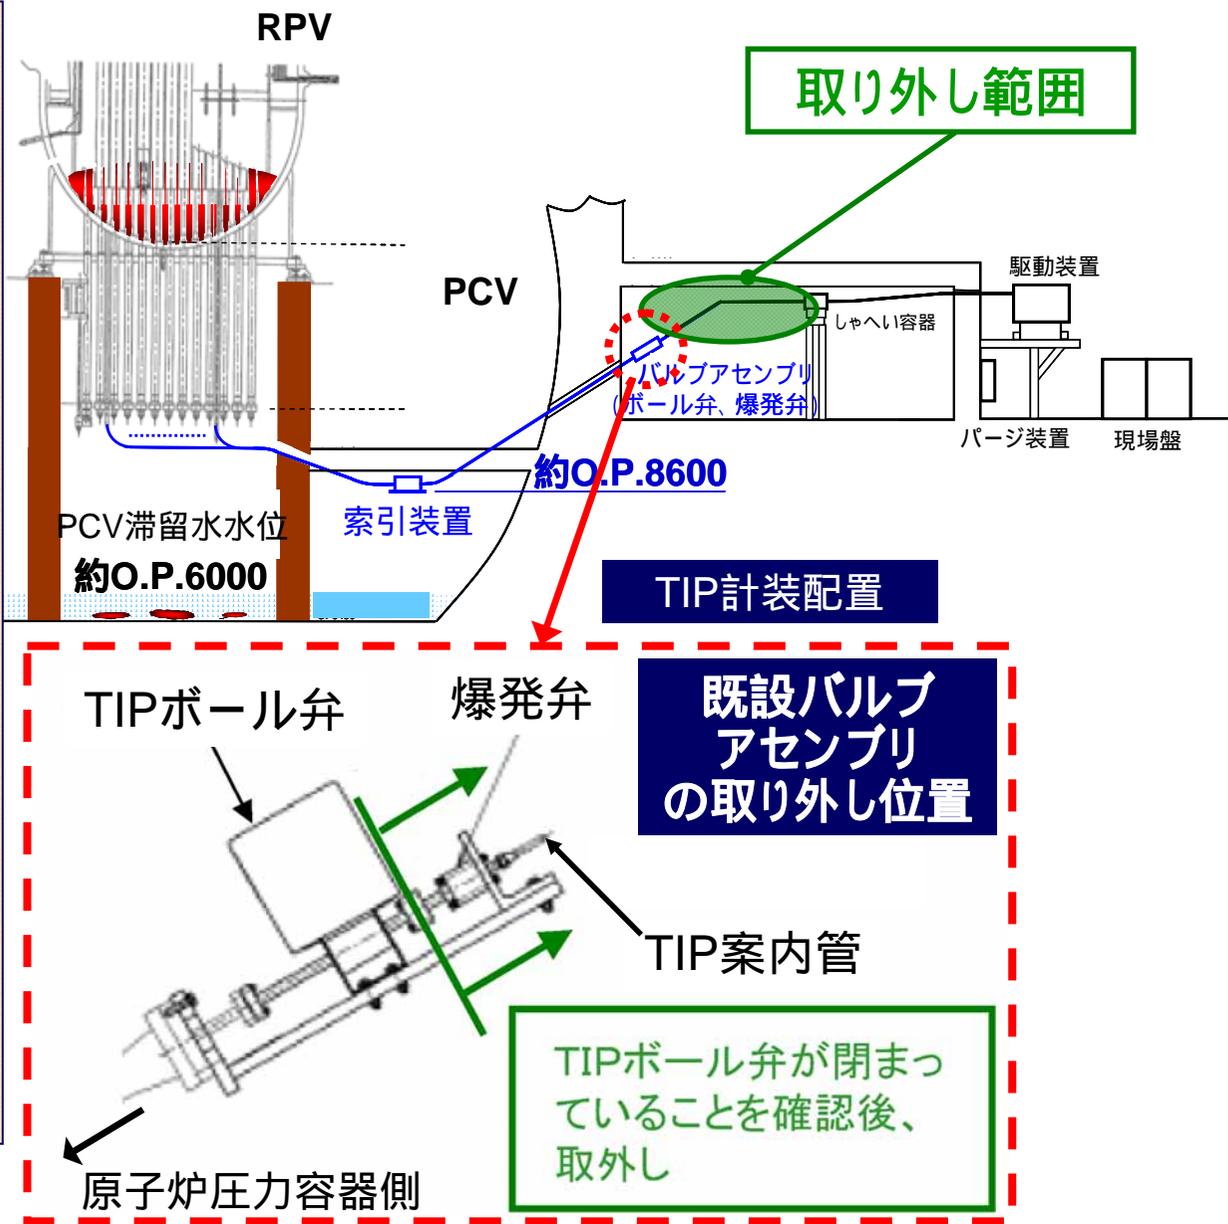
3-1 . 新規隔離弁ユニット設置作業の概要

バルブアセンブリのTIPボール弁が閉まっていることを確認する。
TIP案内管を取り外した後、バルブアセンブリから爆発弁をフランジ部で切り離して取り外す。
RPV側と隔離するため、TIPボール弁フランジに閉止フランジを取り付ける。

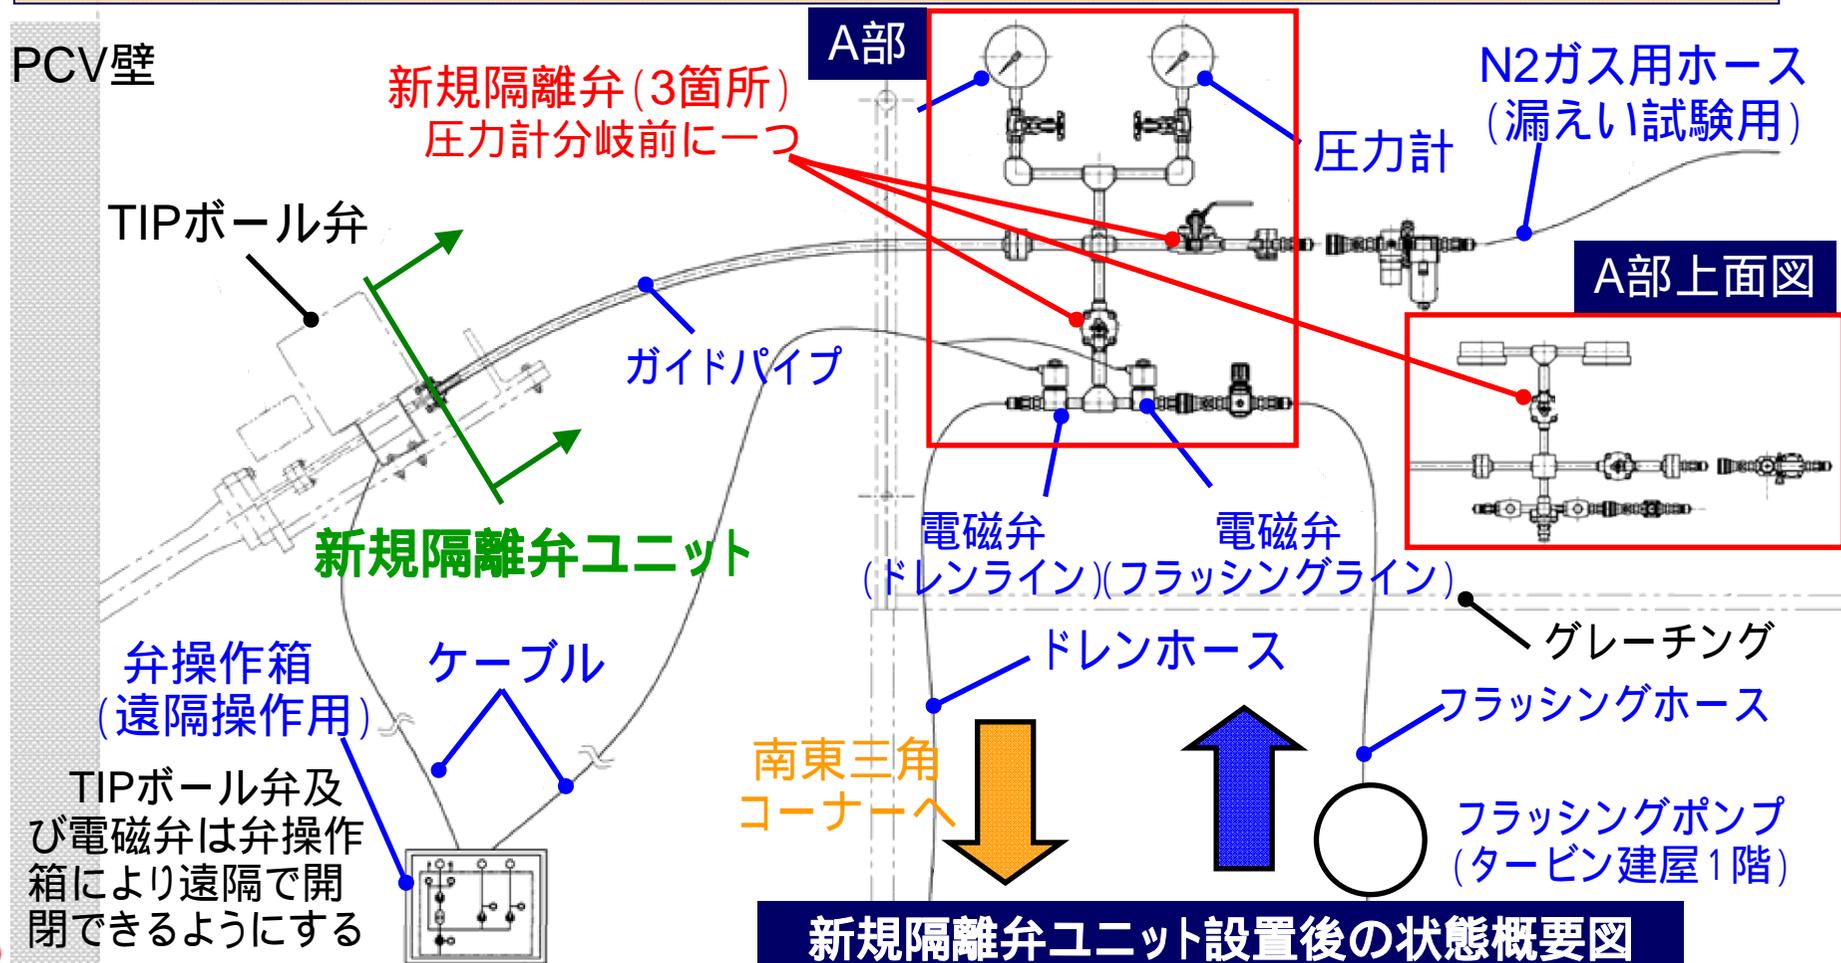
3-2 . 新規隔離弁ユニット設置作業の概要

- 爆発弁を取り外したフランジ部に新規隔離弁ユニット を設置する。
- 新規隔離弁ユニット設置後、N2ガスによる漏えい試験を行う。
- TIPボール弁を遠隔操作により動作させて(閉 開)、以下を確認する。
炉水逆流の有無 案内管内圧 線量率の変化の有無

- ドレン水は出なかった。
- 案内管の内圧は、4～5kPaで、PCV(D/W)圧力と同程度。
- 線量率の変化無し

懸念されていた炉水やRPVガスの逆流、これらによる線量率の上昇が無いことを確認した。

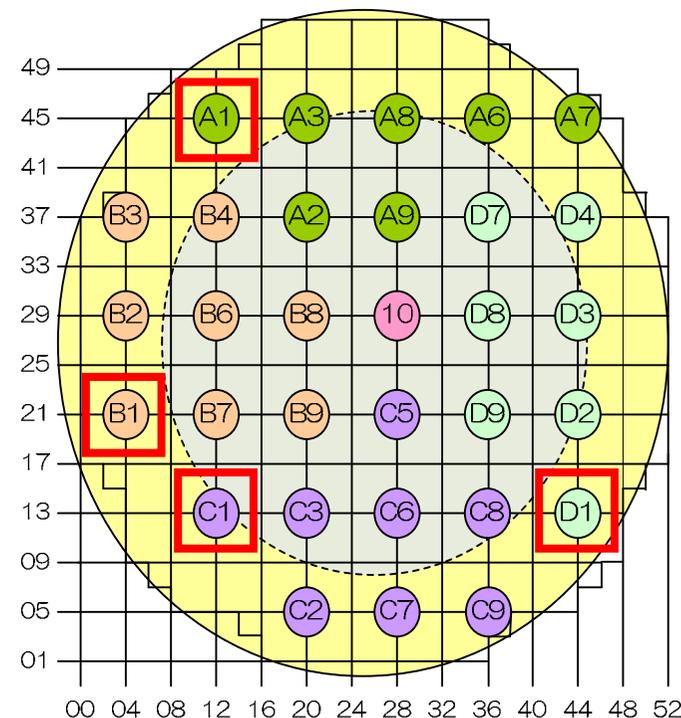
2号機のTIP索引装置は、**全てチャンネル「Ch.1」位置にあると判断。**

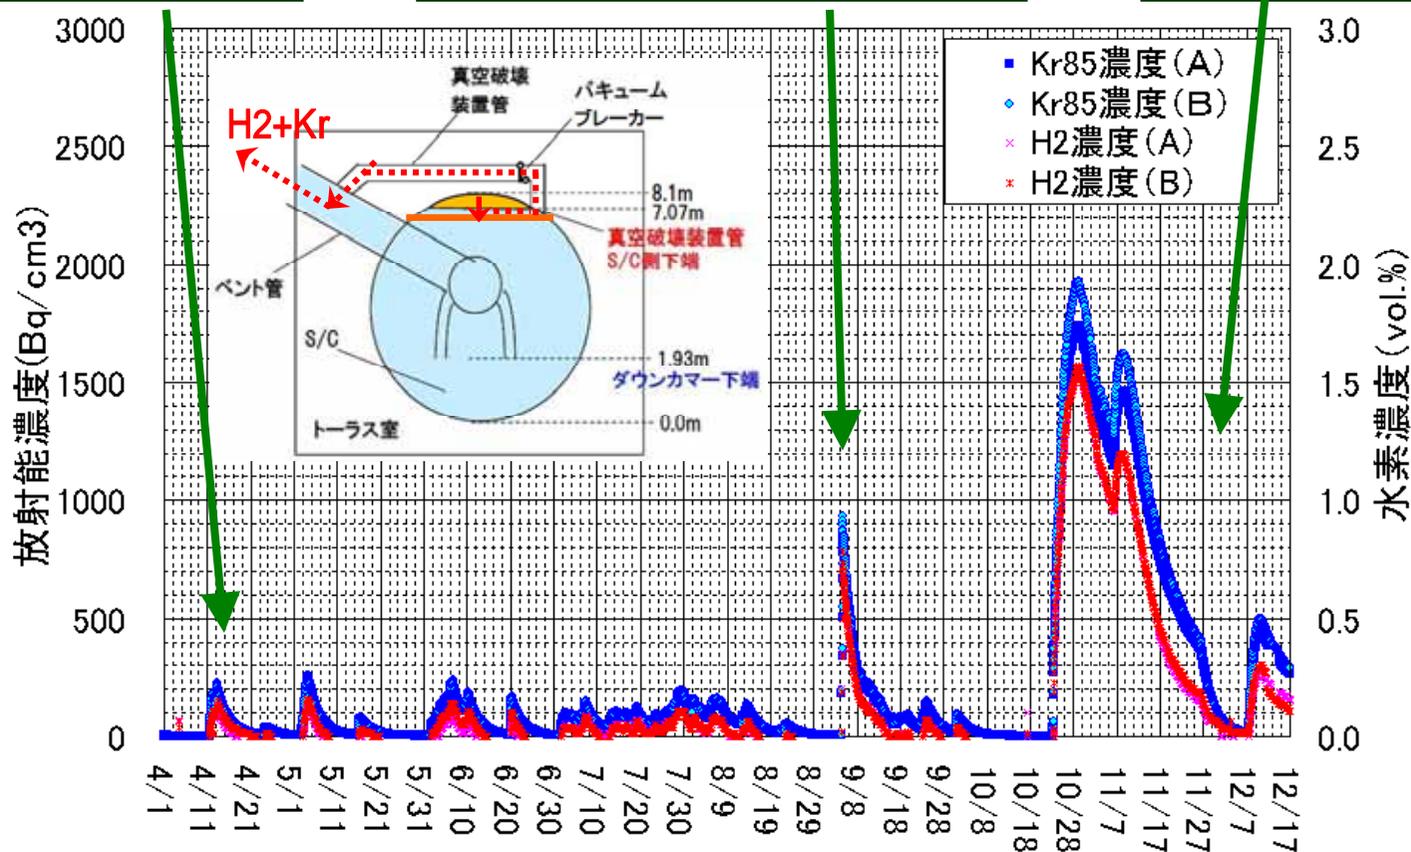
2. 1号機 S/Cへの窒素封入の状況

気圧変動（D/W圧・S/C圧変動）に伴う水素・Kr85の間欠的上昇を観測

S/C窒素封入試験により、S/C内に事故初期のガスが残留しD/Wに放出されるメカニズムを確認

S/Cへの連続窒素封入により、S/C内水素をパージ中
水素濃度は十分低い値になりつつある

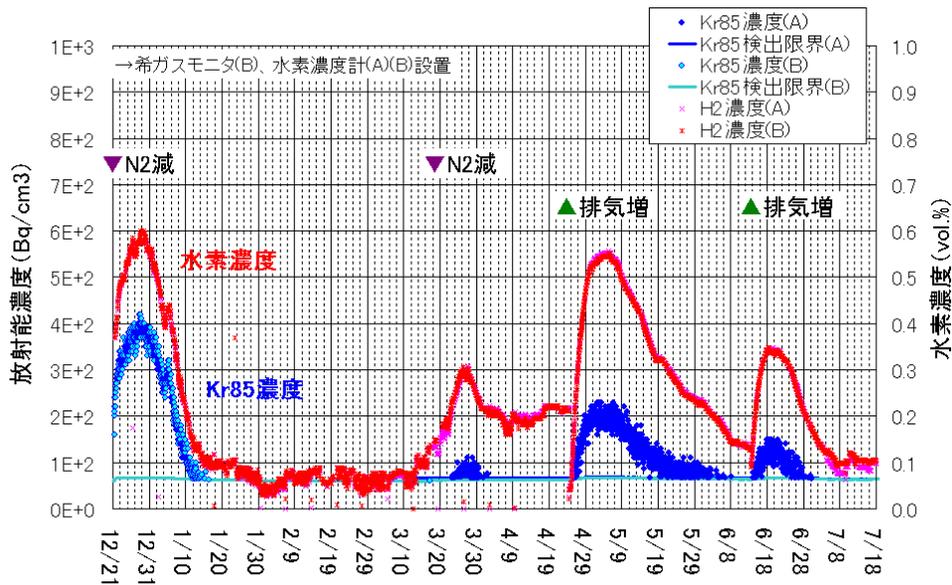
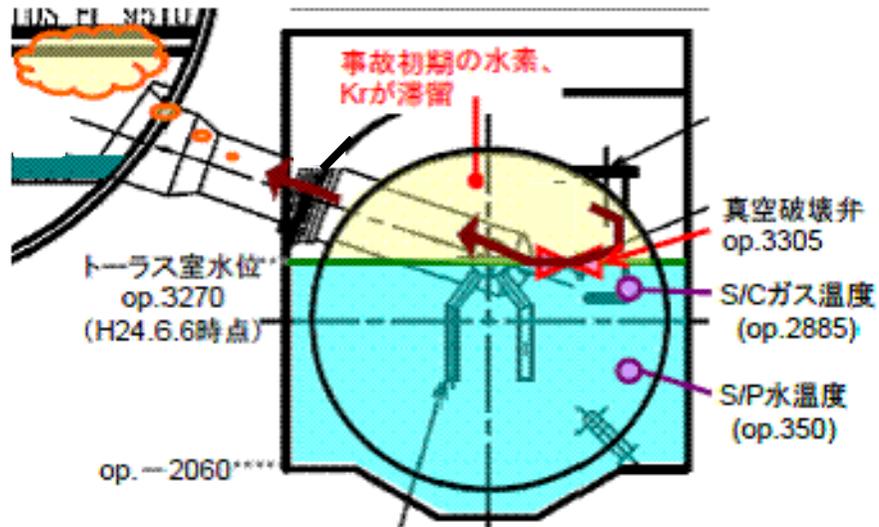
3 . 2号機 P C V ガス管理設備水素濃度の挙動

・ 2号機においても、1号機と同様にD/W圧力減少操作に伴う水素濃度及びKr85濃度の上昇を観測

S/C内に事故初期のKr85と水素が残留し、真空破壊弁からD/Wへ放出されていると推定

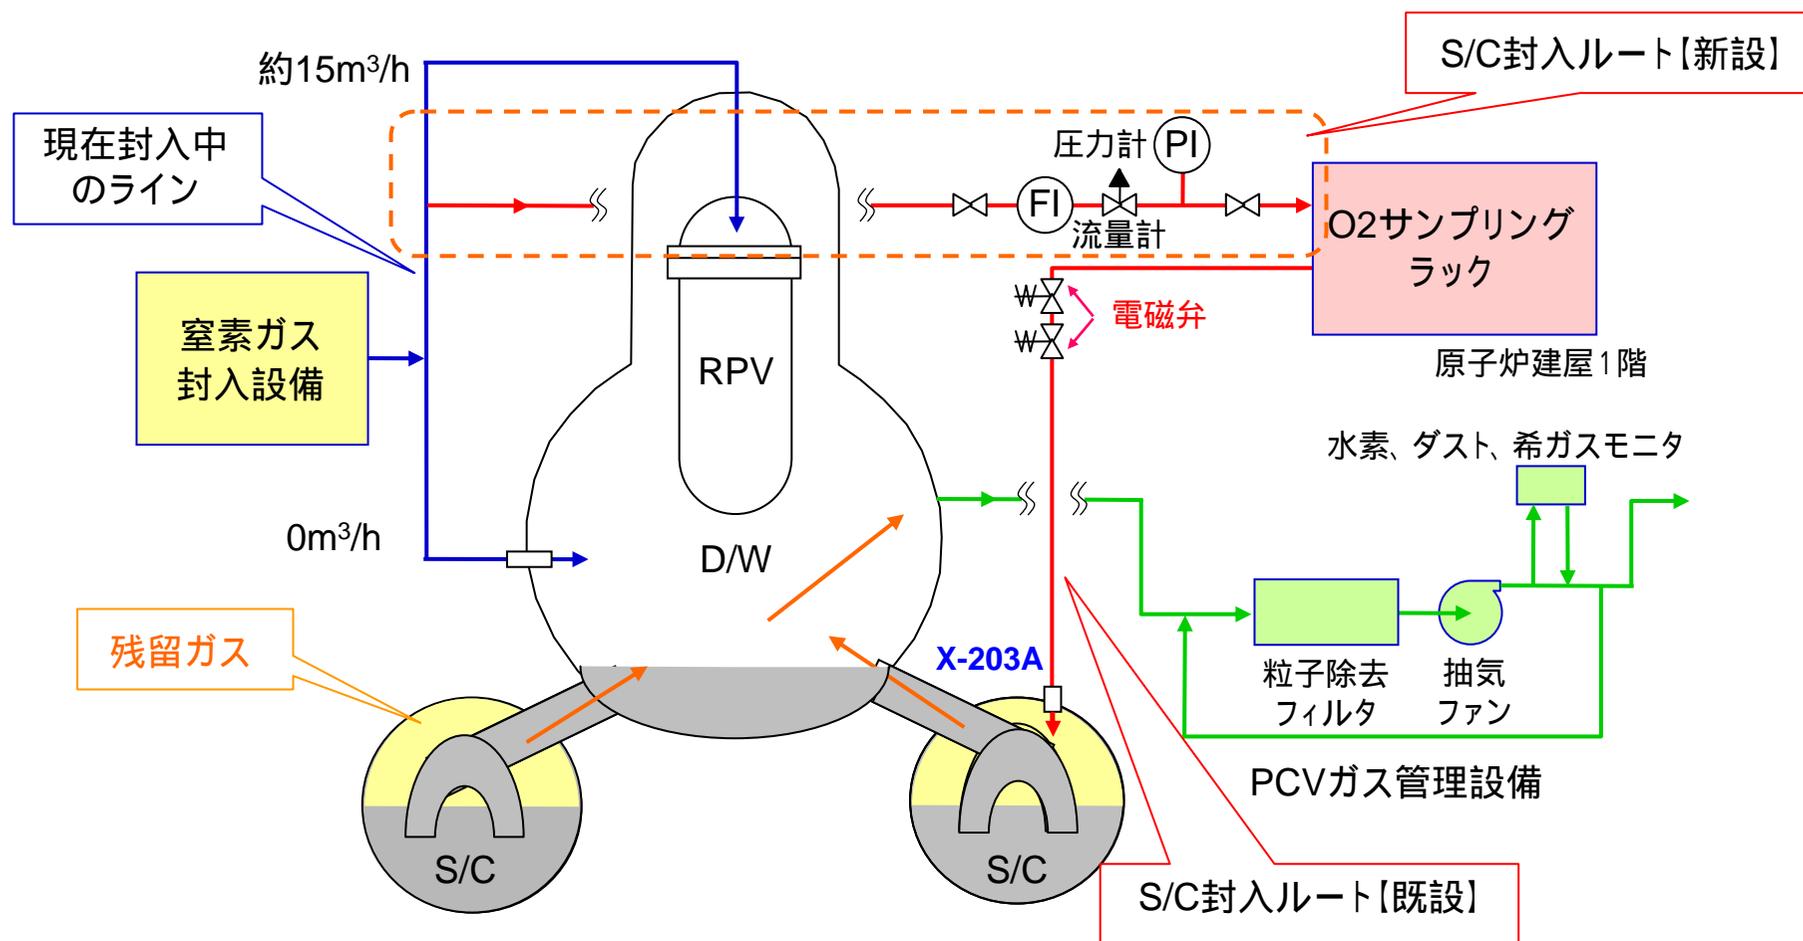
4 . S / C への窒素封入方法（概要）

- S / C への窒素封入は、窒素ガス封入設備から O₂ サンプルングラックへの封入ルート（一部新設）により実施可能（**電磁弁 2 個の開操作が必要**）

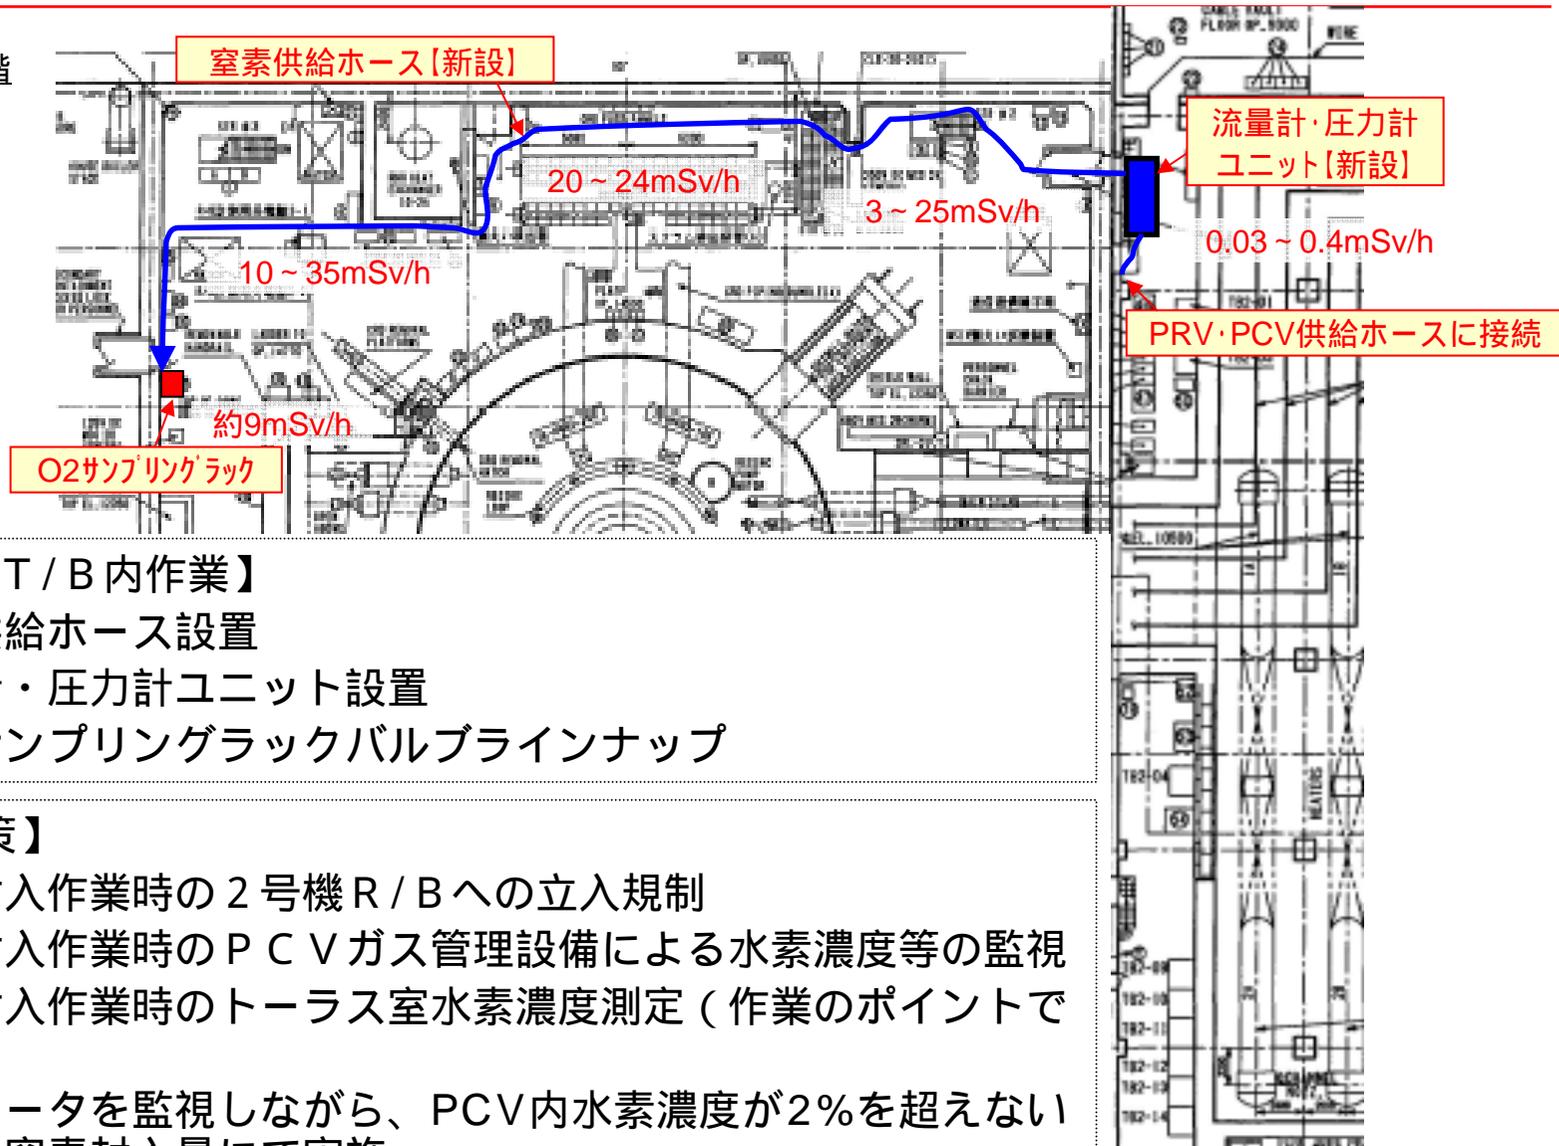
5 . S / C への窒素封入方法（現場作業）

- 窒素供給ホース設置
- 流量計・圧力計ユニット設置
- O₂サンプリングラックバルブラインナップ

- 窒素封入作業時の2号機R/Bへの立入規制
- 窒素封入作業時のPCVガス管理設備による水素濃度等の監視
- 窒素封入作業時のトラス室水素濃度測定（作業のポイントで実施）
- パラメータを監視しながら、PCV内水素濃度が2%を超えないような窒素封入量にて実施

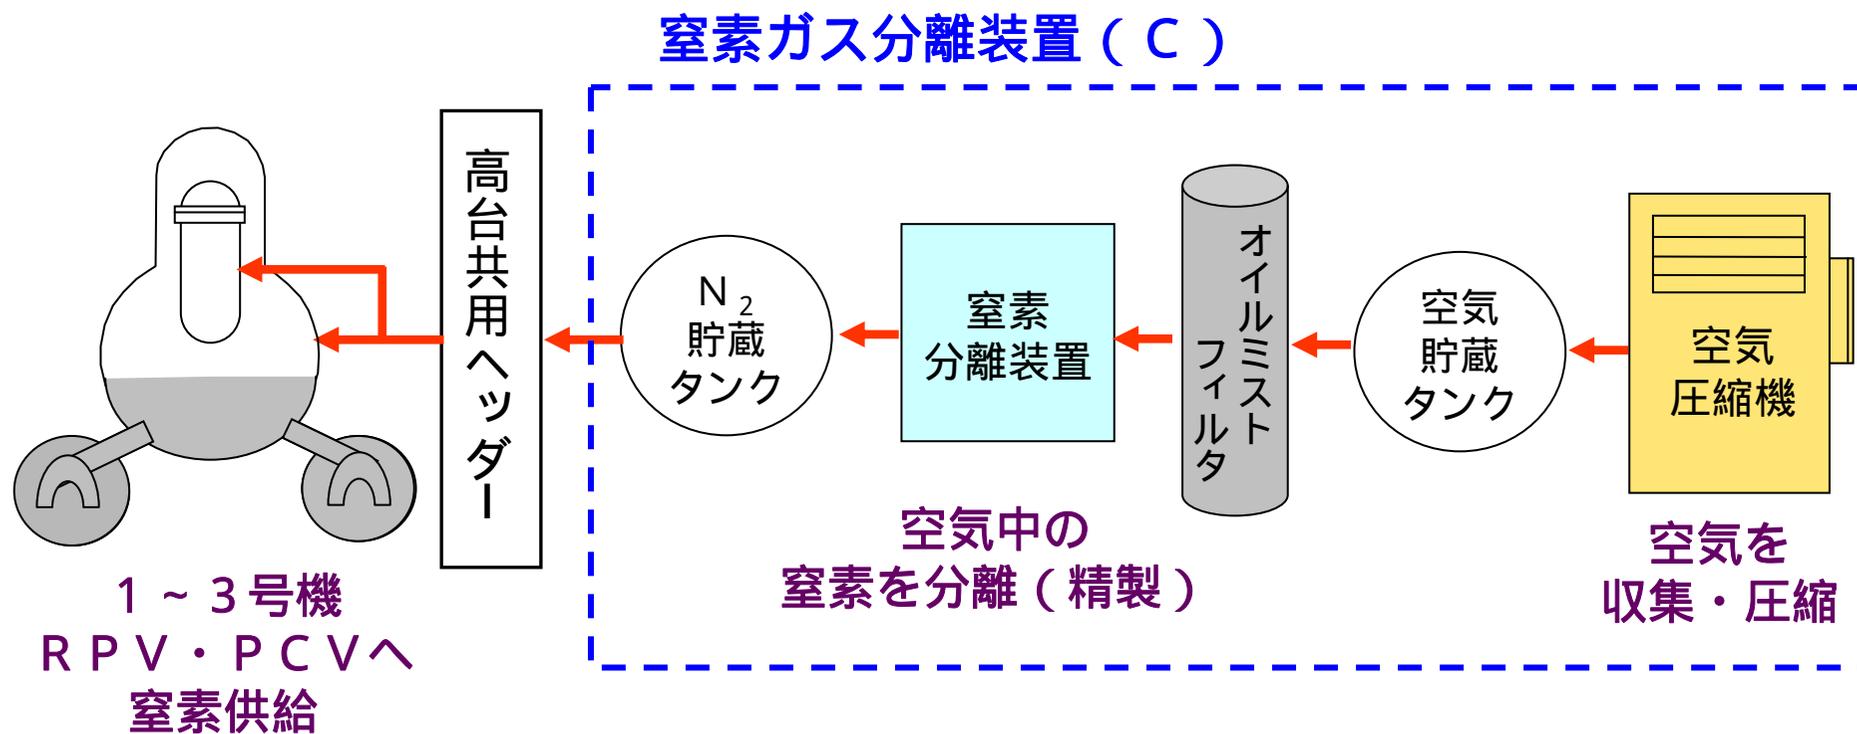
【参考1】窒素ガス分離装置（C）構成

（性能）窒素流量：120m³/h，窒素圧力：0.5MPa，窒素濃度：99.9%

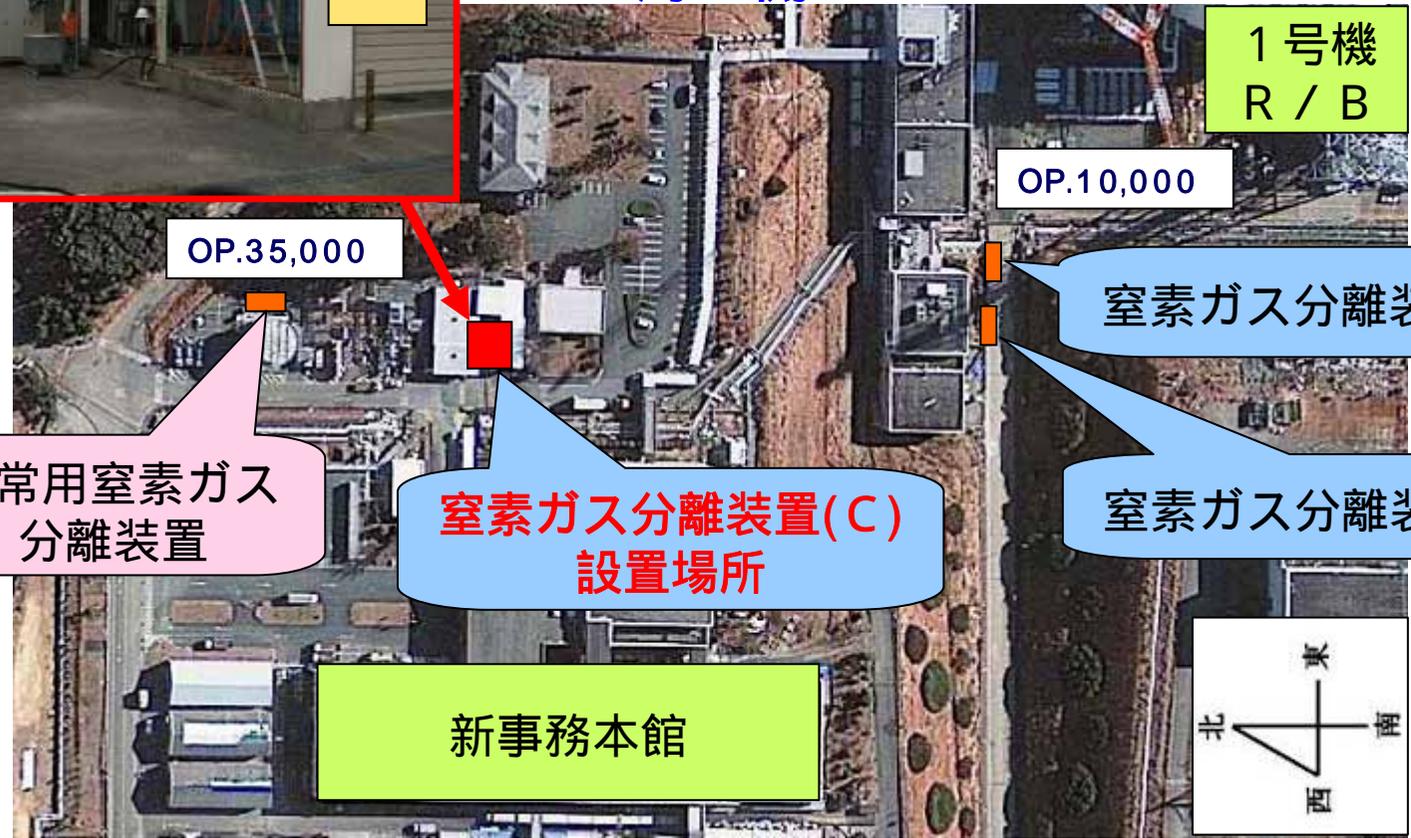
【参考2】窒素ガス分離装置 配置図

窒素ガス分離装置(C)を
車庫内及び車庫横に設置予定

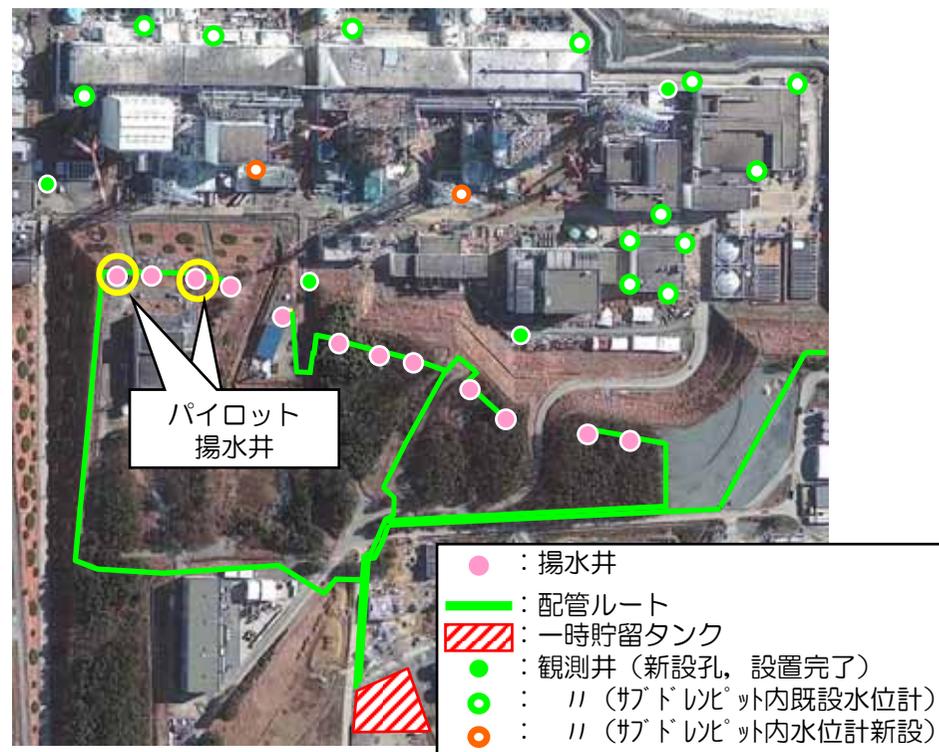
パイロット揚水井の位置

パイロット揚水井からポンプで汲み上げた地下水の流量と水位の変化を計測し、地盤の水の通しやすさを確認する。汲み上げた地下水はもう一方の揚水井に復水する。

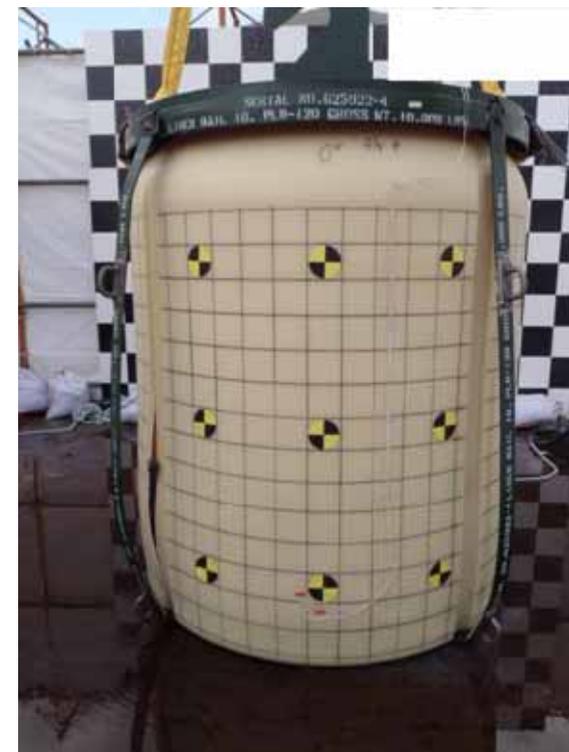
落下後：高さ 6 m

容器下部に大きな歪が生じ、容器本体に破損が発生

試験の結果、落下試験1回目、2回目ともHIC破損による**内容物の漏えいが発生**。漏えいの原因としては、落下時の衝撃によりHIC胴部に周方向の大きな歪みが発生し、胴部形状不連続部を起点とした割れが発生。

従って、落下時のHIC胴部周方向の歪み抑制対策として、**補強リングの設置が必要**であると判断。

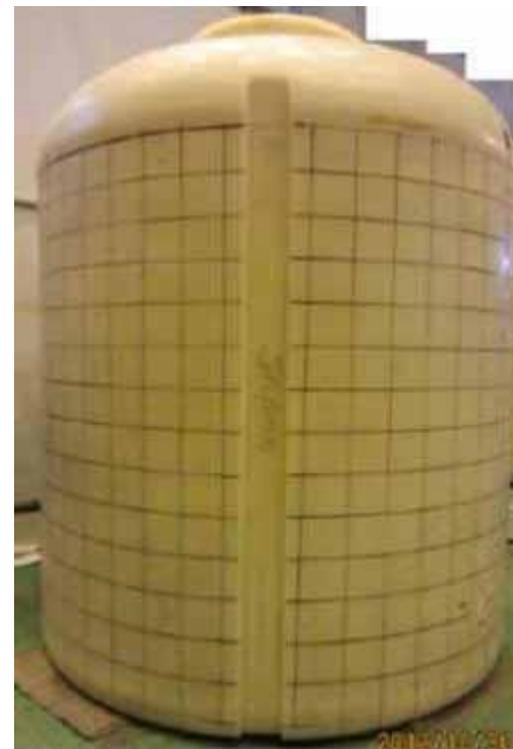
落下後

容器下部に歪が発生したが、容器本体に異常な損傷がなく、
内容物の漏えいなし

試験の結果、落下試験 3 回目、4 回目とも内容物の漏えいはなく、HIC本体にも異常な損傷等がないことから、本試験条件においてHICが落下した場合には、**収容機能が維持されることを確認。**

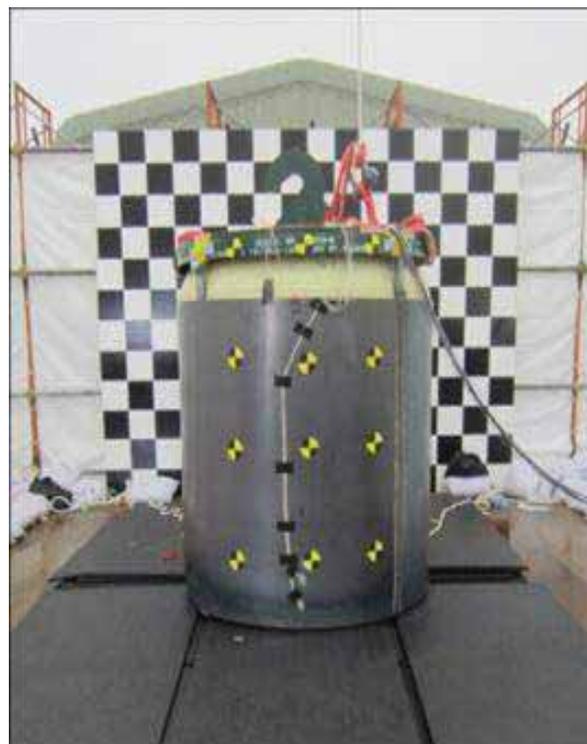
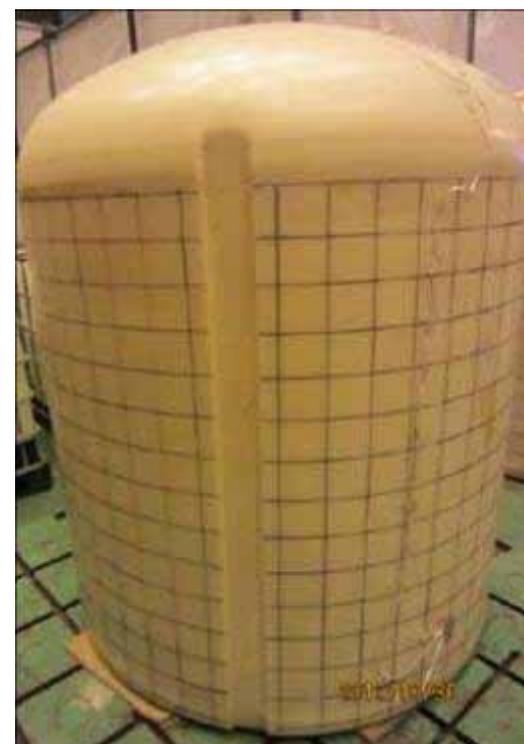
容器下部に歪が発生したが、容器本体に異常な損傷がなく、
内容物の漏えいなし

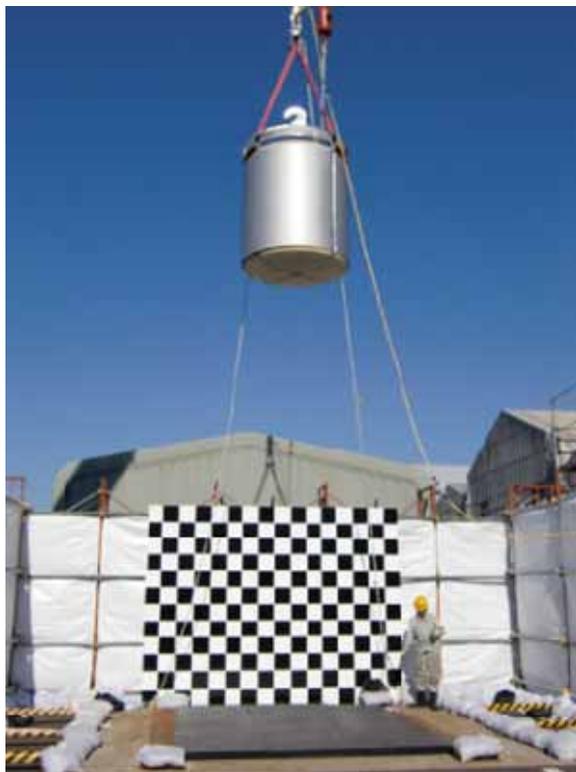
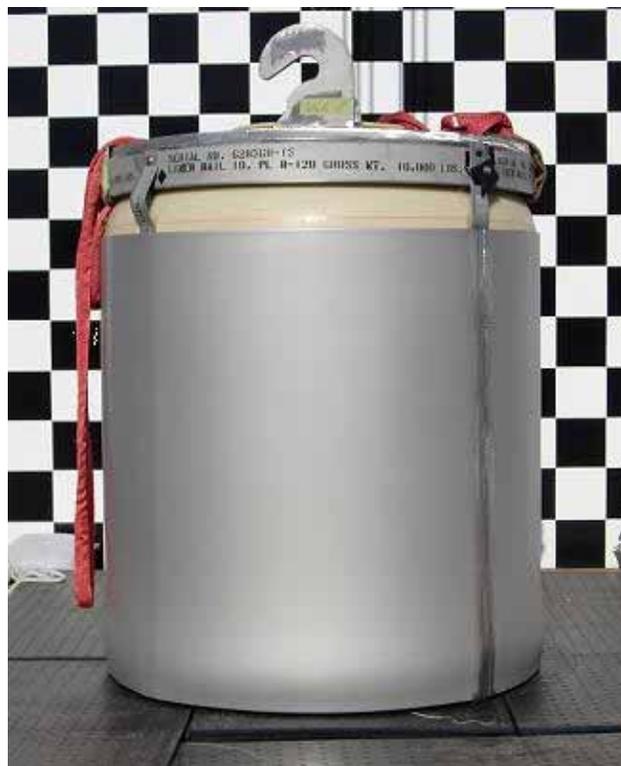
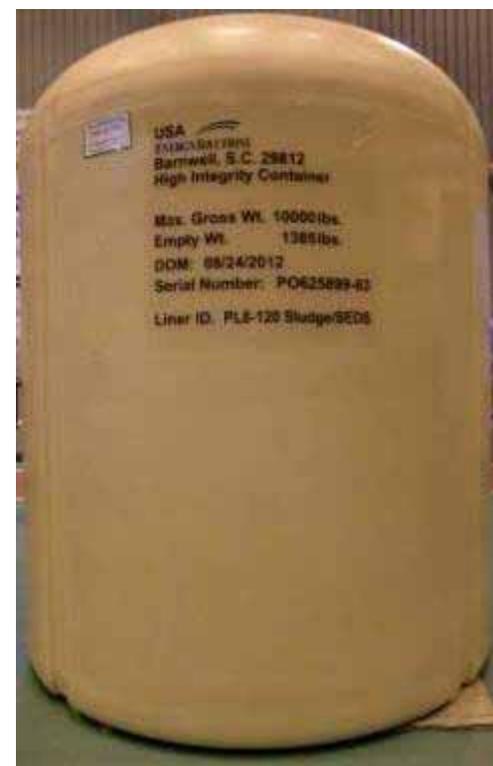
容器下部に歪が発生したが、容器本体に異常な損傷がなく、
内容物の漏えいなし

試験の結果、内容物の漏えいはなく、HIC本体にも異常な損傷等がないことから、本試験条件においてHICが落下した場合には、**収容機能が維持されることを確認。**

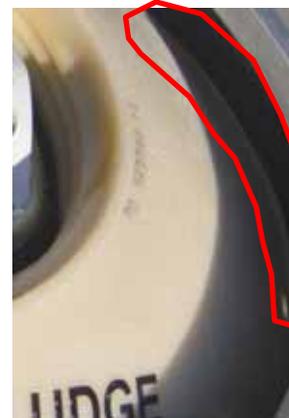
落下時にHIC
上蓋が脱落。
HIC上部にも破
損あり

この部位に割れ
が発生

追加試験条件 では，HIC落下直後に内圧によりHIC上蓋が押し出され漏えいが発生していることから，上蓋を押さえる構造を検討。

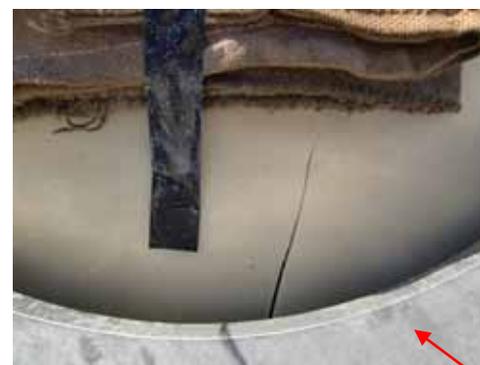
形状不連続部に
破損発生。

追加試験条件 ではHIC胴部形状不連続部(吊りかご溝部)に損傷が発生していることから, 溝部を平坦な構造とする等HICを補強することを検討する。

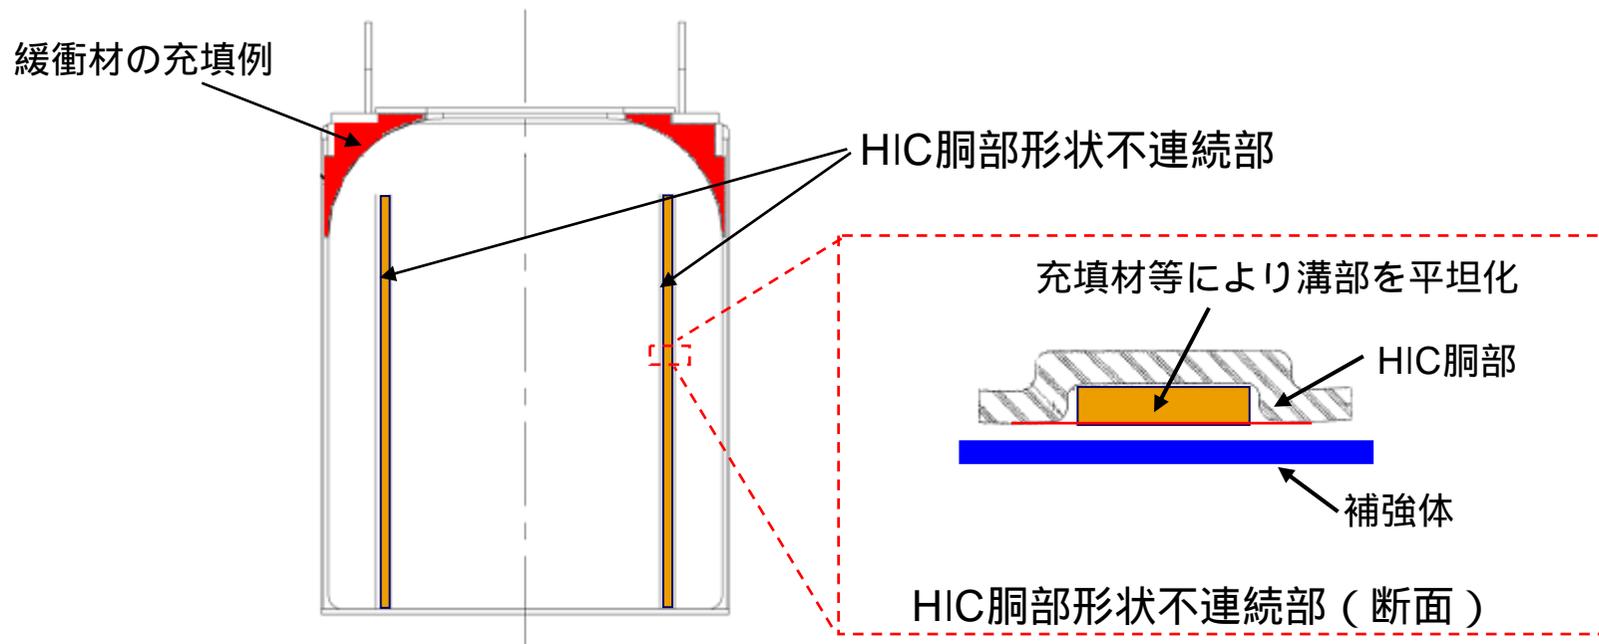
追加試験条件 , とも, 落下時に補強体内部でHICの歪みが発生していることが推測されるため, HICと補強体の間に緩衝材等を設けることでHICの歪みを拘束する構造を検討する。

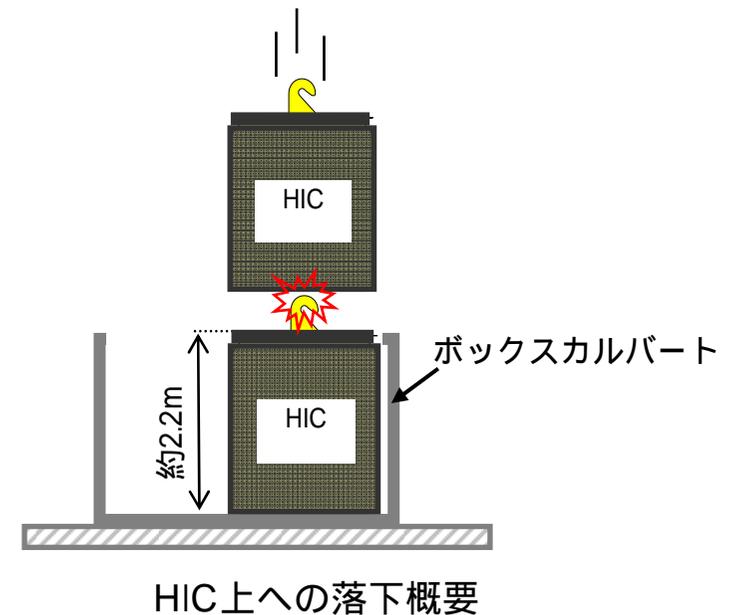
HICを貯蔵する一時保管施設（第二施設）での最大吊上げ高さ3mから、HIC遮へい体側板上（高さ約2.2m）への落下条件から設定

落下姿勢：垂直

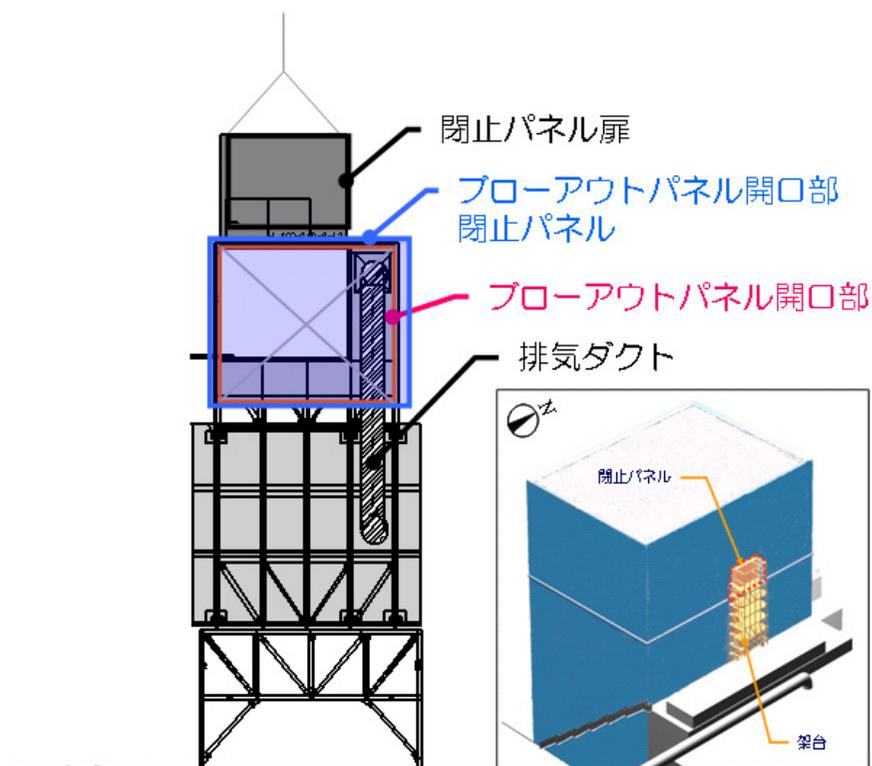
閉止イメージ

平成24年12月上旬より、ブローアウトパネル開口部閉止パネル設置工事に着手済み。
2ブロックで構成される閉止パネル架台は、12月13日に1ブロック目、12月18日に2ブロック目の設置を完了。

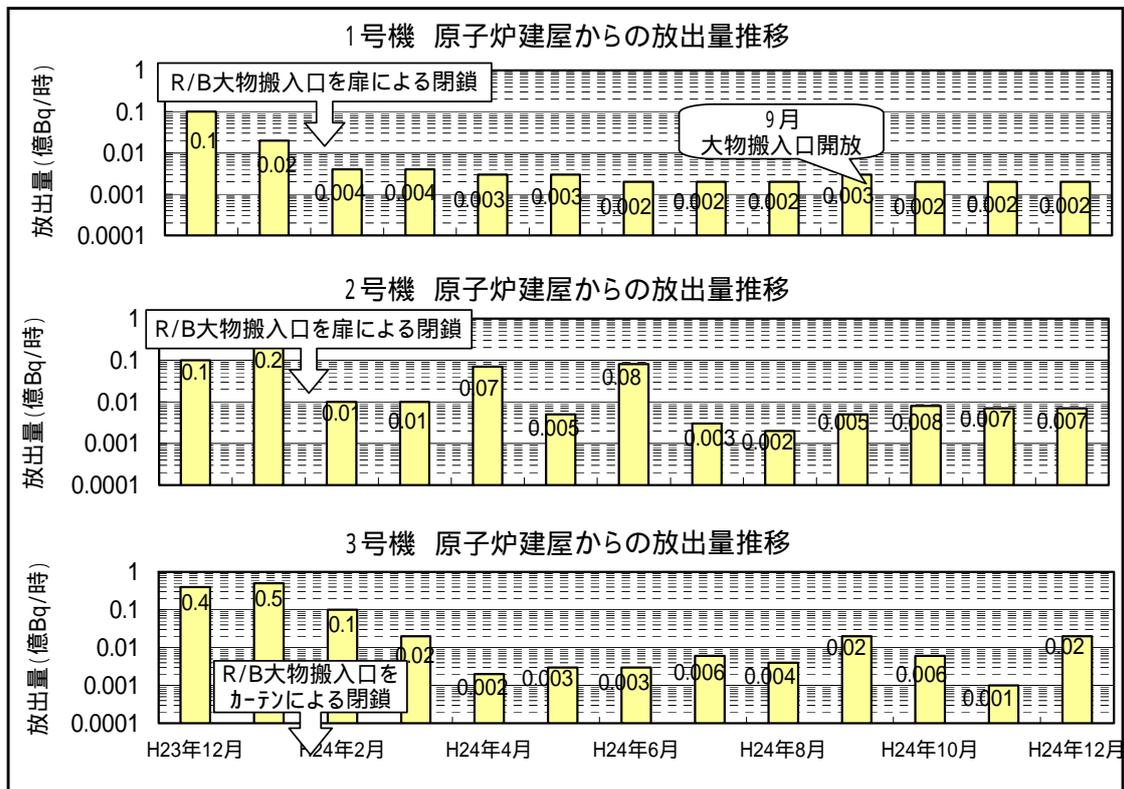
号機毎の推移については下記のグラフの通り。

- ・ 1～3号機の放出量の合計値は0.029億ベクレル/時であり、原子炉の状態が安定していることから、前月と同様に0.1億ベクレル/時と評価している。
- ・ 3号機の放出量の増加については、ダスト濃度は先月とほぼ変わりが無いものの、風量の増大による影響が大きかったものと評価している。
- ・ 希ガスについては、格納容器ガス管理設備における分析結果から放出量を評価しているが、放出されるガンマ線実効エネルギーがセシウムに比べて小さく、被ばく経路も放射性雲の通過による外部被ばくのみとなるため、これによる被ばく線量は、セシウムによる線量に比べて極めて小さいと評価している。

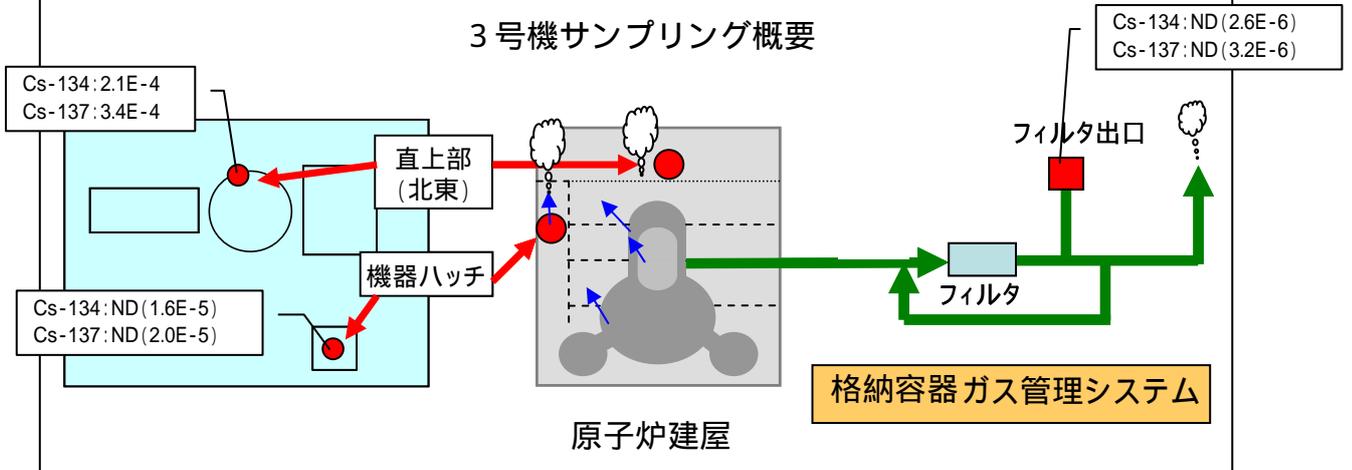
3号機サンプリング概要

吹き出しの濃度は、12月に採取し、評価に用いたダスト濃度を示す。(単位:Bq/cm³)

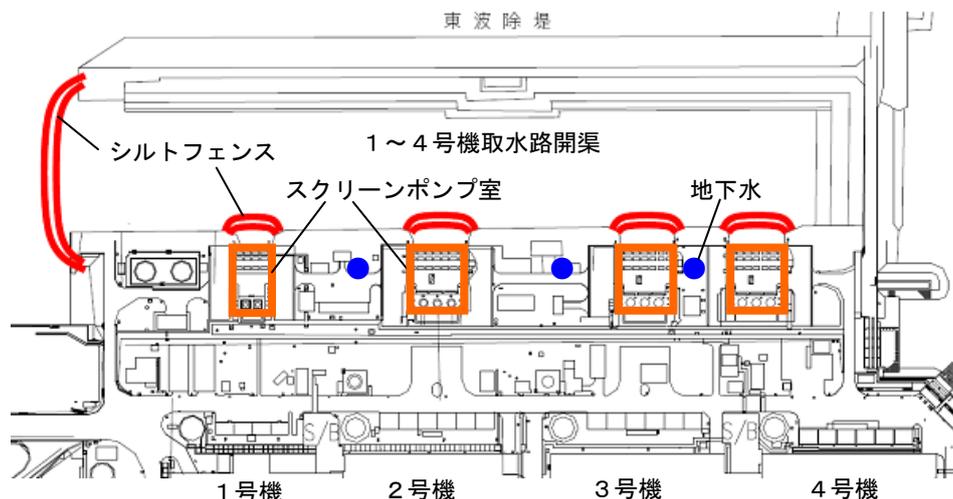
図 調査地点

1～4号機のスクリーンポンプ室、取水路開渠内のCs-137の測定結果は、これまでの1～4号機取水路開渠内の海水中の放射性物質濃度の変動範囲内であり、特に濃度の高い地点は見られなかった。継続して監視している開渠内の測定点の濃度変動に対して、調査した地点は影響を与えていないものと考えられる。また、地下水のCs-137の測定結果については、検出限界値未満であったことから、地下水を経由しての海への新たな放射性物質の流出の可能性はないものとする。(下記の図、P.2の表を参照)
