2号機TIP案内管の活用に向けた 検討状況について

2012年12月25日

東京電力株式会社

2号機 S/Cへの窒素封入の実施について

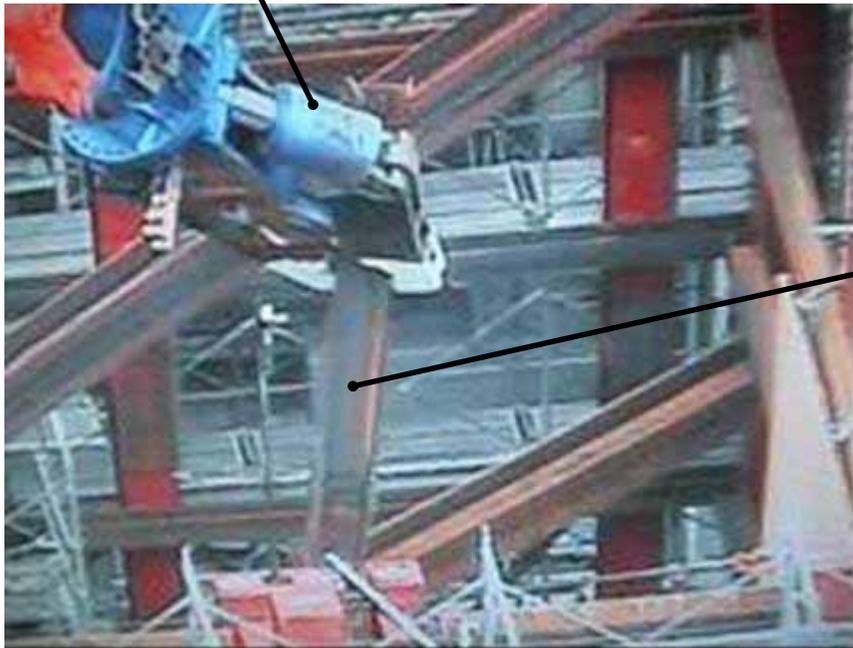
モックアップ試験
（吊上げ時）

試験結果を撤去手順に反映し、習得度訓練を実施

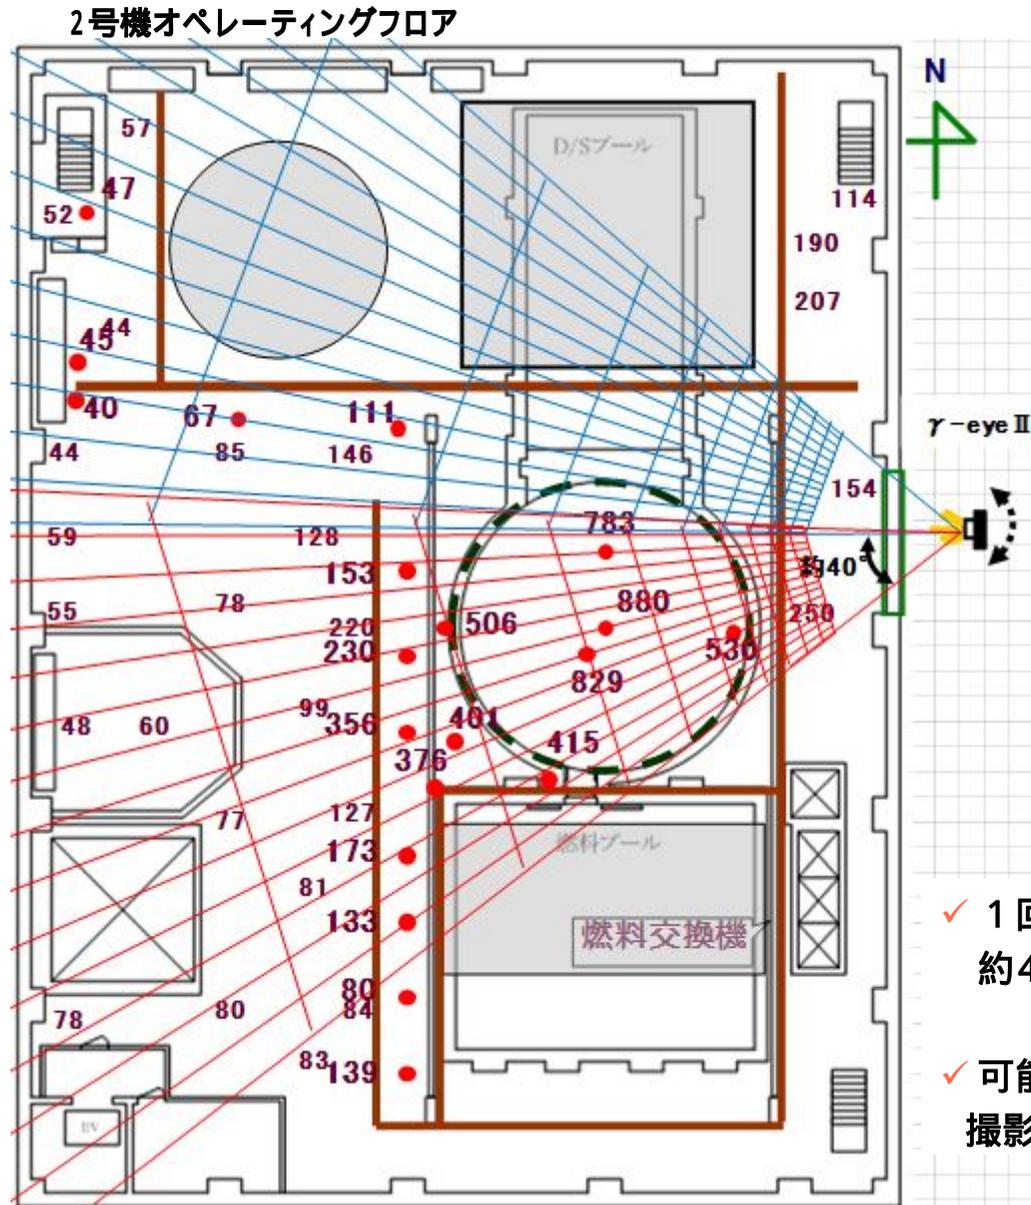
測定範囲予想図

- ✓ 1回の測定で水平方向約40°の範囲を撮影
- ✓ 可能な範囲で複数回の撮影を試行

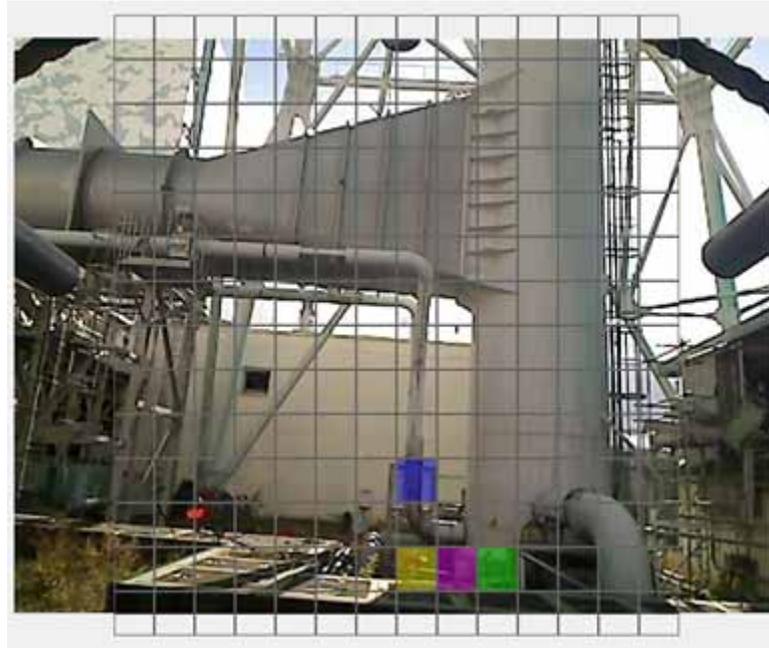
■ JAEA -eye 撮影画面イメージ

-eye 検出面での線量率 (mSv/h)

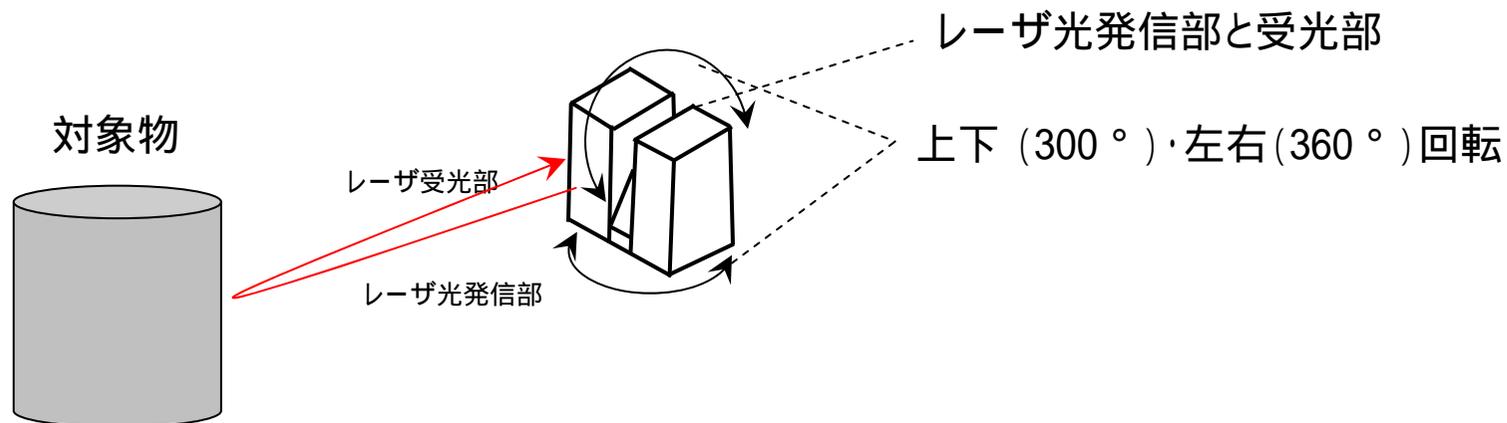
計測イメージ図

レーザ照射により対象物の3次元座標データと反射強度を取得しデータ化する技術。この技術を活用し3DCAD化を行なう。

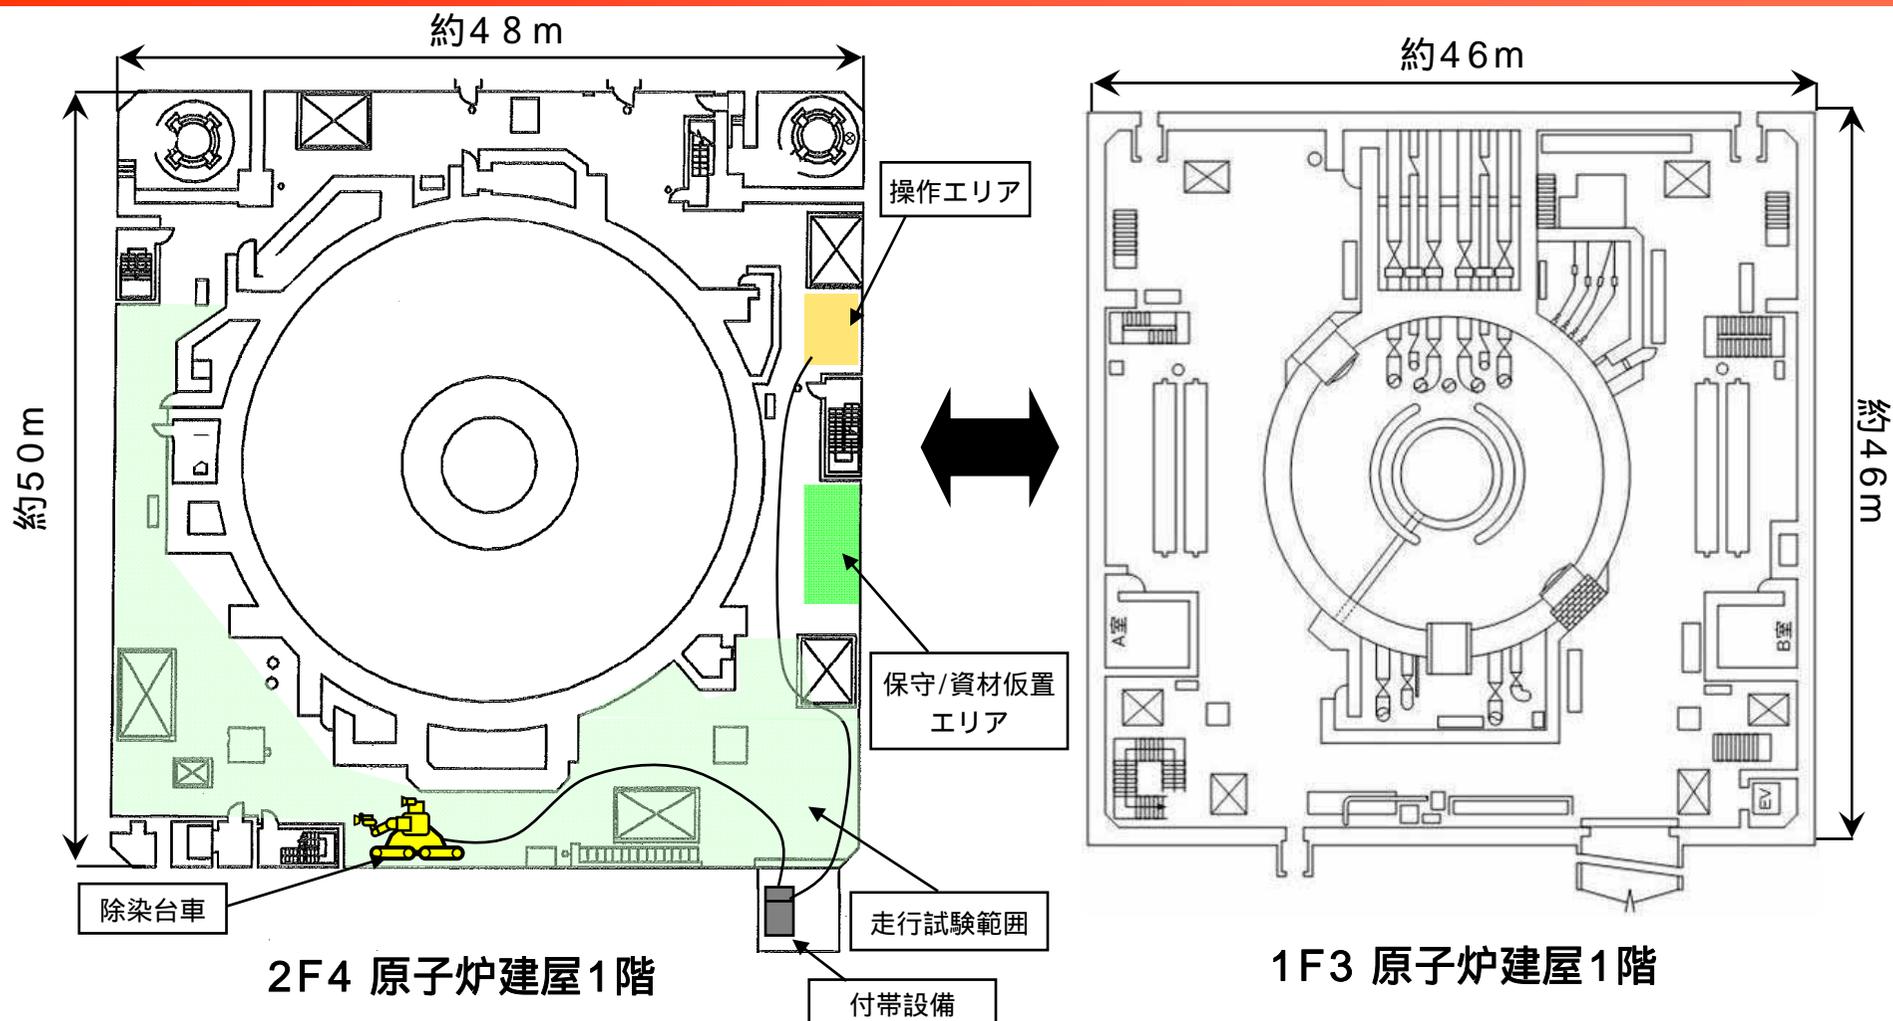
4. 実証試験時のレイアウト計画 ~ 2F4の例 ~

除染装置は工場試験にて装置単体試験、組合せ試験を実施。2F実証は実機での使用にあたっての妥当性について最終確認を行う機会。

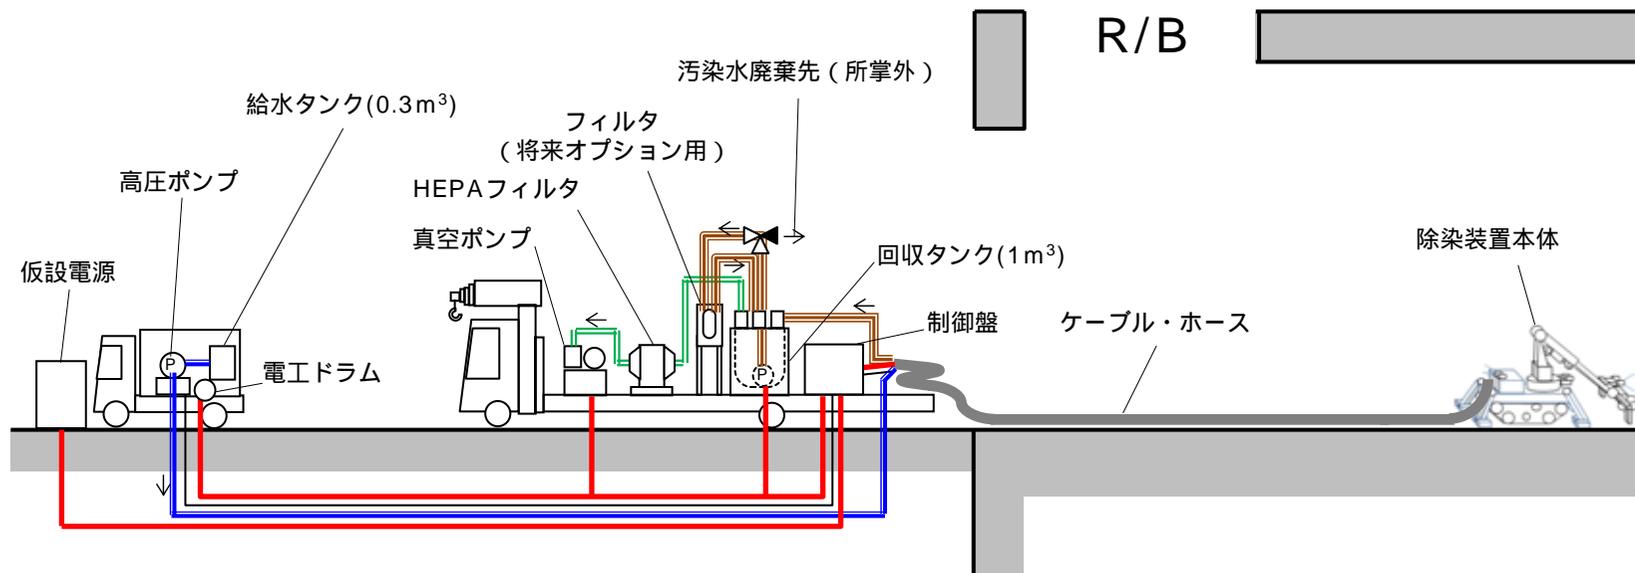
参考 遠隔除染装置の概要～高圧水除染装置～

- 水を高圧で除染対象面に噴射することにより表面を機械的に除染するもの。圧力を高めることで、コンクリート面をはつることも可能。二次廃棄物は全て回収する。

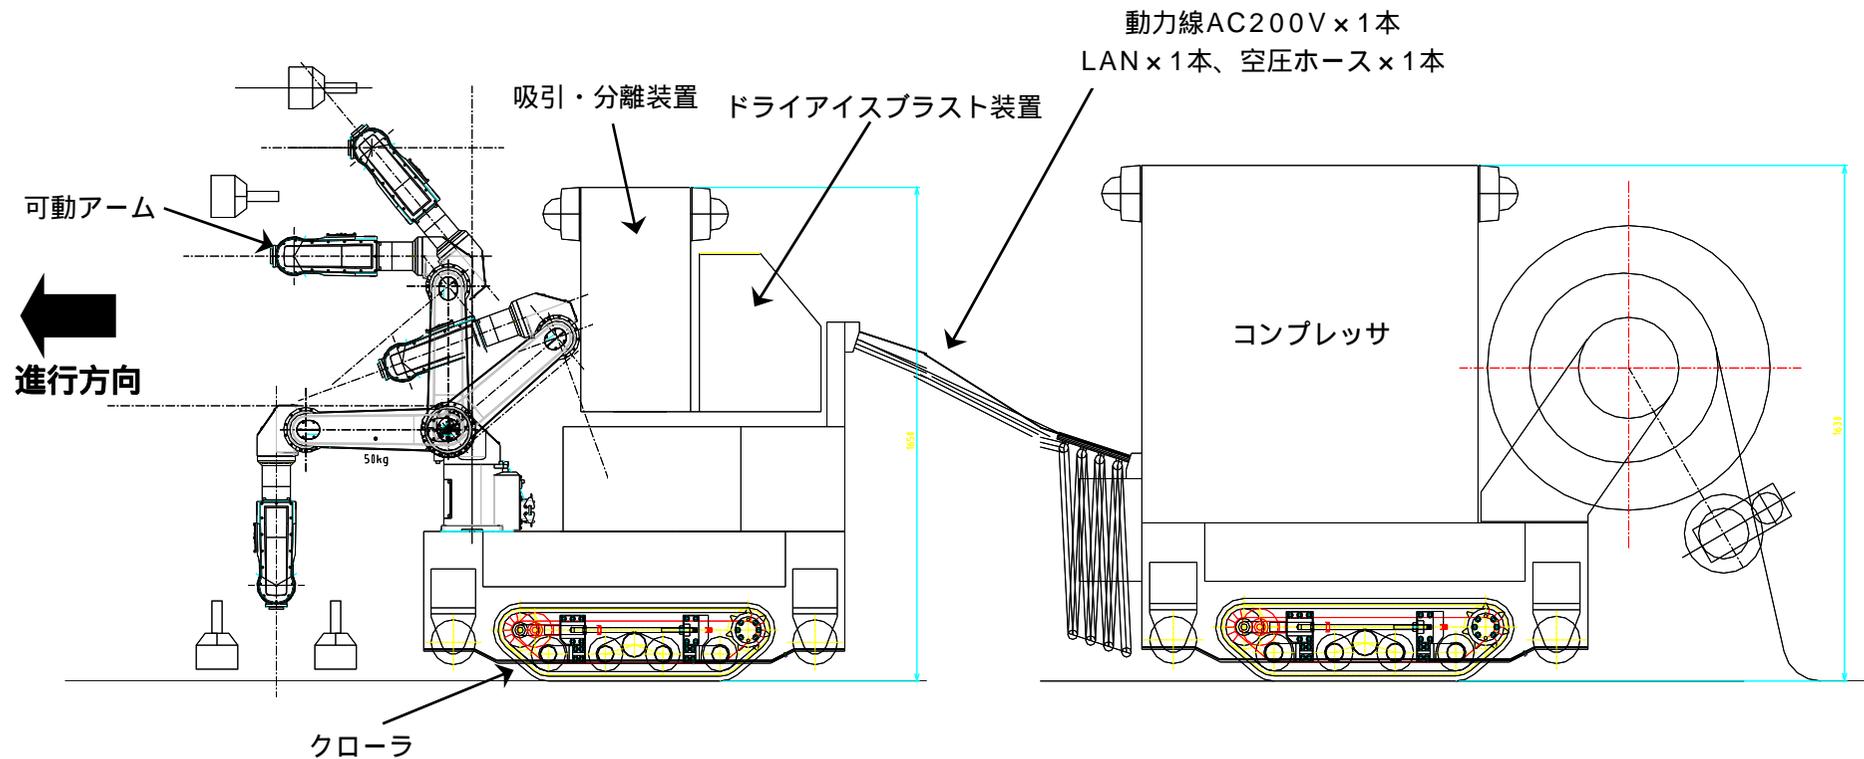
参考 遠隔除染装置の概要～ドライアイスプラスト除染装置～

- ▶ ドライアイスのペレットもしくは、パウダーを除染対象面に噴射し、表面を機械的除染するもの。ドライアイス自身は昇華してしまうため極めて二次廃棄物が少なく、母材を痛めにくいのが特徴。本装置はパウダー仕様としており、主に表面固着汚染をターゲットに除染する。二次廃棄物は全て回収する。

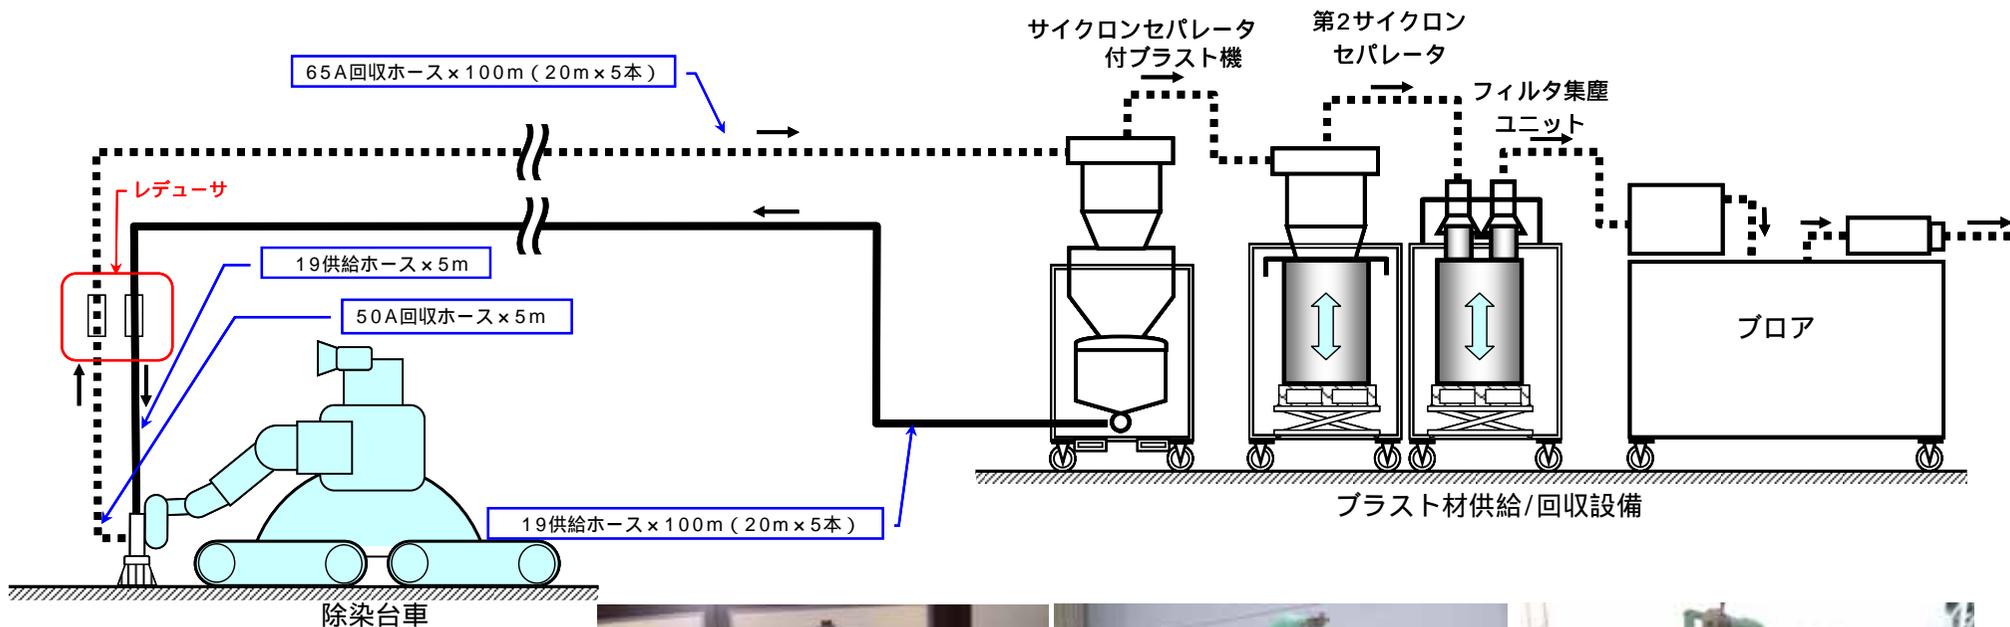
参考 遠隔除染装置の概要～プラスト・吸引除染装置～

- 研削材を除染対象面に噴射し、表面を研削する工法。本装置で使用する研削材はスチールグリッド（特殊鋼製の鋭いエッジを持った多角形粒子）であり、噴射後のスチールグリッドを回収（二次廃棄物の回収）し、セパレータで汚染と分離した後に再利用する。なお、本装置は単独吸引モードが可能であり、1 cm程度の小さいガレキの回収が可能。

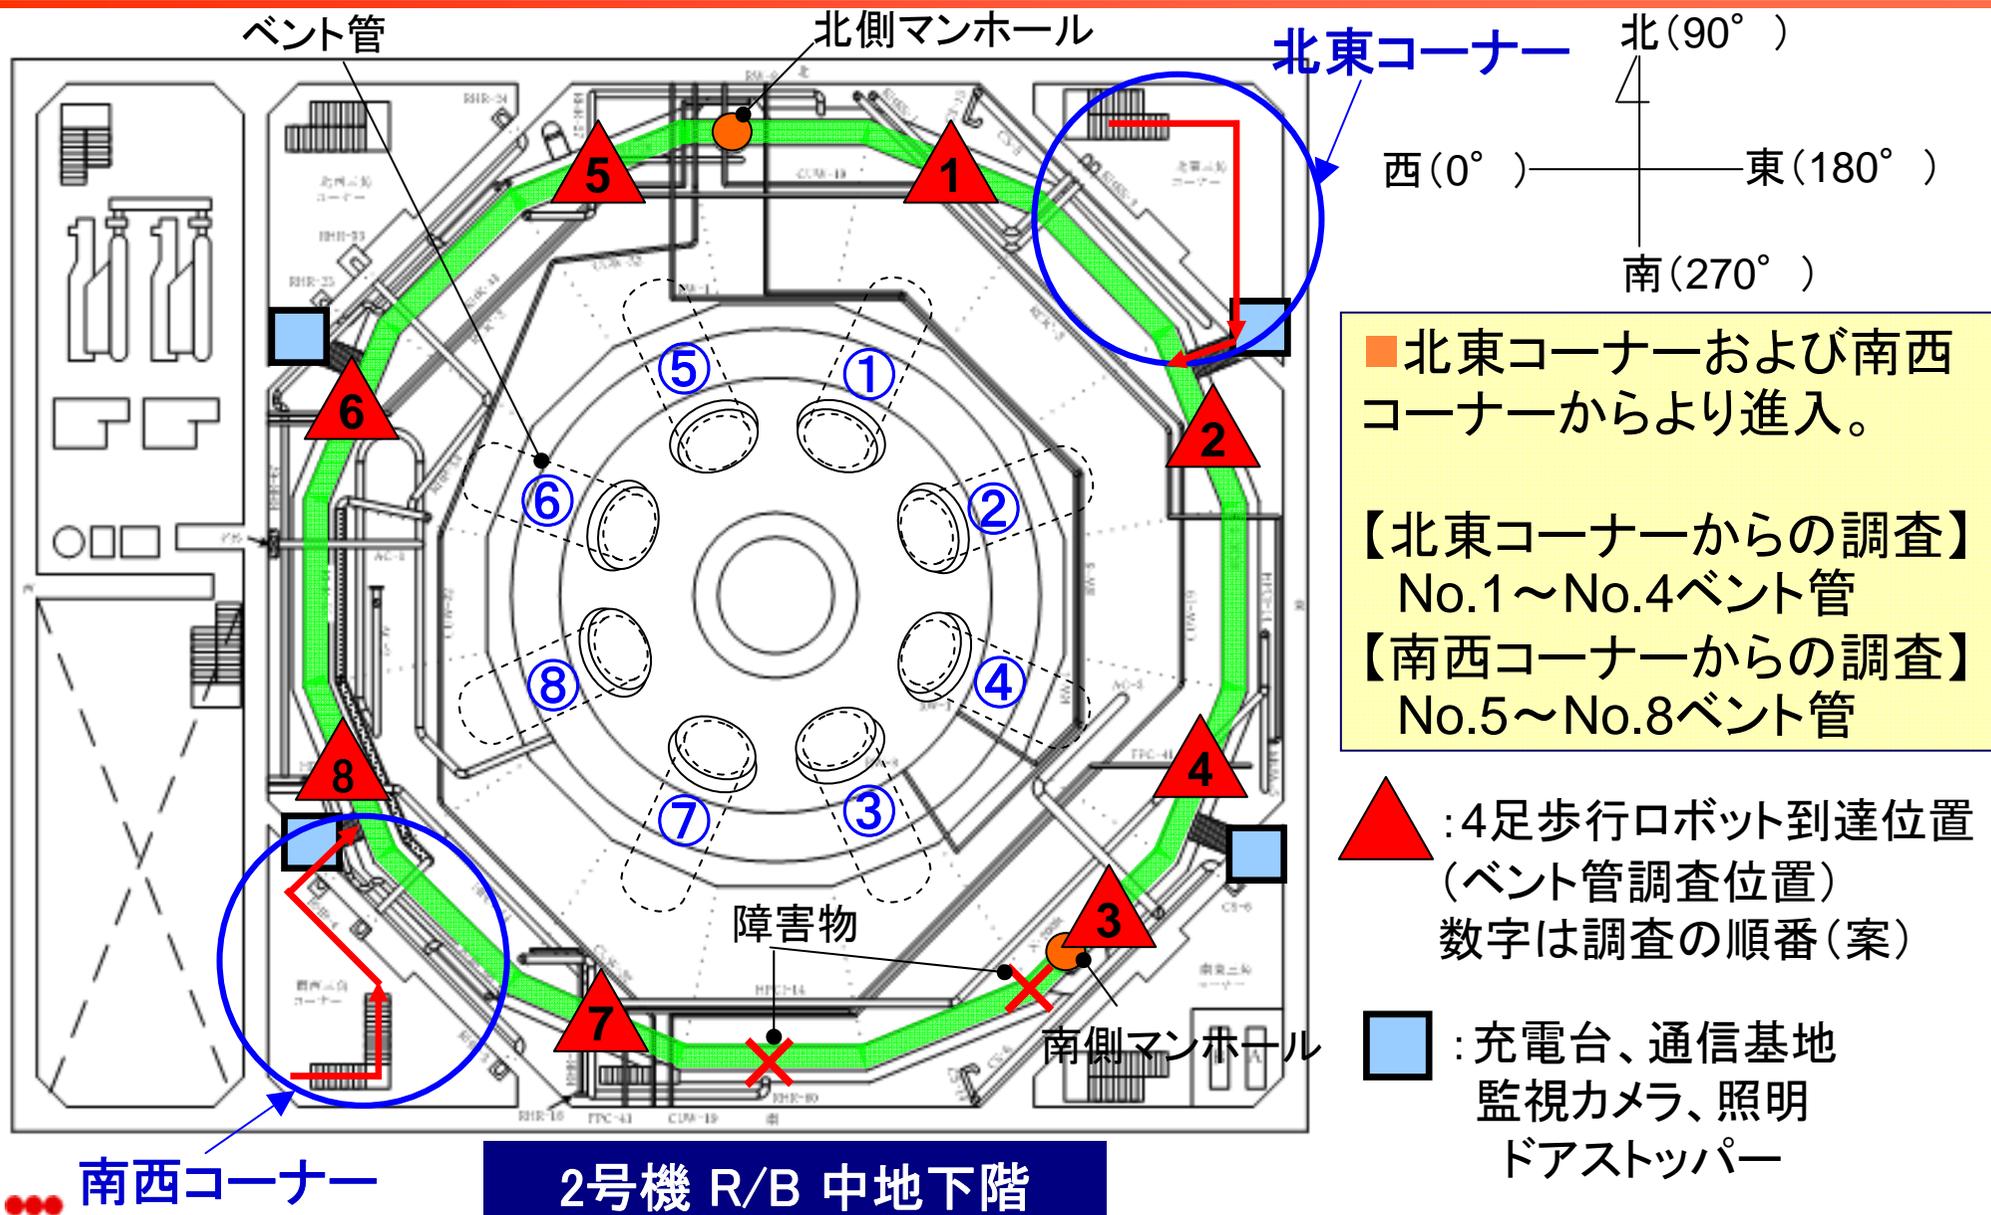
2. アクセスルート

- 4足歩行ロボットにより、トラス室内の所定位置までアクセスする。
- 移動完了後、4足歩行ロボットのアーム先端に取り付けた小型走行車をS/C上に着座させて、ベント管付近まで移動し、画像を取得。

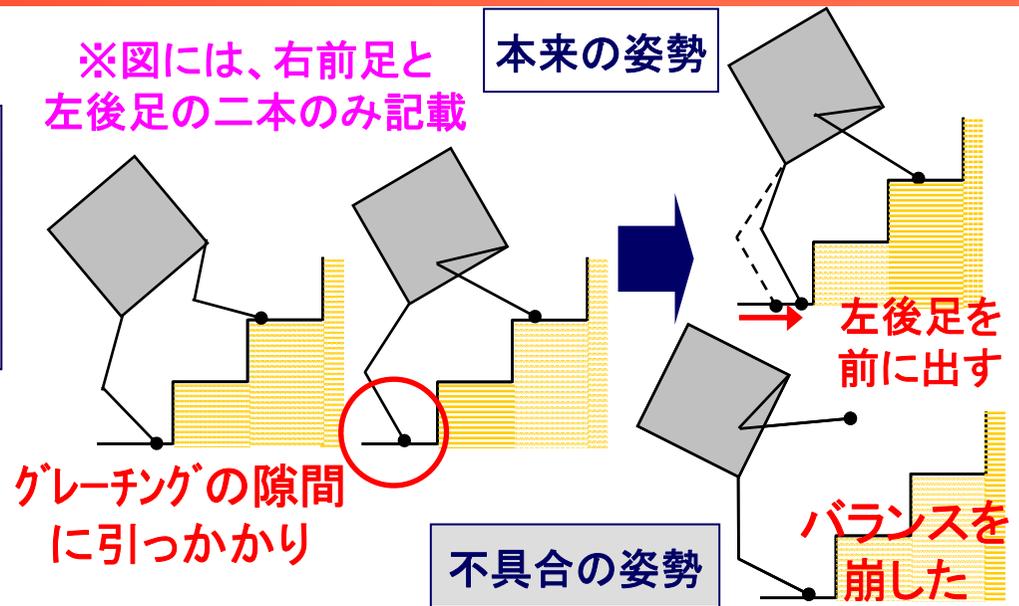
グレーチング上に鉄板を設置し、隙間のない状態にする。
