東京電力株式会社柏崎刈羽原子力発電所
敷地および敷地近傍の地質・地質構造
「解析による追加検討結果」

平成20年7月10日
東京電力株式会社

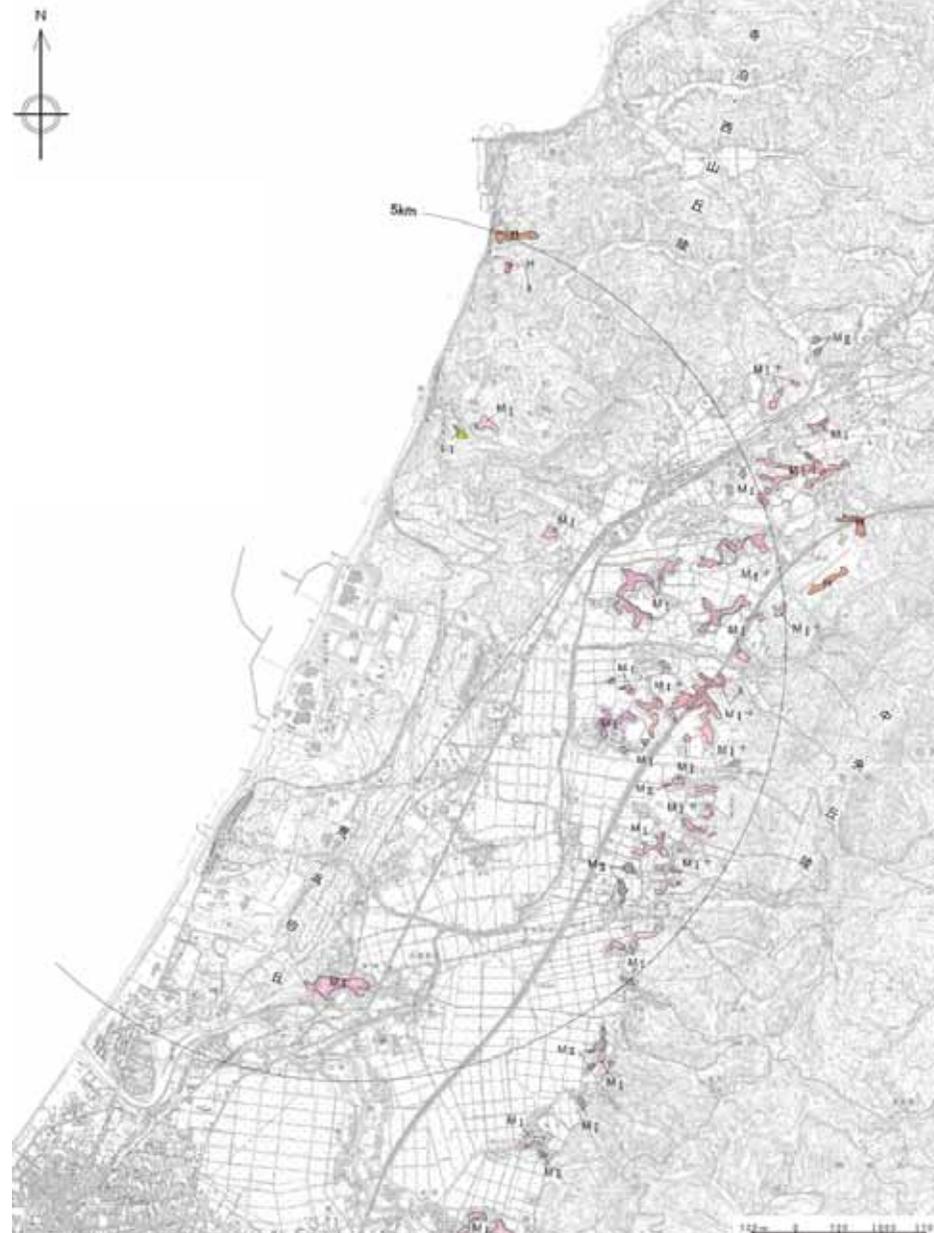
敷地近傍の地形

- 敷地近傍陸域の地形は、寺泊・西山丘陵，中央丘陵及び柏崎平野からなる。
- 寺泊・西山丘陵は、日本海に面した標高150m程度以下のなだらかな丘陵である。
- 中央丘陵は、NNE - SSW方向に連続する標高300m程度の丘陵である。
- 柏崎平野は、鯖石川、別山川、鵜川等により形成された、南北15km，東西4km～7kmの沖積平野であり、平野西側の海岸部には荒浜砂丘が分布する。
- 敷地は、寺泊・西山丘陵の南西部の日本海に面した荒浜砂丘に位置する。
- 空中写真判読結果によると、敷地を中心とする半径5km範囲の陸域には、変動地形の可能性のあるリニアメントは認められない。

変動地形の可能性のある地形
敷地を中心とする半径5km範囲に
変動地形の可能性のある地形は判読されない

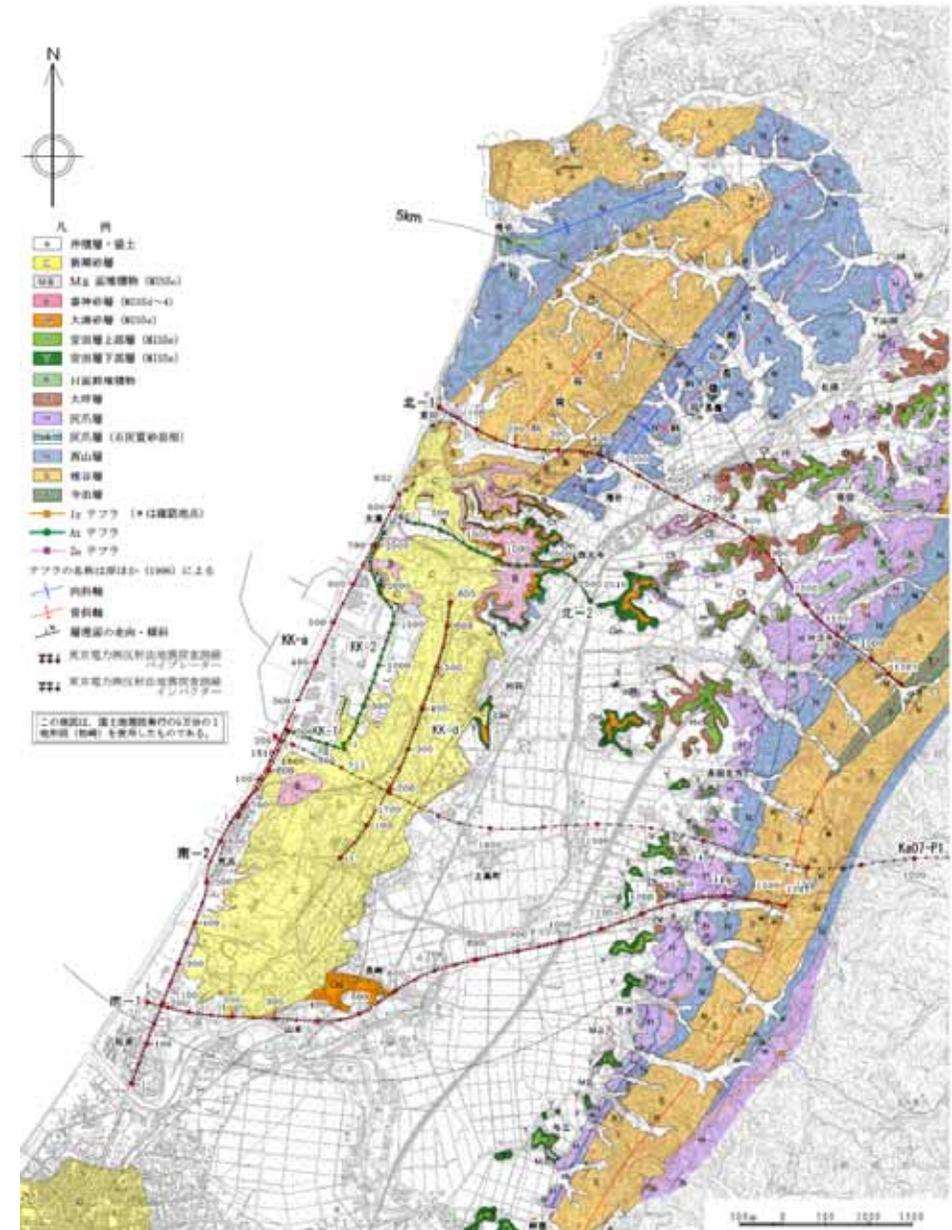
敷地近傍の地質構造

- 敷地北側の寺泊・西山丘陵南部には、NE - SW方向の後谷背斜及び長嶺背斜が分布し、両背斜間には、真殿坂向斜が位置する。
- 敷地における地質調査結果によると、後谷背斜及び真殿坂向斜は敷地に連続し、後谷背斜は敷地中央部付近で、真殿坂向斜は敷地の南端部付近でそれぞれ海域に達する。
- 柏崎平野東側の中央丘陵においては、NNE - SSW方向ないしNE - SW方向に連続する中央油帯背斜が分布する。

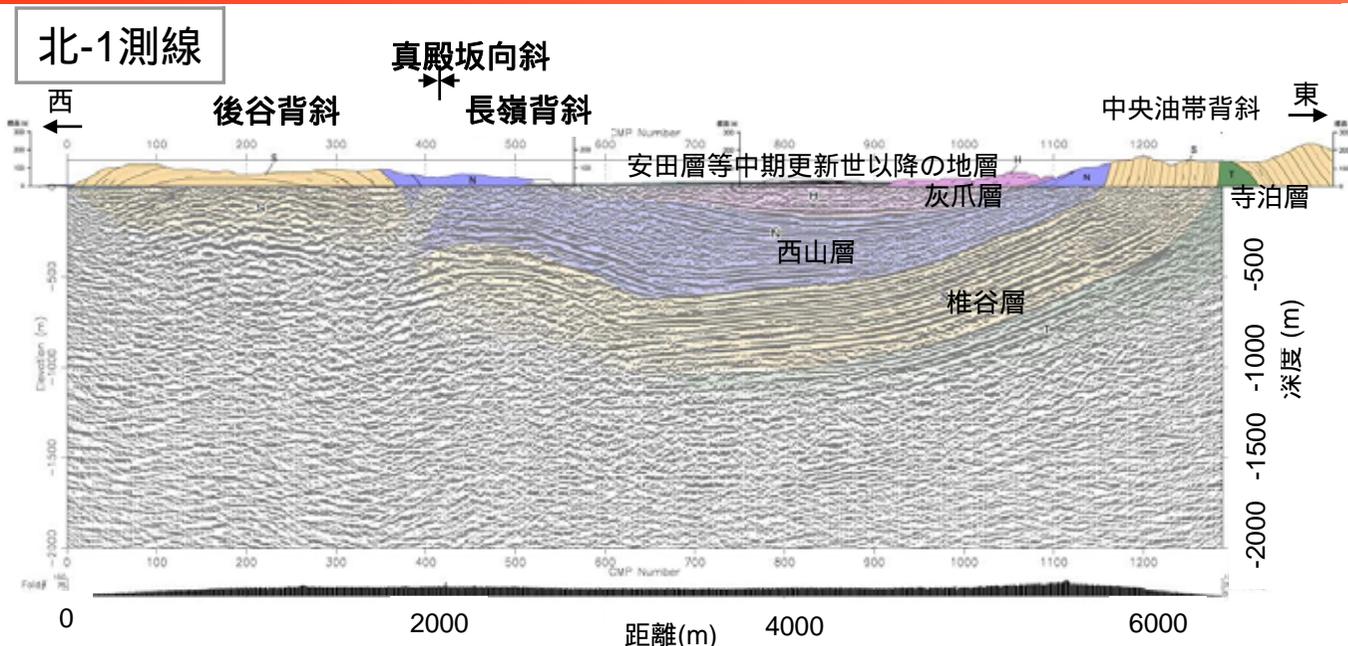
地下探査結果：敷地北側

- 敷地北側では、後谷背斜・長嶺背斜の地下構造を捉えている。
- 真殿坂向斜では、非対称な向斜構造が確認され、文献により、その深部には真殿坂断層が想定されている。

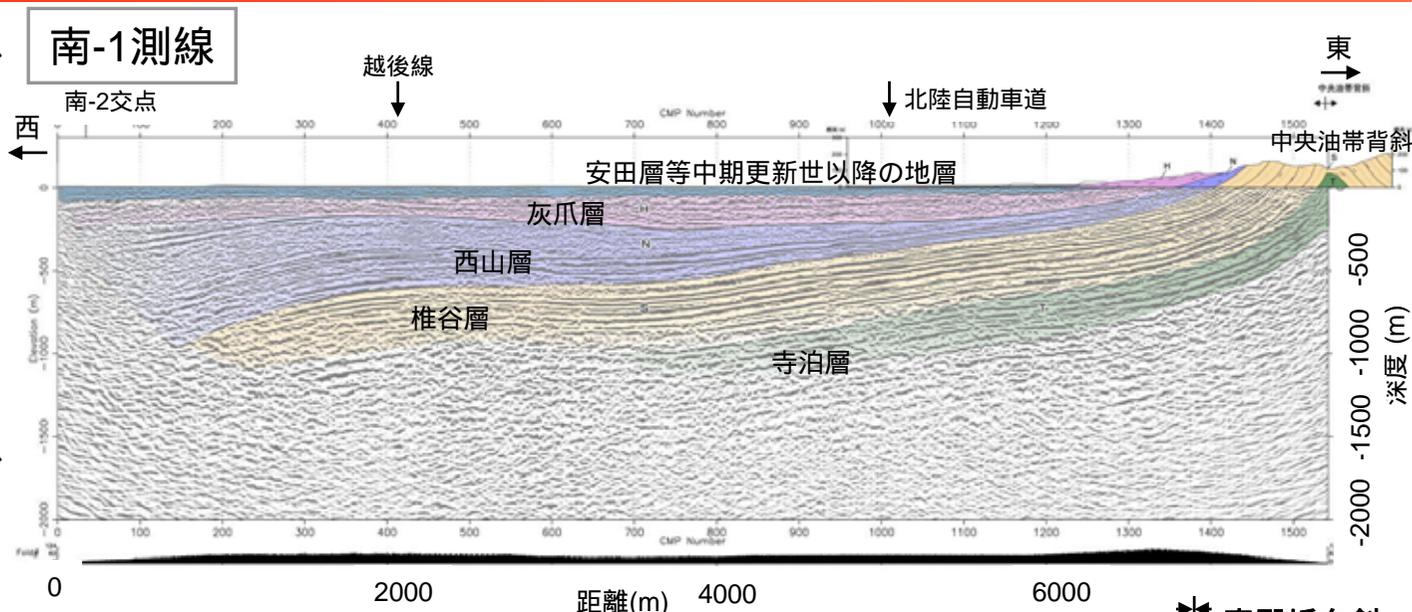
地下探査結果：敷地南側

- 南-1測線においては、地下に断層は捉えられていない。また、高町背斜は消滅し、平野内はやや波状を呈するものの、西傾斜の緩やかな同斜構造を示す。
- 南-2測線においては、真殿坂向斜部で緩やかな傾斜が確認される。

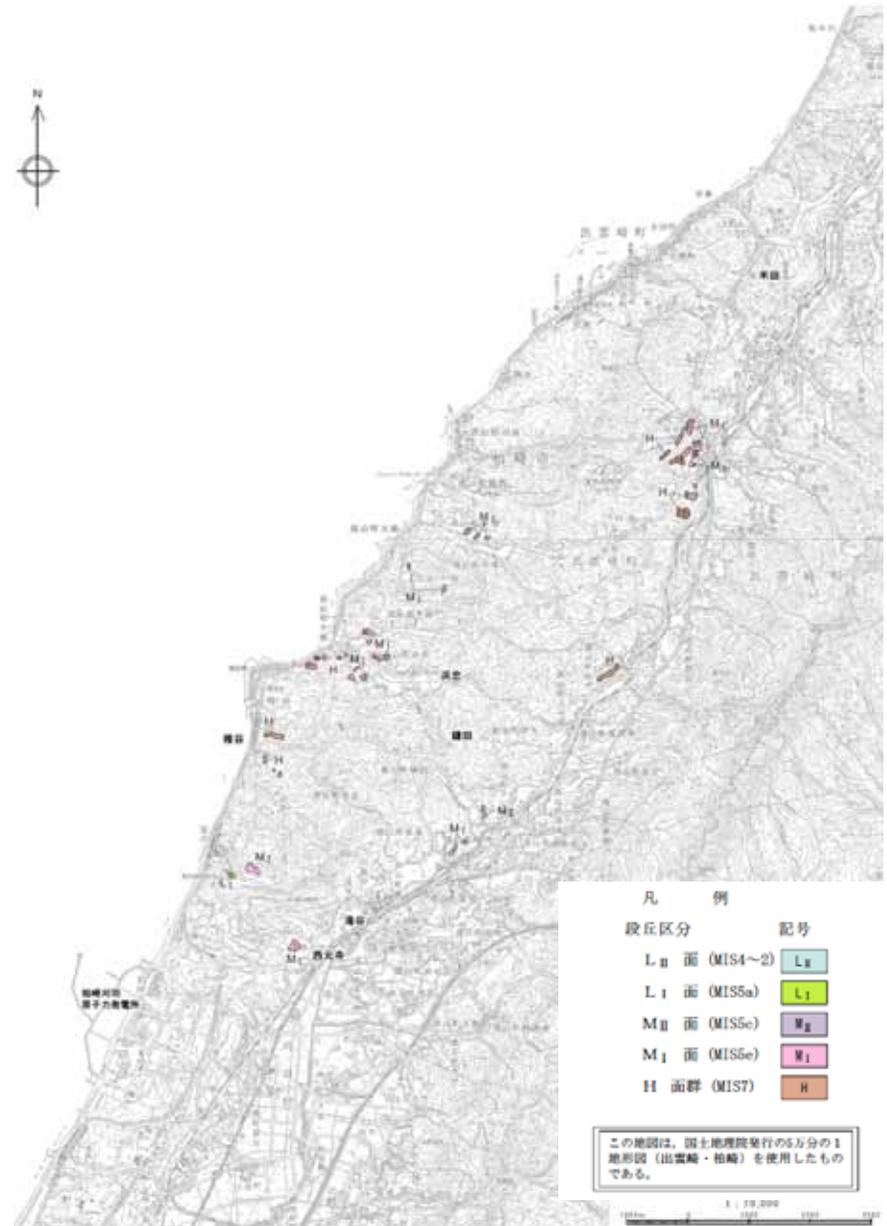
西山丘陵における地形調査結果

- 小松ほか（1968）等の一部の文献では、敷地北側の寺泊・西山丘陵において、後谷背斜と長嶺背斜との間の真殿坂向斜軸部に真殿坂断層が示されており、同断層が位置する真殿坂向斜は、敷地に連続している。
- 「[新編]日本の活断層」（1991）、「活断層詳細デジタルマップ」（2002）等の活断層に関するいずれの文献によっても、敷地近傍陸域においては、活断層、推定活断層あるいはその可能性のあるリニアメントは示されていない。
- 空中写真判読結果によると、真殿坂断層が示されている真殿坂向斜を含め、寺泊・西山丘陵の全域において、変動地形の可能性のある地形は認められない。

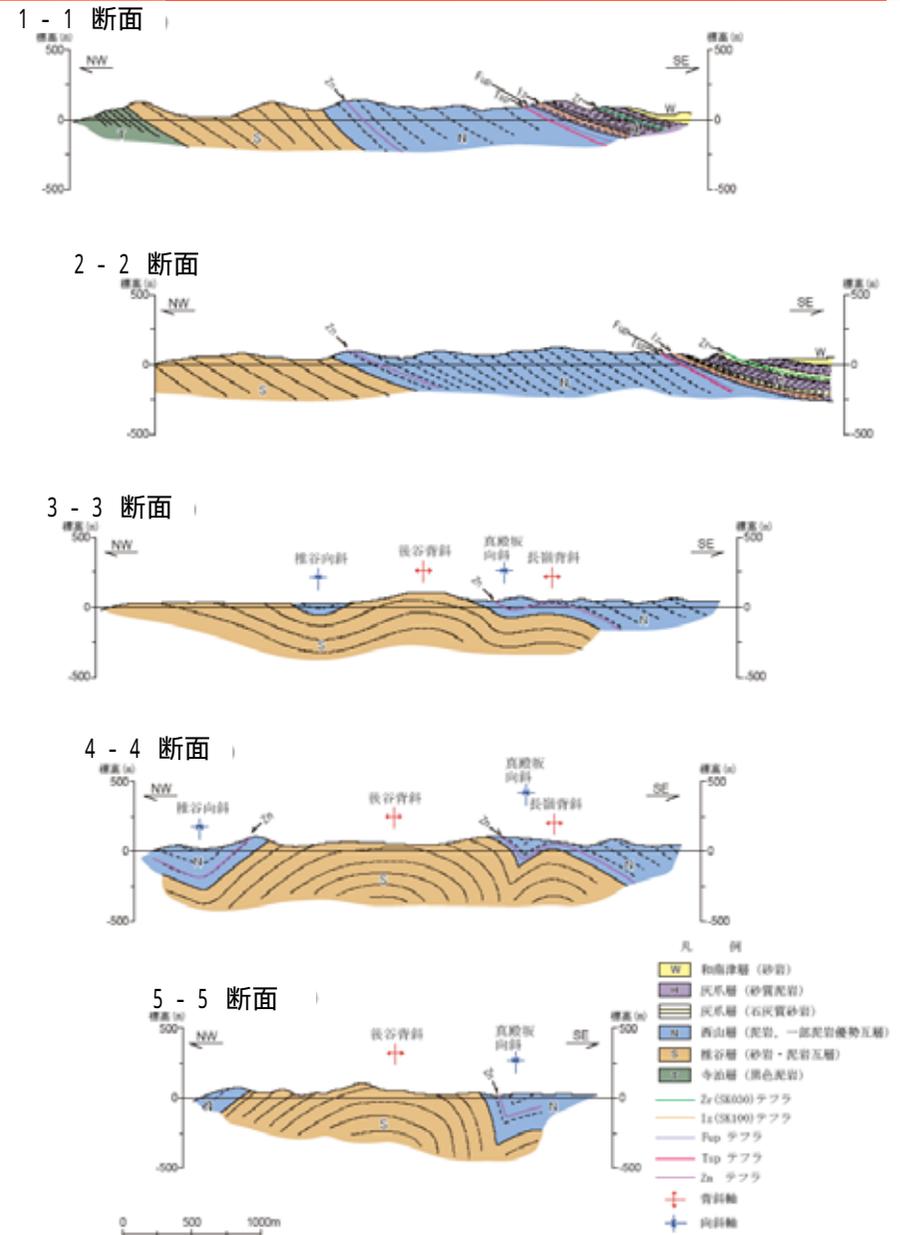
西山丘陵の地質構造

- 3 - 3 断面（西山町鎌田）から5 - 5 断面（西山町滝谷）では、後谷背斜の東翼には、軸部の地層が急傾斜を示す非対称な向斜構造を示す真殿坂向斜が認められる。また、後谷背斜の西翼には、椎谷向斜が認められる。
- 真殿坂向斜の深部には真殿坂断層が想定されている。
- 真殿坂向斜および後谷背斜は、敷地にまで延長することが、敷地における地下探査などで確認されている。。
- 鎌田以北においては、地表部では非対称な向斜構造は不明瞭となり、（2-2 断面）以北においては、長嶺背斜及び真殿坂向斜の北方延長部には、灰爪層が分布し、同層は20°程度東傾斜の同斜構造を示す。

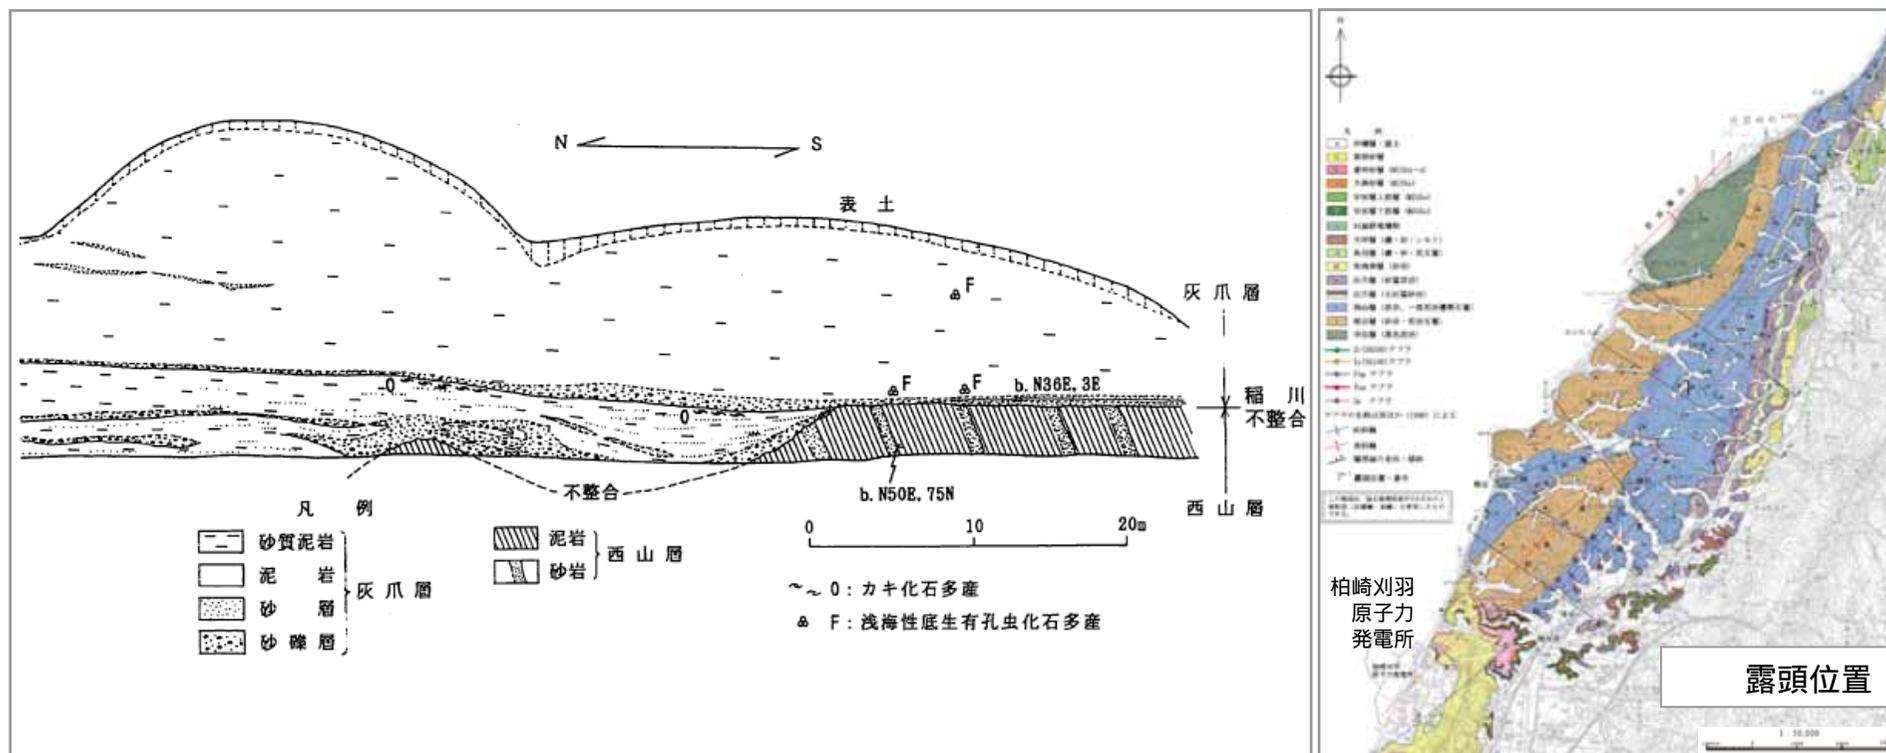
稲川における露頭調査結果

- 出雲崎町稲川における露頭調査において、高角度傾斜の西山層を、緩傾斜の灰爪層が覆っており、顕著な傾斜不整合が確認されている（稲川不整合）。
- 不整合の下位は、西山層およびそれ以下の地層からなり、翼部が急傾斜を示す背斜構造となっている。不整合より上位の灰爪層は層理が東緩傾斜の同斜構造を示しており、西山層等に確認される褶曲構造はみとめられない。
- 西山層上部には、2.0Maの不動滝火山灰層 (Fup)が、灰爪層最下部には1.5Maの出雲崎火山灰層 (Iz) が挟在しており、この間に褶曲構造は形成されたと推定される。

- 敷地は、西山丘陵の南西部に位置し、西山丘陵の新第三紀の地層（西山層、椎谷層等）には後谷背斜、長嶺背斜等の褶曲構造がみられる。発電所では、後谷背斜及び真殿坂向斜が認められる。
- これらの褶曲構造は、丘陵北部の稲川で灰爪層（第四紀の地層）に傾斜不整合で覆われ、灰爪層に褶曲が認められないことから、丘陵北部での褶曲の形成時期は、稲川不整合以前、約150万年前以前と考えられる。
- 地表地質調査結果及び地下探査により、後谷背斜と長嶺背斜間に西傾斜の逆断層あるいは軸部の地層が急傾斜を示す非対称な向斜構造が確認される。但し、地表地質調査および空中写真判読において、敷地近傍には変動地形を示唆する地形は認められない。また、活断層に関するいずれの文献においても、真殿坂断層及びその近傍に活断層，推定活断層あるいはその可能性があるリニアメントは示されていない。
- 発電所敷地北側の地下探査結果において、新第三紀の褶曲構造を不整合に覆う安田層 - 大湊砂層境界面及び大湊砂層 - 番神砂層境界面のいずれにも、この褶曲構造に対応する変形は認められない。また、後谷背斜の西翼の椎谷向斜軸を横断して分布する高位段丘面についても、高度不連続は認められない。敷地においても、安田層が新第三紀の褶曲構造を不整合に覆い、ほぼ水平に堆積している事が確認されている。

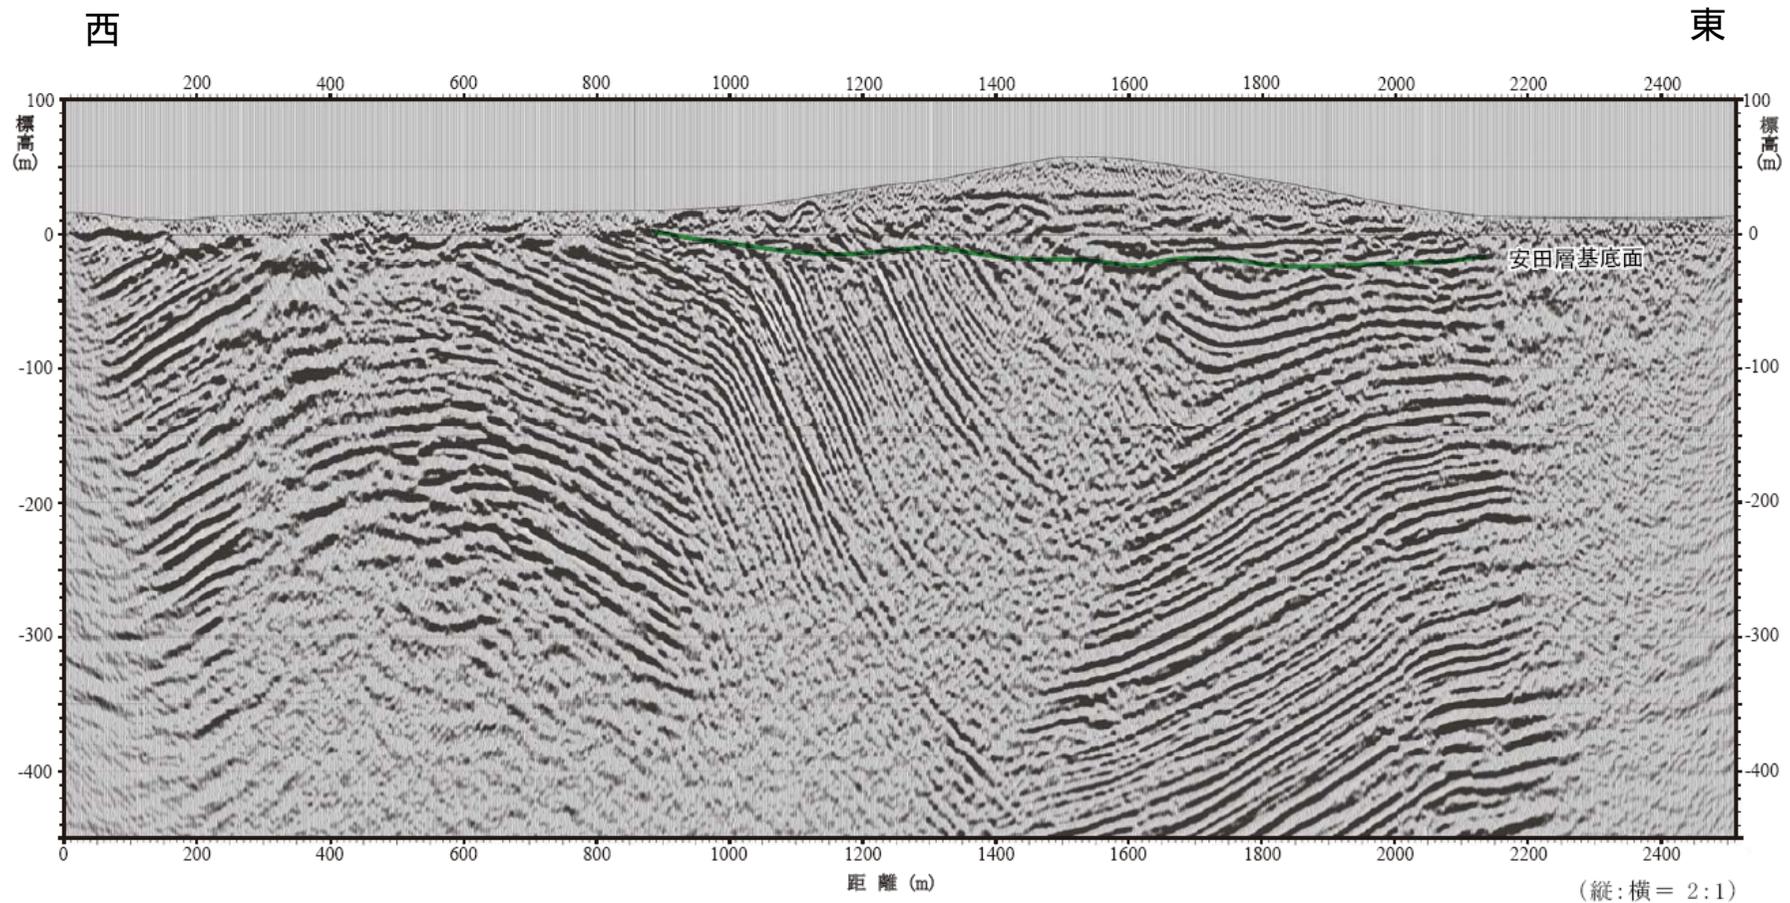
a - a'断面

- 西山層に西傾斜の逆断層あるいは軸部の地層が急傾斜を示す非対称な向斜構造が確認され、同構造は安田層及びそれ以上の地層に不整合かつほぼ水平に覆われていることが推定される。

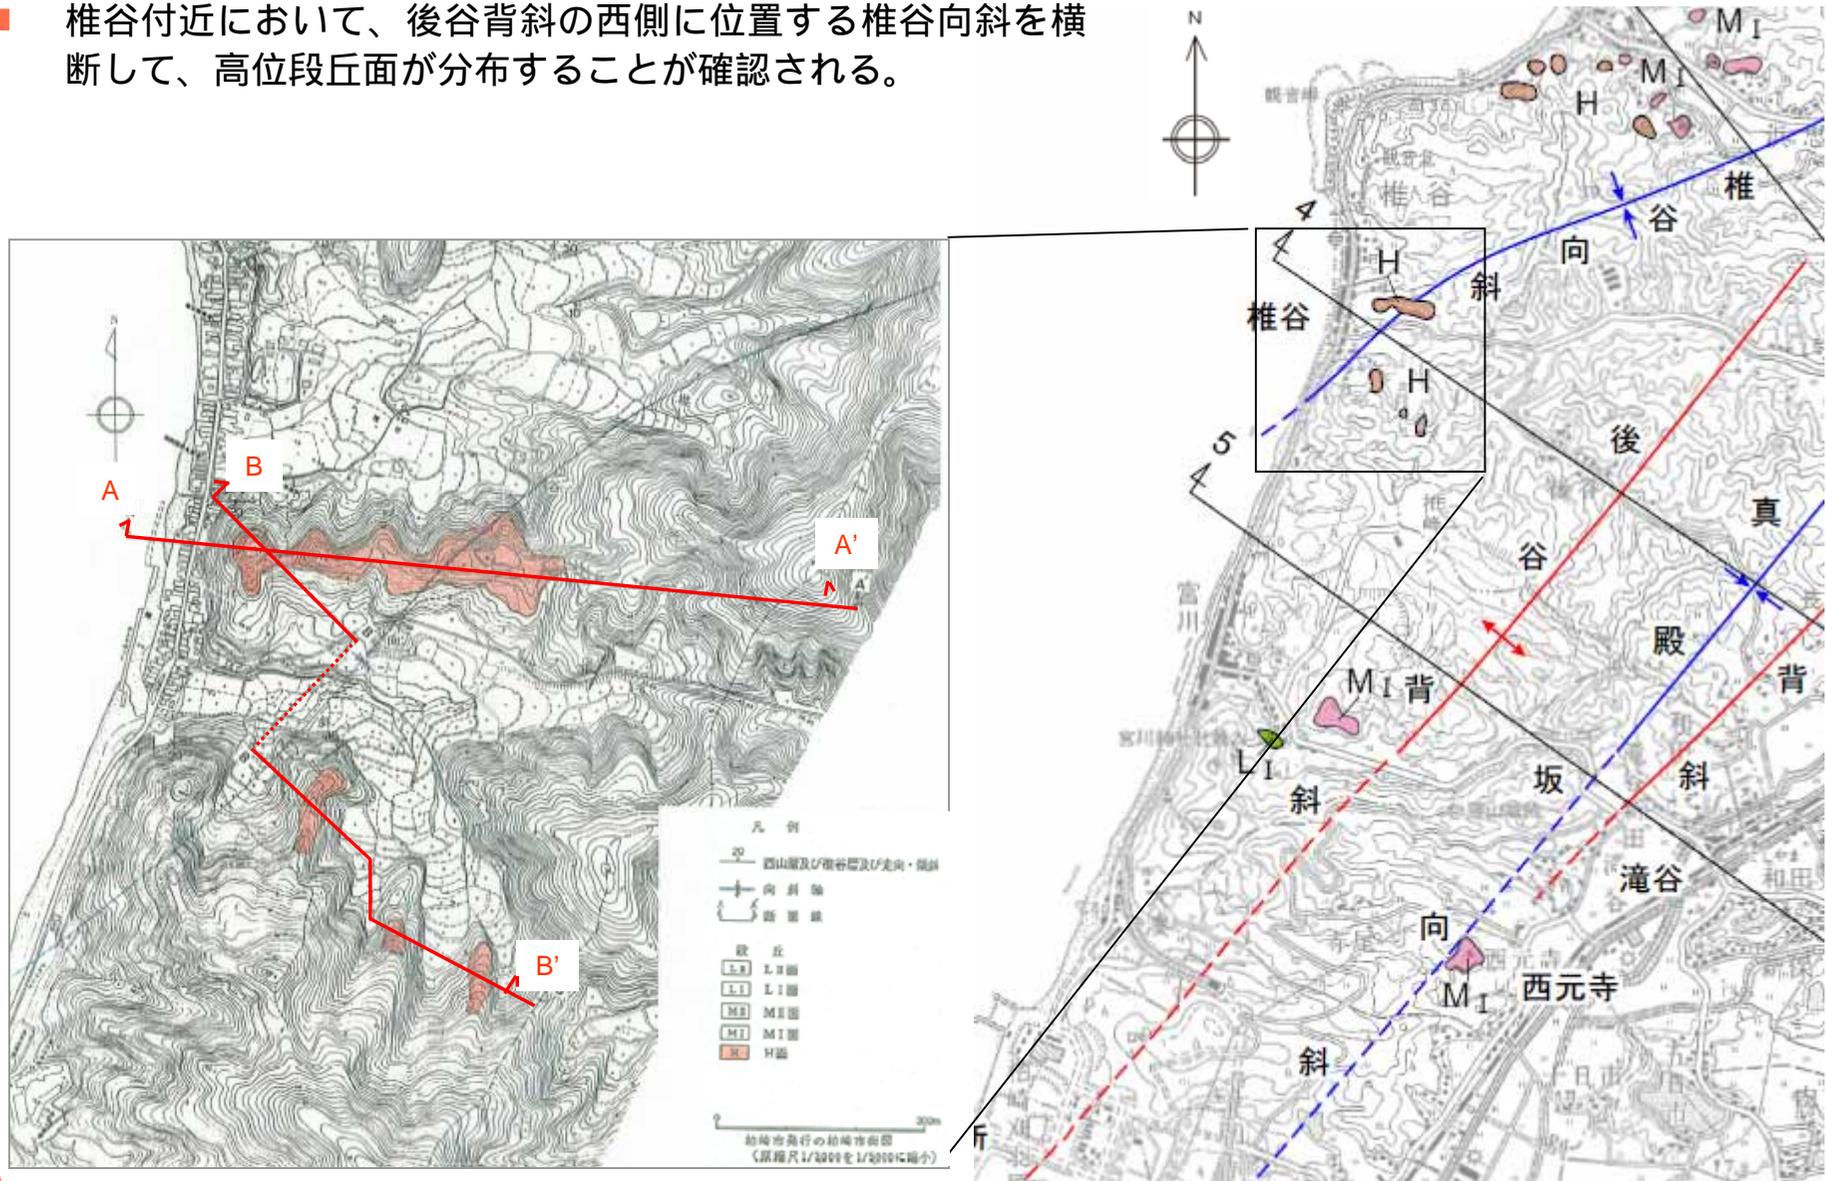
西山丘陵付近に見られる高位段丘面

- 椎谷付近において、後谷背斜の西側に位置する椎谷向斜を横断して、高位段丘面が分布することが確認される。

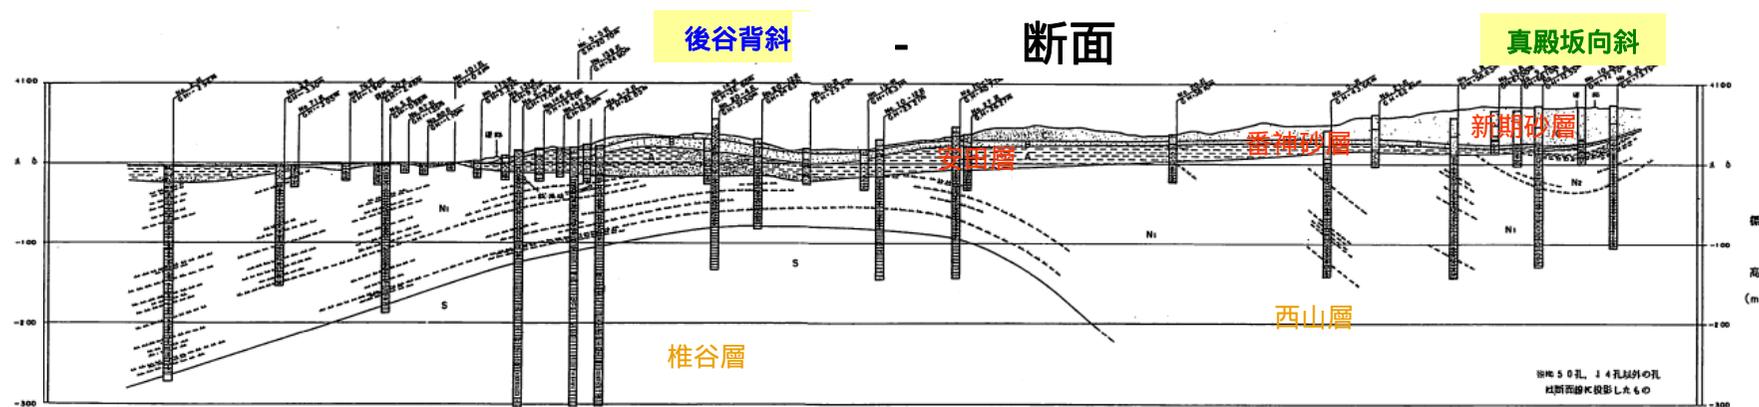
発電所敷地地質断面図

- 海側中央部の比較的低位に背斜軸が、南部の比較的高地に向斜軸が存在しているが、新第三紀層上限面は褶曲構造とは調和的でない。また、新第三紀層を不整合に覆って発達する安田層は、ほぼ水平に堆積している。

追加調査：真殿坂向斜を横断してボーリングを実施し、褶曲の活動性を調査中

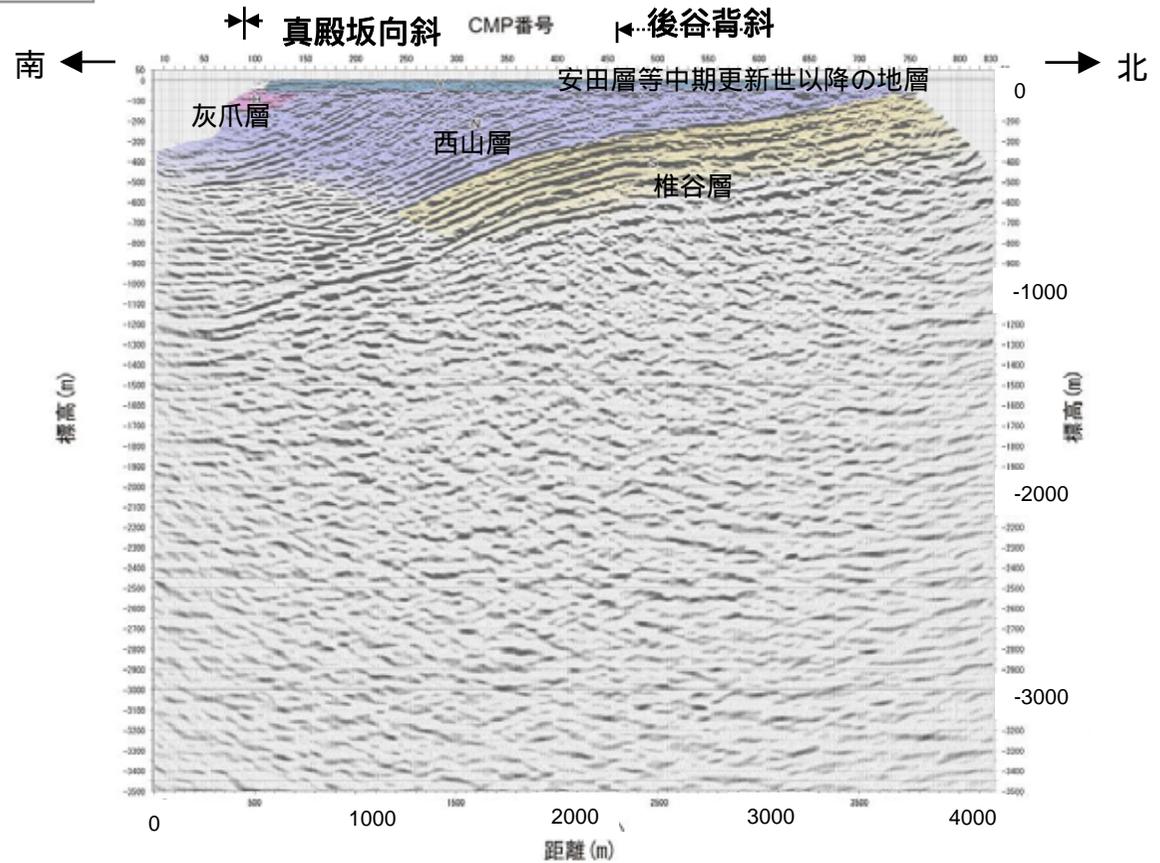
a測線

- a測線においては、敷地中央部付近に後谷背斜が、敷地南側に真殿坂向斜が確認され、これらの位置は、これまでの地質調査結果で想定されている位置と一致する。

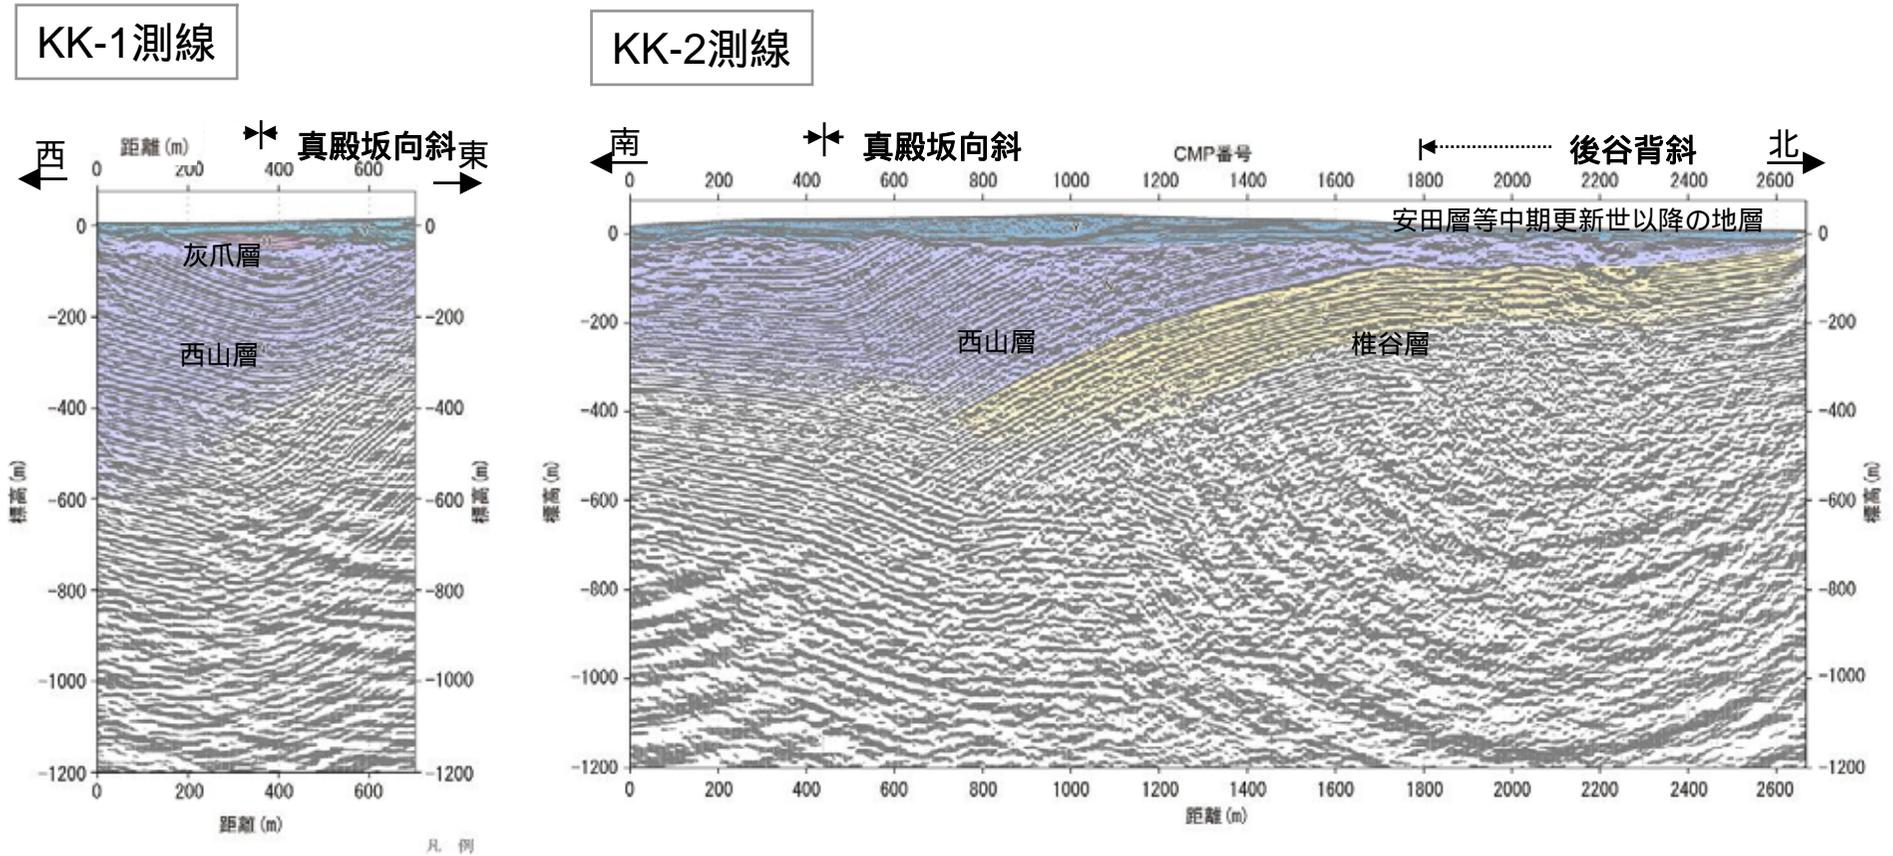
敷地の地質構造：地下探査結果（KK-1, KK-2測線）

- 真殿坂向斜は、KK-1、KK-2測線の両方で確認され、後谷背斜は、KK-2測線における敷地北側にて確認される。これらの位置は、これまでの地質調査結果で想定されている位置と一致する。

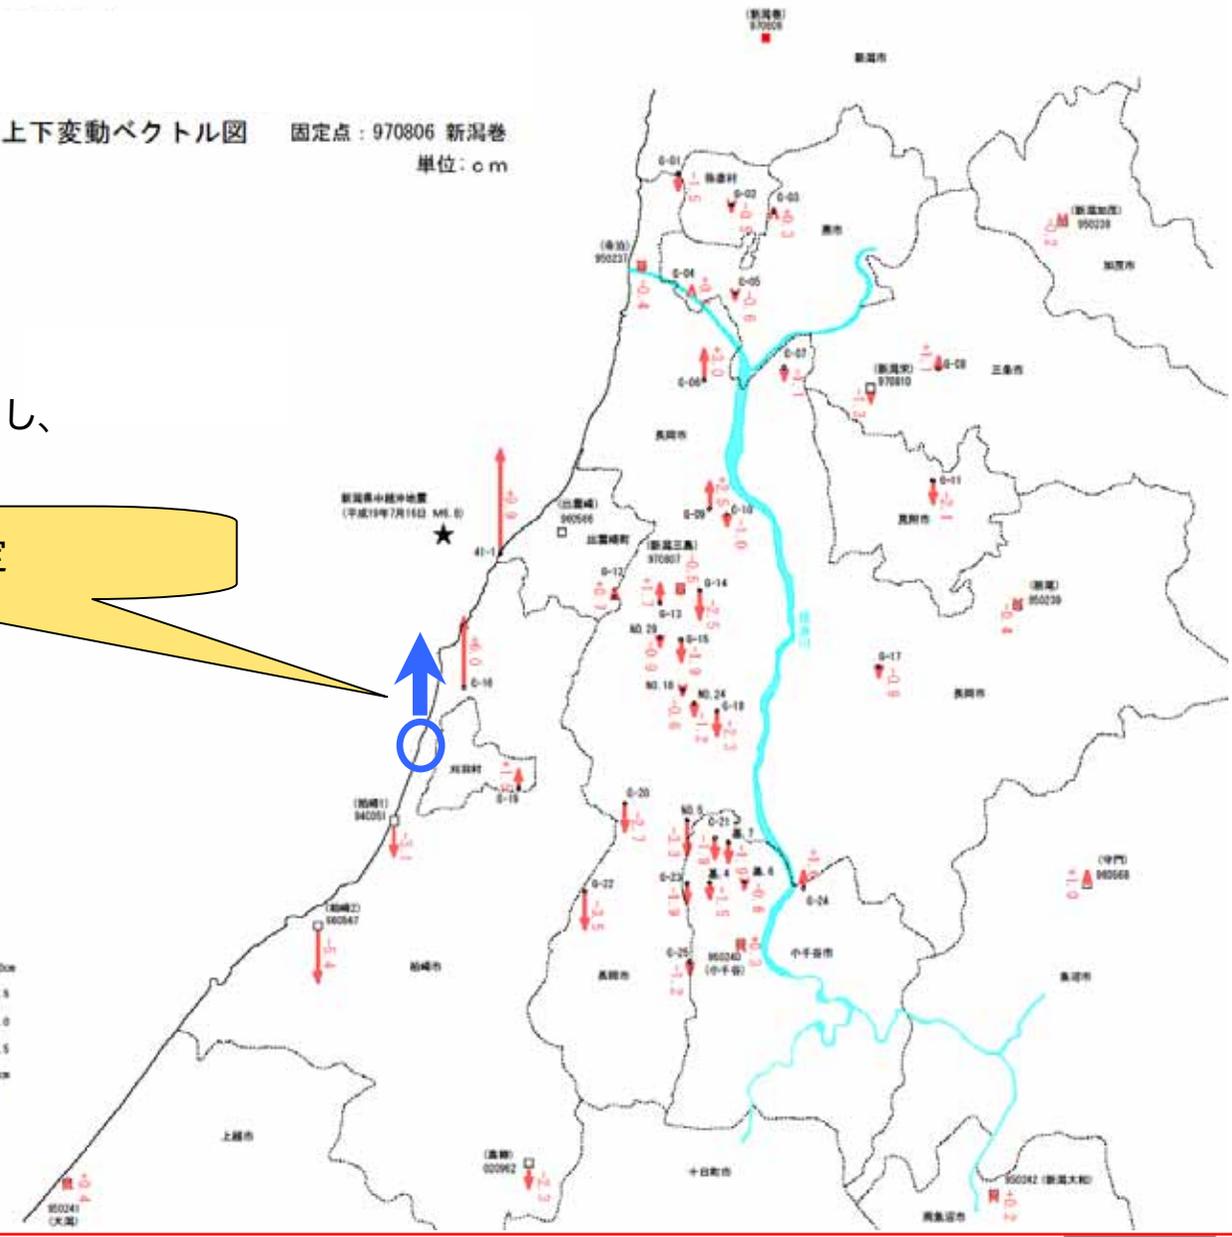
上下変動ベクトル図 固定点：970806 新潟巻
単位：cm

- 国の電子基準点の動きと調和的
- 発電所敷地の北側の海岸付近は隆起し、南側の柏崎平野部では沈降。

敷地付近では隆起が推定

- 固定点を新潟巻
- 2004年12月～2007年12月の変動量
 - 2004年中越地震の余効変動
 - 3カ年分の日常的な変動
 - 2007年中越沖地震に伴う地殻変動を含む

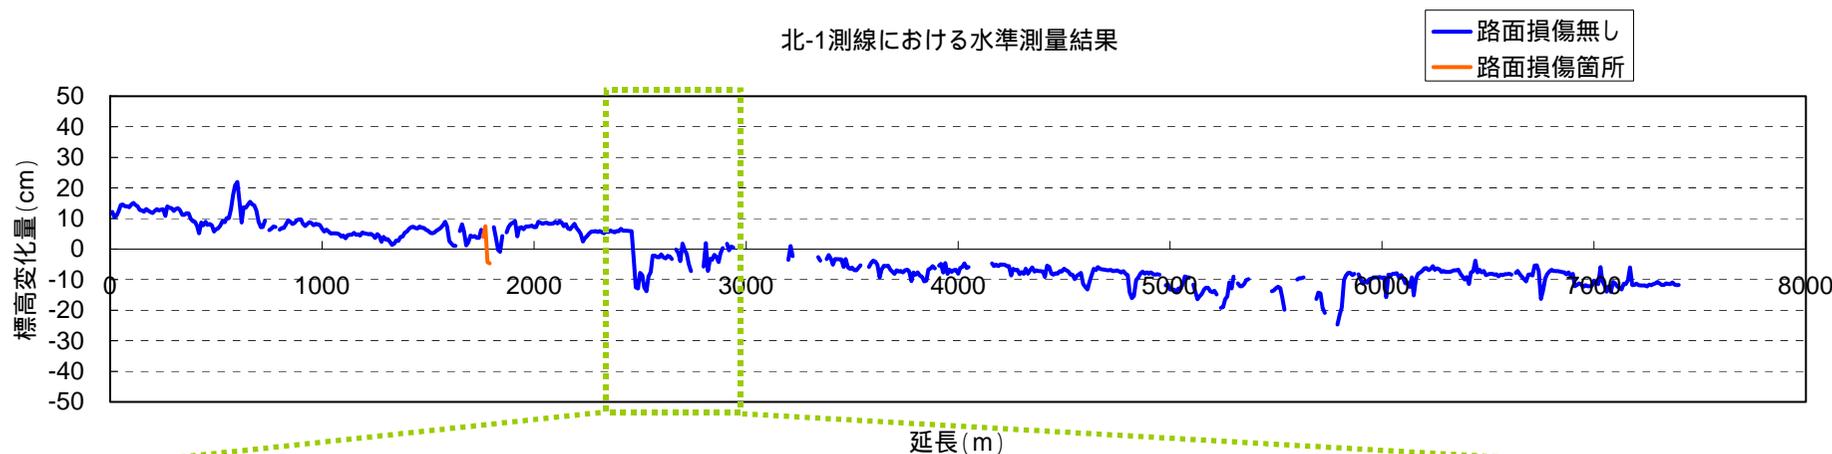
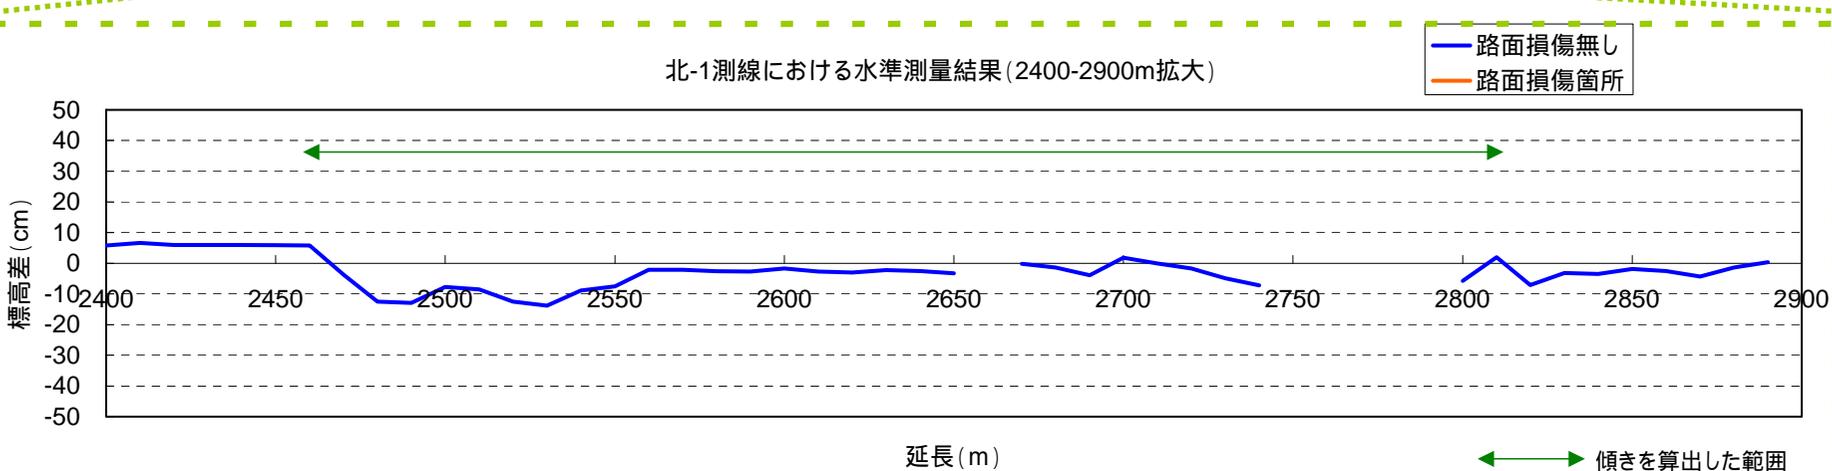
北 - 1 測線における水準測量結果

- 海側で約10～20cmの隆起、内陸側で約10cmの沈降が認められる。海側が隆起し、内陸側が沈降する変動の傾向は、広域の変動と調和的である。
- 起点から約2450m～2800mの約350mの範囲に約20cmの変動があり、これを境に、海側と内陸側で約10cmの標高変化量の相対的な差がある。この差を生じさせている標高変化量の傾きは、非常に小さい。（緑色の矢印の範囲：1/3500）

- 北-1測線および北-2測線の水準測量から、海側（西側）が隆起し、内陸側（東側）が沈降している様子が捉えられており、海側における隆起量を含めて、広域の変動と調和的である。内陸部において、約20～40cmの変動が生じる箇所を境に、海側と内陸側の標高変化量に約10cmの相対的な差が認められており、これらに係わる分析は後述。

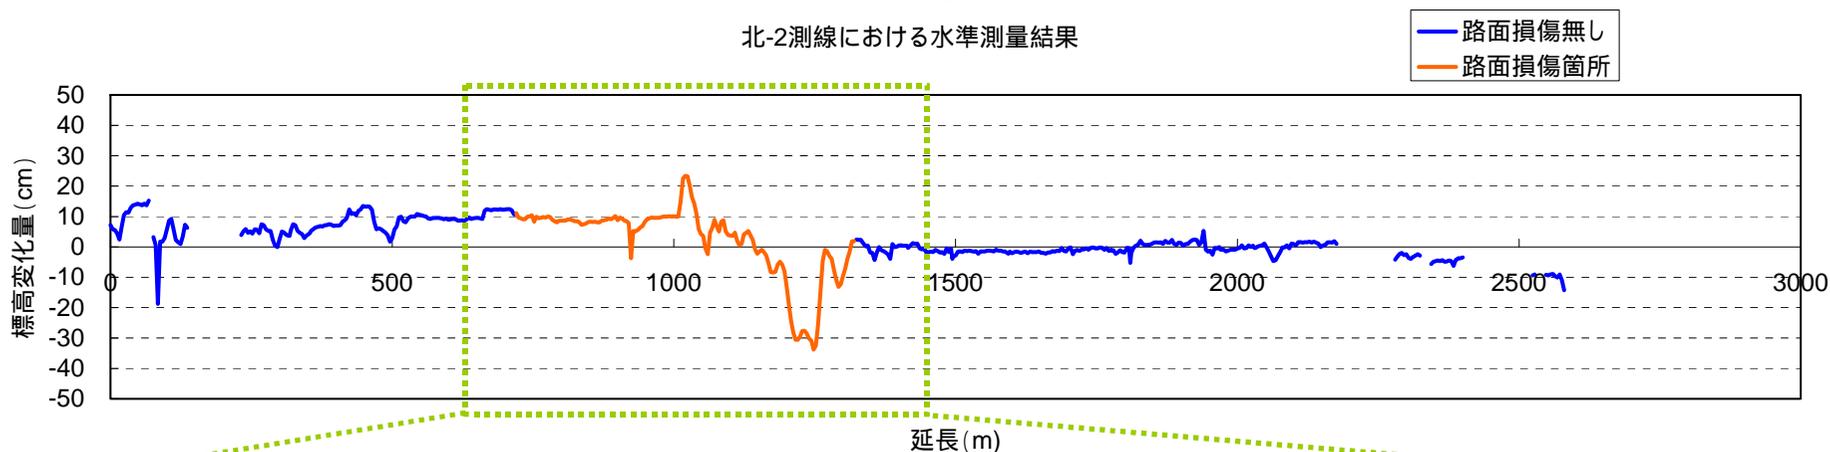
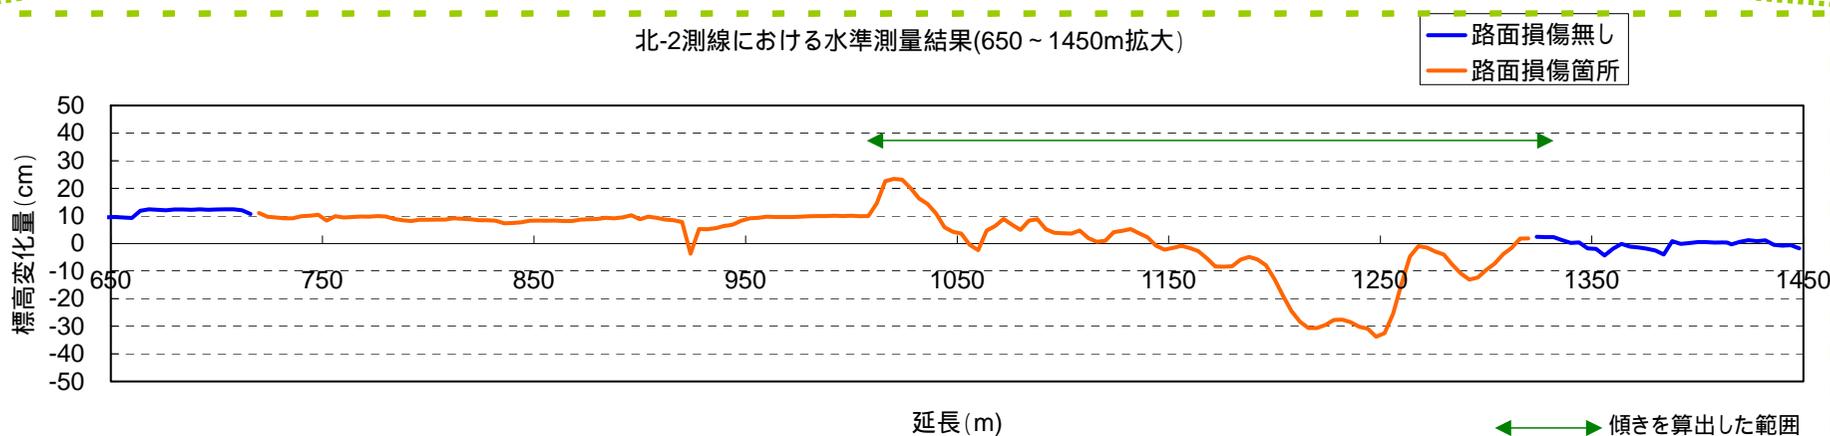
北 - 2 測線における水準測量結果

- 海側で約10cmの隆起、内陸側で約10cmの沈降が認められる。海側が隆起し、内陸側が沈降する変動の傾向は、広域の変動と調和的である。
- 起点から約1000m～1300mの約300mの範囲に約40cmの変動があり、これを境に、海側と内陸側で約10cmの標高変化量の相対的な差がある。この差を生じさせている標高変化量の傾きは、非常に小さい。（緑色の矢印の範囲：1/3000）

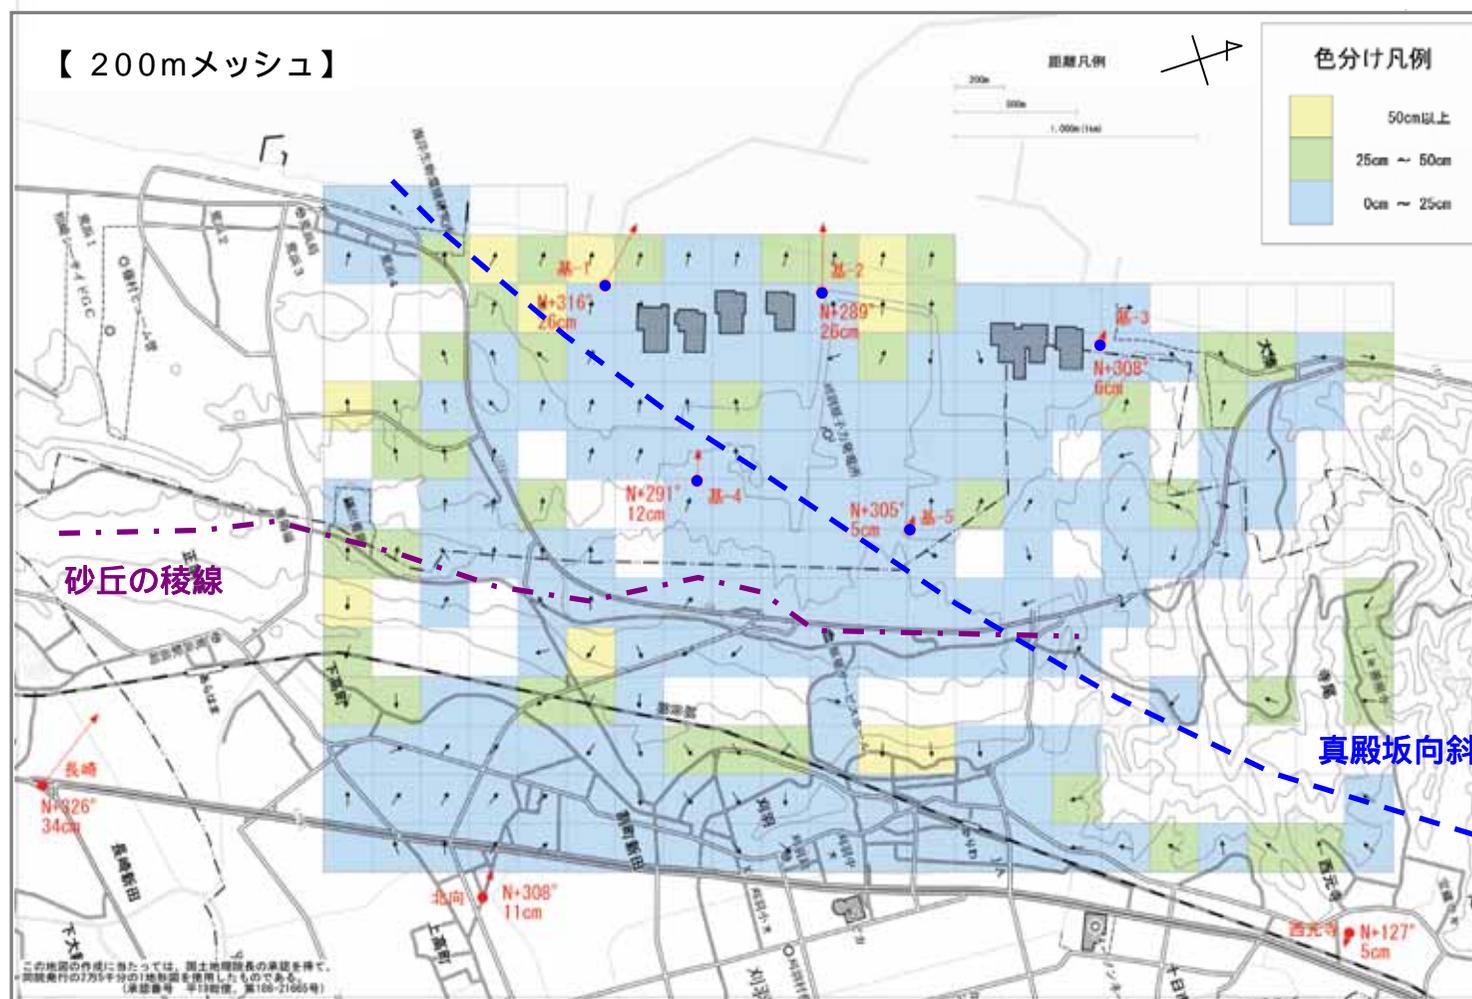
敷地の変動：航空写真測量（水平変動）

- 護岸部は海側に移動し、敷地東側の砂丘部の稜線を境に斜面の傾斜方向に移動する傾向が認められる。また、敷地北側においても、斜面方向に移動する傾向が認められる。
- 地形の影響が無い箇所に着目すれば、敷地の北側では変動の方向が明瞭ではないが、敷地の南側では概ね北西方向に移動しており、広域的な地殻変動から推定された動きと調和的である。
