東京電力株式会社柏崎刈羽原子力発電所
敷地および敷地近傍の地質・地質構造
「解析による追加検討結果」

平成20年7月10日
東京電力株式会社

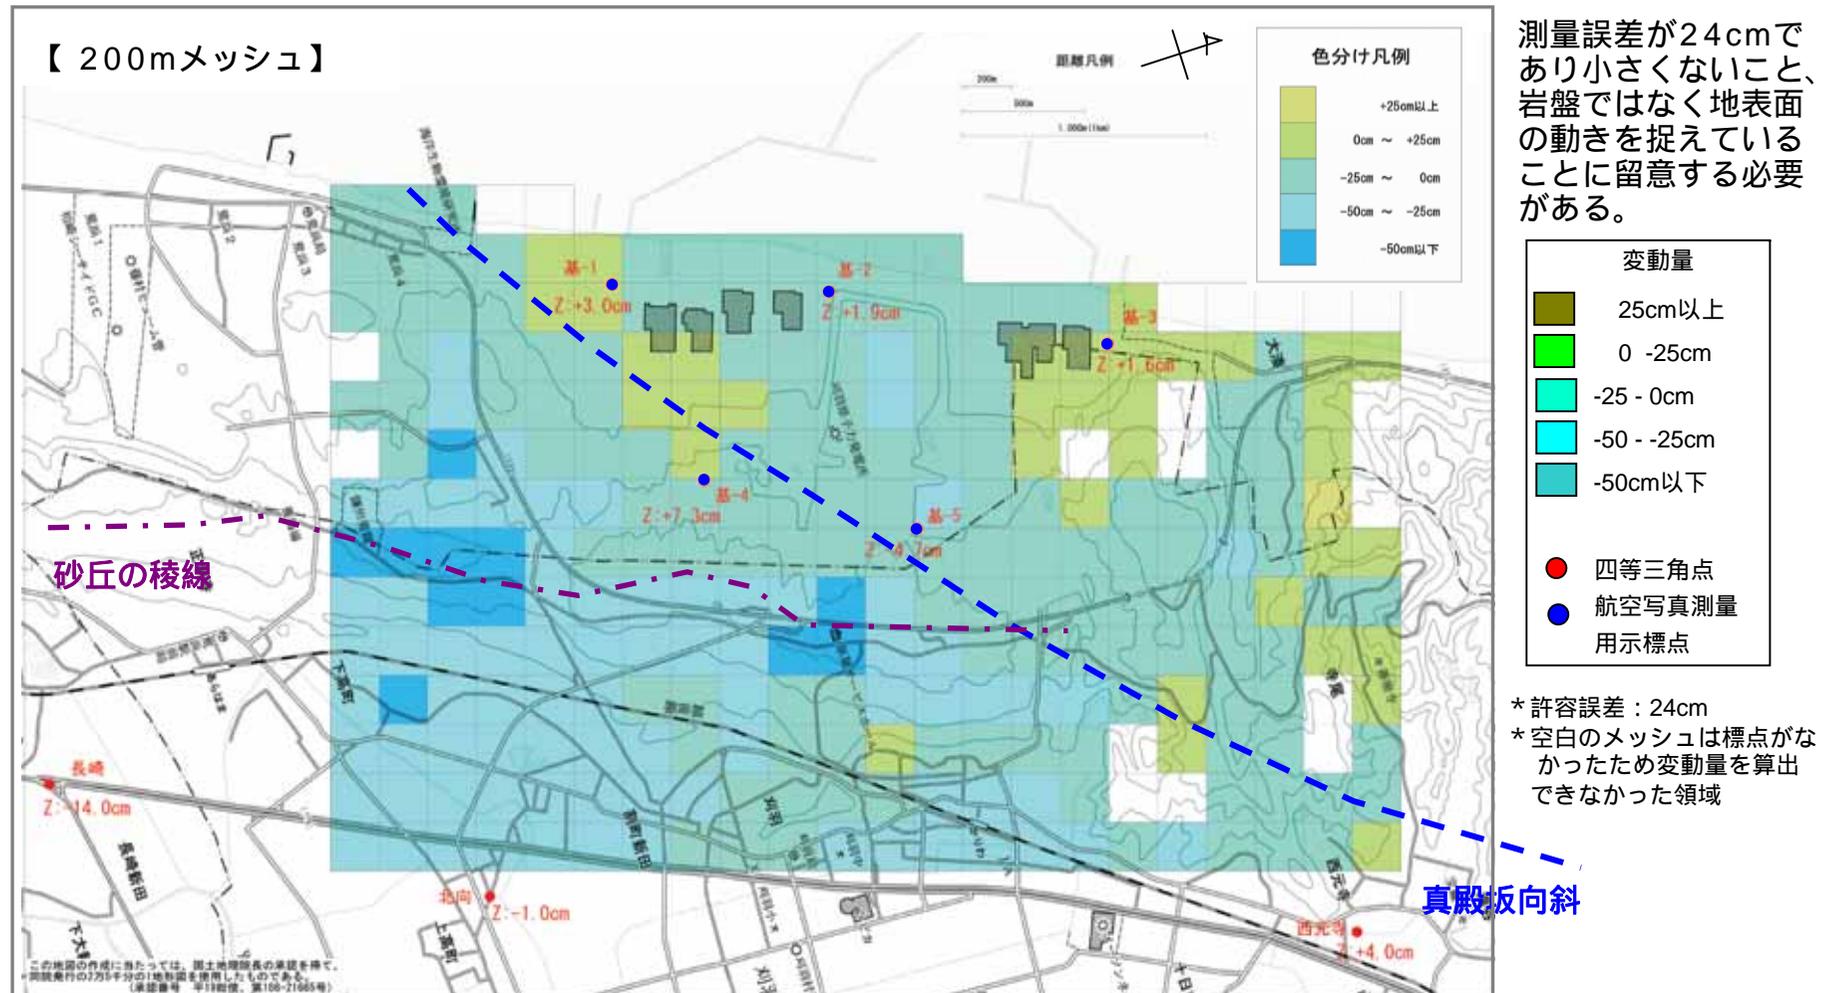
敷地の変動：航空写真測量（鉛直変動）

- 敷地では液状化や埋戻し土の沈下等があり、沈降域が広がっている。
- 建屋近傍は隆起しており、広域的な地殻変動から推定された動きと調和的である。
- 砂丘斜面にて沈降が、敷地北側で隆起傾向が捉えられているが、真殿坂向斜軸沿いに隆起、沈降の境界は認められない。

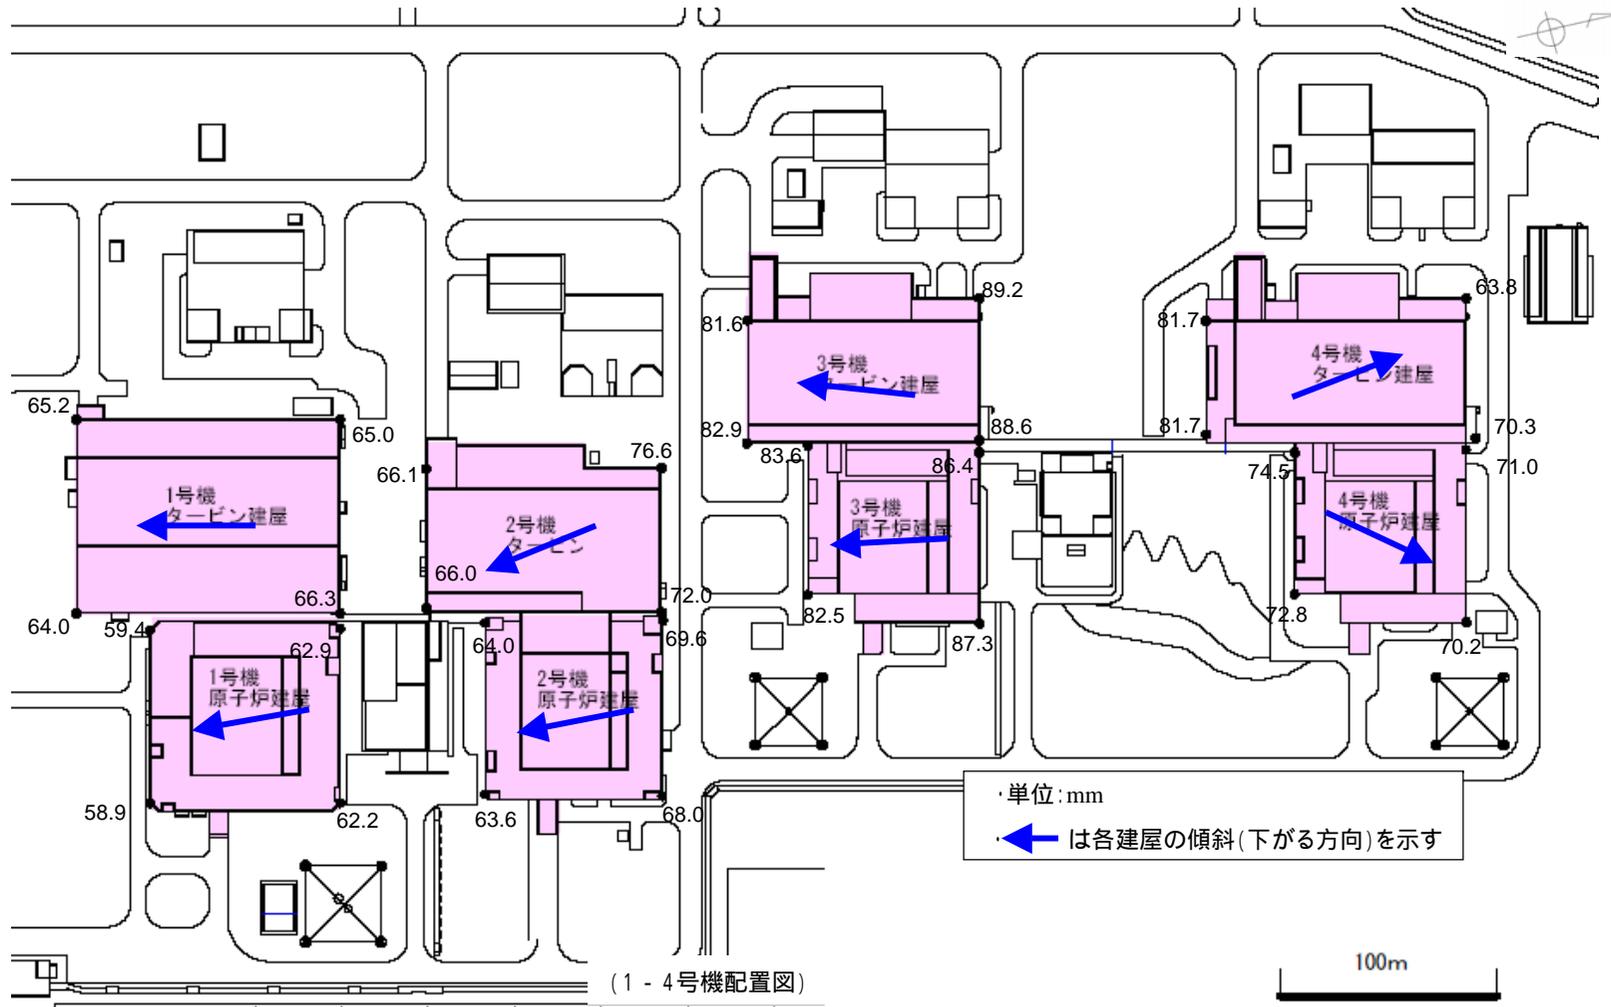
敷地の変動：建屋水準測量（1 - 4号機側）

- 測量結果にはばらつきはあるものの、6～9cm程度（平均約7cm）の隆起が見られる。

・建屋レベル変動図は、地震前水準測量(平成18年5月に実施)に対する地震後水準測量(平成20年2月に実施)の差分

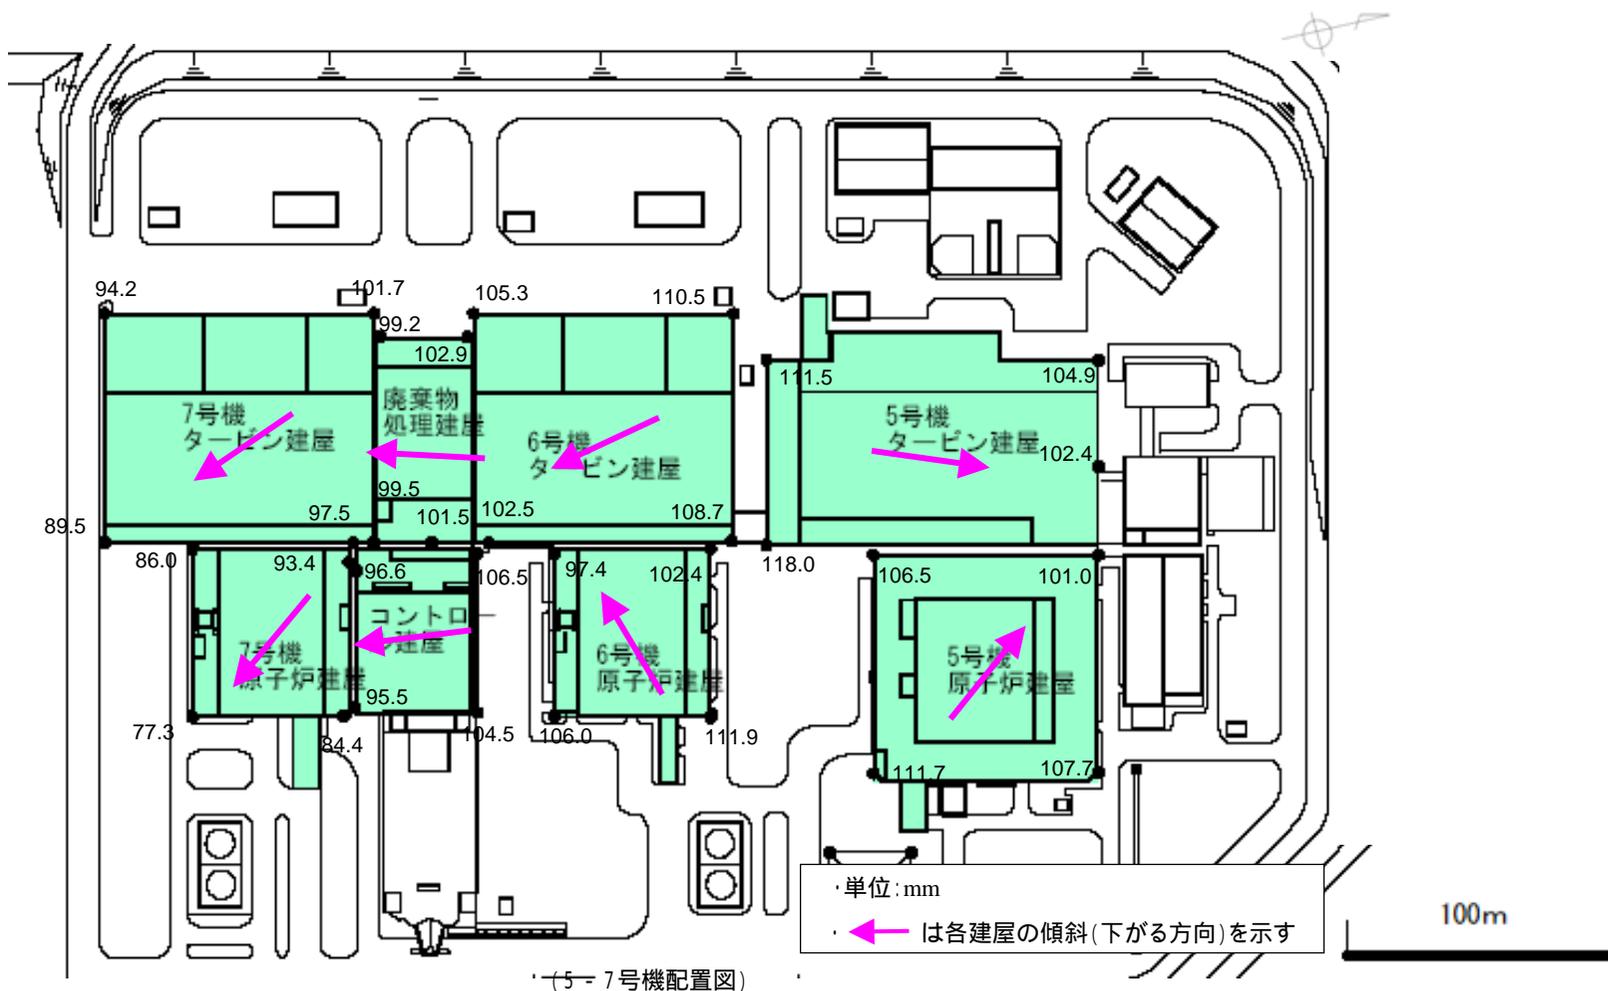
敷地の変動：建屋水準測量（5 - 7号機側）

- 測量結果にばらつきはあるものの、8～12cm程度（平均約10cm）の隆起が見られる。

・建屋レベル変動図は、地震前水準測量（平成18年5月に実施）に対する地震後水準測量（平成20年2月に実施）の差分

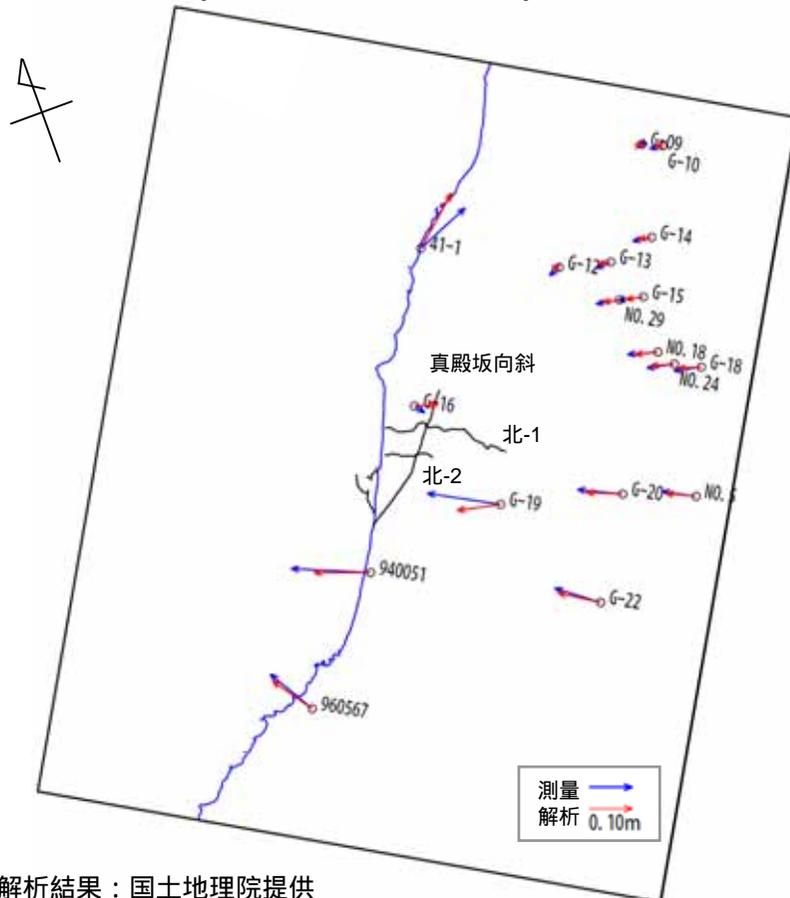
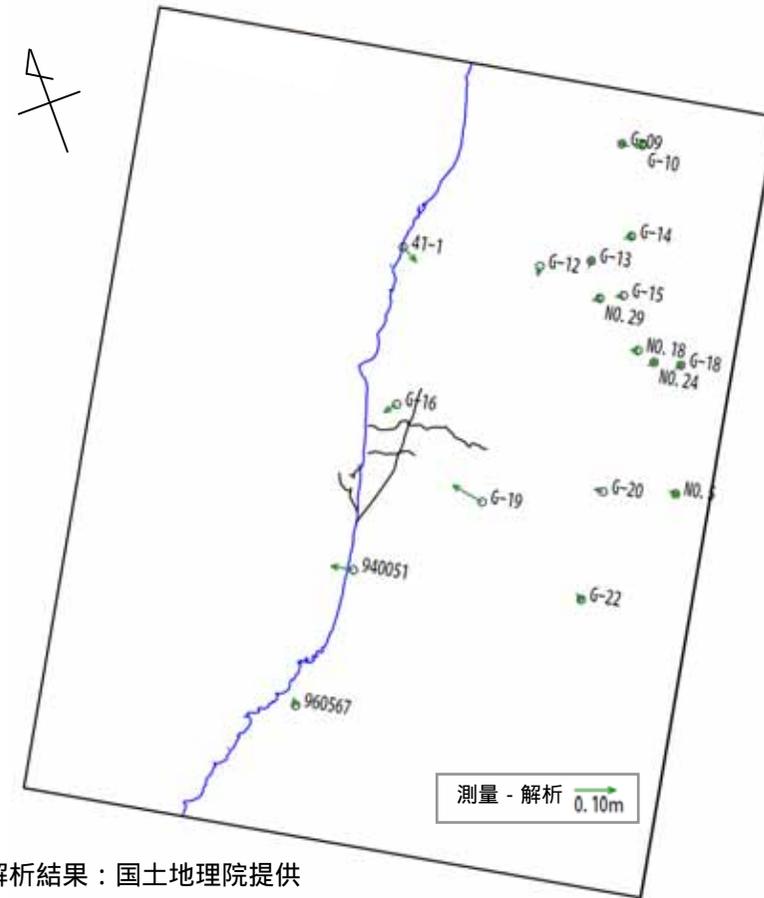
広域の変動との対比：GPS測量と解析結果の比較（水平変動）

- GPS測量で捉えられた水平方向の変動は、解析結果で想定される変動に対して、変動方向および変動量の両方において、ほぼ合致する。
- 測量と解析の差分に着目すると、敷地東側の中央丘陵のG-19および敷地南側940051において北西向きの差分ベクトルがみられる。G-19は、中央丘陵付近の隆起を伴う変動を捉えていると考えている。
- 敷地付近において、断層の活動を示唆する断層を境に向き合う差分ベクトルは認められない。

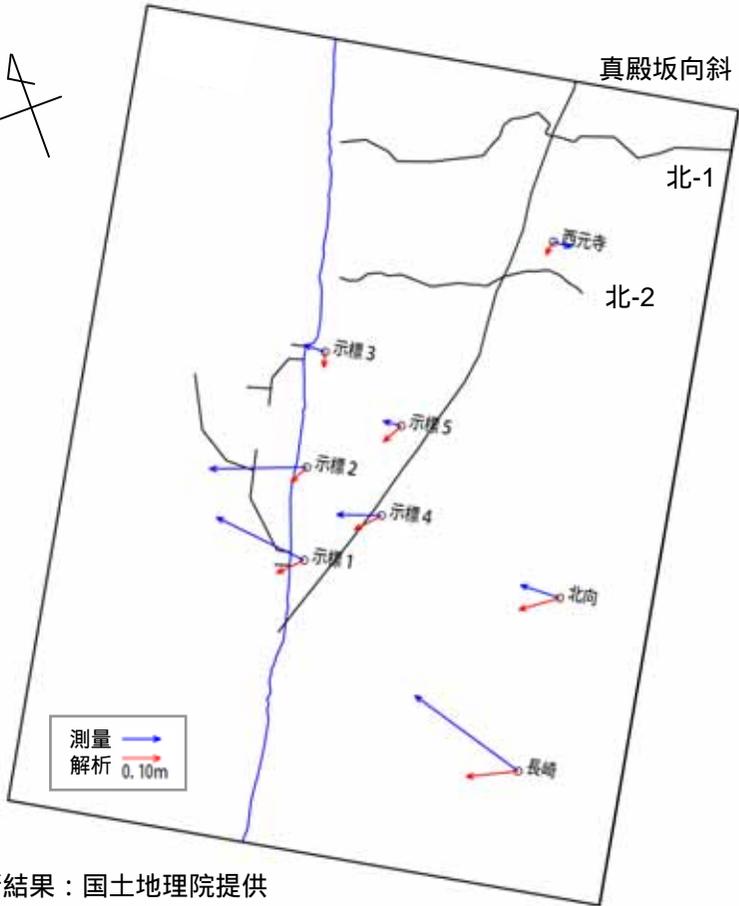
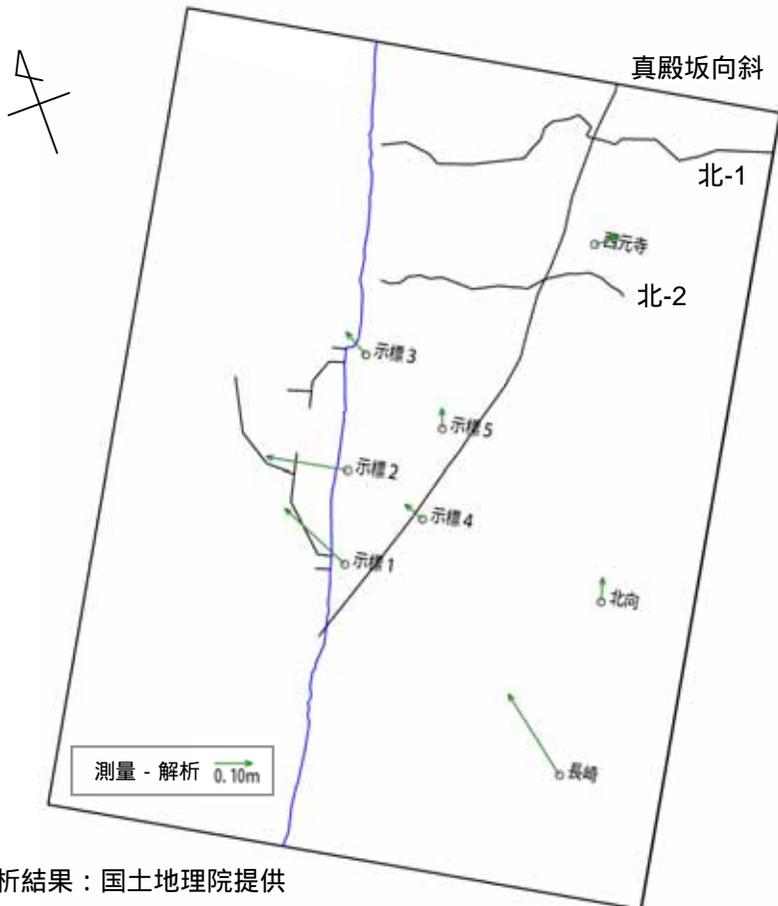
広域の変動との対比：航空写真測量と解析結果の比較（水平）

- 測量では、敷地北側の西元寺で南東方向に，敷地の示標点及び北向・長崎は北西方向に移動する。
- 解析では，示標3及び西元寺は南西方向に，その他の点は西方向に移動する。
- 測量結果と解析結果の差分をみると，西元寺で東方向の差分ベクトルが，その他では北東～北西方向への差分ベクトルが確認されるが，真殿坂向斜軸部を境に，断層の活動を示唆するような、断層を境に向き合う差分ベクトルは認められない。

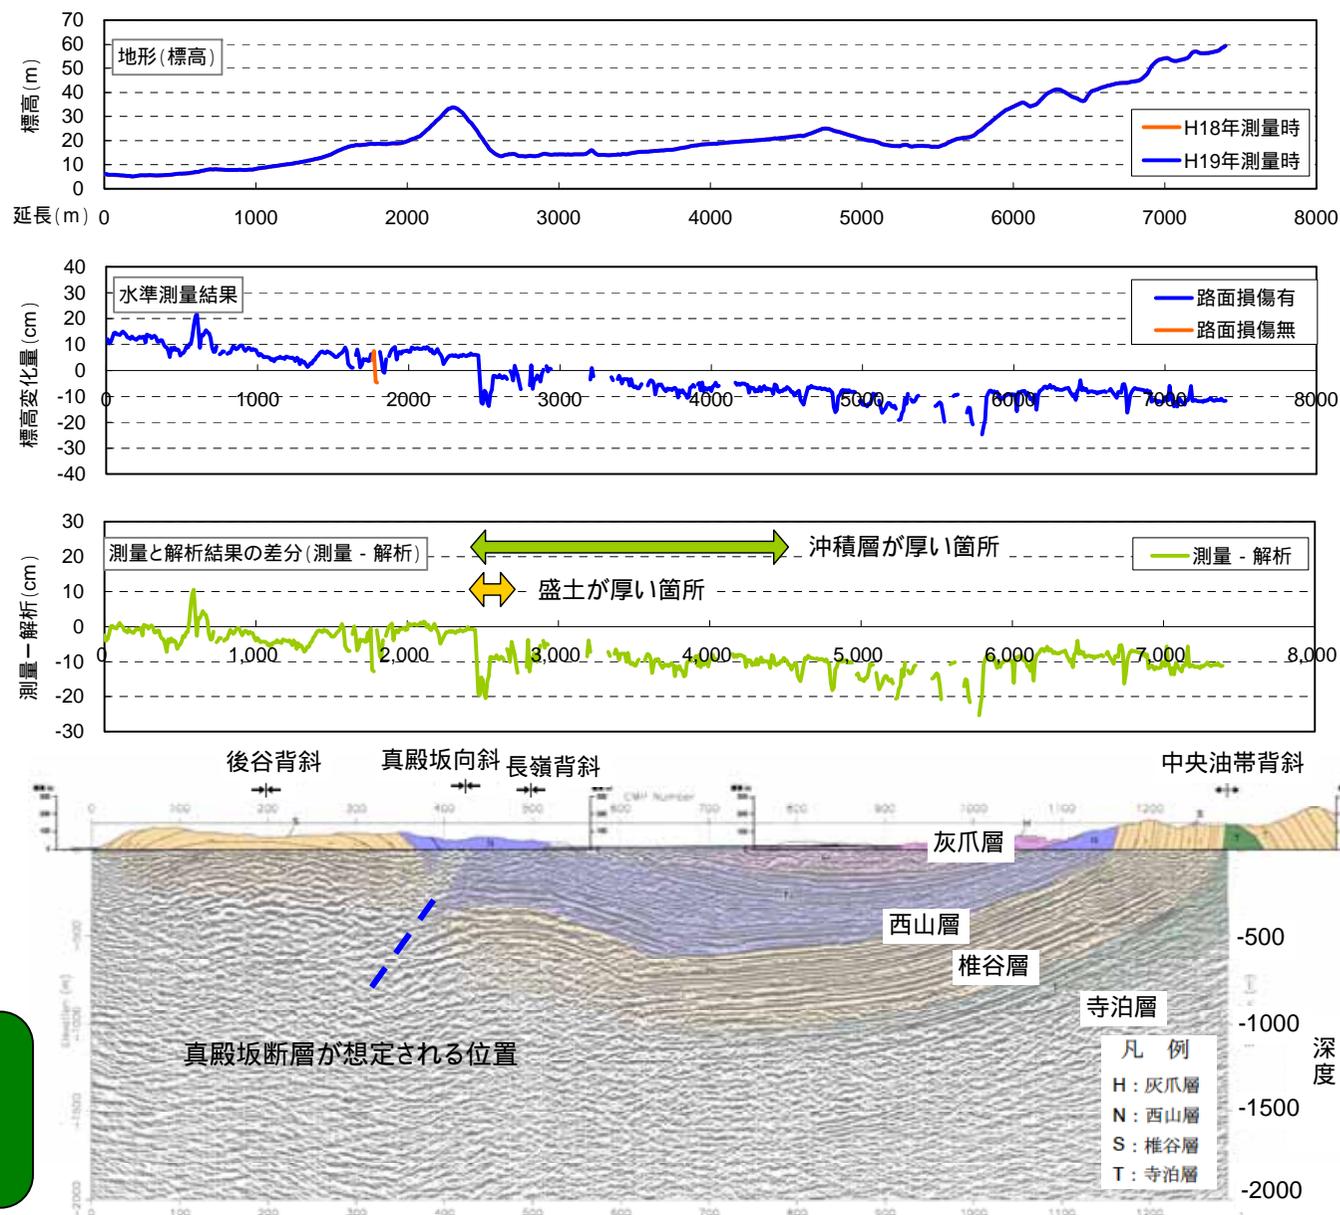
地形・地質・現地の状況との対比：北 - 1 測線

- 地形と標高変化との対応はみられない。
- 後谷背斜と長嶺背斜の間、真殿坂断層が推定される真殿坂向斜付近（起点から2550m付近）でやや大きな変動が認められる。
- 該当箇所付近は盛土となっており、変動の原因は盛土の沈下の可能性があると考えている。
- 沖積層が厚く分布する範囲は、内陸側に見られる、広域の変動と比べて標高変化量が小さい範囲と対応する傾向がある。

追加調査：沖積層の分布状況を調査し、測量結果との対応状況を調査中

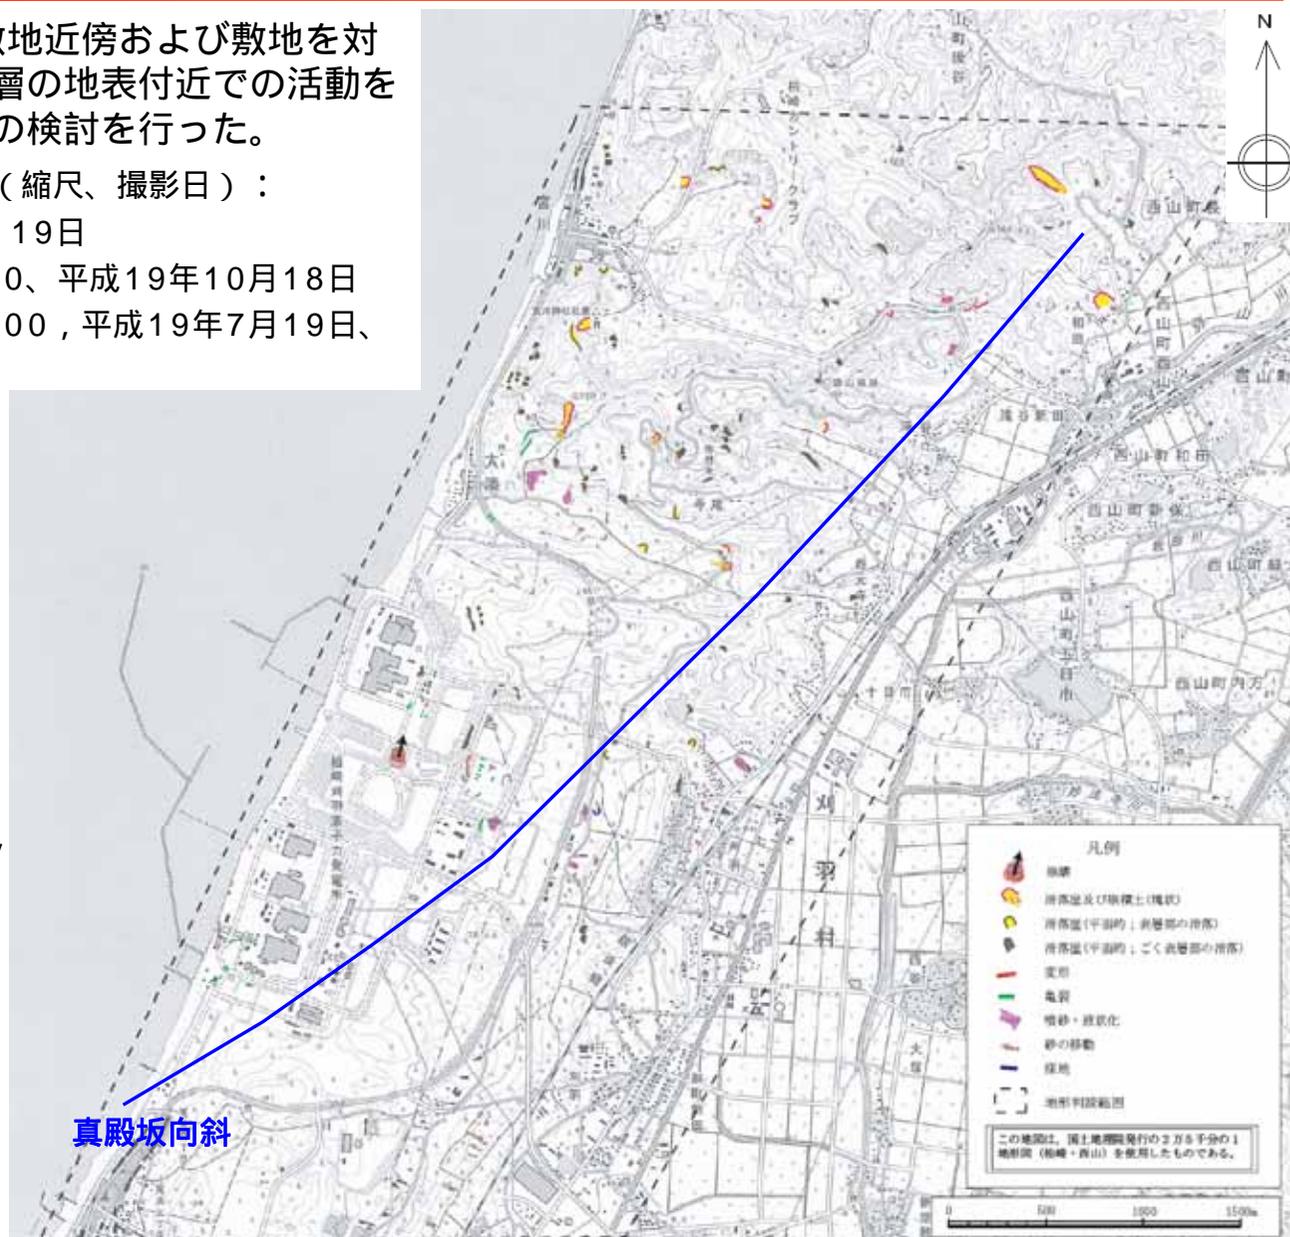
空中写真判読による敷地近傍の変状地形

- 北-1測線及び北-2測線を含む敷地近傍および敷地を対象に、空中写真判読を行い、断層の地表付近での活動を示唆する変状地形の分布の有無の検討を行った。
- 空中写真判読に用いた航空写真（縮尺、撮影日）：
敷地－1/6,500、平成19年7月18～19日
敷地近傍（北-1測線まで）－1/4,000、平成19年10月18日
敷地近傍（北-1測線以北）－1/10,000、平成19年7月19日、
国土地理院発行

- 空中写真判読により抽出された変状地形は、人工の平場・構築物・土取場などに多く、散在して分布しており、線状の配列或いは特定の場所に集中する傾向は認められない。
- また、真殿坂向斜付近において、変状地形の集中あるいは同向斜に沿った配列は認められない。

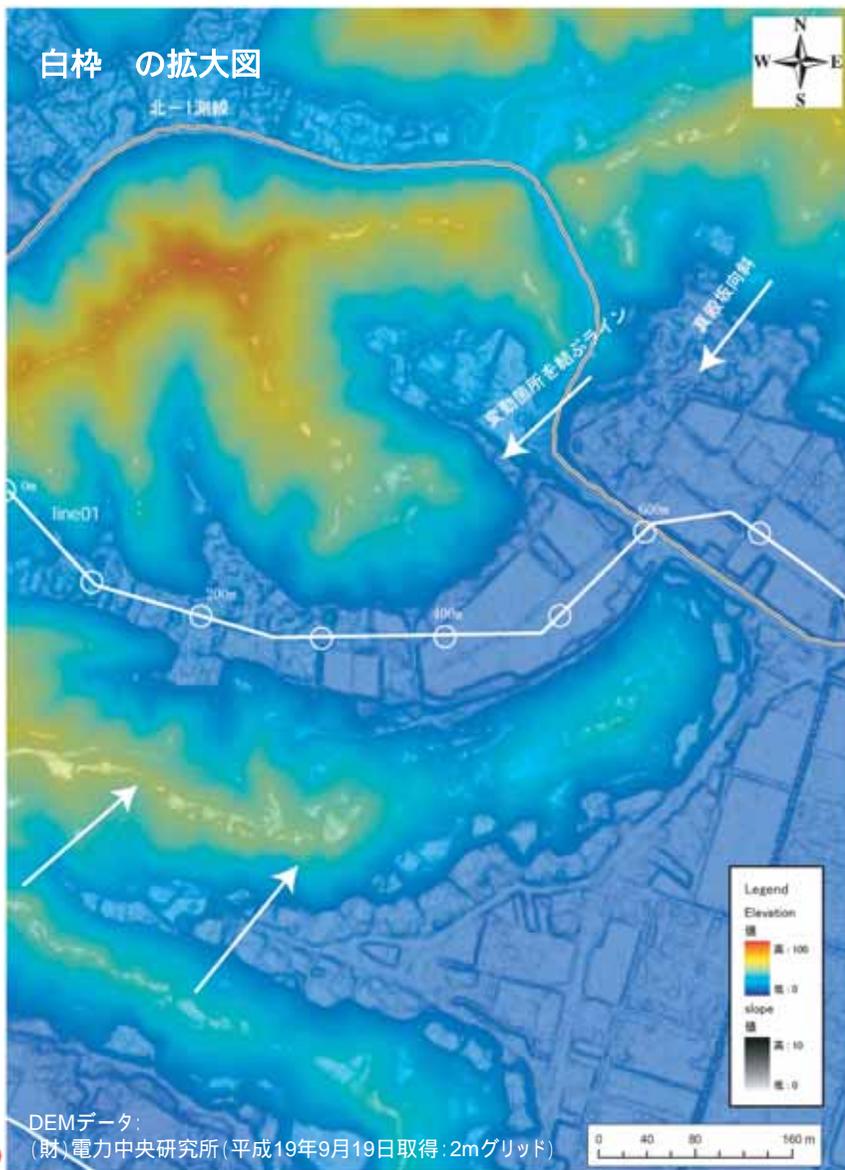
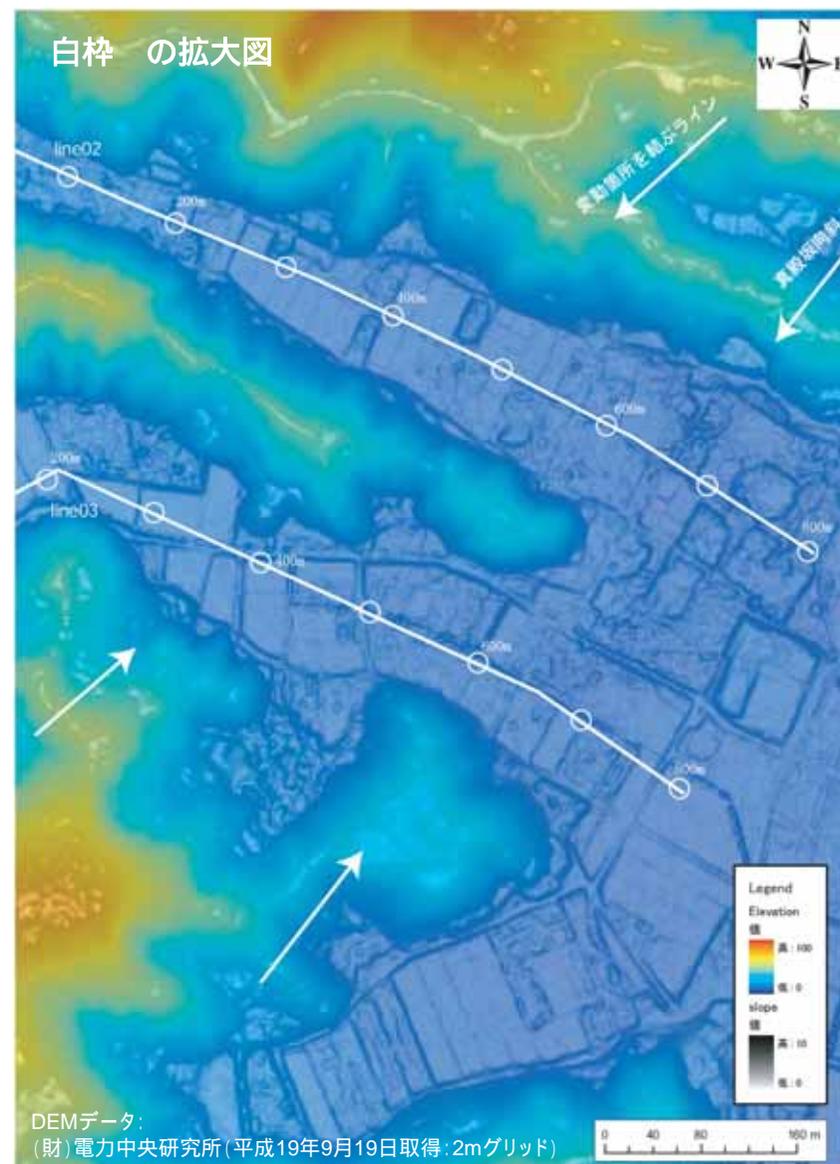
DEMによる敷地近傍の変状地形

- 真殿坂向斜軸付近および変動箇所を結ぶライン上に、断層の動きを示すような変状地形は認められない。

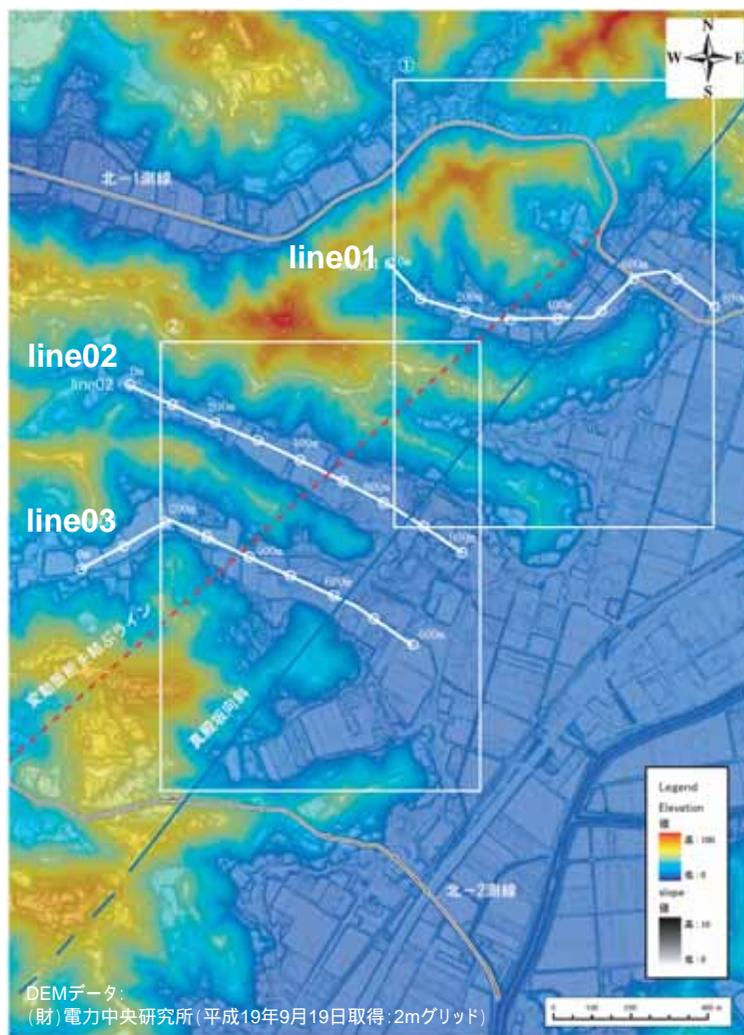
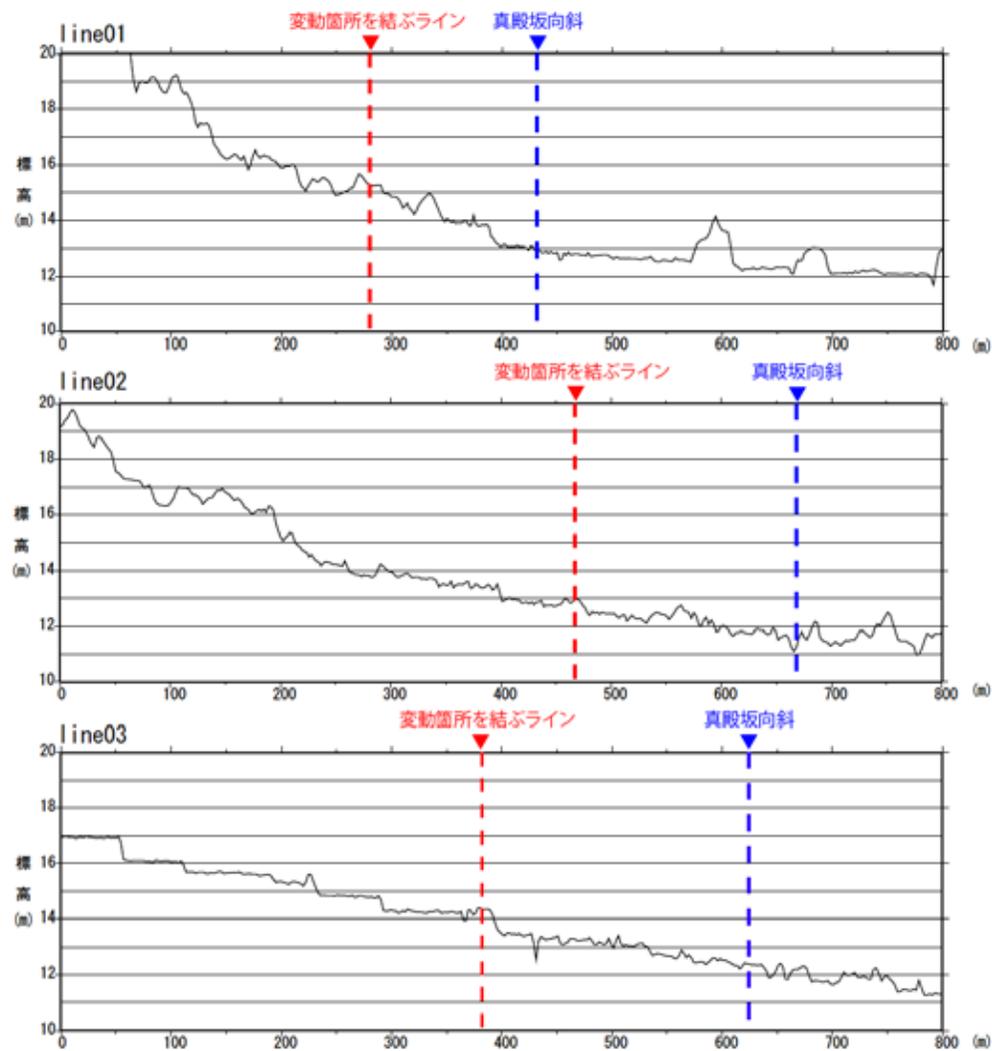
DEMによる敷地近傍の変状地形

- 北-1測線および北-2測線の間の中積地には、水田が緩やかな階段状に分布しており、真殿坂向斜軸付近および変動箇所を結ぶライン上に、特異な段差は認められない。

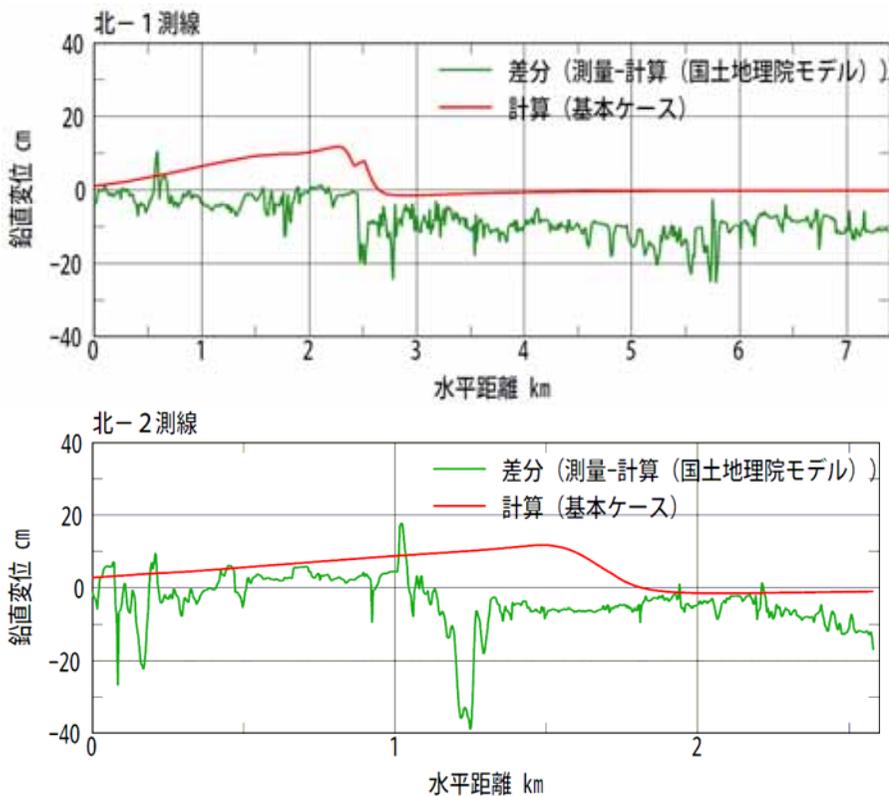
基本ケースと測量結果との比較

- 解析により局所的な鉛直変動が生じる箇所は、北-1測線については、標高変化量の差分（測量－国土地理院モデル）が生じる箇所と一致するが、北-2測線は一致しない。
- 解析においては、海側が隆起し、内陸側にはほとんど変位が認められない。標高変化量の差分にみられる傾向（海側はほとんど差分が無く、内陸側において差分が生じる）は認められない。

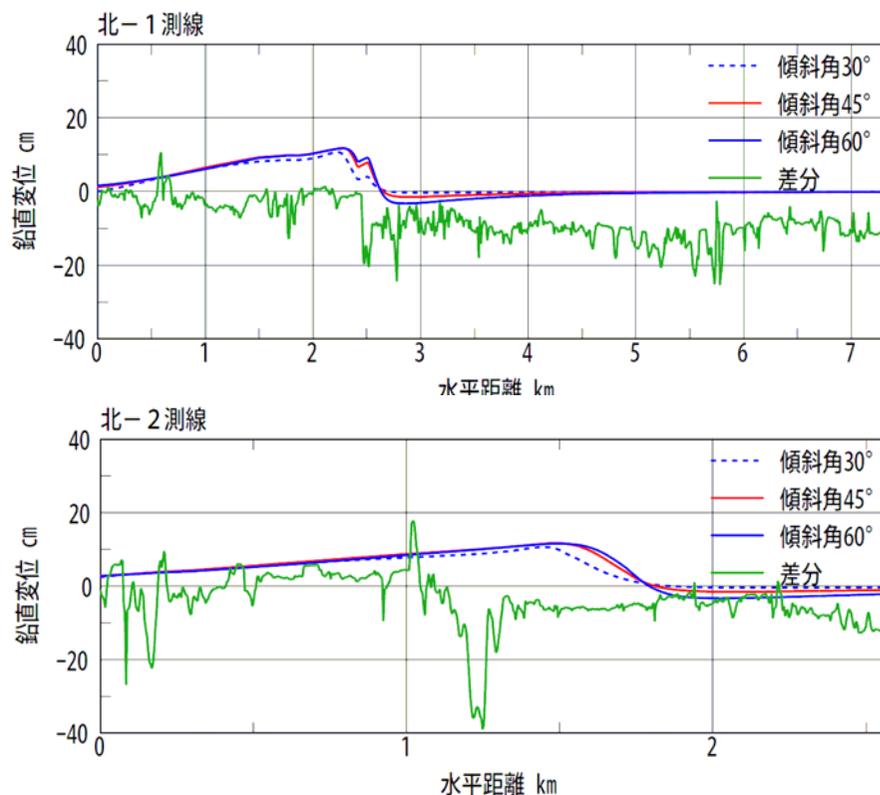
傾斜の影響検討結果

- すべり面の傾斜を小さくすると、局所的な鉛直変動が生じる範囲は広がる傾向を示す。
- 傾斜を変更することにより、上記範囲が、北-2測線の標高変化量の差分の生じる箇所と一致したり、内陸側が沈降する変動傾向になることは無い。

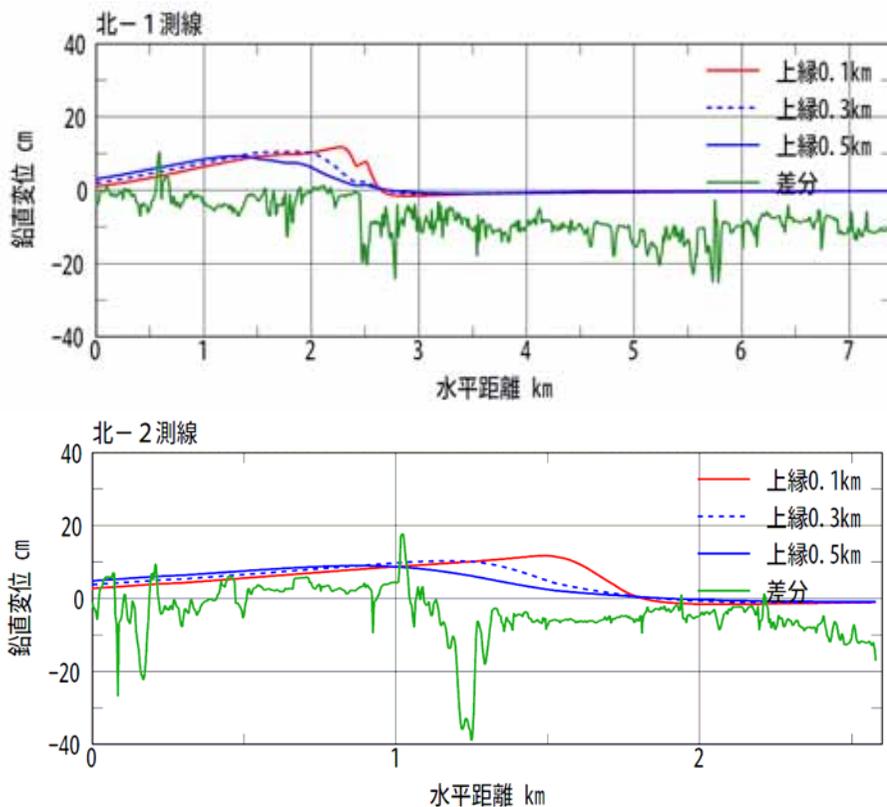
上端深さの影響検討結果

- すべり面上端を深くすると、局所的な鉛直変動が生じる範囲は広がり、海側に移る傾向を示す。
- 上端深さを変更することにより、上記範囲が、両測線の標高変化量の差分の生じる箇所と一致したり、内陸側が沈降する変動傾向になることは無い。

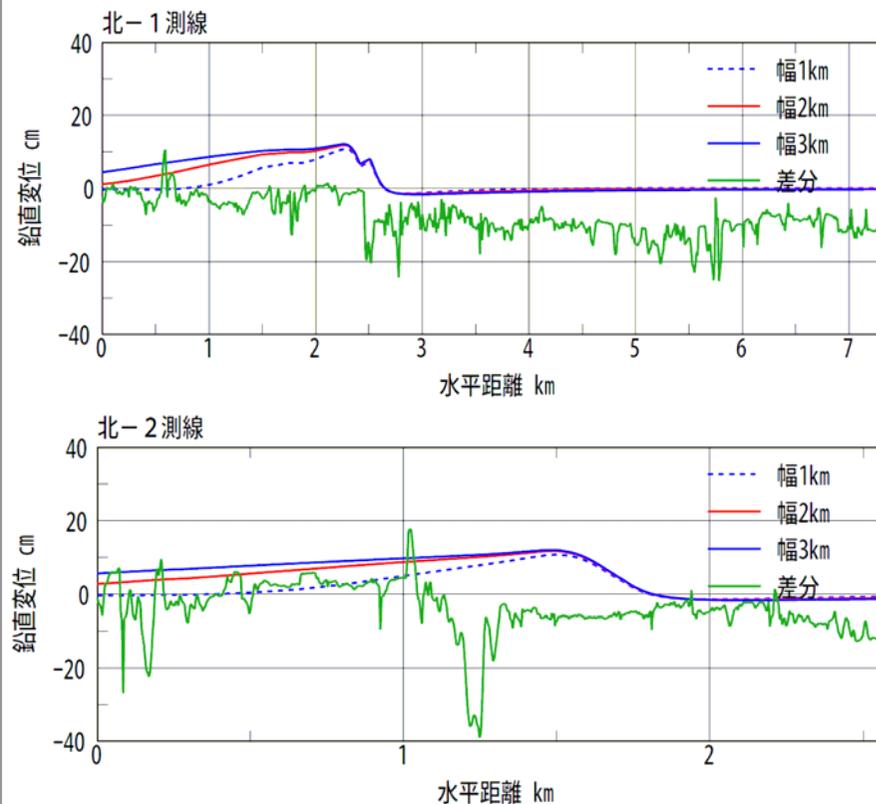
幅の影響検討結果

- すべり面の幅を広くすると、海側での隆起量が大きくなる傾向を示す。
- 幅を変更することにより、内陸側が沈降する変動傾向を示すことは無い。また、北-2測線における変動箇所も一致しない。
