名称：東清水線新設工事業  
種類：第2分類事業 電気工作物（送電線路）の設置の工事の事業  
規模：電圧275kV，こう長約4km

東清水線新設工事事業  
環境影響評価 中間報告書

2025 年 7 月

東京電力パワーグリッド株式会社

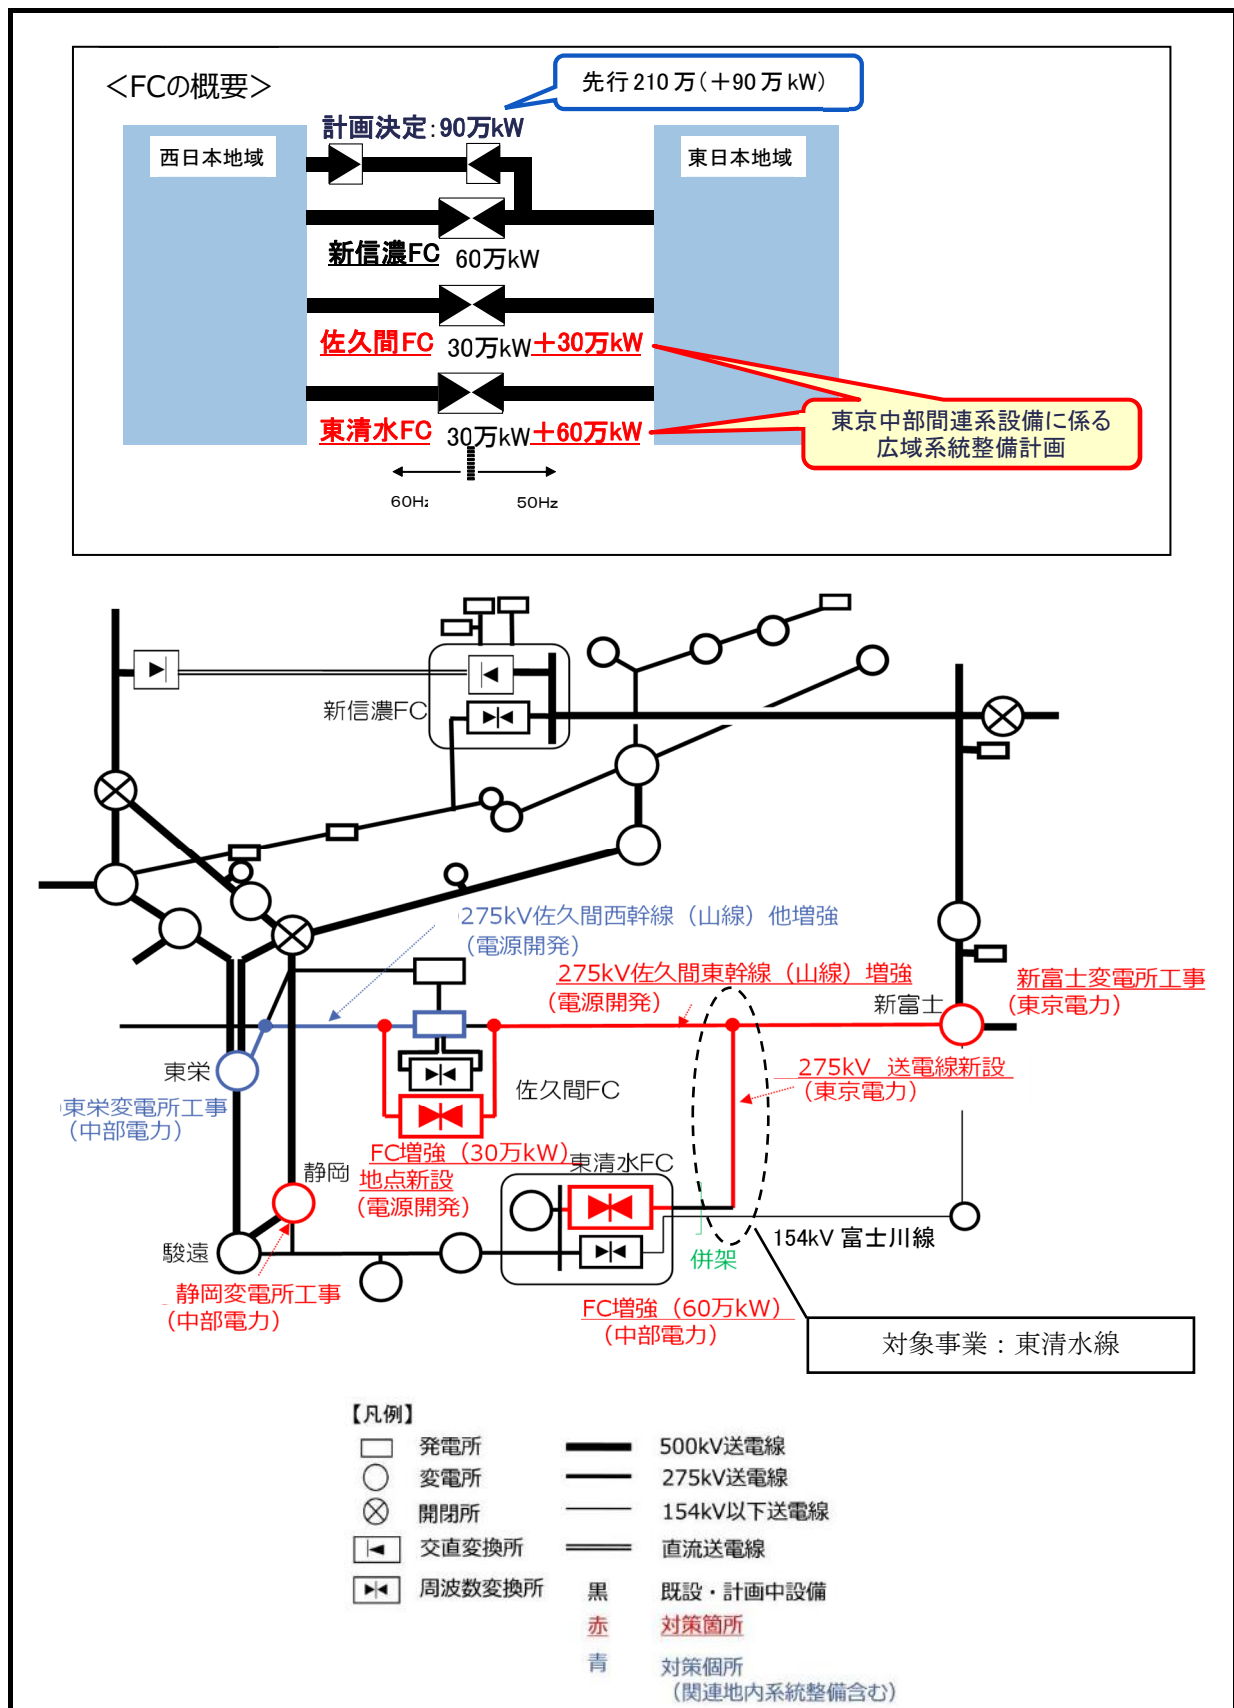
図 1.3.3-1 電力系統図（事業完了後）

事業完了後（2027年3月予定）の電力系統図を図1.3.3-1に示す。

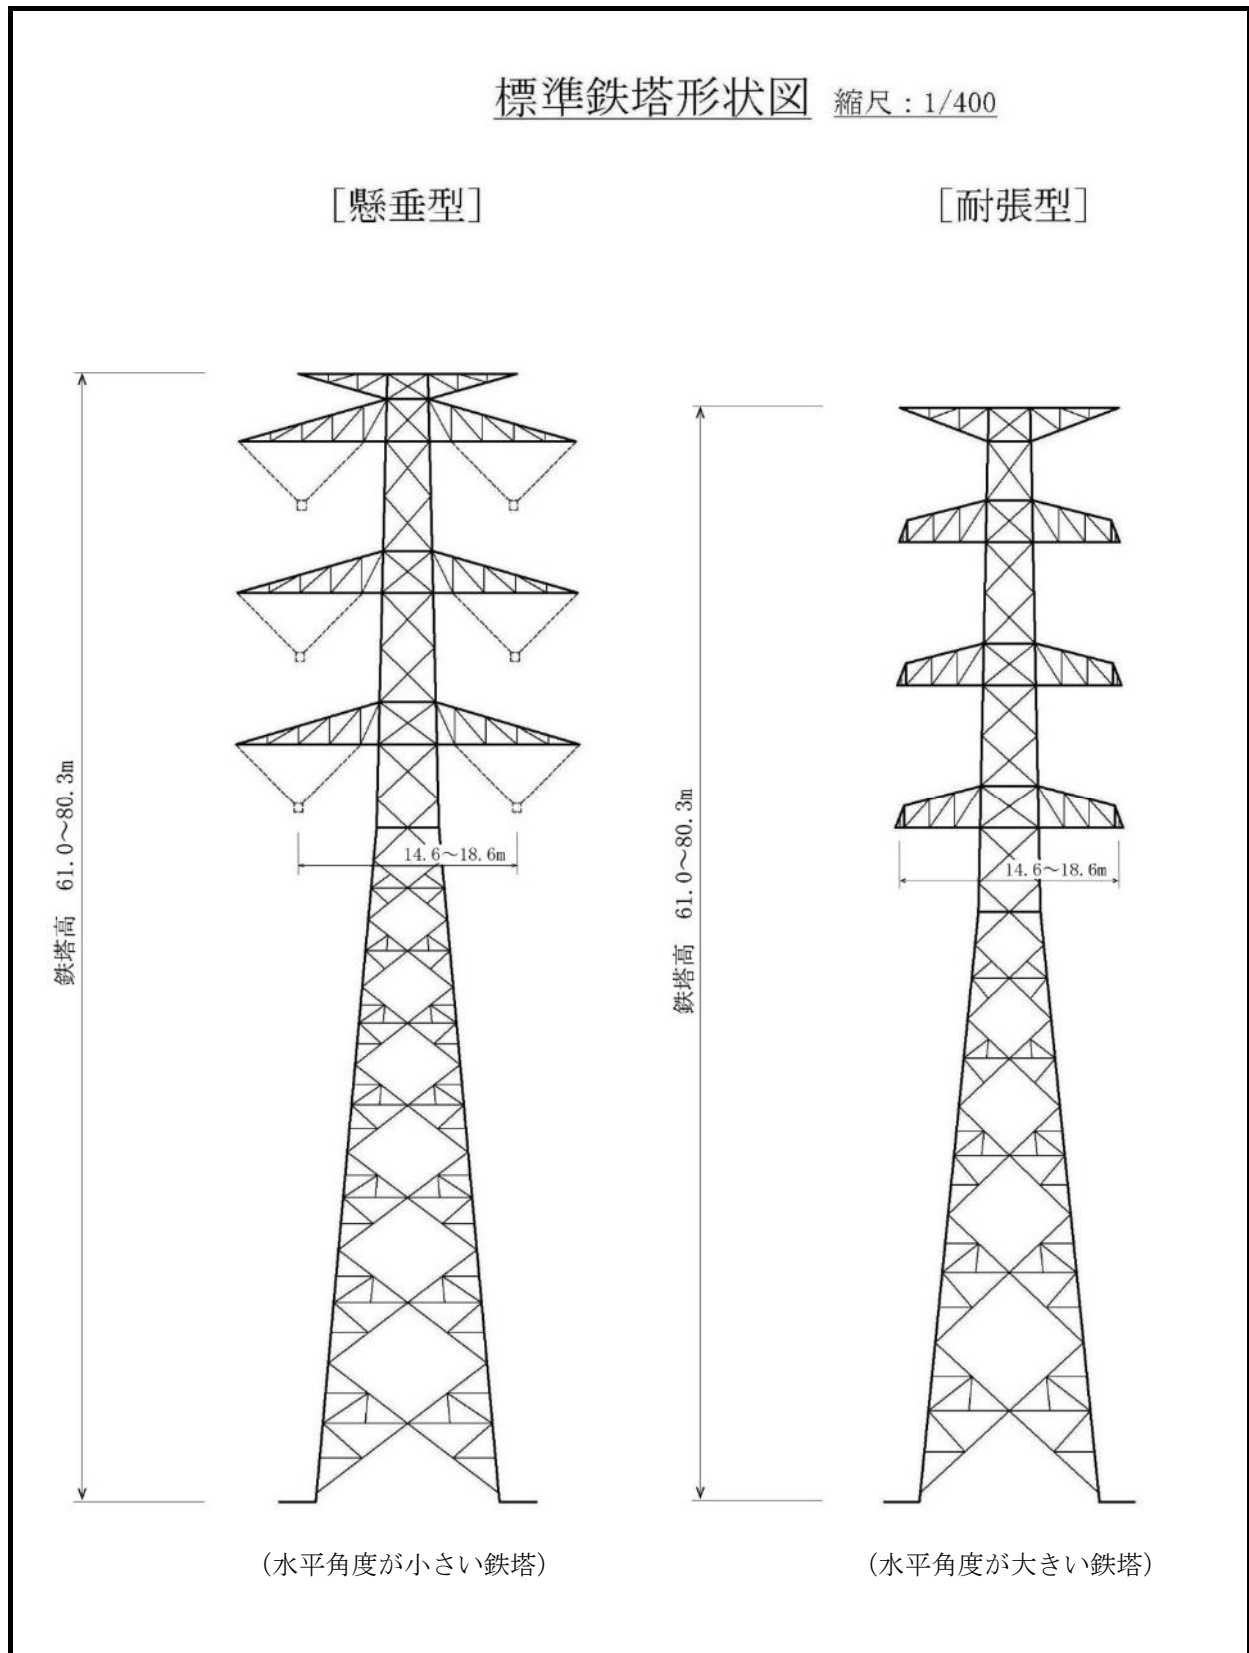
図 1.3.3-2 鉄塔形状図

標準的な鉄塔形状図を図1.3.3-2に示す。

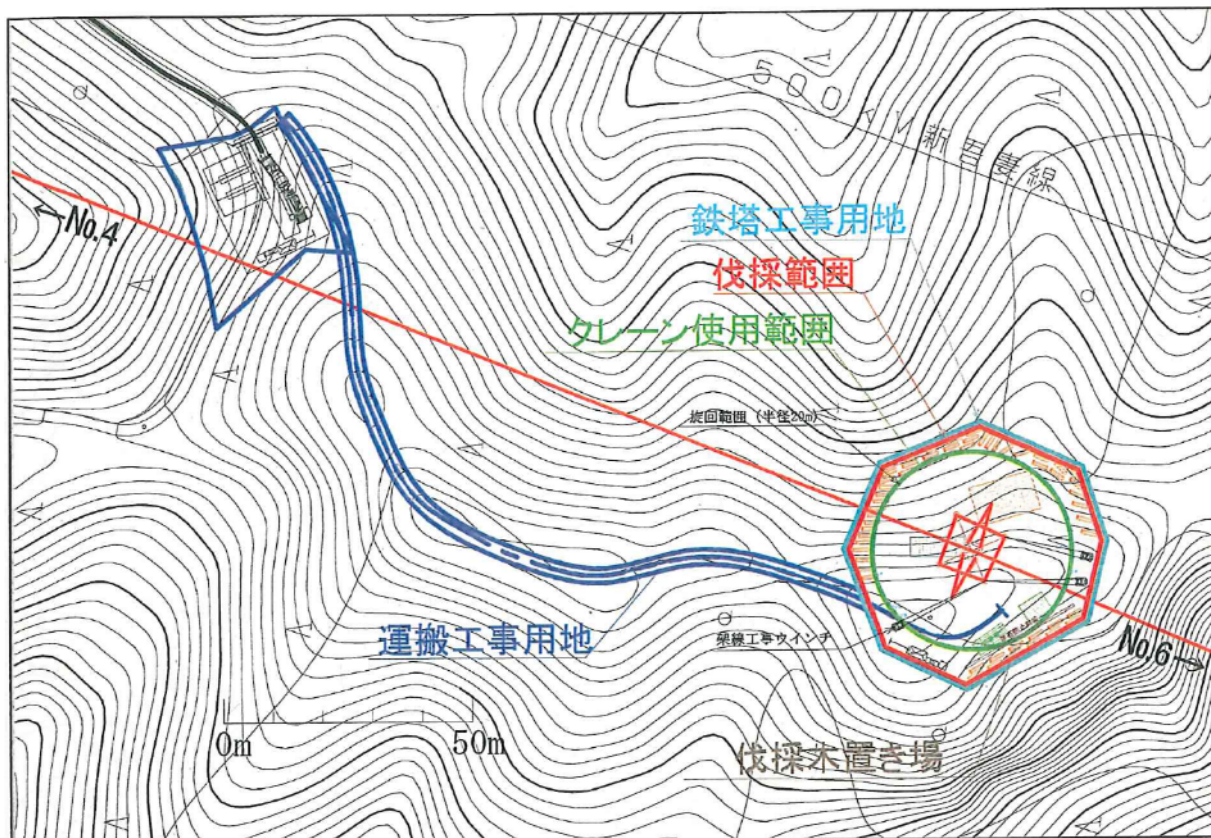
図 1.3.3-3 鉄塔工事，運搬工事（モノレール運搬）の施工（例）

土地利用計画を表1.3.3-2に、鉄塔工事、運搬工事（モノレール運搬）の施工（例）を図1.3.3-3に、工事用地面積（例）を表1.3.3-3に示す。

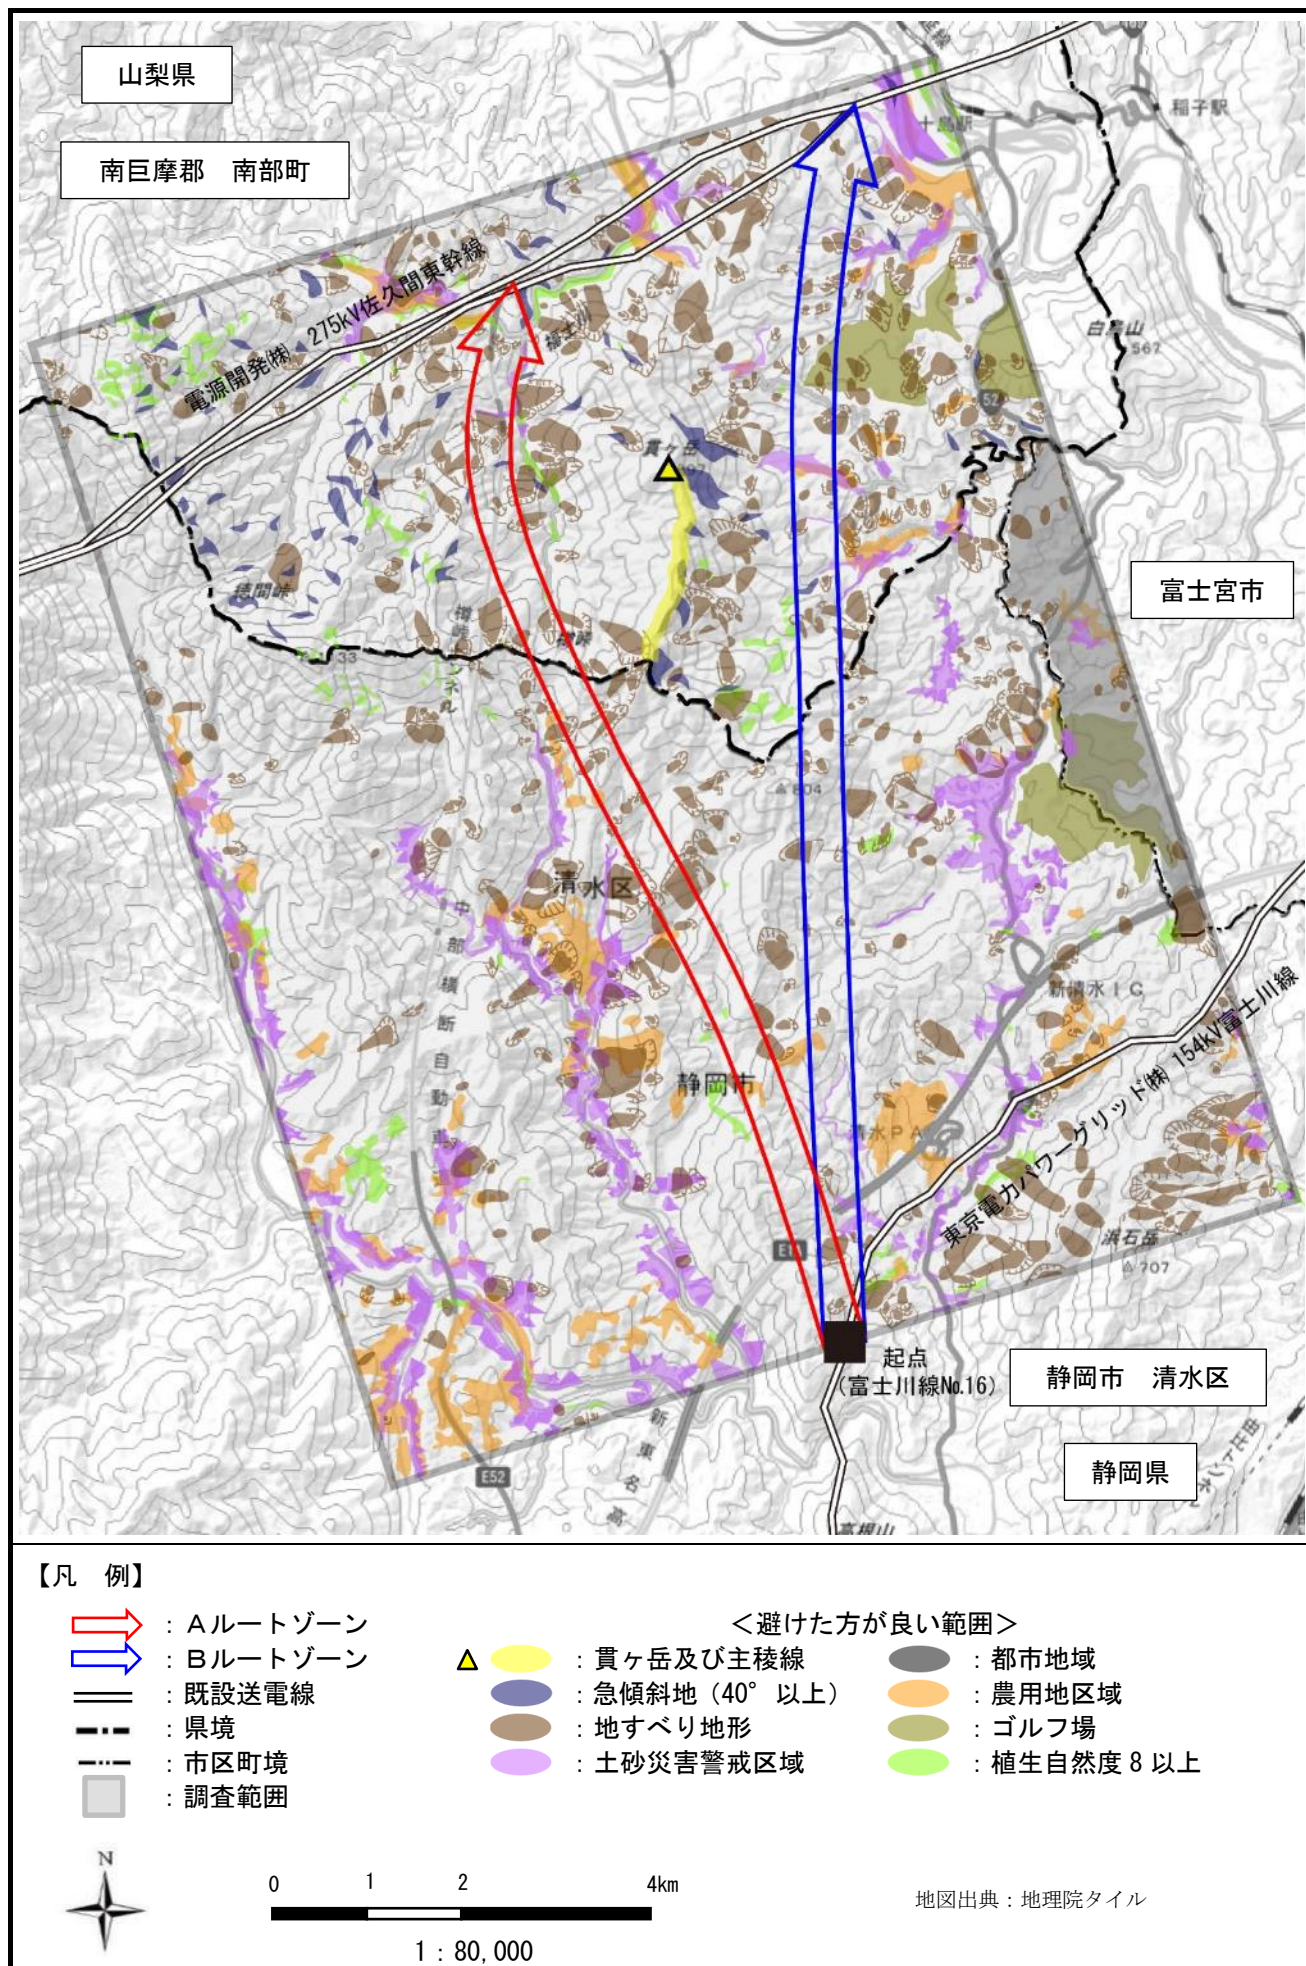
図 1.3.3-5 選定したルートゾーンと避けた方が良い範囲

ルートゾーン選定時の技術的・物理的条件を表 1.3.3-4 に，条件に応じて避けた方が良い範囲を重ね合わせた結果を図 1.3.3-5 に示す。全てを避けたルートゾーンを選定することは不可能であるが，A及びBルートゾーンともに，可能な限り避けられている。

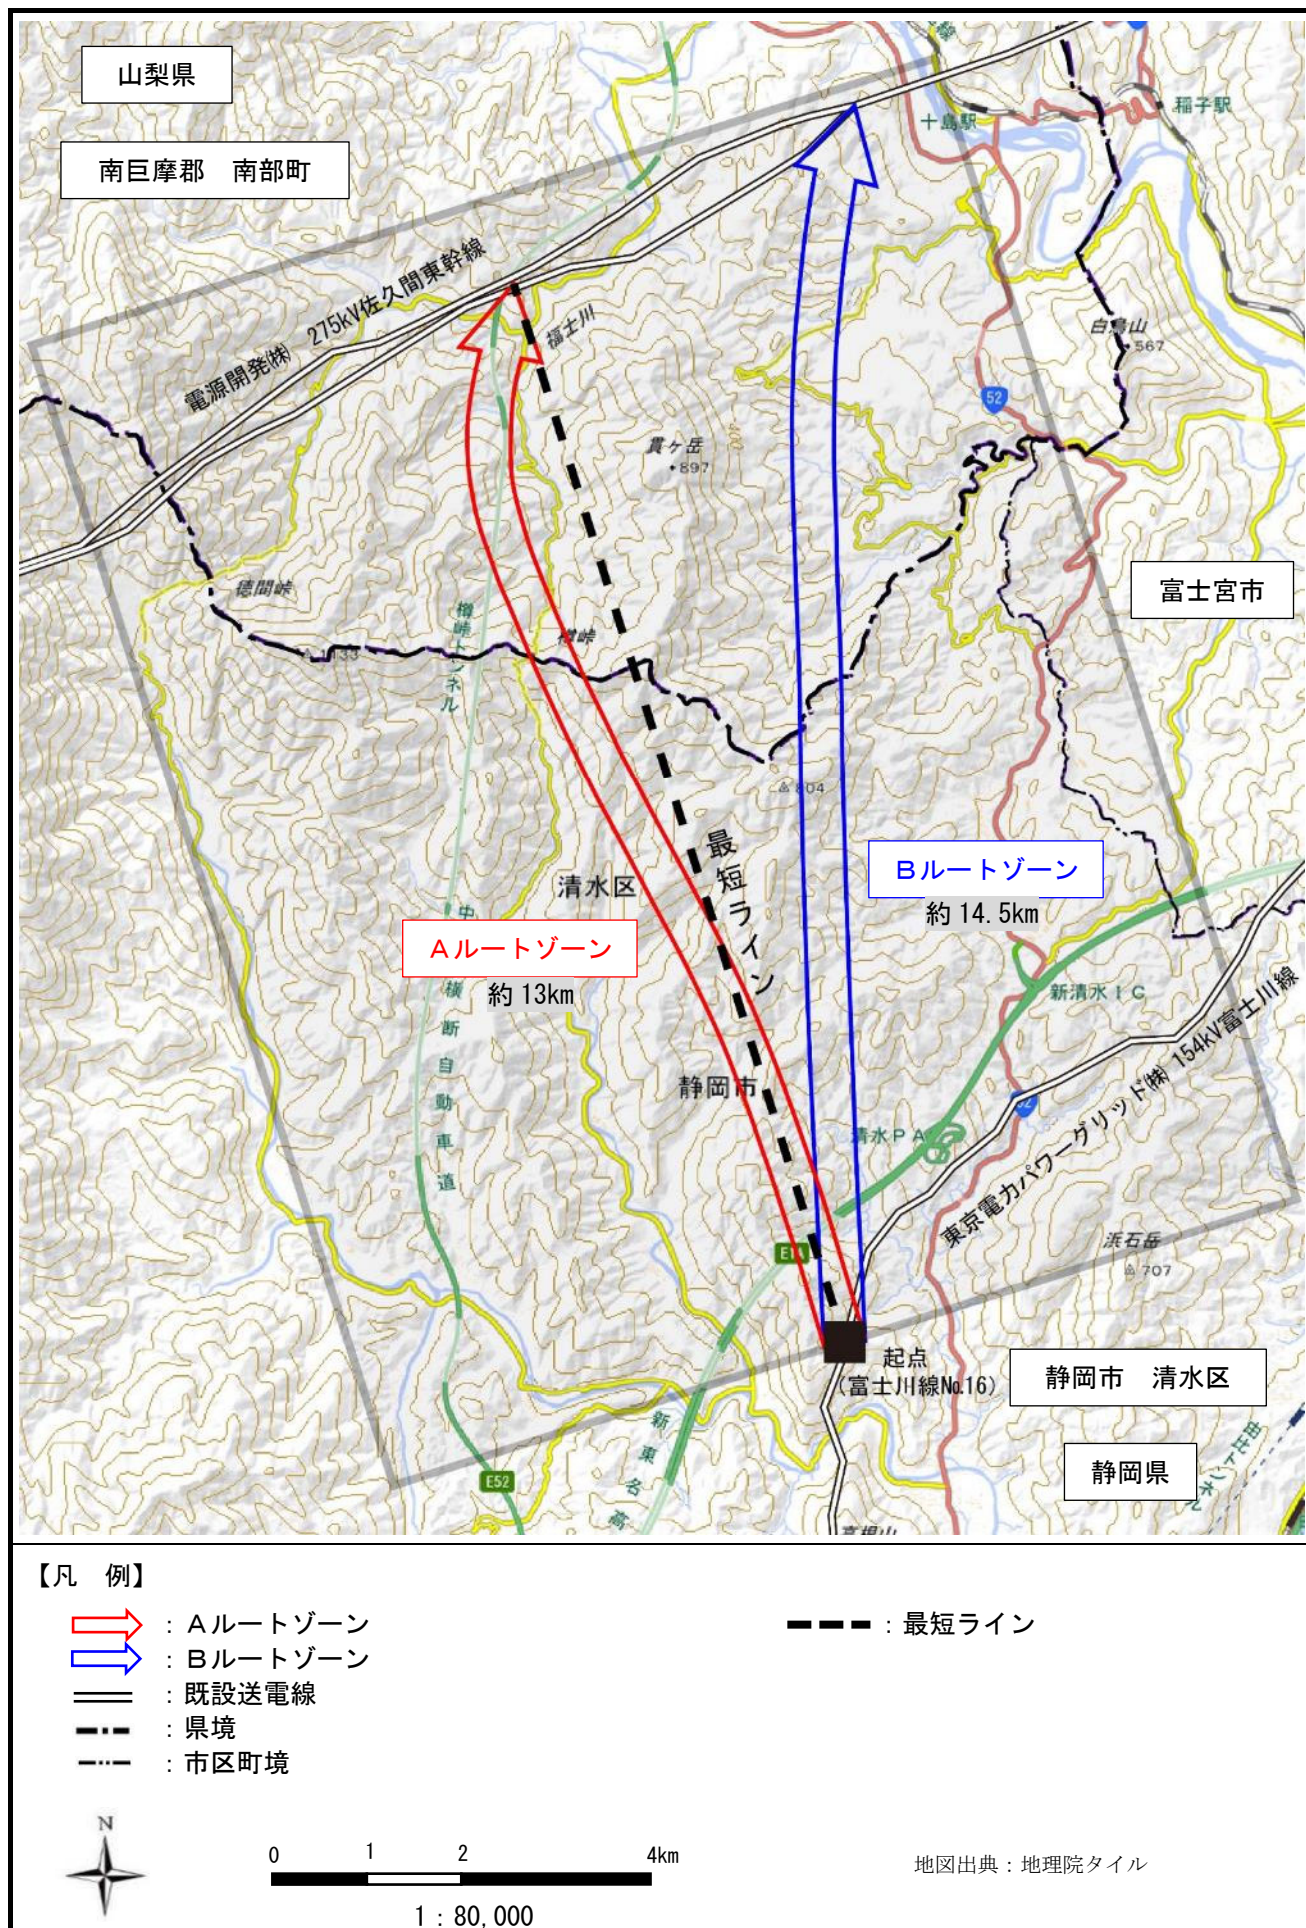
図 1.3.3-6 亘長の比較

各ルートゾーンについて、回避・最小化・代償の順で検討項目ごとの状況を整理した結果を表 1.3.3-5 に、各ルートゾーンの比較結果を表 1.3.3-6 に、検討項目ごとの比較結果を図 1.3.3-6～1.3.3-13 に示す。

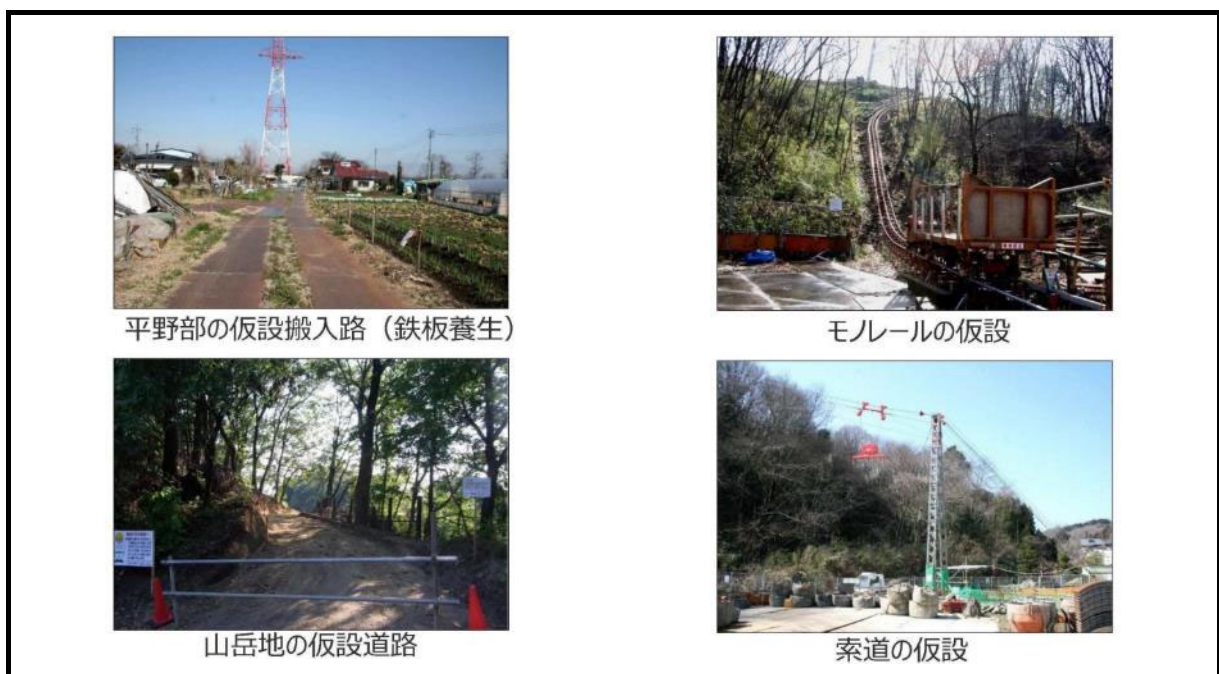
図 1.4.2-1 工事状況の例（仮設工事・資機材の運搬）

仮設工事及び資機材の運搬等の例を図1.4.2-1に示す。

資機材運搬のための用地確保，搬入路，モノレールの仮設，索道の仮設を整備する。

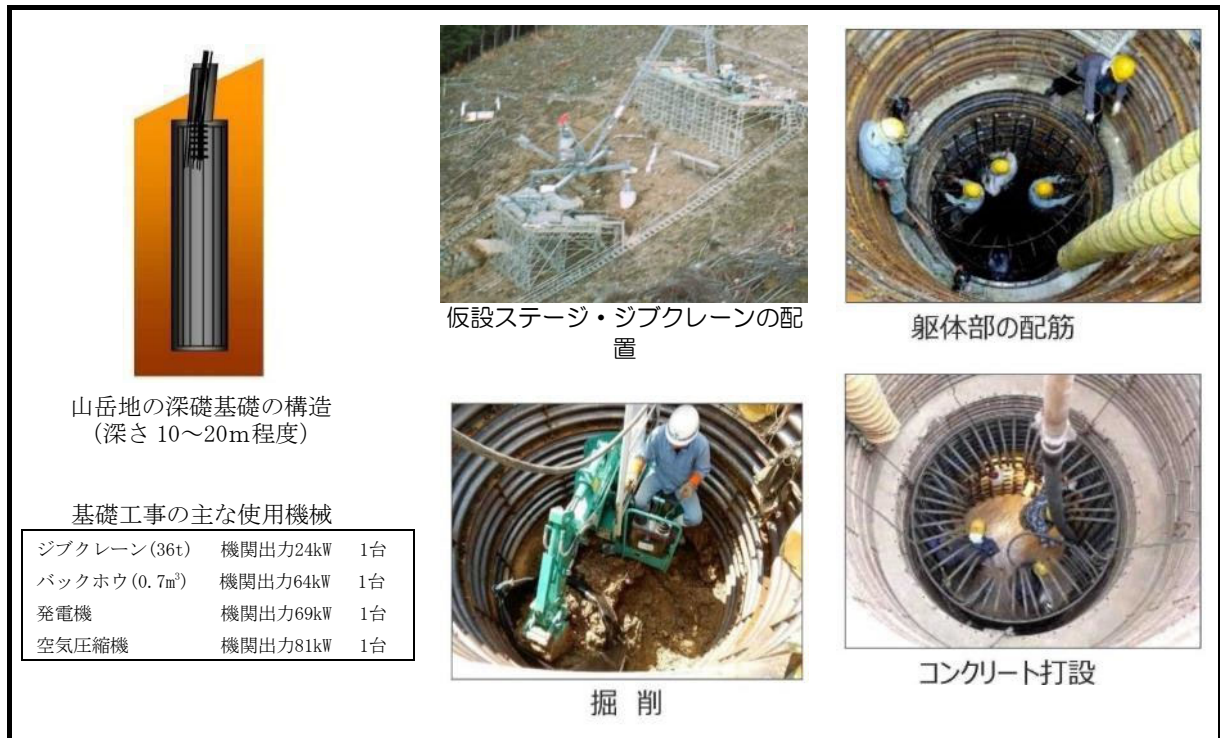
図 1.4.2-2 工事状況の例（基礎工事）

基礎工事の例を図1.4.2-2に示す。

鉄塔の種別や建設場所に応じた掘削を行い、基礎を鉄筋コンクリートで構築する（山岳地の深礎基礎）。掘削土は袋に入れて保管した後、残土置場に処理し、土嚢等により土砂や濁水の流出を防止する。

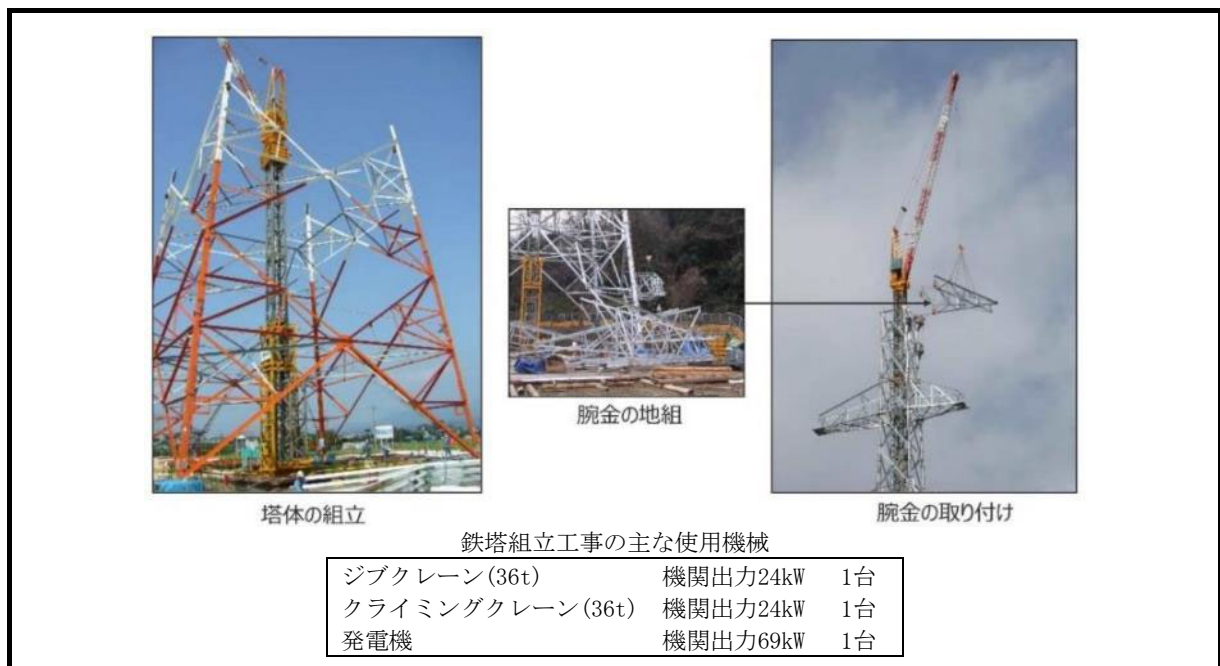
図 1.4.2-3 工事状況の例（鉄塔組立工事）

鉄塔組立工事の例を図1.4.2-3に示す。

基礎の上部に塔体・腕金を組み立てる。

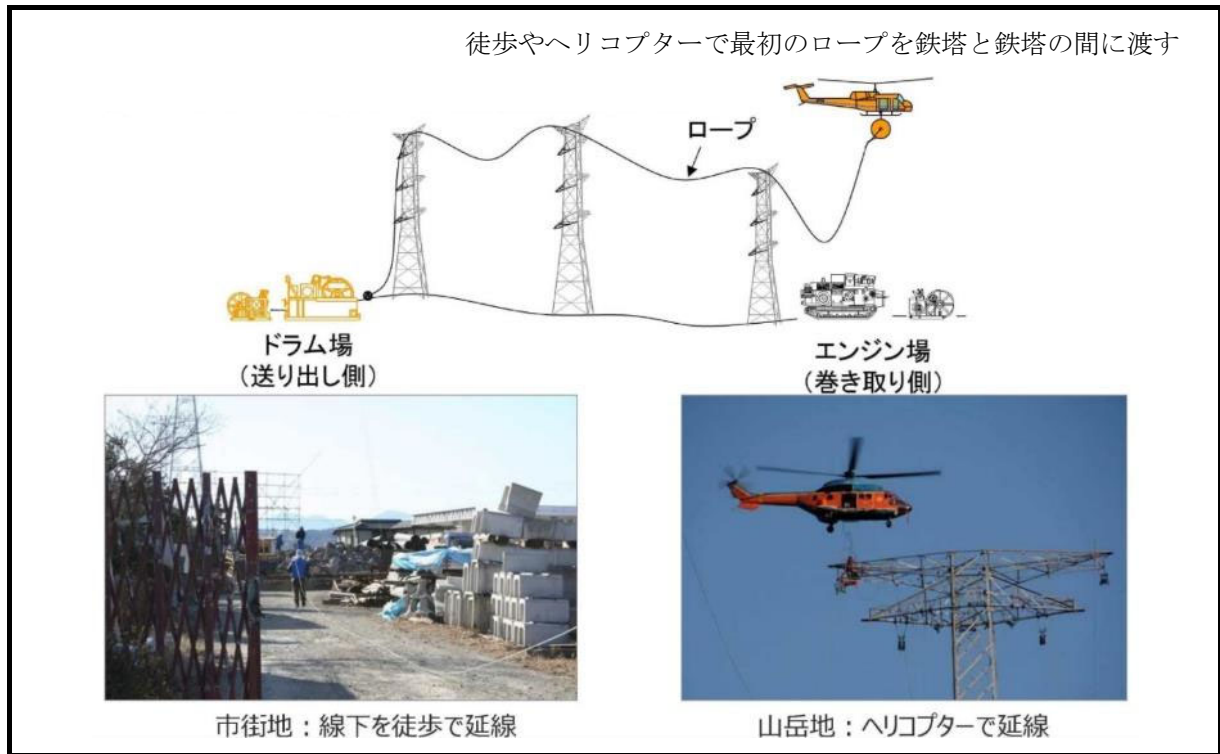
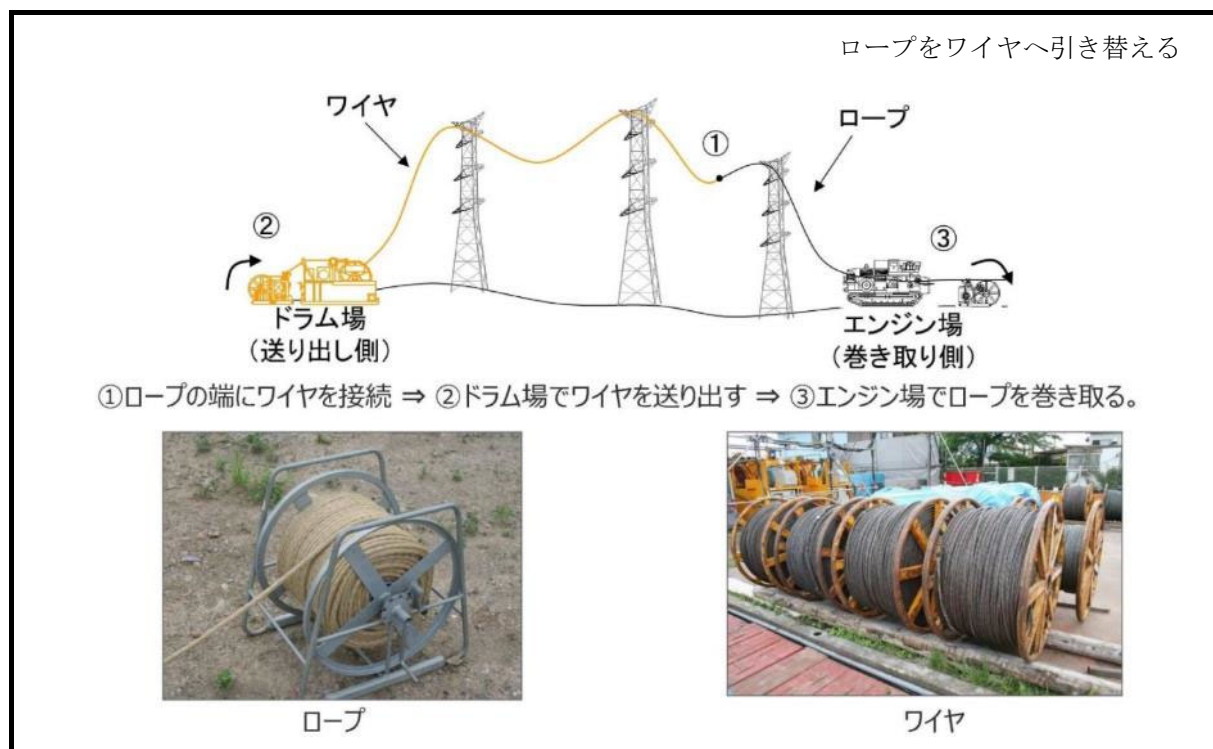
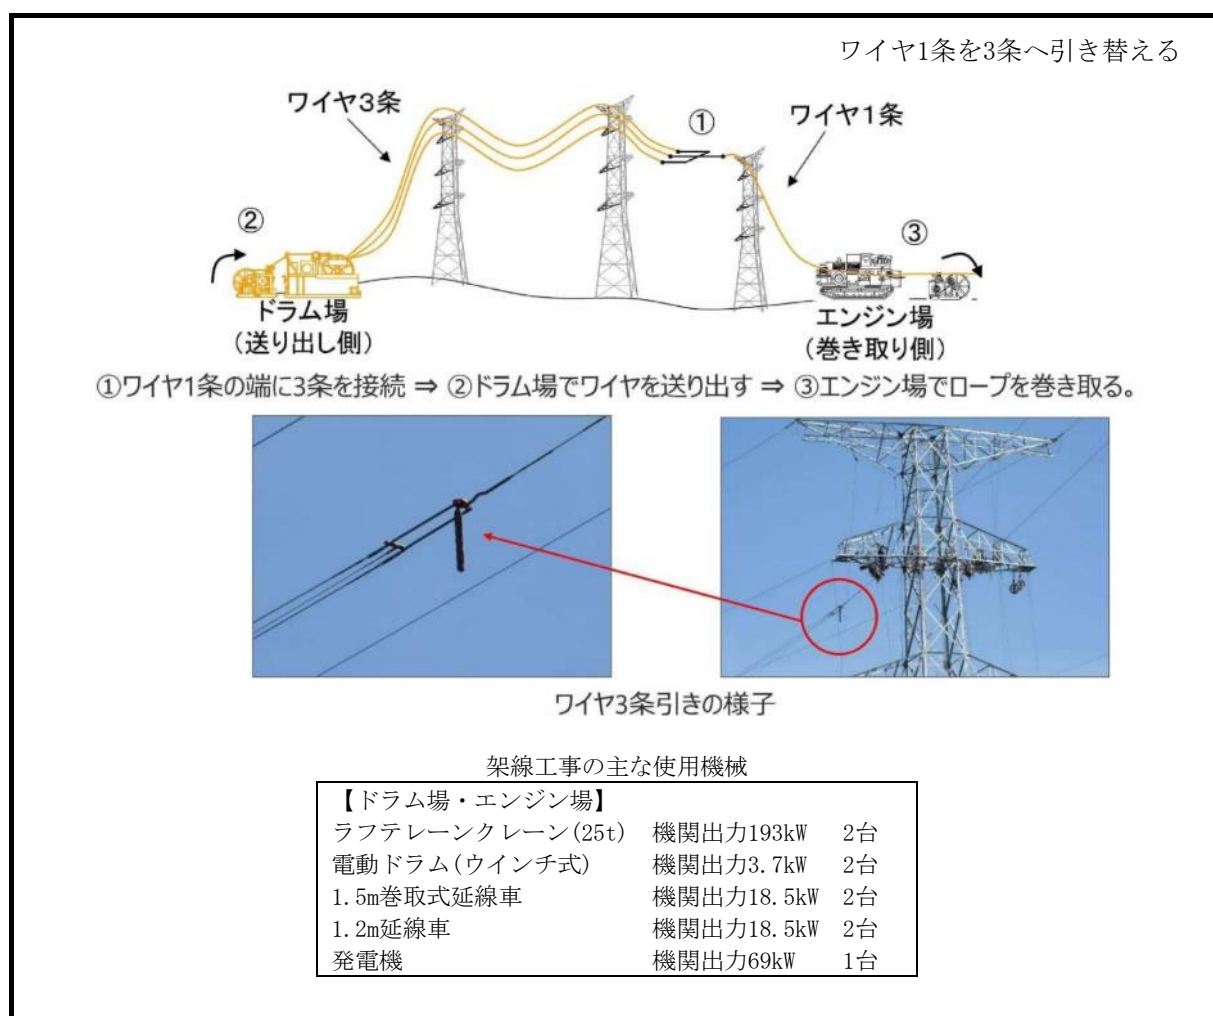
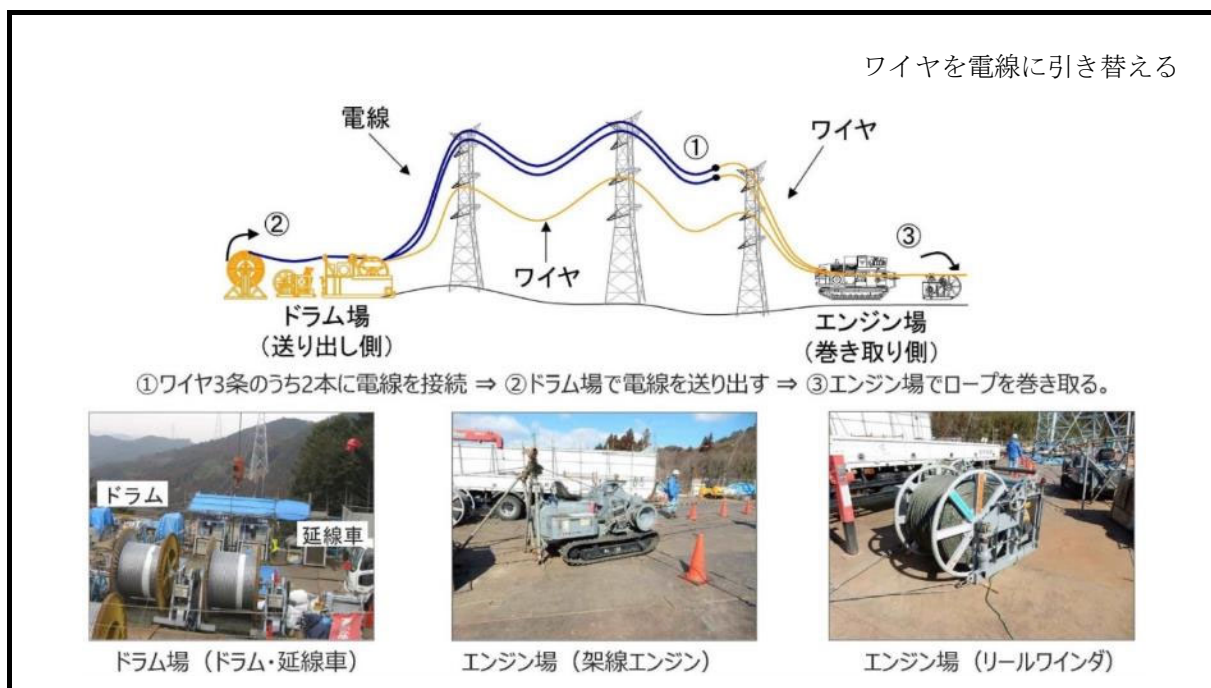
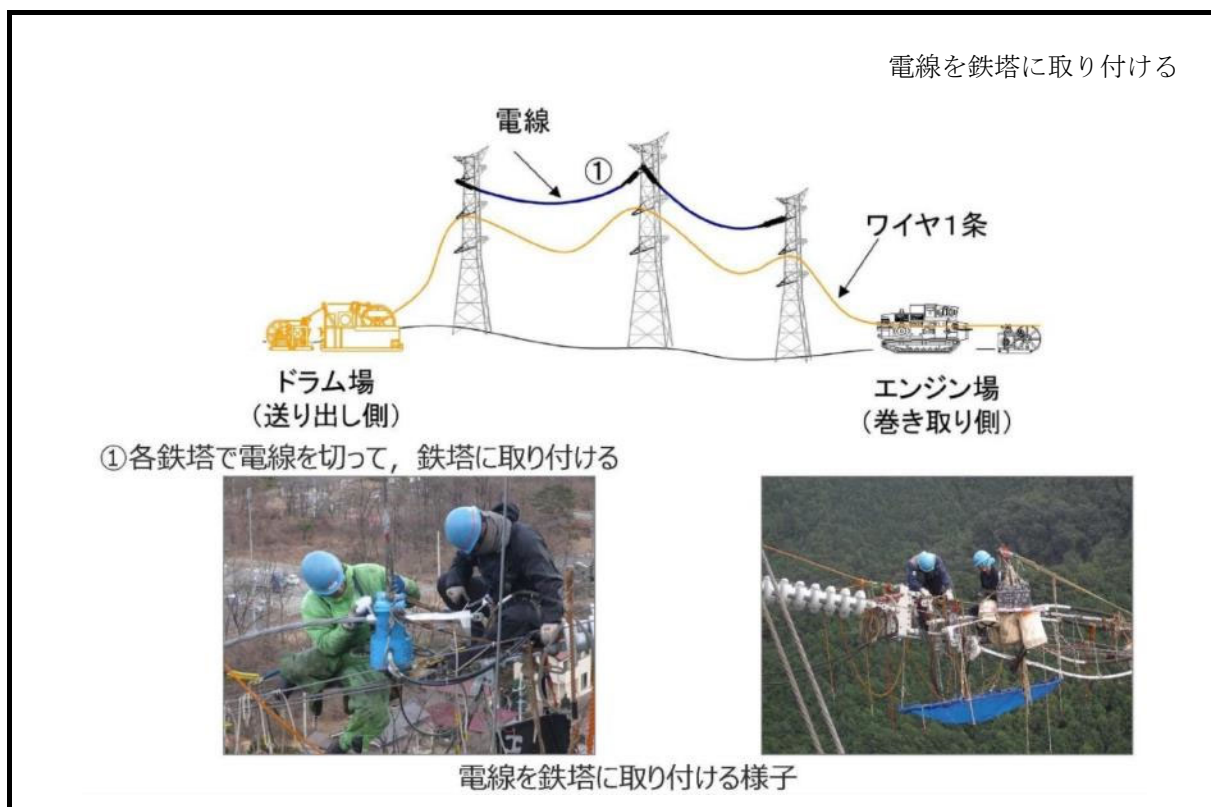
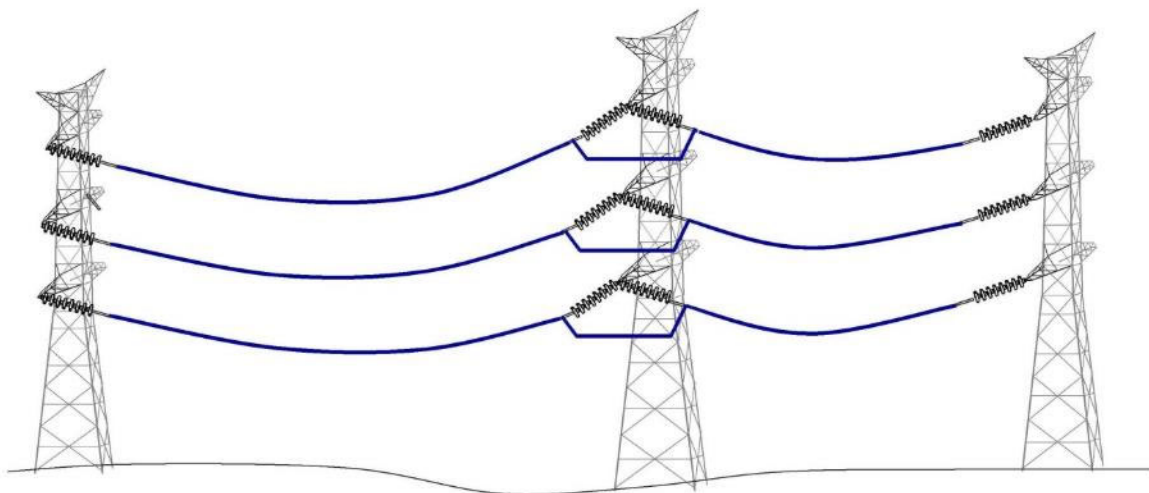
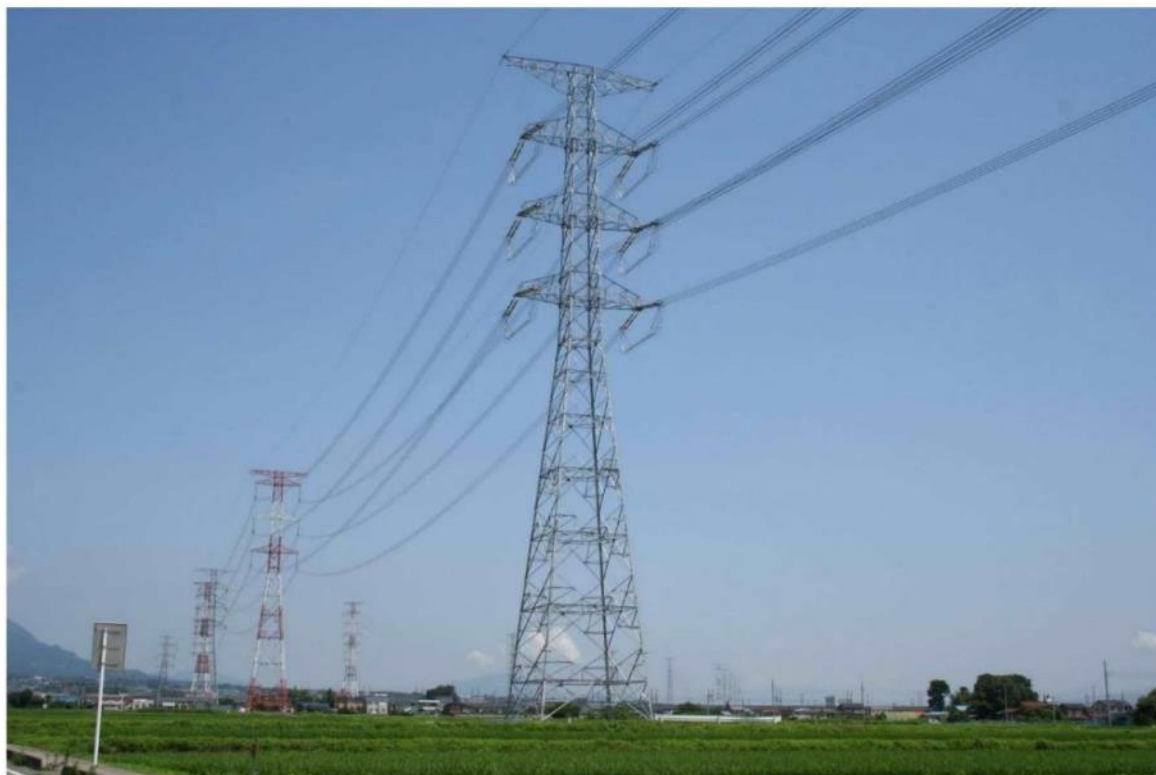
図 1.4.2-4(1) 工事状況の例（架線工事）

山岳地のため、ヘリコプターで最初のロープを鉄塔と鉄塔の間に渡し、地上のドラム場（送り出し側）とエンジン場（巻き取り側）につなぐ。その後はロープをワイヤへ引き替え、1条のワイヤから3条のワイヤ、電線へと引き替えた後、電線を鉄塔に取り付けて完成する。

なお、ヘリコプターの飛行は天候条件の良い日に1～2日程度であり、ドラム場からエンジン場の1区間あたり2回～4回、2時間程度の飛行を行う。

作業を繰り返し、全ての電線を取り付けて完成

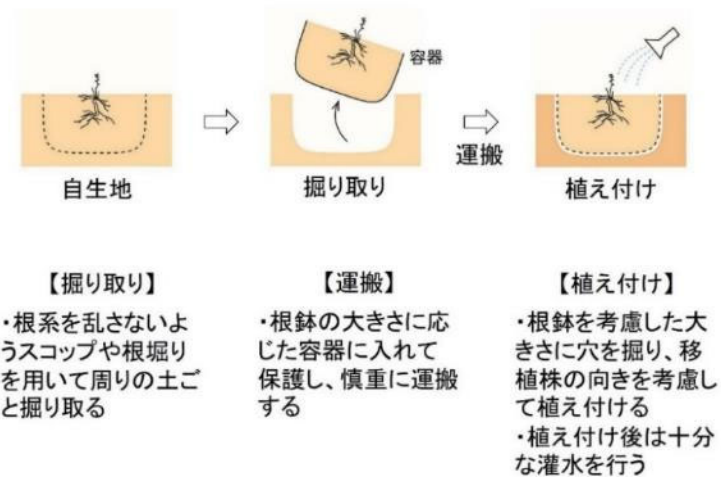
図 4.2.6-5 移植の手法

移植の手法は図 4.2.6-5 に示すとおりである。移植対象個体は、根系を乱さないよう周りの土ごと掘り取った。掘り取り後は根鉢の大きさに応じた容器に入れて保護し、慎重に移植地へ運搬した。移植地では根鉢を考慮した大きさの穴を掘り、株の向きを考慮して植え付けを行うとともに、十分な灌水を行った。移植対象種のうちツチアケビ、ムカゴサイシン、キバナノショウキランは、土壌中の菌に依存する菌従属栄養植物または部分的菌従属栄養植物であるため、菌との関係を断ち切らないよう周辺の土壌を大きく掘り取り、根鉢を崩さないよう特に慎重に運搬及び植え付けを行った。

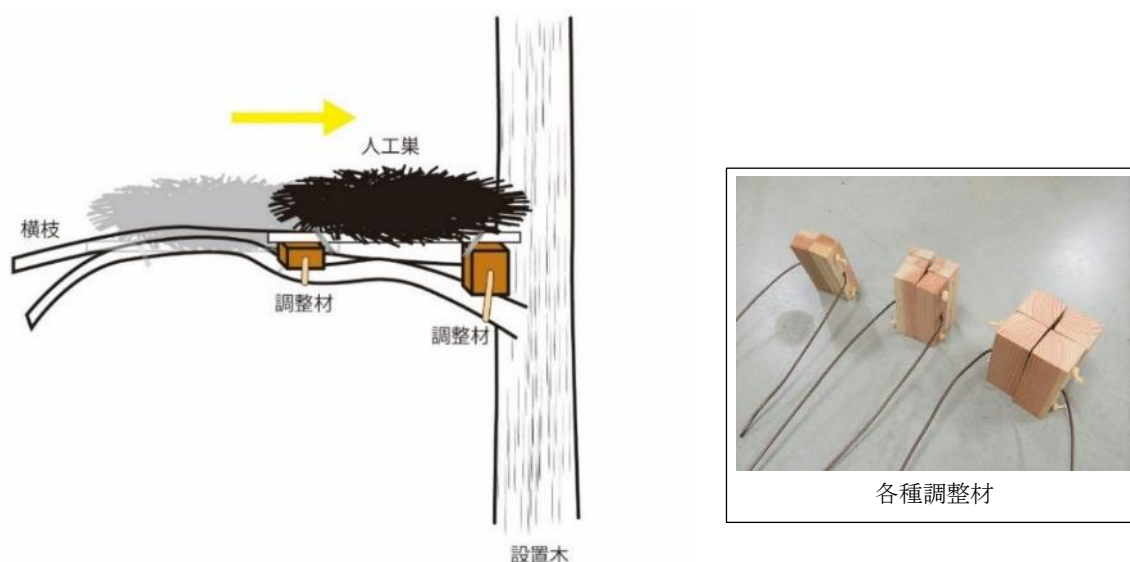
図 4.2.7-7 人工巢の改良方法（イメージ）

専門家より、人工巢と幹が接していないAN1については揺れが大きく不安定なため、改良の余地があるとの技術的助言を受けたことから、人工巢の改良を行った。改良方法（イメージ）は図 4.2.7-7 に、改良状況は表 4.2.7-14 に示すとおりである。

人工巢AN1 が幹から離れた位置への設置になった要因は、幹近くの横枝同士に想定以上に高低差があり、水平に設置するのが困難であったことである。この高低差を解消するため、低い方の横枝に調整材をくくりつけて横枝同士の高低差を無くし、人工巢を幹側に寄せて再設置した。なお、改良はクマタカの非繁殖期にあたる 2023 年 11 月 30 日に実施した。

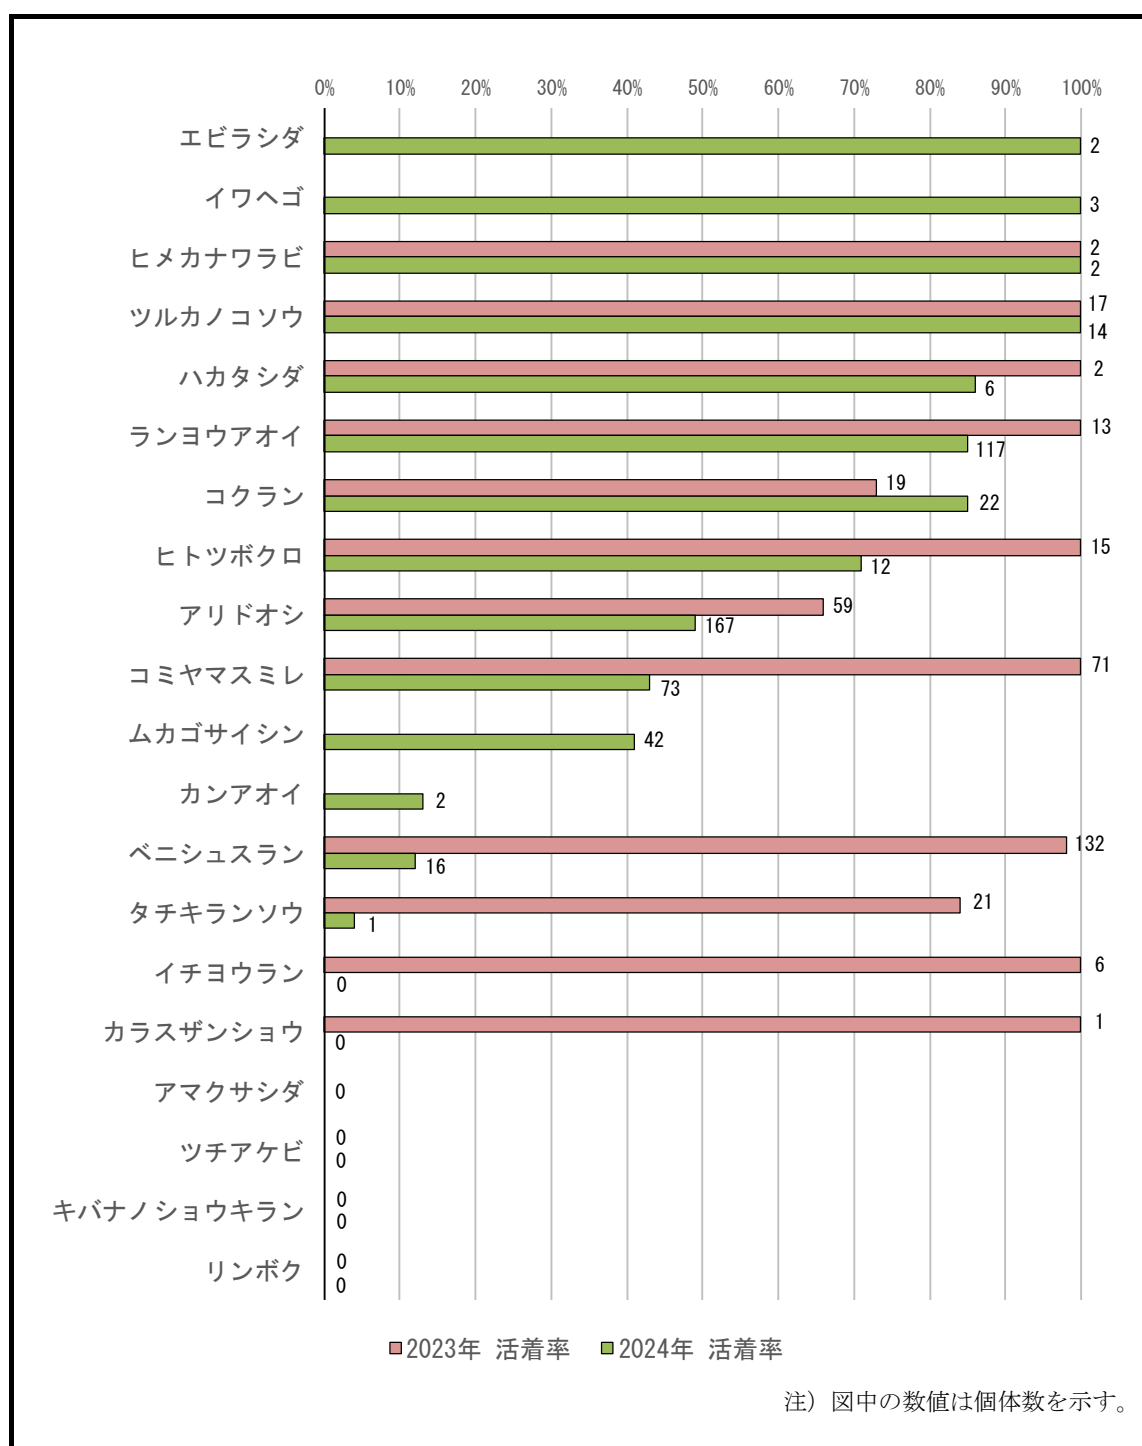
図 4. 3. 1-1 種ごとの活着率（2024 年の活着率が高い順）

コミヤマスマレ、ベニシュスラン、タチキランソウ、イチヨウラン、カラスザンショウは、2023 年の活着率が高かったが（84～100％）、2024 年に活着率が低くなった（0～43％）。

その他、アリドオシ、ムカゴサイシンは 2023 年、2024 年ともにやや低く（41～66％）、カンアオイ、アマクサシダ、ツチアケビ、キバナノショウキラン、リンボクの活着率は非常に低かった（0～13％）。
