名称：東清水線新設工事業  
種類：第2分類事業 電気工作物（送電線路）の設置の工事の事業  
規模：電圧275kV，こう長約4km

東清水線新設工事事業  
環境影響評価 中間報告書

2025 年 7 月

東京電力パワーグリッド株式会社

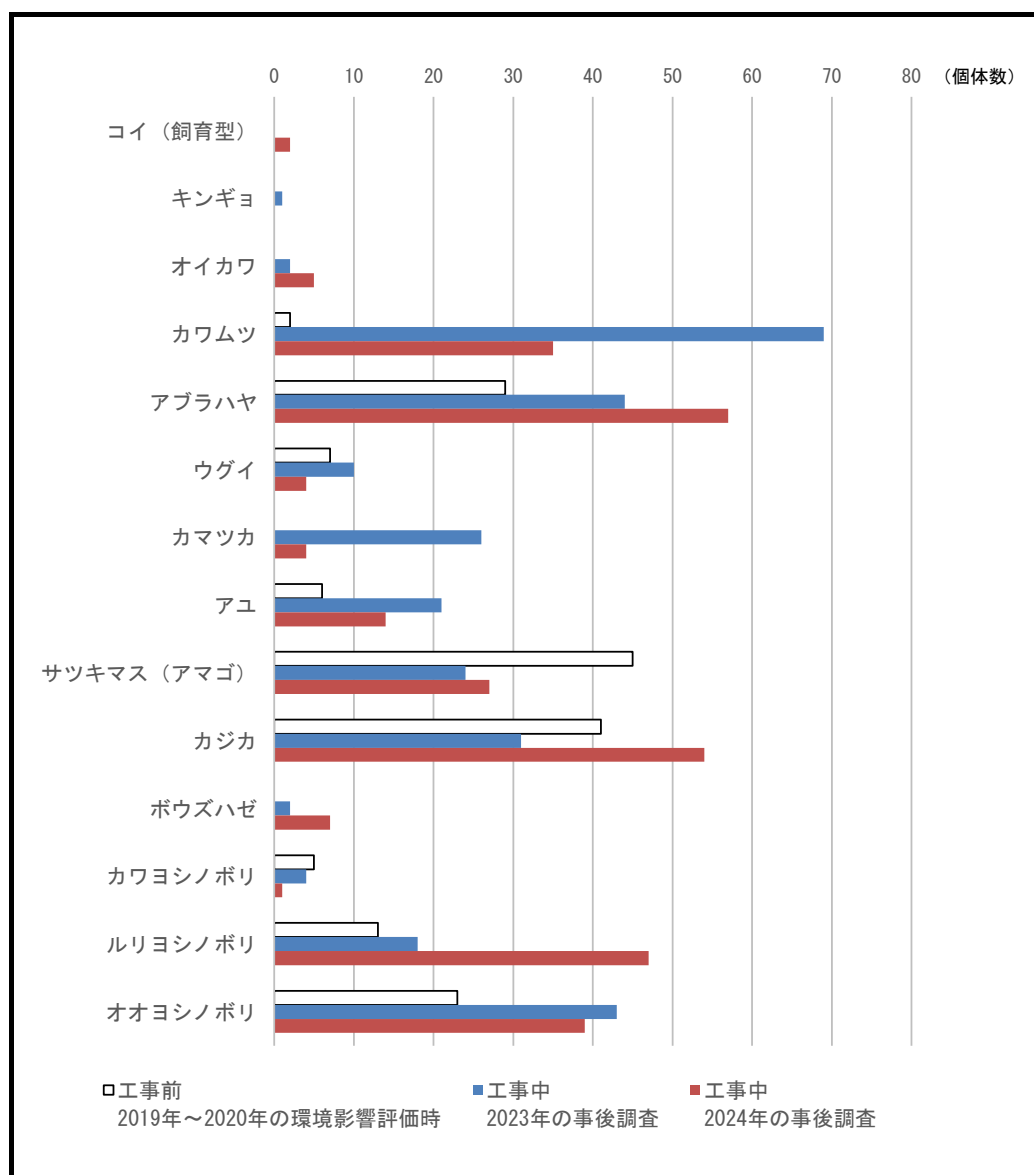
図 4.3.3-1 経年の魚類確認種及び採捕個体数

全体的にみて、工事中に確認されなくなった種や著しく採捕個体数が減少した種はいない。

工事前からの変化としては、コイ（飼育型）、キンギョ、オイカワ、カマツカ、ボウズハゼの5種が新たに確認されたことや、国内移入種であるカワムツが工事前は2個体であったのに対して、工事中は30個体以上に増加したことが挙げられる。また、サツキマス（アマゴ）及びカワヨシノボリは工事前と較べて採捕個体数がやや減少しているが、サツキマス（アマゴ）については、警戒心が強い魚種であり、採捕個体数は必ずしも採捕努力量に比例する訳ではないため、この程度の個体数変化からは減少傾向にあるとは言えない。カワヨシノボリについては、工事前から生息密度が低いため、この程度の個体数変化から減少傾向にあるとは言えない。

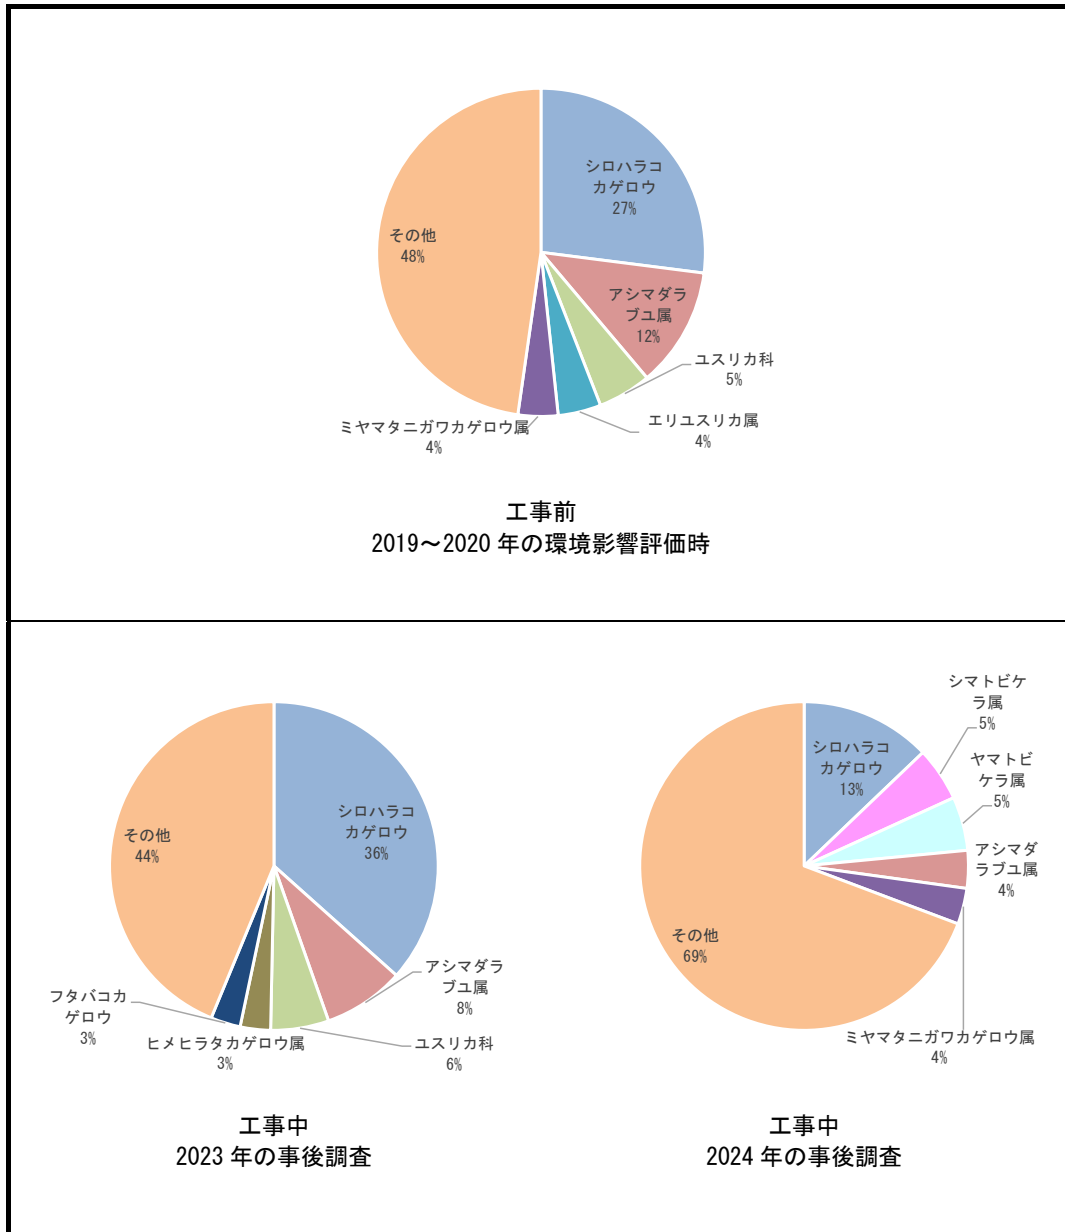
図 4.3.3-4 経年の定量採集による優占種（上位 5 種）

環境影響評価時の調査結果も含め、経年の定量採集による優占種を図 4.3.3-4 に示す。

工事前及び工事中ともに最も優占した種（1 位）はシロハラコカゲロウであった。2 位以下でみる、工事中の 2023 年はアシマダラブユ属やユスリカ科がやや優占したことに工事前との共通点がみられたが、2024 年はシマトビケラ属やヤマトビケラ属がやや優占することに違いがみられた。造網性トビケラ類（河床の礫に網を張って巣を造る性質）が優占する変化の原因としては、大きな出水がないことに起因する河床の固化が考えられ、工事による影響ではないと考えられる。

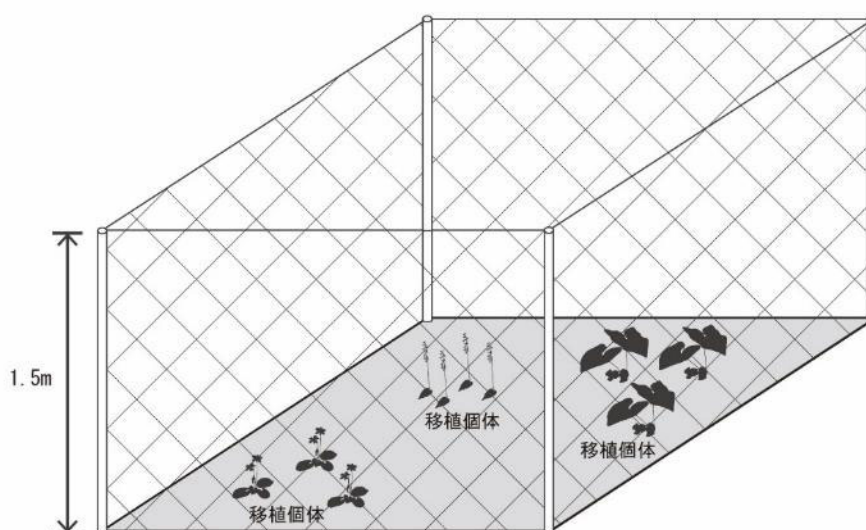
図 6.1.6-2 食害防止柵の設置方法（イメージ）

| 追加の環境保全措置 | 内容 |
|---|---|
| 食害防止柵の設置 | 野生動物による食害の可能性が考えられた移植地のうち、個体が残っている移植地①、④、⑥、⑪、⑬、⑮において、ニホンジカによる食害を物理的に防止するための柵を設置する（図 6.1.6-2 参照）。<br>※移植地①については、上記の再移植先の移植地で実施する。<br>なお、食害防止柵は工事完了後に撤去するため、恒久的な措置にはならないが、影響をできる限り最小化するため行うものである。 |
