福島第一原子力発電所１号機格納容器内のＣＣＤカメラによる調査状況（10月10日実施分）

＜参考資料＞
平成24年10月11日
東京電力株式会社

福島第一原子力発電所１号機原子炉格納容器内部調査結果について

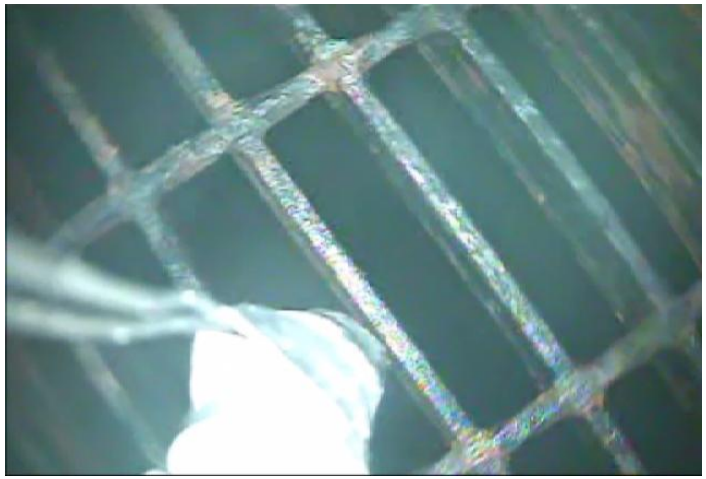
①グレーチング部

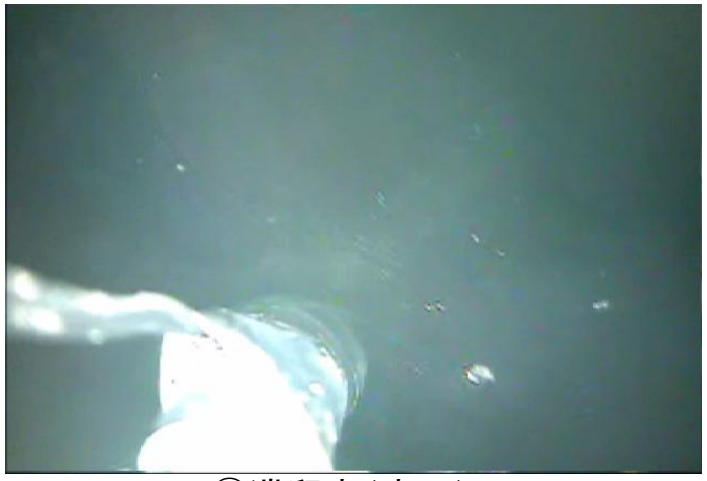
②滞留水（水面）

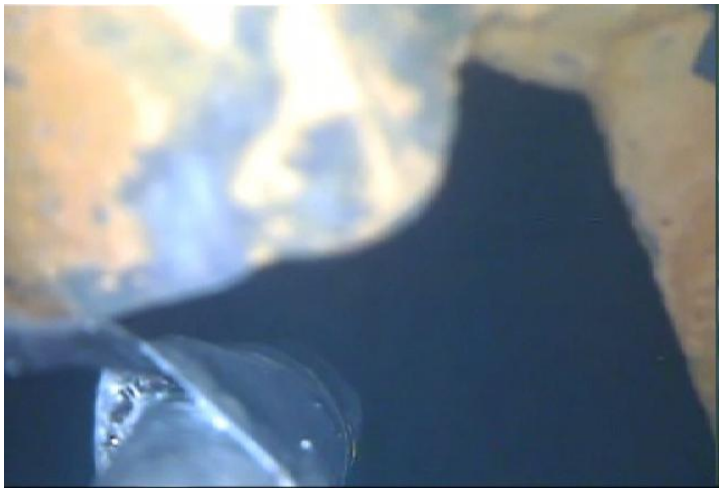
③滞留水（水中）
