福島第二原子力発電所における不適合処理・保守状況について

2023年4月14日

福島第二原子力発電所4号炉チャコール建屋内における空気の流入について
(管理区域外への放射性物質の放出なし)

東京電力ホールディングス株式会社
福島第二原子力発電所

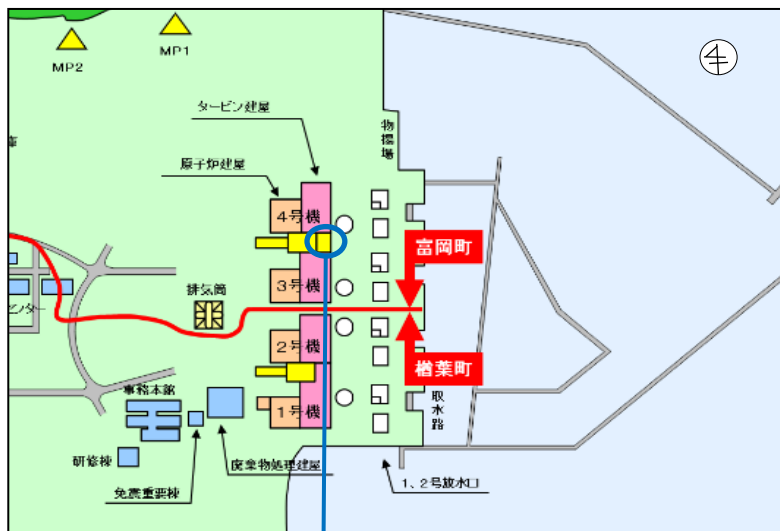
福島第二原子力発電所 現場概略図

4月13日午後5時24分、4号炉チャコール建屋^{*1}1階のパトロールを当社社員が実施していたところ、当該建屋内において、管理区域^{*2}（計装ラック室）の境界扉から同建屋内の非管理区域^{*3}（給気処理装置室）へ空気が流入していることを確認しました。

このことを、非管理区域側から薄い紙状のものが非管理区域側へなびくことで確認しました。

非管理区域側の当該箇所周辺の表面汚染密度を測定した結果、検出限界値未満^{*4}であり、プラント内における放射線モニタの値に異常はありませんでした。

当該扉については、同日午後5時44分に空気流入防止のために目張りによる応急措置を行い、同日午後5時51分、空気の流入が停止したことを確認しました。

今後、原因の調査結果を踏まえ、対策を実施することとします。
