福島第一原子力発電所 1号機 4階で発生した 漏水の原因について

平成25年2月19日

1 F 1 原子炉建屋4階 調査結果概要

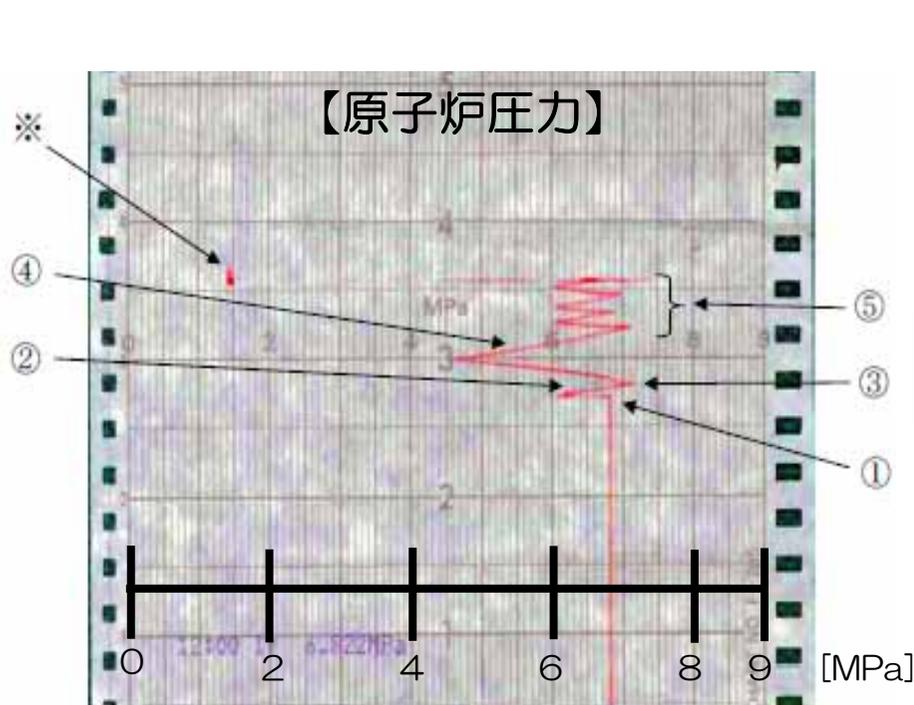
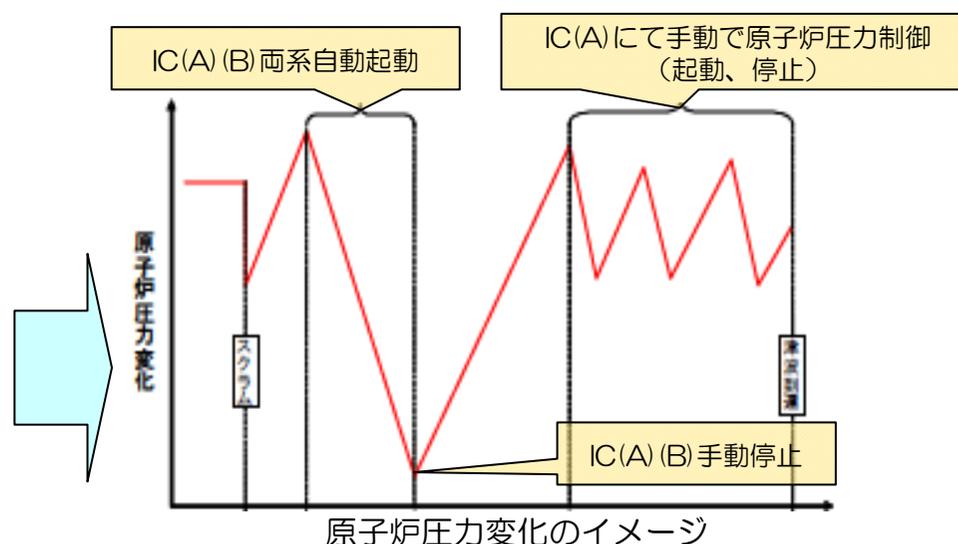
1. プラントパラメータ

- ✓ 非常用復水器は設計どおり原子炉圧力高信号（7.13MPa [abs]）で自動起動※
- ✓ （通常運転圧力7.03MPa [abs]） ※参考 SRVの逃がし弁設定値は7.27~7.41MPa[abs]
- ✓ 原子炉温度変化率を遵守するため、手動にて停止
- ✓ （原子炉圧力容器内の炉水の温度変化率は55°C/h以下にすることが運転手順で明記）
- ✓ その後、1系列で圧力制御は十分と判断。A系を手動起動/停止し、原子炉圧力を制御
 - ✓ 原子炉圧力は約6~7MPaの範囲で手動制御

- 原子炉圧力変化のイメージ
- ①地震によるスクラム（14:46）
 - ②主蒸気隔離弁閉止に伴う圧力上昇
 - ③IC作動に伴う減圧（14:52）
 - ④IC停止に伴う圧力上昇
 - ⑤ICによる圧力変動（推定）
- ※ 15時30分過ぎに津波が到来したと想定される。
津波の影響によると思われる記録終了

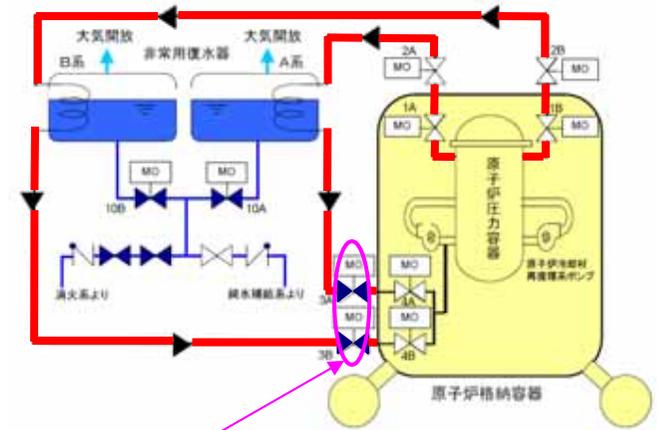
通常時は閉だが、IC動作時に開にする必要があるため動的機能維持が要求される。

観測記録を基づく地震応答解析を用いて耐震性評価を実施した結果、非常用復水器の配管の計算値は全て評価基準値を満たしている。

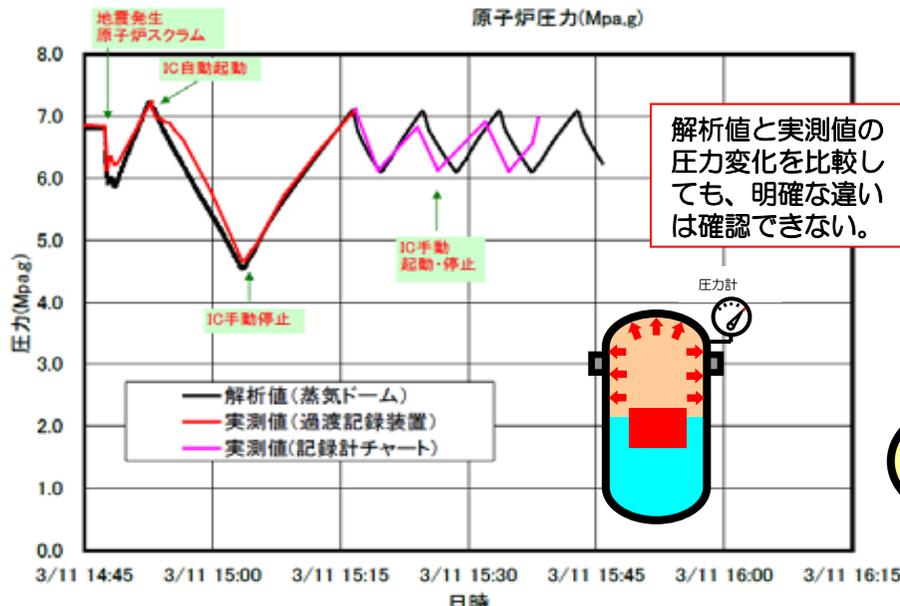
原子炉圧力解析

国による福島第一事故の技術的知見に関する意見聴取会では、 0.3 cm^2 以下の大きさの漏れ口が発生していたとしても、**原子炉圧力容器の圧力に漏洩を確認できるような変化は起こらないと報告された。**一方、 **0.3 cm^2 程度の漏れ口が存在すると、10時間で数十t程度の水の漏えい**が発生し、事故の進展に影響を及ぼす可能性があるとして報告されている。

上記知見から 0.3 cm^2 の配管亀裂を仮定した場合の原子炉圧力のシミュレーションを実施。

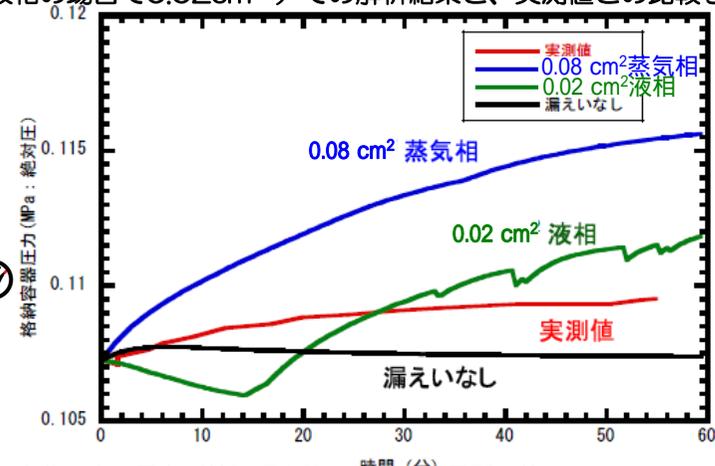
格納容器の圧力に着目

保安規定において、格納容器内の原子炉冷却材漏えい率は $0.23 \text{ m}^3/\text{h}$ に運転上制限されていることから、 $0.23 \text{ m}^3/\text{h}$ 相当（蒸気相の場合で 0.08 cm^2 、液相の場合で 0.02 cm^2 ）での解析結果と、実測値との比較を行った。

実測値（赤）は解析値（緑・青）の圧力推移を下回っている

仮に漏れ口が生じていたとしても、格納容器圧力変化から判断する限り、保安規定の許容漏えい流量を超える漏えいが発生した可能性は低く、事故の進展に影響はなかったと推定される。
