当社野反ダム計測データの  
不適切な取扱いに関する調査報告書

平成 19 年 1 月 24 日

東京電力株式会社

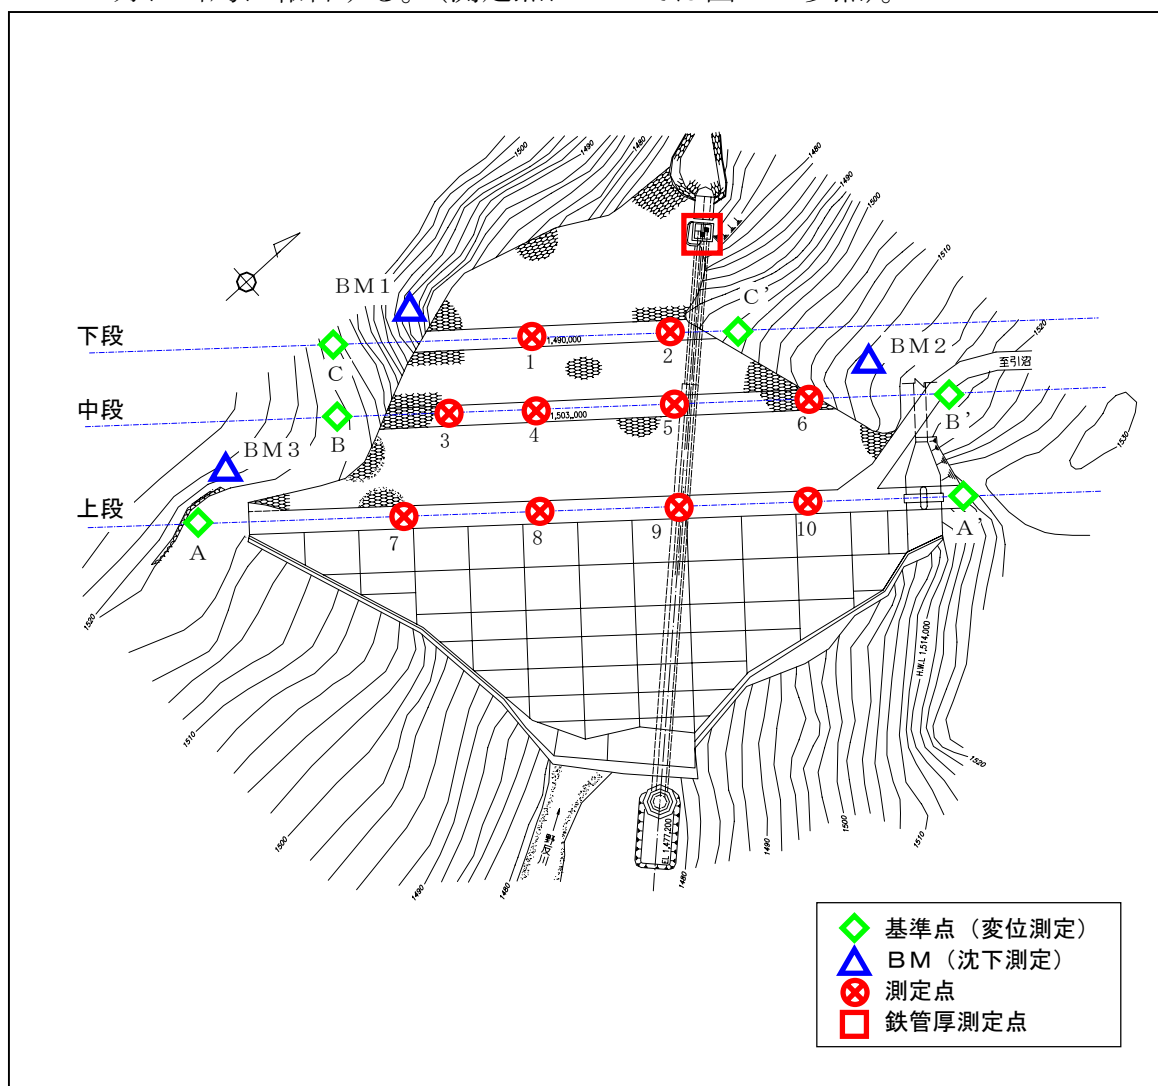
図－3 野反ダム平面図

時間の経過に伴う放流管の鉄管厚の減少を観察するため、毎年 1 回、放流管の外側に計測機器（超音波パルス反射測定器）を直接あてて測定する。この計測値はダム変形の計測値と同じ報告書にとりまとめ、翌年 1 月に当局に報告する。（測定点については図－3 参照）。

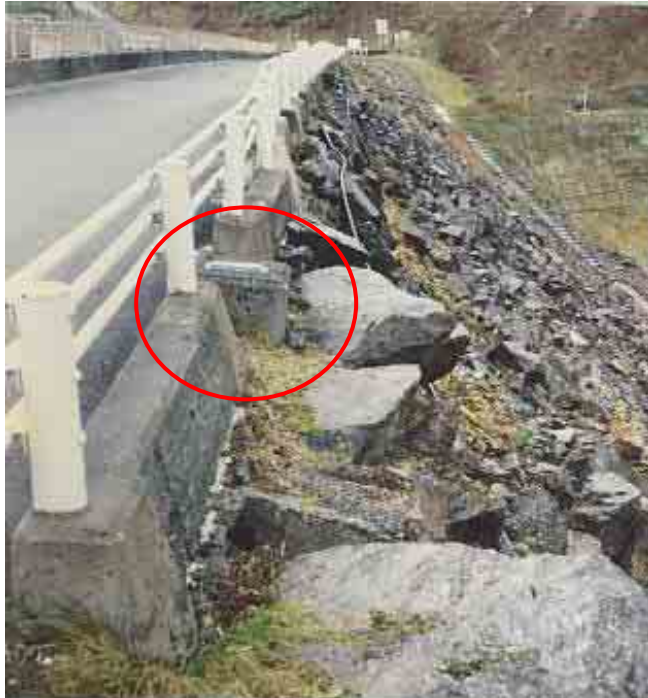
写真－1 No. 10 測定点状況（平成2年）

- ①沈下量は、ダム竣工直前の昭和31年1月から合計23点(ダム上段11点、中段6点、下段6点)の測定点を用いた測定を実施しており、昭和39年4月にダムの沈下量は概ね安定したと判断して、計測を中止している。その後、昭和44年9月に合計10点(ダム上段4点、中段4点、下段2点)の測定点を新設して沈下計測を再開した。(図-3参照)
- ②昭和62年にダム中段に設置されている測定点の一部に変状が生じていることが確認されたため、同年11月に中段の基準点及び測定点(No.3~6)を全て移設した。
- ③平成2年にダム上段の測定点No.8、No.10の増分沈下量が大きいたことが判明したため現地確認を実施。その結果、ダム上段の測定点が下流法肩に設置されているため、積雪の影響により傾いたものと判断し、以降のデータは補正等を実施した。(写真-1参照)
- ④ダム天端の手すり取り替えに伴い、平成5年に上段測定点を下流法肩から天端道路中央部へ移設した。(写真-2、写真-3参照)
- ⑤平成5年より測定方法を変更(各段に設置してあるベンチマークで沈下量を測定する方法から、ダム上段ベンチマーク(BM3)を用いて全測定点を測定する方法に変更)したため、測定誤差が大きくなる結果となった。
- ⑥平成15年から測定方法を従前の方法(各段に設置してあるベンチマークで測定する方法)に戻し、現在に至る。(写真-4~写真-6参照)

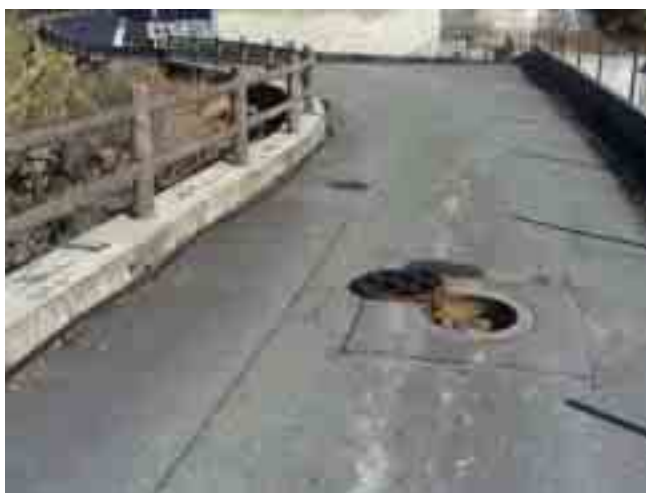
写真－2 No. 10 測定点状況（現在・遠景）

- ①水平変位量は、ダム竣工直後 (昭和 31 年) は測定しておらず、昭和  
57 年から基準点を新設して測定を開始している。水平変位測定用の測  
定点は昭和 44 年に設置した合計 10 点 (ダム上段 4 点、中段 4 点、下  
段 2 点) である。(図-4 参照)
- ②昭和 62 年にダム中段に設置されている測定点の一部に変状が生じて  
いることが確認されたため、中段の測定点 (No.3～No.6) 及び基準点を  
全て移設した。
- ③平成 2 年にダム中段右岸の基準点が設置されている道路擁壁に食い違  
いが生じ、これに伴い基準点が下流側に移動していることが確認され  
た (写真-7、写真-8 参照)。このため、同擁壁は平成 5 年に改修し、  
中段基準点は現行の形状に変更。
- ④ダム天端の手すり取り替えに伴い、平成 5 年に上段測定点を下流法肩  
から天端道路中央部へ移設し、それに併せ基準点も移設した。(写真-  
2、写真-3 参照)

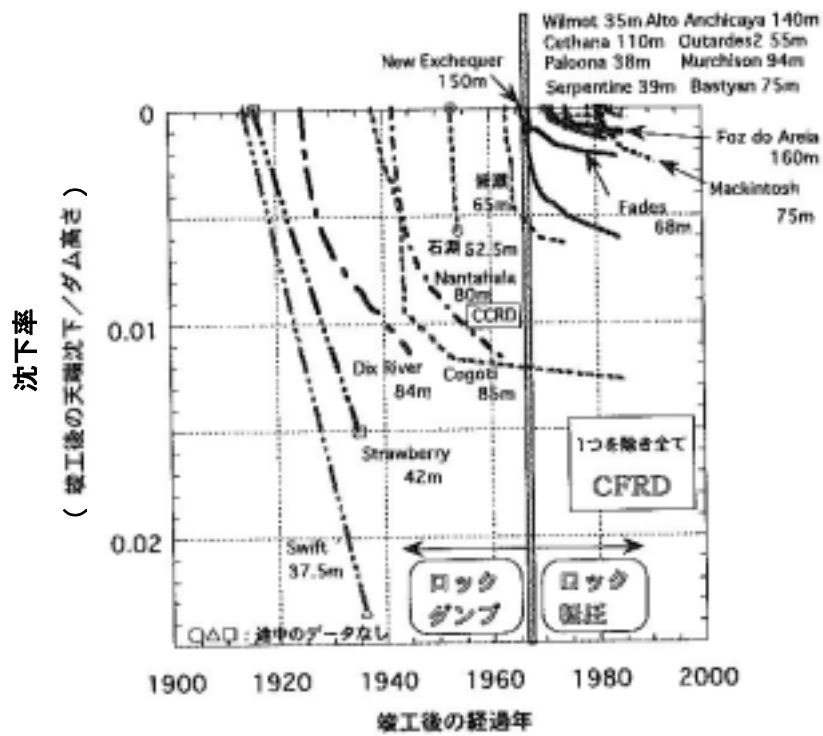
図-15 投石工法のダムにおける竣工後の沈下率

野反ダムと同様に投石工法により築堤されたコンクリート表面遮水壁型  
ロックフィルダムは、岡本<sup>1)</sup>によれば、天端沈下は 20 年以上継続し、ダ  
ム高さに対する沈下量の比 (沈下率) は 0.01 以上で 0.02 程度になる場合  
もあると報告されている (図-15 参照)。また、高さ 100m級の投石工法に  
より築堤されたダムは、竣工後、30 年経過しても年間 10mm程度の沈下を示  
すと報告されている事例もある<sup>2)</sup>。(図-16、表-3、4 参照)

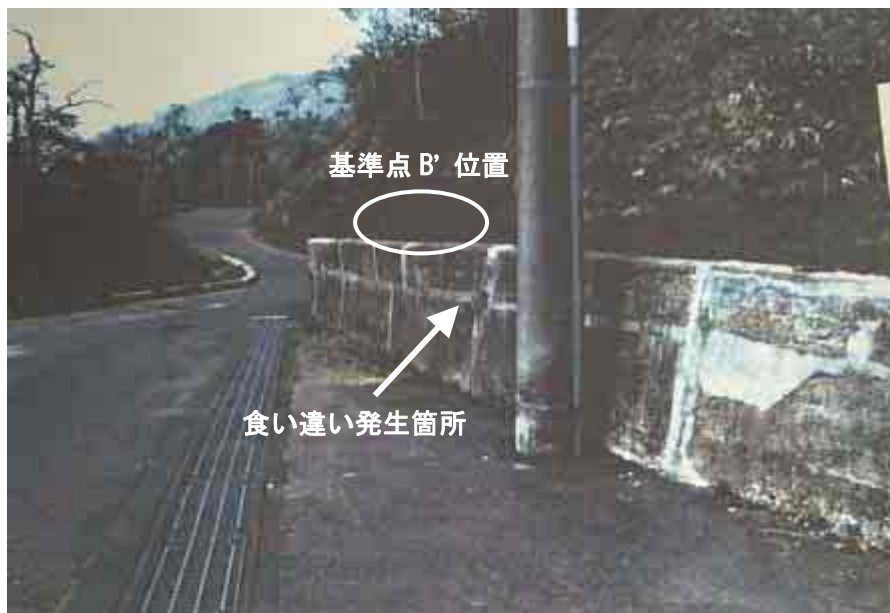
写真－7 中段右岸道路擁壁（基準点 B' 近傍）  
食い違い状況：遠景（平成 2 年）

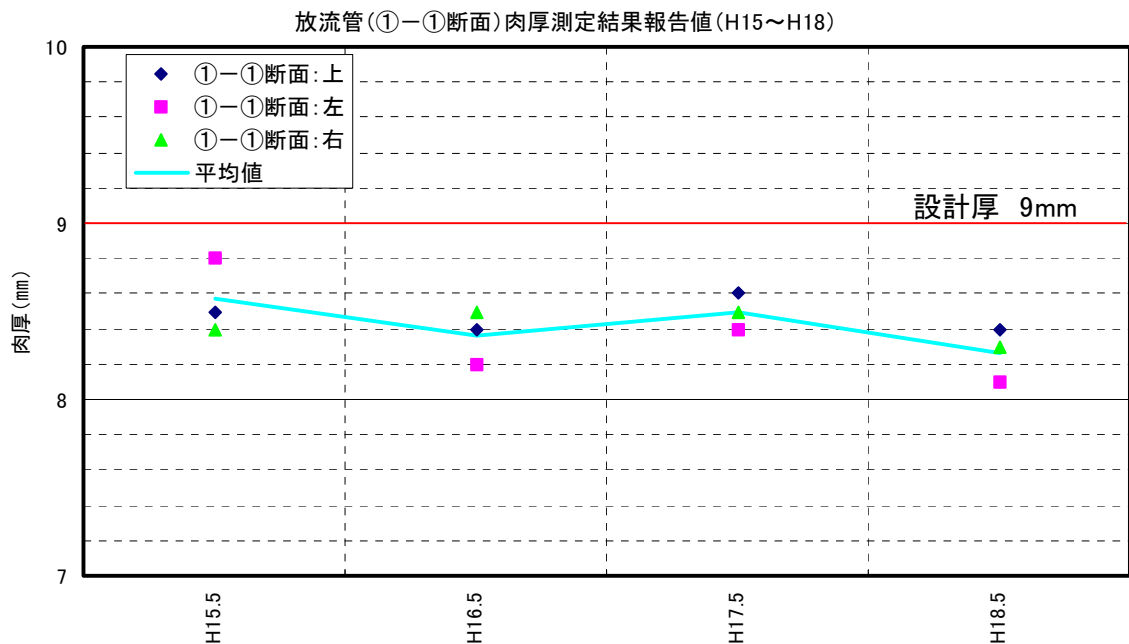
図-38 放流管板厚測定結果図 (設計板厚 9 mm)

放流管の板厚測定において、野帳等の測定実施時の現場記録が確認された期間は平成 15 年から平成 18 年までであり、図-38、図-39 に示す。同図より、放流管の板厚については設計板厚に対し、著しい減厚は確認されていない。

※平成 15 年 5 月の測定結果は、計算ミスにより 0.1m 厚く報告していたが、本グラフでは正しい値に修正し、採用した。

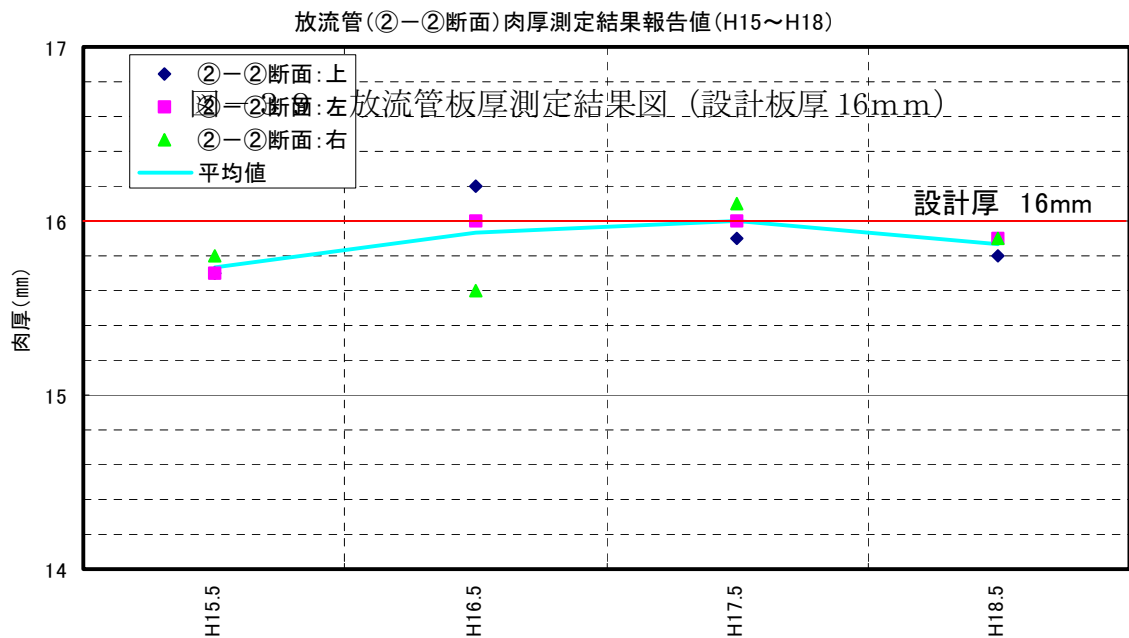
図-39 放流管板厚測定結果図 (設計板厚 16mm)

※平成 15 年 5 月の測定結果は、計算ミスにより 0.1m 厚く報告していたが、本グラフでは正しい値を採用している。
