「柏崎刈羽原子力発電所 3 号機所内変圧器 3 B の火災について」
(中間報告)

平成 1 9 年 8 月 2 3 日

東京電力株式会社

柏崎刈羽原子力発電所3号機 所内変圧器3B

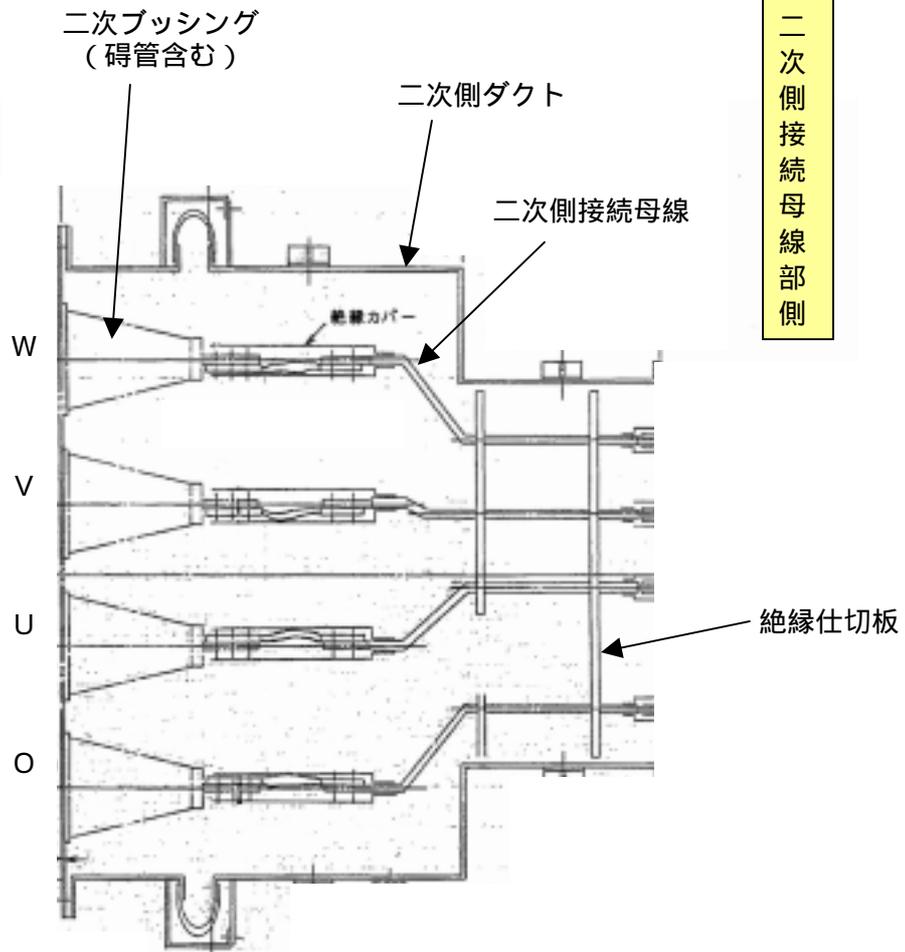
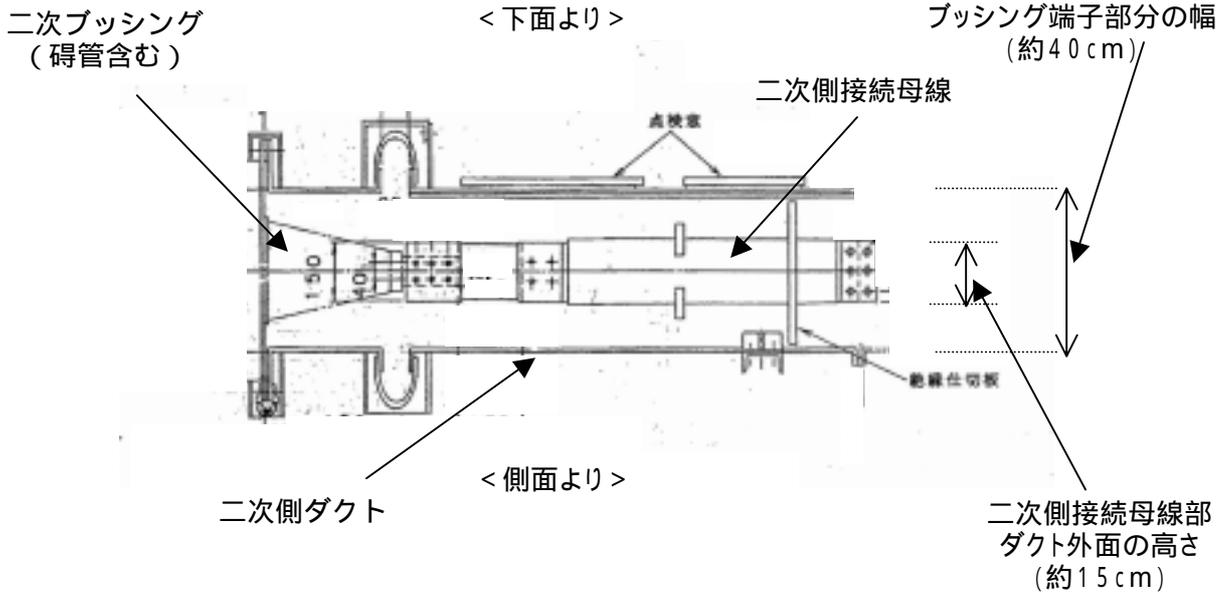
二次側接続母線部の構造図

放電発生が想定される全ての部位(一次ブッシング/一次側接続端子部導体/二次ブッシング/二次側接続母線部導体/内部リード)について調査を行った。その結果、二次側接続母線部ダクトが変圧器本体に対し約16~18cm下がっていることが確認された。また、火災による損傷が大きいため放電による損傷との区別が難しい状況であったが、放電の痕跡と思われる金属部品の溶損が観測された部位は、二次側接続母線部、ダクト内に収納された部品のみであった(上段、下段とも)。具体的には二次ブッシングに取付けた導体(端子部含む)

この故障電流が減衰しながらとはいえ、約6秒程度継続したことで二次側接続母線部内面は著しく損傷し、導体の溶損、ダクト上面及び側面の溶損(穴が開いた)に至ったと考えられる。その後、変圧器本体との接続部などの開口部分から着火した油が流出し、基礎面にて延焼したものと考えられる。

- (1) 今回の地震により変圧器と周囲の基礎面が沈下した際、沈下量に差が発生し、二次側接続母線部ダクトが変圧器側接続部より約16~18cm落下して変圧器二次ブッシング端子部に接触した。
- (2) この際の衝撃及び二次側接続母線部側導体の変位による下方向への引っ張りにより変圧器二次ブッシング碍管が損傷し漏油が発生した。
- (3) 加えてダクトが落下した際に、ダクトがブッシング端子部と接触し三相地絡・短絡を引き起こし、大電流のアーク放電が火種となって変圧器火災が発生した。
- (4) さらに変圧器二次側と二次側接続母線部ダクトの接続部が損傷開口したため、その部分から着火した絶縁油が基礎面上に流出し、延焼した。

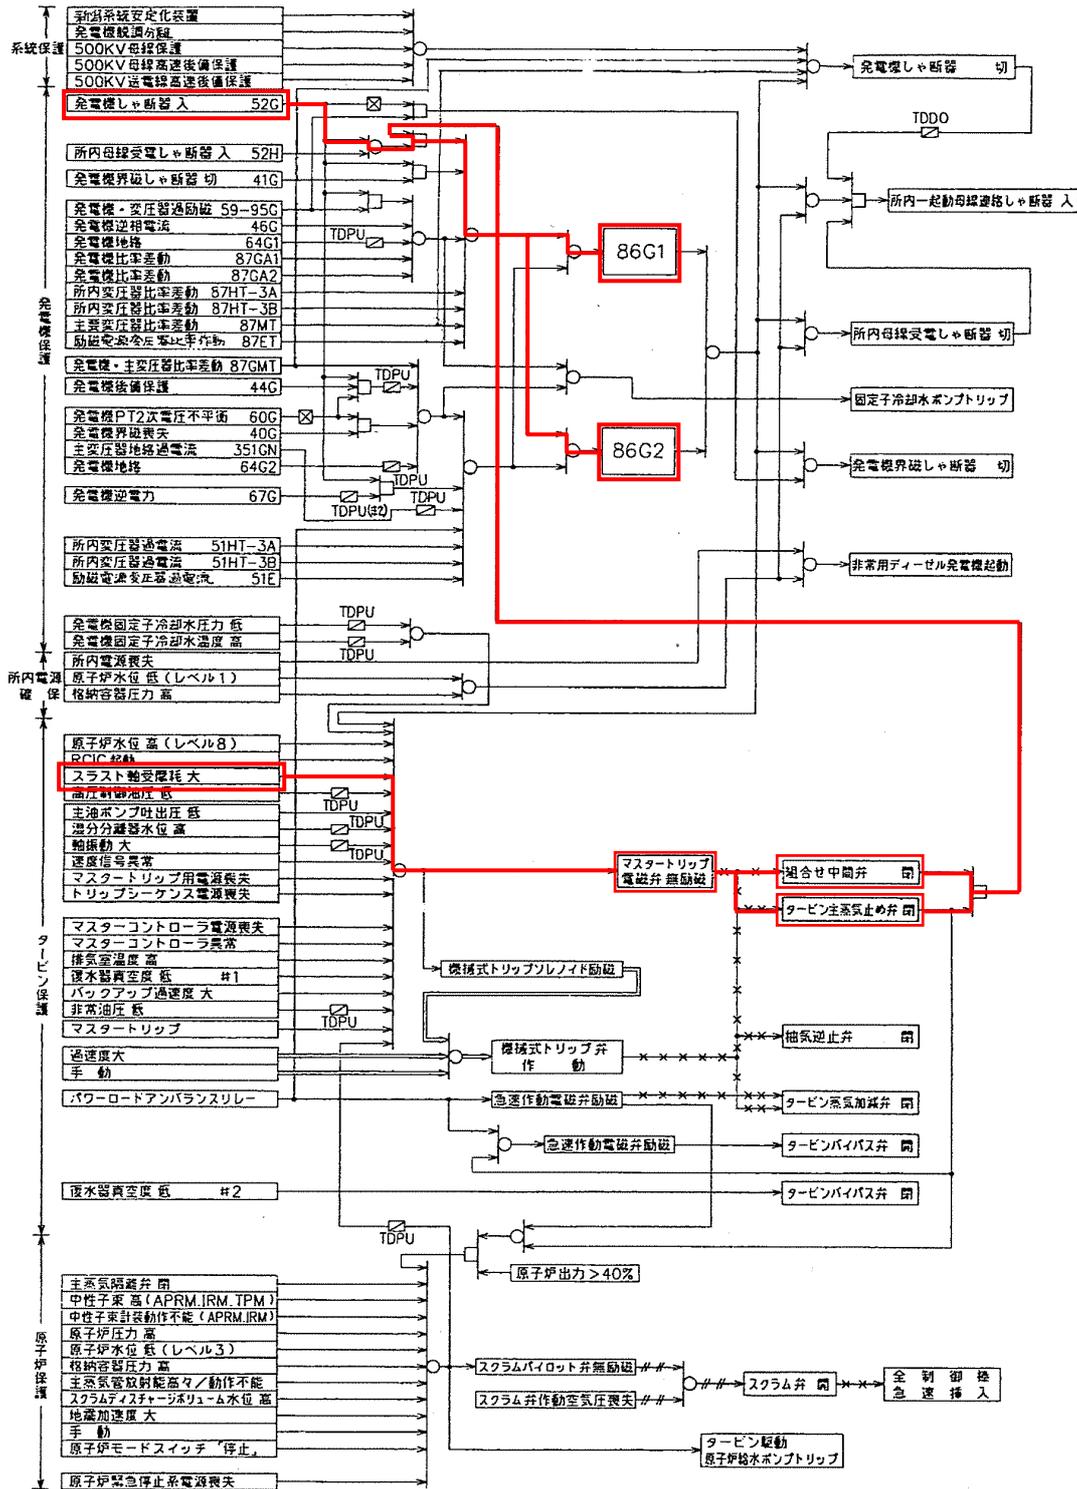
【 プラントインターロック図 】

上記リレーは発電機ロックアウトリレー 86G に入力されている。86G 回路は 86G 動作で検出回路をクローズし、ファーストヒットのリレーのターゲットが残る設計となっている。今回のトリップログには、86G 動作の要因として上記のリレー動作を示す信号が中操警報に出力されていないので、86G 動作時には変圧器、接続母線部の短絡事象は発生していなかったと考えられる。
