ひび割れ調査図（展開図）	建屋名	5号機原子炉建屋	階数	地下4階 1/4	部位	耐震壁 R1通り・R3通り・R9通り
--------------	-----	----------	----	----------	----	--------------------

## 損傷一覧表 5号機非常用取水路

添付資料 7 5号機タービン建屋耐震壁における補修の検討を目的とした  
ひび割れ深さ調査結果

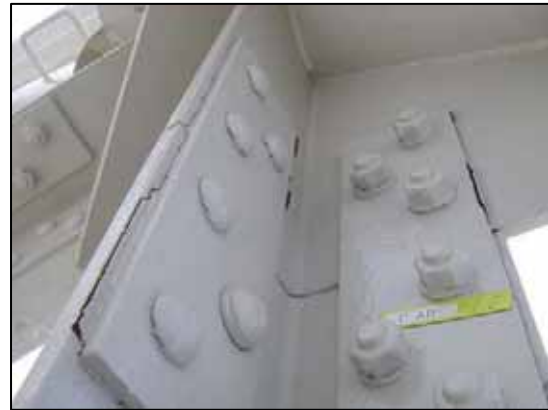
塗膜剥離状況④

塗膜剥離が確認されたボルト接合部4箇所について、ハンマリング（打診試験）を実施した結果、④の接合部において、異音が確認された。

しかしながら、当該接合部は新潟県中越沖地震後の点検によって接合部の塗膜剥離が確認されており、あらかじめ何らかの原因で接合部の高力ボルト軸力が低下していた可能性が考えられる。

- ・ 接合部の詳細点検の結果、母材・添え板・ボルト共に顕著な損傷は確認されなかった。(特にボルト孔の拡がりは確認されなかった。)
- ・ 母材・添え板の接合面に発錆が確認されたことから接合面に若干の隙間(はだすき)が生じていたと考えられる。
- ・ 特にE側-S面下部の錆は厚く、地震前に既に発錆していたものと考えられる。ただし、現状の状態から隙間の発生時期を特定することは困難である。

以上より、接合部の詳細点検を実施したが、原因を特定できる顕著な損傷は確認されなかった。なお、この接合部については、新たな添え板およびボルトへの取替を実施した。

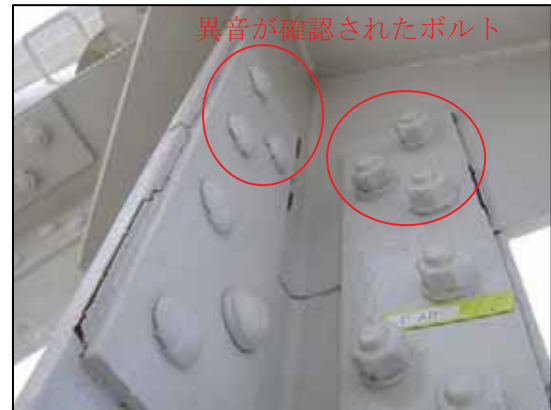
付図-4.3 接合部④異音確認箇所図

ボルトのハンマリング点検による異音の発生原因は、ボルトの傷・亀裂・破断、接合面の割れ・隙間の他に、摩擦接合の場合、ボルト軸力の低下による異音が考えられる。

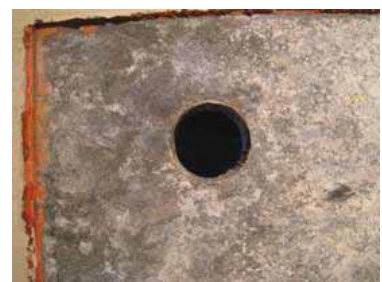
N側-E面 (ナット側) 接合部の点検結果

部位・方向		点検結果				
		母材		添え板		ボルト
		接合面	ボルト孔	接合面	ボルト孔	
N側	E面	▲ 一部発錆	●	▲ 一部発錆	●	●
	W面	▲ 一部発錆	●	▲ 一部発錆	●	●
S側	E面	●	●	●	●	●
	W面	●	●	●	●	●
E側	N面	●	●	●	●	●
	S面	▲ 一部発錆	●	▲ 一部発錆	●	●
W側	N面	▲ 一部発錆	●	▲ 一部発錆	●	●
	S面	▲ 一部発錆	●	▲ 一部発錆	●	●
