## 福島原子力事故調査報告書（中間報告書）概要

## 1. 本報告書の目的（報告書本編 P.1 【1】）

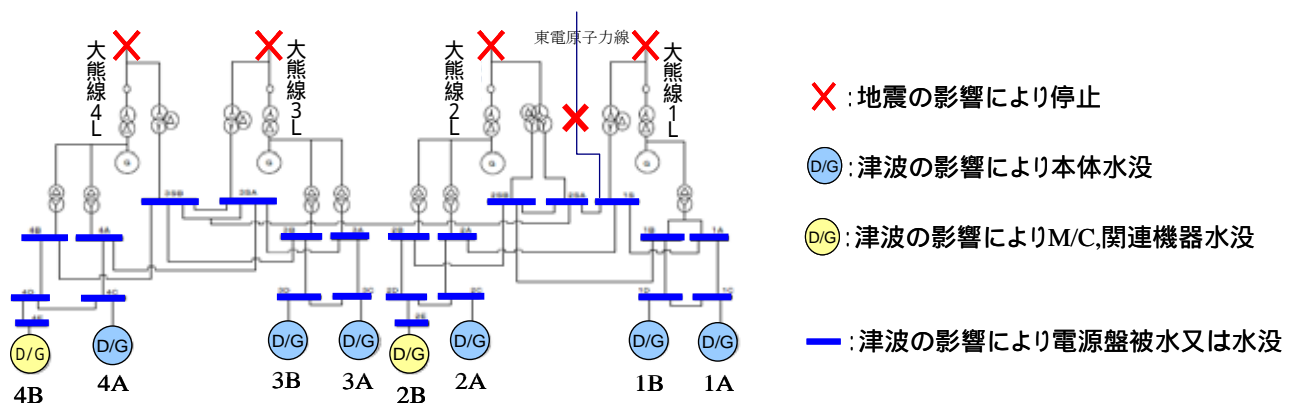
福島第一1～4号機の電源構成図

- 1～6号機の交流電源は、津波により、6号機の非常用D/G1台を除きすべて喪失。  
→ 電動駆動のポンプ・弁類がすべて使用不能
- 電源盤も多数被水・浸水し使用不可。 → 外部から電源を供給する準備(例：電源車)が出来ても、ポンプ等を動かすために接続できる電源盤がほとんどなし
- 1, 2, 4号機では直流電源を喪失。 → 監視計器が使用不能
- 原子炉の除熱や各設備を冷却するために必要な海水系もすべて被水し使用不可。  
→ 大型ポンプ等の電動機の冷却が必要な設備は使用不可

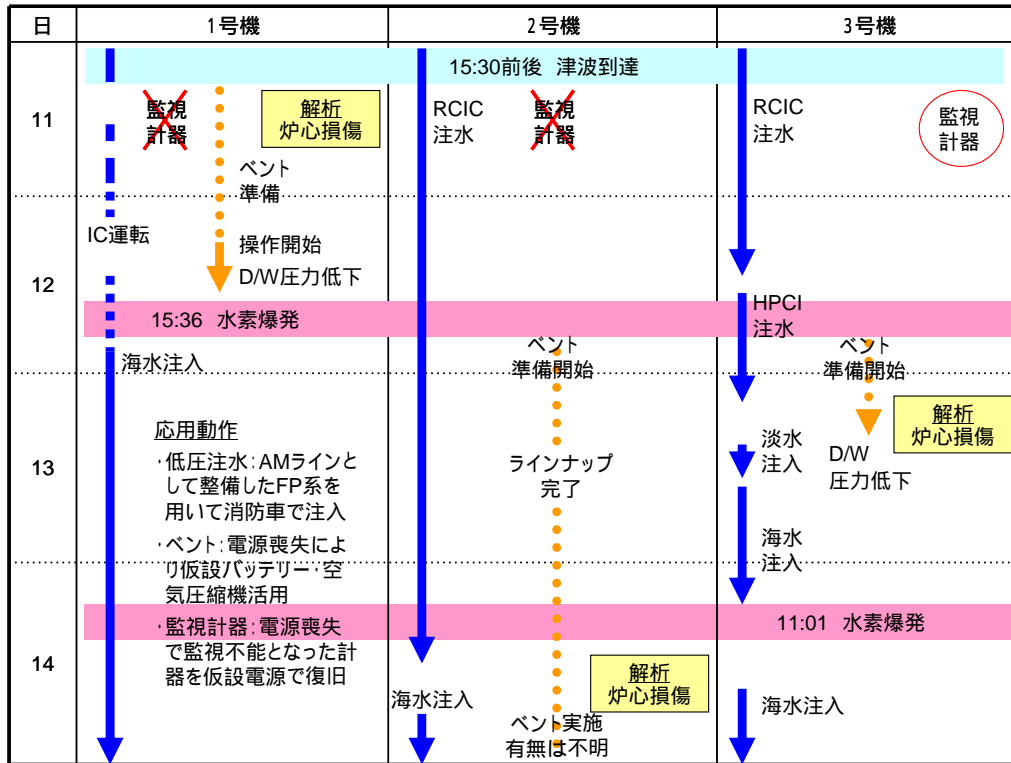
主な対応の経緯

- 津波襲来後も原子炉隔離時冷却系等により注水・冷却していたが、最終的にはそれらの機能も喪失。原子炉冷却には注水が必要不可欠であり、そのためには原子炉の減圧が必要であった。しかしながら、弁を駆動する電源がないため乗用車から集めた仮設バッテリー等を用いて弁を操作する等、困難な作業を実施。
- 2, 3号機の格納容器ベントの準備は、1号機の水素爆発等の厳しい環境下で、仮設設備等を利用して実施。
