福島第一原子力発電所
東北地方太平洋沖地震に伴う原子炉施設への影響について

平成24年5月
東京電力株式会社

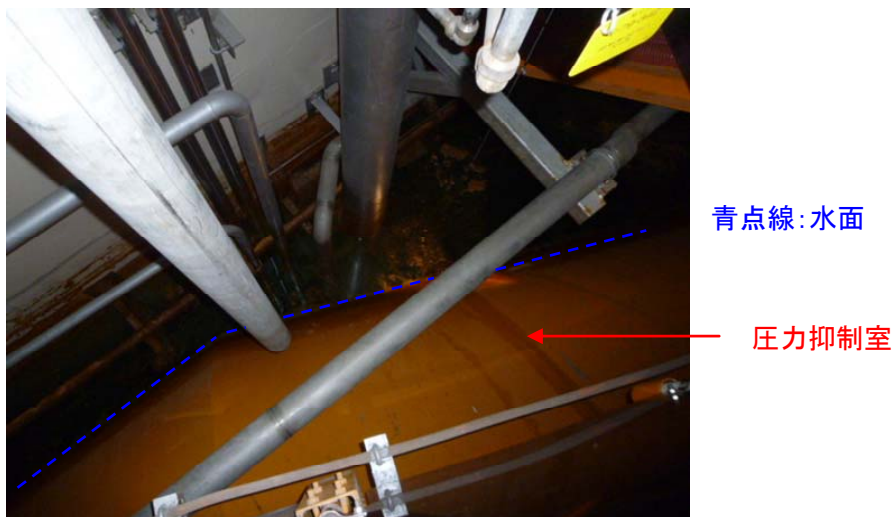
4号機トーラス室キャットウォークから真下を撮影

なお、2号機とほぼ同じ構造である4号機のトーラス室はS/C高さの半分程度水没していることが確認されており、4号機が定期検査中、2号機が運転中であったという状況の違いはあるものの、トーラス室への浸水については4号機と同様に2号機でも生じていた可能性はあると考えられる。

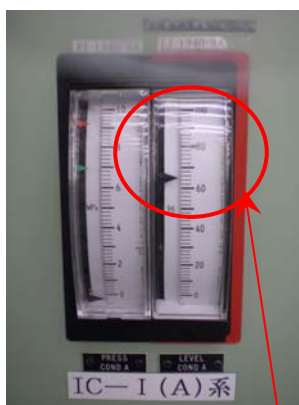
IC(A) 蒸気圧力計、水位計
（後日撮影）

原子炉圧力を制御していたIC(A)の水位がIC(B)より低い（通常、IC水位は約80%）。津波到達後は電源喪失により指示は見えなくなった。

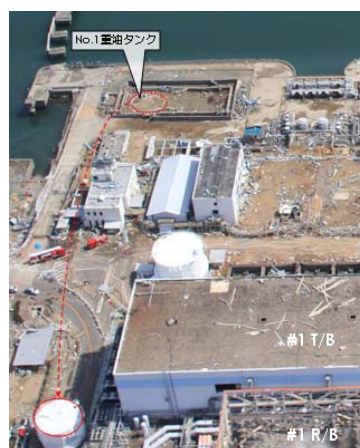
津波で流されて道をふさいだ重油タンク
(直径11.7m×高さ9.2m)

重油タンクは，津波により
1号機タービン建屋北側脇
まで漂流

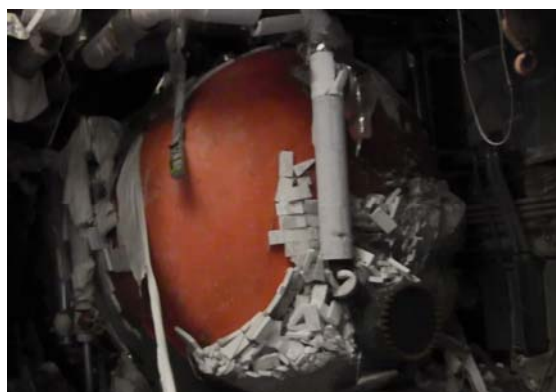
IC 外観 (撮影日 : H23. 10. 18)

〔朱色部は IC 胴部。爆発の影響で銀色の保温材は剥がれたものと思われる。〕

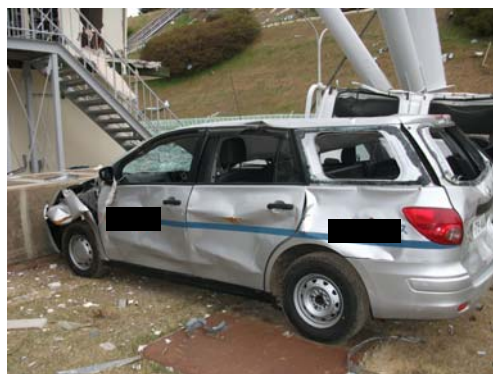
爆風により大破した車

〔 3/11 夜にバッテリー輸送に用い, 1号機主排気筒側に駐車 〕

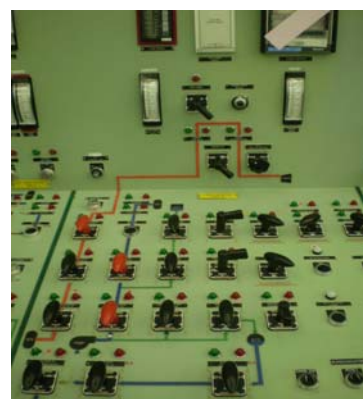
HPCI 制御盤（後日撮影）
当時、状態表示灯は全て消灯

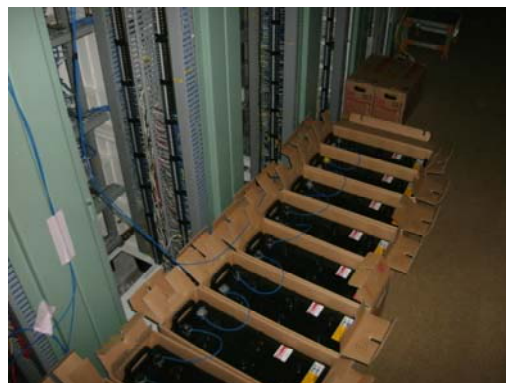
バッテリー12V×10個直列
(後日撮影 照明あり)

〔配線と端子接続部を絶縁ビニールテープで固定。感電や短絡のおそれがあり, 火花の発生や端子の一部が溶けた。〕

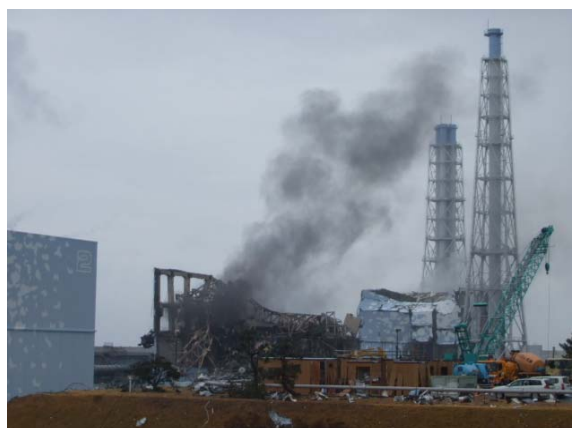
- 14日11:01, 3号機で爆発が発生し, 白煙があがる。その後, TV映像で建屋の状況を確認。
- 発電所長より, 退避と安否確認, 保安班による放射線量の計測と報告の指示が出される。また, 津波警報が出ているため, 出来るだけ早く退避するよう指示。
- 中央制御室の運転員以外の作業員は, 作業を中断して免震重要棟へ退避。
- 14日11:15, 3号機のパラメータが報告される。原子炉圧力がA系で0.195MPa,

爆発後の3号機の外観
(撮影日: H23. 3. 21)

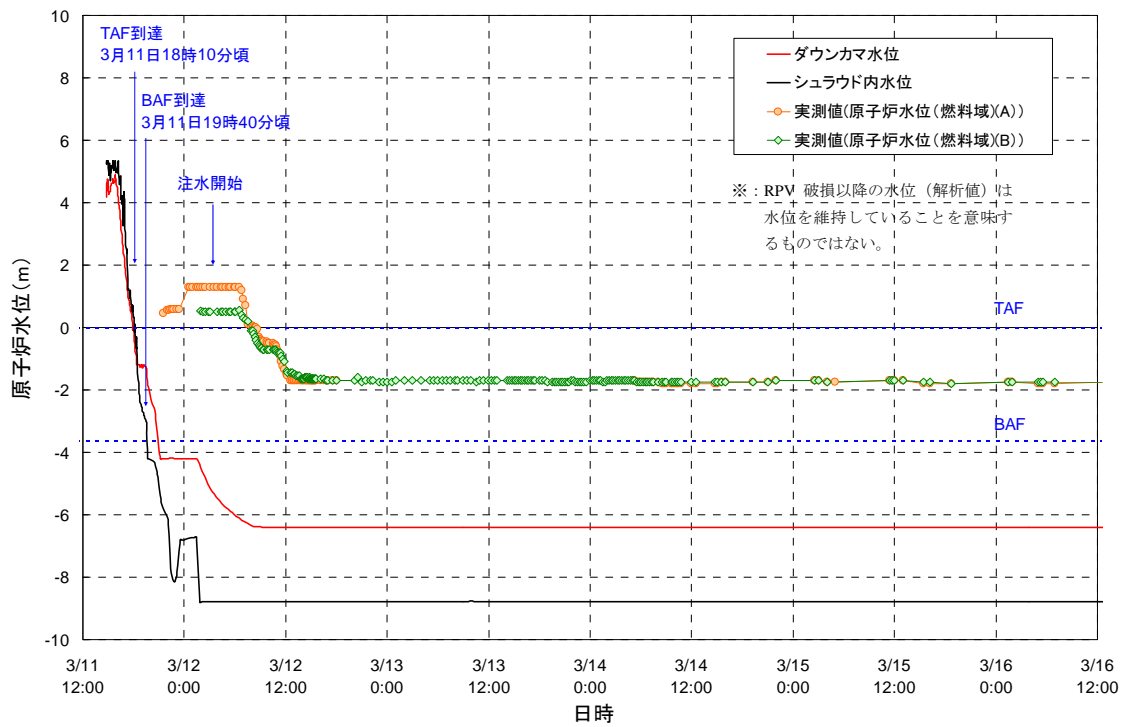
図 2-1 1号機 原子炉水位変化

原子炉水位は、津波到達以降仮定した IC の停止後、約 3 時間で有効燃料頂部（以下、TAF）へ到達し、その後炉心損傷に至る（図 2-1 参照）。3 月 11 日 21 時 30 分以降、実際に計測された燃料域水位計の指示値は有効燃料底部（以下、BAF）よりも上を推移しているが、添付資料 3 に記載のとおり、格納容器 (D/W) 内が高温になること等で水位計内の水が蒸発し、正確な水位を示していないものと考えられる。この水位は、その後もほぼ同程度の水準を保っていたが、5 月 11 日に 1 号機の燃料域水位計の計装配管内に水張りを行い、校正を実施したところ、水位は燃料域未満であるとの結果が得られている。

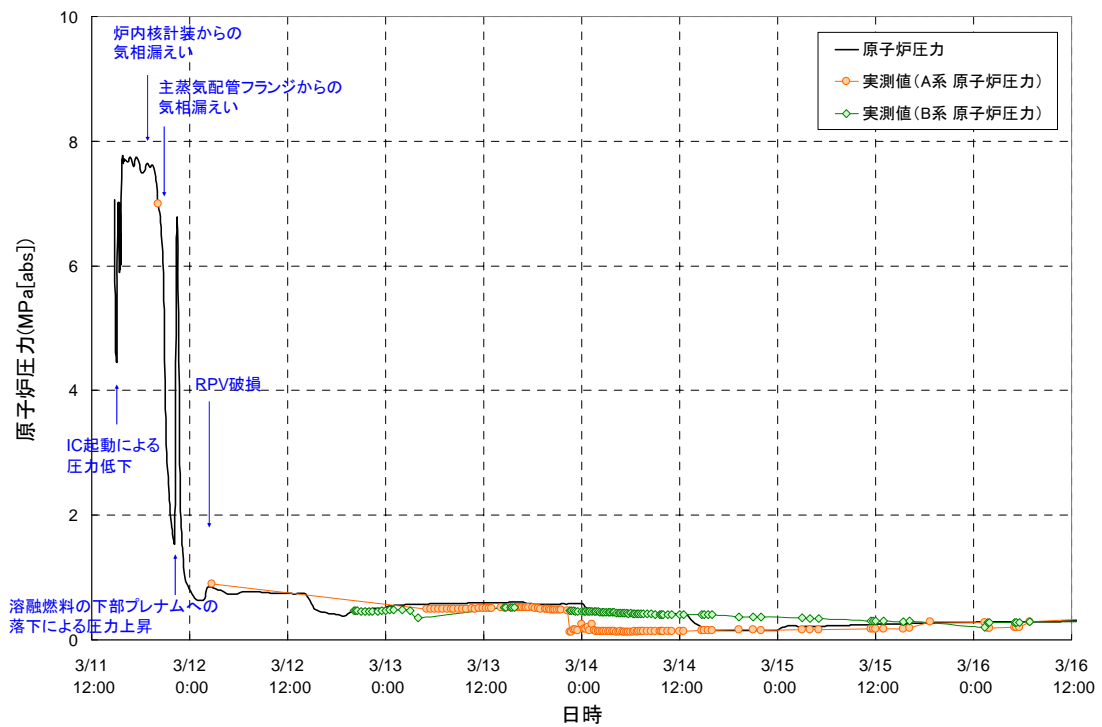
図 2-2 1号機 原子炉压力容器圧力変化

原子炉圧力は、解析において仮定した IC の停止後に上昇するが、SRV により 8MPa[abs] 近傍で維持される。燃料最高温度が、解析上被覆管の破損を設定した 727℃ (1000K) に達した後、炉内核計装から気相漏えいの発生を仮定しているが、崩壊熱により発生する蒸気量が多いため原子炉圧力はしばらく一定に保たれる。その後水位が BAF 以下となり、蒸気発生量が減少するのに伴い原子炉圧力は緩やかに低下する。地震発生から約 6 時間後には、原子炉圧力容器内雰囲気が高温度になることで主蒸気配管のフランジ部の漏えいが発生すると仮定しており、これにより原子炉圧力はさらに低下する。地震発生から約 8 時間後には、炉心支持板の破損により、熔融したペレット等が下部プレナムに移行し、これに伴い発生した蒸気により原子炉圧力は一時的に急峻な上昇を見せるが、その後低下し、ほぼ一定の値を推移する。（図 2-2 参照）。なお、今回の解析では MAAP のモデル上、炉心支持板が破損するまでは熔融燃料は炉心部にとどまり、炉心支持板の破損とともに全燃料が下部プレナムに落ちることになるため、急激な圧力上昇が起きる結果となっているが、実際の原子炉圧力容器底部の構造は複雑であり、融点に達した燃料は、例えば運転中に冷却水が通過する経路を通常とは逆向きに降下し、その時点で下部プレナムに流れ落ちることも考えられる。また、燃料の熔融により、隣接する制御棒も熔融することが考えられるため、制御棒を溶かした燃料デブリが、制御棒案内管に落ち込むという経路もあり得る。そのため、燃料が一カ所に滞留し、それが一気に下部プレナムに落下することで、急激な圧力上昇があったとする解析結果は、実現象を反映していない可能性が高い。

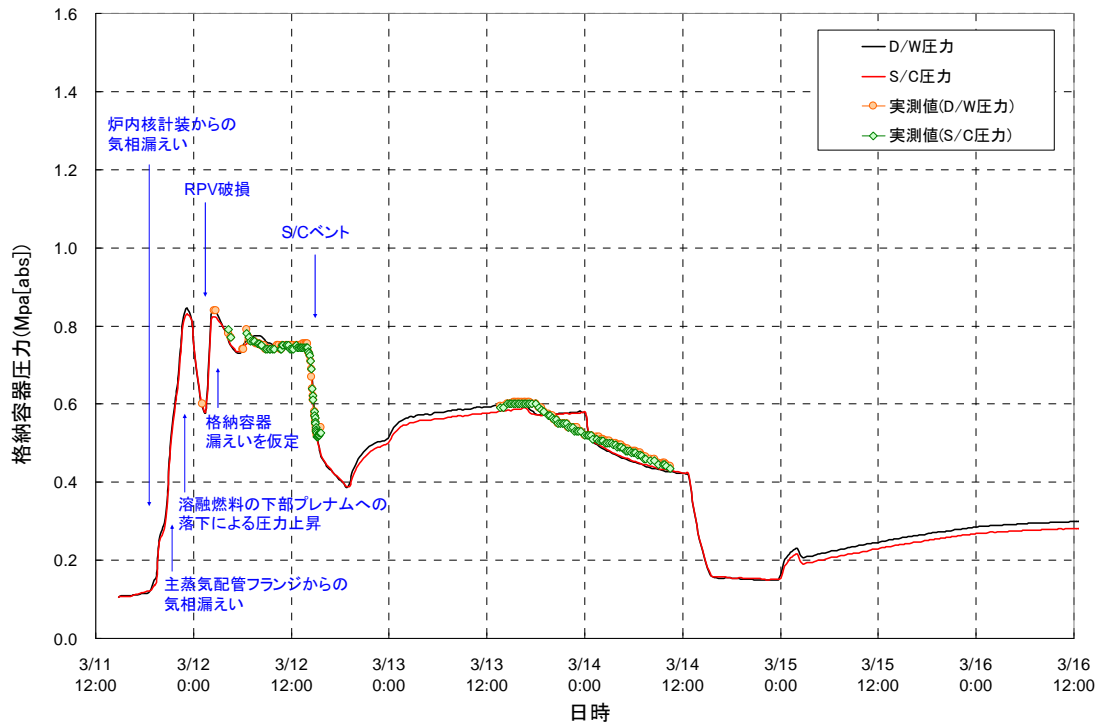
図 2-3 1号機 格納容器圧力変化

格納容器圧力は、原子炉圧力容器からの気相漏えいにより上昇するが、原子炉圧力が低下するのに伴い、圧力抑制室による蒸気凝縮により低下する。地震発生から約 11 時間後には原子炉圧力容器の破損により格納容器圧力は上昇するが、地震発生から約 12 時間後に解析において仮定した格納容器 (D/W) からの漏えいにより低下傾向となり、3 月 12 日のベント操作により急激に減少する(図 2-3 参照)。なお、解析における 3 月 11 日 22 時頃からの格納容器圧力の上昇は溶融した燃料が下部プレナムに落下したことにより原子炉圧力が上昇した影響を受けたものであり、原子炉圧力の上昇と同様、解析結果は必ずしも、実際にこのような圧力上昇があったことを示すものではない。

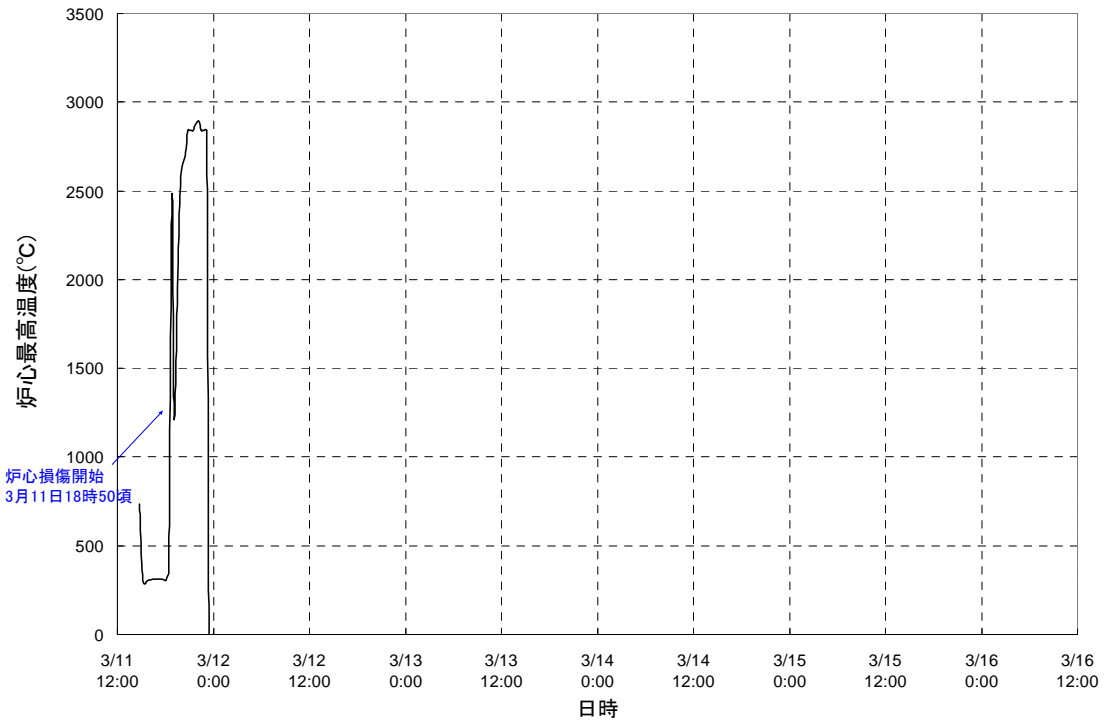
図 2-4 1号機 炉心温度変化

原子炉内への注水は、仮定した IC の停止後から約 12 時間後に始まるものの、それまでに燃料は崩壊熱により溶融し、下部プレナムへ移行しており、原子炉圧力容器は破損している。(図 2-4、図 2-13 参照)。破損時刻については、平成 23 年 5 月の解析(地震発生から約 15 時間後)から今回の解析(地震発生から約 11 時間後)へと 4 時間程度、破損時刻が早まっている。ただし、この破損時刻は原子炉圧力の急激な上昇、原子炉圧力容器からの気相漏えいの条件、原子炉圧力容器底部における溶融燃料のふるまいに関するモデル等に大きく依存しており、評価結果の不確かさが大きい。

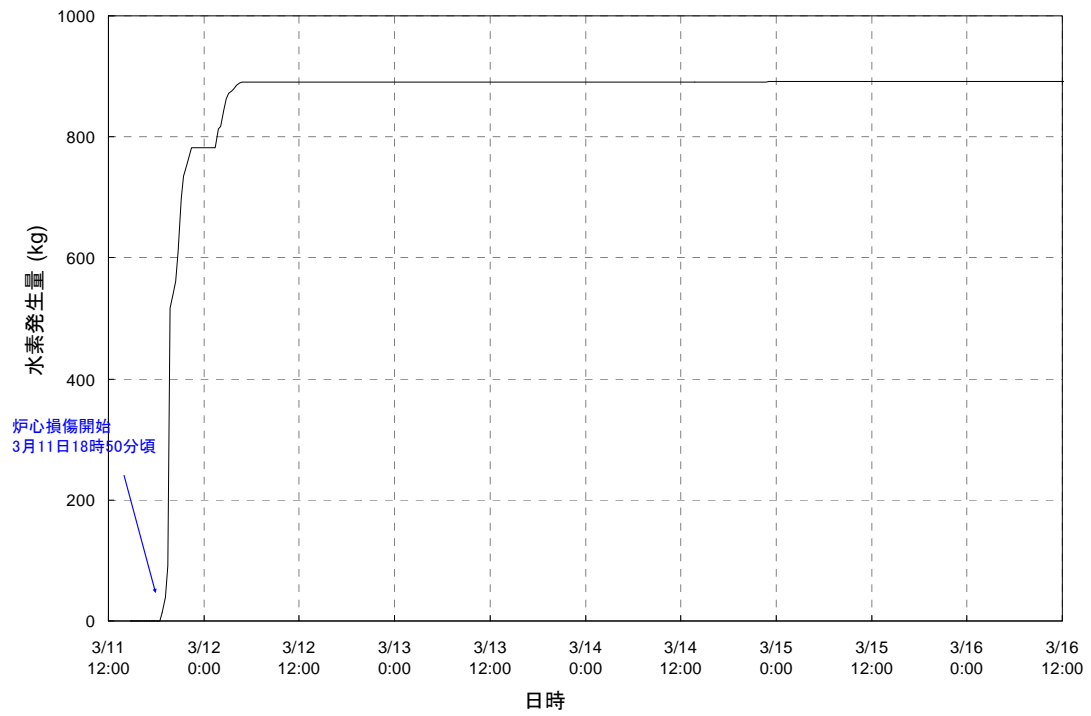
図 2-7 1号機 水素発生量変化

水素については、炉心が露出し、燃料被覆管の温度が上昇し始める時期に大量に発生する。平成 23 年 3 月 16 日 12 時の時点で総発生量は約 891kg となった(図 2-7 参照)。

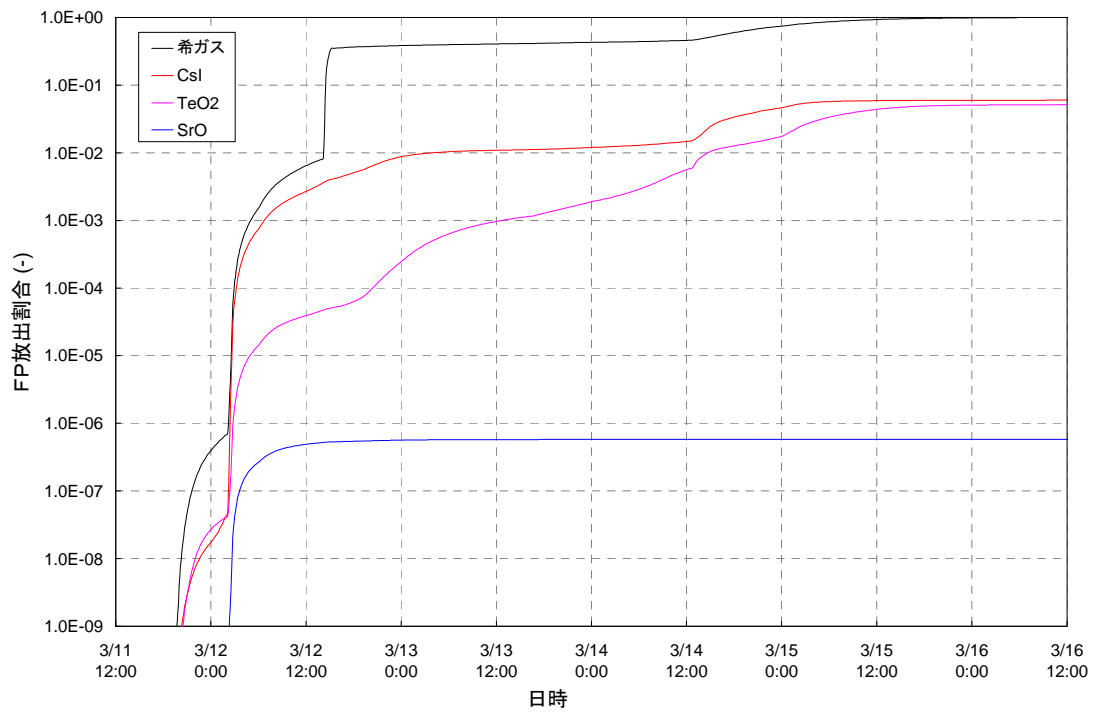
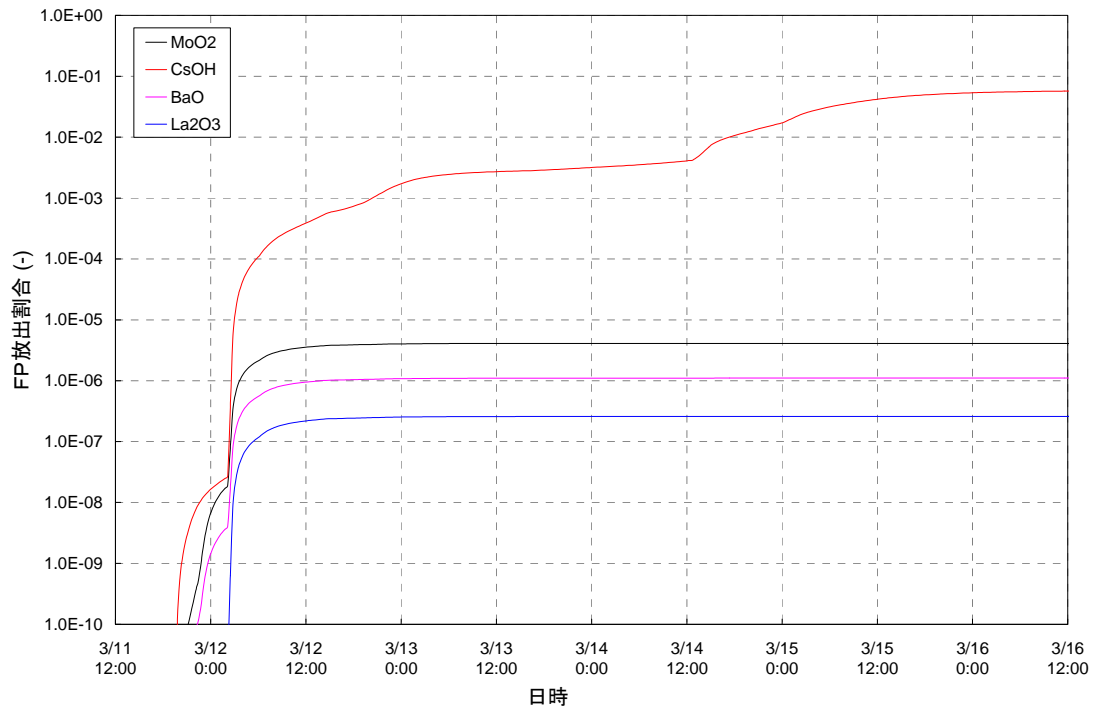
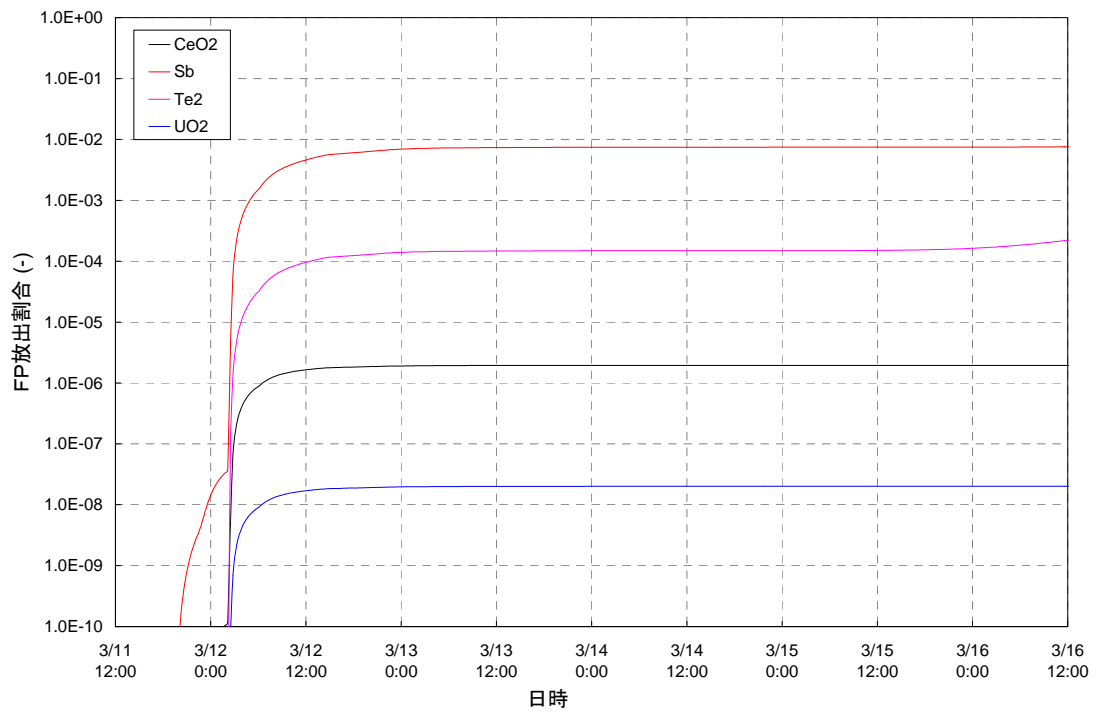
炉心が損傷することにより放出される放射性物質(以下、FP)については、3 月 16 日 12 時の時点で、希ガスは、仮定した格納容器からの気相漏えいおよびベント操作により約 100%が環境中へ放出されることとなる。ヨウ化セシウムおよび水酸化セシウムについては約 6%の放出であり、その他の核種は概ね 5%以下の放出という解析結果となっている(図 2-8～図 2-12 参照)。プルトニウムについては PuO_2 として UO_2 グループに含まれるが、解析結果において放出割合は 10^{-7} 以下であった。

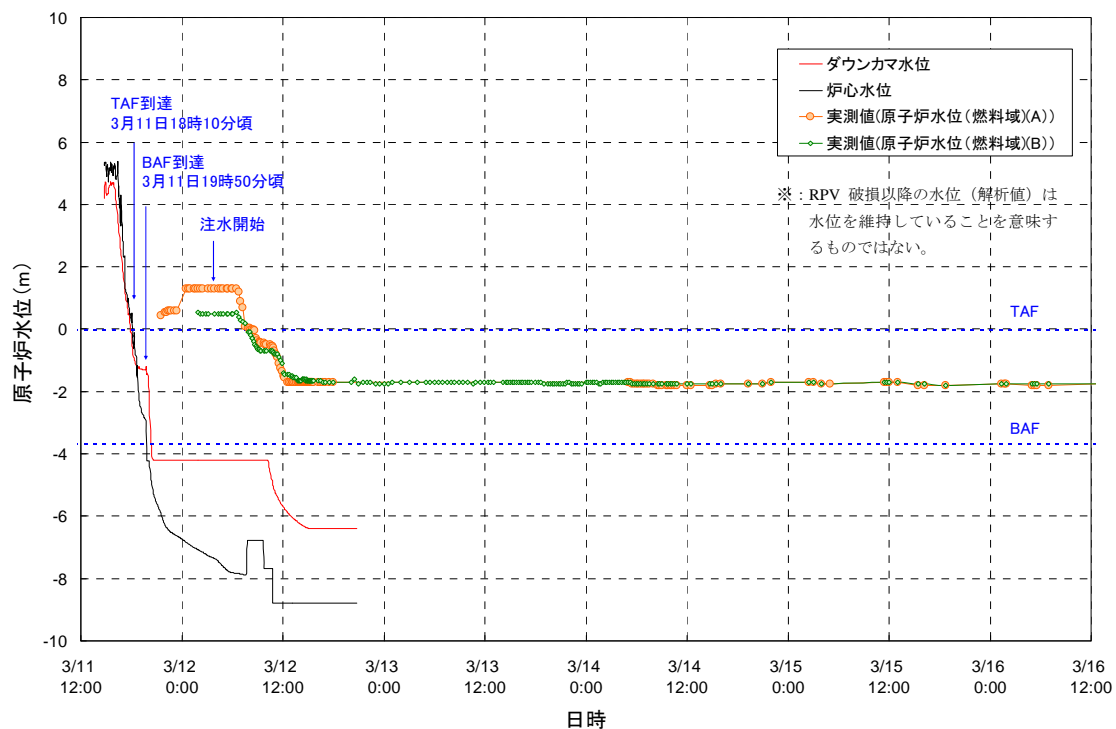
図 2-14 1号機 原子炉水位変化 (全交流電源喪失後の IC の運転を仮定)

IC の片系運転の仮定により、原子炉水位の低下は遅くなるが最終的に原子炉圧力容器が破損するという結果に変更はない。(図 2-14 参照)

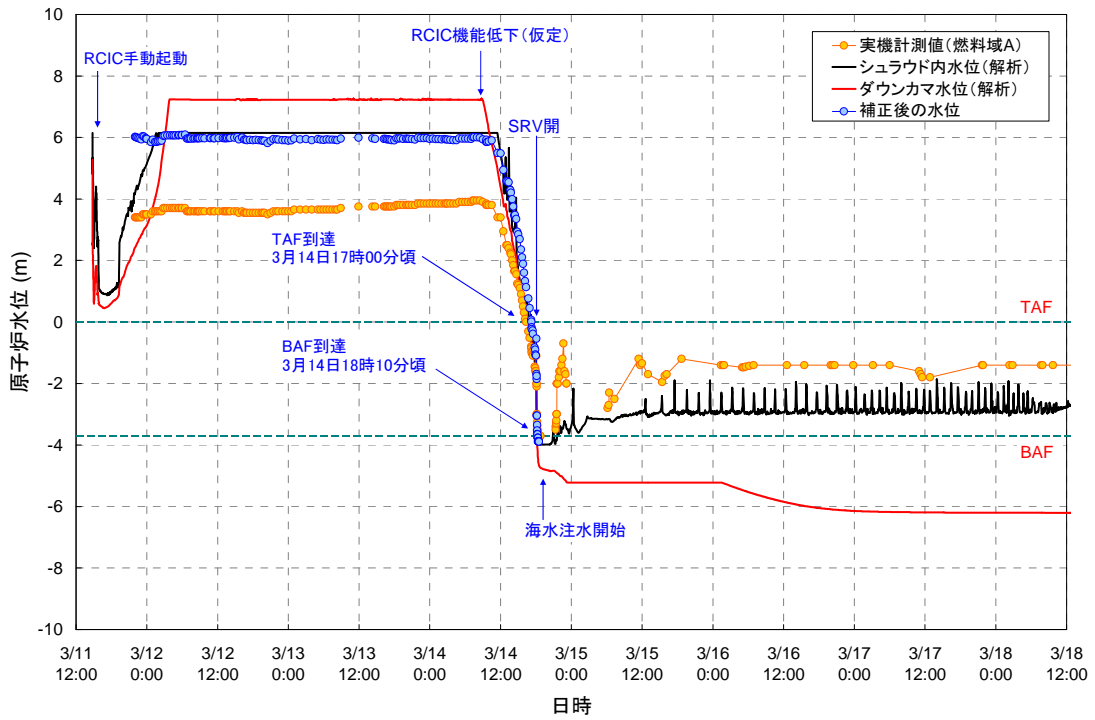
図 3-1 2号機 原子炉水位変化

原子炉水位は、RCIC が停止した後徐々に低下し、炉心が露出し始め、SRV 開放により炉心は露出することとなり、炉心損傷が開始する (図 3-1 参照)。ほぼ同時期に消防車による注水が開始されるものの解析において設定した注水量は燃料を冠水させるのに十分ではなく、炉心の損傷が進展することとなる。

なお、計測された原子炉水位については、原子炉圧力および格納容器温度による補正を行うと図 3-1 中の青プロットのように L-8 以上の水位となる (添付資料 6 参照)。また、1 号機同様事象進展に伴い水位計の計装配管内の水が蒸発することで、時期は明確でないものの最終的には正しい値を指示しなくなったと考えられる。

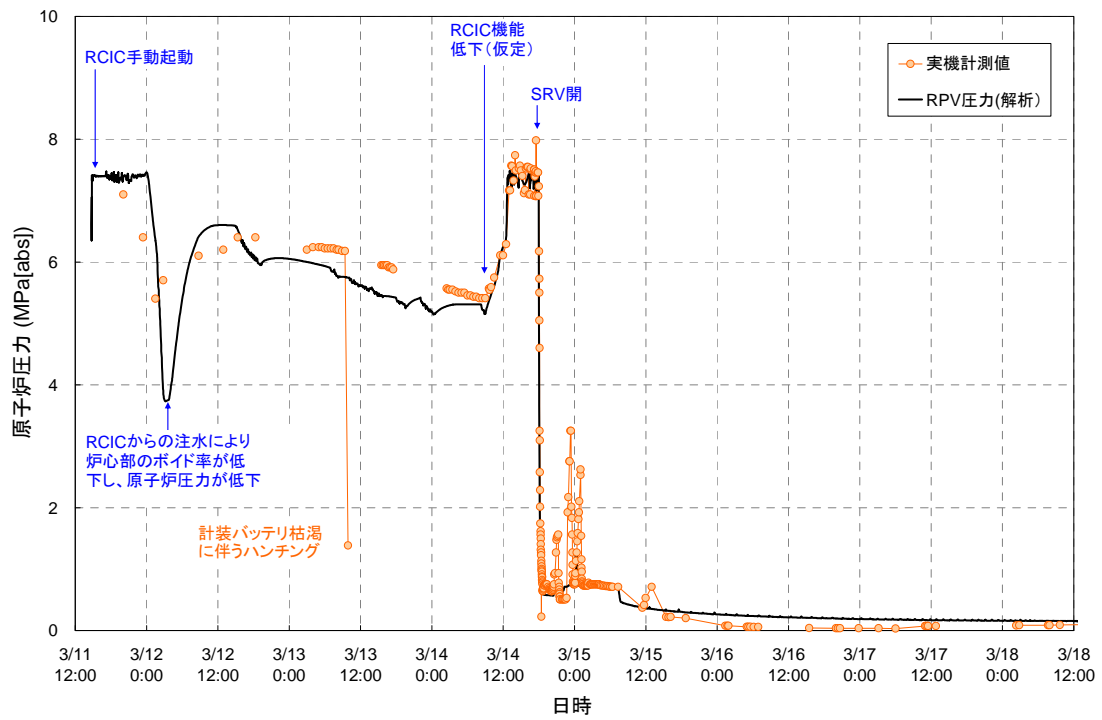
図 3-2 2号機 原子炉压力容器圧力変化

RCIC 運転期間中における原子炉圧力は、添付資料 6 に記載のとおり、制御電源の喪失により RCIC が制御されることなく運転継続したことで原子炉水位が L-8 以上となり、低クオリティーの二相流で崩壊熱相当のエネルギーが原子炉外に持ち出されていたこと、RCIC タービンが低クオリティーの二相流で運転することで定格の流量よりも少ない流量で注水されたこと等から、SRV の作動が無くても原子炉圧力容器内のエネルギーがバランスし、通常運転時よりも低い圧力で安定して推移していたものと考えられる。RCIC 停止後の原子炉圧力は、タービン蒸気流量の低下による原子炉圧力容器外への持ち出しエネルギーの低下により増加した後、SRV 開放により急速に減圧し、その後大気圧近傍まで低下する。このように、解析値と計測値で概ね一致する結果が得られている (図 3-2 参照)。

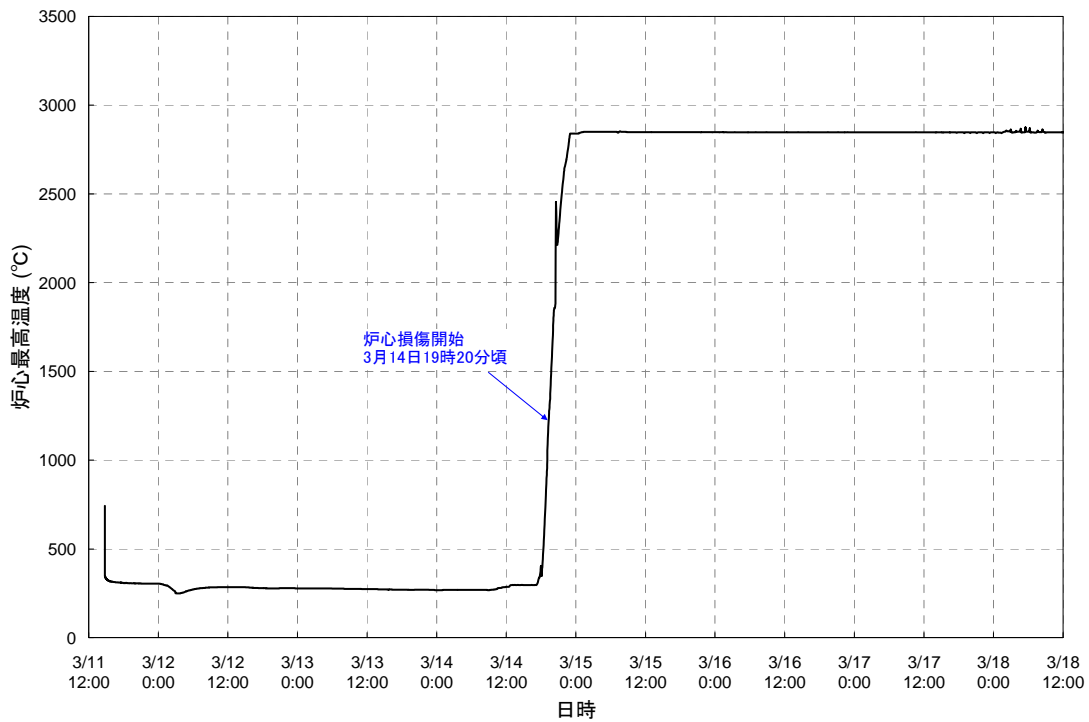
図 3-4 2号機 炉心温度変化

炉心温度変化は RCIC 停止以降、原子炉水位が低下するのに伴い温度が上昇し、燃料ペレットの溶融が発生する (図 3-4 参照)。

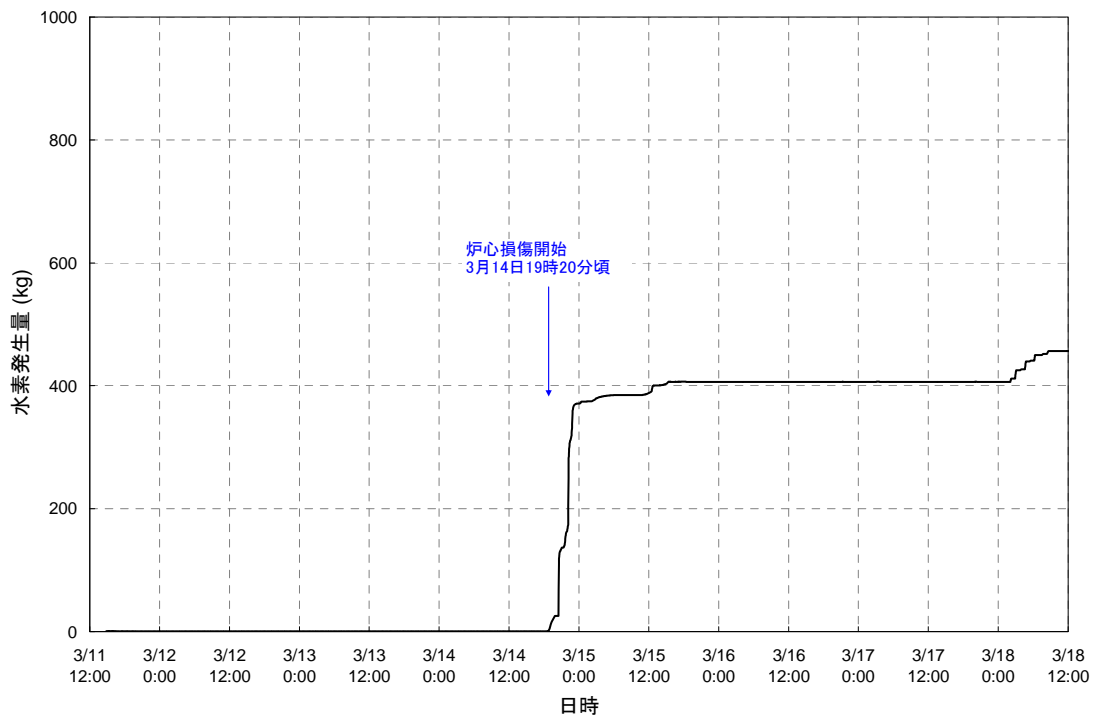
図 3-6 2号機 水素発生量変化

水素は、炉心が露出し、燃料被覆管の温度が上昇し始める時期に大量に発生する。地震後約1週間で総発生量は約456kgとなった(図3-6参照)。

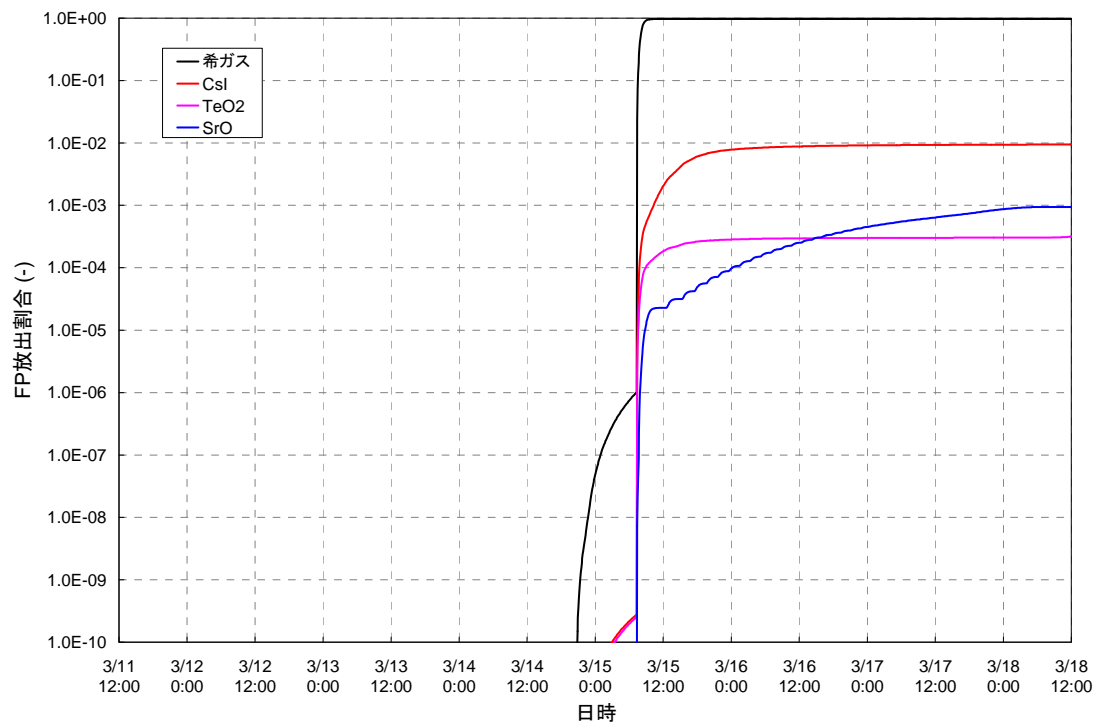
FPの放出について、炉心損傷後、希ガスは原子炉圧力容器からS/Cに放出され、本解析において仮定した格納容器からの漏えいにより、希ガスのほぼ全量がPCV外へ放出されるとの結果であった。ヨウ化セシウムは約1%の放出割合であり、大半はS/C内に存在する。但し、FPの格納容器外への放出については格納容器からの漏えいの仮定によるものであり、現実とは異なる解析結果となっている可能性がある(図3-7~3-11参照)。

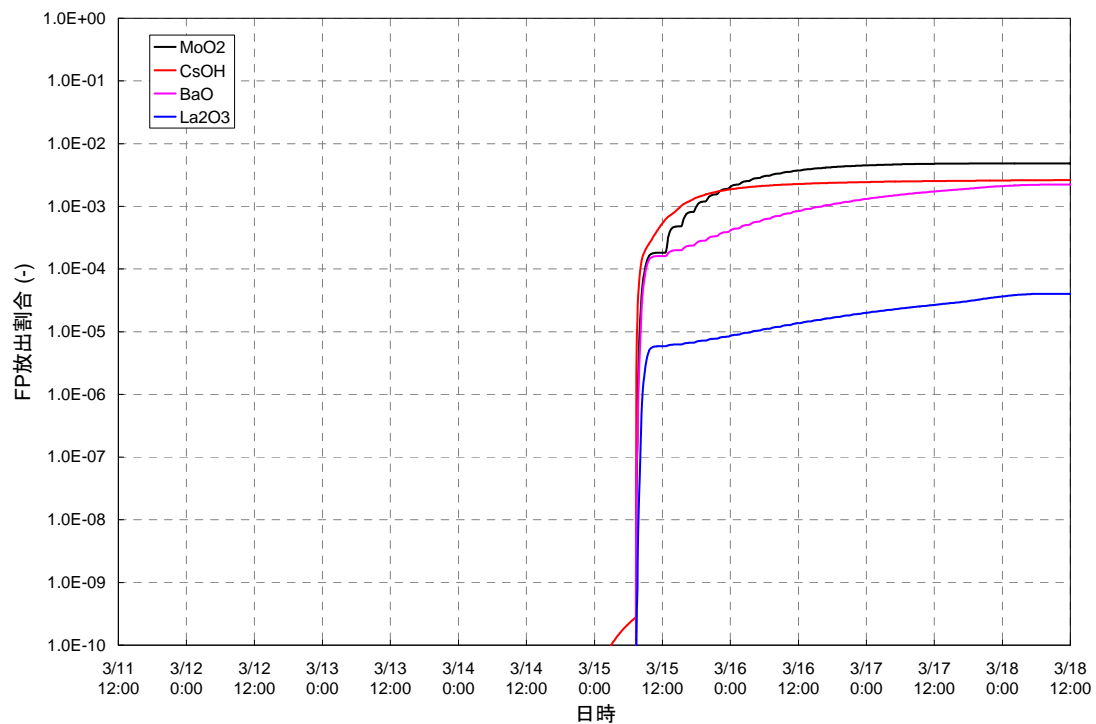
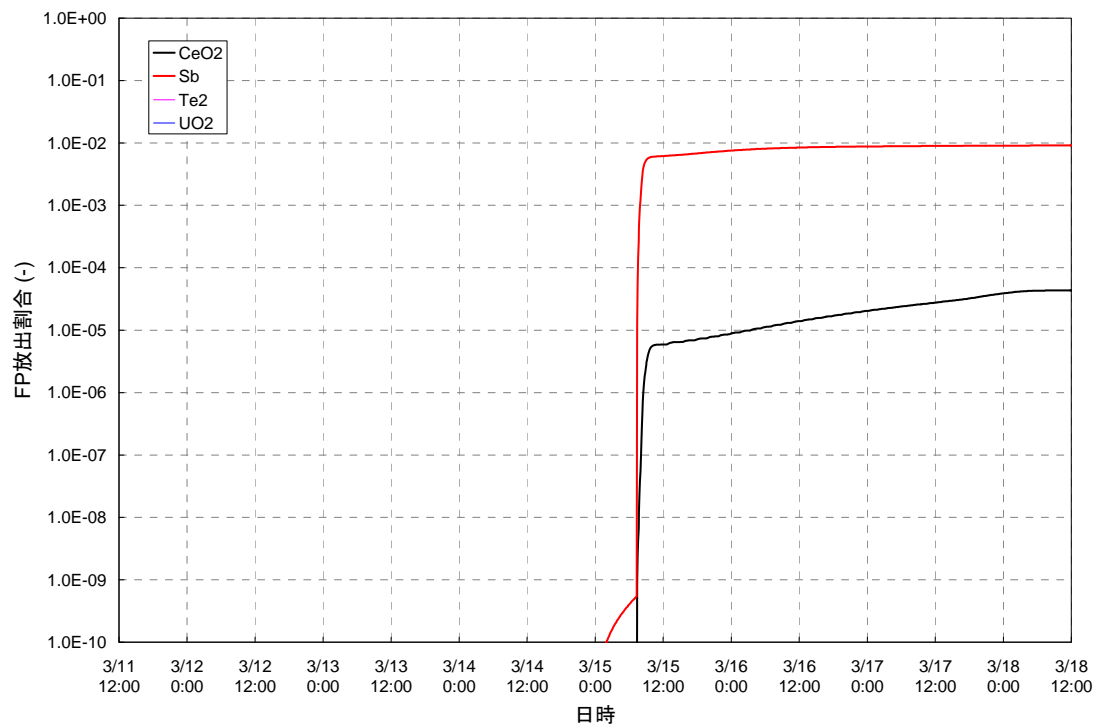
図 3-7 2号機 FP の放出割合 (1/3)

図 3-8 2号機 FP の放出割合 (2/3)

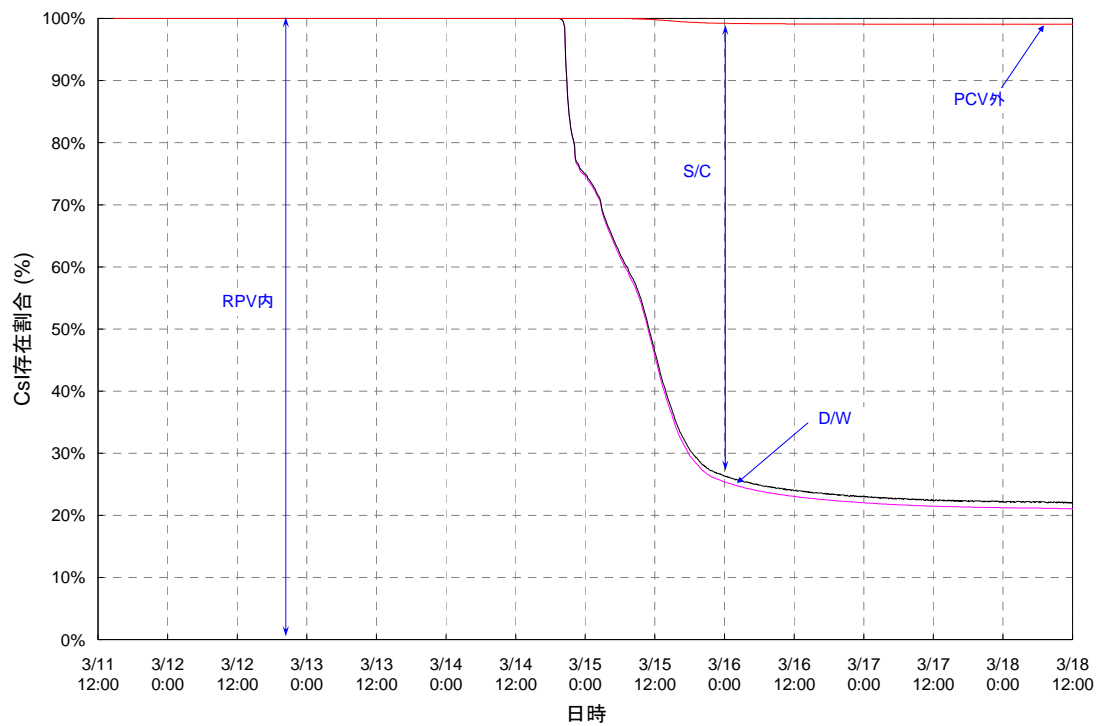
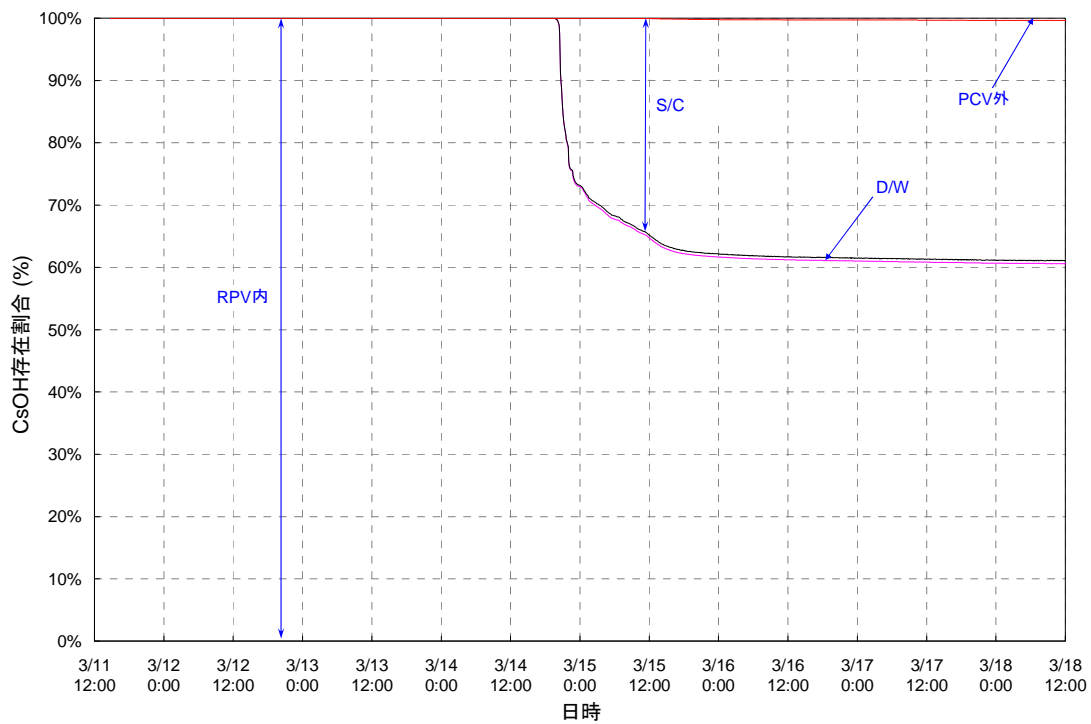
図 3-9 2号機 FP の放出割合 (3/3)

図 3-10 2号機 FP の存在割合 (1/2)

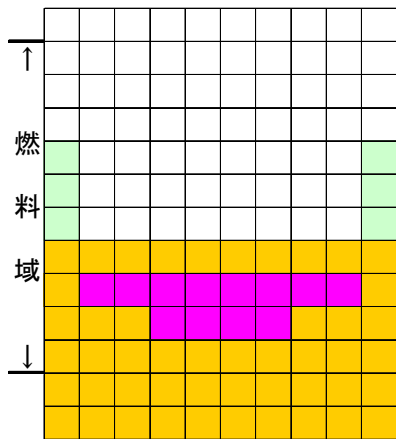
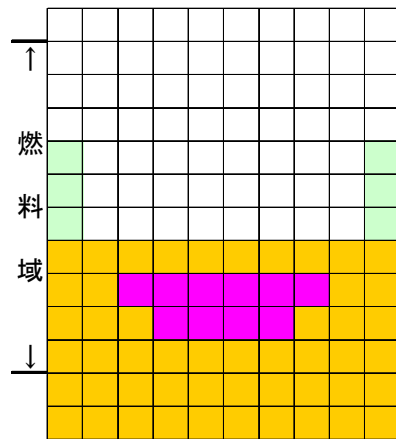
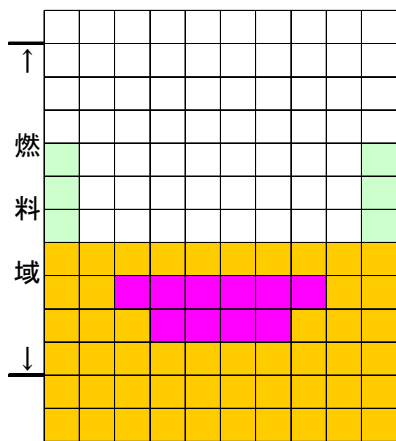
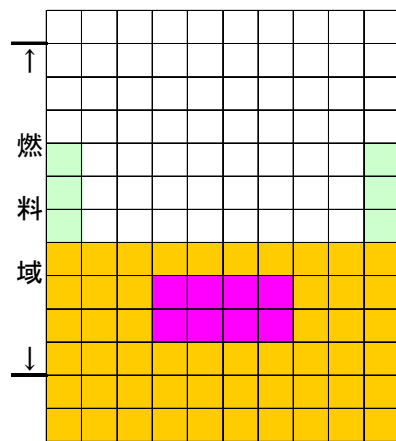
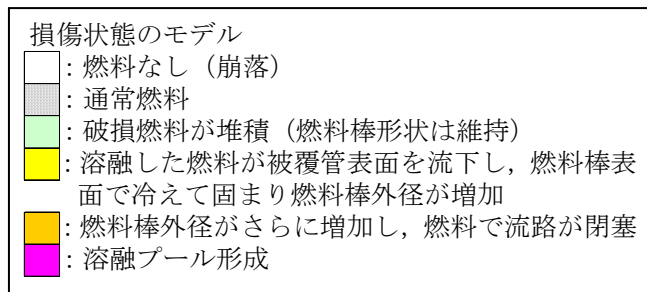
2号機の炉心は一部溶融プールが存在しているものの炉心部にとどまり、原子炉圧力容器破損には至らないとの結果となった。これは初期のRCICによる注水が比較的継続的に行われていたこと、RCIC停止から注水開始までの時間が1号機に比べて短かったこと等が理由としてあげられるが、原子炉圧力容器の破損については、消防車による原子炉への注水量の設定に寄与するところも大きく、解析条件による不確かさが結果に大きく影響するところである。(図3-12参照)。

図 3-12 2号機 炉心の状態図

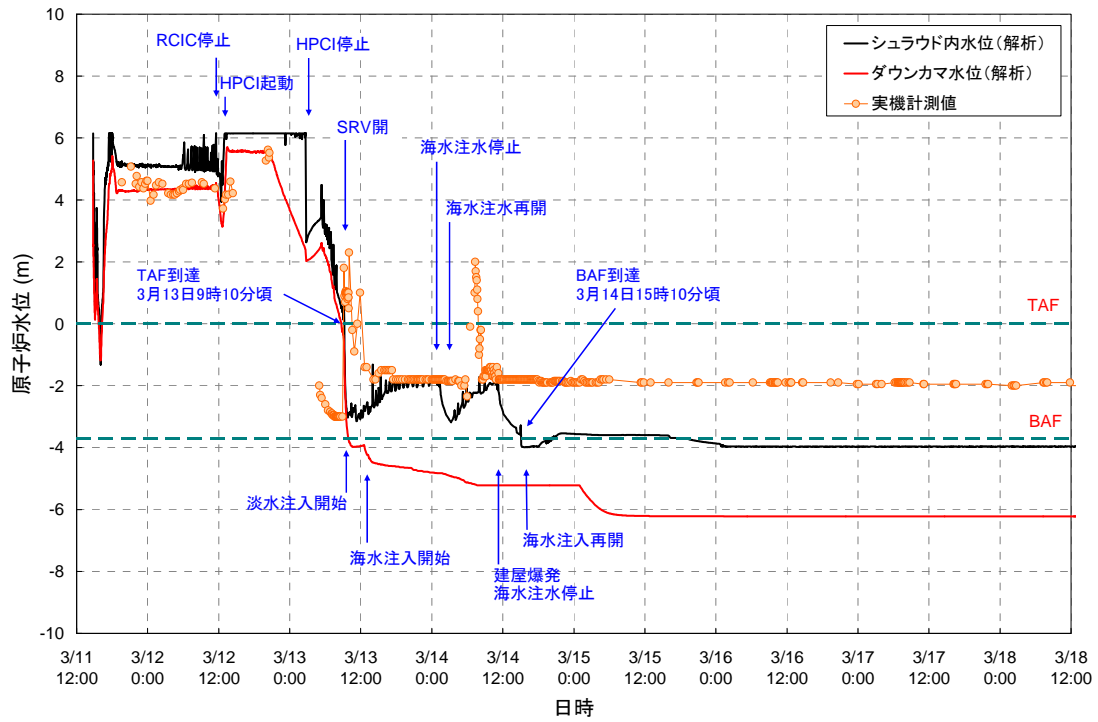
原子炉水位は、HPCI が停止した後徐々に低下し、炉心が露出し始め、SRV 解放により炉心は露出することとなり、炉心損傷が開始する（図 4-1 参照）。なお、HPCI 停止後から SRV 開とするまでの期間、解析値は実測値より高い値で推移していることから、TAF 到達時間、炉心損傷開始時間等は、表 4-3 に記載の日時より実機では早かった可能性がある。その後、消防車による海水注水が開始されるものの、解析において設定した注水量は燃料を冠水させるのに十分ではなく、炉心の損傷が進展することとなる。

図 4-1 3号機 原子炉水位変化

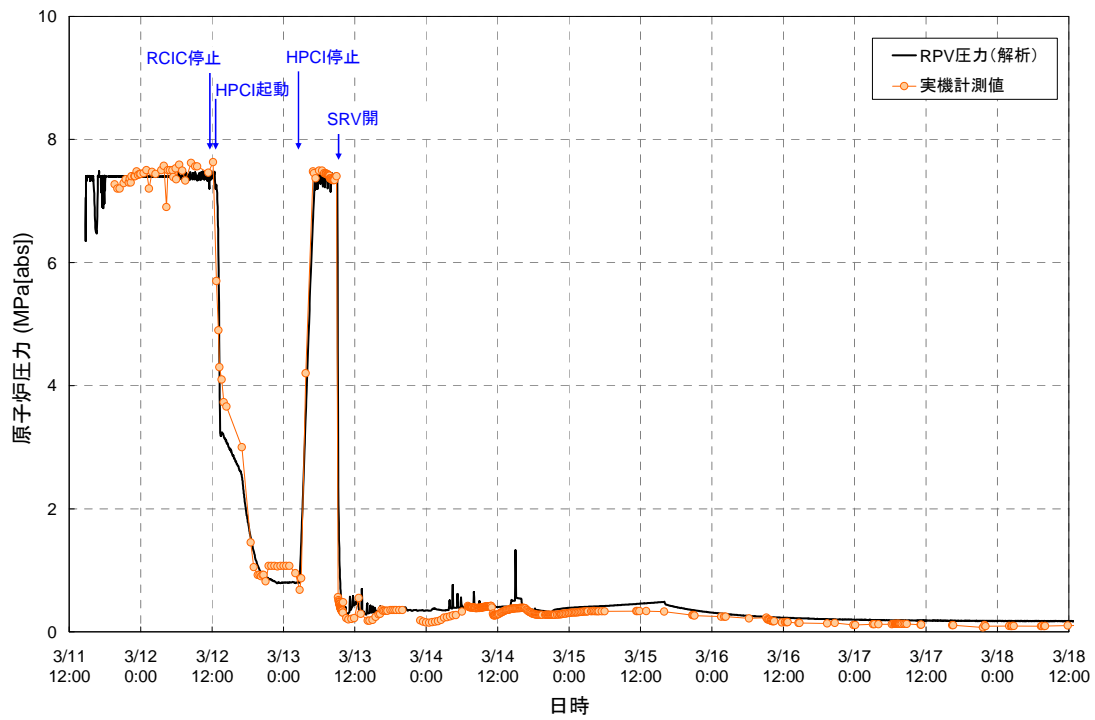
原子炉圧力は、HPCI の起動に伴い、約 1MPa(abs)に低下した。その後原子炉圧力は低い値で推移しているが、この挙動は HPCI を流量調整しながら連続運転していたことで、継続的に原子炉圧力容器から駆動蒸気を取り出していたことに起因すると考えられる（添付資料 11 参照）。その後、原子炉圧力は HPCI の停止に伴い上昇するが、3 月 13 日 9 時頃に急速に減圧し、大気圧近傍まで低下する。このように、解析値と計測値で概ね一致する結果が得られている（図 4-2 参照）。

図 4-2 3号機 原子炉压力容器压力変化

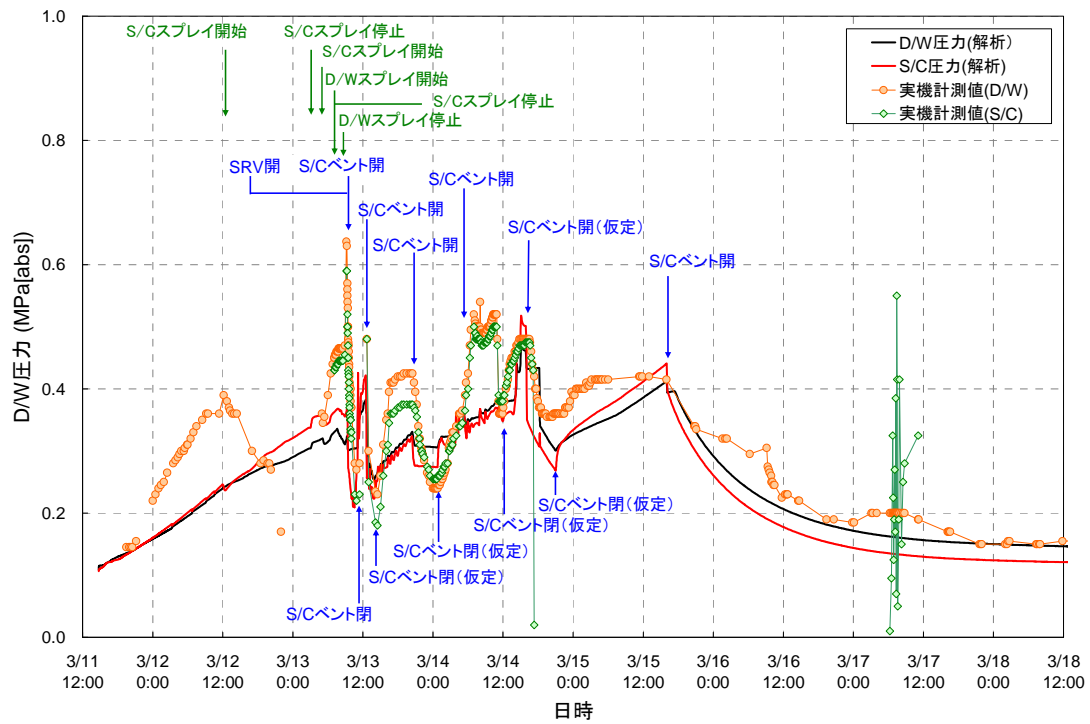
格納容器圧力について、炉内発生蒸気は RCIC や HPCI の運転に伴い S/C へ放出されることから、D/W 及び S/C の圧力は上昇する。HPCI 停止以降、SRV の開放や水-ジルコニウム反応に伴う水素発生により圧力は一時的に大きく上昇するが、S/C ベントにより圧力は低下する。その後、注水による蒸気発生や水素発生とベント操作に応じて、圧力は増加・減少を繰り返す（図 4-3 参照）。

図 4-3 3号機 格納容器圧力変化

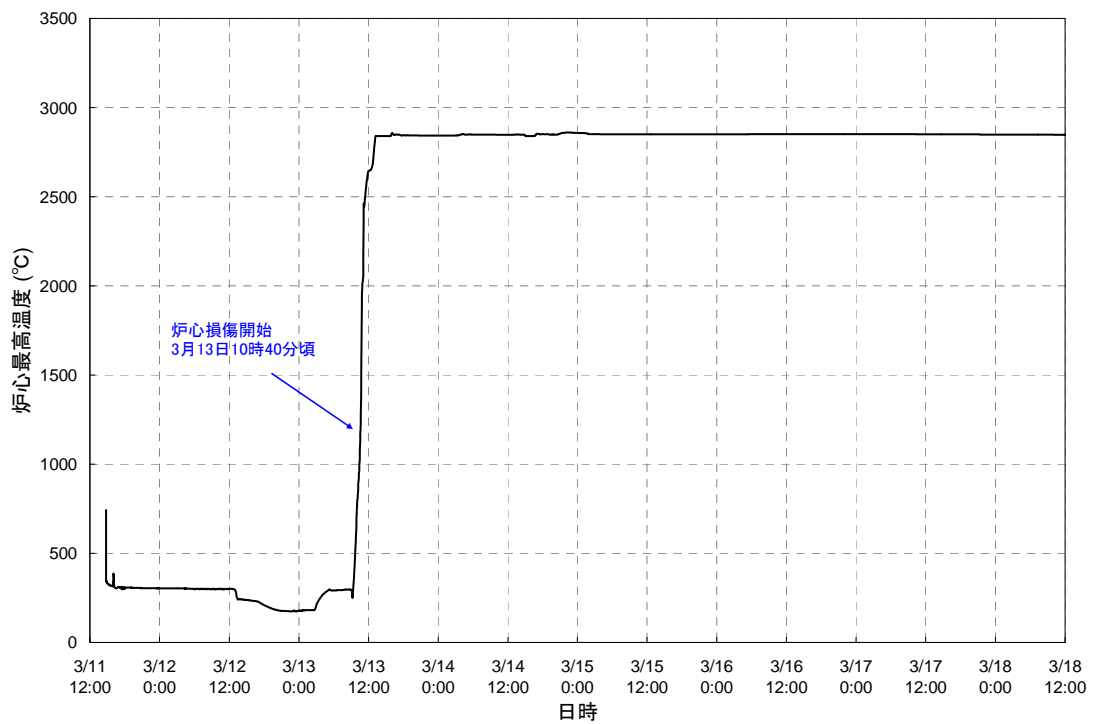
炉心温度は、HPCI 停止以降、原子炉水位が低下するのに伴い温度が上昇し、燃料ペレットの溶融が発生する結果となった（図 4-4 参照）。

図 4-4 3号機 炉心温度変化

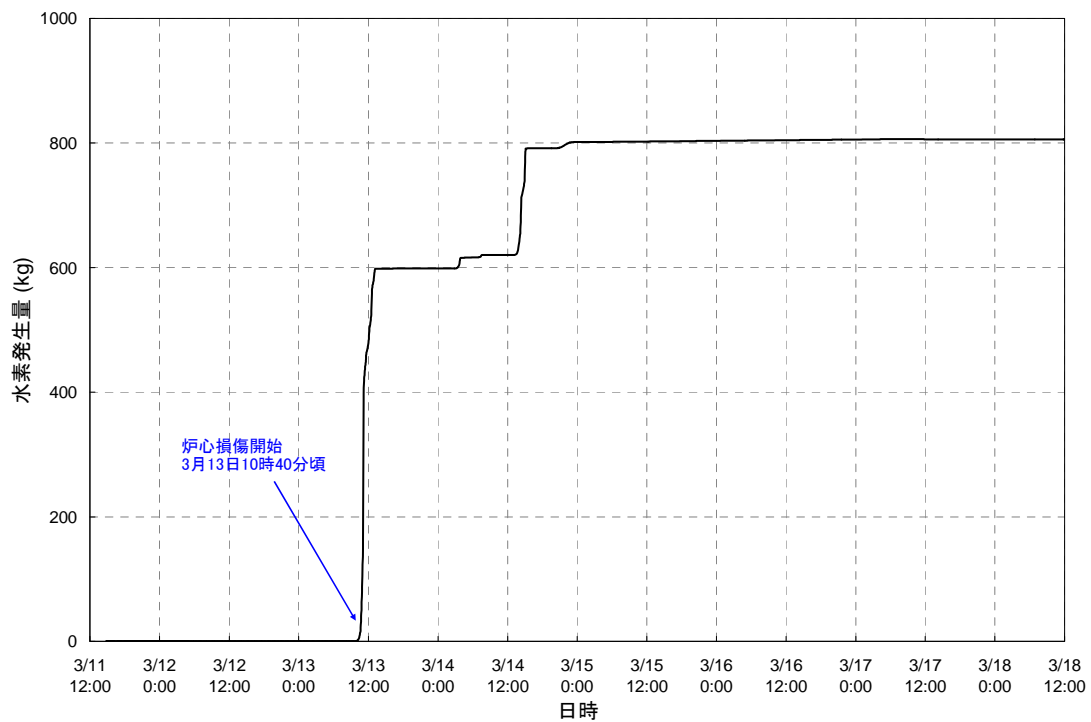
水素は、炉心が露出し、燃料被覆管の温度が上昇することで大量に発生する。地震後約 1 週間で総発生量は約 806kg となった（図 4-6 参照）。

図 4-6 3号機 水素発生量変化
