福島第一原子力発電所
東北地方太平洋沖地震に伴う原子炉施設への影響について

平成24年5月
東京電力株式会社

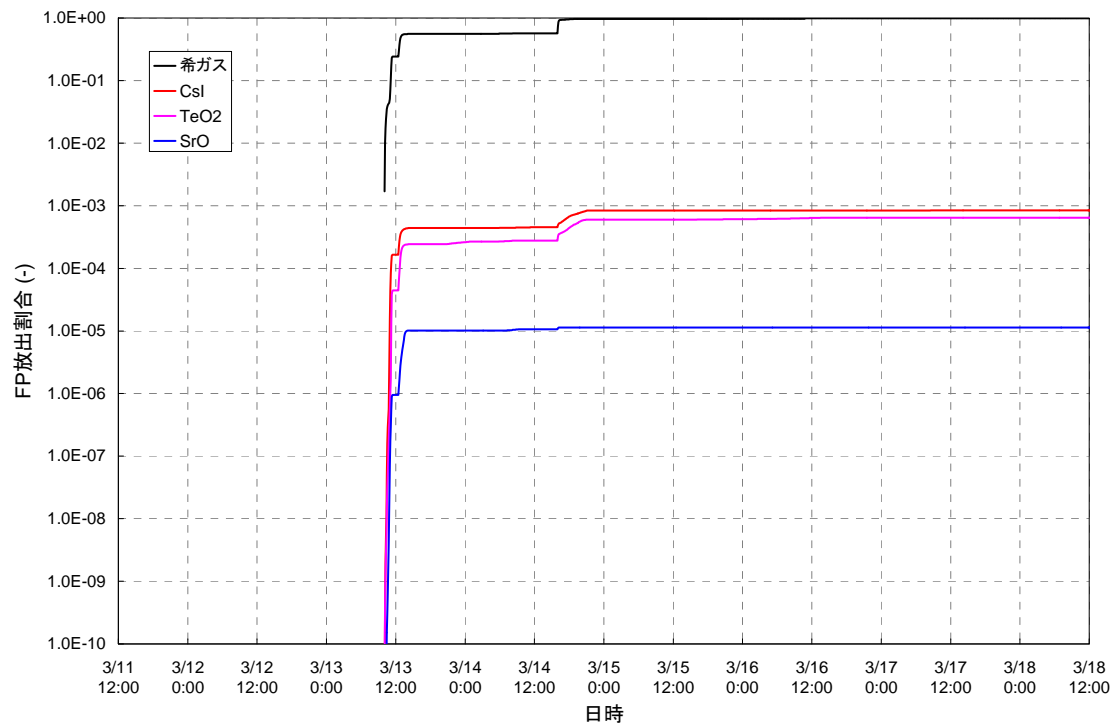
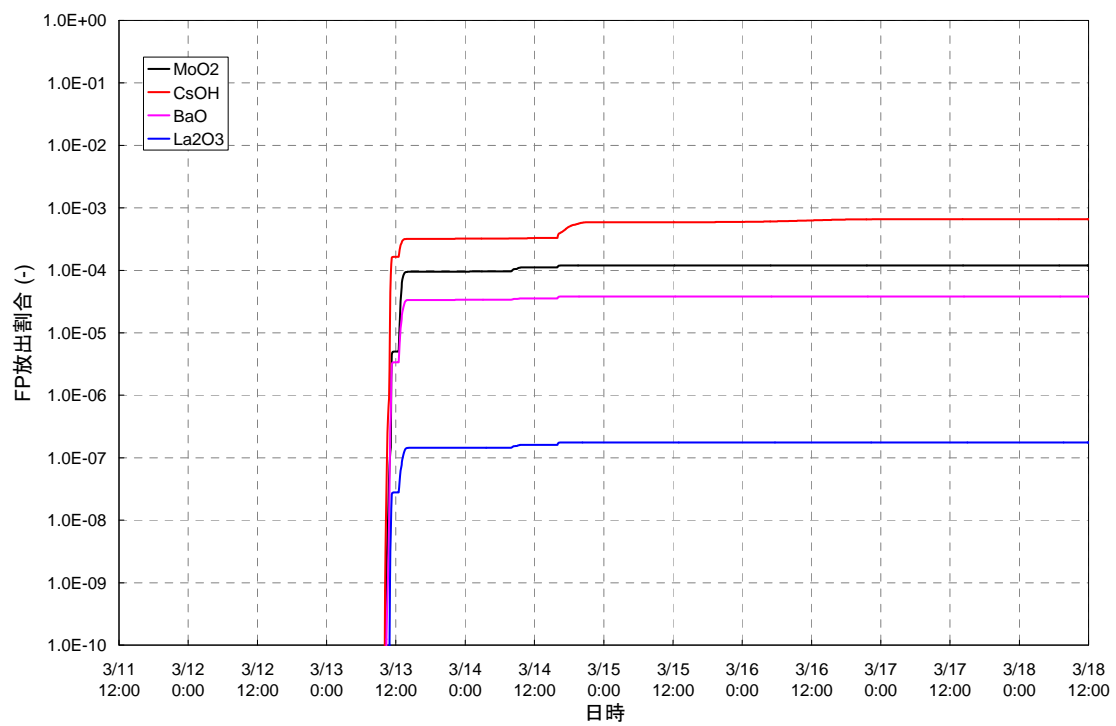
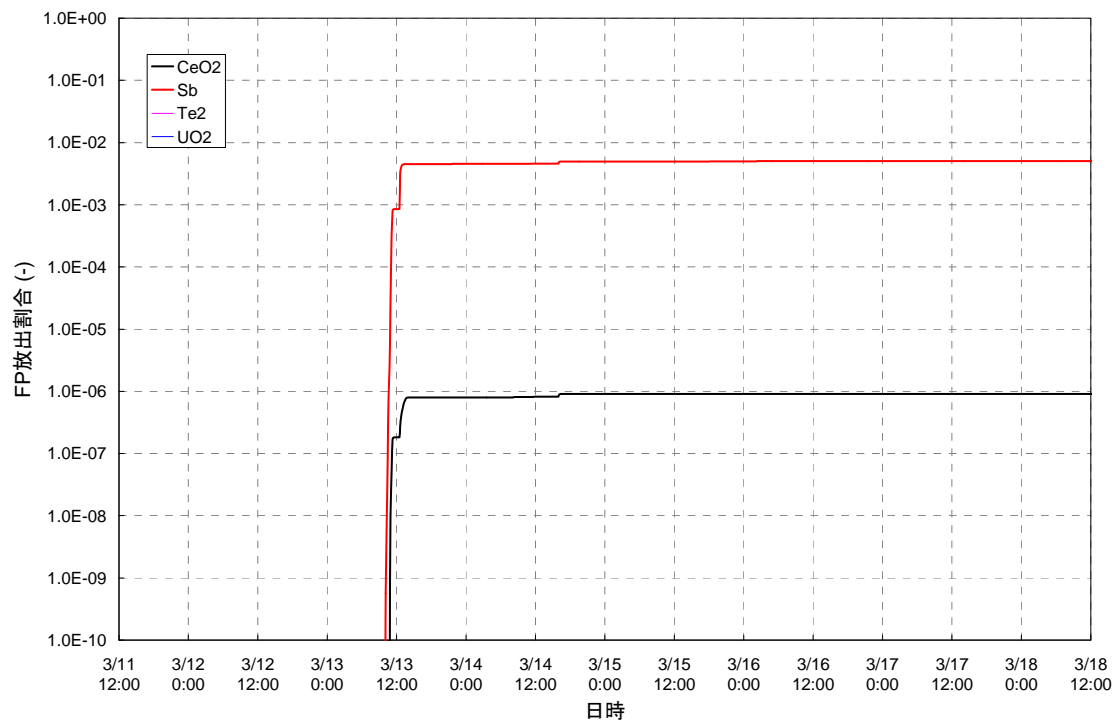
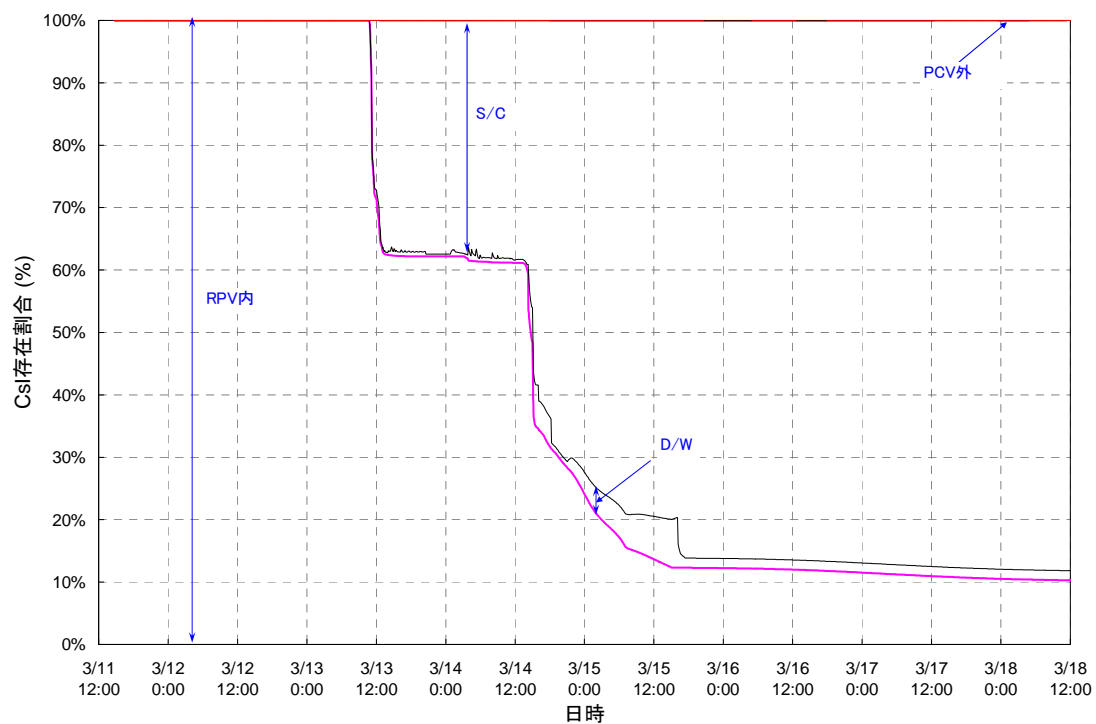
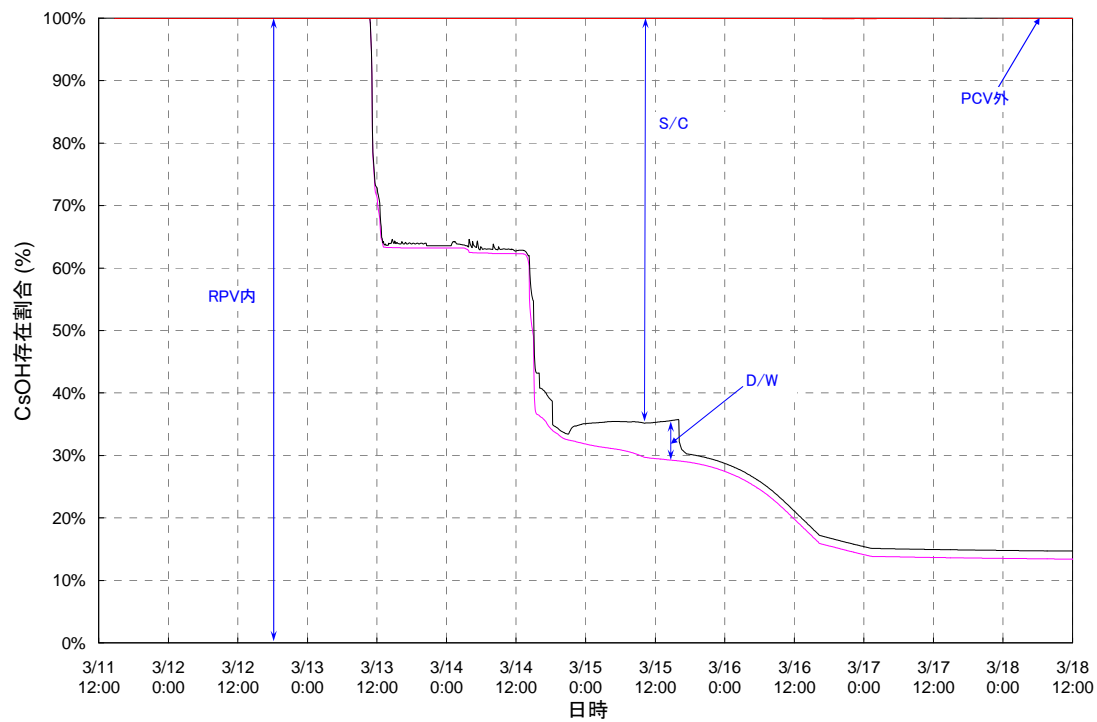
FP の放出について、希ガスは原子炉圧力容器から S/C に放出され、ベントによりほぼ 100%放出される結果となった。また、ヨウ化セシウムは約 0.1%の放出であり、大半は S/C 内に存在する（図 4-7～4-11 参照）。

図 4-7 3号機 FP の放出割合 (1/3)

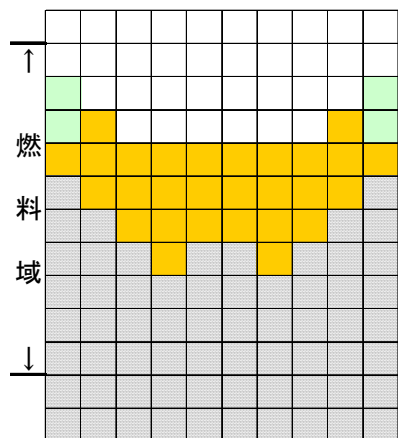
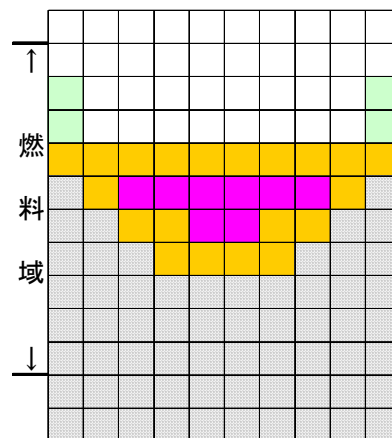
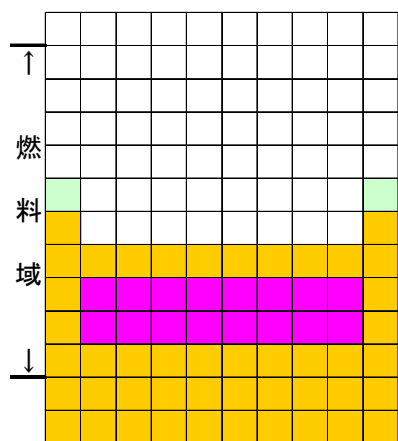
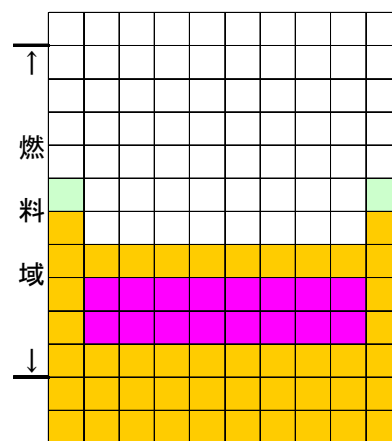
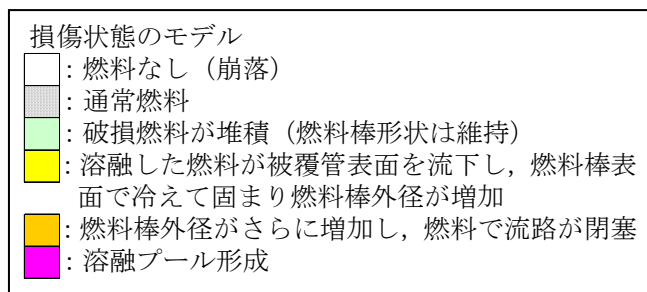
炉心の状態について、燃料が溶融し一部溶融プールが存在しているものの、燃料は炉心部にとどまり、原子炉压力容器破損には至らない結果となった。これは初期の RCIC と HPCI による注水が比較的継続的に行われていたこと、HPCI 停止から注水開始までの時間が 1 号機に比べて短かったこと等が理由として挙げられるが、原子炉压力容器の破損については、消防車による原子炉への注水量の設定に寄与するところも大きく、解析条件による不確かさが結果に大きく影響するところである（図 4-12 参照）。

図 4-12 3号機 炉心の状態図

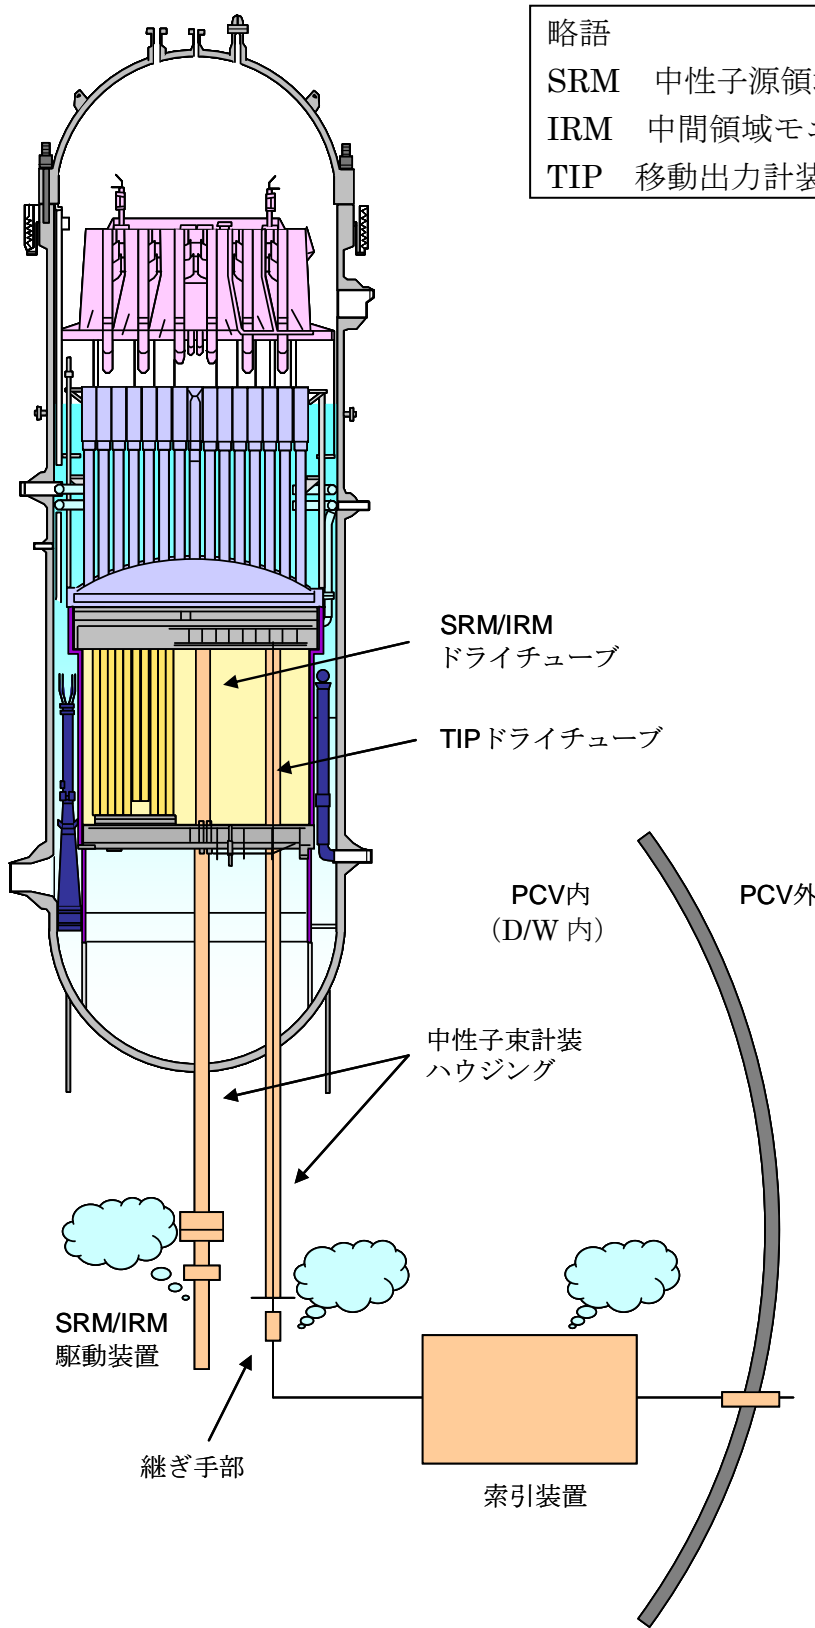
図6 炉内核計装からの漏えいパス

原子炉压力容器からD/Wへの気相漏えいが想定される箇所としては、炉内核計装のドライチューブ（図6参照）や主蒸気配管フランジのガスケット部等が挙げられる。炉内核計装のドライチューブは燃料が高温になることに伴い損傷する可能性がある。また、主蒸気配管フランジのガスケットは450°C程度の温度環境でシール機能を喪失する可能性がある。そこで今回の解析においては、炉

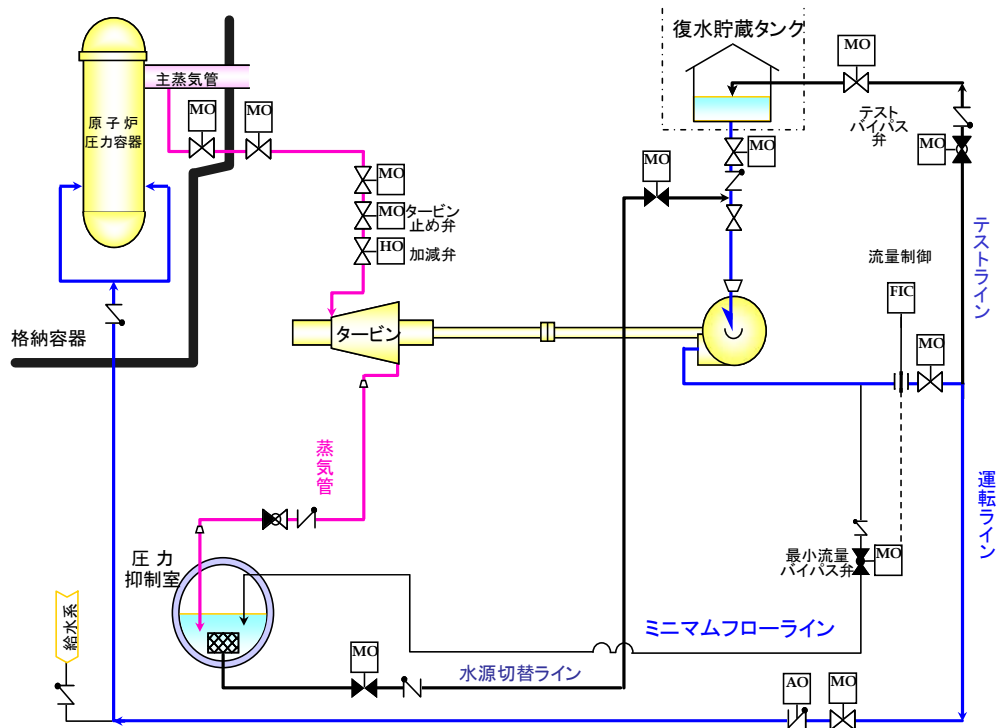
図6 RCIC 系統概略図

なお、RCICの制御電源が喪失した場合、設計上、加減弁はバネにより全開となり流量調整はできなくなる(図6にRCICの系統概略図を示す)。

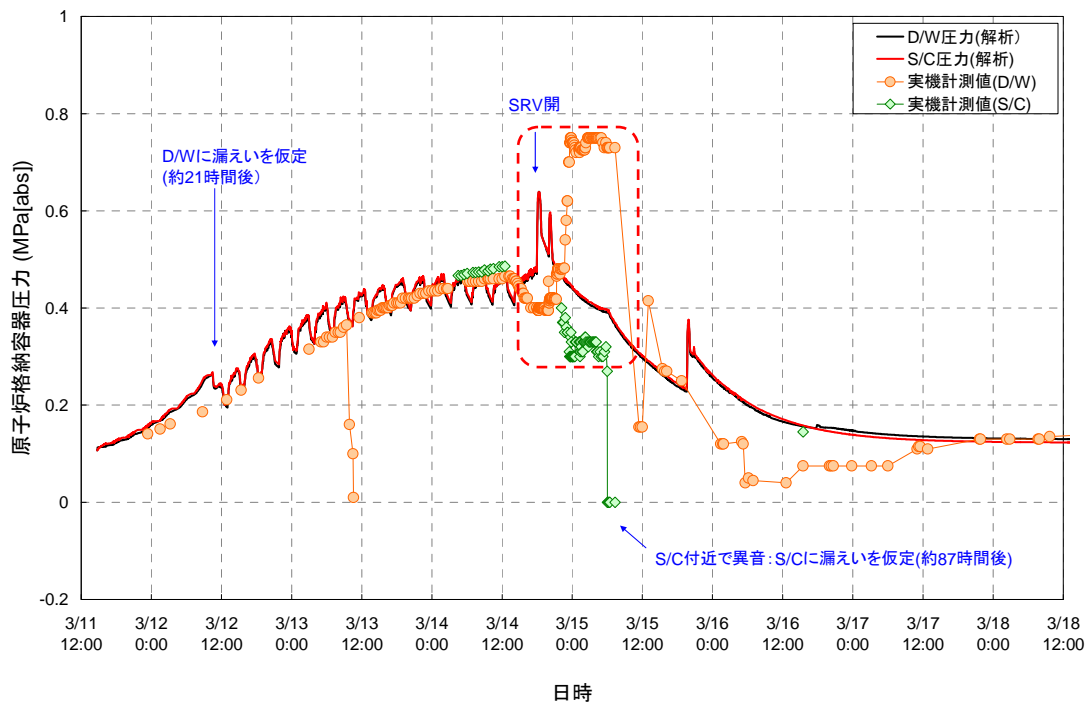
平成23年5月の解析（図1、図2）では、限られた情報しか得られていない中で、この緩慢な格納容器の圧力上昇を模擬するため、現実的には考えにくい D/W の漏えいを仮定した。漏えいのタイミングは、解析値において格納容器が設計温度（138℃）を超過した時点とした。

しかしながら、過去の研究※で得られた知見によれば、過温による格納容器からの漏えいはガスケット等から発生する可能性が高く、その際の温度は300℃程度との知見が得られており、設計温度（138℃）に到達した段階において、格納容器からの漏えいの発生は考えにくい。また、格納容器からの漏えいを仮定しているため、3月14日22時40分頃からの急激な格納容器圧力の上昇及び高い圧力状態が維持されていることを解析で再現できていない。

図1 2号機 格納容器圧力の挙動 (平成23年5月解析 図3.2.1.3)

図2 2号機 格納容器圧力の挙動 (平成23年5月解析 図3.2.2.3)

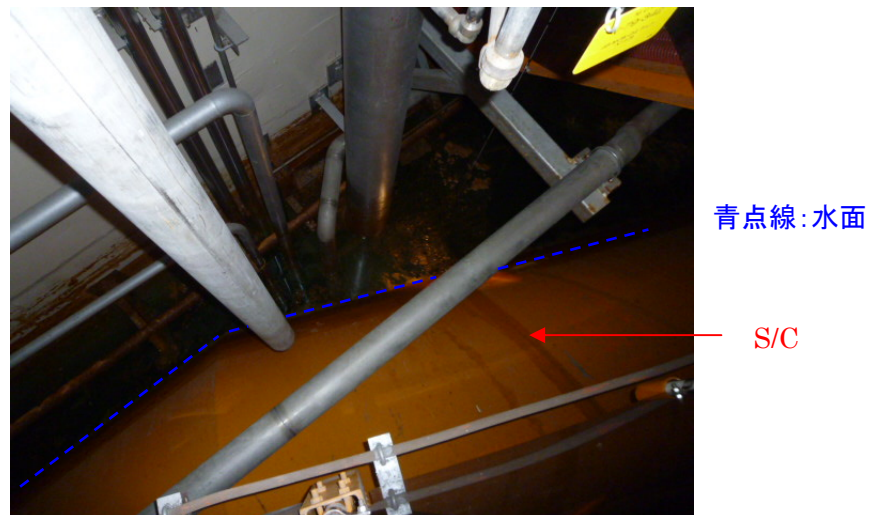
そこで、徐々にトラス室が海水(約10℃)の侵入により水没し、最終的にS/Cが半分程度水没していたものと仮定してMAAP解析を実施したところ、3月12日0時頃～14日12時頃の緩慢な圧力上昇をおおむね再現できる結果が得られた。また、3月14日22時40分頃から急激に圧力が上昇し、上昇した格納容器圧力が維持されている挙動については、格納容器の漏えいを仮定しなかったことで、実測値の格納容器圧力の挙動をおおむね再現できる結果が得られた(図3)。

図4 4号機トラス室キャットウォークから真下を撮影

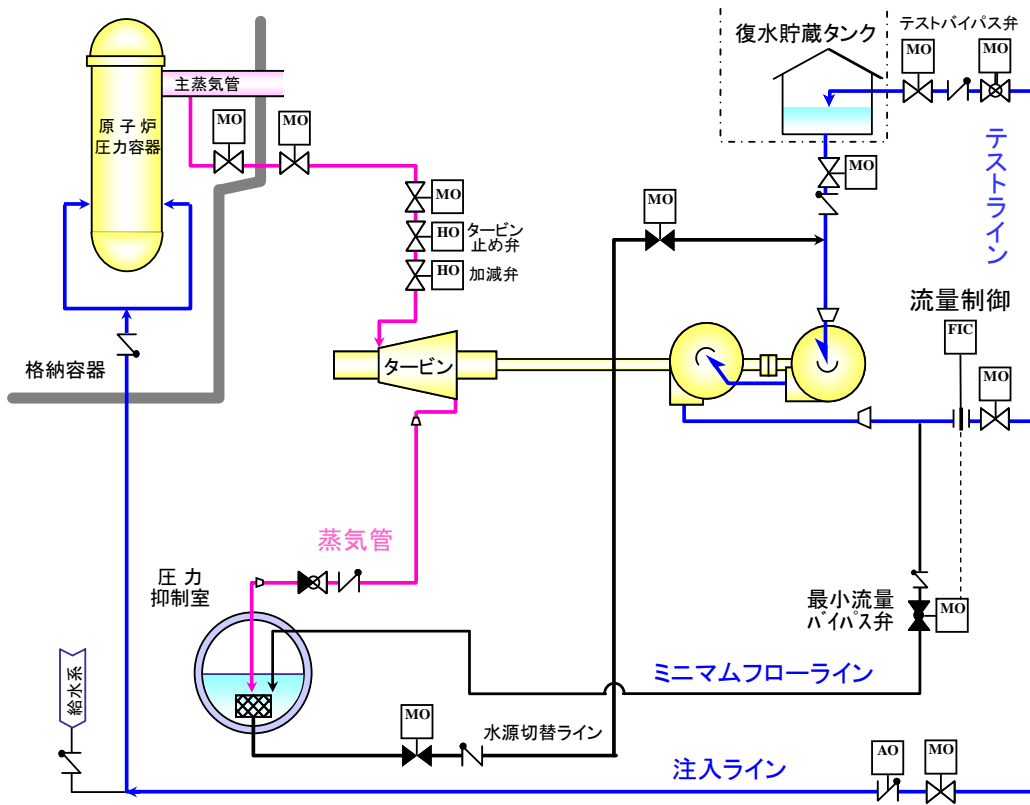
図1 HPCI 系統概略図

蒸気管破断（蒸気流量大）により隔離信号が発せられること、また、HPCI 蒸気配管周りには、HPCI タービン／ポンプ室、蒸気供給ラインペネ室等に温度検出器が設置されており、雰囲気温度高により隔離信号が発せられることから、HPCI は動作しない、もしくは停止すると考えられ、原子炉水位が維持できていたことと整合しない。

平成 23 年 7 月 28 日、12 月 22 日に公表した内容と同じく、HPCI 停止後に HPCI 室に人が立ち入っていることや設備の設計の観点から、原子炉圧力の低下は HPCI の配管が破断したことによるものではなく、HPCI の継続的な運転によるものと考えられる。

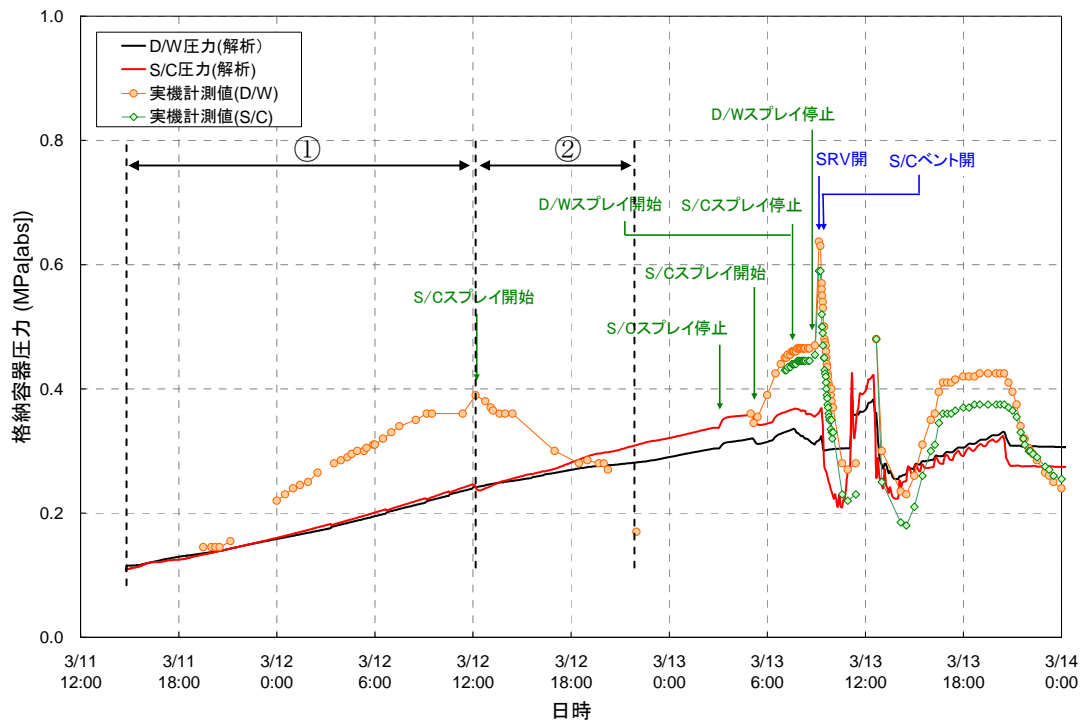
図3 3号機 格納容器圧力変化 (今回解析結果)

そこで今回の解析では PLR ポンプメカシールからの漏えい量をコントロールブリードオフ流量と同じ約 3 l/min/pump を仮定して解析を実施したが、実機計測値の圧力上昇を再現するには至らず、また、崩壊熱をより現実に近づけるため平成 23 年 5 月の解析より低い値に見直したことにより、格納容器圧力の解析値は①の期間で低下し、実測値より最大で 150kPa 程度低い値を示すこととなった (図 3)。

RCIC、HPCI 運転期間中における格納容器圧力の挙動は、PLR ポンプメカシールからの漏えいを仮定した解析においても再現できていないが、S/C のプール水が温度成層化していたことに起因する可能性がある。また、崩壊熱を現実的な条件へ見直したことで、格納容器圧力の実測値との乖離は、S/C スプレイの実施により低減されることが確認された。

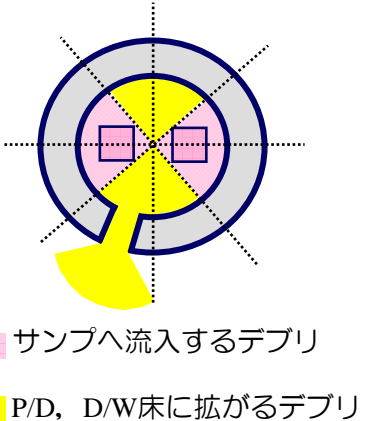
表 4.3-1 コンクリート反応の解析条件

<p>■ サンプルへ流入するデブリ ■ P/D, D/W床に拡がるデブリ</p>
燃料デブリ堆積厚さ	<p>サンプル：0.81m (P/D, D/W 床：0.35m)</p>

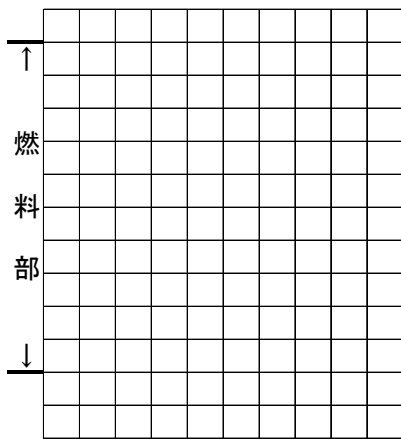
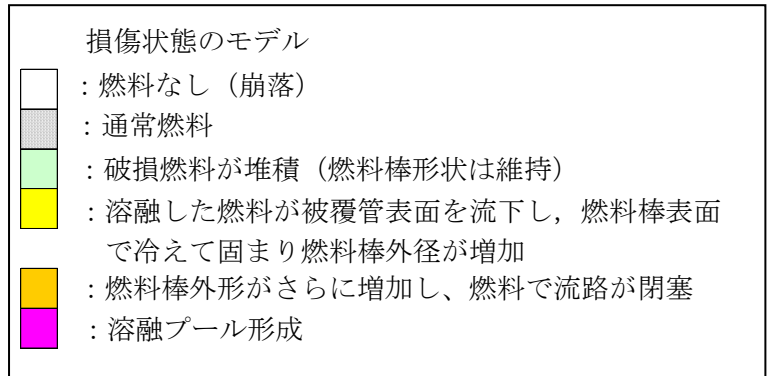
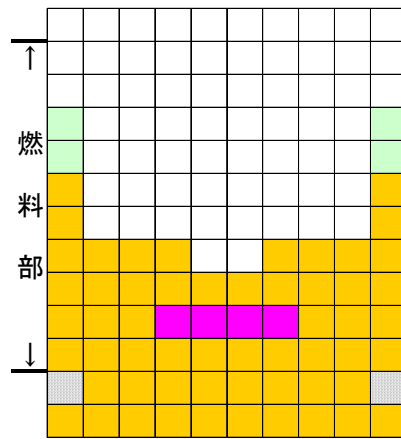
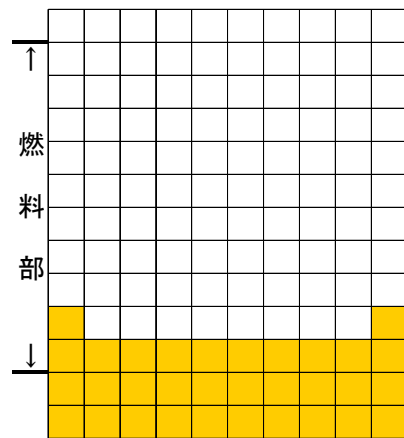
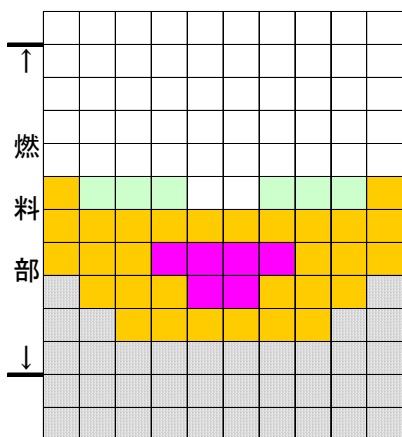
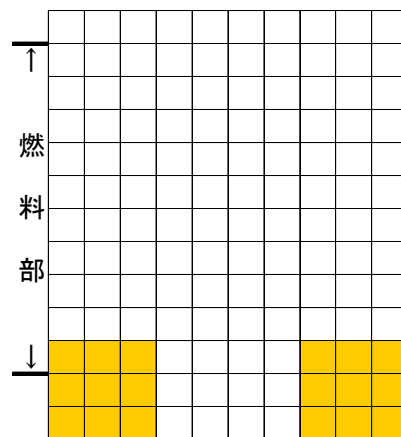
図 2.1-1 MAAP コードによる解析結果 (炉心の状態)

MAAP コードにより解析を行った結果、1号機では津波による電源喪失後、非常用復水器の停止を仮定すると、比較的早期に炉心損傷に至り、その後原子炉圧力容器が破損に至るといふ解析結果となった。加えて、1号機で原子炉水位計を校正した結果、水位計の指示値と異なり原子炉圧力容器内の水位が炉心部内にはないことが判明している。一方、2,3号機では、津波による電源喪失後も注水が継続されたが、原子炉隔離時冷却系または高圧注水系の停止に伴う原子炉水位の低下により、炉心損傷に至るものの、注水が再開されることで最終的には原子炉圧力容器内において炉心は保持されるとの解析結果となった。しかしながら、計測された水位は、水位計内に保持されている水が蒸発し、正しい値を示していない可能性がある。そのため、実際の水位が計測値より低く、有効燃料棒底部以下との条件で評価した場合、炉心の損傷はさらに進展し、その後原子炉圧力容器の破損に至るとの解析結果となった。

解析終了時の炉心の燃料の状態を図 2.1-1 に示す。

なお、この MAAP 解析を報告した時点では、1～3号機とも、原子炉圧力容器が大きく破損している場合には測定できないと考えられる原子炉圧力容器下部の温度が計測できていること、原子炉圧力容器内に熱源があると想定される高い温度が計測されていること、複数の測定点が注水量の変動等と同じように応答していること等の温度データ等の情報から、燃料は炉心部から下方に移行するものの、下部プレナムで冷却されていると推定した。

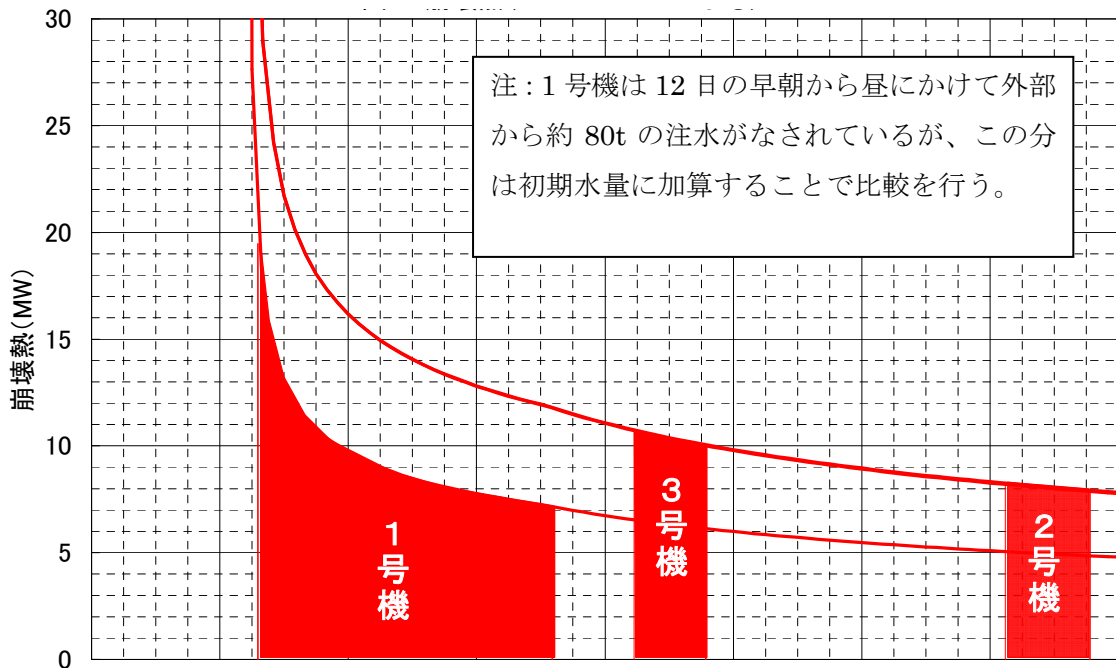
図 2.2-1 崩壊熱の推移と注水停止期間

1～3号機では、非常用復水器、原子炉隔離時冷却系または高圧注水系による除熱が停止した後、注水を開始するまでの期間に、発生した崩壊熱を除去しきれない状態であった。そのため燃料が過熱し、各号機は炉心損傷に至った。崩壊熱は原子炉スクラム後、核分裂が停止した以降急速に低下するため、除去しきれなかった崩壊熱を比較(図 2.2-1 参照)すると、1号機では、非常用復水器が早期に停止し、注水開始までに時間を要したため、2,3号機に比べおよそ3倍の値となっている。また、図 2.2-2 に示すとおり、1号機の除熱しきれなかったエネルギーは、燃料の溶融・構造材の溶融に必要なエネルギーより大きく、2,3号機の除熱しきれなかったエネルギーは、燃料の溶融・構造材の溶融に必要なエネルギーより小さい。このことが、1号機で早期に炉心損傷を開始し、その後原子炉圧力容器の破損に至り、2,3号機では注水が開始されることによって燃

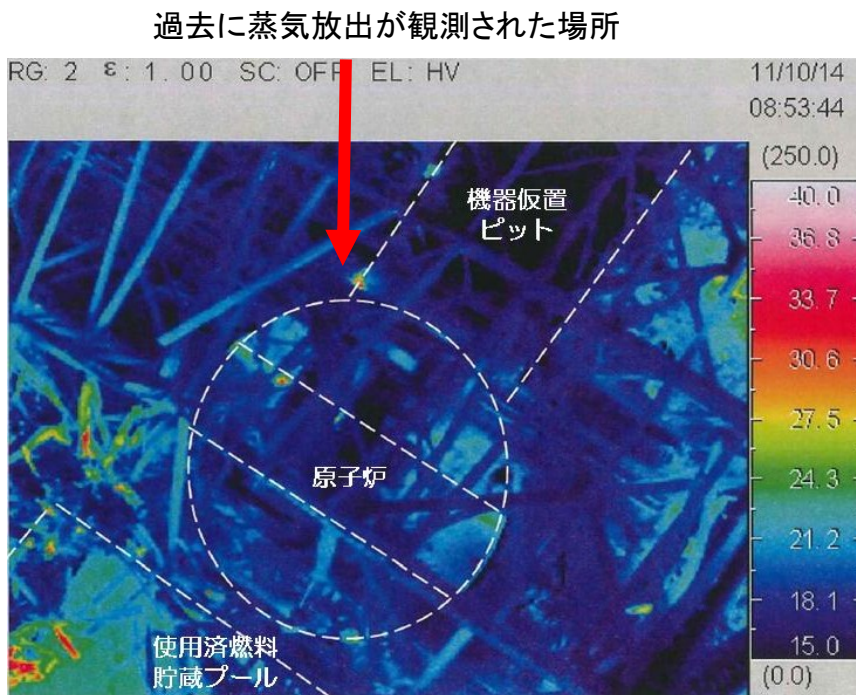
10月14日撮影

また、図 5.3-2,3 に示すとおり、3月20日に確認された蒸気の噴出によるものと思われるシールドプラグ位置周辺の温度上昇は、10月14日では観測された点の数およびその規模が小さくなっており、崩壊熱の低下に伴い冷却が進んでいることが確認できている。

図5.3-3 10月14日撮影の3号機原子炉建屋の温度分布

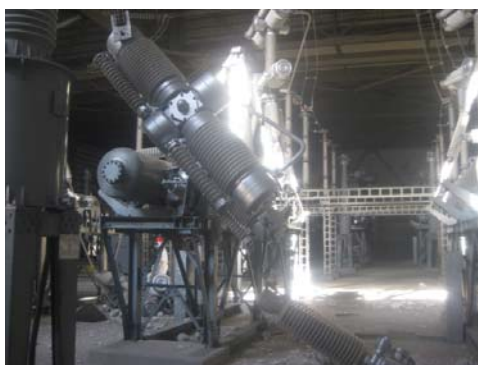
遮断部の耐震強化のため設置したステーを支持するベース部の変形が発生しており、ステーの緩みにより碍子が破損し、遮断部が倒壊している。

大熊線1L受電用しゃ断器（O-81）遮断部碍子全損

地表面地震動が設計基準を超過し非常に大きく、地震時のステアーを支持するベース部に発生する応力を解析したところ、部材（鉄）の引張強度（400N/mm²）を超える結果となり、地震によりステアーが緩むことが確認された。

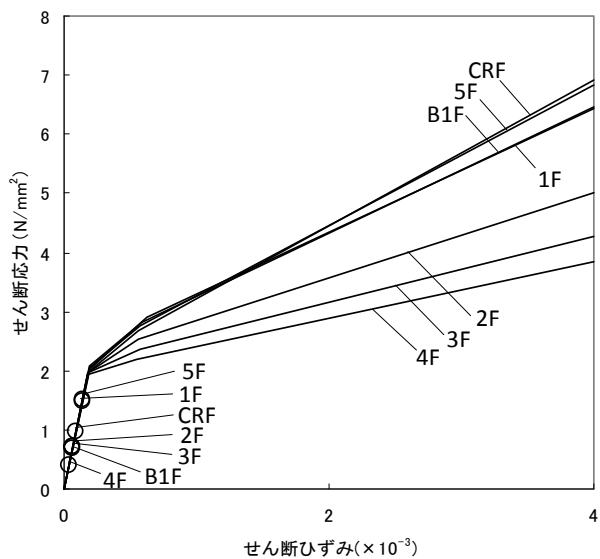
図2 耐震壁のせん断ひずみ
(南北方向)

地震応答解析の結果、耐震壁のせん断ひずみは、最大で 0.43×10^{-3} （東西方向、5 階）であり、東西方向の 5 階を除く全ての耐震壁で、スケルトン曲線上の第一折れ点以下の応力・変形状態となっていることを確認した。（図 2、3）

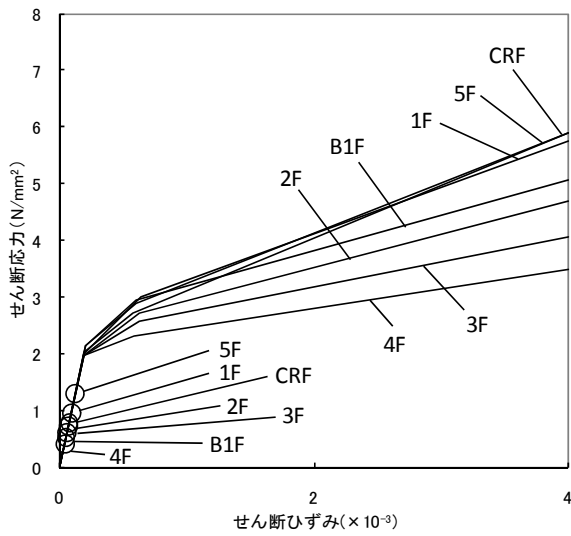
図2 耐震壁のせん断ひずみ
(南北方向)

地震応答解析の結果、耐震壁のせん断ひずみは、最大で 0.17×10^{-3} (東西方向、5階)であり、全ての耐震壁で、スケルトン曲線上の第一折れ点以下の応力・変形状態となっていることを確認した。(図2、3)

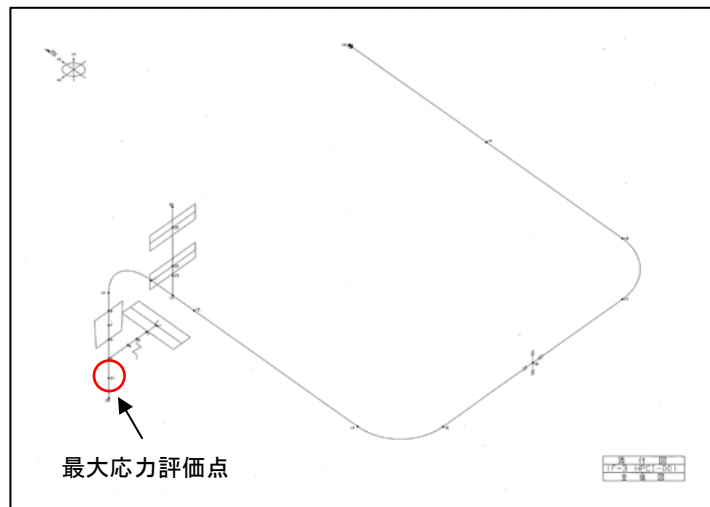
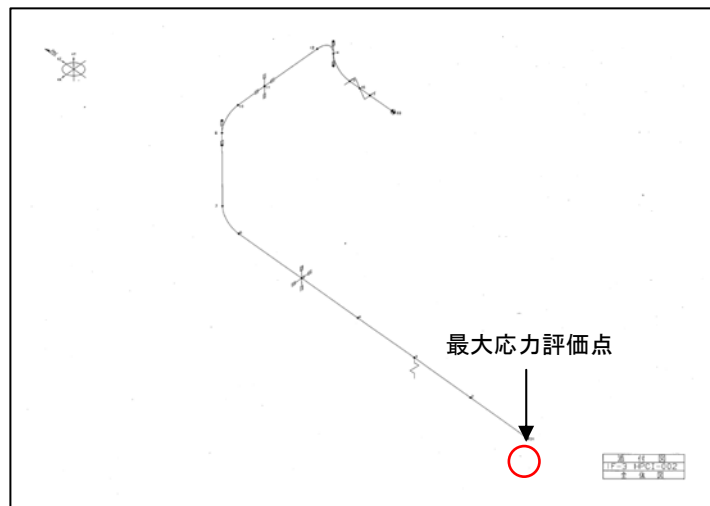
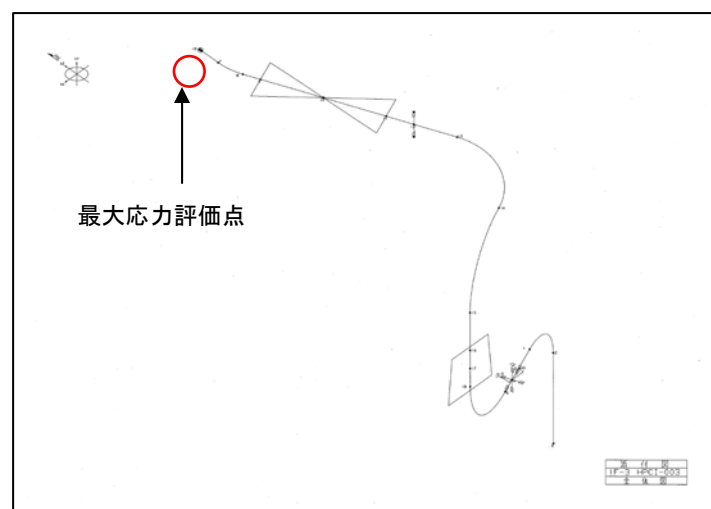
高圧注水系配管解析モデル
(上から HPCI-001、HPCI-002、HPCI-003)

解析モデル	計算値 (MPa)	評価基準値 (MPa)	応力比 (計算値/評価基準値)
HPCI-001	113	335	0.34
HPCI-002	52	335	0.16
HPCI-003	75	335	0.22

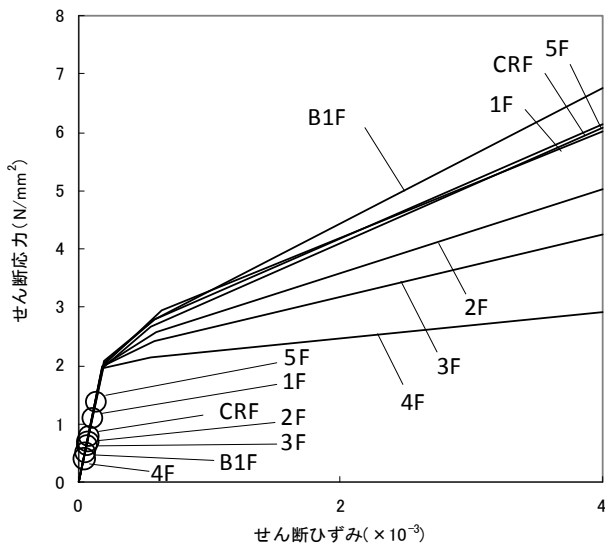
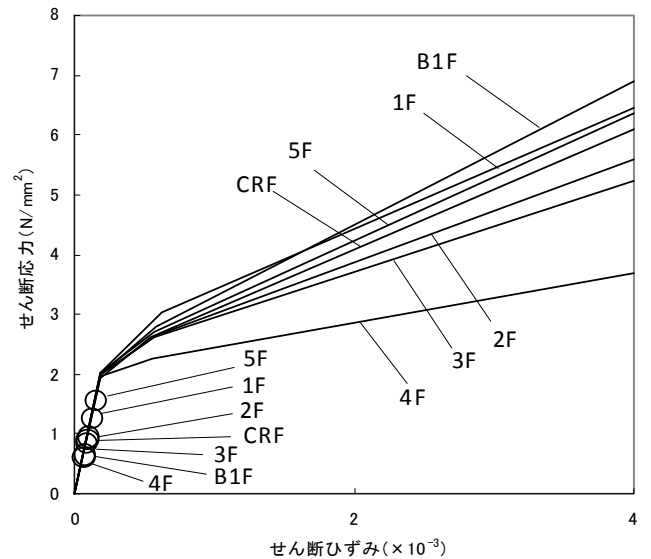
地震応答解析の結果、耐震壁のせん断ひずみは、最大で 0.15×10^{-3} （東西方向、５階）であり、全ての耐震壁は第一折れ点以下の応力・変形状態となっていることを確認した。（図２、３）

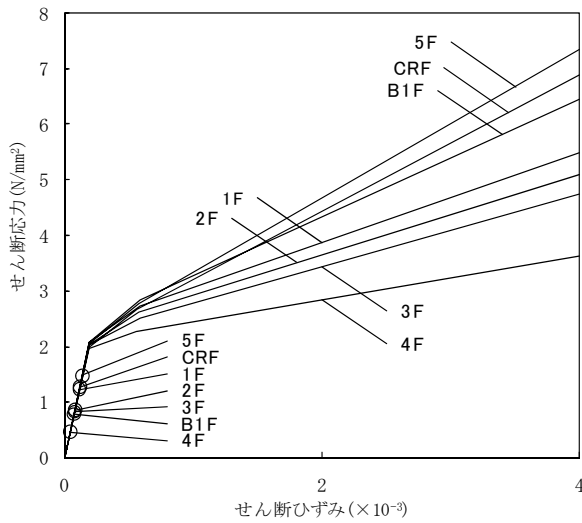
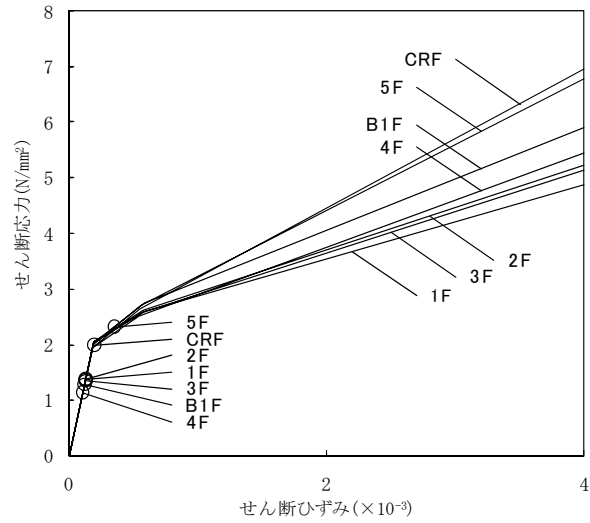
地震応答解析の結果、耐震壁のせん断ひずみは、最大で 0.36×10^{-3} （東西方向、5階）であり、東西方向のクレーン階および5階を除く全ての耐震壁で、スケルトン曲線上の第一折れ点以下の応力・変形状態となっていることを確認した。（図2、3）

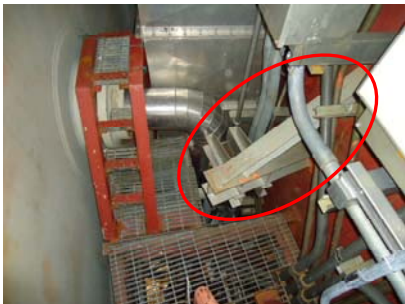
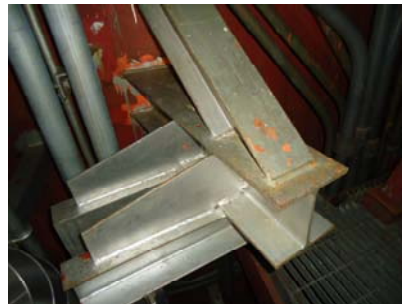
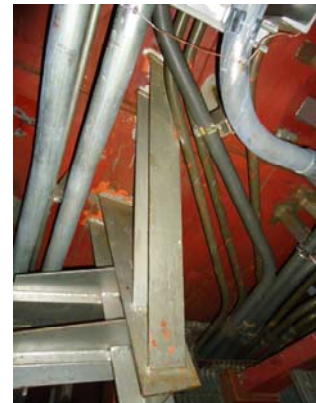
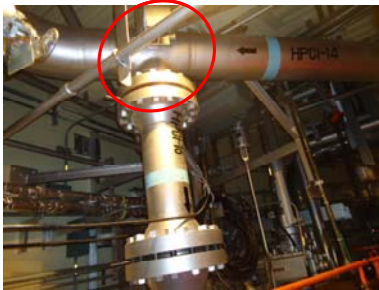
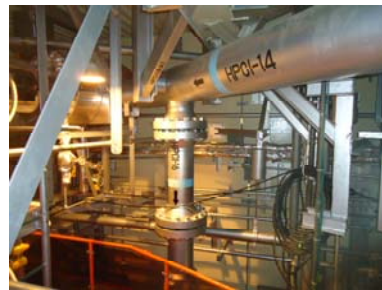
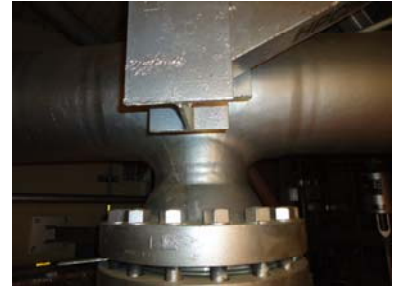
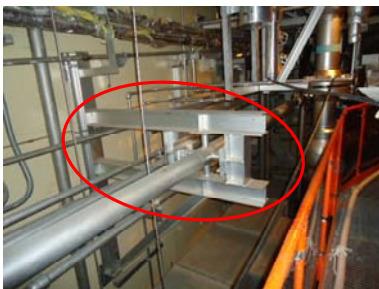
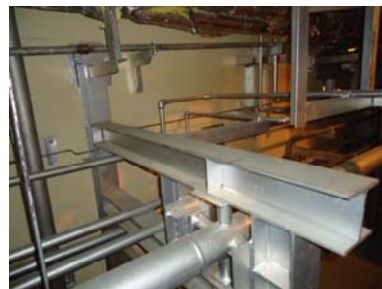
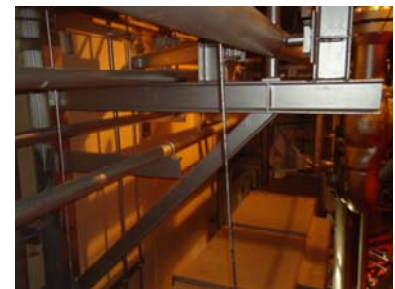
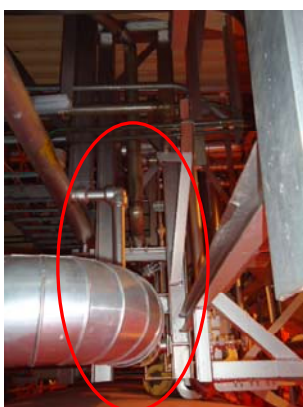
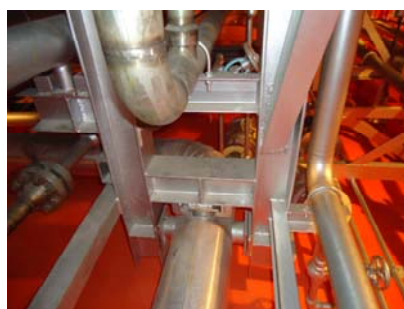
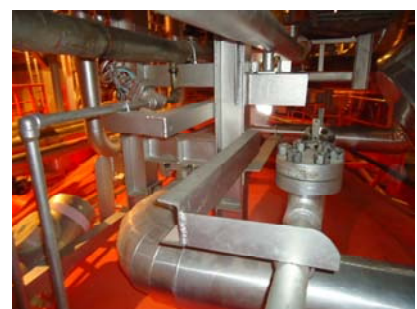
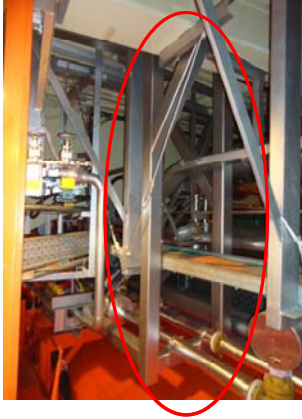
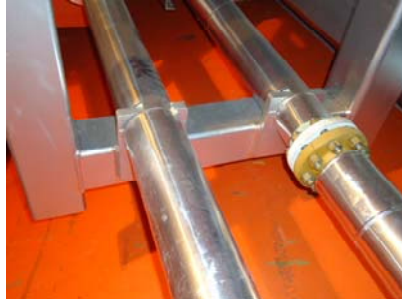
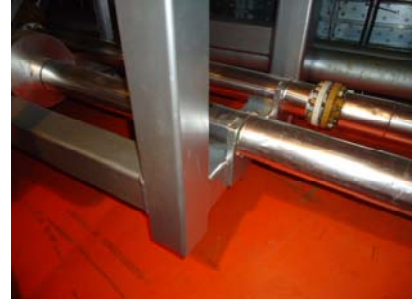
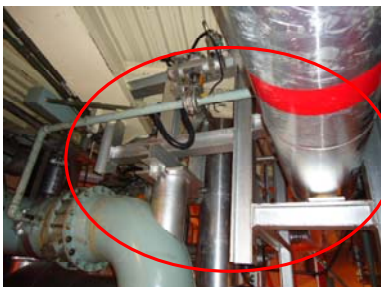
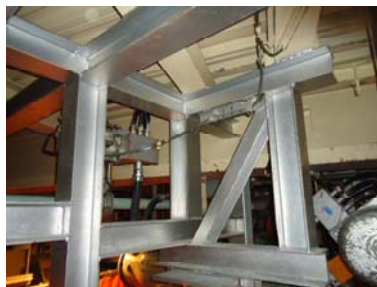
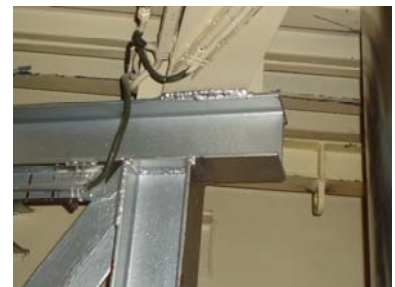
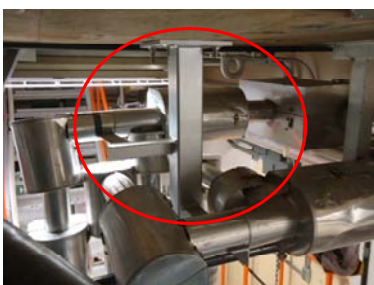
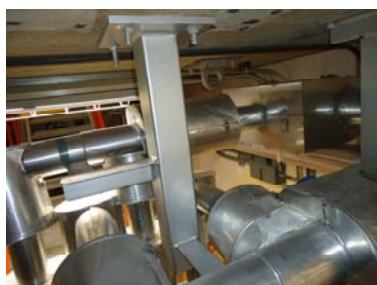
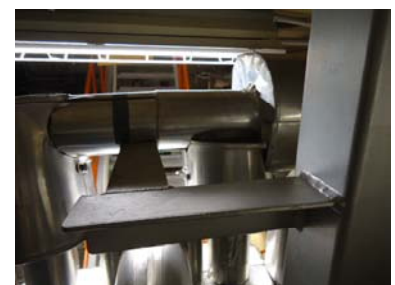
その結果、目視確認した全ての箇所において有意な損傷等は認められず、結果異常なし。

※基準地震動 S_s を用いたスペクトルモーダル解析による評価では評価基準値を上回るものの、現場との照合の結果異常なし。
(現行の耐震設計の手法を用いて実施した評価であり、その保守性は新潟県中越沖地震に対する健全性評価において確認されている。)

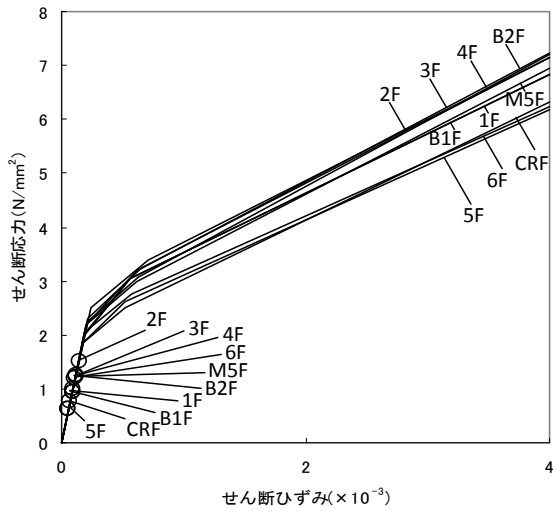
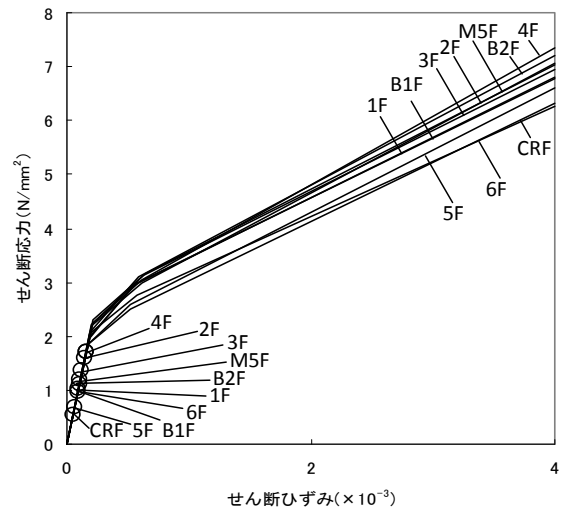
地震応答解析の結果、耐震壁のせん断ひずみは、 0.16×10^{-3} （東西方向、4階）であり、全ての耐震壁で、スケルトン曲線上の第一折れ点以下の応力・変形状態となっていることを確認した。（図2、3）

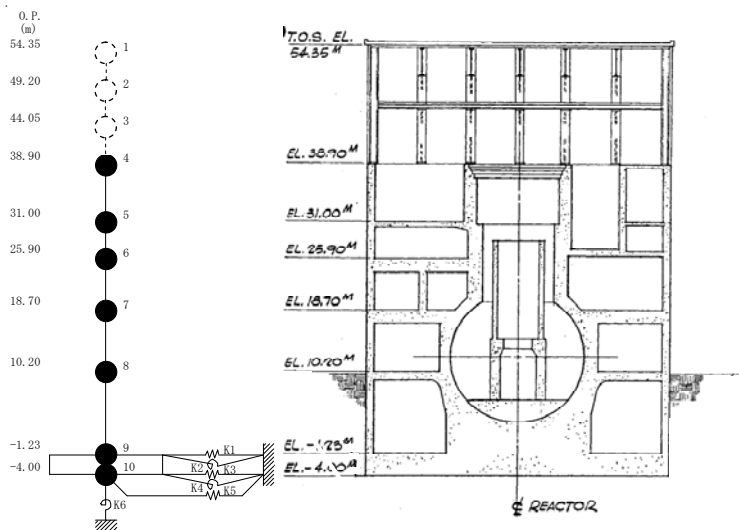
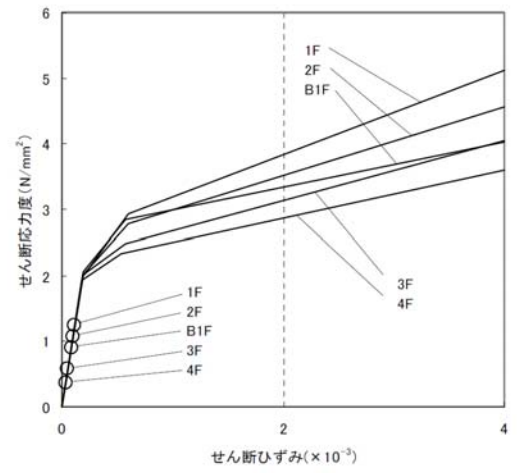
図1 1号機原子炉建屋 地震応答解析モデル (NS方向)

- ・1号機R/Bについては、東北地方太平洋沖地震の翌日である3月12日に水素ガスによると思われる爆発とみられる事象により、5階のオペレーティングフロアより上部が破損した。この情報を質点系モデルに反映し、基準地震動 S_s による時刻歴応答解析を実施し、耐震壁がせん断破壊する終局状態に至るかどうかについて検討することとした（図1）。
- ・基準地震動 S_s を用いた時刻歴応答解析を実施した結果、残存している5階以下の耐震壁に発生するせん断ひずみは最大でも 0.12×10^{-3} （ $S_s - 1$ および $S_s - 2$ 、NS方向、1階）であり、評価基準値である 4×10^{-3} を大きく下回っており、十分な安全性を有しているものと評価した（図2）。

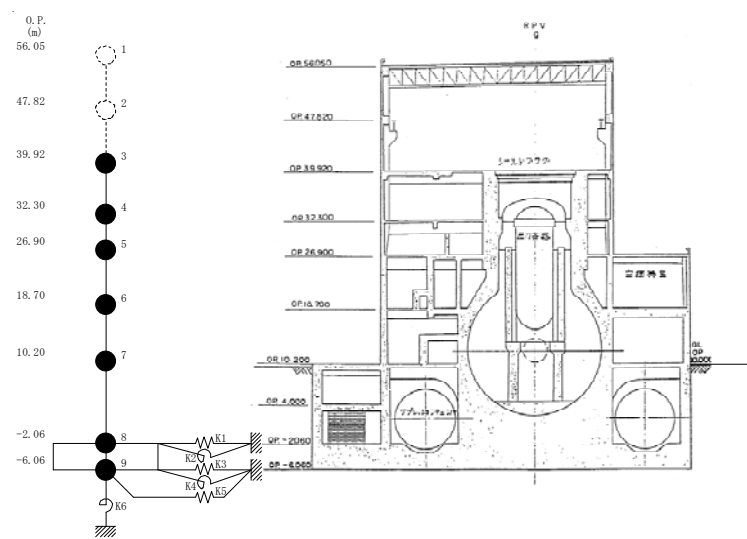
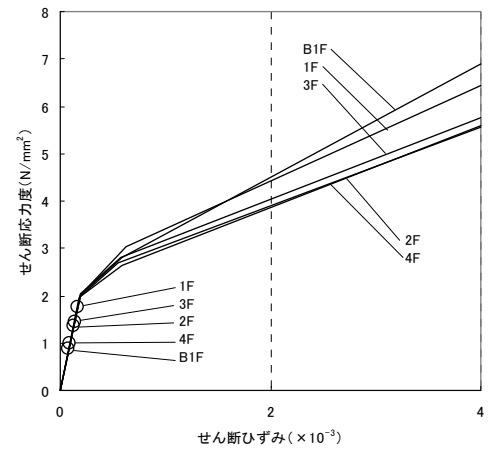
図3 4号機原子炉建屋 地震応答解析モデル (EW方向)

- ・4号機R/Bは、原因は特定されていないものの、3月15日に5階以上の柱と梁のフレーム構造と屋根トラスを残して、屋根スラブと壁の大半が失われており、さらに4階の壁の大部分と、3階の一部の壁が破損していることが確認された。4号機については、1号機と異なり5階以下の壁も破損しているため、この情報を質点系モデルに反映し、基準地震動 S_s による時刻歴応答解析を実施し、耐震壁がせん断破壊する終局状態に至るかどうかについて全体評価を行うこととした（図3）。その上で、SFPを含めた3次元FEM解析により局部評価を行うこととし、質点系モデルによる時刻歴応答解析により得られた最大値を地震荷重として入力し、温度荷重などその他の荷重と組み合わせた評価を行うこととした。
- ・質点系モデルを対象とした、基準地震動 S_s を用いた時刻歴応答解析を実施した結果、残存している5階以下の耐震壁に発生するせん断ひずみは最大でも 0.17×10^{-3} （ $S_s - 1$ および $S_s - 2$ 、EW方向、1階）であり、評価基準値である 4×10^{-3} を大きく下回っており、十分な安全性を有しているものと評価した（図4）。

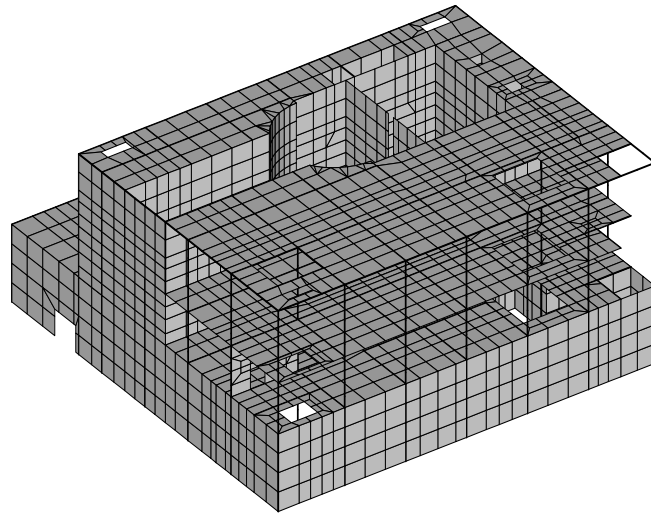
図5
3次元FEMによる局部評価モデル(4号機)

・3次元FEM解析(図5)による耐震安全性評価の結果として、基準地震動 S_s によって作用する地震荷重とその他の荷重を組み合わせさせた結果、SFPにおいて鉄筋の最大ひずみは 1230×10^{-6} であり、評価基準値である塑性限界ひずみの 5000×10^{-6} に対して十分余裕があった。また、面外せん断力において最も余裕が少ない部位での発生応力は $800(N/mm)$ であり、評価基準値である $1150(N/mm)$ に対して十分余裕があったことから、十分な安全性を有しているものと評価した。

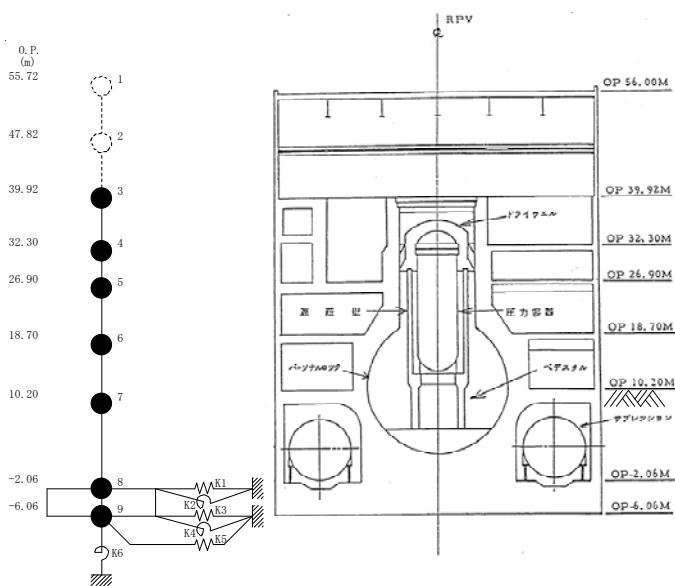
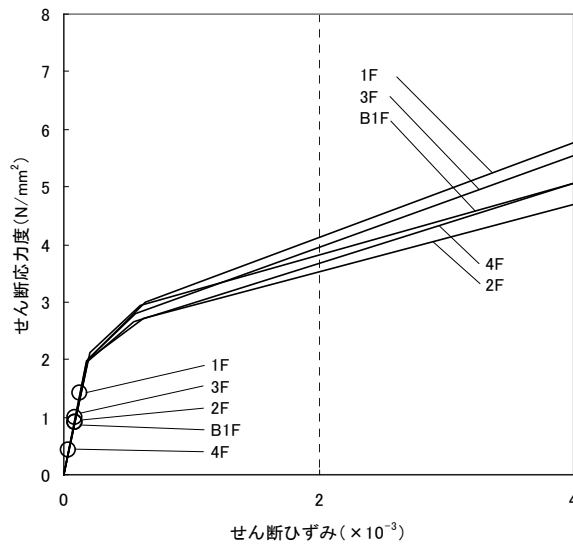
図1
3号機R/B 地震応答解析モデル (NS方向)

- ・ 3号機のR/Bについては、3月14日に水素ガスによると思われる爆発とみられる事象により、5階のオペレーティングフロアより上部が破損した。5階以上の建屋の大部分は爆発後に崩落した鉄骨やコンクリート部材が積み重なったような状況である。また、5階の北西部の床が損傷し、崩落した鉄骨やコンクリート部材の一部は4階の床に積み重なっており、4階の壁のかなりの部分が損傷している。これらの情報を質点系モデルに反映し、基準地震動 S_s による時刻歴応答解析を実施し、耐震壁がせん断破壊する終局状態に至るかどうかについて全体評価を行うこととした。その上で、SFPなどを含めた3次元FEM解析により局部評価を行うこととし、時刻歴応答解析により得られた最大値を地震荷重として入力し、温度荷重などその他の荷重と組み合わせた評価を行うこととした（図1）。
