福島第一原子力発電所
東北地方太平洋沖地震に伴う原子炉施設への影響について

平成24年5月
東京電力株式会社

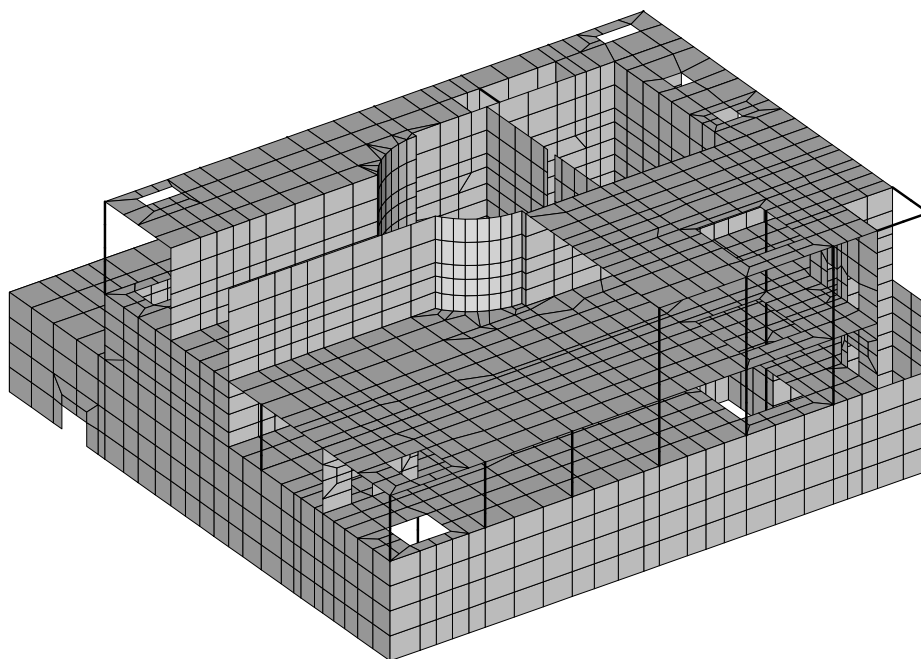
図3
3次元FEMによる局部評価モデル(3号機)

- ・ 3次元FEM解析（図3）による耐震安全性評価の結果として、基準地震動 S_s によって作用する地震荷重とその他の荷重を組み合わせた結果、使用済燃料プールにおいて鉄筋の最大ひずみは 1303×10^{-6} であり、評価基準値である塑性限界ひずみの 5000×10^{-6} に対して十分余裕があった。また、面外せん断力において最も余裕が少ない部位での発生応力は 1689 （N/mm）であり、評価基準値である 3130 （N/mm）に対して十分余裕があったことから、十分な安全性を有しているものと評価した。

- ・ PCVの外側にあるシェル壁についても同様の評価を行っており、鉄筋の最大ひずみは 469×10^{-6} であり、評価基準値である塑性限界ひずみの 5000×10^{-6} に対して十分余裕がある。また、面外せん断力において最も余裕が少ない部位での発生応力は 2475 （N/mm）であり、評価基準値である 3270 （N/mm）に対して十分余裕があったことから、十分な安全性を有しているものと評価した。

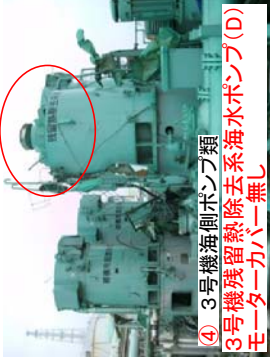
④ 3号機海側ポンプ類
3号機残留熱除去系海水ポンプ(D)
モーターカバー無し

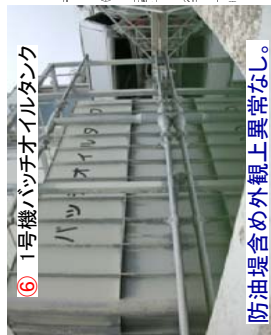
⑥ 1号機バッチオイルタンク

防油堤を含め外観上異常なし。

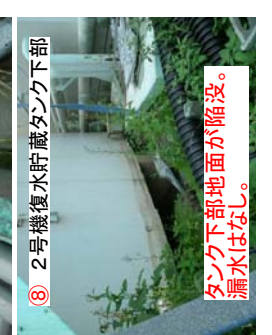
⑧ 2号機復水貯蔵タンク下部

タンク下部地面が陥没。漏水はなし。

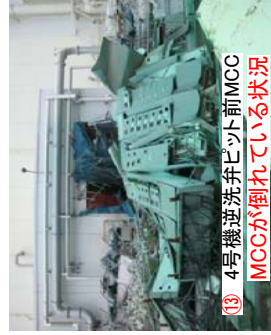
⑬ 4号機逆流井ビット前MCC
MCCが倒れている状況

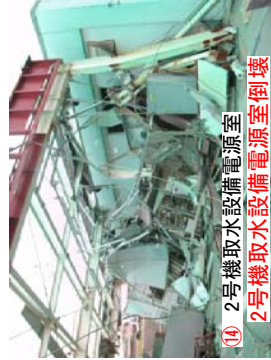
⑭ 2号機取水設備電源室
2号機取水設備電源室倒壊

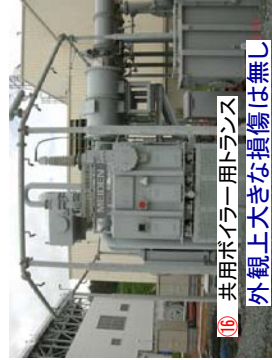
⑯ 共用ボイラー用トランス
外観上大きな損傷は無し

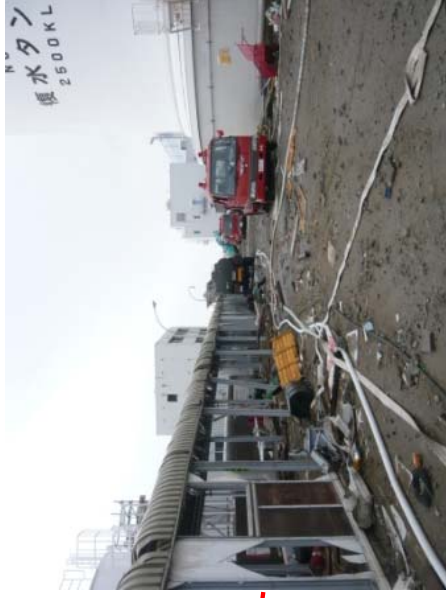
道路には特に異常がないが、瓦礫が散乱。 3/16撮影

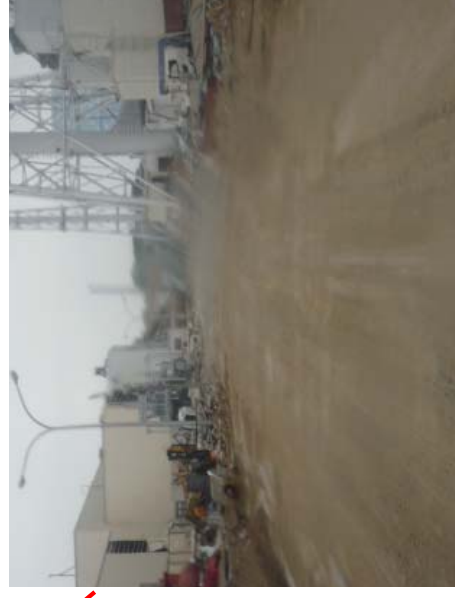
1~4号機西側道路は特に異常なし。1,3,4号機R/B損壊時には瓦礫散乱があった。 3/20撮影

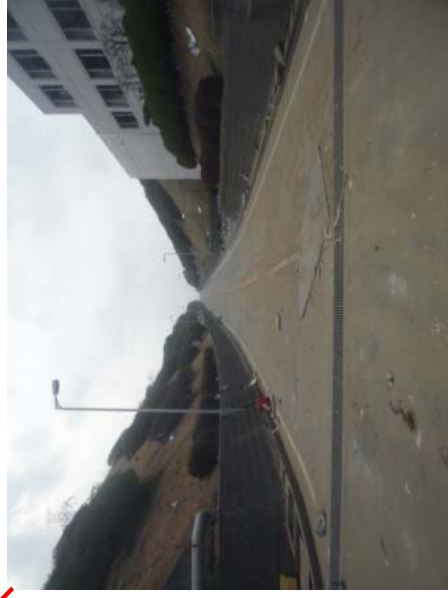
若干瓦礫の散乱があるが道路には特に異常なし。 3/20撮影

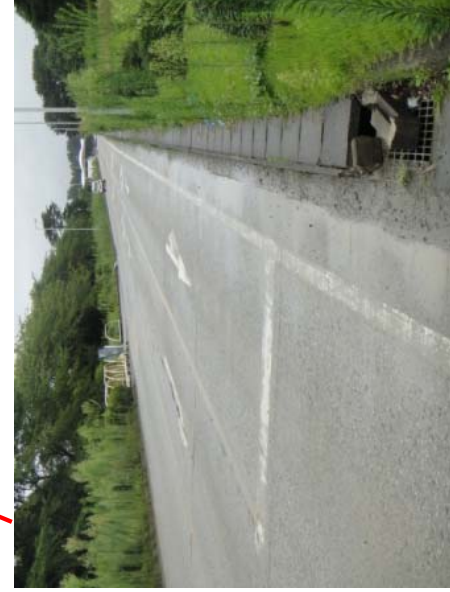
正門からの直線道路には特に異常なし。 8/26撮影

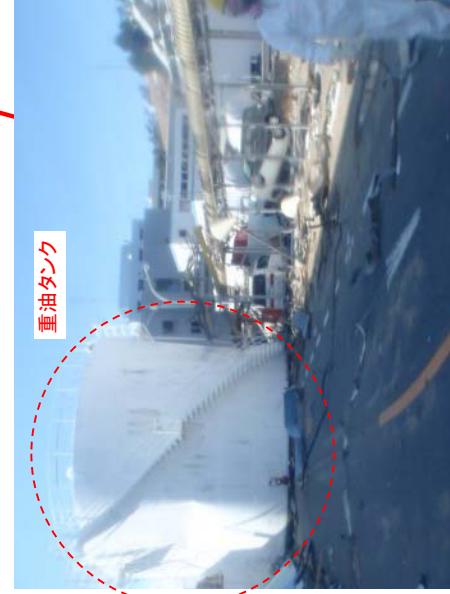
道路は大きな損傷はないが、津波で流された重油タンクが道路を塞ぎ、通り抜け不可能。 3/17撮影

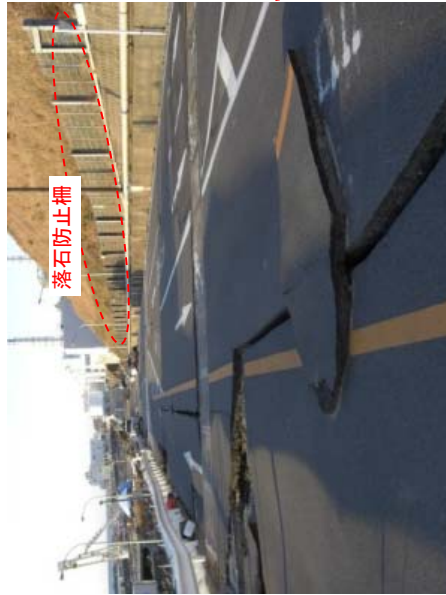
海側片車線が道路と平行に割れ段差が発生。西側の通行は可能。 3/17撮影

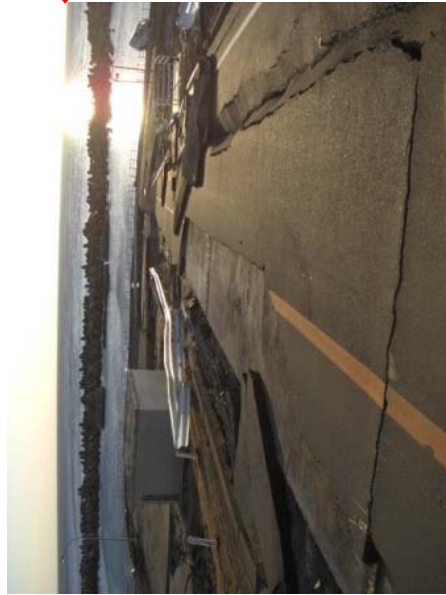
道路補強工事を実施した箇所であるが、補強していない道路面脇に割れ及び段差が発生。 3/17撮影

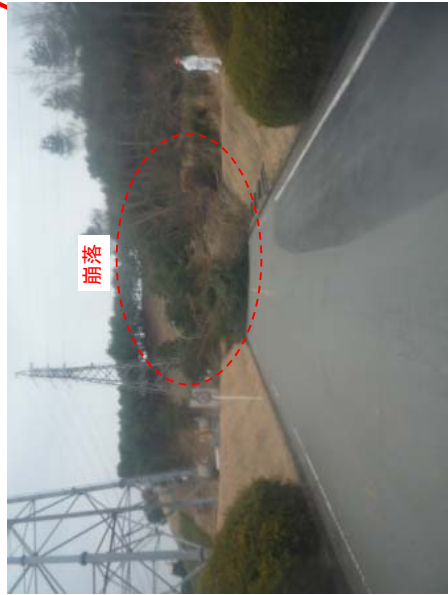
防災道路ではないが斜面崩落し道路が塞がれ通行不可能。 3/20撮影

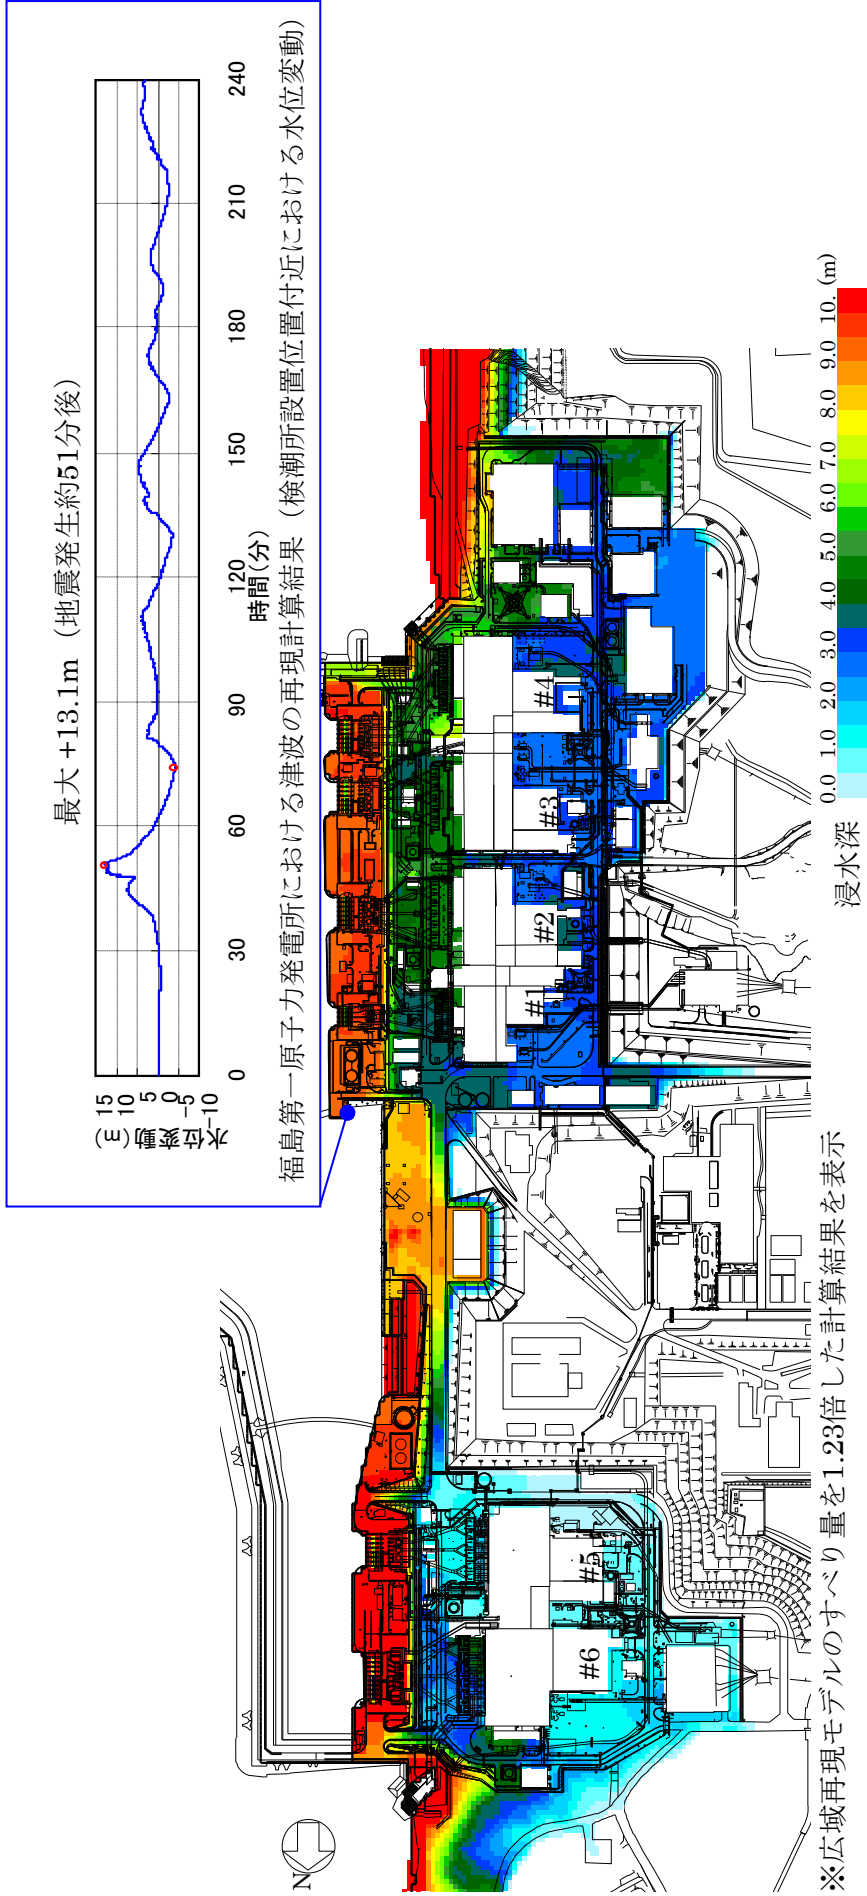
福島第一原子力発電所における津波の調査結果(浸水高、浸水深及び浸水域)

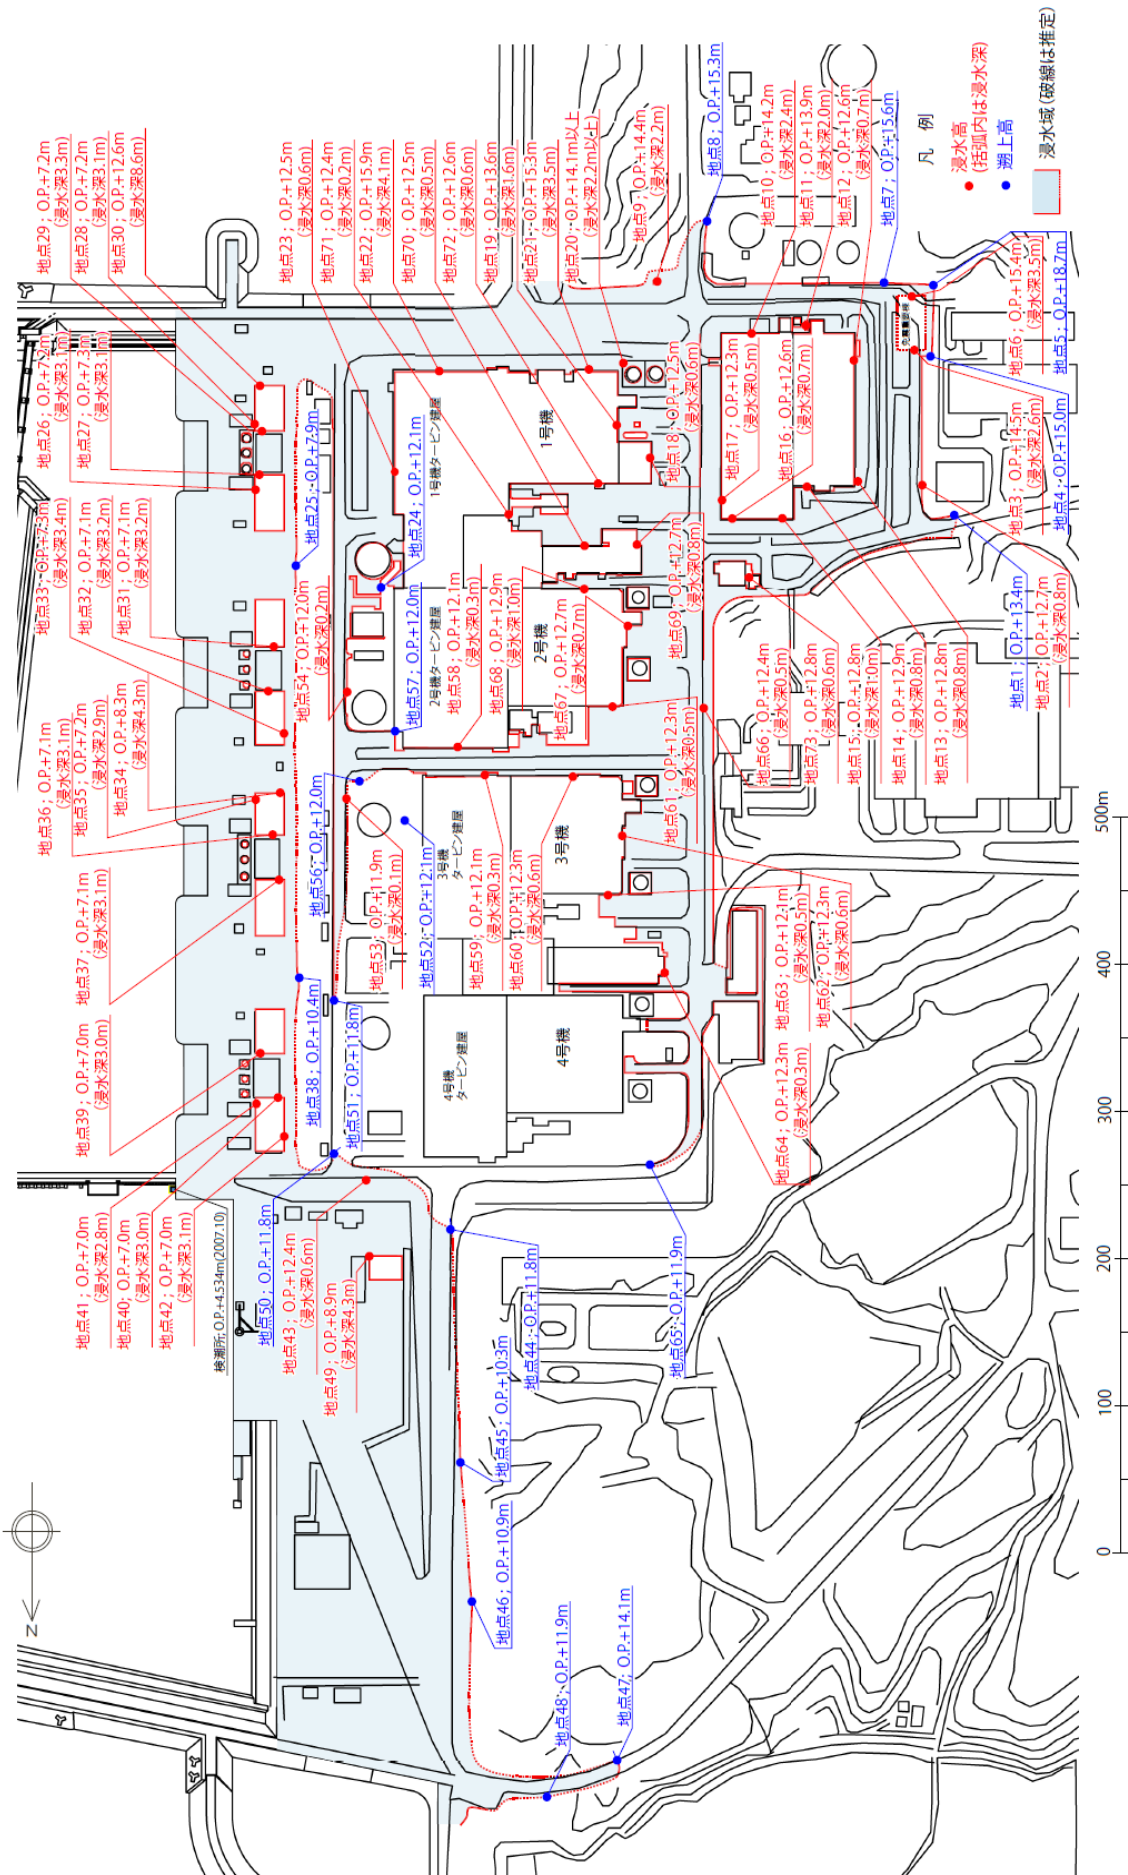
福島第一原子力発電所における津波の再現計算結果（浸水深及び浸水域）

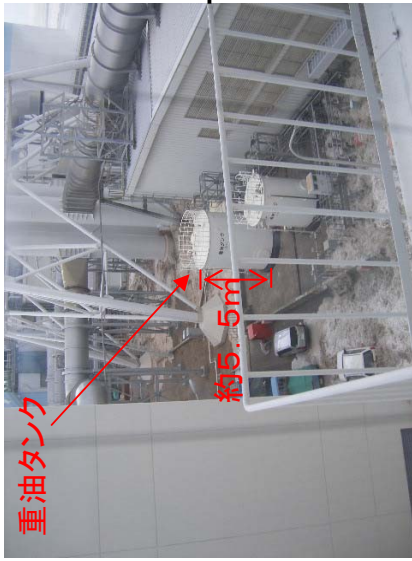
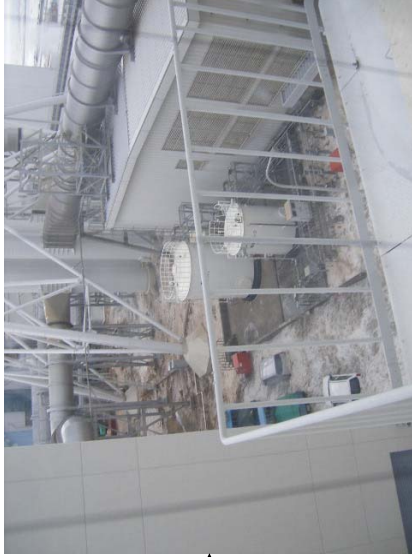
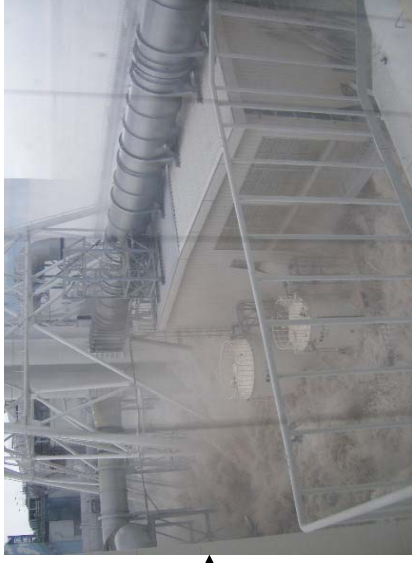
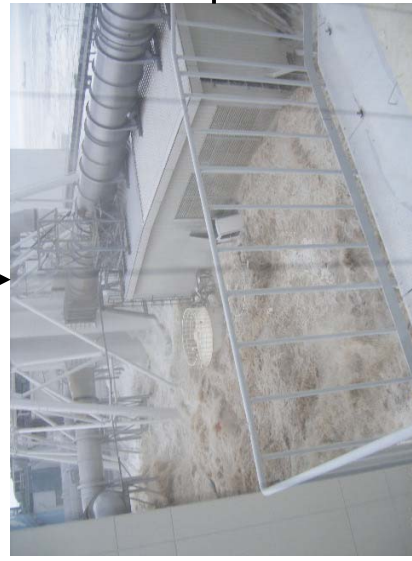
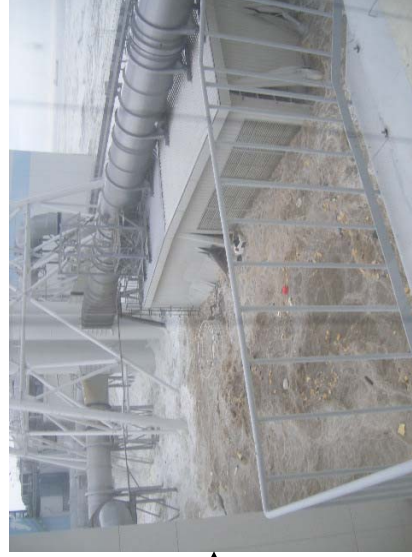
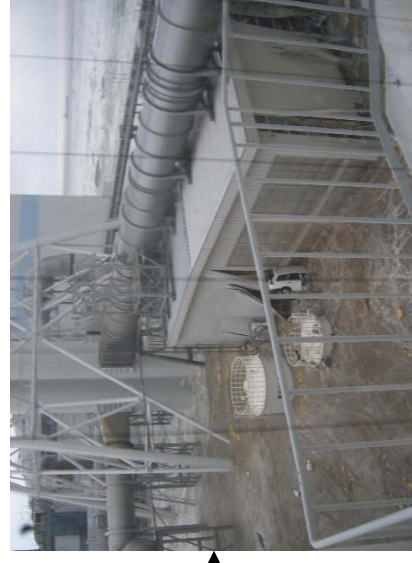
福島第一原子力発電所の屋外浸水状況（3月11日）
＜4号機南側集中環境施設プロセス主建屋付近：敷地高O. P. +10m、重油タンク高さ約5.5m＞

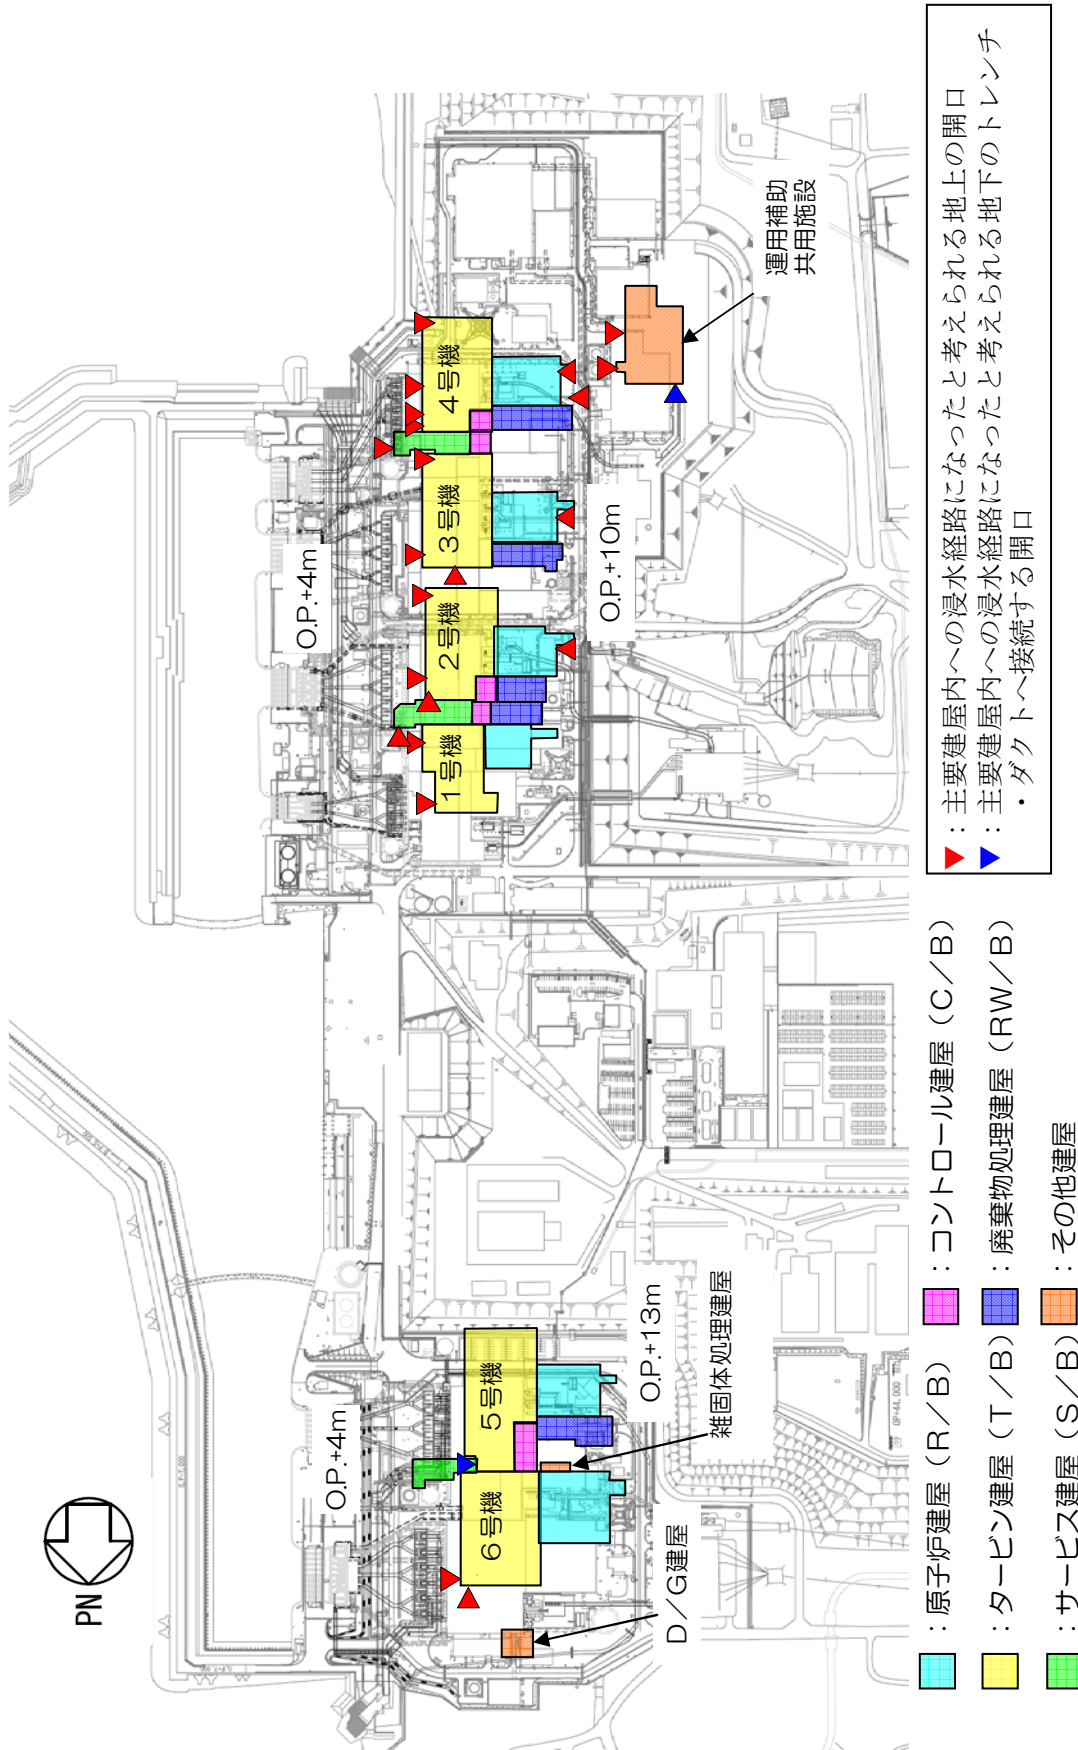
福島第一原子力発電所 主要建屋内への浸水経路になったと考えられる開口の位置

福島第一原子力発電所 主要建屋への浸水経路

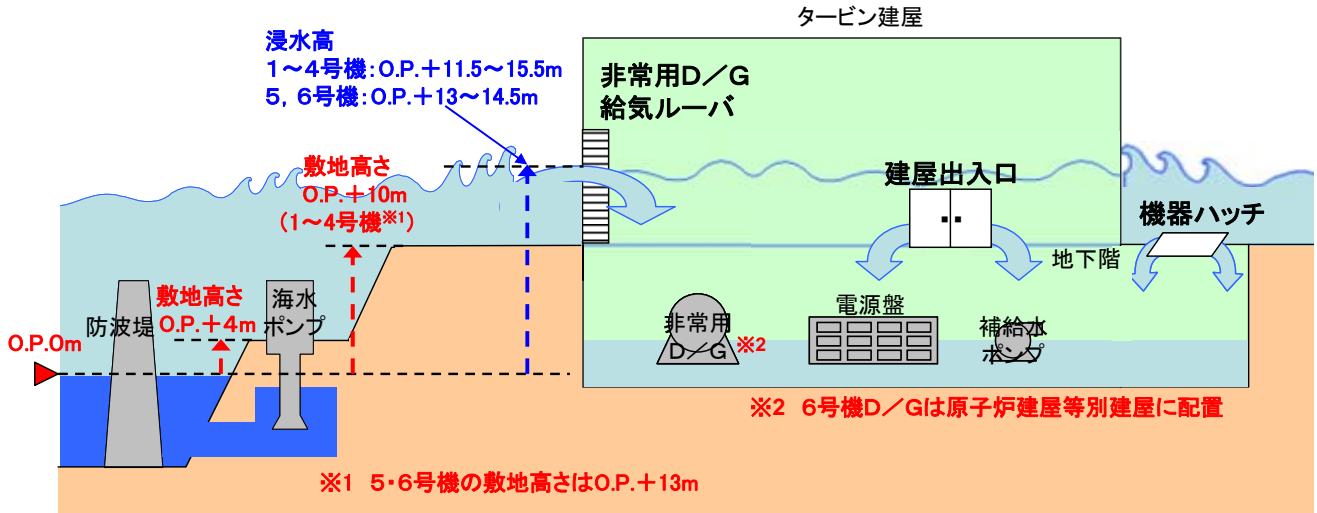
D/Gの設置場所と津波被害の状況

福島第一原子力発電所					
		1号機	2号機	3号機	4号機	5号機	6号機
津波高さ※1		約+13m					
敷地高さ		O.P.+10m				O.P.+13m	
主要建屋周り 浸水深 [浸水高]		約1.5~約5.5m [O.P.約+11.5~約+15.5m]※2				約1.5m以下 [O.P.約+13~約+14.5m]	
D/G 設置建屋 [設置階]	A系	タービン建屋 [地下1階]	タービン建屋 [地下1階]	タービン建屋 [地下1階]	タービン建屋 [地下1階]	タービン建屋 [地下1階]	原子炉建屋 付属棟 [地下1階]
	B系	タービン建屋 [地下1階]	共用プール 建屋 [1階]	タービン建屋 [地下1階]	共用プール 建屋 [1階]	タービン建屋 [地下1階]	D/G建屋 [1階]
<div style="display: flex; align-items: center;"> <div style="width: 15px; height: 15px; background-color: #f08080; border: 1px solid black; margin-right: 5px;"></div> D/G本体が被水した </div> <div style="display: flex; align-items: center; margin-top: 5px;"> <div style="width: 15px; height: 15px; background-color: #90ee90; border: 1px solid black; margin-right: 5px;"></div> D/G本体が被水していない </div>		/		/		/	
		/		/		/

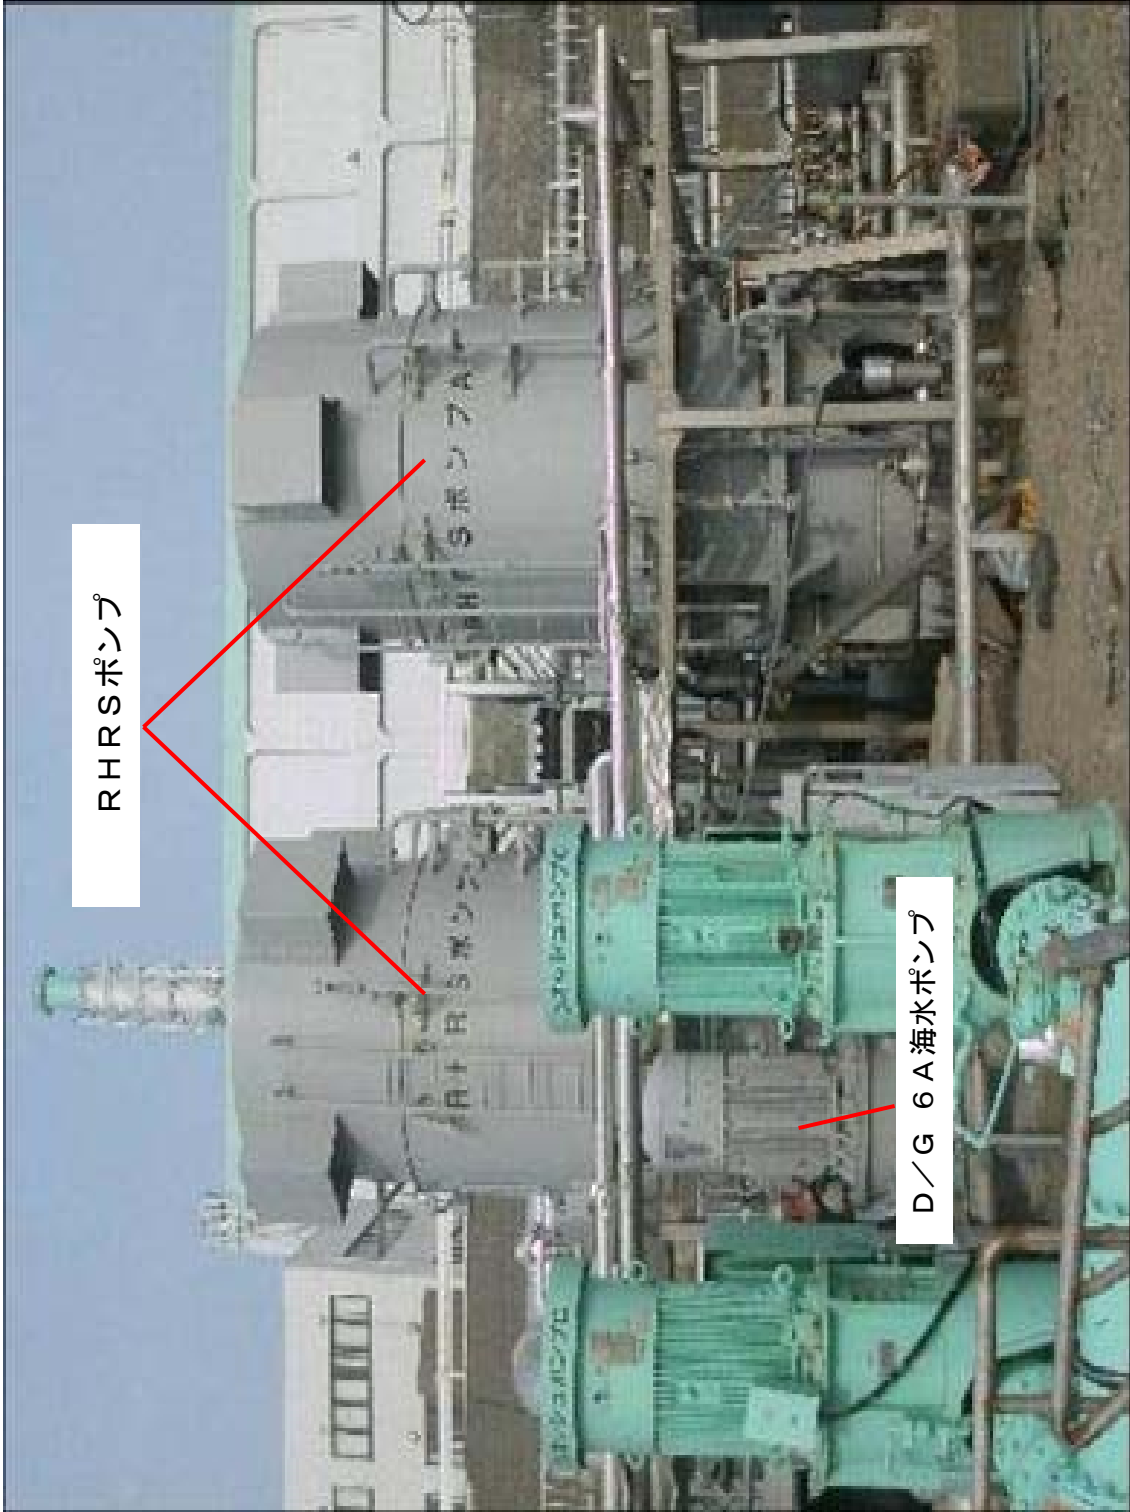
5、6号機スクリーン設備点検用クレーン転倒による海水ポンプの損傷状況

6号機 非常用海水冷却設備の状況

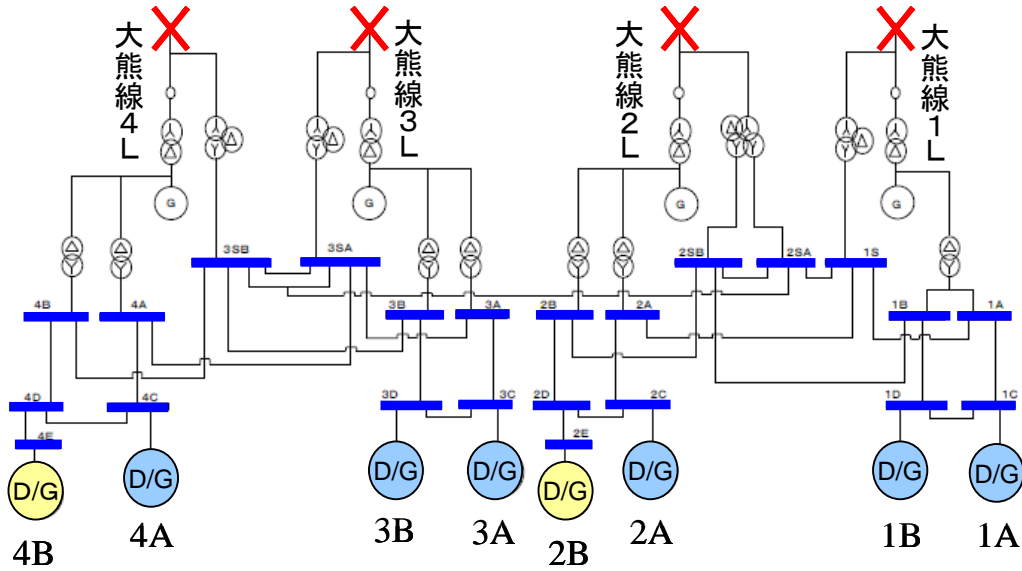
1～4号機

福島第一原子力発電所 電源系津波被害

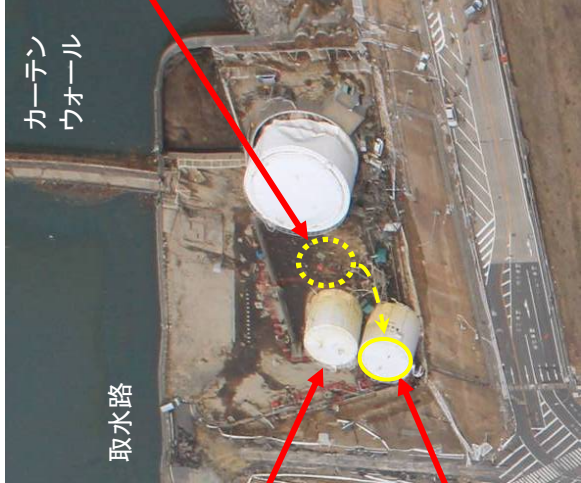
津波による重油タンクの被災(漂流)状況

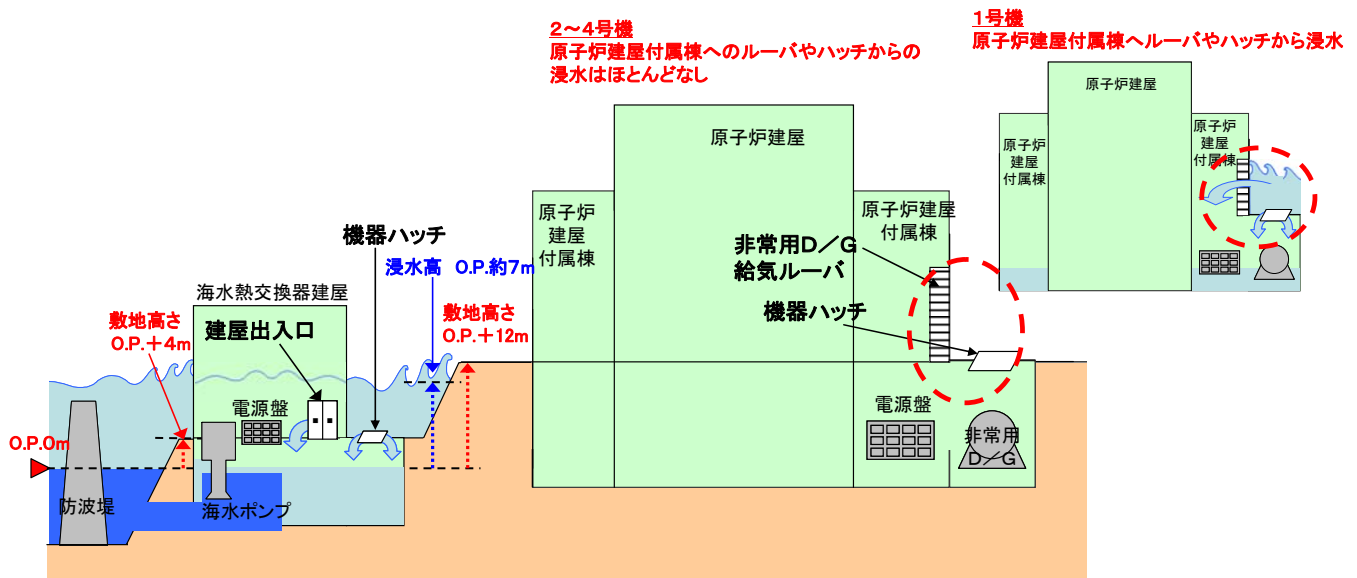
1号機は、津波が集中的に遡上した1号機R/B南側に面する地上の開口部（D/G給気ルーバ、地上機器ハッチ）からの浸水が認められ、ここからR/B（附属棟）へ浸水し、D/G3台全数、非常用電源（C系及びHPCS）が機能喪失した。

2～4号機は地上の浸水深さはわずかであったことから、地上の開口部からR/BやT/Bへの浸水は確認されなかった。ただし、3号機のR/B（附属棟）及び1～3号機T/Bの地下で浸水が確認され、地下のトレンチやダクトに通じるケーブル、配管貫通部が、建屋内部への津波の浸水経路になったと考えられる。

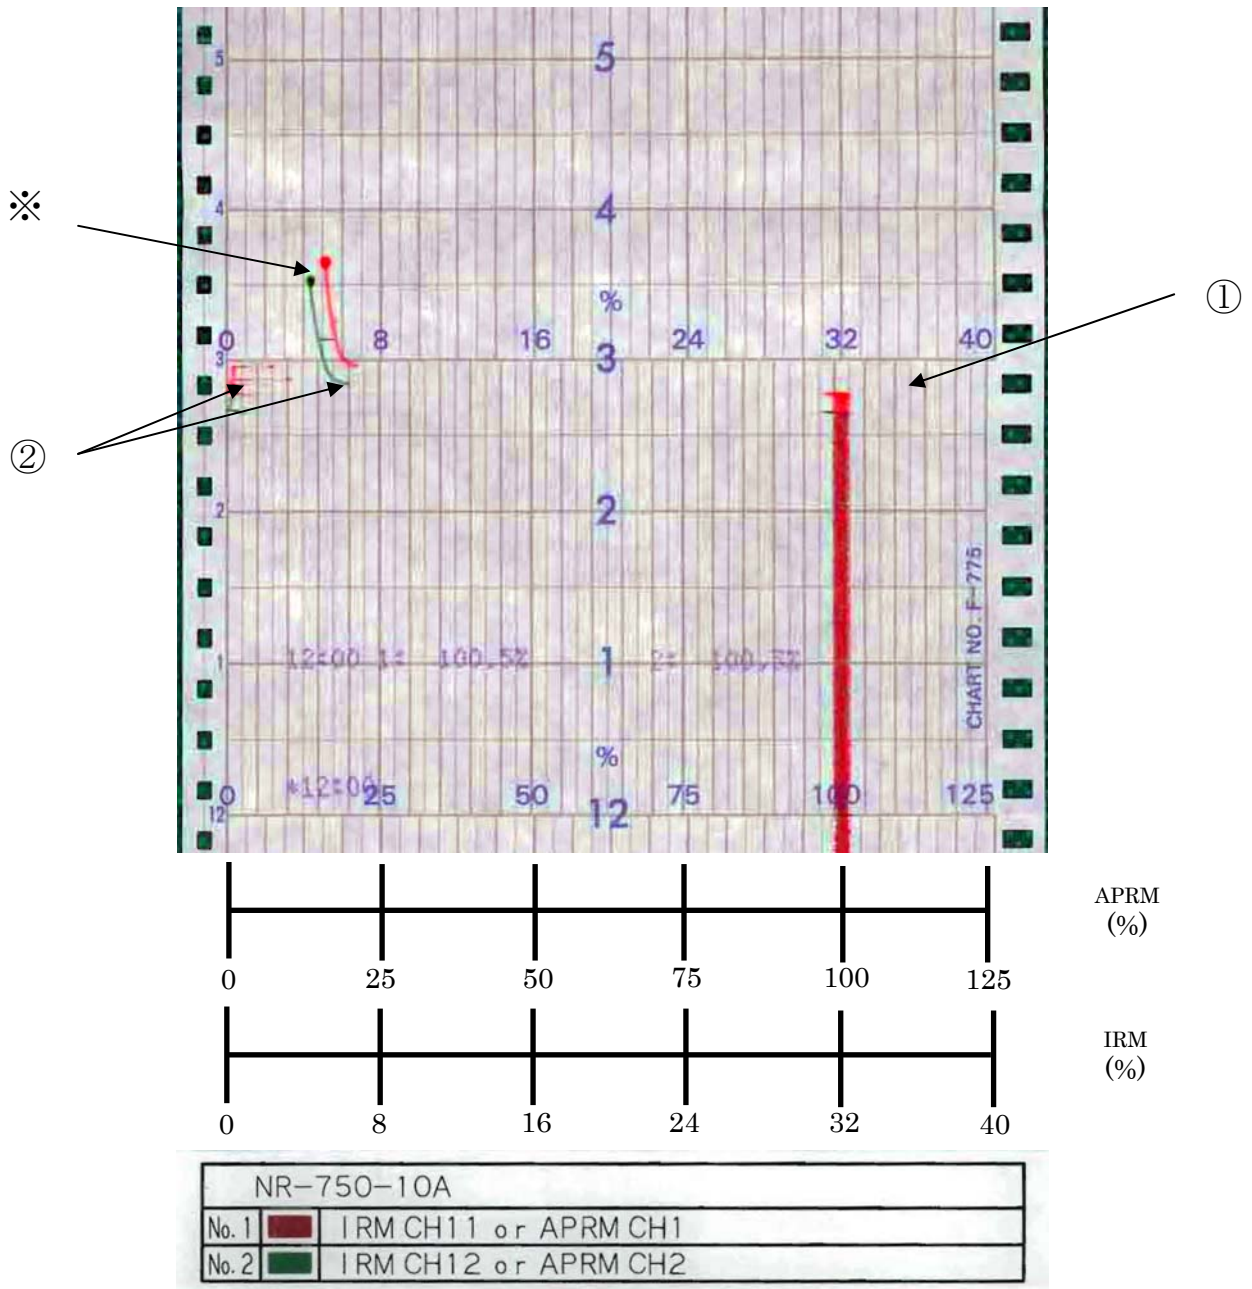
【1号機 IRM、APRM】

- ① 14時46分 地震によるスクラムとスクラムによる出力低下
- ② 平均出力領域モニタ (APRM) としてのダウンスケールと中間領域モニタ (IRM) への切替
- ※ 15時30分過ぎに津波が到来したと想定される。津波の影響によると思われる記録終了。

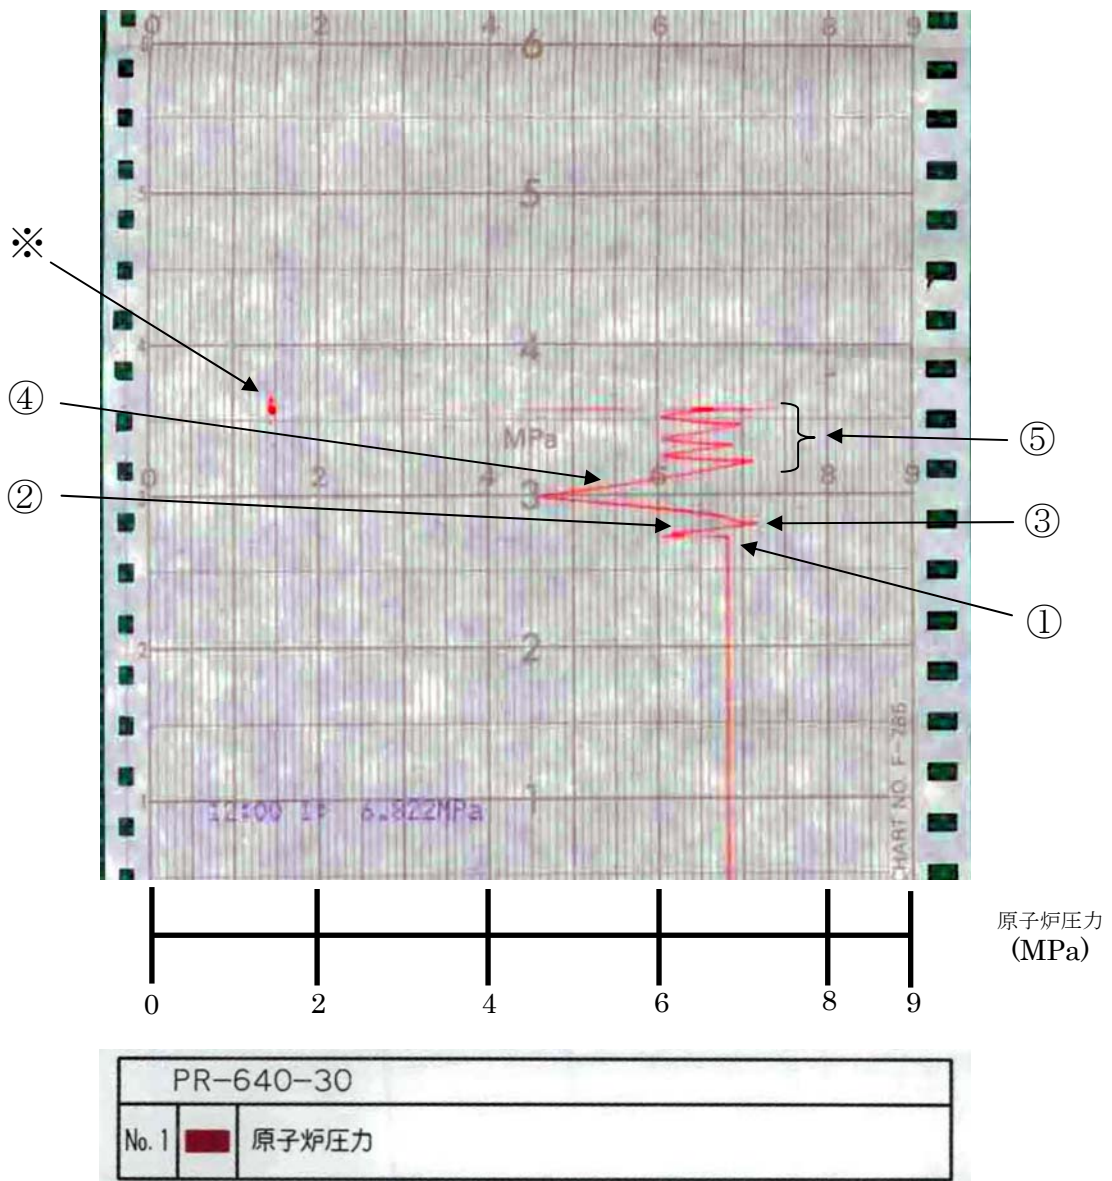
【1号機 原子炉圧力】

- ① 14時46分 地震によるスクラム
- ② MS I V閉止に伴う圧力上昇
- ③ 14時52分 IC作動とそれに伴う減圧
- ④ IC停止に伴う圧力上昇
- ⑤ ICによると思われる圧力変動
- ※ 15時30分過ぎに津波が到来したと想定される。津波の影響によると思われる記録終了。

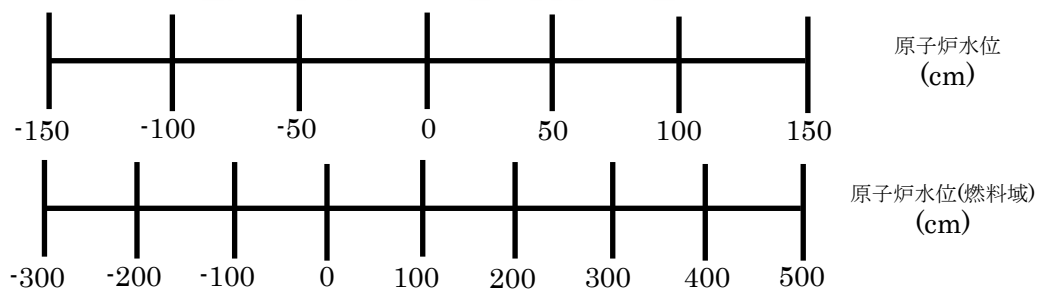
- ① 14時46分 地震によるスクラム (チャート早送り: 60倍の速度、1時間が1分)
- ② このあたりで外部電源喪失、MSIV閉 (電源喪失でチャート早送りリセット)
- ③ IC自動起動
- ④ ICの動作によると思われる水位変動

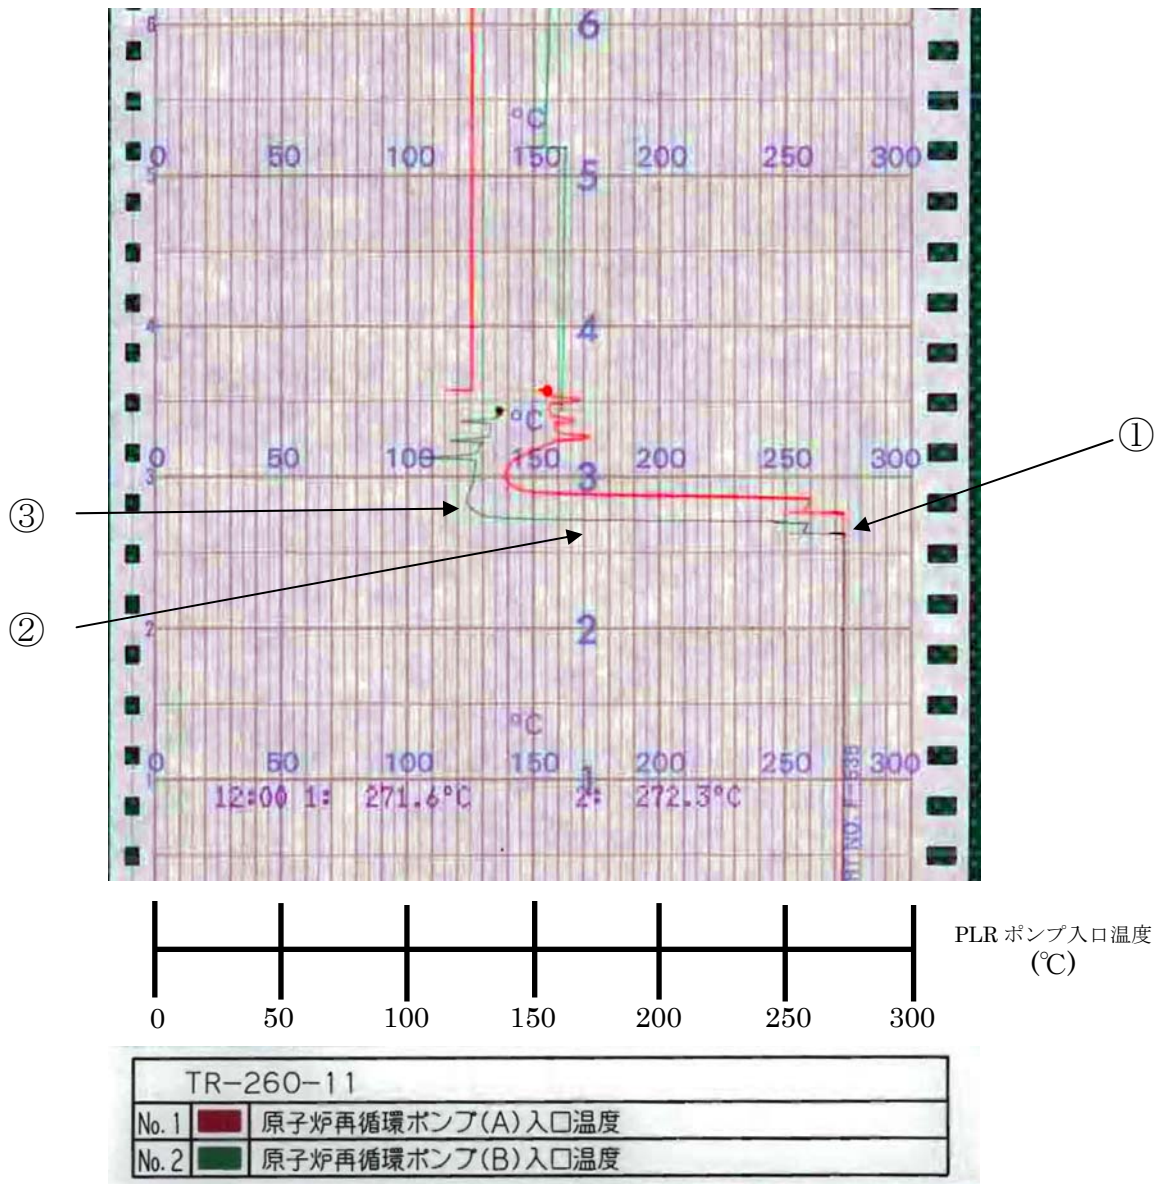
【1号機 PLRポンプ入口温度】

- ① 14時46分 地震によるスクラム
- ② スクラムによる出力低下、IC作動による減圧、低温水注入による温度低下
- ③ 自動起動したICの停止

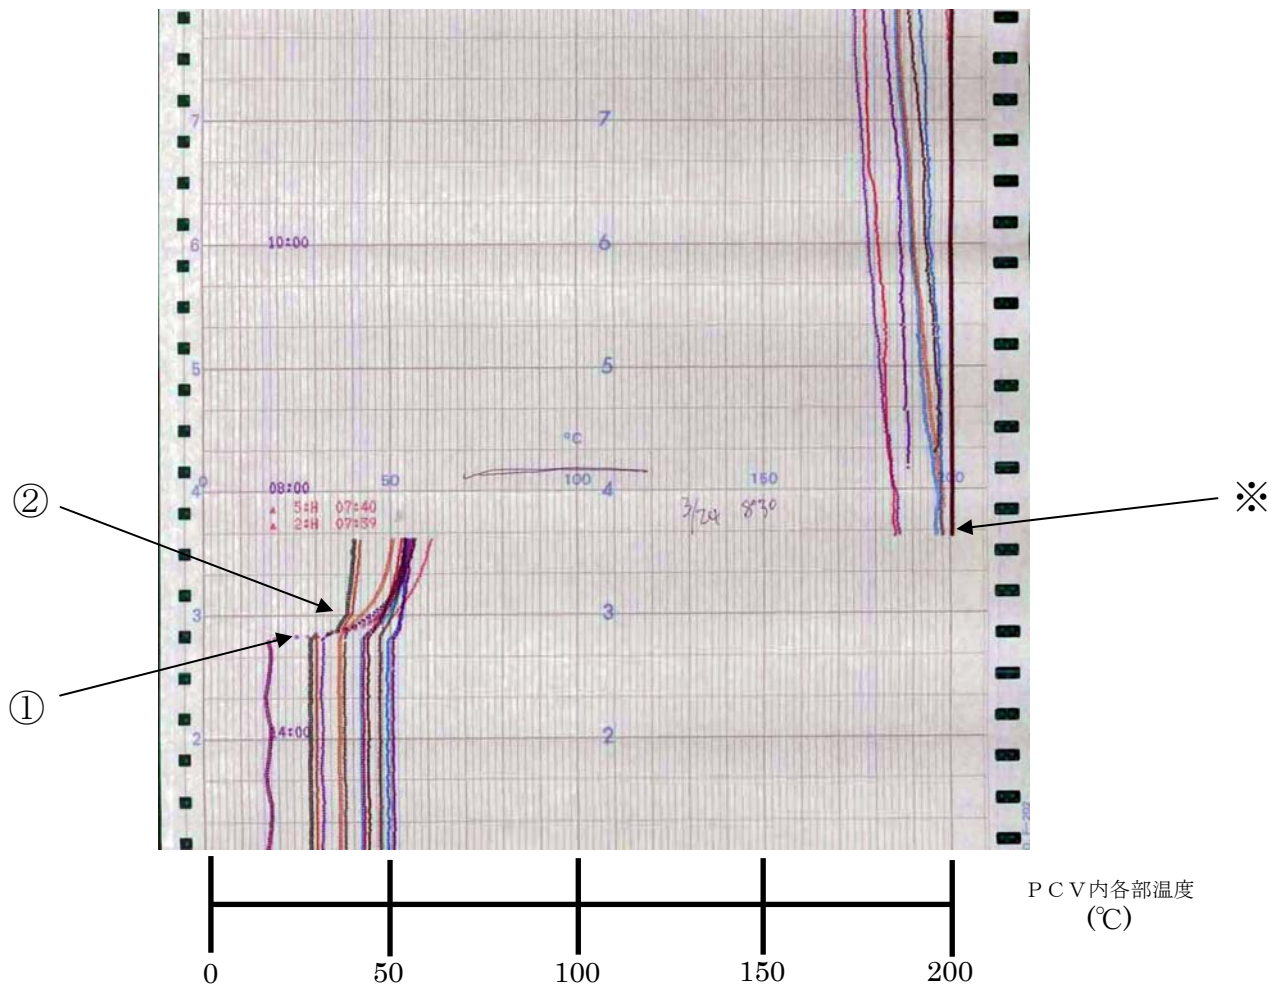
【1号機 PCV内各部温度】

- ① 14時46分 地震によるスクラム
- ② 電源喪失による格納容器空調停止に伴うPCVの温度上昇(配管破断等に起因する極端な温度上昇は認められず)
- ※ 15時30分過ぎに津波の到来により記録計電源が喪失し記録計が一旦停止。3月24日に記録計電源復旧に伴い記録再開。

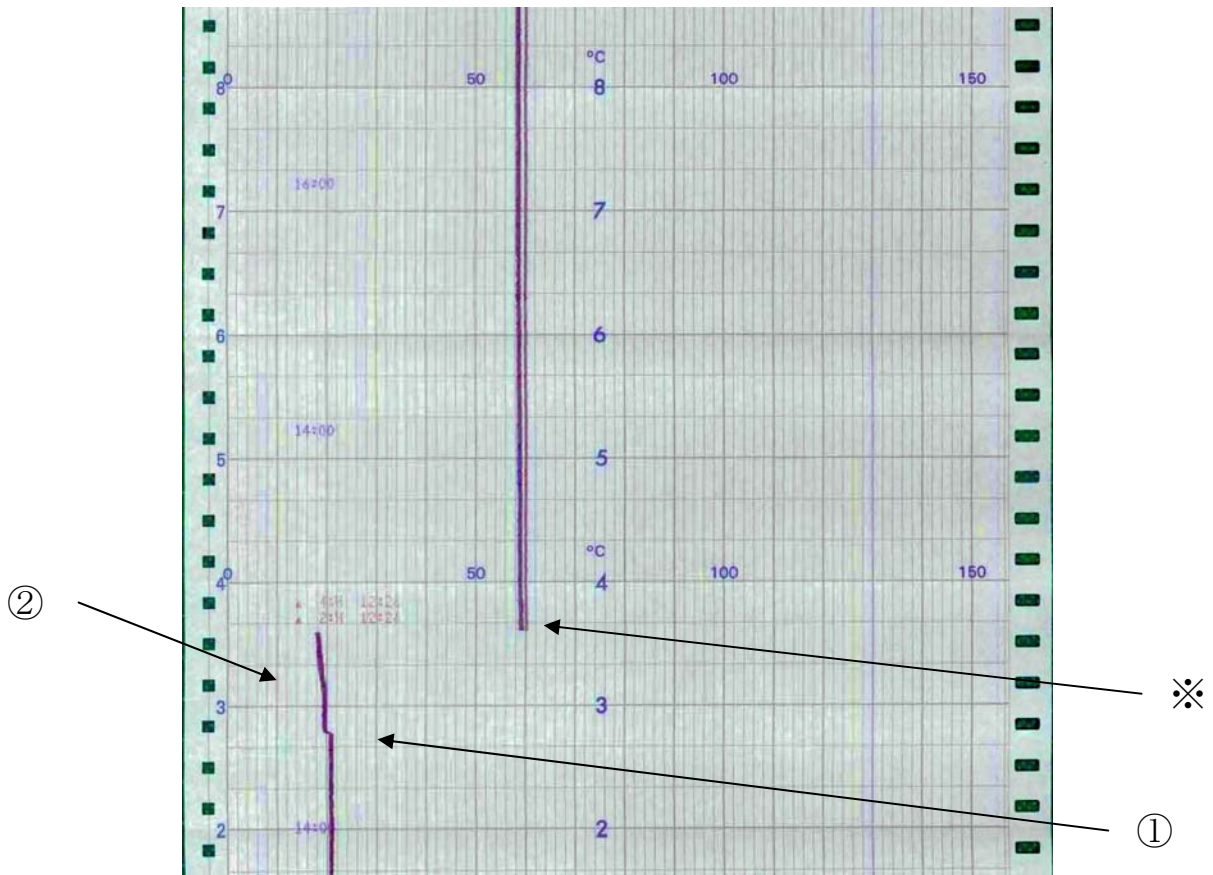
【1号機 サプレッションプール水温度】

- ① 14時46分 地震によるスクラム
- ② CCSによる冷却
- ※ 15時30分過ぎに津波が到来したと想定される。津波の影響により正確な指示をしていないことも想定される。
