福島第一原子力発電所
東北地方太平洋沖地震に伴う原子炉施設への影響について

平成24年5月
東京電力株式会社

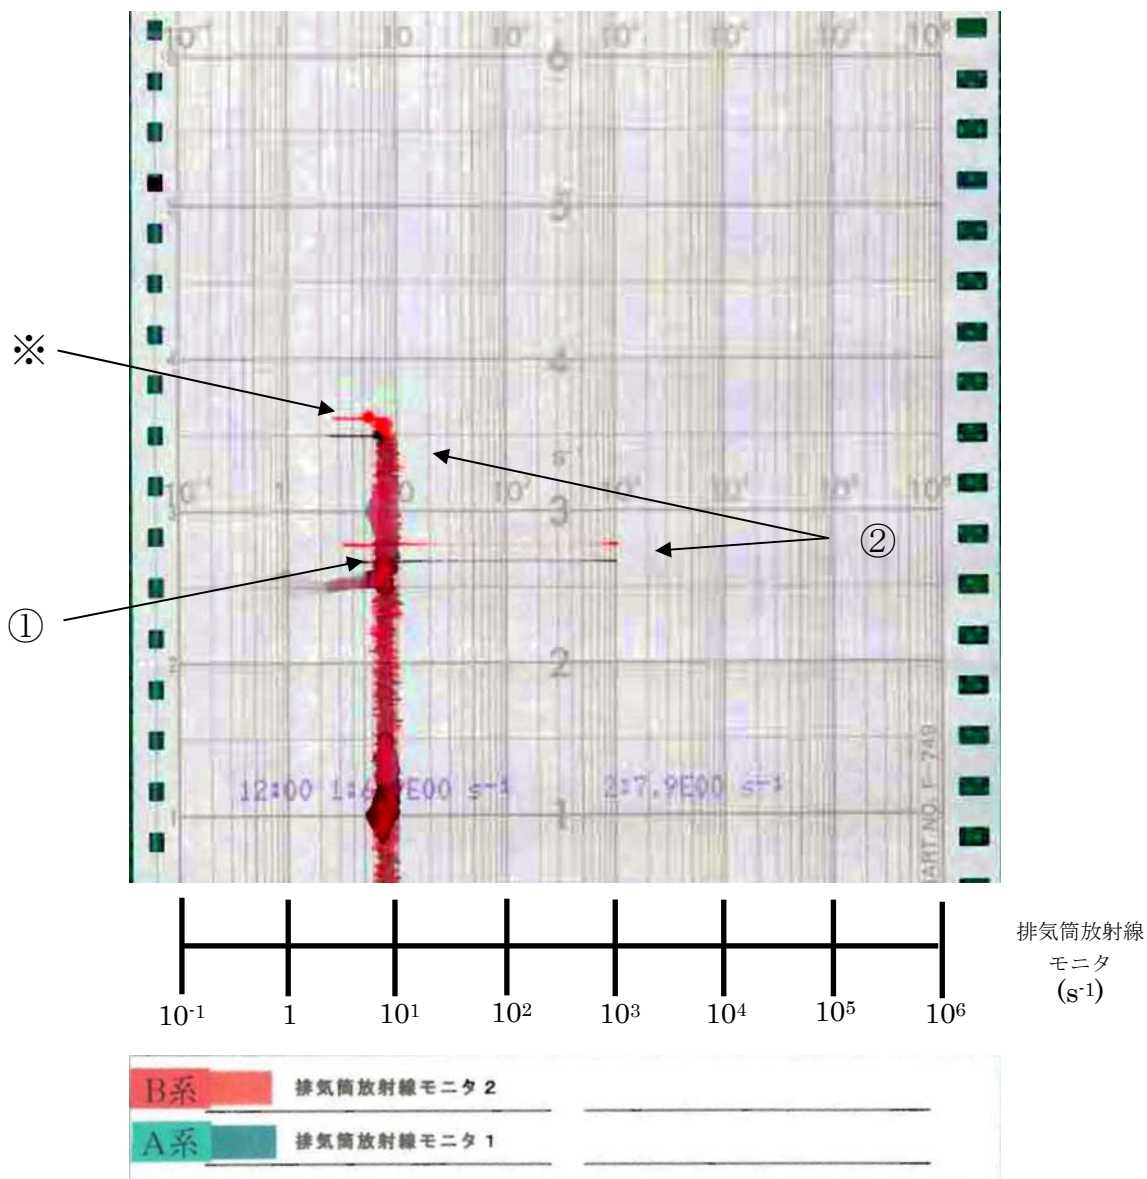
【1号機 排気筒放射線モニタ】

- ① 14時46分 地震によるスクラム
- ② ノイズと思われる信号
- ※ 15時30分過ぎに津波が到来したと想定される。津波の影響によると思われる記録終了。

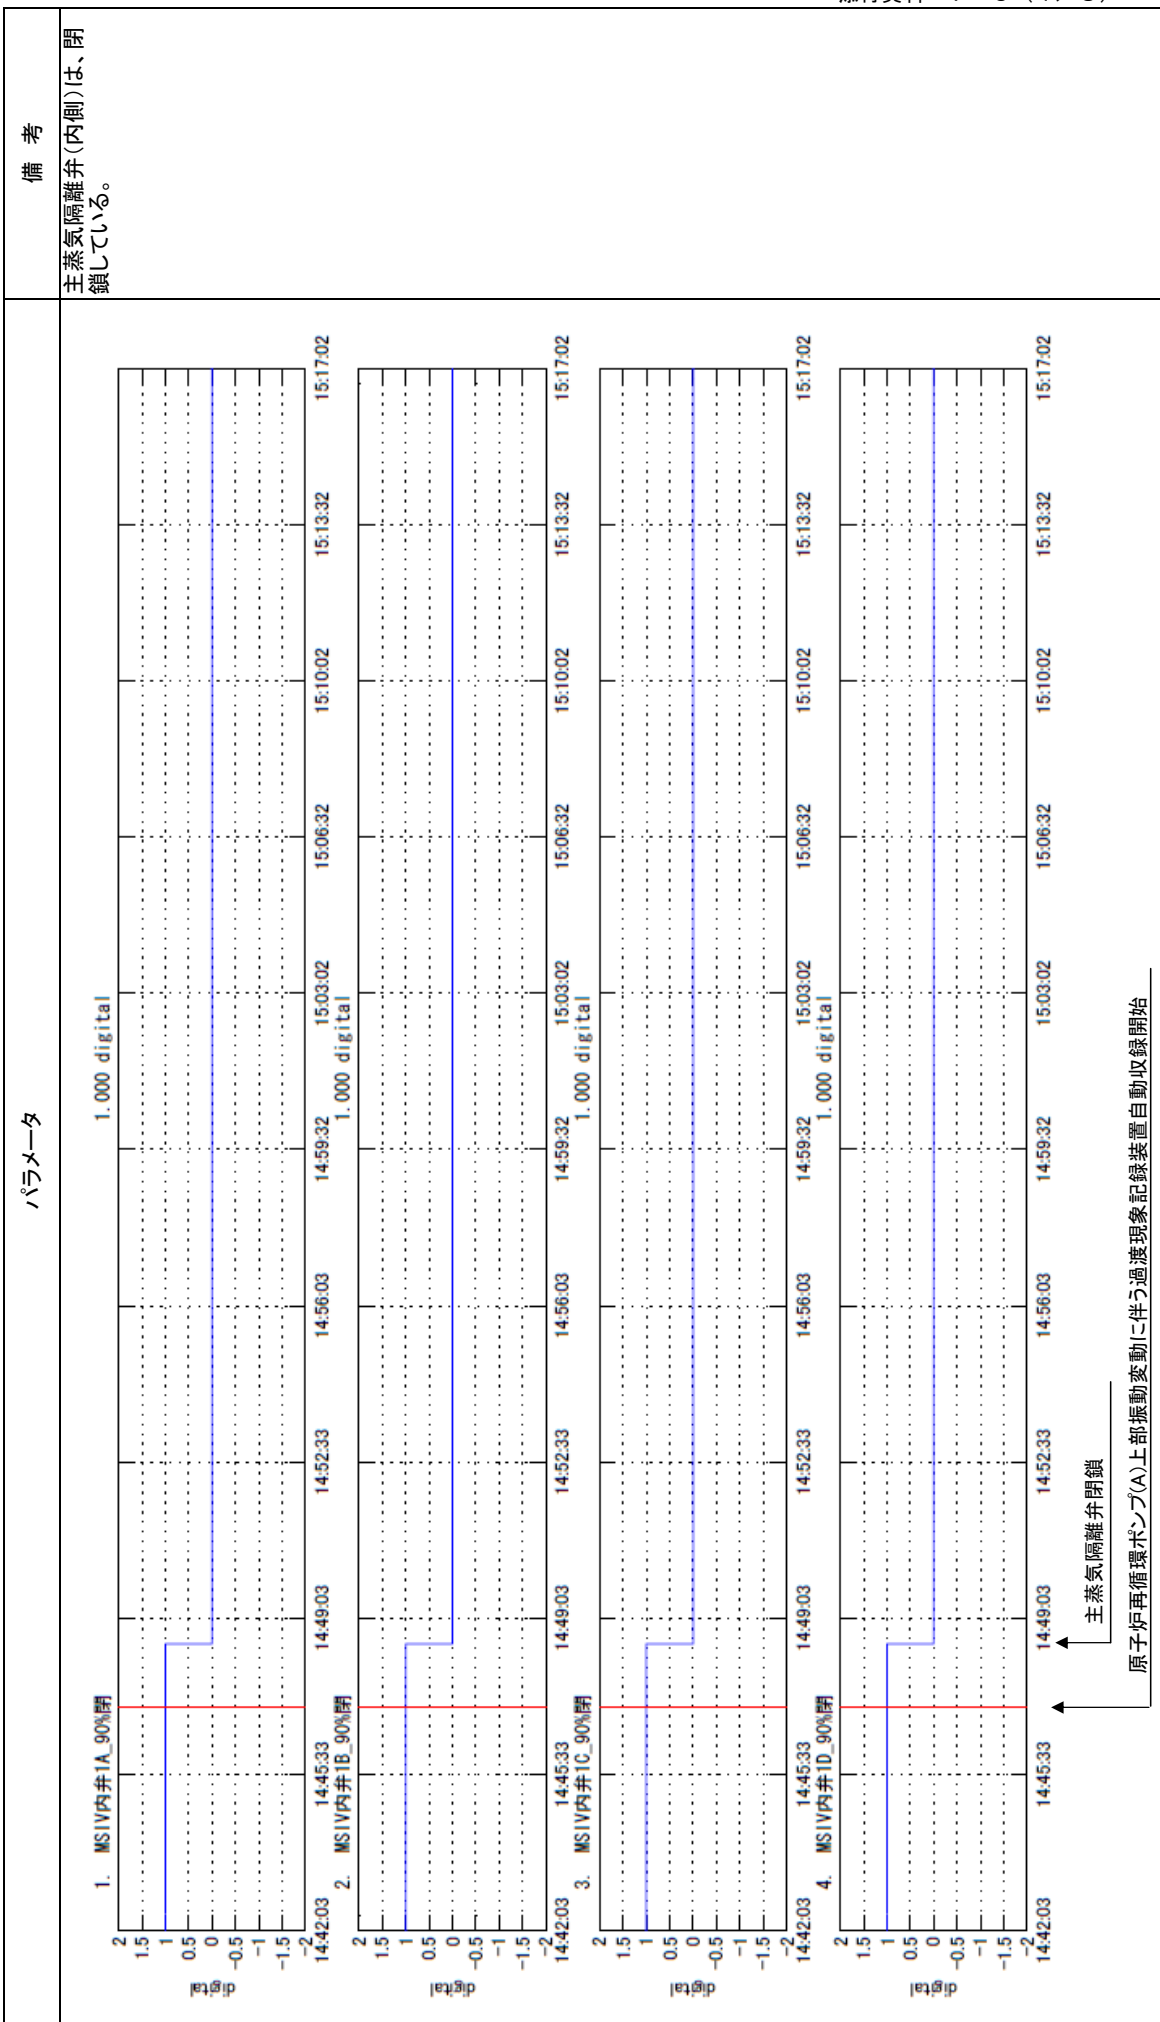
主蒸気隔離弁(内側)は、閉鎖している。

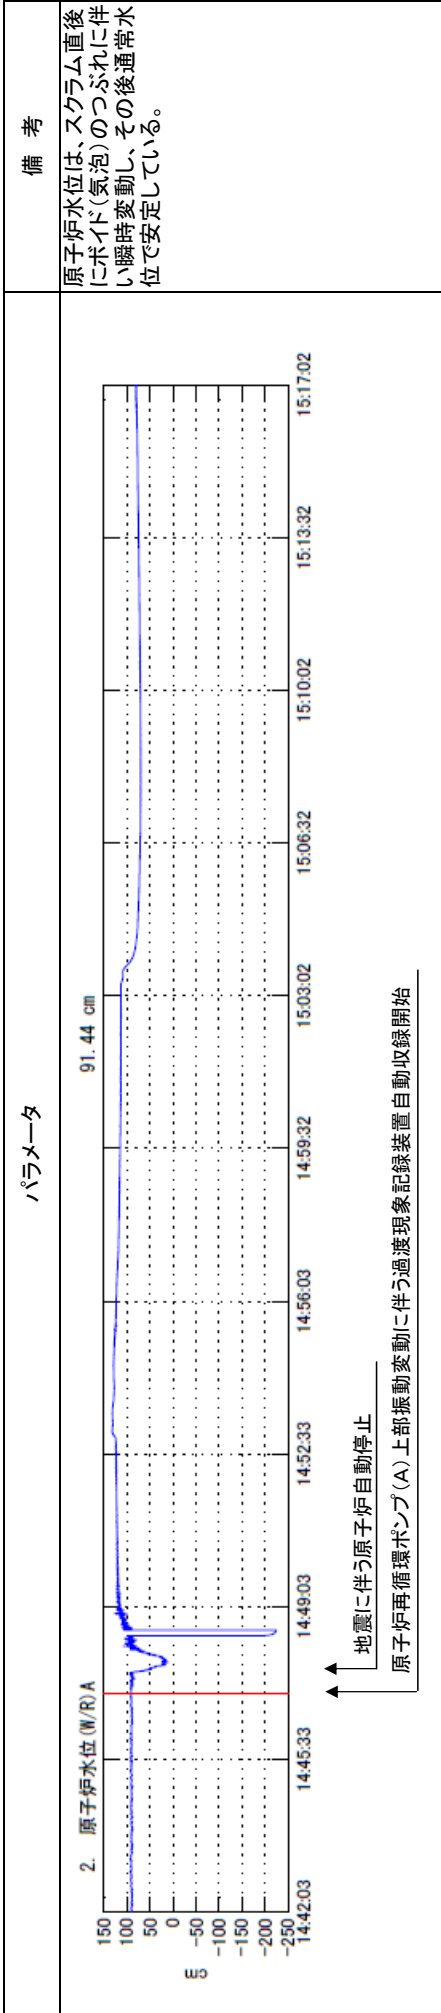
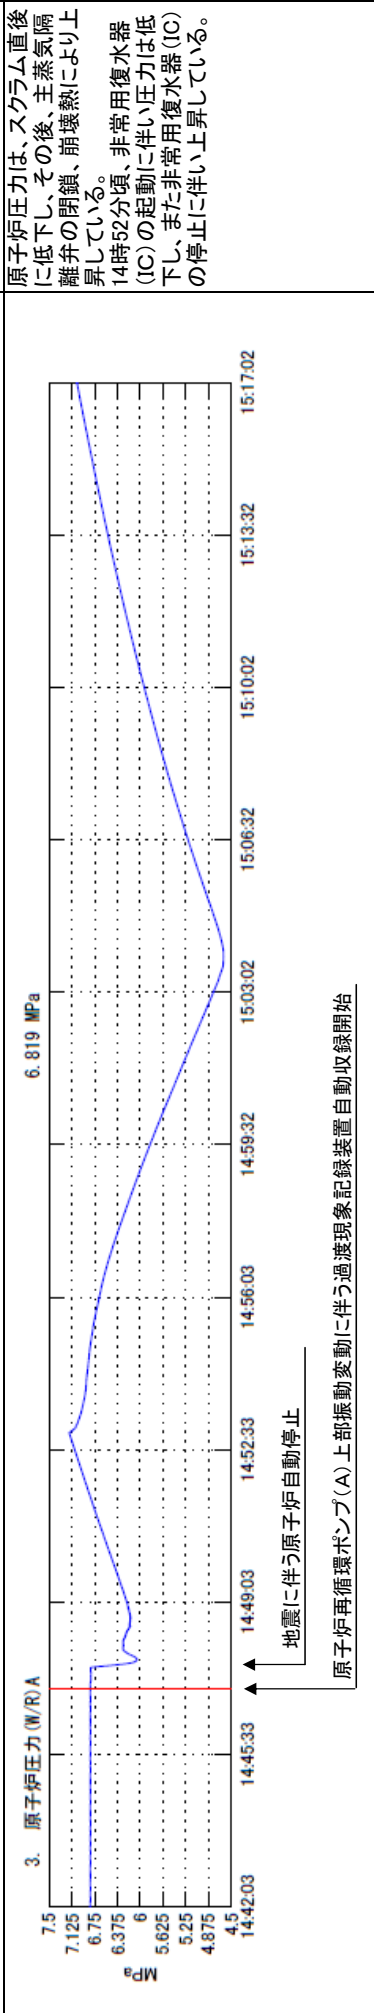
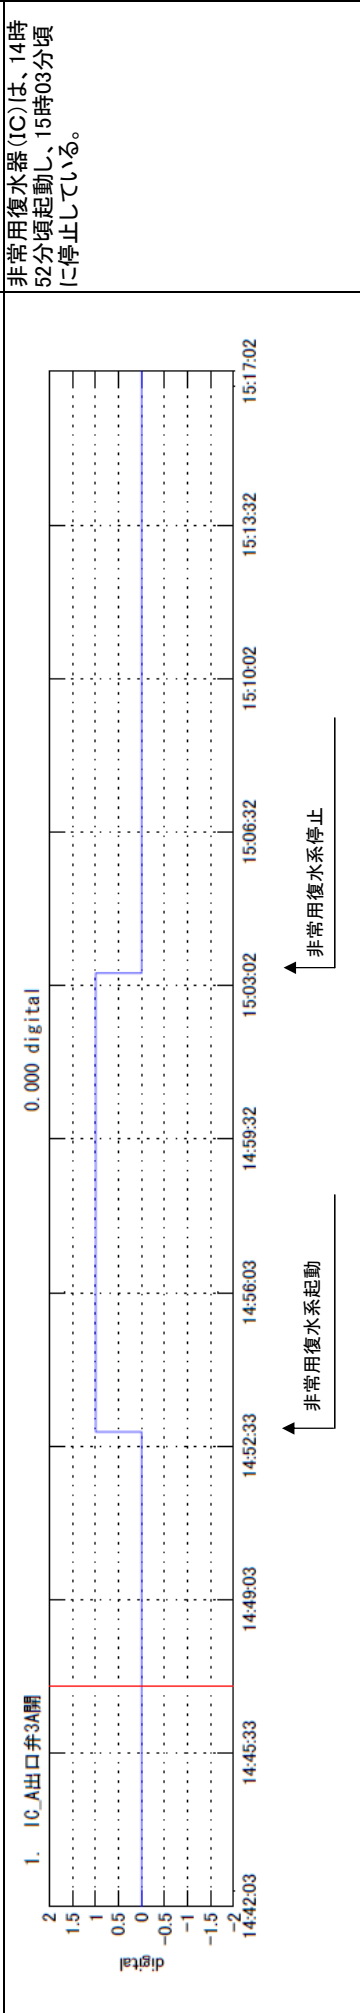
備考
原子炉水位は、スクラム直後にボイド(気泡)のつぶれに伴い瞬時変動し、その後通常水位で安定している。

原子炉圧力は、スクラム直後に低下し、その後、主蒸気隔離弁の閉鎖、崩壊熱により上昇している。
14時52分頃、非常用復水器(IC)の起動に伴い圧力は低下し、また非常用復水器(IC)の停止に伴い上昇している。

非常用復水器(IC)は、14時52分頃起動し、15時03分頃に停止している。

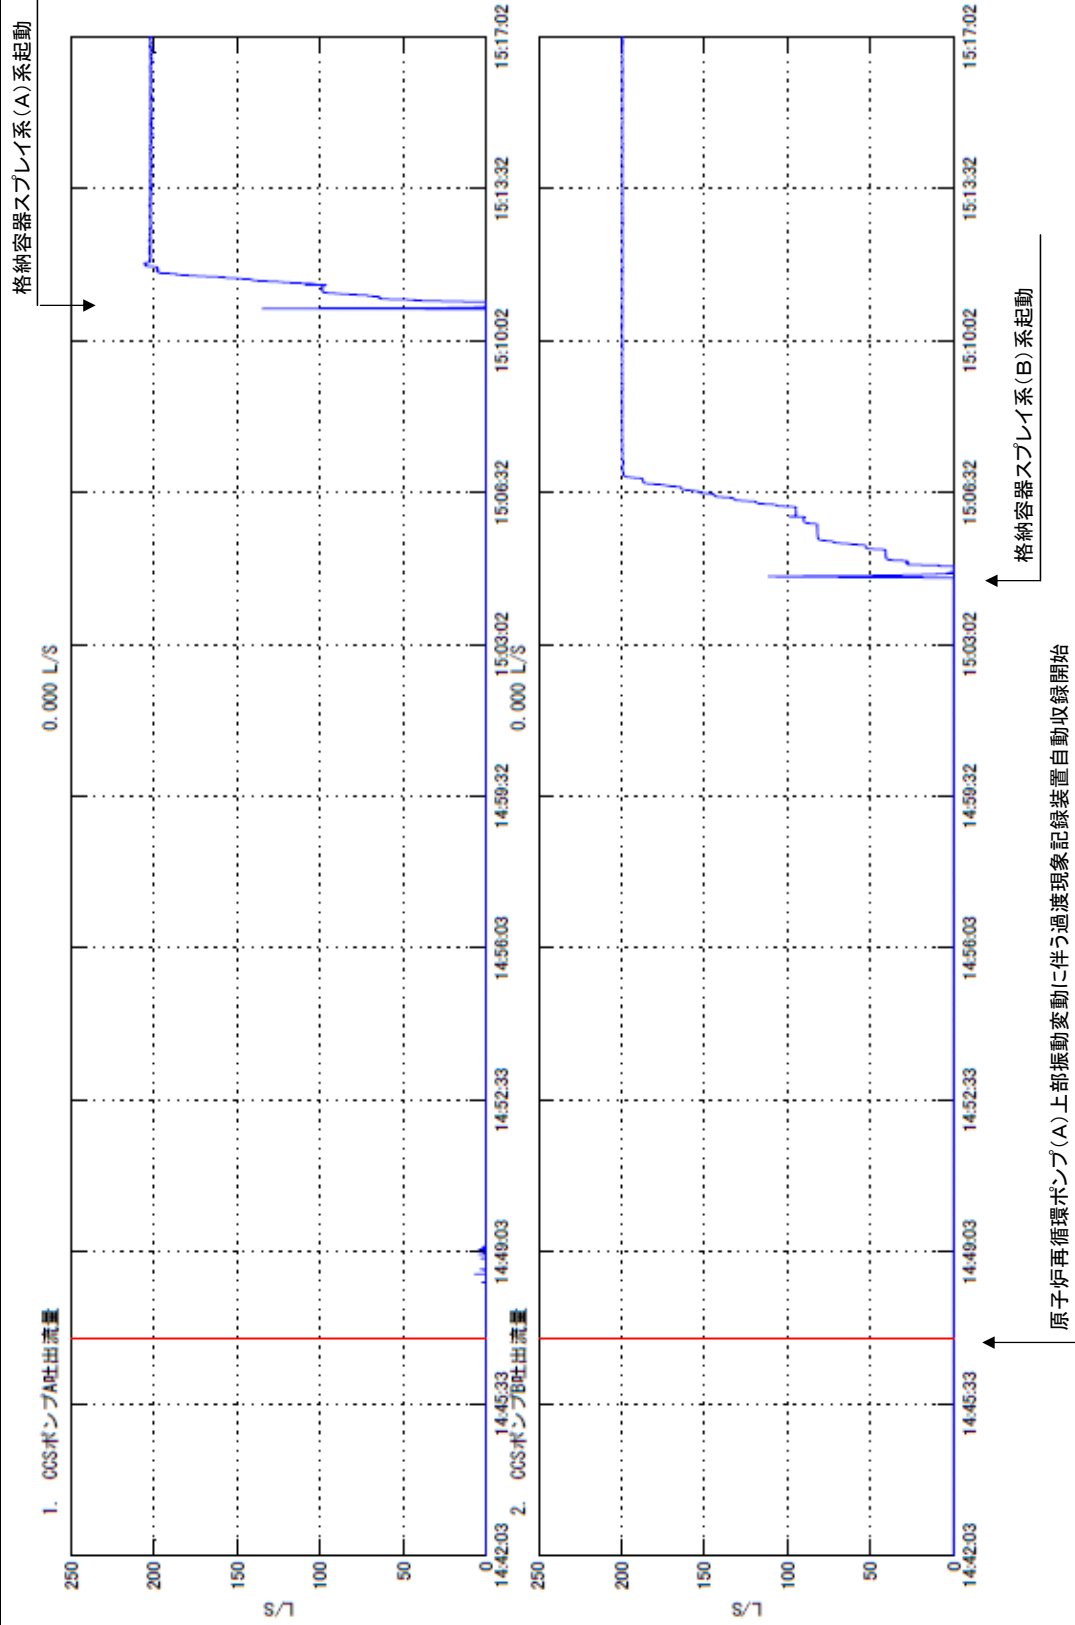
格納容器スプレイ系ポンプBを15時05分頃起動している。同様に格納容器スプレイ系ポンプAを15時11分頃起動している。これは、圧力抑制室プール水の冷却を行うために起動したものと推定される。

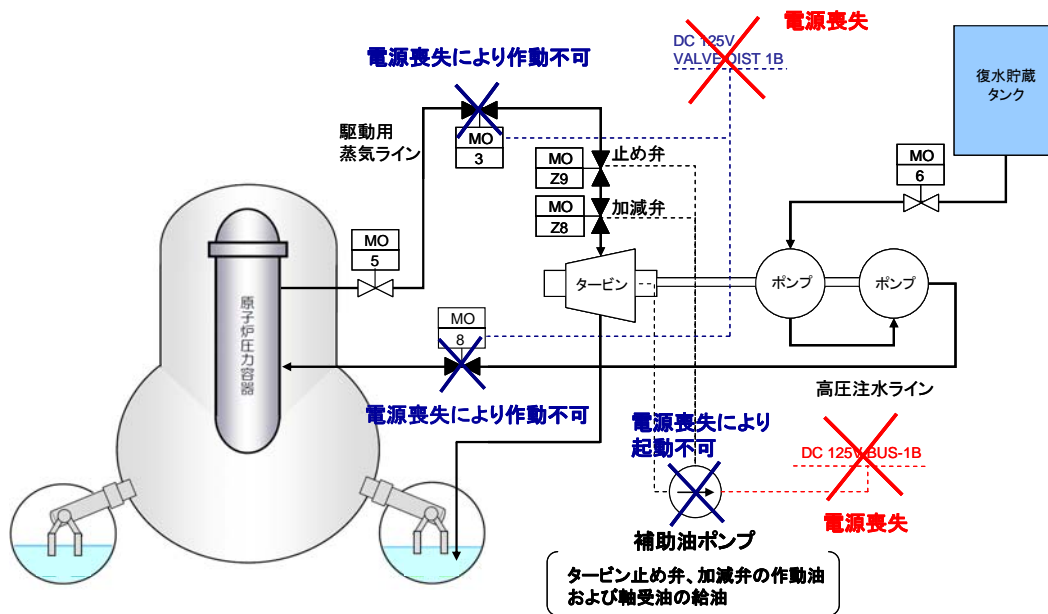
図 7 - 6 - 1 H P C I 機器状況

H P C I 起動時、最初に補助油ポンプが起動し、タービン止め弁と加減弁の作動油が供給されることで、H P C I タービンが起動する。しかしながら、補助油ポンプは、直流電源喪失により起動しない状態となり、結果としてH P C I が作動不能となった。

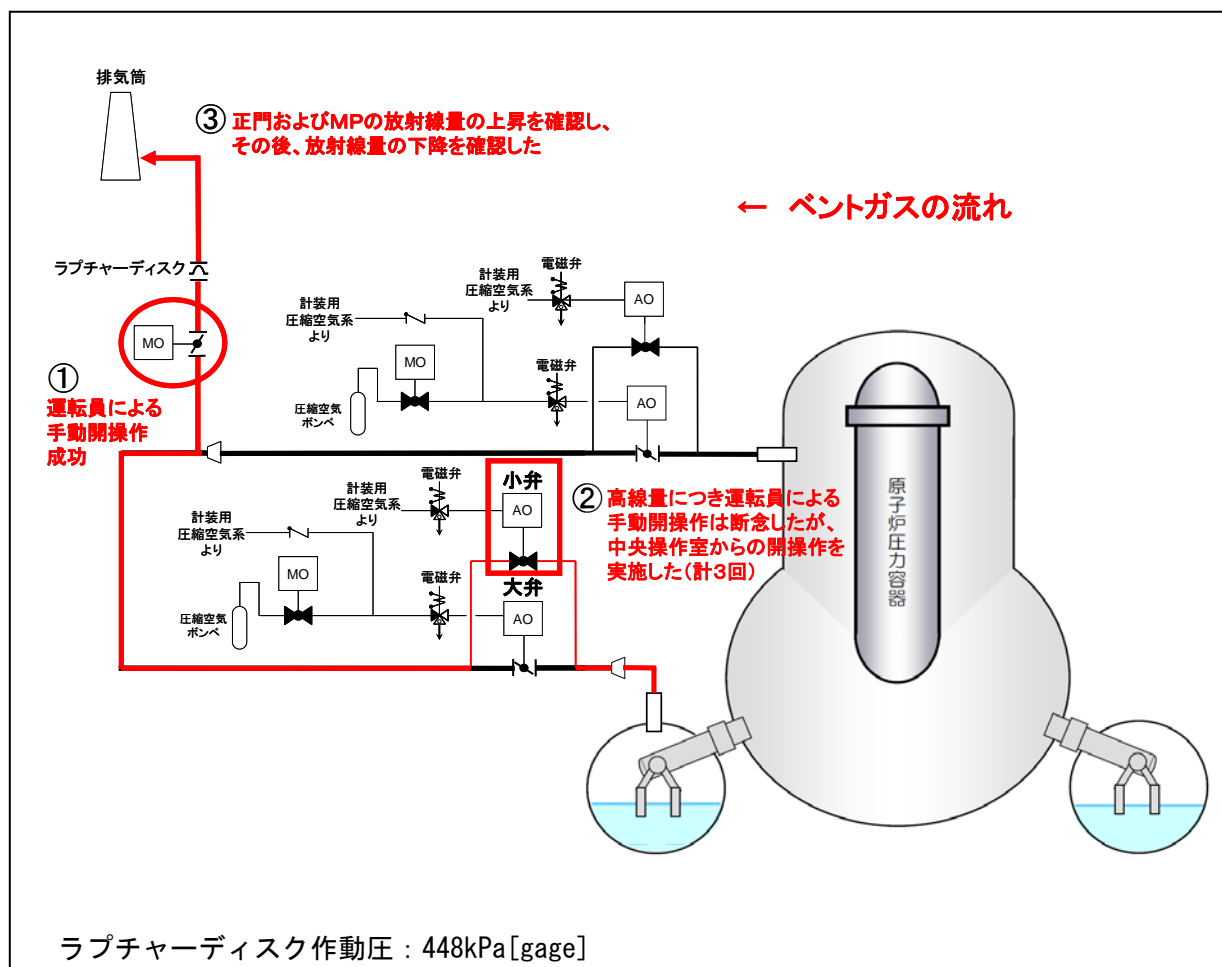
3月12日 10時40分頃 小弁使用時

- ① 3月12日9時15分頃
PCVベントMO弁を運転員が手動にて25%まで開操作。
- ② 3月12日10時17分(1回目)、10時23分(2回目)、10時24分(3回目)
中操にてS/CからのベントラインにあるAO弁(小弁)の開操作(計3回)。なお、
3回の操作において当該弁が開となったかは、確認できず。
- ③ 3月12日10時40分
正門付近およびMPの放射線量が上昇していることが確認されたことから、PCVベ
ントにより放射性物質が放出された可能性が高いと判断したが、同日11時15分放
射線量が下がっていることから、PCVベントが十分効いていない可能性があること
を確認。

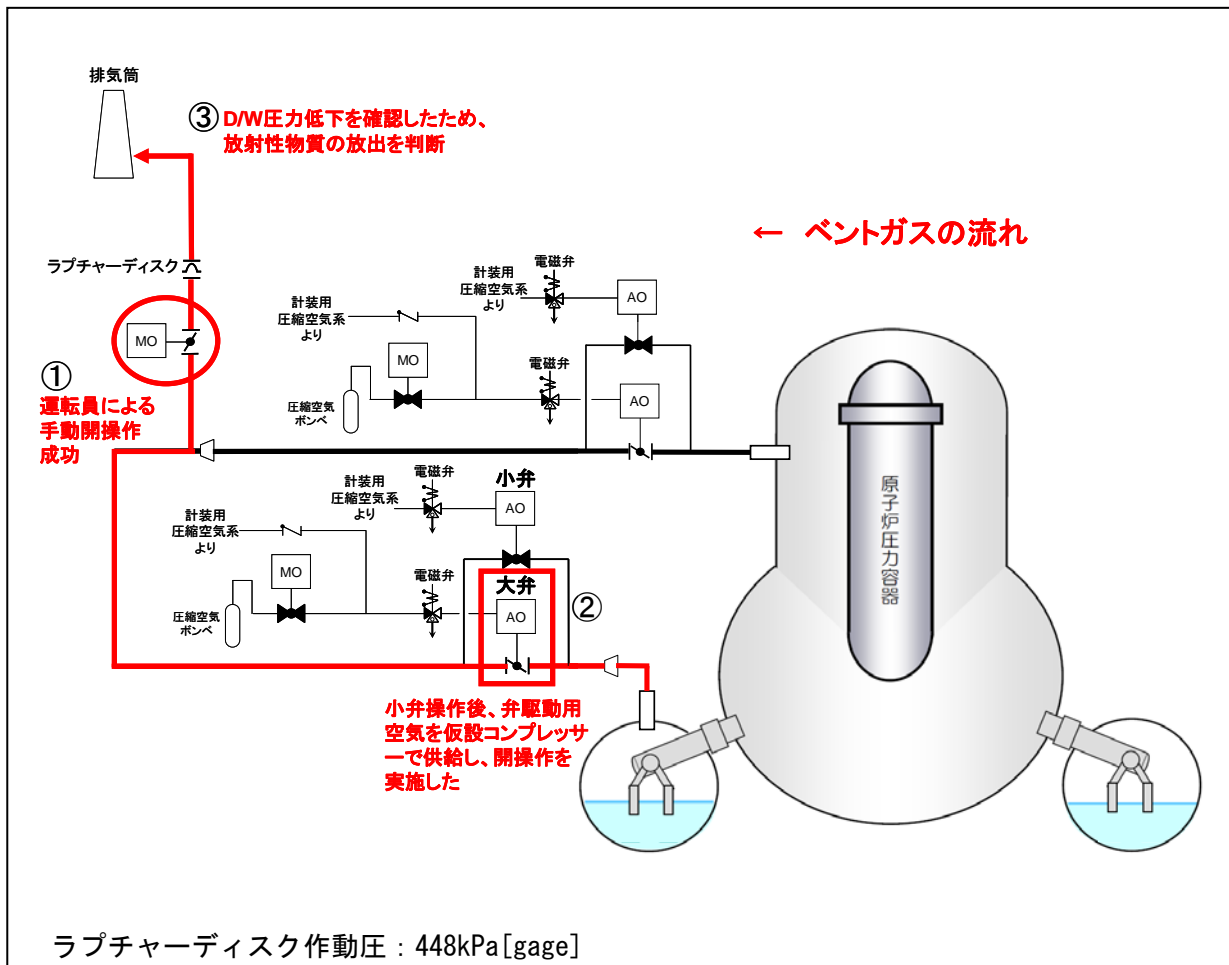
3月12日 14時30分頃 大弁使用時

- ① 3月12日9時15分頃
PCVベントMO弁を運転員が手動にて25%まで開操作。
- ② 3月12日14時00分頃
S/CからのベントラインにあるAO弁（大弁）を動作させるため、仮設コンプレッサーをIAに接続し加圧。
- ③ 3月12日14時30分
D/W圧力が低下（D/W圧力0.75MPa→同日14時50分0.58MPa）していることを確認し、「放射性物質の放出」と判断。同日15時18分に官庁等に連絡。

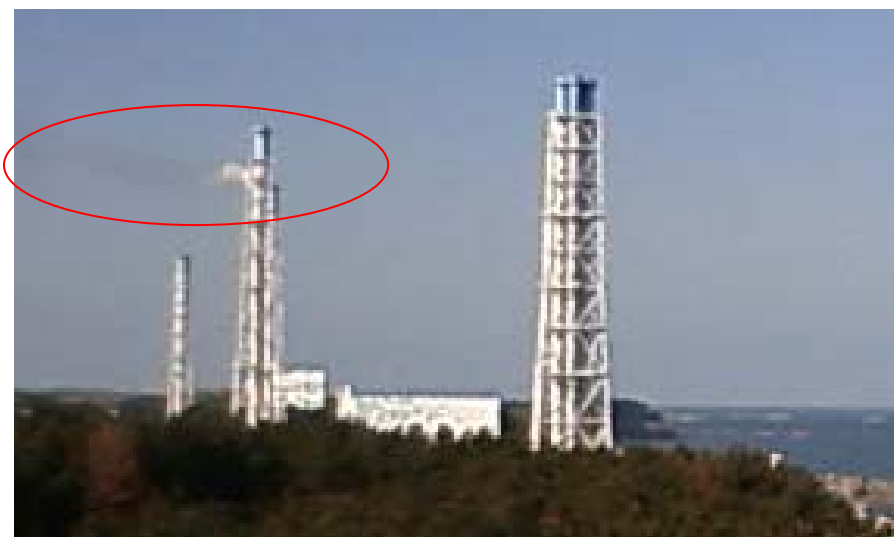
◆ 3月12日 15:00 撮影

1、2号機 排気筒から山側に蒸気のようなものが見える
(16:00 撮影以降の写真では確認できず)

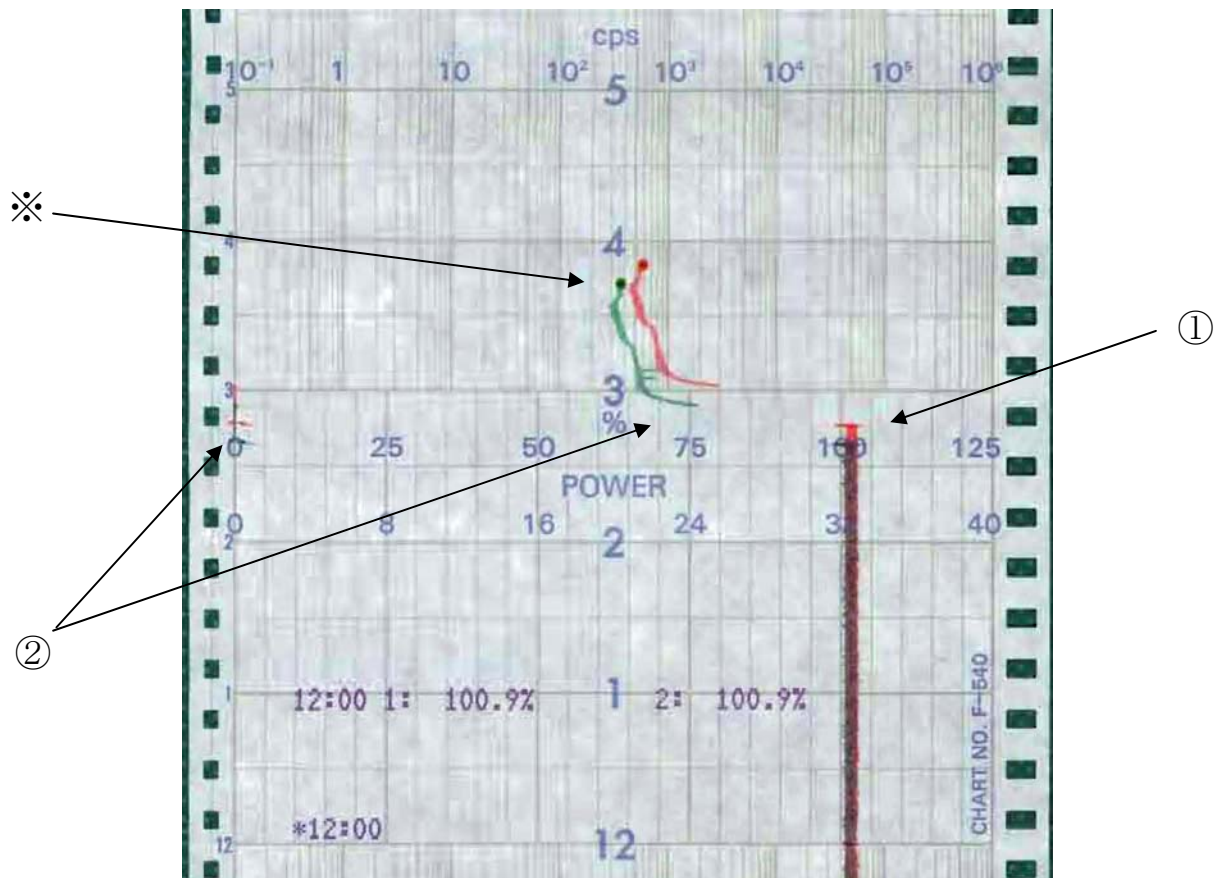
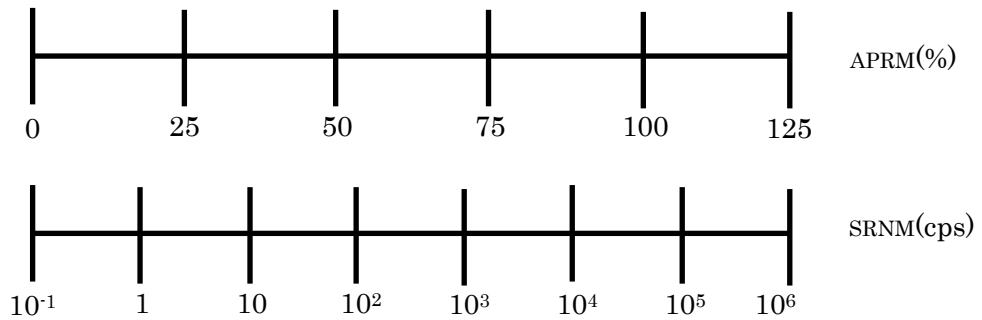
【2号機 SRNM、APRM】

- ① 14時47分 地震によるスクラムとスクラムによる出力低下
- ② 平均出力領域モニタ (APRM) としてのダウンスケールと起動領域モニタ (SRNM) への切替
- ※ 15時30分過ぎに津波が到来したと想定される。津波の影響によると思われる記録終了。

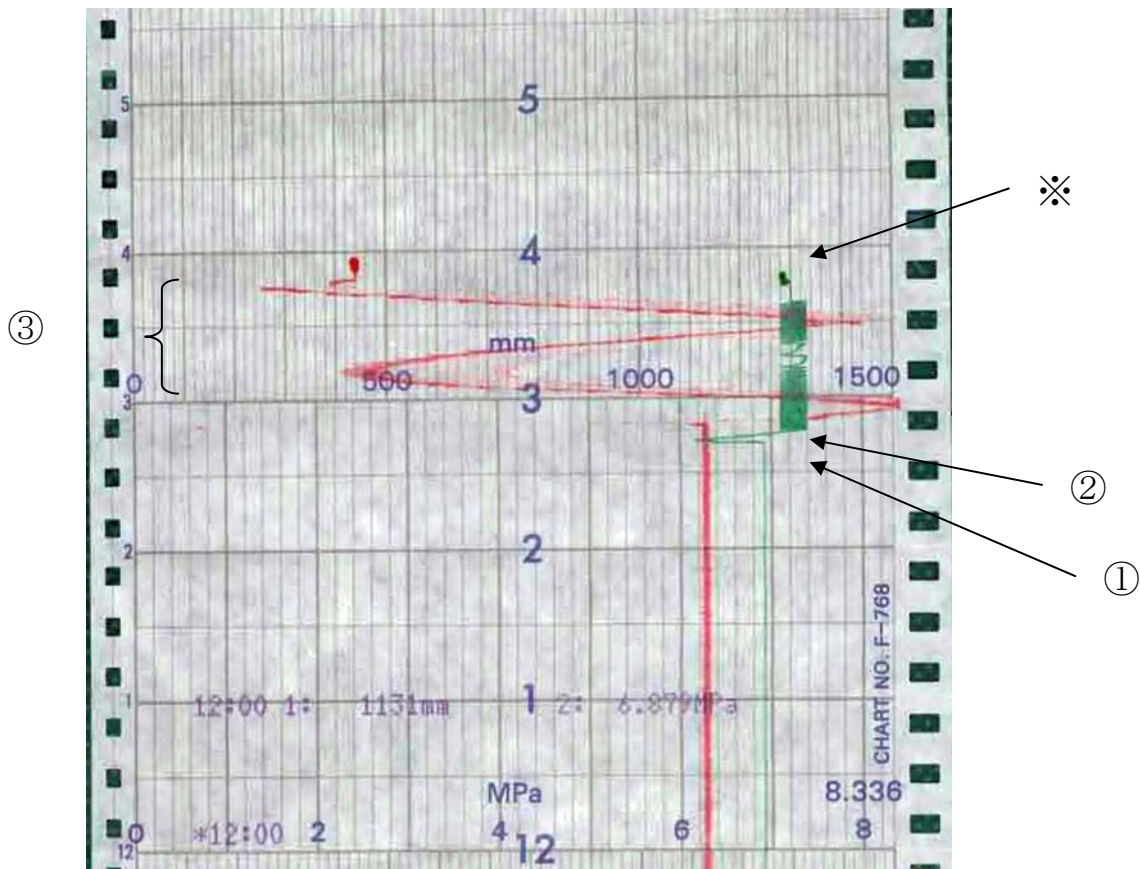
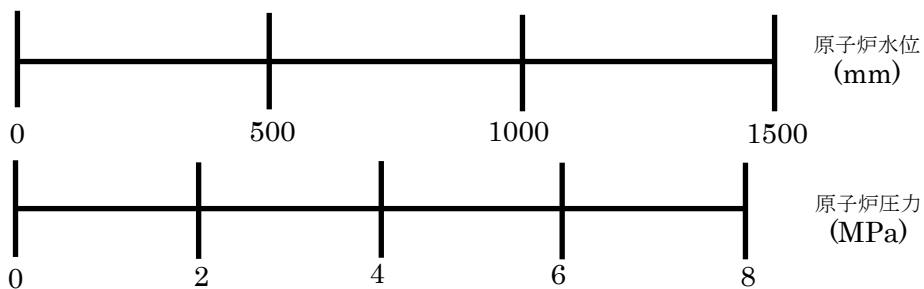
【2号機 原子炉水位、原子炉圧力】

- ① 14時47分 地震によるスクラム
- ② MSIV閉止に伴う圧力上昇とその後のSRV開閉による圧力制御
- ③ RCI Cの起動、停止による水位調整
- ※ 15時30分過ぎに津波が到来したと想定される。津波の影響によると思われる記録終了。

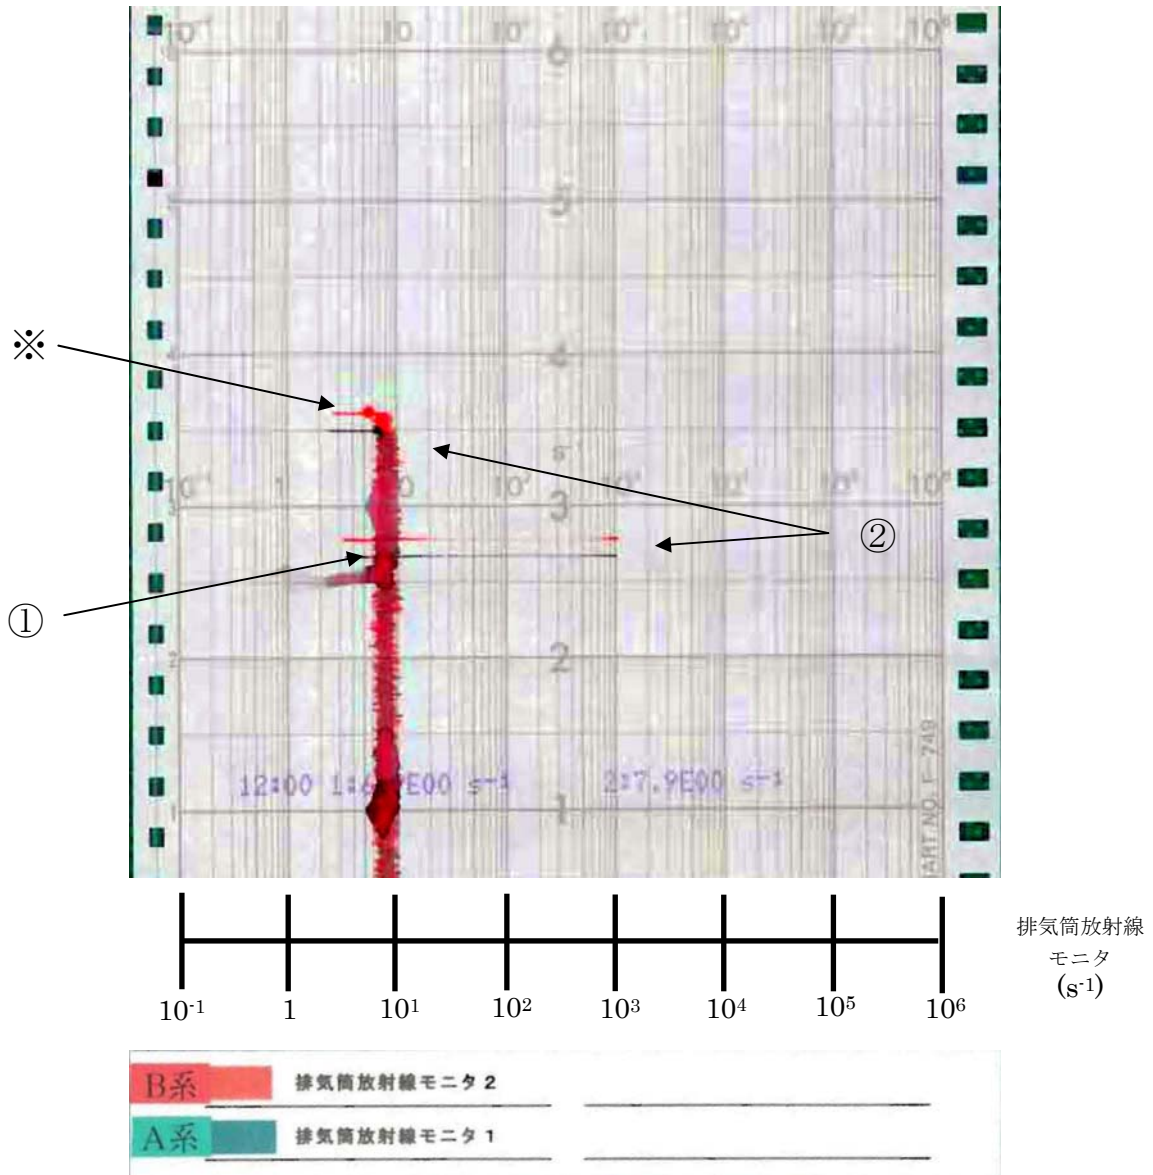
【1号機 排気筒放射線モニタ】
 (排気筒放射線モニタは1-2号共通)

- ① 14時46分 地震によるスクラム
- ② ノイズと思われる信号
- ※ 15時30分過ぎに津波が到来したと想定される。津波の影響によると思われる記録終了。

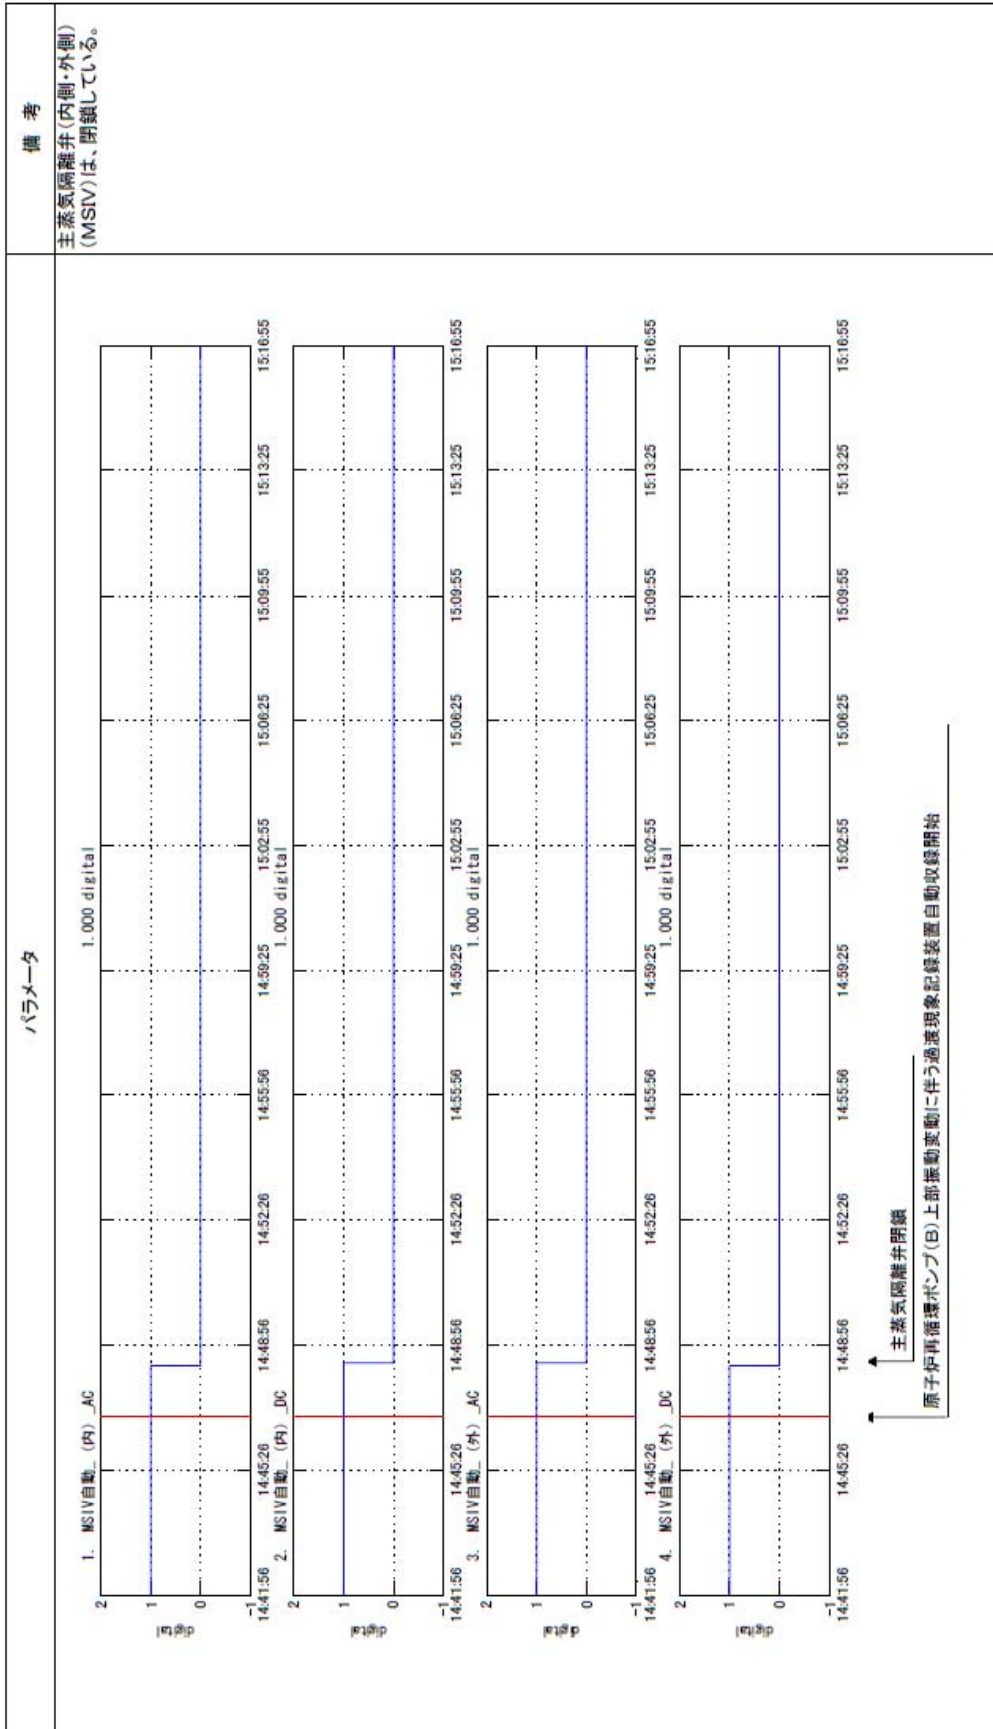
主蒸気隔離弁(内側・外側)(MSIV)は、閉鎖している。

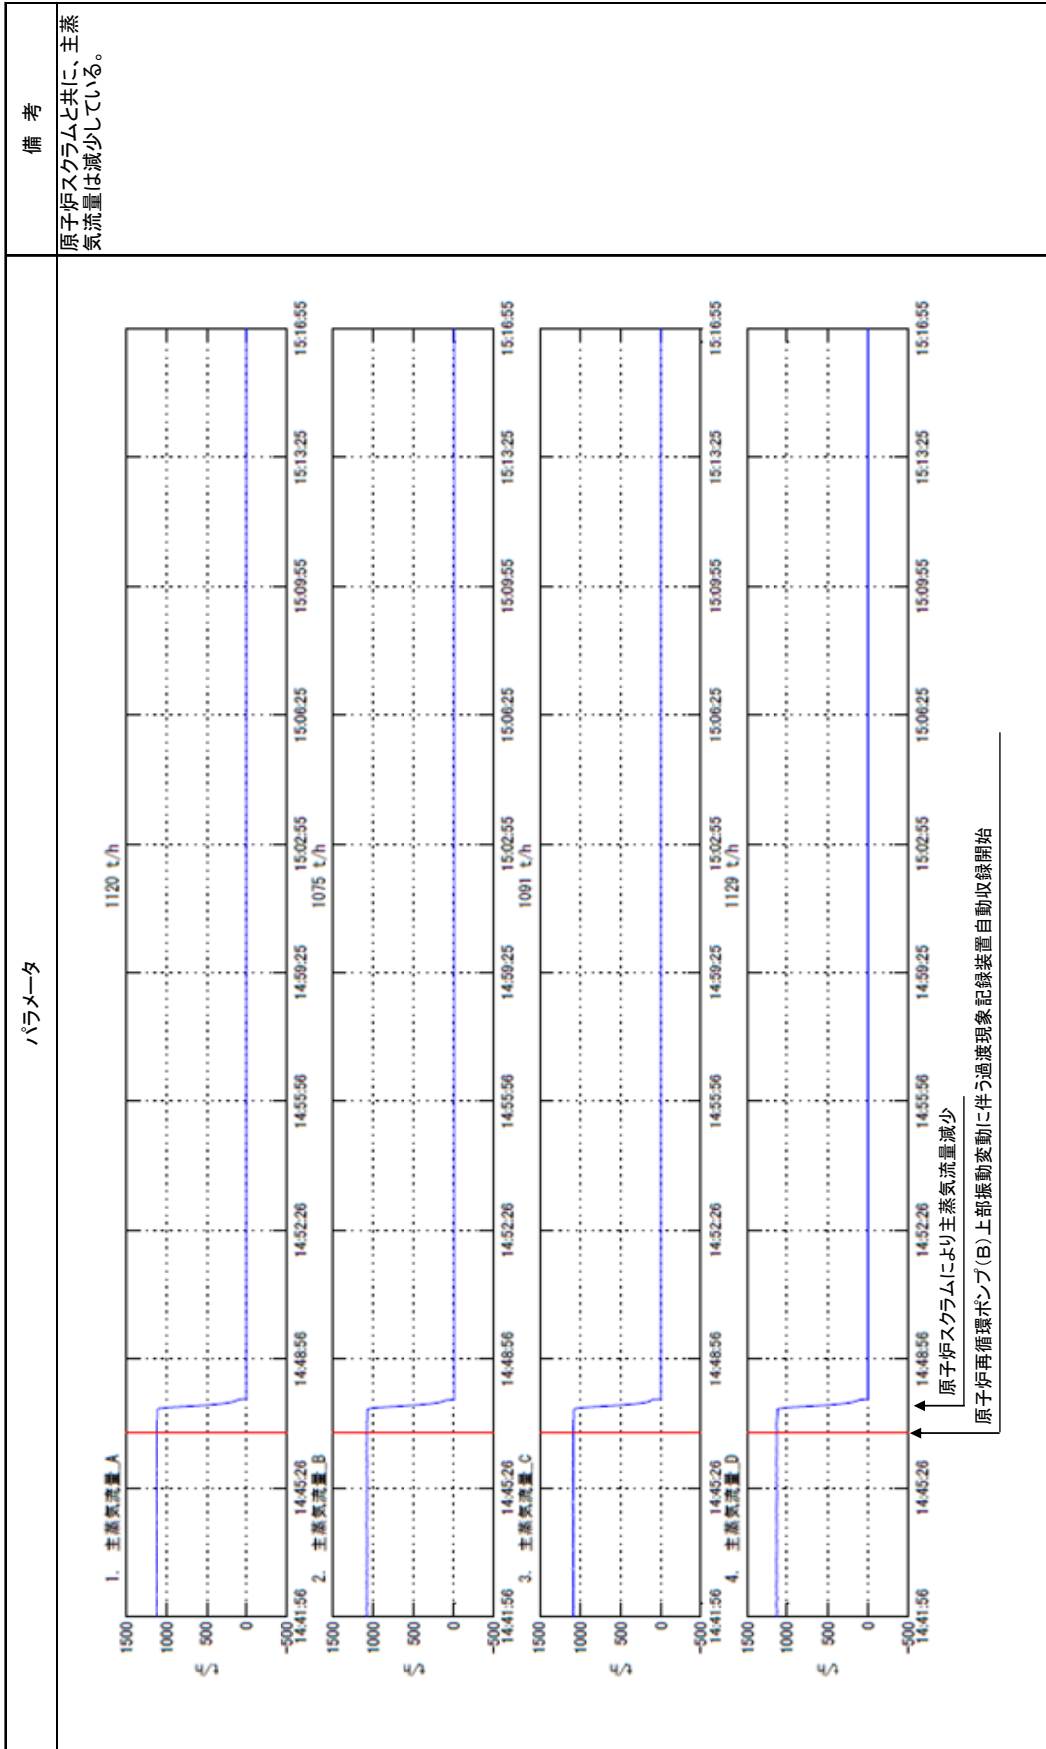
原子炉スクラムと共に、主蒸気流量は減少している。

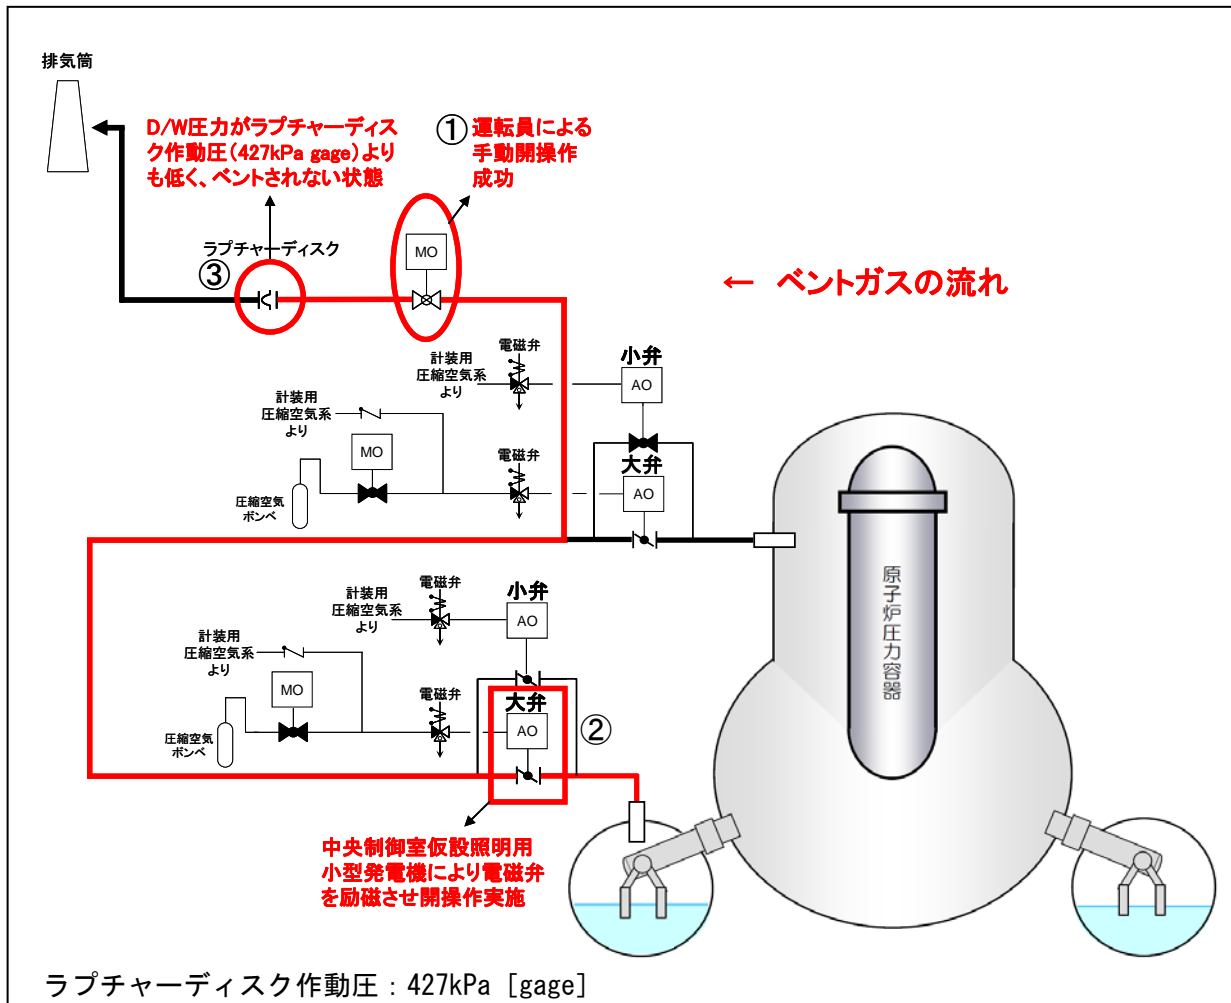
3月13日 11時00分頃 S/C側大弁使用時

- ① 3月13日8時10分
PCVベントMO弁を運転員が手動にて25%まで開操作。
- ② 3月13日11時00分
S/CベントAO弁（大弁）を開にするため、中操仮設照明用小型発電機からの電源を用いて電磁弁を強制的に励磁させ開操作。ラプチャーディスクを除くPCVベントライン系統構成までが完了。
- ③ その後
D/W圧力はラプチャーディスク作動圧（427kPa [gage]）よりも低く、ラプチャーディスクの破裂待ちの状態であり、PCVベントされない状態であることから、PCVベントを系統構成する弁の開状態を保持し、D/W圧力の監視を継続した。

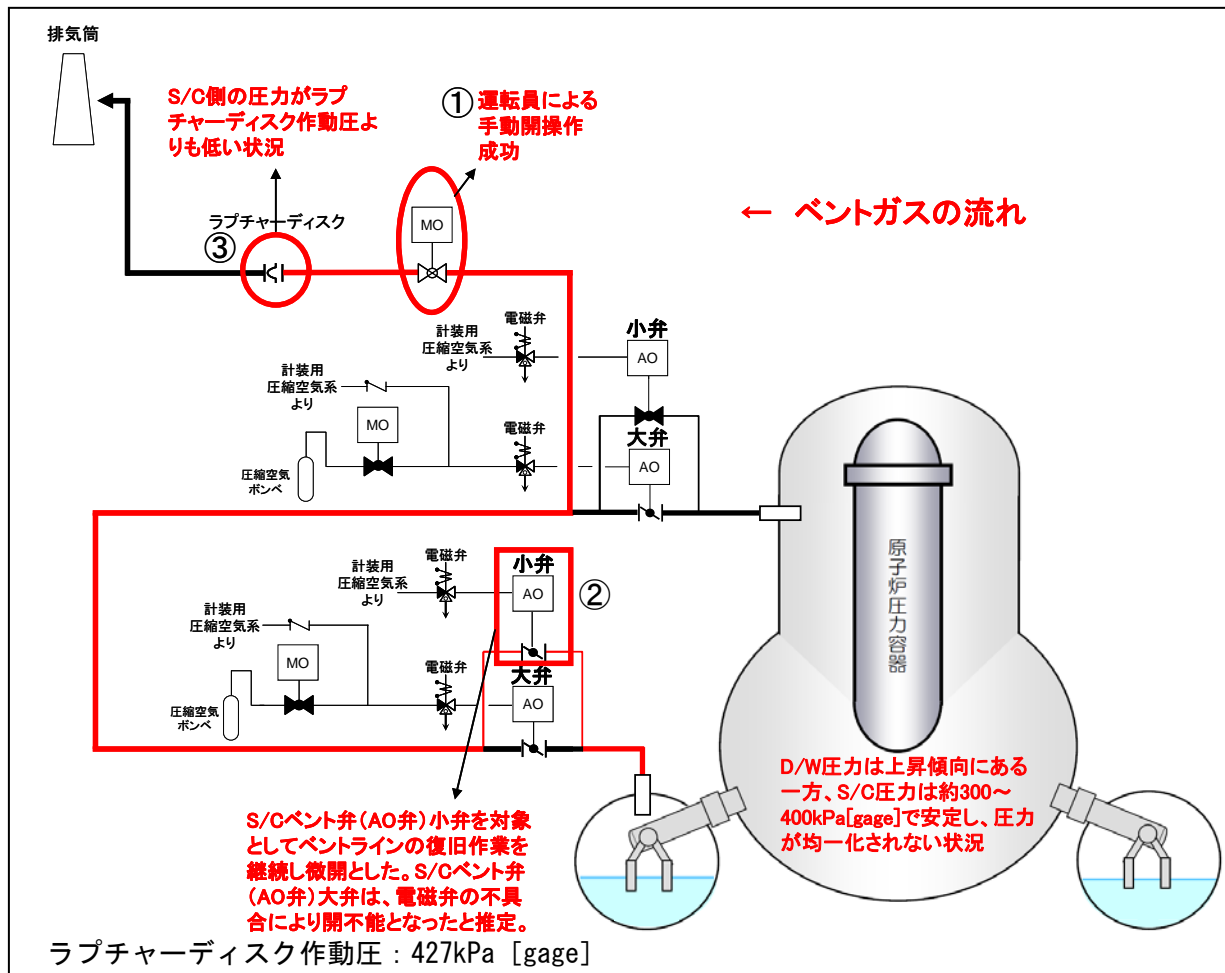
3月14日 18時35分頃 S/C側小弁使用時

- ① 3月13日8時10分
PCVベントMO弁を運転員が手動にて25%まで開操作。
- ② 3月14日18時35分頃
S/CからのベントラインにあるAO弁(大弁)だけでなく、S/CからのベントラインにあるAO弁(小弁)を対象としたPCVベントラインの復旧作業を継続した。同日21時頃、S/CベントAO弁(小弁)が微開となり、ラブチャーディスクを除くPCVベントラインの系統構成が完了。(ラブチャーディスクの破裂待ちの状態)
- ③ 3月14日22時50分
D/W圧力が最高使用圧力(427kPa [gage])を超えた。同日23時35分頃、S/CベントAO弁(小弁)が開いていなかったことを確認。D/W圧力は上昇傾向にある一方、S/C圧力は約300~400kPa [abs]で安定し、圧力が均一化されない状況が発生した。
S/C側の圧力がラブチャーディスク作動圧よりも低く、D/W側の圧力が上昇していた。

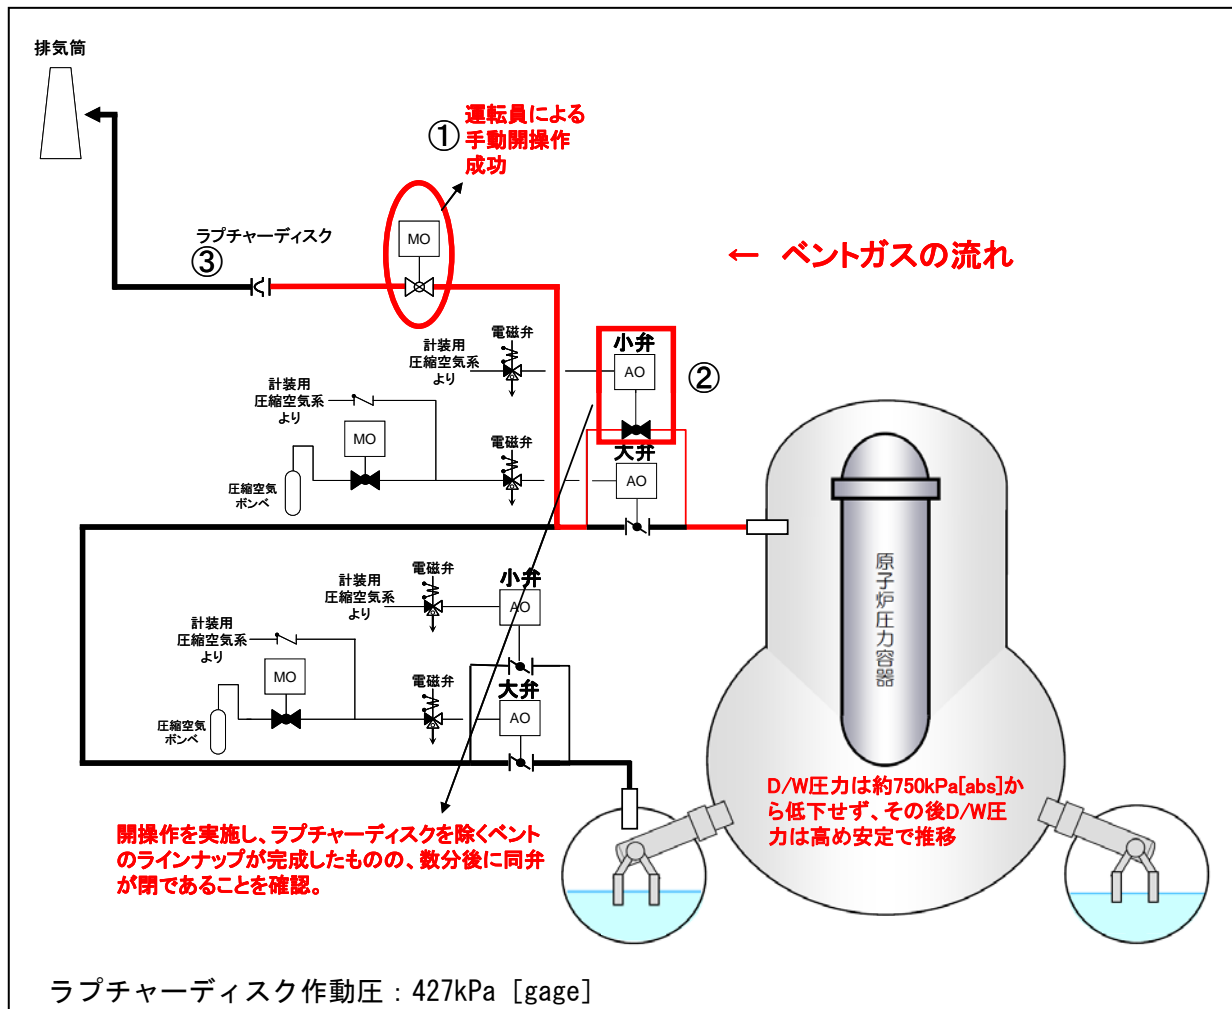
3月15日0時01分頃 D/W側小弁使用時

- ① 3月13日8時10分
PCVベントMO弁を運転員が手動にて25%まで開操作。
- ② 3月15日0時01分
D/WからのベントラインにあるAO弁（小弁）の開操作を実施し、ラプチャーディスクを除くPCVベントラインの系統構成が完了したが、数分後にD/WからのベントAO弁（小弁）が閉であることを確認。（D/W圧力は約750kPa[abs]から低下せず、その後D/W圧力は高め安定で推移。）
- ③ 3月15日11時25分頃
D/W圧力は3月15日7時20分時点で730kPa[abs]を維持していた。次の測定である同日11時25分時点でのD/W圧力は155kPa[abs]に低下しており、この間にPCV内のガスが何らかの形で大気中に放出されたと考えられ、正門付近のモニタリングカーで測定値が大幅に上昇した。
