福島第一原子力発電所
東北地方太平洋沖地震に伴う原子炉施設への影響について

平成24年5月
東京電力株式会社

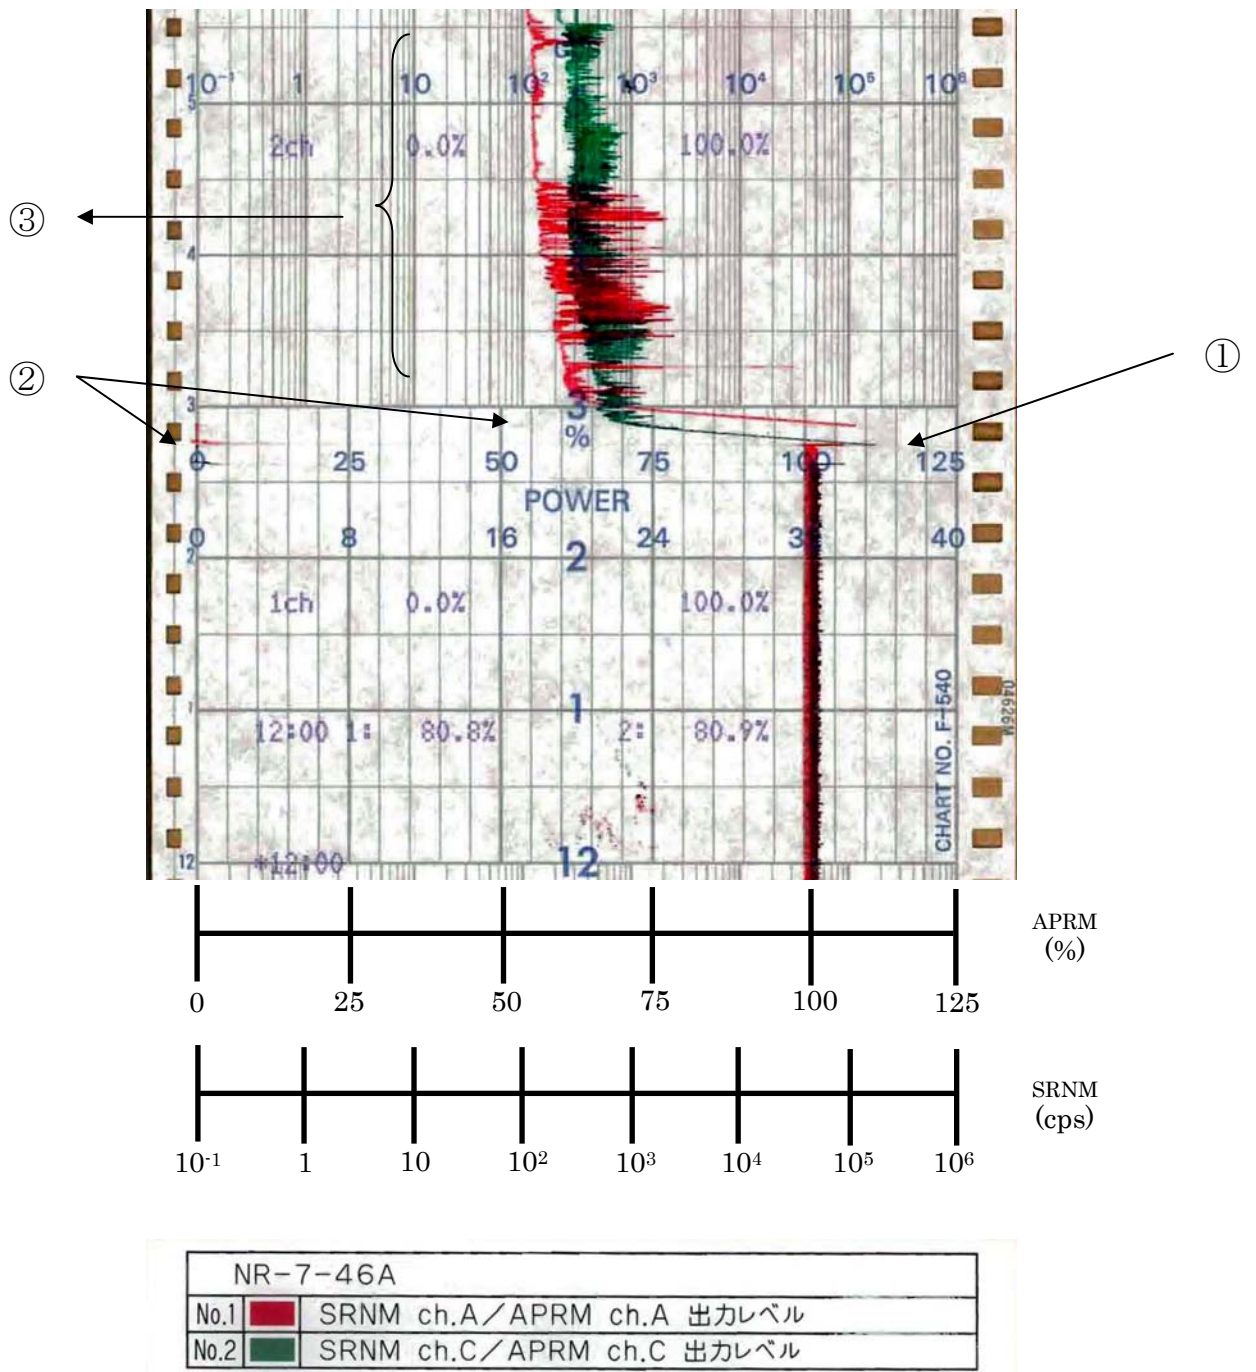
【3号機 SRNM、APRM】

- ① 14時47分 地震によるスクラムとスクラムによる出力低下
- ② 平均出力領域モニタ (APRM) としてのダウンスケールと起動領域モニタ (SRNM) への切替
- ③ ノイズによる指示の変動

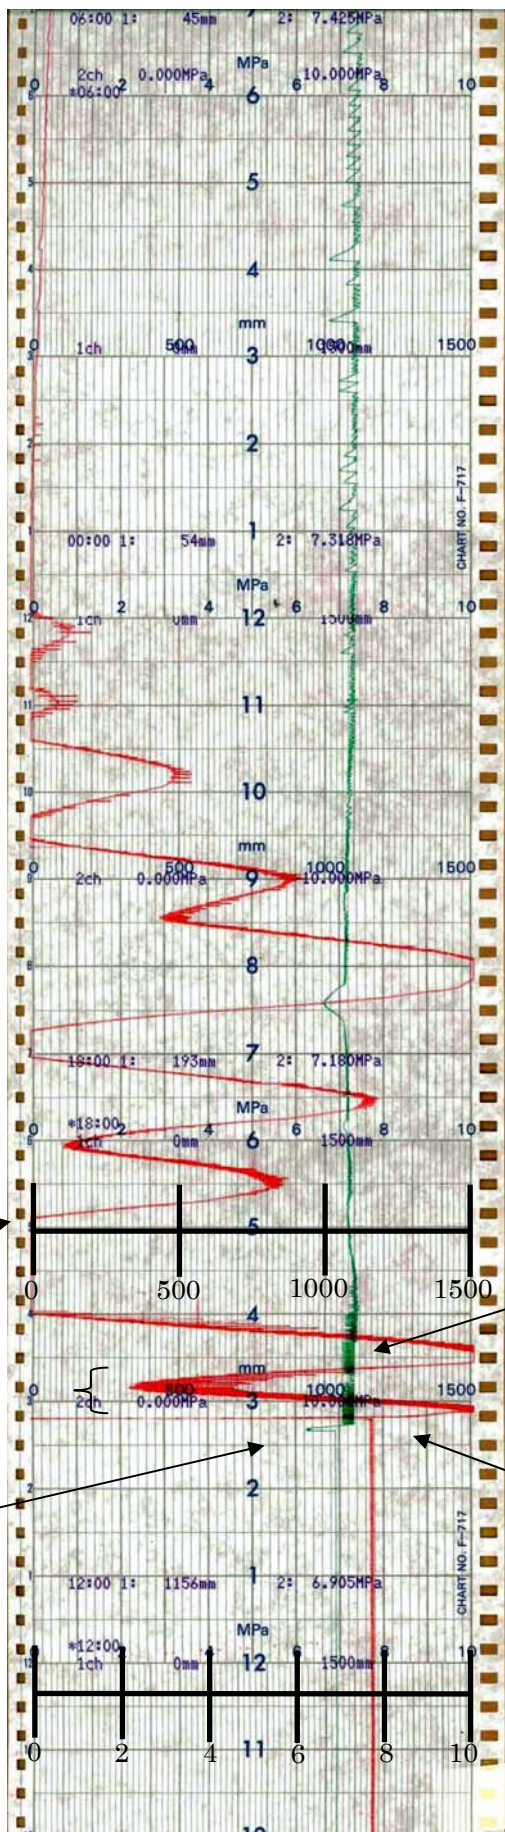
【3号機 原子炉水位、原子炉圧力 (1/3)】

- ① 14時47分 地震によるスクラム
- ② 出力低下による炉圧低下とそれに続く主蒸気隔離弁閉による炉圧増加
- ③ 主蒸気逃し安全弁による炉圧制御
- ④ 主蒸気逃し安全弁開閉、原子炉隔離時冷却系の起動・停止に伴う水位変動

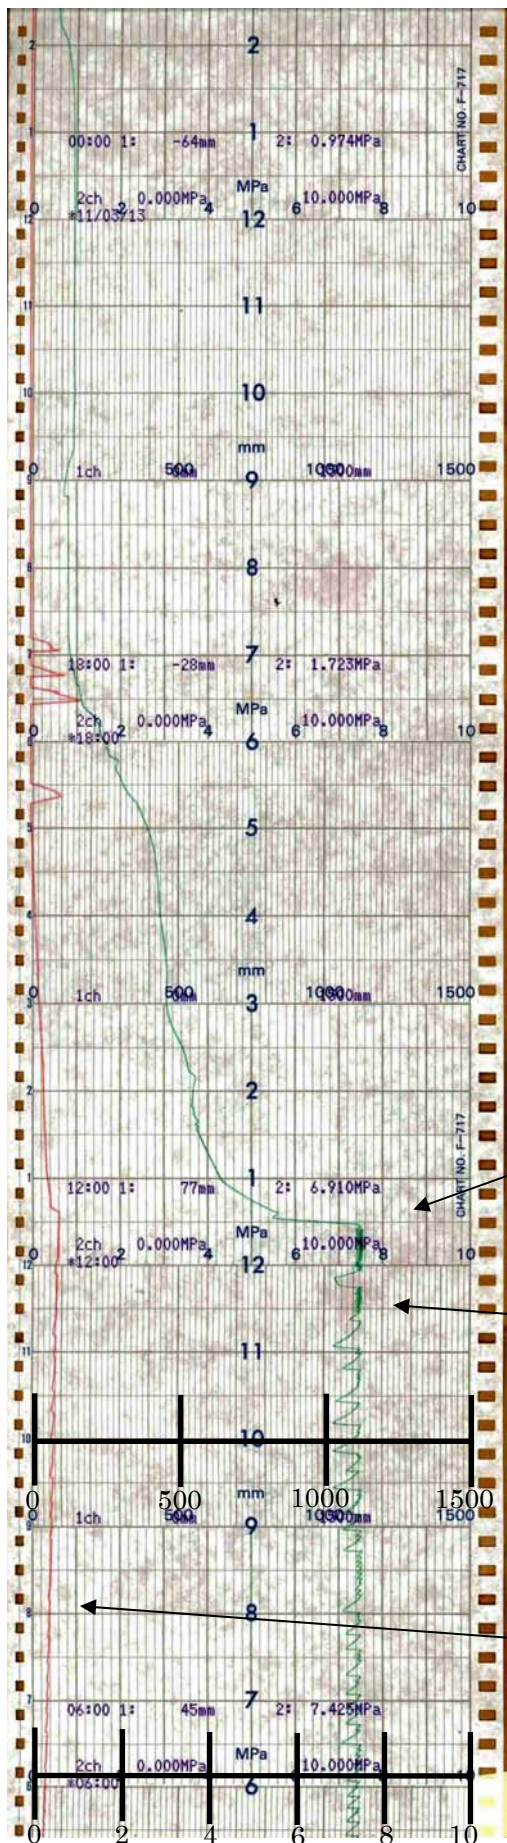
【3号機 原子炉水位、原子炉圧力 (2/3)】

- ⑦ 炉水位は狭帯域（有効燃料頂部から約4 m上に設定された通常運転時に使用される水位計装域）レンジに維持され、安定的に推移。
- ⑧ 3月12日11時30分頃より、圧力制御の様相変化（11時30分頃より小刻みな変動）
11時36分；
原子炉隔離時冷却系停止
- ⑨ 3月12日12時頃より、6時間程度かけて炉圧の低下

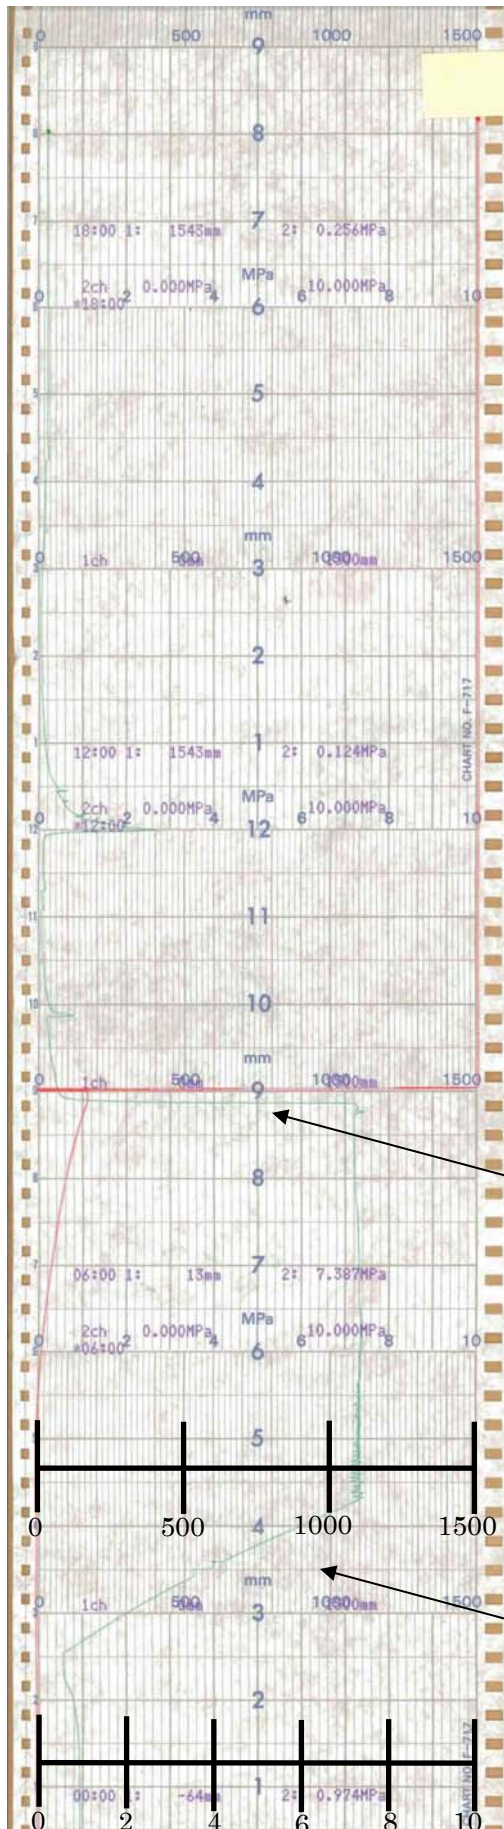
【3号機 原子炉水位、原子炉圧力 (3/3)】

- ⑩ 3月13日2時頃より炉圧上昇
- ⑪ 3月13日9時頃より炉圧減圧

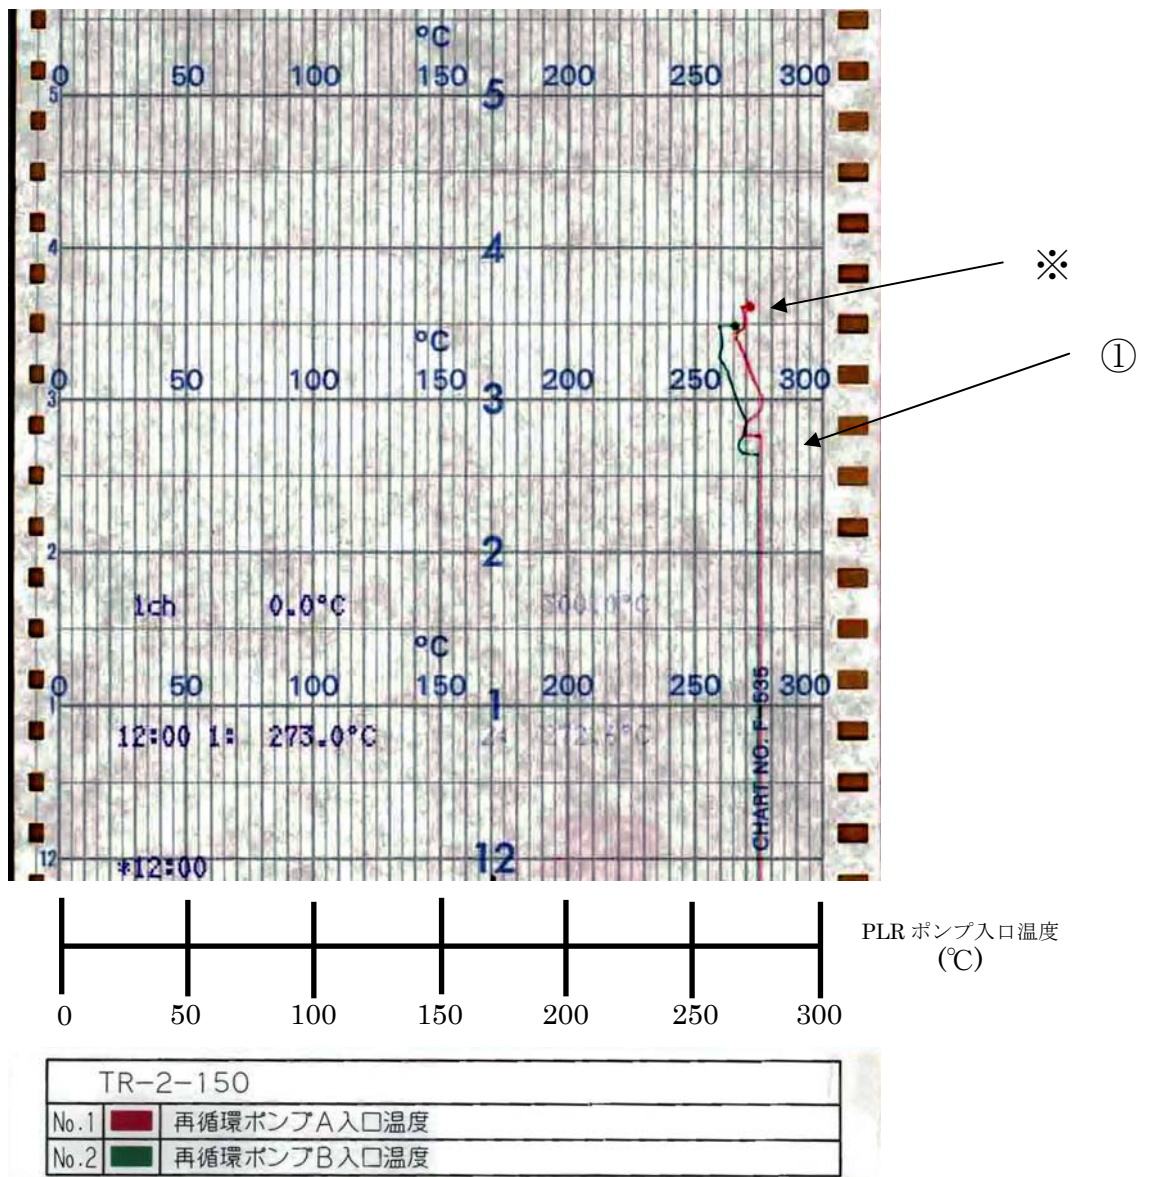
【3号機 PLRポンプ入口温度】

① 14時47分 地震によるスクラム

※ 15時30分過ぎに津波が到来したと想定される。津波の影響によると思われる記録終了。

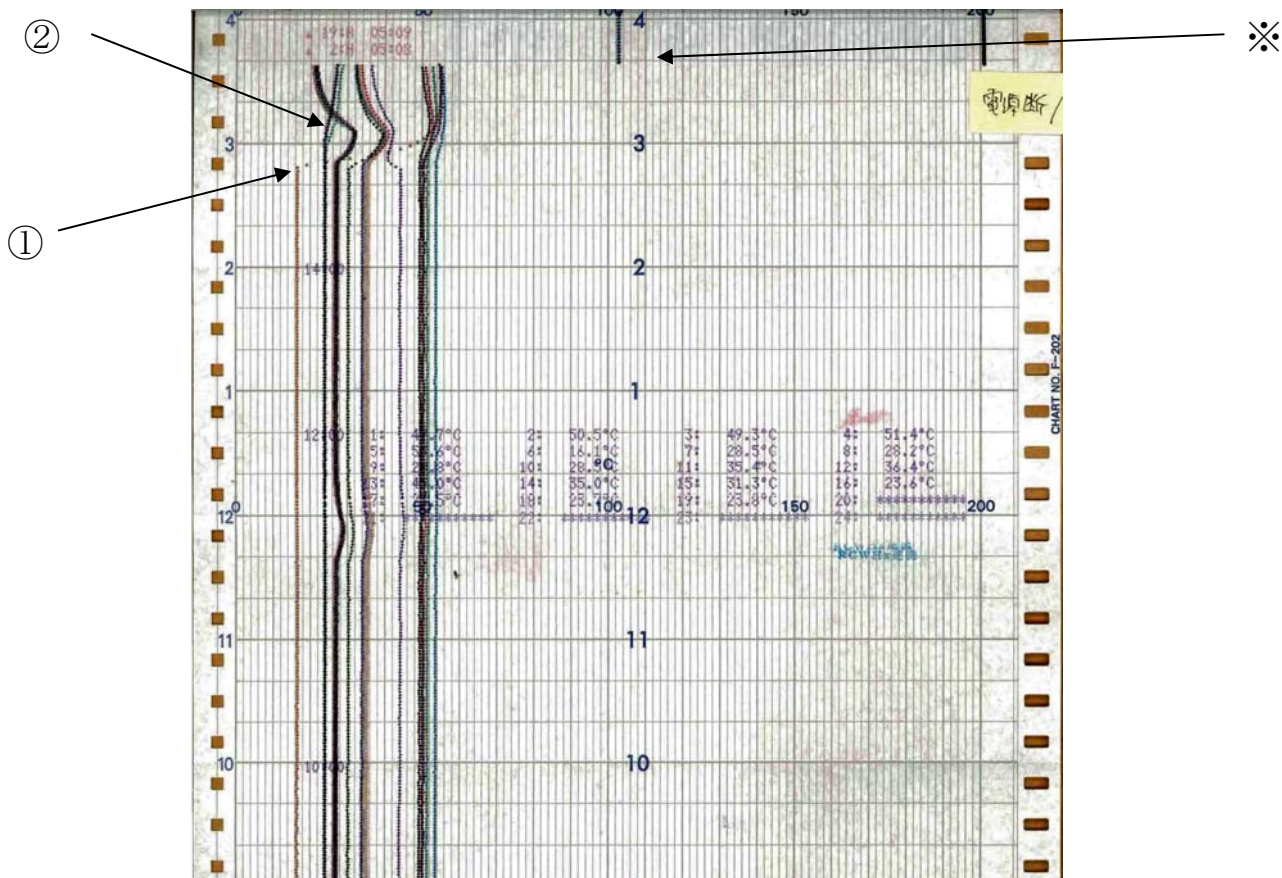
【3号機 PCV内各部温度】

- ① 14時47分 地震によるスクラム
- ② 電源喪失による格納容器空調停止、スクラムによる出力低下等に伴う格納容器内温度変化（配管破断等に起因する極端な温度上昇は認められず）
- ※ 15時30分過ぎに津波の到来により記録計電源が喪失し、記録計が一旦停止したものと考えられる。

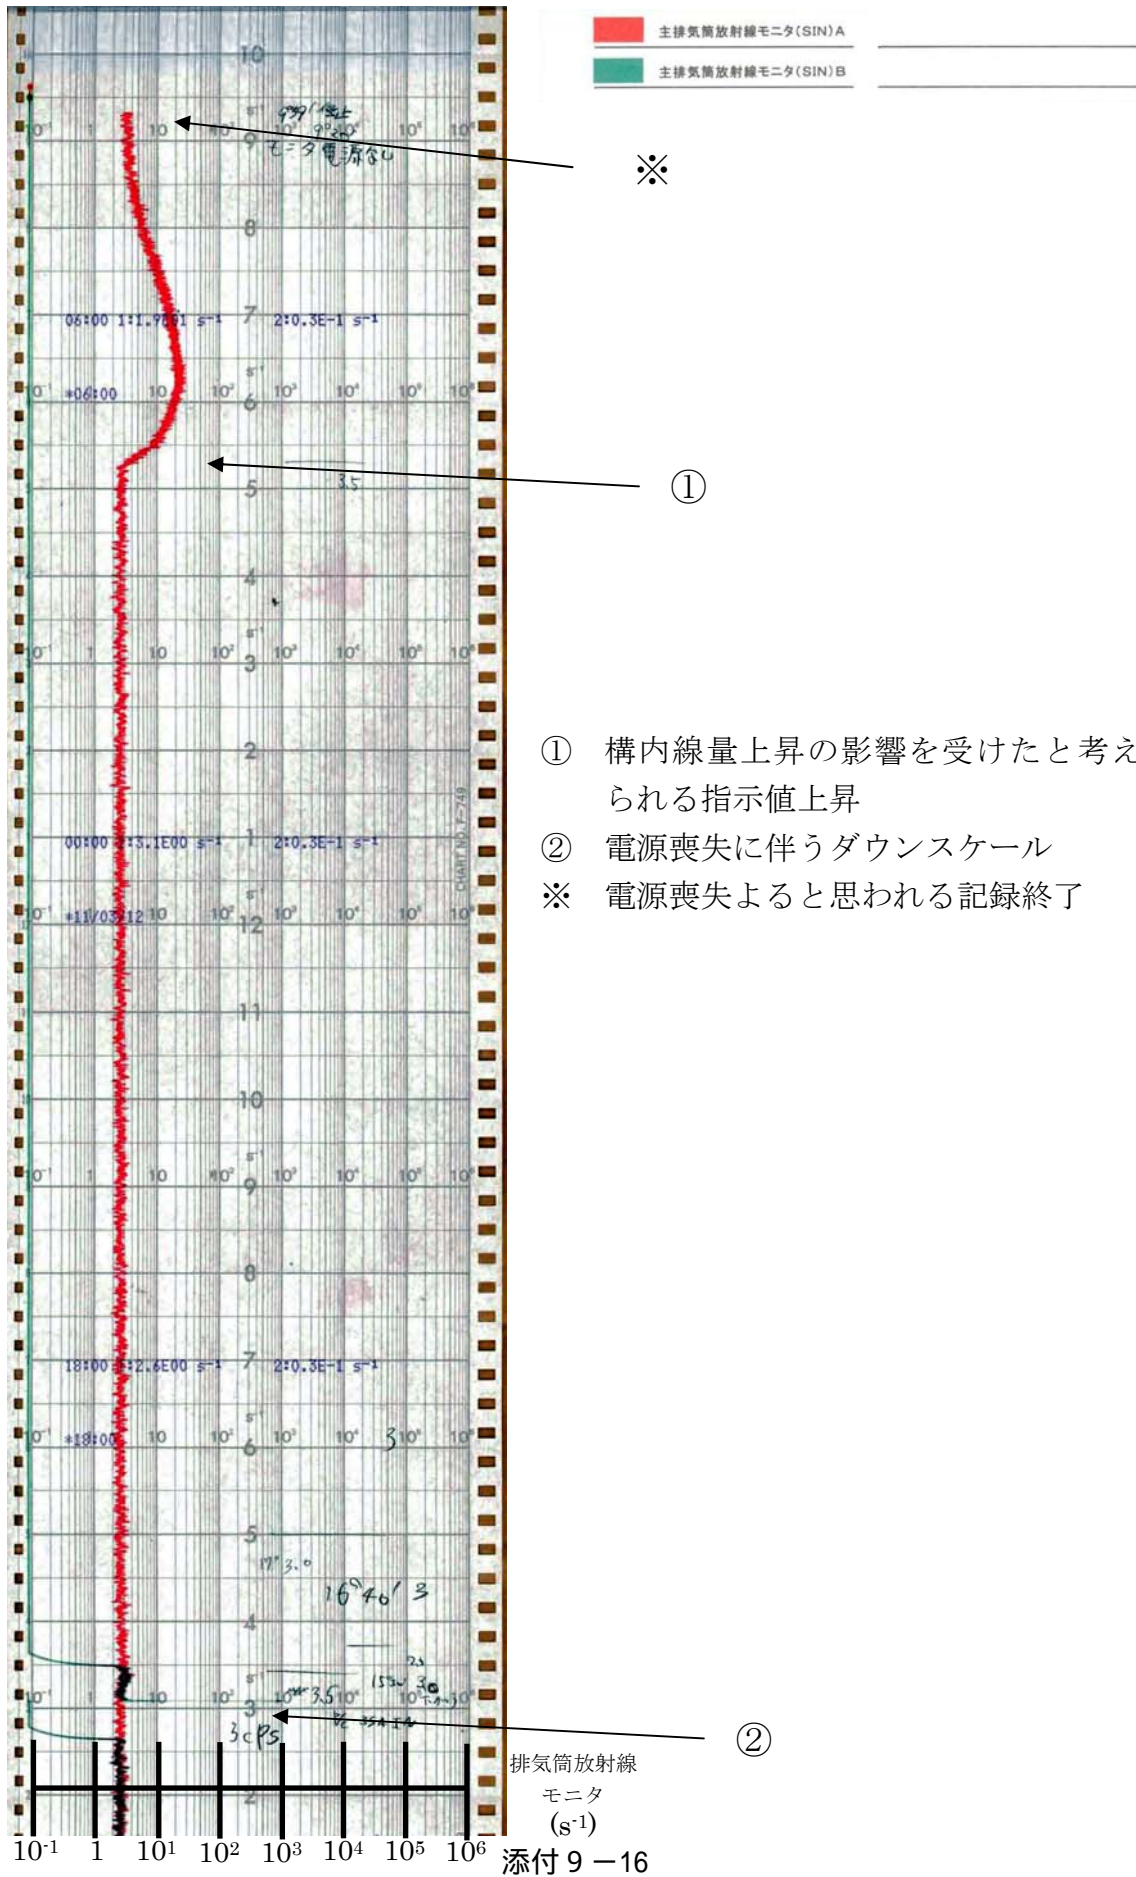
【3号 主排気筒放射線モニタ】

- ① 構内線量上昇の影響を受けたと考えられる指示値上昇
- ② 電源喪失に伴うダウンスケール
- ※ 電源喪失よると思われる記録終了

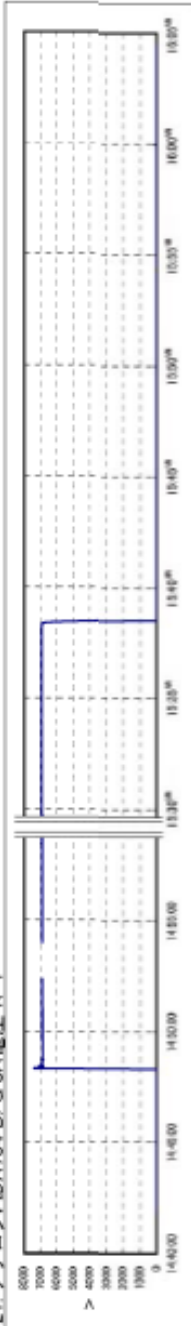
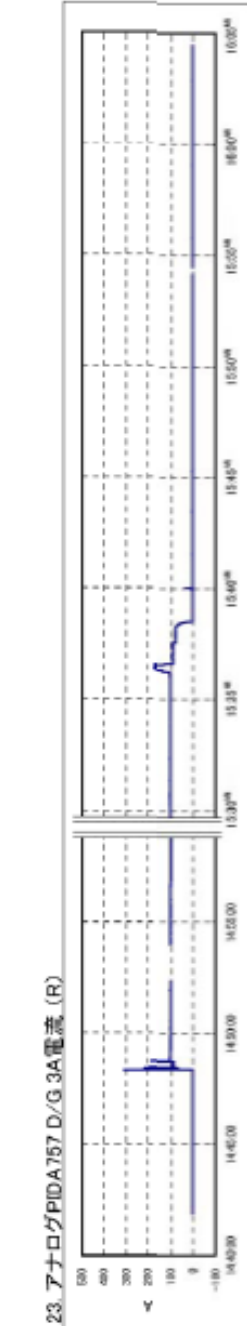
<p>ディーゼル発電機(3A)については、15時35分~40分の間において、津波による影響と思われるが停止したものと推定される。</p>
<p>23. アナログPIDA757 D/G.3A電流 (R)</p>

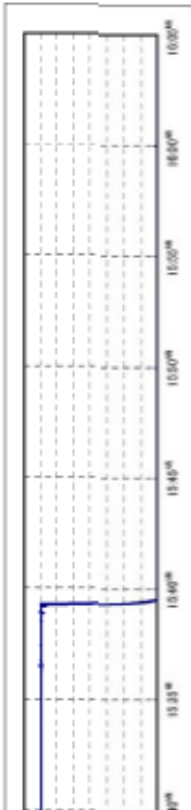
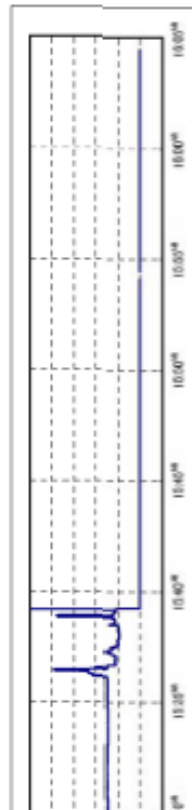
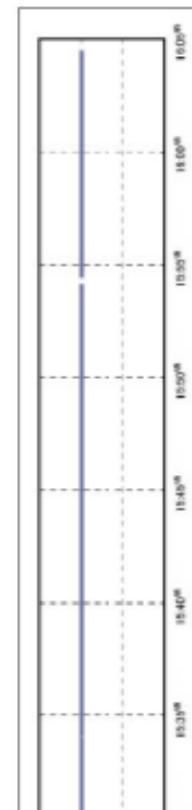
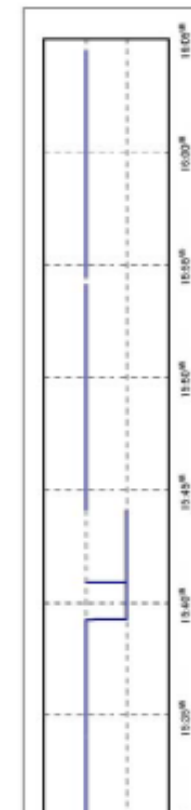
3号機 過渡現象記録装置トレンドデータ

<p>ディーゼル発電機(3B)については、15時35分～40分の間において、津波による影響と思われるが停止したものと推定される。</p>

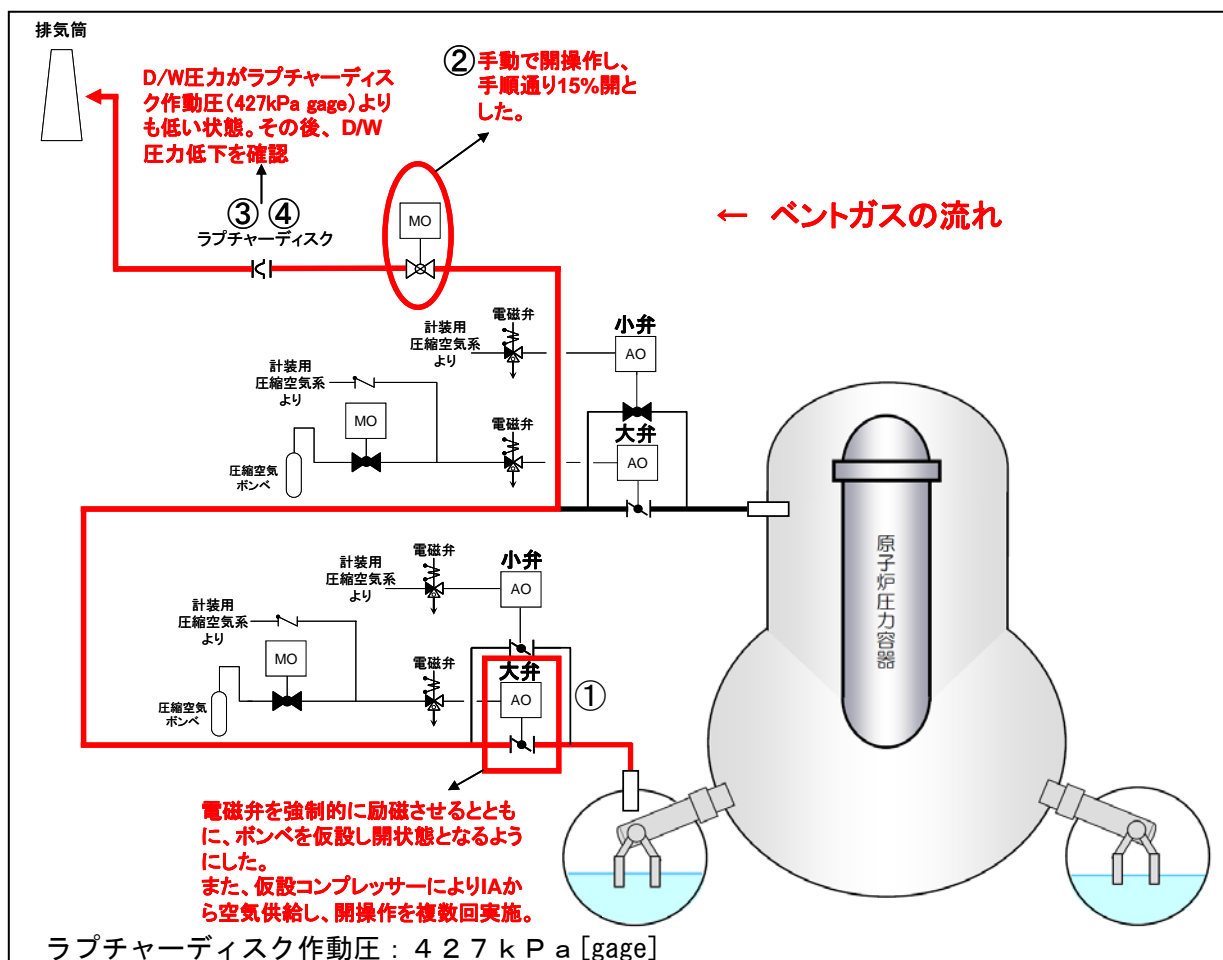
3月13日8時41分頃 PCVベントライン構成時

- ① 3月13日5時23分頃
S/CからのベントラインにあるAO弁（大弁）の電磁弁が励磁されているものの弁が開とならないのは、弁を駆動させるポンペからの圧力が足りないためポンペ交換が必要と判断し、ポンペを交換した結果、当該弁が開となった。
- ② 3月13日8時35分頃
PCVベントラインにあるMO弁を、手動にて15%開とした。
- ③ 3月13日8時41分
ラプチャーディスクを除くPCVベントライン構成を完了し、D/W圧力がラプチャーディスク作動圧（427kPa [gage]）よりも低く、破裂待ちでPCVベントされない状態のため、PCVベントを系統構成する弁の開状態を保持し、D/W圧力の監視を継続した。
- ④ 3月13日9時24分
D/W圧力の低下(同日9時10分：0.637MPa [abs]→同日9時24分：0.540MPa [abs])が確認されたことから、9時20分頃PCVベントが実施されたと判断した。

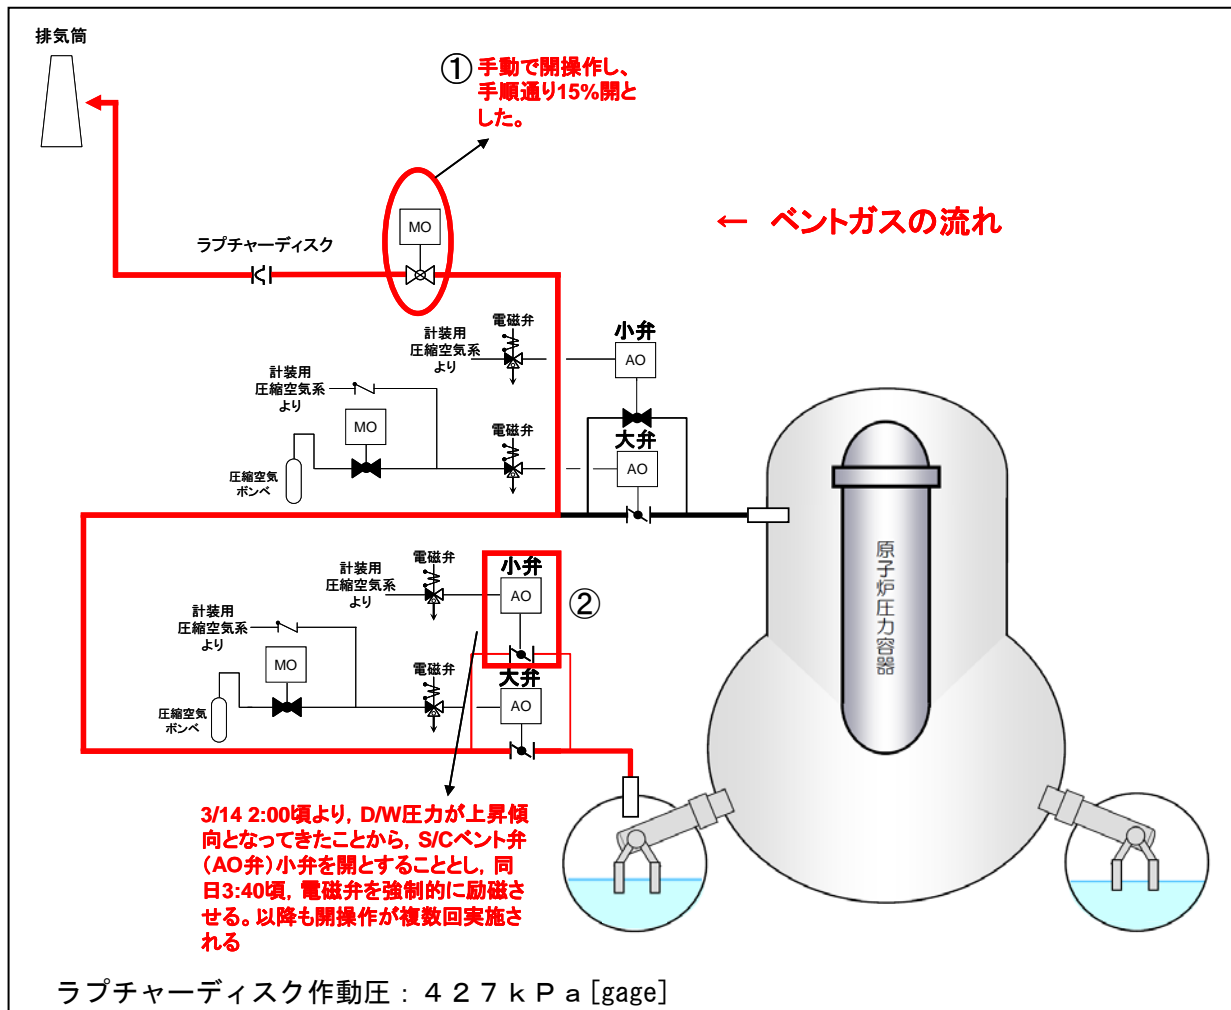
3月14日6時10分頃 S/C側小弁及び大弁使用時

- ① 3月13日8時35分頃
PCVベントラインにあるMO弁を、手動にて15%開とした。
- ② 3月14日3時40分
S/CベントAO弁（小弁）についても、電磁弁を強制的に励磁させ、同日5時20分開操作を開始し、同日6時10分に開になったことを確認した。

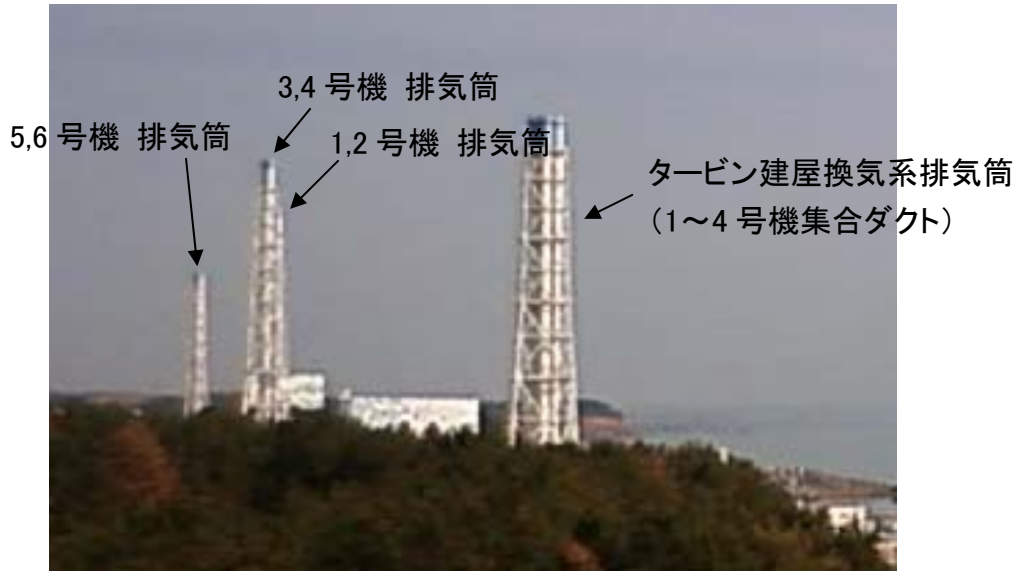
◆ 3月13日 9:00 撮影

8:41 ラプチャーディスクを除く PCV ベントライン
構成完了
9:24 D/W 圧力が低下していることを確認

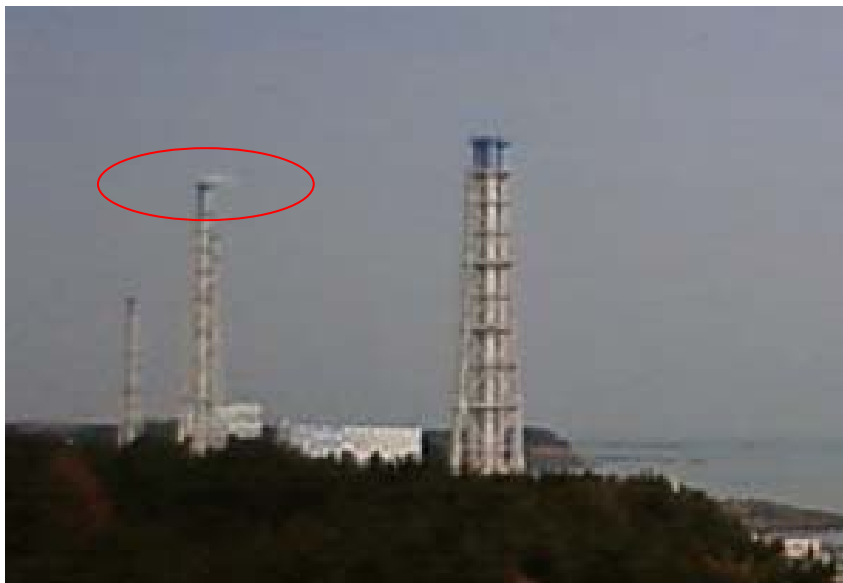
◆ 3月13日 10:00 撮影

3, 4号機 排気筒から海側にうっすらと蒸気のようなものが見える
(11:00、12:00 撮影の写真では確認できず)

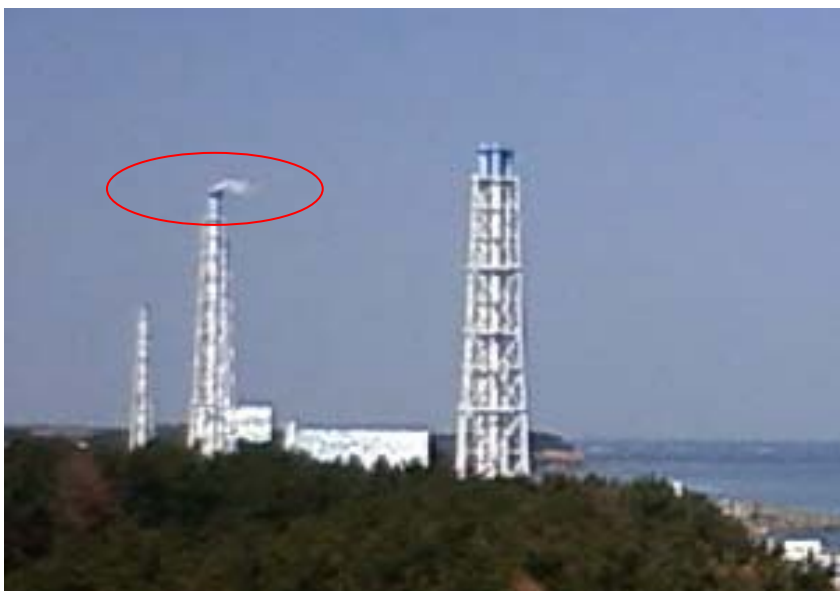
◆ 3月13日 13:00 撮影

3, 4号機 排気筒から海側にうっすらと蒸気のようなものが見える

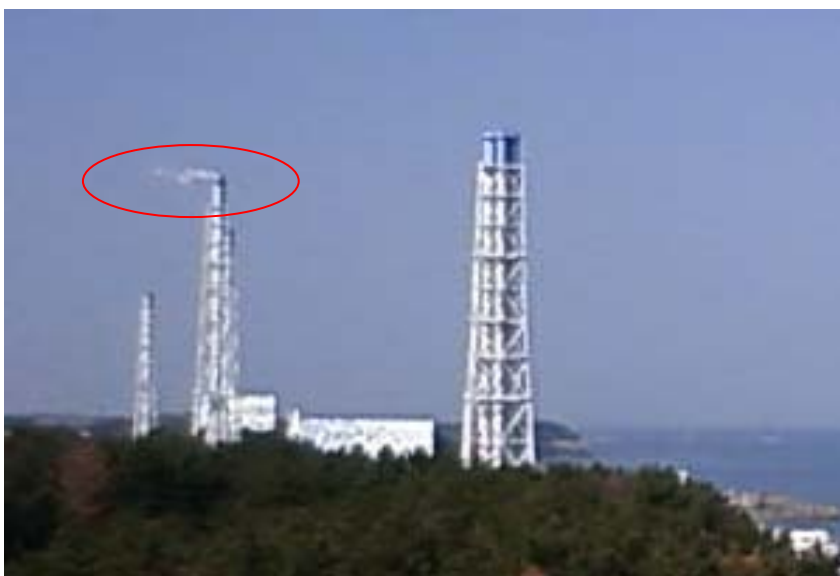
◆ 3月13日 14:00 撮影

3, 4号機 排気筒から山側にうっすらと蒸気のようなものが見える
(15:00 撮影以降の写真では確認できず)

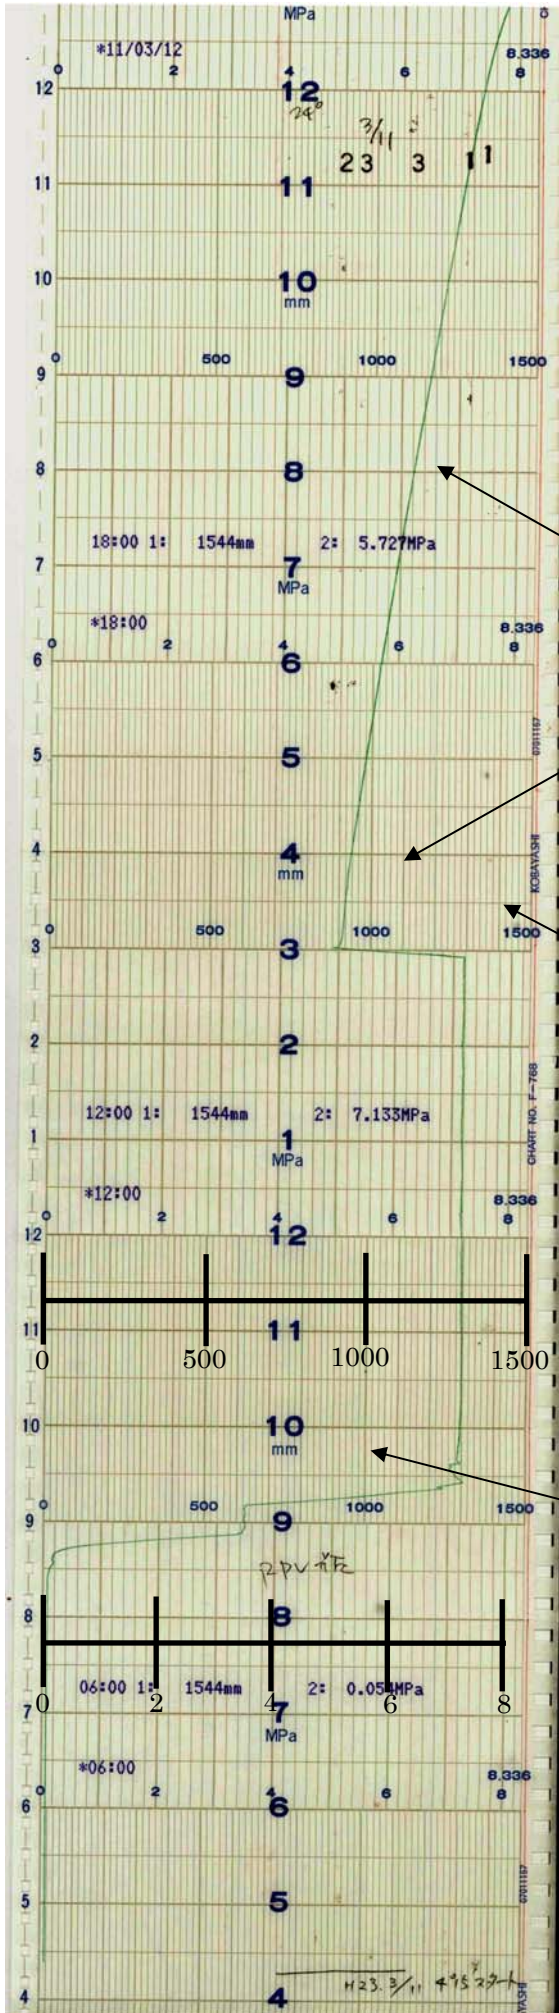
【5号機 原子炉水位、原子炉圧力 (1/4)】

- ① R P V 耐圧漏えい試験のための昇圧
- ② 14時46分 地震発生
- ③ 地震後の電源喪失で耐圧漏えい試験の加圧源としていた機器が停止し圧力が降下
- ④ 崩壊熱による緩やかな圧力上昇

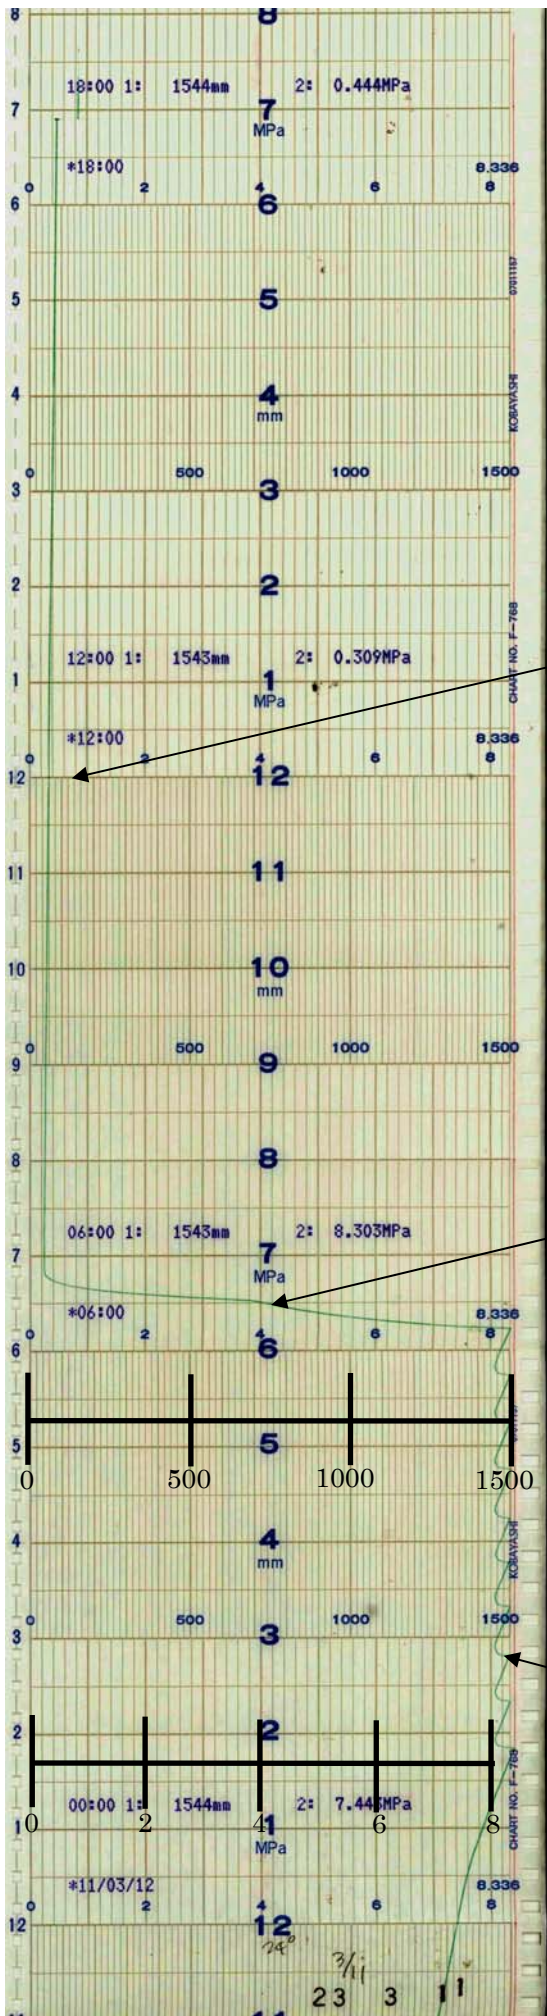
【5号機 原子炉水位、原子炉圧力 (2/4)】

- ⑤ SRVによる炉圧制御
- ⑥ RPV頂部の弁の開操作による原子炉減圧
- ⑦ 崩壊熱による緩やかな圧力上昇

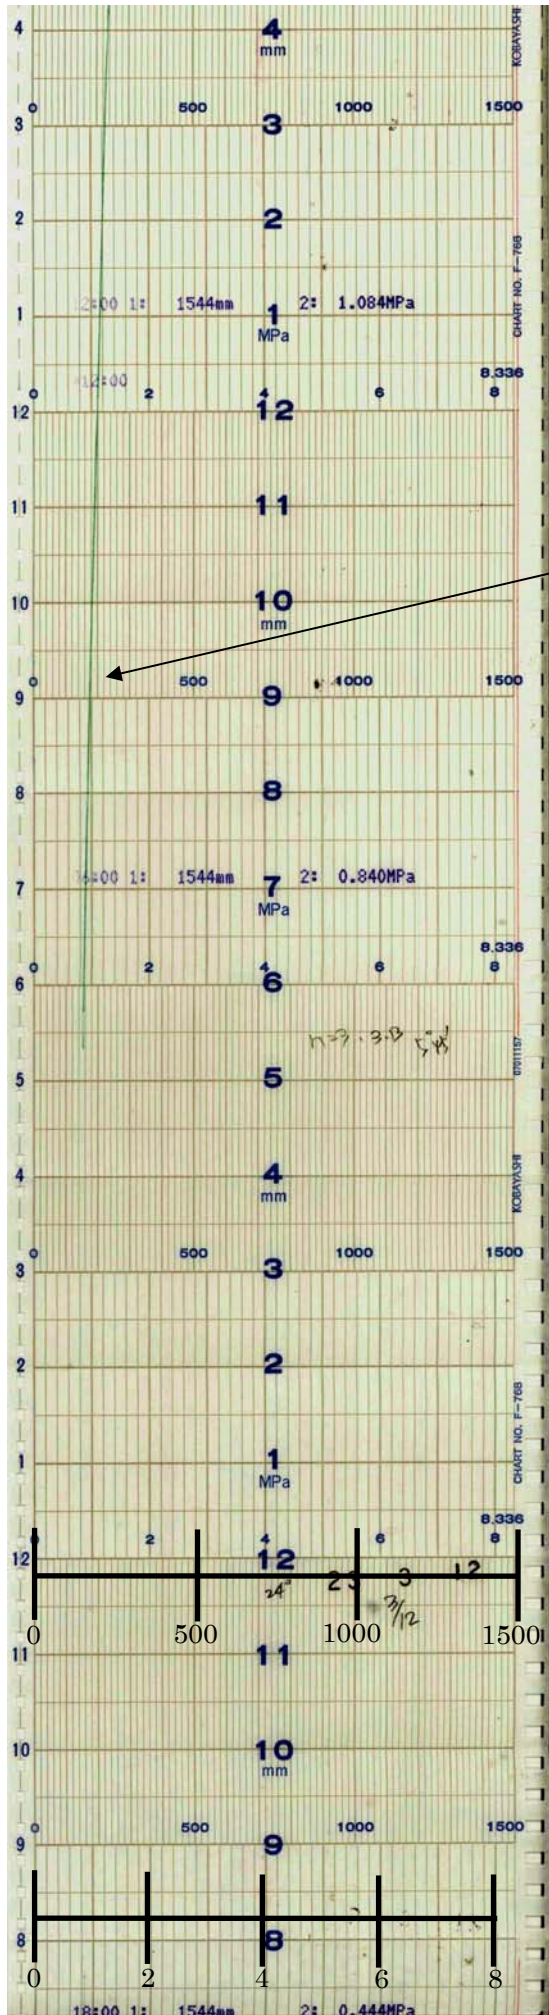
【5号機 原子炉水位、原子炉圧力 (3/4)】

⑧ 崩壊熱による緩やかな圧力上昇

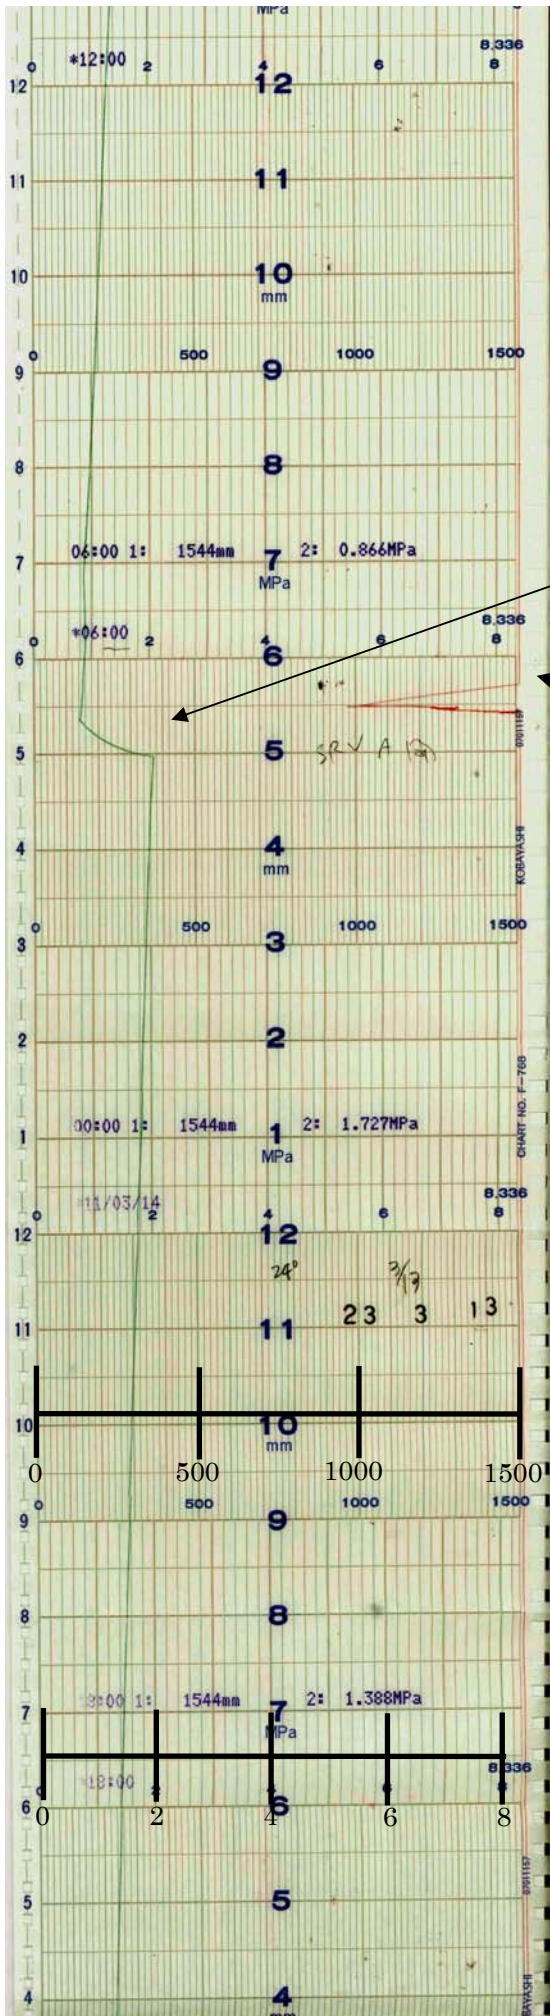
【5号機 原子炉水位、原子炉圧力 (4/4)】

- ⑨ SRVによる減圧、以降この操作を繰り返す
- ⑩ 圧力変動による水位の変動

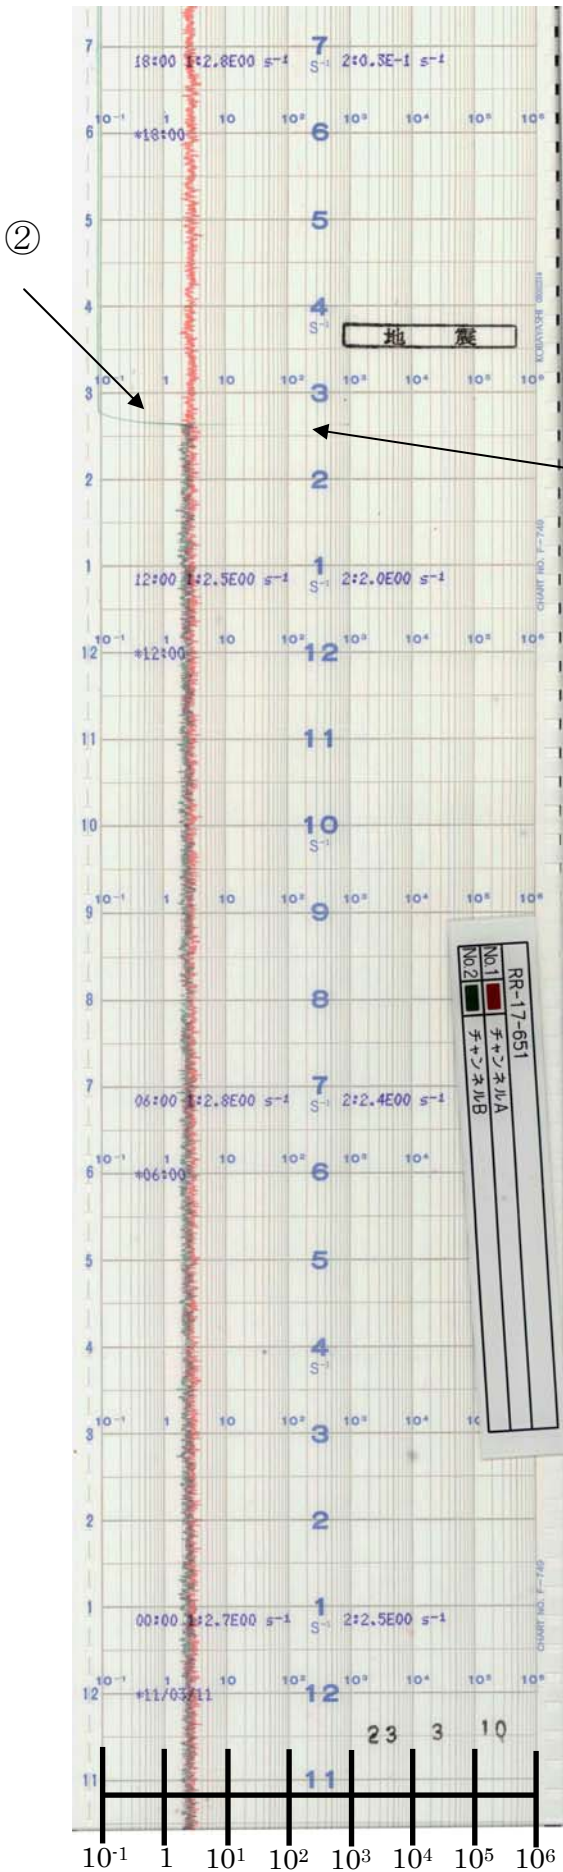
【5号機 主排気筒モニタ (1/3)】

- ① 14時46分 地震発生
- ② 電源喪失によるチャンネルBの停止

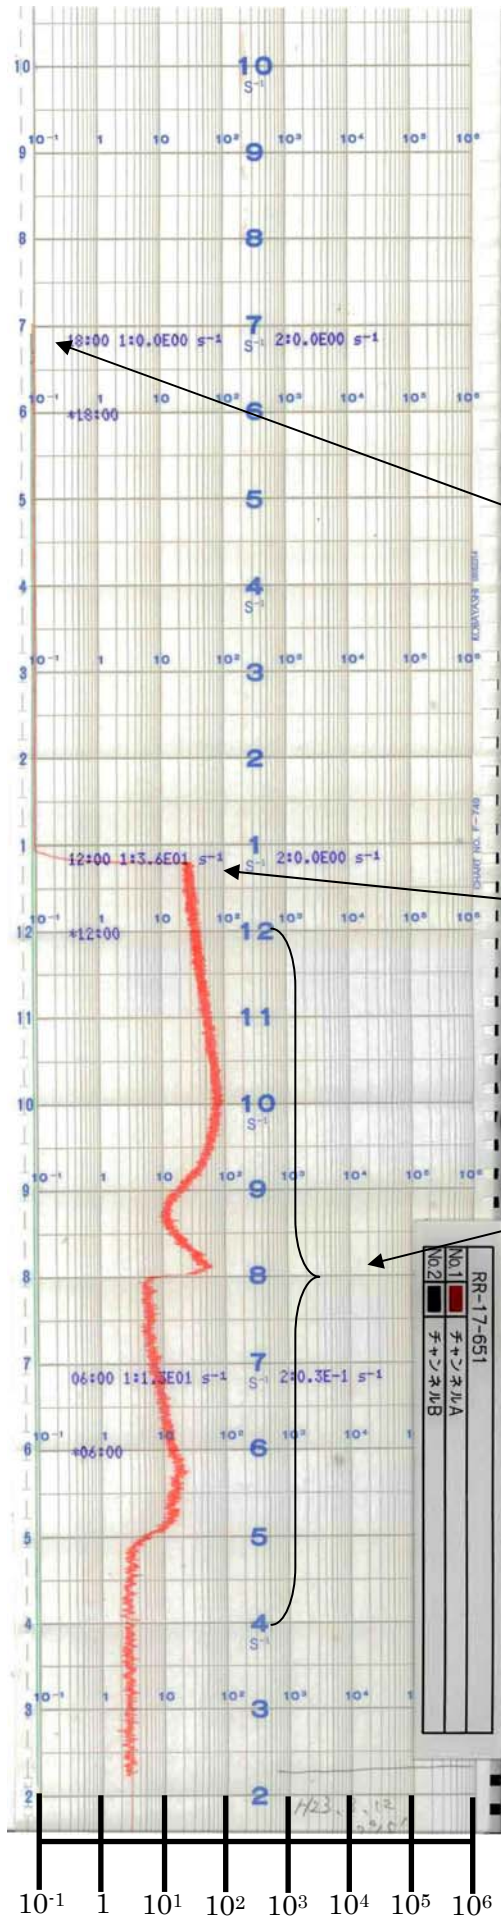
【5号機 主排気筒モニタ (3/3)】

- ③ 構内線量上昇の影響を考えられる指示上昇
- ④ 電源喪失によると思われるチャンネルAの停止
- ※ 電源喪失による記録停止

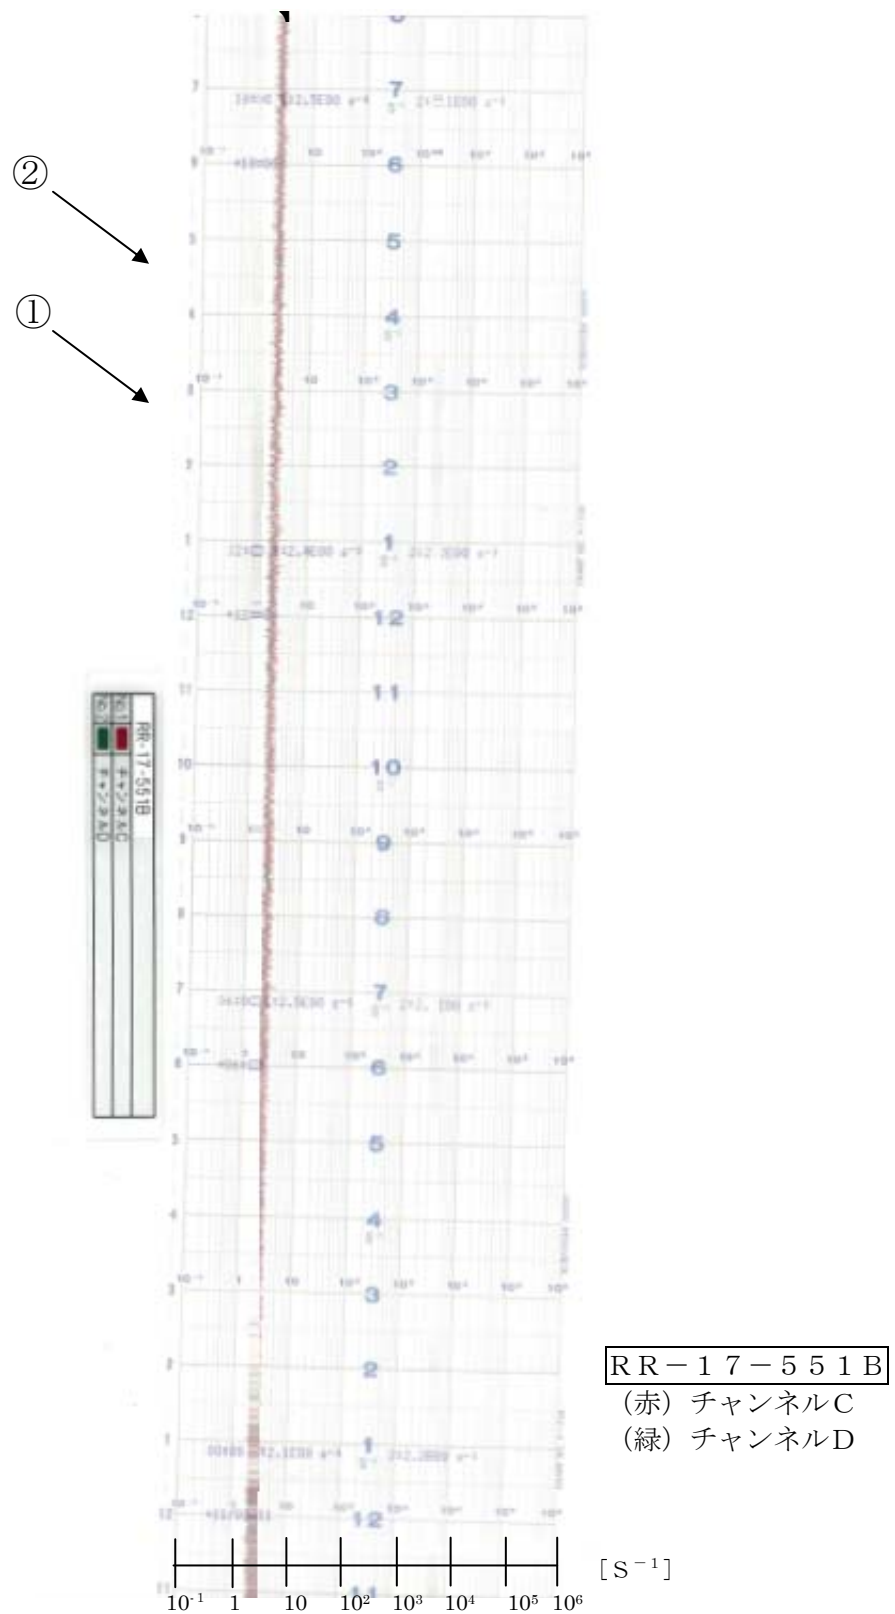
【5号機 S G T S放射線モニタ (S I N) (1/2)】

- ① 14時46分 地震発生
- ② 15時30分過ぎに津波が到来したと想定される。
