福島第一原子力発電所
東北地方太平洋沖地震に伴う原子炉施設への影響について

平成24年5月
東京電力株式会社

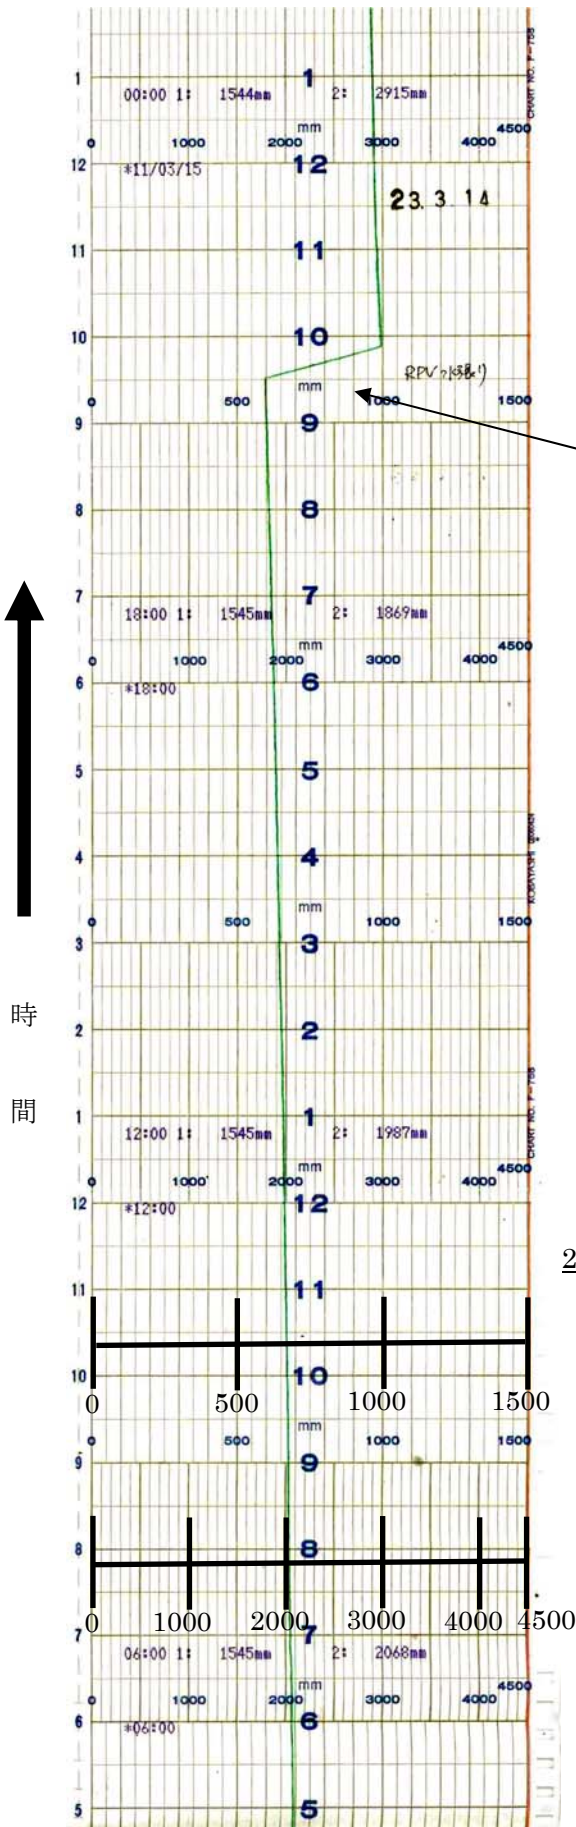
【6号 原子炉水位 (狭帯域、アップセット域) (5/5)】

② 補給水の注水、以降この操作を繰り返す

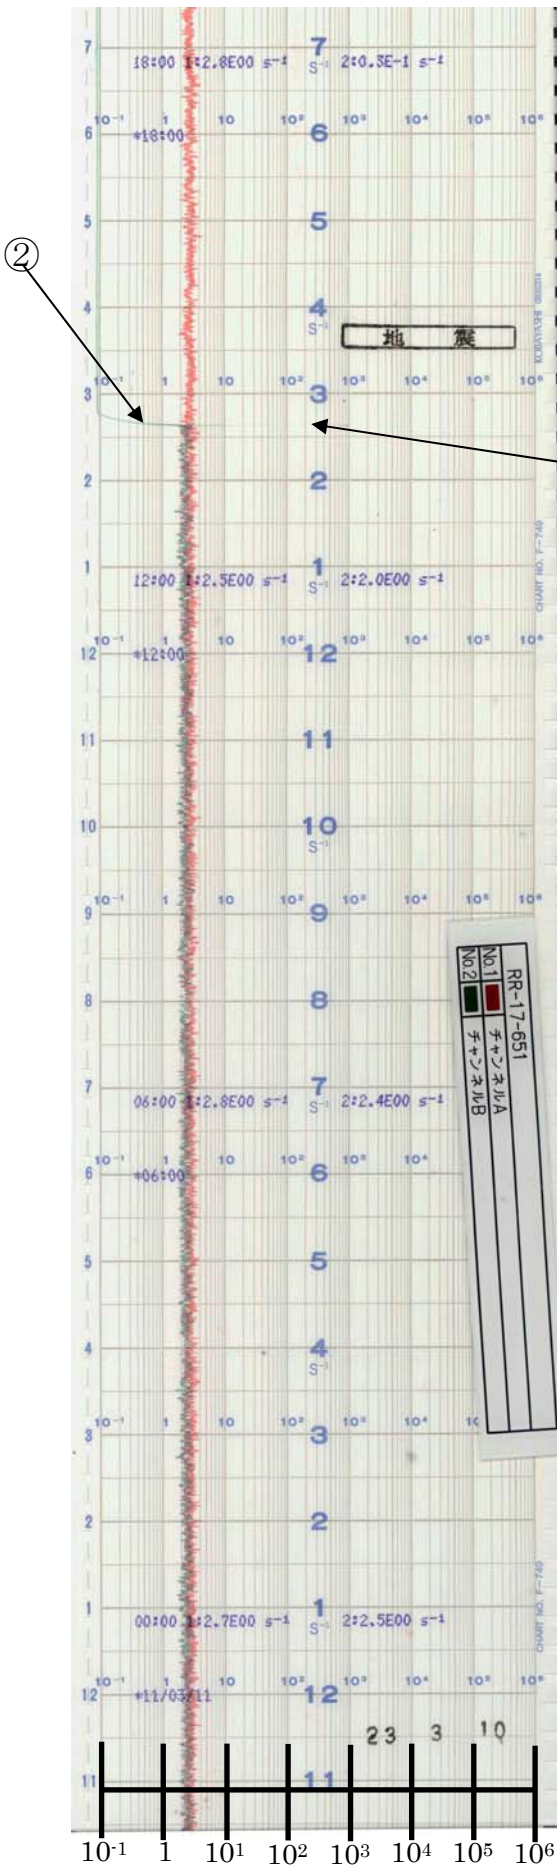
【5号機 主排気筒モニタ (1/3)】
 (排気筒放射線モニタは5-6号共通)

- ① 14時46分 地震発生
- ② 電源喪失によるチャンネルBの停止

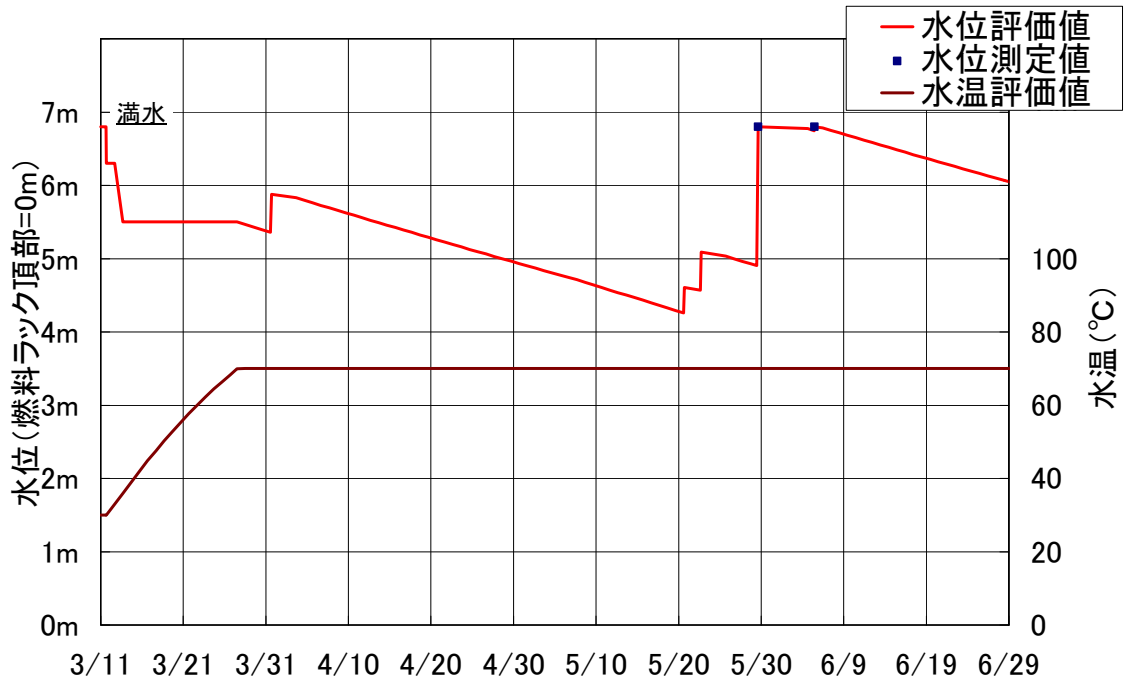
図13-2-3 1号機SFPの評価結果

図13-2-3に1号機SFPの評価結果を図示する。評価結果では、地震時のスロッシングと爆発の影響により3月13日までに水位が一旦低下すると仮定し、その後は水温が蒸発開始温度70℃に到達するまでは水位は維持され、以後は蒸発により水位は低下したと推定している。3月31日の注水及び5月下旬のFPC配管による注水により水位は回復し5月29日、6月5日にスキマーサージタンクレベルの上昇により満水が確認されている【図13-2-4】。満水までに注水された水量の合計値は413tであり、全量がSFPに到達したとは考えにくいことから、事故発生時より満水確認時まで失われた水の量はこれよりも少ない量であると考えられる。通常水位のSFPの水量は約1000tであり、SFPの深さは燃料有効長の3倍程度であることから、1号機のSFPの水位は維持され、燃料の露出は無かったと考えられる。また、1号機のSFPは他号機のSFPと比較して崩壊熱が小さいため、1ヶ月以上の間注水を実施していないが、水位低下量は小さく、6月末時点で水位は燃料ラック頂上約6m付近と評価されている。

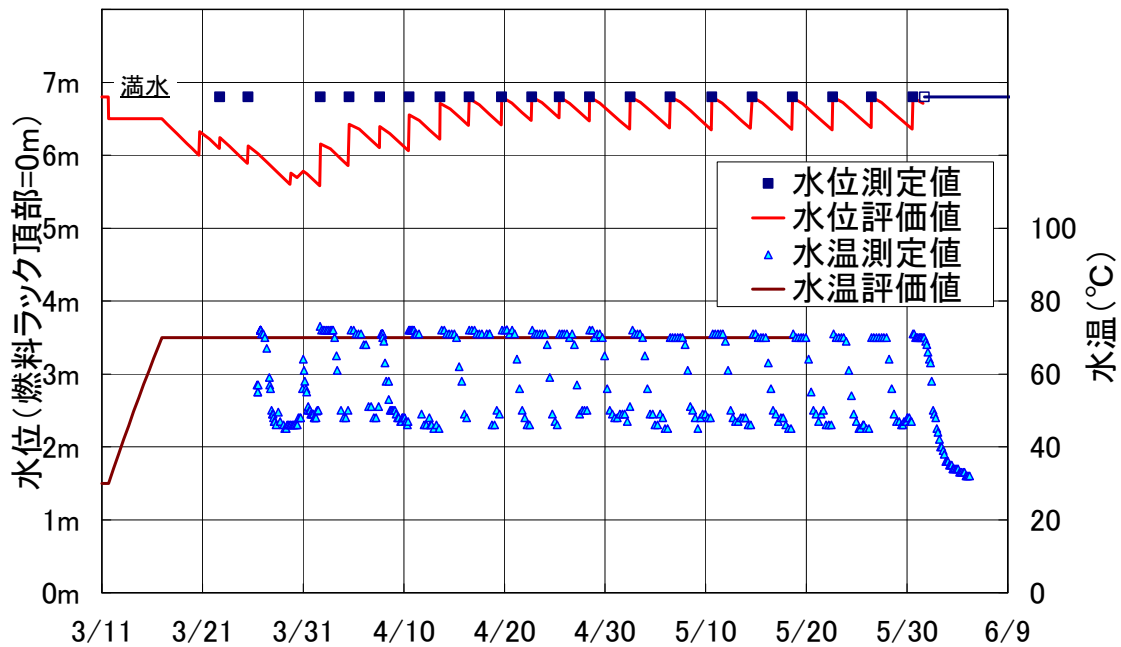
図13-3-3 2号機SFPの評価結果

2号機ではR/Bに大きな損傷がないため、本設のFPCによる注水が可能であり、当該ラインを用いた注水を定期的に実施している。SFPが満水になるとオーバーフロー水がスキマーサージタンクへ流れ込み、スキマーサージタンクの水位計が上昇するという原理を利用して、2号機ではSFPの水位を確認している。すなわち、スキマーサージタンクの水位上昇時をSFPの満水時として考えており、図13-3-3ではその点を水位測定値として示している。図13-3-3から水位評価値が測定値と概ね良く一致していることが分かる。3月中旬～下旬の評価値は測定値（満水）より低い理由は、初期のスロッシングの影響を大きく見積もっているためと推定される。

また、2号機では本設のSFPの水温計が利用可能な状態であり、定期的な測定を実施している。測定結果を図示しているが、注水直後に70℃付近まで上昇し、1～2日後には50℃程度まで低下するという傾向が繰り返されている。これはSFP水位の低下により温度計が水から露出し、露出後は水温ではなく雰囲気温度を示しているためである。

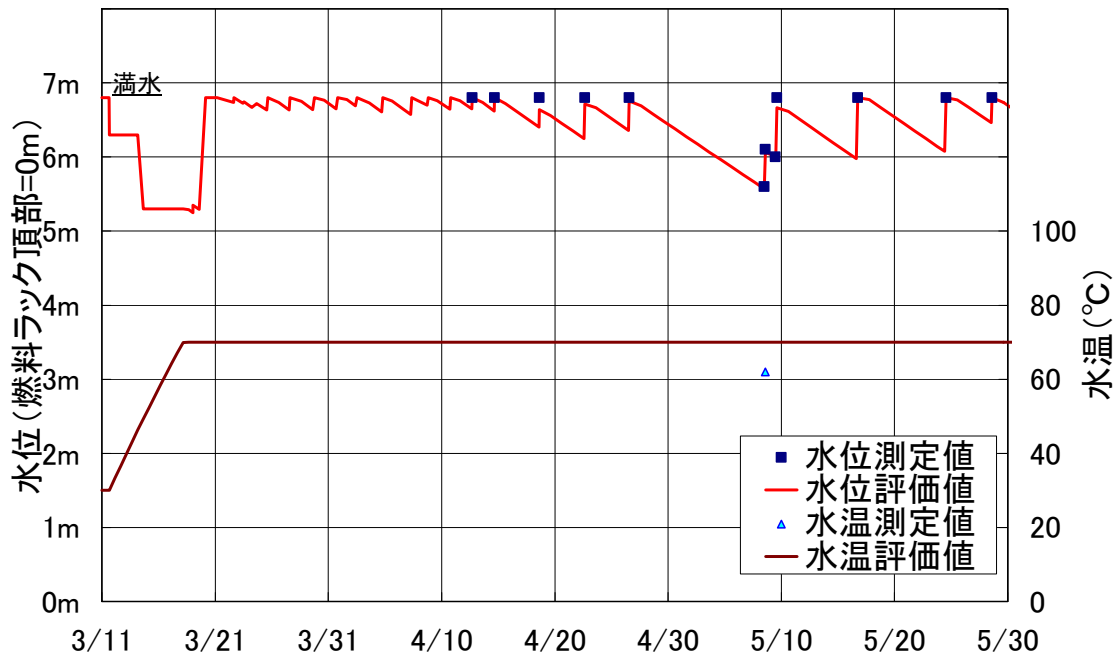
図13-4-2 3号機SFPの評価結果

なお、4月12日の満水確認時の注水量(約35t)は、漏れ等により失われる水の補給も考慮した想定注水量(約80t(4月10日の実績))よりも小さかったことから、崩壊熱により失われる以上の水位の減少は無かったと考えられる。また、満水確認後の注水の実績から1日あたりの蒸発量は、約10～20t程度と推定されるため、満水確認時までに蒸発により失われた水の量は320～640t程度となる。仮に、満水までSFPへの注水が無かったと仮定しても、SFP水量は約1400tであり、SFPの深さは燃料有効長の約3倍程度であることから、水位は半分以上残る計算となる。また、蒸発以外にスロッシングや建屋爆発時に水位が減少すると仮定しても、露出するまでには2m以上の余裕がある。したがって、3号機のSFPの水位は維持され、燃料の露出は無かったと考えられる。

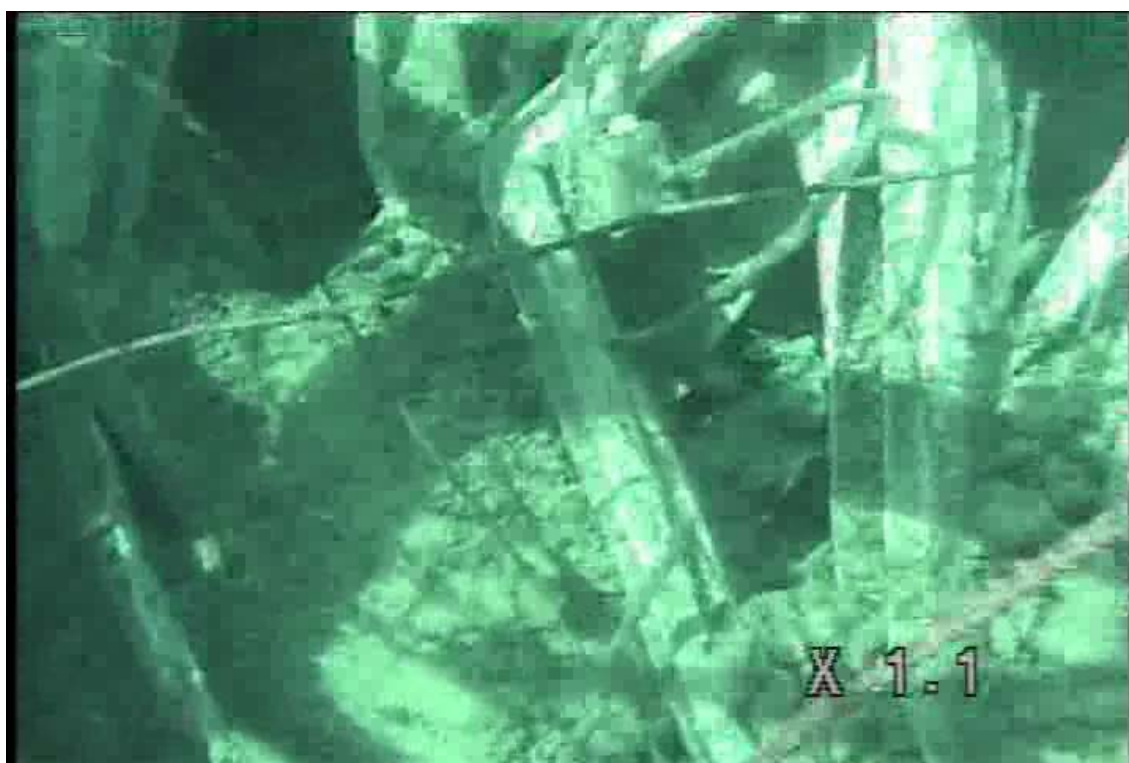
図13-4-3 3号機のSFP水中の状態

5月8日、SFP水のサンプリングを実施する際に、同時にビデオカメラによる撮影を実施した。図13-4-3に撮影された写真を示すが、SFP水中には大量の瓦礫が落下しており、SFPに保管されていた燃料等の状況は確認できなかった。

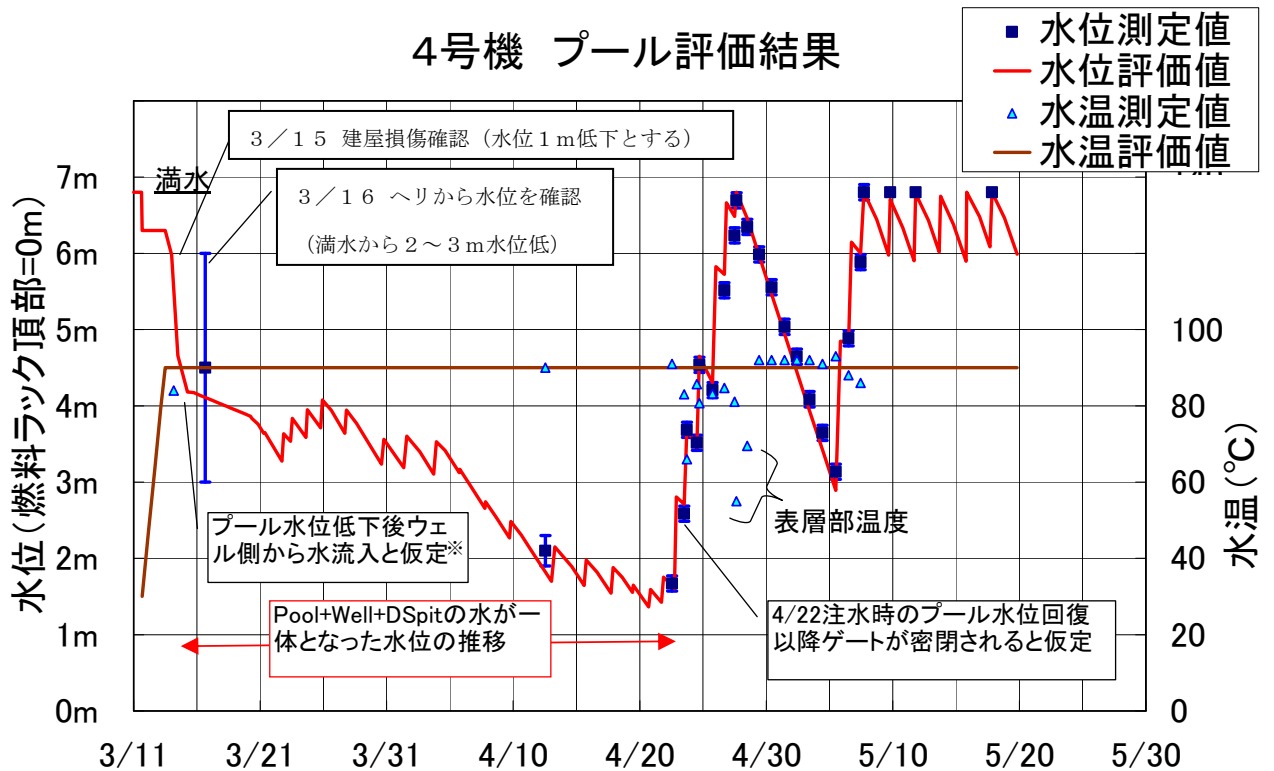
図13-5-2 4号機SFPの評価結果

水温の測定はコンクリートポンプ車に熱電対を吊り下げるという方法で水位測定と合わせて実施されている。多くの測定結果は90℃程度であり、2号機の測定結果70℃程度と比較して高い値となっているが、これは4号機SFPの燃料の崩壊熱が高いため、準定常状態となった際の温度が高めになっていることが理由である。図13-5-2には70℃以下の測定結果も数点あるが、これらはSFP表層部の水をサンプリングしているため等の理由によるものと考えられる。

水位の実測値が概ね評価値と整合していることから、SFPは水位維持に影響を与えるような漏えいは生じていないと考えられる。

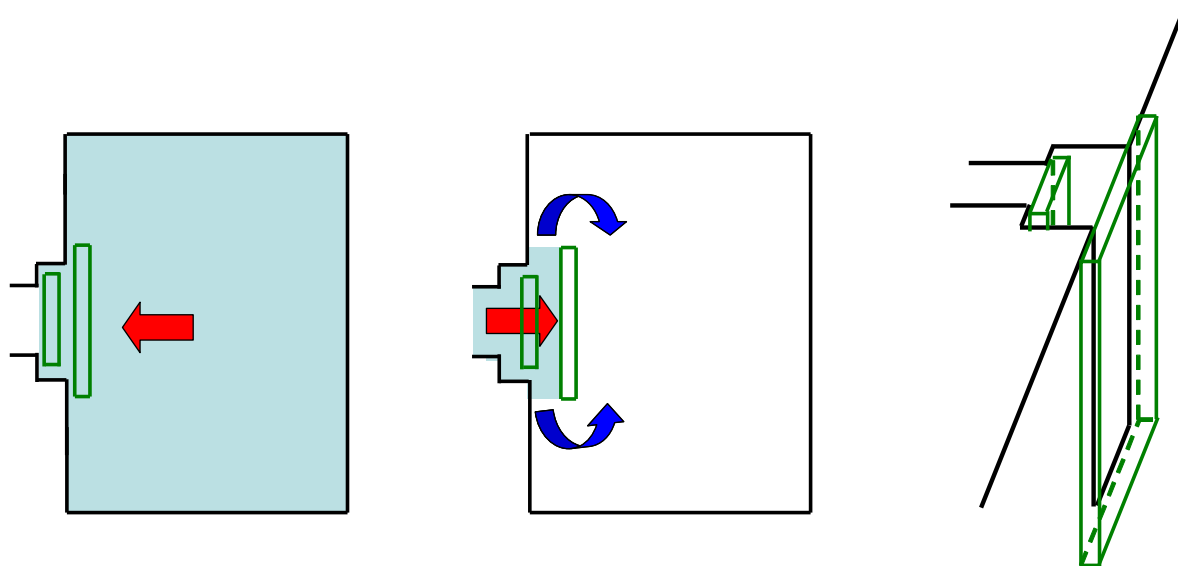
図13-5-4 プールゲートからの水流入のメカニズム（その1）

プールゲートは図13-5-3に示すとおり、SFPと原子炉ウェルとの連結部をSFP側からふさぐ形の構造になっており、その水密性はSFPからの水圧で保たれる。運転時は原子炉ウェル側に水がないため、プールゲートには大きな水圧がかかる。一方、4号機は定期検査中であり、原子炉ウェル側にも水が蓄えられており、FPCの冷却が失われた以降は、SFP側の保有水が蒸発により失われていく状況にあったため、原子炉ウェル側の水位が高く、SFP側の水位が低くなる関係となったものと考えられる。その場合、図13-5-4、13-5-5に示すようにプールゲートは通常とは逆側から水圧を受けることになり、構造上プールゲートの密閉性は失われ、水位が原子炉ウェル側と同じになるまで水が流れ込むこととなる。(2)に示した水位挙動評価では、この効果を前提としているため、SFPの水位低下は緩やかなものとなっている。ただし、4月22日の注水以降、SFPの水位が回復した結果、原子炉ウェル側の水位が低く、SFP側の水位が高くなる関係となったものと推測されるため、プールゲートの水密性が再び維持されるとの仮定を用いて評価しているが、この仮定による評価は観測結果とよく一致する。

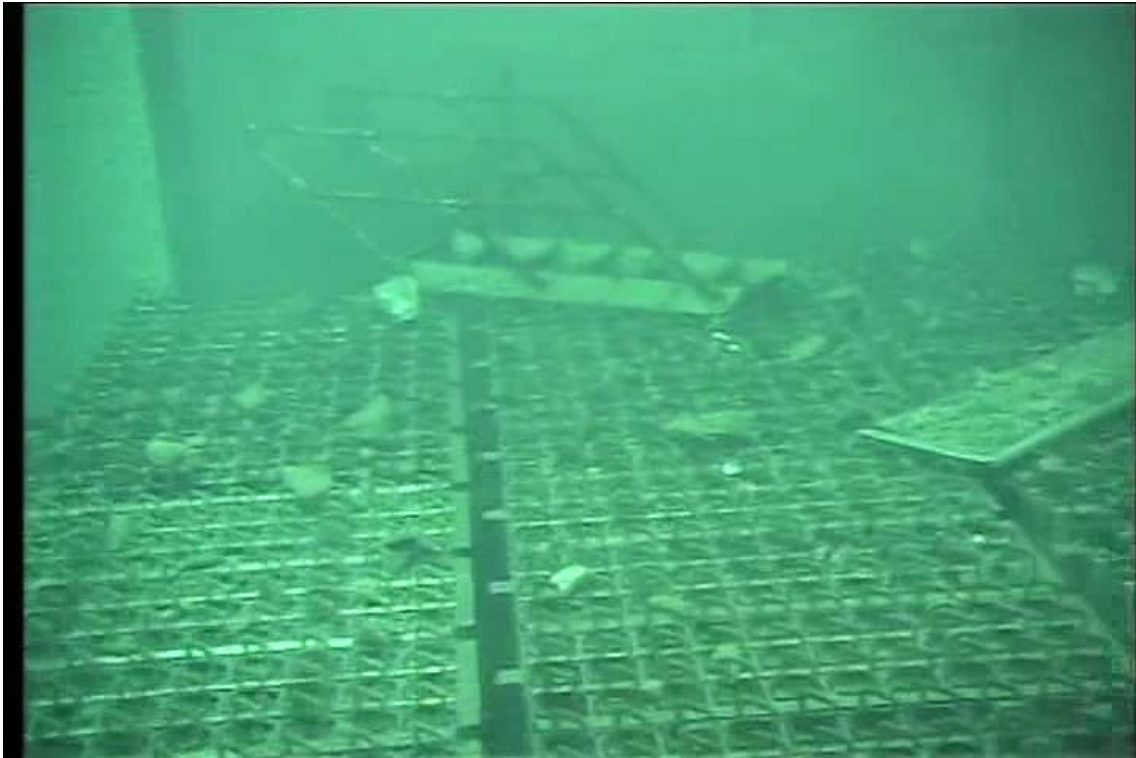
図13-5-7 4号機のSFP水中の状況(その2)

5月7日、SFP水のサンプリングを実施する際に、同時にビデオカメラによる撮影を実施した。図13-5-6、7、8、9に撮影された写真を示す。SFP水中には大小様々な瓦礫が落下しているが、SFPに保管されていた燃料はラックに収納された状態を維持しており、大量の燃料破損は無いことが確認された。

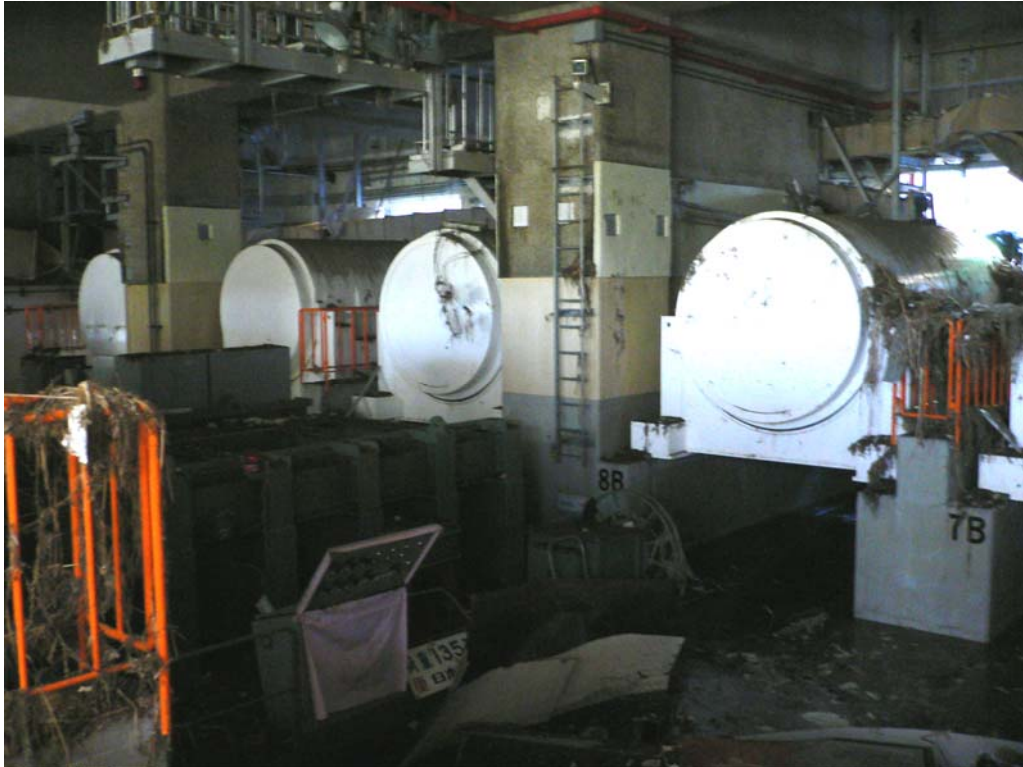
図 1 3 － 1 2 － 3 乾式貯蔵キャスク保管建屋内の状況

乾式貯蔵キャスクについては、津波により建屋内に流入した瓦礫等が付着しているものの、ボルトにより固定されていた元々の位置から移動しておらず、これまでのところ、外観からは健全性に関する問題については確認されていない。

また、乾式貯蔵キャスク保管建屋内の放射線量(～数十 μ Sv/h)についてもバックグラウンドレベルと比較して、異常な値とはなっていない。乾式貯蔵キャスクは1次蓋、2次蓋と2重の構造で密封を維持する構造であるため密封性能は高く、密封性能が維持されているものと考えられる。ただし、現時点ではリーク確認試験等による直接的な確認を実施できていないため、今後、乾式貯蔵キャスクを乾式貯蔵キャスク保管建屋から搬出し、密封性能を直接的に確認する予定である。図13-12-3に乾式貯蔵キャスク保管建屋内の状況の写真を示す。

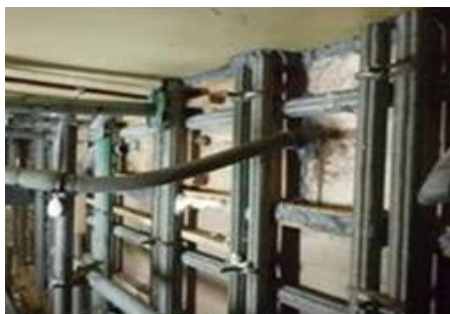
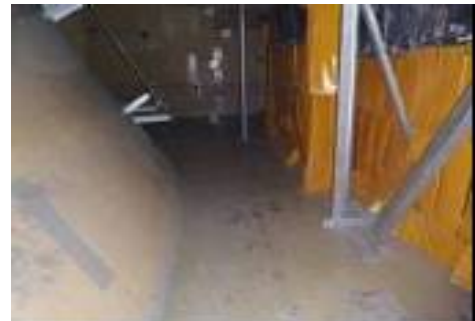
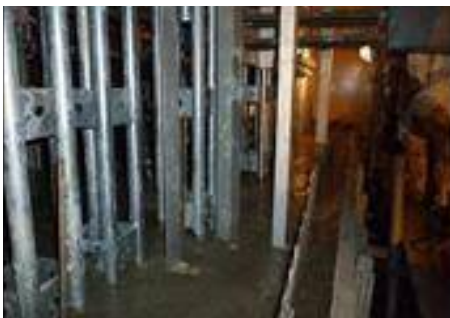
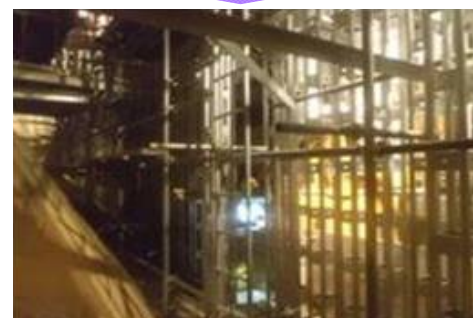
SFP支持構造物の設置状況

4号機SFPについては、R/Bの耐震性評価を実施し、健全であることを確認できているが、更なる安全余裕向上のために、SFP底部に支持構造物を設置した。

- ・ 鋼製の支柱を設置し、SFPの負担荷重の低減効果を発現。
(6月20日完了)
- ・ 機能をより確実なものとするために、コンクリート壁の設置及びグラウトの充填。
(7月30日完了)

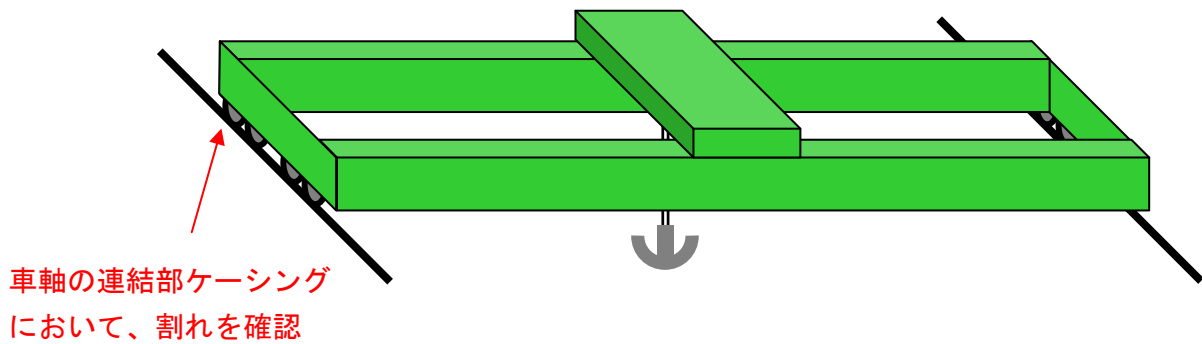
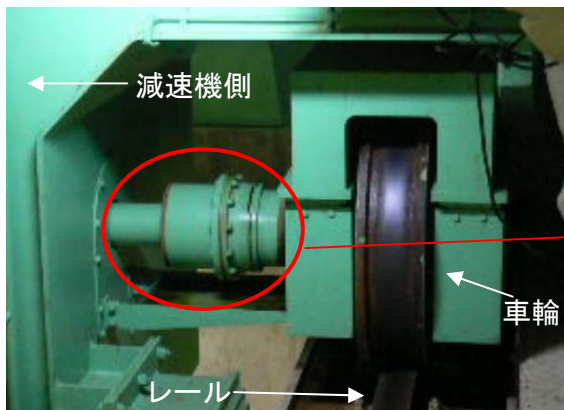
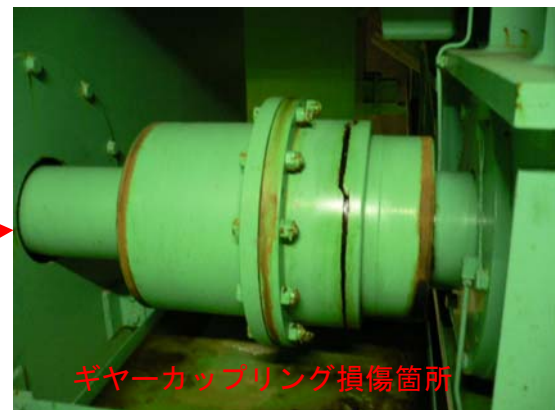
ケーシング割れの状況 (10/27)

共用プール建屋天井クレーンの車軸連結部ケーシング割れについて

- 地震の際に車輪がレール上を横にすべり、レールの肩に引っかかった際、カップリングカバーが歯車に衝突し荷重がかかり、カップリングカバーにひびが入ったものと推定。
- ギヤカップリングはクレーンの自重を支える部品ではないため、カップリングカバーが損傷してもクレーンが落下する可能性はなく、天井クレーンの機能への影響はない。
- 走行原動部の点検及び走行試験を行い、問題ないことを確認した。

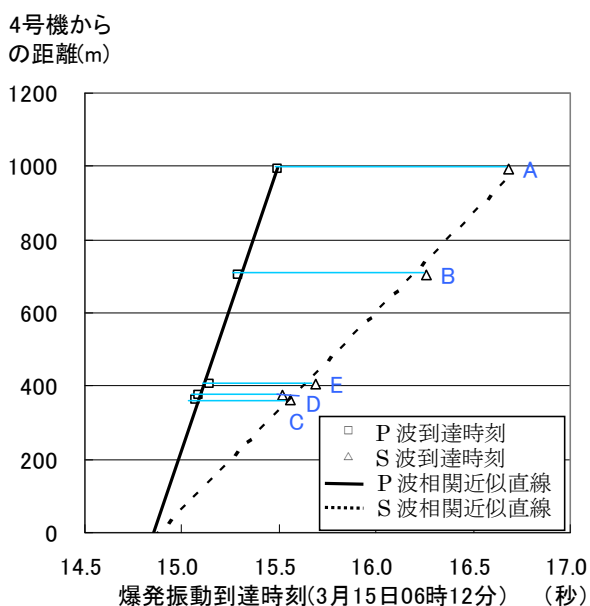
図7 4号機

3月15日6時12分に記録されている爆発によると思われる振動について、2号機と4号機におけるそれぞれの距離と到達時刻をグラフ化し整理したところ、2号機からの距離で整理した場合はデータに関連性を見いだせないが、4号機からの距離で整理した場合はP波、S波ともに精度良く線形になることを確認した。したがって、当該の振動は4号機の爆発によるものと推定される(図6、図7)。

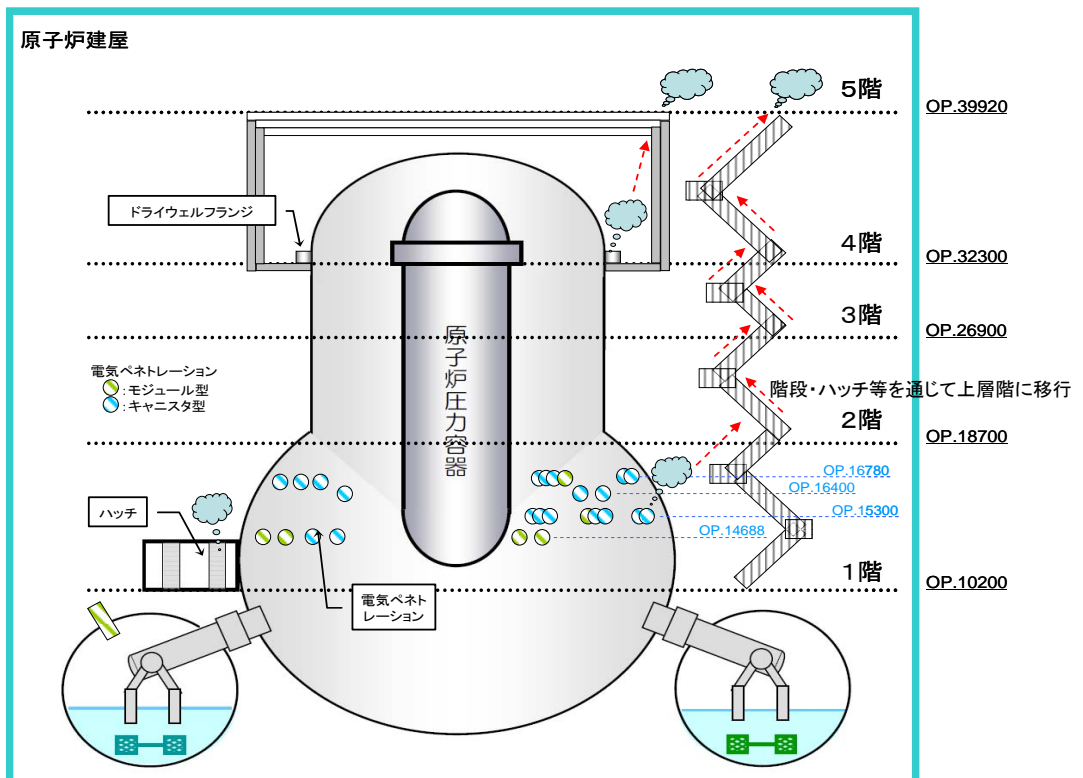
- ・ 格納容器上蓋の結合部分、機器や人が出入りするハッチの結合部分等のシール部には、漏れ止めのためにシリコンゴム等を使用。
- ・ シール部が高温に晒され機能低下し、水素は原子炉建屋内へ漏えいしたと推定。

推定漏洩経路はシステム構成の違いにより、1号機と3号機で若干異なる可能性あり。

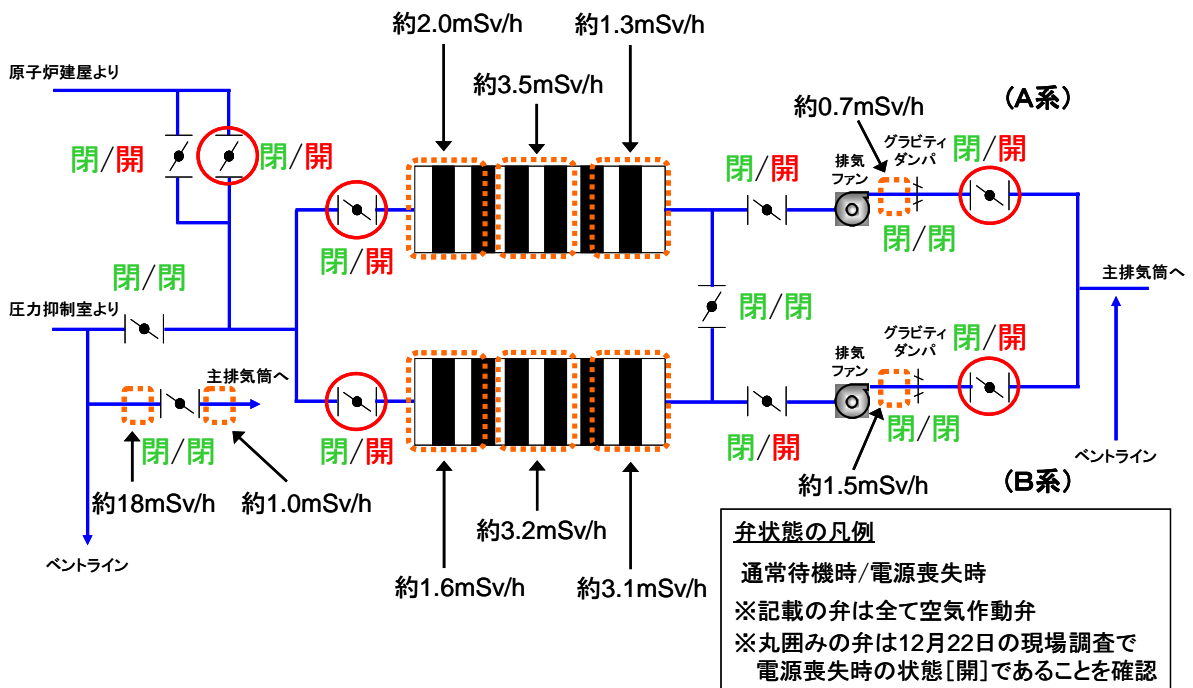
図2 3号機SGT S弁の通常状態と電源喪失時の状態

3号機SGTSフィルタトレインの線量測定結果より、3号機のSGTSラインには放射性物質の大量流入がなかったことが確認されたものの、A系とB系で線量の傾向が異なっていることが確認出来た。

- ・ A系は、出口側より中央部の線量が高く、炉心損傷後にはSGTSは作動していないことから、R/B内の高線量雰囲気、ダクトを通じてSGTSラインに流入し、粒子状の放射性物質がSGTSフィルタに捕捉されたことによる可能性が考えられる。
- ・ 一方B系は、出口側と中央部の線量が同程度であったことから、PCVベント時にSGTS出口側のバウンダリであるグラビティダンパからベント流が漏えいし、R/B側に一定量逆流した可能性も否定出来ないが4号機の調査結果よりも線量の数値が小さいことから、漏えいがあったとしてもその程度は限定的と考えられる。

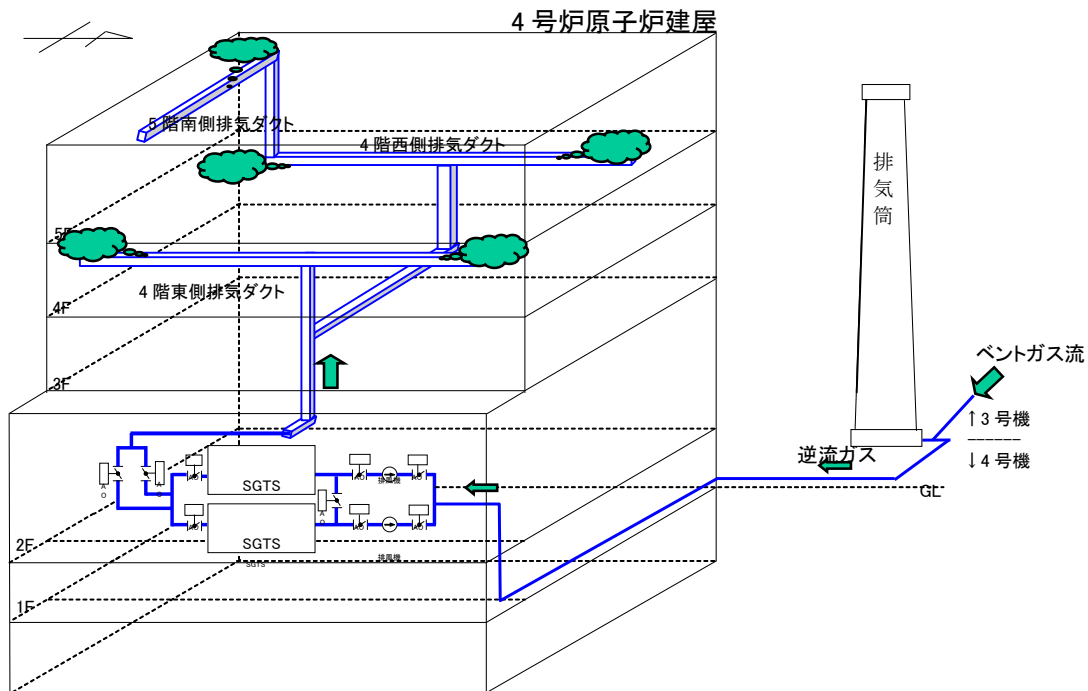
図1 3号機から4号機へのPCVベント流の流入経路

SGTS1系統のフィルタトレインには上流側と下流側に高性能フィルタが設置されており、まず上流側の高性能フィルタで粒子状放射性物質等を除去するため、下流より線量が相対的に高くなる設計であるが、今回の調査においては、SGTSフィルタトレイン出口側の放射線量が高く、入口側に行くに従い下がっていくことが確認された。

これは、3号機のPCVベント流がSGTS系配管を經由して4号機に回り込んだ可能性を示す結果と考えられる。

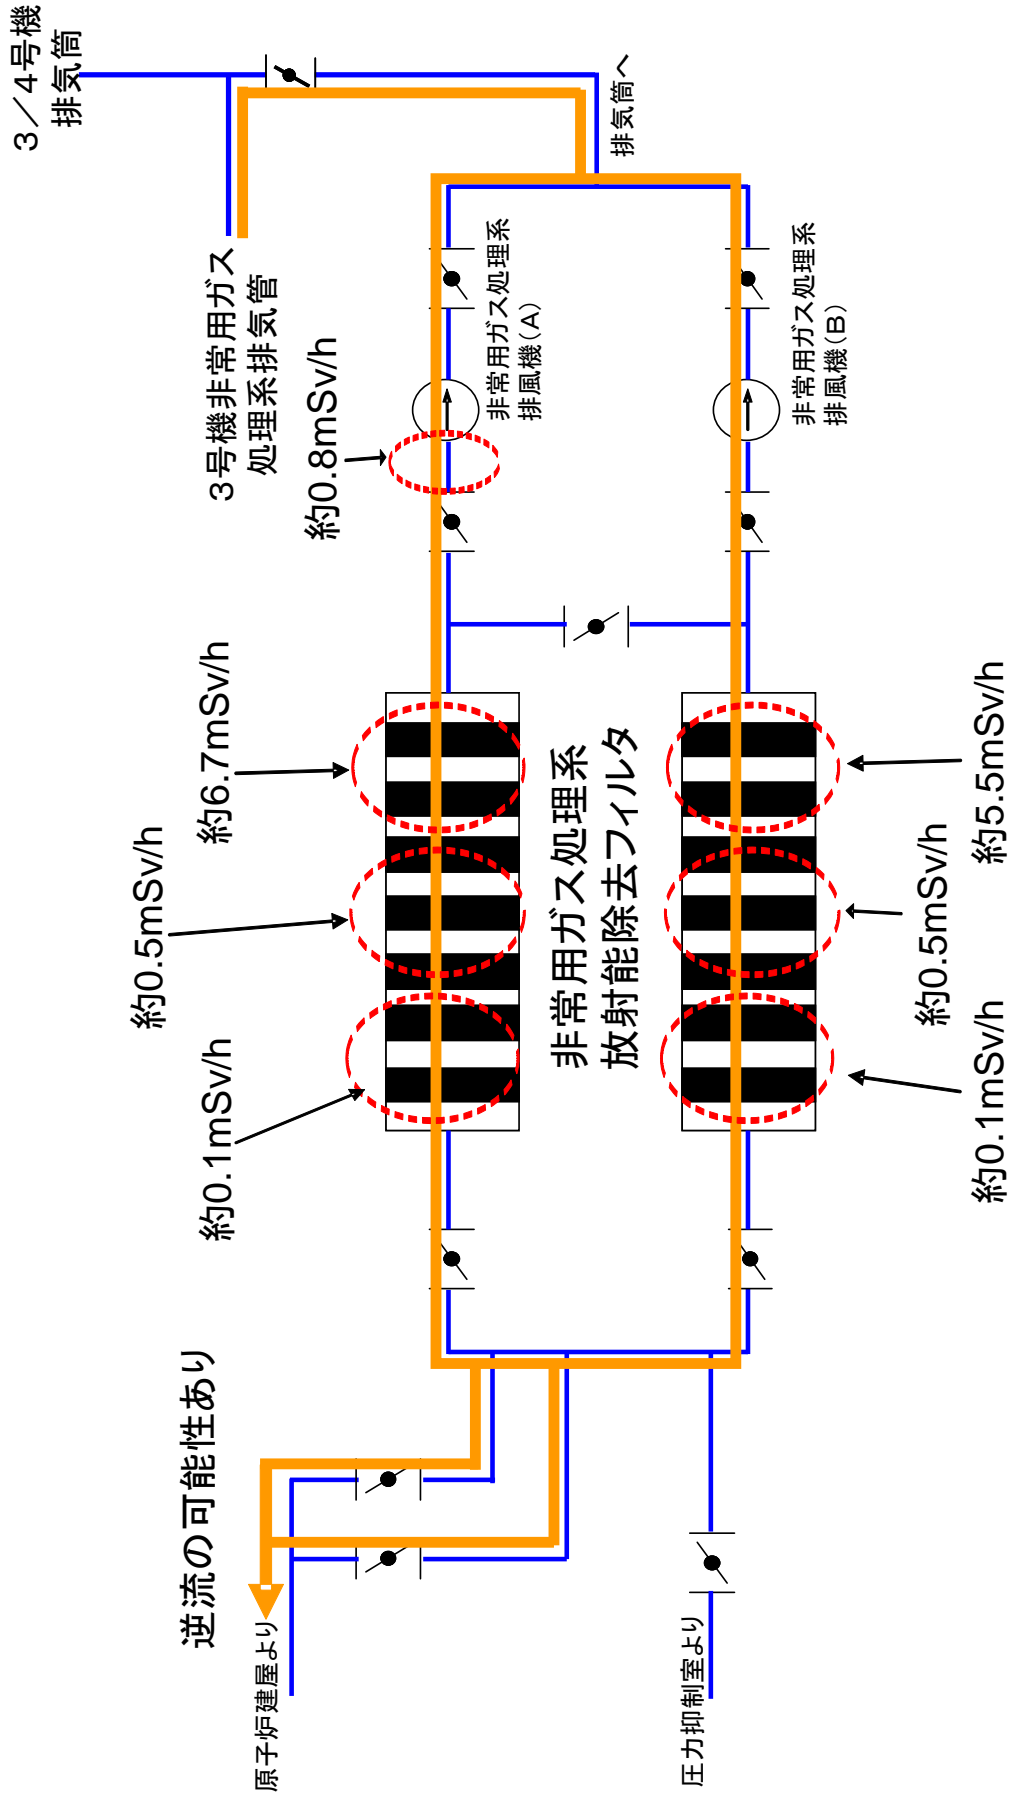
図3 4号機SGTS 放射線量測定結果（平成23年8月25日実施）

4号機では、3月15日にR/Bが損傷していることが確認された。損傷の原因については、水素ガスによる爆発の可能性も含め、原因のひとつとして3号機の水素ガスを含むPCVベント流が排気筒合流部を通じて流入した可能性が考えられたことから、平成23年8月25日調査を実施した。

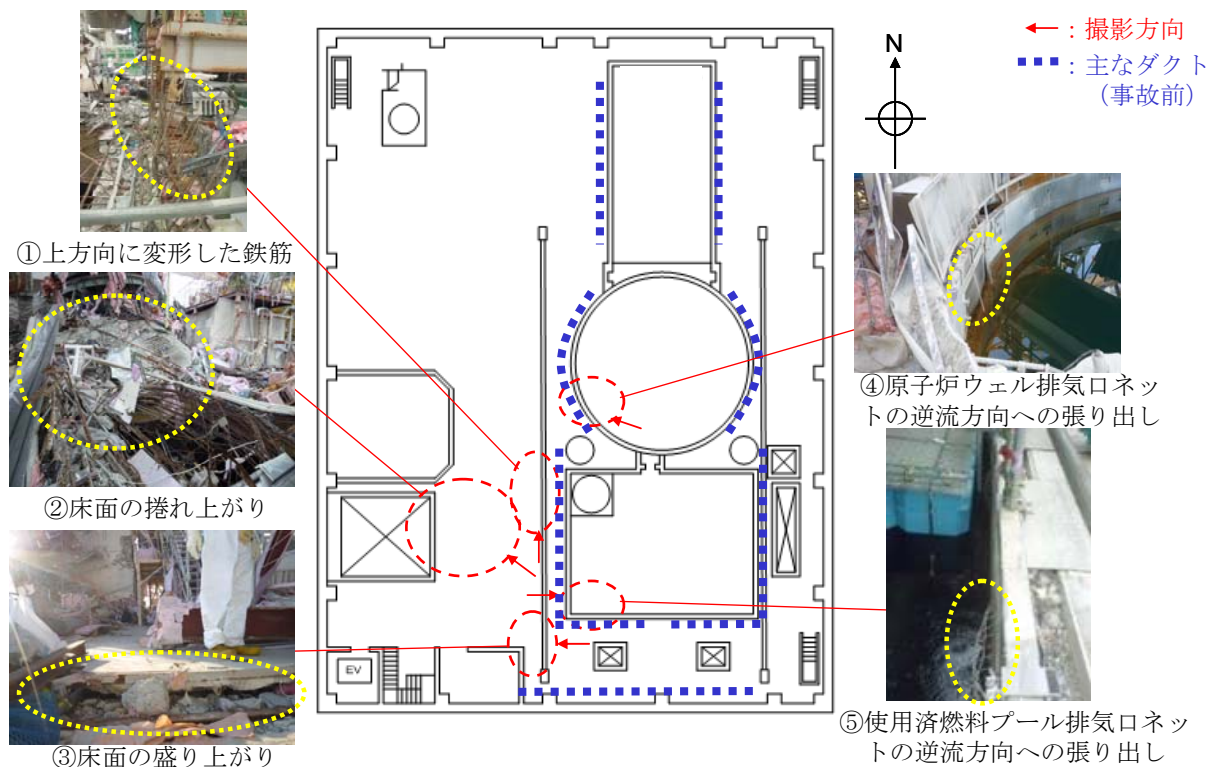
図1 4号機R/B5階の状況

- ・ R/B 5階の床面が上に盛り上がっているのに対し、R/B 4階の床面が押し下げられていること、R/B 5階の空調吸気口に取り付けられている針金製の網が通常の空気の流れと逆流方向で張り出していることから、4号機の爆発による主な圧力の発生箇所は、R/B 4階の可能性が高いことが確認出来た。
- ・ R/B 4階では本来の設置位置に空調ダクトは存在せず、空調ダクトの残骸と推定されるガレキが多数存在していたことから、R/B 4階の主な圧力の発生箇所は、空調ダクト付近である可能性が考えられる。

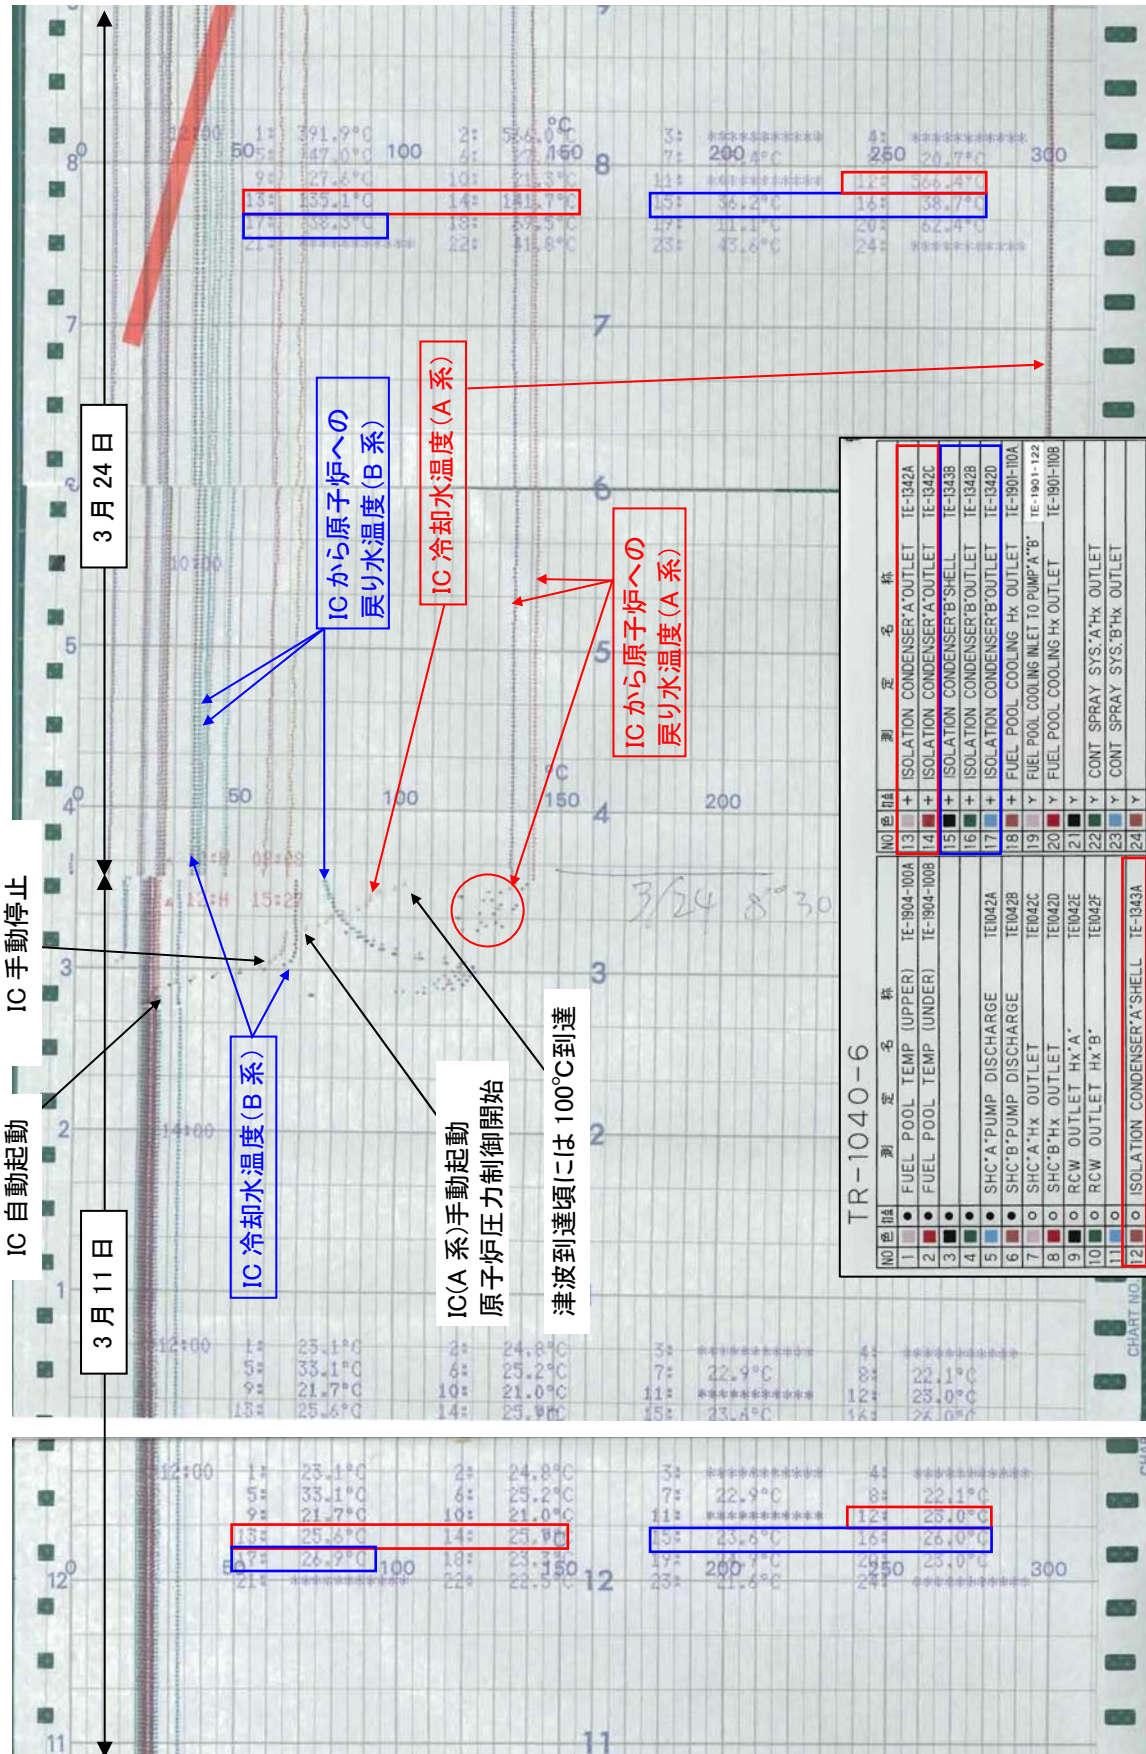
図2 IC周りの温度

No	測定箇所	3月11日12時	3月24日12時
12	ISOLATION CONDENSER"A"SHELL IC冷却水温度（A系）	23.0℃	566.4℃ ^{※3}
13	ISOLATION CONDENSER"A"OUTLET ICから原子炉への戻り水温度（A系）	25.6℃	135.1℃
14	ISOLATION CONDENSER"A"OUTLET ICから原子炉への戻り水温度（A系）	25.7℃	141.7℃
15	ISOLATION CONDENSER"B"SHELL IC冷却水温度（B系）	23.6℃	36.2℃
16	ISOLATION CONDENSER"A"OUTLET ICから原子炉への戻り水温度（B系）	26.0℃	38.7℃
17	ISOLATION CONDENSER"A"OUTLET ICから原子炉への戻り水温度（B系）	26.9℃	38.3℃

※3 10月27日の段階でも574.5度を計測しており、大気開放のIC冷却水の水温が100℃を大幅に超えることは考えられないため、計測機器の故障と考えられる。

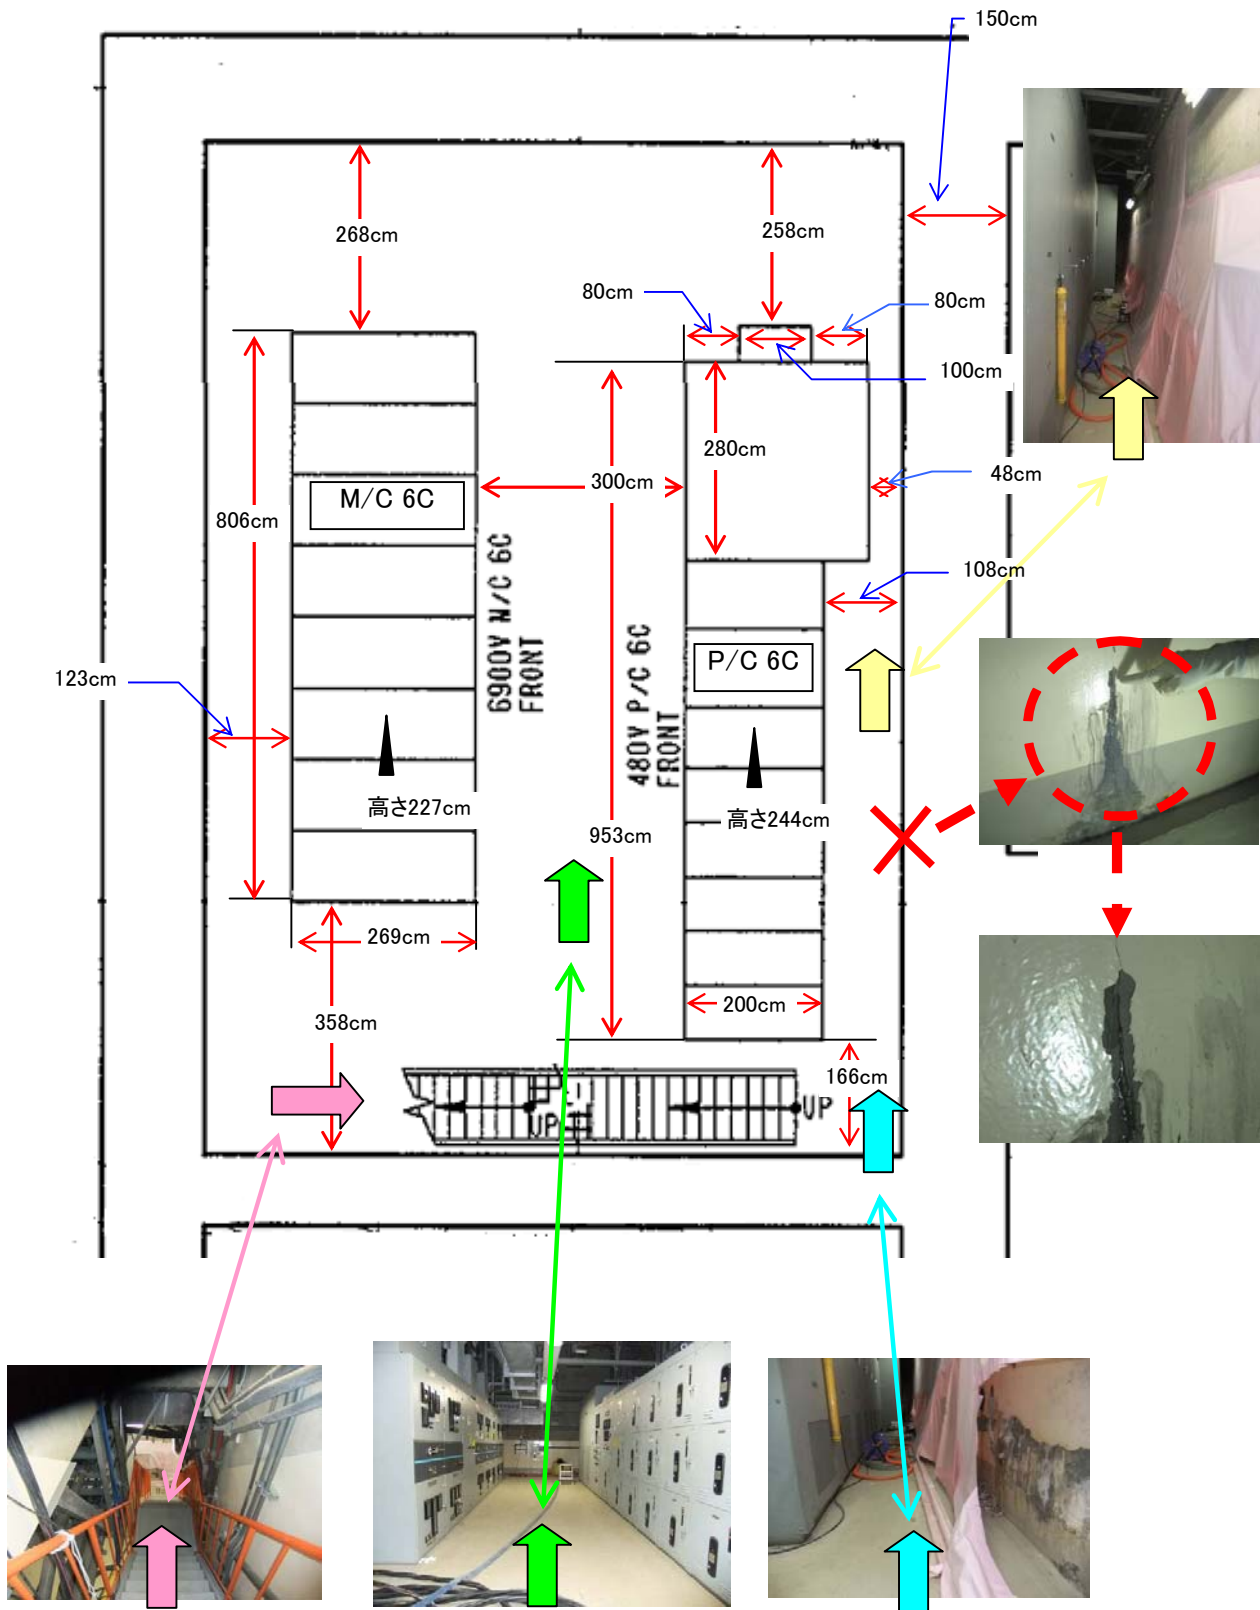
拡大図-1(1) 6号機M/C室への浸水状況(平成23年3月26日)

拡大図-1
6uRW/B壁面からの流入水によりM/C(C)が水没するおそれ有り
