福島第一原子力発電所
東北地方太平洋沖地震に伴う原子炉施設への影響について

平成24年5月
東京電力株式会社

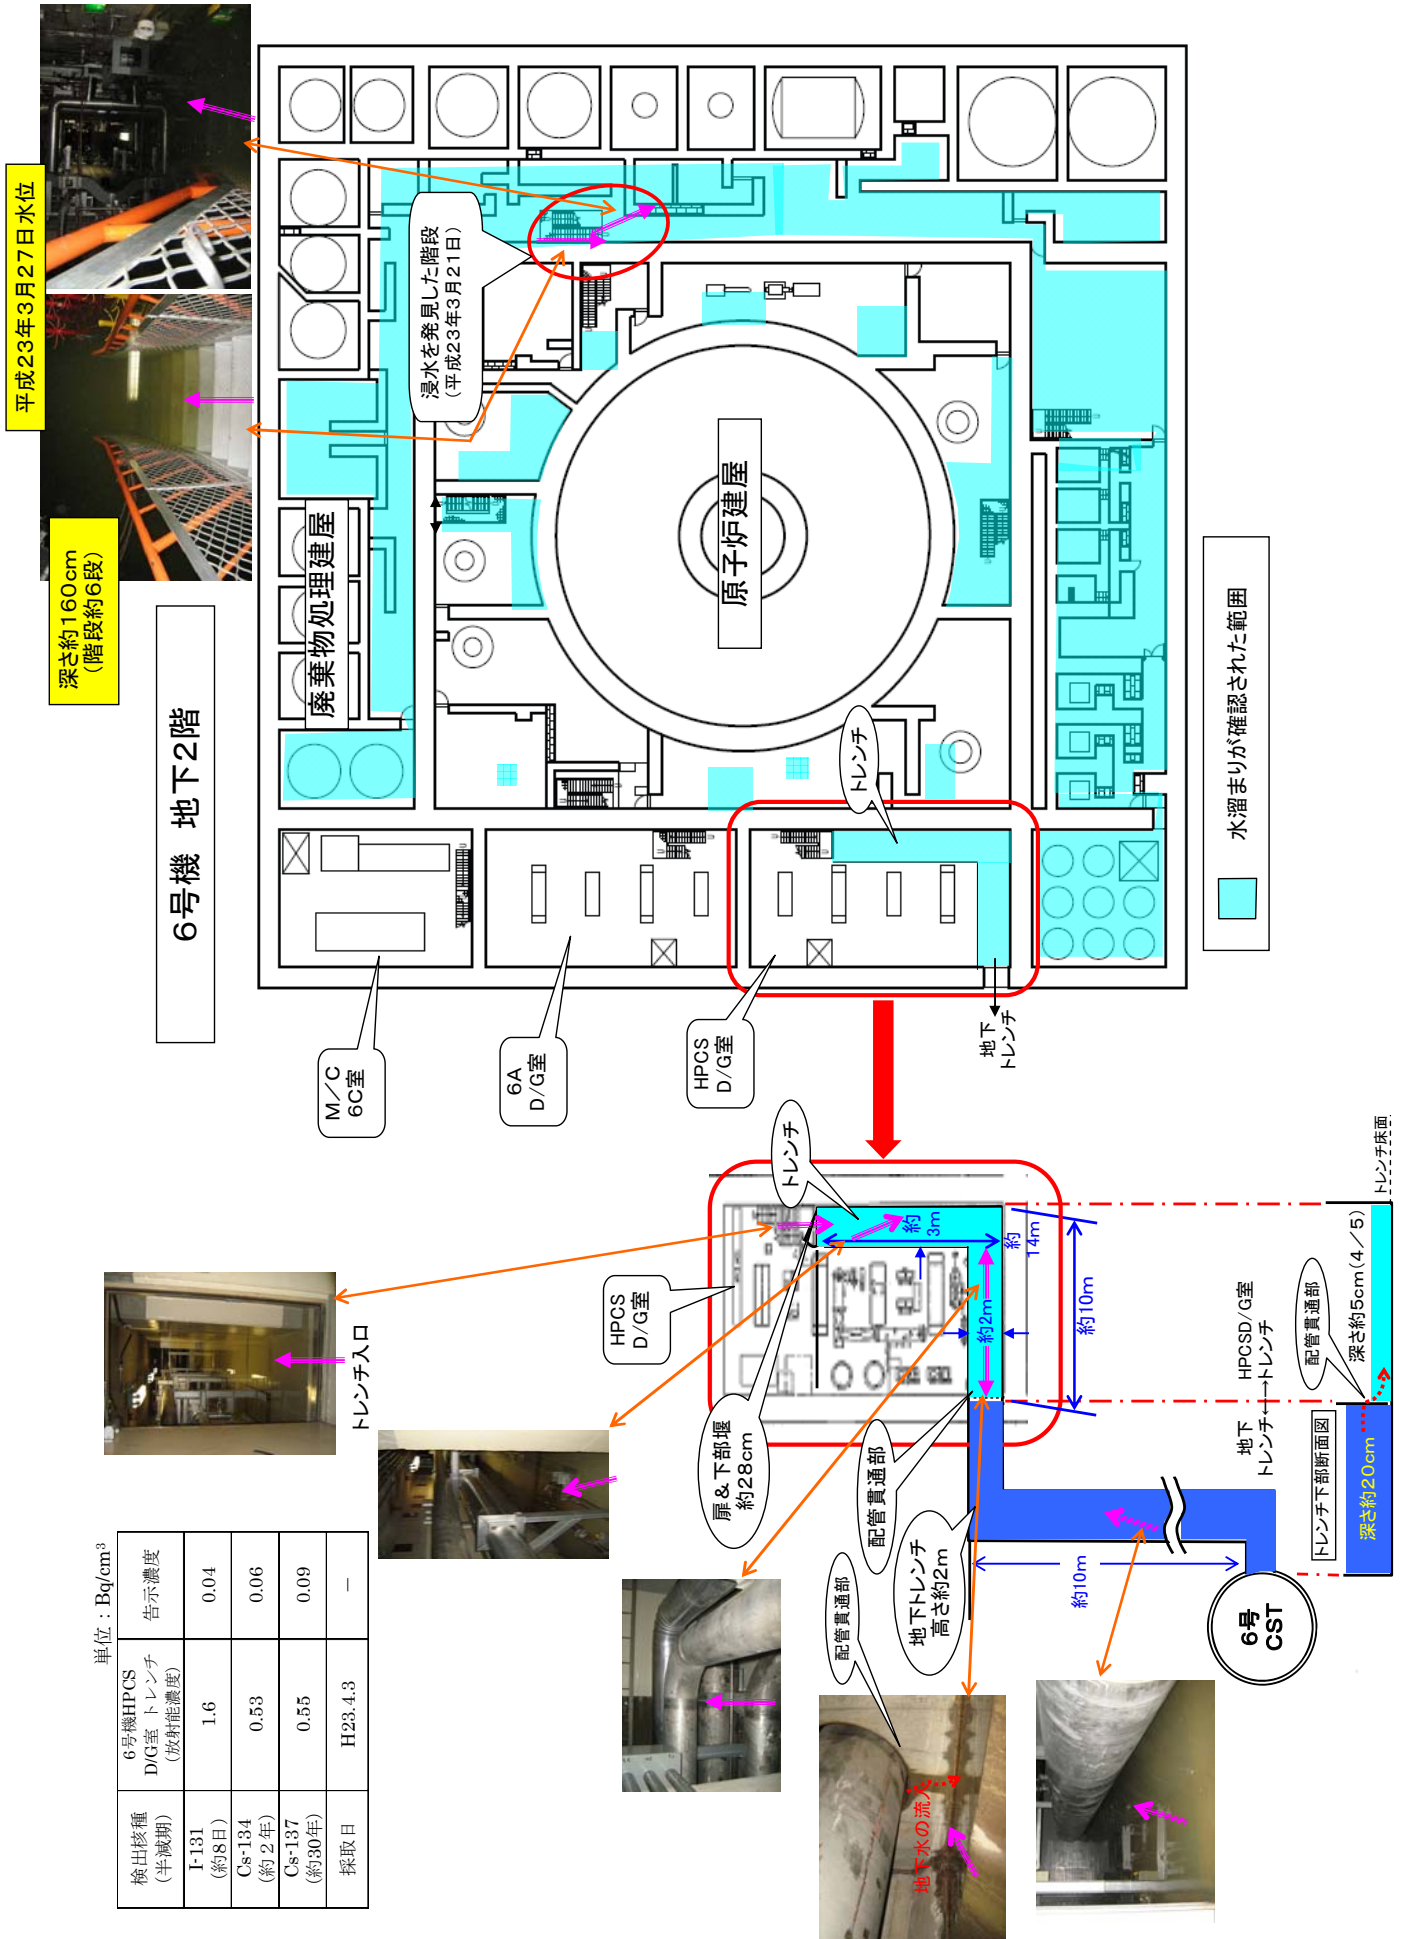
拡大図一2 6号機地下エリアの滞留水の状況

拡大図-2
地下水の流入が堰を超えるとHPCS D/G室が水没するおそれ有り

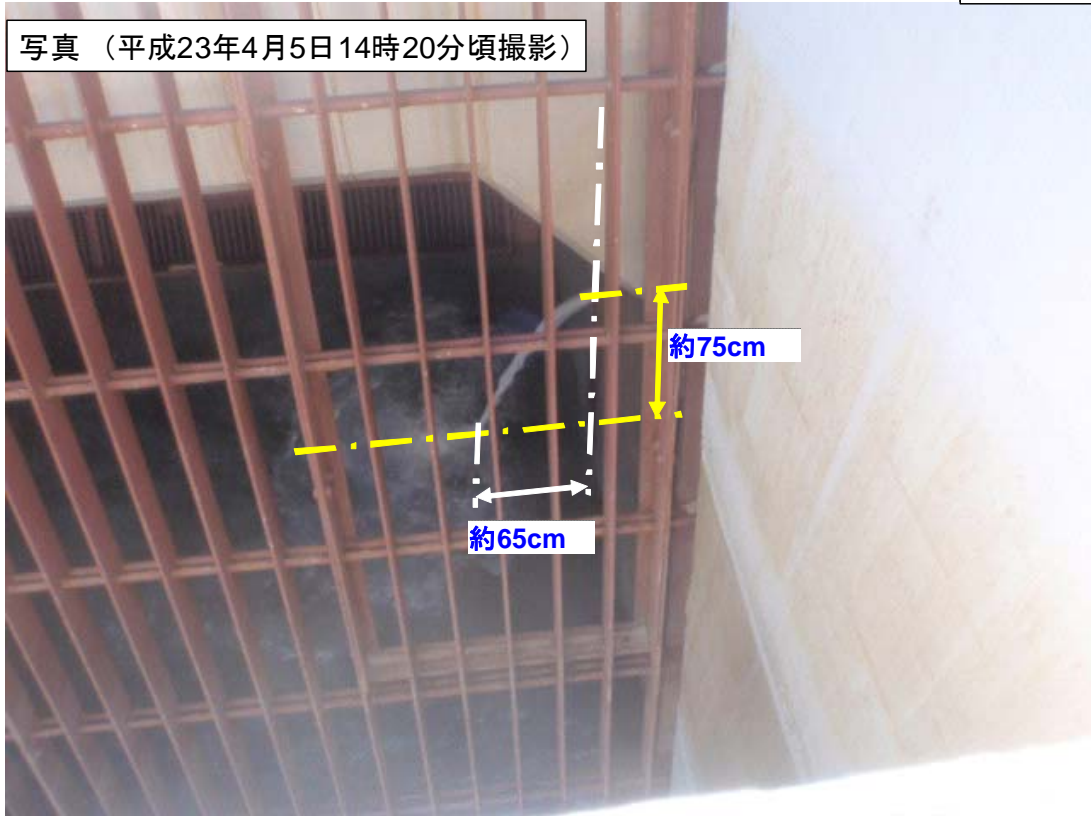
写真（平成23年4月5日14時20分頃撮影）

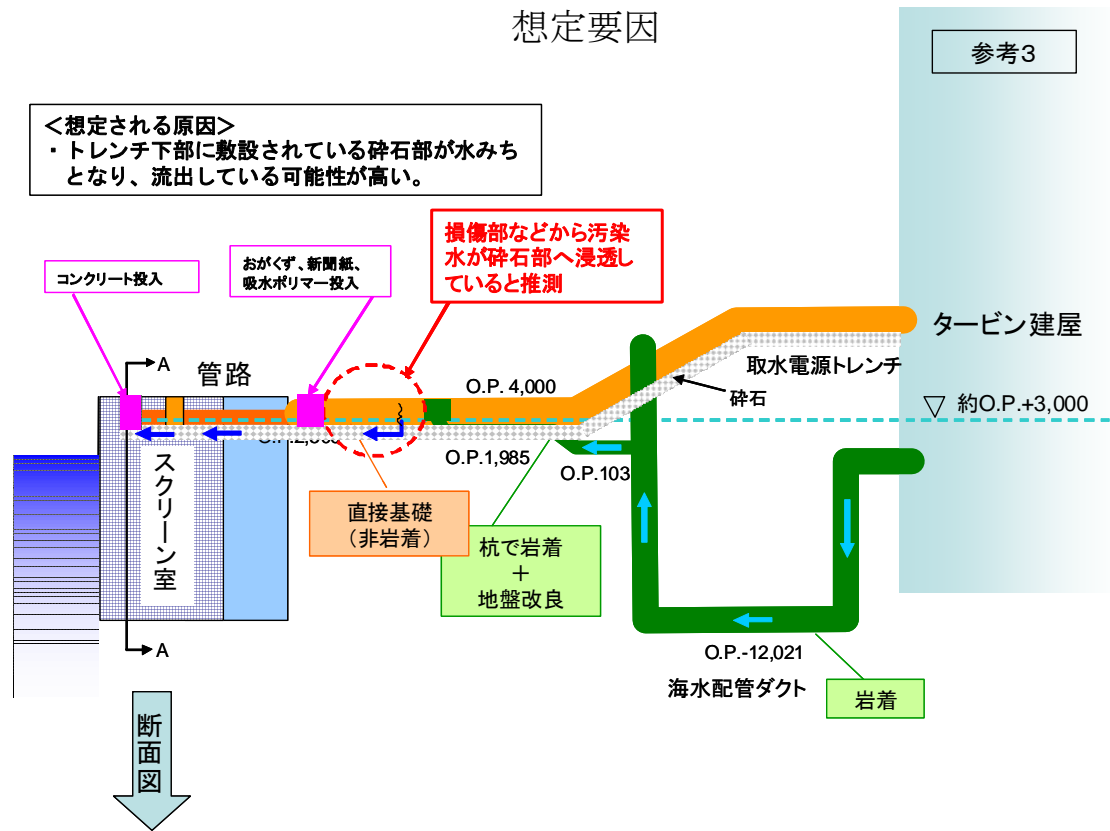
想定要因

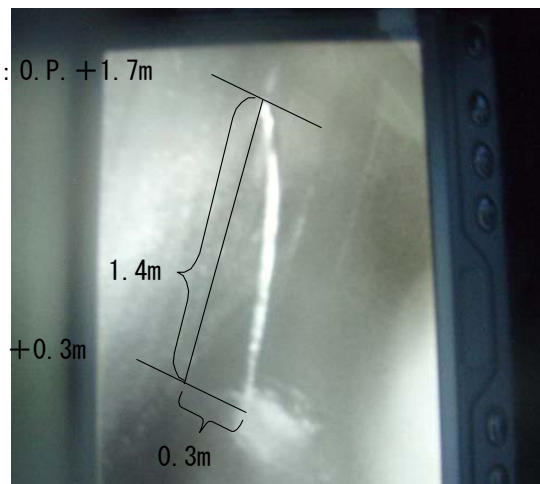
【電源ケーブルピットからスクリーンエリアへの流況】
 (ウェス止水後)

漏水穴の高さ：O.P. +1.7m

5月11日 18時30分の潮位：O.P. +0.3m

海面までの落下時間：
 $\sqrt{\{2 \times 1.4\} / 9.8} = 0.55 \text{ (s)}$
 水平方向の速度：
 $0.3 \text{ (m)} \div 0.55 \text{ (s)} = 0.6 \text{ (m/s)}$

漏水穴の直径：5 (cm)
 断面積： $2.0 \times 10^{-3} \text{ (m}^2\text{)}$
 →流量：断面積 × 速度
 =約72(リットル/分)

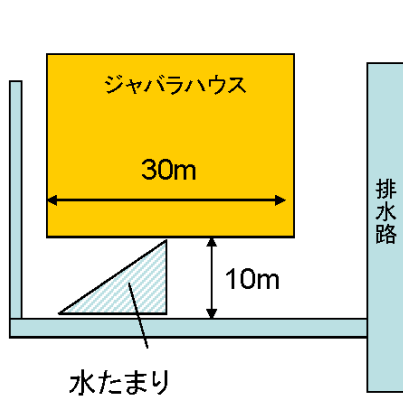
一般排水路への漏えい量評価

以上のことから、一般排水路へ流出した水量は145リットル（総漏えい量240リットル－道路面のたまり水75リットル－土のう内の溜まり水20リットル）と評価し、流出量は、安全側に考え、全量の約150リットルで評価した。

- ①現場観察: 約1L/min (10秒で約180mL)
- ②計算(ヘルヌーイ式): 約0.8L/min (幅1×高さ40mmスリット)
- ③試験: 約0.125L/min (水深5cm、幅2×20mmスリット)

- ①漏えい確認11:30～土のう設置15:30=約240min
- ②水たまりは系外へ出ず、水たまり形成までの時間=約75min
- ③U字溝への土のう設置=約10min
- ④き裂周り土のう完成=約10min
- U字溝流入～土のう設置まで(漏えい時間)= $240 - (75 + 10 + 10) = 145\text{min}$
- 排水路への総漏えい量は、流出速度を保守的に1L/minとし、
 $V = 1\text{L/min} \times 145\text{min} = 145\text{L} \rightarrow$ 【約150L】

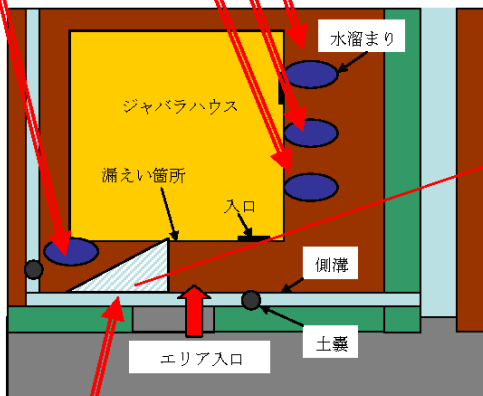
コンクリート製床と堰の接合部分からの漏えいと想定される箇所

- c 今後は、毎月1回程度の建屋パトロールを実施し、シール材の劣化状況及びコンクリート表面の確認を行い、必要に応じ補修を行うこととする。
- d 漏水防止性能を持たせるための処置を、コンクリート製床の全面に平成24年3月目途に行う。

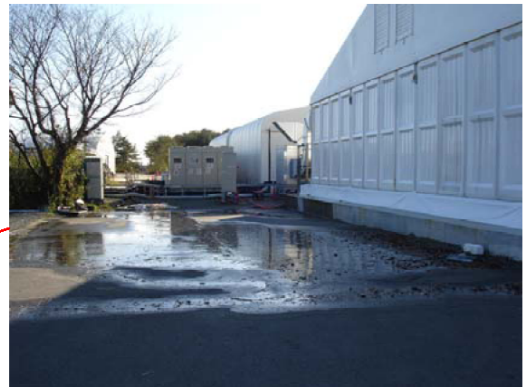
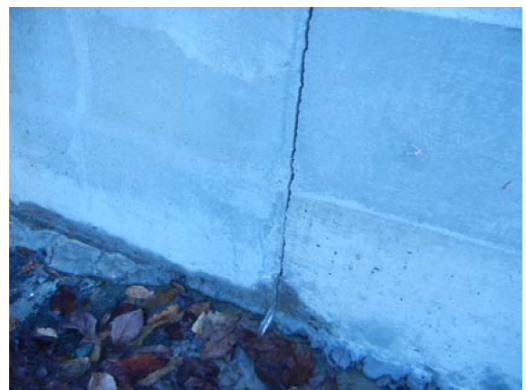
コンクリート製床の継ぎ目(ひび割れ)からの漏えいと想定される箇所

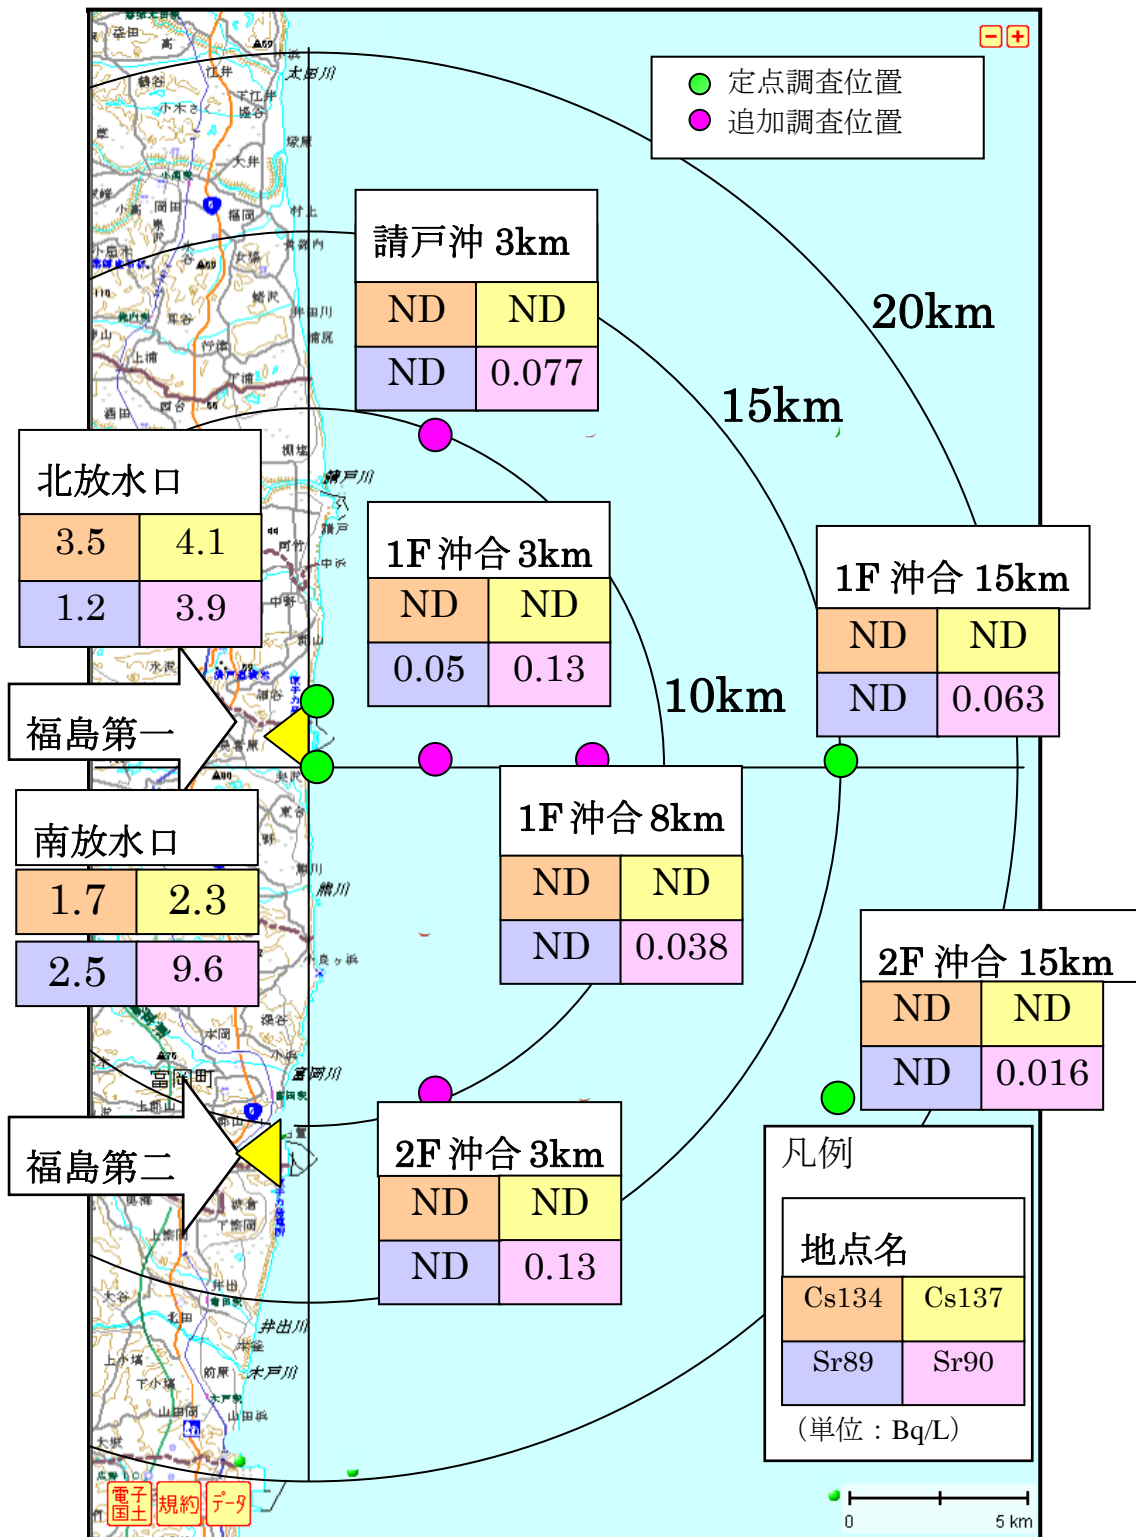
海洋モニタリングの結果（実施日：12月10日）

12月5日、引き続き、南放水口付近の海水を採取し、ストロンチウムを含めた核種分析を行った結果、セシウム濃度に関しては日々公表している当該箇所最近の分析結果と同程度の値であったが、ストロンチウム濃度については毎月公表している当該箇所最近の分析結果に比べて、千倍以上の高濃度であり、漏えいによる影響が認められた。

その後、12月10日に、蒸発濃縮装置からの漏えい水による海洋への影響を確認するため、海洋モニタリングにおいてストロンチウム濃度の測定を行ったが、調査した全地点で低濃度ながらSr-90が検出されたことから、追加で12月19日に採取した海水の分析を実施している。
