当社原子力発電所（福島第一，福島第二，柏崎刈羽）
で発生した重大な人身災害の原因と対策および
安全性向上対策について

平成27年2月2日

東京電力

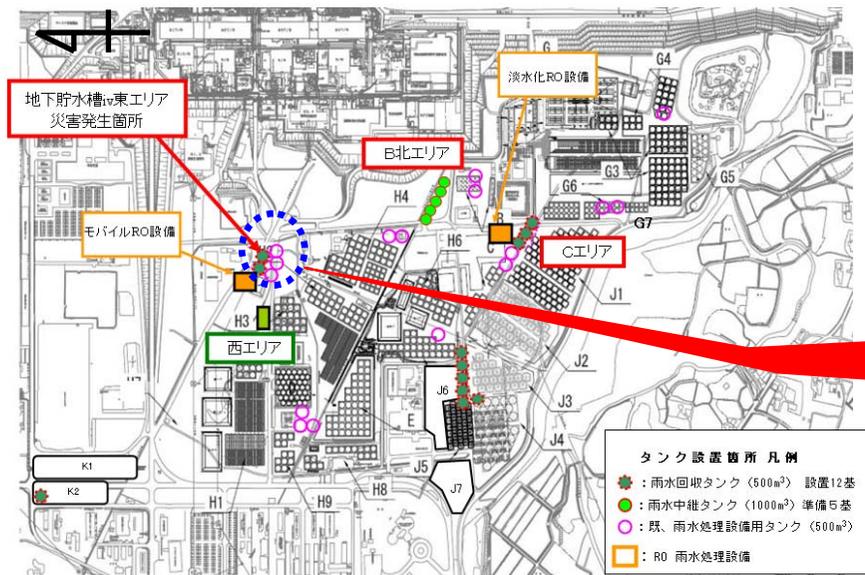
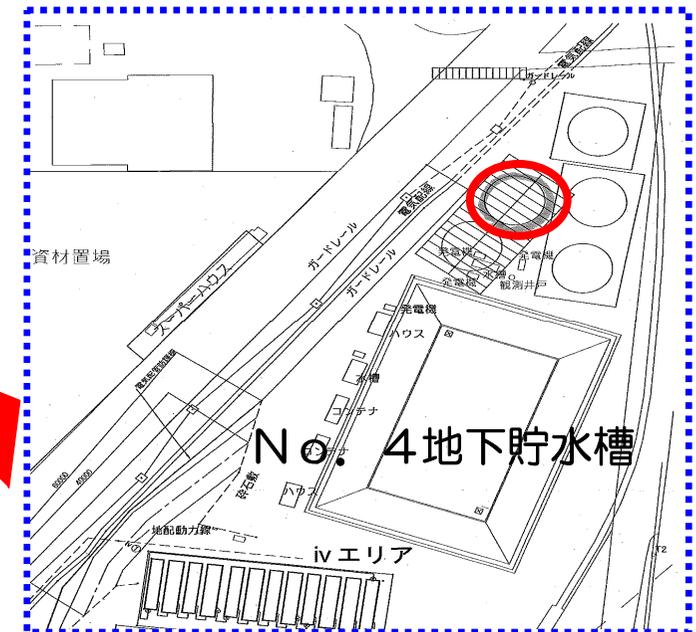
- 発生日時：平成27年1月19日 午前9時6分頃
- 発生場所：雨水受けタンクNo. 2（No. 4地下貯水槽エリア東側）
- 作業体制：3名（当社社員1名及び協力企業作業員2名）
- 装 備：タイベック、全面マスク、ヘルメット、安全短靴、手袋（綿手・ゴム手2重）、安全帯
- 発生状況：構内雨水受けタンク設置工事において、当該タンク水張り試験後にタンク内面を検査するための準備作業を行っていた協力企業社員が、当該タンク天板（約10m）から誤って転落した。
発電所構内救急医療室に搬送後、同日午前10時31分、病院へ搬送し治療を行っていたが、翌20日午前1時22分、医師により死亡が確認された。

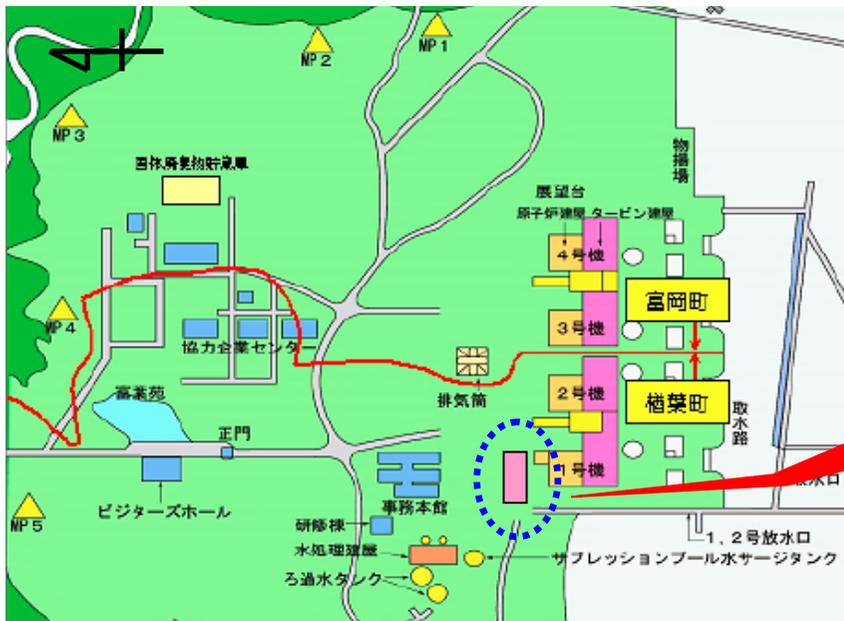
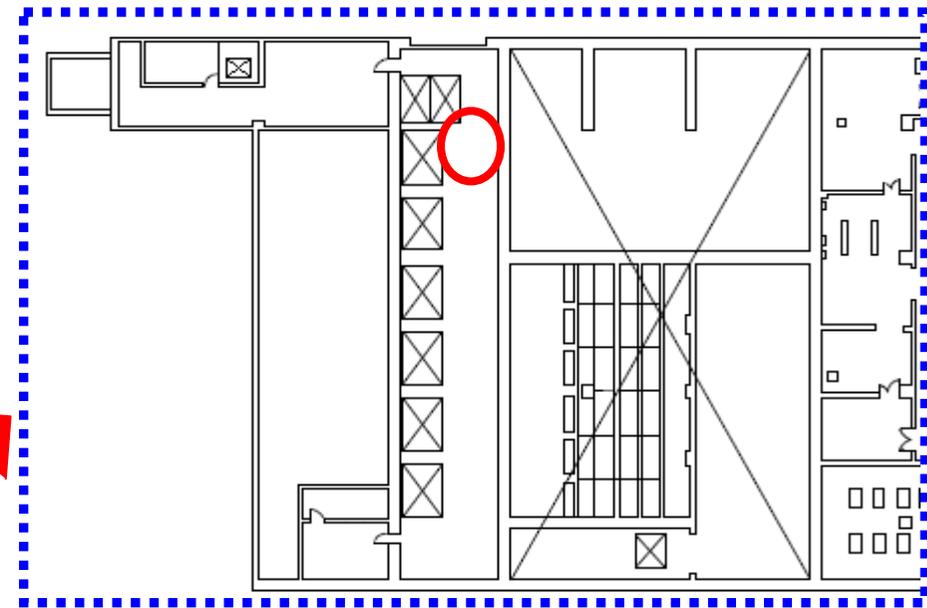
1・2号 廃棄物処理建屋 5階 配置図

- 発生日時：平成27年1月20日 午前9時30分頃
- 発生場所：1・2号機廃棄物処理建屋 5階（管理区域）
- 作業体制：6名（協力企業作業員6名（ただし被災時は一人作業））
- 装 備：C区域用作業服、タイベック、ヘルメット、作業靴、手袋（軍手、ゴム手袋）
- 発生状況：放射性廃液を濃縮減容する設備の点検作業を行っていた協力企業作業員が、同点検で使用する機器横倒用架台と受台*を固定していたボルト・ナットを緩めたところ受台が回転し頭部を挟まれた。
救急車およびドクターヘリを要請し同日午前10時48分、病院へ搬送したが、同日午前11時57分、医師により死亡が確認された。

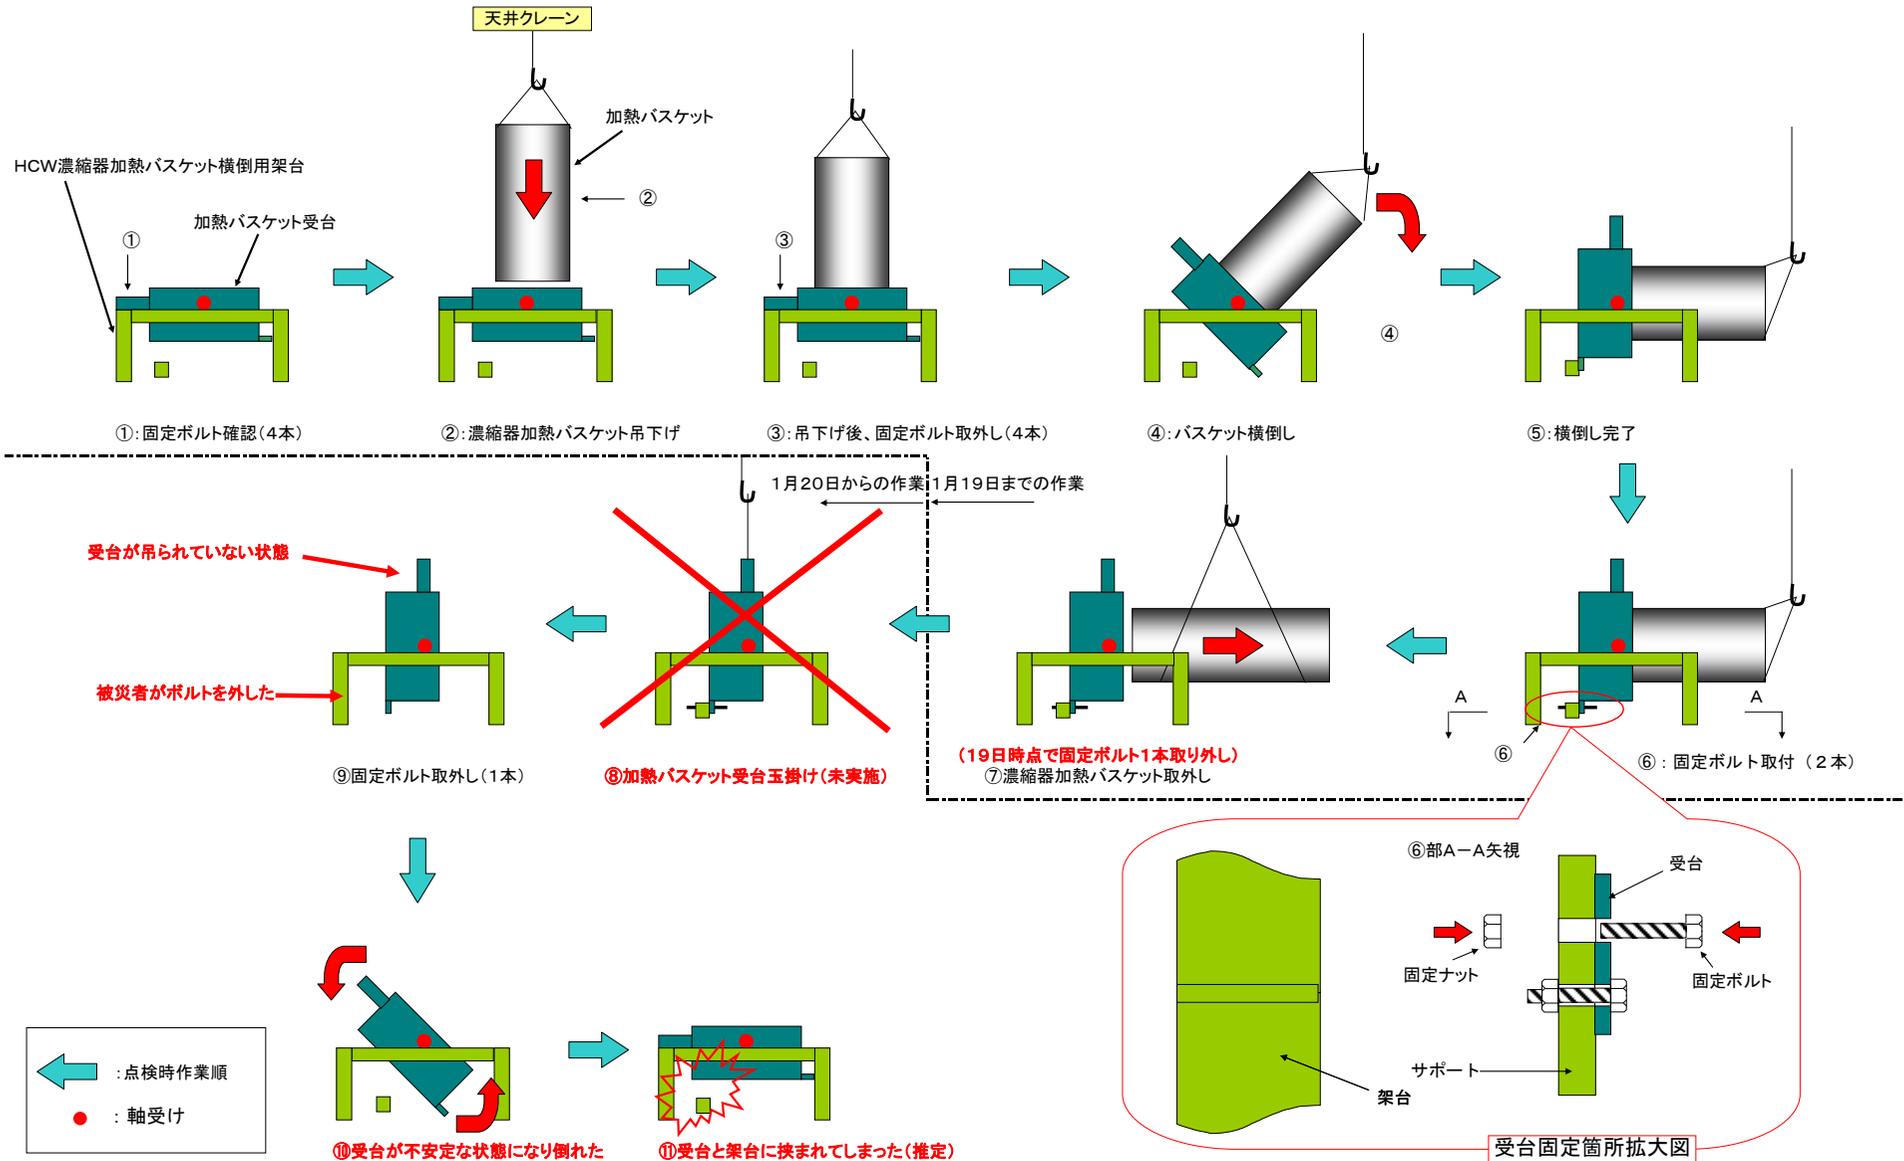
濃縮器加熱バスケット横倒用架台使用手順(災害発生時手順)

*濃縮減容設備の点検の際に設備を当該の架台と受台を用いて向きを横にする

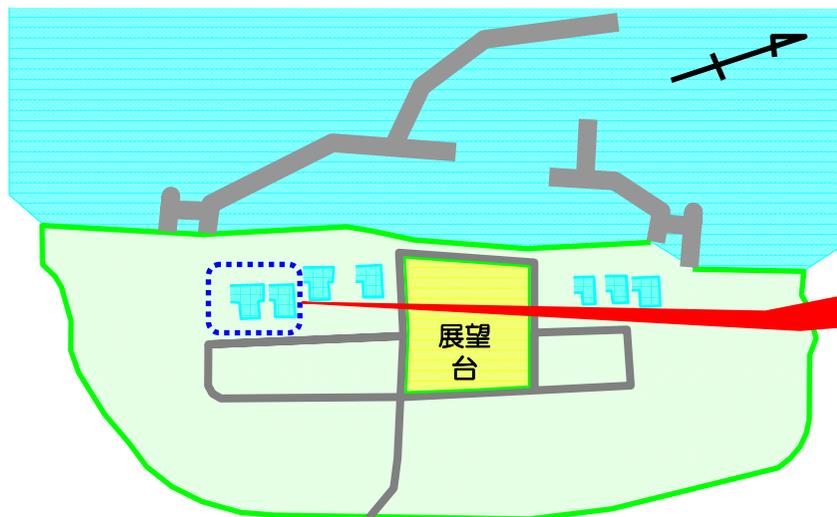
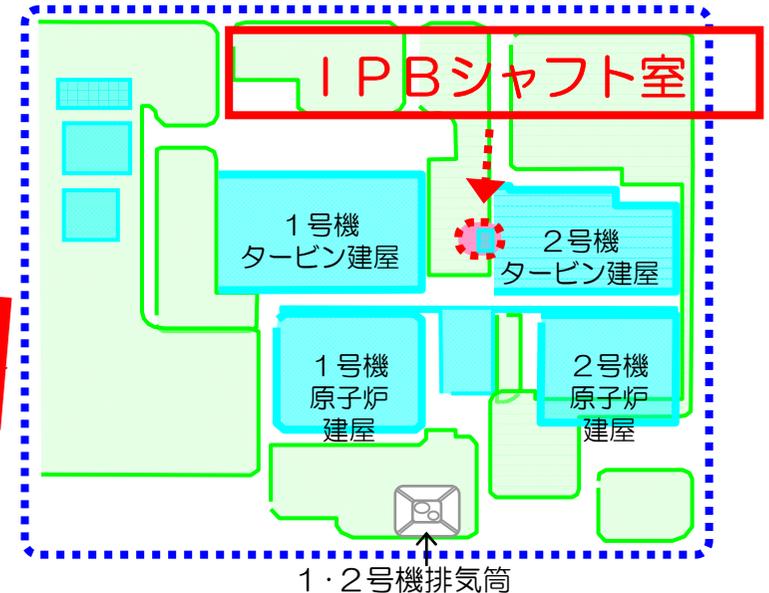
- 発生日時：平成27年1月19日 午後2時40分頃
- 発生場所：2号機IPBシャフト室（非管理区域）
- 作業体制：3名（協力企業作業員3名（ただし被災時は一人作業））
- 装 備：ヘルメット、ヘッドライト、ハンディライト、作業靴、手袋
- 発生状況：作業用電源箱の点検作業を行っていた協力企業作業員が、当該作業とは別の現場の写真撮影中に、グレーチング開口部から約3.5m落下した。
当該室照明が別作業の安全処置により通電されていなかった（点灯しなかった）ため、入口扉を開放し、外光を取り入れたうえで、ヘッドライトまたはハンディライトを使用して当該作業を行っていたが、写真撮影にあたっては光が反射してしまうことからヘッドライトを消灯し実施していた。
救急車を要請し同日午後3時55分、病院へ搬送し治療行為を受け、入院、全治3ヶ月と診断された。
